PROCES VERBAL DE CONSTAT

PROCES VERBAL

DESCRIPTIF

Appartement n°26 bâtiment B :

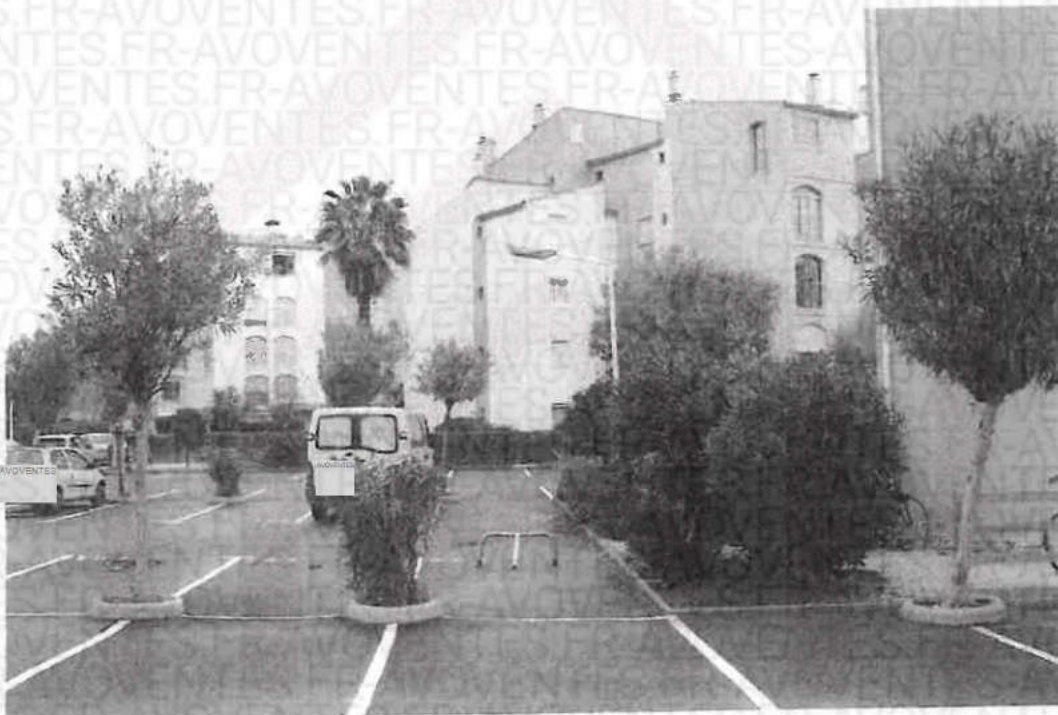
Photographie n°1

Je constate que l'ensemble de la résidence est en bon état d'entretien.

Je constate que les façades des bâtiments sont également en très bon état d'entretien ainsi que l'ensemble des parties communes.

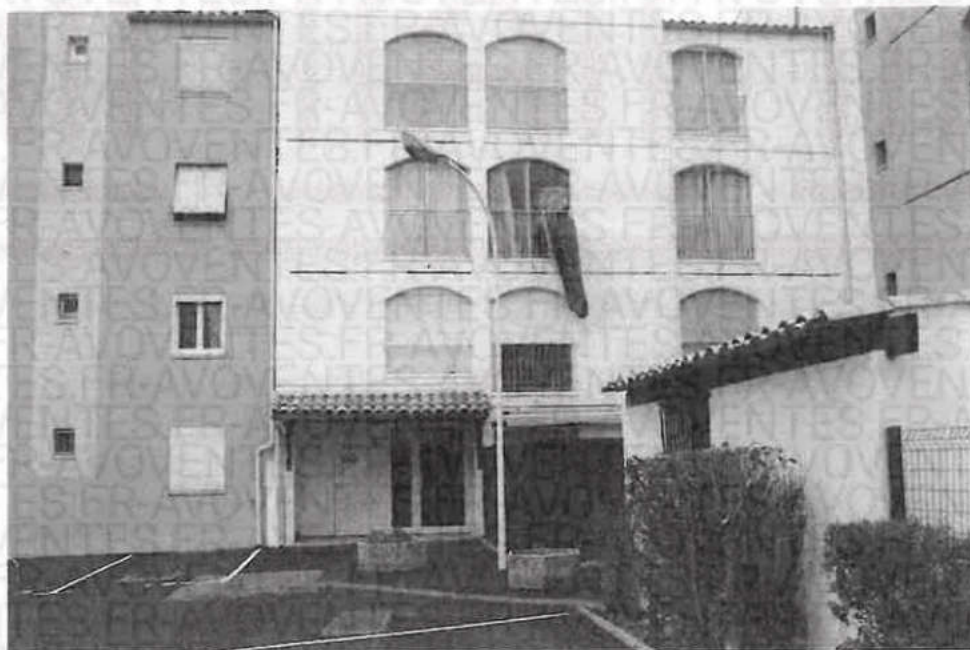
Photographie n°2

Je constate que l'accès au bâtiment B s'effectue au moyen d'une porte avec verrouillage par badge magnétique en bon état de fonctionnement.

Dans les parties communes de ce bâtiment, je constate également que l'ensemble est en bon état général.

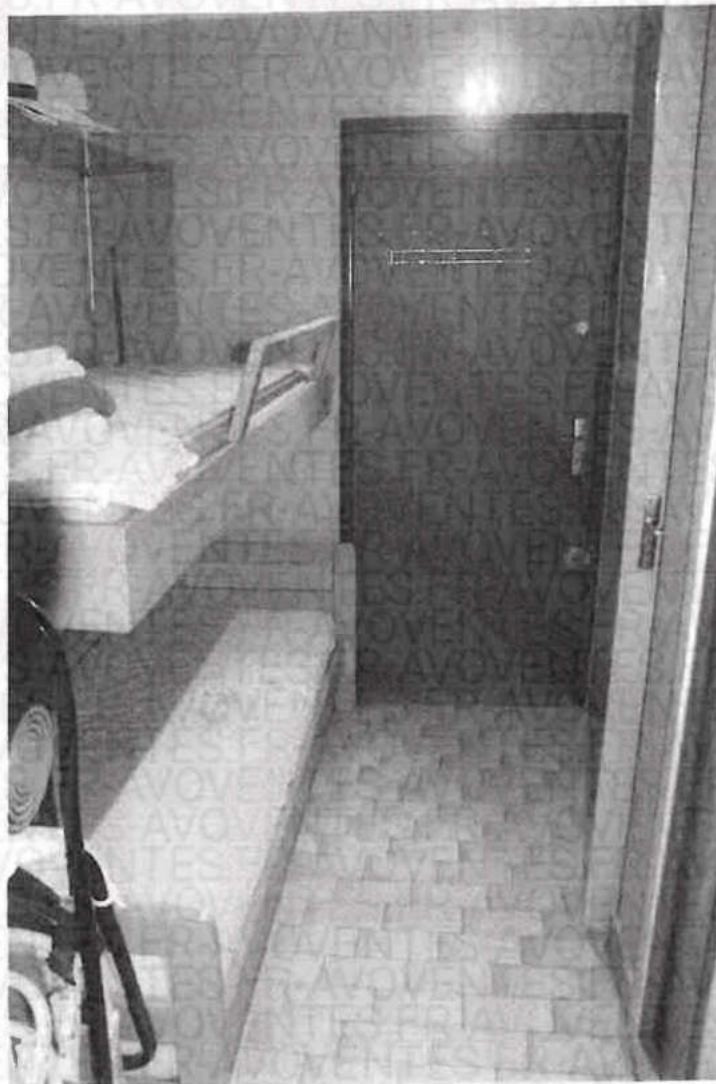
Photographie n°3

En partie avant gauche, je constate la présence d'un placard une porte pliante style accordéon avec à l'intérieur, la présence de rayonnages en bon état. Je constate simplement que la porte présente un mauvais fonctionnement, le guide situé en partie avant est manquant.

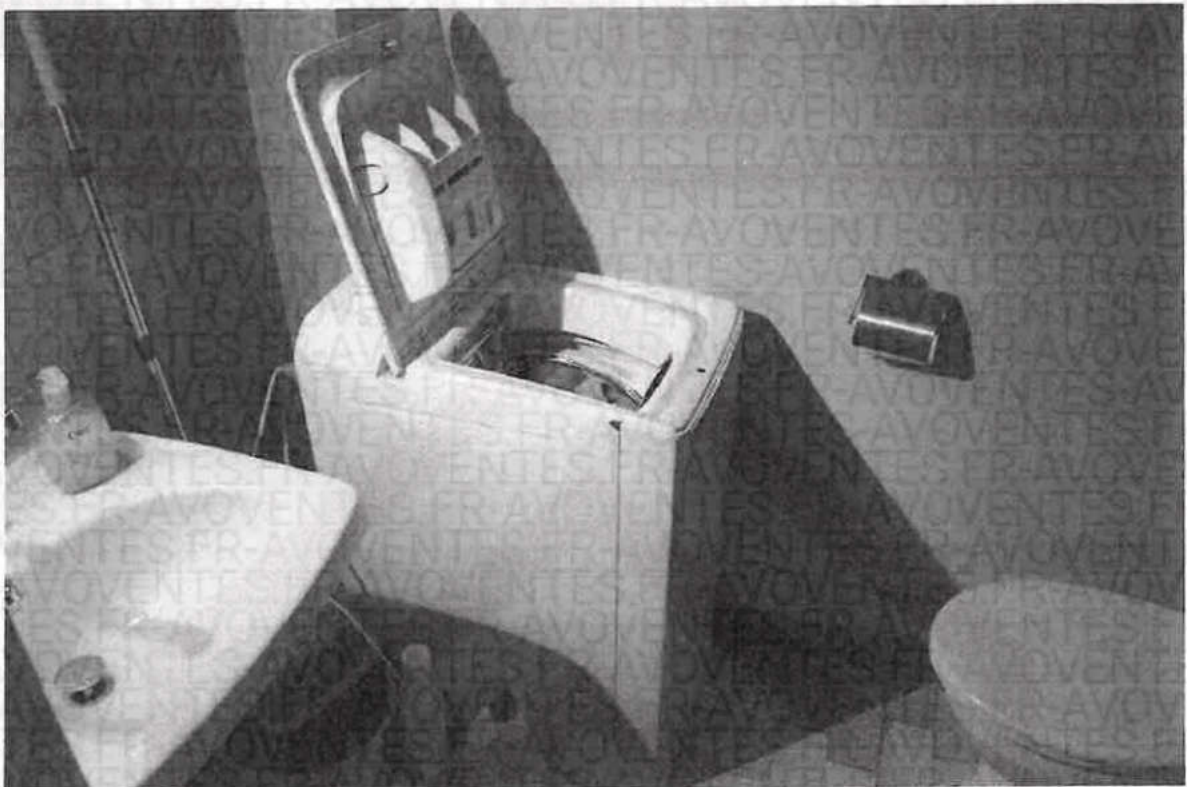
Photographie n°4

Sur les murs, je constate la présence de peinture de couleur verte et de faïence recouverte de peinture de couleur marron, écaillée par endroit au-dessus du lavabo et sur le pourtour du bac à douche laissant apparaître l'ancienne faïence en dessous.

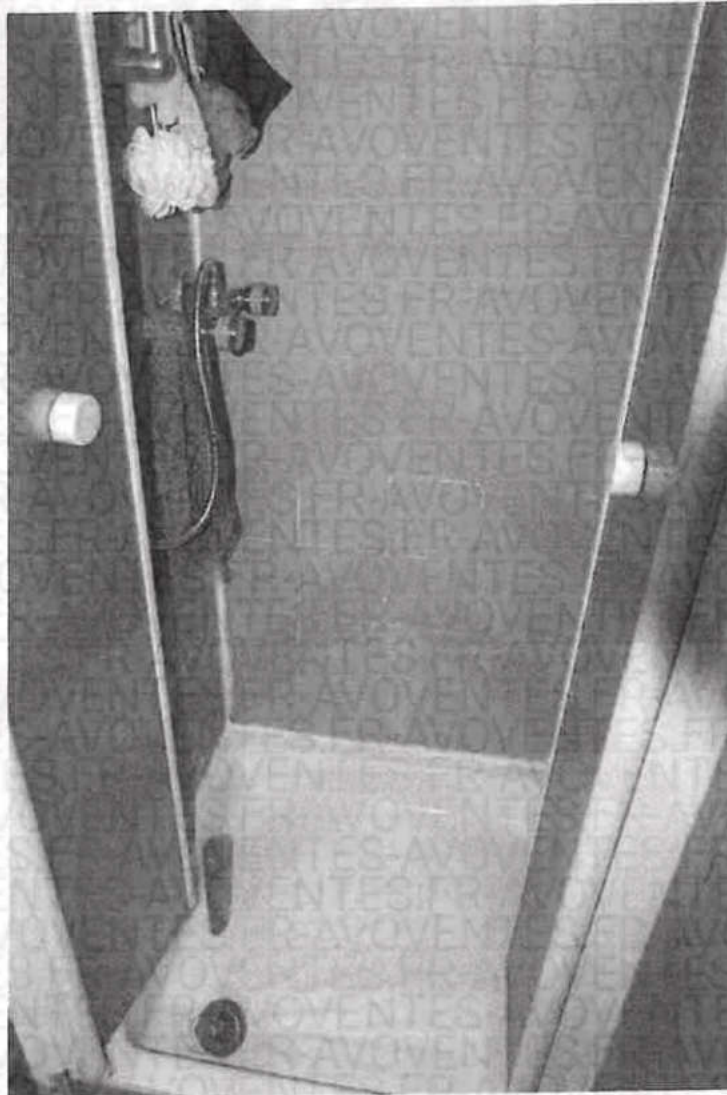
Photographie n°5

Je constate que le joint est en mauvais état et la peinture est écaillée à ce niveau, sur le pourtour du lavabo.

Je constate également la présence d'une cabine de douche avec deux portes anti-éclaboussures, mitigeur, flexible et douchette, en état correct à l'exception du joint présentant des traces de moisissures et une robinetterie légèrement entartrée.

La peinture sur les murs est fortement écaillée

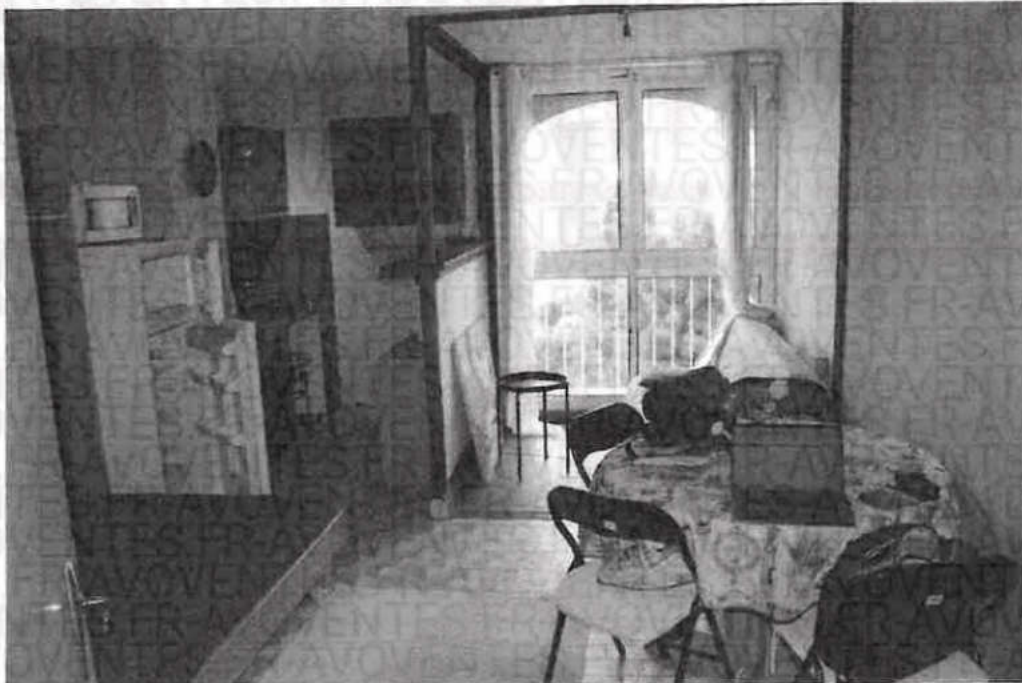
Photographie n°6

Sur les murs, je constate la présence de papier peint ancien avec quelques traces de boursoufflures, de raclures et quelques accrocs.

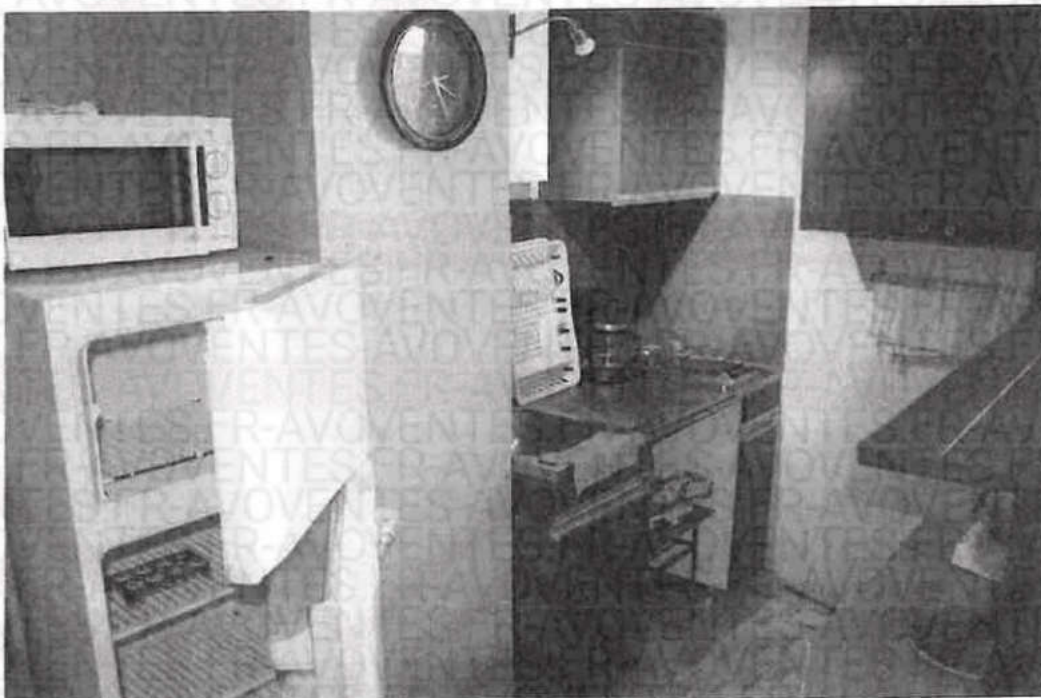
Photographie n°7

A côté, je constate la présence d'une plaque de cuisson deux feux gaz et la présence de placards hauts, placards bas ainsi qu'une chaudière gaz de marque CHAFFOTEAUX. Je constate que l'ensemble est ancien mais en état correct.

Sur le pourtour de l'évier et de la plaque de cuisson, je constate la présence de faïence recouverte de peinture marron, écaillée en partie basse.

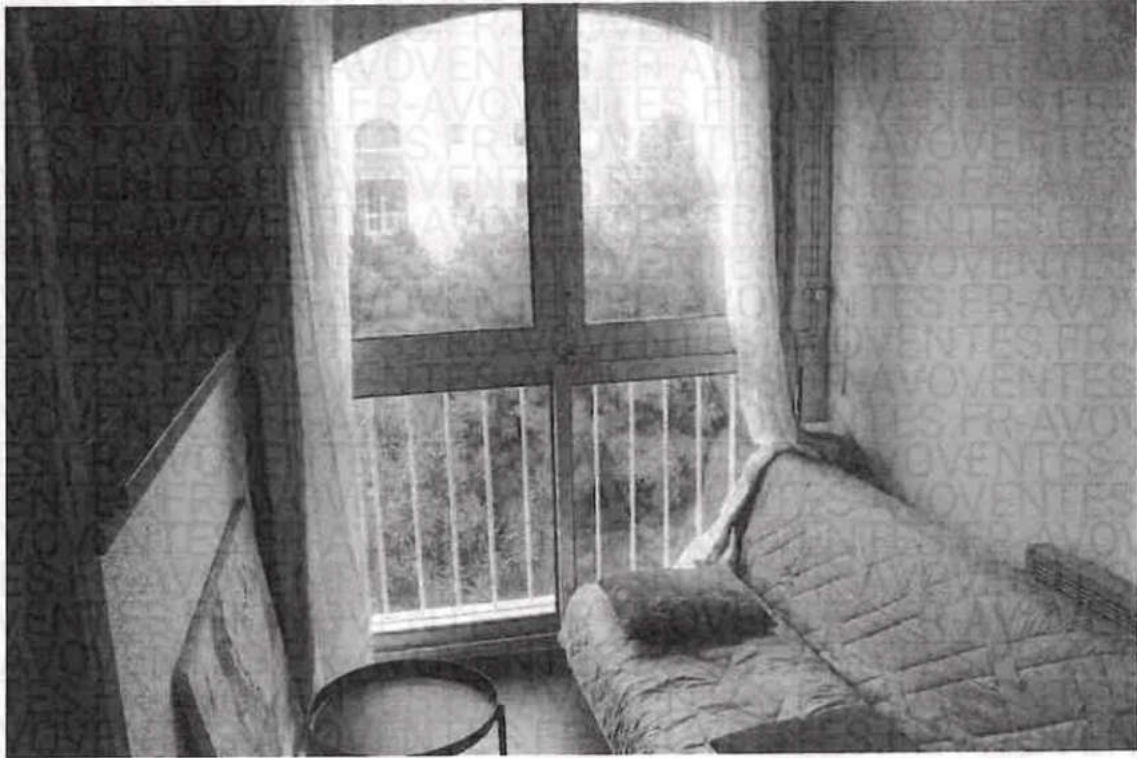
Photographie n°9

Au niveau de cette ancienne « terrasse » je constate au sol la présence de carrelage style tomette ancien avec quelques traces de salissures.
 Sur les murs, je constate la présence de peinture de couleur blanche style crépi, en état correct.
 En plafond, je constate la présence de peinture de couleur blanche style crépi en bon état.

Je constate que l'ensemble est ancien.

A l'avant de la fenêtre en bas, je constate la présence d'un garde-corps en aluminium, ancien également.

En partie droite, je constate la présence d'un canapé convertible et à l'arrière, un petit radiateur électrique ancien, non raccordé au réseau électrique.
