# PROCES VERBAL DE DESCRIPTION

**MARDI DIX JANVIER**  
**DEUX MILLE VINGT TROIS**  
**à 10 heures 20 à 11 heures 25**

Une MAISON D'HABITATION sise 14 rue de Villeparisis à MITRY MORY (Seine et Marne).  
Le tout cadastré lieudit « 14 rue de Villepariss » section AC numéro 280 pour une contenance de 4 ares et 55 centiares.

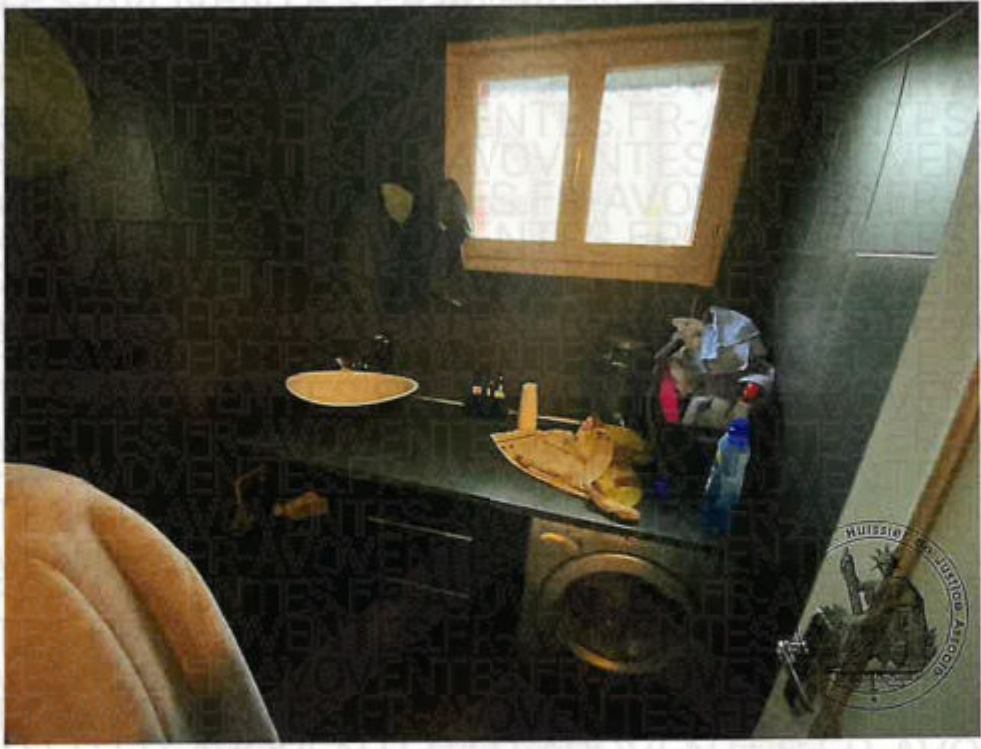
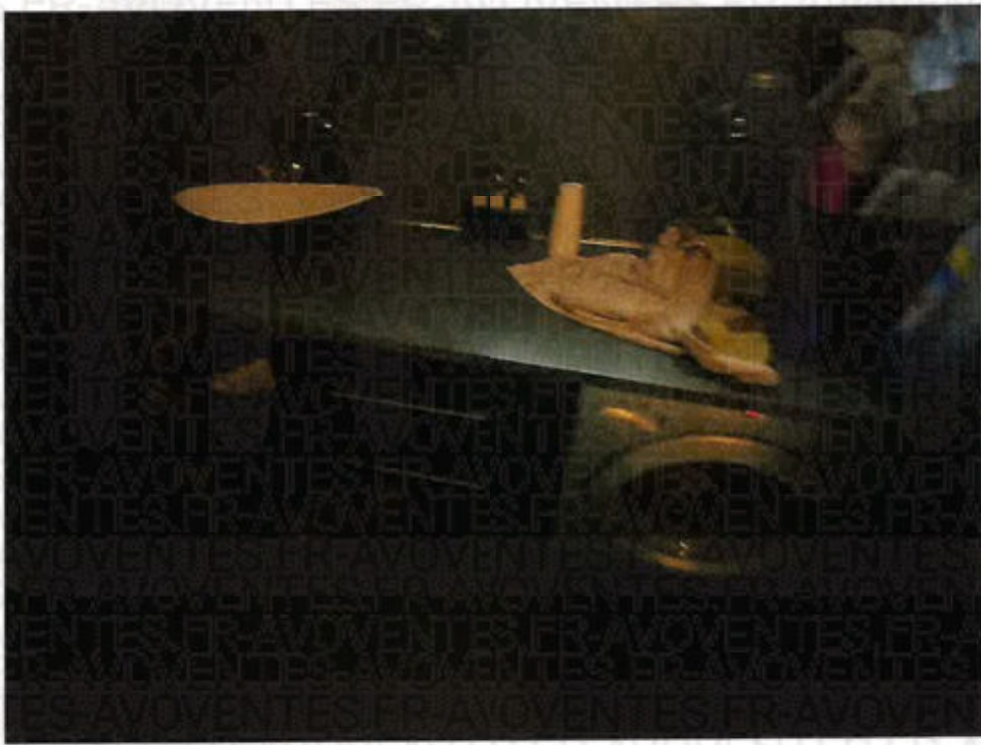
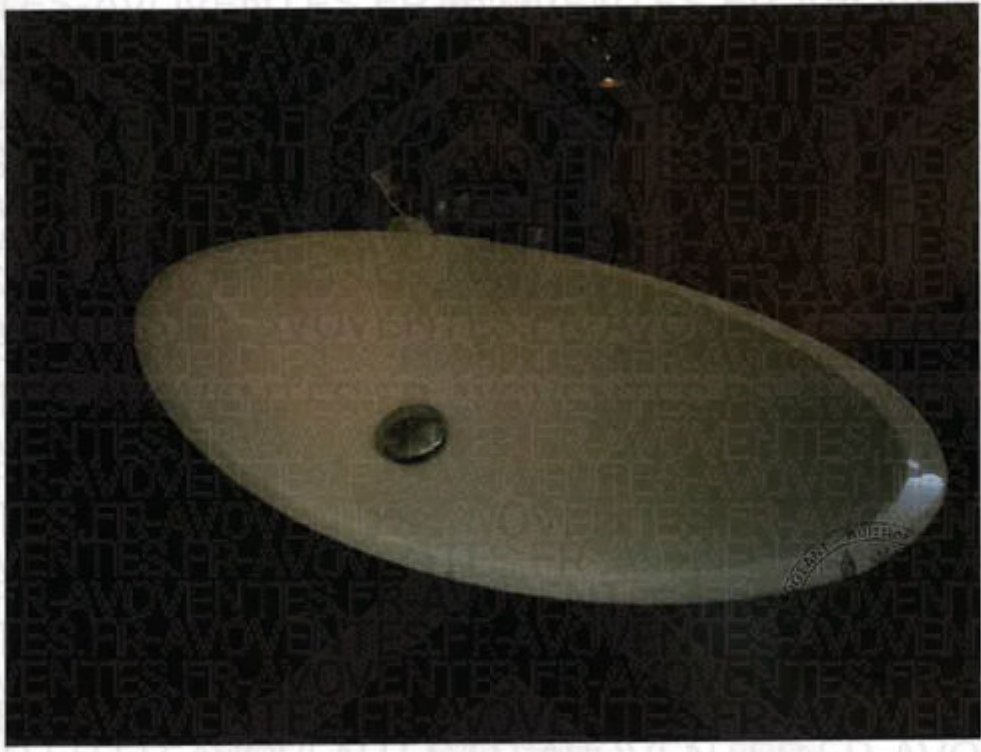
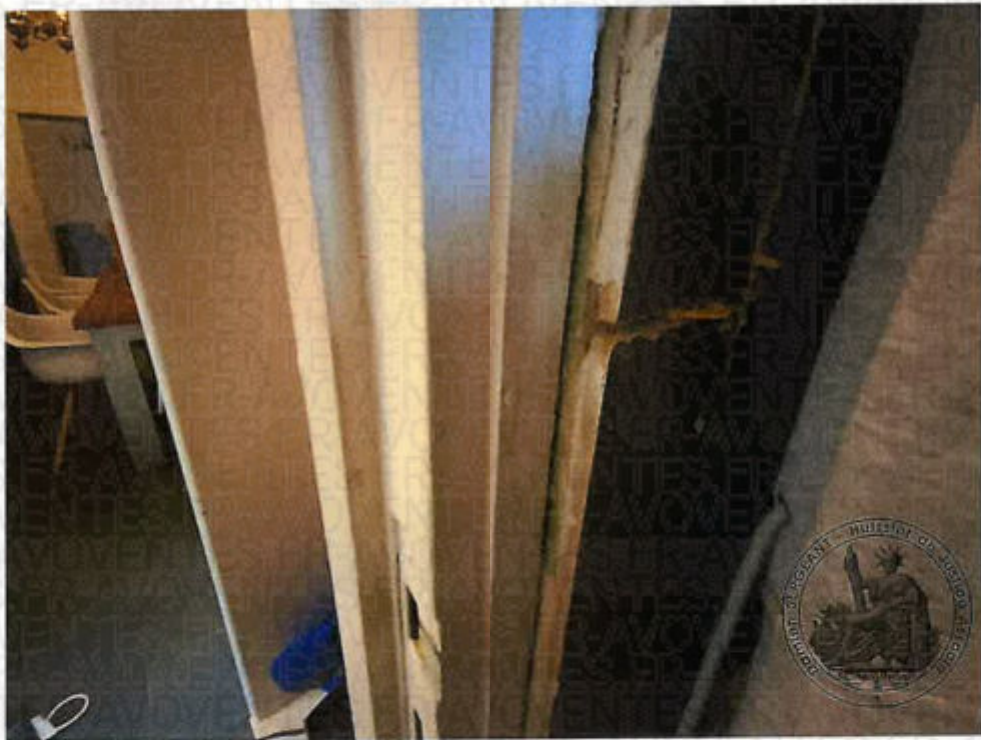
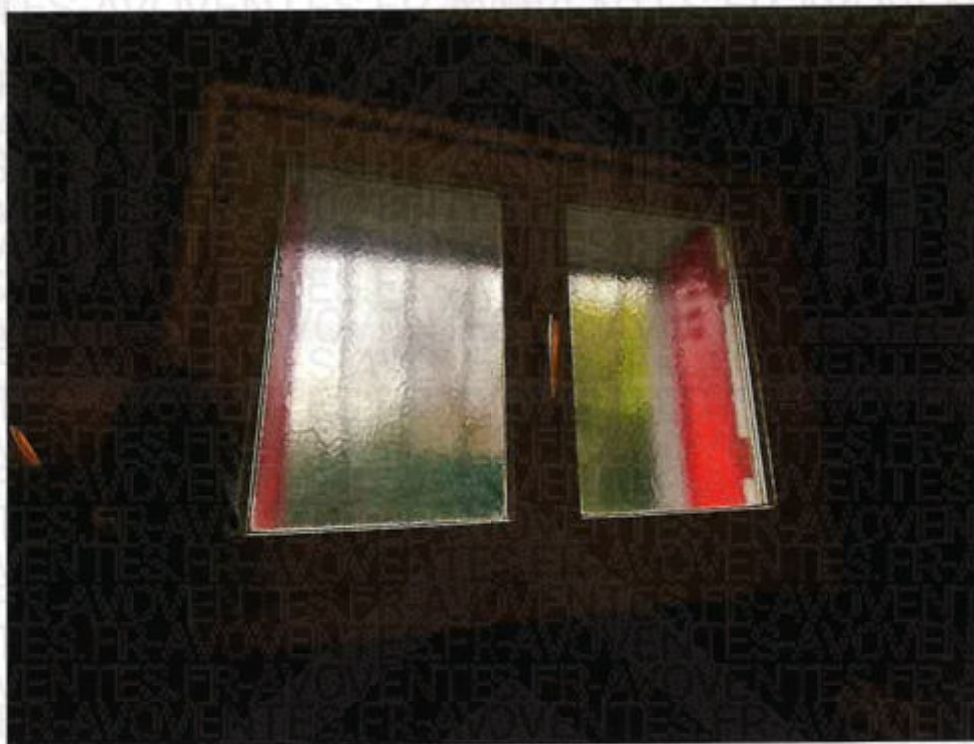
L'accès s'effectue par une porte d'entrée en état d'usage normal. La vitre est fêlée.

L'éclairage naturel de la pièce est assuré par une fenêtres en état d'usage normal, châssis bois, simple vitrage. La commande d'ouverture est décrochée du mur.

Les murs sont recouverts de faïence en état d'usage normal. Les joints ne sont pas finalisés.

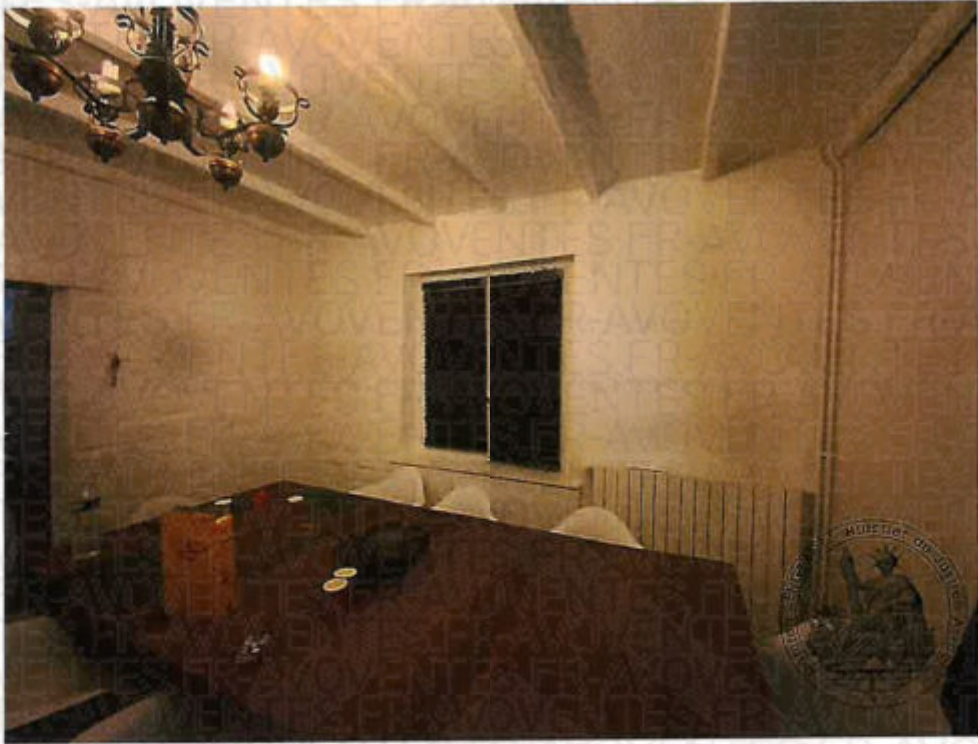
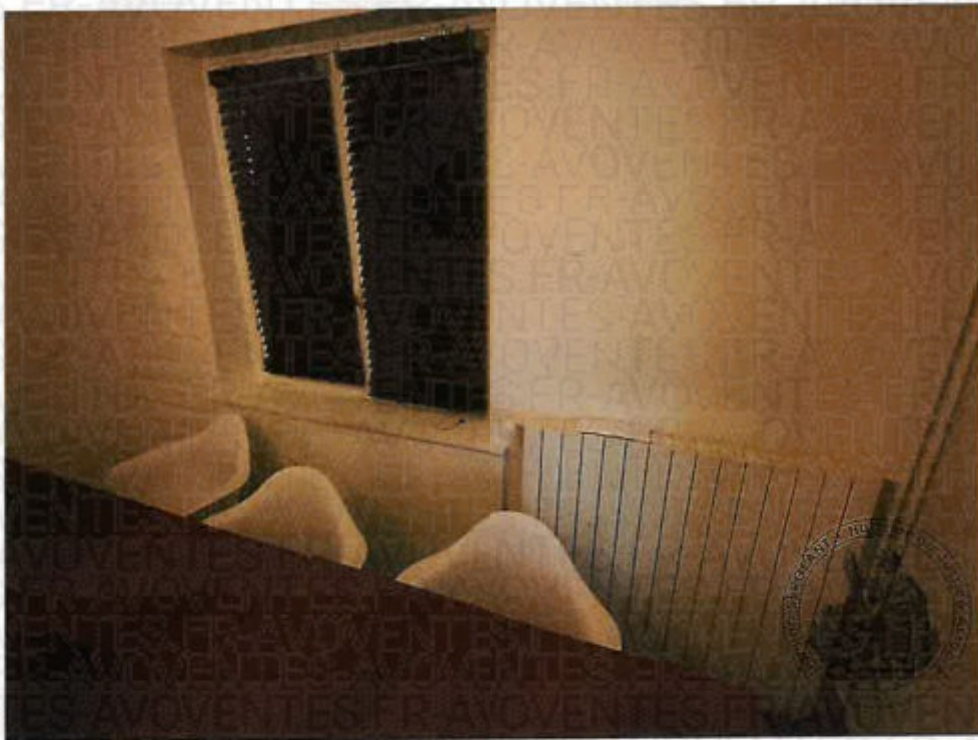
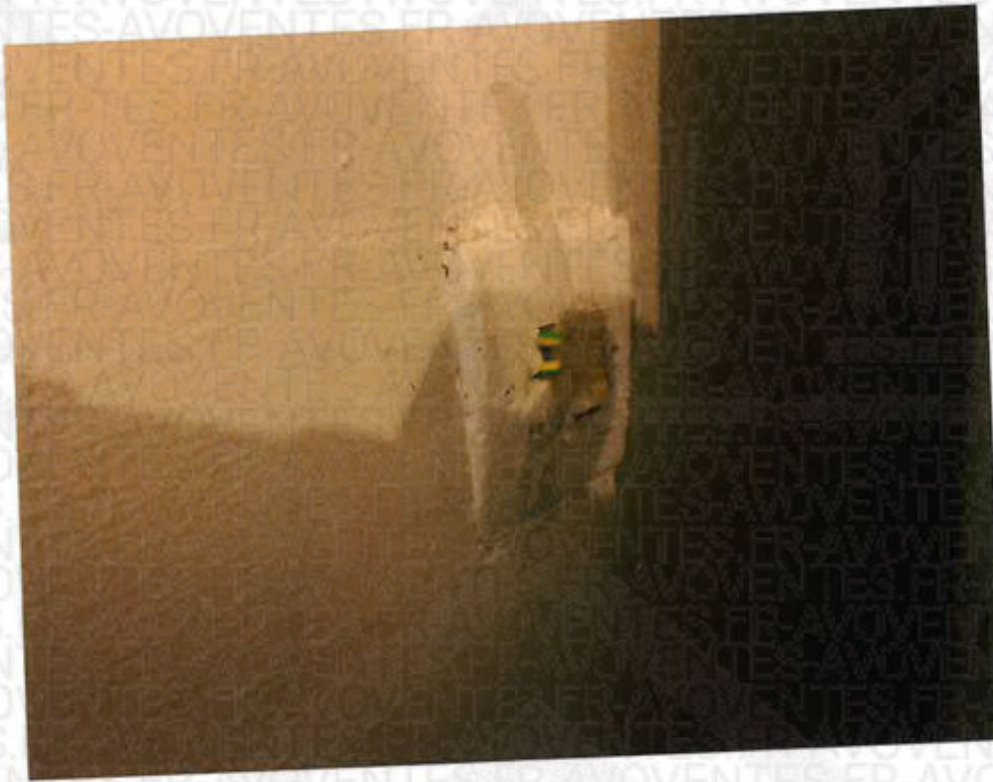
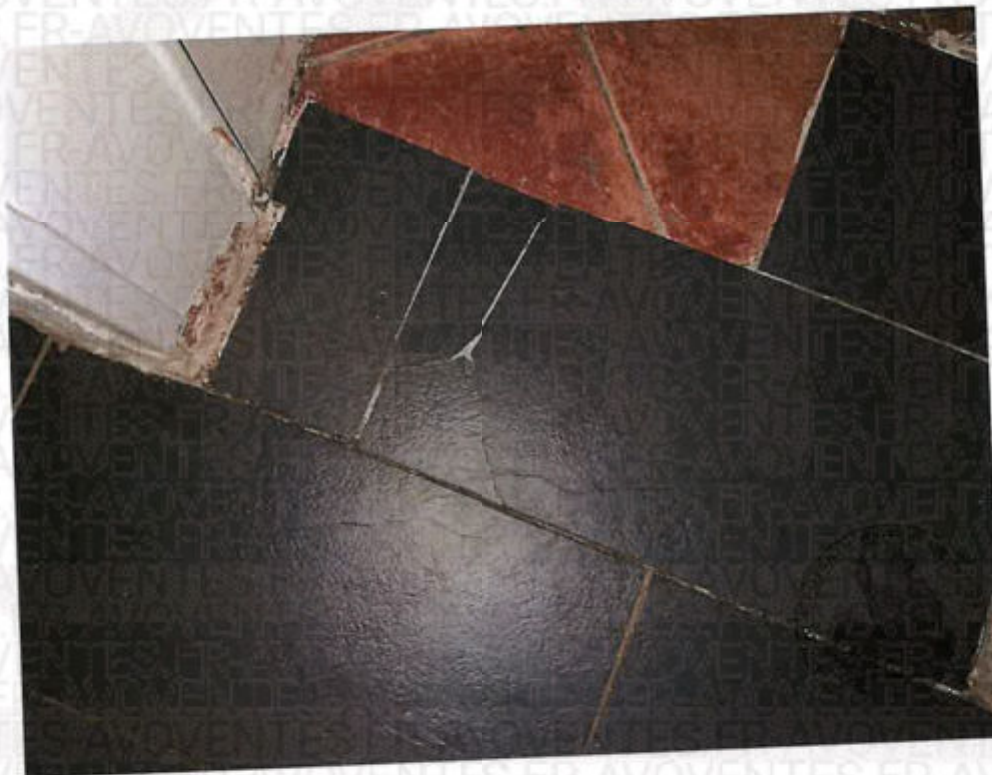
Le sol est recouvert de carrelage en bon état. Je relève un carreau fêlé.

Les murs sont recouverts de peinture en état d'usage normal. Un interrupteur dont le fil de terre est apparent a été condamné par de l'adhésif.

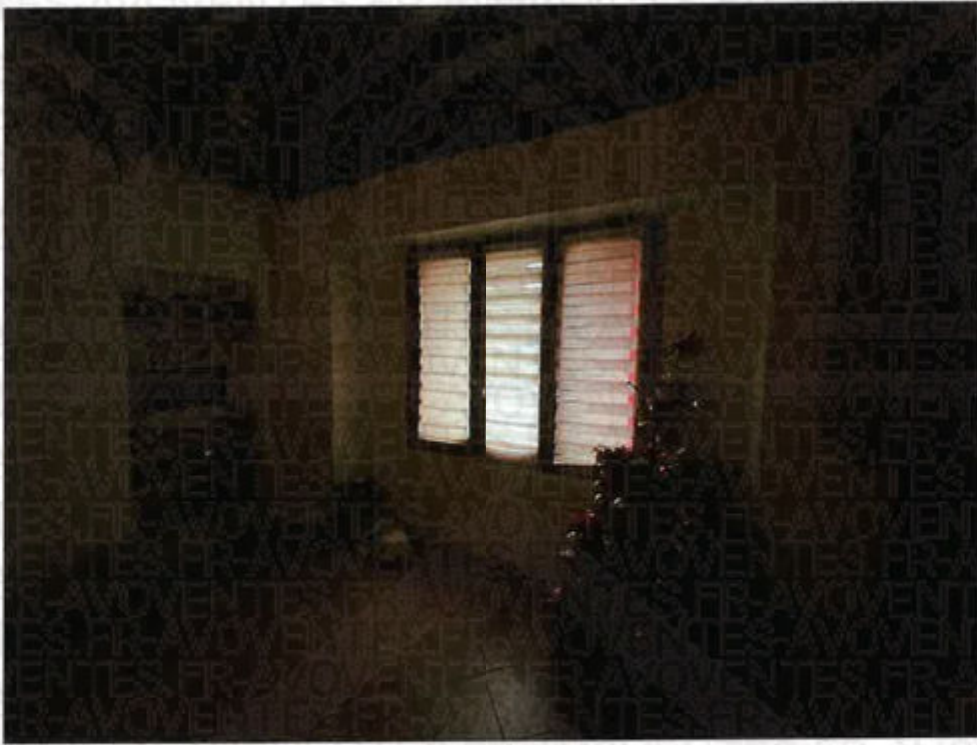
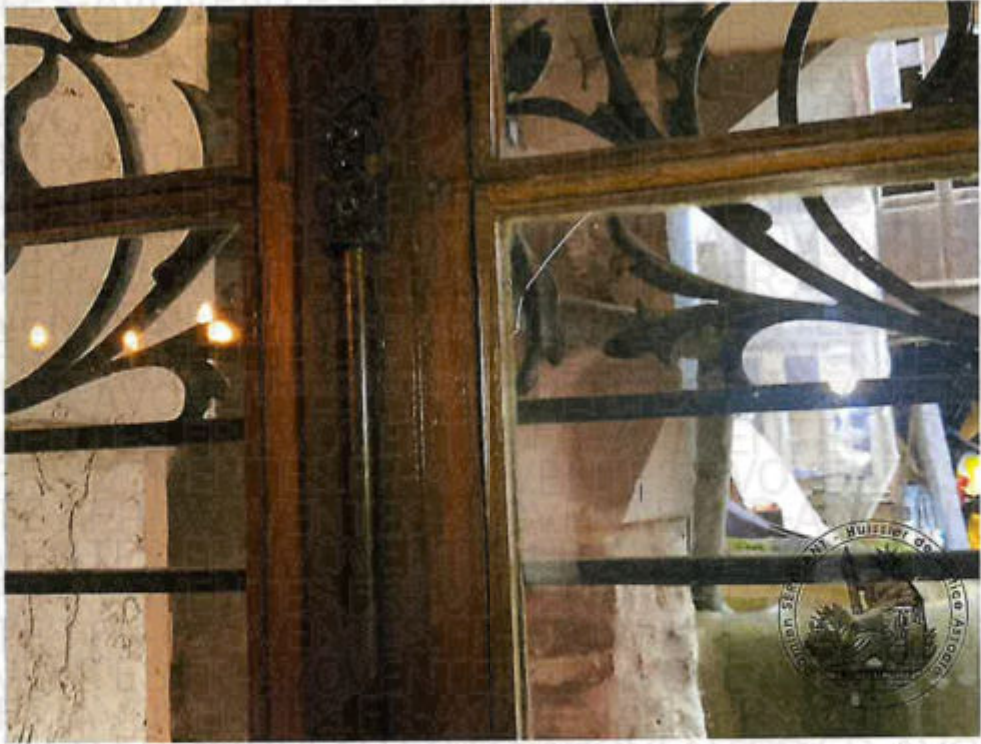
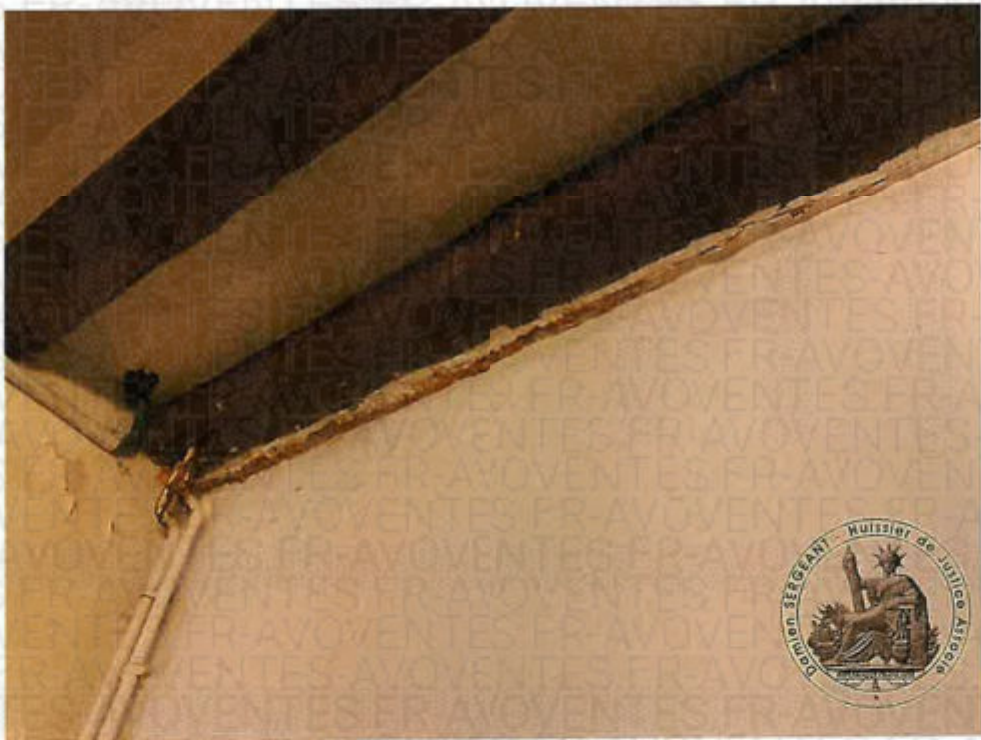
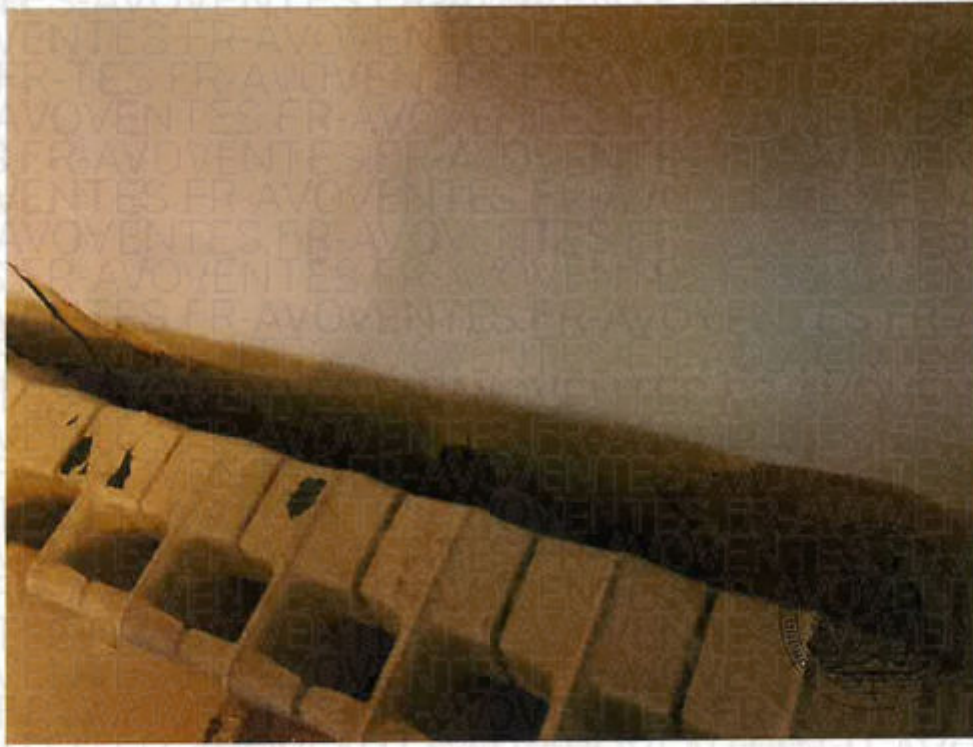
Les murs sont recouverts de peinture en état d'usage normal. Je relève une trace (de fuite à gauche de l'escalier à l'aplomb de la salle de bains).

L'**éclairage naturel** de la pièce côté rue est assuré par une fenêtre en état d'usage normal, châssis bois, double vitrage, volet accordéon en fer. La pièce compte aussi côté cour une fenêtre en état d'usage normal, ouverture battant double, châssis bois, simple vitrage. Une vitre est fêlée.

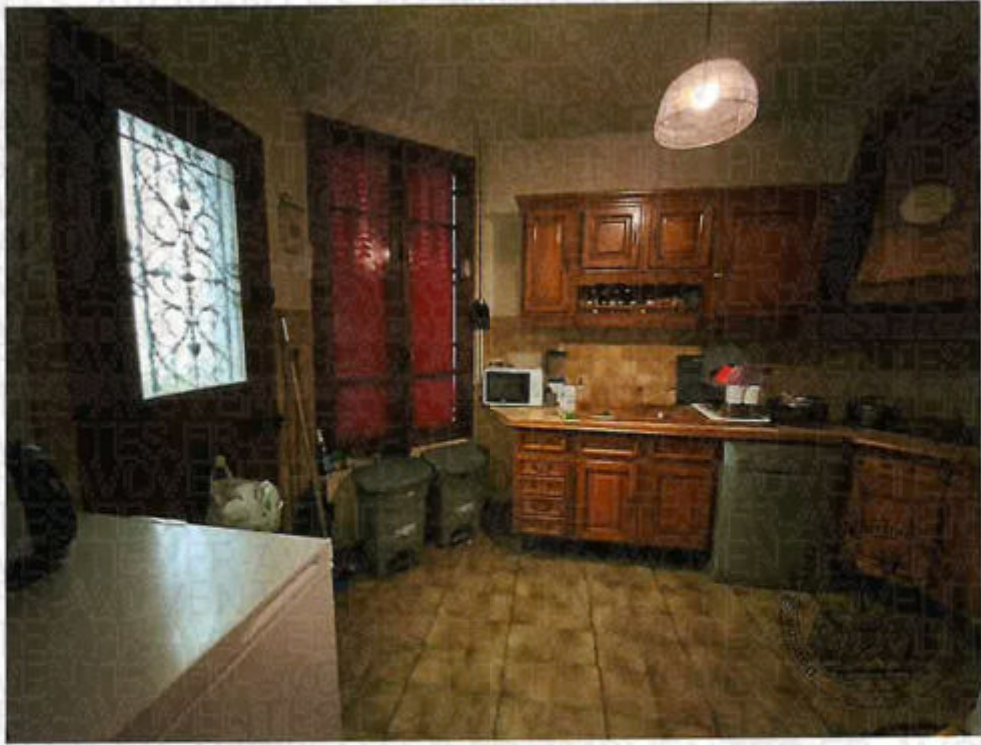
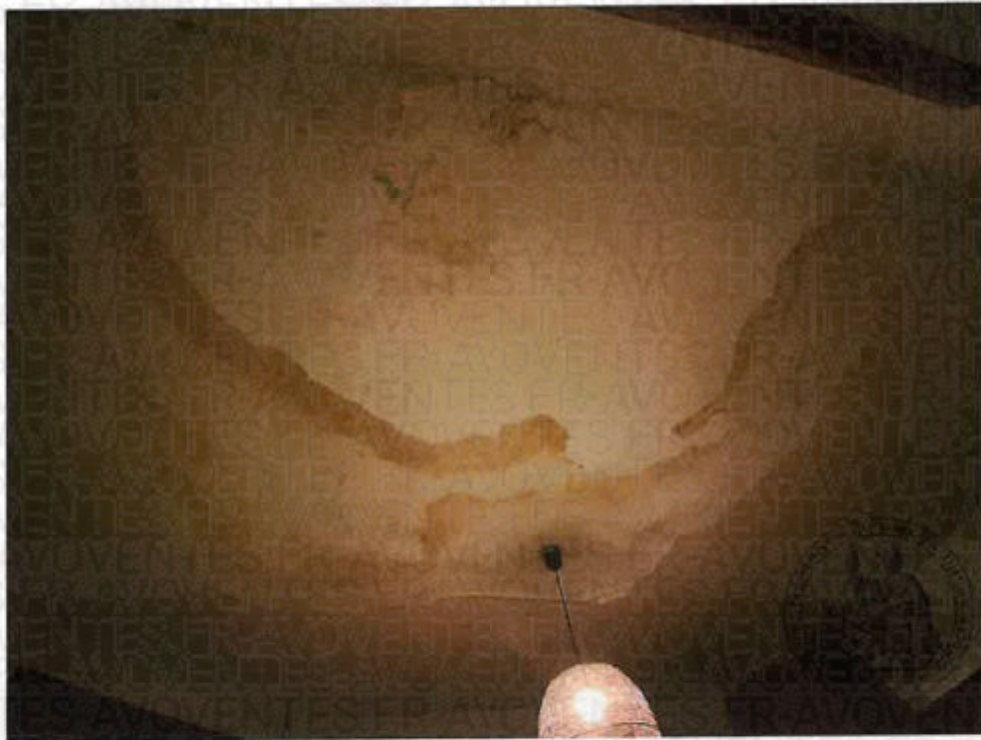
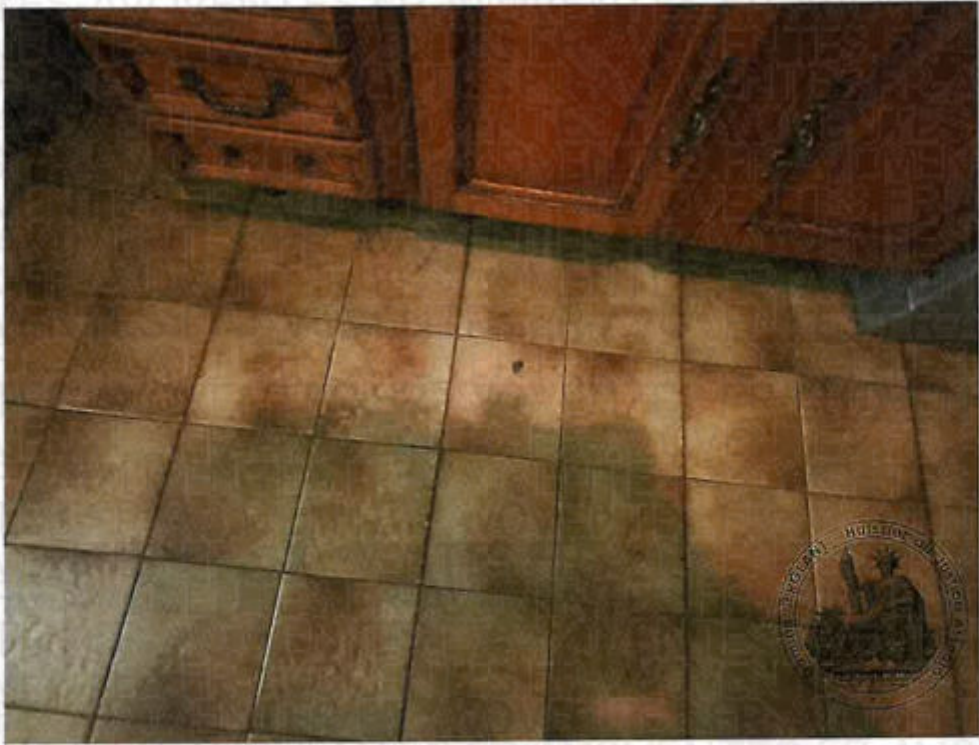
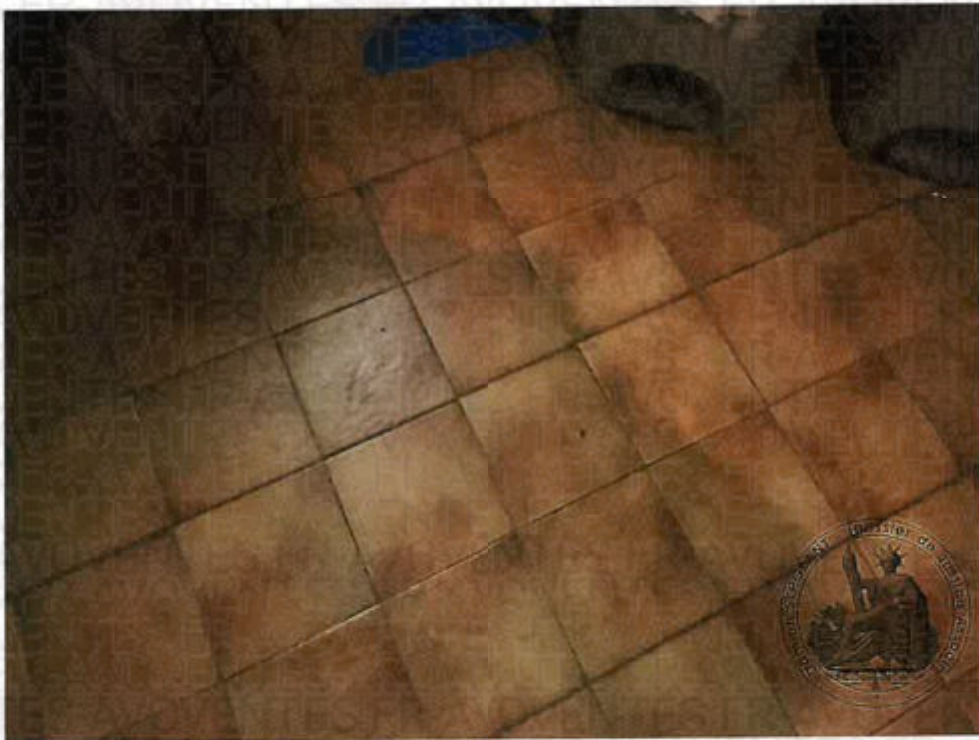
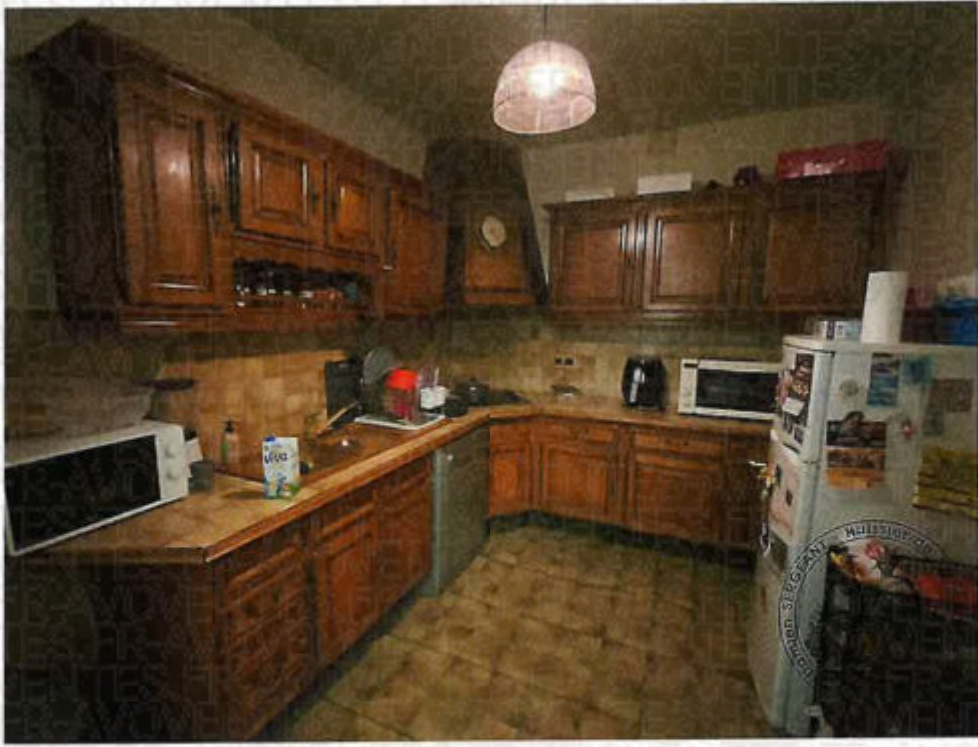
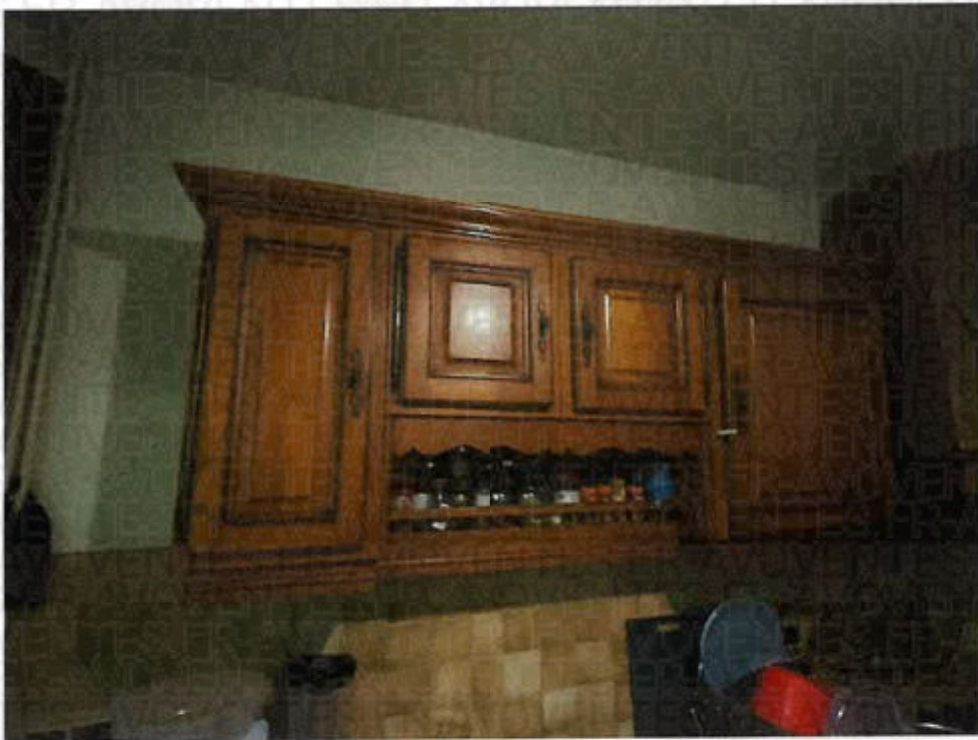
Le sol est recouvert de carrelage en état moyen. Je relève quelques éclats.

Le plafond est recouvert de peinture en mauvais état. Je relève une trace d'humidité (importante).

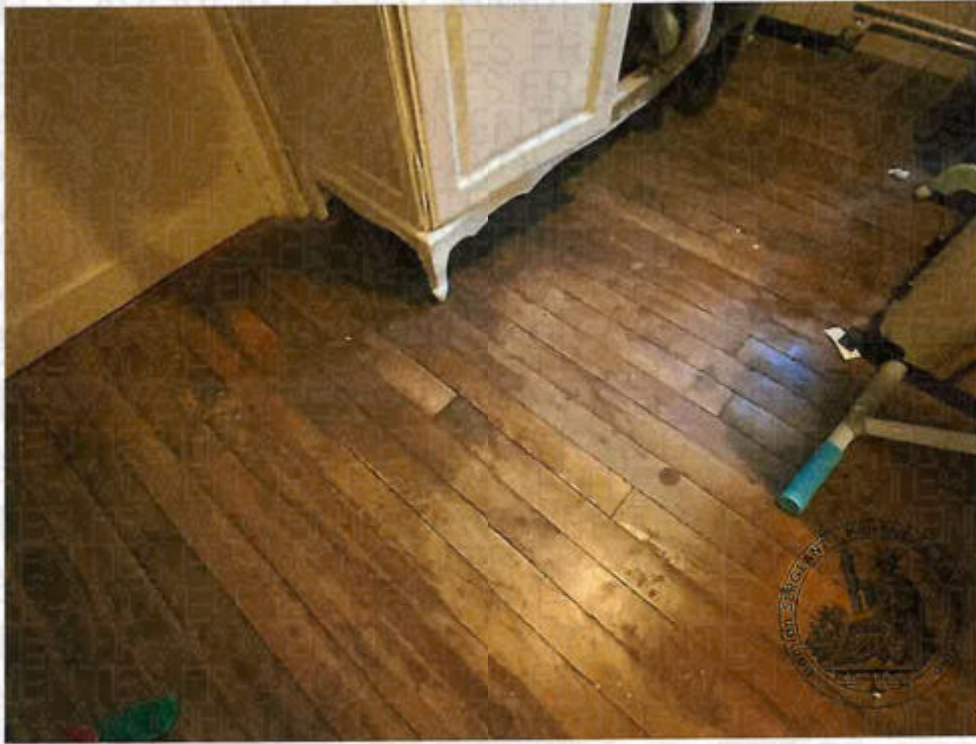
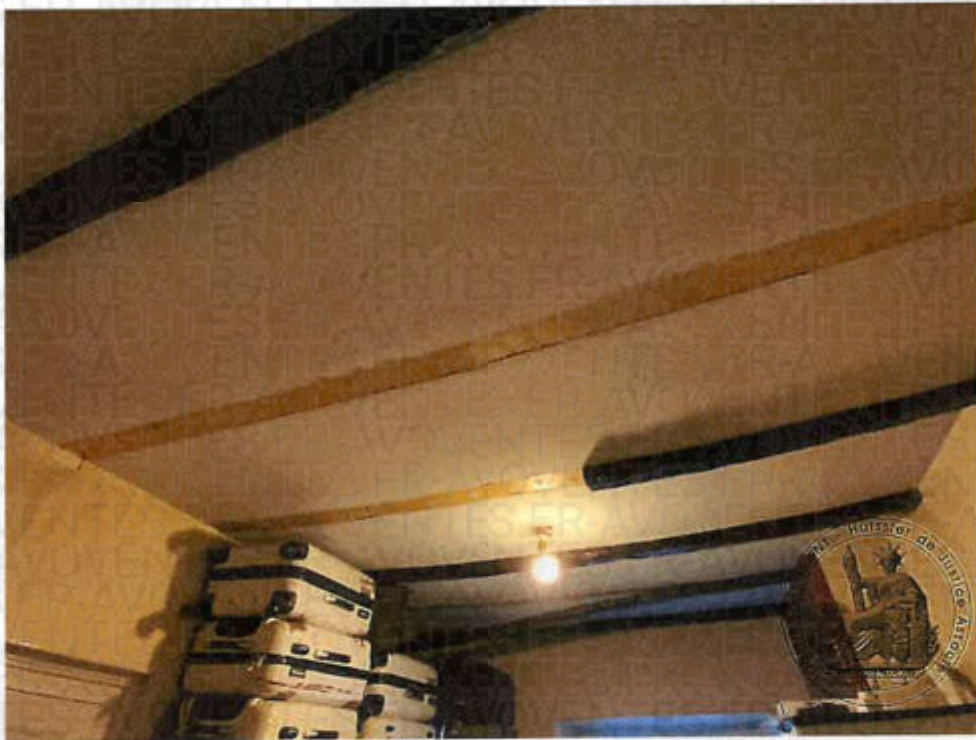
Le sol est recouvert de parquet en état moyen.

Les murs sont recouverts de papier peint en état moyen.

Le plafond est recouvert de enduit en état d'usage normal. Poutres de parements en partie manquantes.

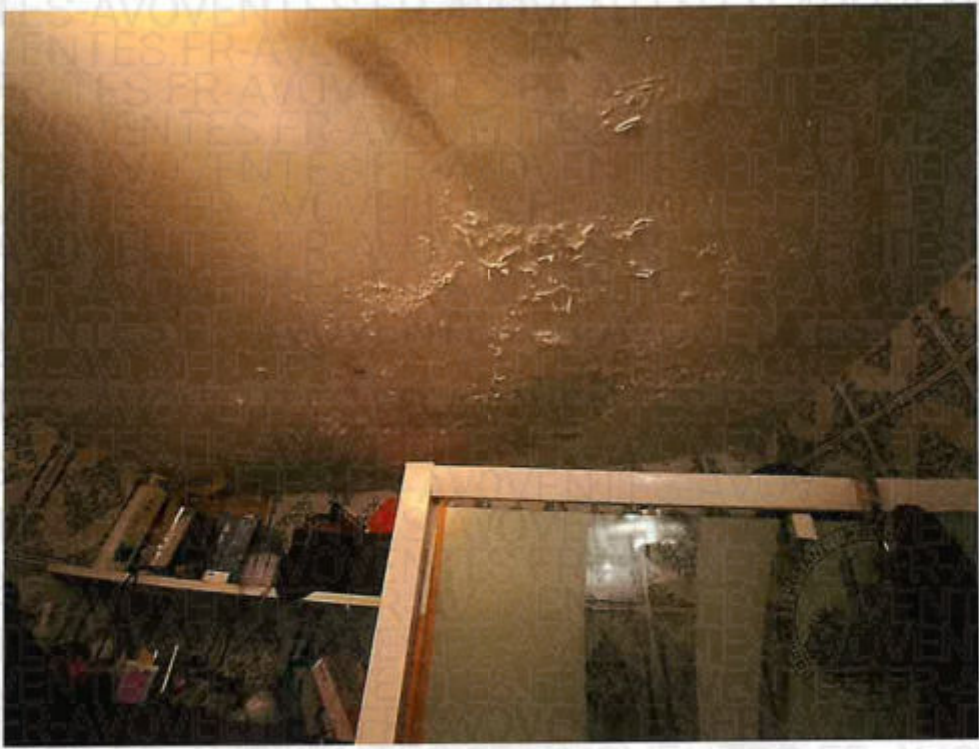
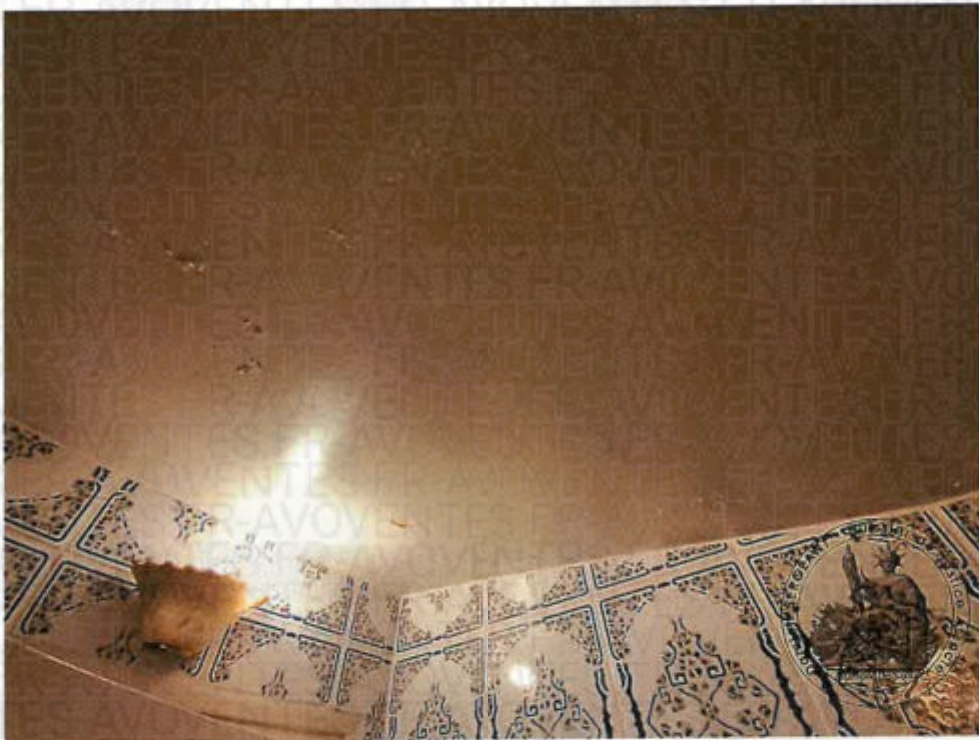
Le plafond est recouvert de peinture en mauvais état, plafonnier. Je relève de multiples écailllements et quelques traces de champignons noirâtres.

L'éclairage naturel de la pièce est assuré par une ferêtres en état d'usage normal, ouverture battant double, châssis bois, simple vitrage, volet accordéon en fer. Une vitre est cassée.

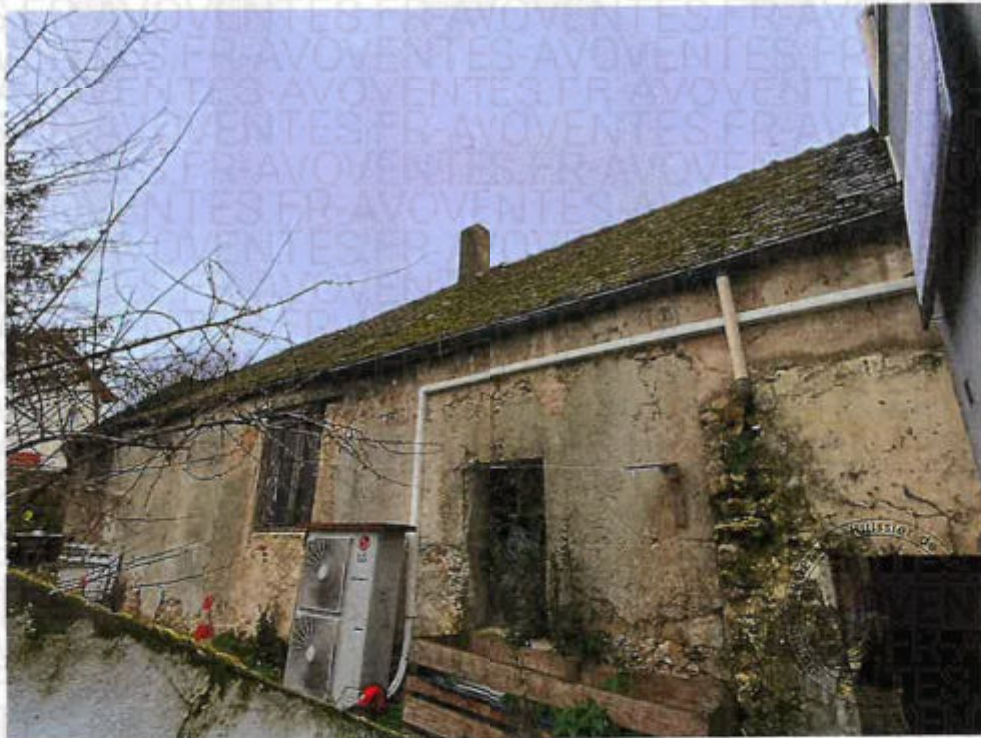
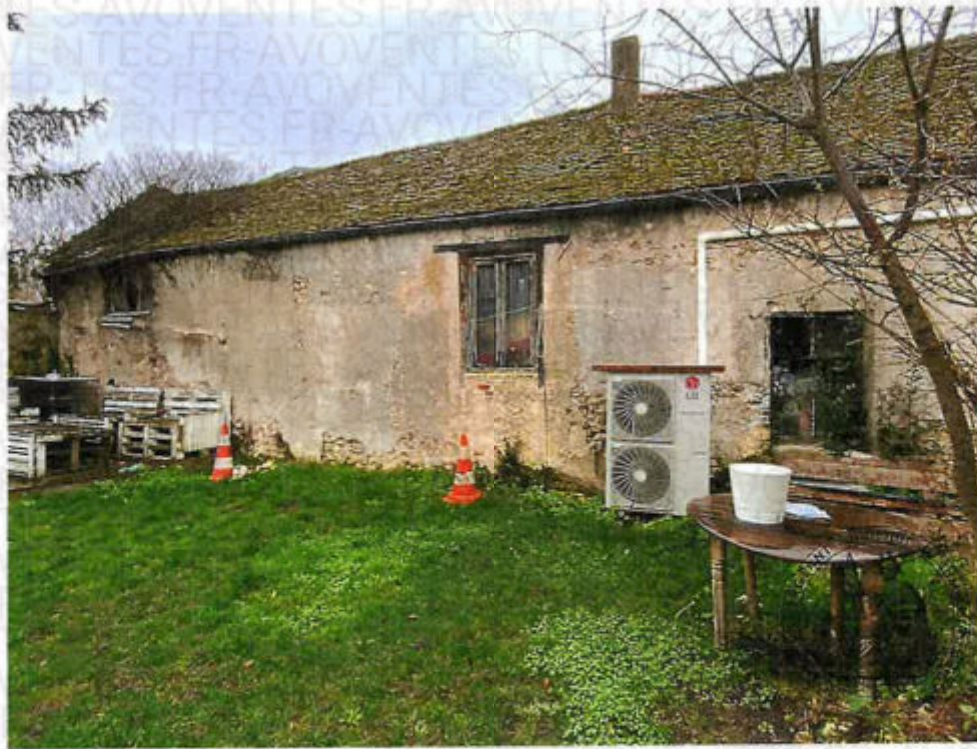
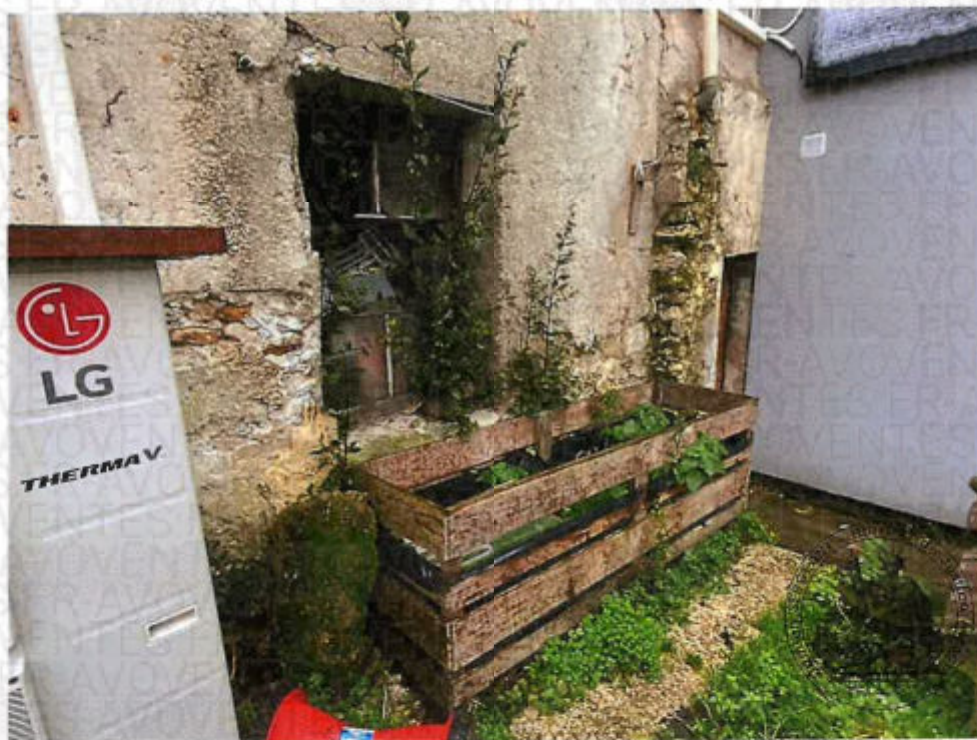
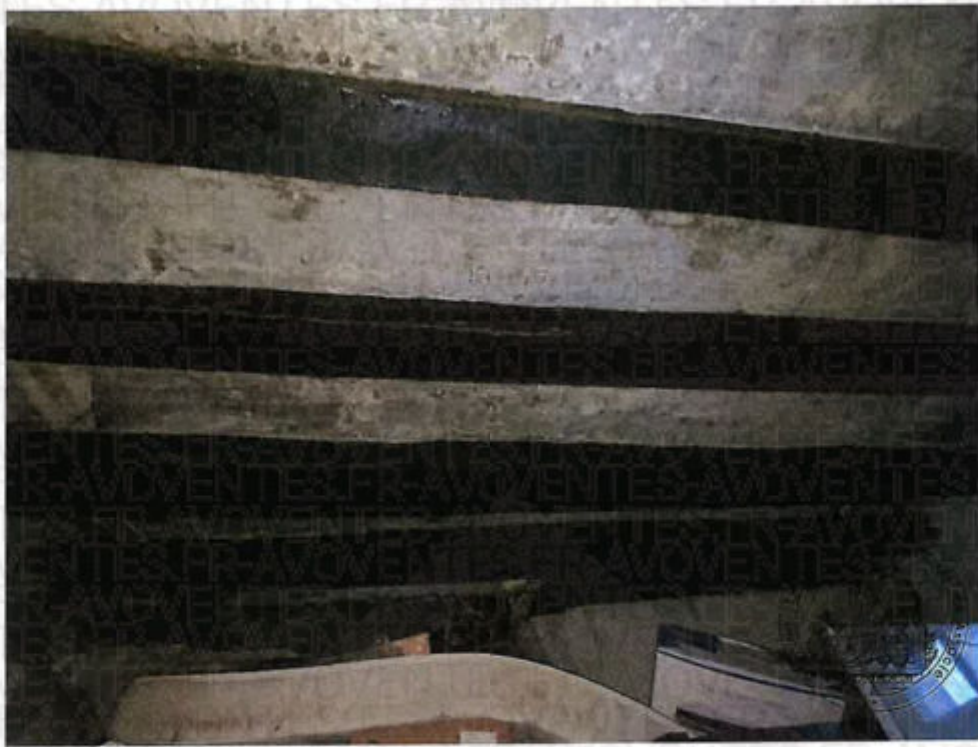
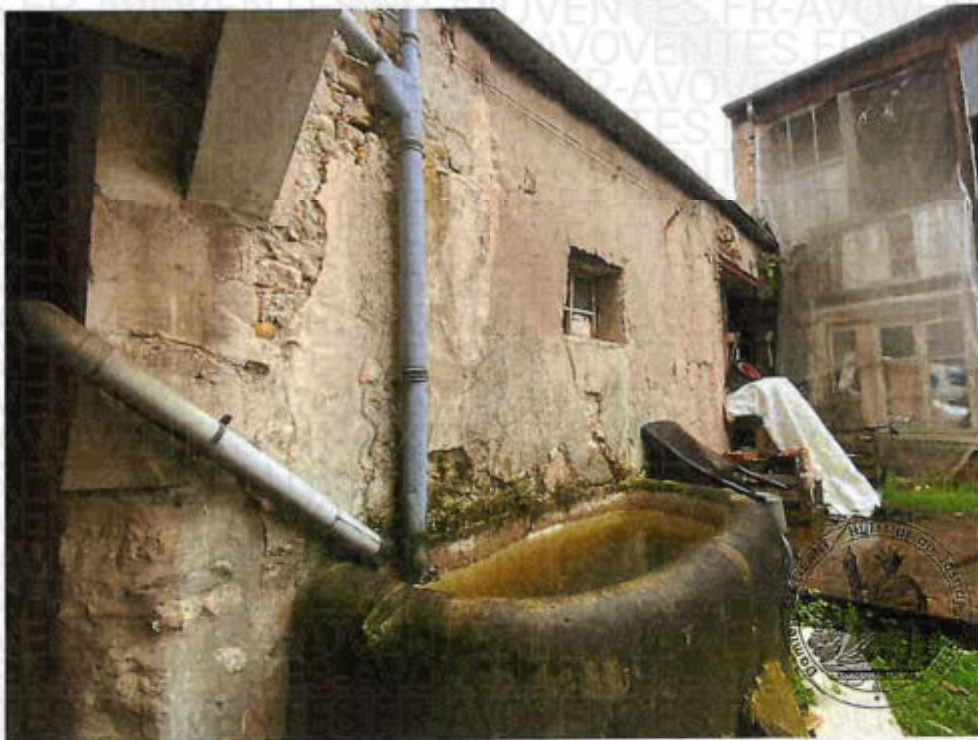
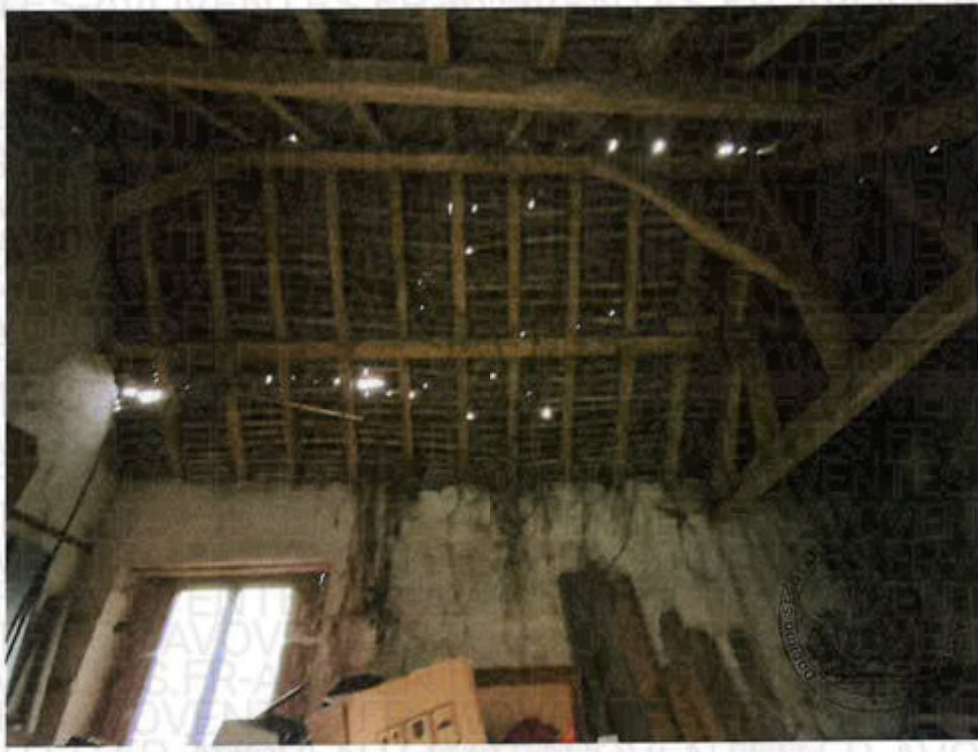
Présence d'une grange en très mauvais état. Celle-ci est encombrée et donc difficile d'accès. La couverture est en mauvais état.

Au fond de la cour se trouve un grand atelier sur deux niveaux également en mauvais état et encombré.
