# PROCES VERBAL DE DESCRIPTION

**MARDI DIX JANVIER**  
**DEUX MILLE VINGT TROIS**  
**à 10 heures 20 à 11 heures 25**

Une MAISON D'HABITATION sise 14 rue de Villeparisis à MITRY MORY (Seine et Marne).  
Le tout cadastré lieudit « 14 rue de Villepariss » section AC numéro 280 pour une contenance de 4 ares et 55 centiares.

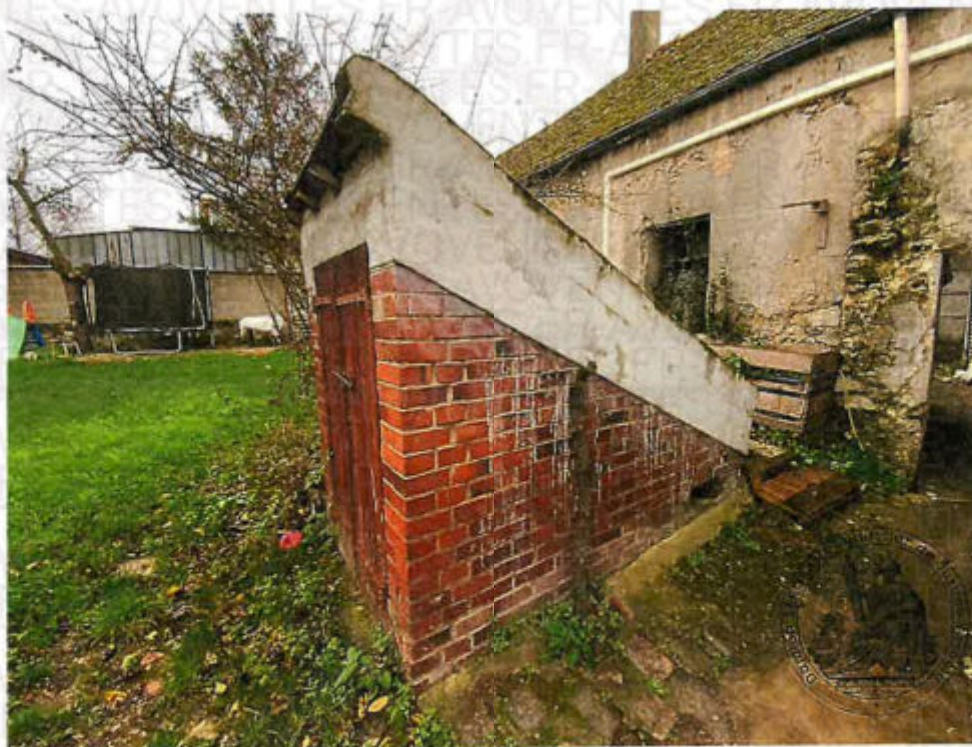
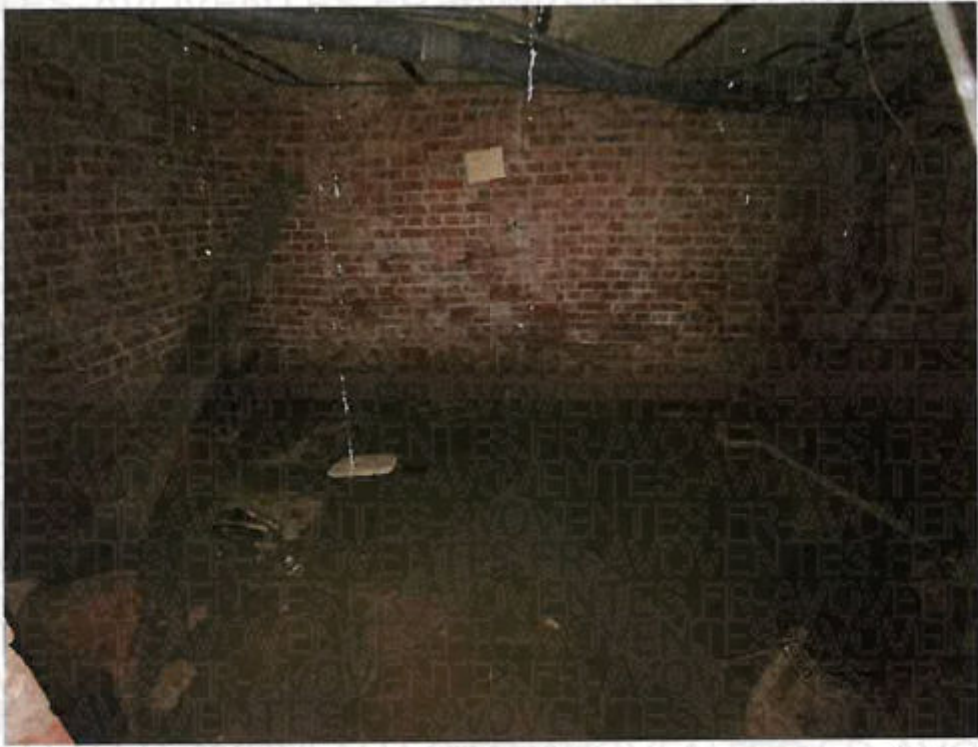
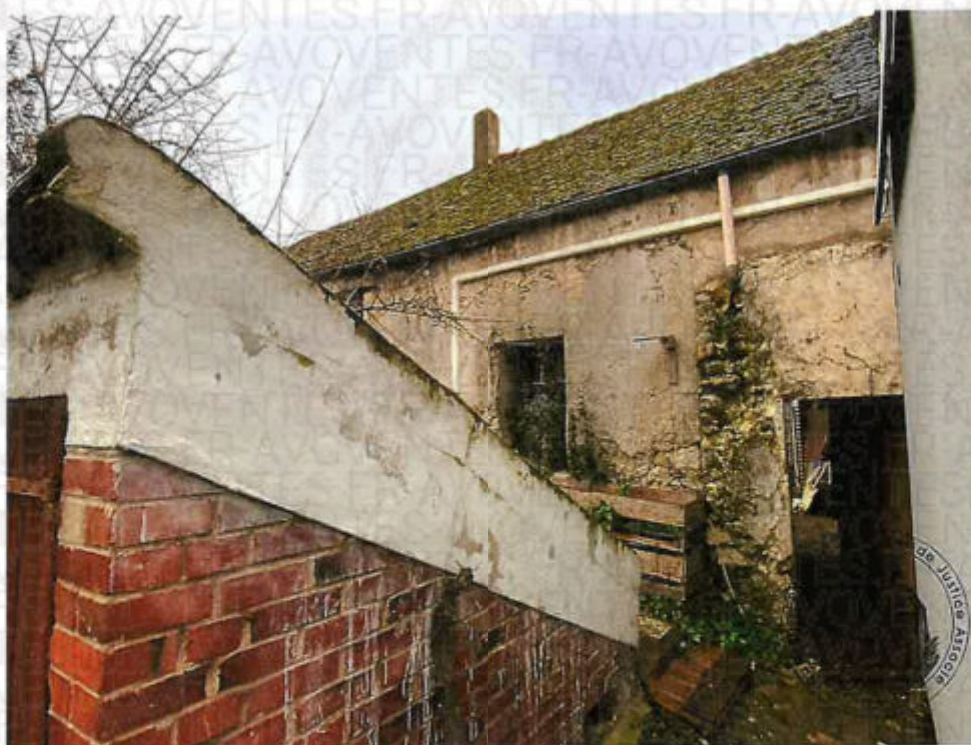
L'accès à la cave s'effectue depuis le jardin par un édicule en briques et couverture en tuiles mécaniques (une tuile est cassée). Le tout est d'aspect ancien.

Des marches de l'escalier qui dessert la cave sont en mauvais état.
