## PROCES VERBAL DE DESCRIPTION

Dans un ensemble immobilier situé 10 route Nationale à CRECY LA CHAPELLE 77580 (Seine et Marne), cadastré section 92 Al numéro 83 lieudit « 10 rue Nationale » pour une contenance de 2 ares et 97 centiares, et consistant en :

Me suis transportée ce jour et heures, commune de CRECY LA CHAPELLE (77) au n°10 de la Route Nationale sur les parcelles cadastrées sur ladite commune Section 092 AI n°83 ainsi qu'elles figurent sur le plan annexé au présent procès-verbal, et là étant, j'ai procédé au descriptif de l'immeuble comme suit :

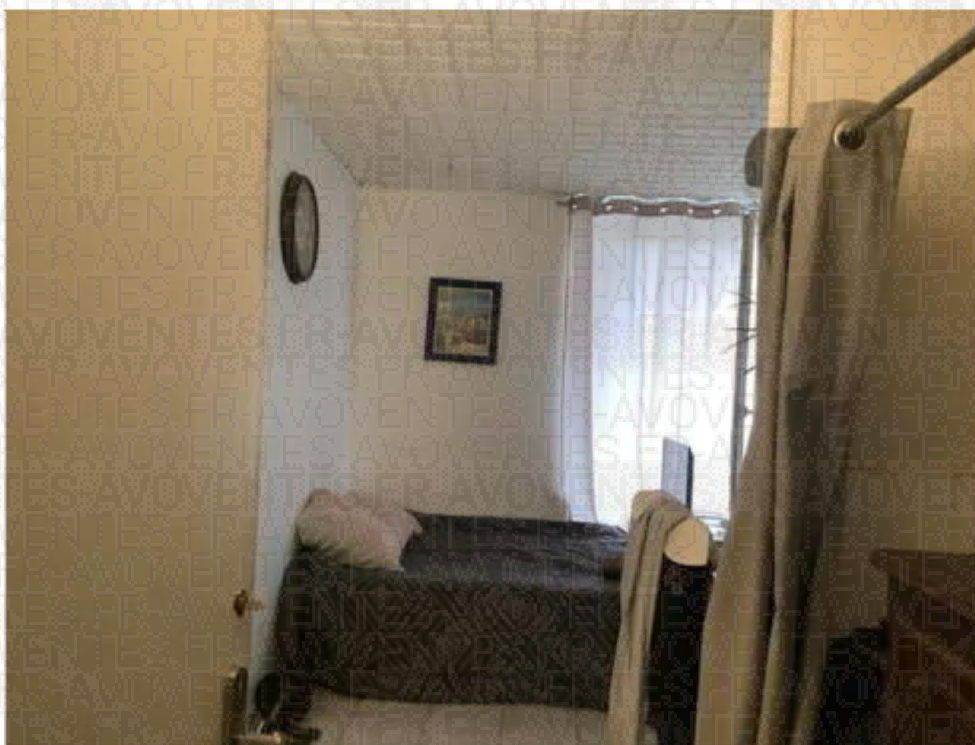
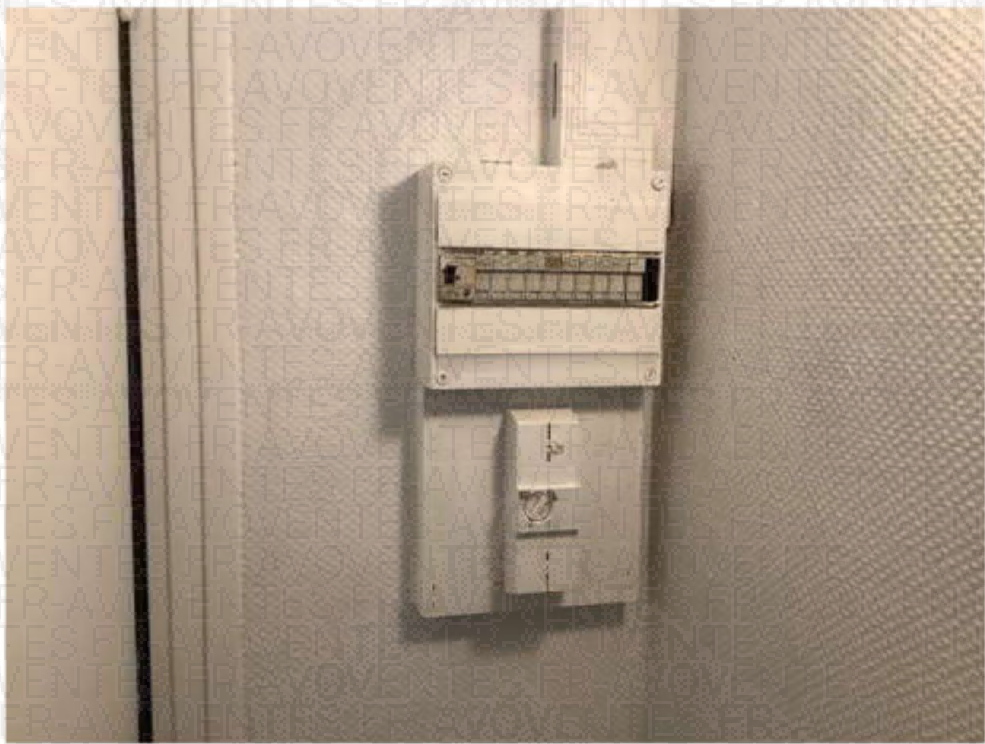
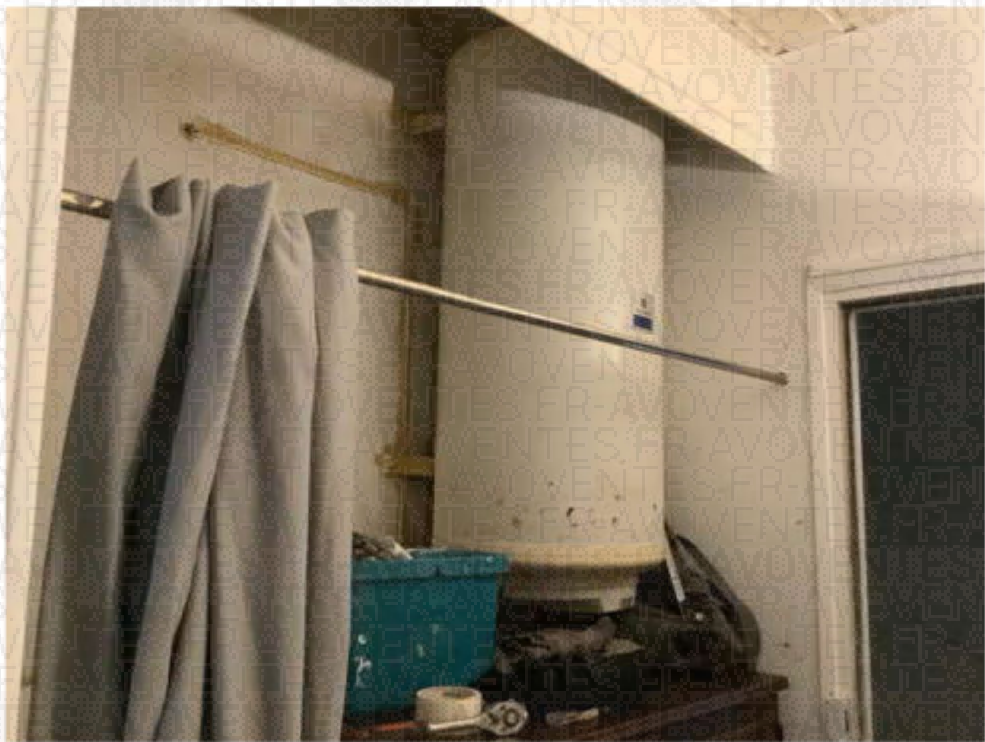
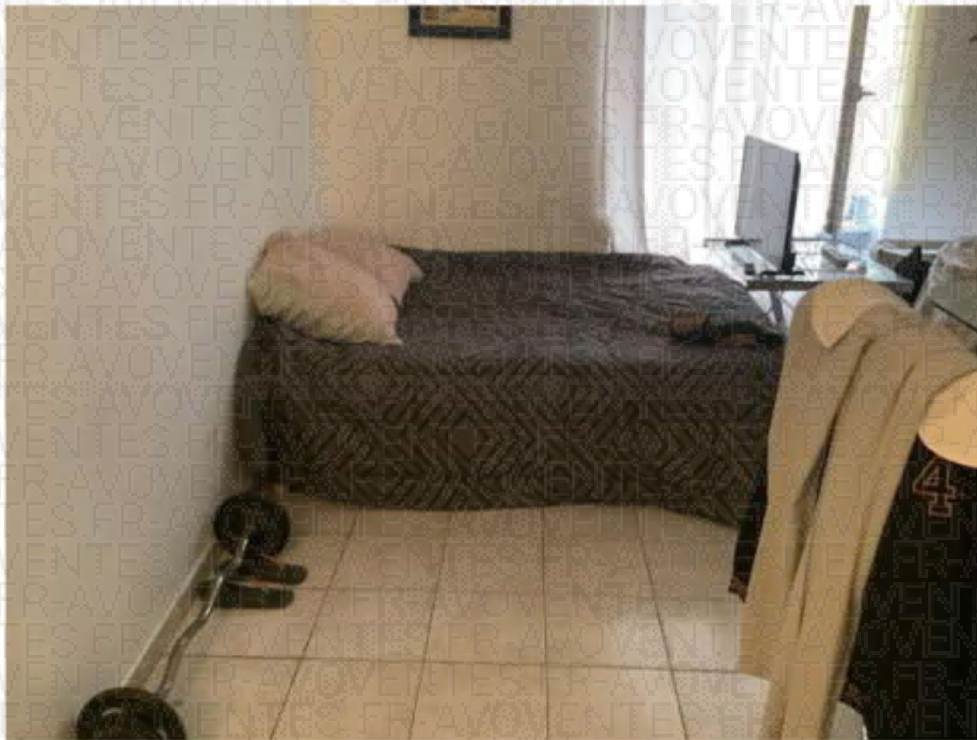
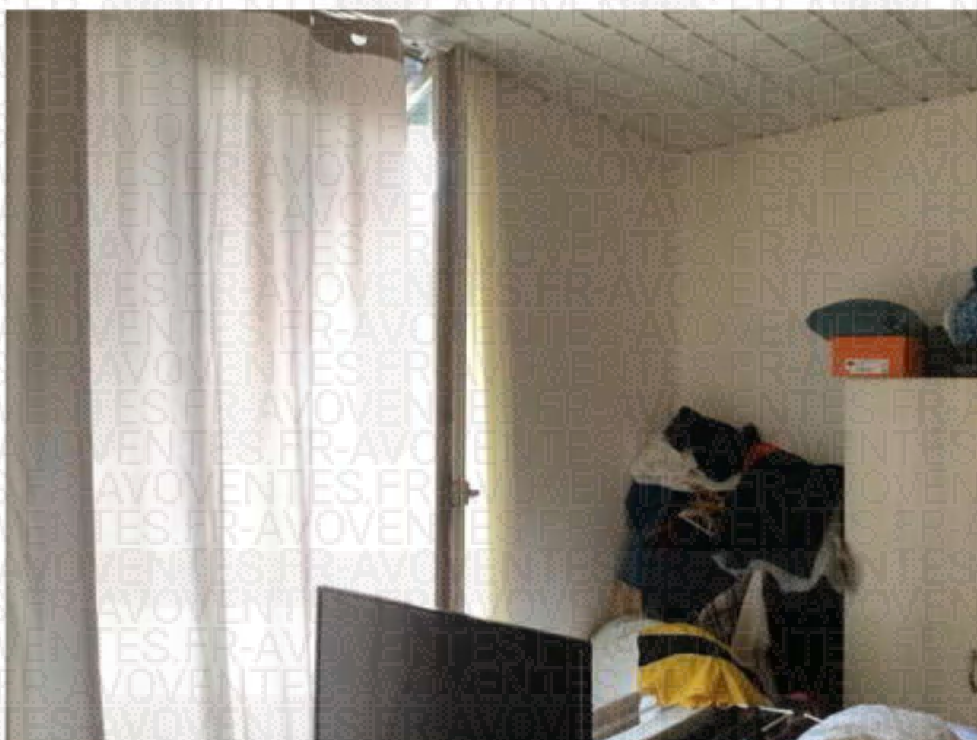
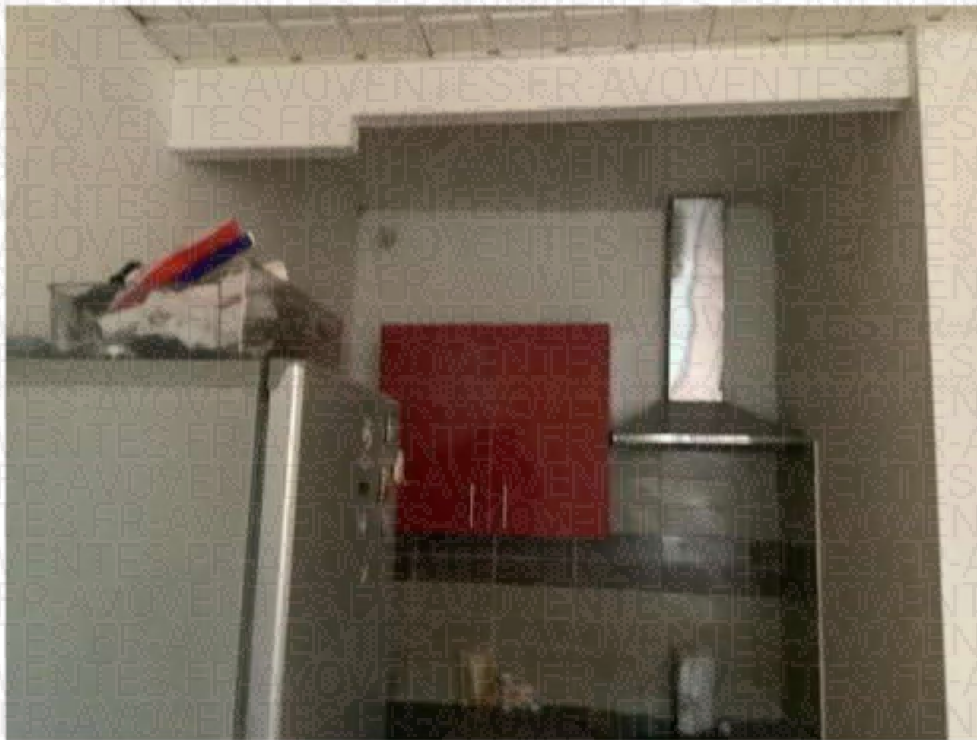
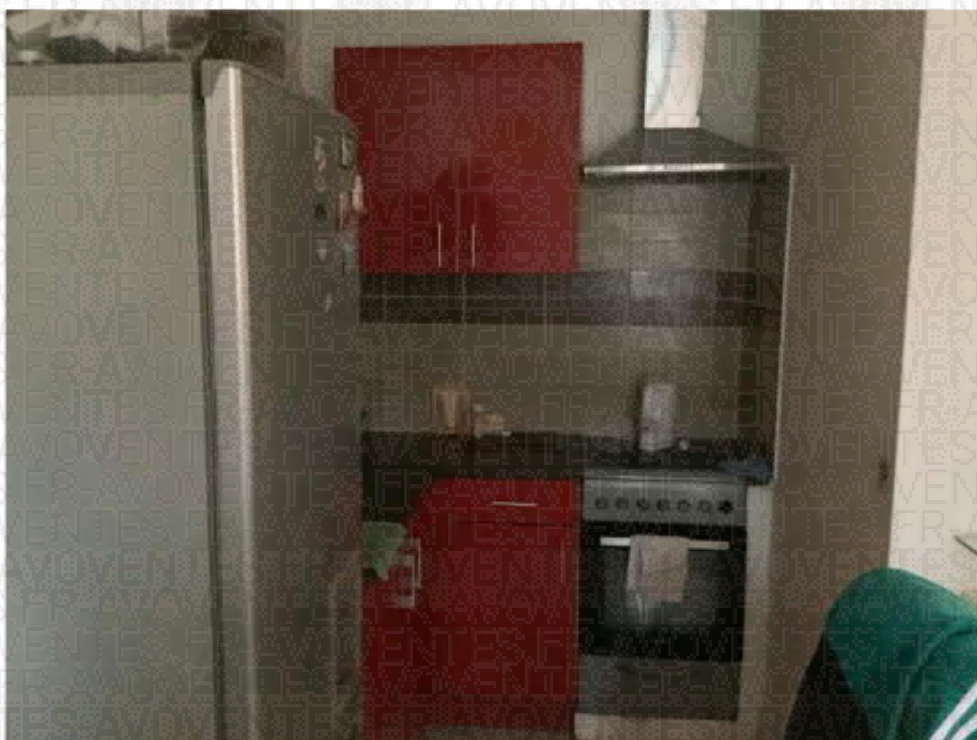
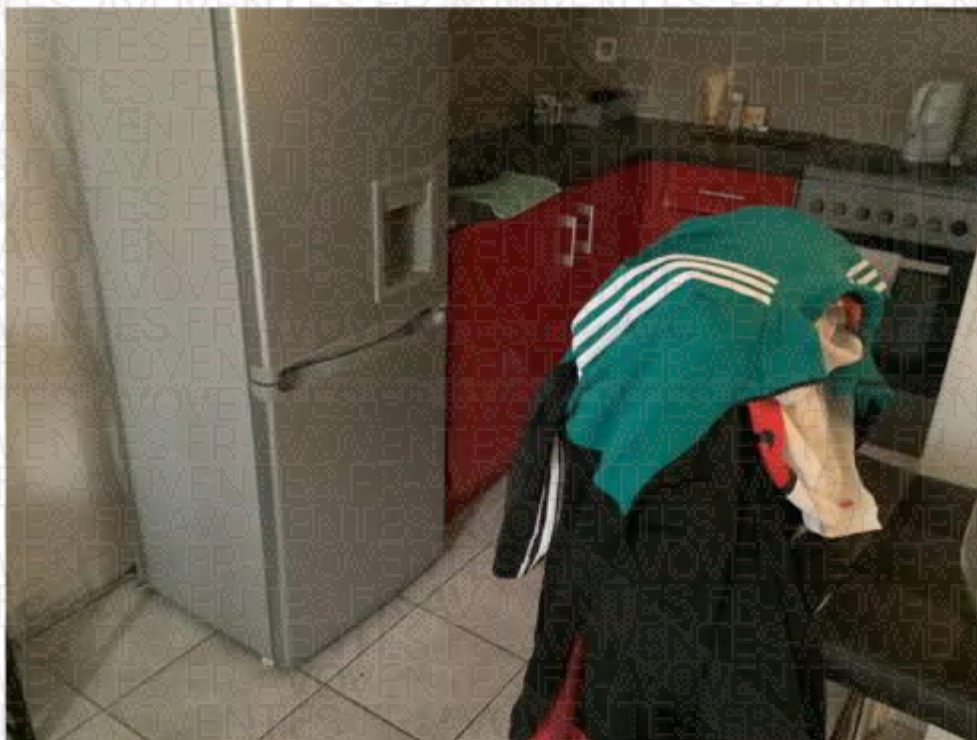
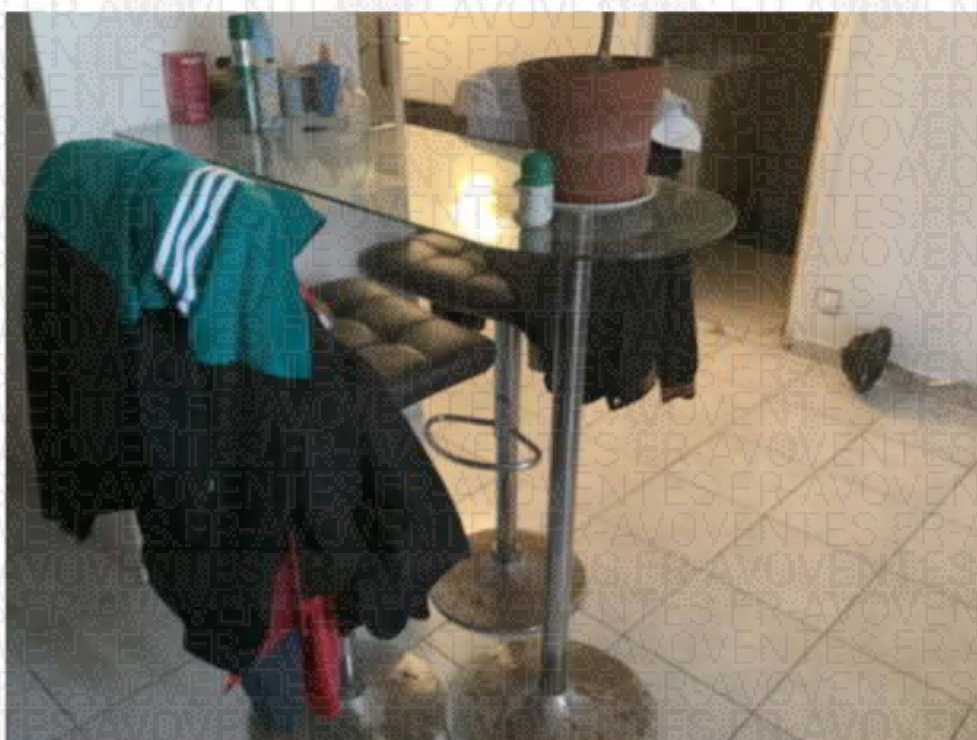
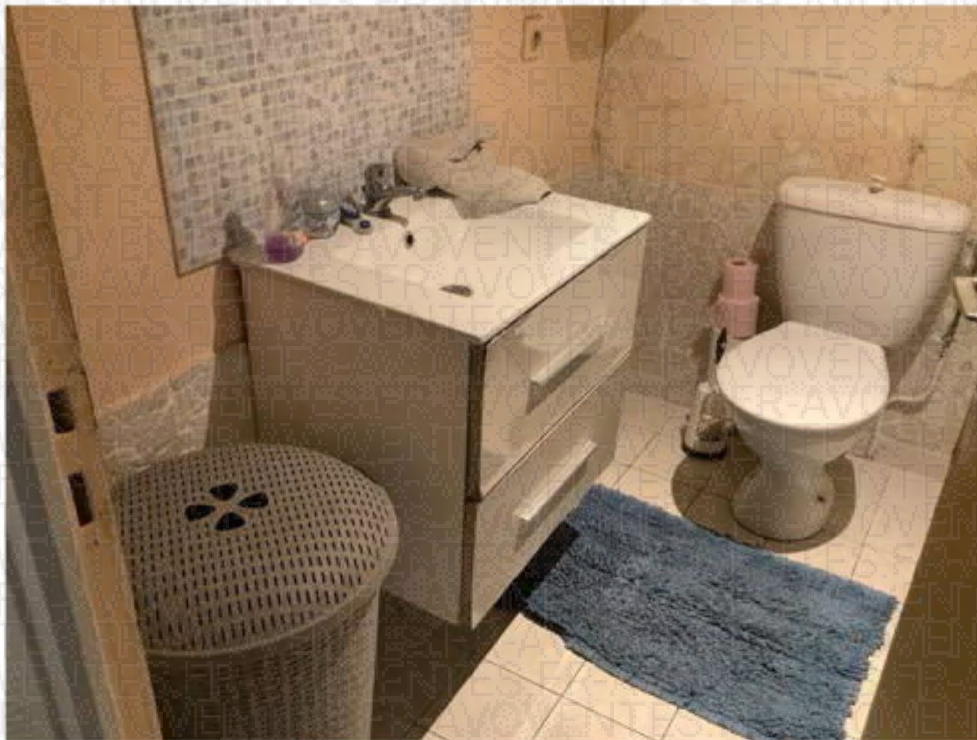
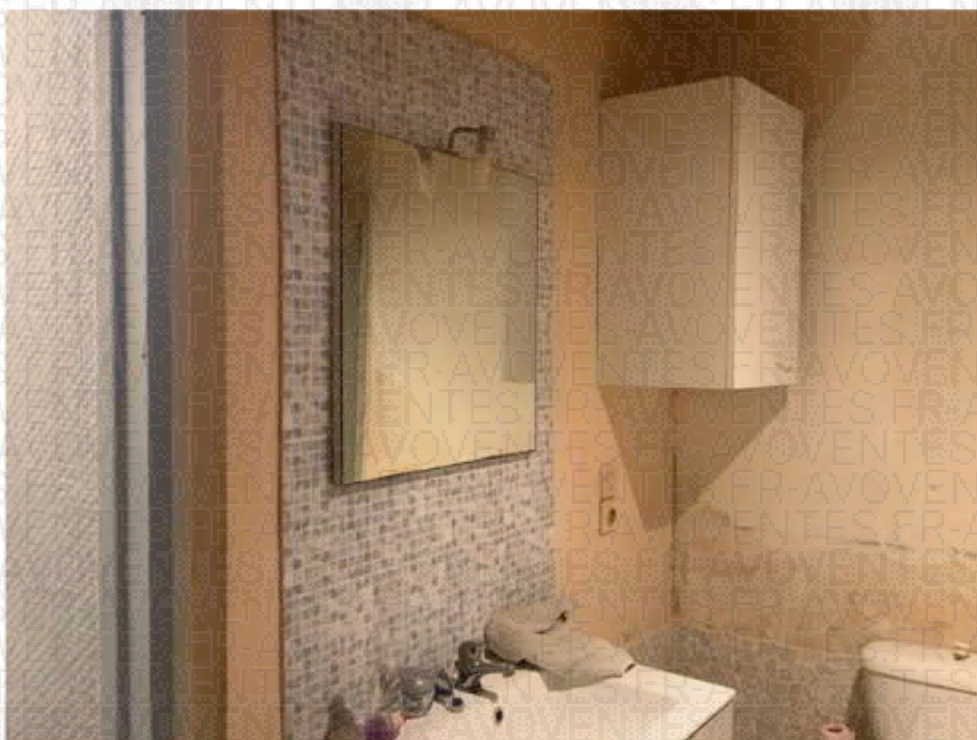
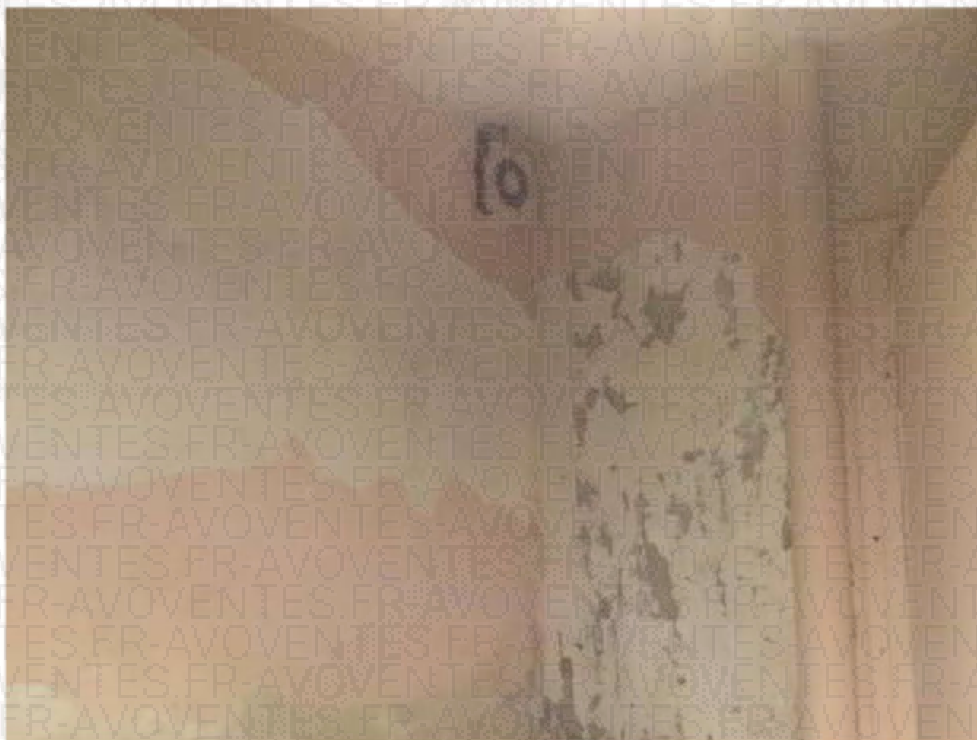
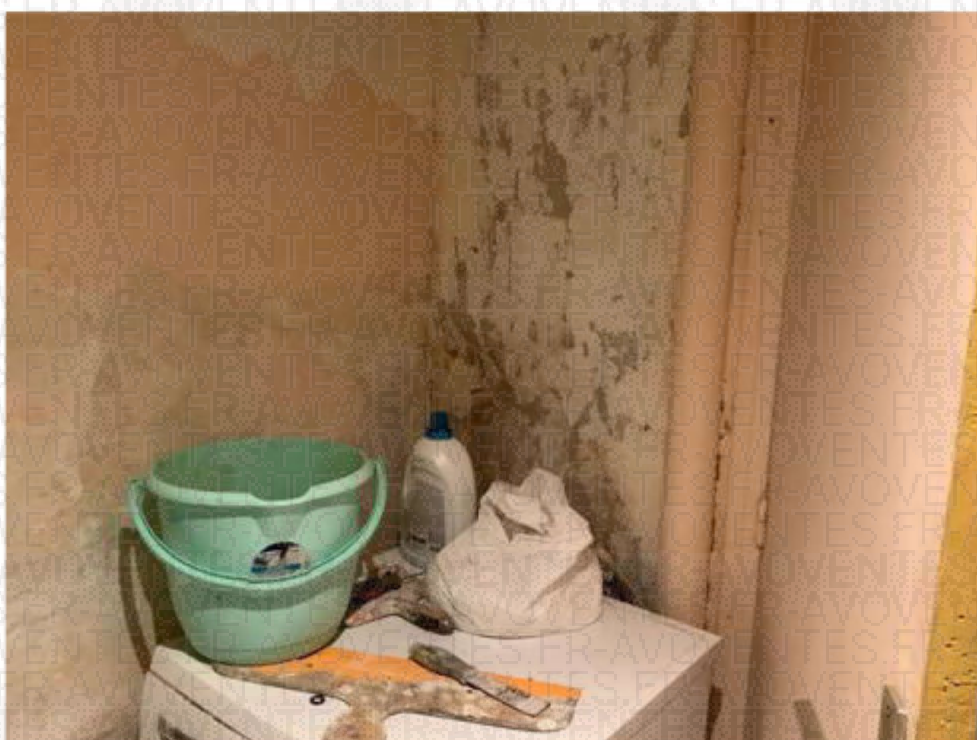
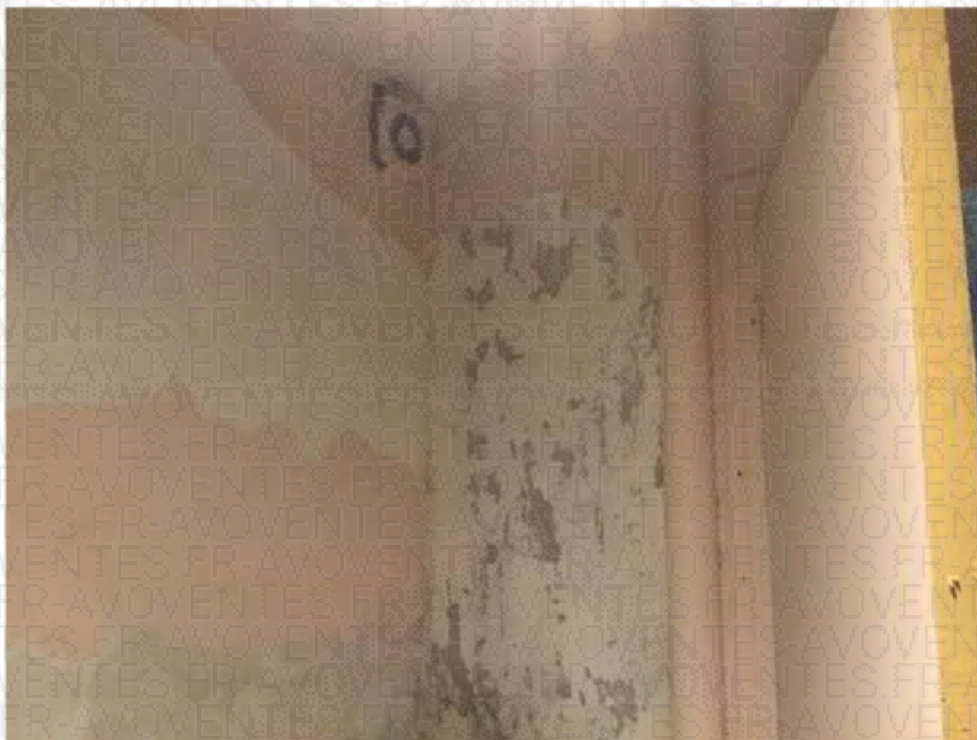
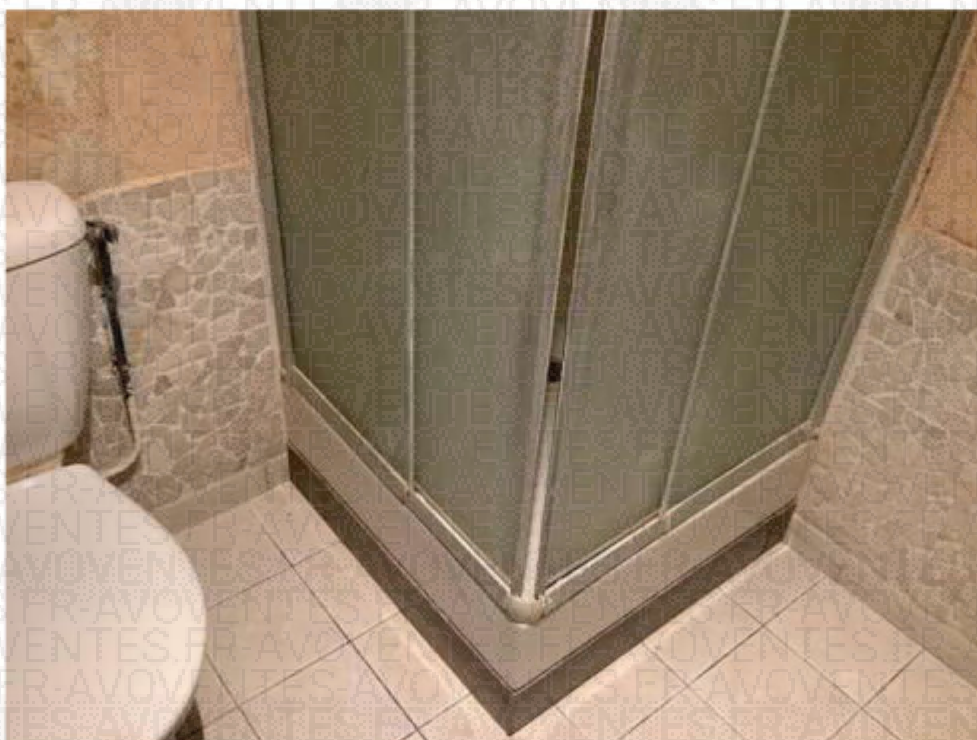
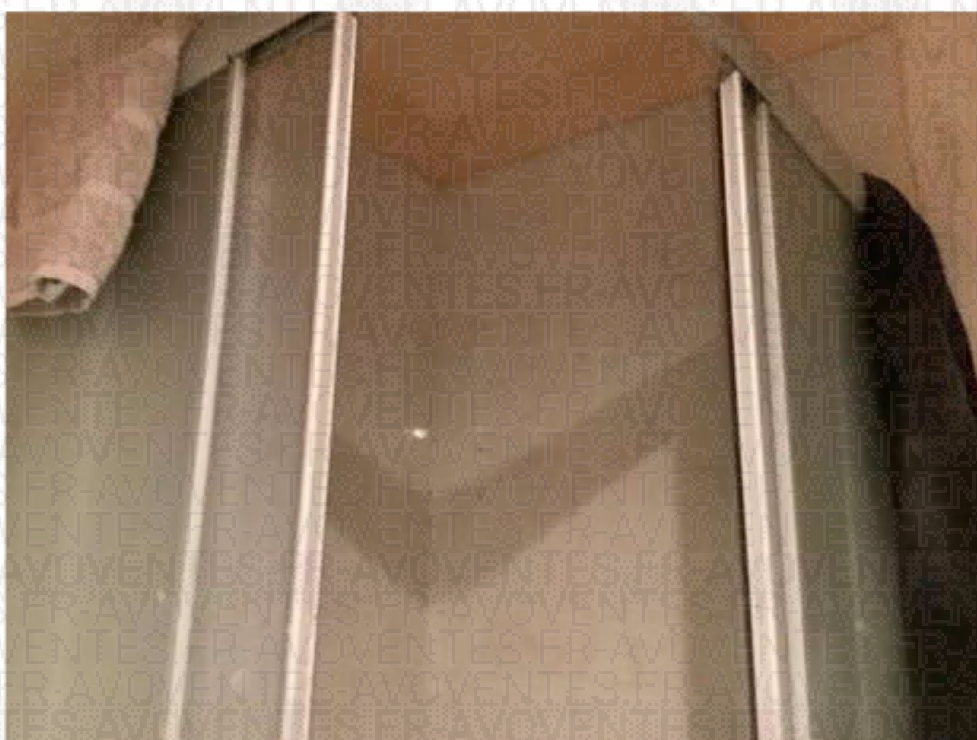
**1ER APPARTEMENT : studio**

Dès l'entrée dans les lieux, je constate la présence d'une forte odeur d'humidité.

Présence importante de moisissures : murs bruts par endroits

Les robinetteries sont entartrées et encrassées.

Les joints sont sales.

L'ensemble est en mauvais état.
