## PROCES VERBAL DE DESCRIPTION

Dans un ensemble immobilier situé 10 route Nationale à CRECY LA CHAPELLE 77580 (Seine et Marne), cadastré section 92 Al numéro 83 lieudit « 10 rue Nationale » pour une contenance de 2 ares et 97 centiares, et consistant en :

Me suis transportée ce jour et heures, commune de CRECY LA CHAPELLE (77) au n°10 de la Route Nationale sur les parcelles cadastrées sur ladite commune Section 092 AI n°83 ainsi qu'elles figurent sur le plan annexé au présent procès-verbal, et là étant, j'ai procédé au descriptif de l'immeuble comme suit :

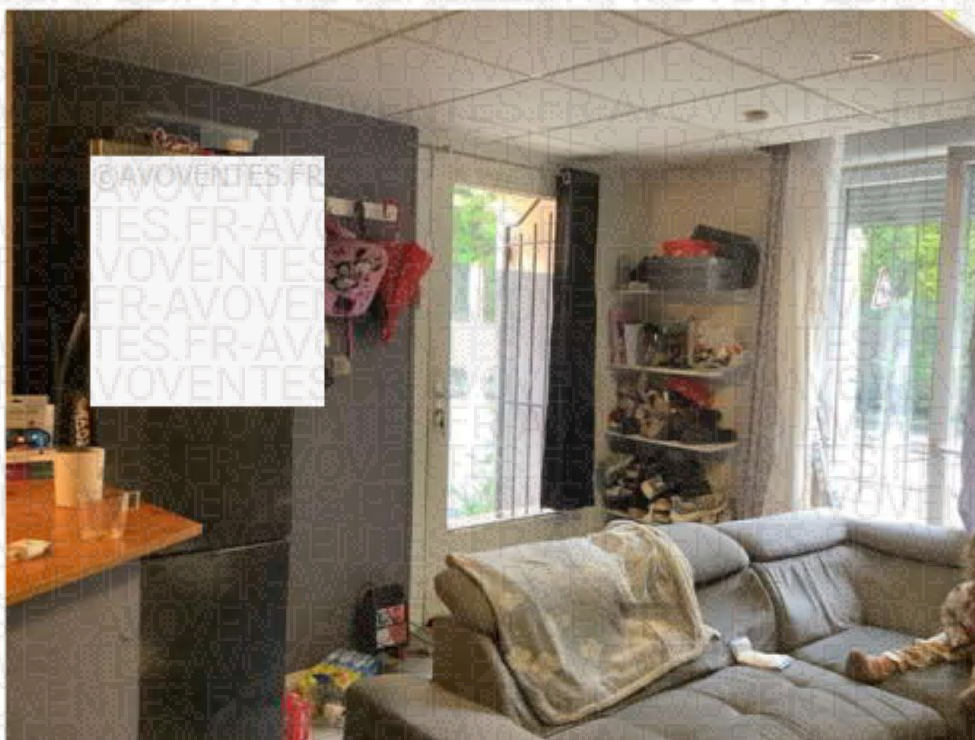
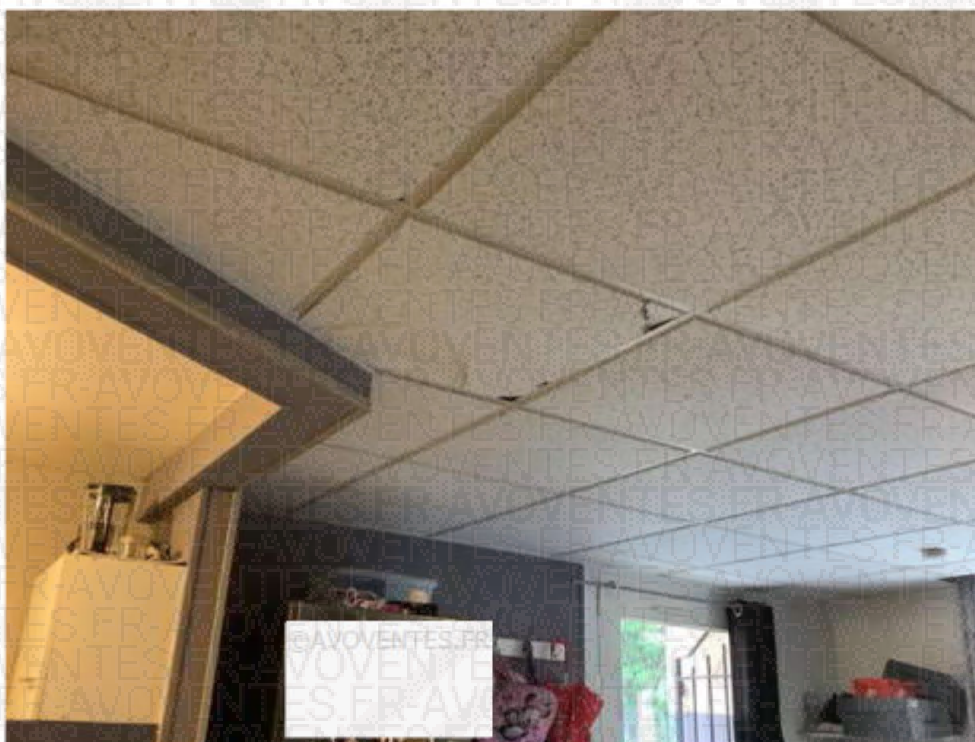
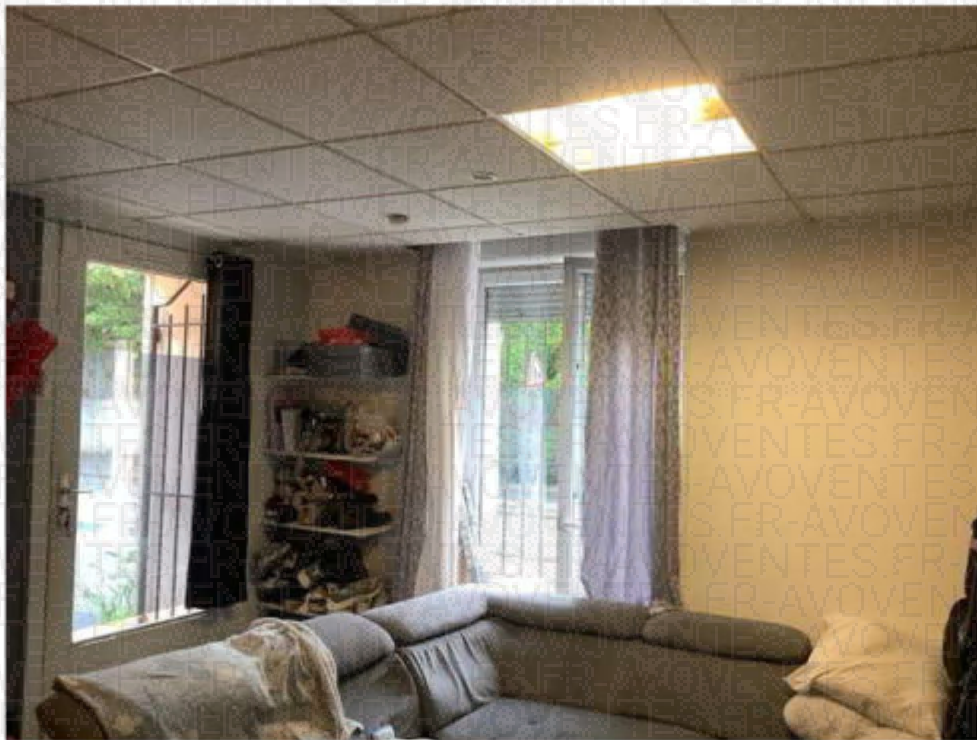
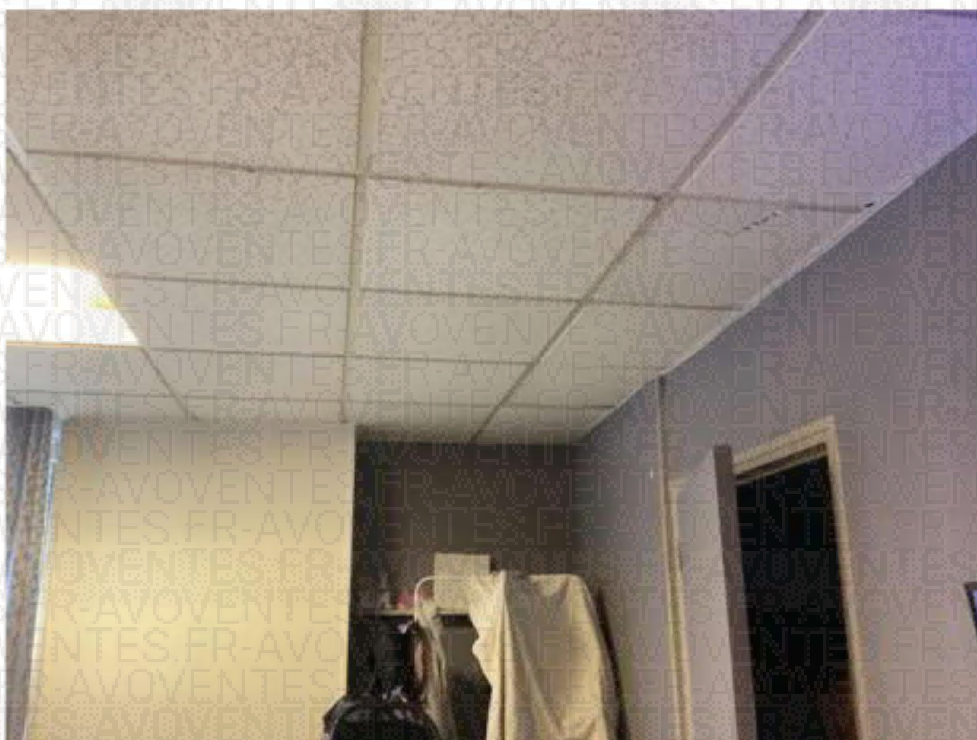
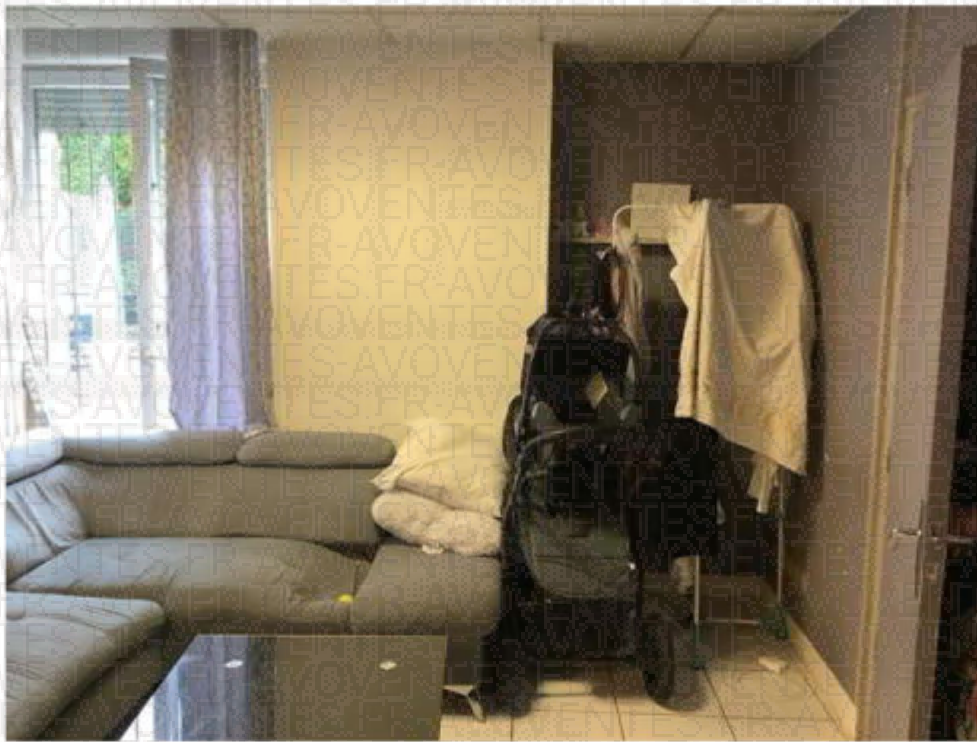
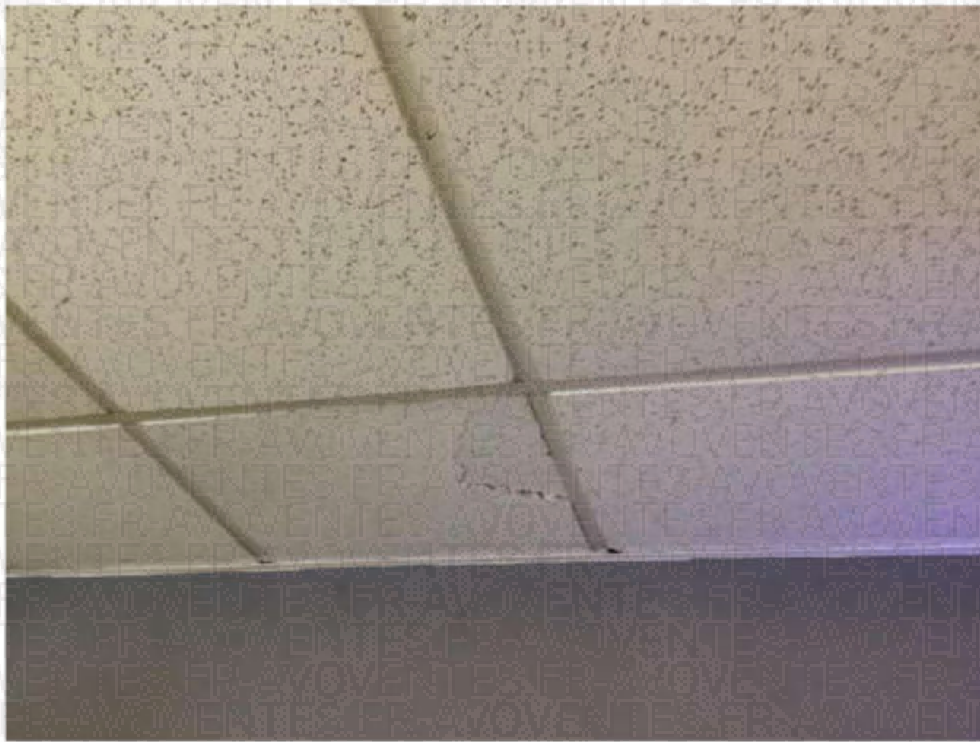
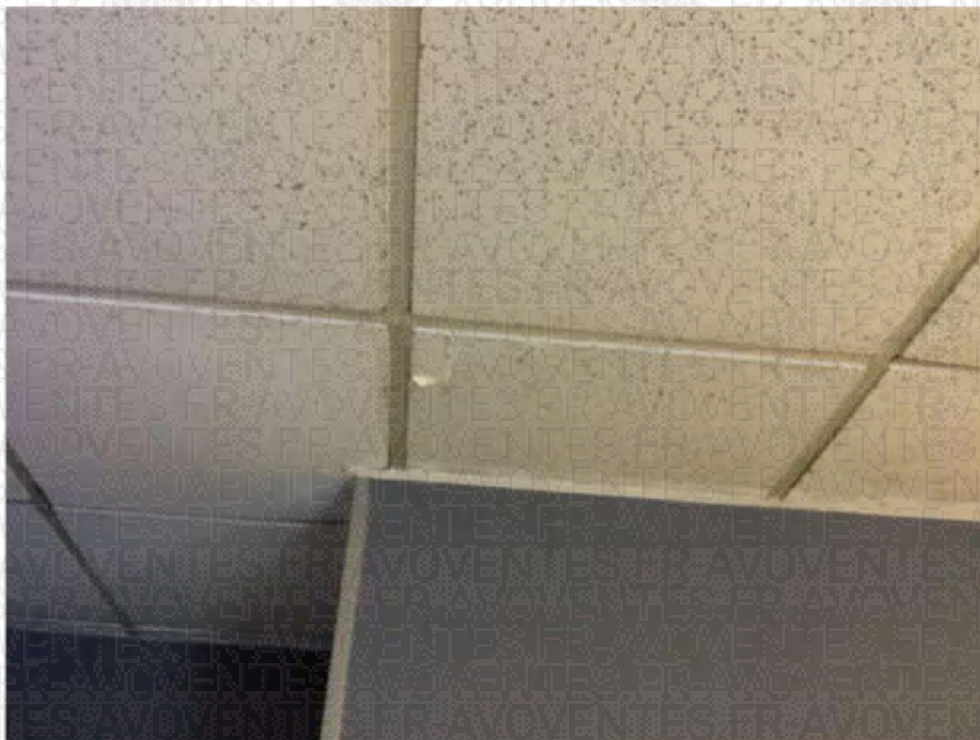
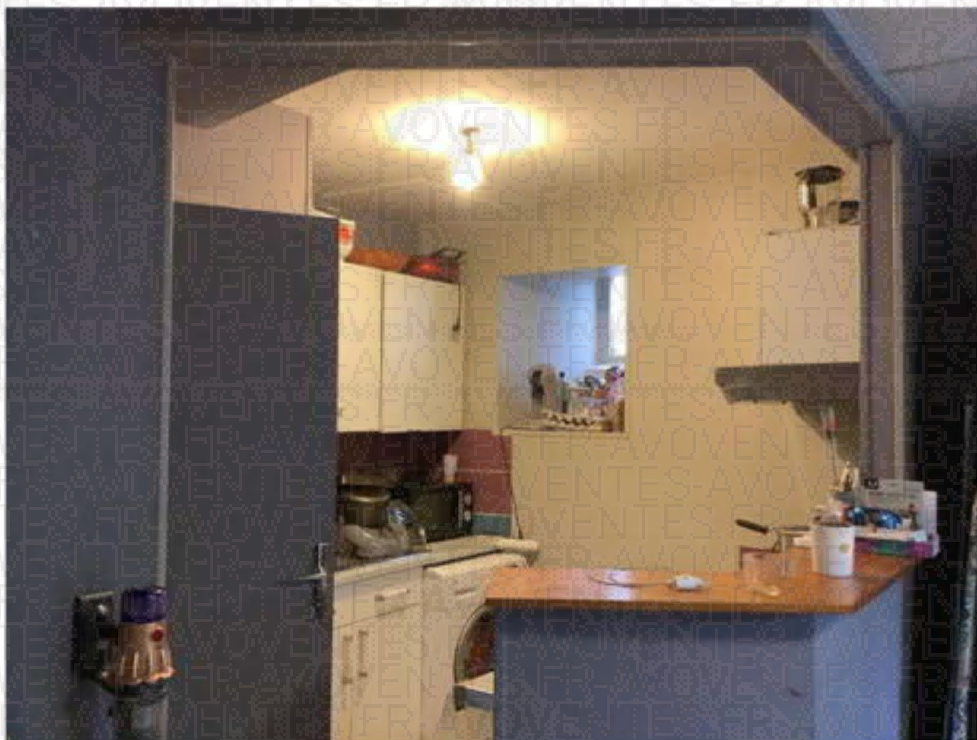
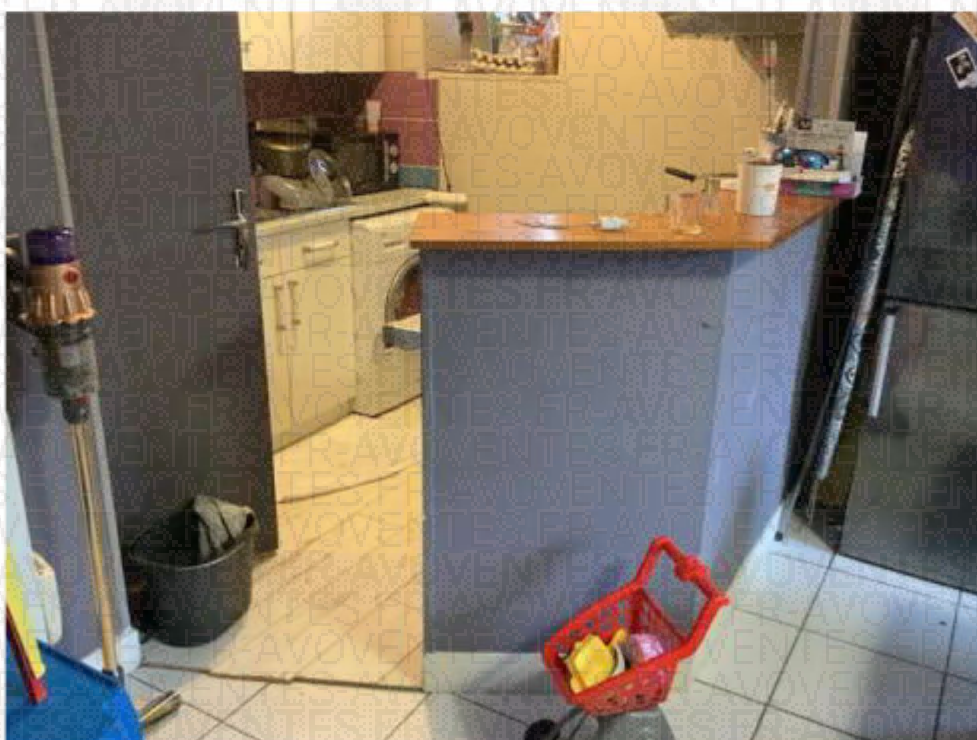
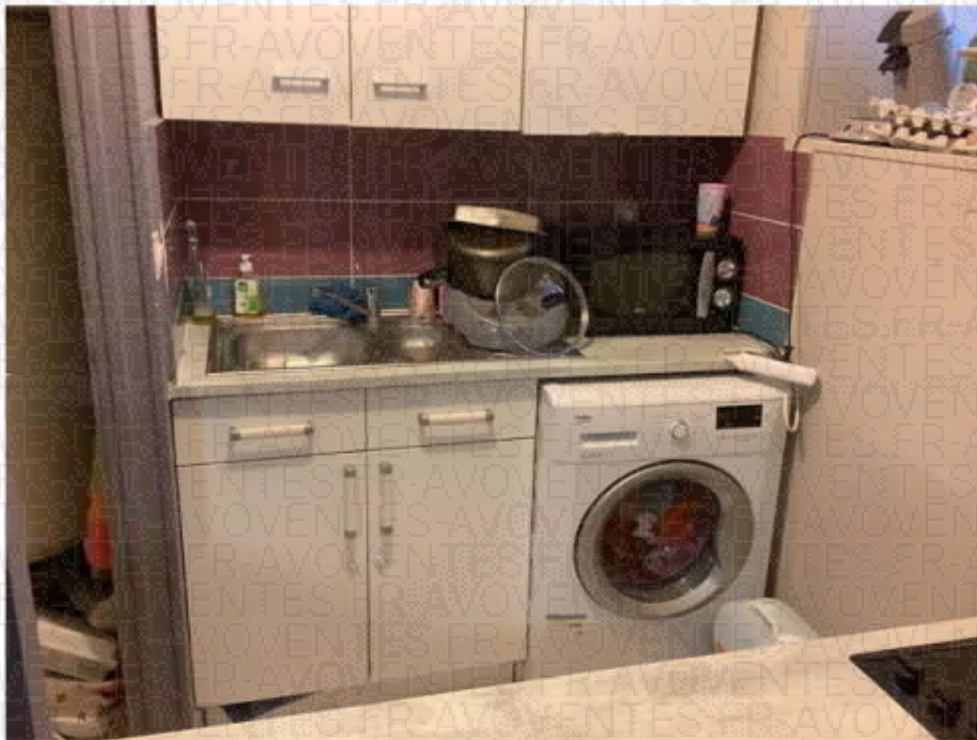
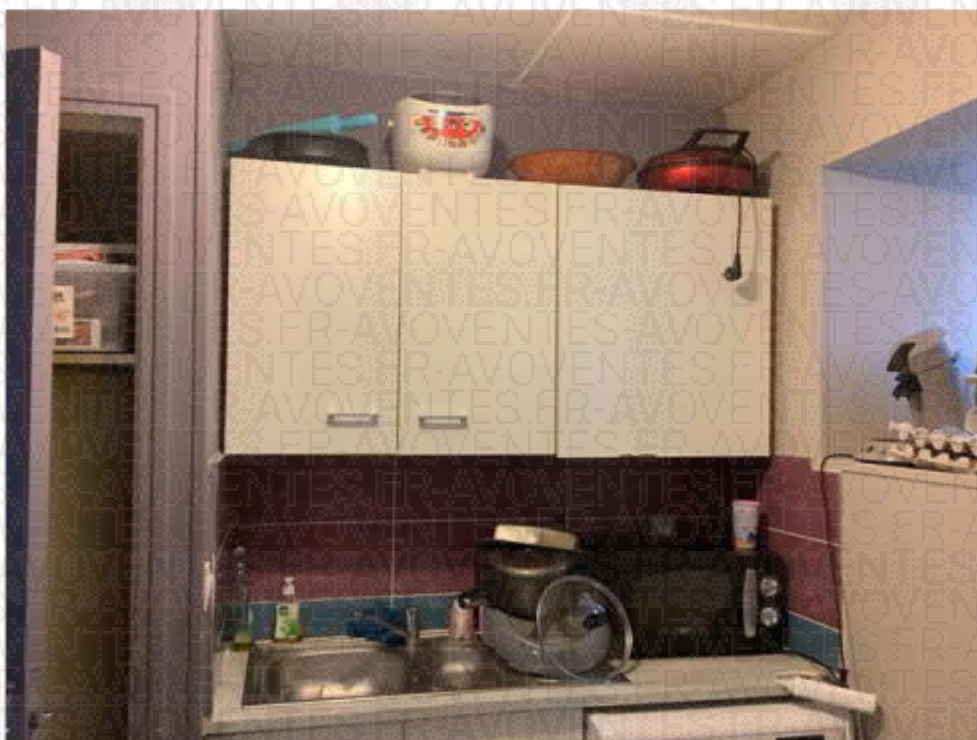
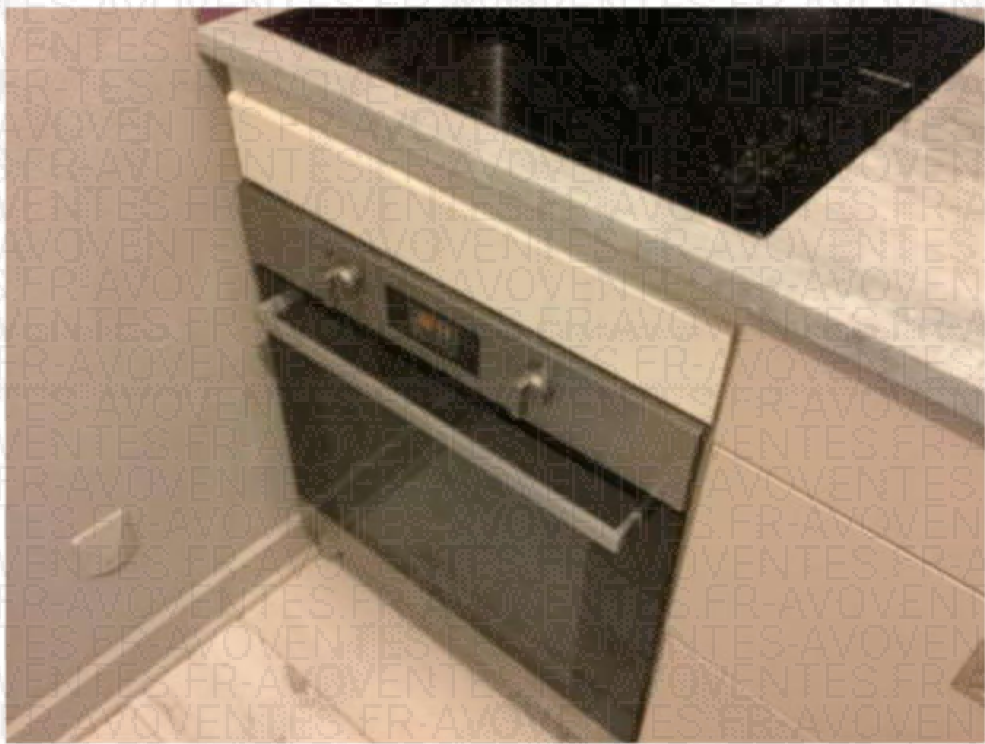
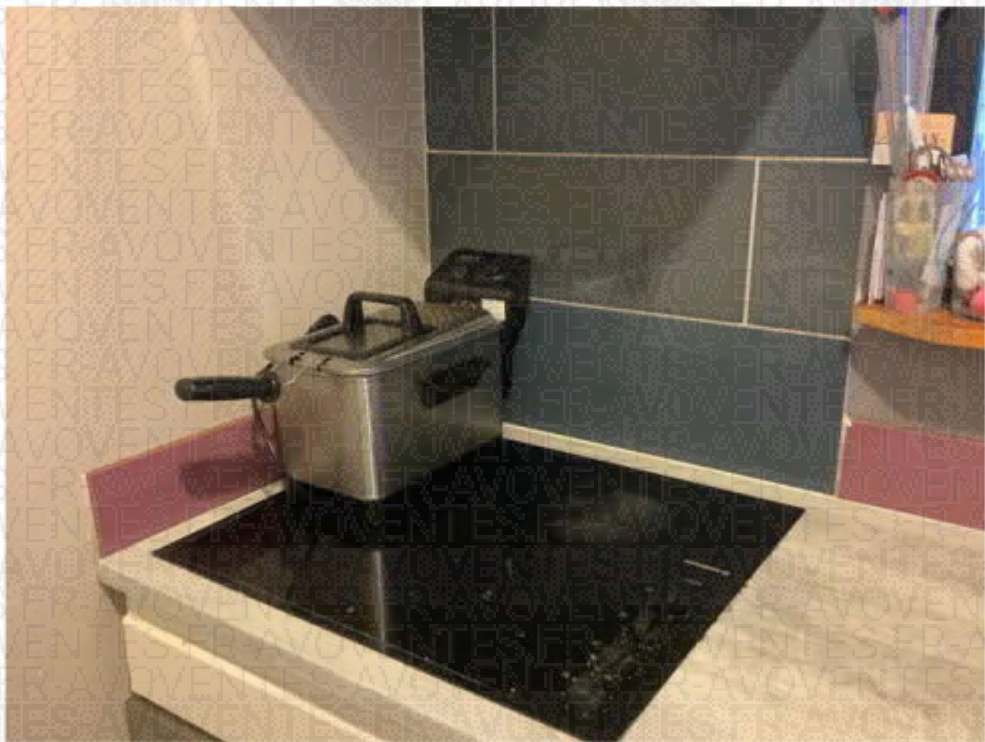
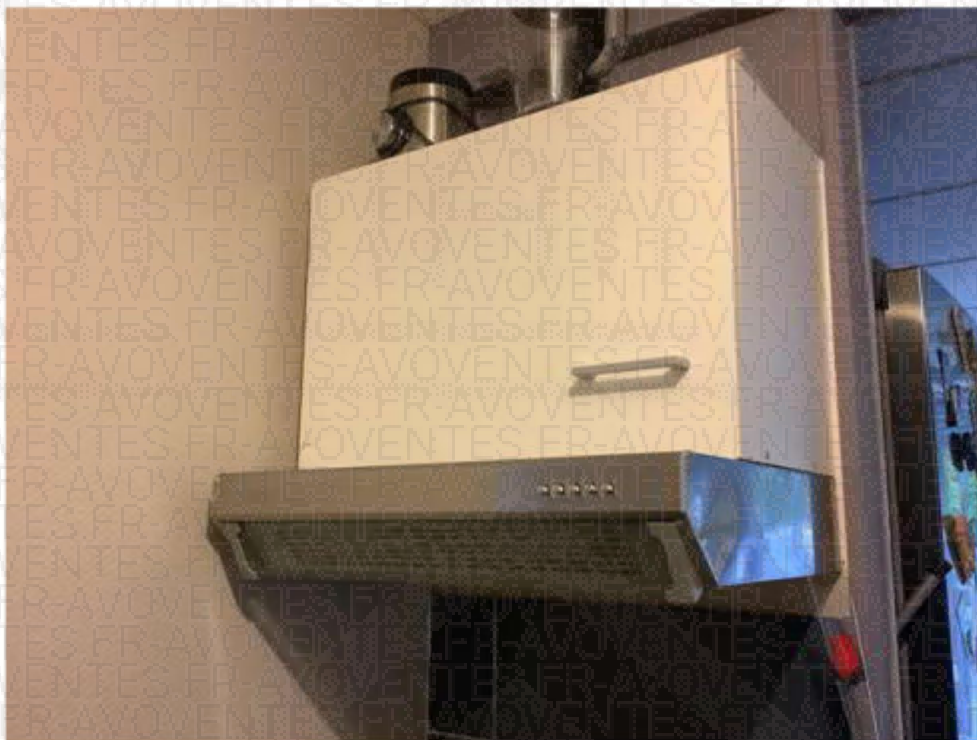
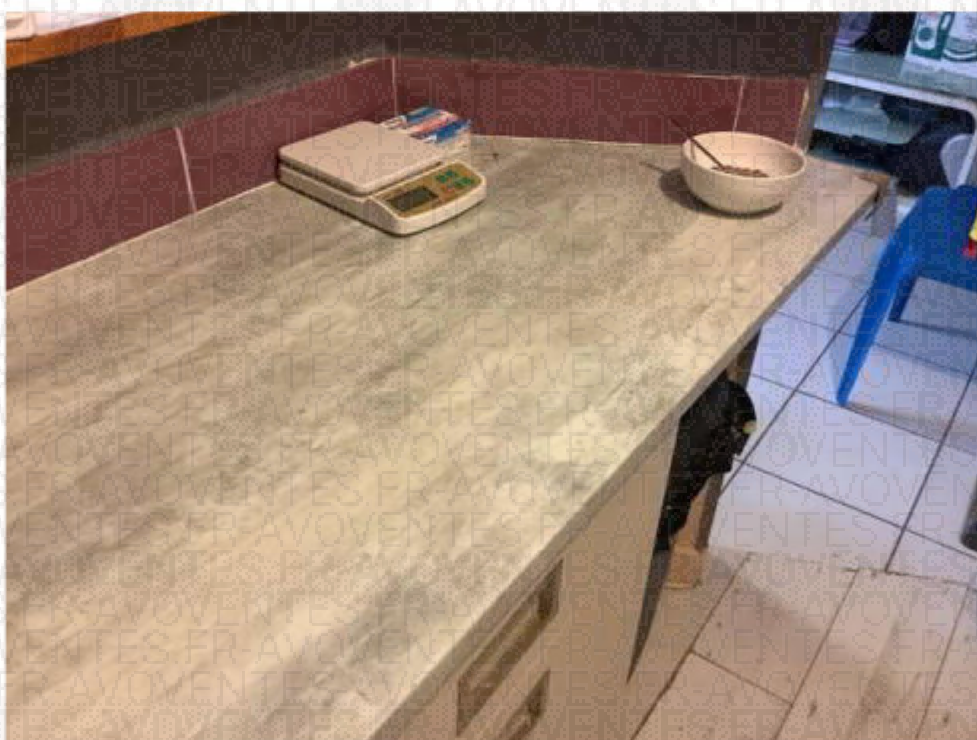
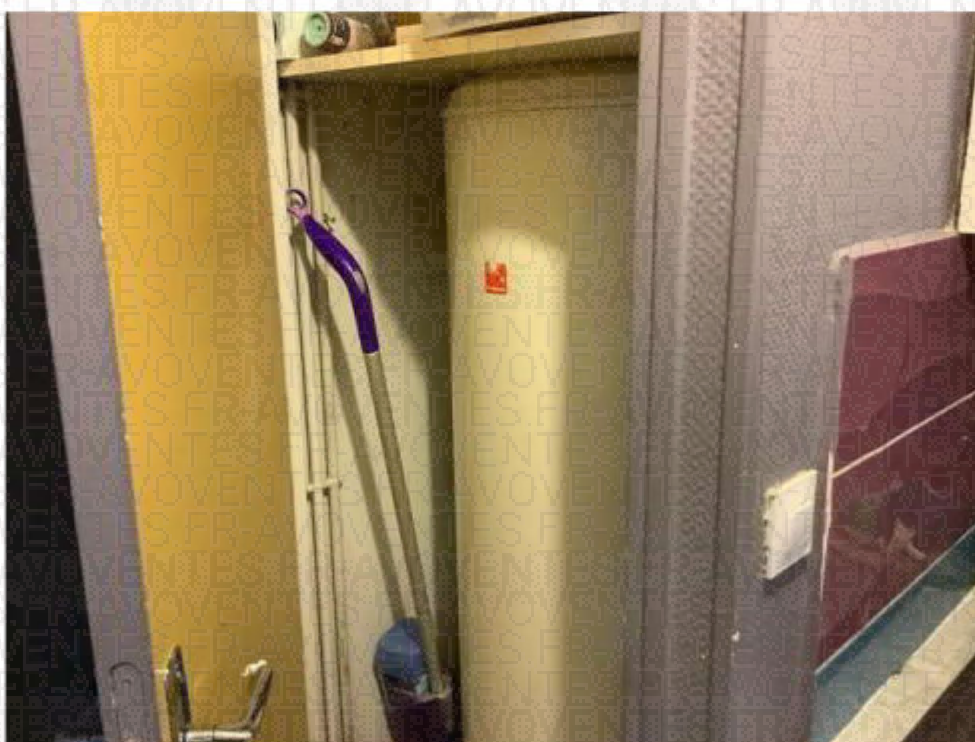
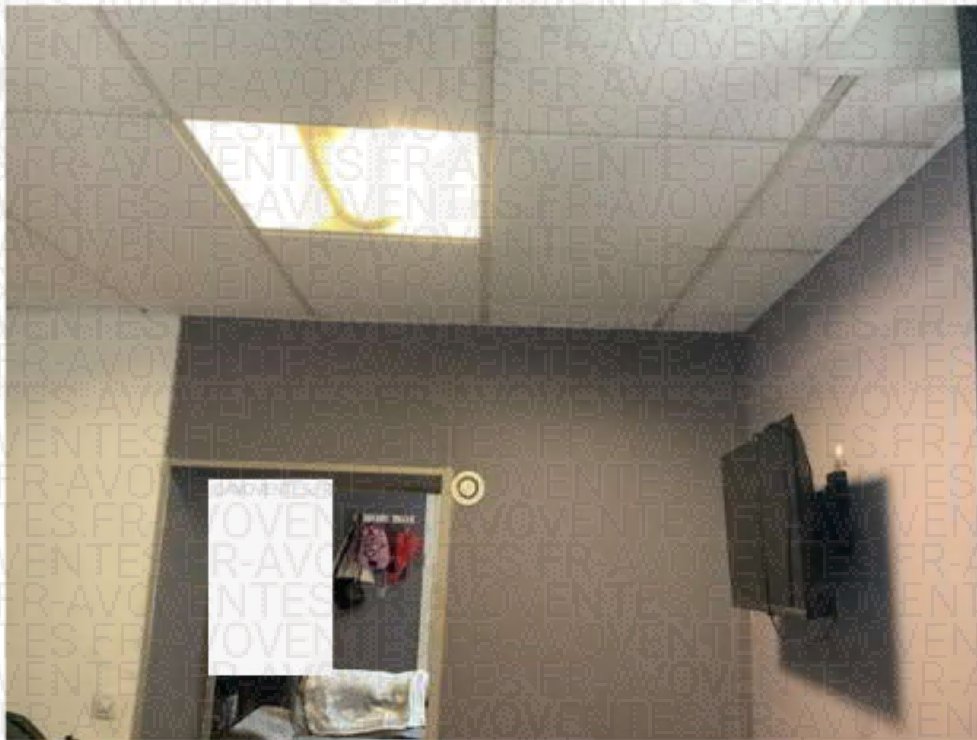
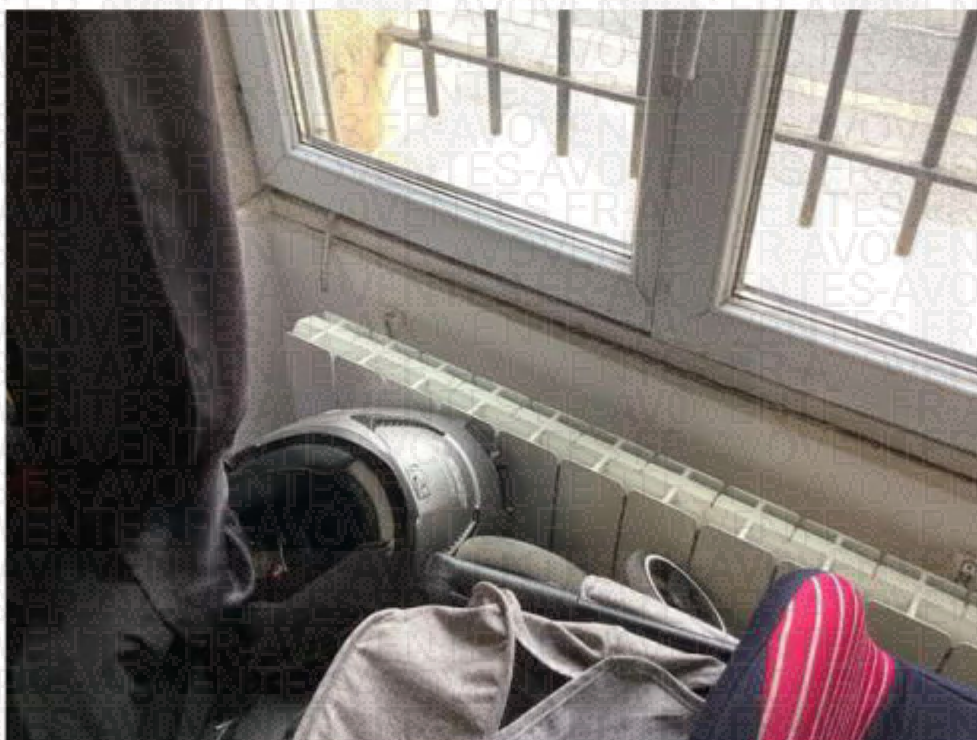
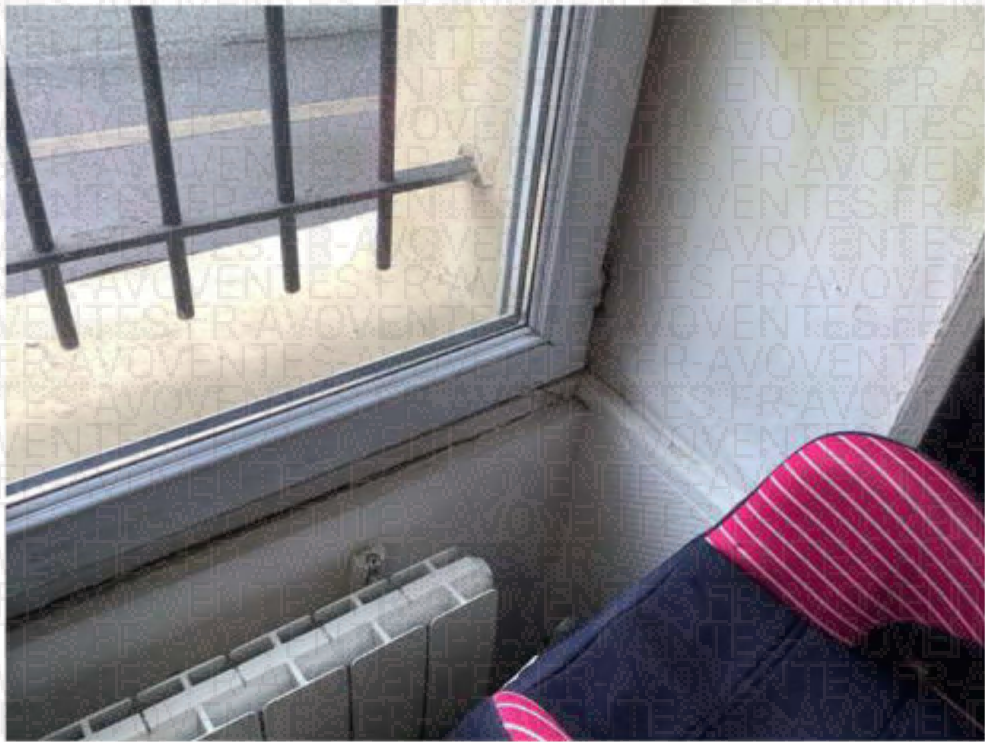
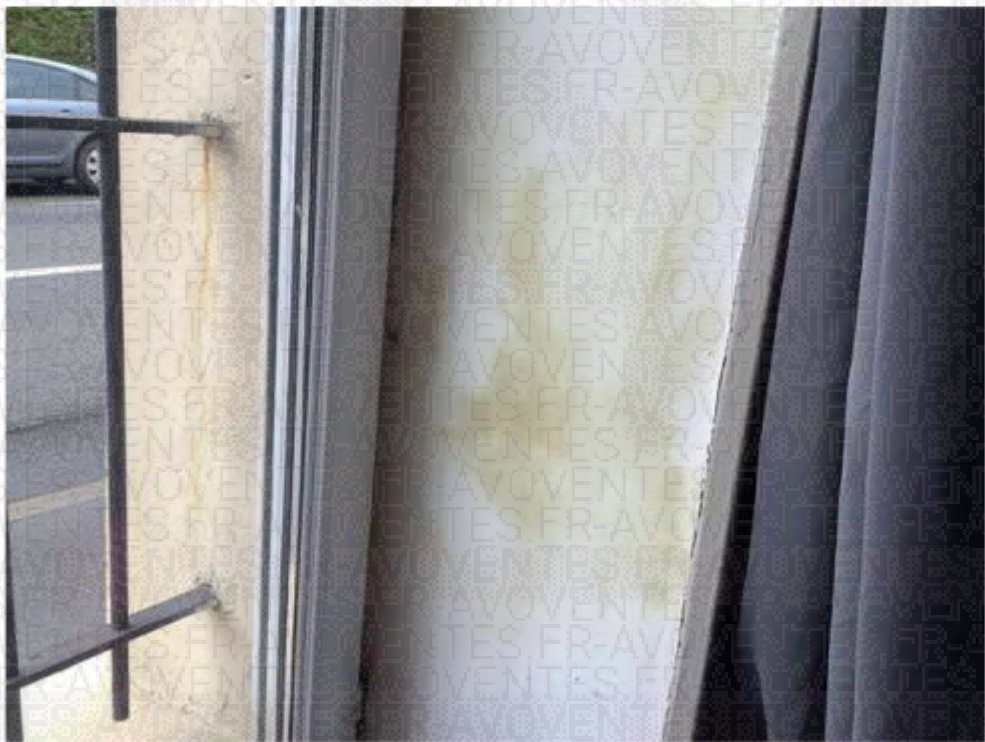
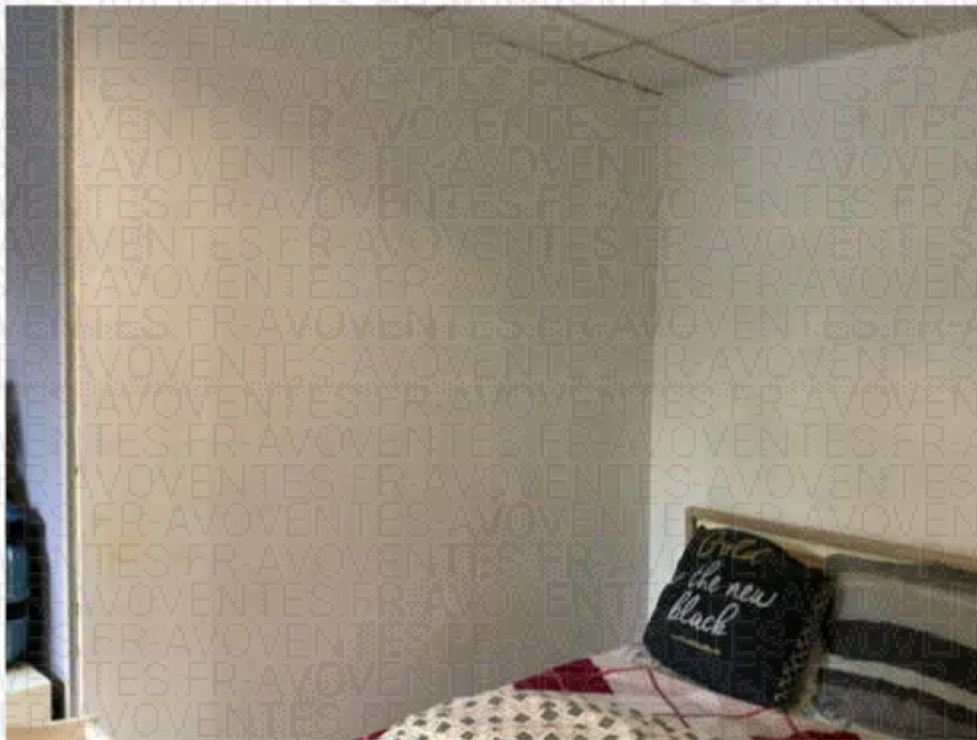
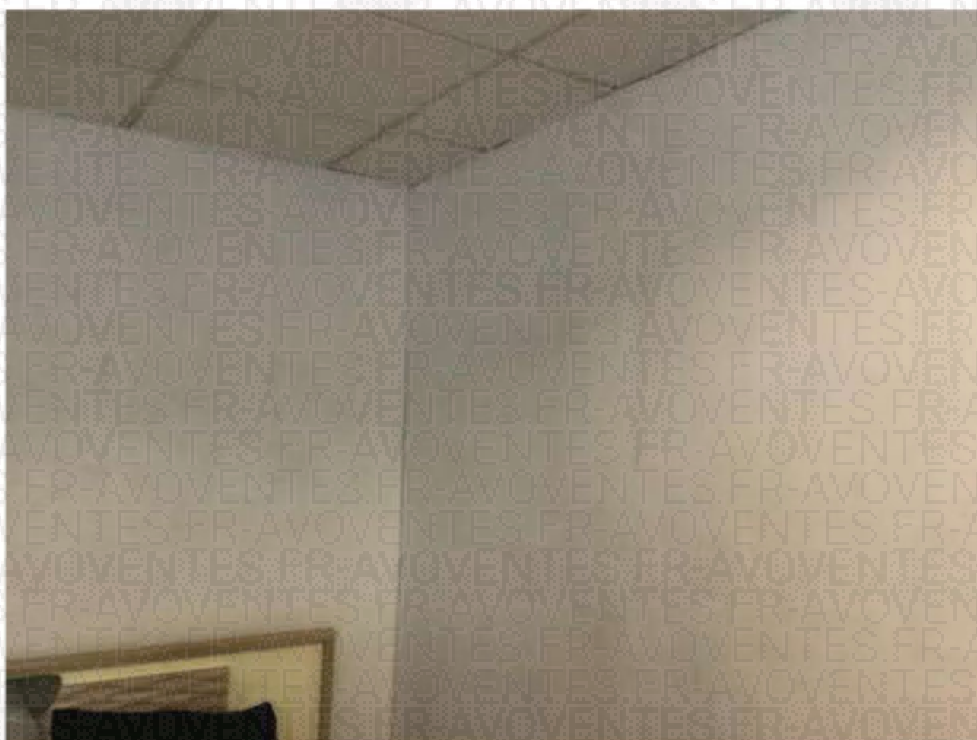
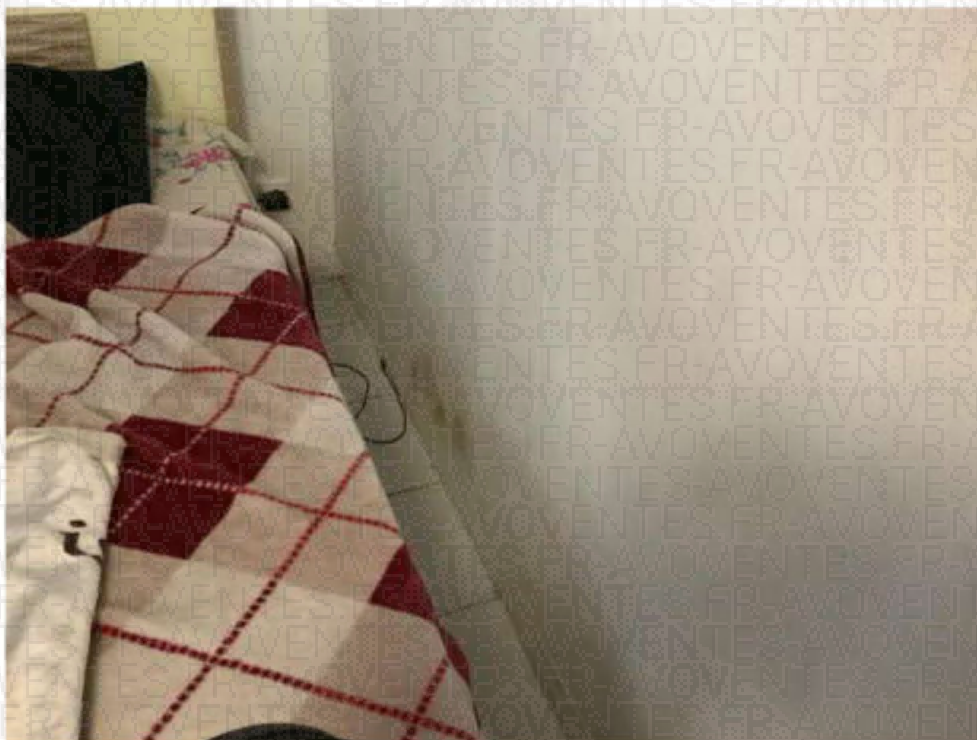
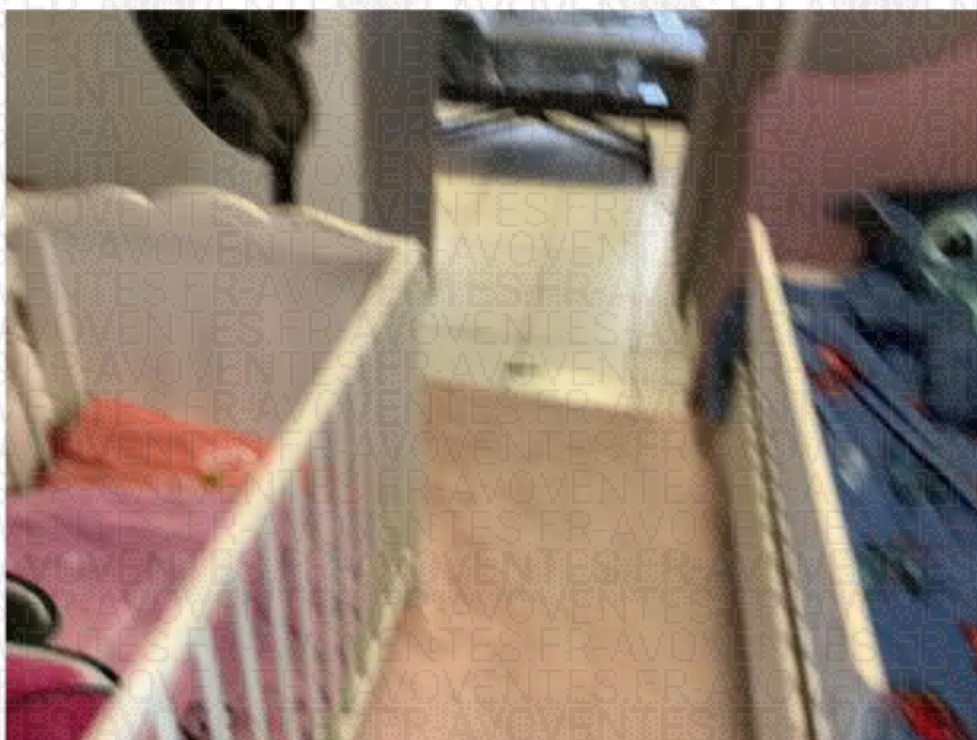
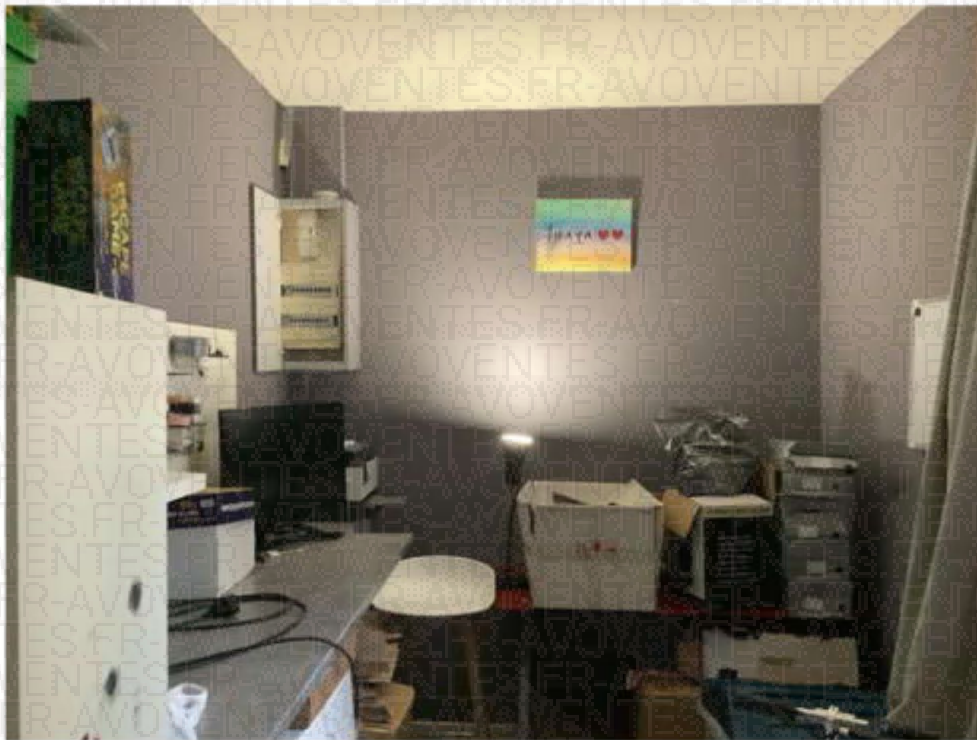
## 2ND APPARTEMENT

Plusieurs dalles sont endommagées.

Présence d'une fenêtre deux battants double vitrage PVC avec un volet roulant HS présence de barreaux anti intrusion.

Présence de moisissures à plusieurs endroits.

Présence de traces d'humidité importantes.

Présence d'une VMC, d'une fenêtre double vitrage en PVC qui ne ferme pas correctement, d'un volet roulant HS et de barreaux anti intrusion

Présence d'une fenêtre simple vitrage huisserie bois donnant sur la façade arrière : présence importante de moisissure

Les murs sont en mauvais état: présence de moisissure importante, peinture craquelée

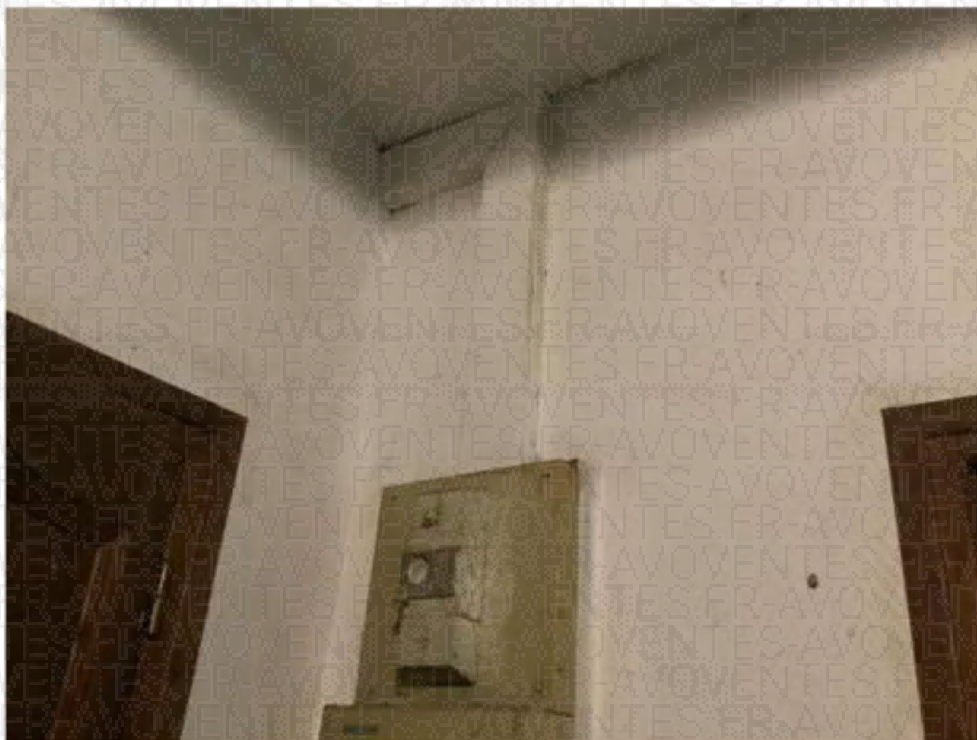
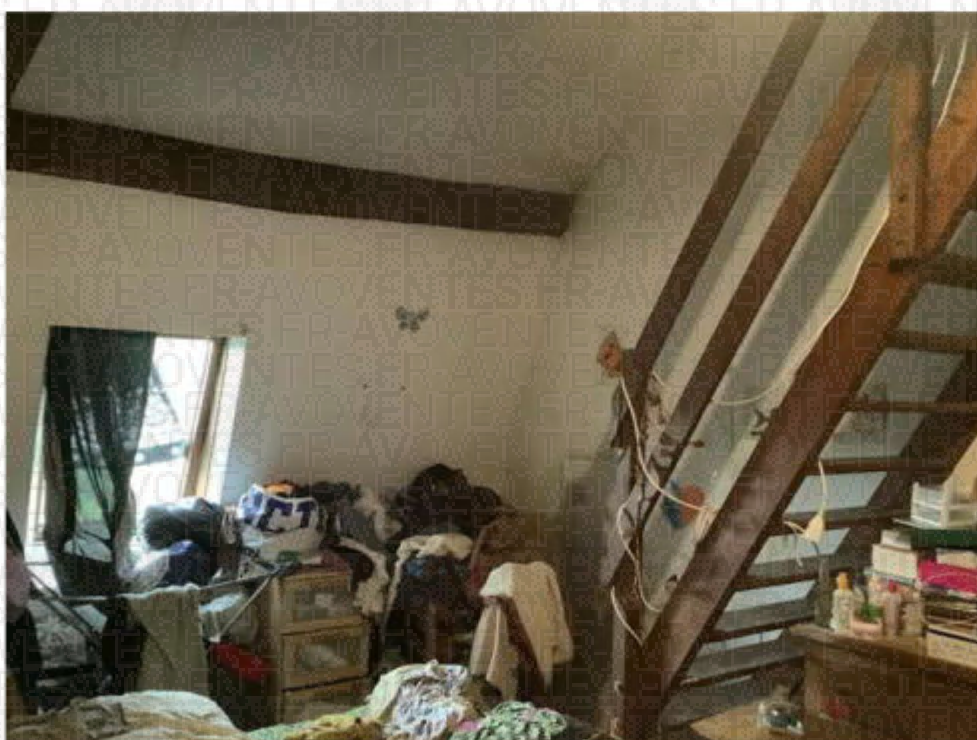
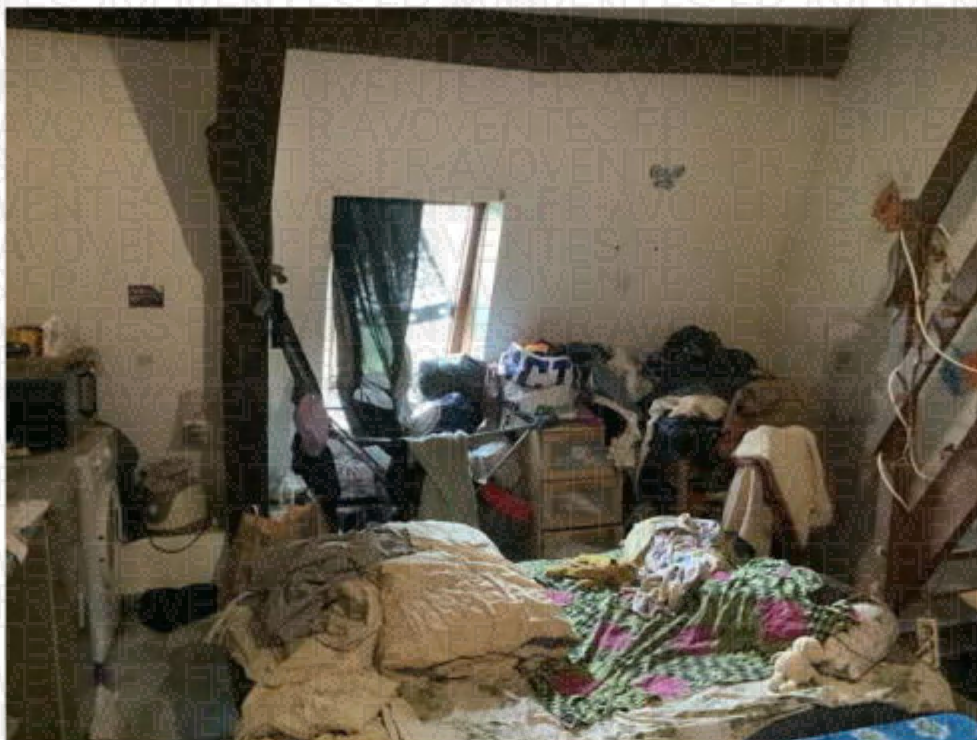
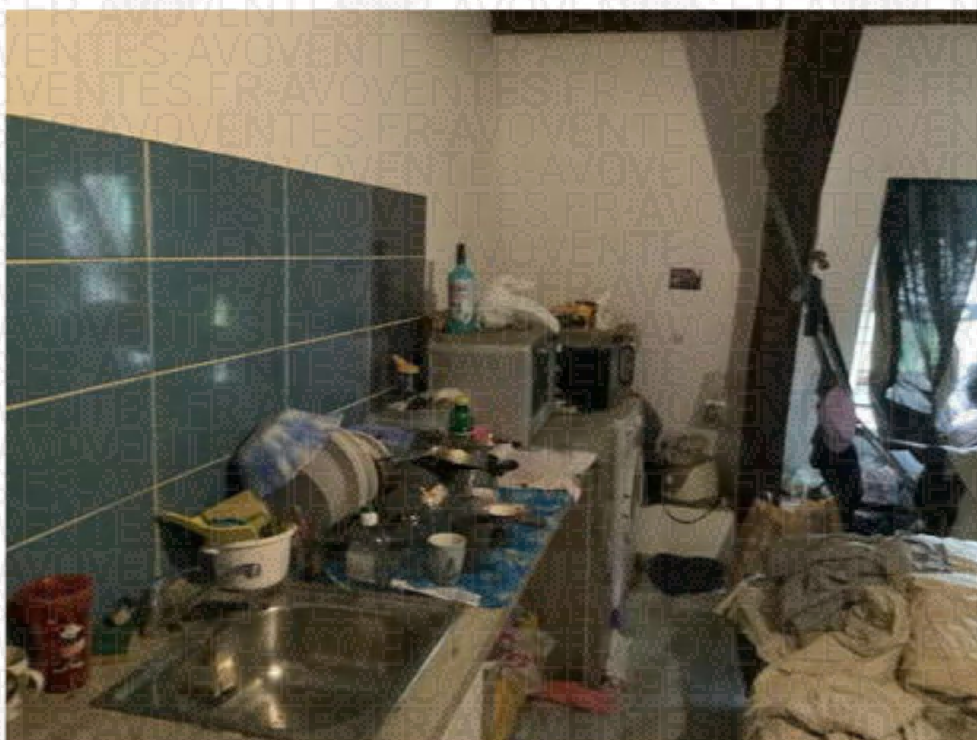
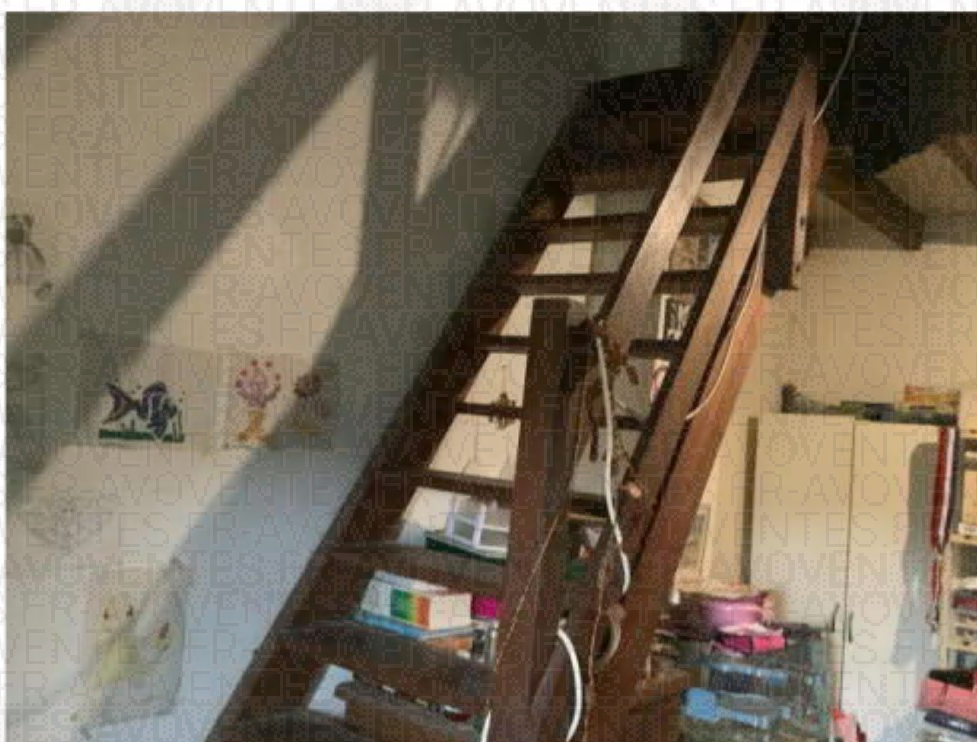
## 2ème étage : 1ère porte à droite

Absence de point lumineux au niveau de la mezzanine qui sert de débarras.

Salle d'eau : absence de point lumineux

Les murs sont en mauvais état.

L'ensemble est très sale et encombré
