## PROCES VERBAL DE DESCRIPTION

Dans un ensemble immobilier situé 10 route Nationale à CRECY LA CHAPELLE 77580 (Seine et Marne), cadastré section 92 Al numéro 83 lieudit « 10 rue Nationale » pour une contenance de 2 ares et 97 centiares, et consistant en :

Me suis transportée ce jour et heures, commune de CRECY LA CHAPELLE (77) au n°10 de la Route Nationale sur les parcelles cadastrées sur ladite commune Section 092 AI n°83 ainsi qu'elles figurent sur le plan annexé au présent procès-verbal, et là étant, j'ai procédé au descriptif de l'immeuble comme suit :

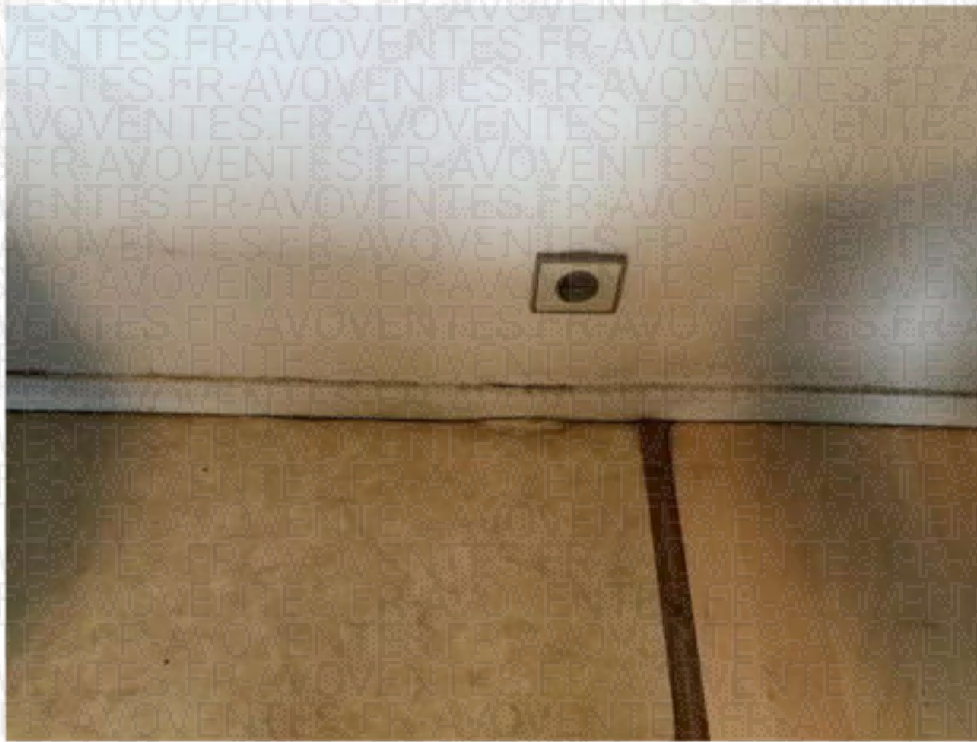
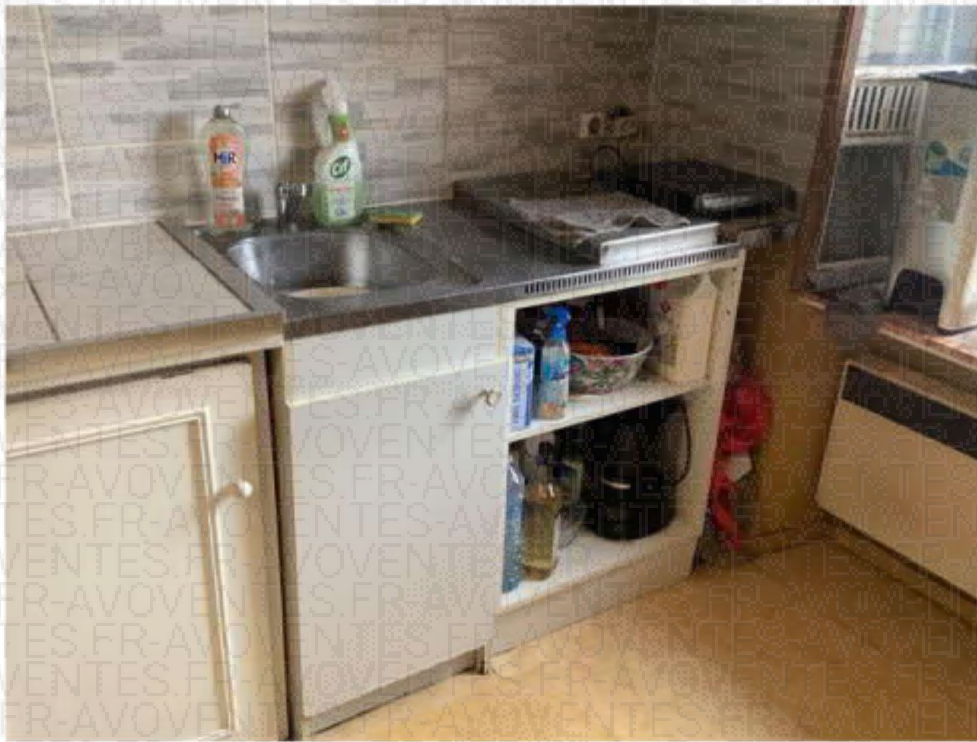
## 2ème étage: 3ème porte au fond

Je note un défaut de planéité du sol de l'appartement.

Le linoléum est endommagé par endroits.

Espace douche: très sale- un wc réservoir dossier avec lunette et abattant -un lavabo sur pied.

L'ensemble n'est pas en bon état.

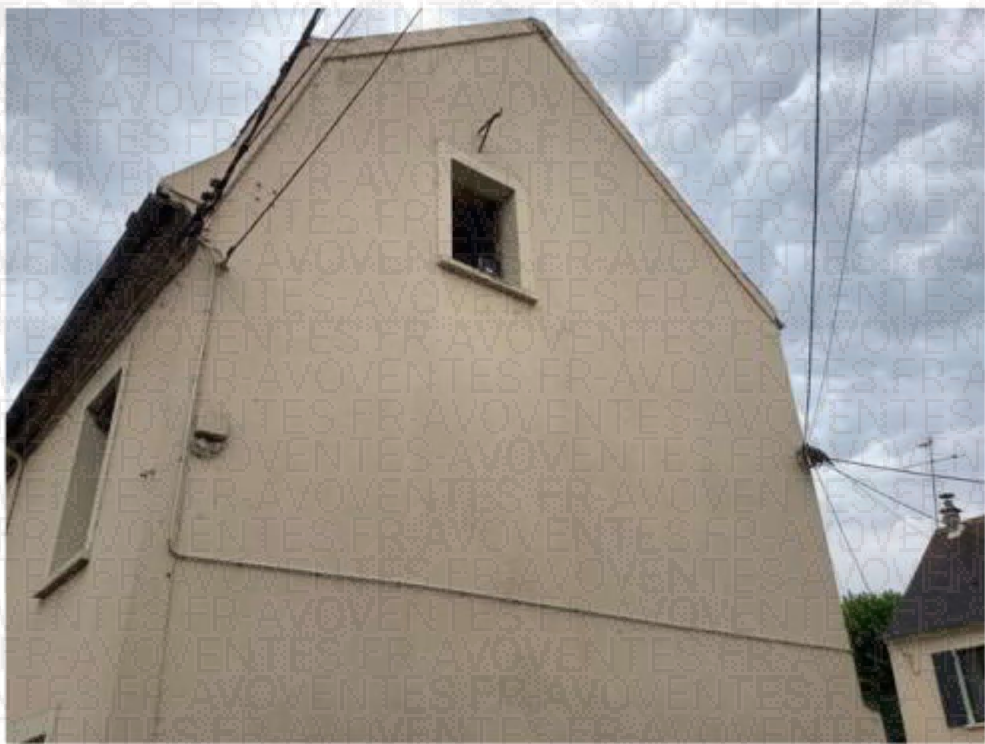
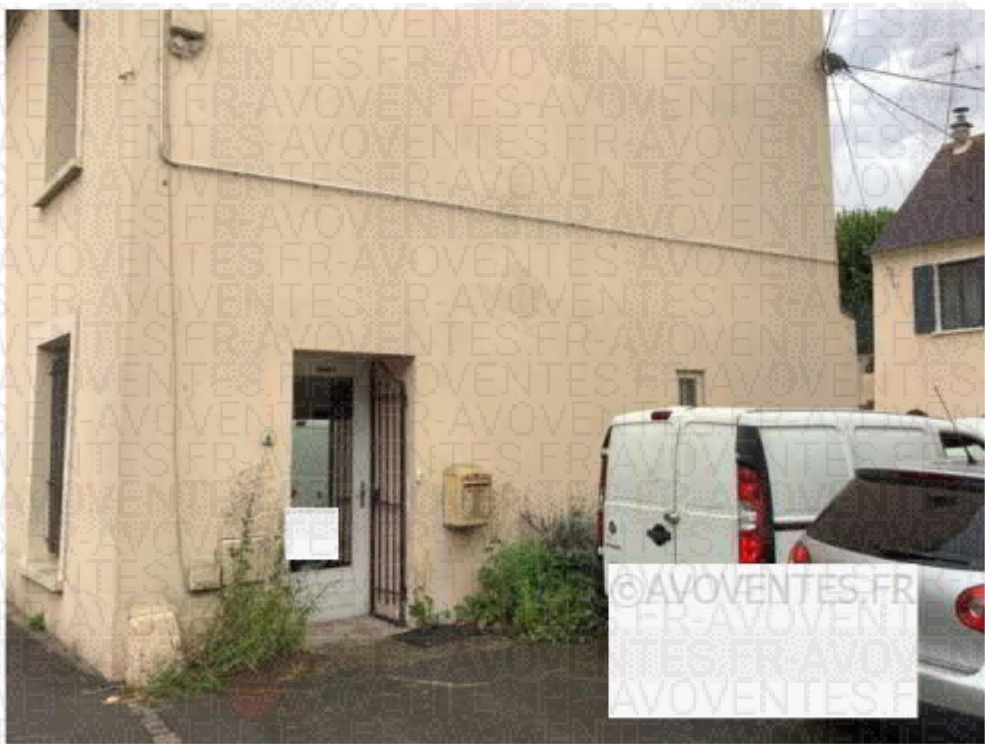
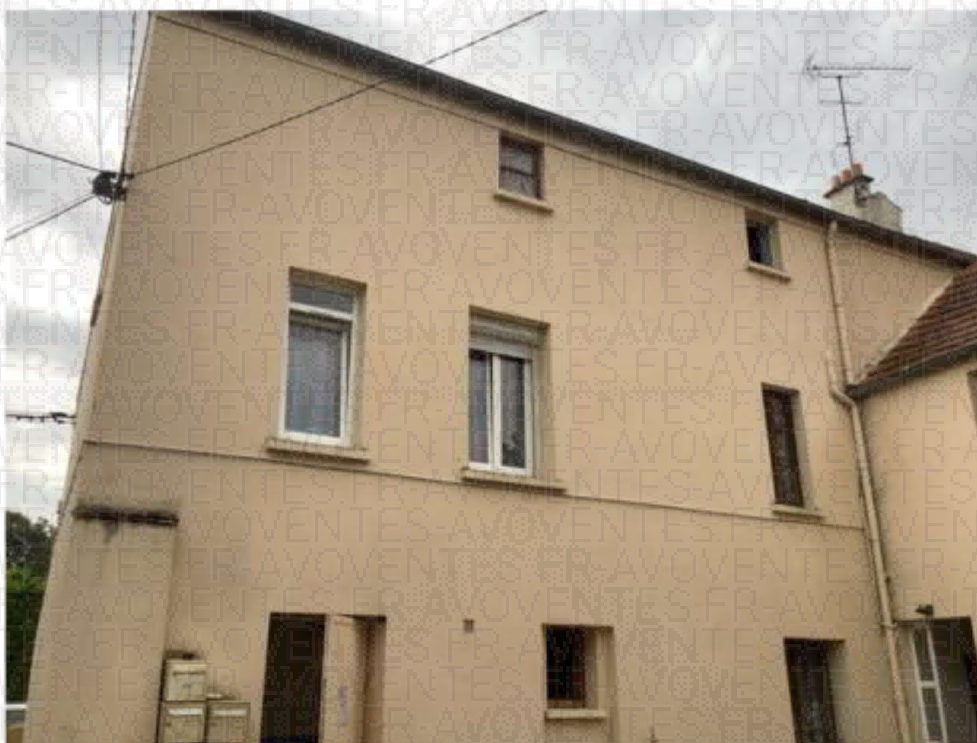
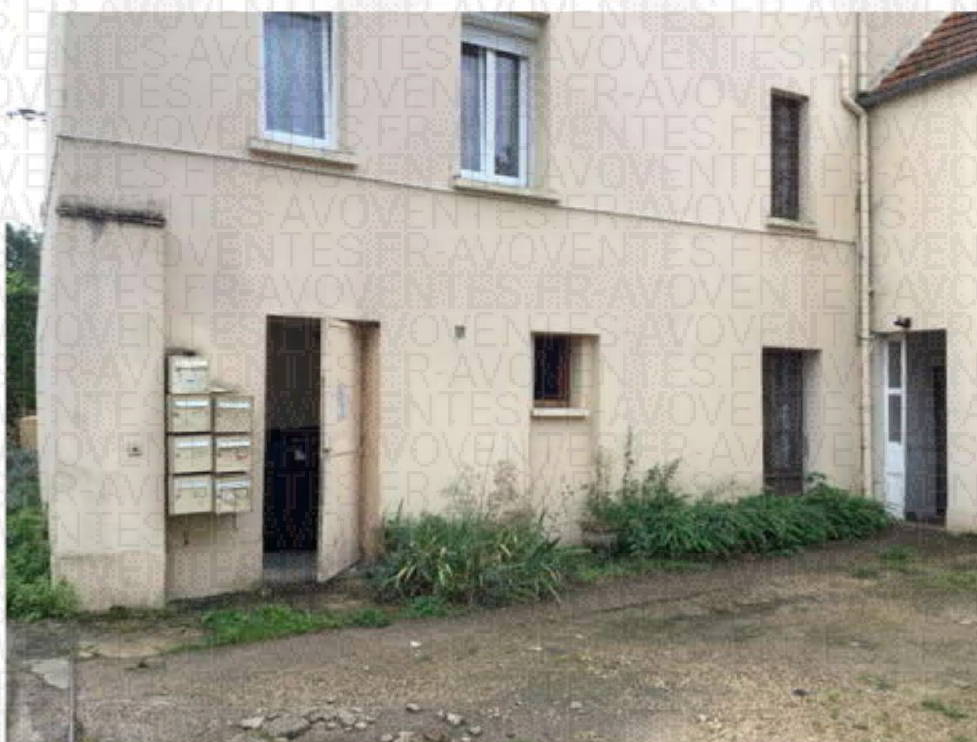
## Parties communes

L'ensemble est ancien et d'aspect peu engageant.

La couverture ne semble pas récente : présence de tuiles plates recouvertes de mousse. Tuiles mécaniques sur la partie arrière située au-dessus des garages.

Façades : les enduits sont sales par endroits.

Les boîtes aux lettres en façade arrière sont en mauvais état.
