## Procès-verbal de constat

Qu'il convient de procéder à la description du bien immobilier sis 170 avenue de la Division  
Leclerc à ANTONY 92160. LOT N°6 LOT N°62 LOT N°112 LOT N°113

## **LOT N°6 APPARTEMENT RDC**

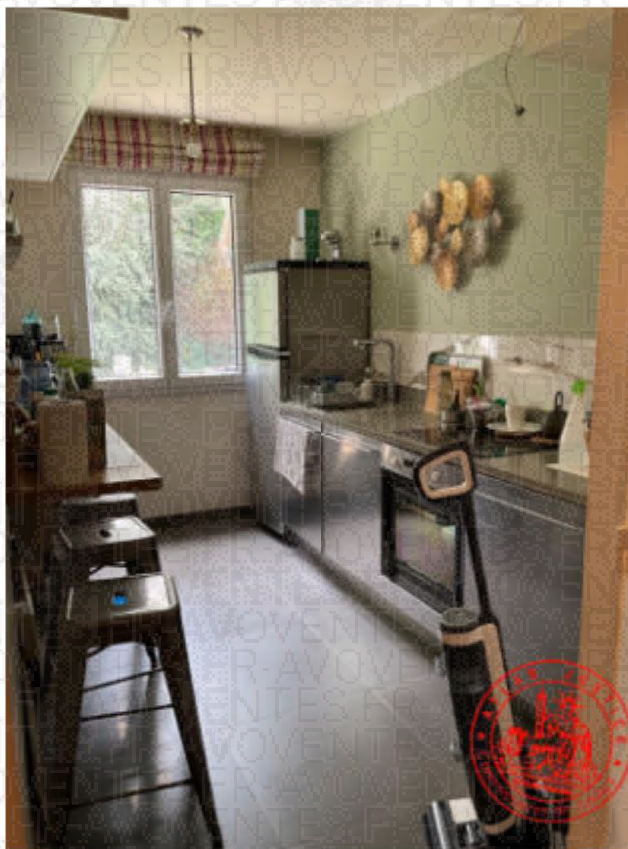
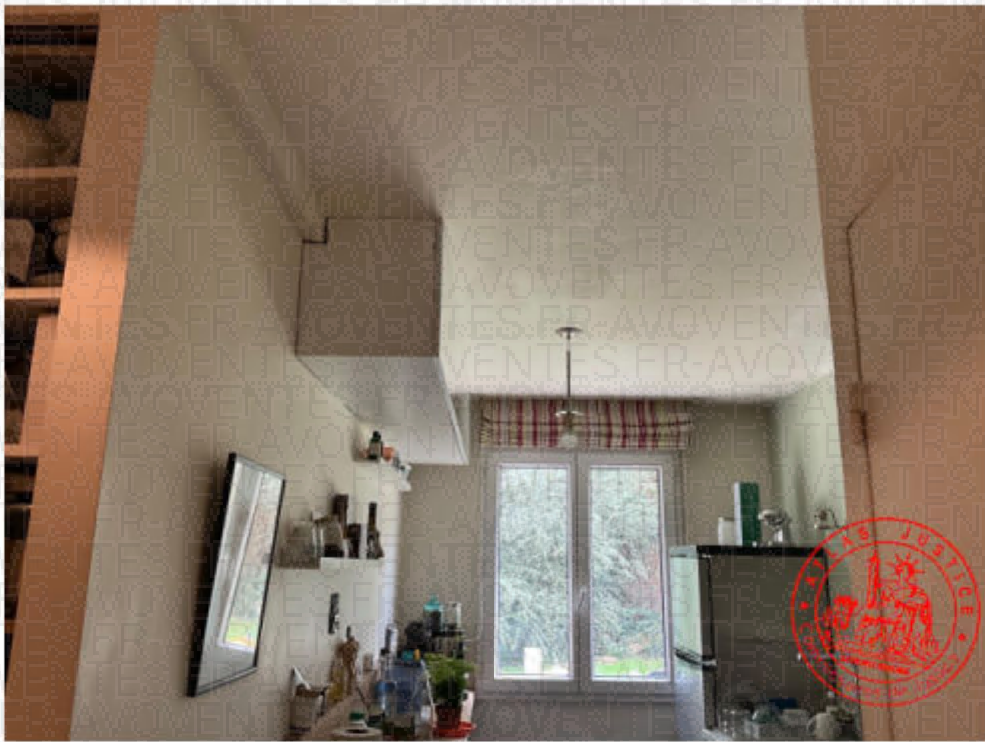
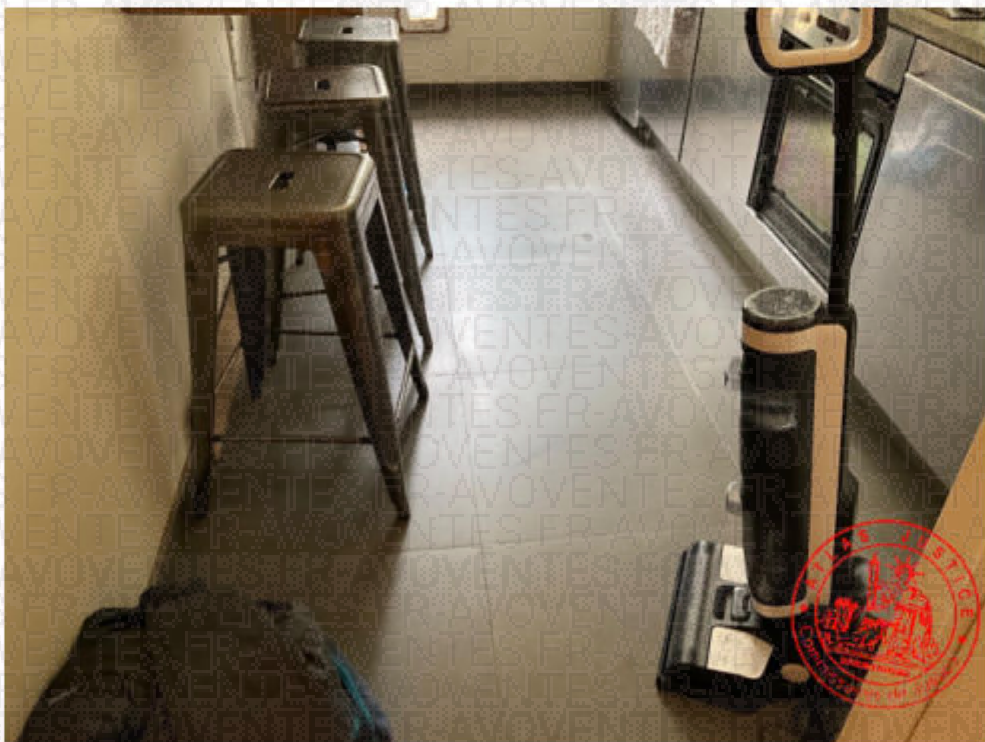
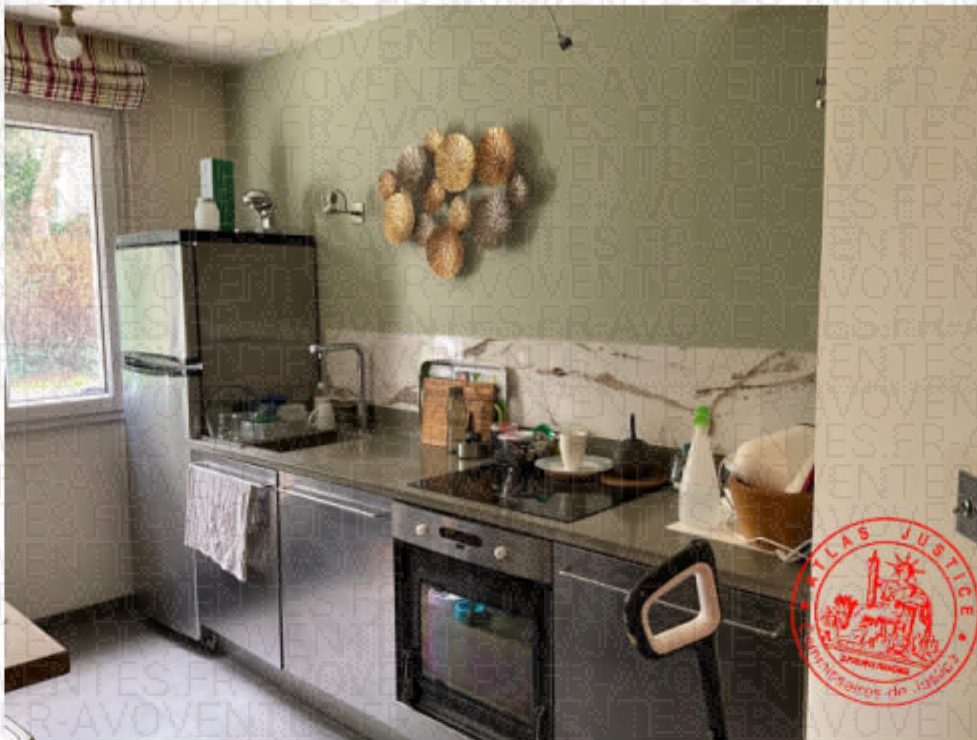
## CUISINE

Le plafond est recouvert de peinture en mauvais état, de couleur blanche.
