Procès-verbal de constat

Je me suis rendu à l'adresse du bien saisi sis 33 Ter route de La Queue en Brie 94370 SUCY EN BRIE afin de dresser le procès-verbal de description du bien.

33 Ter Route de la Queue en Brie

94370 SUCY EN BRIE

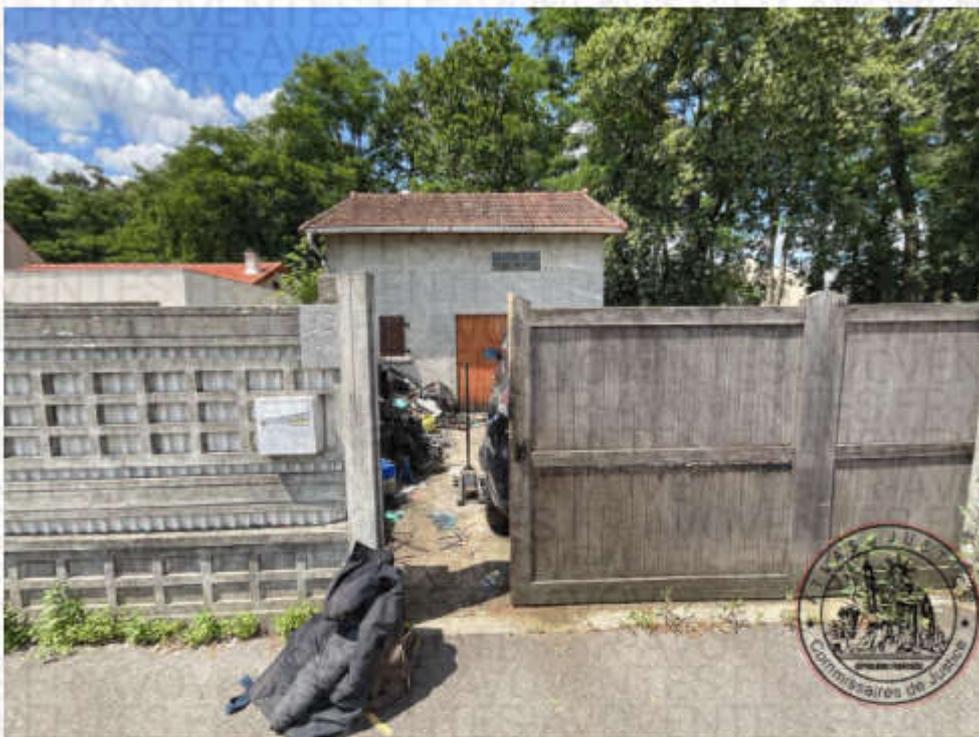
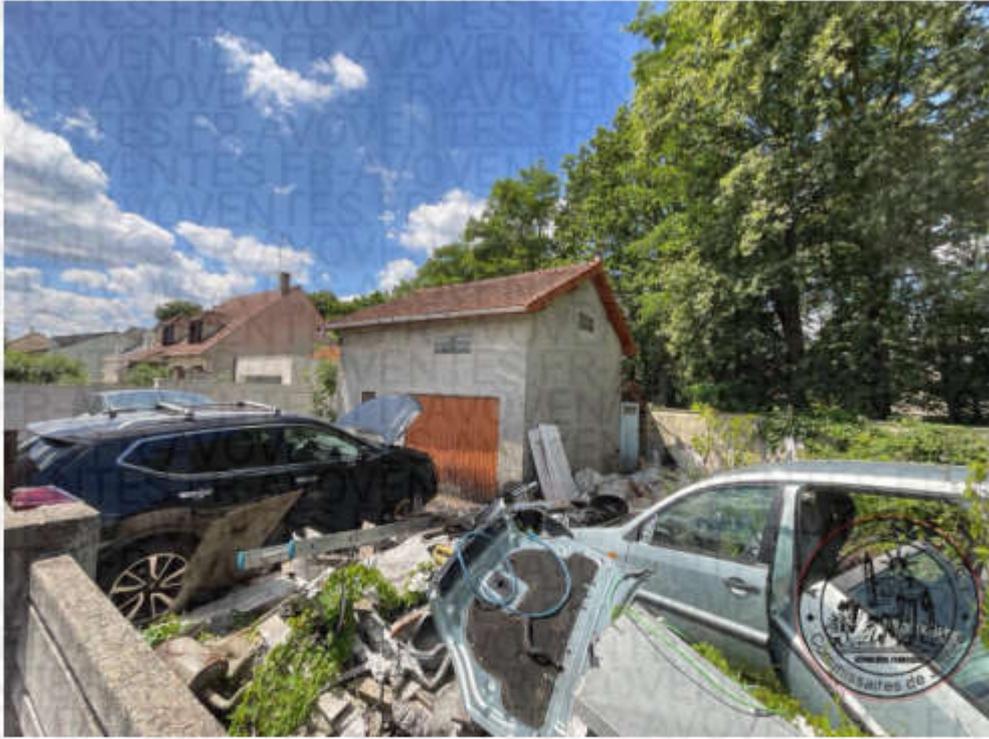
Je constate que le bien est une maisonnette comportant un garage, une salle d'eau avec WC, un petit établi/débarras ainsi que des combles aménagés.

La maison est entourée d'un jardin à l'état de friche et de décharge.

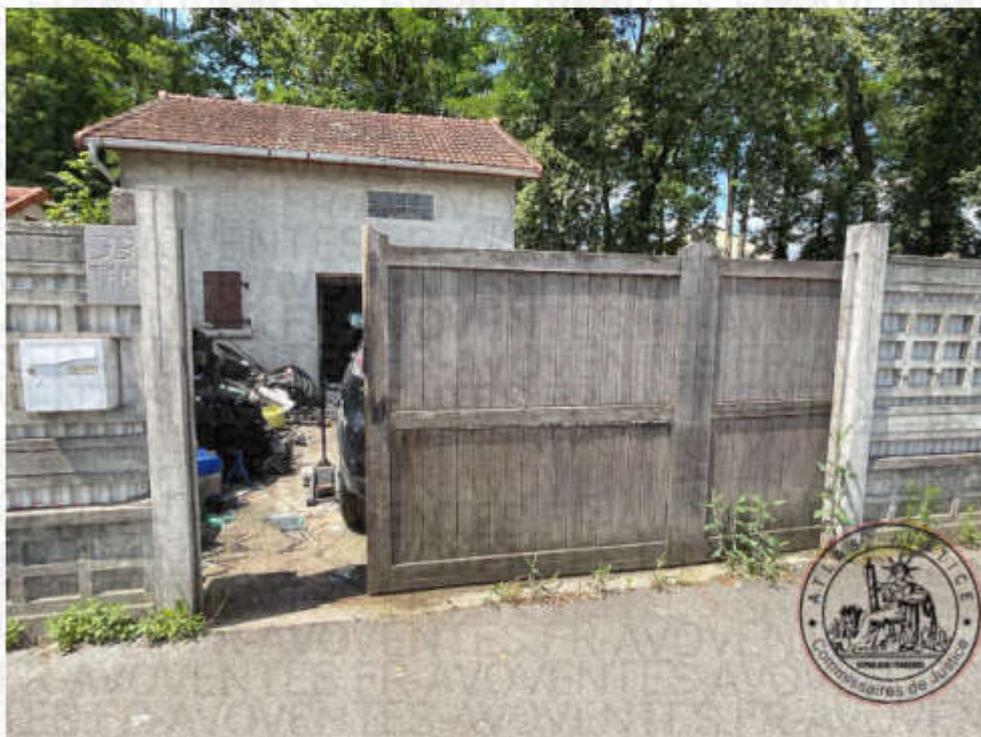
EXTÉRIEURS ET FAÇADES DE LA MAISON

Le jardin est en friche et dépourvu de tout entretien. Je constate la présence de multiples arbustes et plantes sauvages. En outre, des épaves de voiture ainsi que de nombreuses pièces mécaniques sont entreposées à même le sol.

Je constate la présence de pavés de verre au niveau des combles côté pignon droit. A l'extrémité droite du pignon droit, je constate la présence d'une porte donnant sur un débarras situé à l'arrière de la maison. Ce débarras est couvert d'une toiture en pente avec charpente apparente et tuiles en état d'usage.

Côté pignon gauche, je constate la présence de deux fenêtres à l'ouvrant au rez-de-chaussée ainsi qu'une fenêtre à deux ouvrants avec volets deux battants en bois au niveau des combles. Une antenne est fixée en partie gauche du pignon gauche, à hauteur des combles. Le crépi est taché sous la fenêtre droite du rez-de-chaussée. En partie gauche du pignon gauche, je constate la présence d'une porte métallique en état d'usage normal donnant sur le couloir de circulation du rez-de-chaussée. A la gauche de la porte précitée, je constate la présence d'une seconde porte menant à un établi.

Depuis le sol, les tuiles et les évacuations d'eau apparaissent en état d'usage normal.

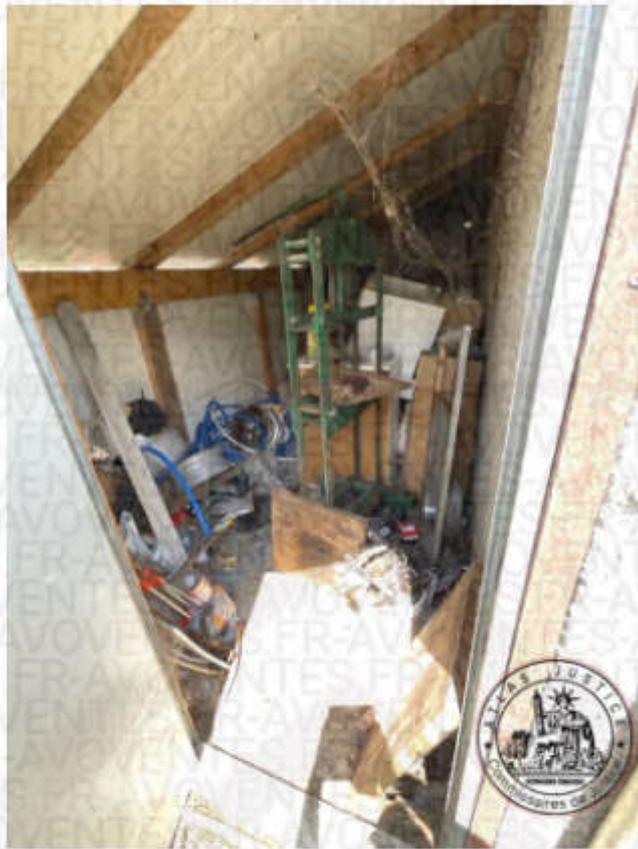
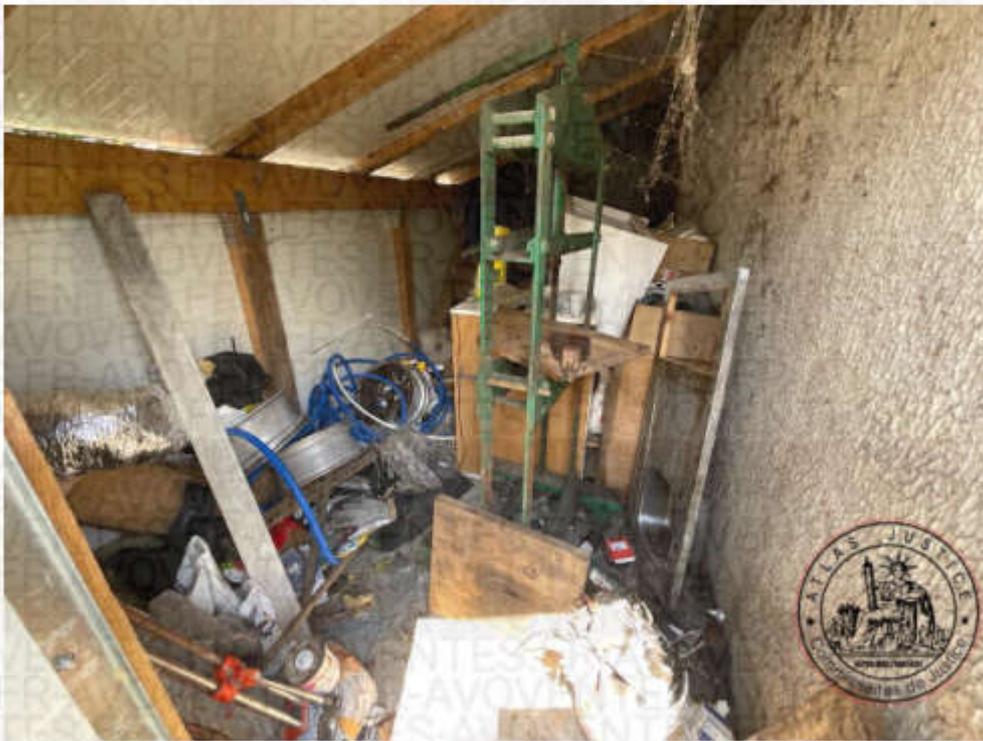
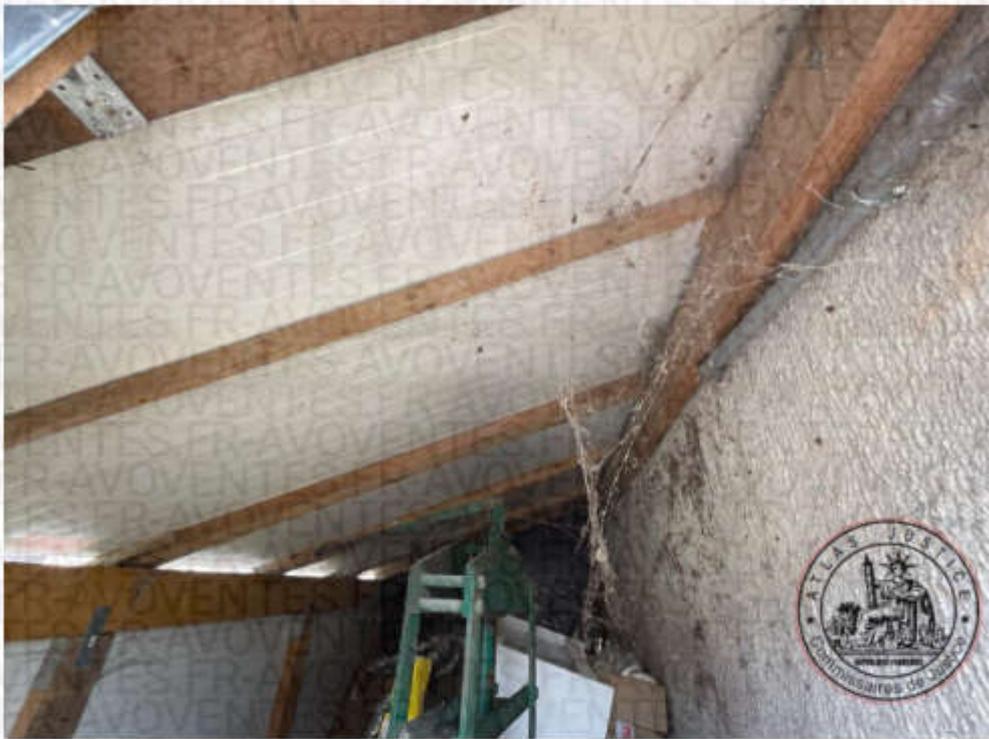
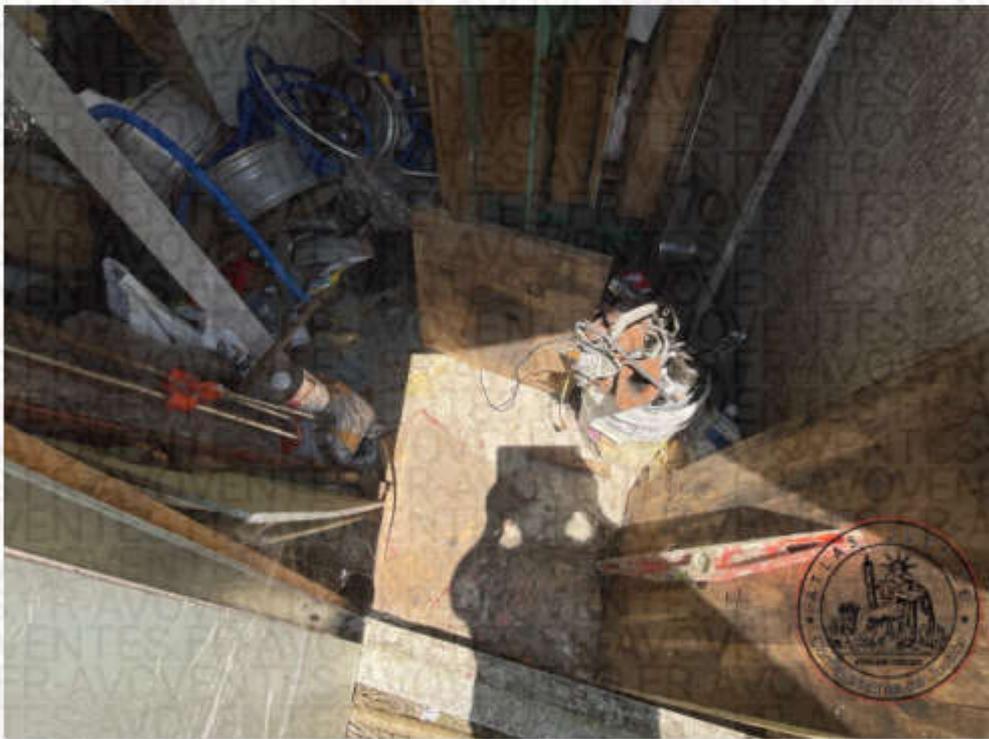
ATELIER ARRIÈRE DE LA MAISON

La pièce est encombrée de diverses pièces mécaniques, gaines et autres meubles cassés.

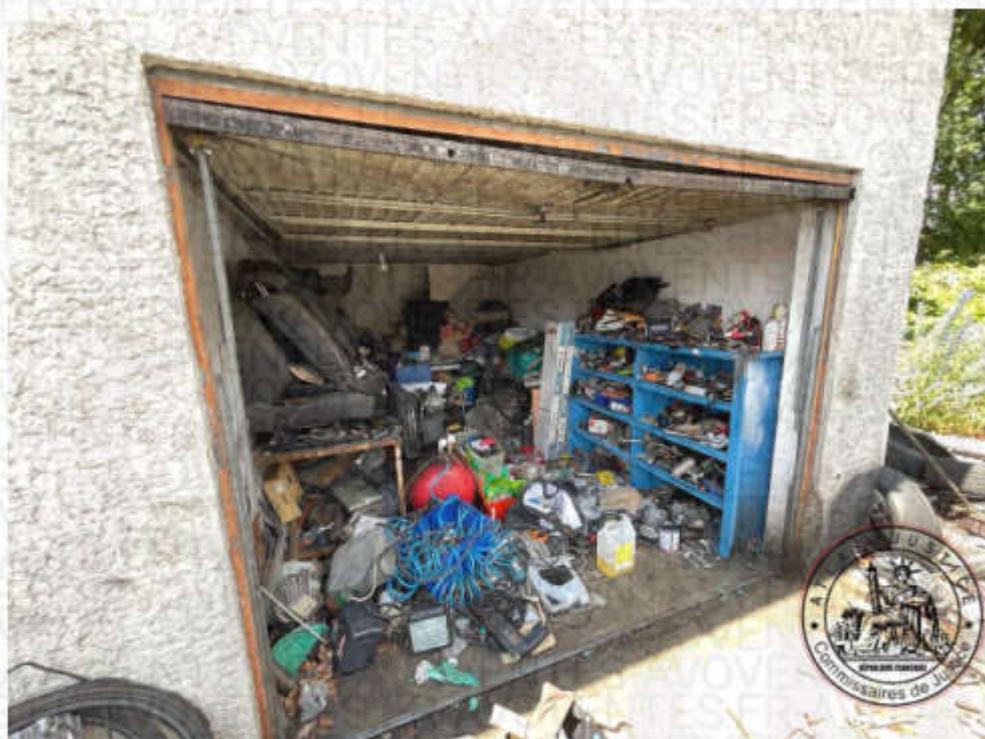
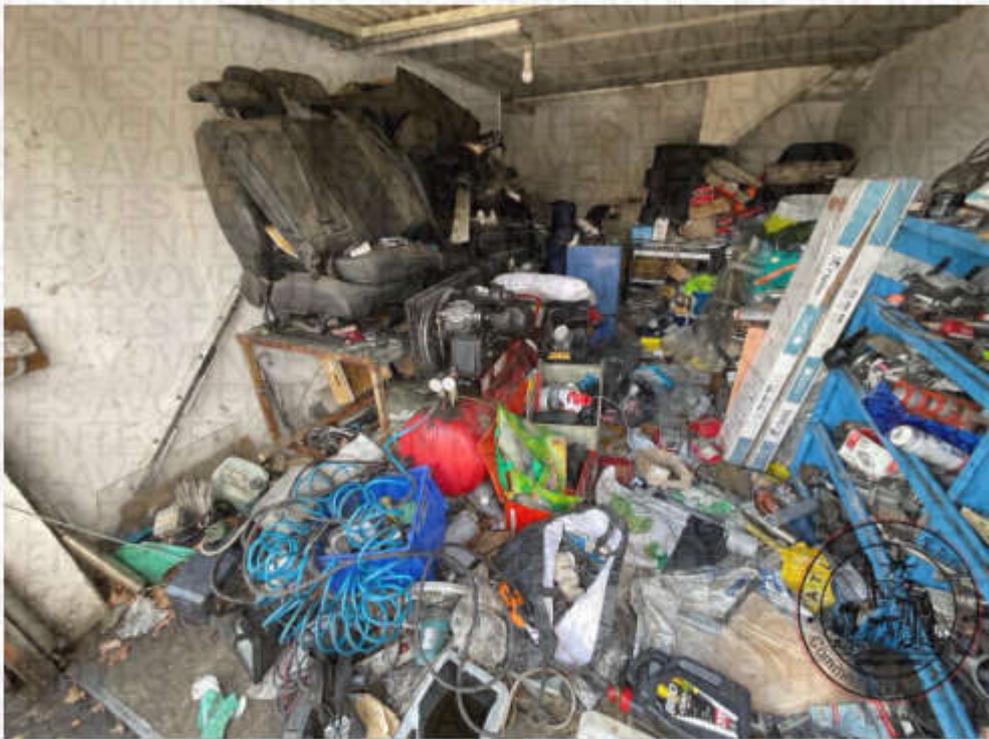
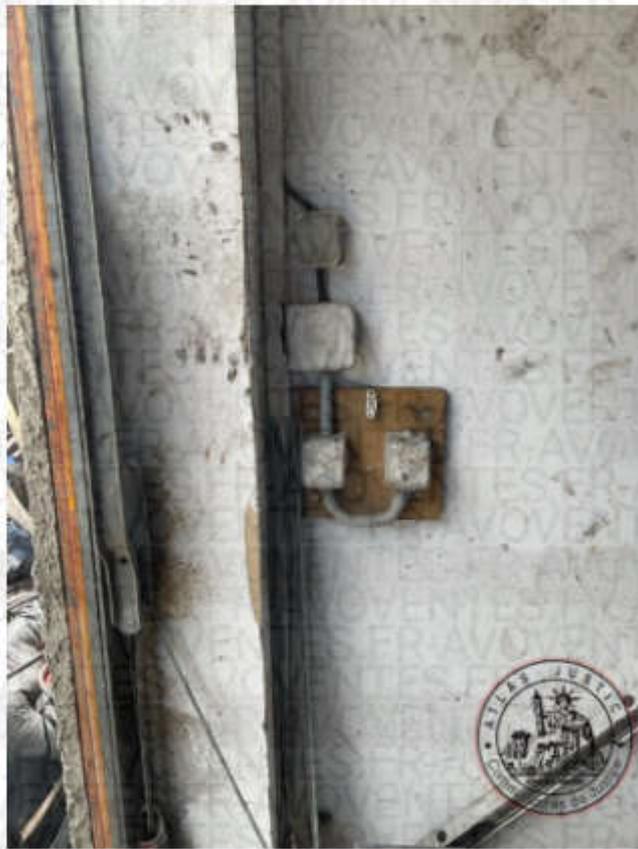
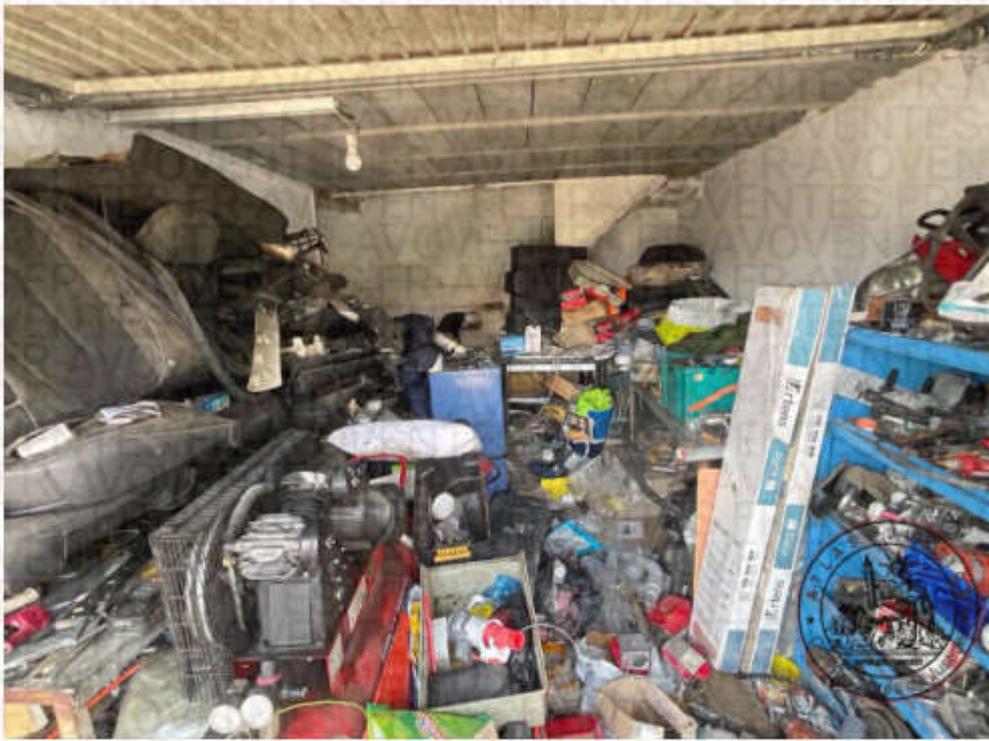
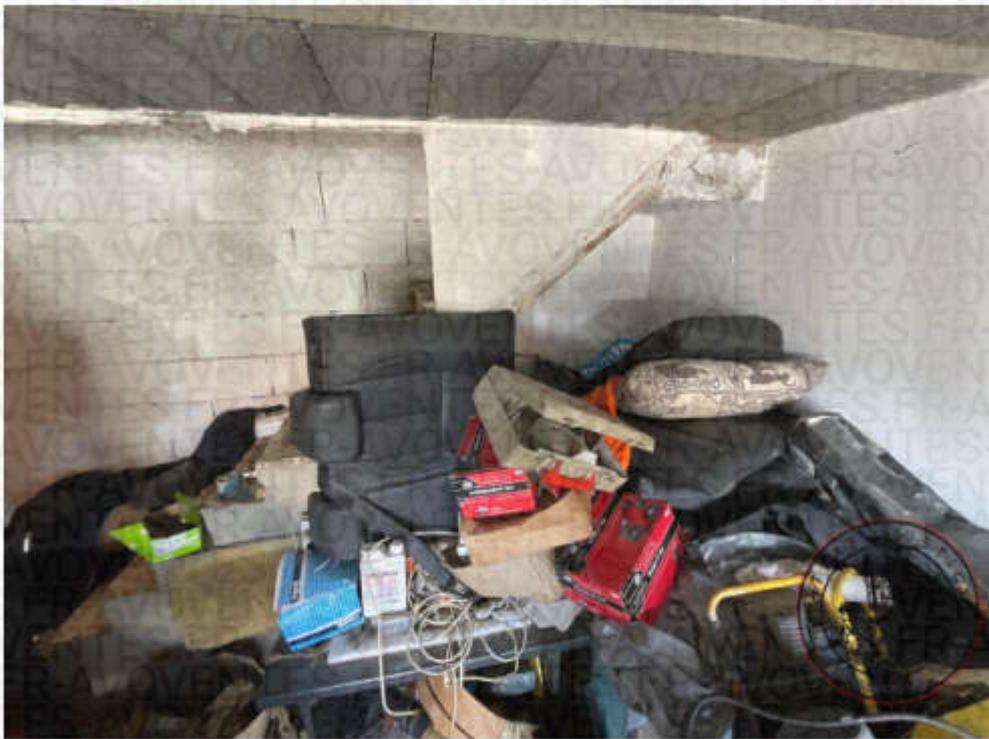
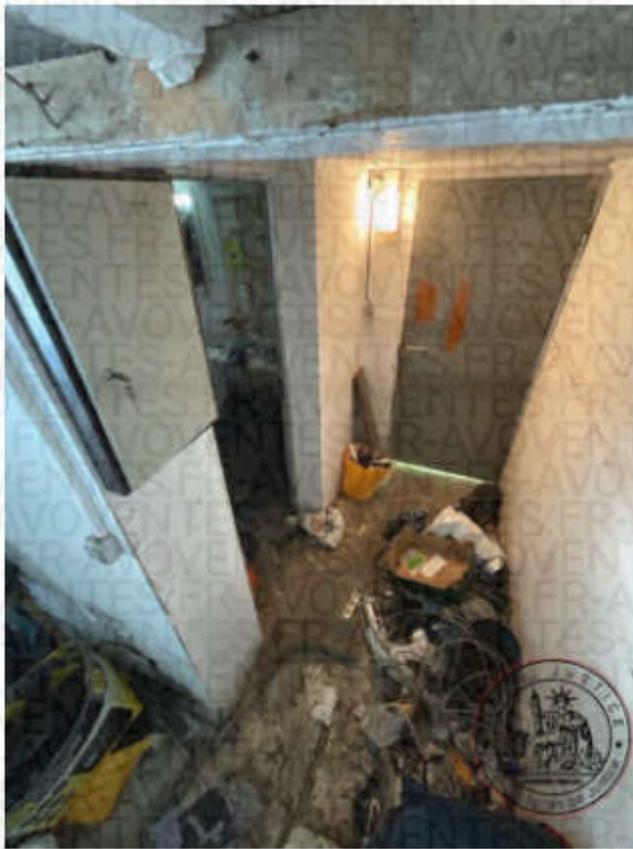
GARAGE

Le garage est totalement encombré de pièces mécaniques et de matériel de bricolage divers.

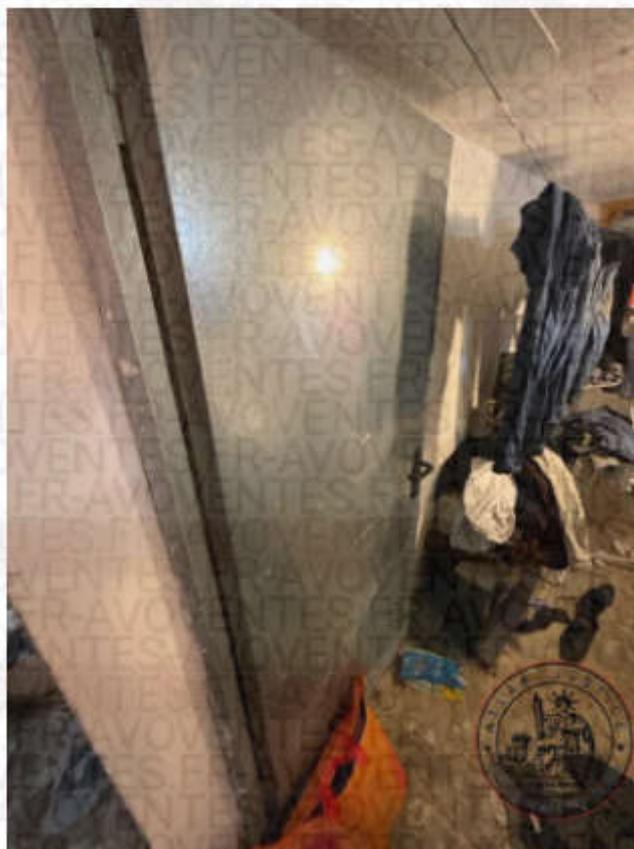
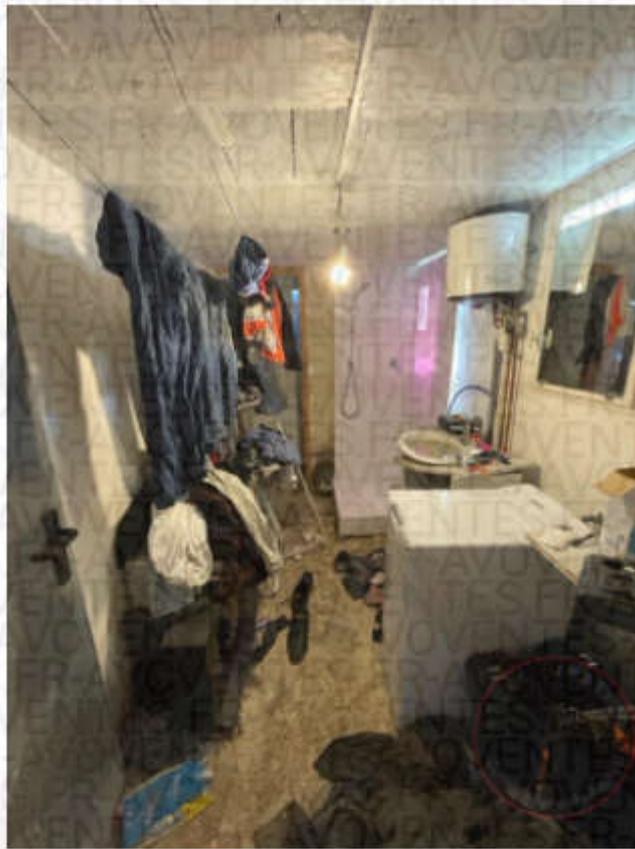
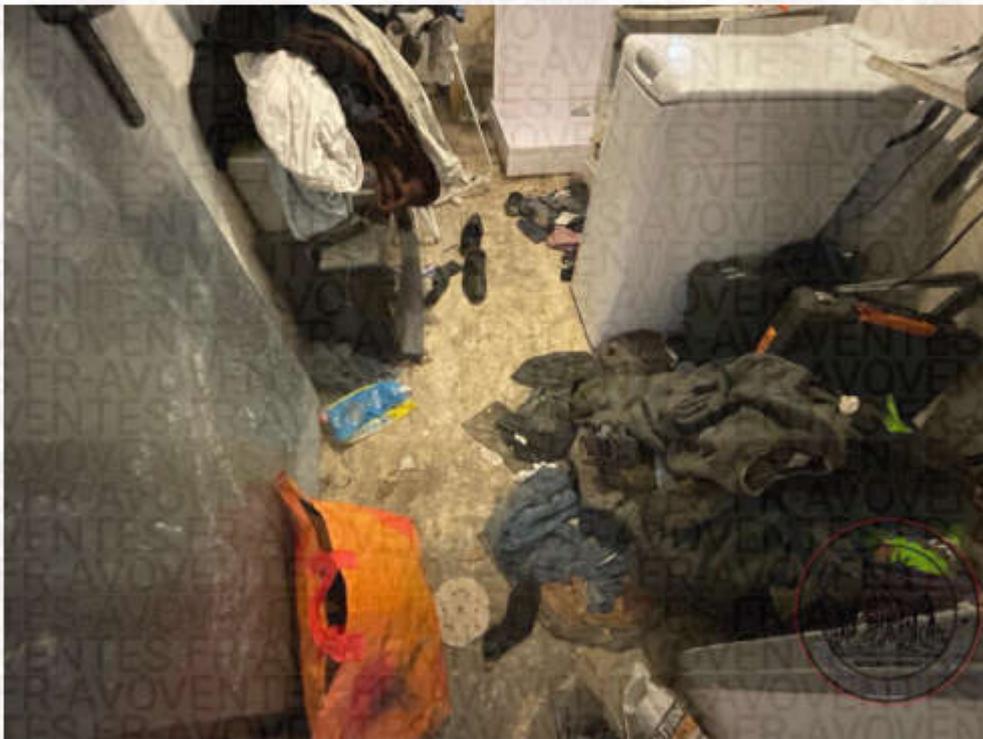
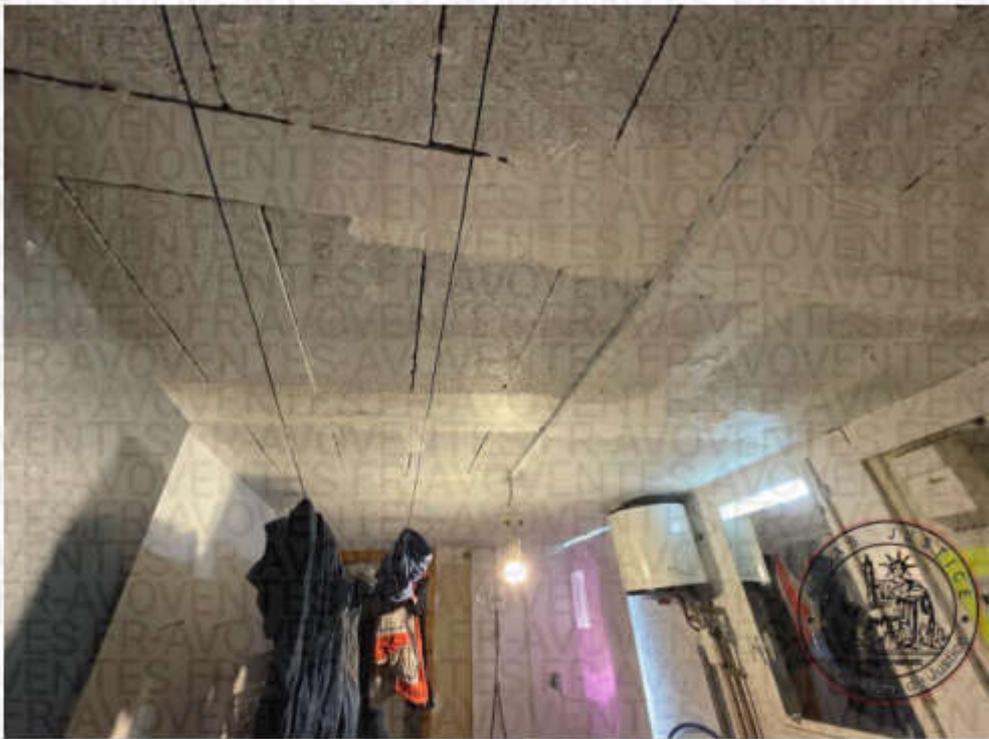
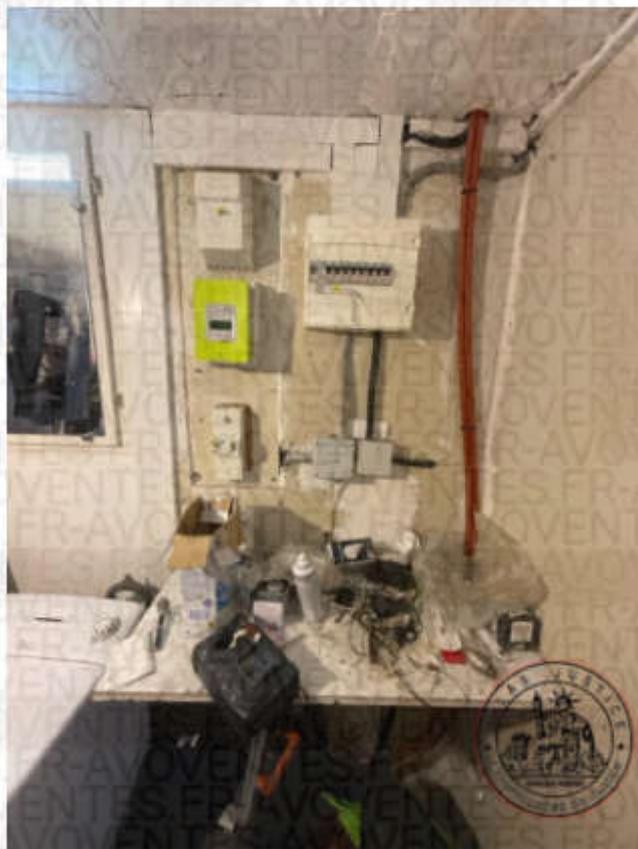
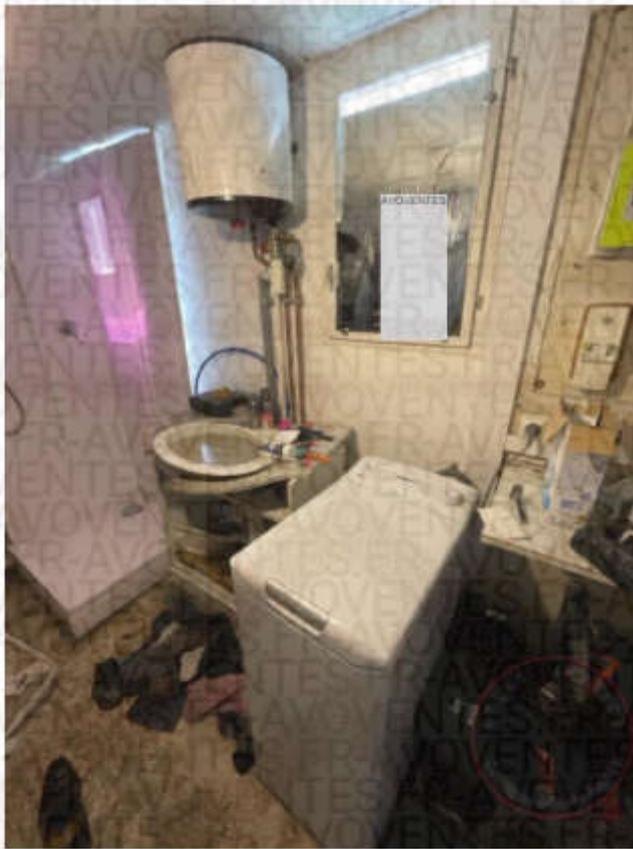
SALLE D'EAU

- Un disjoncteur en état d'usage normal ;
- Un compteur électrique ;
- Une machine à laver crasseuse ;
- Un petit ballon d'eau chaude en état d'usage normal ;
- Un lavabo et meuble sous lavabo en très mauvais état ;
- Une cabine de douche avec pommeau de douche, flexible et robinet, le tout dans un état crasseux ;
- Un WC sur pied avec cuvette, abattant, mécanisme de chasse d'eau et réservoir crasseux.

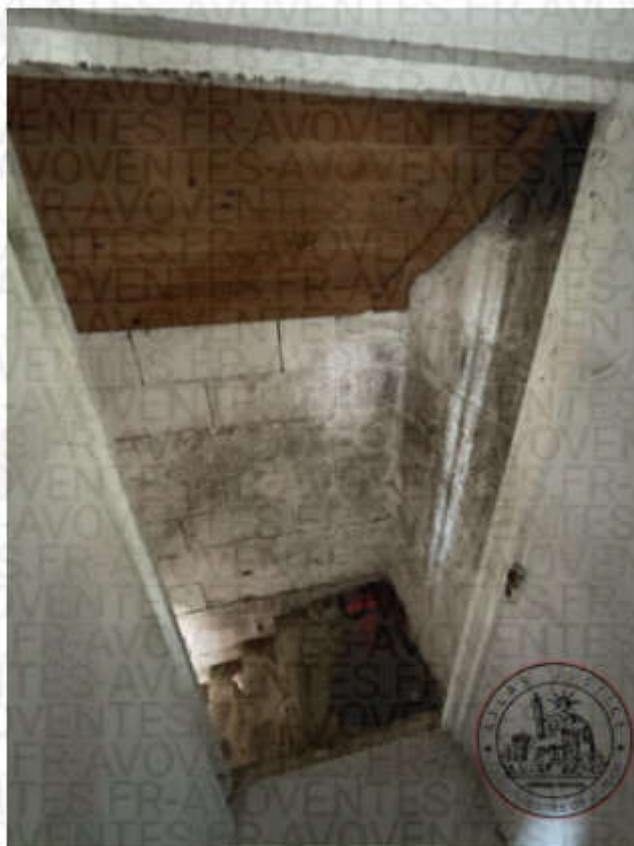
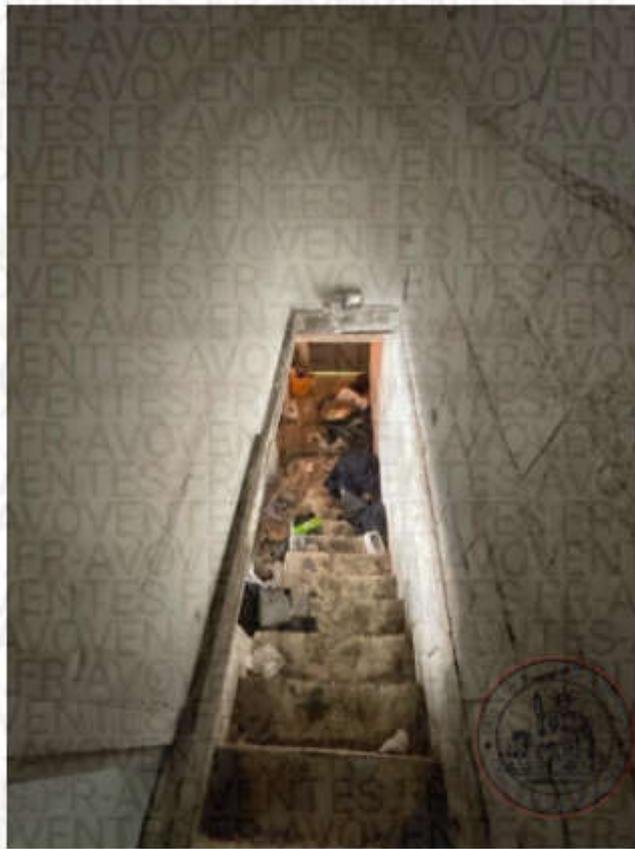
CAGE D'ESCALIER

Les marches sont en béton brut.

Les murs sont en parpaings.

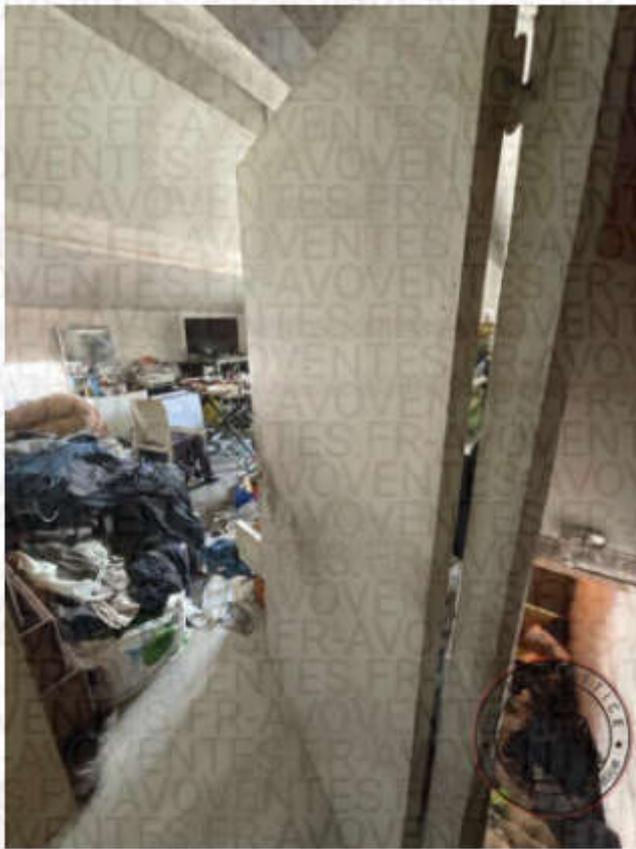
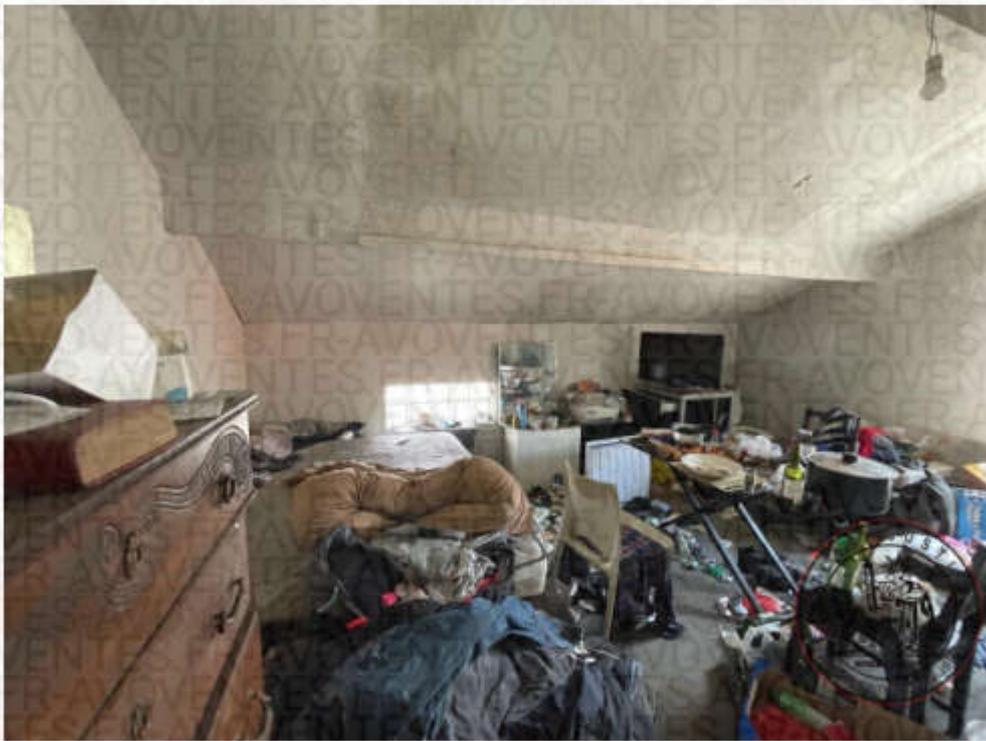
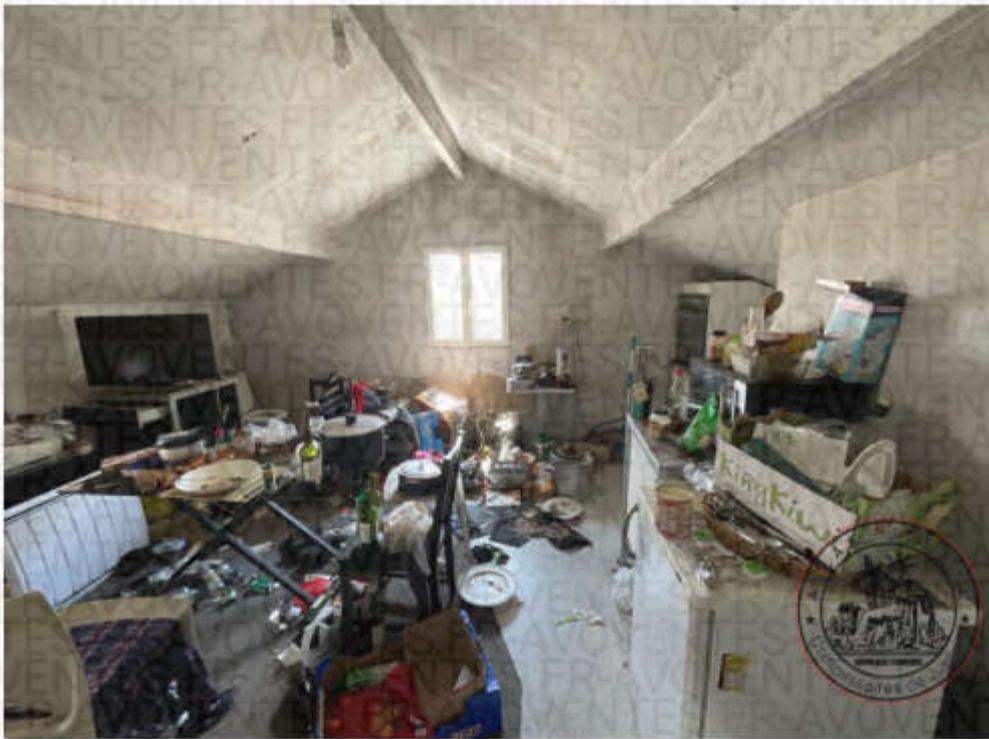
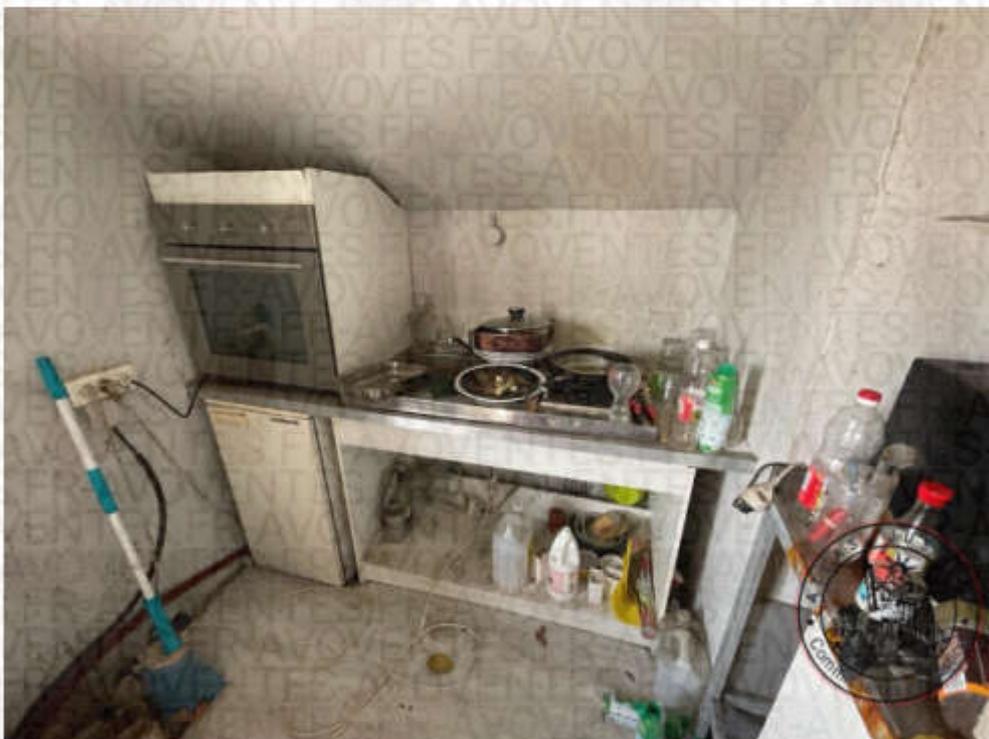
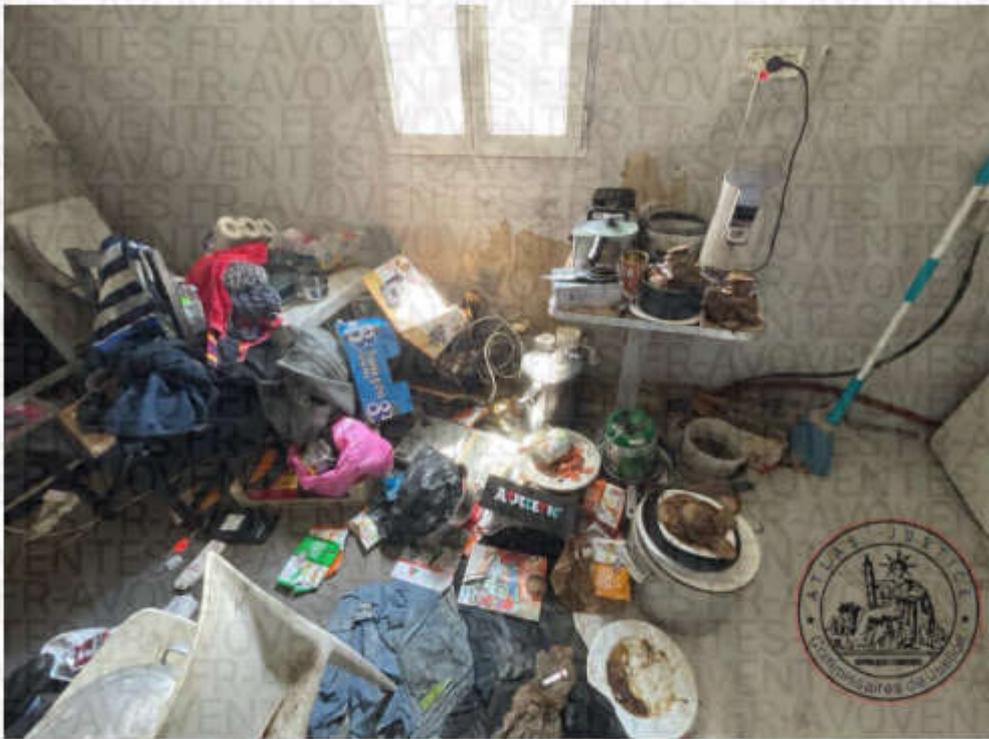
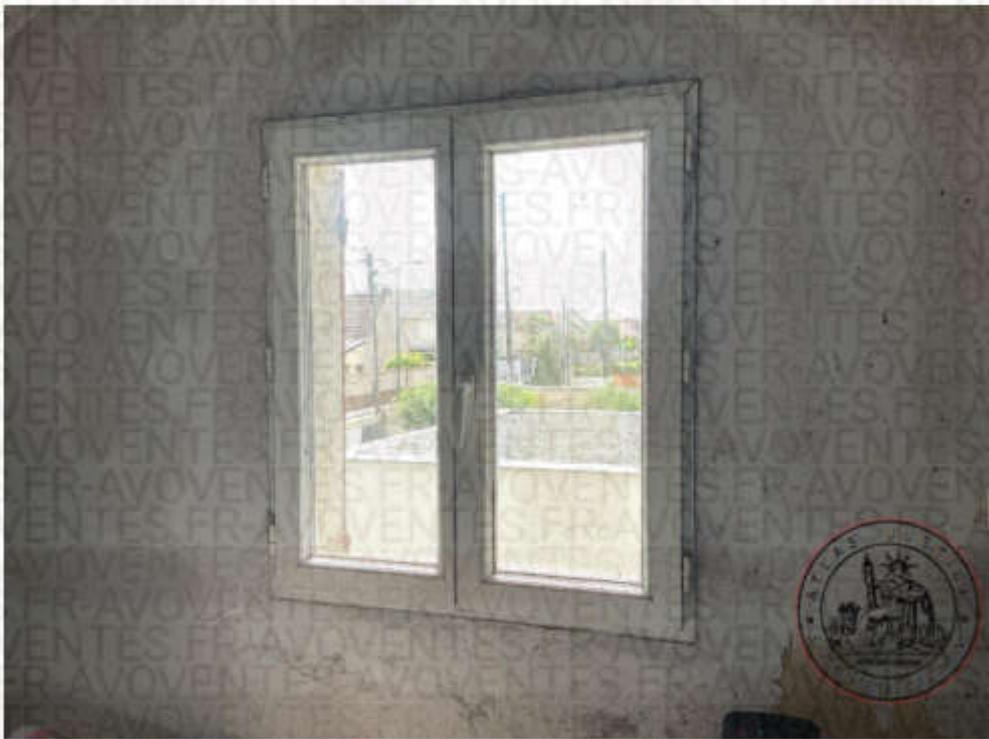
COMBLES AMÉNAGÉS

Les murs sont recouverts de peinture en mauvais état, de couleur blanche.

Le plafond est recouvert de peinture en mauvais état, de couleur blanche.

La pièce est totalement encombrée de déchets, vêtements crasseux, effets personnels et autres meubles cassés et crasseux également.
