# Procès-verbal de constat

Qu'il convient de procéder à la description du bien immobilier sis :

14 rue du Capitaine Guynemer à ASNIERES SUR SEINE (92600),

Lots n°3, n°29 et n°56

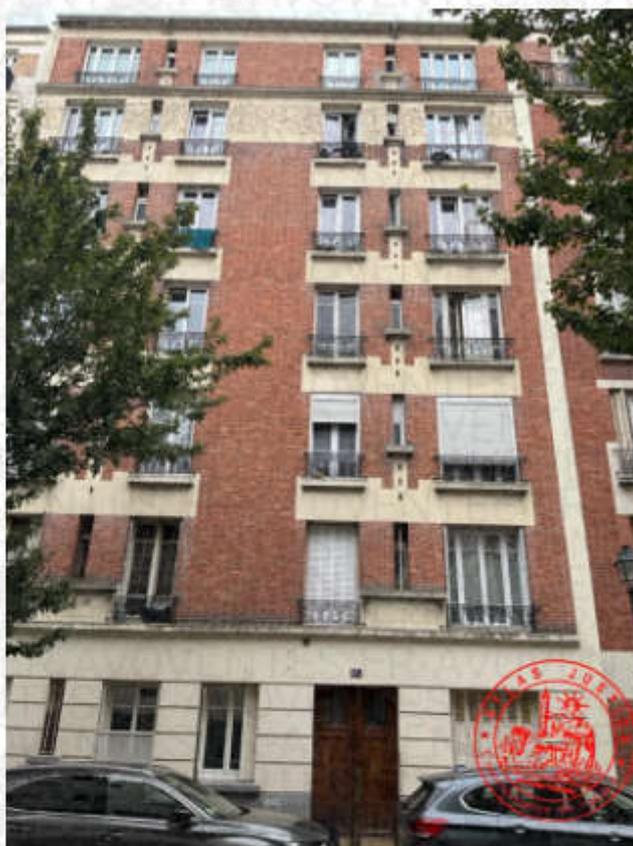
Façade de l'immeuble donnant sur la rue

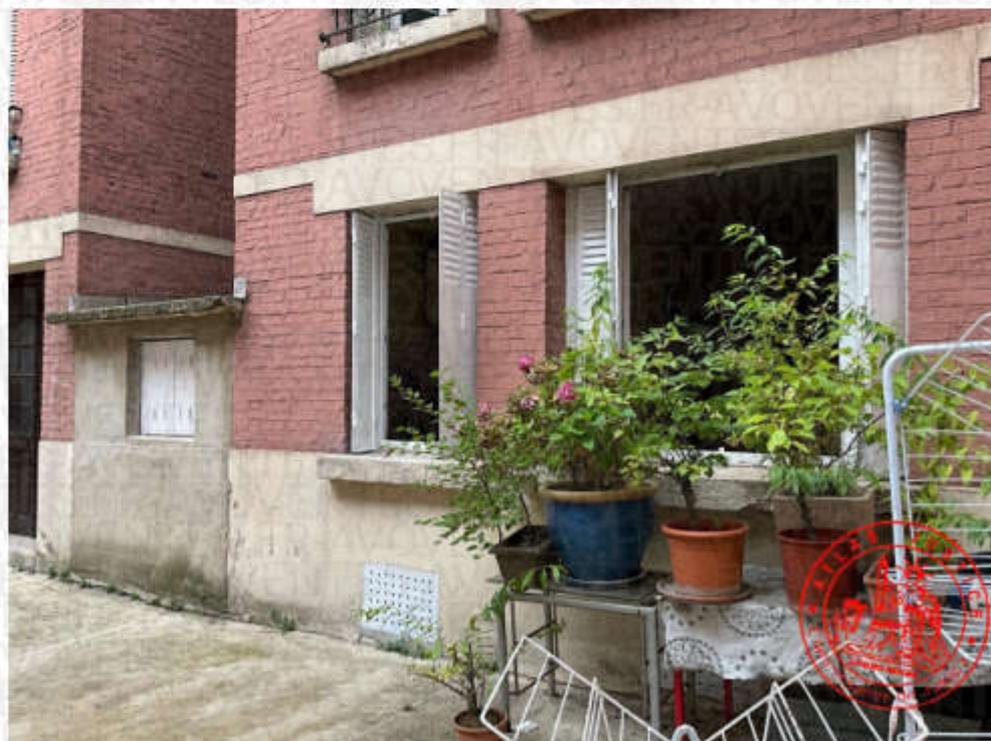
Appartement situé au RDC donnant côté cour : 3 ouvertures  
que comporte le logement saisi

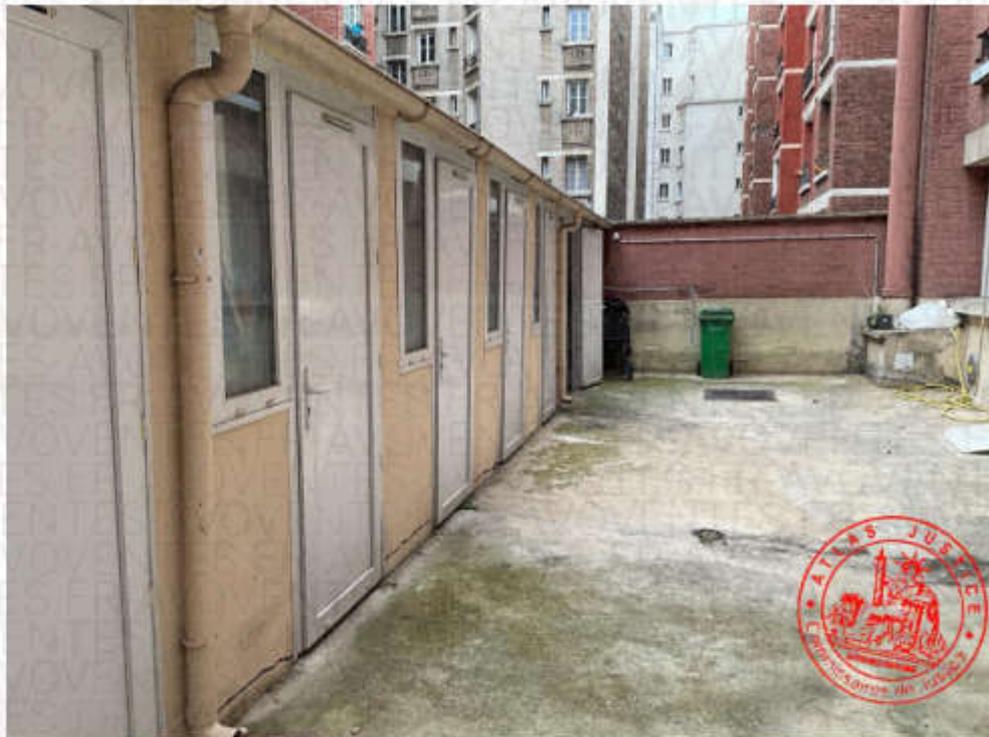
Réserve dans la cour intérieure

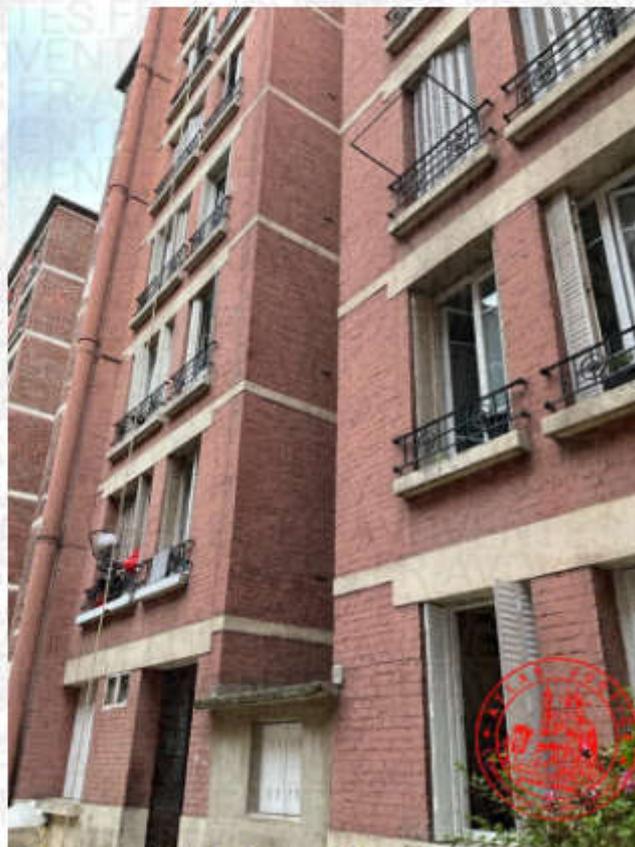
Façade immeuble côté cour

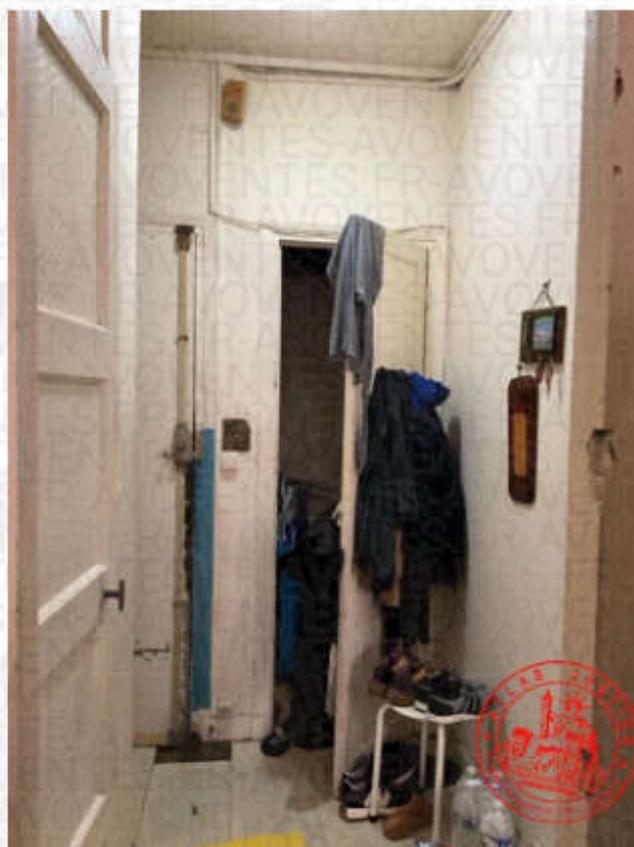
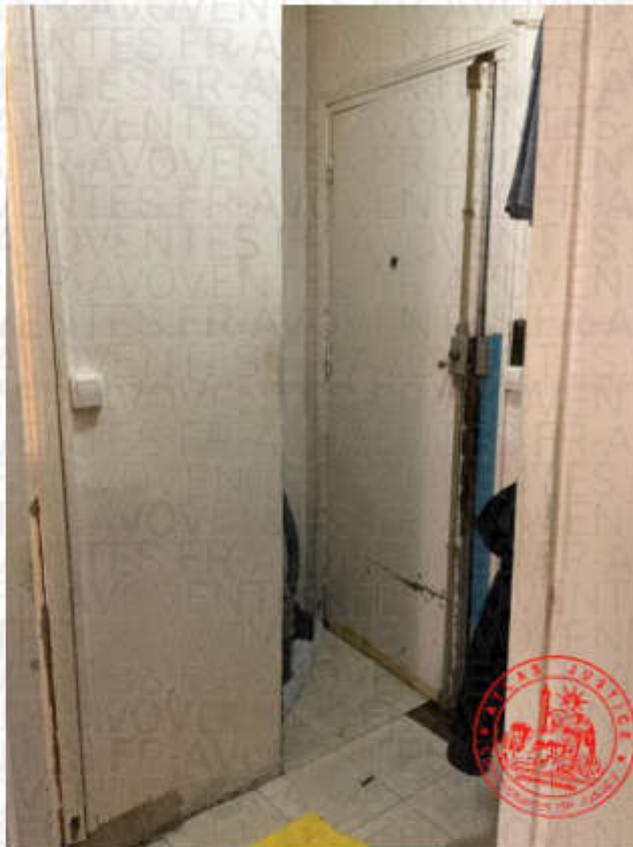
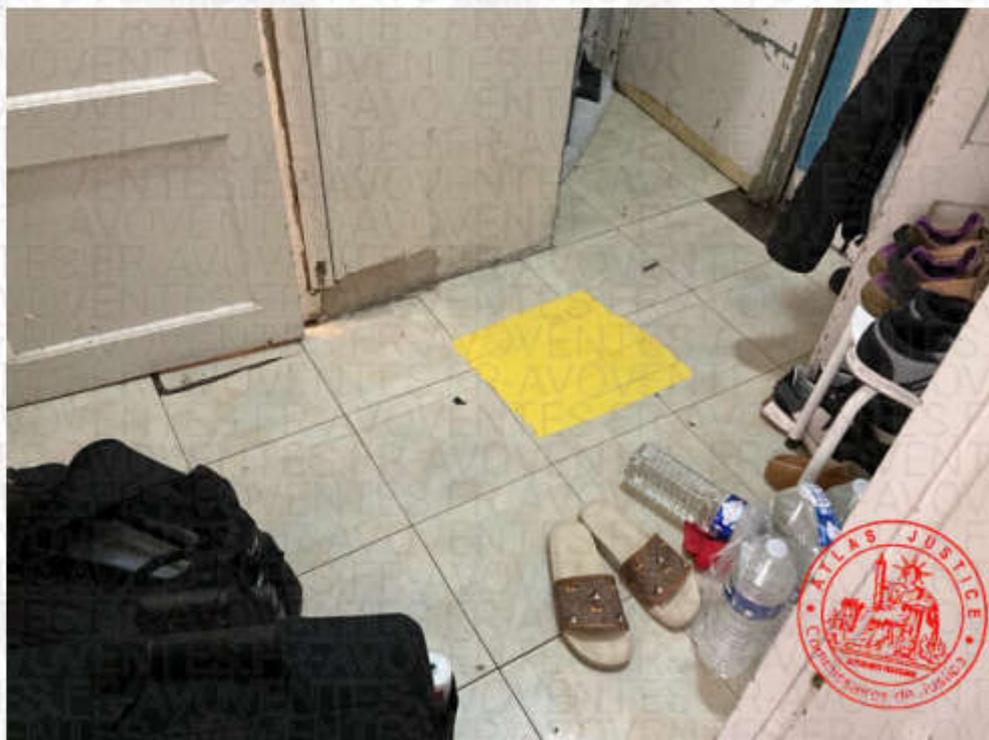
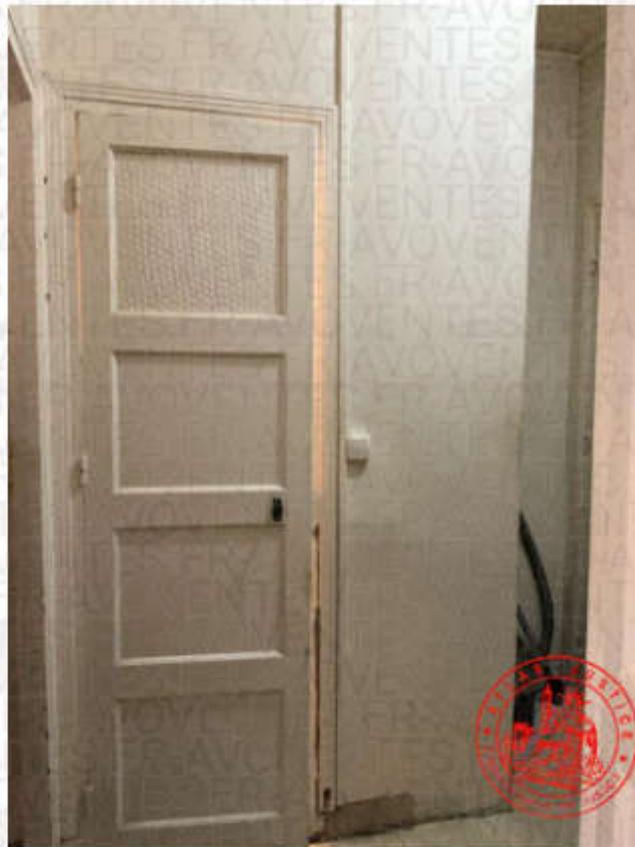
### ENTRÉE

L'accès s'effectue par une porte d'entrée blindée en état d'usage.

Le **sol** est recouvert de revêtement plastifié en mauvais état.

Les **plinthes** sont en bois peintes en mauvais état, de couleur beige.

Les **murs** sont recouverts de fibre de verre peinte en mauvais état, de couleur beige.

Le **plafond** est recouvert de peinture en mauvais état, de couleur beige, plafonnier.

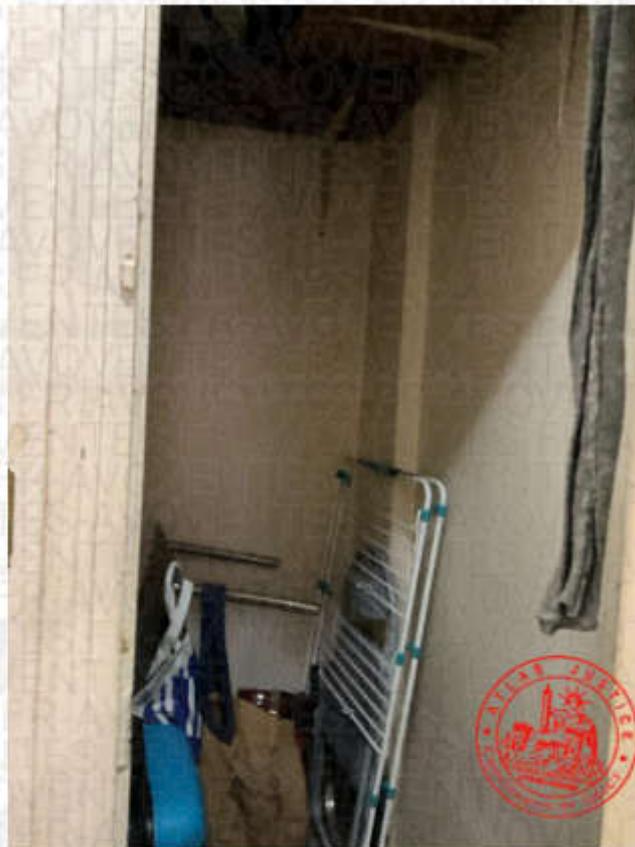
### CAGIBIS

L'accès s'effectue par une porte simple en mauvais état.

Le sol est recouvert de revêtement plastifié en mauvais état.

Les **plinthes** sont en bois peintes en mauvais état, de couleur beige.

Les **murs** sont recouverts de fibre de verre peinte en mauvais état, de couleur beige.

Le **plafond** est recouvert de peinture en mauvais état, de couleur beige.

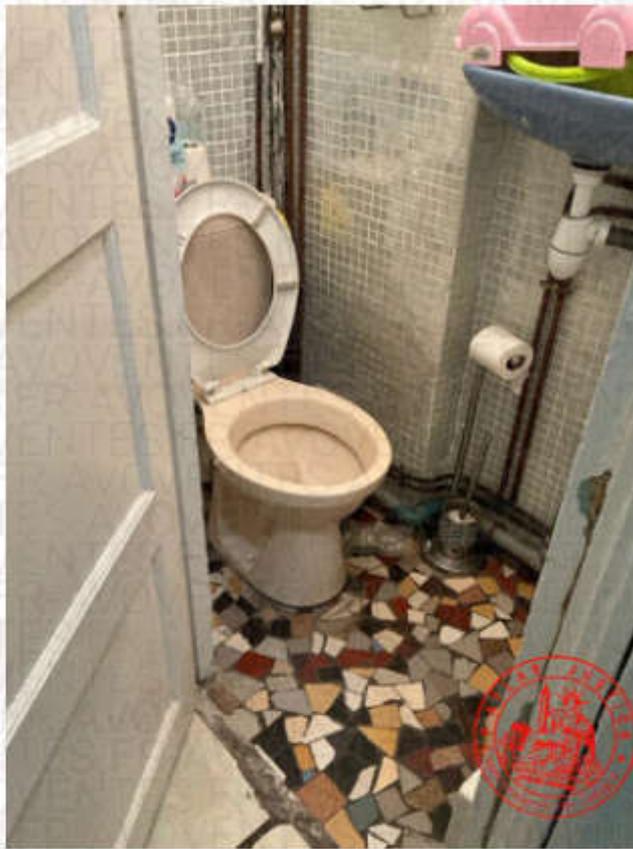
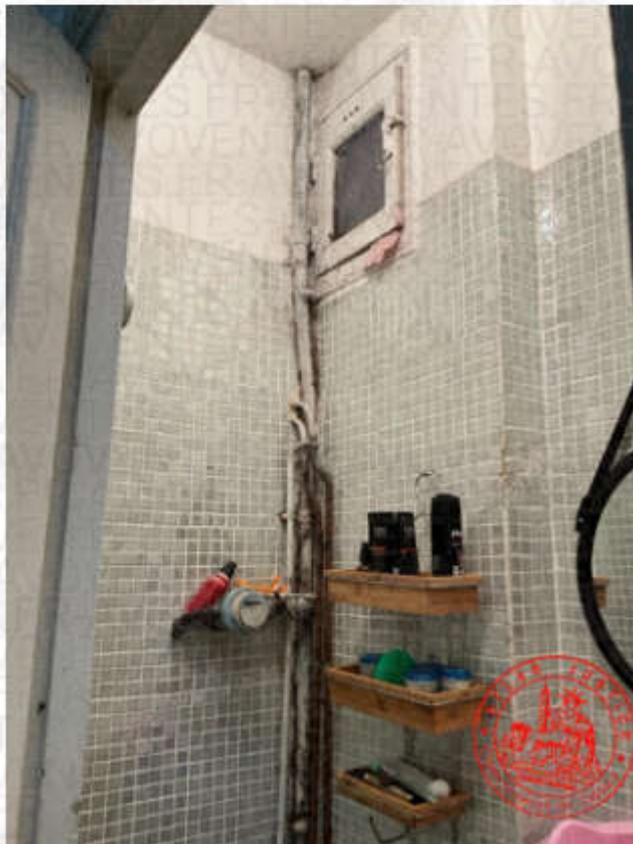
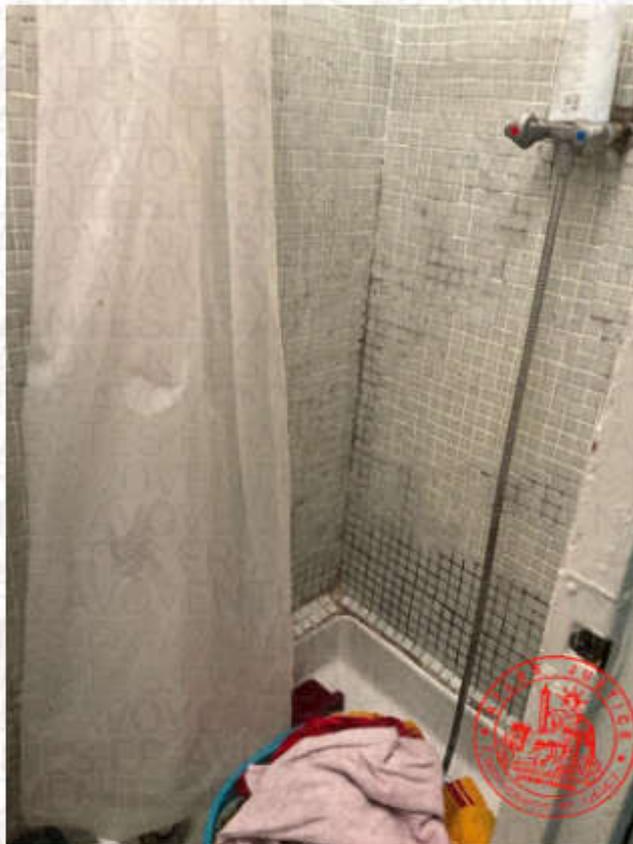
### WC et SALLE D'EAU

**L'accès** s'effectue par une porte d'entrée en mauvais état.

Le **sol** est recouvert de carrelage en mauvais état.

Les **murs** sont recouverts de carrelage en mauvais état, applique murale.

Le **plafond** est recouvert de peinture en mauvais état, de couleur blanche.

Une petite fenêtre en mauvais état.

- un WC sur pied usagé
- un lave-mains usagé (un mitigeur usagé)
- un bac à douche en mauvais état

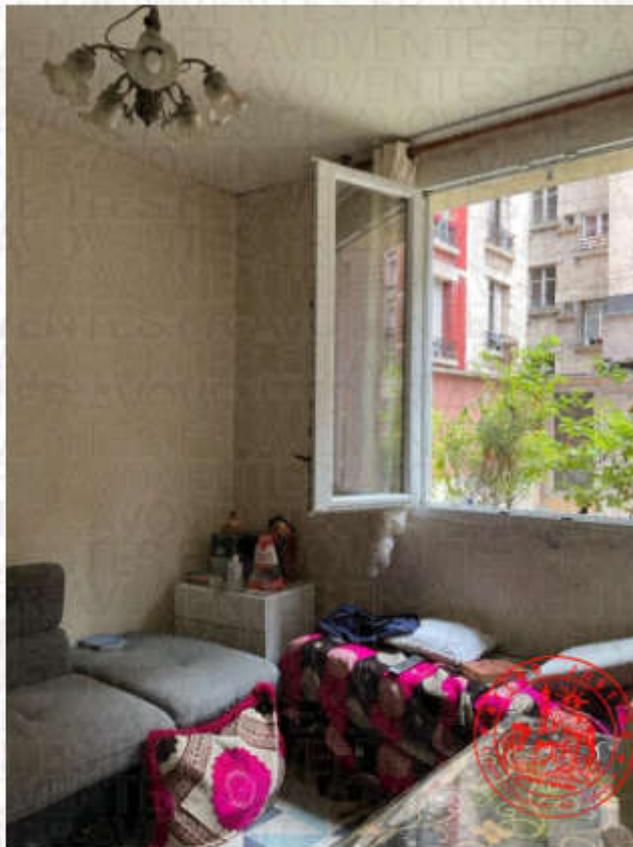
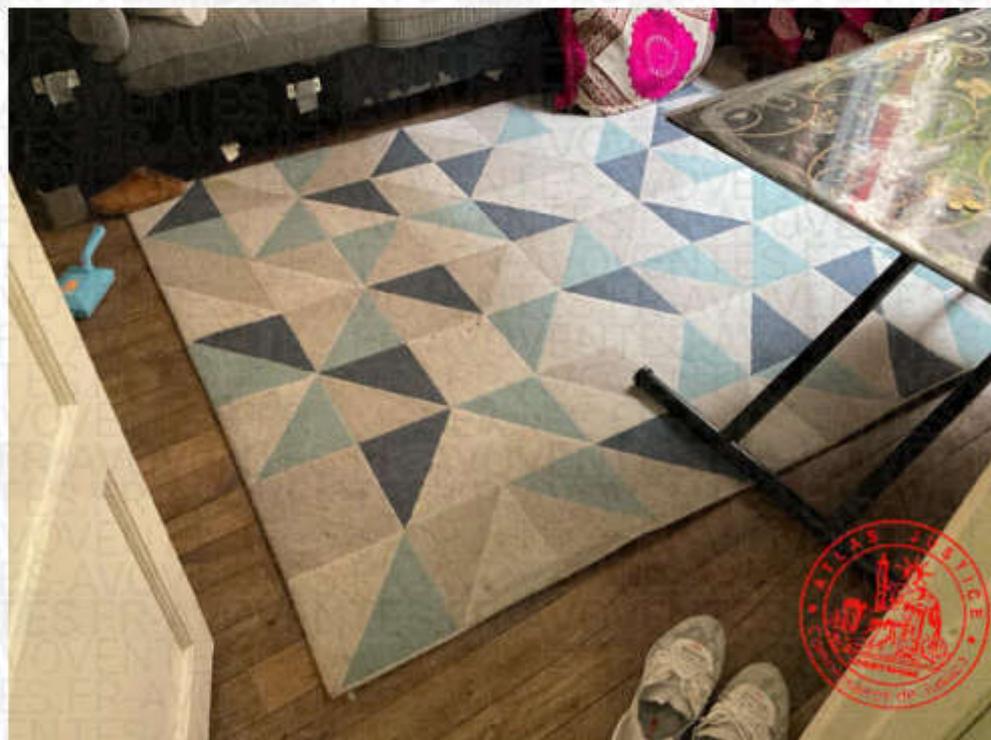
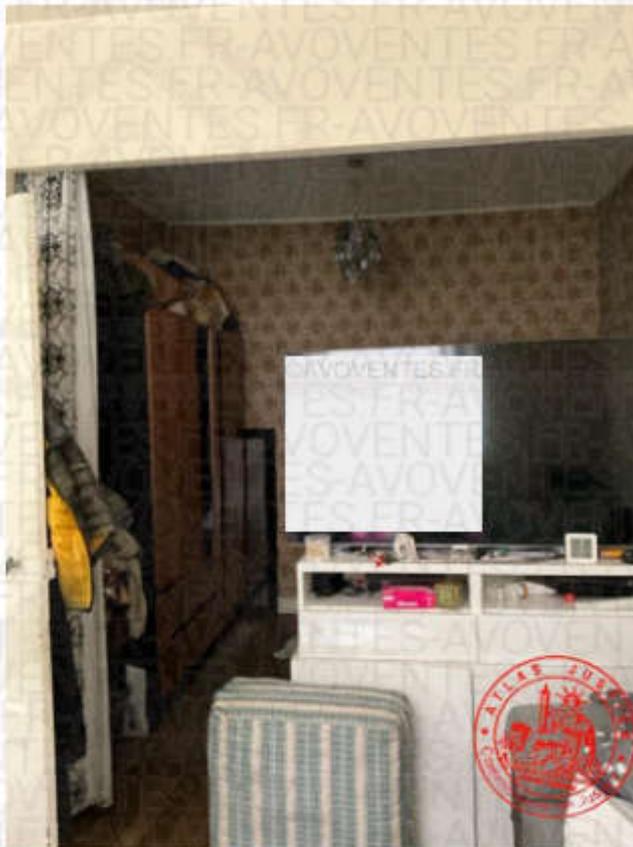
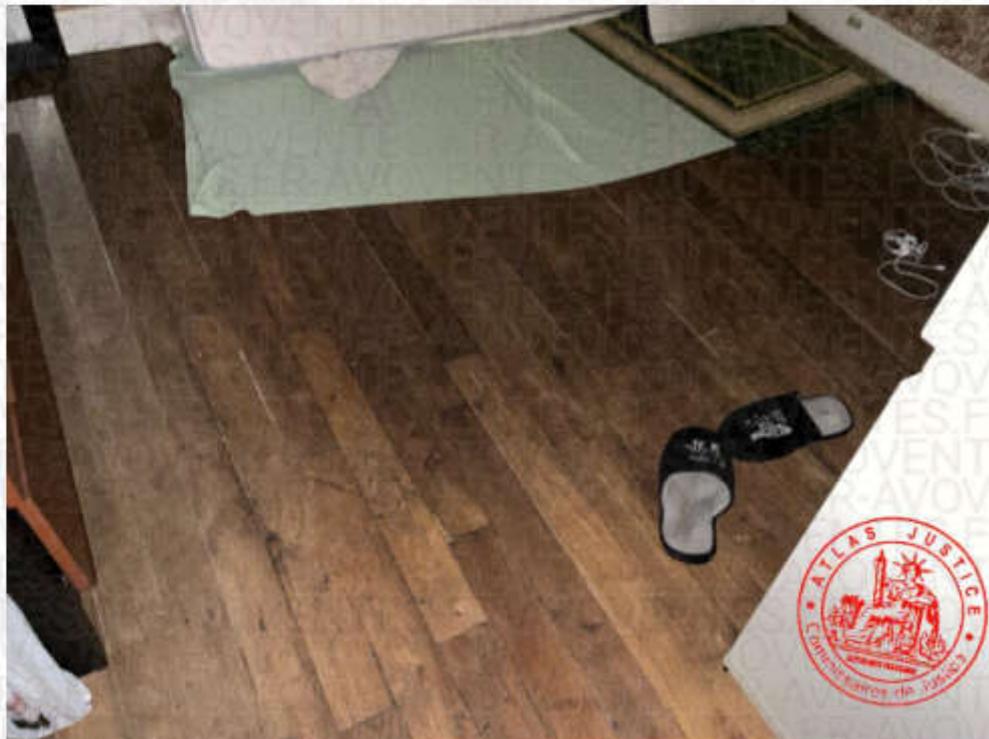
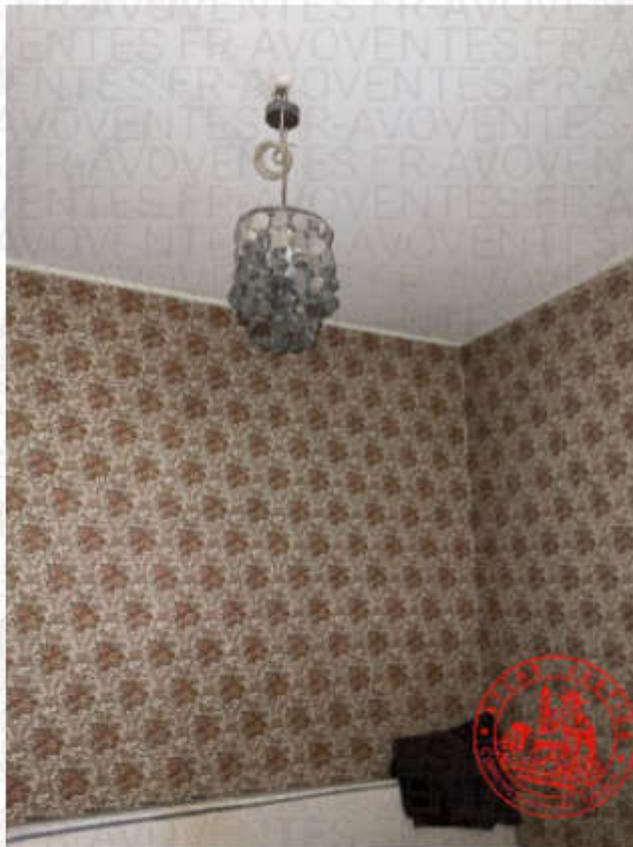
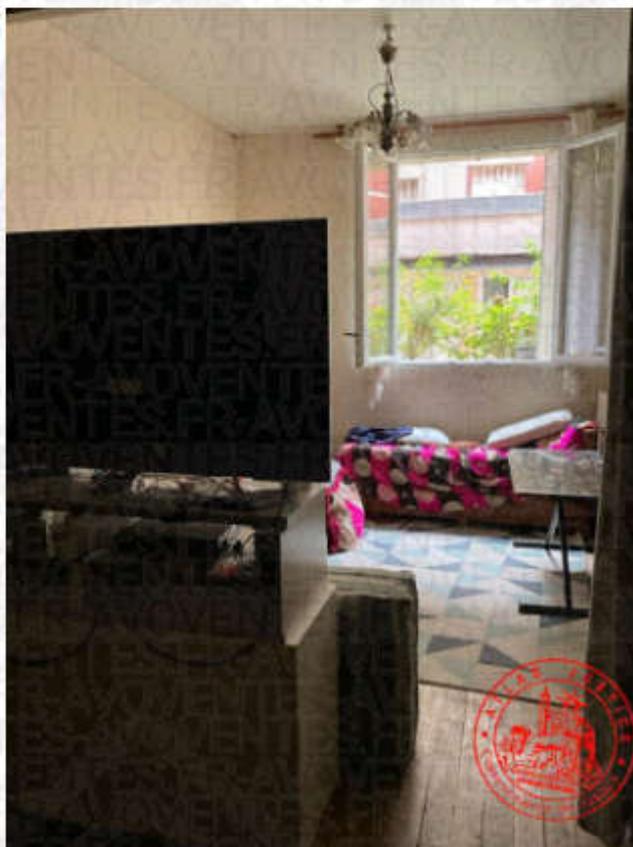
### **PIÈCE PRINCIPALE**

**L'accès** s'effectue par une porte simple en mauvais état, depuis l'entrée sus décrite.

Le **sol** est recouvert de parquet en mauvais état.

Les **plinthes** sont en bois peintes en mauvais état, de couleur beige.

Les **murs** sont recouverts de fibre de verre peinte en mauvais état, de couleur beige. Du papier peint recouvre les murs du fond de la pièce.

Le **plafond** est recouvert de peinture en mauvais état, de couleur beige, plafonnier.

**L'éclairage naturel** de la pièce est assuré par une fenêtre en état bon état, ouverture battant double, châssis pvc, double vitrage, persiennes métalliques.

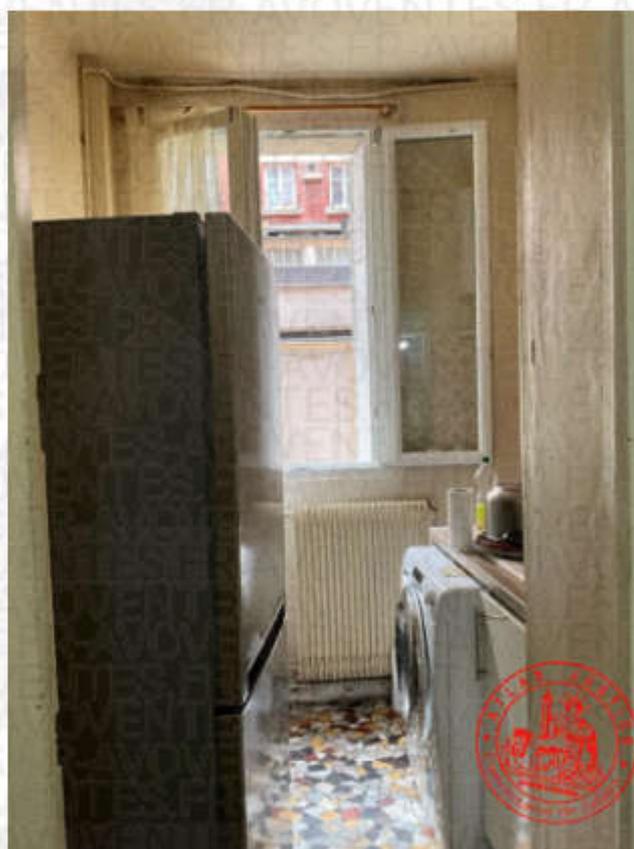
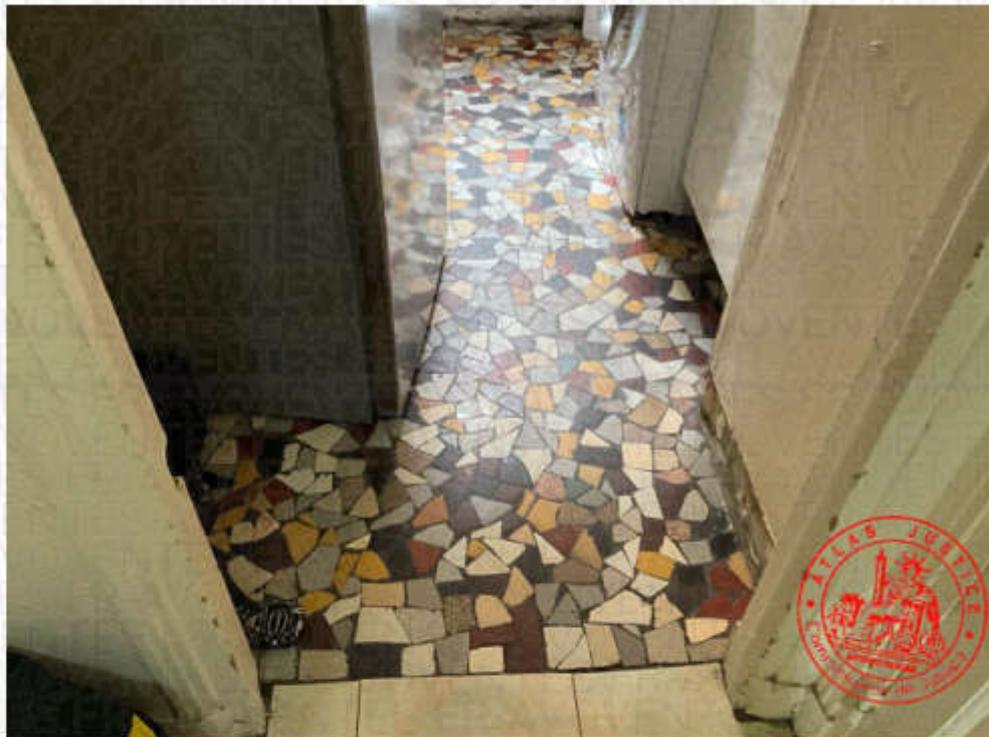
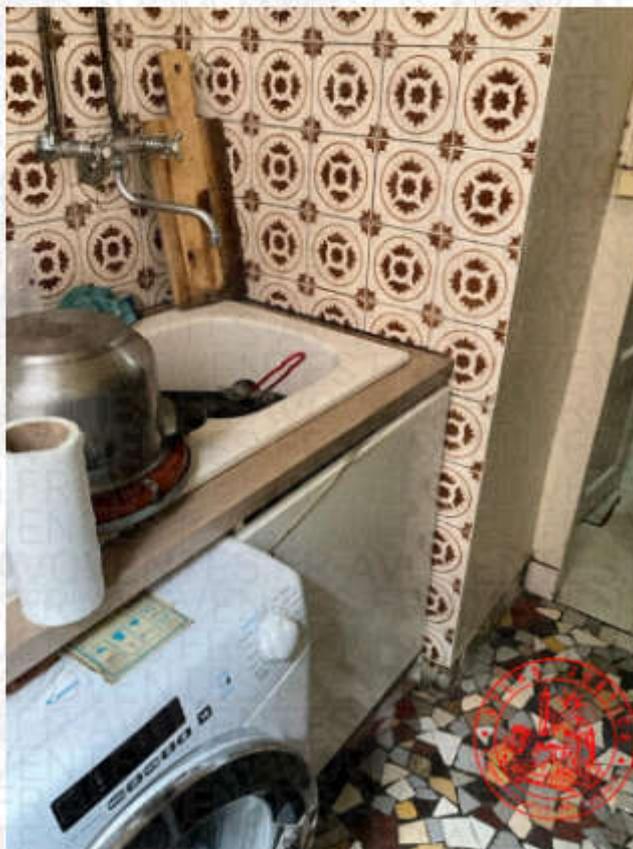
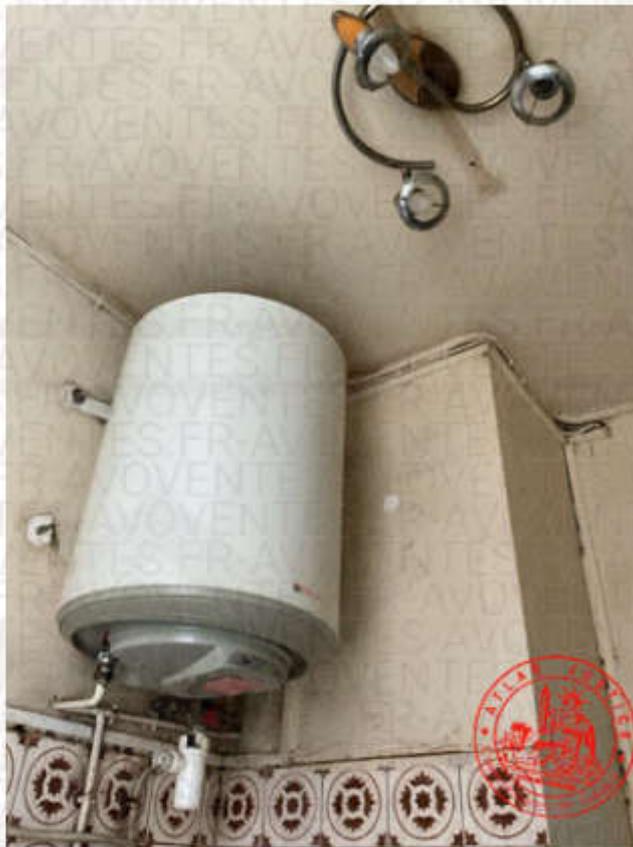
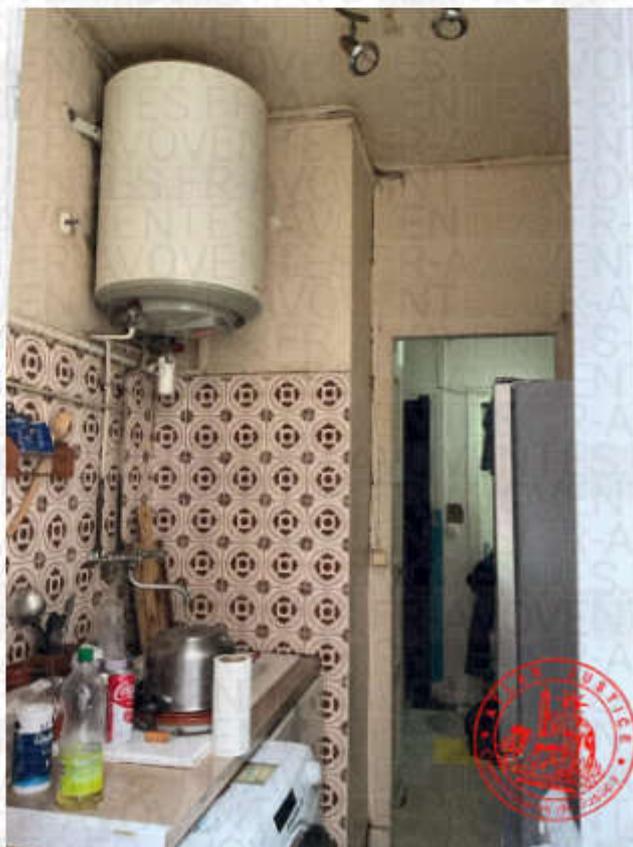
### **CUISINE**

**Le sol est recouvert de carrelage en mauvais état.**

Les **murs** sont recouverts de peinture en mauvais état, de couleur beige.

Le **plafond** est recouvert de peinture en mauvais état, de couleur beige.

**L'éclairage naturel** de la pièce est assuré par une fenêtre en bon état, ouverture battant double, châssis pvc, double vitrage, persiennes métalliques.

- un radiateur de chauffage central
- un évier en émail usagé (un mitigeur usagé )
- un ballon d'eau chaude usagé

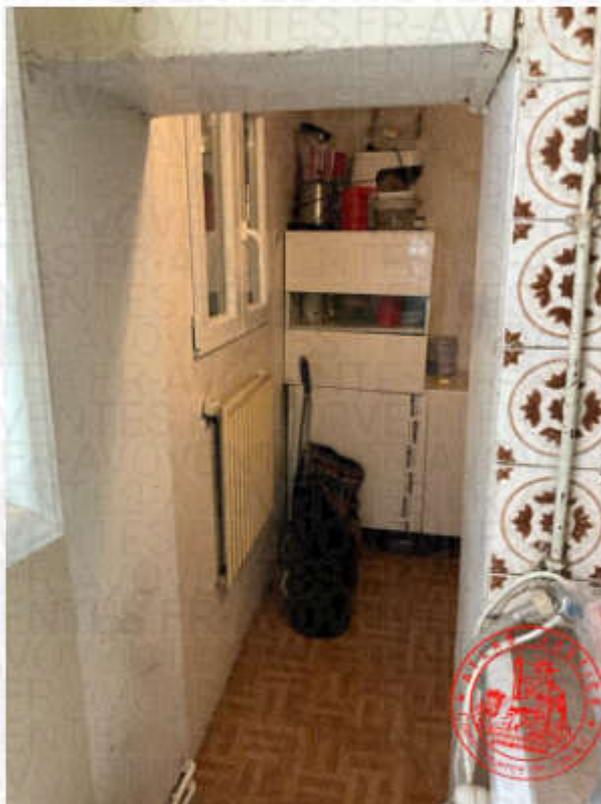
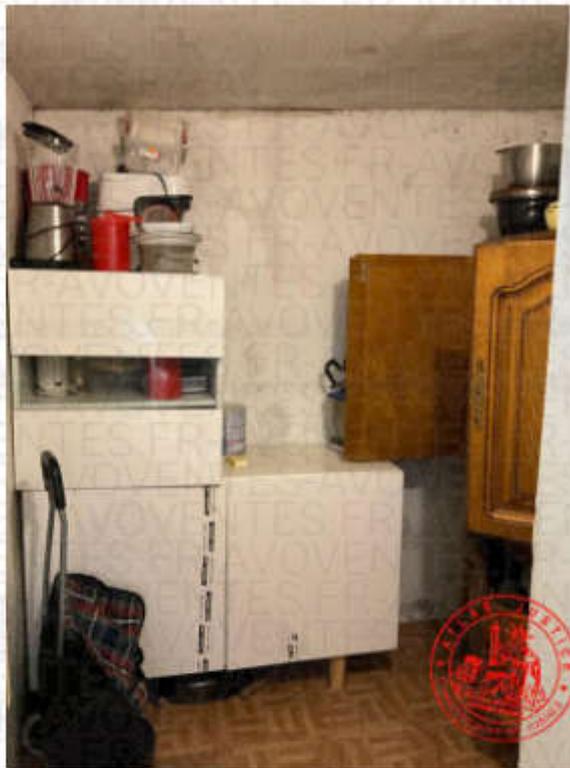
### ARRIÈRE CUISINE

Le **sol** est recouvert de revêtement plastifié en mauvais état.

Les **murs** sont recouverts de peinture en mauvais état, de couleur beige.

Le **plafond** est recouvert de peinture en mauvais état, de couleur beige.

**L'éclairage naturel** de la pièce est assuré par une fenêtre en bon état, ouverture battant double, châssis pvc, double vitrage, persiennes métalliques.

- un radiateur de chauffage central en mauvais état

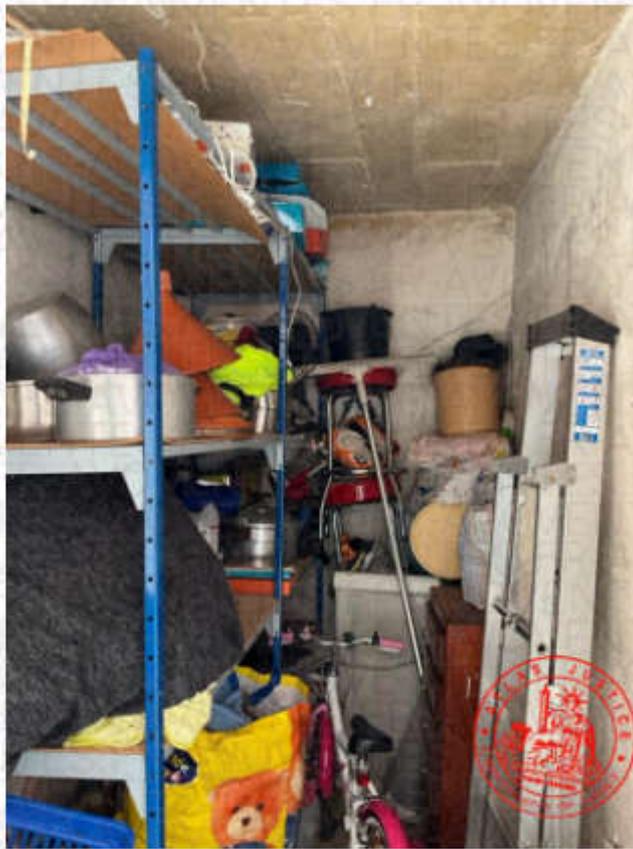
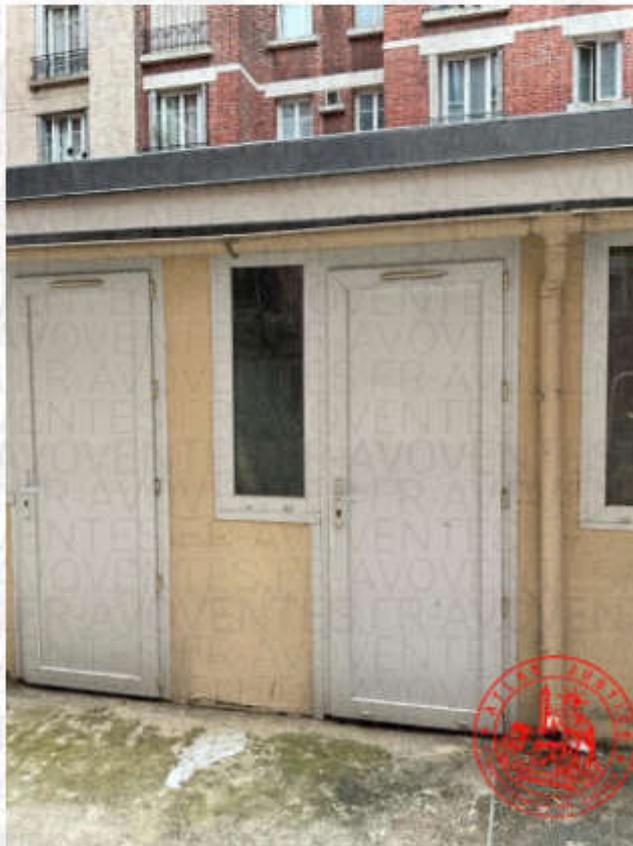
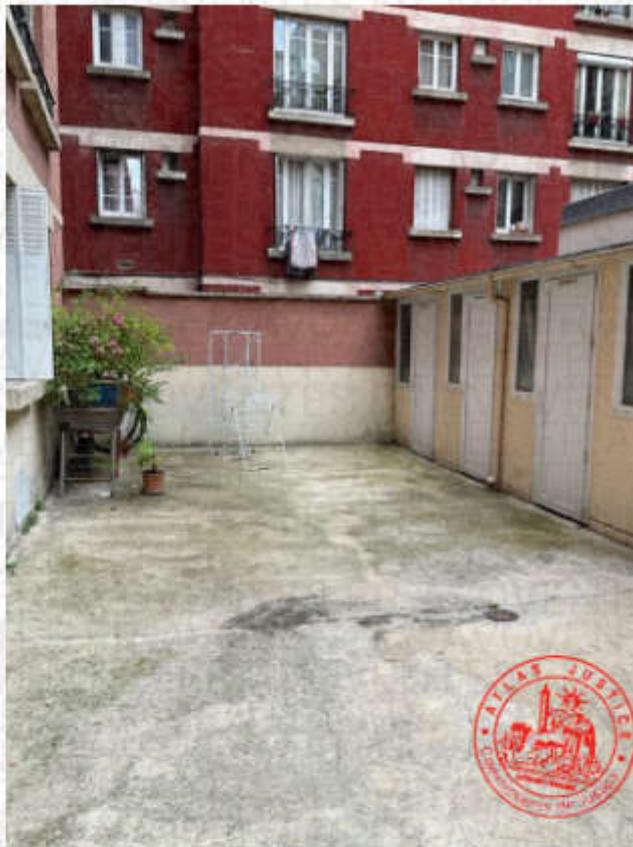
#### **LOT N°56**

Le sol est une chape de béton brute.

Les murs et le plafond sont bruts et dépourvus de tout revêtement ou habillage.

Son accès s'effectue par une porte pvc en état d'usage équipée d'une serrure. Il existe également une ouverture en état d'usage permettant de prendre jour à ce débarras.
