## DOSSIER DE DIAGNOSTICS TECHNIQUES

Numéro de dossier : 104396  
Date du repérage : 14/08/2024

Localisation du ou des bâtiments :  
Département : Hauts-de-Seine  
Adresse : 14, rue Georges Guynemer  
Commune : 92600 ASNIÈRES-SUR-SEINE  
Section cadastrale 000 O 01, Parcelle(s) n° 113

Périmètre de repérage :  
Appartement T2 + Cave + Cabanon

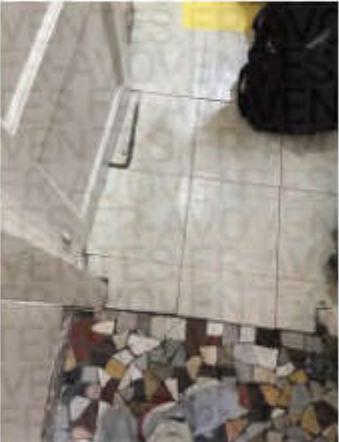
<p>Photo n° PhA001 Localisation : Rez de chaussée - Entrée Ouvrage : Substrats et revêtements Partie d'ouvrage : Parties accessibles Description : Sol - Parquet et Dalles plastiques souples</p>
---	---

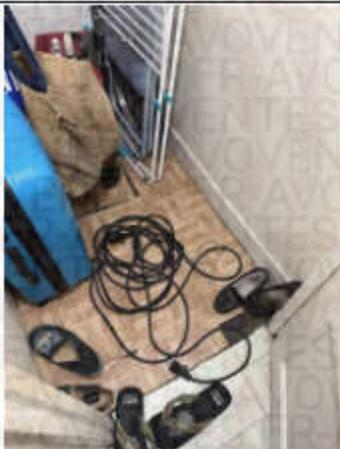
Photo n° PhA002

Localisation : Rez de chaussée - Cagibi
