# Procès-verbal de constat

**13 rue Gaston Bonnier**

**92600 ASNIERES SUR SEINE**

**Lot n°1 042** composé d'un appartement de 3 pièces situé au 4<sup>ème</sup> étage (entrée, cuisine, salle de bains, Wc, séjour, deux chambres, dégagement avec placard).

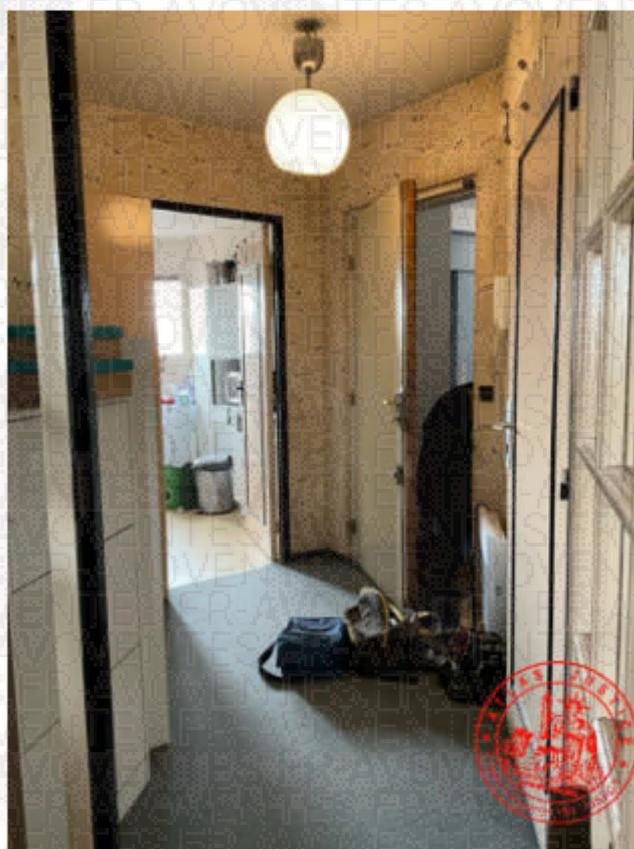
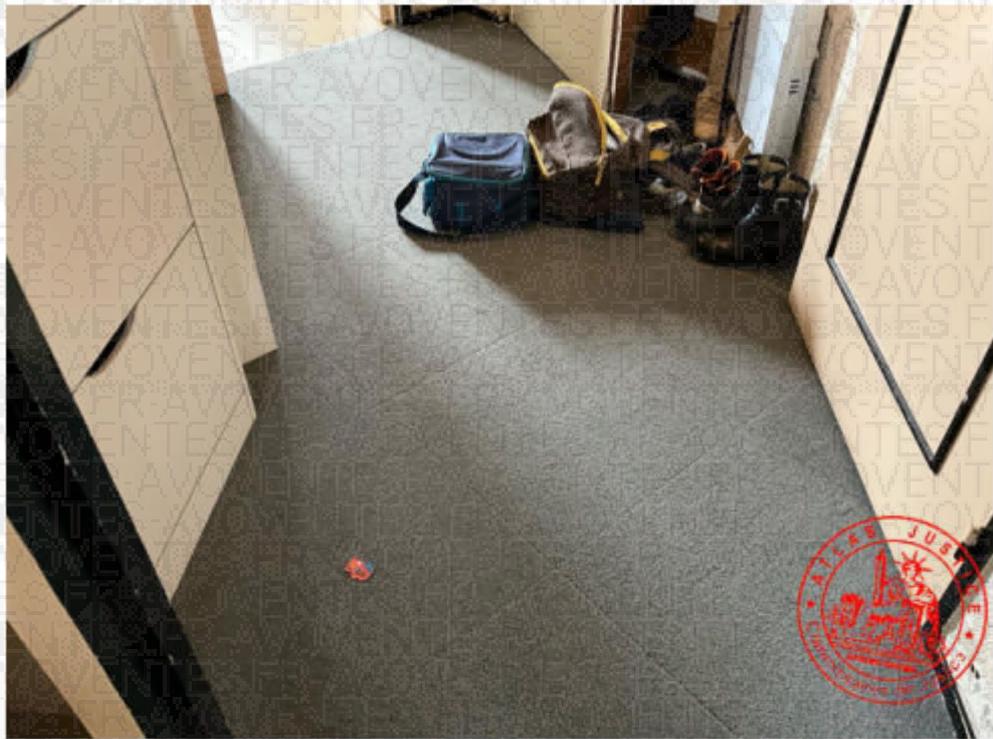
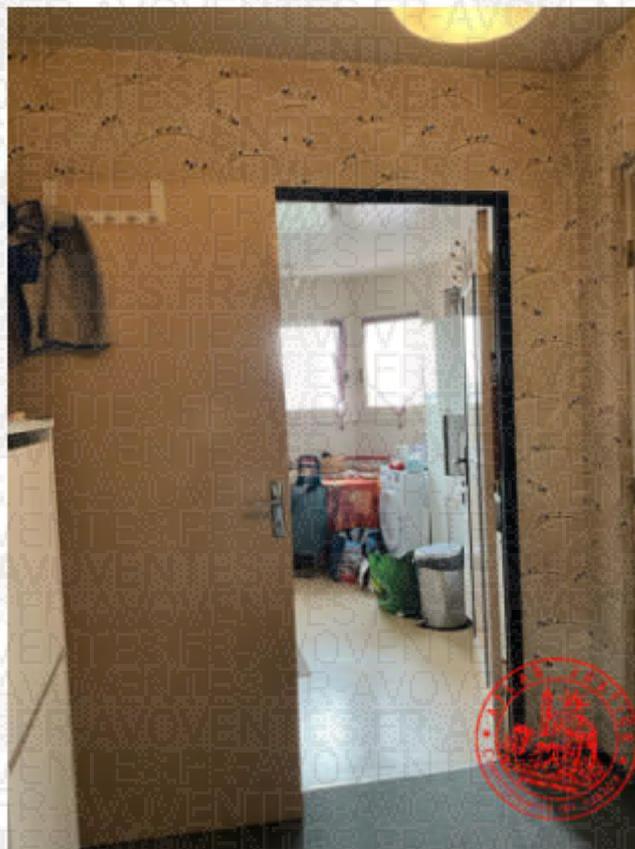
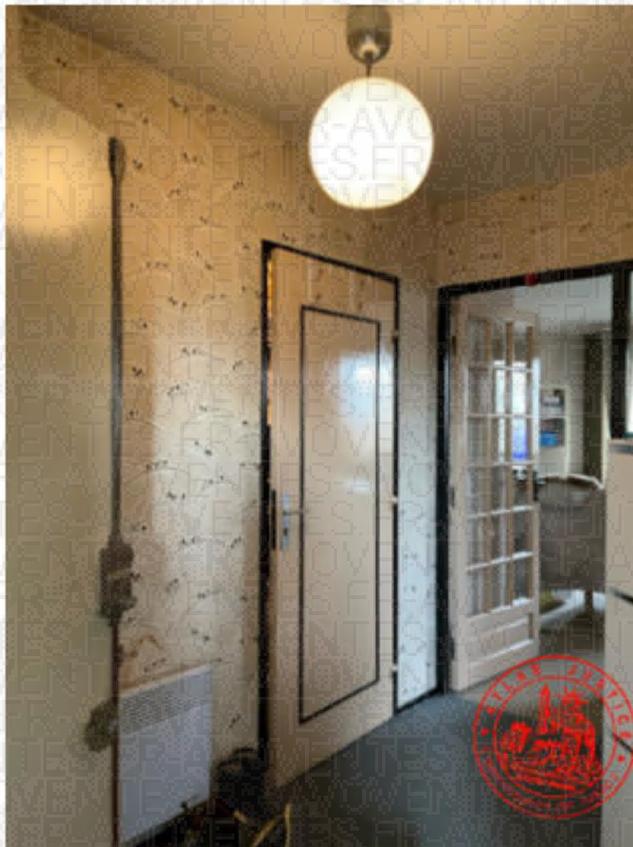
### **ENTRÉE**

Les murs sont recouverts de papier peint vétuste.

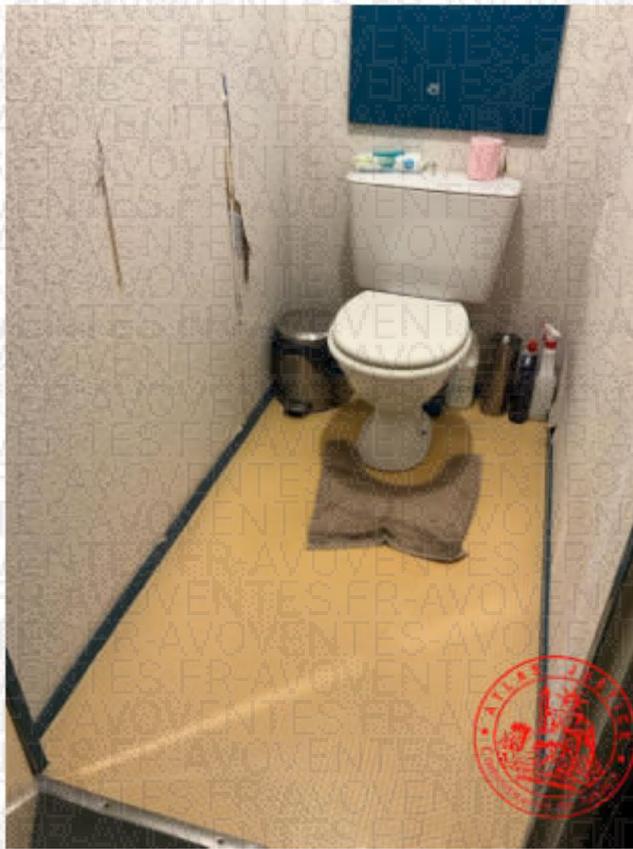
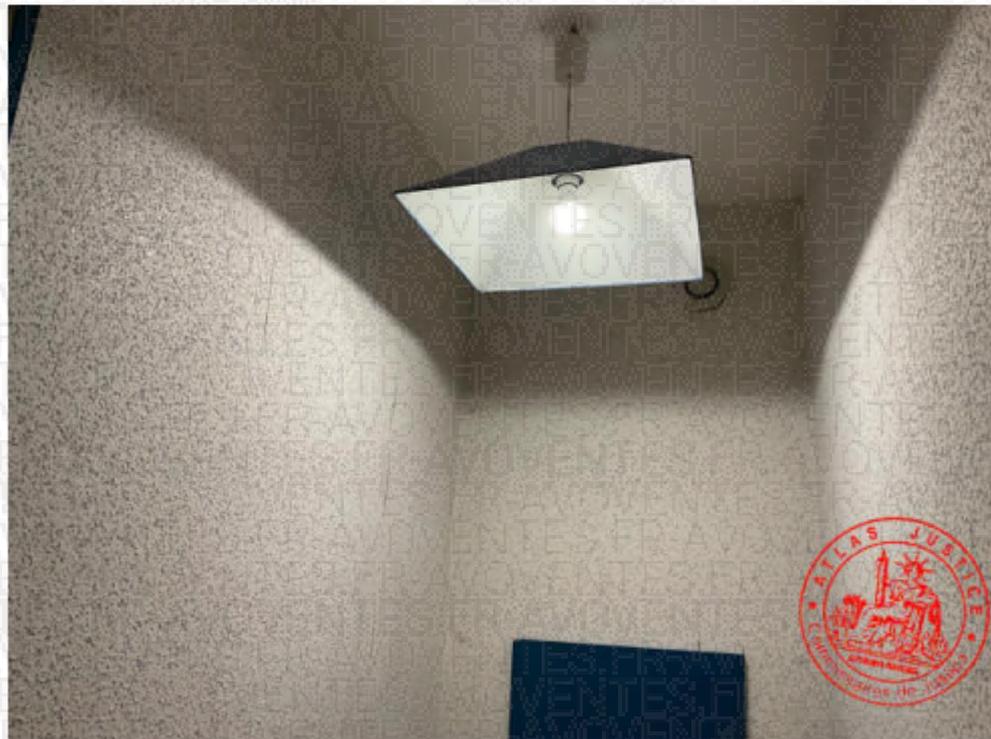
### WC

Les **murs** sont recouverts de papier peint en mauvais état.

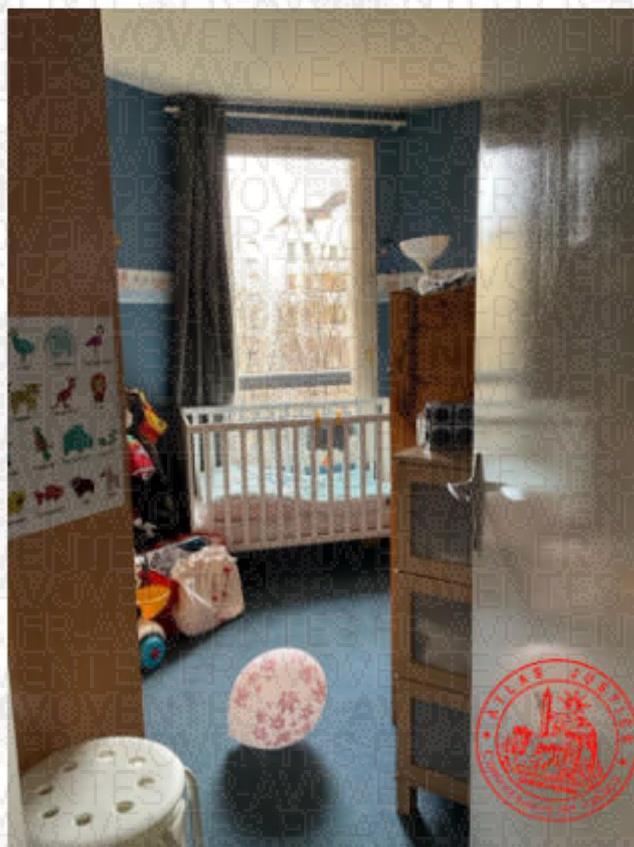
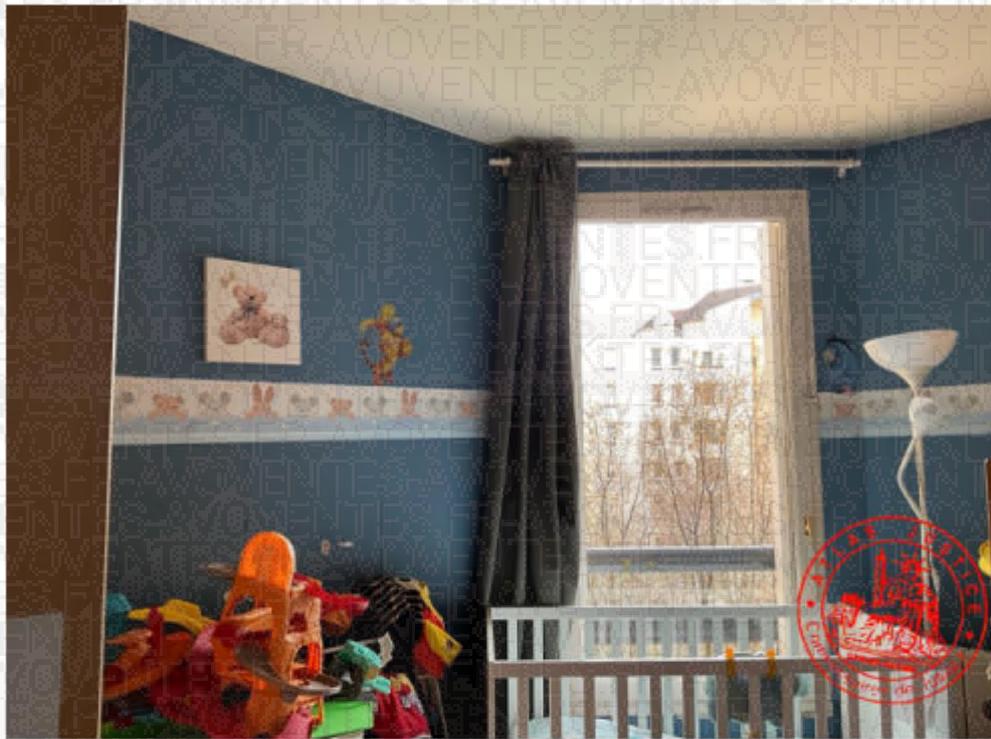
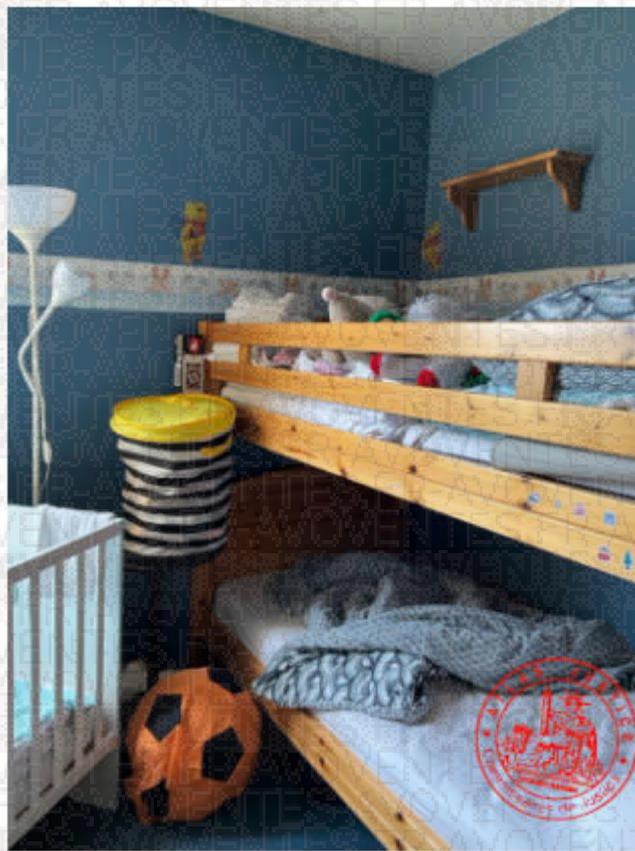
## CHAMBRE 1

Les murs sont recouverts de papier peint en mauvais état.

Le plafond est recouvert de peinture en mauvais état, de couleur blanche.

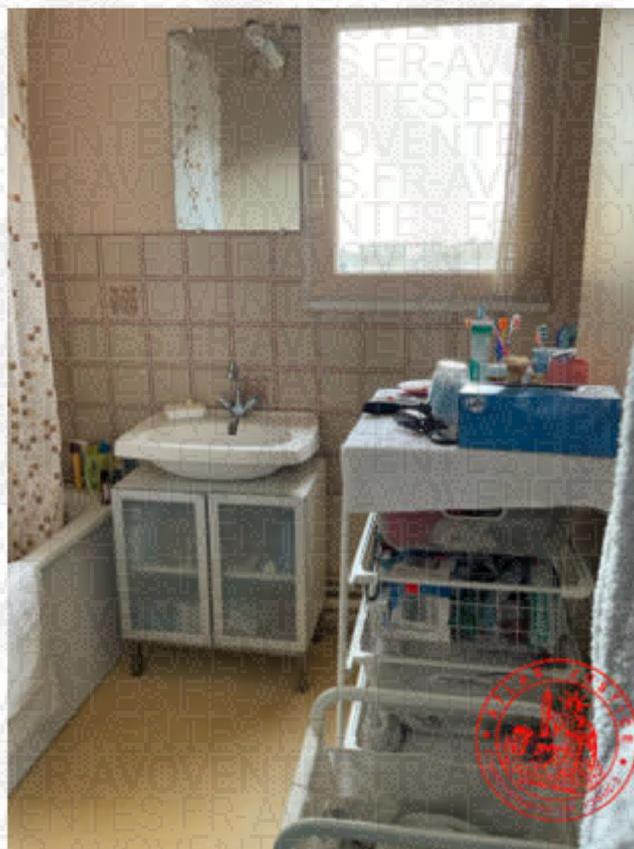
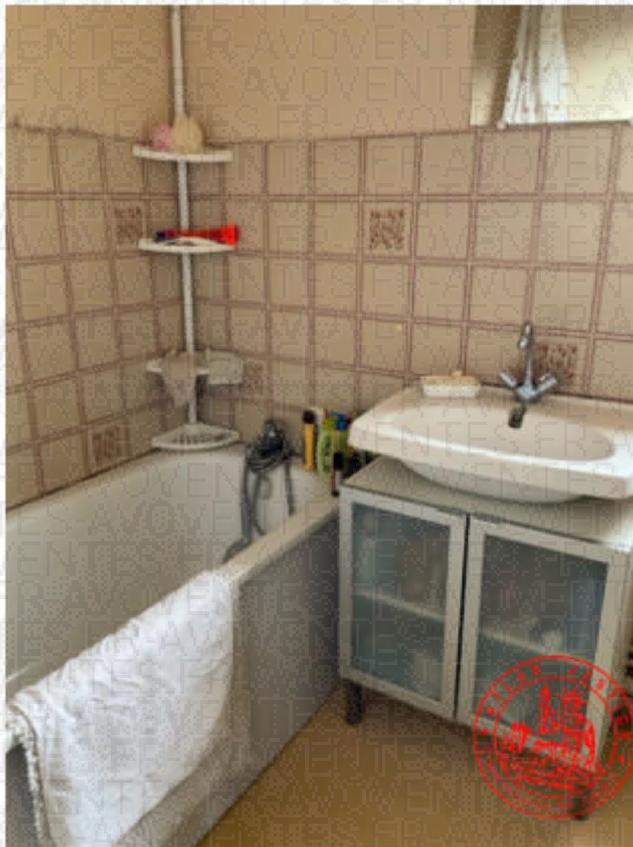
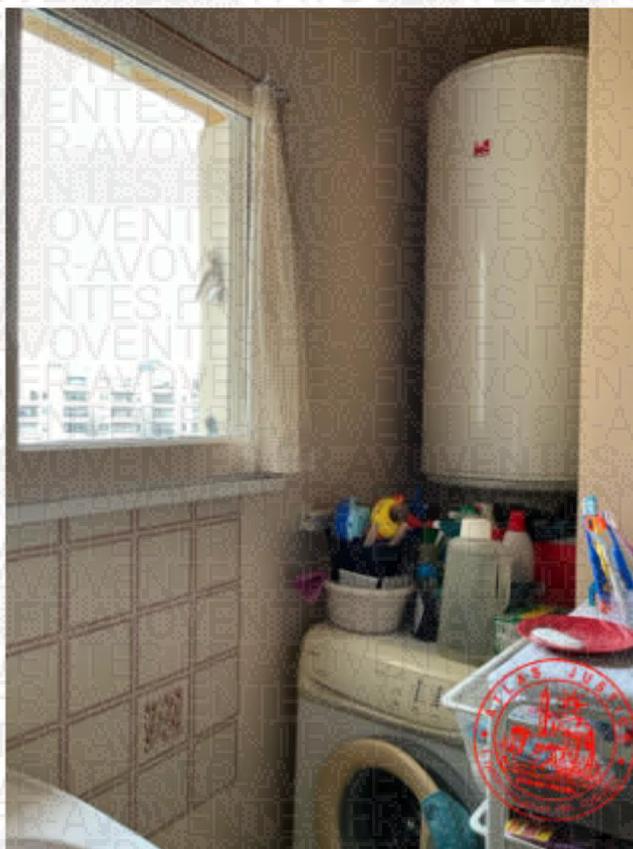
## SALLE DE BAIN

Une partie des murs est recouverte de peinture en mauvais état. Une autre partie des murs est recouverte de carrelage vétuste.

- une baignoire en état d'usage
- un Lavabo vétuste (un mélangeur en état d'usage)
- ballon d'eau chaude usagé
