# Procès-verbal de constat

Qu'il convient de procéder à la description du bien immobilier sis :

8 rue d'Alembert cadastré section AS n°11 : parcelle de terrain à usage de dépôt commercial

10 rue d'Alembert cadastré section AS n°12 : parcelle sur laquelle est édifié un pavillon

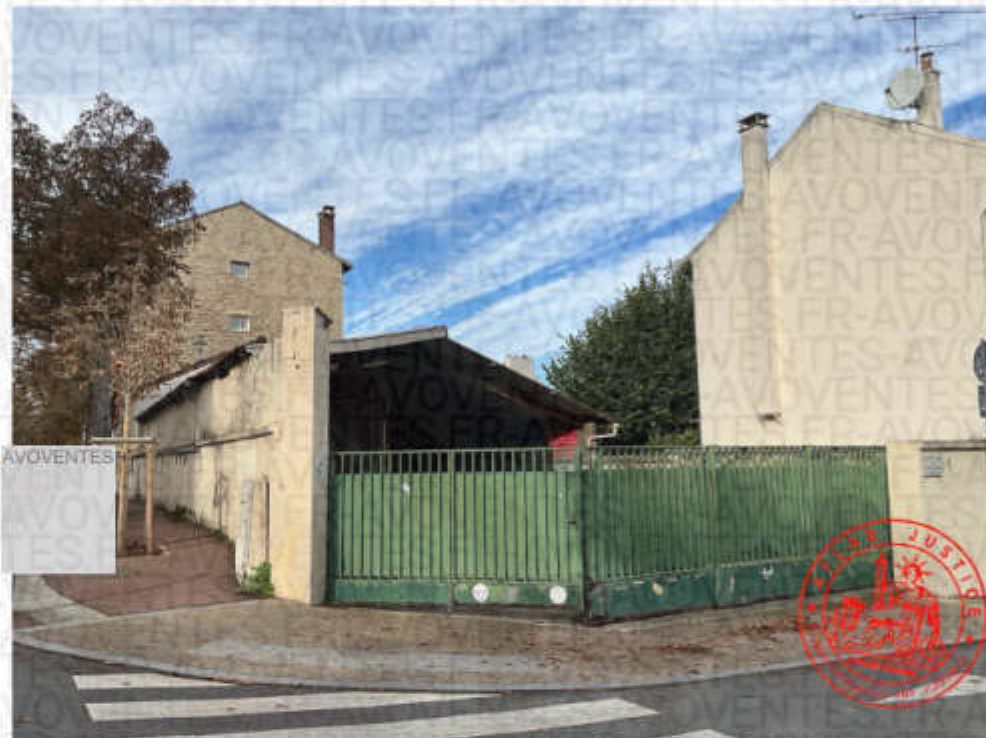
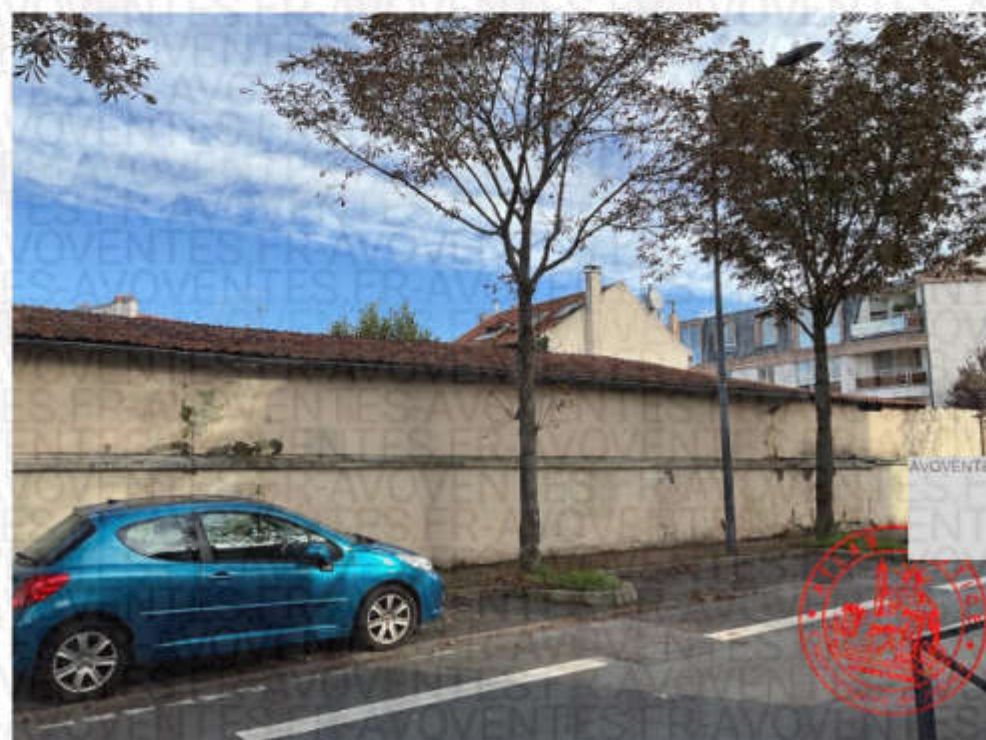
Photos prises de la rue

Je constate qu'il s'agit d'un entrepôt en très mauvais état d'entretien.

Le plancher de cet étage est en très mauvais état et menace de s'effondrer. La surface est de 220.70 m<sup>2</sup>.

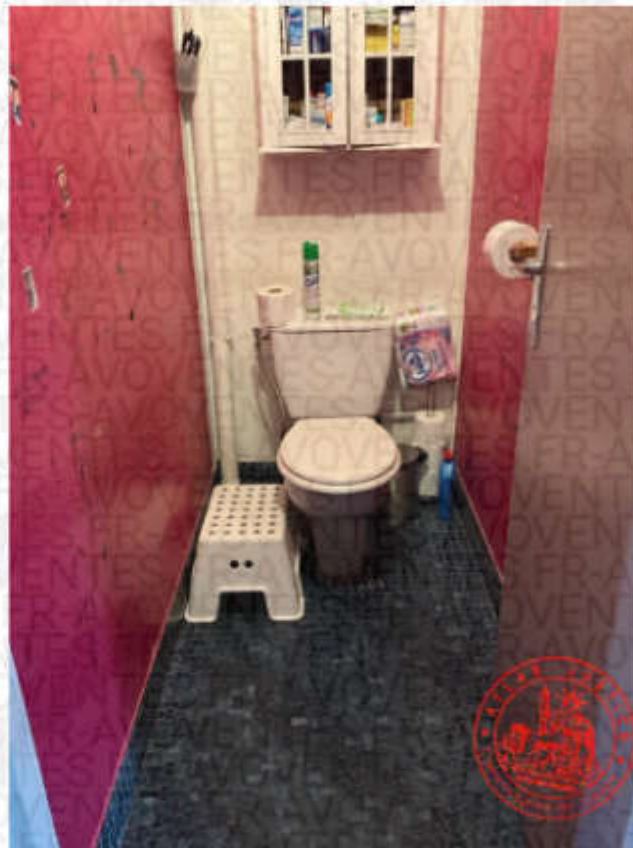
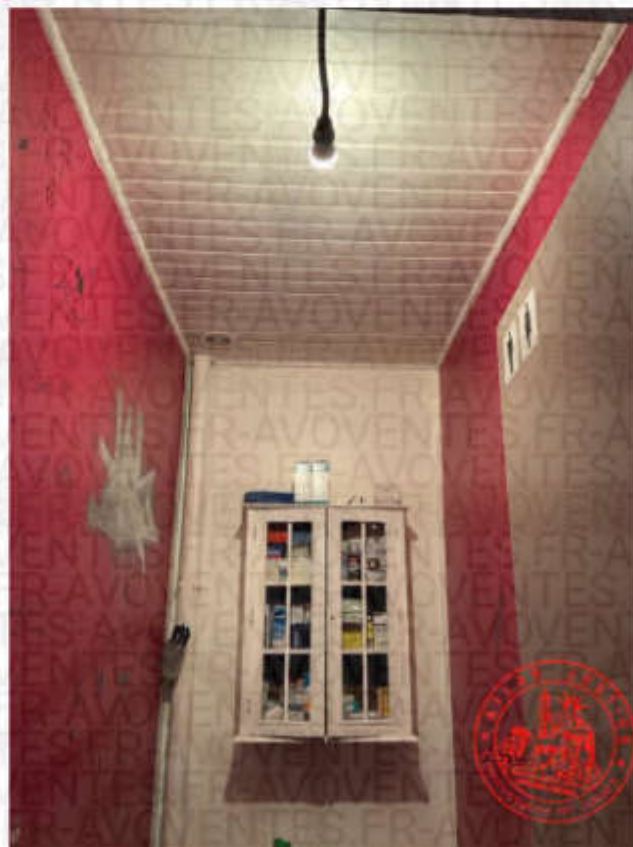
Les murs sont recouverts de papier peint en mauvais état, de couleur rouge.

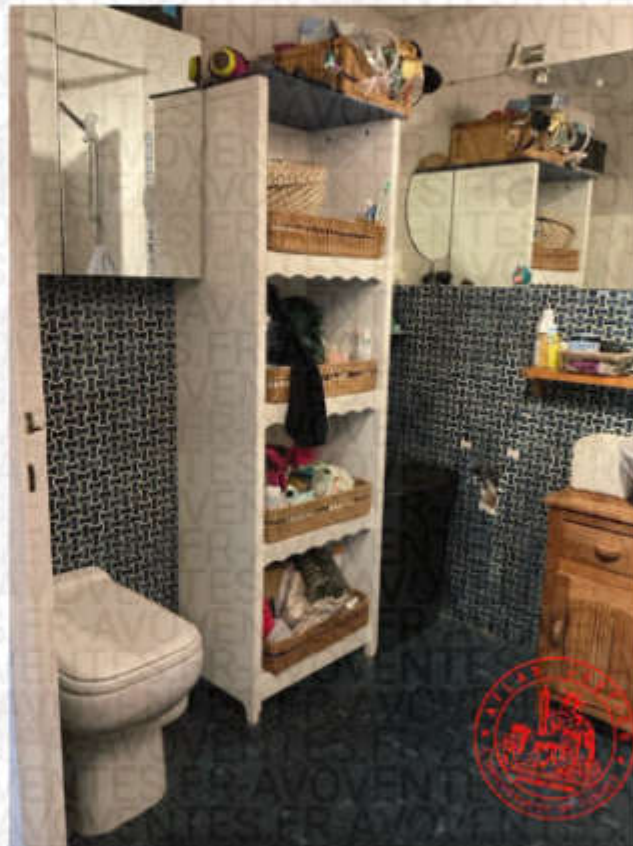
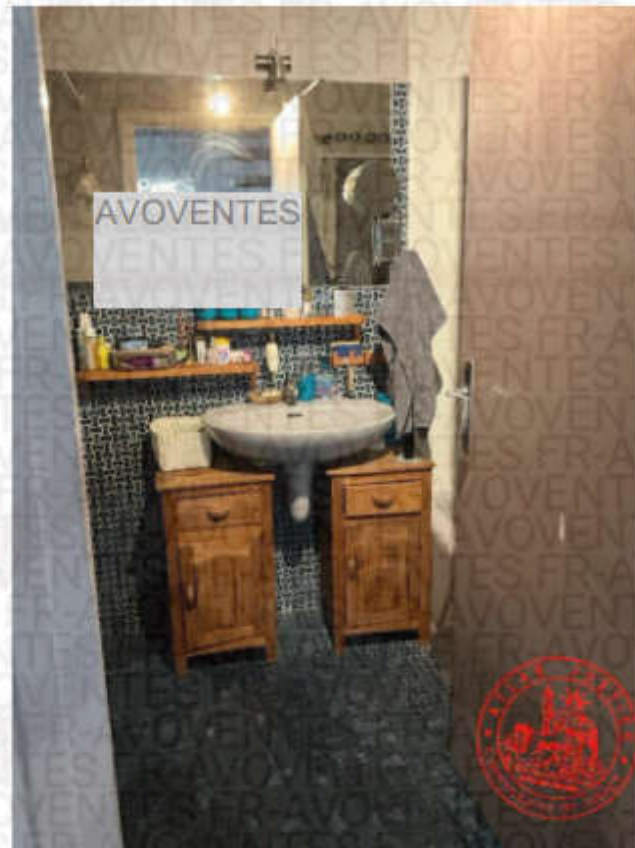
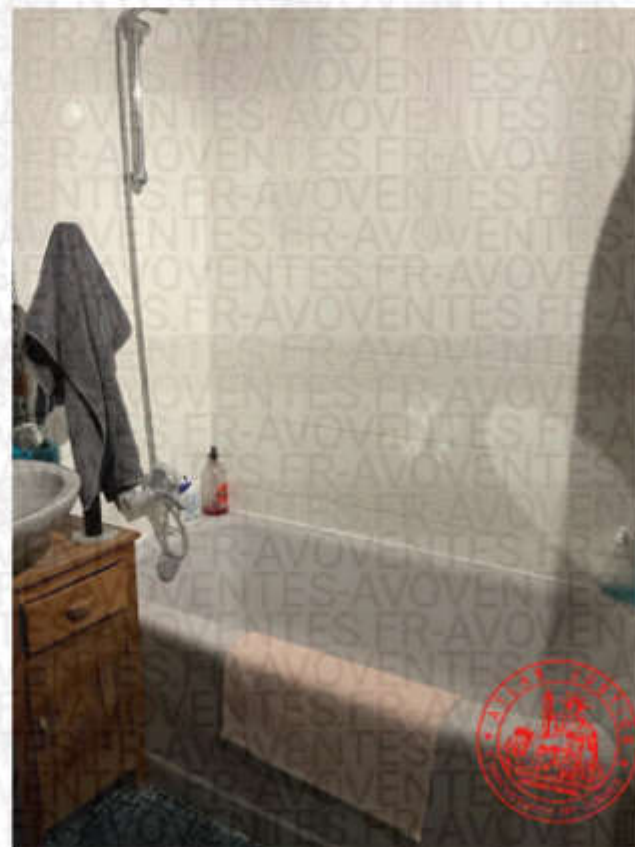
Le **plafond** est recouvert de peinture en mauvais état.
