**ATLAS JUSTICE**

**Qu'il convient de procéder à la description du bien  
immobilier sis :**

15 rue Edouard

Maison individuelle

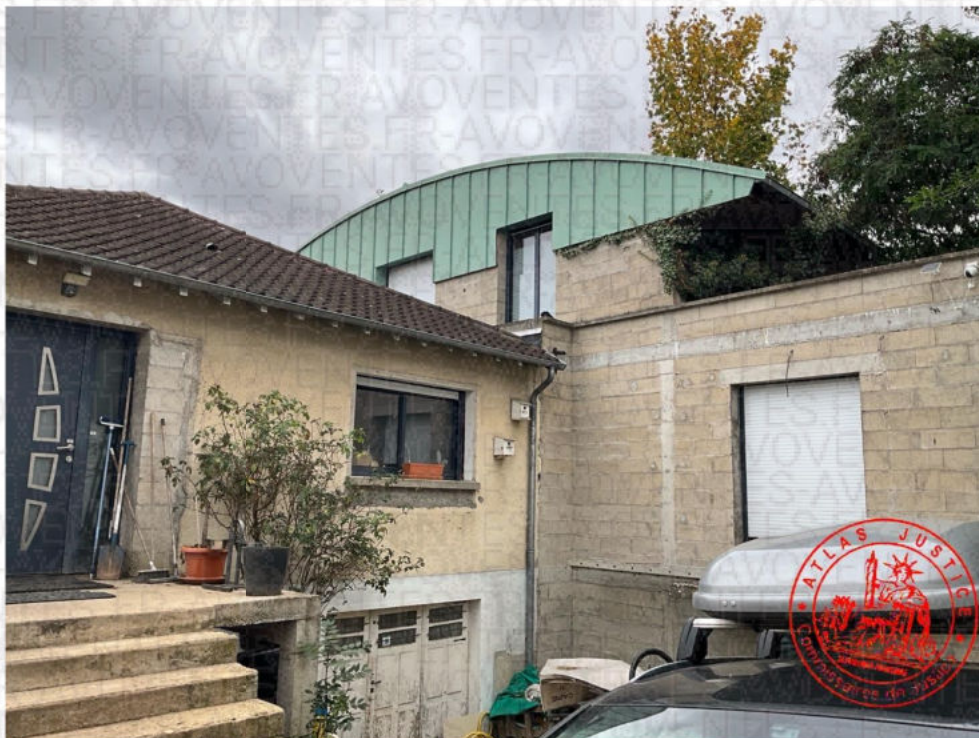
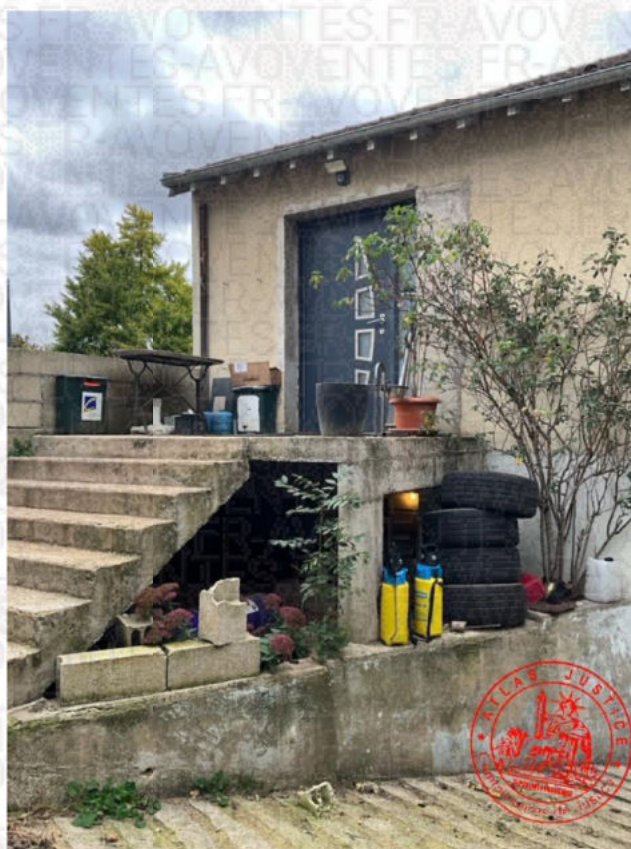
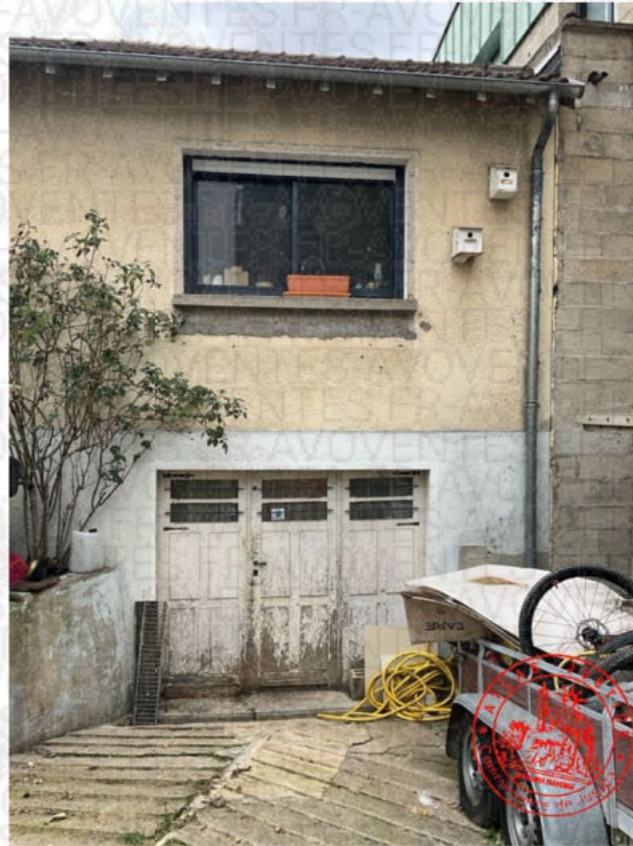
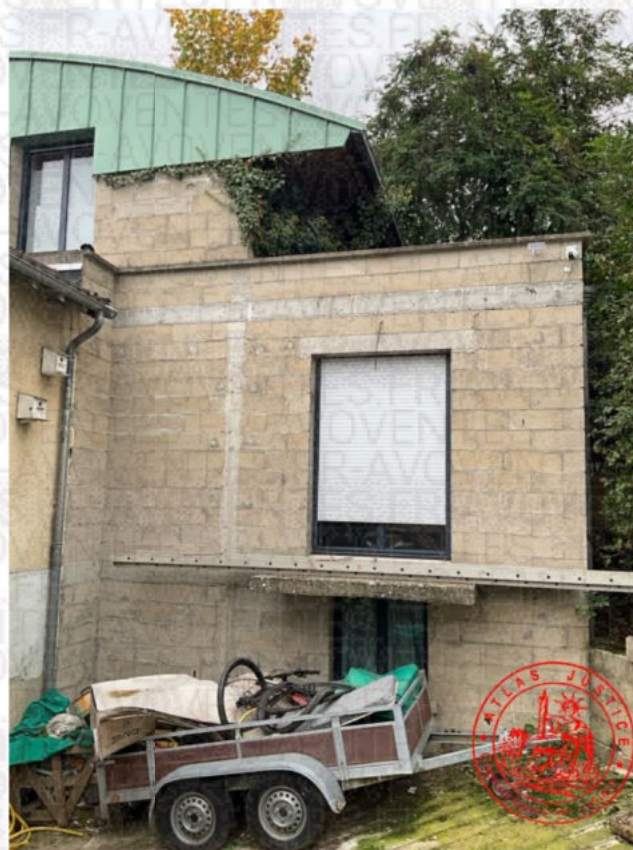
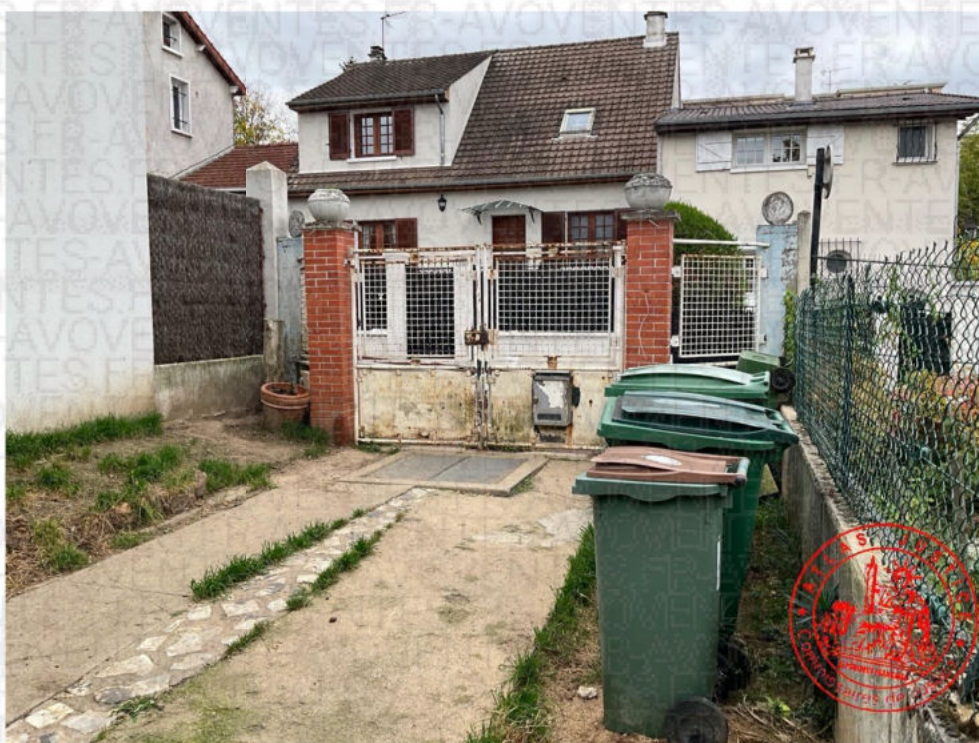
### **PHOTOGRAPHIES DU PAVILLON**

AVOVENTES AVOVENTES m'indique que la construction principale date de 1960 et que l'extension a été réalisée en vertu d'un permis de construire obtenu en 2009. Les travaux ne sont pas achevés et l'extension est dépourvue de crépis.

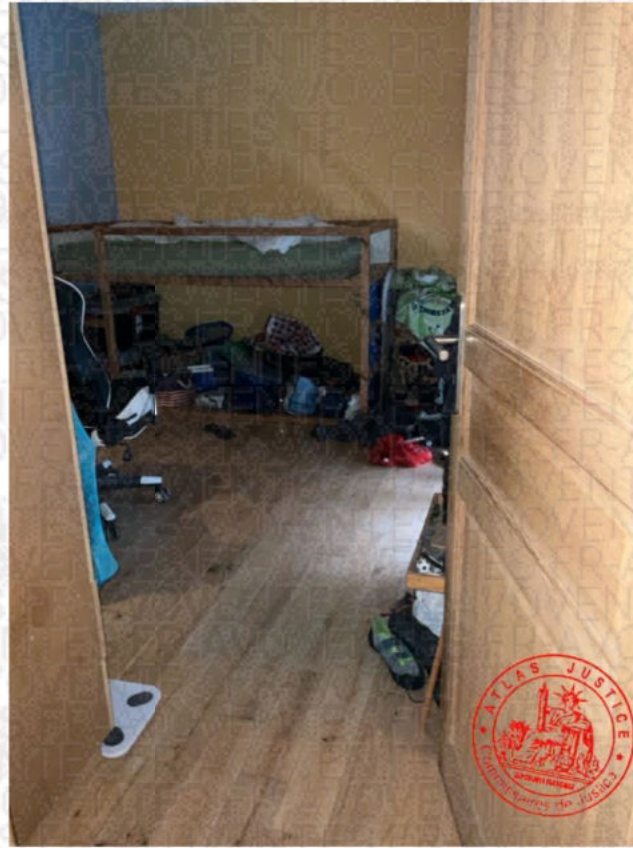
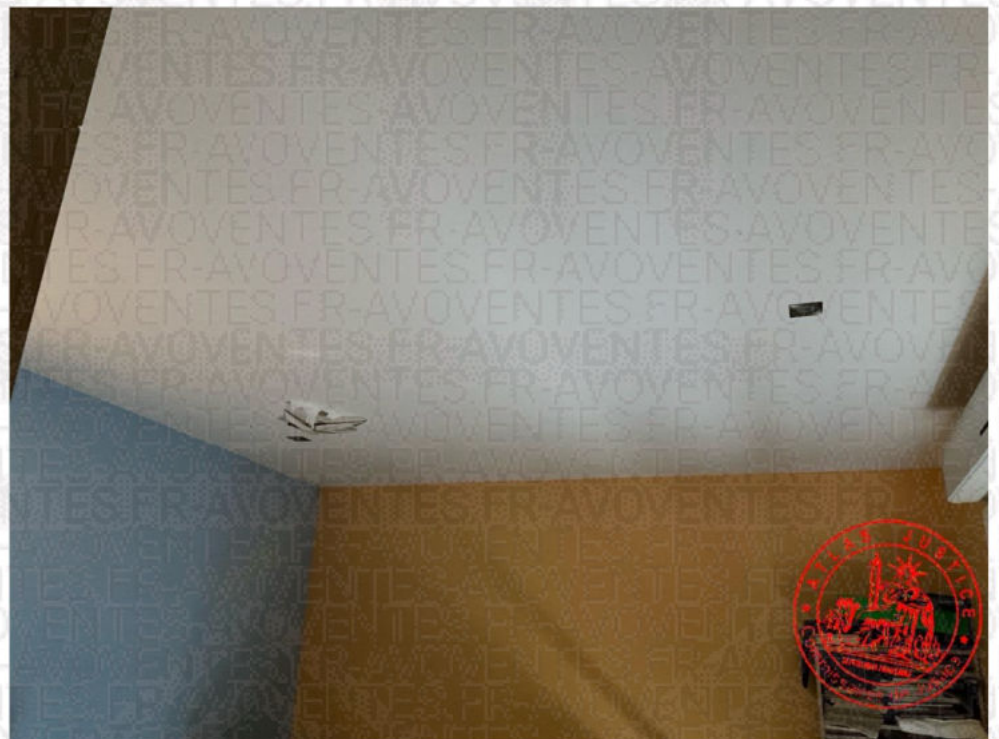
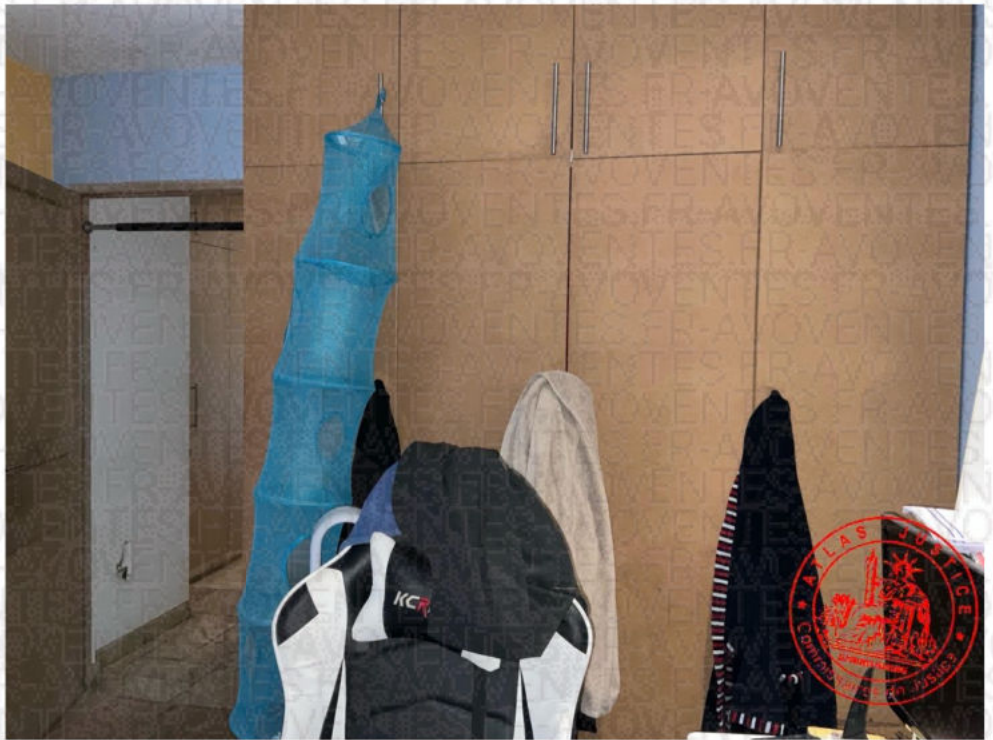
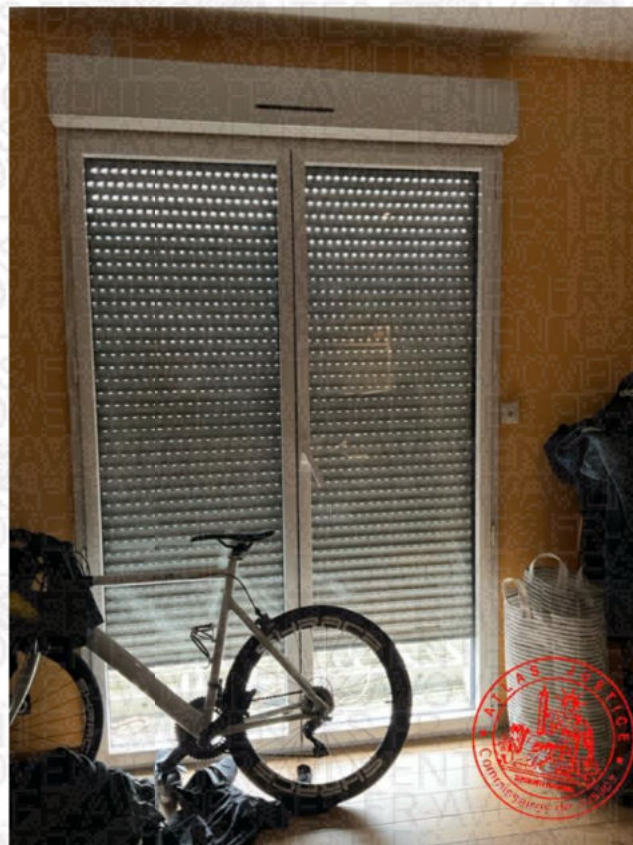
## **CHAMBRE 2**

Le **plafond** est recouvert de peinture en état d'usage normal,  
spots intégrés. Infiltrations en plafond

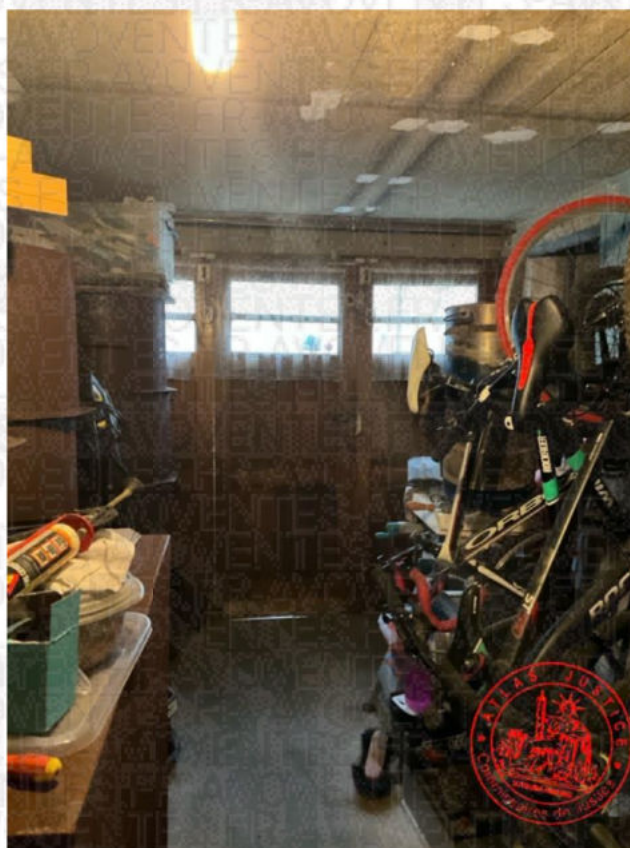
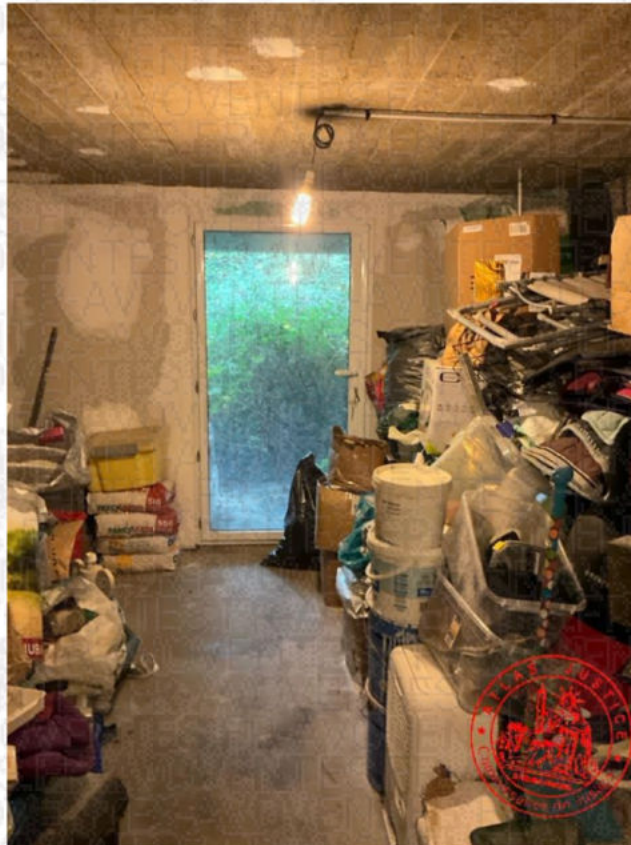
### GARAGE

Porte de garage en bois usagée.
