# Procès-verbal de constat

**Qu'il convient de procéder à la description du bien immobilier sis :**

37 bis avenue du Maréchal Joffre

94290 VILLENEUVE LE ROI

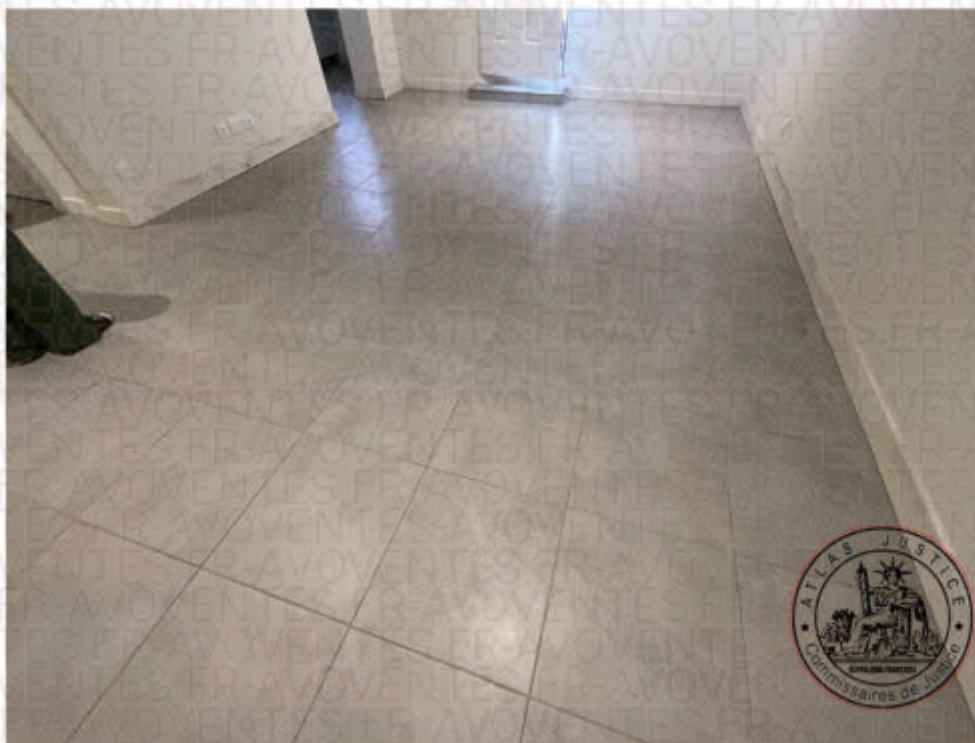
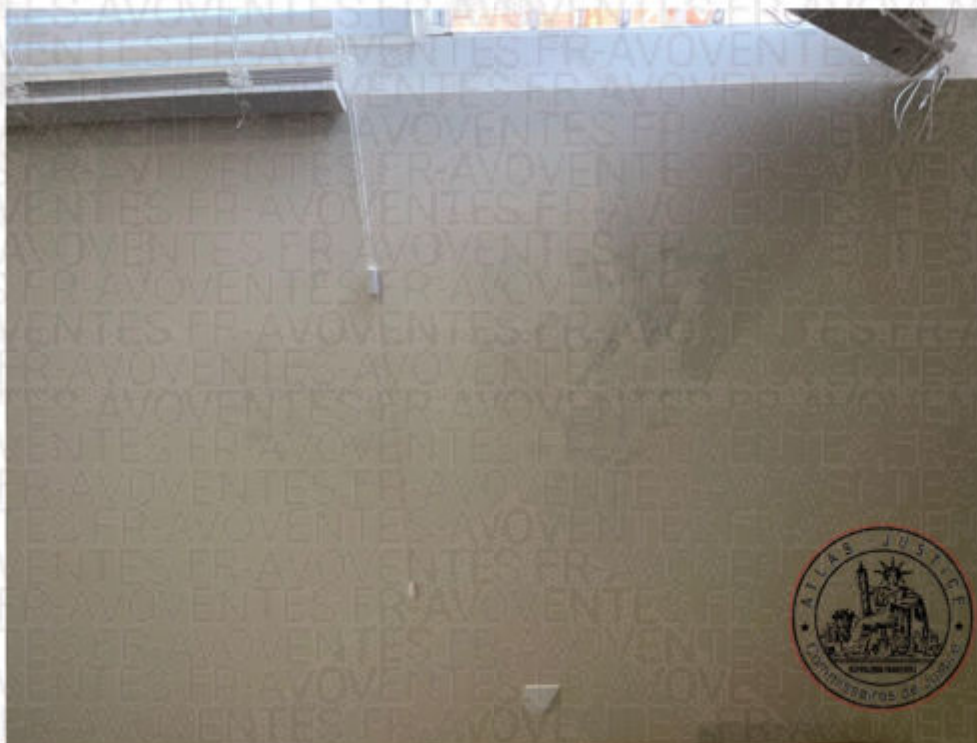
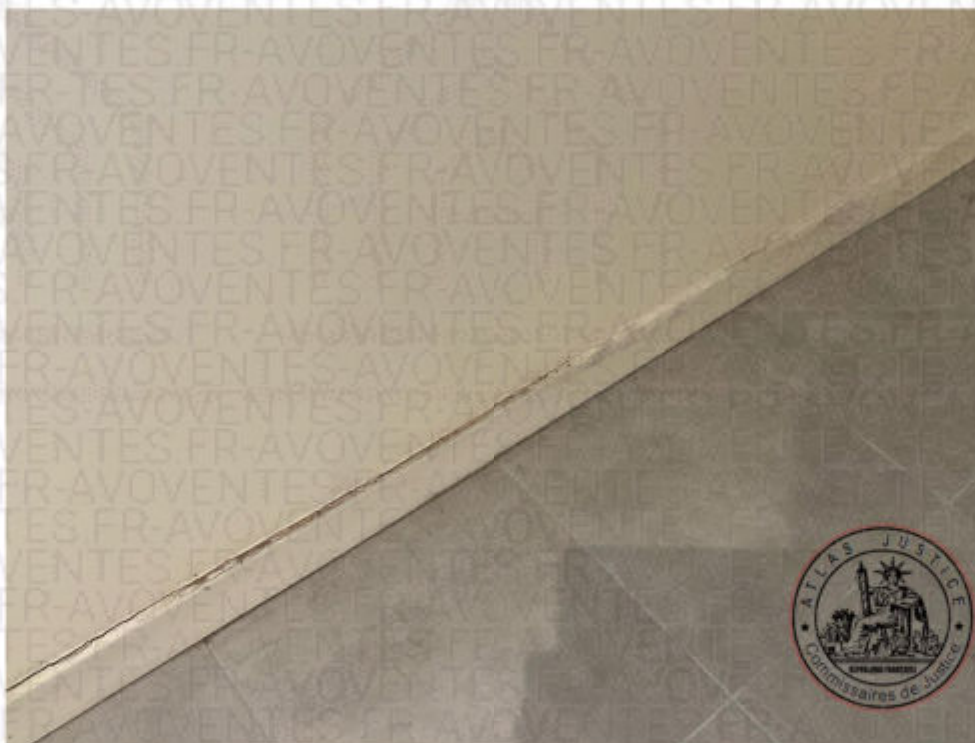
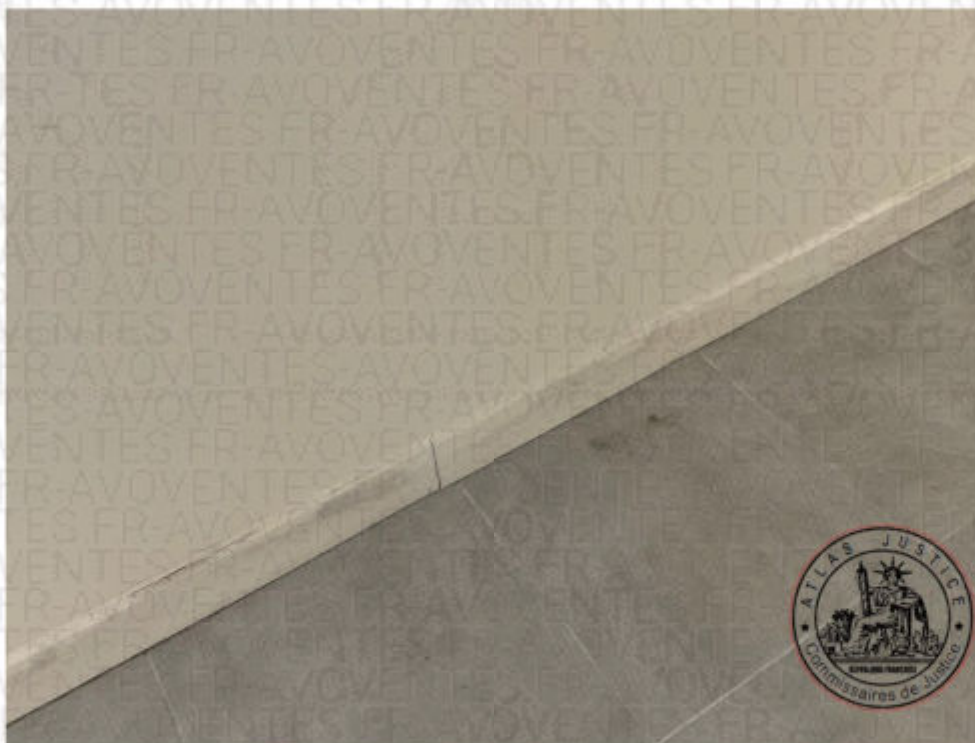
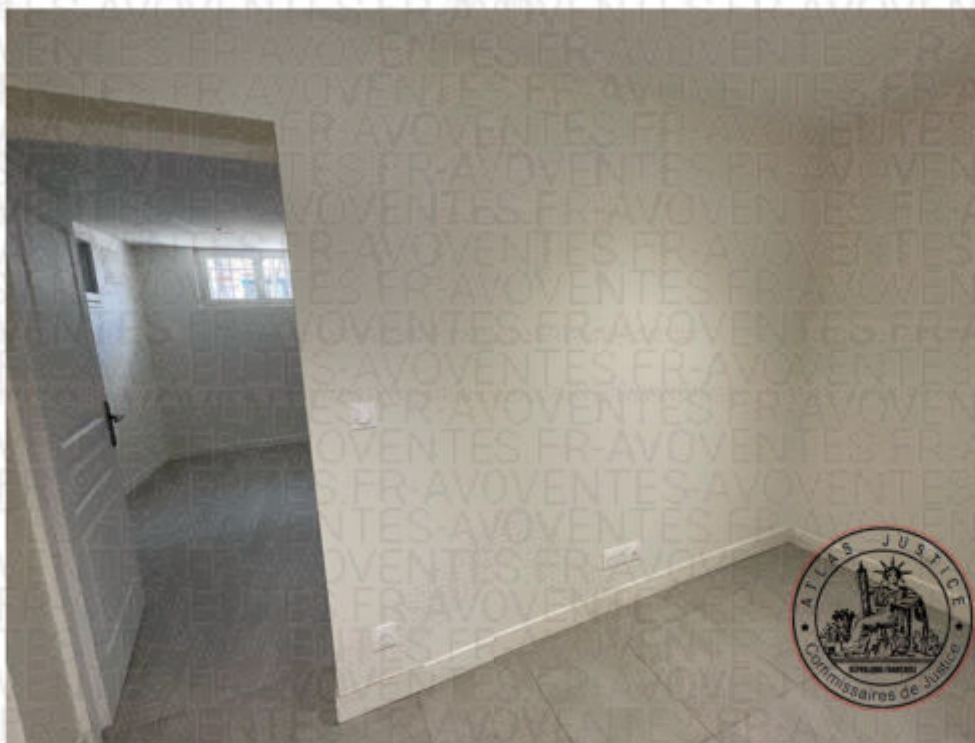
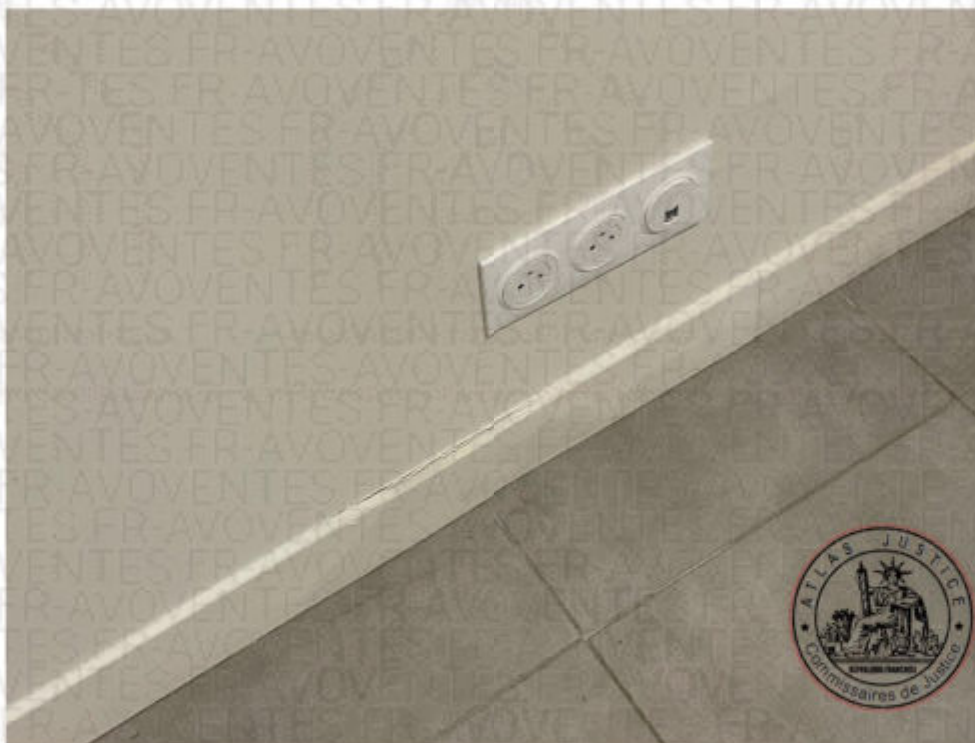
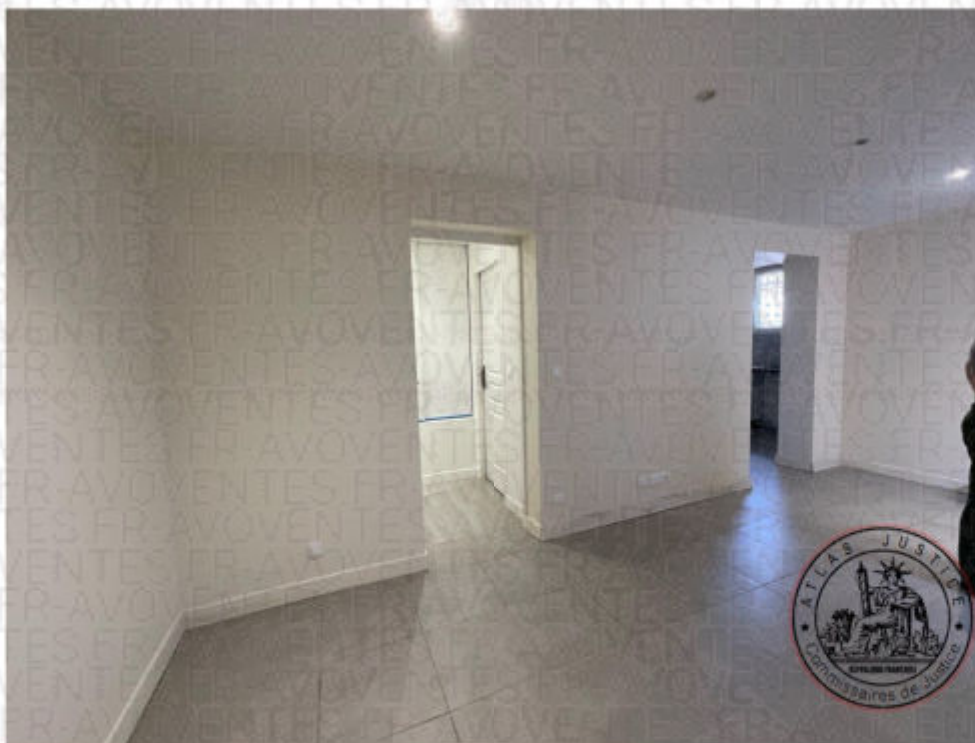
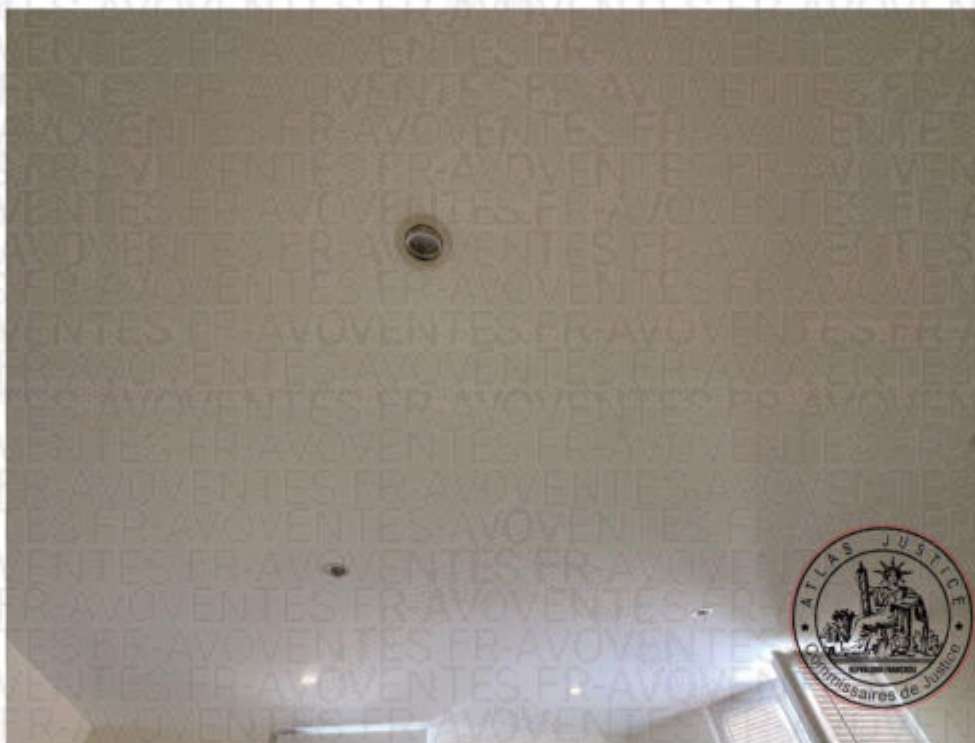
## PIÈCE PRINCIPALE REZ DE JARDIN

Les **plinthes** sont en bois peintes en mauvais état, de couleur blanche. Je relève de multiples traces de dégât des eaux sèche et de multiples traces d'humidités.

Les **murs** sont recouverts de peinture en état d'usage normal, de couleur blanche. Je relève de multiples traces d'humidités.

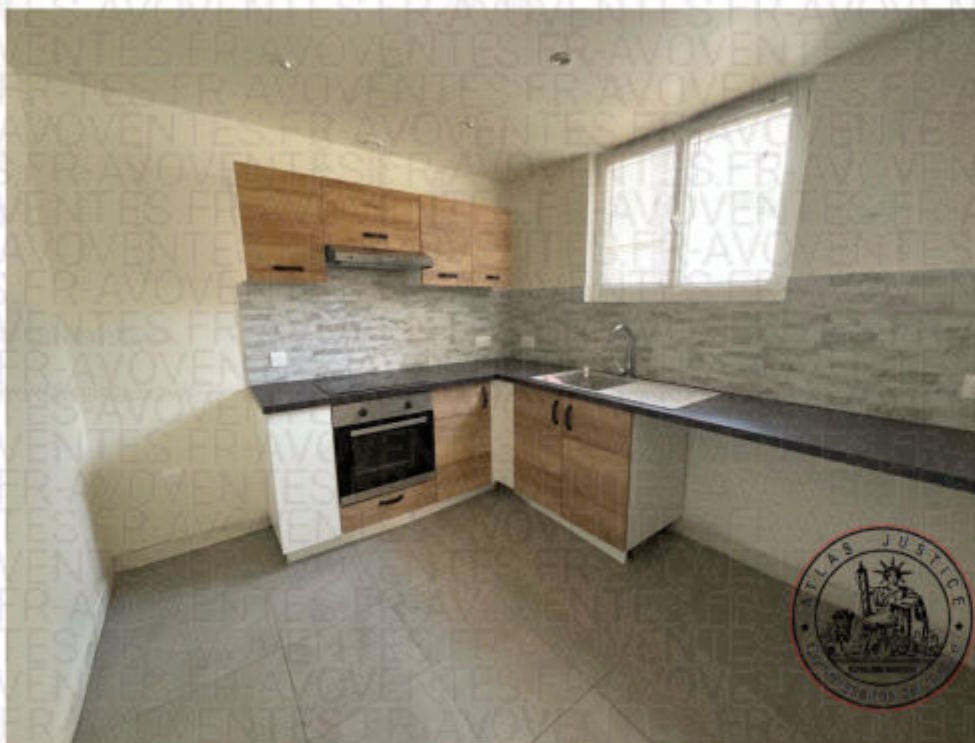
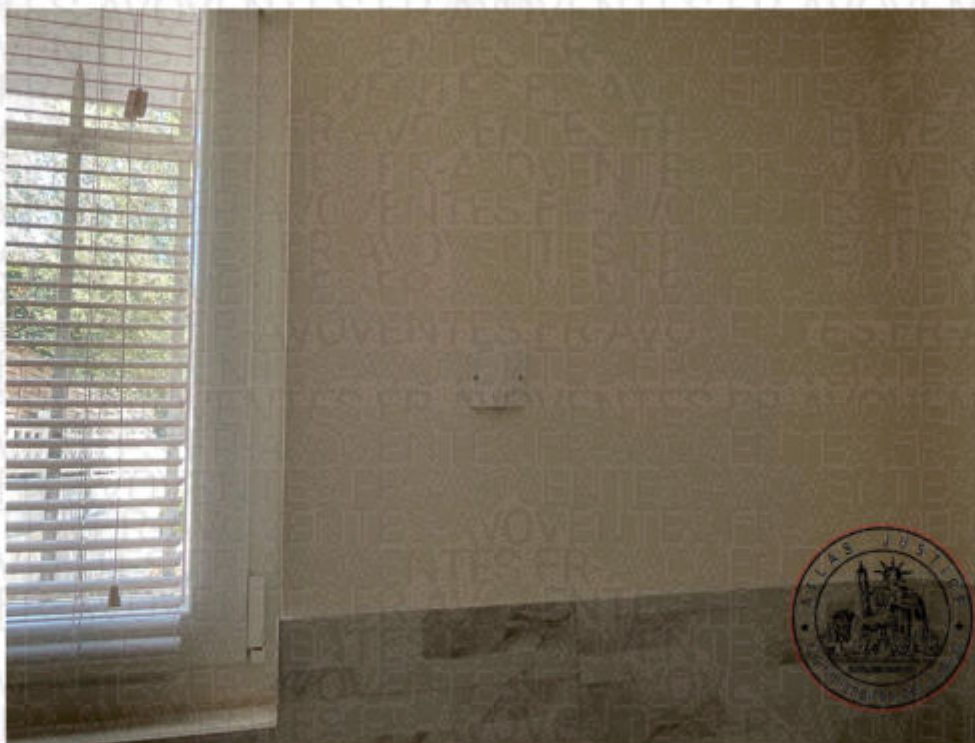
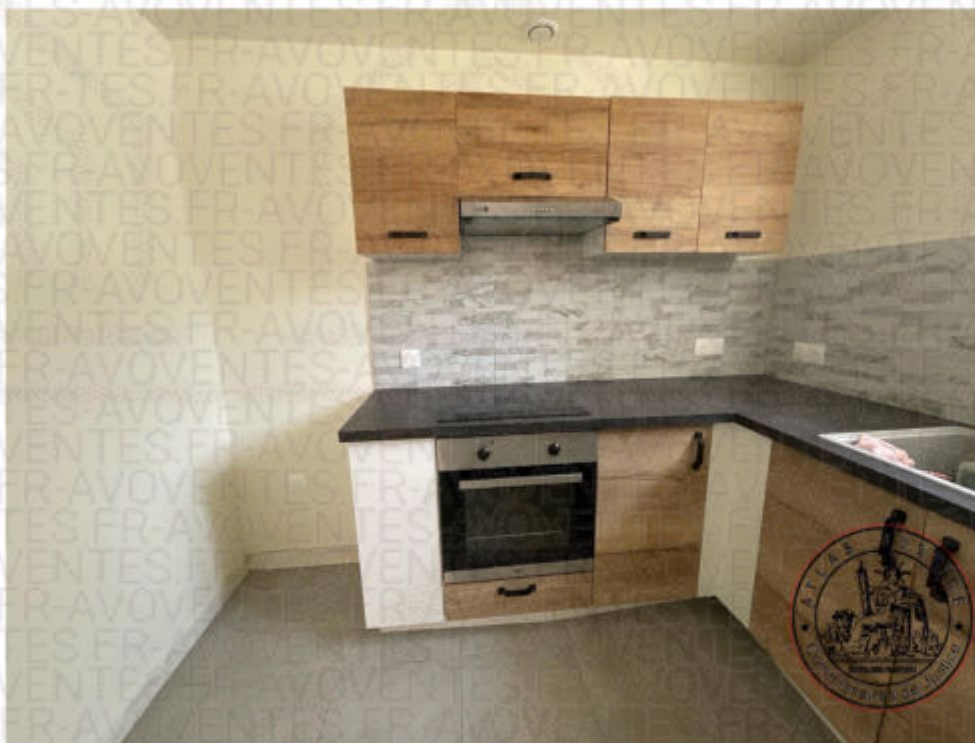
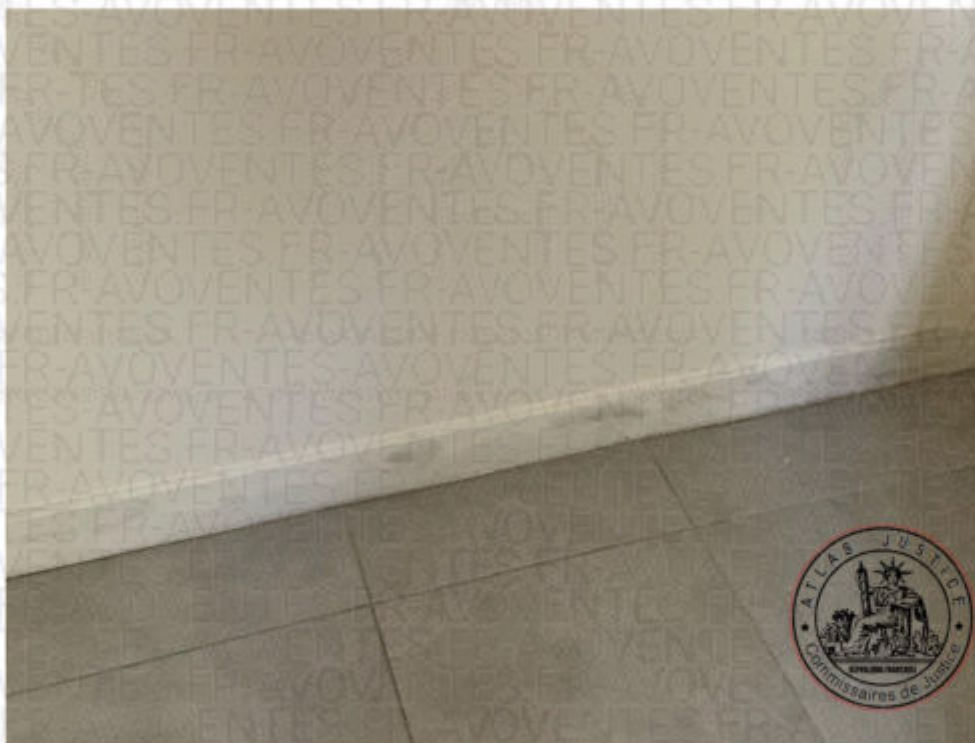
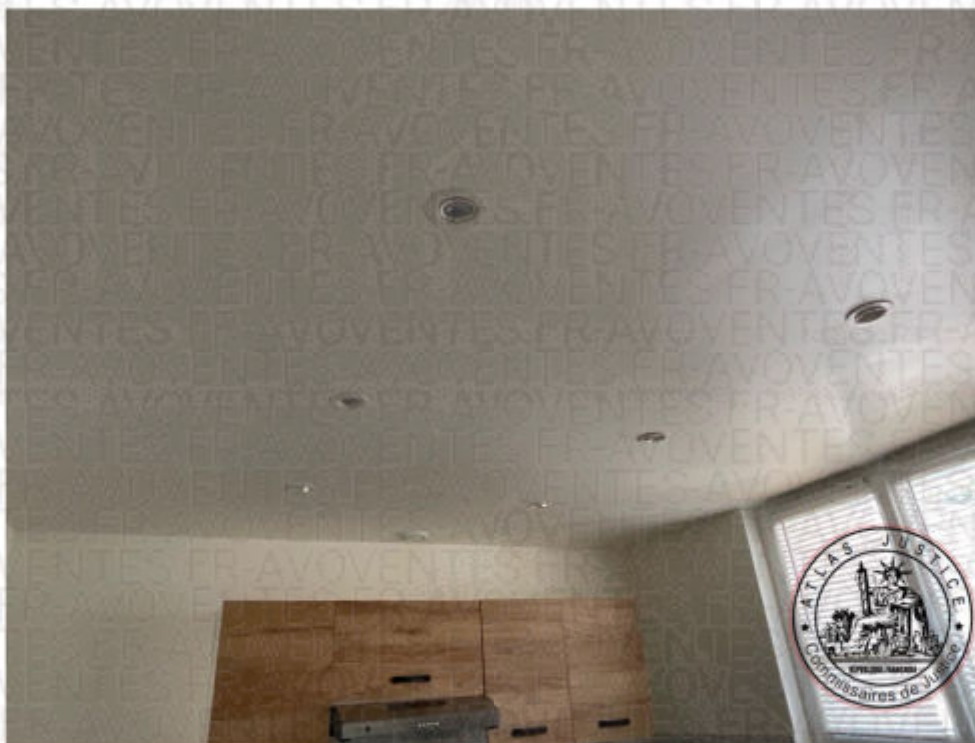
## CUISINE DU REZ DE JARDIN

Les **plinthes** sont en bois peintes en mauvais état, de couleur blanche. Je relève quelques traces de dégât des eaux sèche et de multiples traces d'humidités.

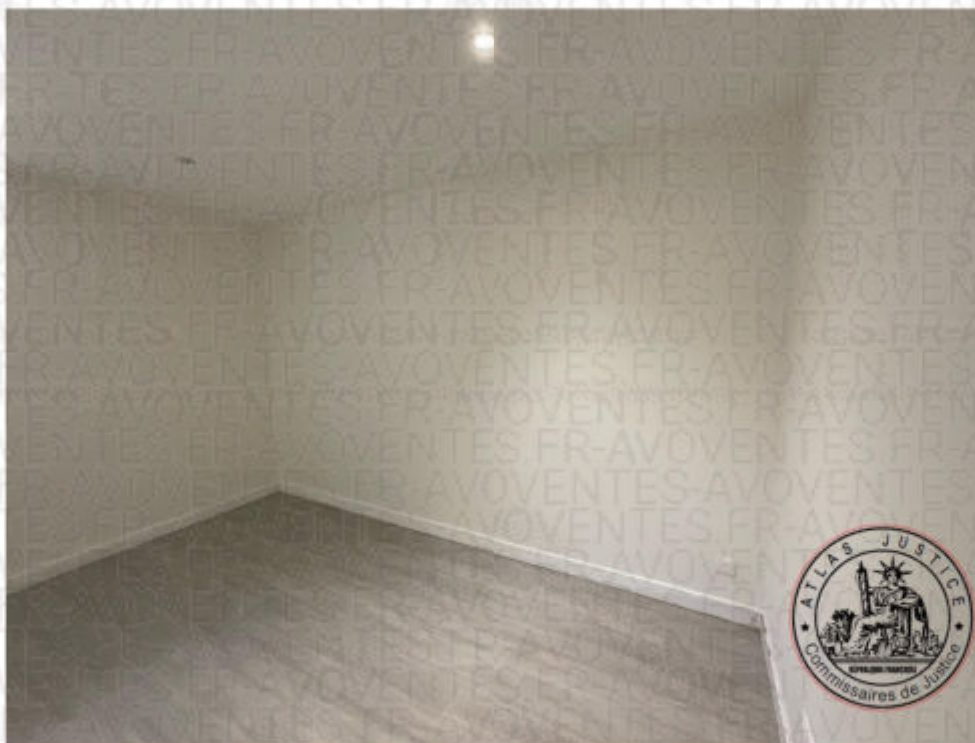
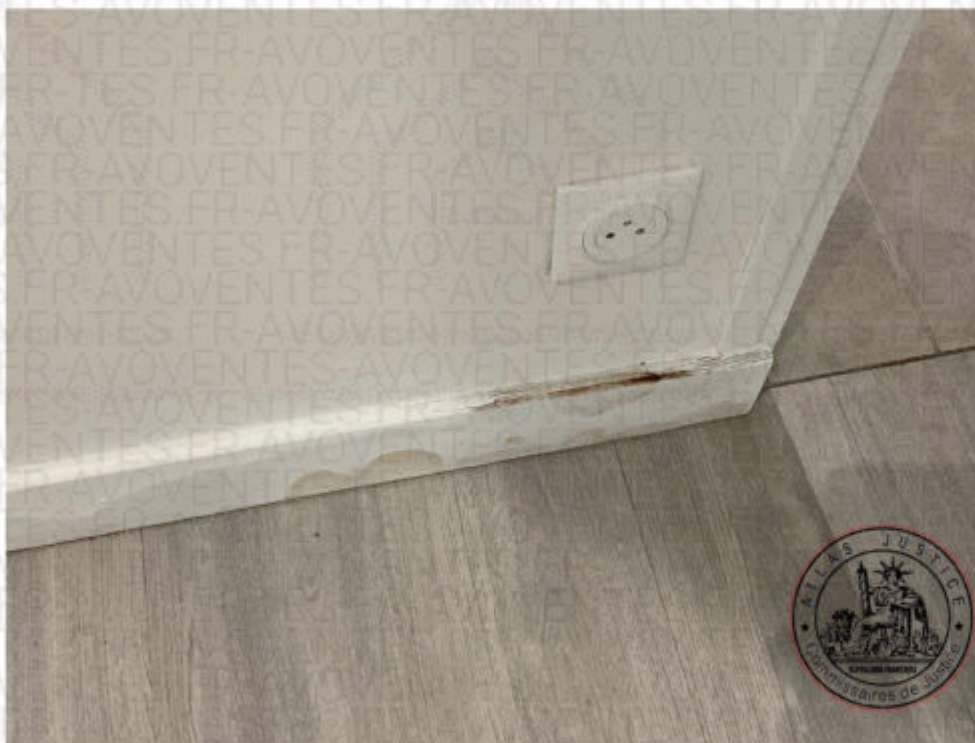
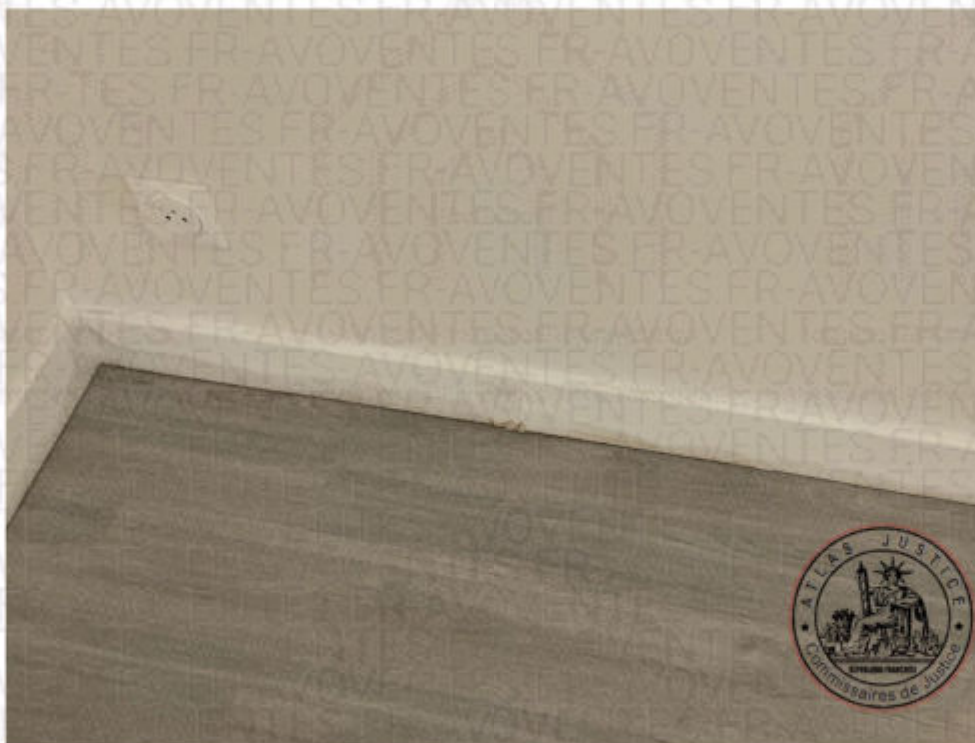
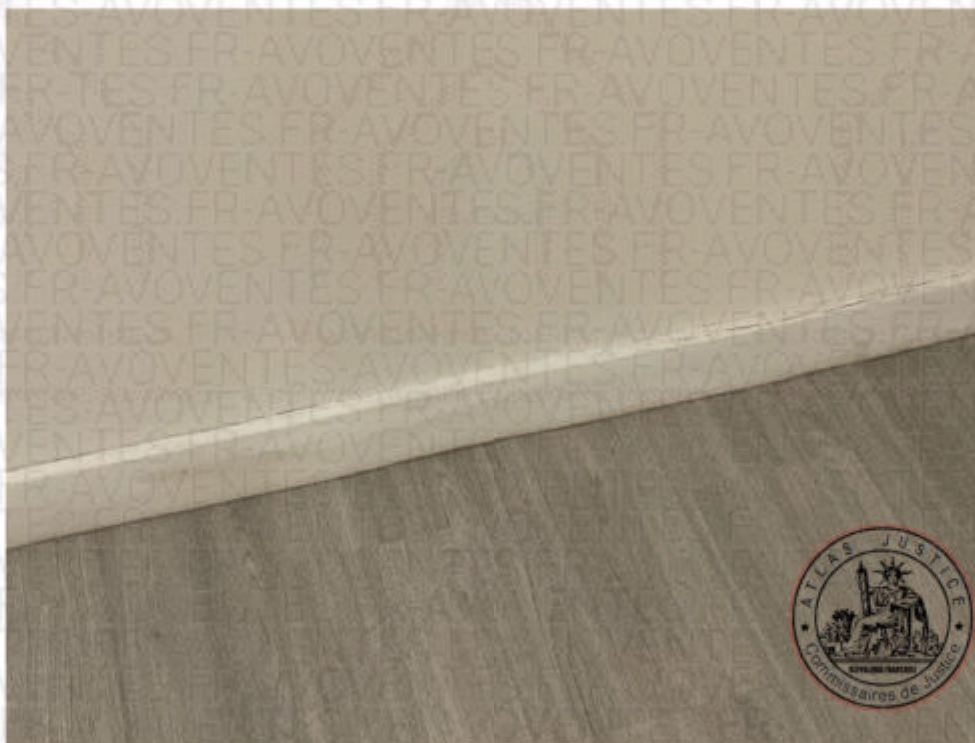
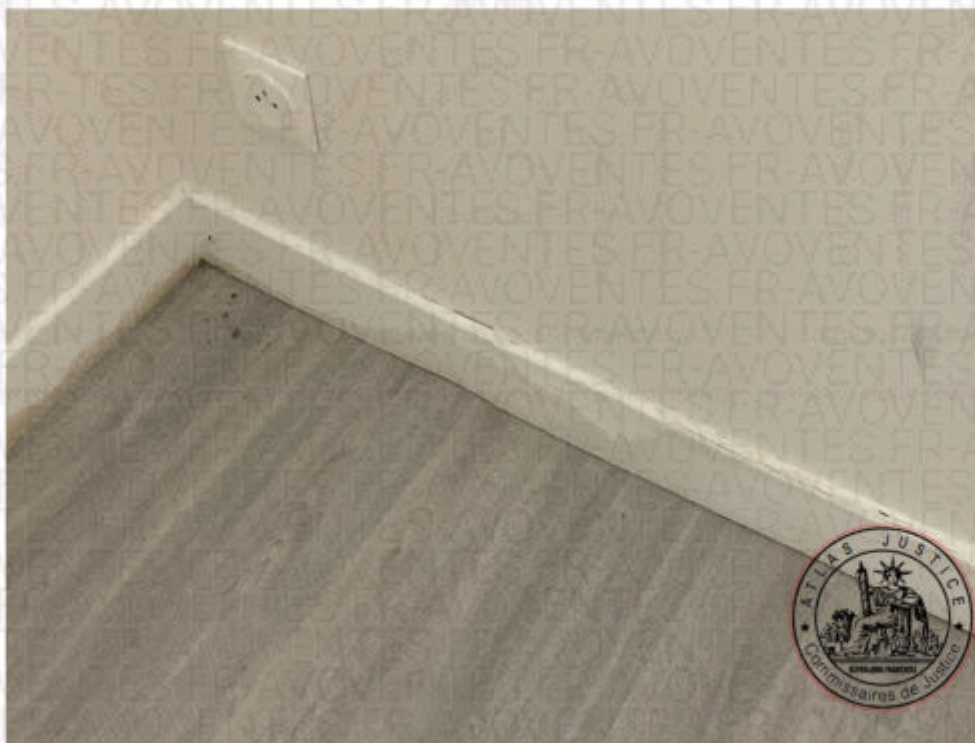
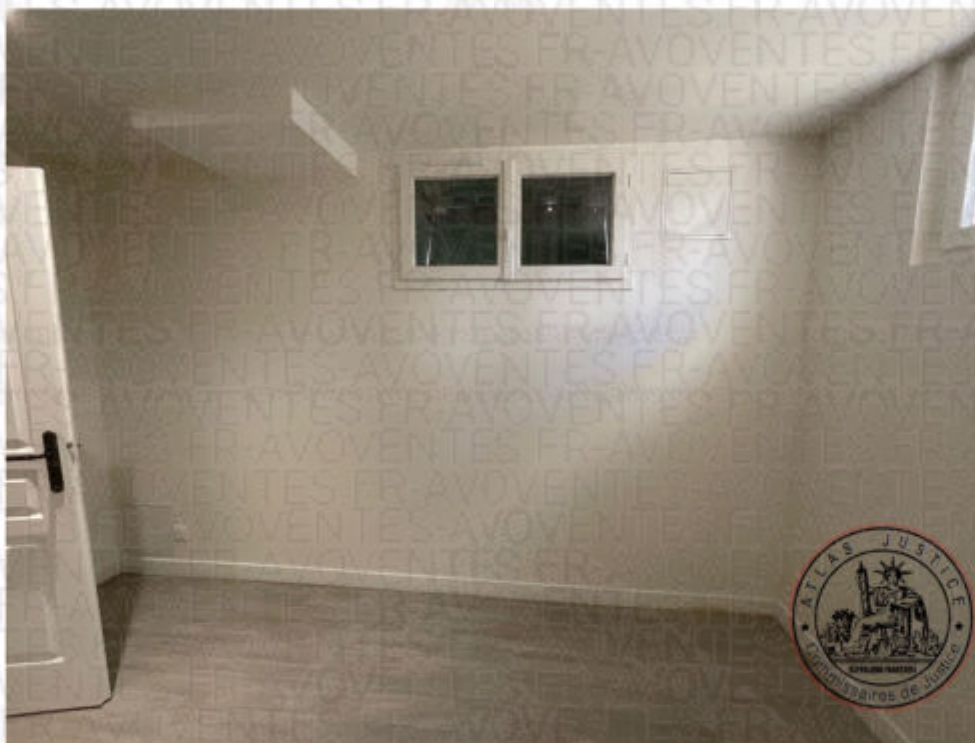
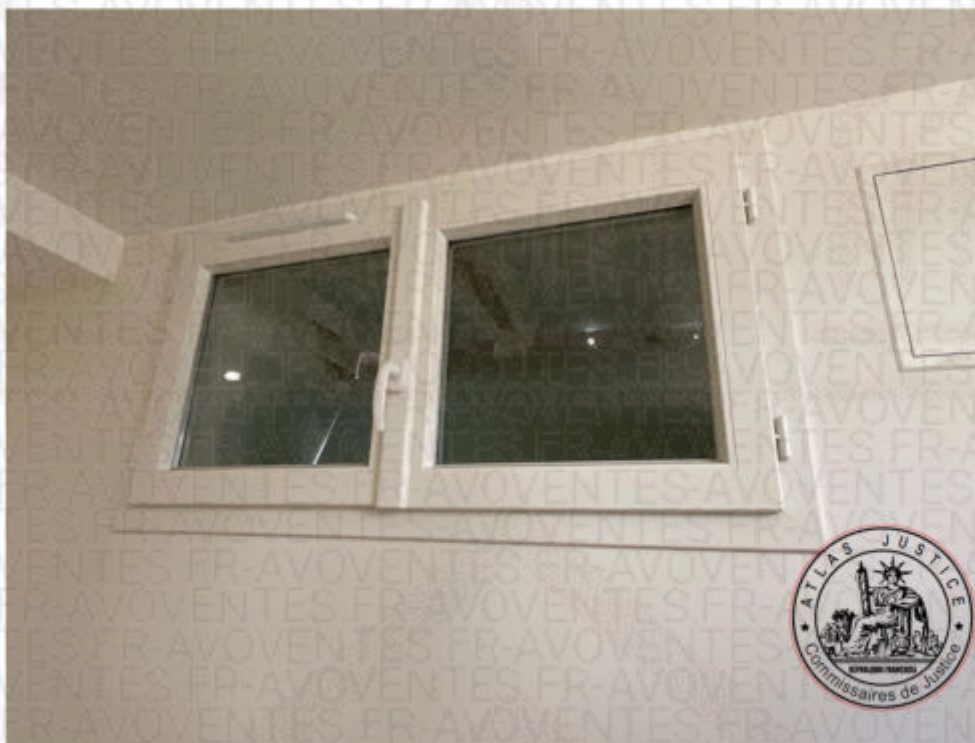
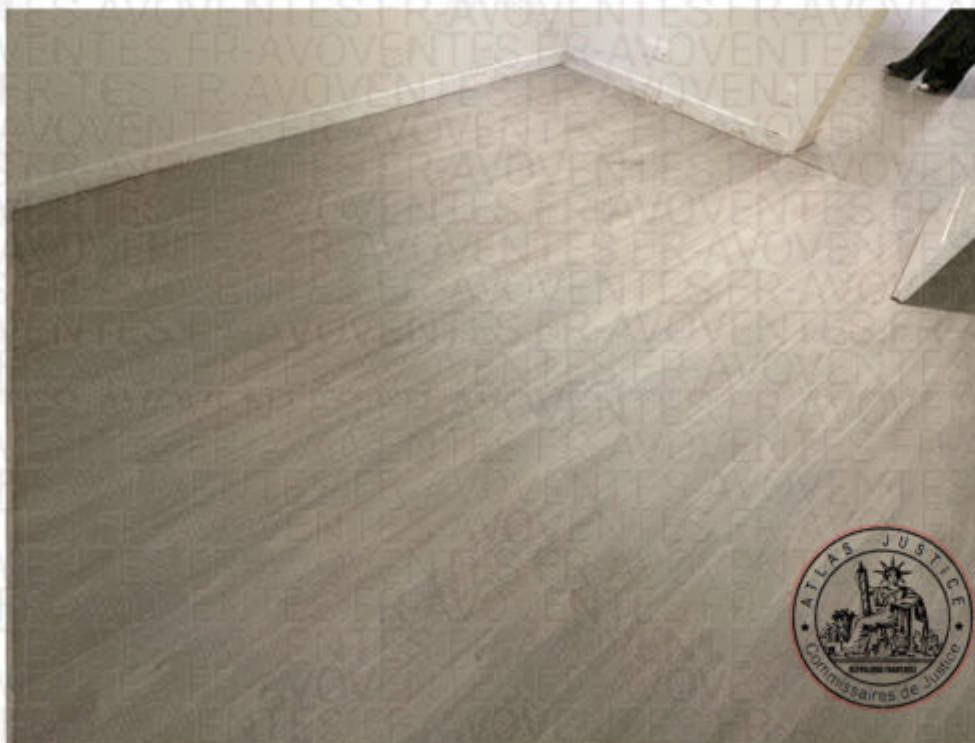
## CHAMBRE 2 DU REZ DE JARDIN

Les **plinthes** sont en bois peintes en mauvais état, de couleur blanche. Je relève de multiples traces de dégât des eaux sèche et de multiples traces d'humidités.

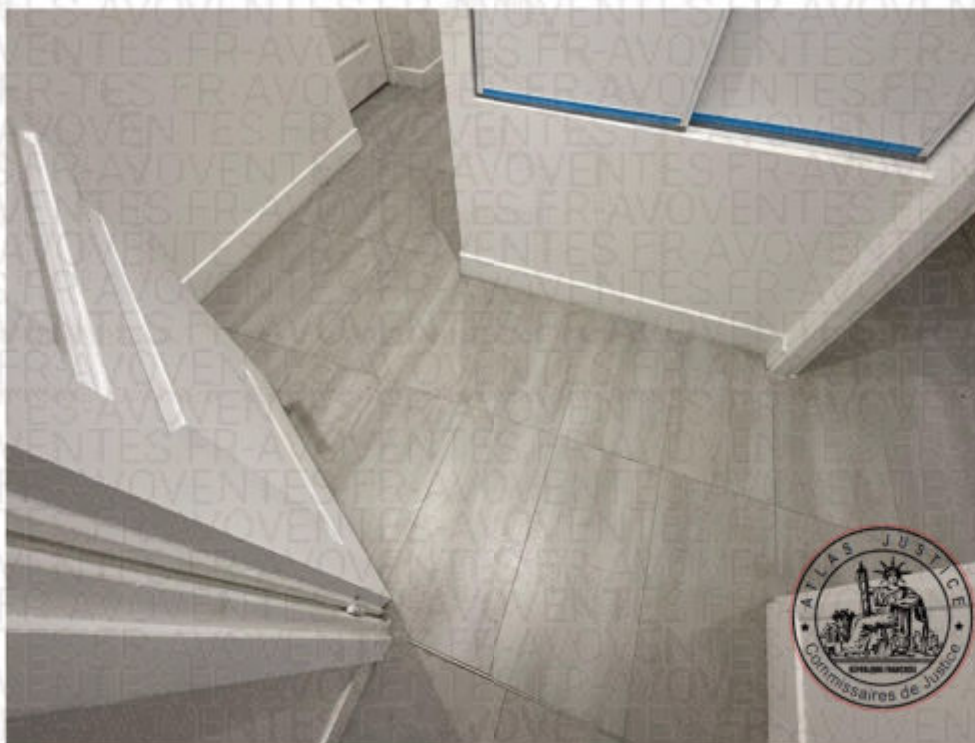
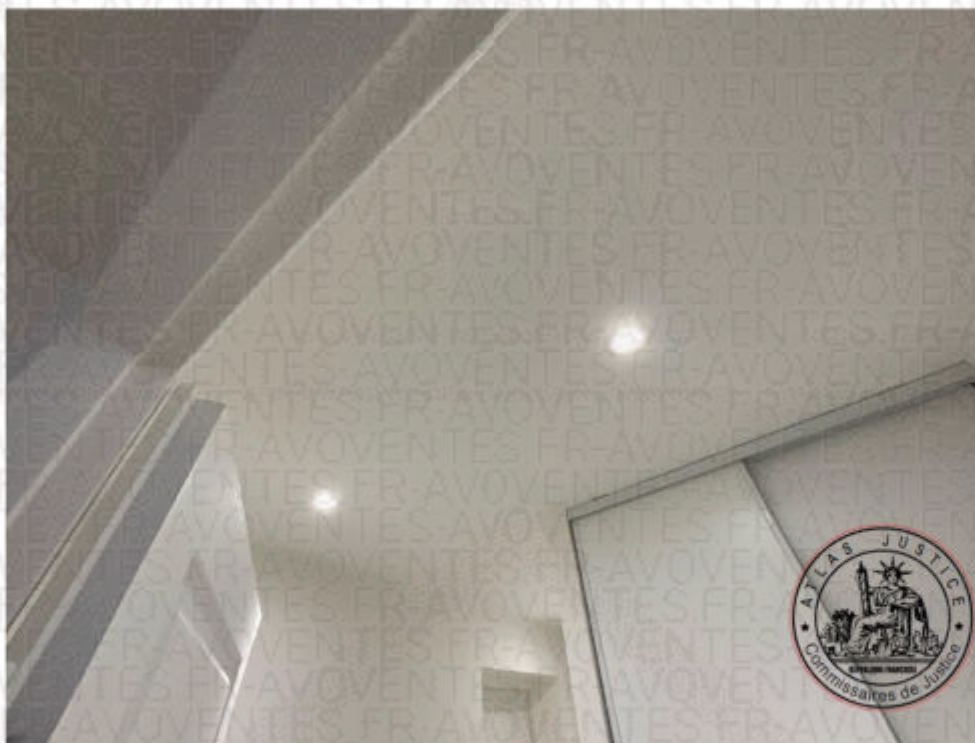
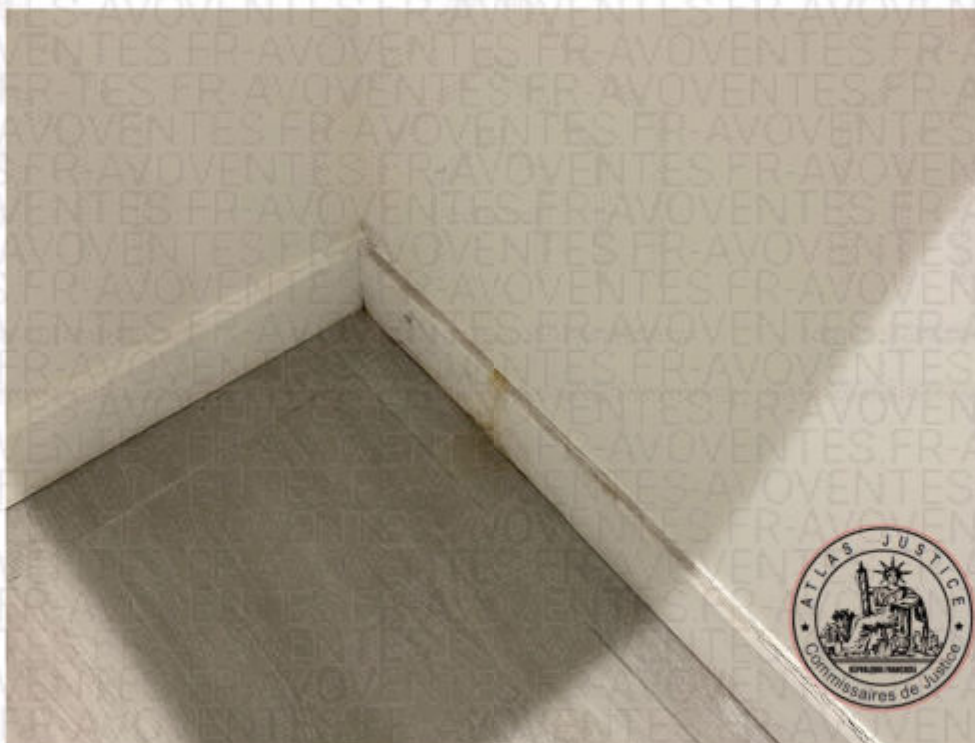
## COULOIR DE DISTRIBUTION DU REZ DE JARDIN

Le **sol** est recouvert de parquet en bon état. Je relève un éclat.

Les **plinthes** sont en bois peintes en état d'usage normal, de couleur blanche. Je relève quelques traces de dégât des eaux sèche.

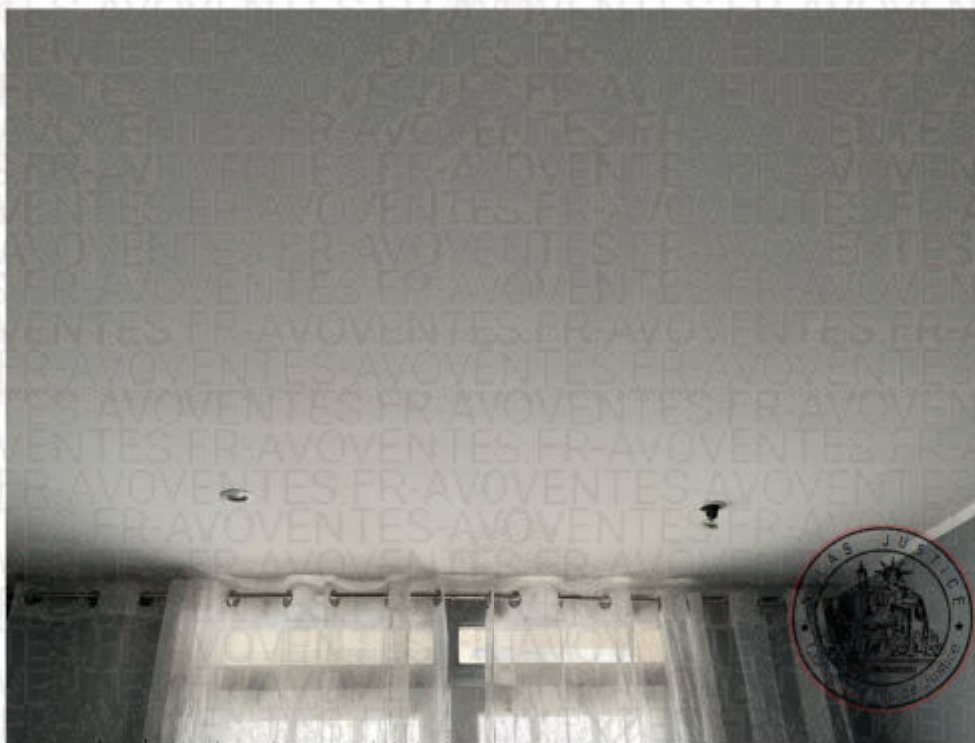
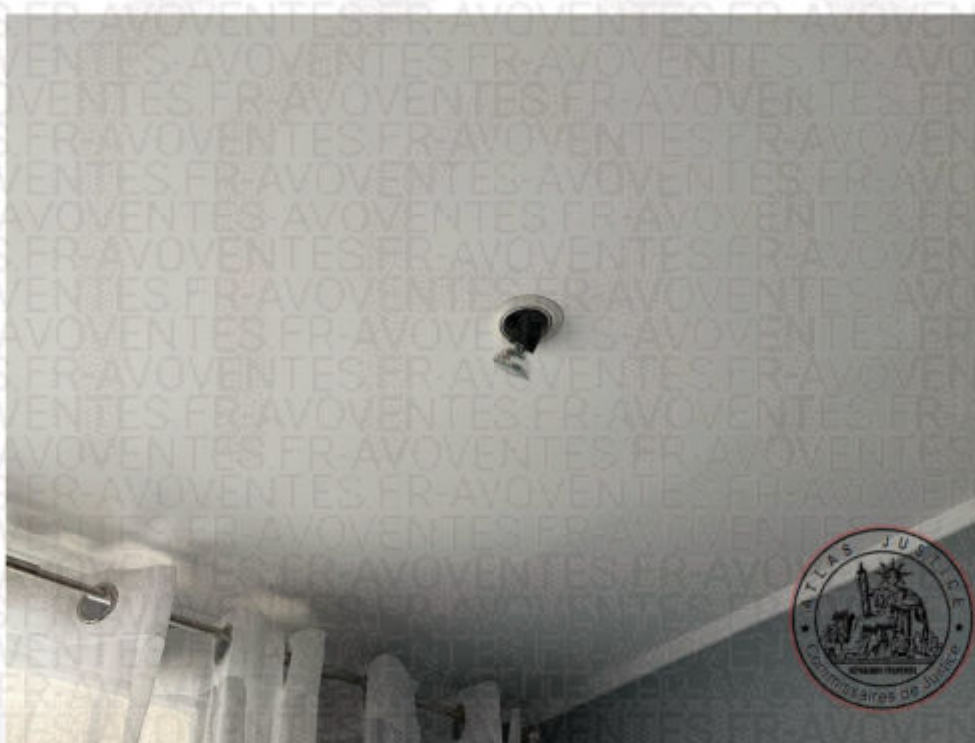
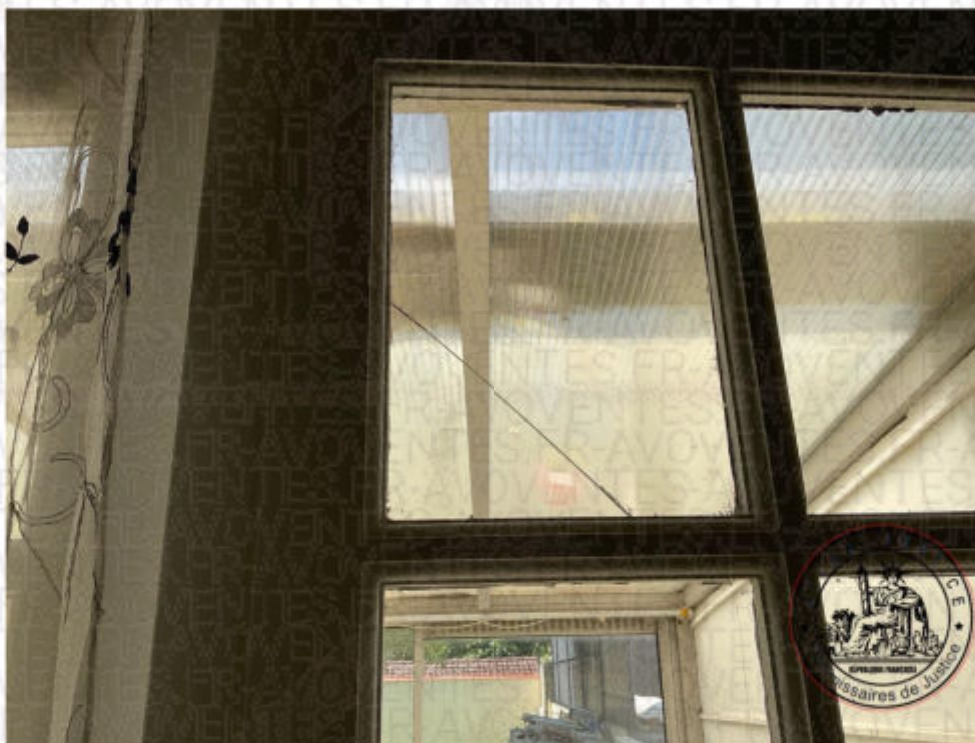
## DRESSING

L'éclairage naturel de la pièce est assuré par une porte-fenêtre en bon état, ouverture battant double. L'un des carreaux est fêlé.
