# Procès-verbal de constat

**Qu'il convient de procéder à la description du bien immobilier sis :**

37 bis avenue du Maréchal Joffre

94290 VILLENEUVE LE ROI

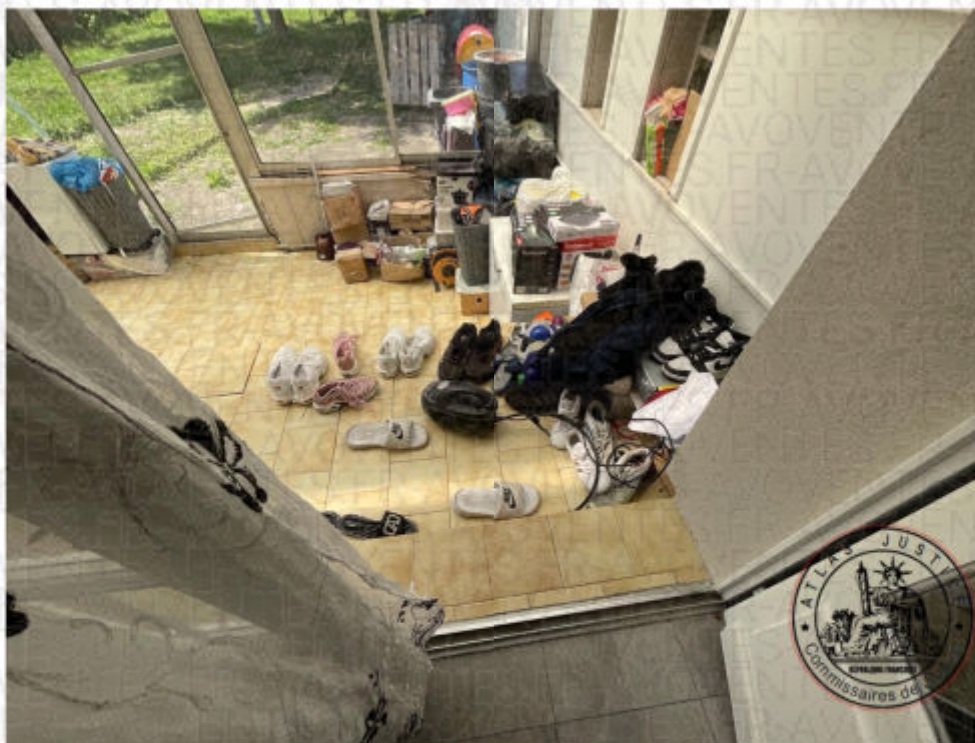
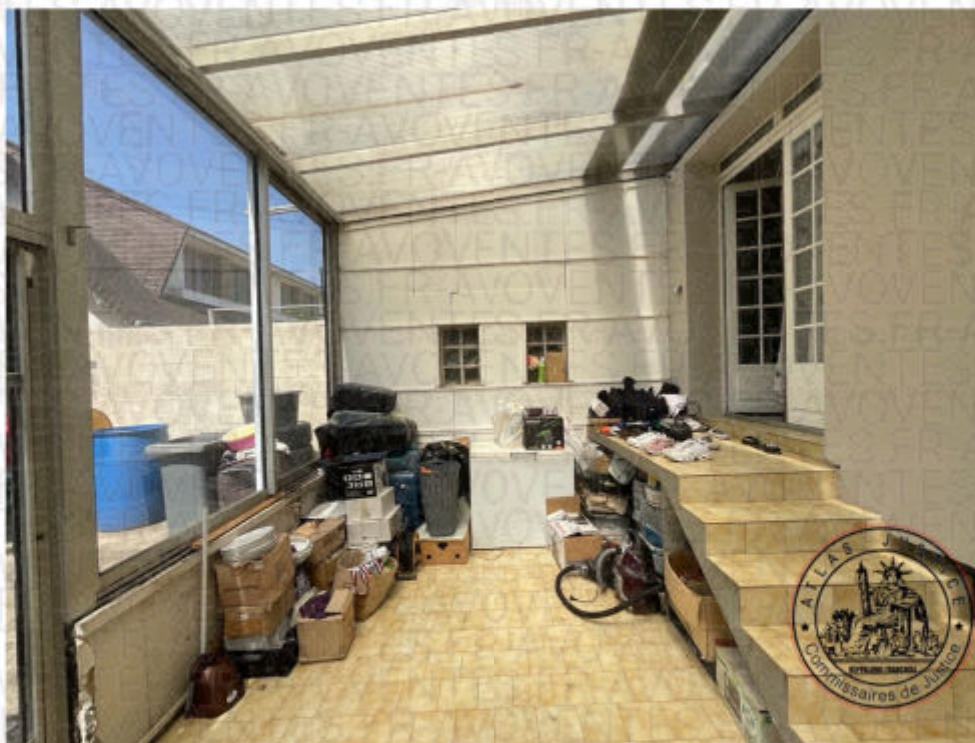
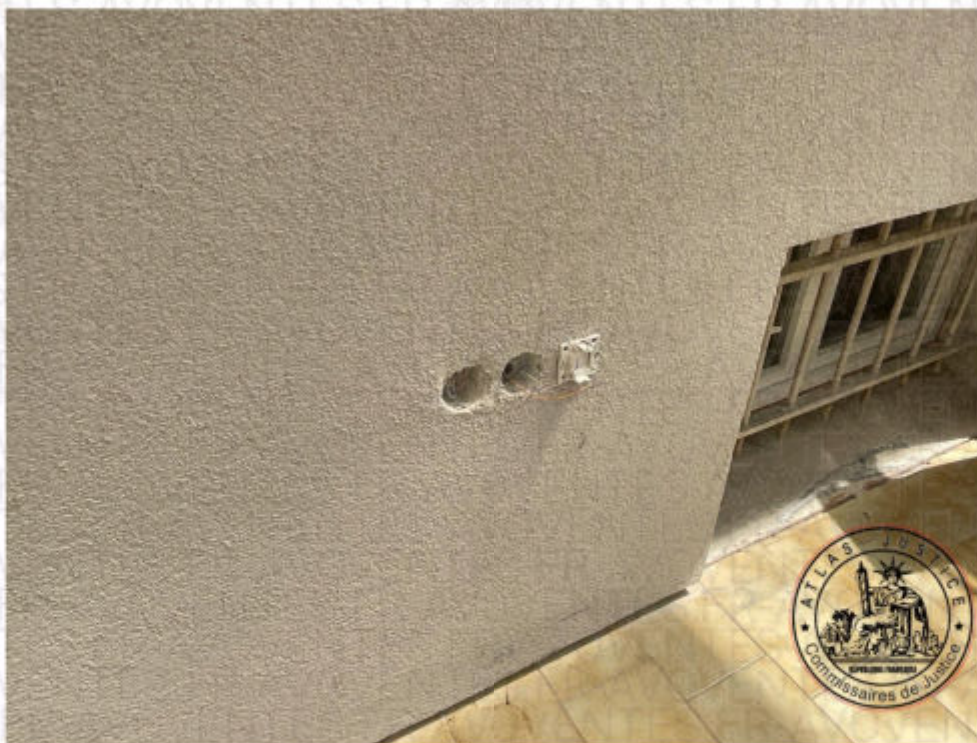
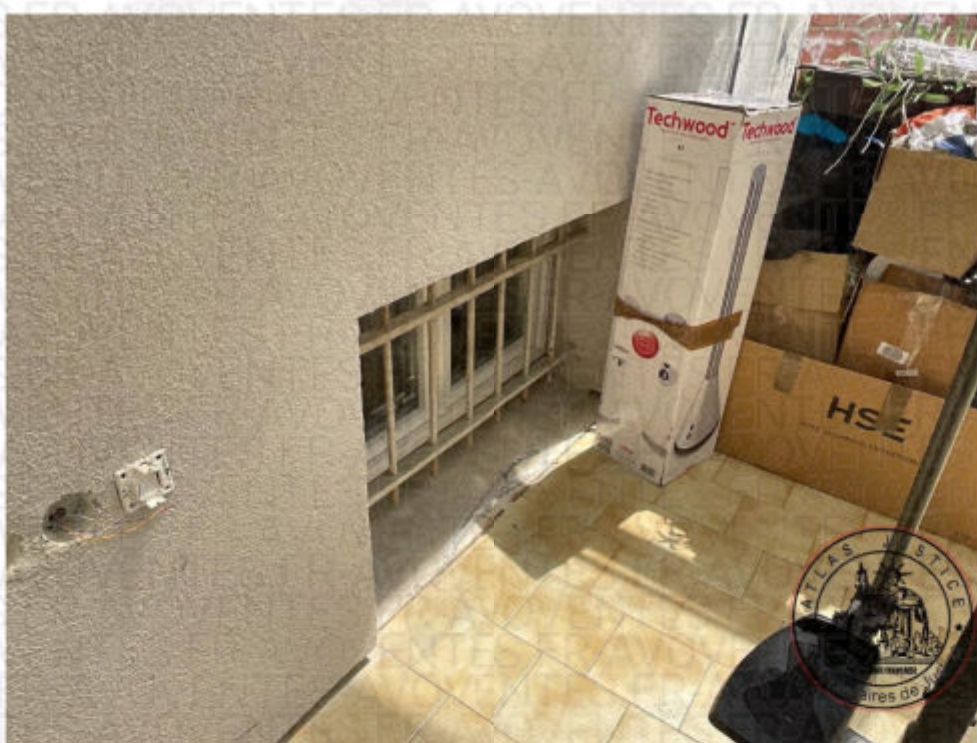
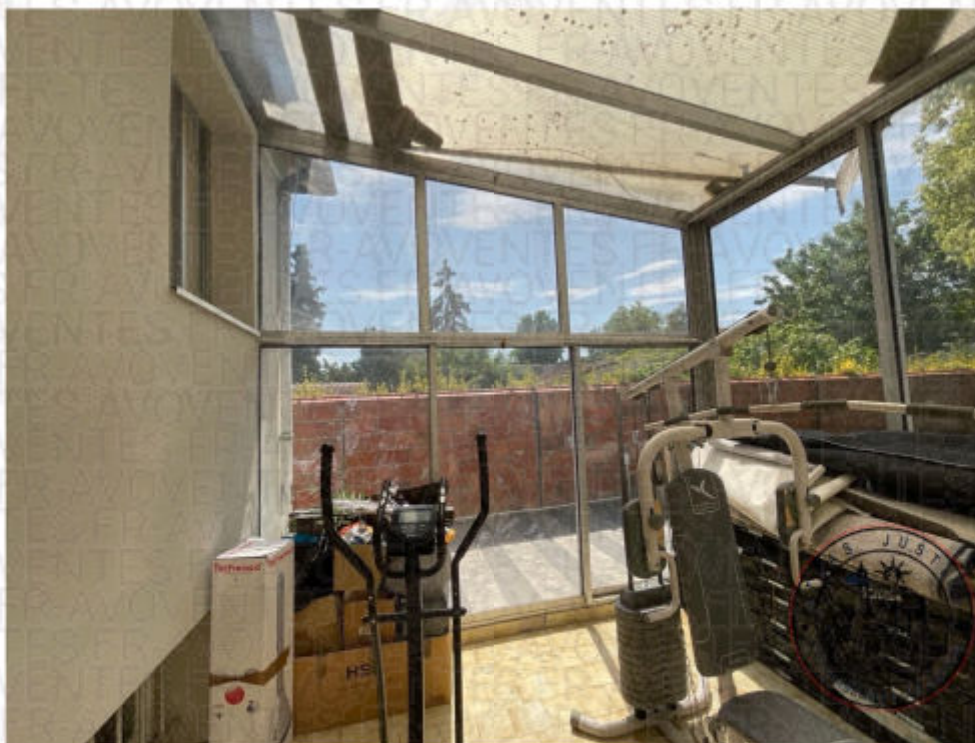
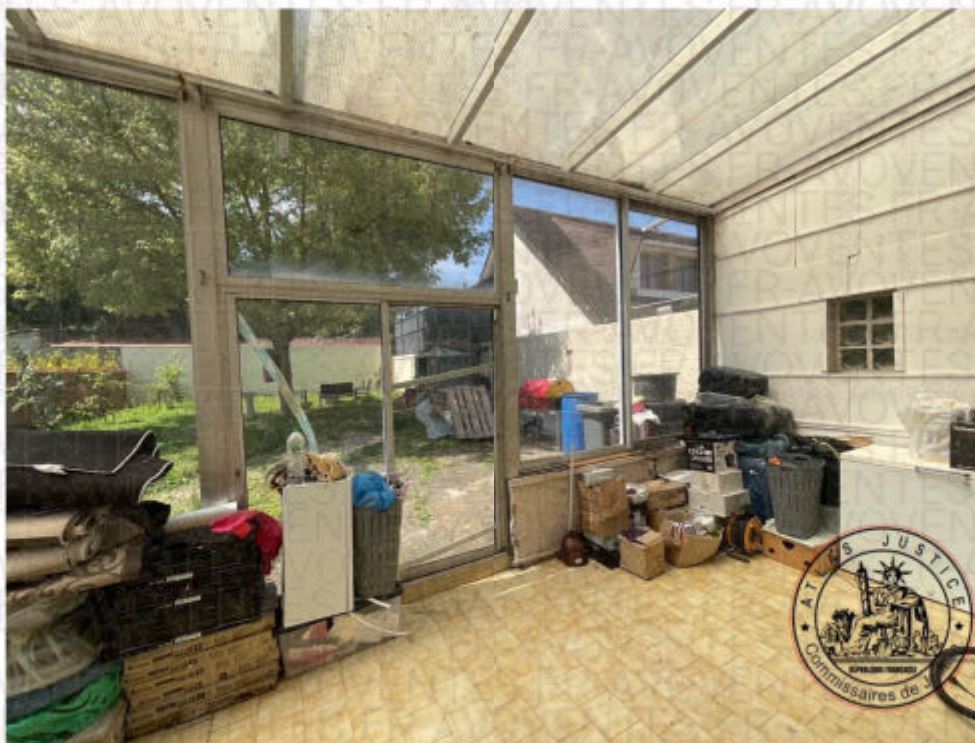
## VÉRANDA

La porte-fenêtre donnant sur le jardin est fêlée.
