ATLAS JUSTICE

**LUNDI TREIZE AVRIL
DEUX MILLE VINGT SIX
de 17 heures à 18 heures 30**

Qu'agissant en vertu d'un jugement du 3 juin 2025, la vente sur licitation a été engagée sur les lots de copropriété n° 33, 93, 258 et 259 dans un immeuble en copropriété sis à ISSY LES MOULINEAUX, Immeuble PARK AVENUE, 93 boulevard Rodin appartenant en indivision à M. **POUR** et son ex-époux, M.

Lot n° 33 : Cage A, 6^e étage, un appartement comprenant entrée, séjour, cuisine, 2 chambres, salle de bains, salle d'eau, 2 wc, dégagement, placards, la jouissance exclusive d'un balcon

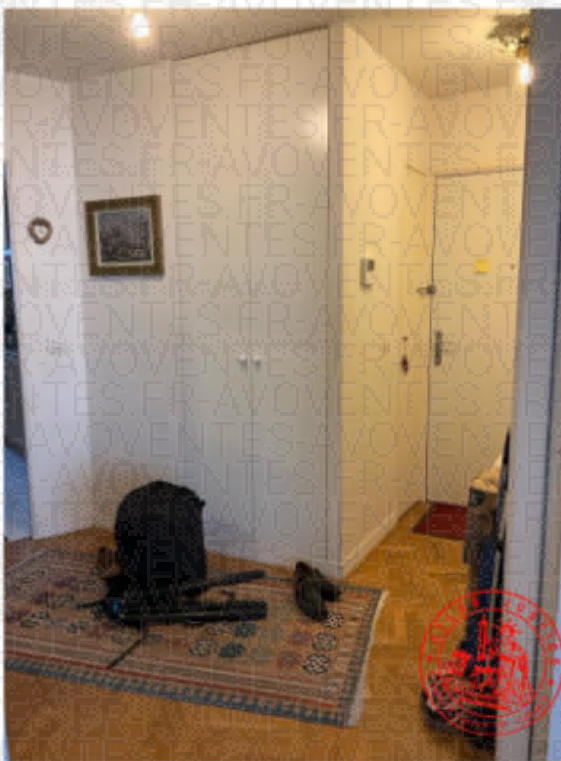
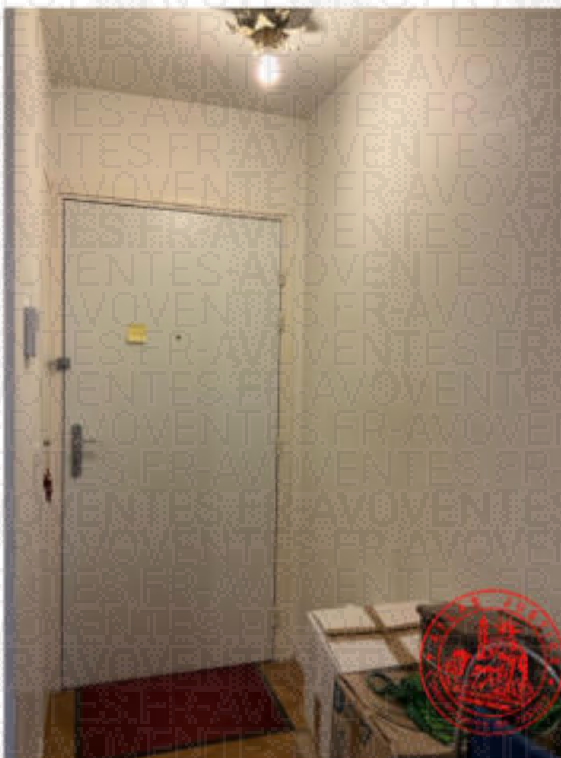
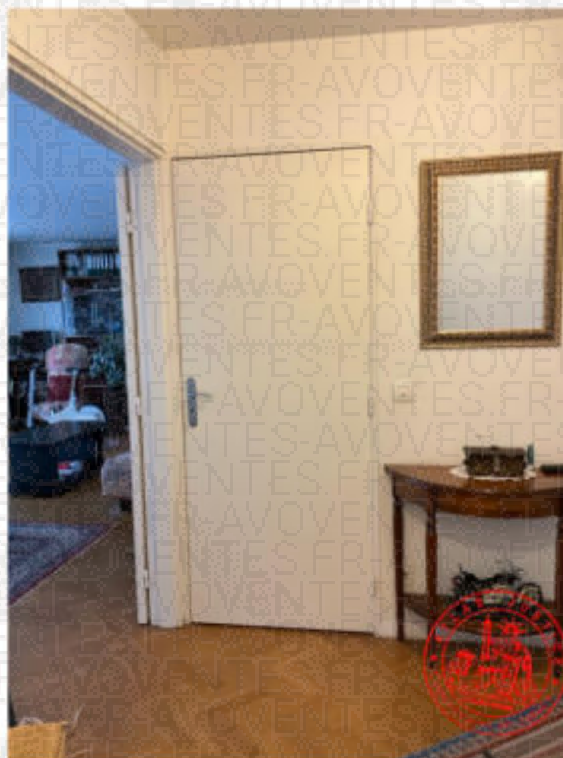
ENTRÉE

L'accès s'effectue par une porte simple en état d'usage normal.

Le sol est recouvert de parquet en état d'usage normal.

Les **plinthes** sont en bois peintes en état d'usage normal, de couleur blanche.

Les **murs** sont recouverts de peinture en état d'usage normal, de couleur blanche.

Le **plafond** est recouvert de peinture en état d'usage normal, de couleur blanche, plafonnier.

- un placard avec portes battantes en état d'usage normal
- un convecteur électrique en état d'usage normal

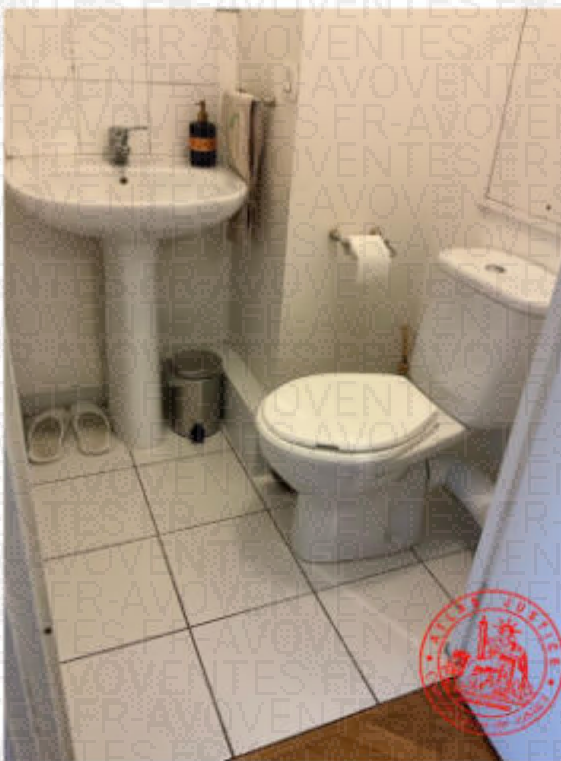
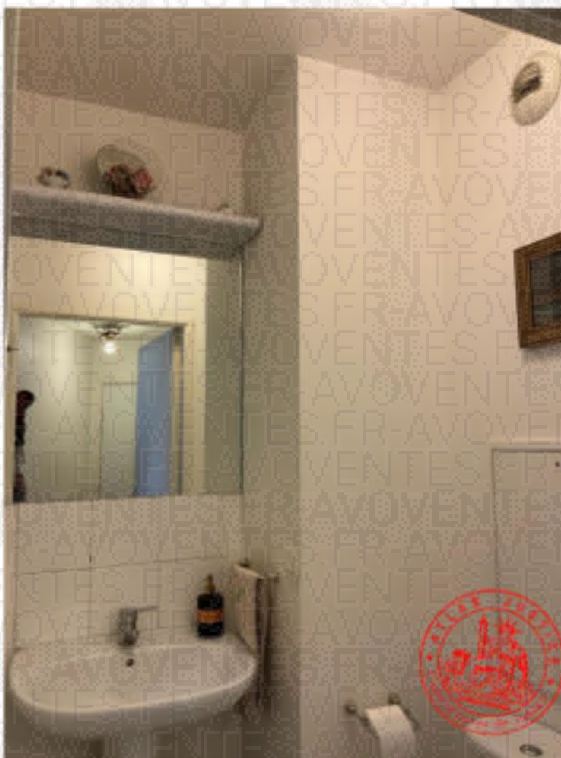
WC ENTRÉE

L'accès s'effectue par une porte simple en état d'usage normal.

Le **sol** est recouvert de carrelage en état d'usage normal, de couleur blanche.

Les **plinthes** sont en carrelage en état d'usage normal, de couleur blanche.

Les **murs** sont recouverts de peinture en état d'usage normal, de couleur blanche.

Le **plafond** est recouvert de peinture en état d'usage normal, de couleur blanche, plafonnier.

- un WC sur pied en état d'usage normal
- un Lavabo en état d'usage normal (un mitigeur en état d'usage normal)
- un miroir avec spot en état d'usage normal

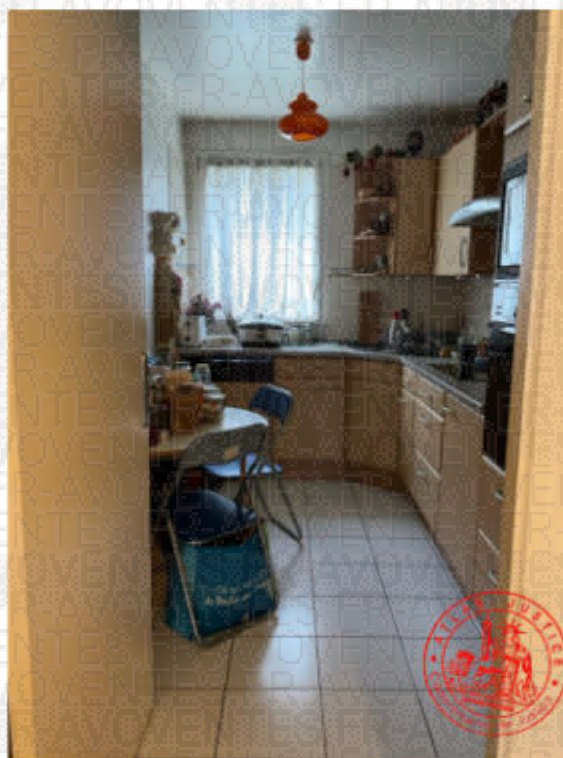
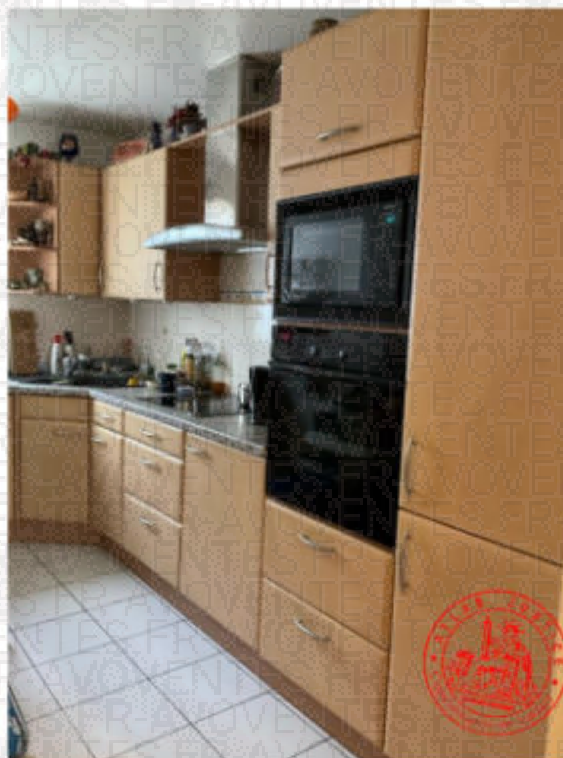
CUISINE

L'accès s'effectue par une porte simple en état d'usage normal.

Le sol est recouvert de carrelage en état d'usage normal, de couleur blanche.

Les **plinthes** sont en carrelage en état d'usage normal, de couleur blanche.

Les **murs** sont recouverts de peinture en état d'usage normal, de couleur blanche.

Le **plafond** est recouvert de peinture en état d'usage normal, de couleur blanche, lustre.

L'**éclairage naturel** de la pièce est assuré par une fenêtre en état d'usage normal, ouverture battant simple, châssis pvc, double vitrage.

- une cuisine aménagée et équipée en état d'usage normal

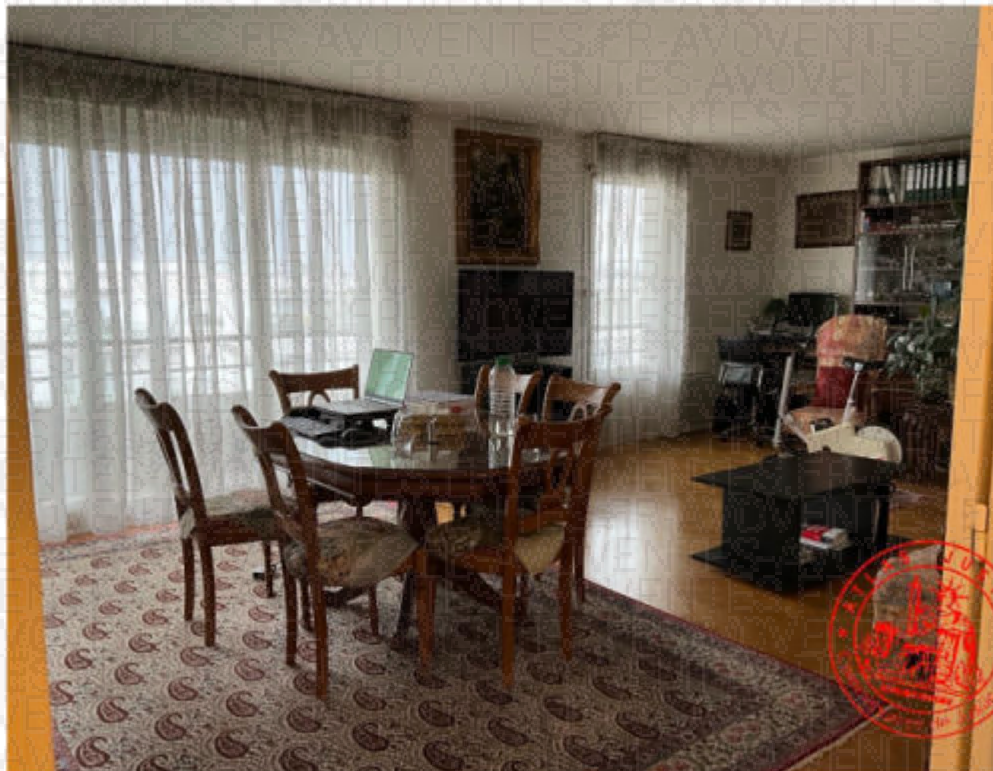
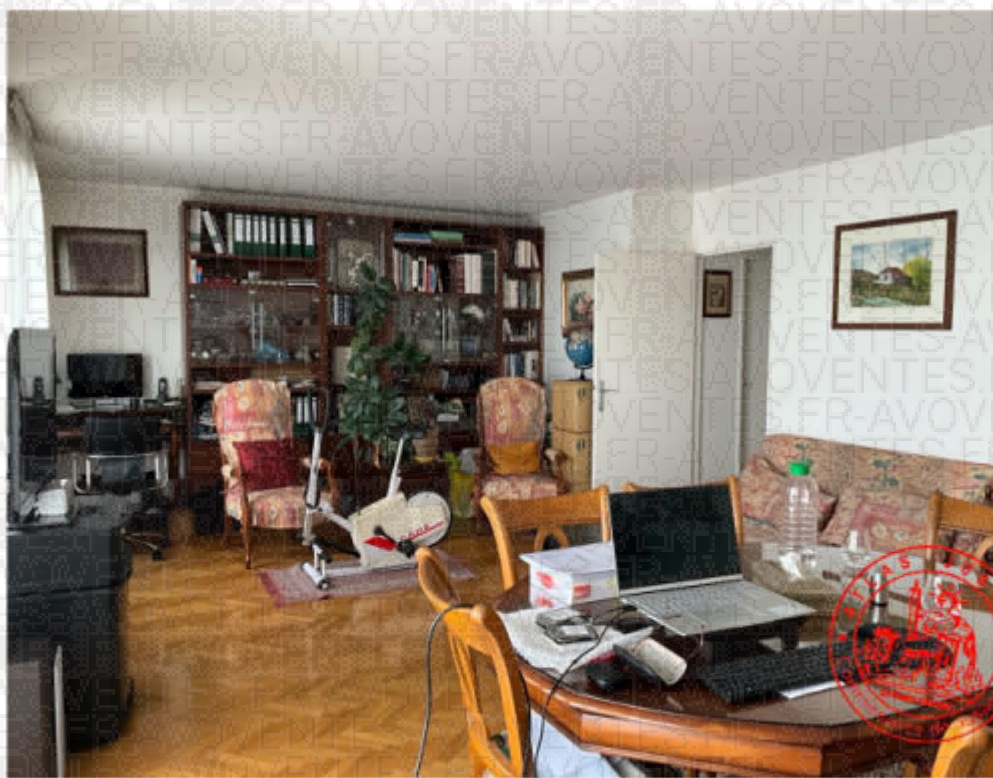
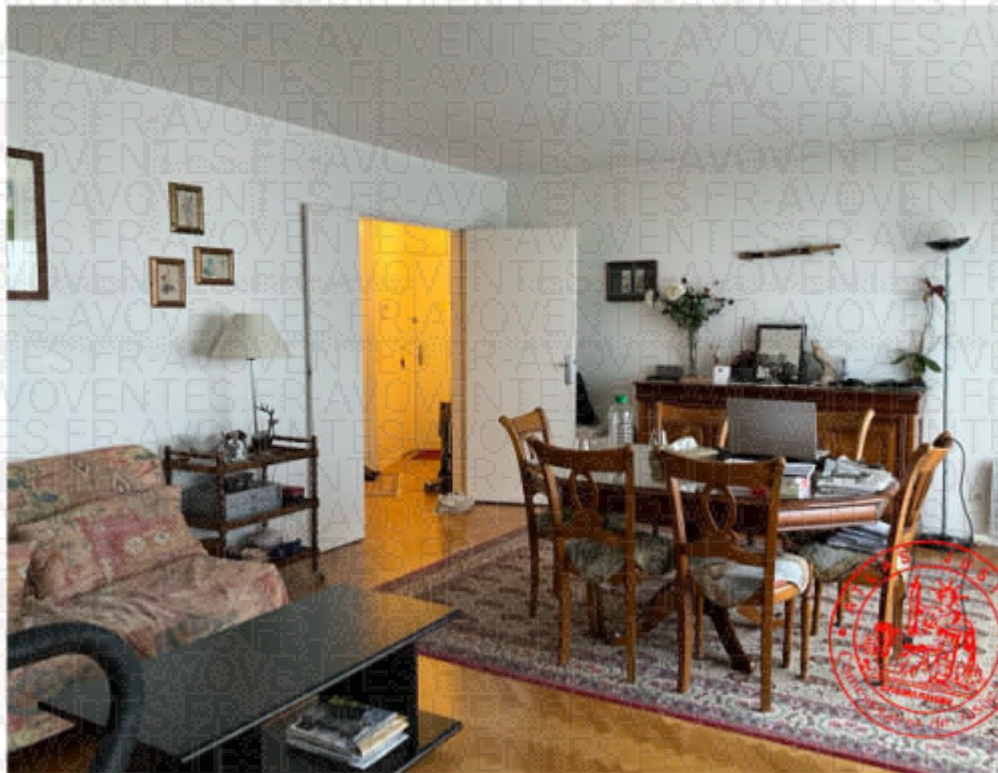
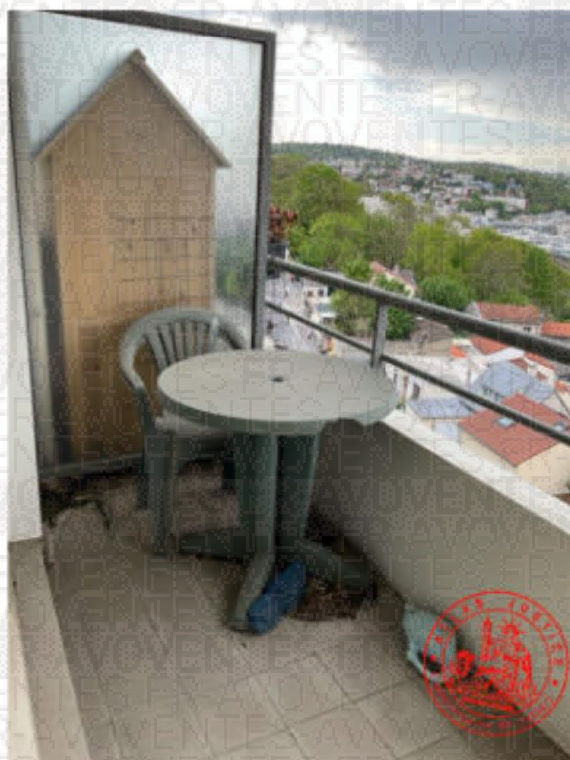
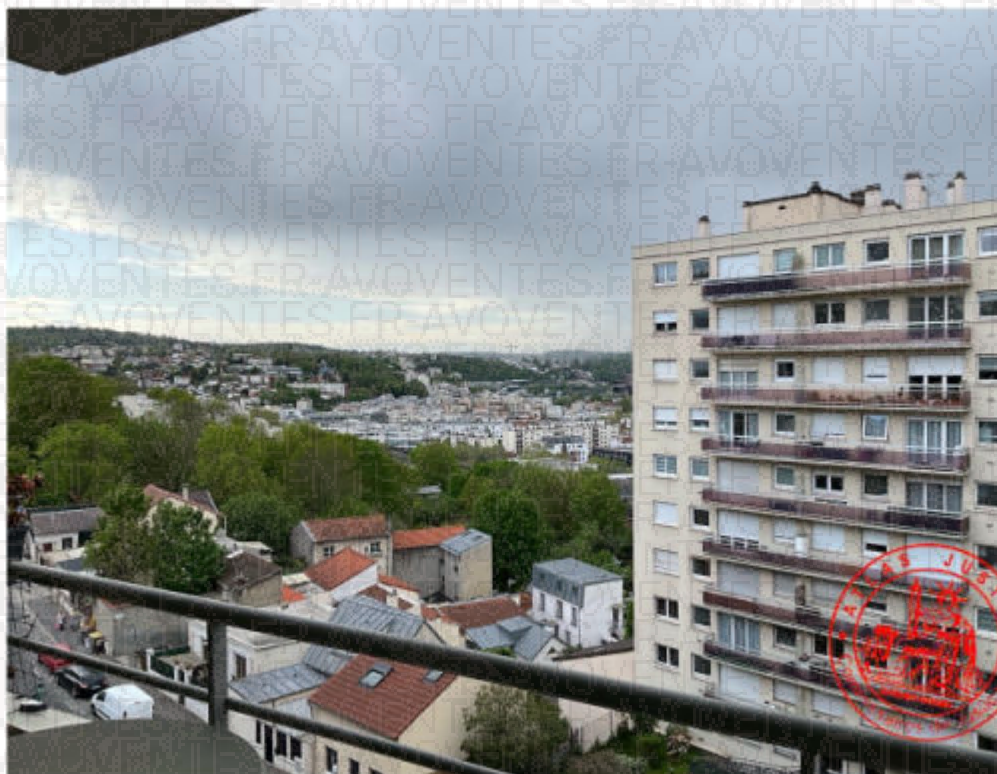
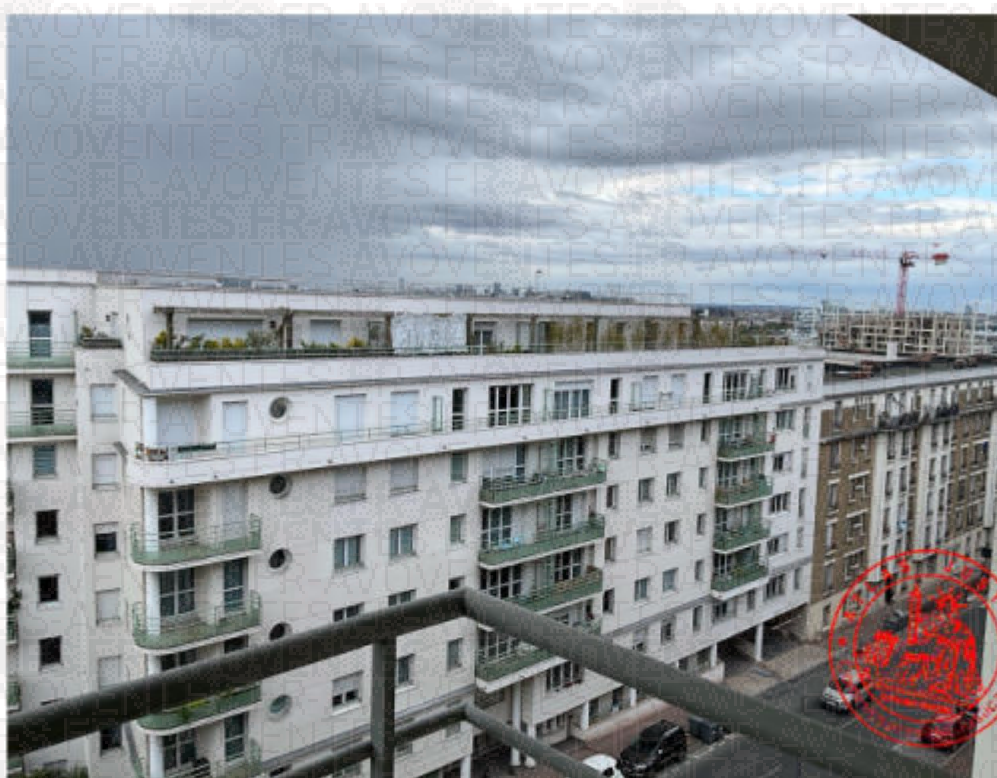
SÉJOUR

L'accès s'effectue par une porte simple en état d'usage normal.

Le **sol** est recouvert de parquet en état d'usage normal.

Les **plinthes** sont en bois peintes en état d'usage normal, de couleur blanche.

Les **murs** sont recouverts de peinture en état d'usage normal, de couleur blanche.

Le **plafond** est recouvert de peinture en état d'usage normal, de couleur blanche.

L'éclairage naturel de la pièce est assuré par une fenêtre en état d'usage normal, ouverture battant simple, châssis pvc, double vitrage, volet roulant mécanique en pvc. La pièce compte aussi une porte-fenêtre en état d'usage normal, ouverture battant double, châssis pvc, double vitrage, volet roulant électrique en pvc. Avec balcon sur rue

- deux convecteurs électriques en état d'usage normal

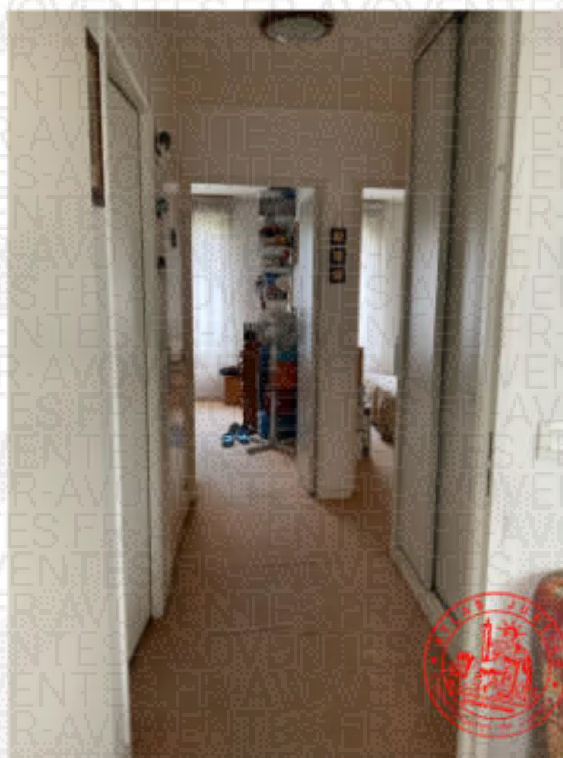
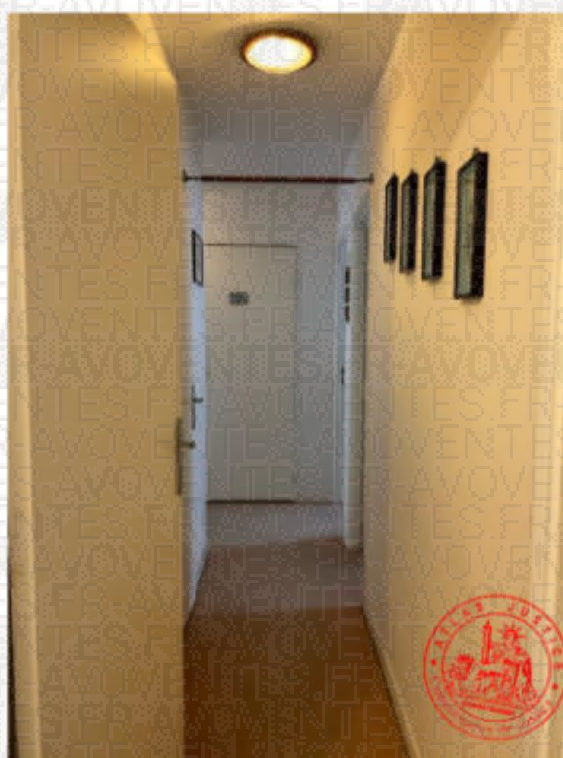
DÉGAGEMENT

L'accès s'effectue par une porte simple en état d'usage normal.

Le sol est recouvert de moquette en état d'usage normal.

Les **plinthes** sont en bois peintes en état d'usage normal, de couleur blanche.

Les **murs** sont recouverts de peinture en état d'usage normal, de couleur blanche.

Le **plafond** est recouvert de peinture en état d'usage normal, de couleur blanche, plafonnier.

- un placard avec portes coulissantes en état d'usage normal

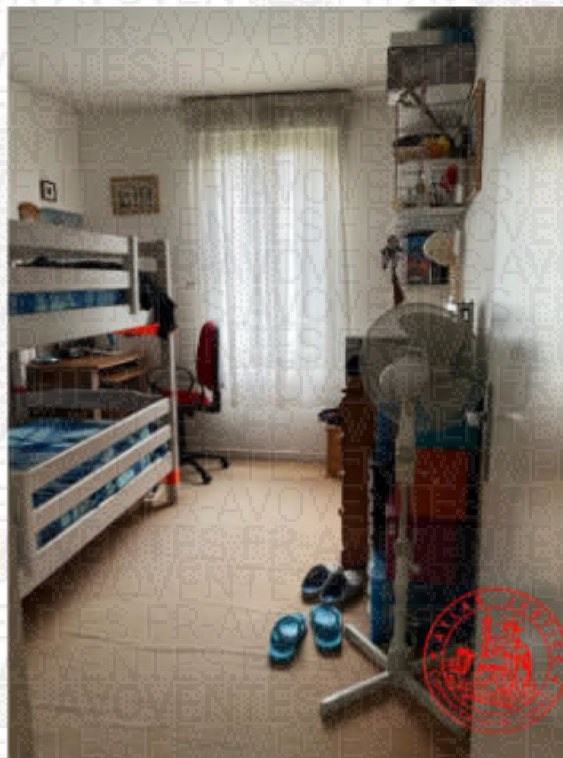
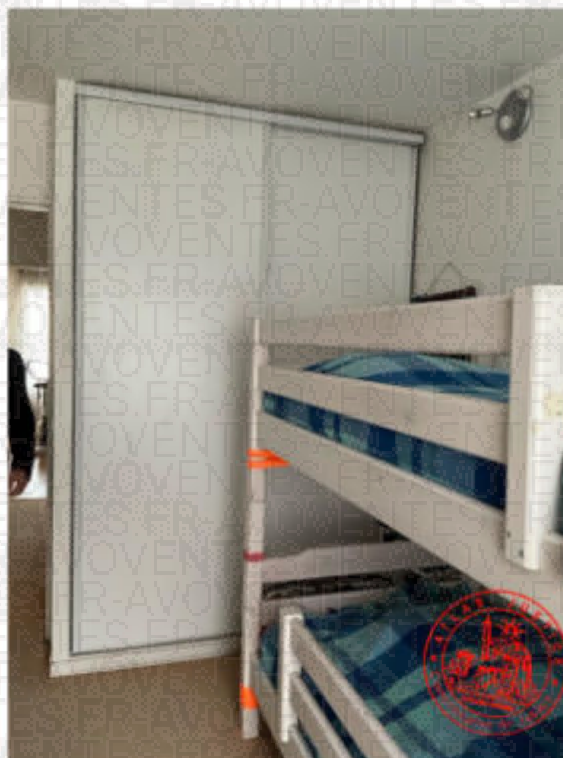
CHAMBRE 1

L'accès s'effectue par une porte simple en état d'usage normal.

Le sol est recouvert de moquette en état d'usage normal.

Les **plinthes** sont en bois peintes en état d'usage normal, de couleur blanche.

Les **murs** sont recouverts de peinture en état d'usage normal, de couleur blanche.

Le **plafond** est recouvert de peinture en état d'usage normal, de couleur blanche.

L'**éclairage naturel** de la pièce est assuré par une fenêtre en état d'usage normal, ouverture battant simple, châssis pvc, double vitrage, volet roulant mécanique en pvc.

- un placard avec portes coulissantes en état d'usage normal
- un convecteur électrique en état d'usage normal

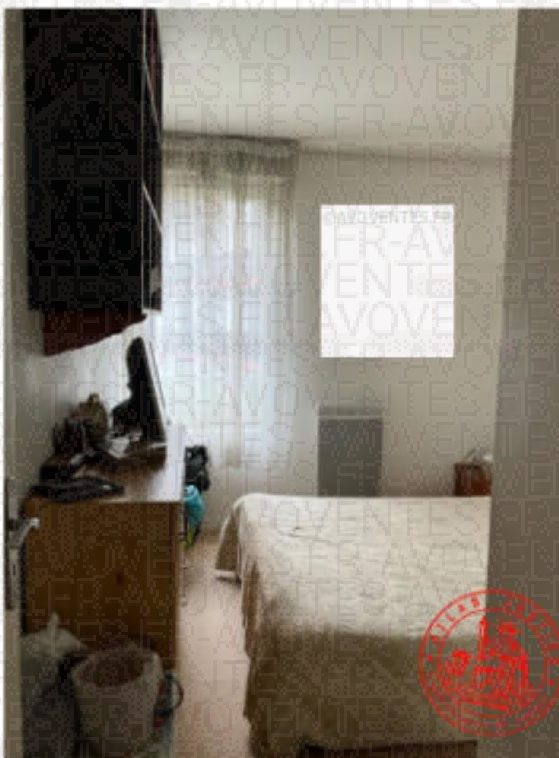
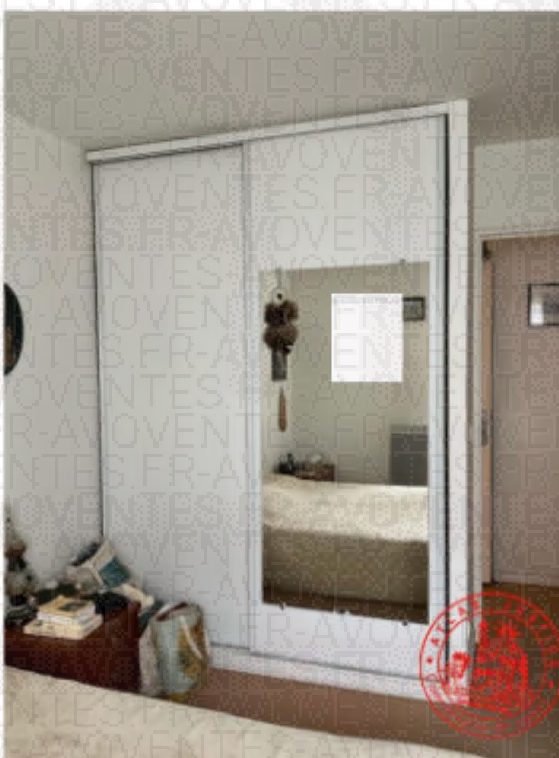
CHAMBRE 2

L'accès s'effectue par une porte simple en état d'usage normal.

Le **sol** est recouvert de moquette en état d'usage normal.

Les **plinthes** sont en bois peintes en état d'usage normal, de couleur blanche.

Les **murs** sont recouverts de peinture en état d'usage normal, de couleur blanche.

Le **plafond** est recouvert de peinture en état d'usage normal, de couleur blanche.

L'éclairage naturel de la pièce est assuré par une fenêtre en état d'usage normal, ouverture battant simple, châssis pvc, double vitrage, volet roulant mécanique en pvc.

- un placard avec portes coulissantes en état d'usage normal
- un convecteur électrique en état d'usage normal

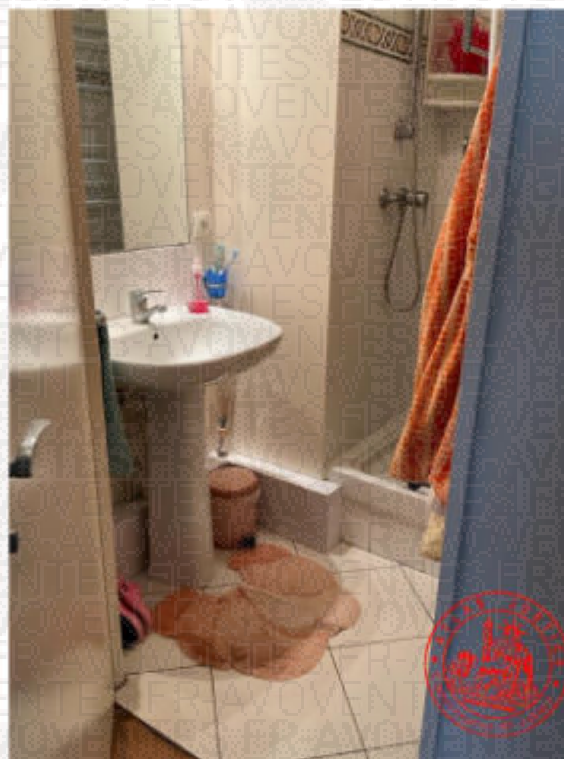
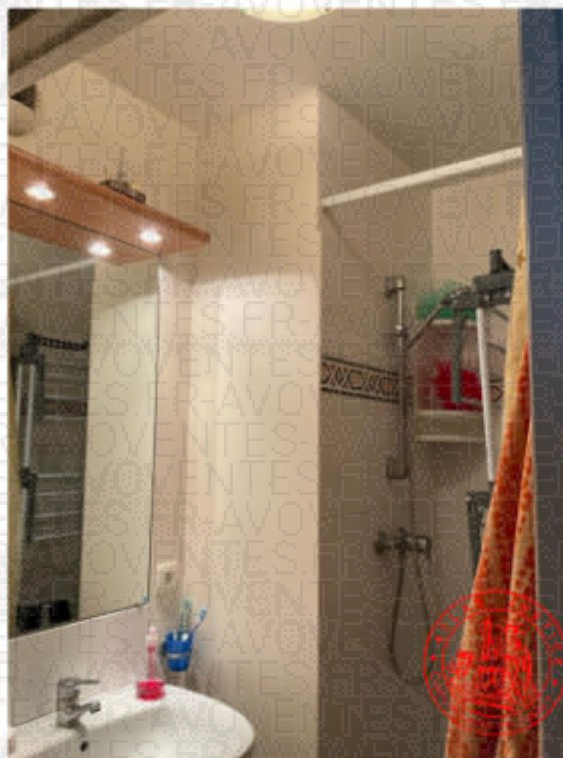
SALLE D'EAU

L'accès s'effectue par une porte simple en état d'usage normal.

Le sol est recouvert de carrelage en état d'usage normal, de couleur blanche.

Les **plinthes** sont en carrelage en état d'usage normal, de couleur blanche.

Les **murs** sont recouverts de peinture en état d'usage normal, de couleur blanche.

Le **plafond** est recouvert de peinture en état d'usage normal, de couleur blanche.

- un Lavabo en état d'usage normal (un mitigeur en état d'usage normal)
- un miroir avec spot en état d'usage normal
- un bac à douche en état d'usage normal
- un convecteur électrique en état d'usage normal

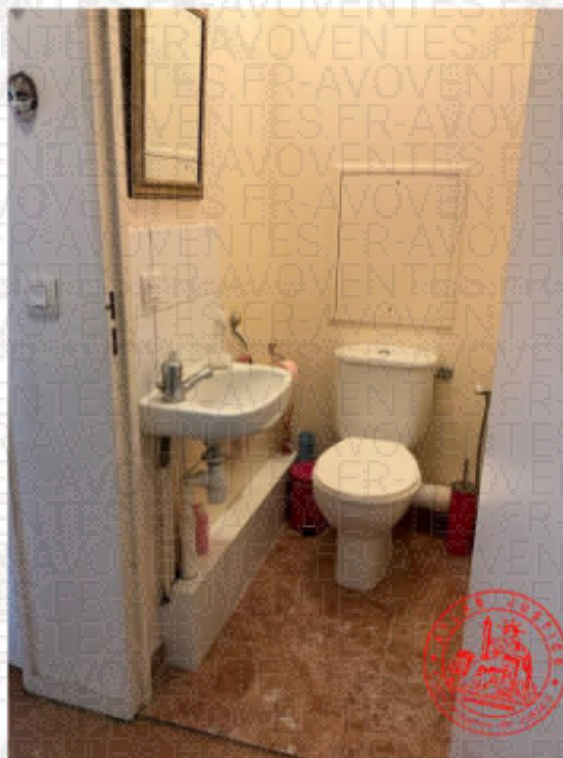
WC DÉGAGEMENT

L'accès s'effectue par une porte simple en état d'usage normal.

Le sol est recouvert de carrelage en état d'usage normal, de couleur orange.

Les plinthes sont en carrelage en état d'usage normal, de couleur orange.

Les murs sont recouverts de peinture en état d'usage normal, de couleur blanche.

Le plafond est recouvert de peinture en état d'usage normal, de couleur blanche, plafonnier.

- un WC sur pied en état d'usage normal
- un lave-mains en état d'usage normal (un mitigeur en état d'usage normal)

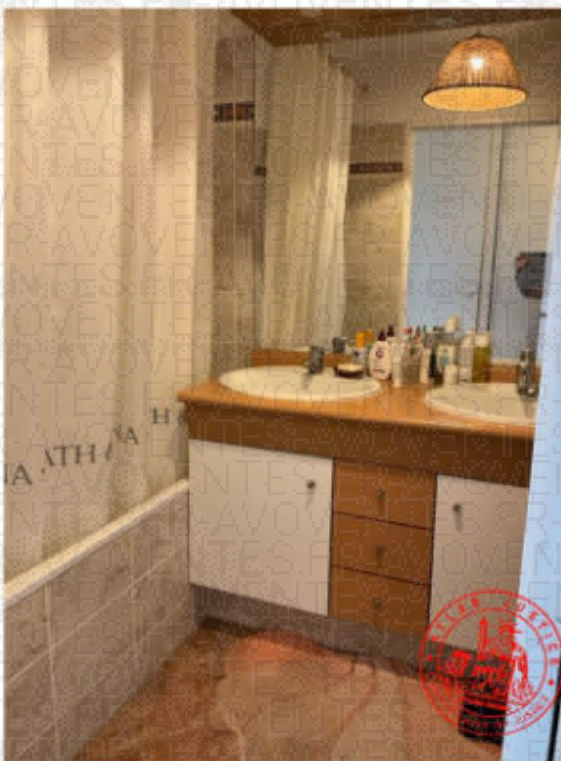
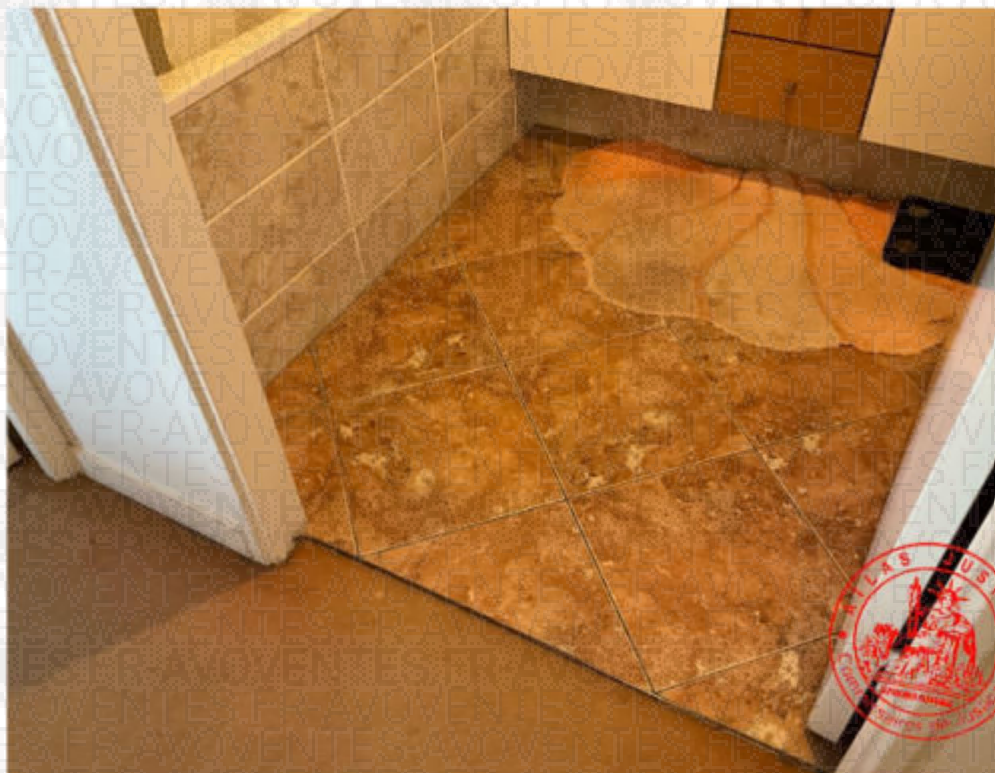
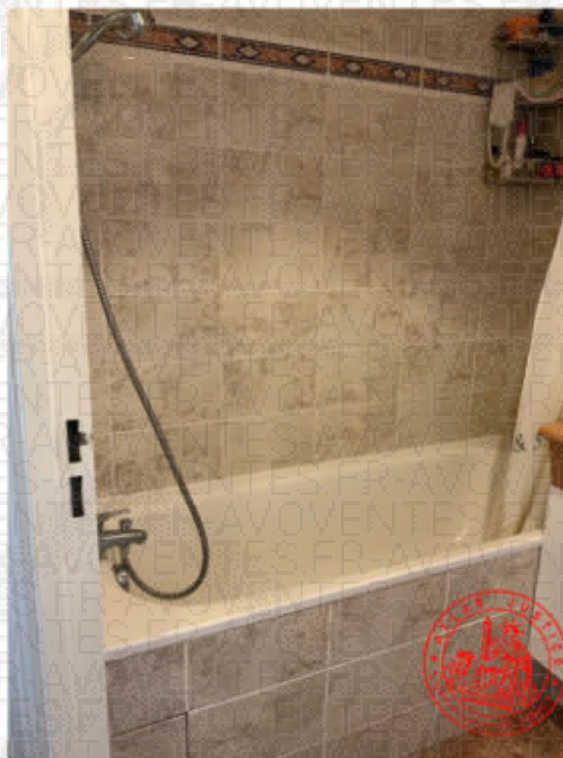
SALLE DE BAIN

L'accès s'effectue par une porte simple en état d'usage normal.

Le **sol** est recouvert de carrelage en état d'usage normal, de couleur orange.

Les **plinthes** sont en carrelage en état d'usage normal, de couleur orange.

Une partie des **murs** est recouverte de peinture en état d'usage normal, de couleur blanche. Une autre partie des murs est recouverte de carrelage en état d'usage normal, de couleur blanche.

Le **plafond** est recouvert de peinture en état d'usage normal, de couleur blanche, lustre.

- une baignoire en matériau de synthèse en état d'usage normal
- deux vasques en état d'usage normal (deux mitigeurs en état d'usage normal)
- un meuble sous-vasque en état d'usage normal
- un miroir avec spot en état d'usage normal

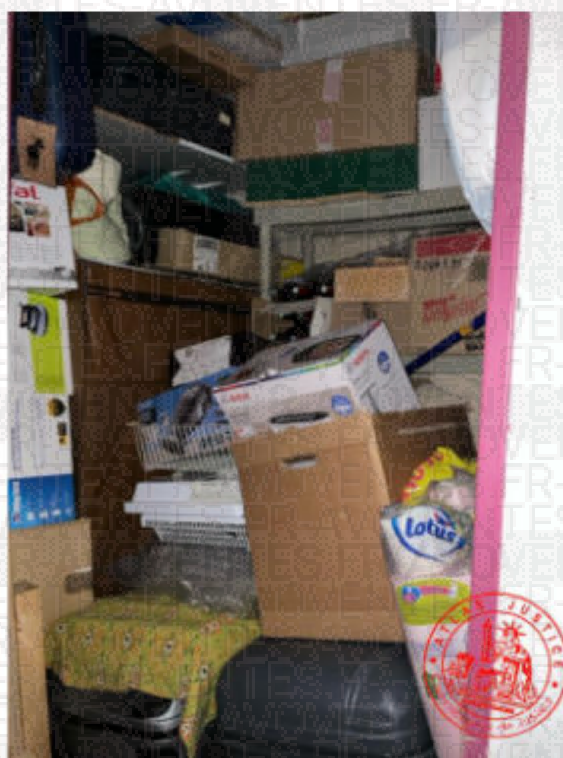
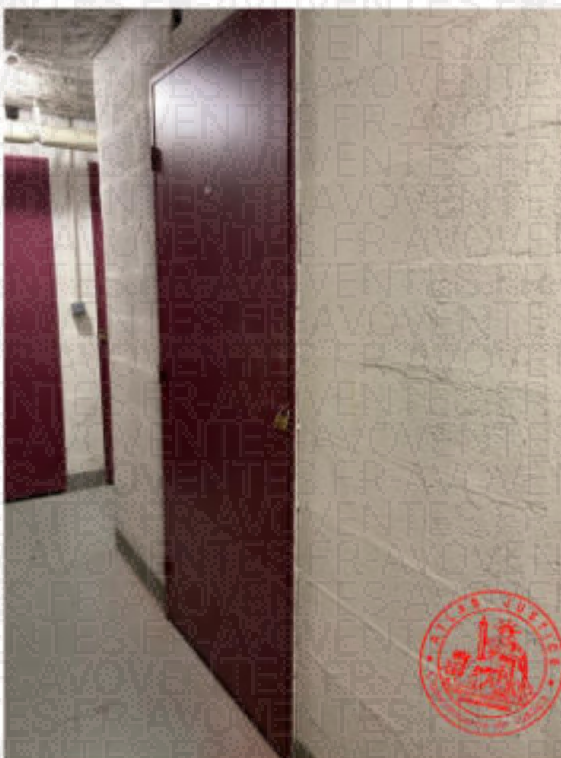
LOT N°93 CAVE

L'accès s'effectue par une porte sécurisée par un cadenas.

Le lot porte le numéro 95.

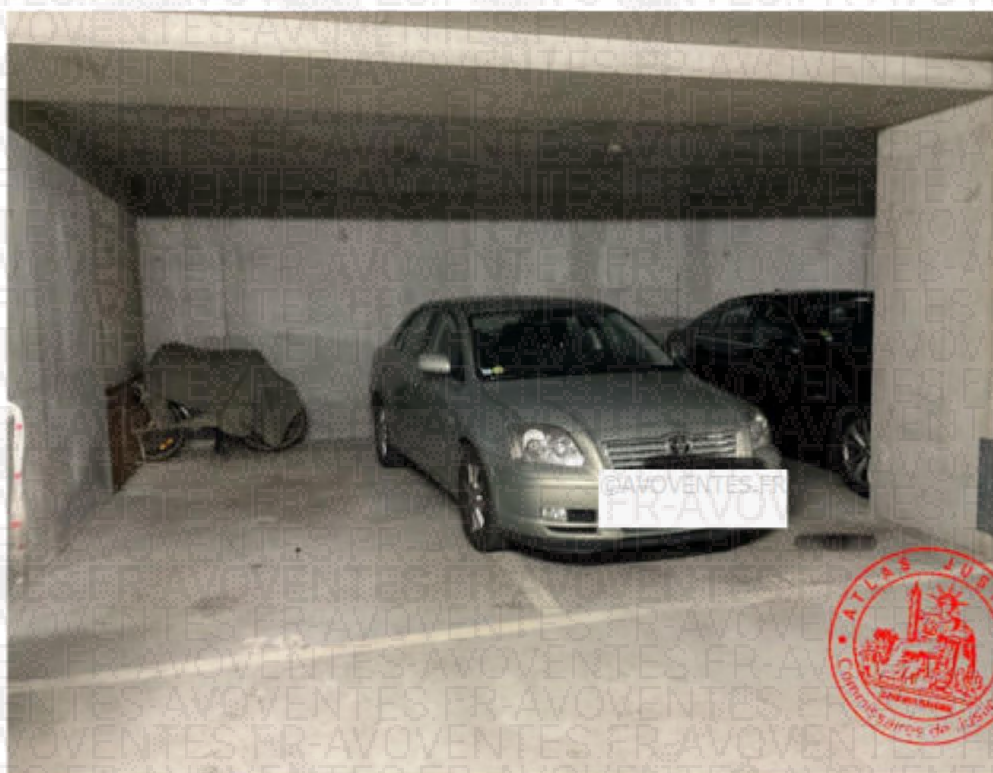
LOT N°258 ET 259

Il s'agit de deux places de parking portant les numéros 69 et 70.
