**ATLAS JUSTICE**

**Qu'il convient de procéder à la description du bien  
immobilier sis :**

133 rue du Général Leclerc

Des LOTS n° 4 et n°41

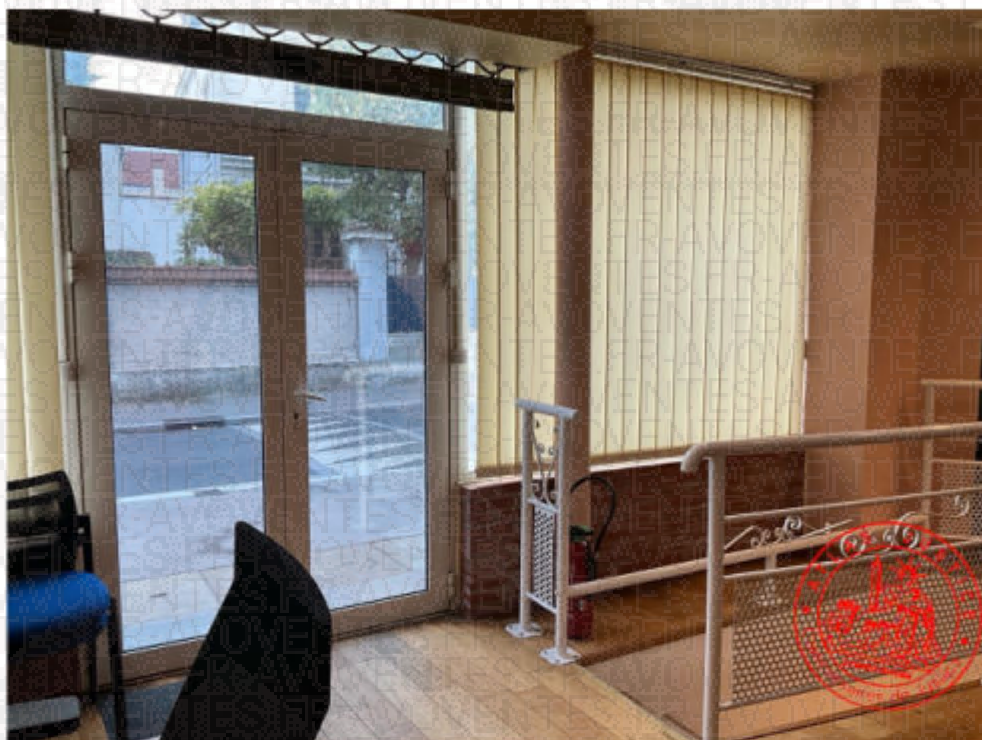
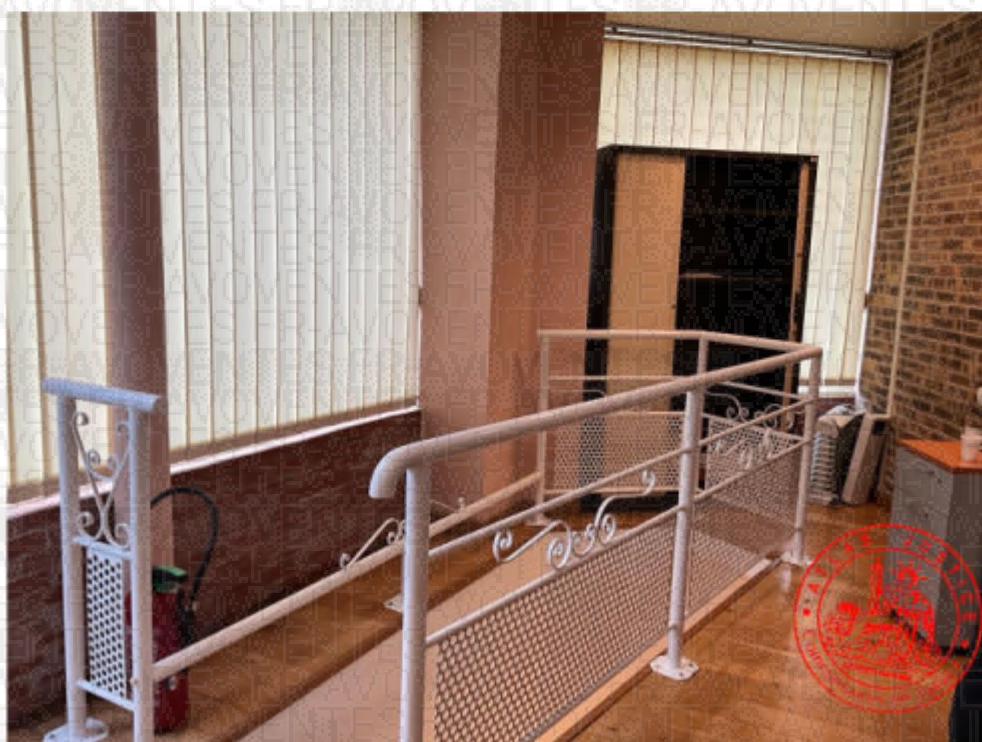
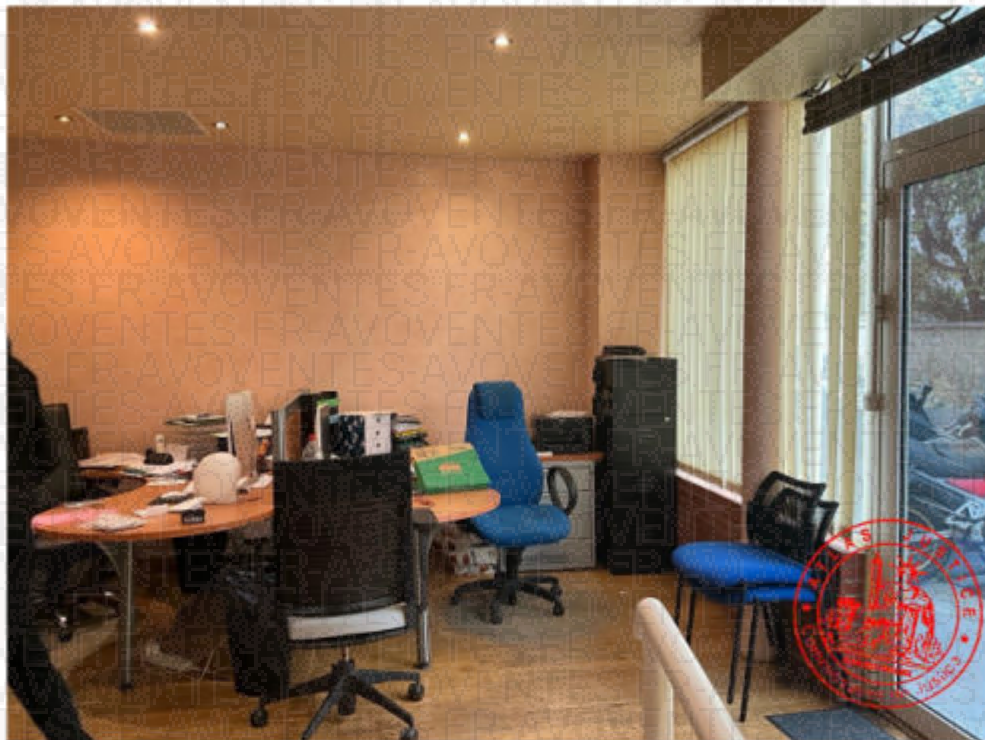
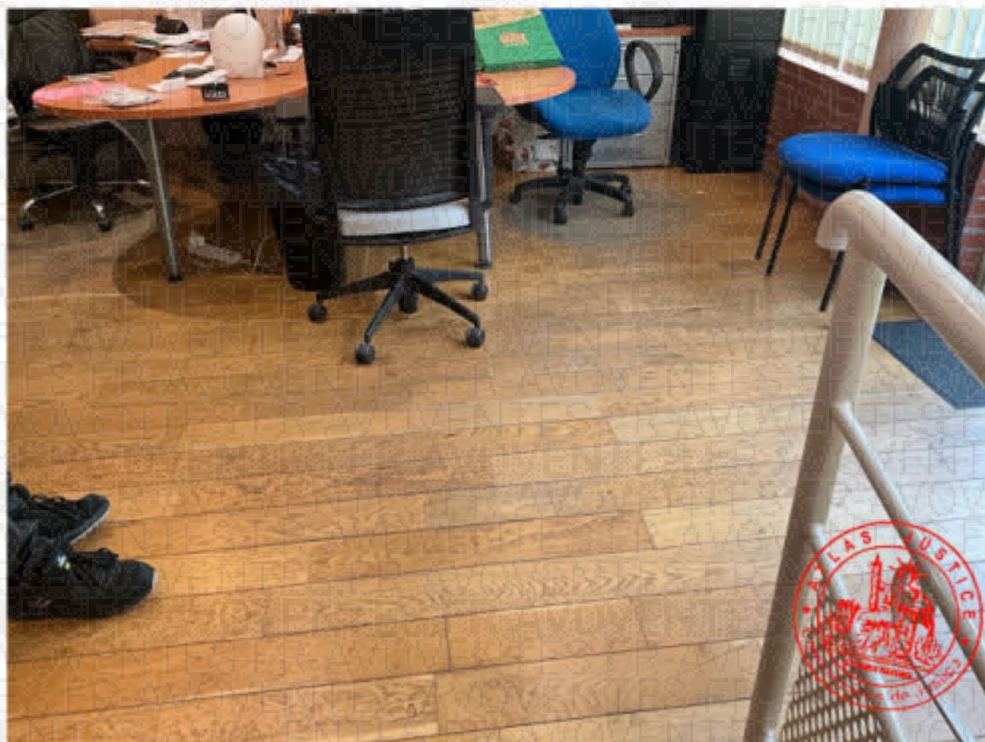
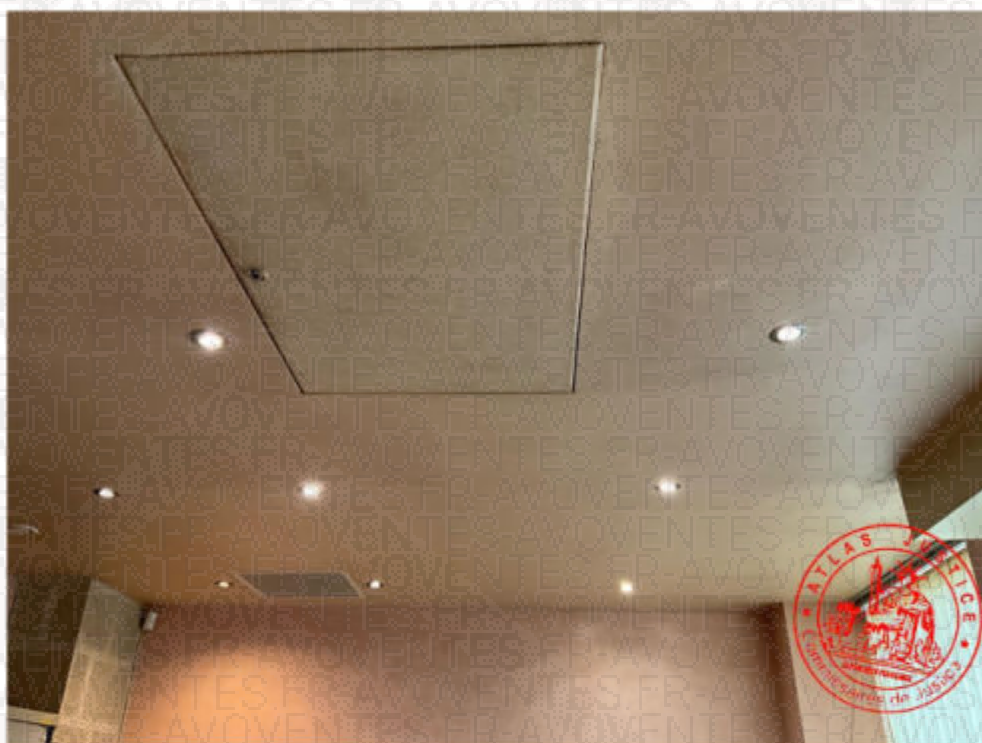
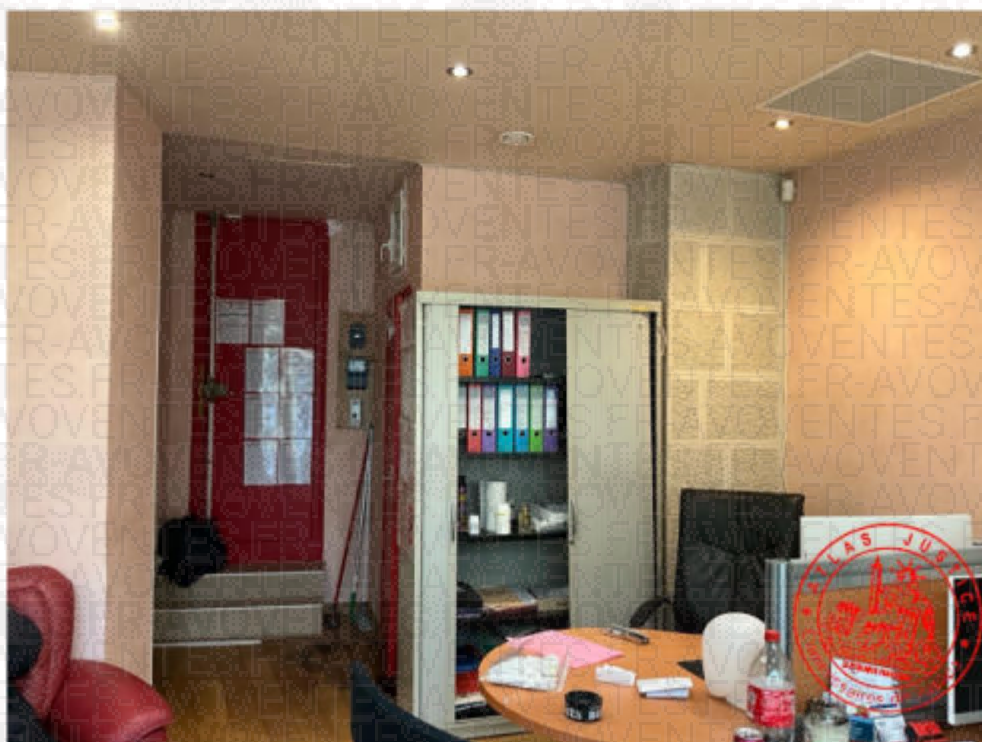
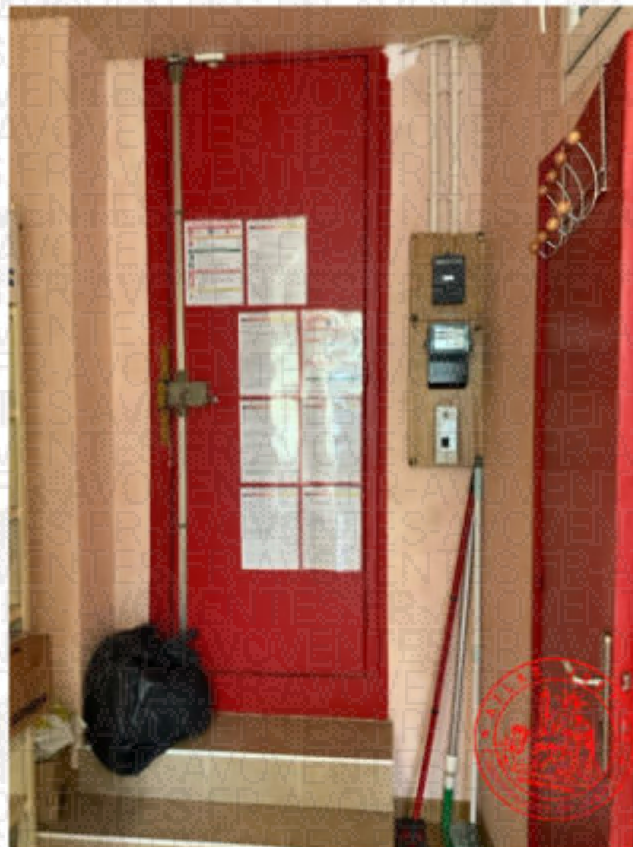
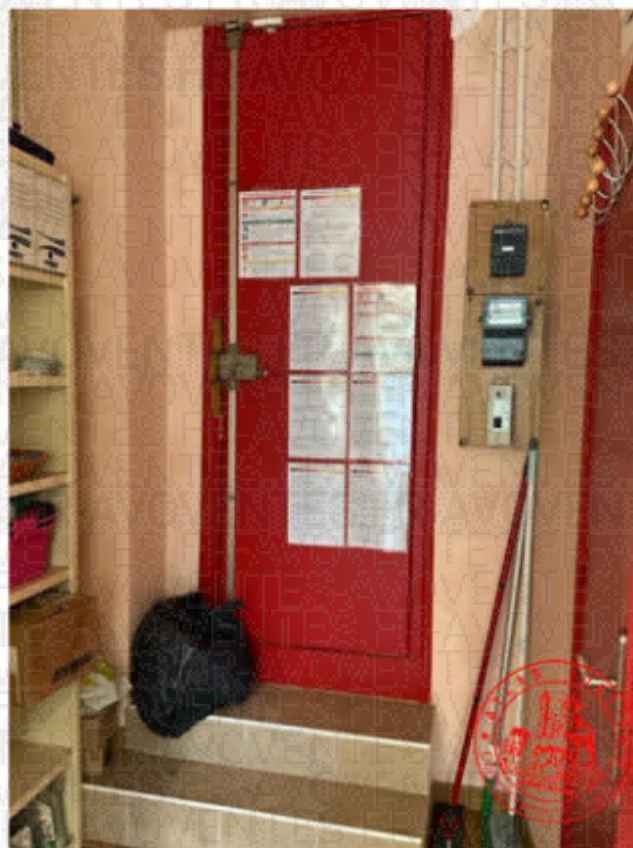
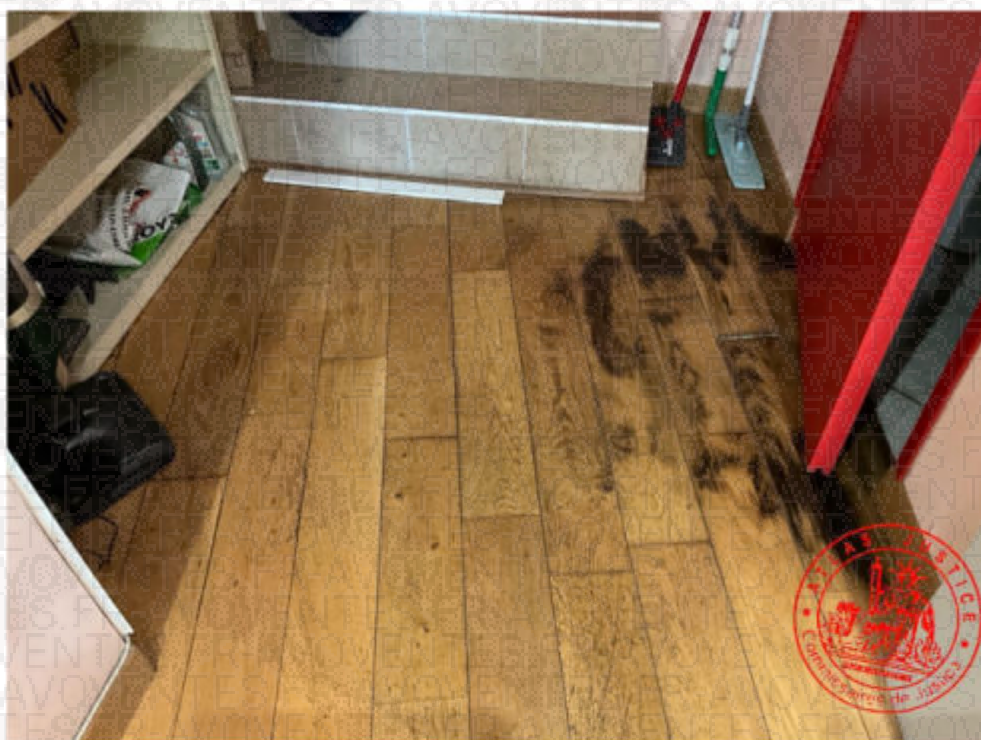
### **ENTRÉE**

L'accès s'effectue par un châssis vitré en état d'usage normal. La porte est sécurisée par un rideau de fer manuel.

Le sol est recouvert de parquet en état d'usage normal.

Les murs sont recouverts de brique en état d'usage normal.

Le plafond est recouvert de peinture en état d'usage normal, spots intégrés.

En plafond il existe une climatisation.

Une porte à l'arrière du local donne accès dans la cour intérieure de l'immeuble.

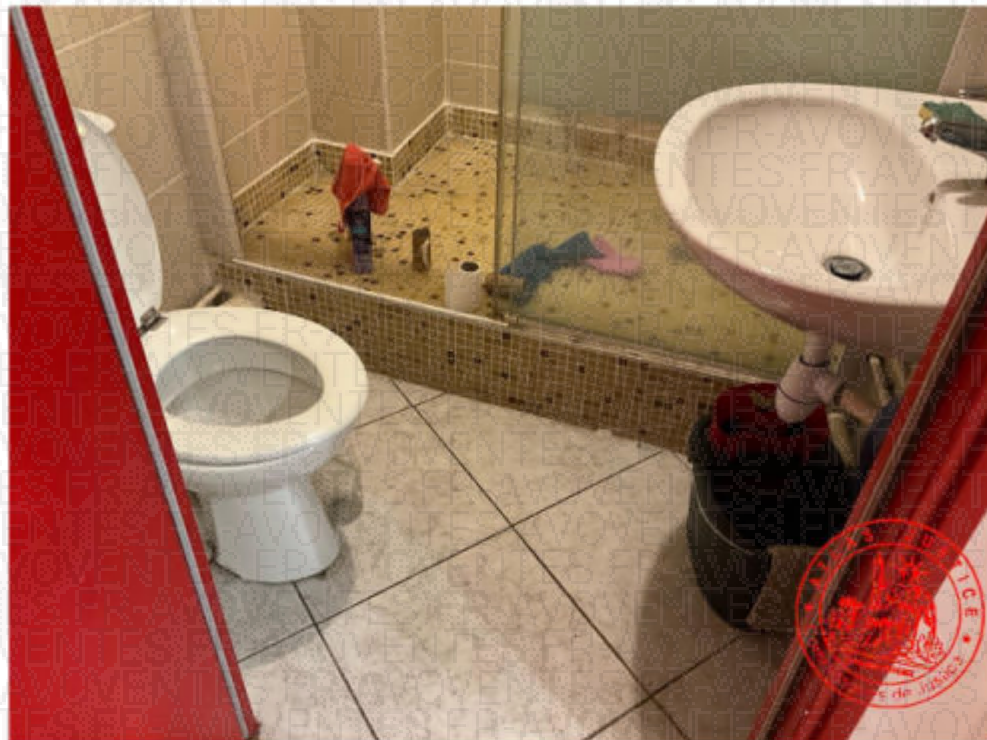
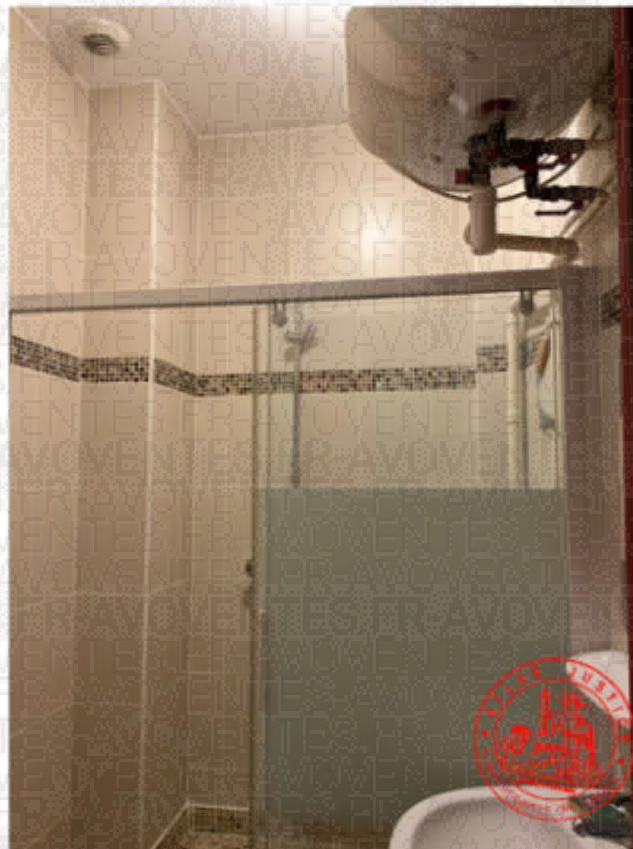
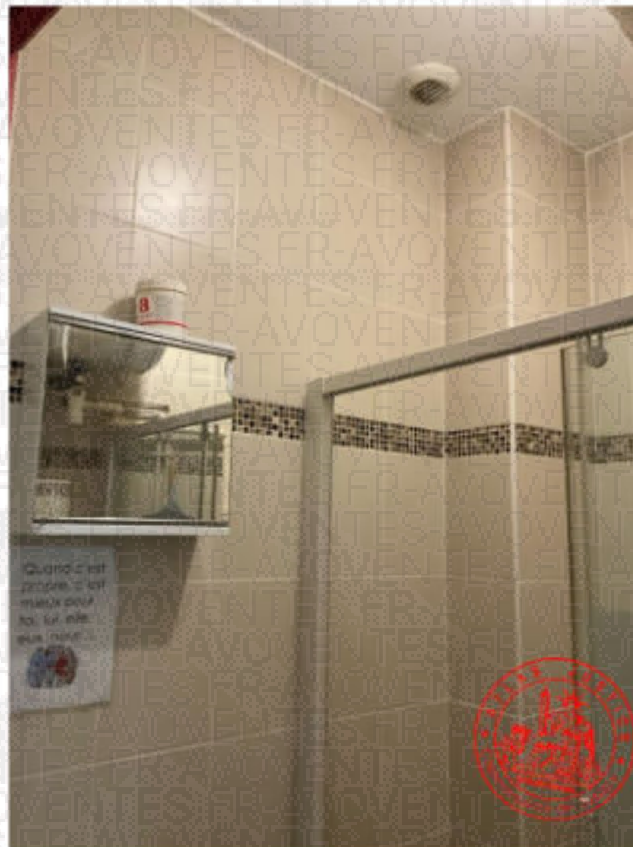
### SALLE D'EAU

L'accès s'effectue par une porte simple en état d'usage normal, de couleur rouge.

Le sol est recouvert de carrelage en état d'usage normal.

Les murs sont recouverts de carrelage en état d'usage normal.

Le plafond est recouvert de peinture en état d'usage normal, fil, douille et ampoule.

- un Lavabo en état d'usage normal (un mitigeur en état d'usage normal )
- un WC sur pied en état d'usage normal
- une cabine de douche en état d'usage normal

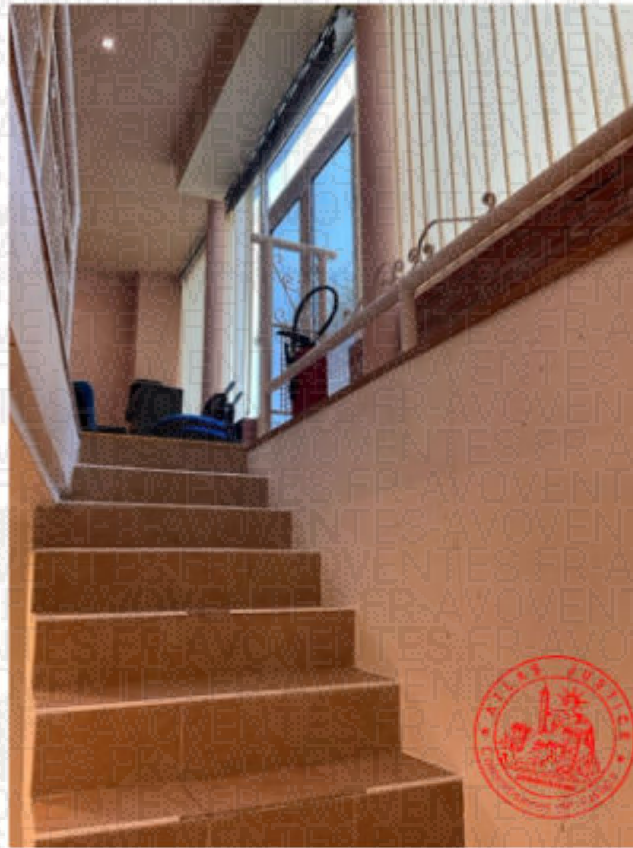
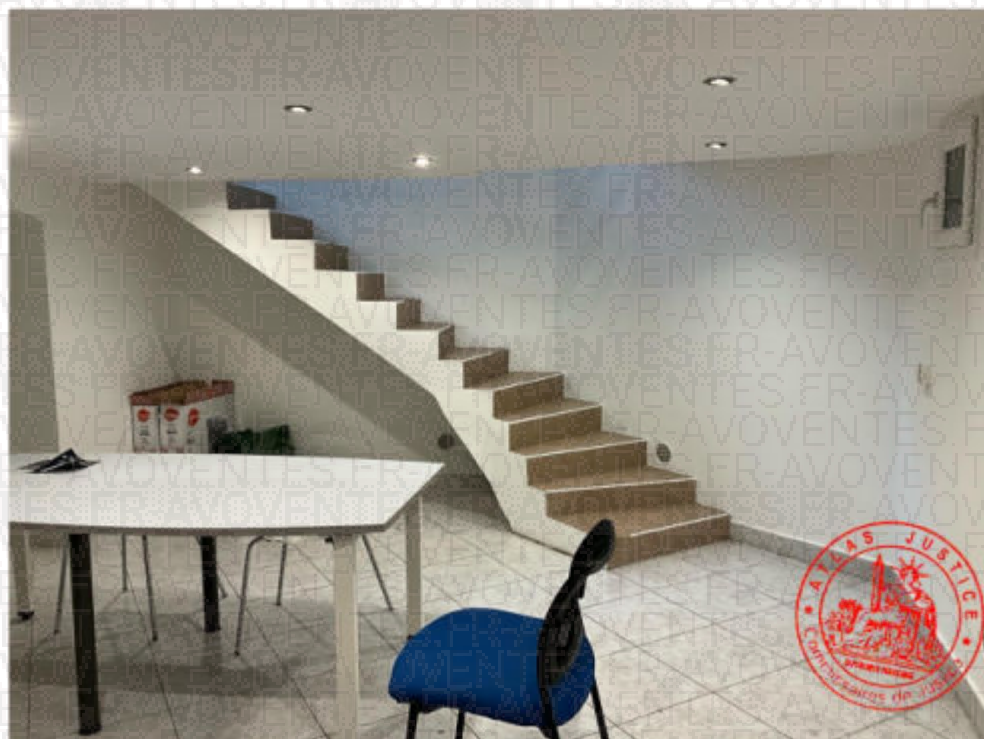
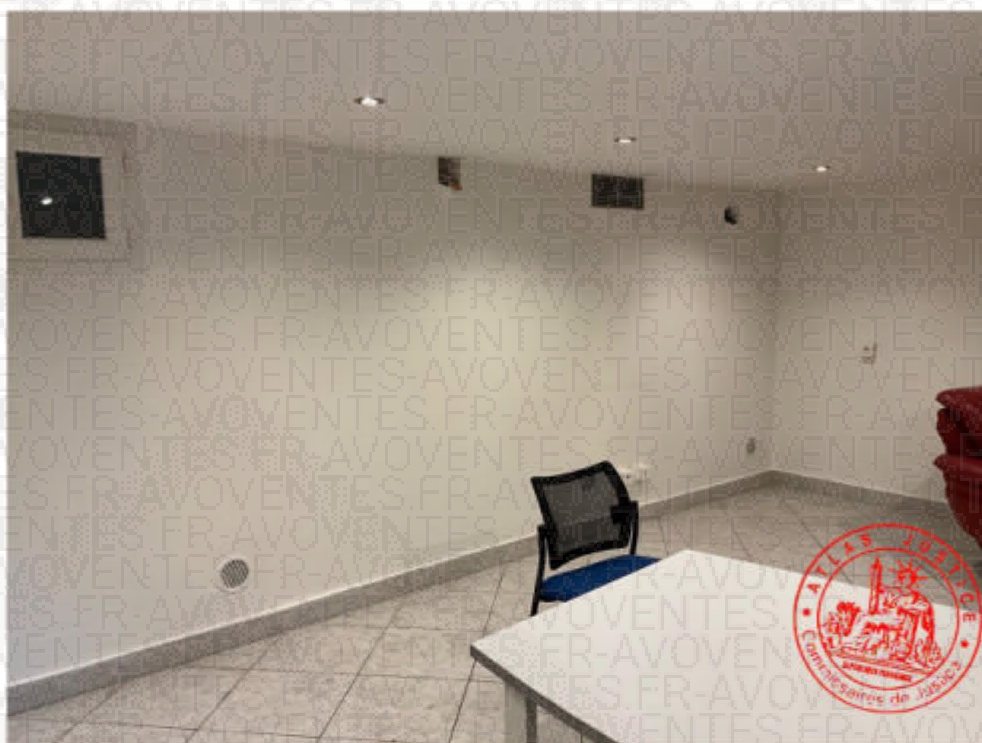
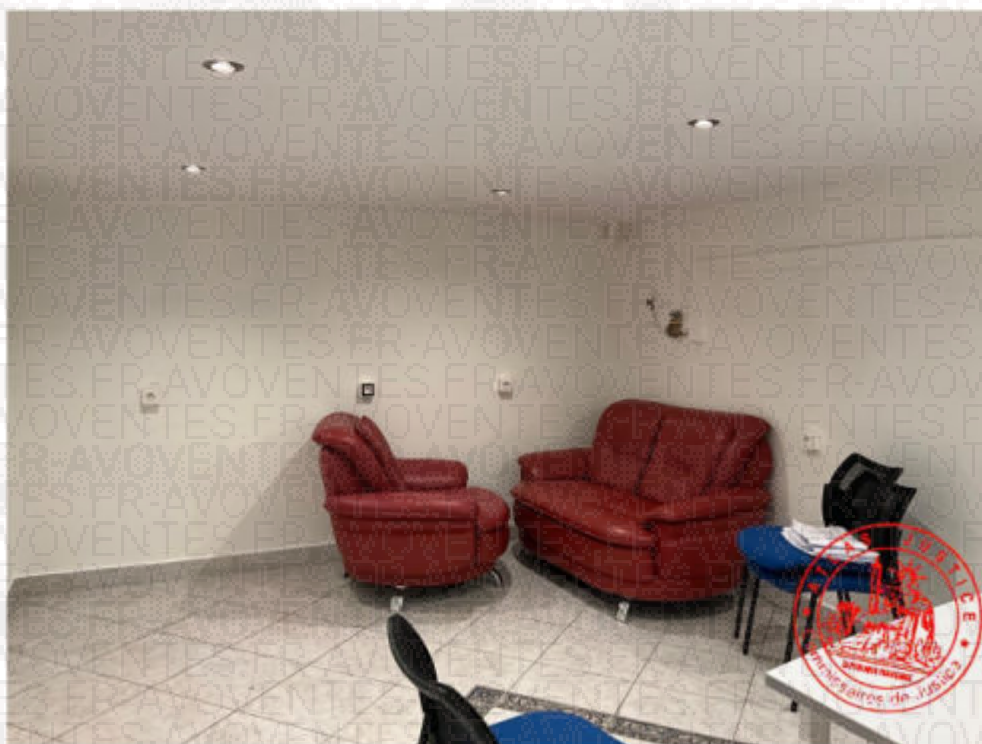
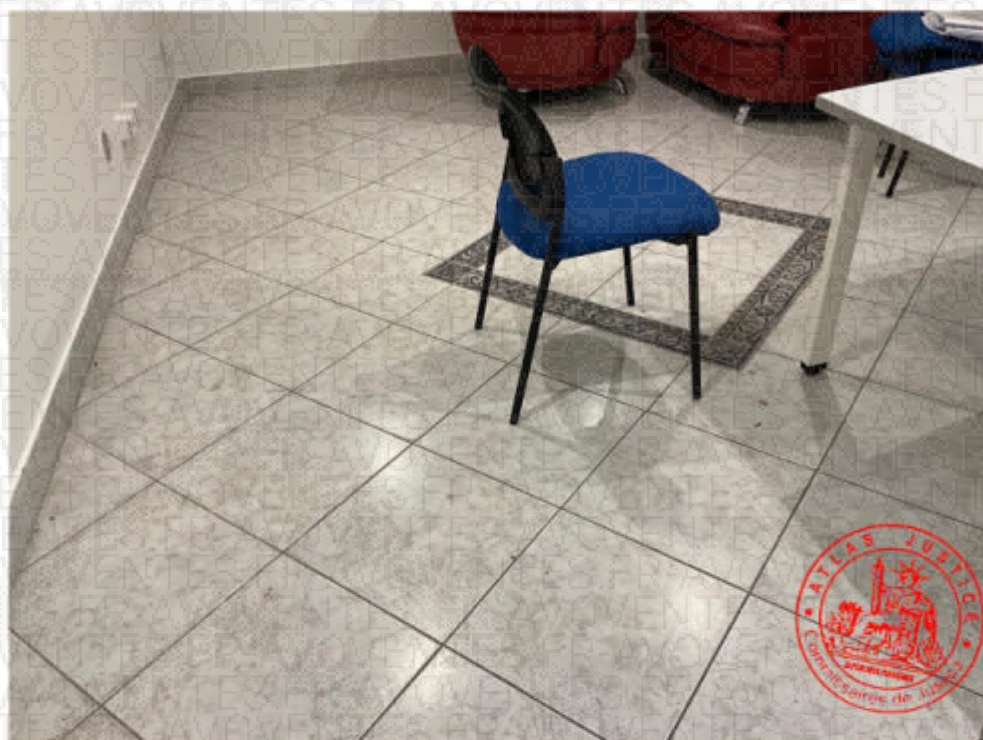
### **SALLE EN SOUS SOL**

Depuis la pièce en rez de chaussée sus décrite, on accède au sous-sol en empruntant un escalier en état d'usage normal. Les marches sont recouverte de carrelage en bon état.

Le **sol** est recouvert de carrelage en bon état.

Les **plinthes** sont en carrelage en bon état d'usage.

Les **murs** sont recouverts de peinture en bon état, de couleur blanche.

Le **plafond** est recouvert de peinture en bon état d'usage, de couleur blanche, spots intégrés.

La pièce comporte une petite fenêtre en bon état d'usage, ouverture battant simple, châssis pvc. Mais cette ouverture est obstruée.

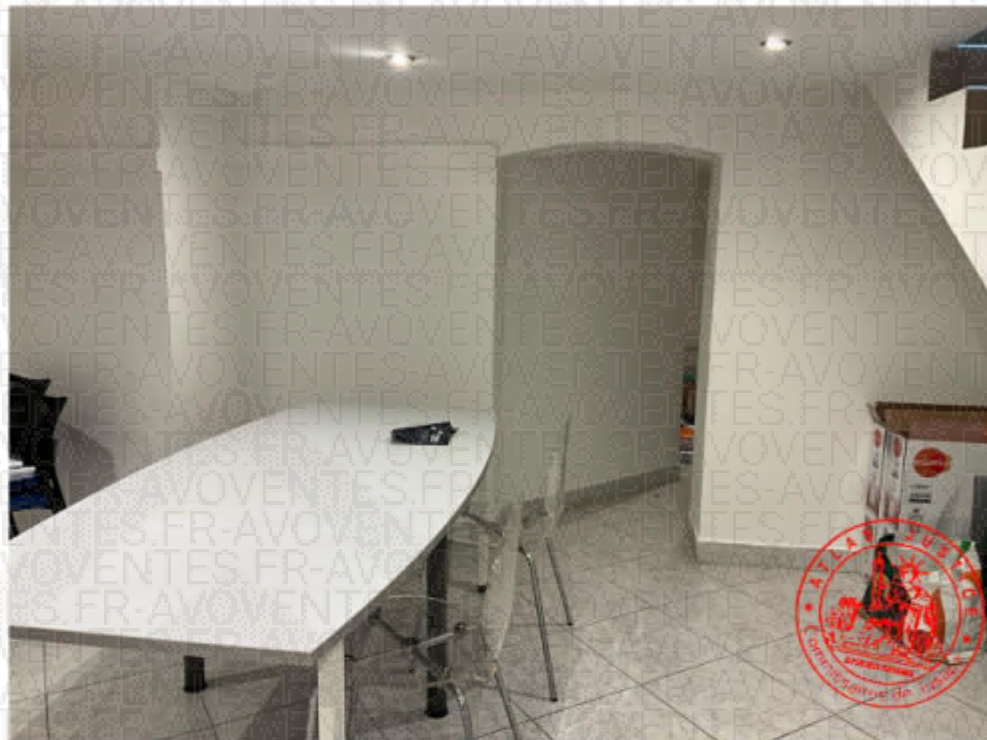
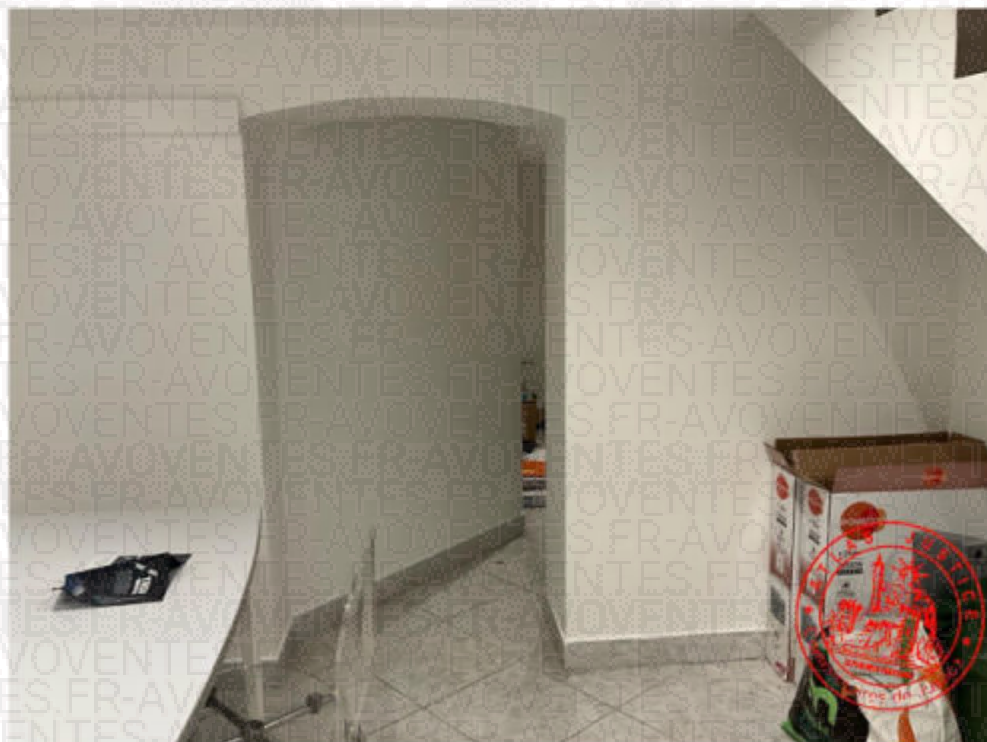
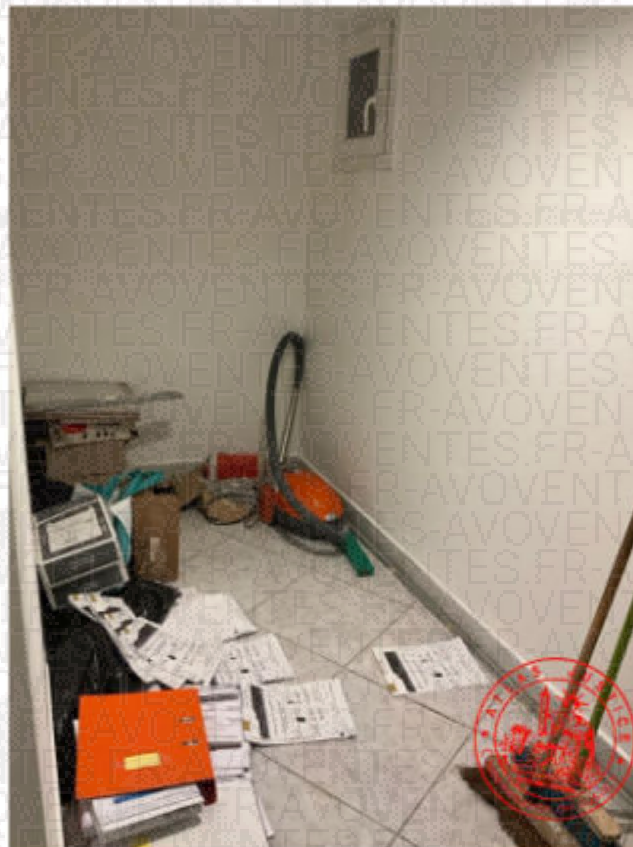
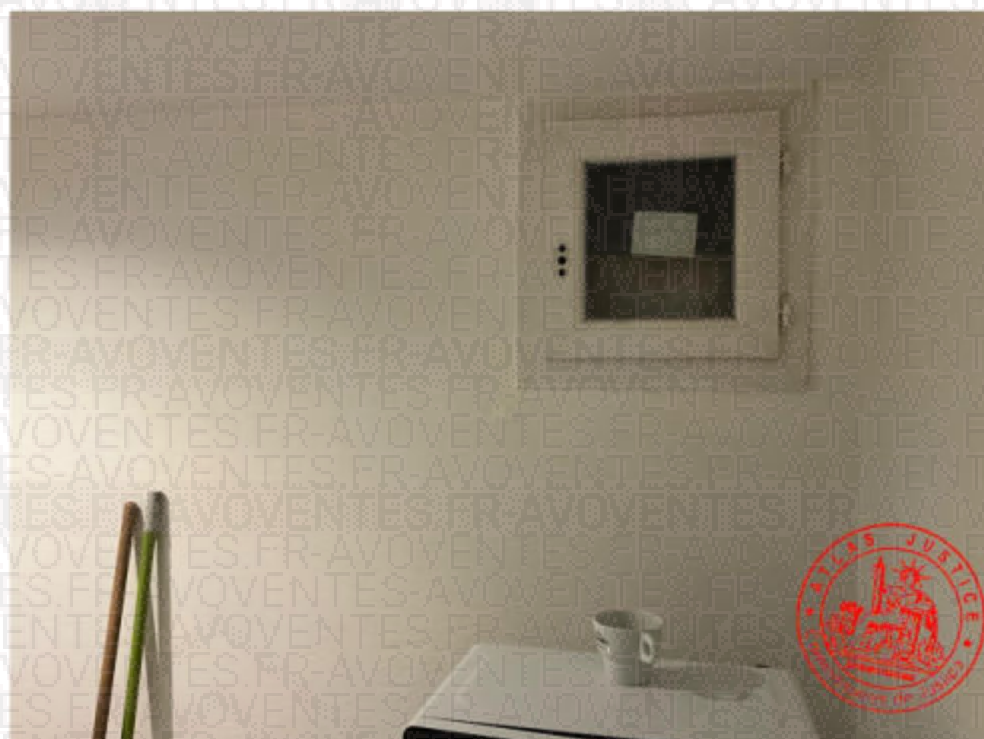
### **SOUS SOL PETITE PIÈCE EN RENFORCEMENT**

L'accès s'effectue par une baie libre depuis la pièce sus-décrite.

Le **sol** est recouvert de carrelage en bon état.

Les **plinthes** sont en carrelage en bon état.

Les **murs** sont recouverts de peinture en bon état, de couleur blanche.

Le **plafond** est recouvert de peinture en bon état, de couleur blanche, spots intégrés.

La pièce comporte deux petites fenêtres en bon état, de couleur blanche, ouverture battant simple, châssis pvc. Ces ouvertures sont obstruées.
