**MARDI DIX SEPT MARS  
DEUX MILLE VINGT SIX  
de 15 heures 30 à 16 heures 30**

**Qu'il convient de procéder à la description du bien immobilier sis :**

13, rue du Puits Guyon  
92230 GENNEVILLIERS  
LOTS N° 69 ET N°95

**OÙ ÉTANT J'AI PROCÉDÉ AUX CONSTATATIONS  
SUIVANTES :**

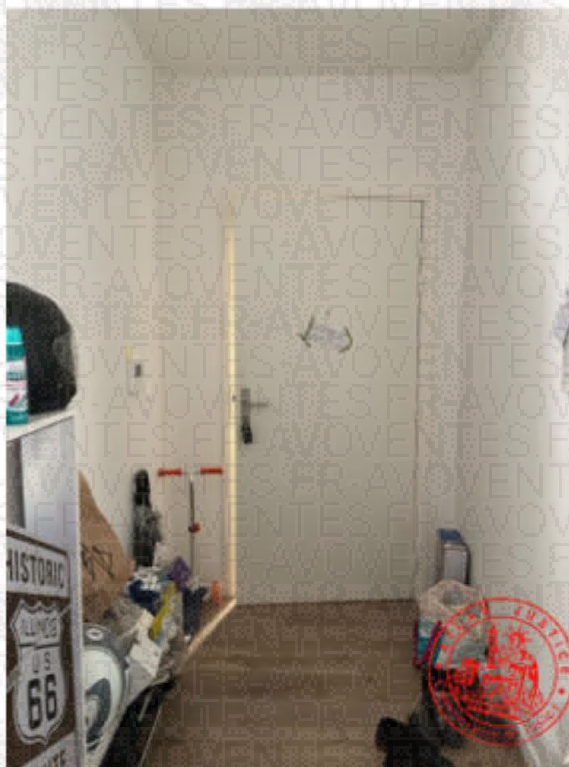
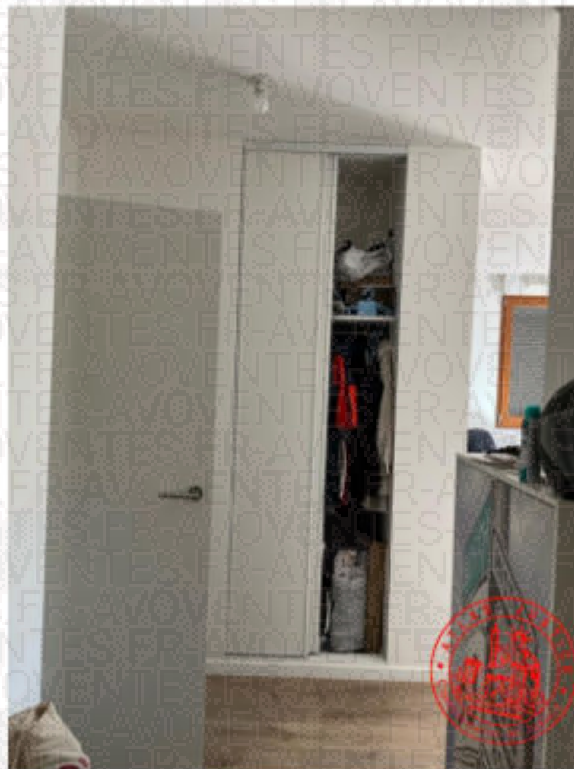
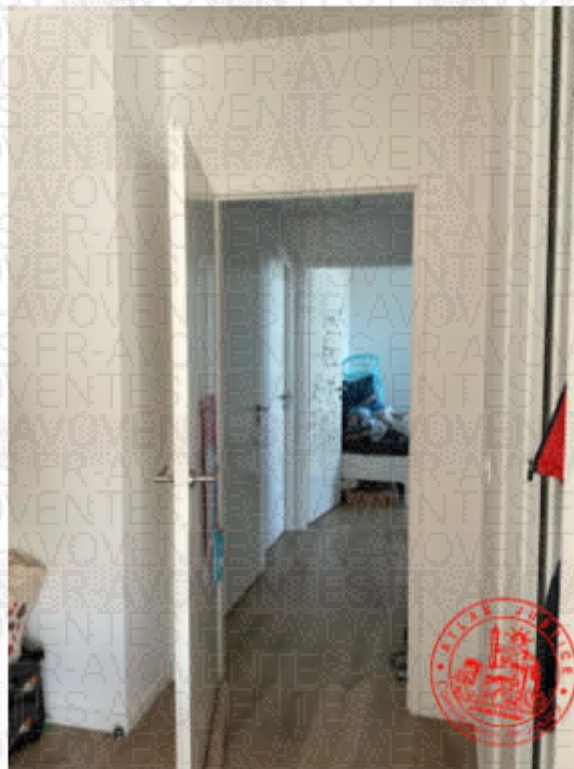
### **ENTRÉE**

L'accès s'effectue par une porte d'entrée en bon état.

Le sol est recouvert de parquet en bon état.

Les **plinthes** sont en bois peintes en bon état, de couleur blanche.

Les **murs** sont recouverts de peinture en bon état, de couleur blanche.

Le **plafond** est recouvert de peinture en bon état, de couleur blanche, fil, douille et ampoule.

- un placard avec portes coulissantes en bon état

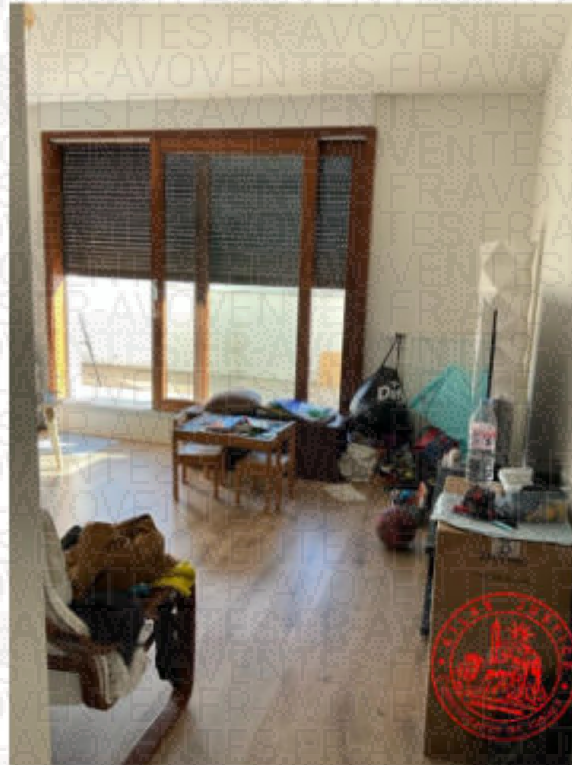
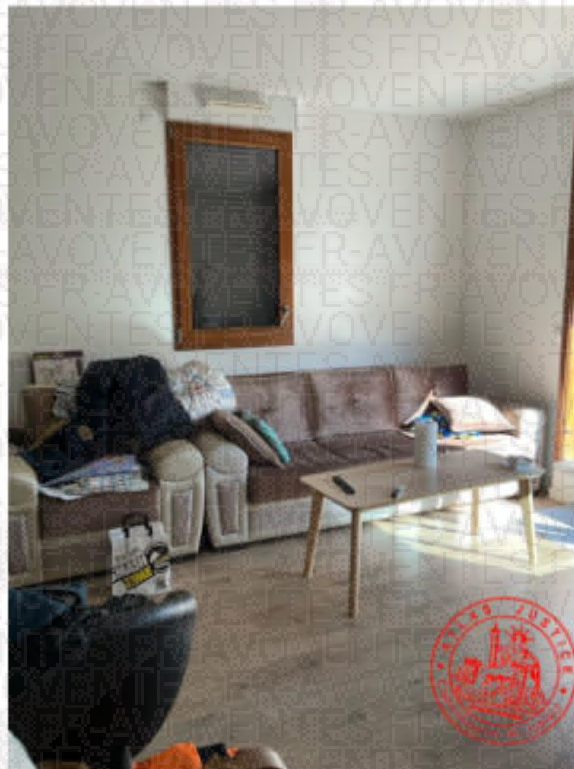
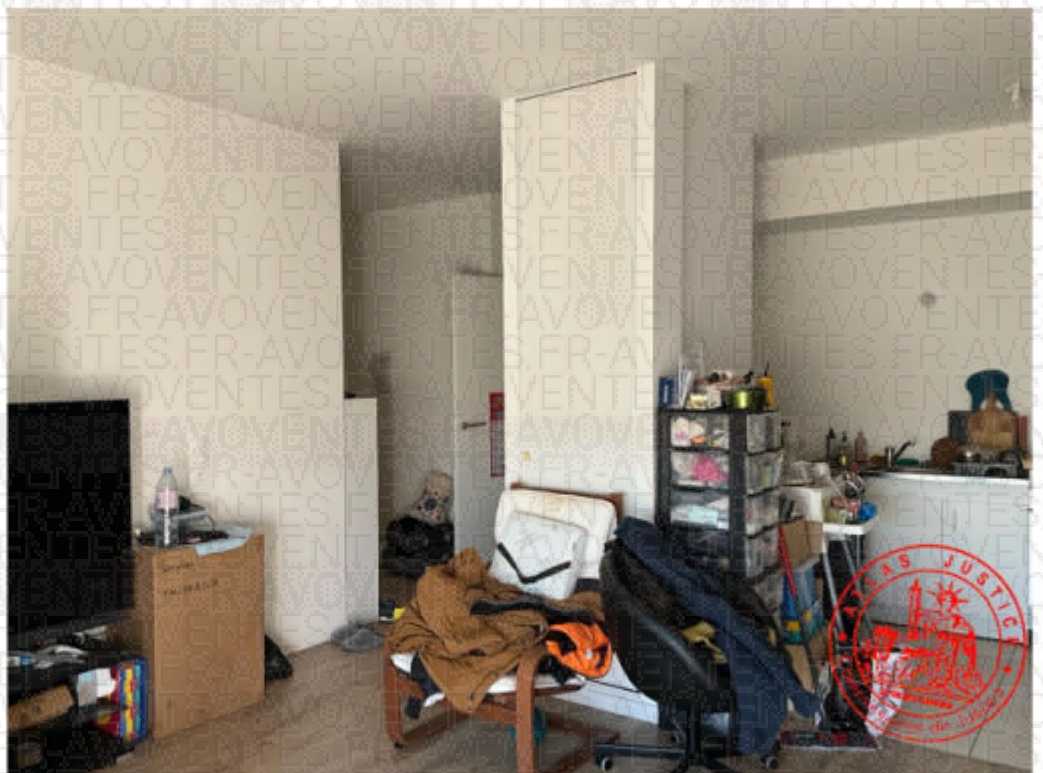
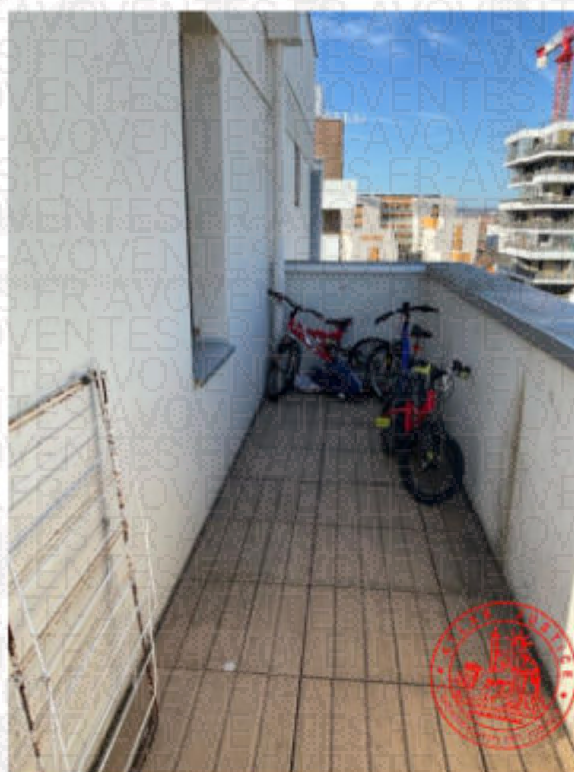
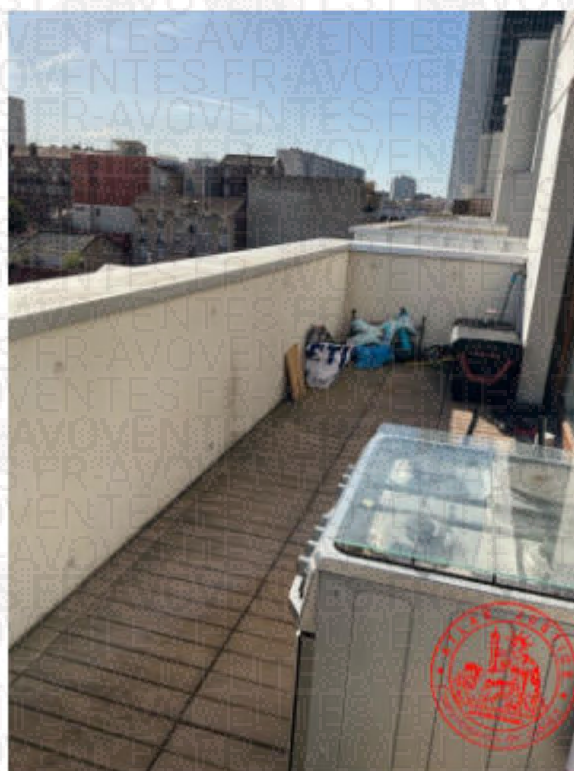
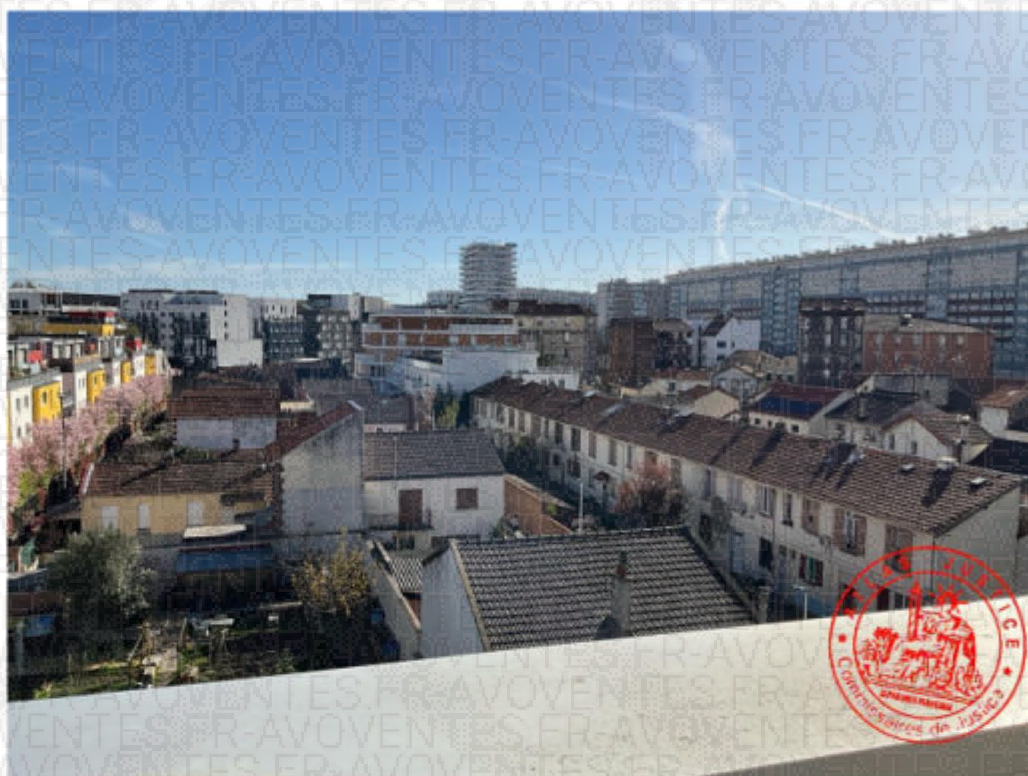
### **SÉJOUR**

**Le sol est recouvert de parquet en bon état.**

Les **plinthes** sont en bois peintes en bon état, de couleur blanche.

Les **murs** sont recouverts de peinture en bon état, de couleur blanche.

Le **plafond** est recouvert de peinture en bon état, de couleur blanche, fil, douille et ampoule.

L'**éclairage naturel** de la pièce est assuré par une fenêtre en bon état, ouverture battant simple, châssis bois, double vitrage, volet roulant électrique. La pièce compte aussi une porte-fenêtre en bon état, ouverture coulissante, châssis bois, double vitrage, volet roulant électrique.

- un placard avec porte battante en bon état
- un radiateur de chauffage central en bon état

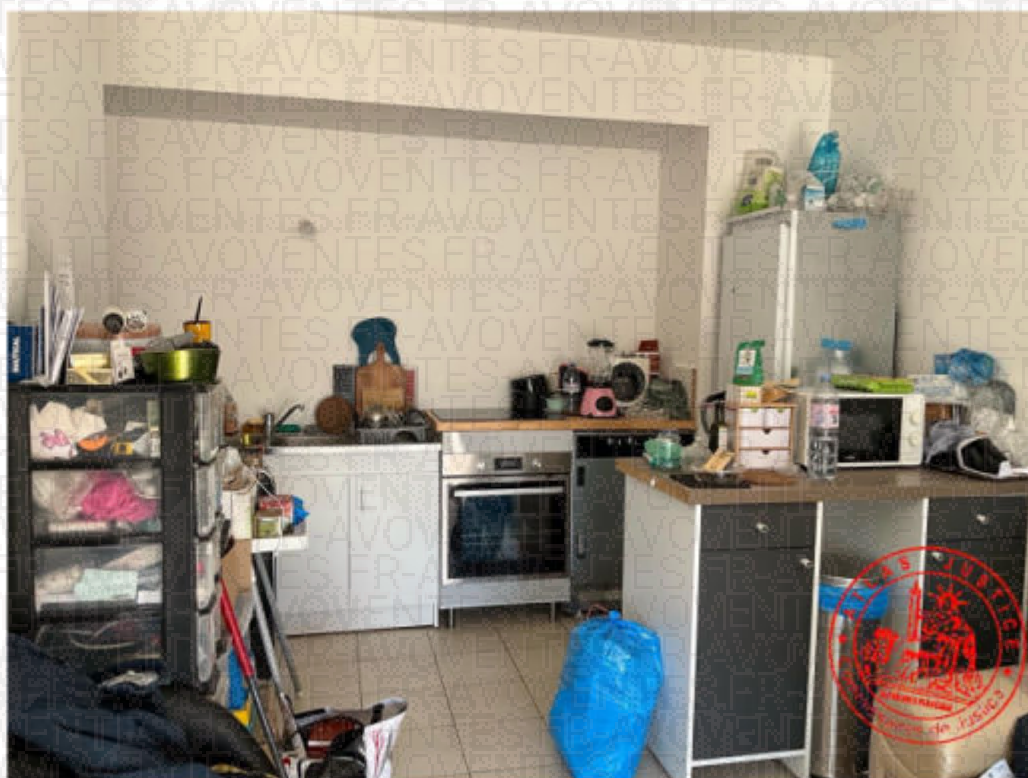
### **CUISINE**

Le **sol** est recouvert de carrelage en bon état, de couleur beige.

Les **plinthes** sont en carrelage en bon état, de couleur beige.

Les **murs** sont recouverts de peinture en bon état, de couleur blanche.

Le **plafond** est recouvert de peinture en bon état, de couleur blanche.

- un radiateur de chauffage central en bon état

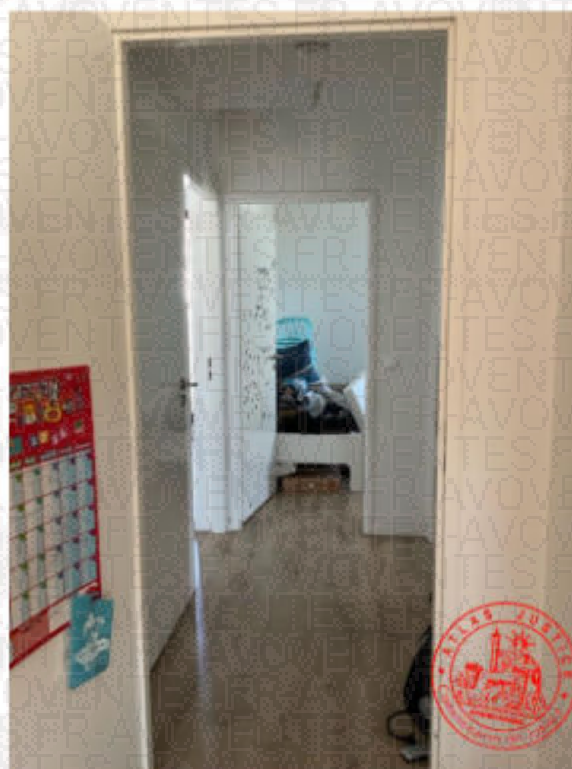
### DÉGAGEMENT

L'accès s'effectue par une porte simple en bon état.

Le sol est recouvert de parquet en bon état.

Les **plinthes** sont en bois peintes en bon état, de couleur blanche.

Les **murs** sont recouverts de peinture en bon état, de couleur blanche.

Le **plafond** est recouvert de peinture en bon état, de couleur blanche, fil, douille et ampoule.

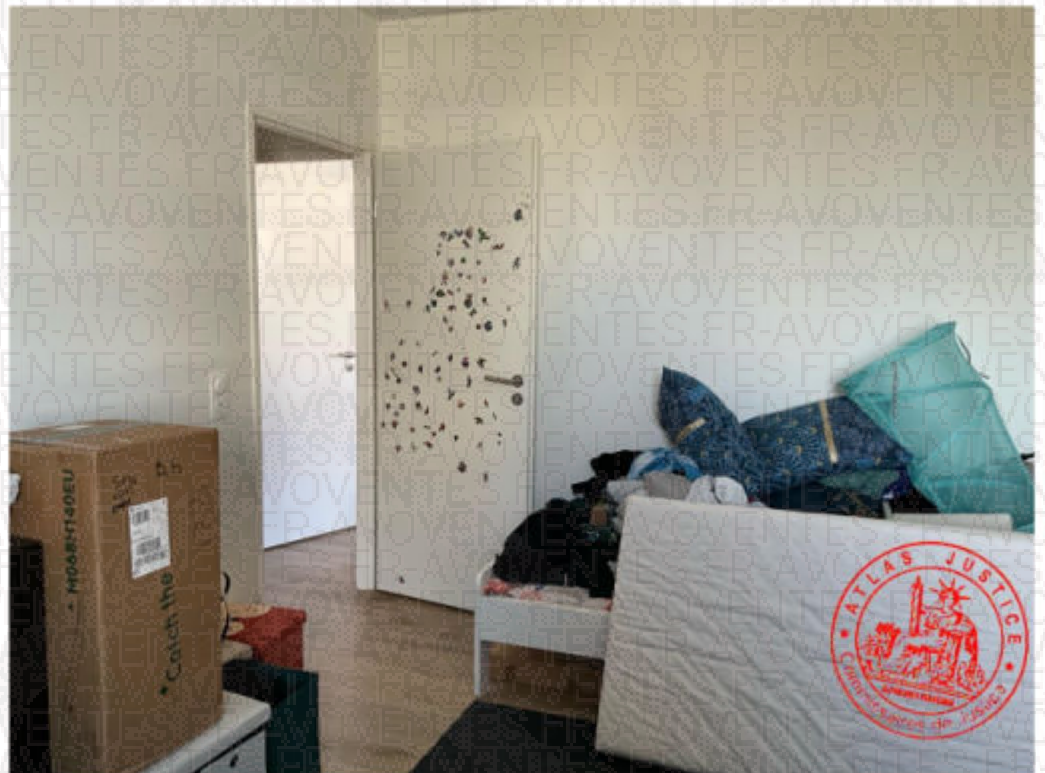
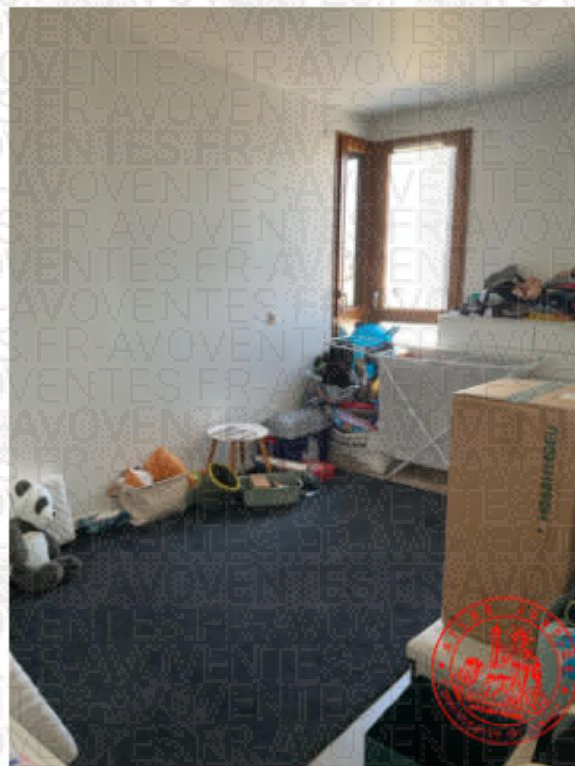
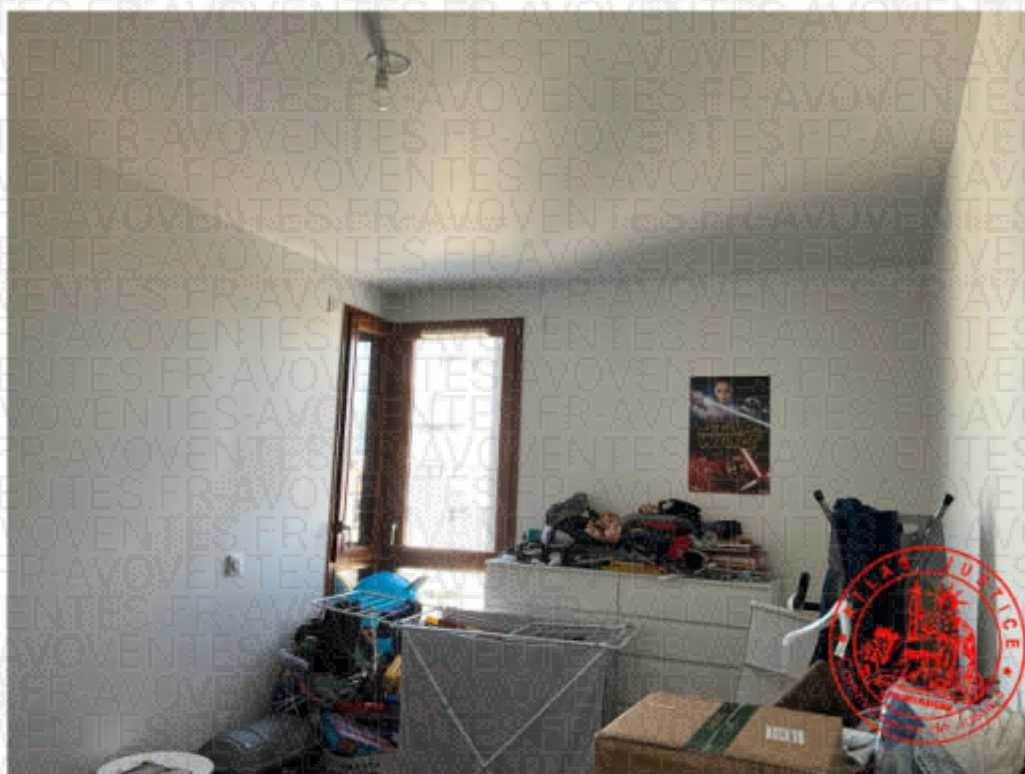
### **CHAMBRE 1**

**L'accès** s'effectue par une porte simple en bon état.

Le **sol** est recouvert de parquet en bon état.

Les **plinthes** sont en bois peintes en bon état, de couleur blanche.

Les **murs** sont recouverts de peinture en bon état, de couleur blanche.

Le **plafond** est recouvert de peinture en bon état, de couleur blanche, fil, douille et ampoule.

**L'éclairage naturel** de la pièce est assuré par deux fenêtres en bon état, ouverture battant simple, châssis bois, double vitrage, volets battants en bois.

- un radiateur de chauffage central en bon état

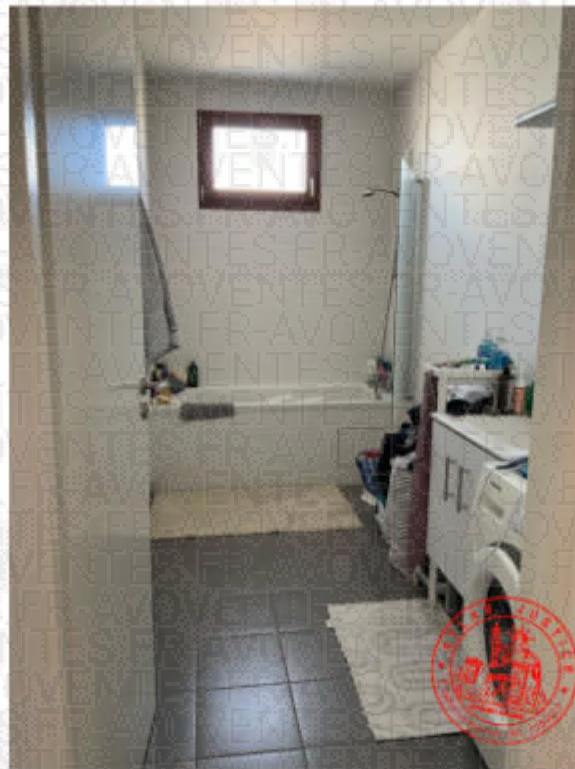
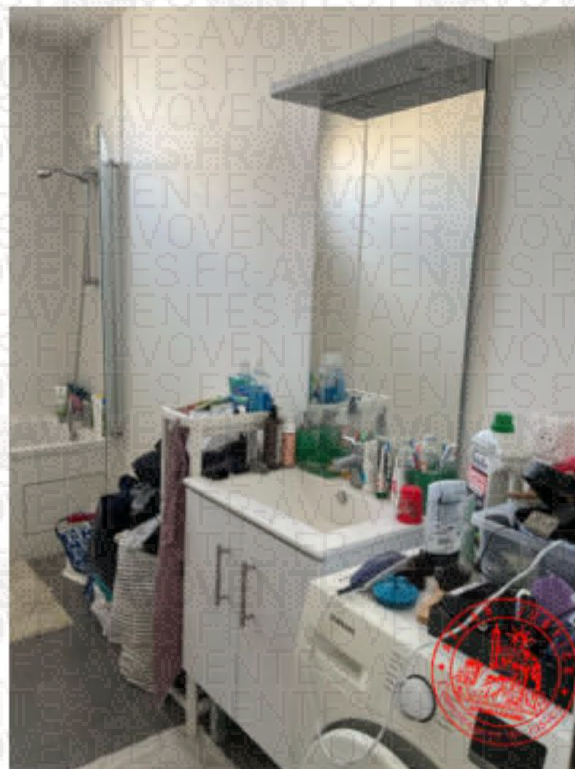
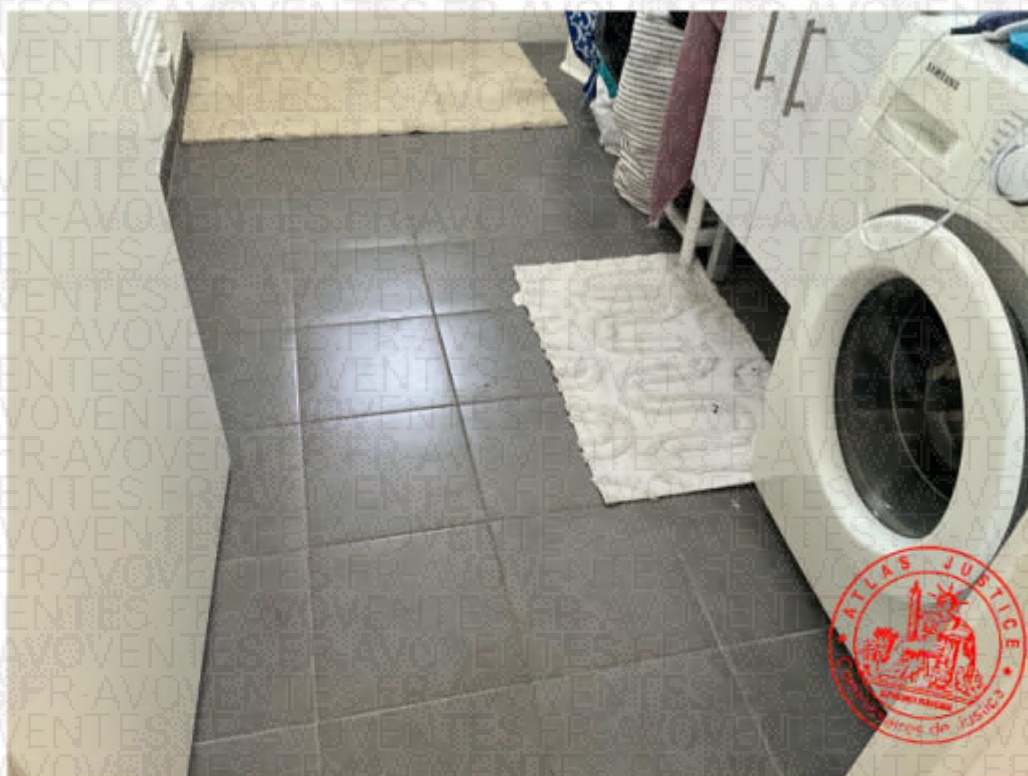
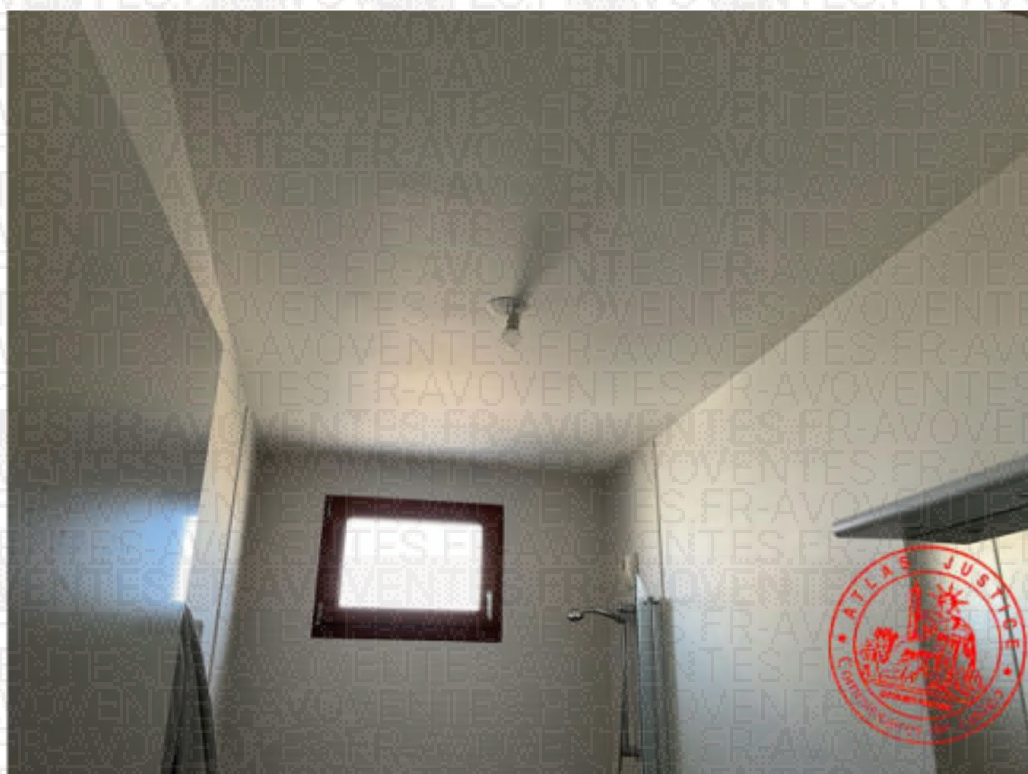
### **SALLE DE BAIN**

**L'accès** s'effectue par une porte simple en bon état.

Le **sol** est recouvert de carrelage en bon état, de couleur grise.

Les **plinthes** sont en carrelage en bon état, de couleur grise.

Les **murs** sont recouverts de peinture en bon état, de couleur blanche.

Le **plafond** est recouvert de peinture en bon état, de couleur blanche, fil, douille et ampoule.

**L'éclairage naturel** de la pièce est assuré par une fenêtre en bon état, ouverture oscillo-battante, châssis bois, double vitrage.

- une baignoire en matériau de synthèse en bon état (un pare-douche en bon état )
- une vasque en bon état
- un meuble sous-vasque en bon état
- un miroir avec spot en bon état
- un sèche-serviettes en bon état

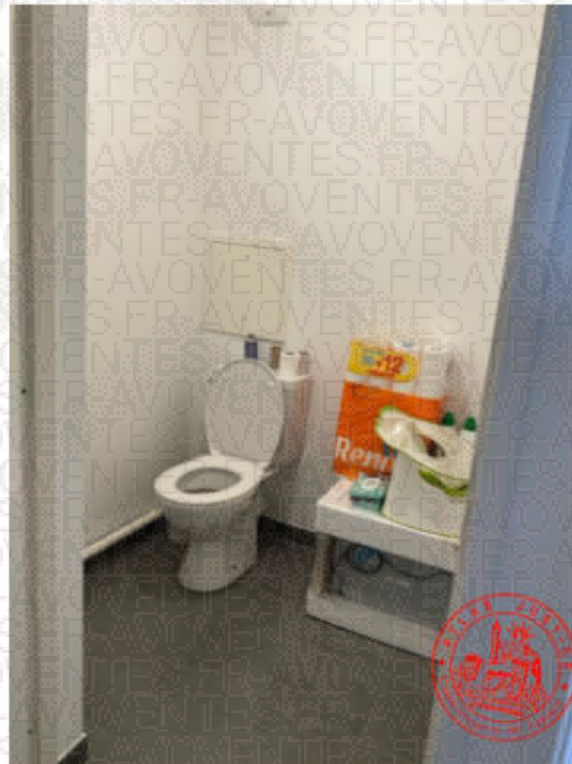
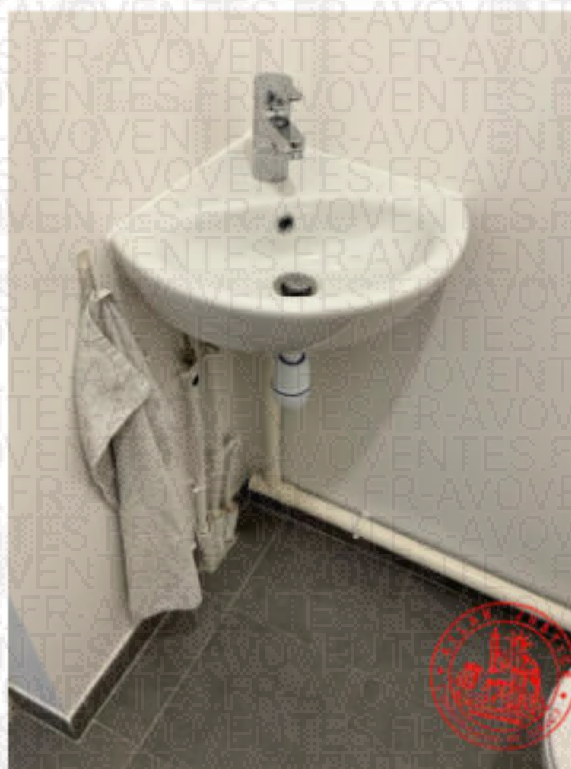
### WC

L'accès s'effectue par une porte simple en bon état.

Le sol est recouvert de carrelage en bon état, de couleur grise.

Les **plinthes** sont en carrelage en bon état, de couleur grise.

Les **murs** sont recouverts de peinture en bon état, de couleur blanche.

Le **plafond** est recouvert de peinture en bon état, de couleur blanche, fil, douille et ampoule.

- un lave-mains en bon état (un mitigeur en bon état )
- autre en bon état
- un WC sur pied en bon état

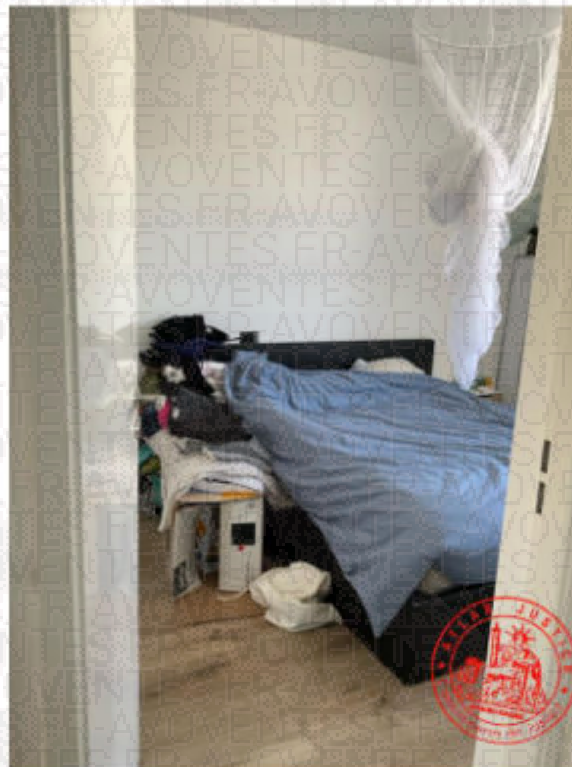
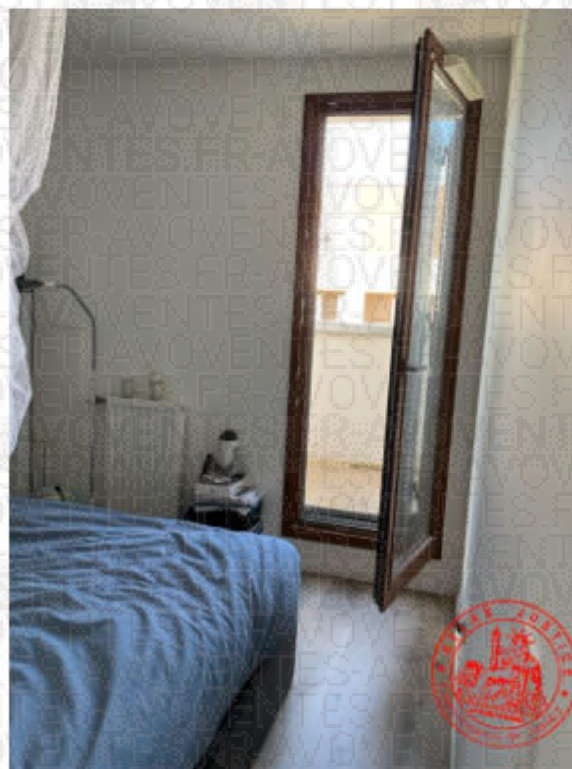
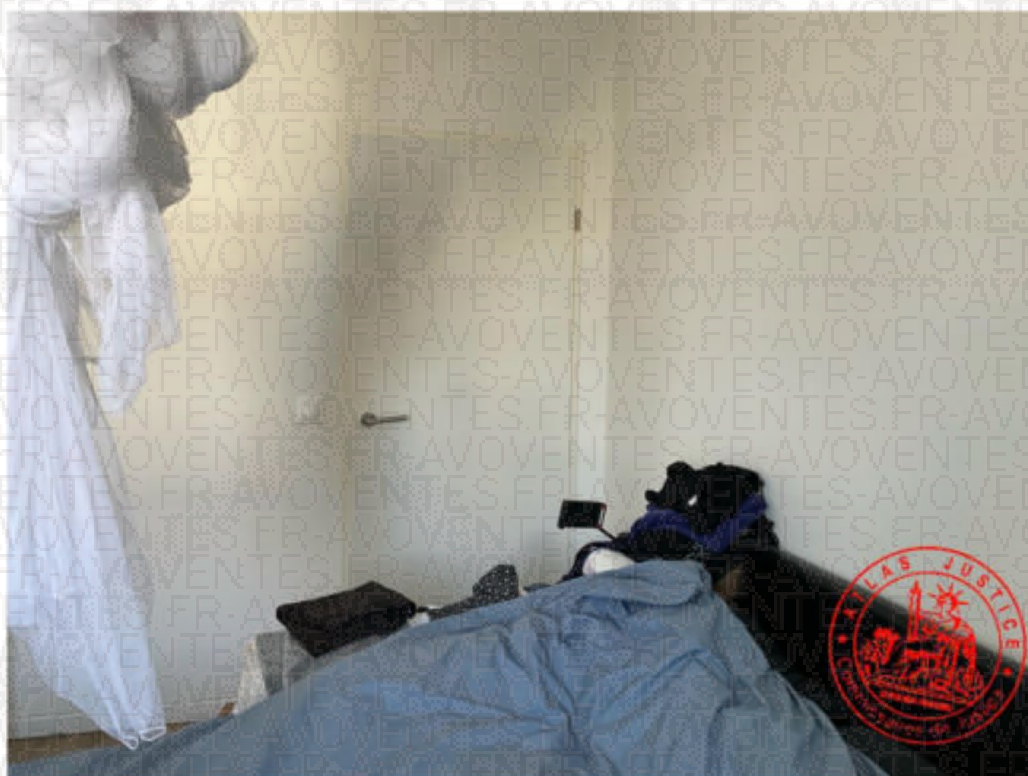
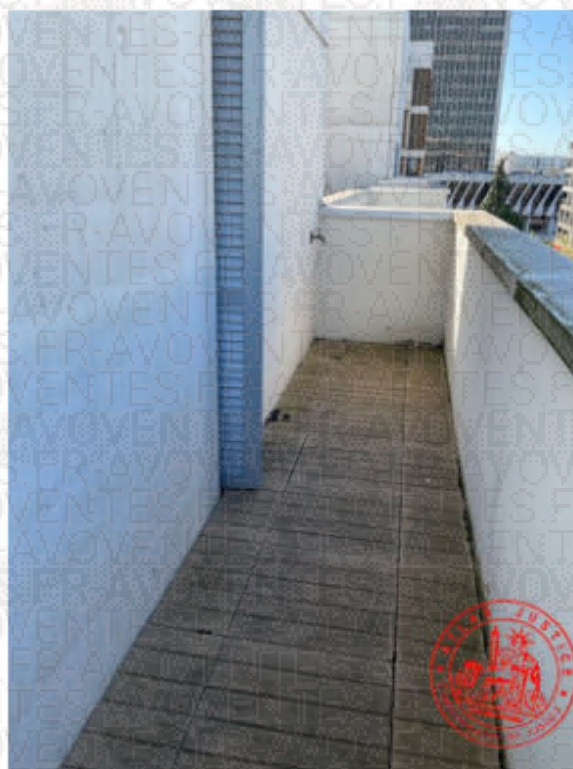
### **CHAMBRE 2 AVEC TERRASSE**

**L'accès** s'effectue par une porte simple en bon état.

Le **sol** est recouvert de parquet en bon état.

Les **plinthes** sont en bois peintes en bon état, de couleur blanche.

Les **murs** sont recouverts de peinture en bon état, de couleur blanche.

Le **plafond** est recouvert de peinture en bon état, de couleur blanche, fil, douille et ampoule.

**L'éclairage naturel** de la pièce est assuré par deux fenêtres en bon état, ouverture battant simple, châssis bois, double vitrage, volets en bois.

- un radiateur de chauffage central en bon état

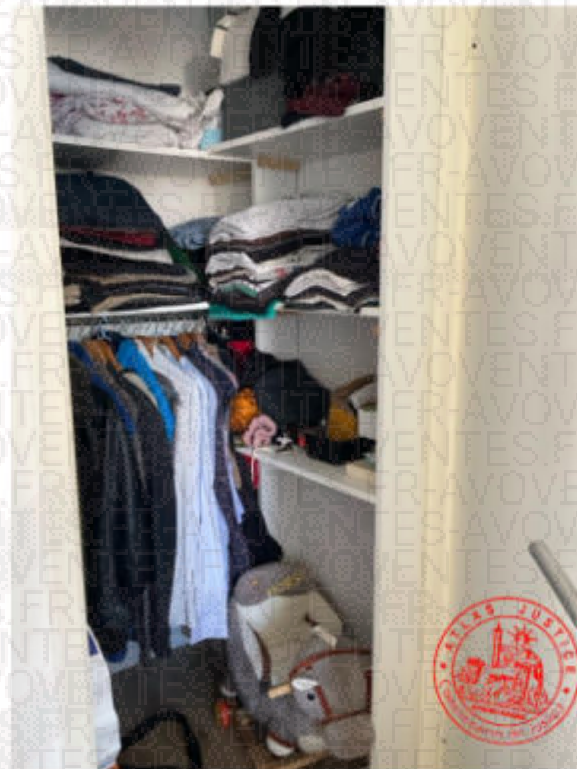
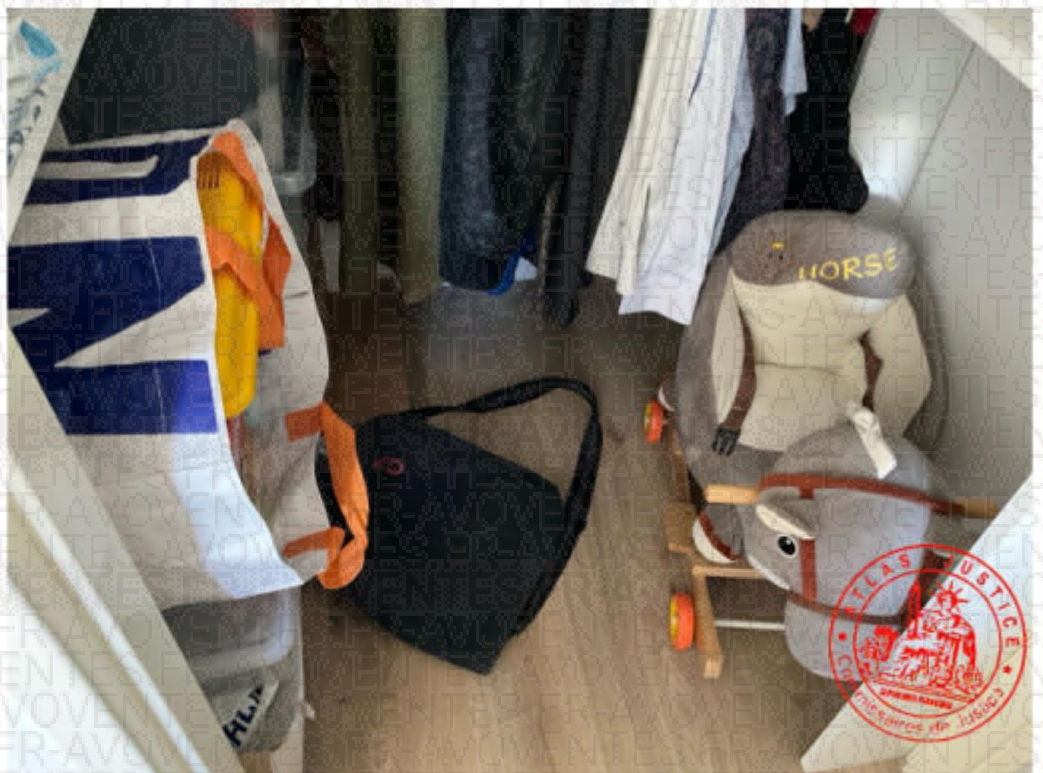
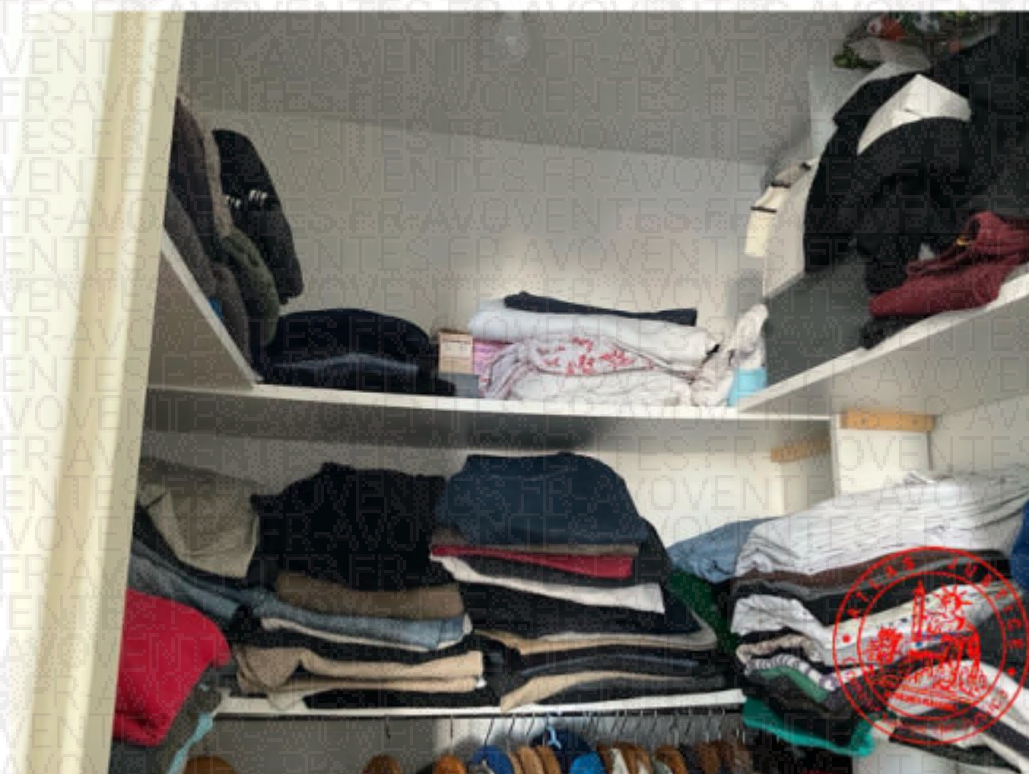
### DRESSING

L'accès s'effectue par une porte simple en bon état accessible depuis la chambre sus-décrite.

Le sol est recouvert de parquet en bon état.

Les plinthes sont en bois peintes en bon état, de couleur blanche.

Les murs sont recouverts de peinture en bon état, de couleur blanche.

Le plafond est recouvert de peinture en bon état, de couleur blanche, fil, douille et ampoule.

Le dressing est aménagé d'étagères murales.
