PROCÈS-VERBAL DE CONSTAT

CERTIFIONS NOUS ÊTRE TRANSPORTÉ CE JOUR, au 20, rue Gustave Courbet à (33150) Cenon où, en présence nous avons fait les constatations suivantes :

La maison d'habitation se situe au 20 Rue Gustave Courbet, Résidence le Mail à (33150) CENON, cadastrée :

Il s'agit d'une maison mitoyenne composée d'un rez-de-chaussée et deux étages, avec un garage et deux jardins (un avant et un arrière).

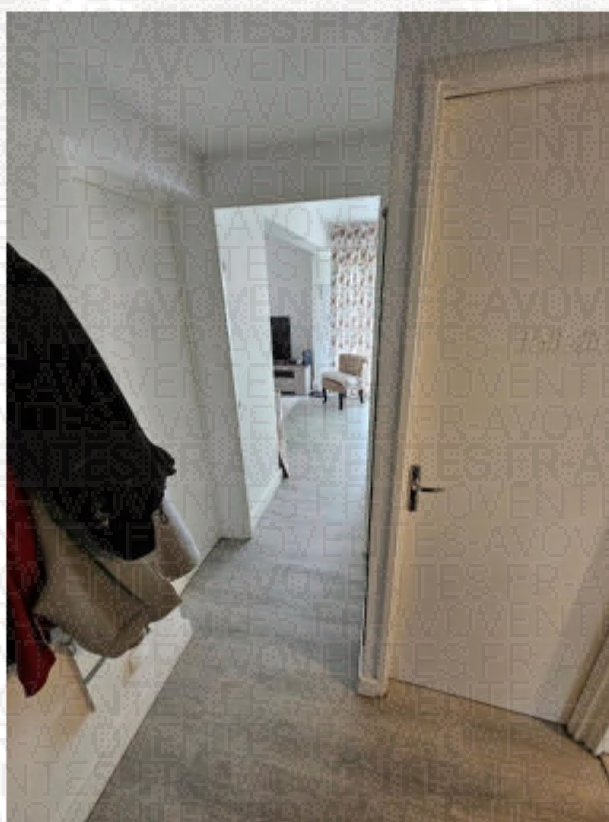
Entrée :

Le sol est composé d'un parquet flottant.

Les murs sont peints.

Le plafond est peint.

Présence d'un petit placard.

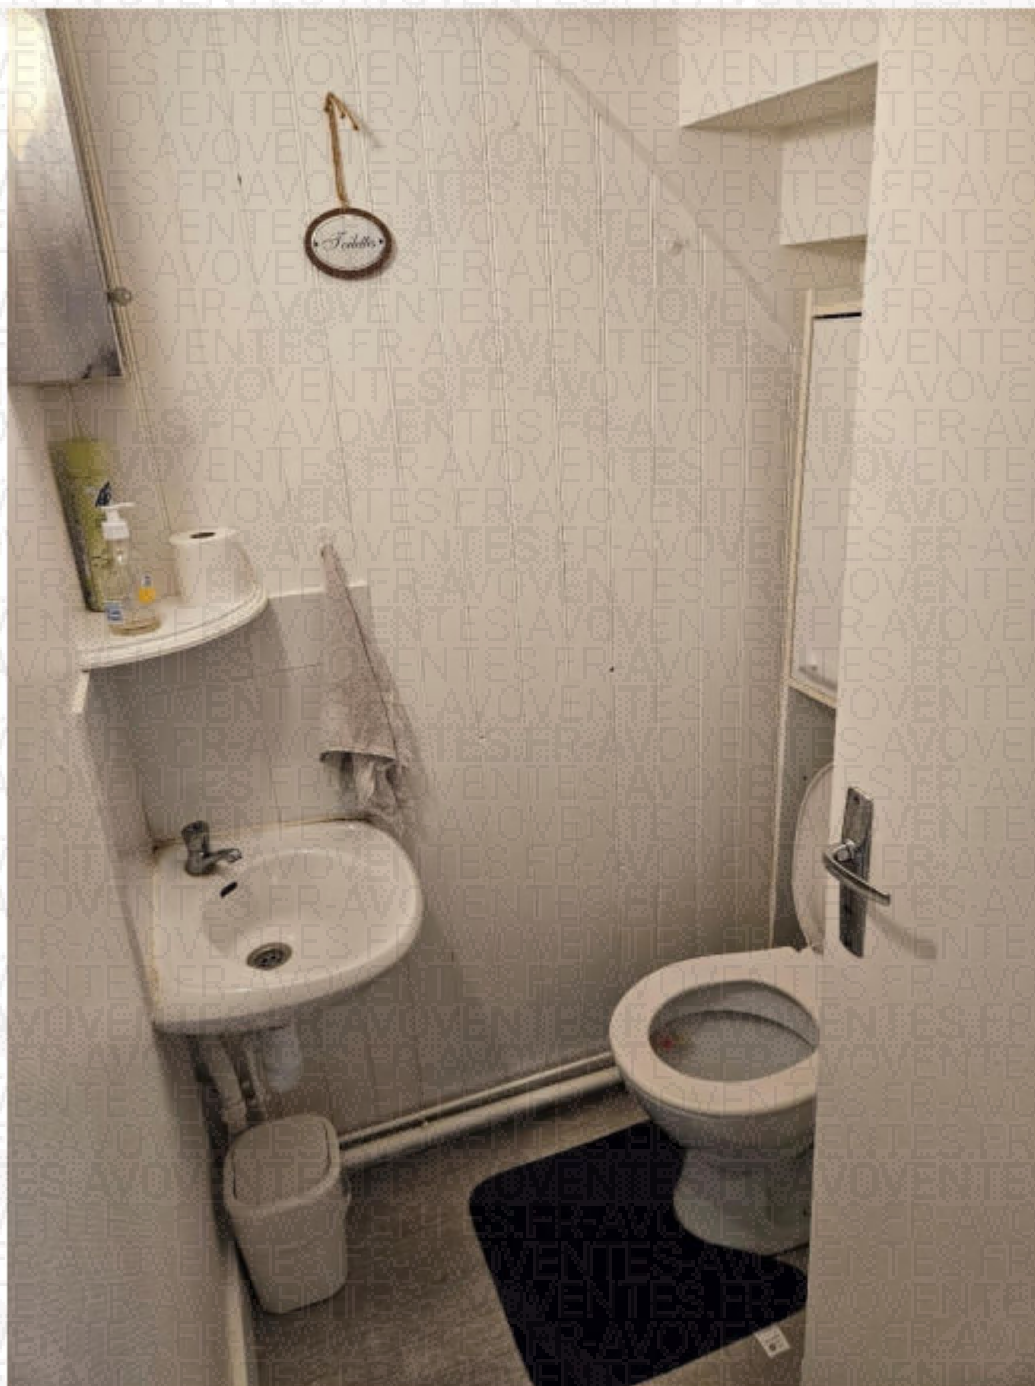
Toilettes :

Le sol est composé d'un parquet flottant.

Les murs sont recouverts de papier à peindre peint ou d'un lambris.

Le plafond donne sur les marches de l'escalier.

Présence d'un WC sur pied et d'un petit évier d'appoint.

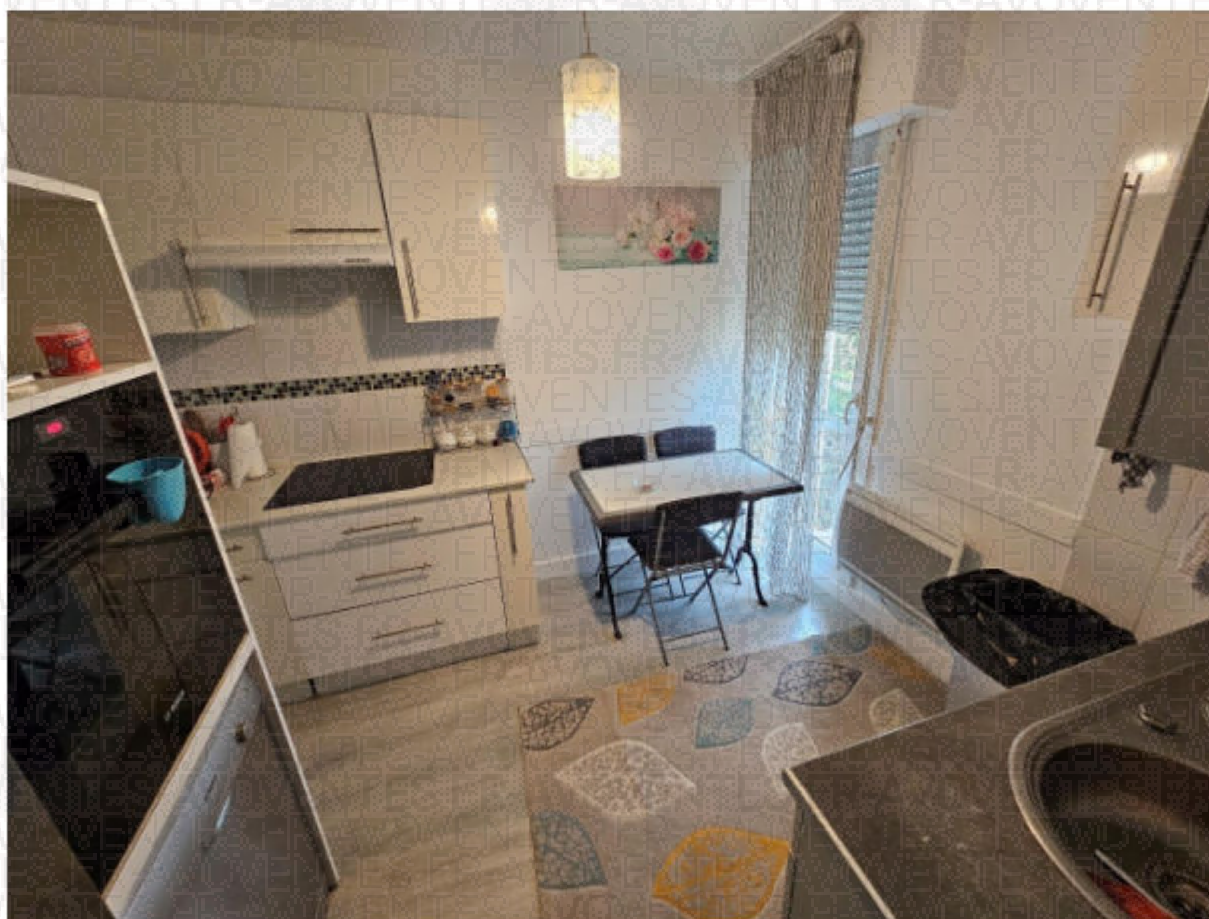
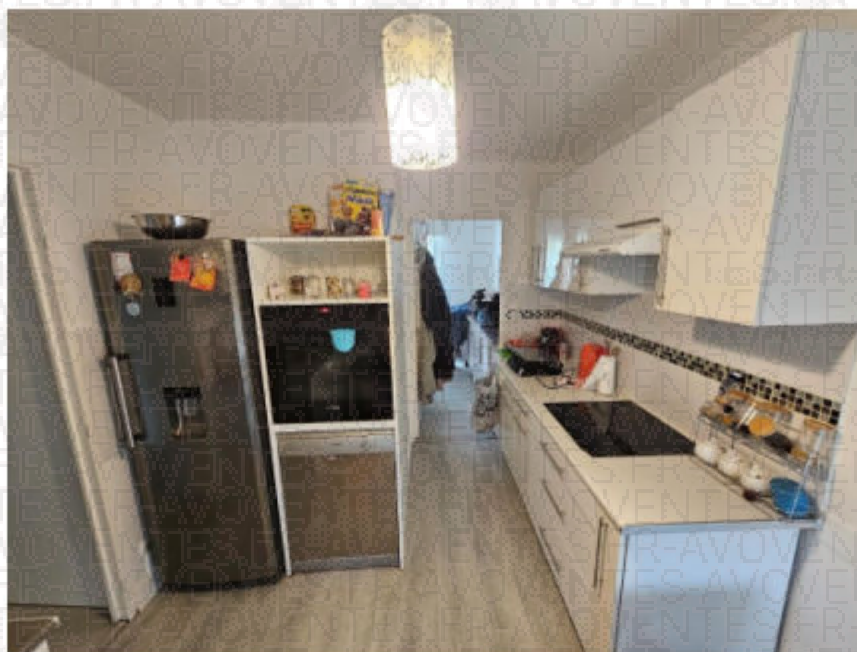
Cuisine :

Le sol est composé d'un parquet flottant.

Les murs sont soit peints soit, au niveau des meubles de cuisine, recouverts de carreaux de crédence.

Le plafond est peint.

Présence d'un radiateur électrique et d'une porte vitrée, cadre en PVC, simple vantail et double vitrage, avec volet à manivelle.

Présence d'un meuble de cuisine avec un évier en inox, simple vasque et un égouttoir.

Présence d'un deuxième meuble de cuisine avec différents tiroirs et portes de rangement avec plaques en vitrocéramique, quatre feux, et différents meubles de rangement.

Présence d'une hotte aspirante.

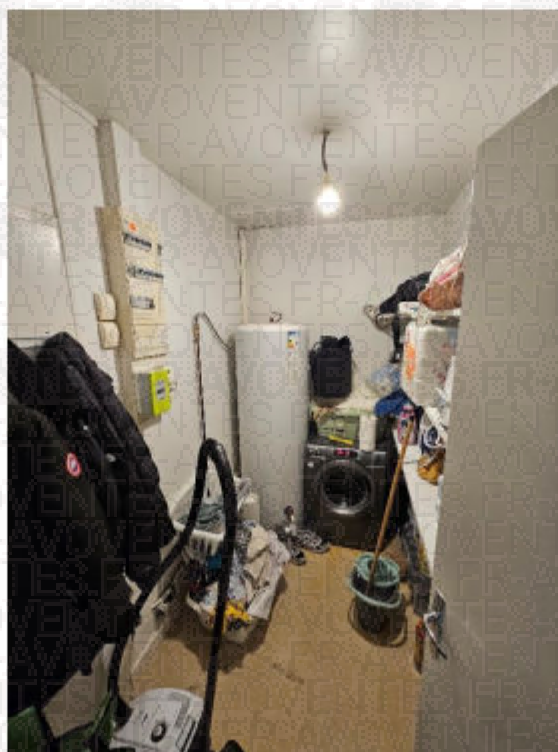
Cellier:

Le sol est composé d'un linoléum.

Les murs sont peints.

Plafond peint.

Présence d'un cumulus.

Sur la droite, présence d'étagères.

Présence du tableau électrique, du compteur et du disjoncteur et d'une porte donnant sur le garage.

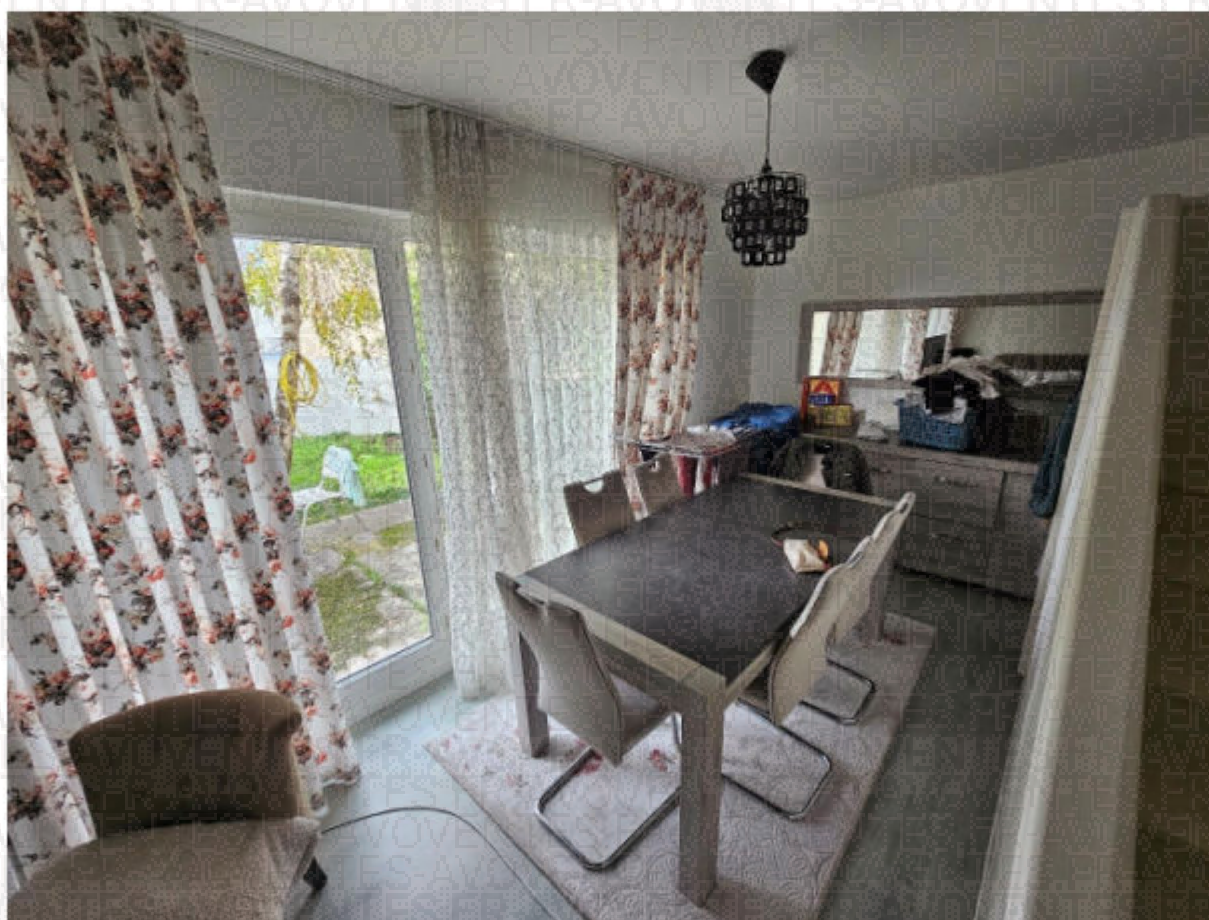
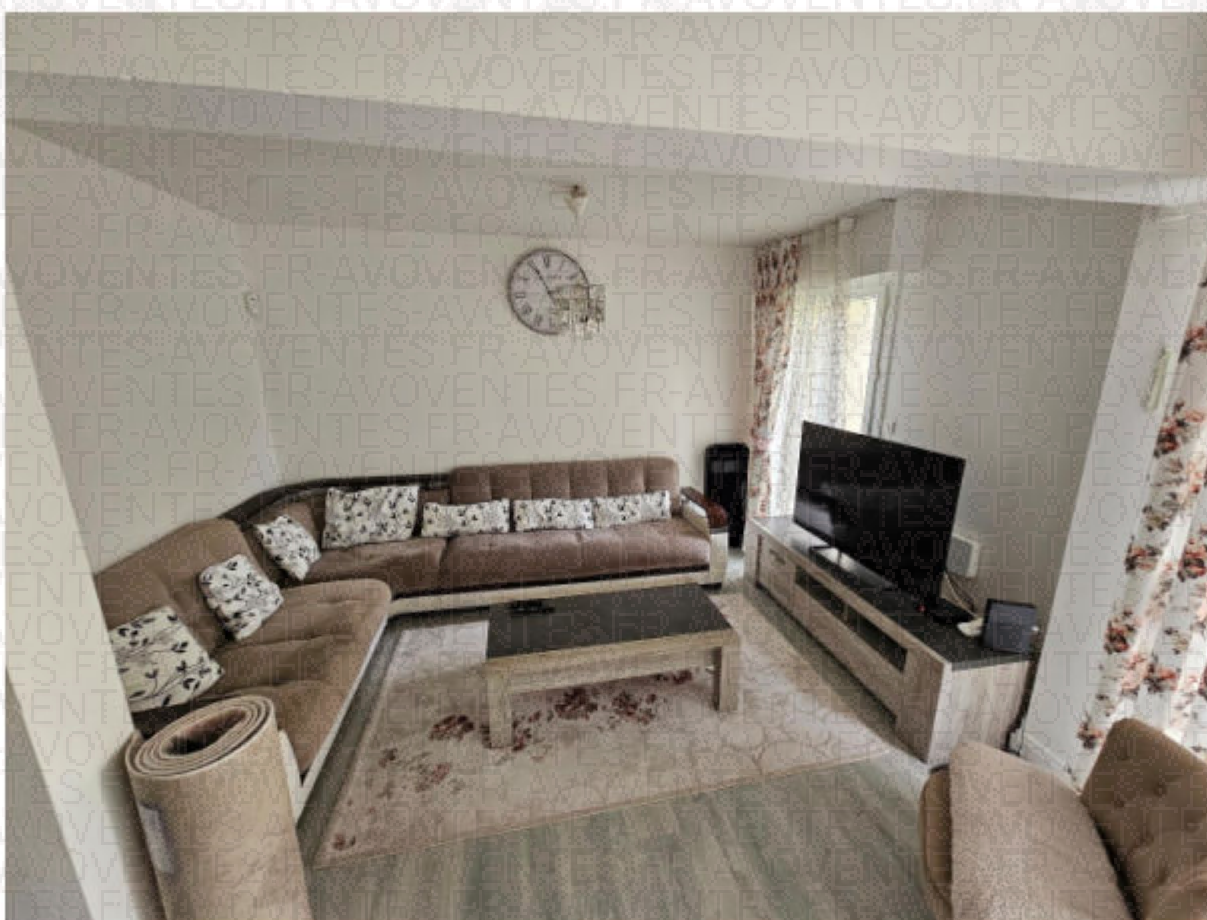
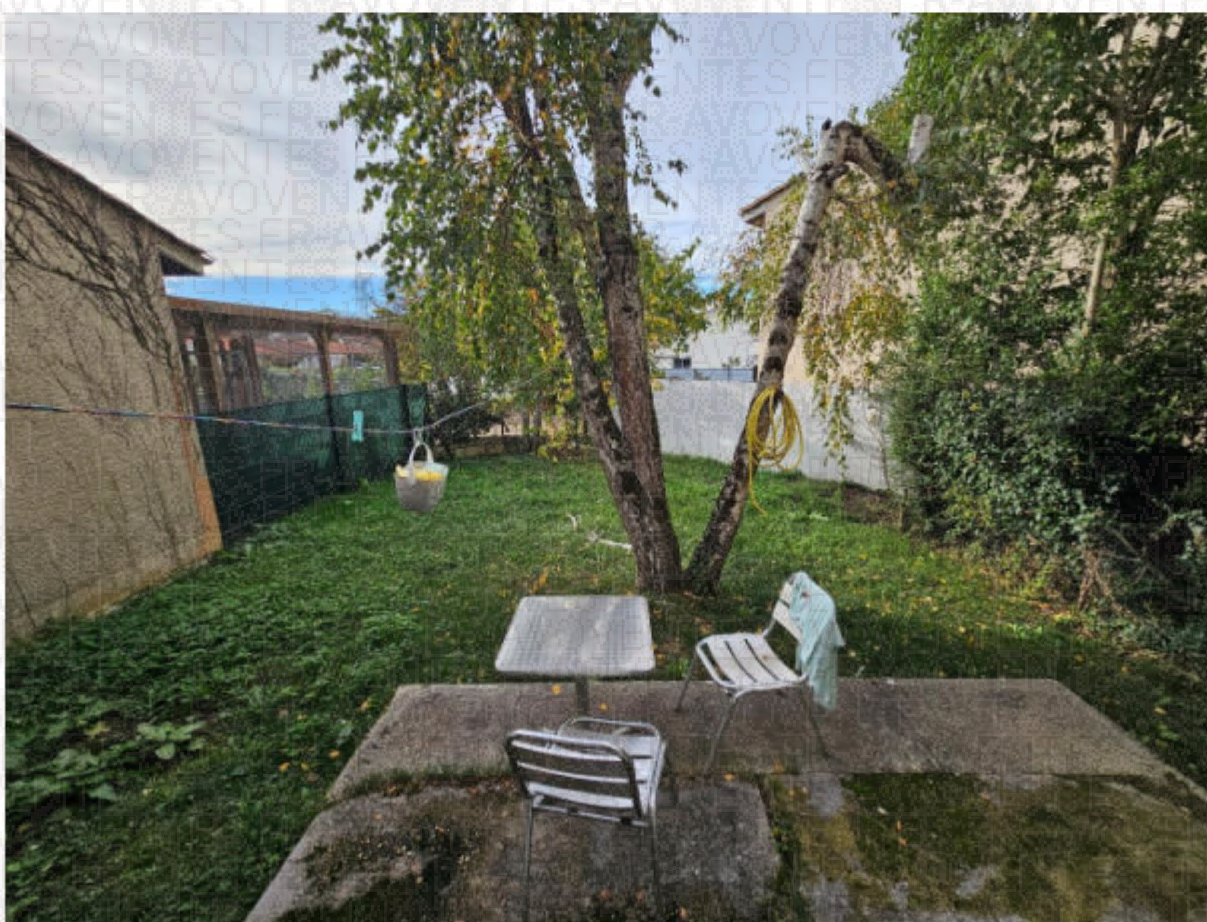
Salon – salle à manger :

Le sol est composé d'un parquet flottant.

Les murs sont peints.

Plafond peint.

Présence d'un seul radiateur sur la droite.

Sur la droite, nous constatons la présence d'une porte vitrée à double battant, cadre en PVC et double vitrage, avec store électrique.

Présence d'une seconde porte vitrée, double battant, cadre en PVC et double vitrage, avec imposte fixe sur le côté : l'ensemble est en état et donne sur un jardin.

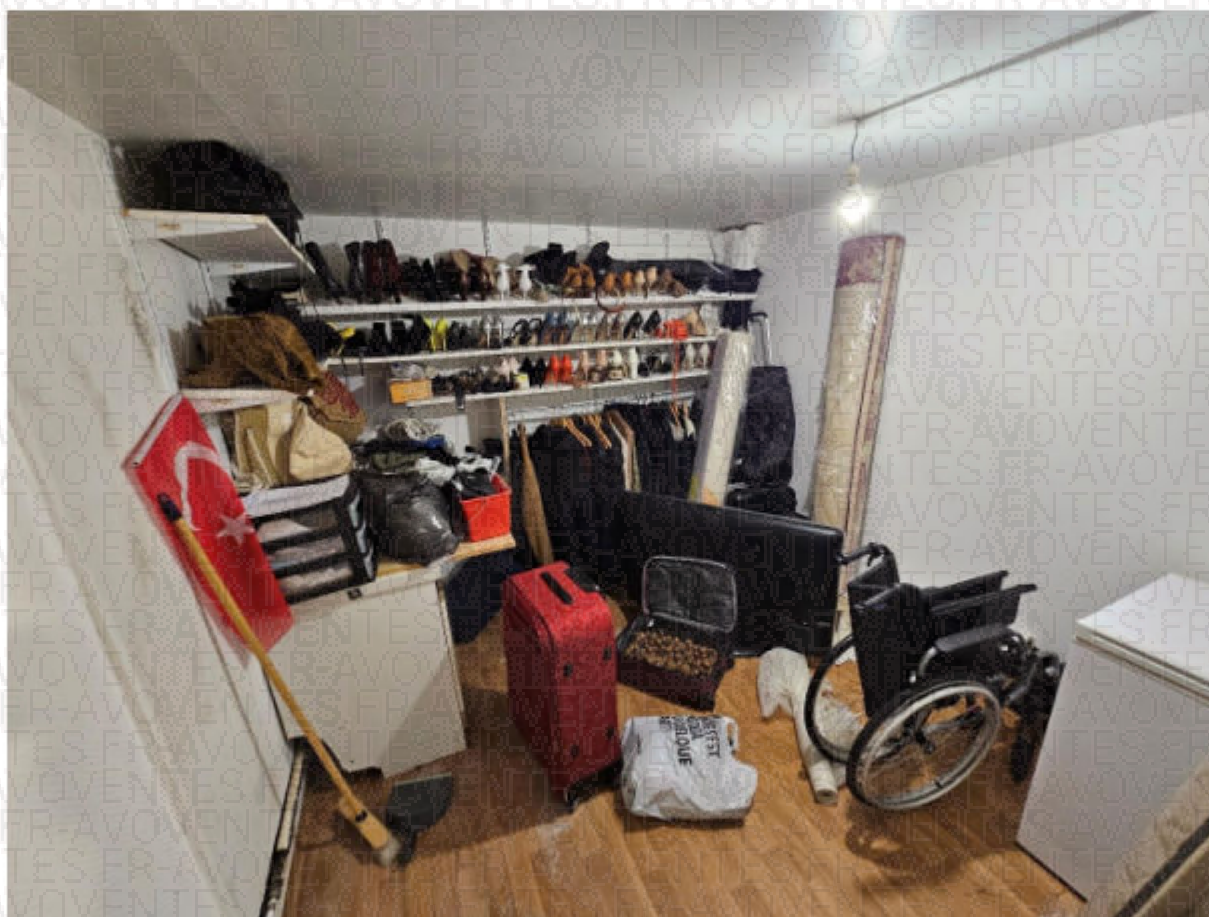
Second cellier :

Le propriétaire nous déclare avoir divisé le garage en deux.

Le sol est composé d'un linoléum.

Les murs sont tapissés et peints.

Le plafond est doublé et peint.

Présence d'une porte donnant sur le garage.

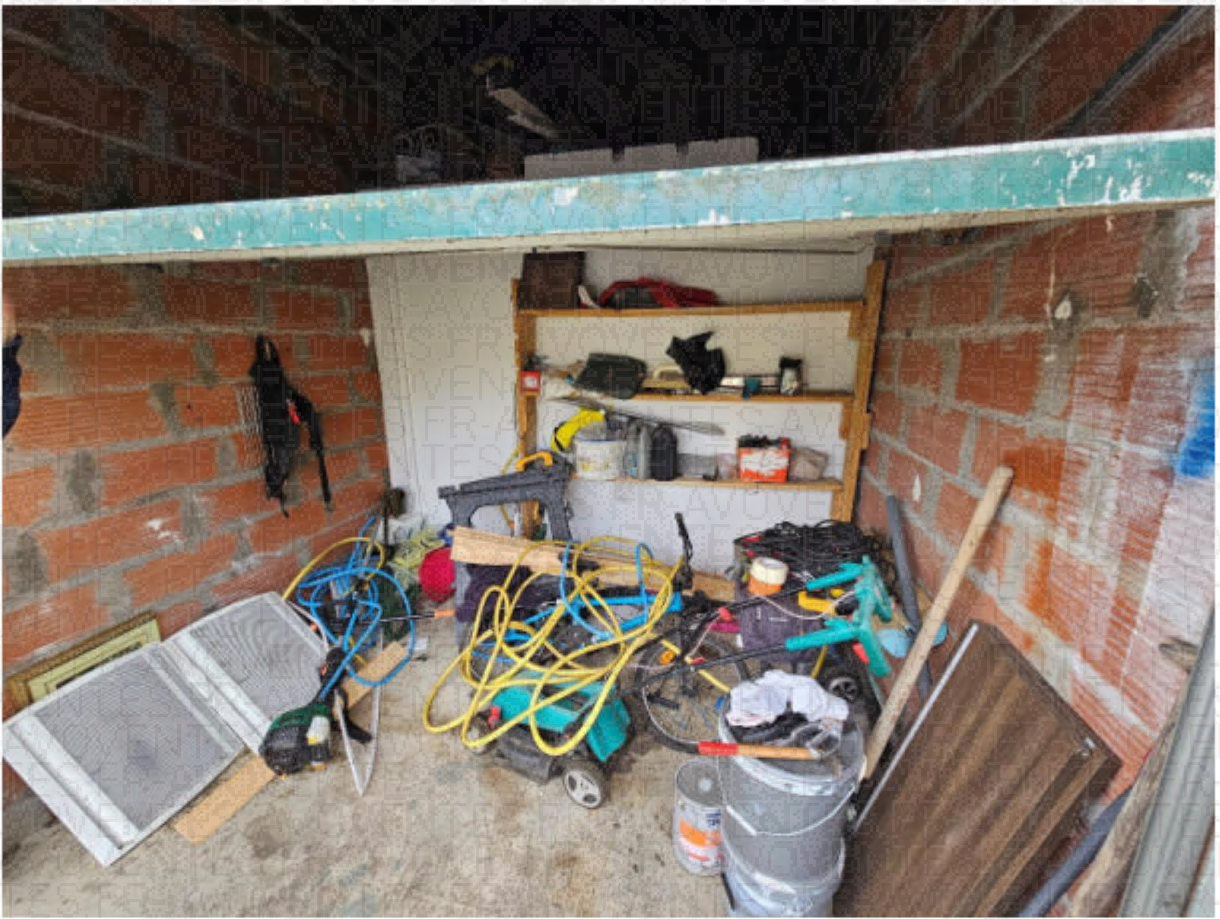
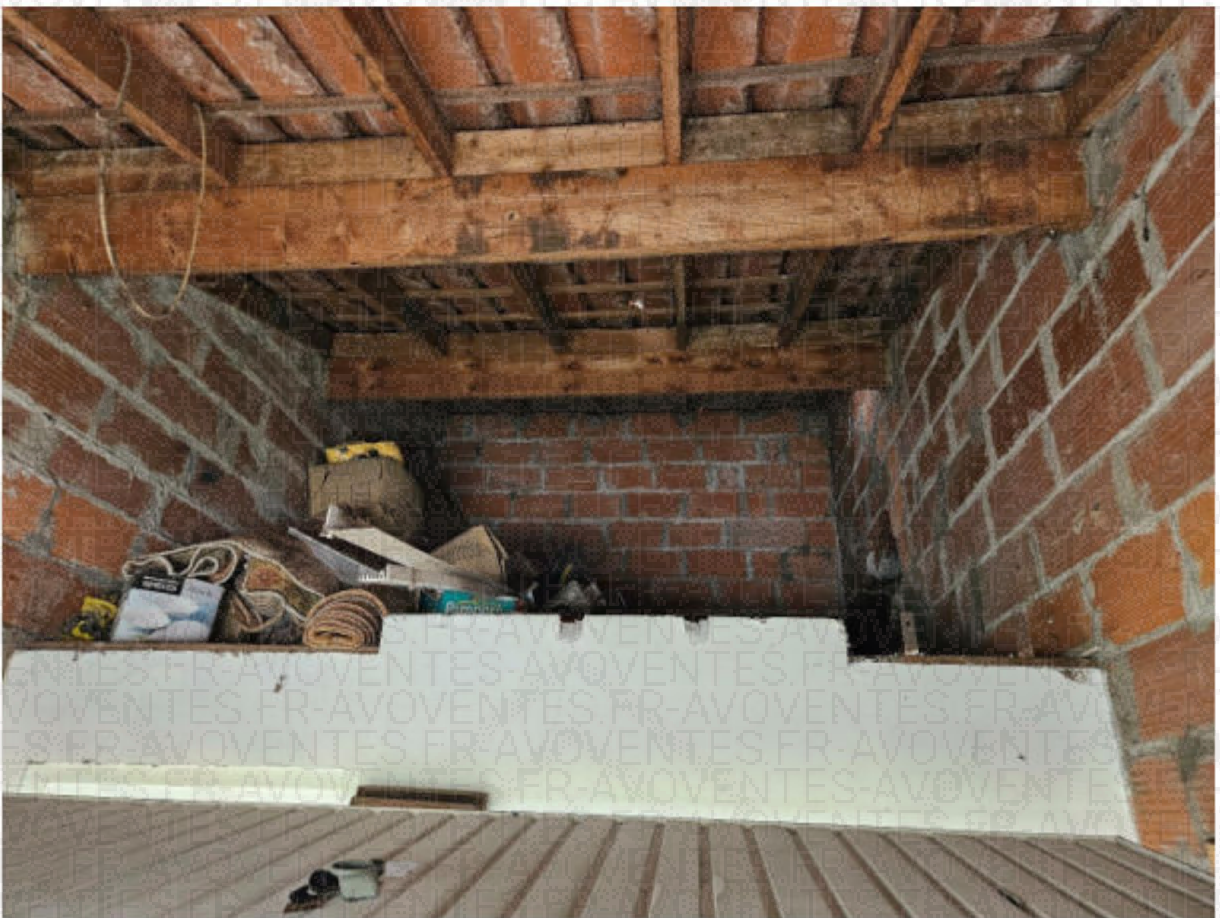
Garage :

Au niveau du garage, le sol est composé d'une simple dalle béton.

Les murs sont en briques, brut.

Présence d'une mezzanine.

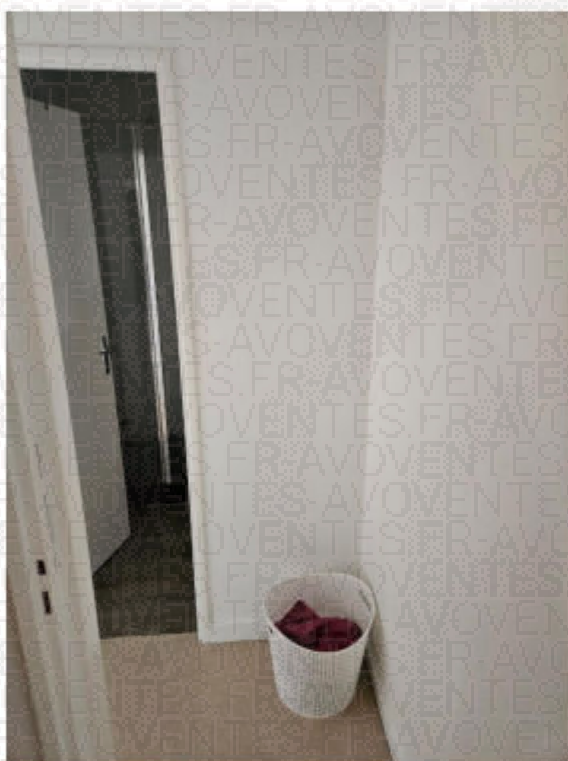
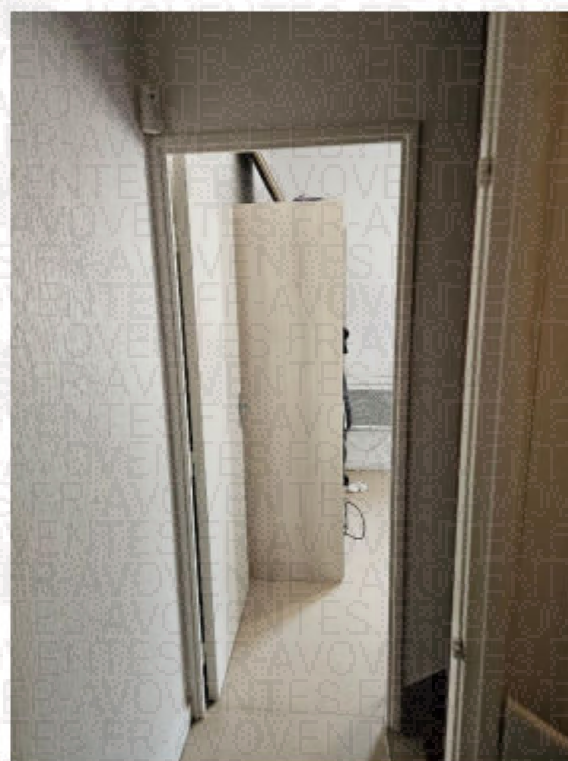
Couloir :

Le sol est recouvert d'un linoléum.

Les murs sont doublés et peints.

Le plafond est doublé et peint.

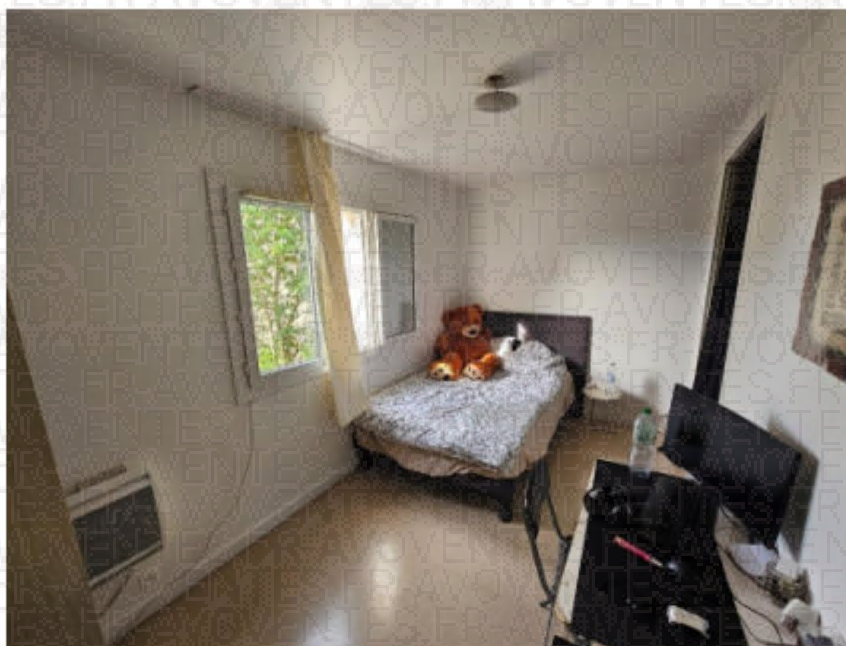
Chambre de droite :

Le sol est composé d'un linoléum.

Les murs sont recouverts de papier à peindre peint.

Le plafond est doublé et peint.

Présence d'un radiateur, d'une fenêtre, ouverture à la française, double vantail, double vitrage et cadre en PVC avec des volets en bois extérieurs.

Présence d'un placard.

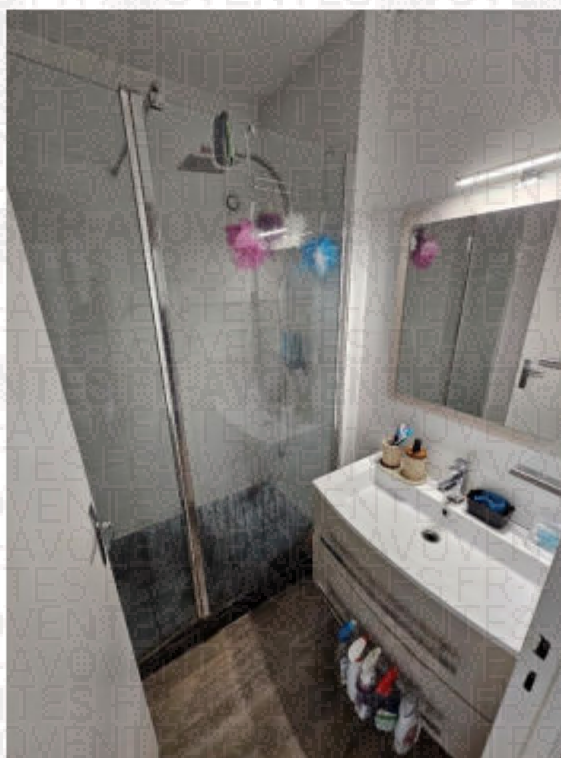
Salle d'eau:

Le sol est composé d'un parquet flottant.

Les murs sont peints, partiellement recouverts de carreaux de crédence.

Le plafond est peint.

Présence d'un chauffe-serviettes, d'un meuble-évier avec un évier simple vasque et robinet mitigeur. Présence d'un miroir.

Présence d'une douche à l'italienne.

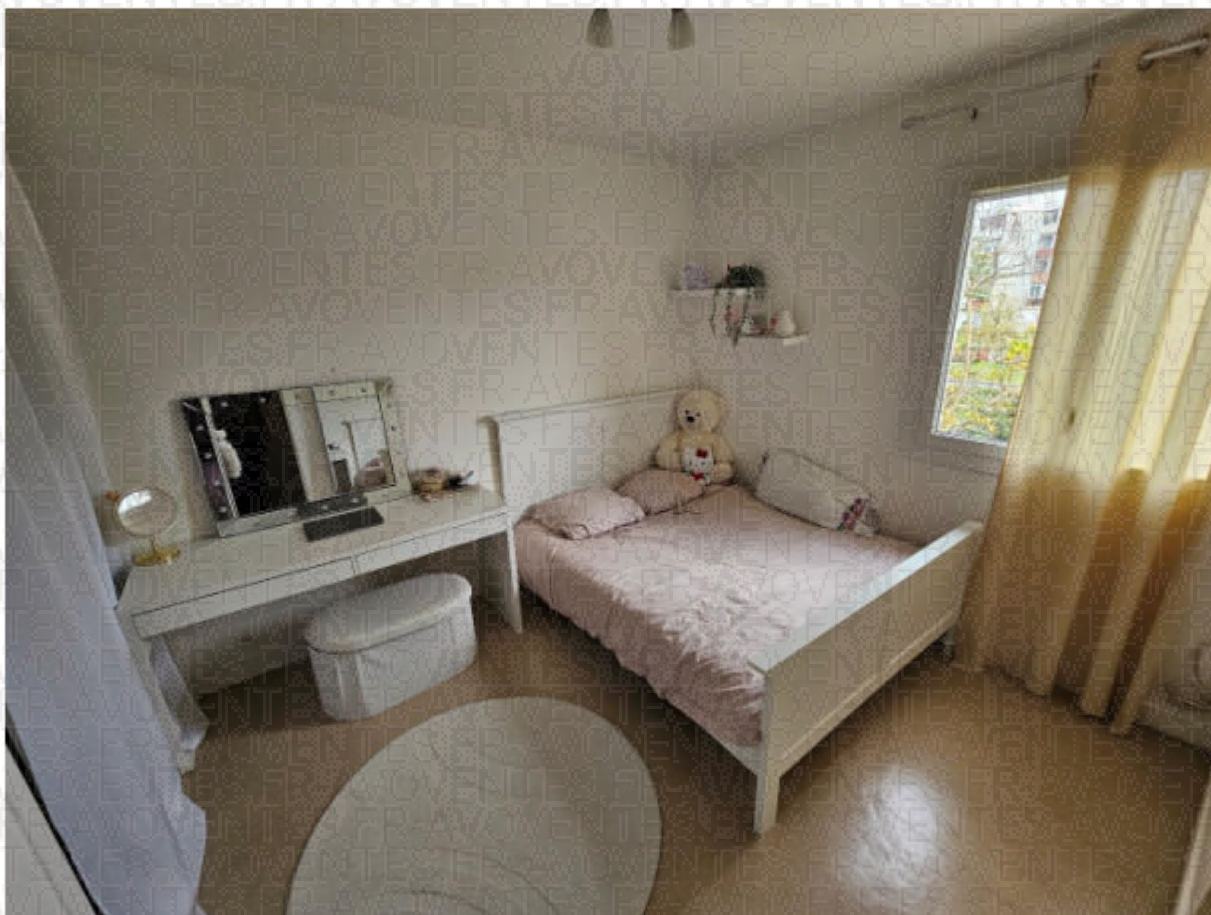
Deuxième chambre :

Le sol est composé d'un linoléum.

Les murs sont recouverts de papier à peindre peint.

Plafond doublé et peint.

Présence d'une fenêtre, ouverture à la française, double vantail, double vitrage et cadre en PVC.

Présence d'un radiateur et d'un placard.

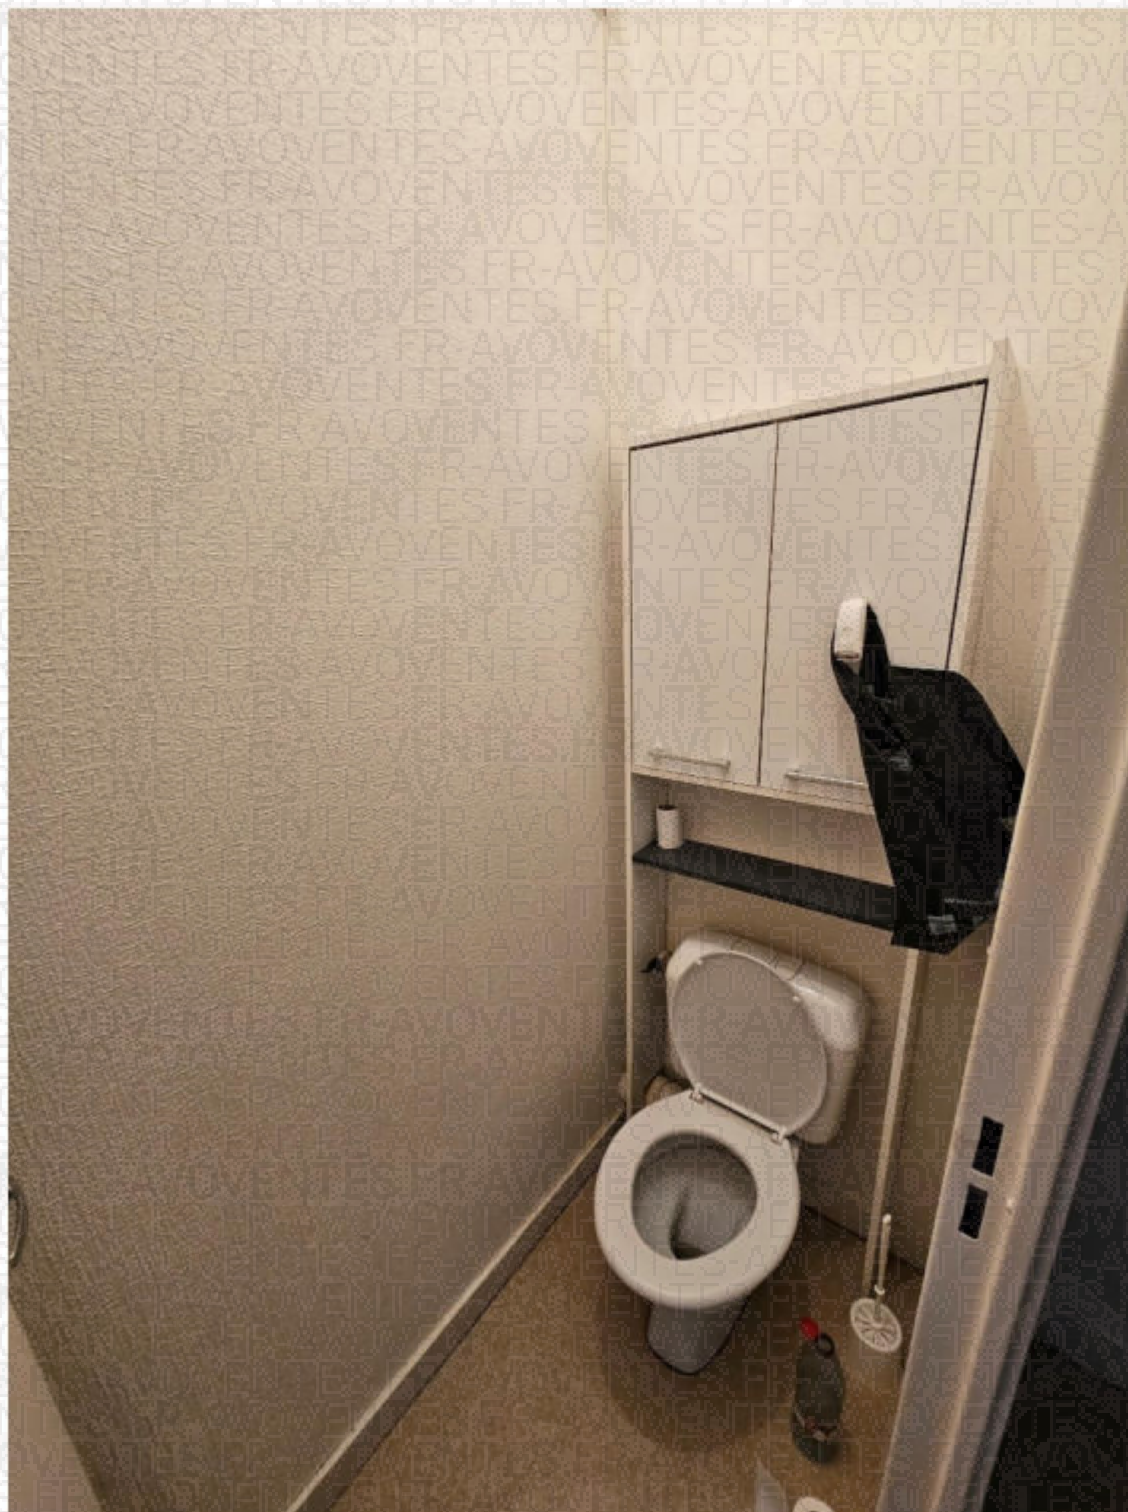
Toilettes :

Le sol est composé d'un linoléum.

Les murs sont tapissés.

Le plafond est tapissé.

Présence d'un WC sur pied.

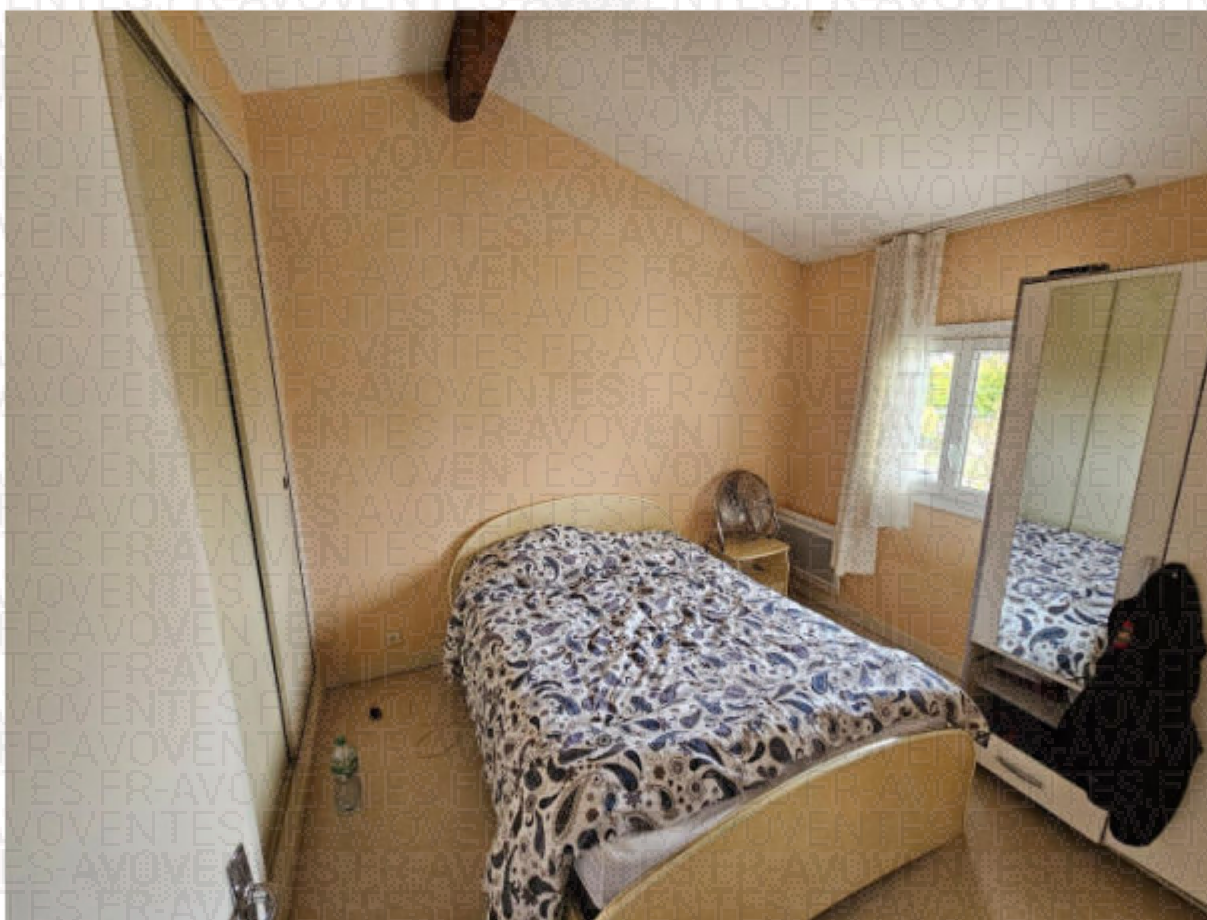
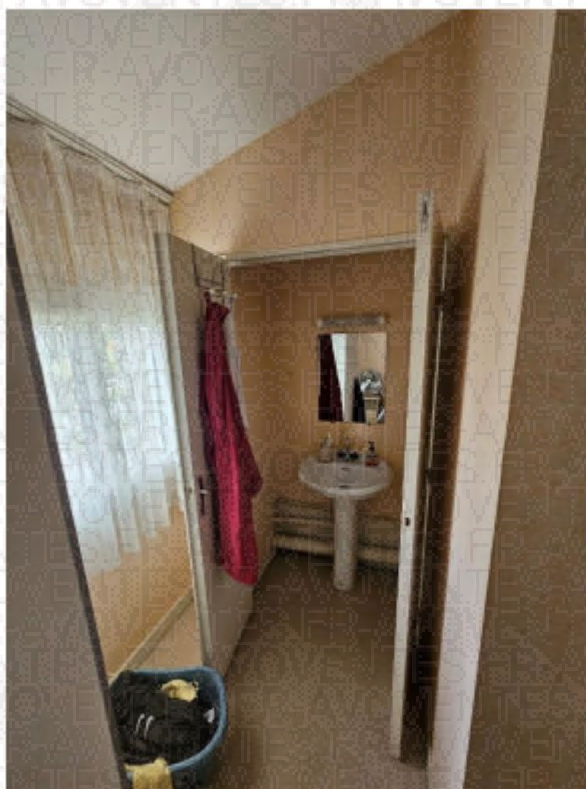
Chambre :

Le sol est composé d'un linoléum.

Les murs sont tapissés.

Le plafond est peint.

Présence d'un radiateur.

Présence de deux fenêtres, ouverture à la française, double vantail, double vitrage et cadre en PVC, avec volets en bois.

Présence d'un placard et d'un petit évier d'appoint dans un placard.
