PROCÈS-VERBAL DE CONSTAT

- DRESSÉ PAR MAÎTRE NICOLAS AMRANE-LARRIEU -

CERTIFIONS NOUS ÊTRE TRANSPORTÉ CE JOUR, au 15 Rue Pasteur à (33560) CARBON-BLANC où, en présence de

L'ensemble comprend deux maisons mitoyennes hors d'eau.

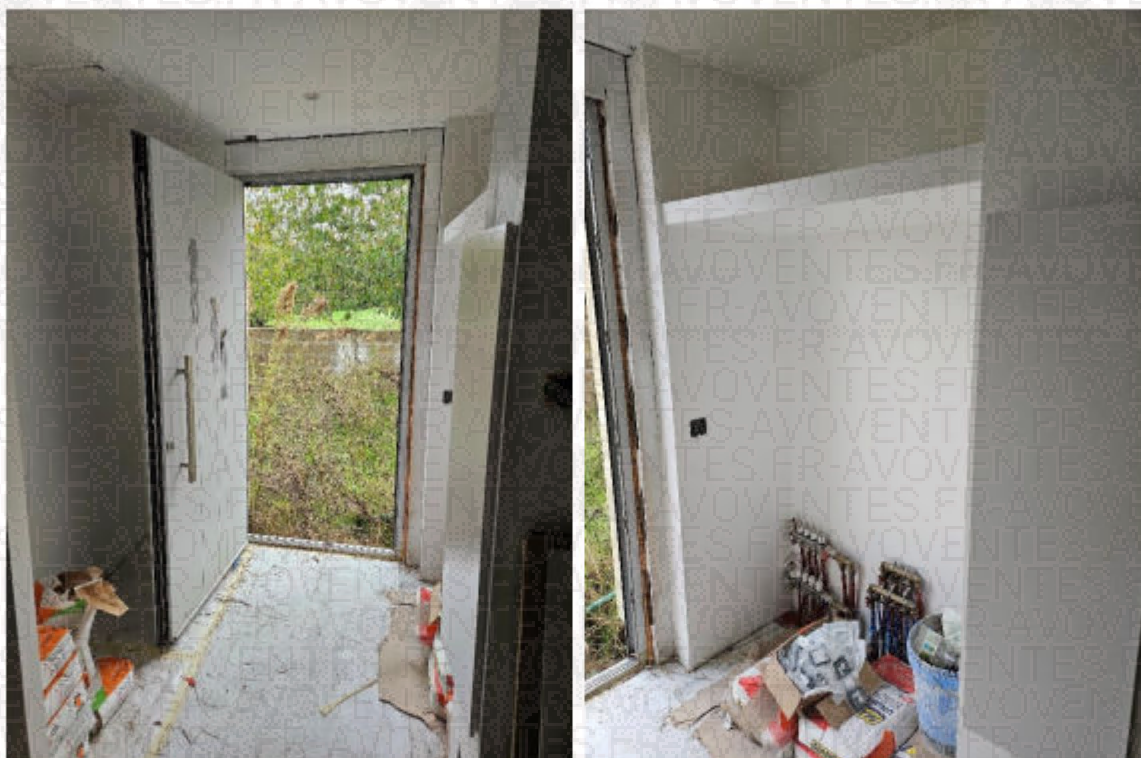
Couloir d'entrée :

Le sol est carrelé.

Les murs et le plafond sont doublés et peints.

Présence d'un espace pour un futur placard.

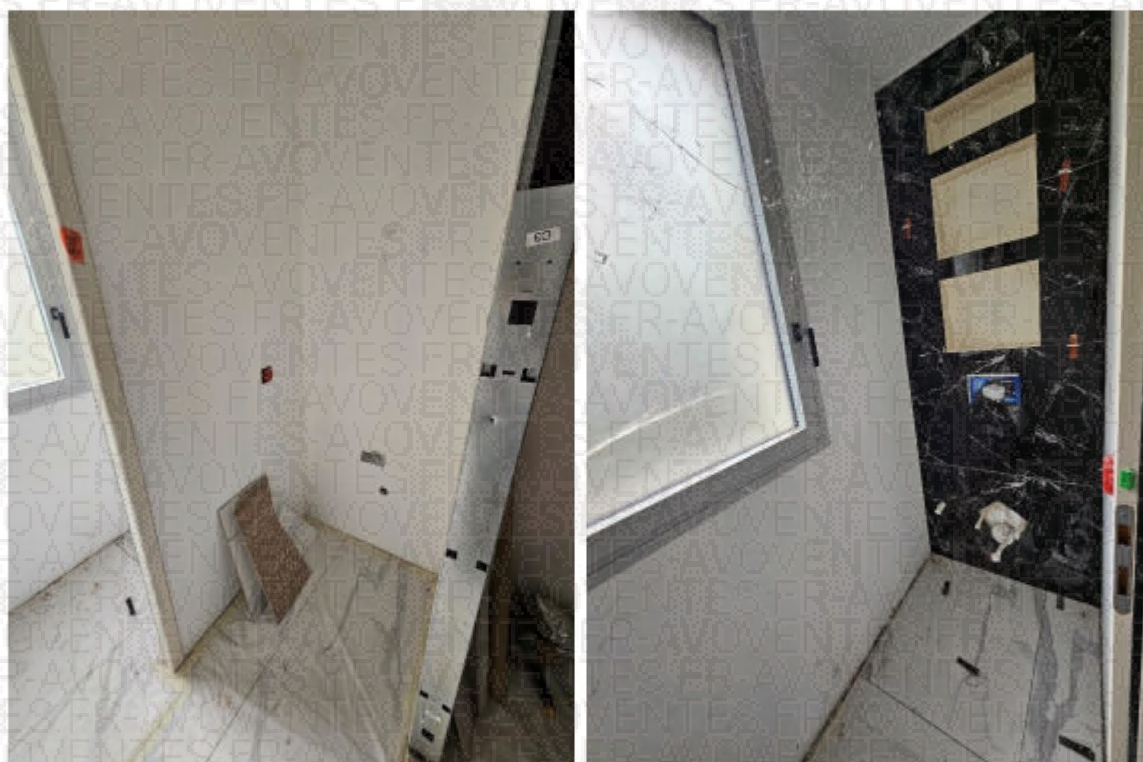
Salle d'eau - toilettes :

Nous constatons la présence d'un emplacement pour des futures toilettes.

Nous constatons qu'une partie de la douche italienne a été réalisée.

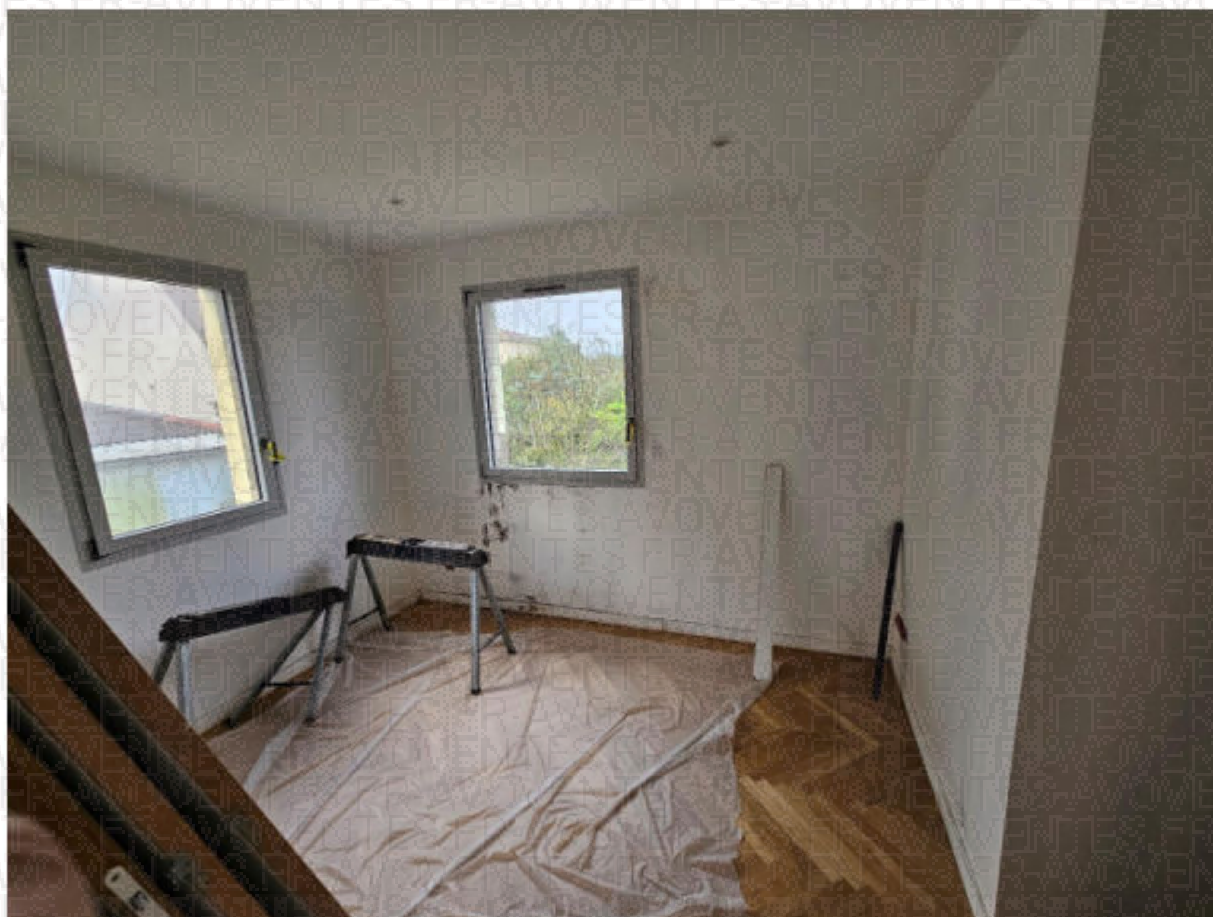
Première chambre gauche :

Présence de deux fenêtres, ouverture à la française, simple vantail et double vitrage
présence de traces d'humidité.

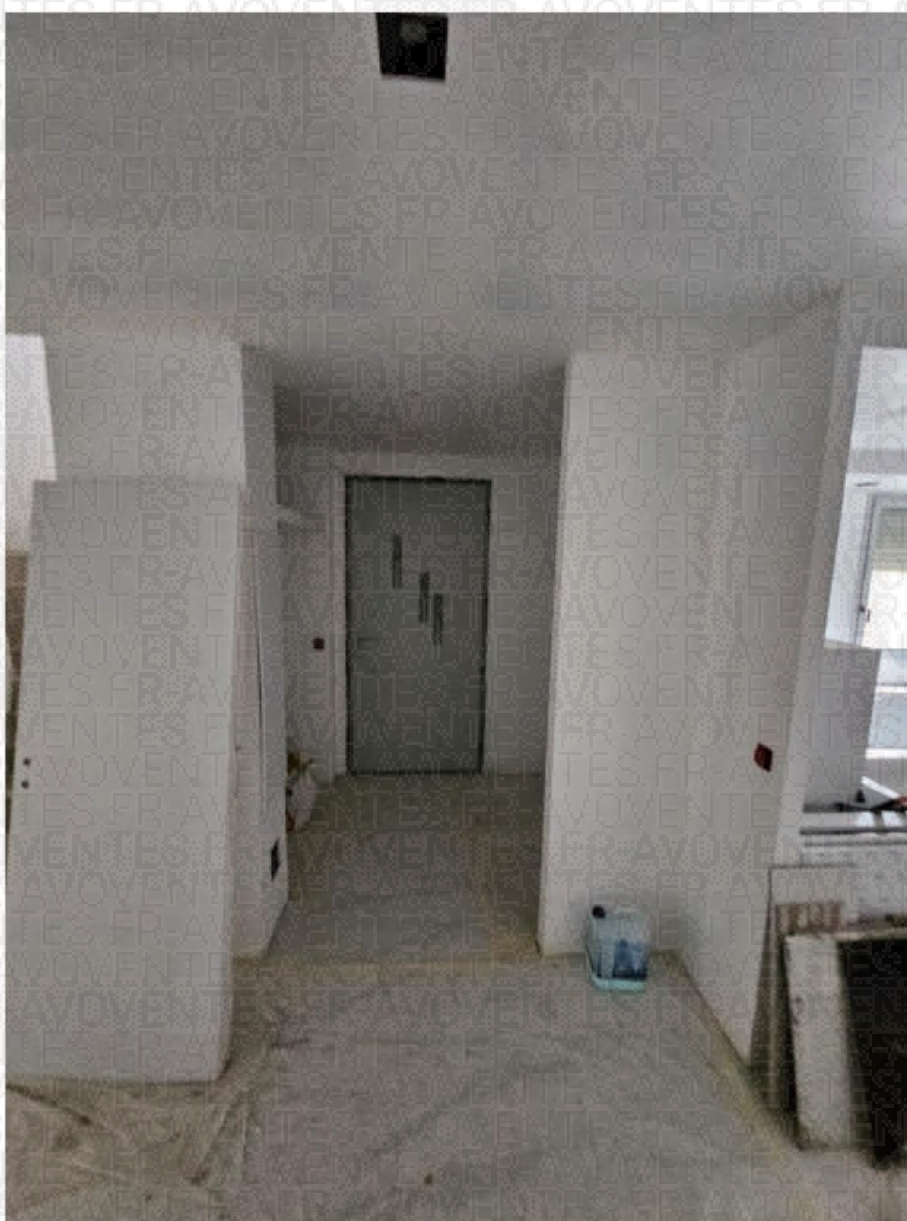
Couloir d'entrée :

Le sol est carrelé.

Les murs et le plafond sont doublés et peints.

Présence d'un espace pour un futur placard.

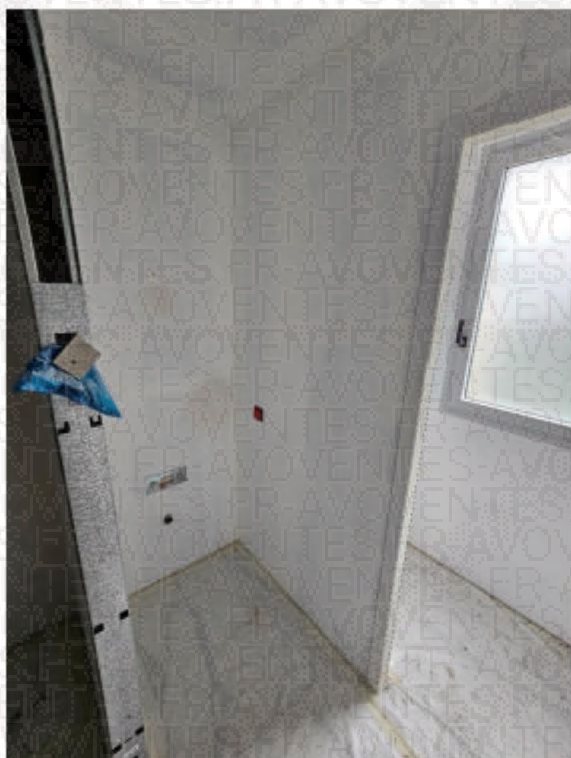
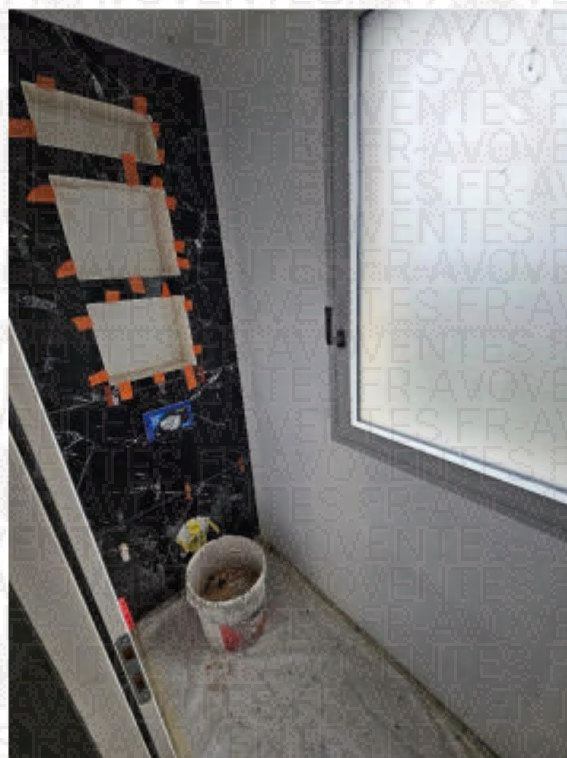
Salle d'eau - toilettes :

Nous constatons la présence d'un emplacement pour des futures toilettes.

Nous constatons qu'une partie de la douche italienne a été réalisée.

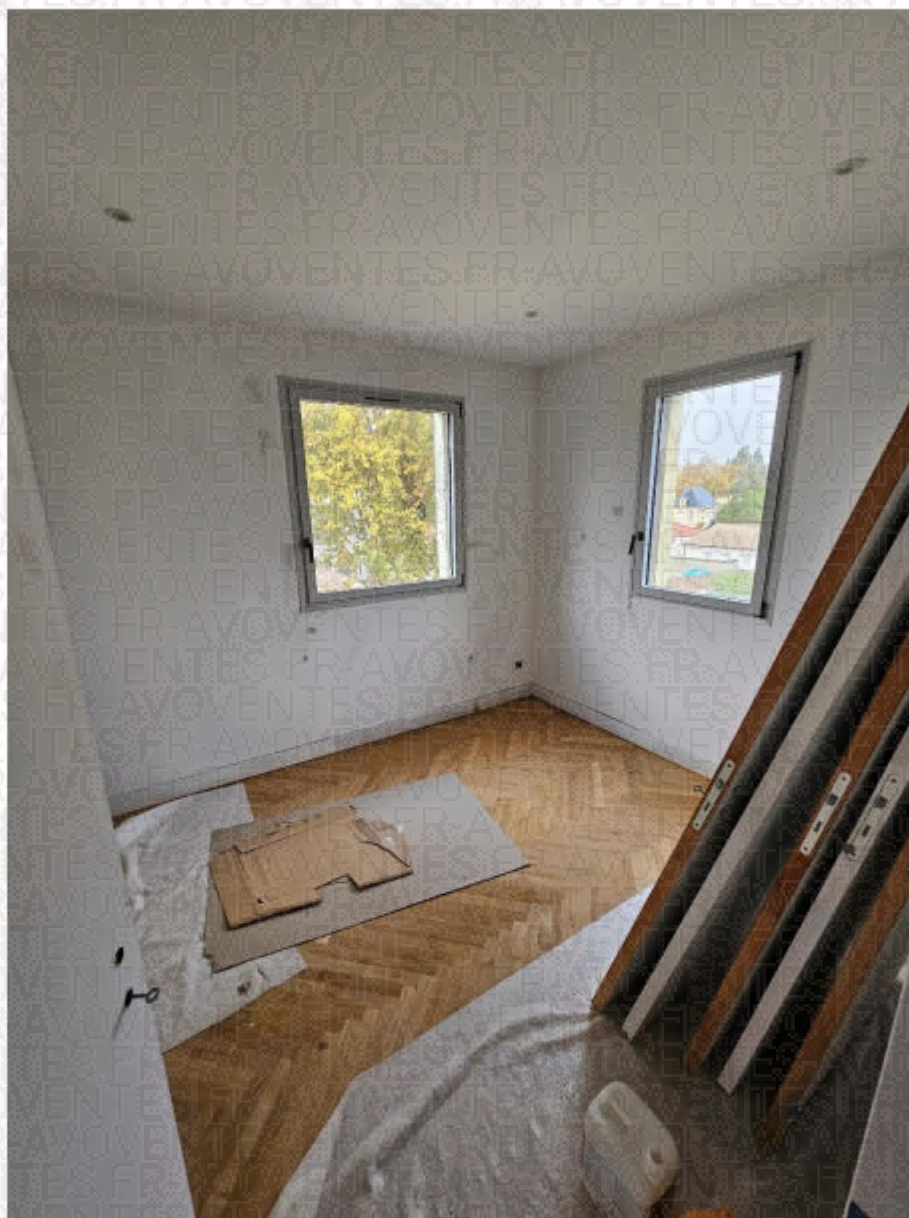
Première chambre gauche :

Présence de deux fenêtres, ouverture à la française, simple vantail et double vitrage
présence de traces d'humidité.
