## PROCES-VERBAL DE DESCRIPTION

Que dans le cadre de la procédure de saisie immobilière engagée à l'encontre [redacted] et portant sur un bien immobilier sis à PERIGUEUX (24000) 10 Rue Combe des Dames, cadastré section AY N°603, il est de son intérêt de faire dresser un procès-verbal de description de ce bien,

Sur la parcelle AY N°603 d'une contenance de 1a 14ca est édifié un immeuble en pierre.

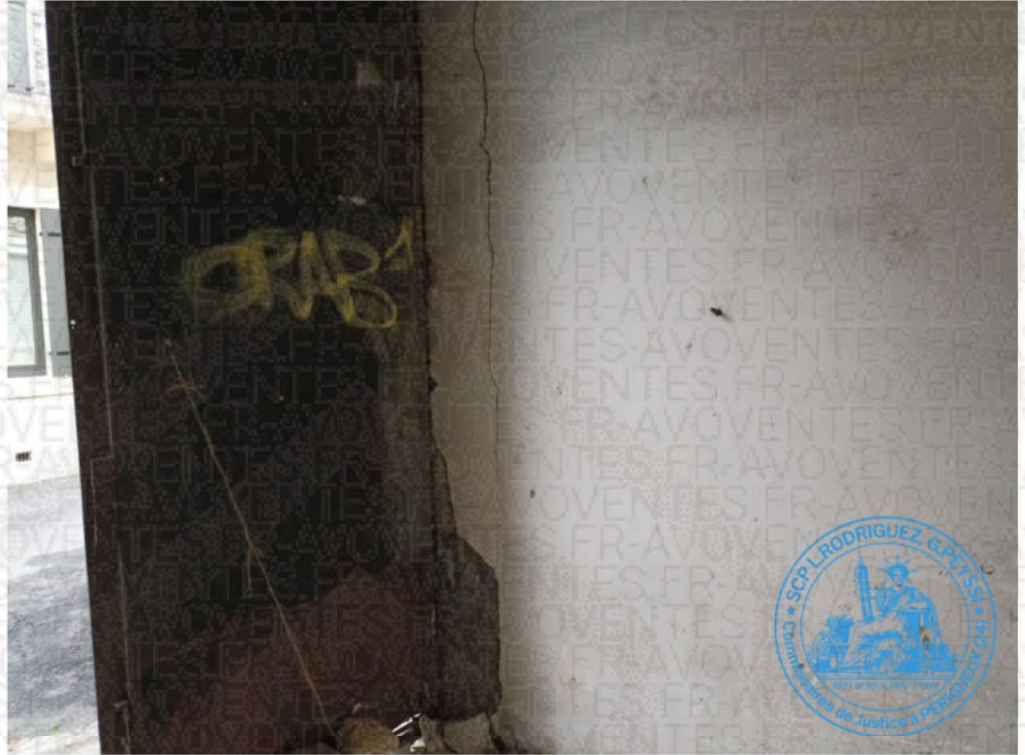
Le mur de gauche est revêtu d'un plâtre qui comportent des impacts.

Le plâtre comporte une importante fissure à la jonction avec le portail, à cet endroit des morceaux se sont détachés.

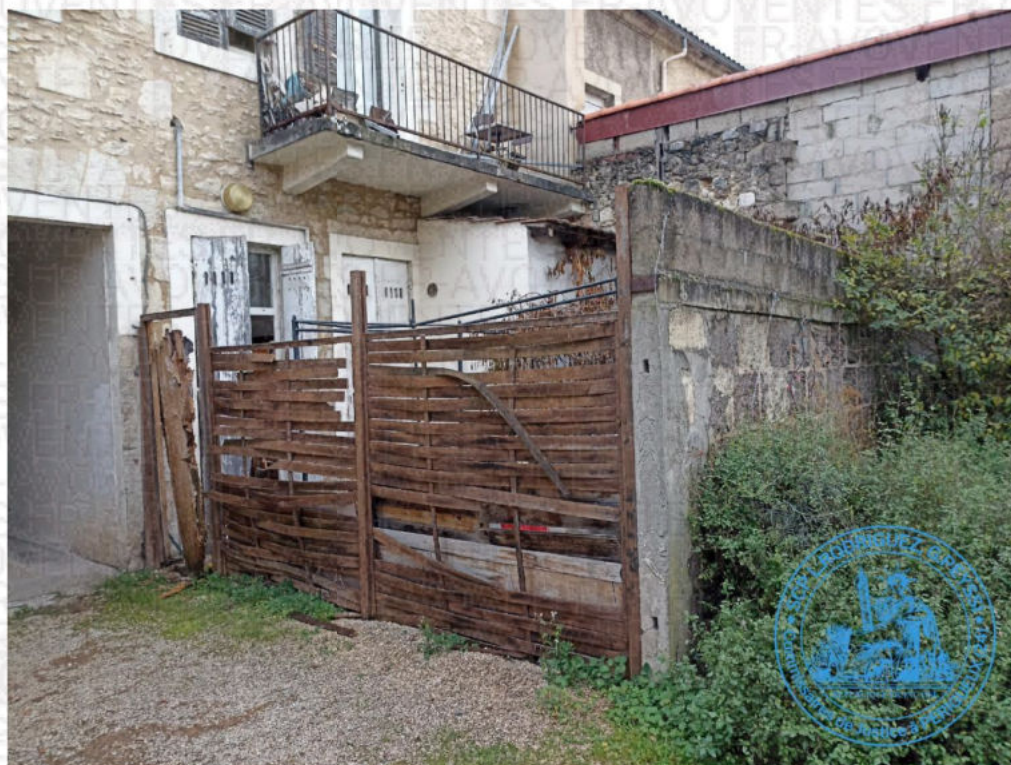
L'immeuble comporte une courrette fermée par un mur maçonné et des panneaux de claustra hors d'usage comportant une porte également hors d'usage.

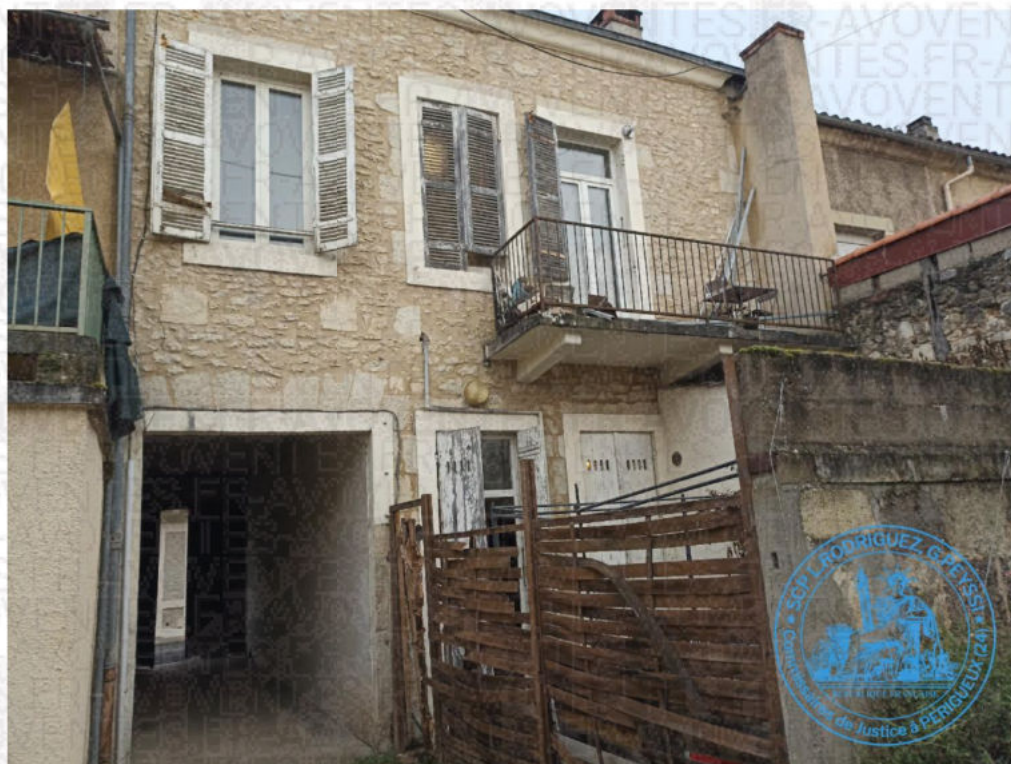
La façade arrière est également en pierre jointée en bon état.

Je note quelques fissures au niveau des appuis des fenêtres de l'étage.

Le balcon muni d'un garde-corps ne présente pas des ordres notables.

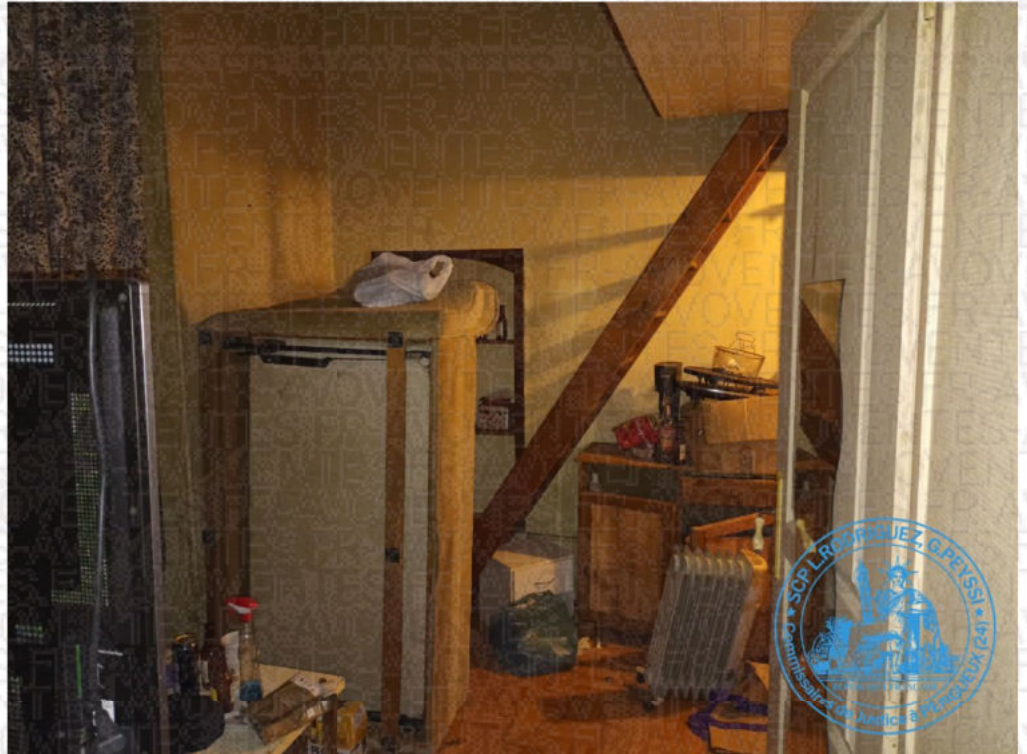
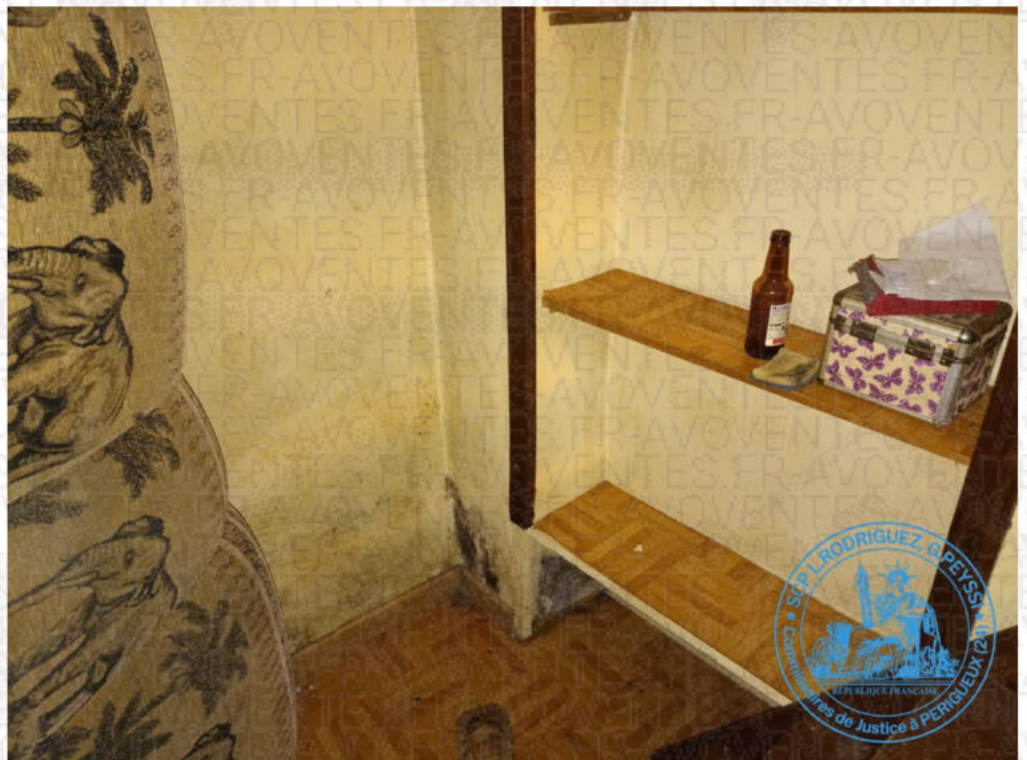
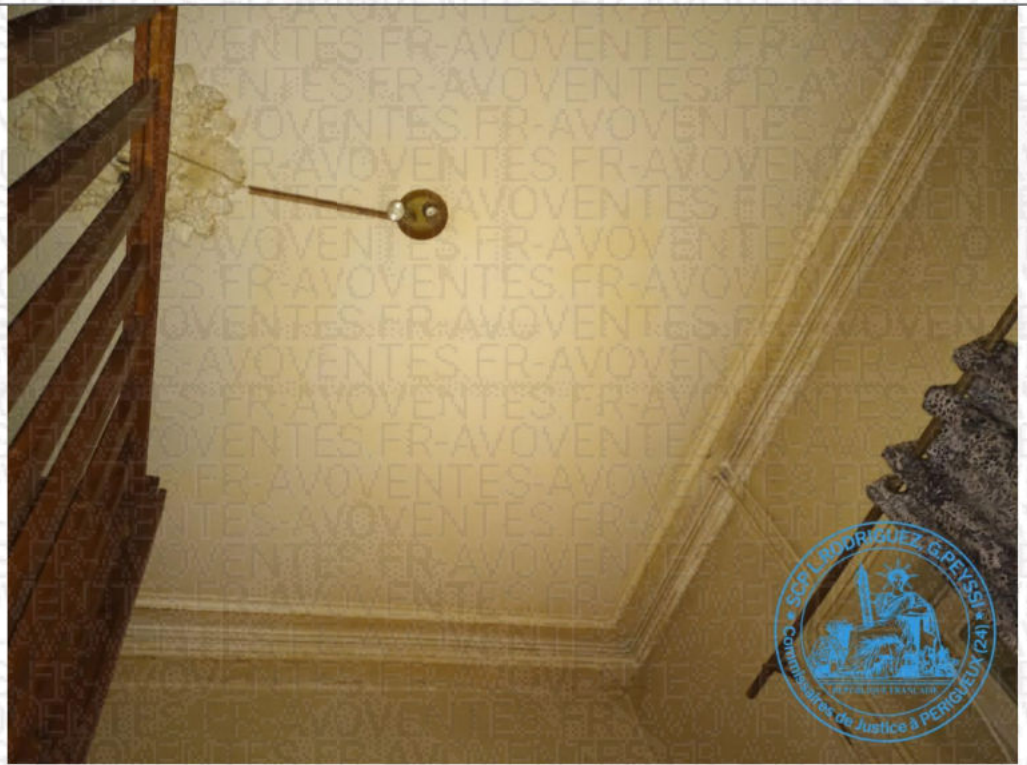
Le sol de la partie séjour est revêtu d'un lino déchiré, hors d'usage.

Les murs sont revêtus d'une peinture noircie. La toile de verre présente également un aspect nettement moisi.

Le plafond peint présente un aspect noirci.

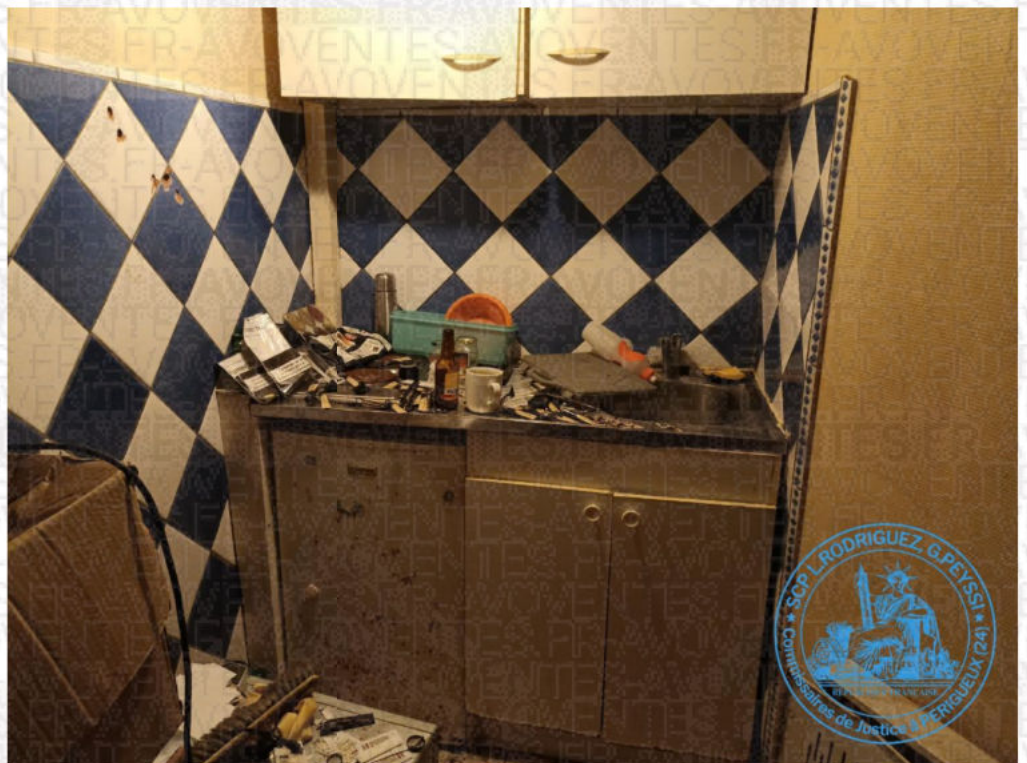
Je note la présence d'une kitchenette comprenant un évier en inox encrassé muni d'un mitigeur, d'un meuble sous évier deux portes en mélaminé en mauvais état, un réfrigérateur top entièrement piqué. L'ensemble est hors d'usage.

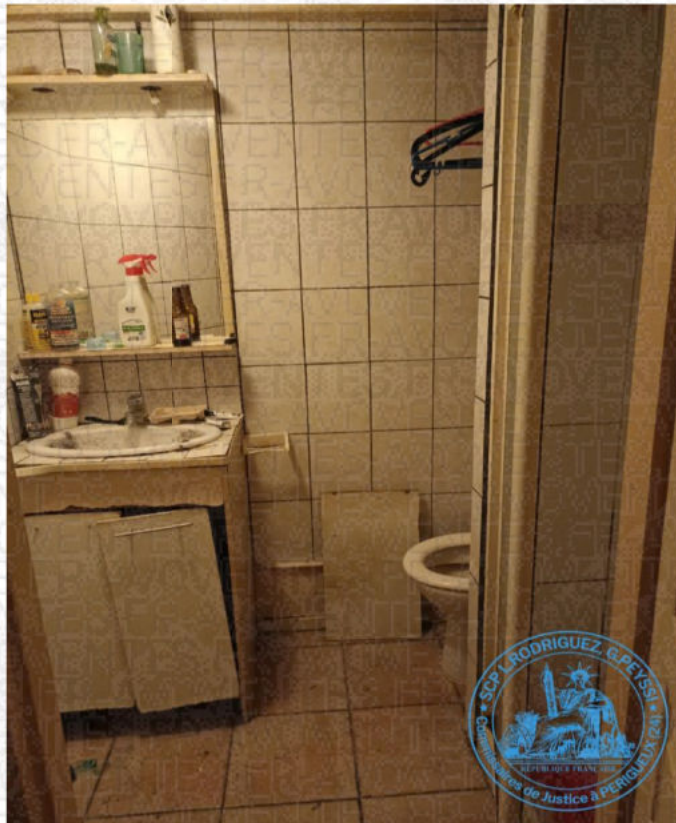
Le sol de la salle de bain est composé d'un carrelage en mauvais état, fissuré.

Le carrelage mural est à l'état d'usage mais très sale.

Le plafond est composé d'un lambris PVC représentant des tâches d'humidité.

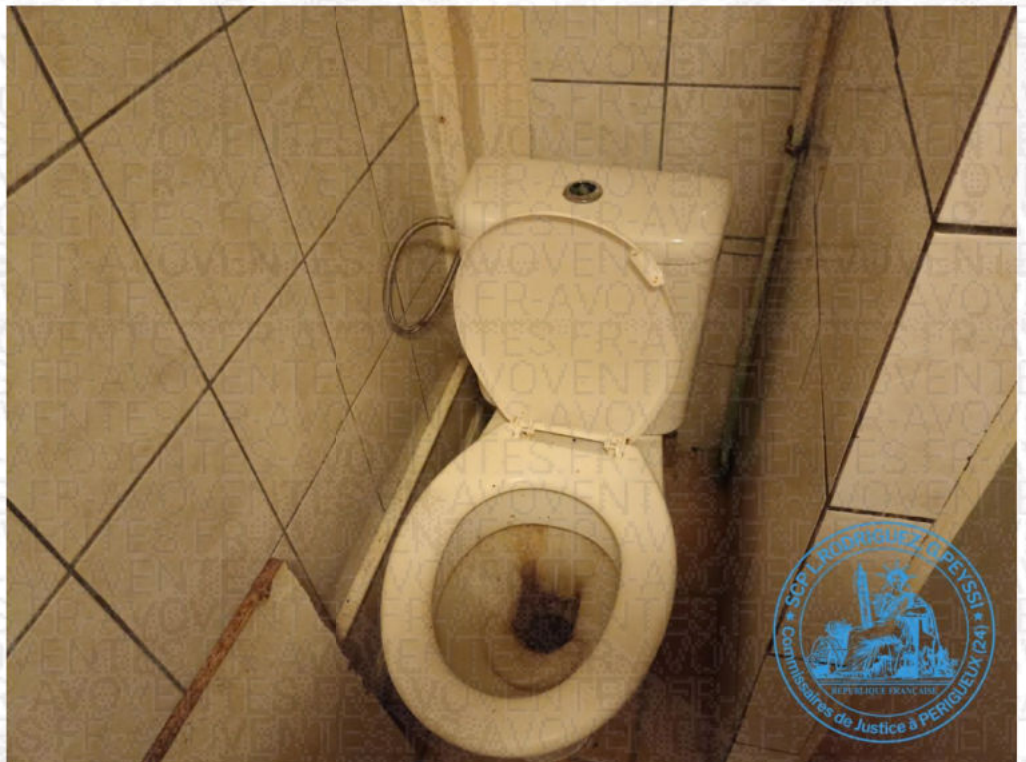
Je note également la présence d'un WC présentant un mauvais état.

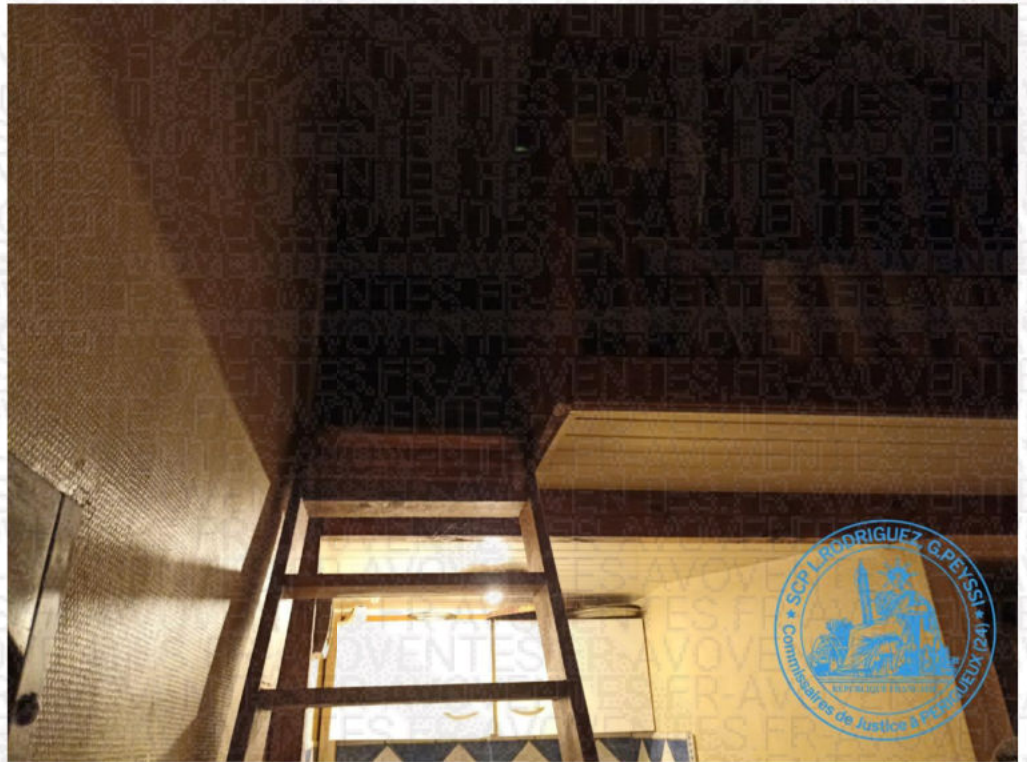
Le sol est composé d'un lino abimé tandis que les murs sont revêtus d'une toile de verre peinte abîmée. En plafond, il est visible une rosace.

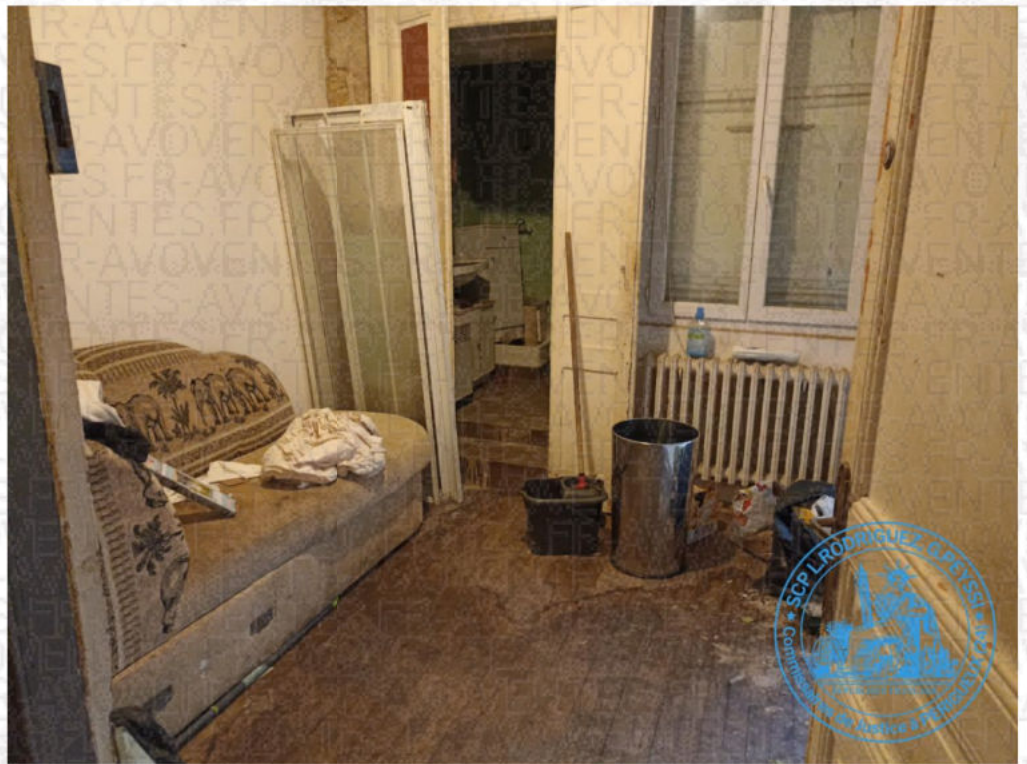
Le sol est composé d'un parquet ancien côté séjour, il est taché, délavé.

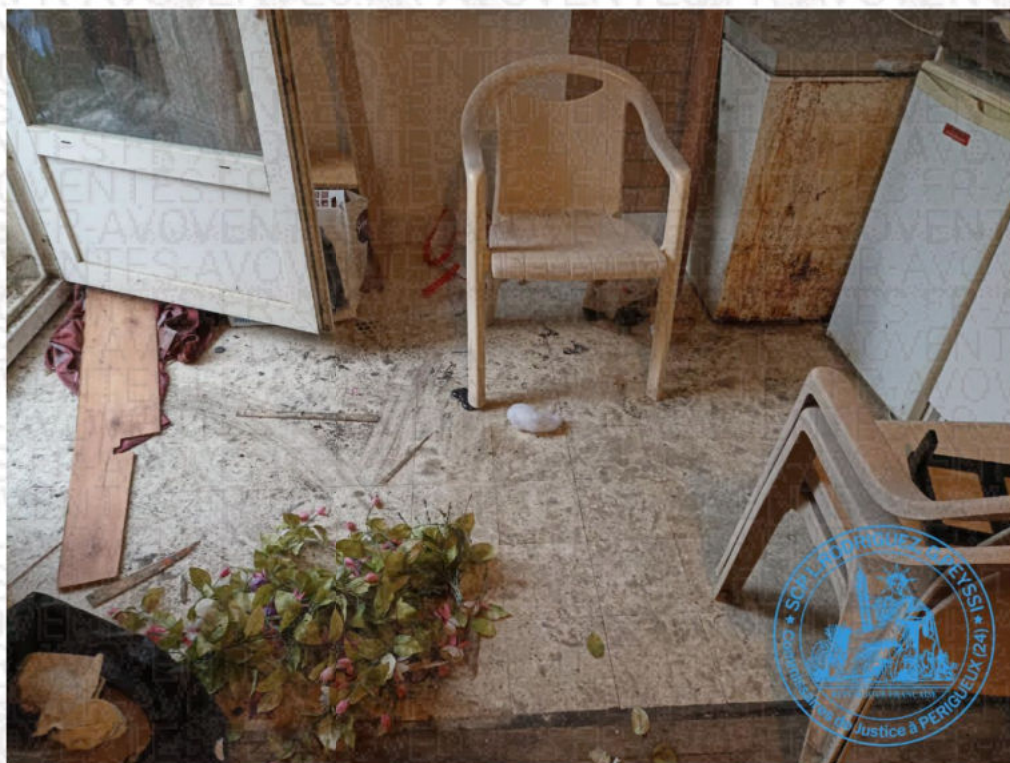
Côté cuisine, le sol composé d'un carrelage est là aussi nettement encrassé et jonché de débris.

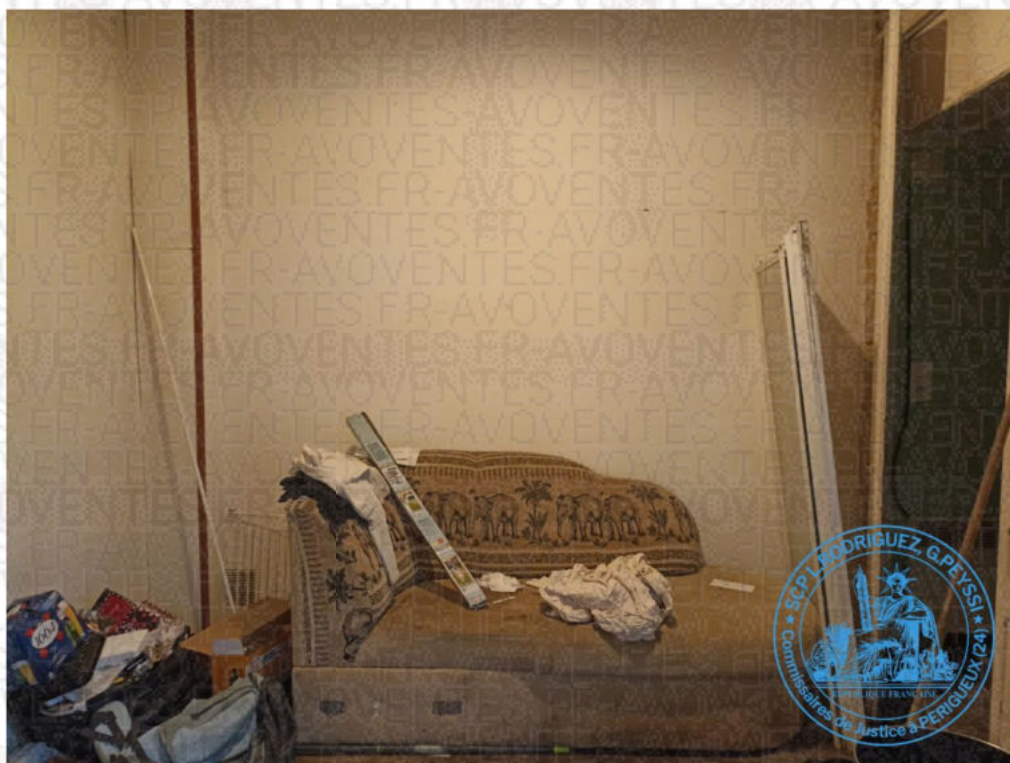
Les murs sont peints. Ils présentent une forte humidité et des impacts sont visibles sur le mur côté séjour où je note également la présence de plusieurs fissures.

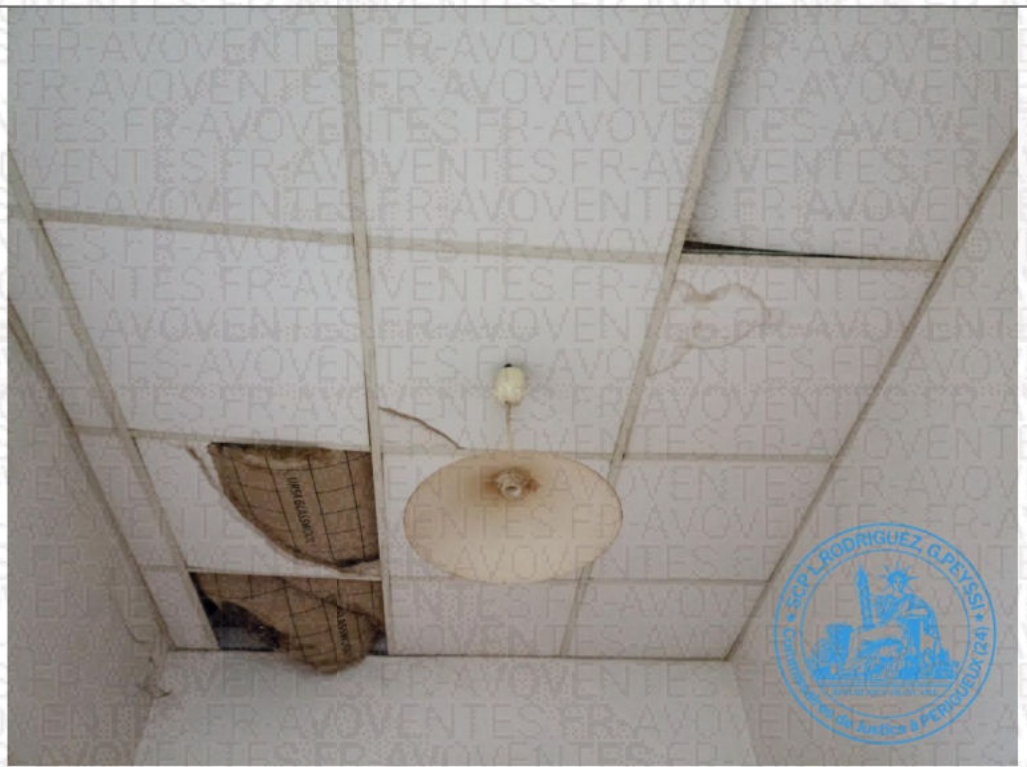
Le plafond suspendu comporte des dalles tachées et je note que des dalles sont manquantes tant côté séjour que côté cuisine.

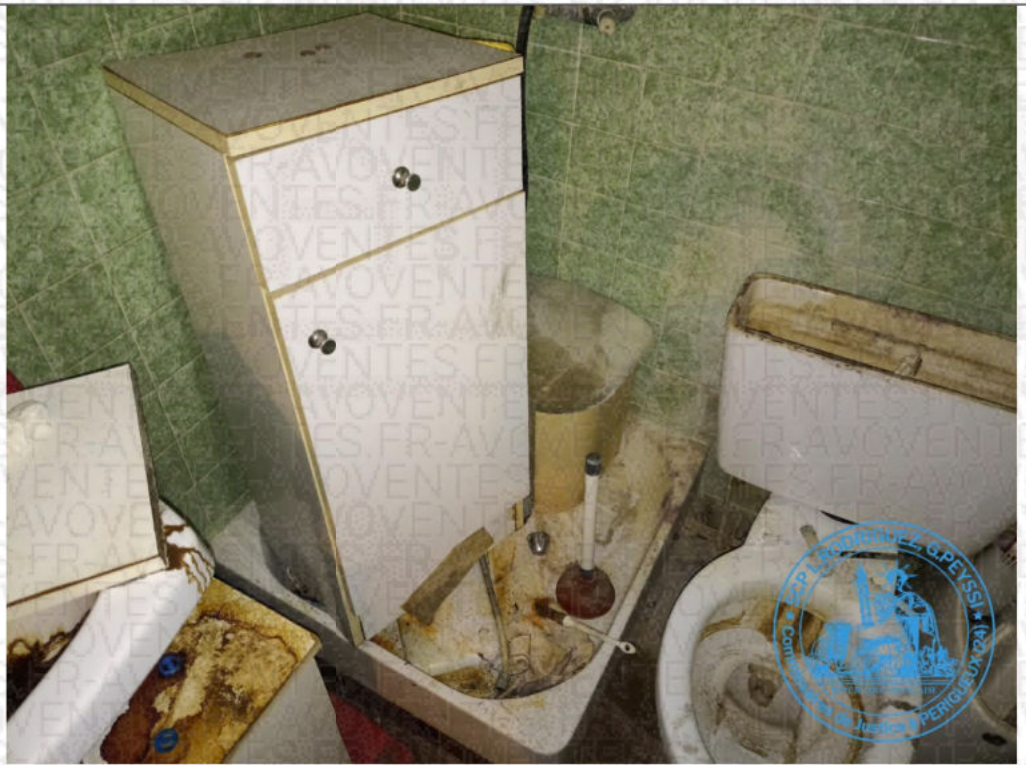
Dans cette pièce, sont visibles un WC dont le réservoir est cassé, l'ensemble présent en mauvais état, un bac à douche avec un robinet sans tête, un flexible, l'ensemble hors d'usage, un lavabo muni d'un mélangeur, l'ensemble nettement crassé, un meuble sous-évier deux portes hors d'usage.

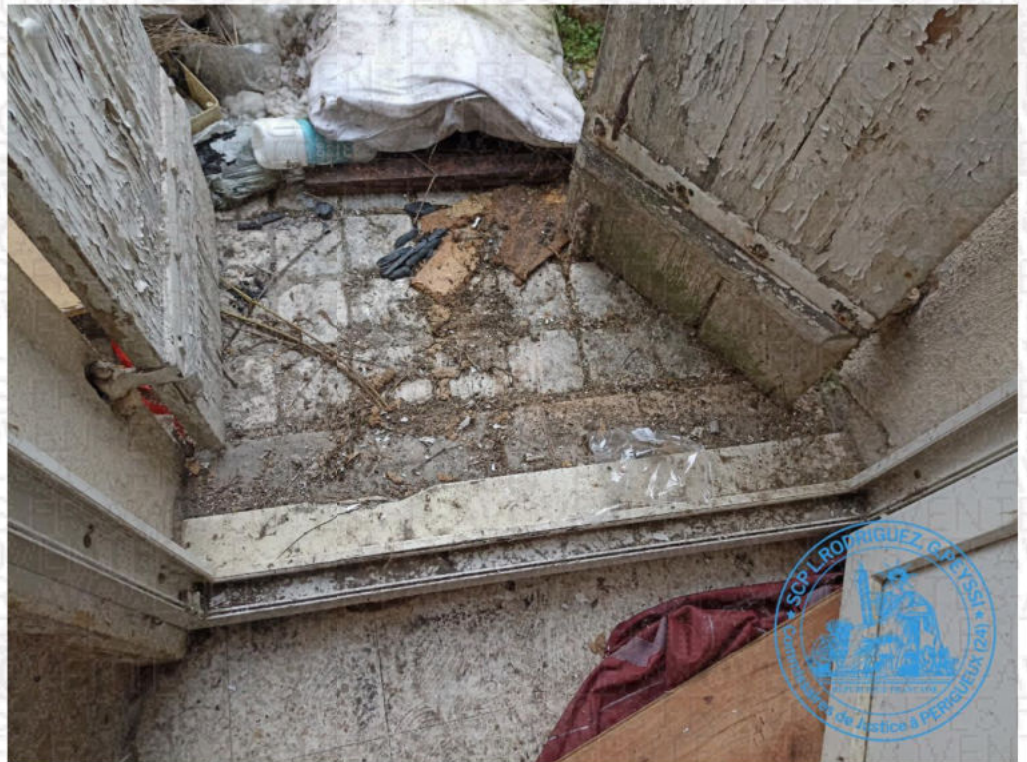
Le seuil de cette porte-fenêtre présente un impact, tandis que les volets en bois présentent une peinture hors visage.

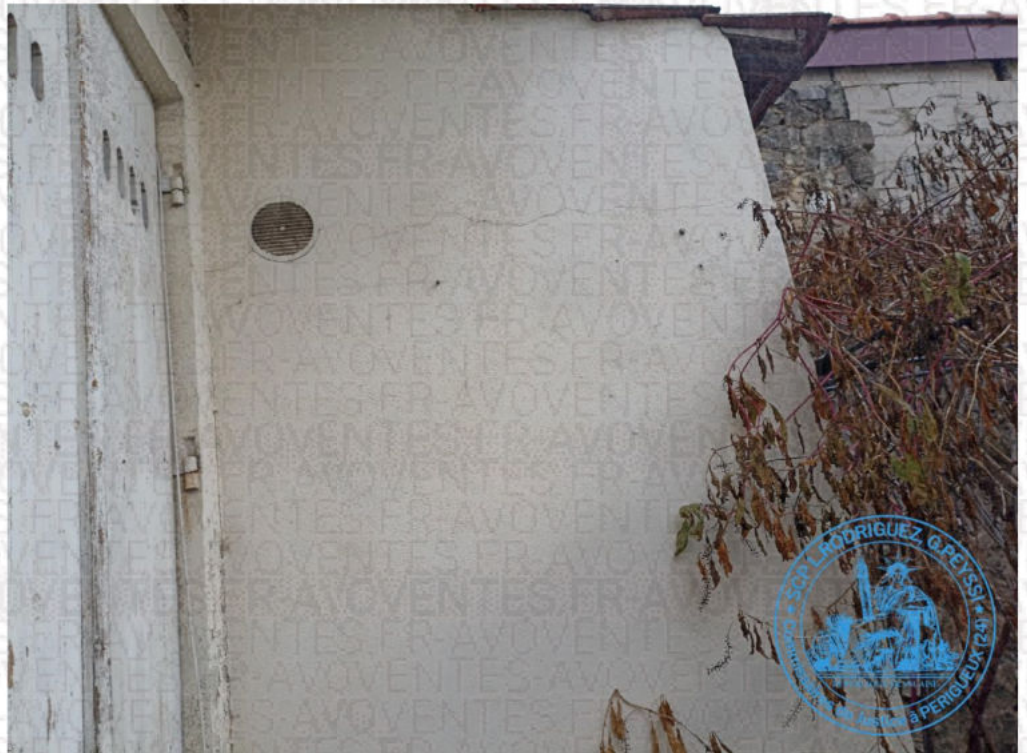
Depuis cette cour, je note que l'avancée abritant la salle d'eau précédemment décrite est crépie, elle présente une peinture très abîmée et quelques fissures.

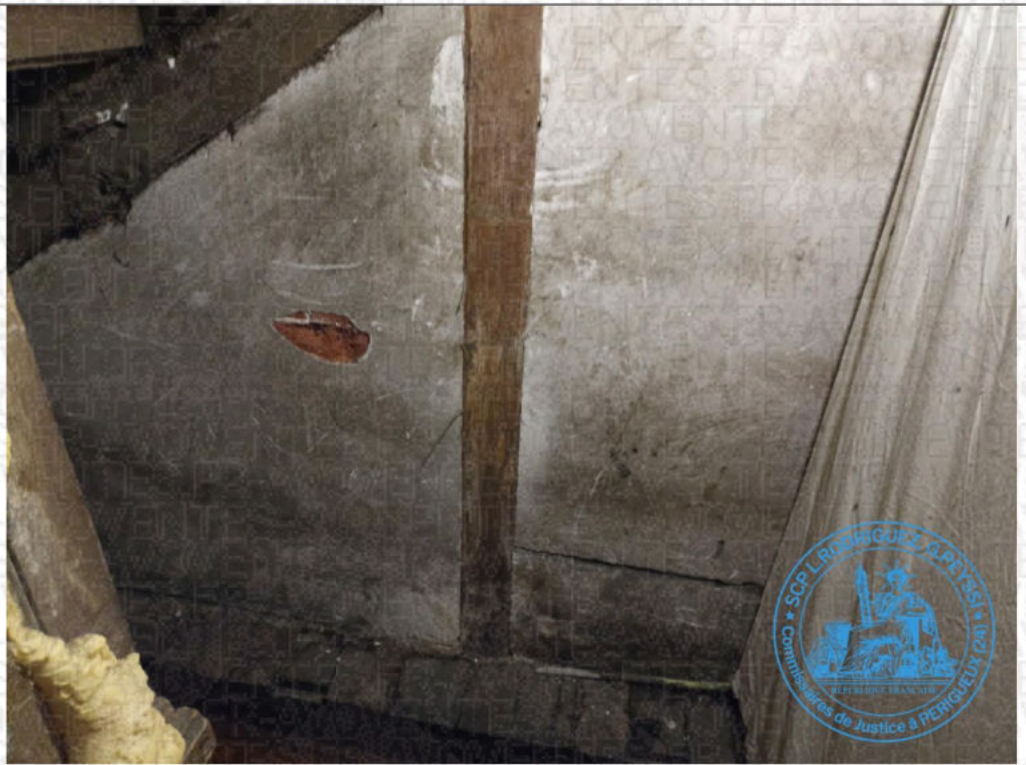
L'escalier en bois présente l'aspect ancien, il est en très mauvais état et les dernières marches sont cassées.

Les murs de cage-escalier sont en plâtre, ils présentent des impacts et un aspect noirci.

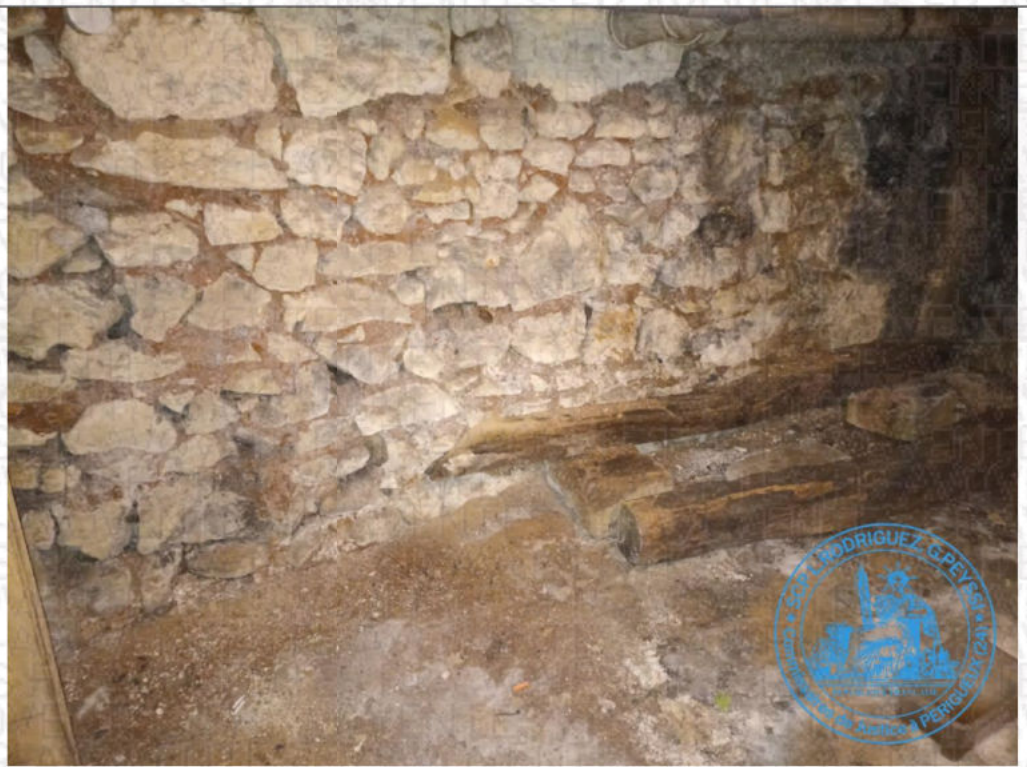
Je note que des joints sont manquants d'autres sont abîmés

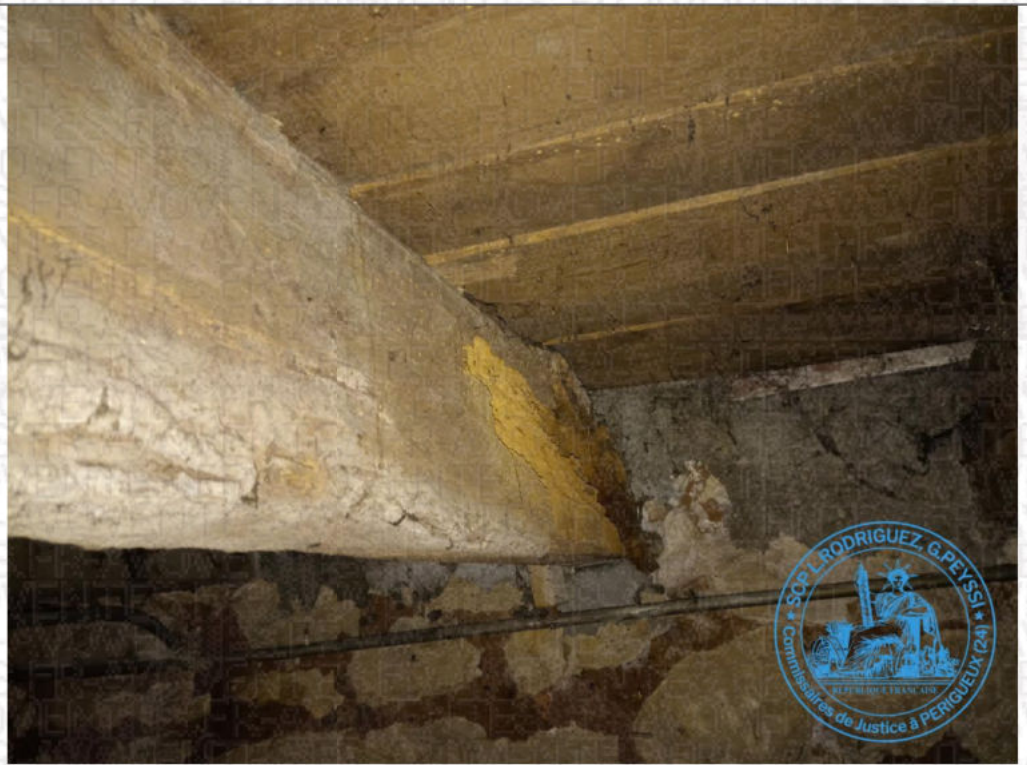
Je constate que les extrémités des solives situées sur le mur à gauche de l'ouverture donnant côté rue présentent d'importantes traces de destruction par des insectes xylophages.

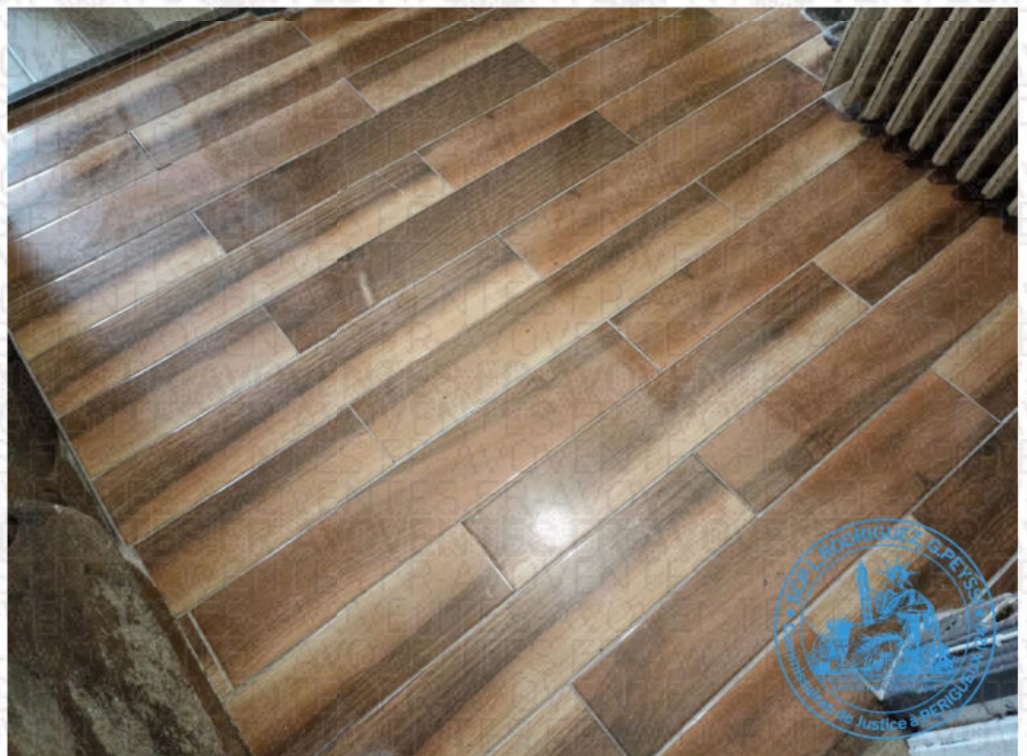
Le sol est revêtu d'un carrelage dont les joints sont abîmés. Je note qu'un carreau est cassé, d'autres sont fissurés

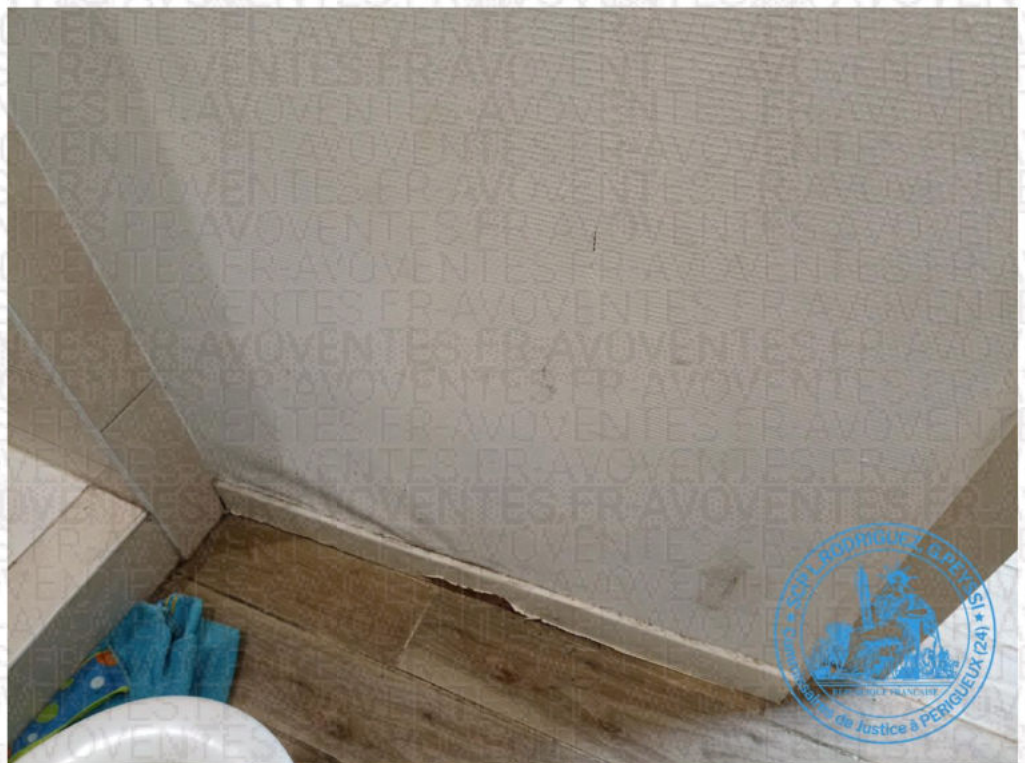
La cloison séparant avec la cuisine est revêtue d'une toile de verre tachée, abîmée, présentant des traces d'humidité en partie basse.

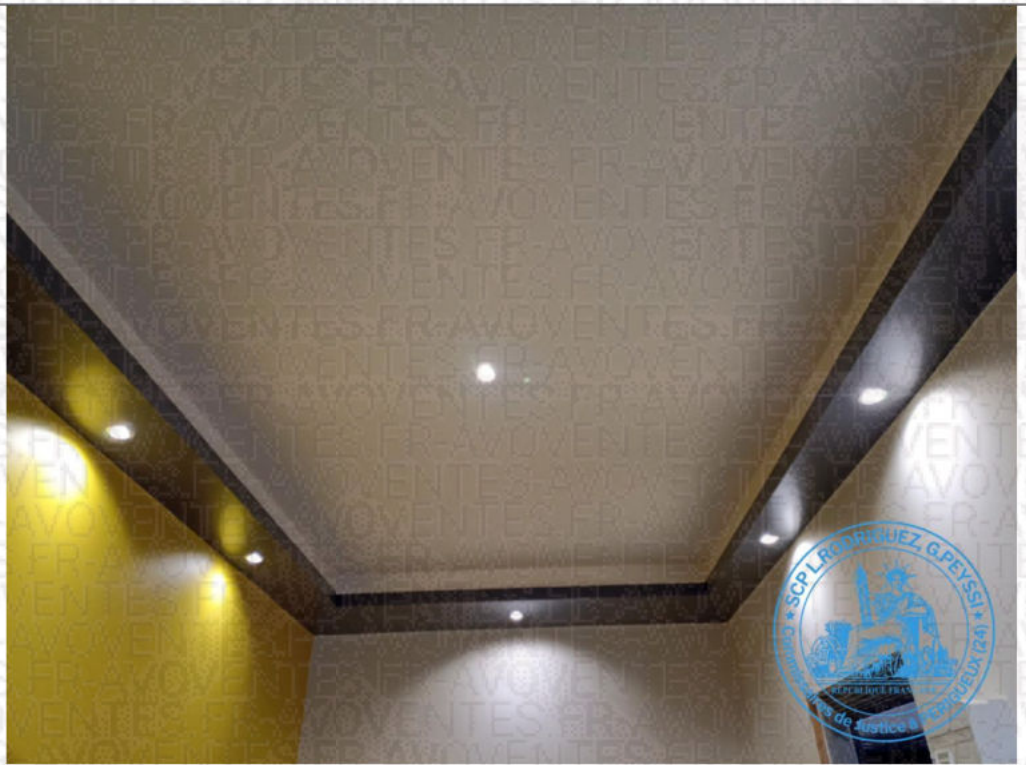
A préciser sur le mur de droite, les traces de coulures sont visibles.

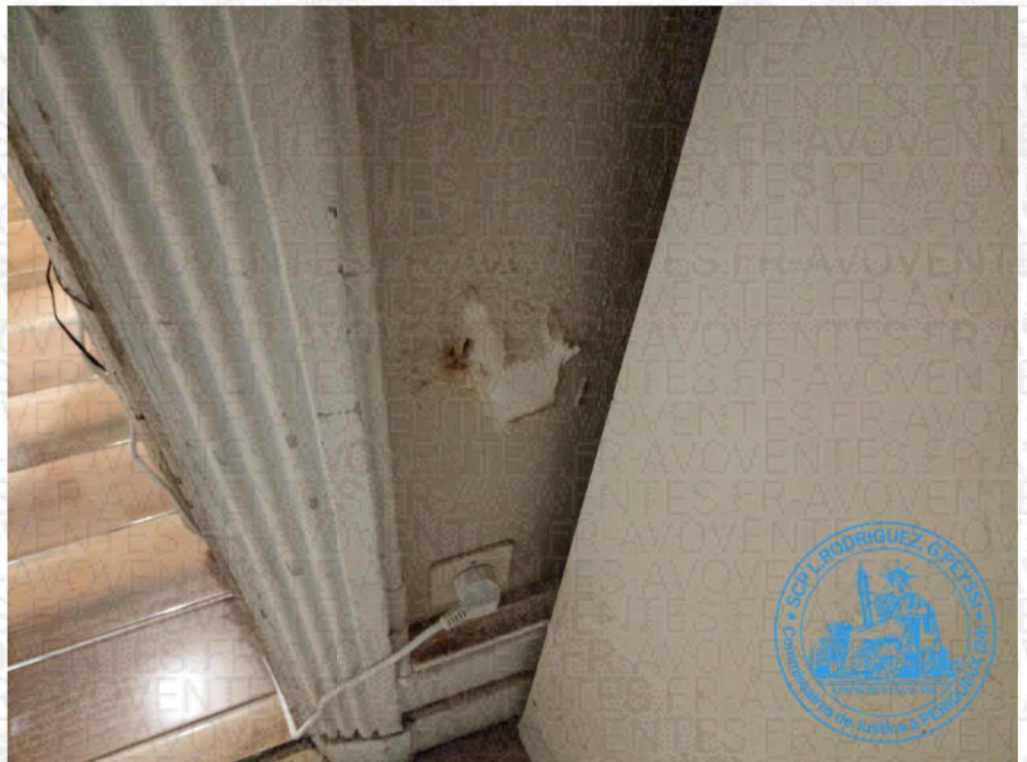
Le papier peint, immédiatement à gauche en entrant est déchiré.

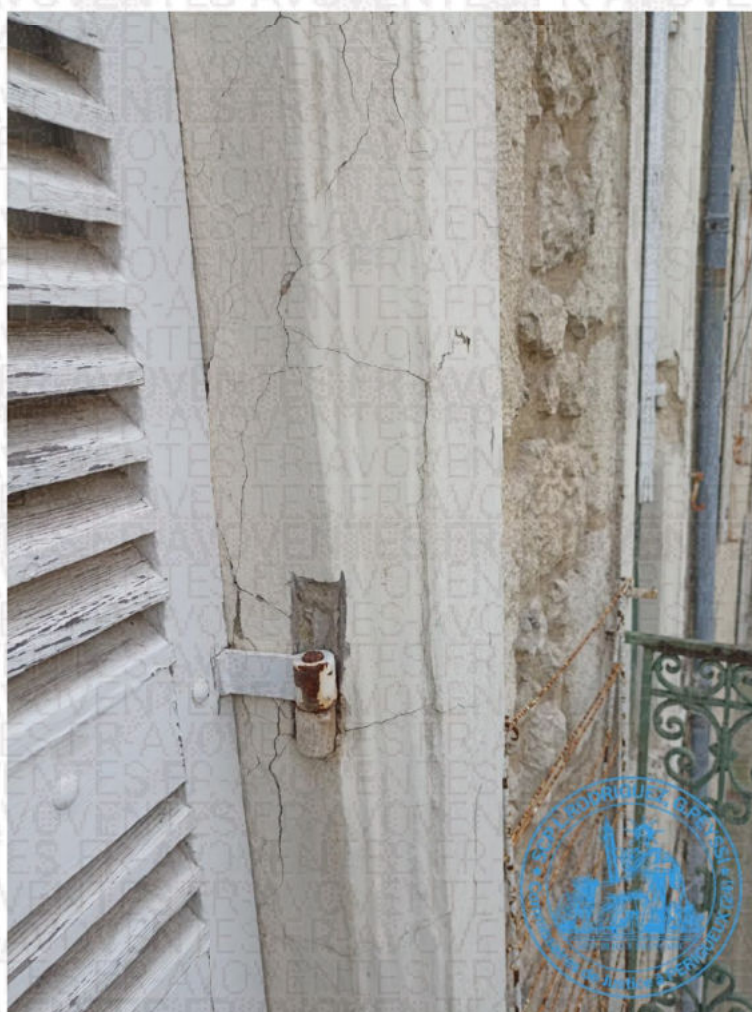
Je note que les montants de cette porte-fenêtre présentent des impacts et des fissures

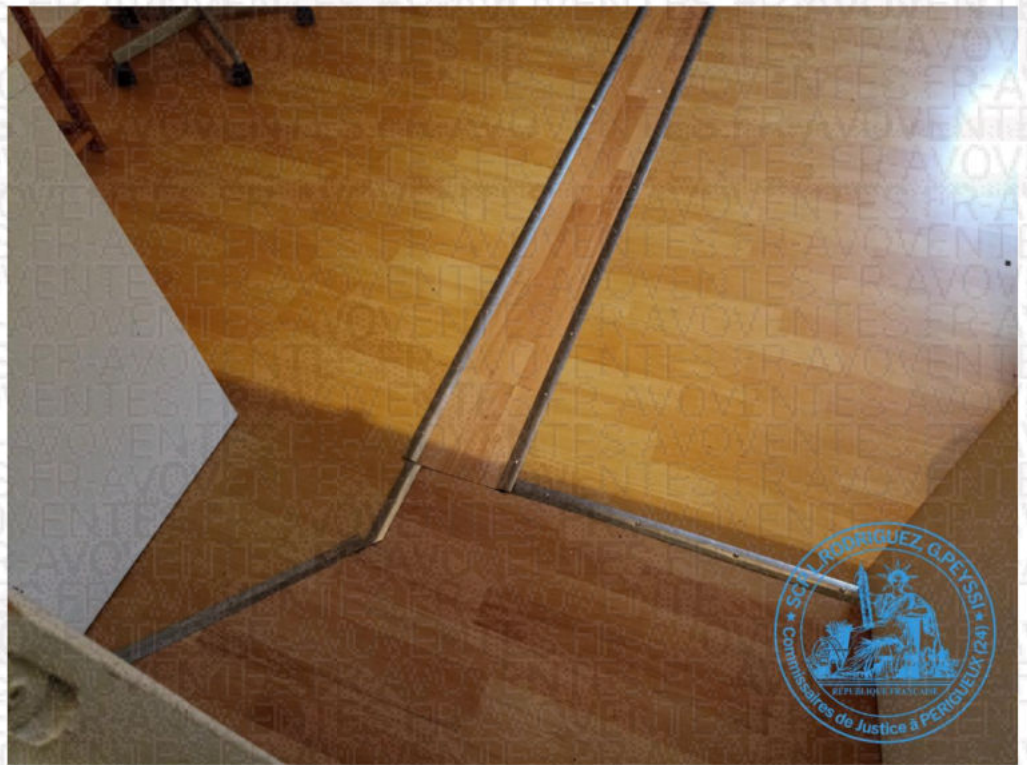
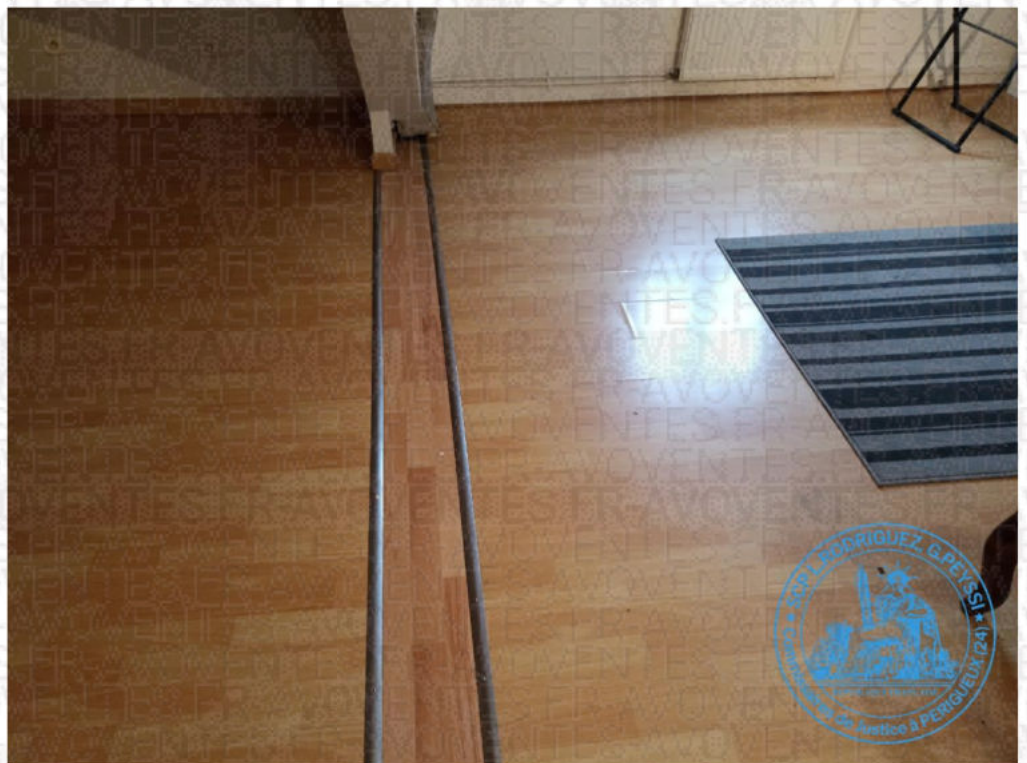
Le sol est revêtu d'un parquet flottant présentant un aspect abîmé notamment à la jonction des lames.

Les différentes parties du parquet sont séparées par des baguettes métalliques sommairement ajustées

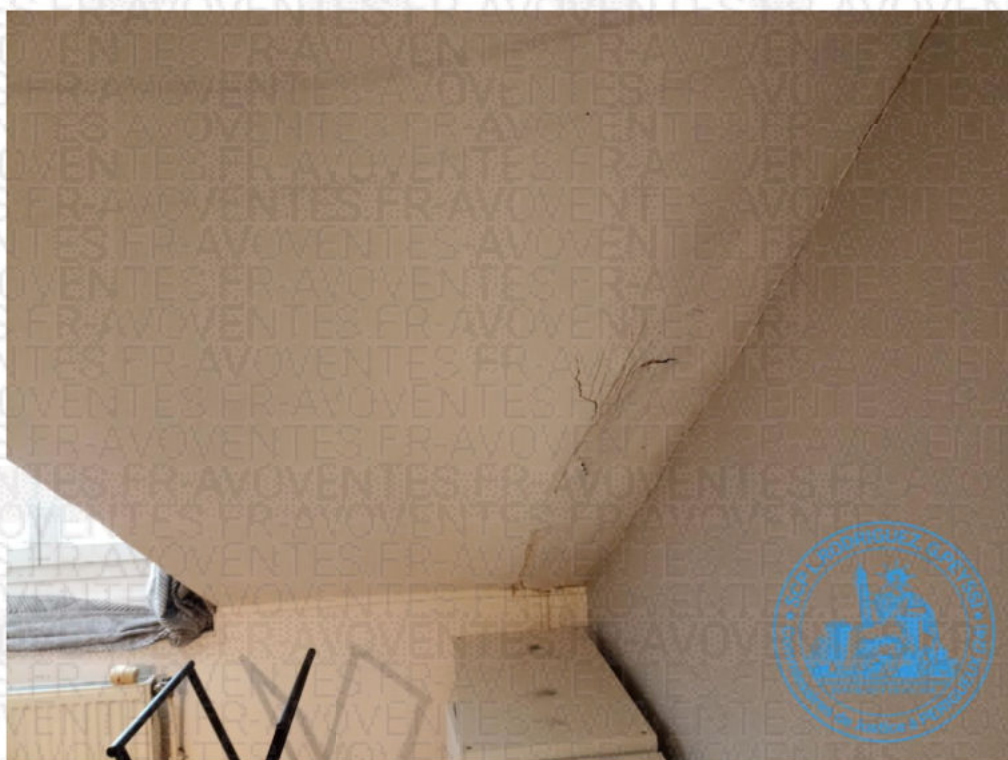
Le plafond mansardé est peint, je note une trace d'infiltration d'eau en partie droite
