## PROCES-VERBAL DE DESCRIPTION

Que dans le cadre de la procédure de saisie immobilière engagée à l'encontre [redacted] et portant sur un bien immobilier sis à PERIGUEUX (24000) 10 Rue Combe des Dames, cadastré section AY N°603, il est de son intérêt de faire dresser un procès-verbal de description de ce bien,

Sur la parcelle AY N°603 d'une contenance de 1a 14ca est édifié un immeuble en pierre.

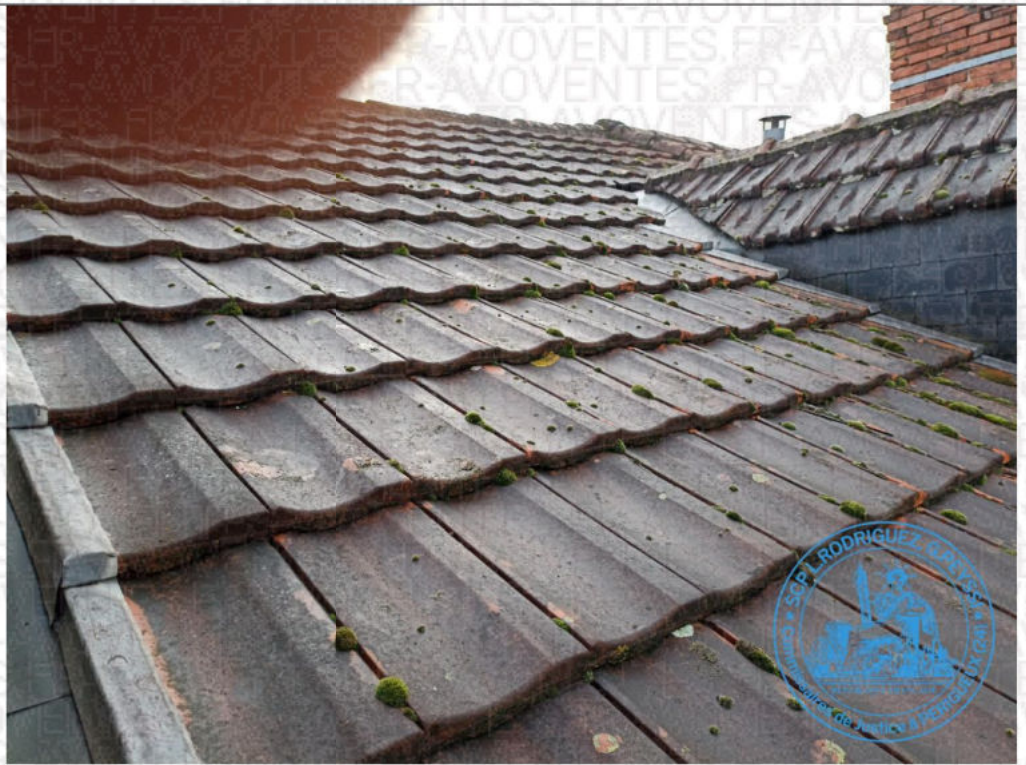
Depuis cette fenêtre je constate que les tuiles du pan de toit coté rue Combe des Dames est moussu par endroits et quelques tuile portent des impacts.

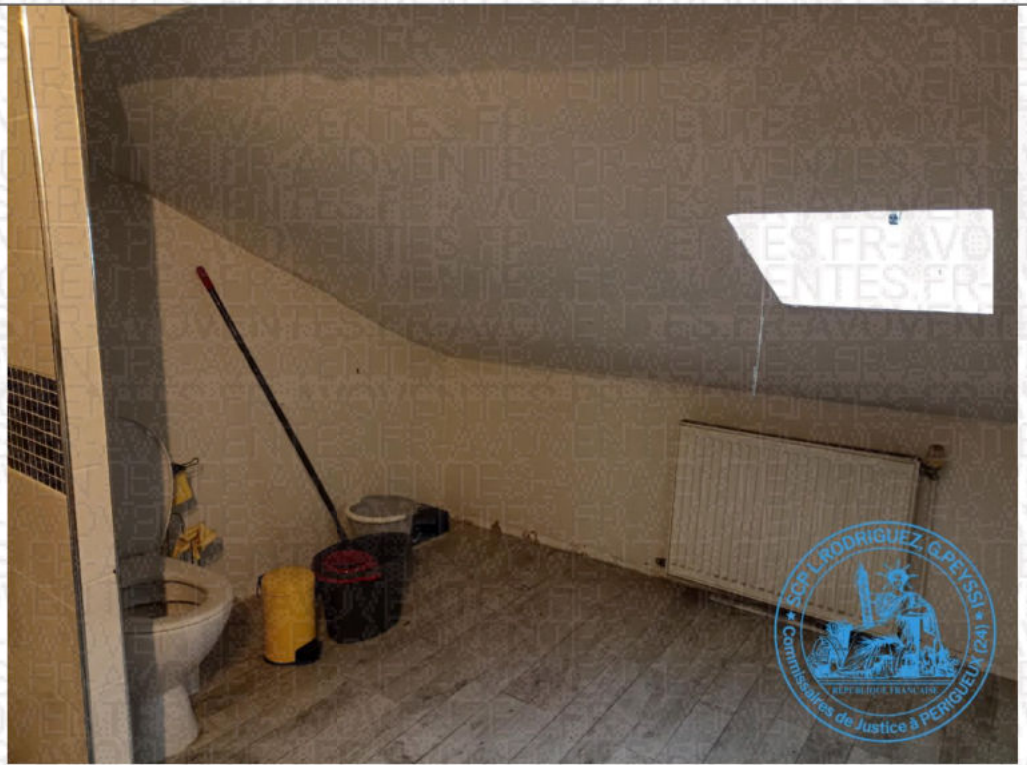
Murs et plafond sont peints, je note que le placoplâtre en partie basse des murs est abîmé

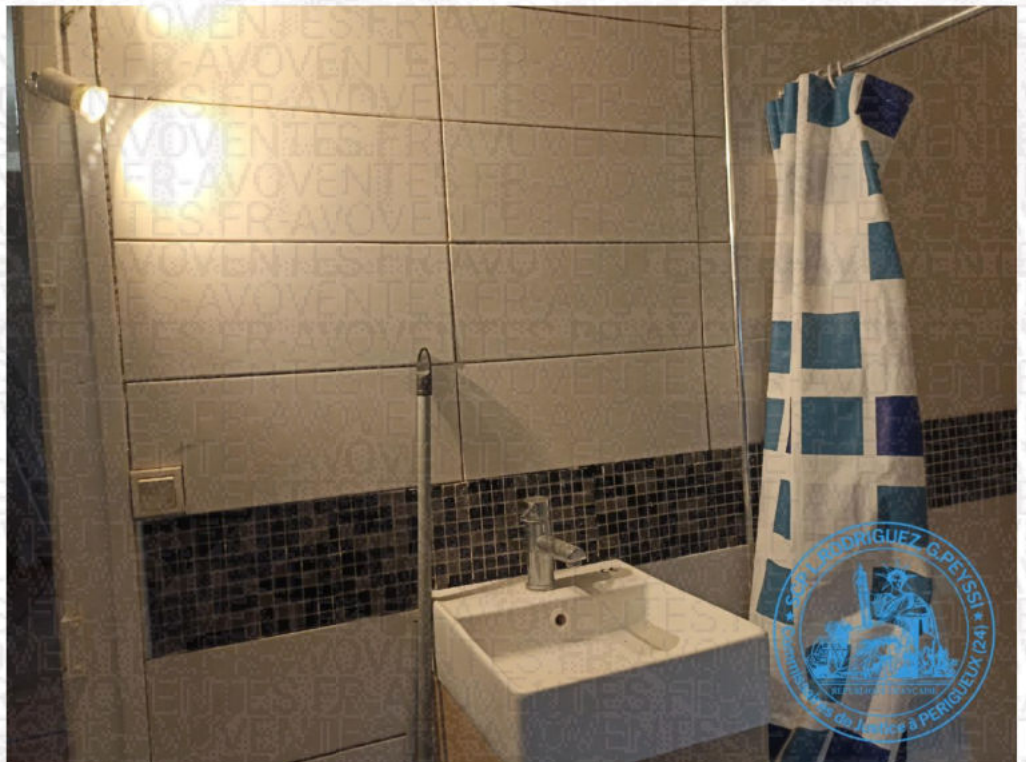
La cloison côté lavabo est carrelée . Je note que les joints sont manquants.

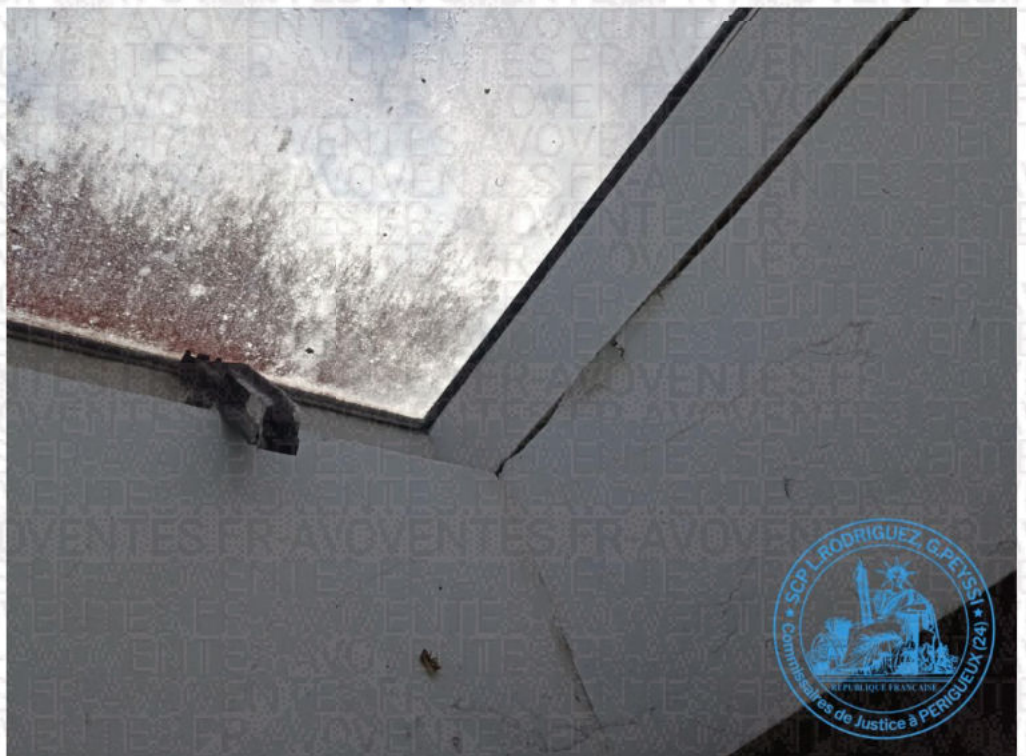
Il existe une fenêtre de toit dont le montant de l'encadrement de droite présente des traces d'infiltration d'eau
