## PROCES VERBAL DE DESCRIPTION

Un appartement sis à MEAUX (S&M) 12 passage Bertolt Brecht, au 8<sup>ème</sup> étage du bâtiment C, comprenant : entrée, séjour, deux chambres, cuisine, salle de bains, WC, dégagement, placards et loggia.

12, Passage Bertolt Brecht

77100 MEAUX

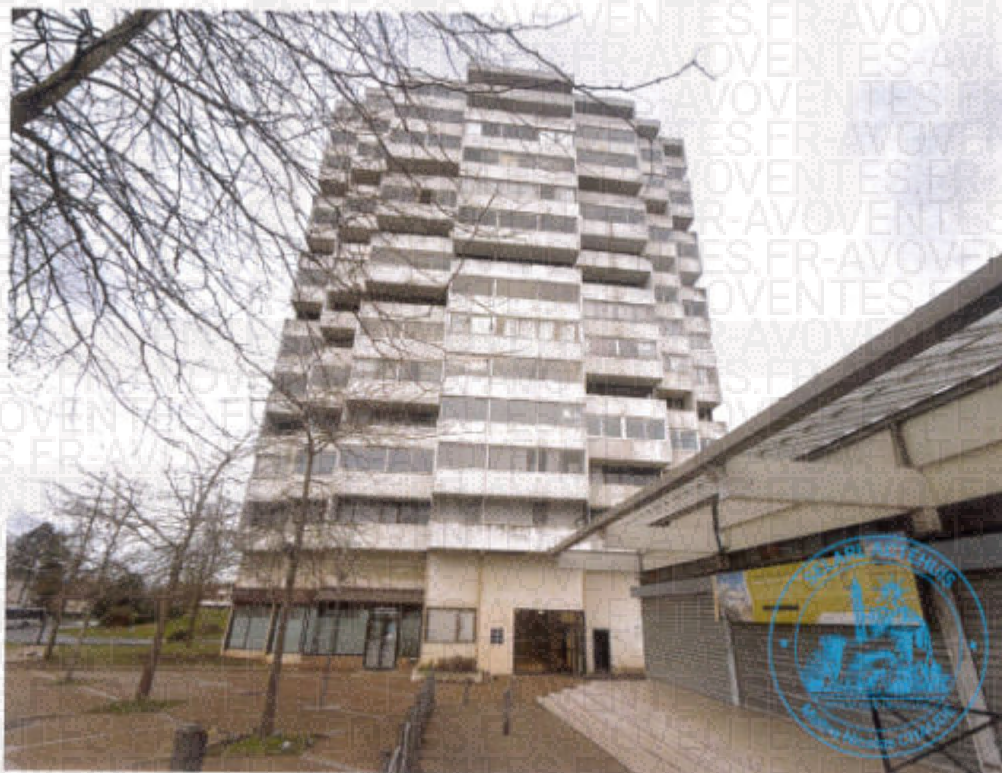
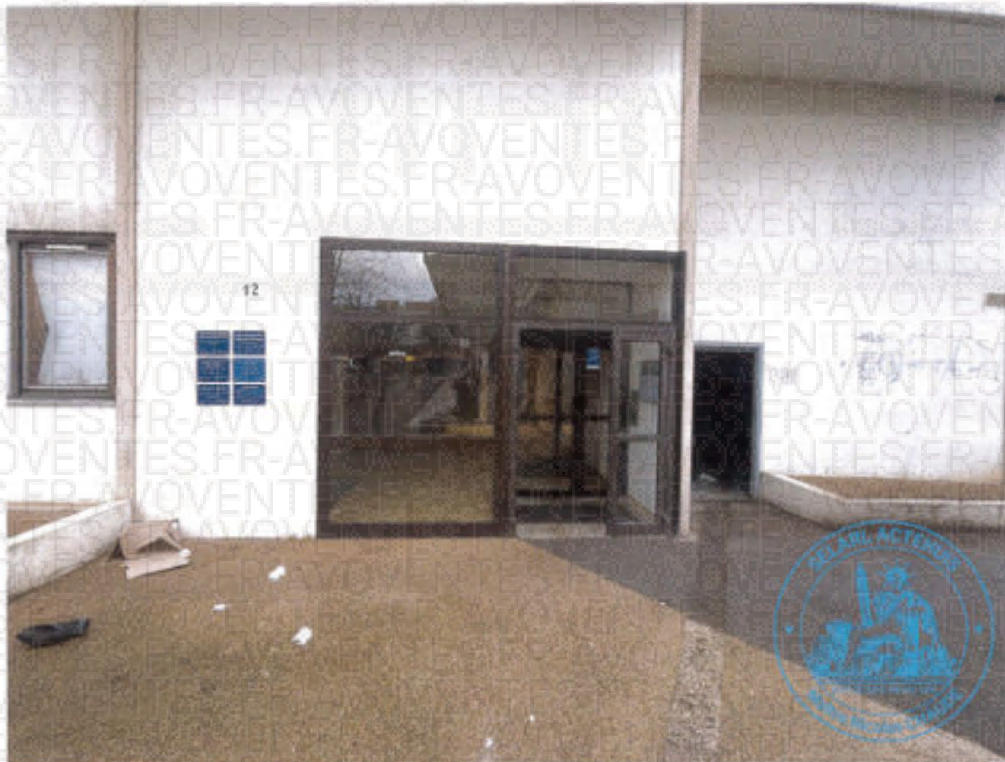
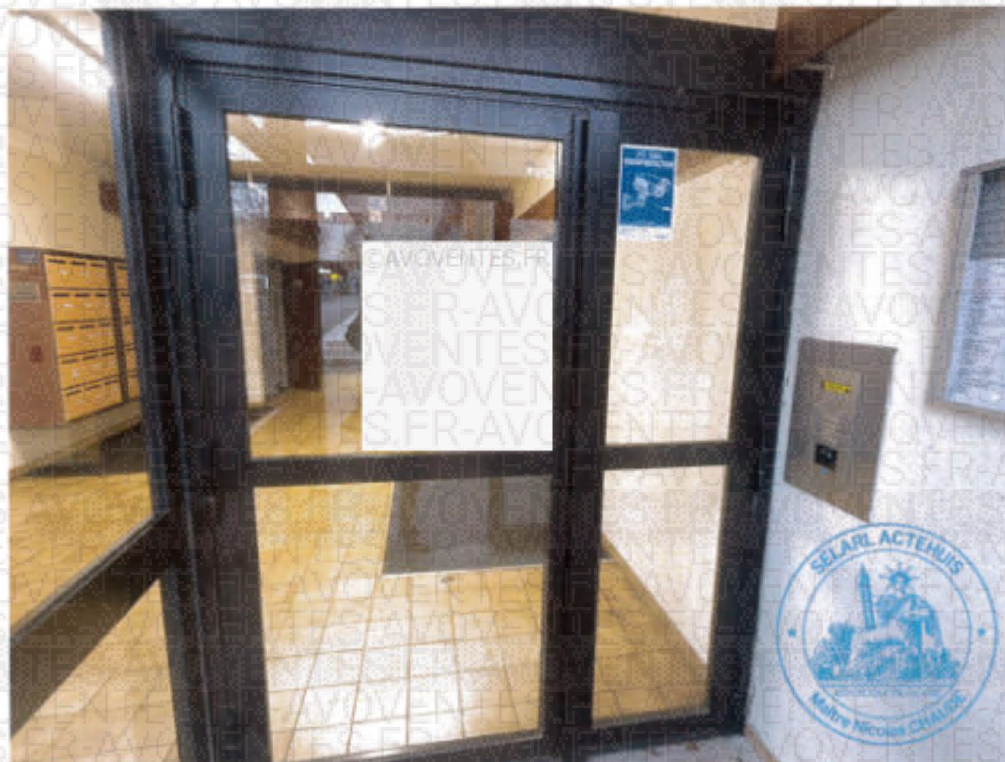
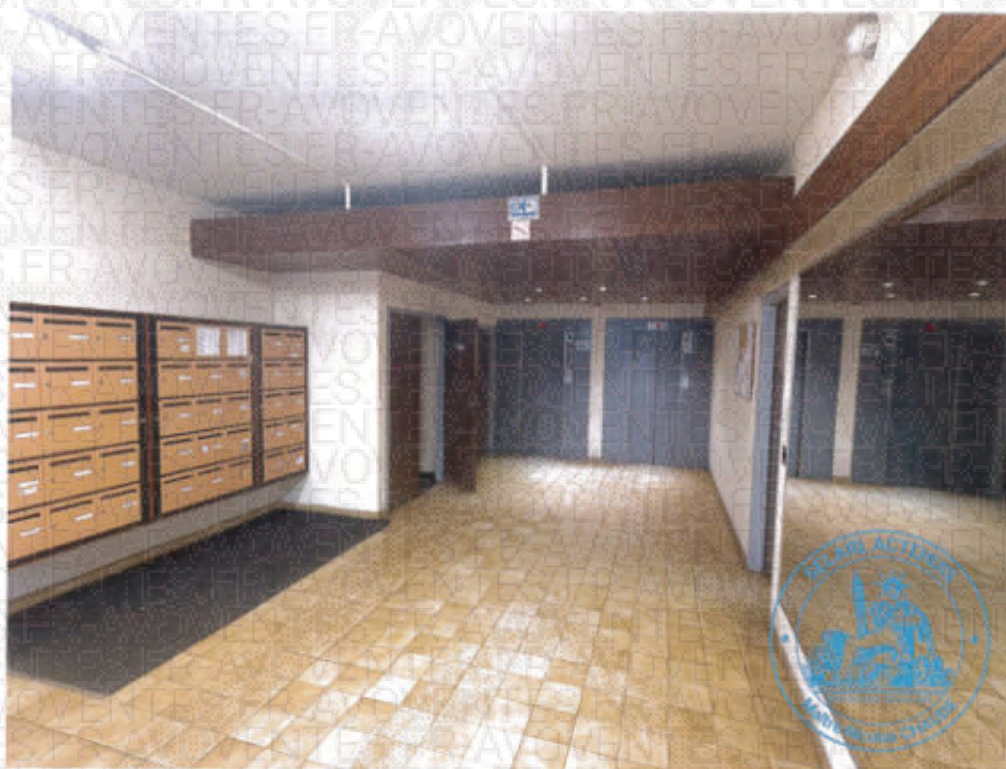
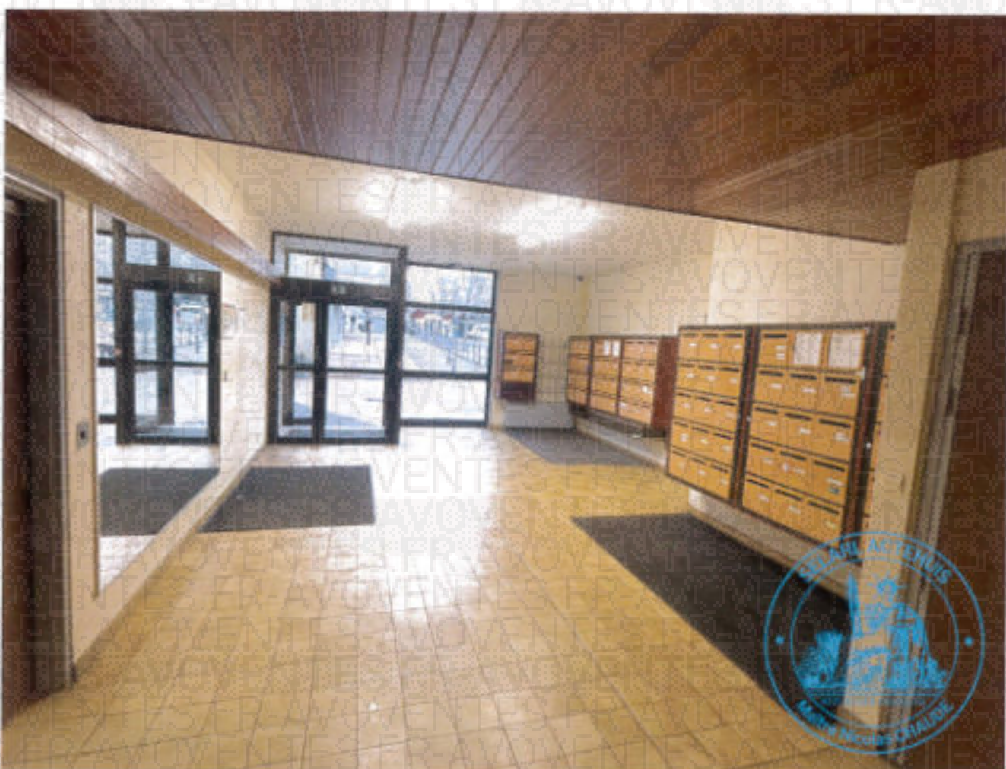
Les parties communes sont en état d'usage, mais présente un état de vétusté avancé.

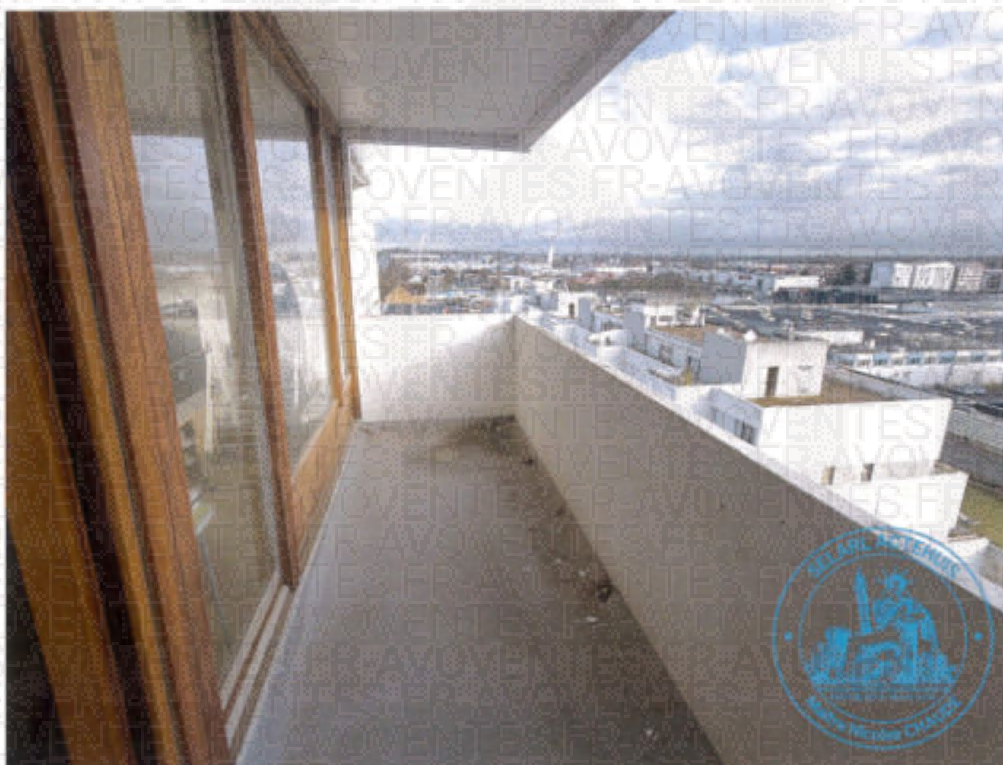
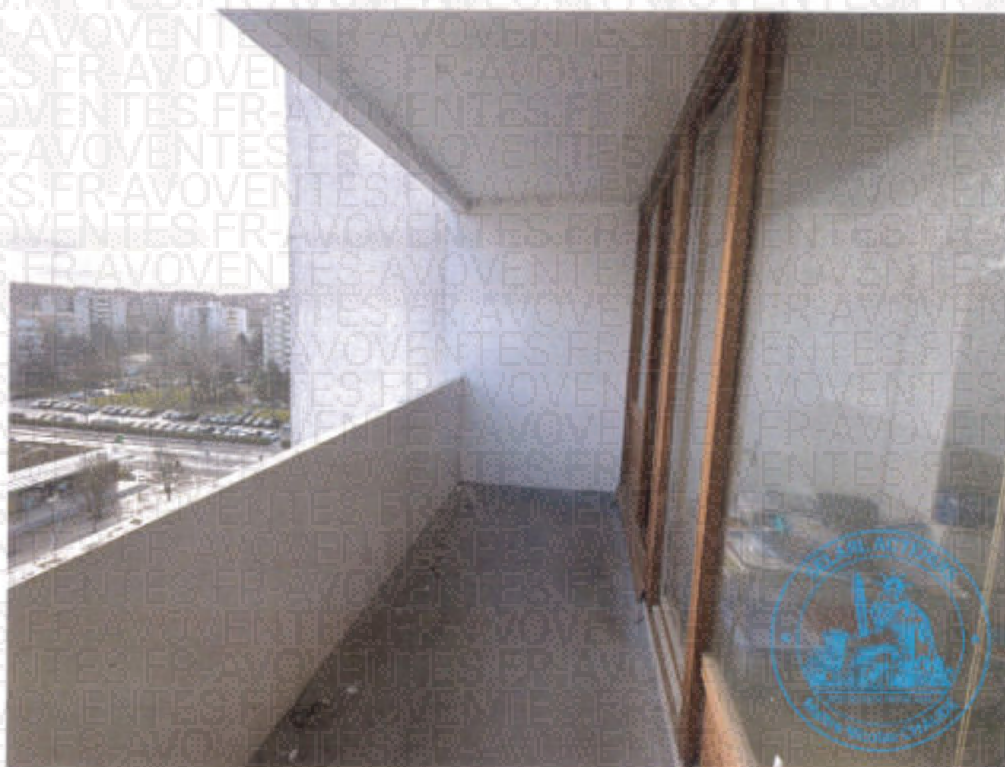
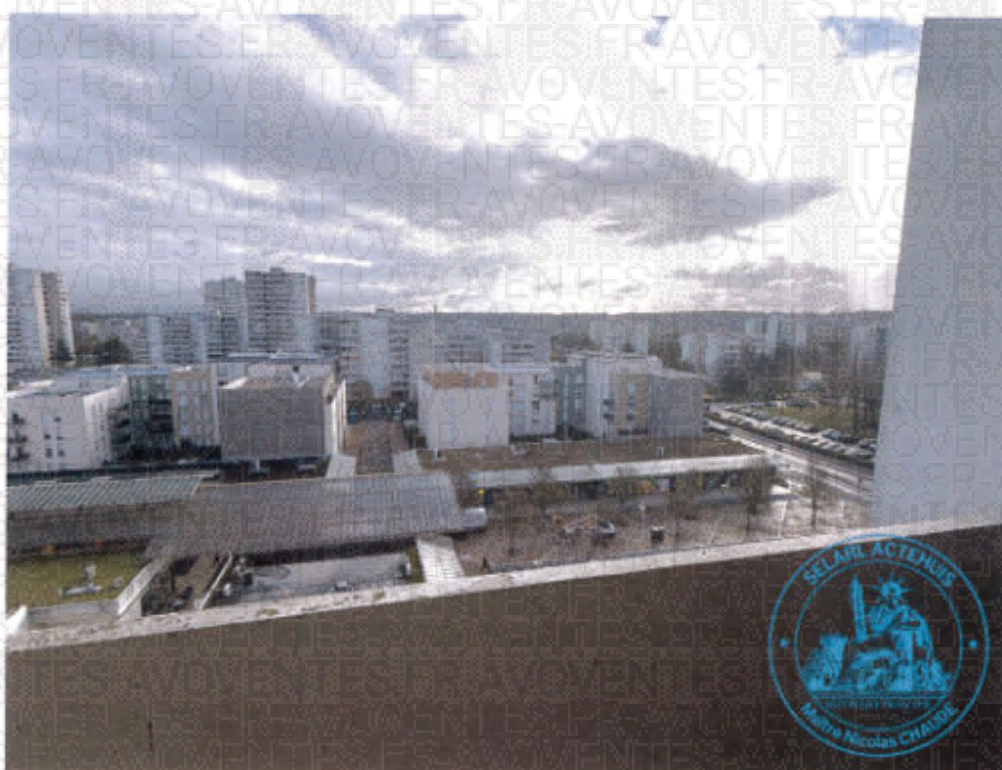
Les revêtements sont légèrement défraîchis.

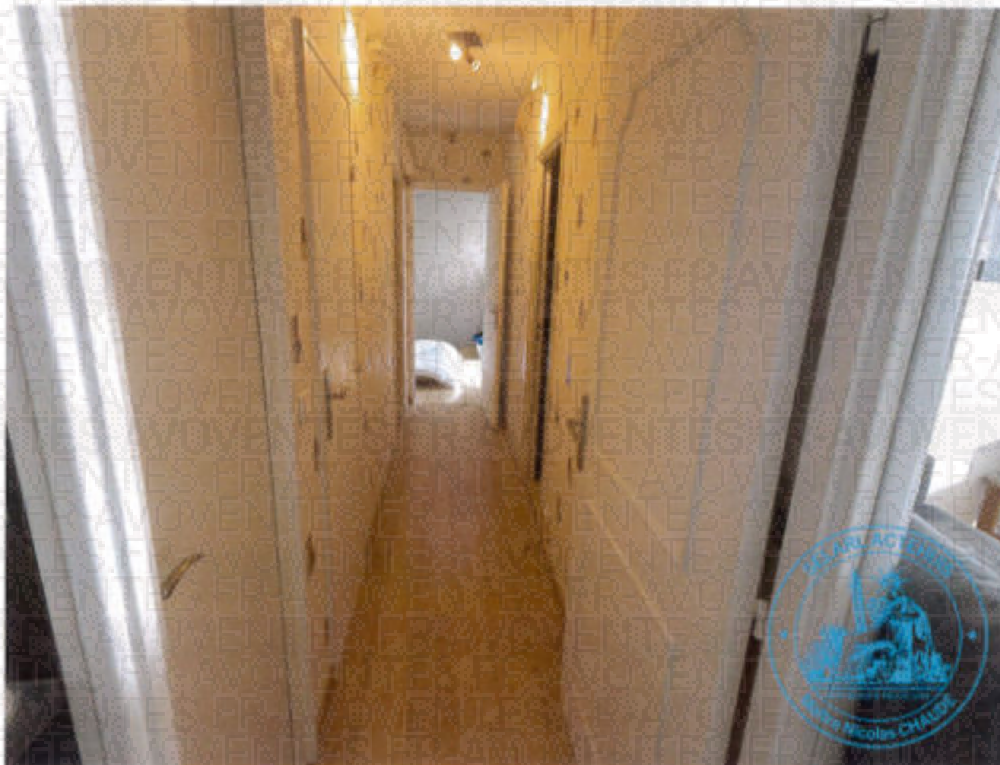
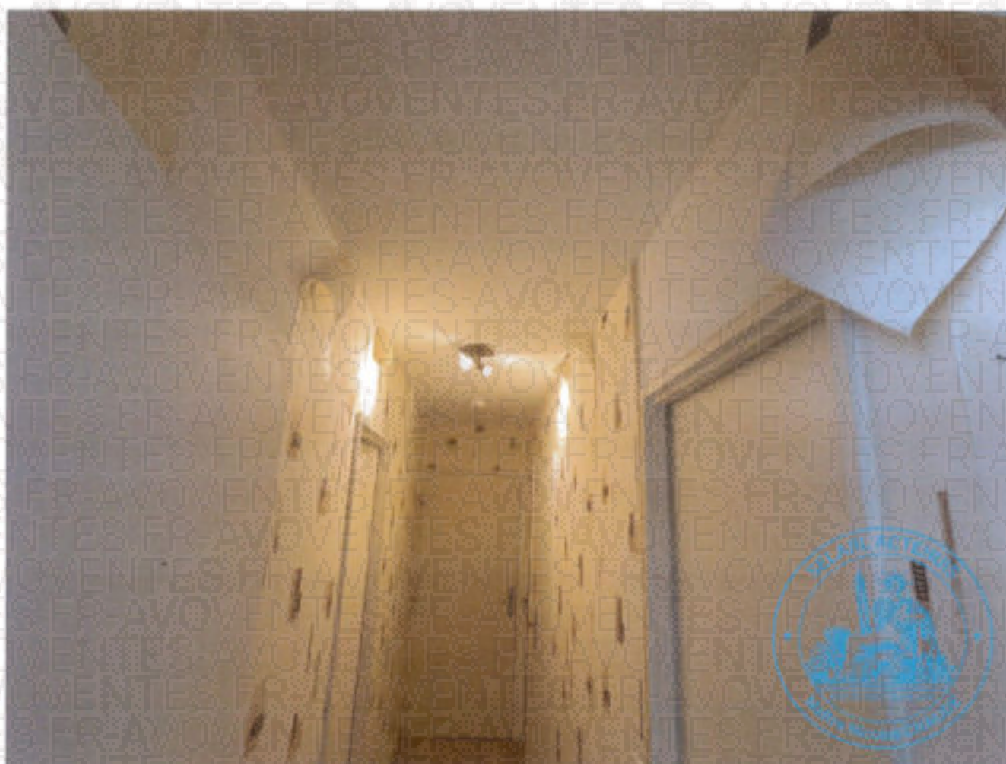
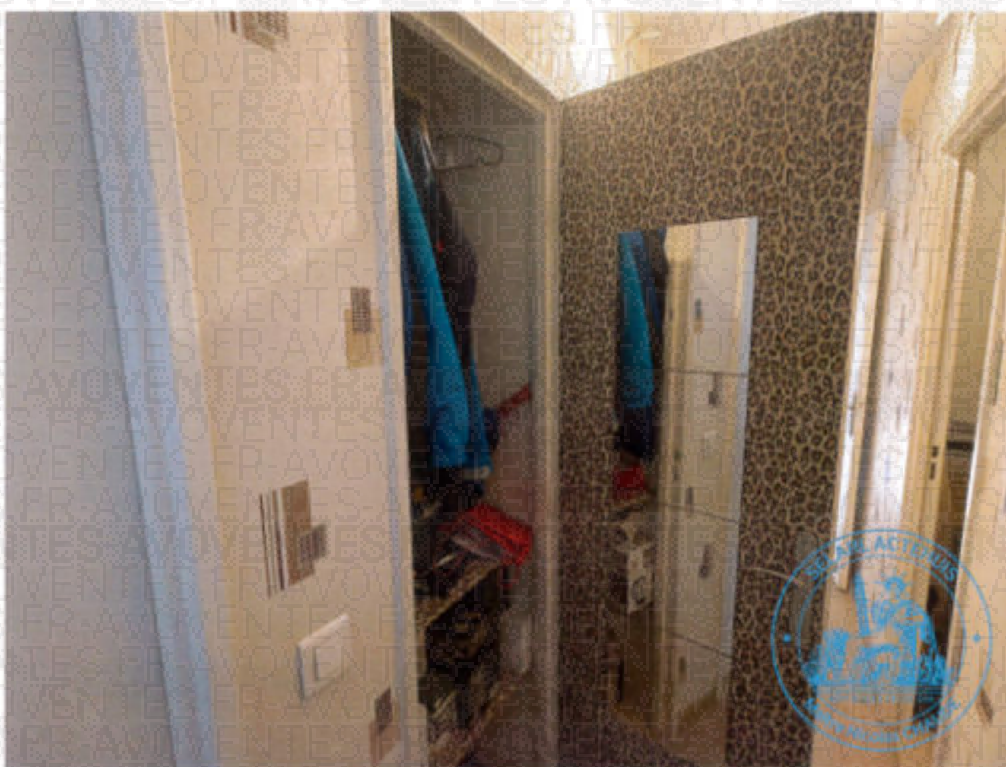
Les murs sont revêtus d'un papier peint à motifs. De larges décollements du revêtement sont visibles au droit de la jonction plafond/mur.

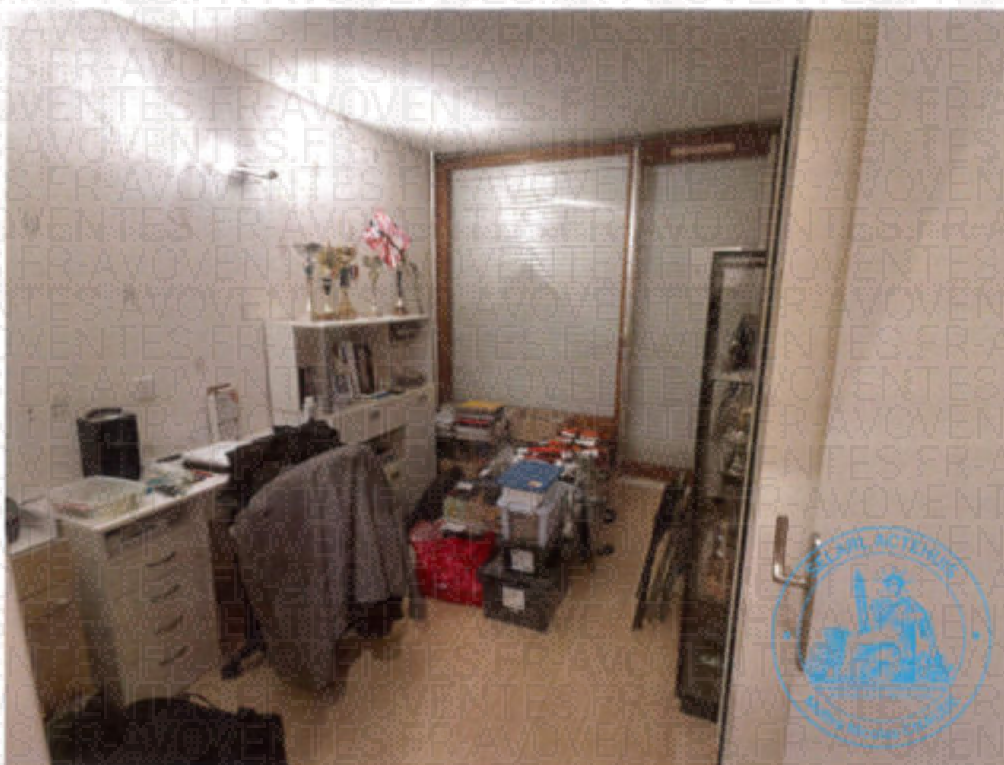
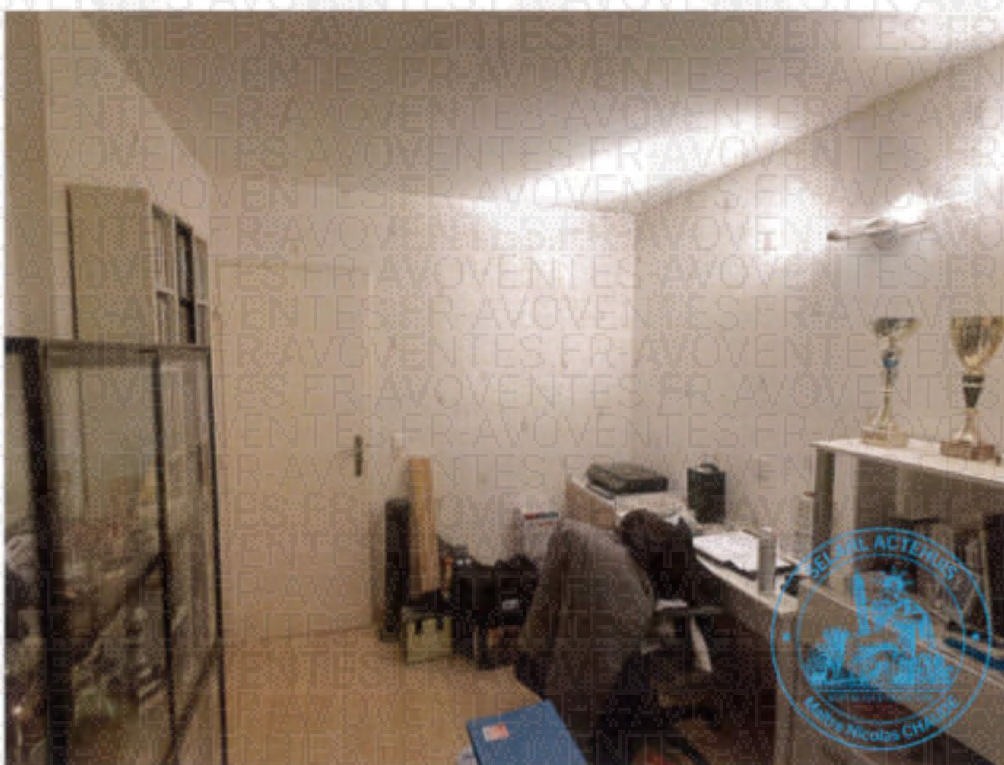
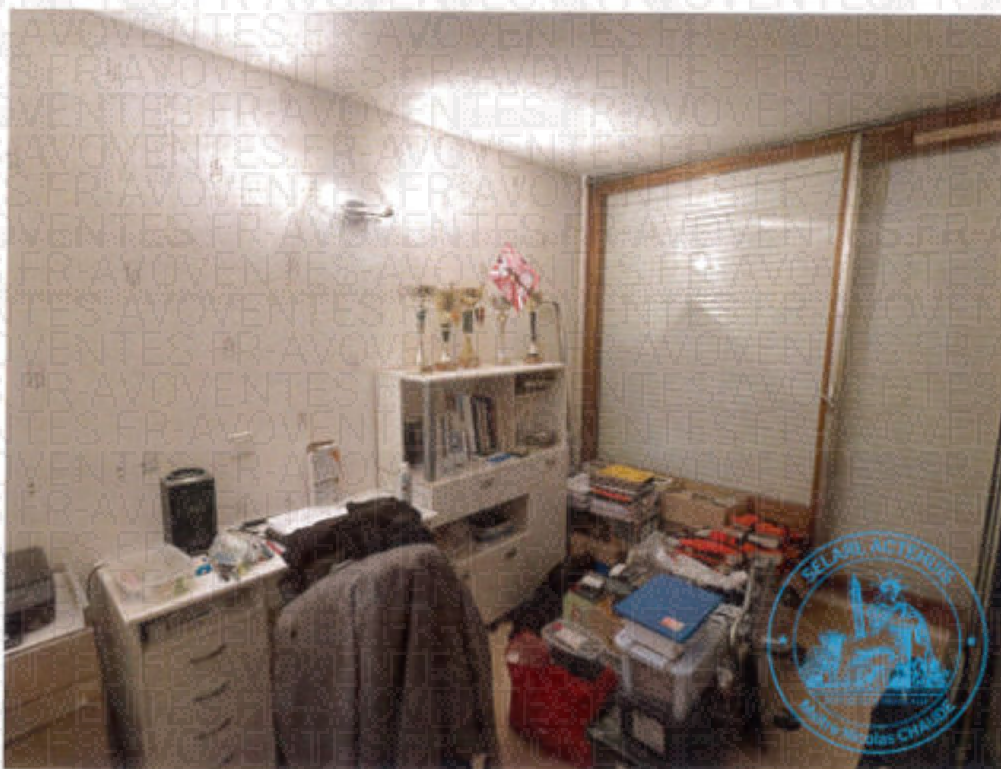
Une baie vitrée apportant l'éclairage naturel de la pièce, couvre toute la surface du pan donnant vers l'extérieur. Les châssis sont en bois. Les vitrages apparaissent intacts, sans impact ni fêlure apparente. Un ouvrant par porte en aluminium donne accès à un balcon. La poignée est fonctionnelle. La baie vitrée est équipée d'un volet roulant motorisé extérieur, le volet ne se relève pas.

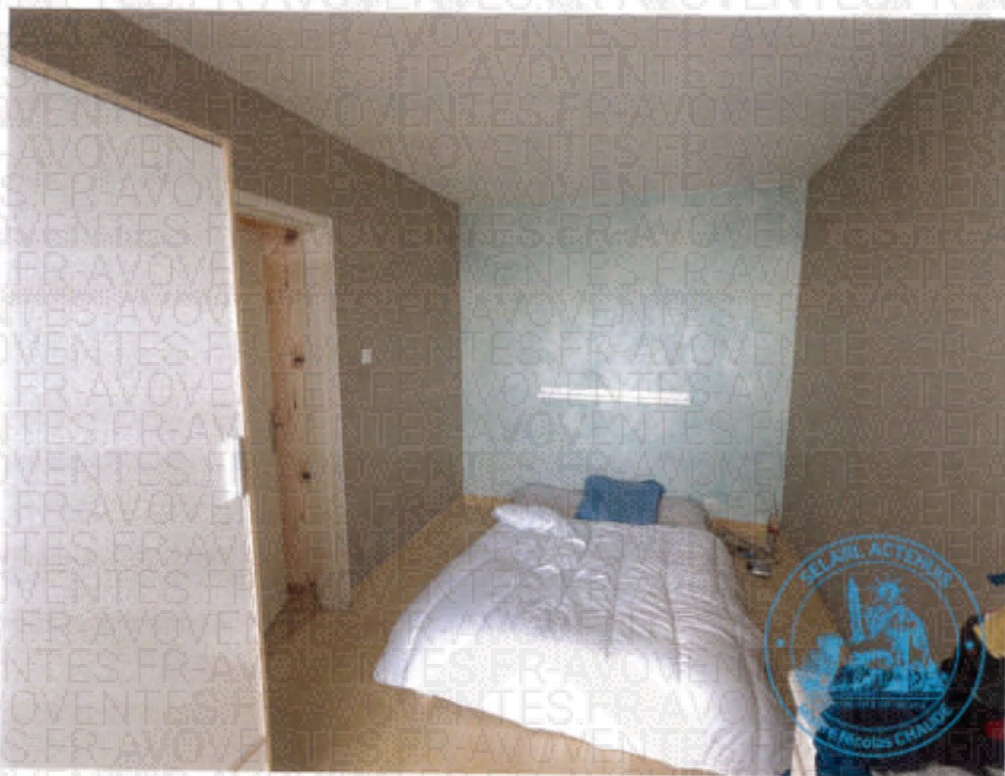
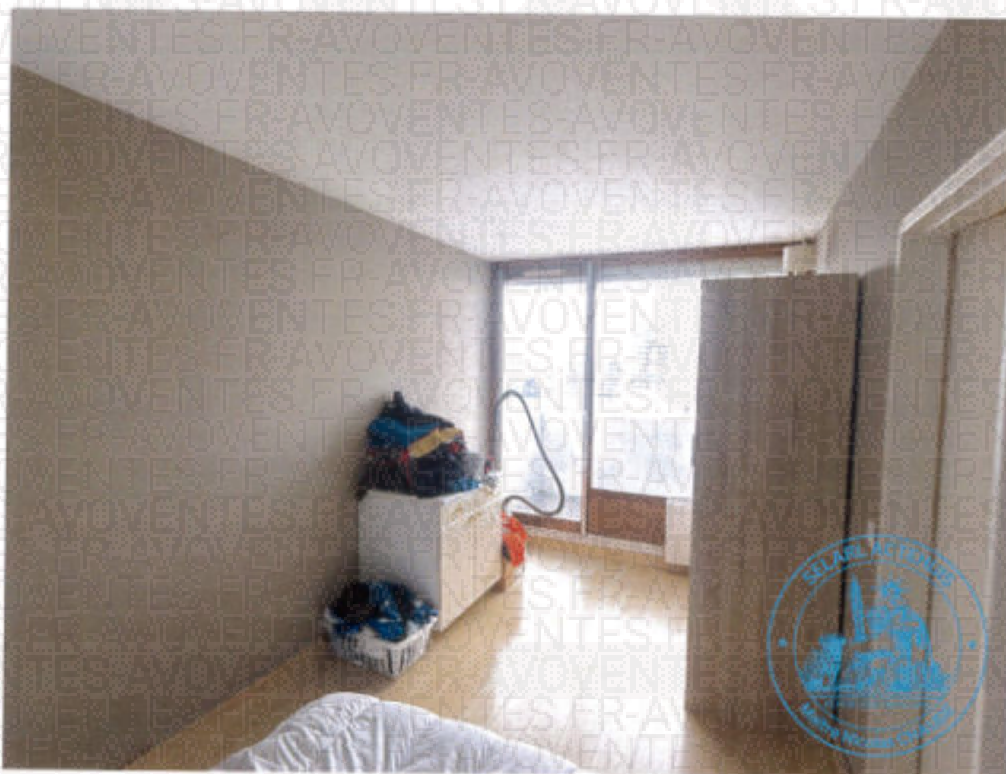
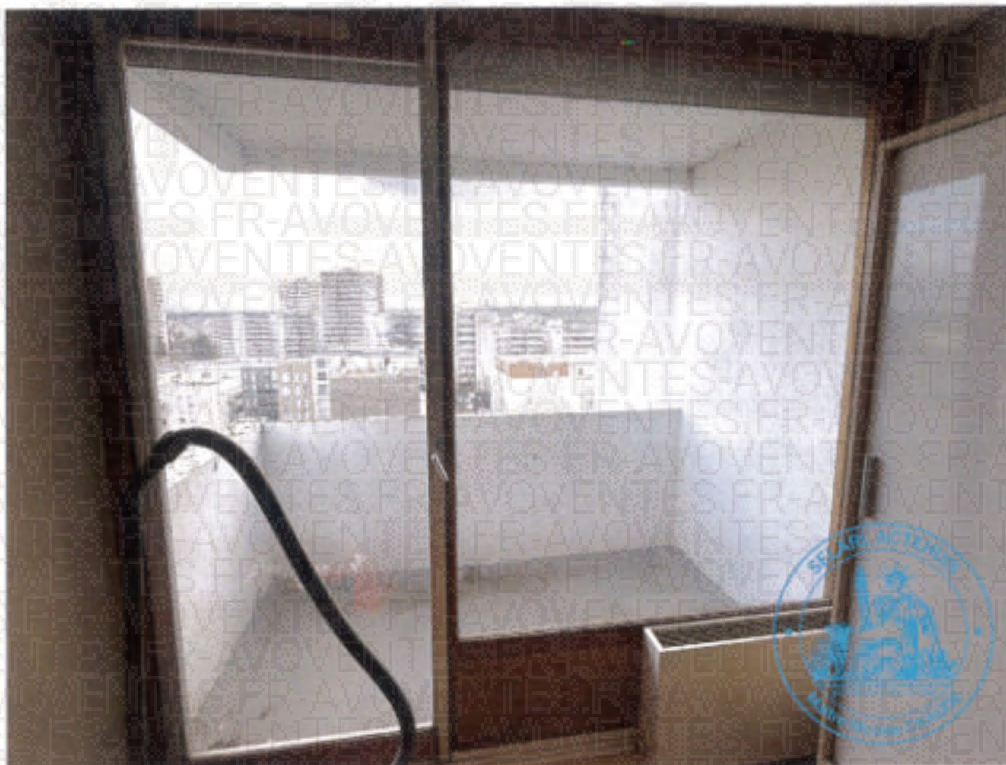
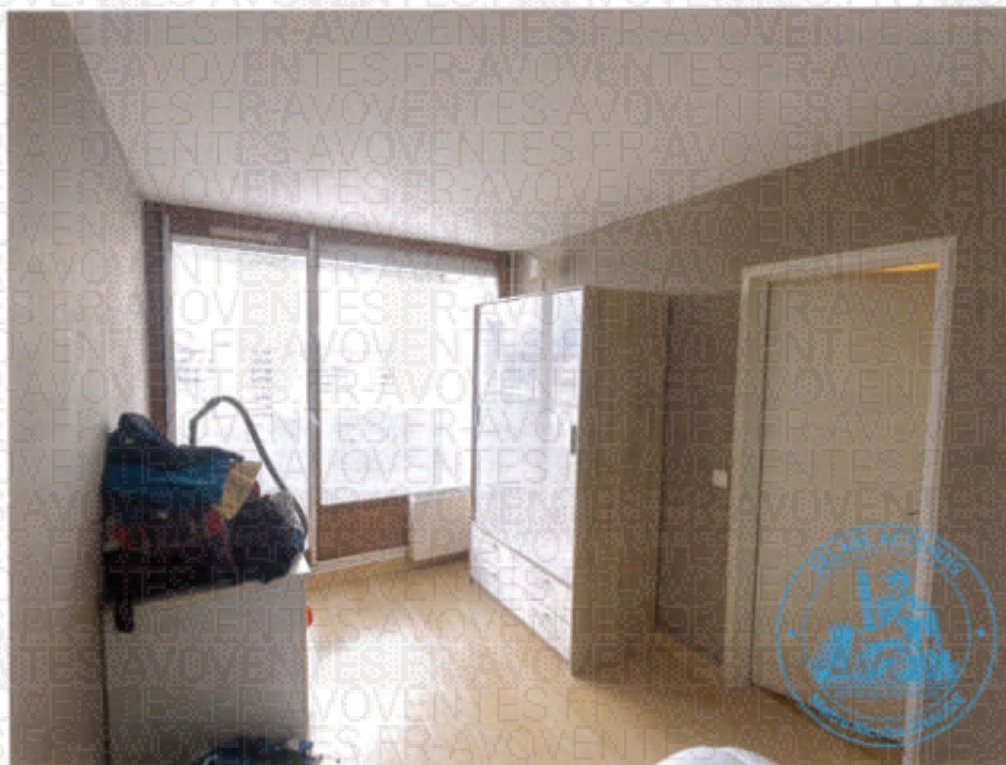
Les surfaces murales sont peintes, d'aspect visuellement homogène, sans dégradation structurelle visible, mais légèrement défraîchies.

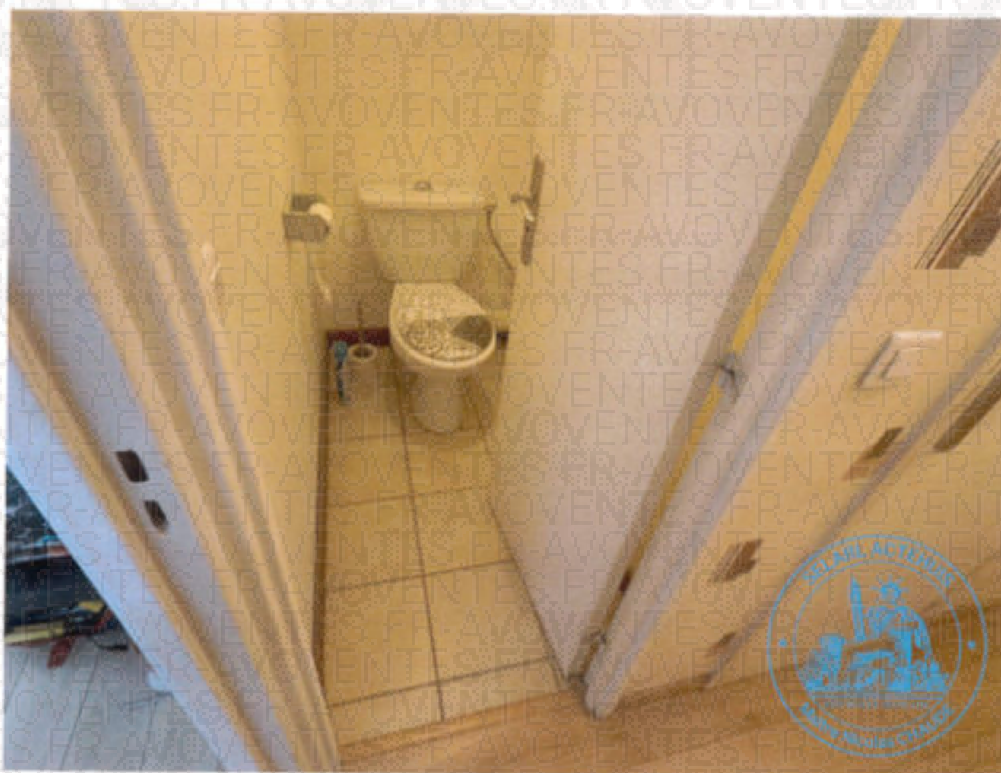
Les murs sont peints présentant un aspect visuellement homogène. Le revêtement présente une surface écaillée en formation sur le côté gauche.
