## PROCES VERBAL DE DESCRIPTION

**LUNDI VINGT SIX JANVIER  
DEUX MILLE VINGT SIX  
à 09 heures 00**

Une maison avec terrain sise à COCHEREL (77), 13 Rue du Gué Mathieu, le tout cadastré section A n° 872 pour 4a et 72 ca.

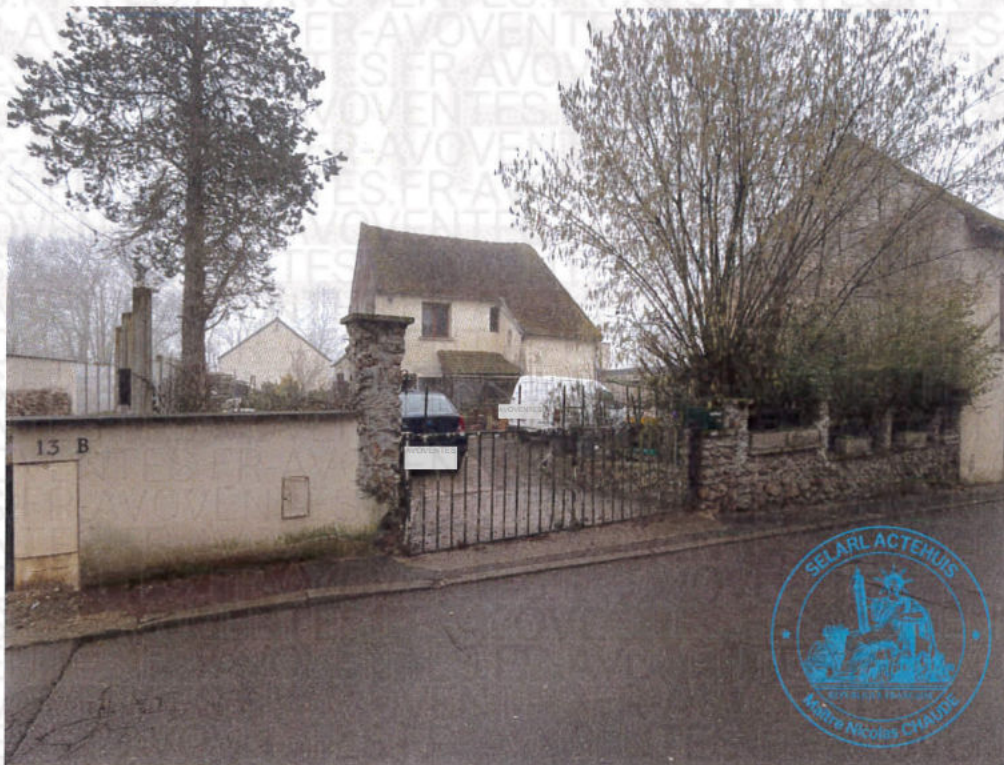
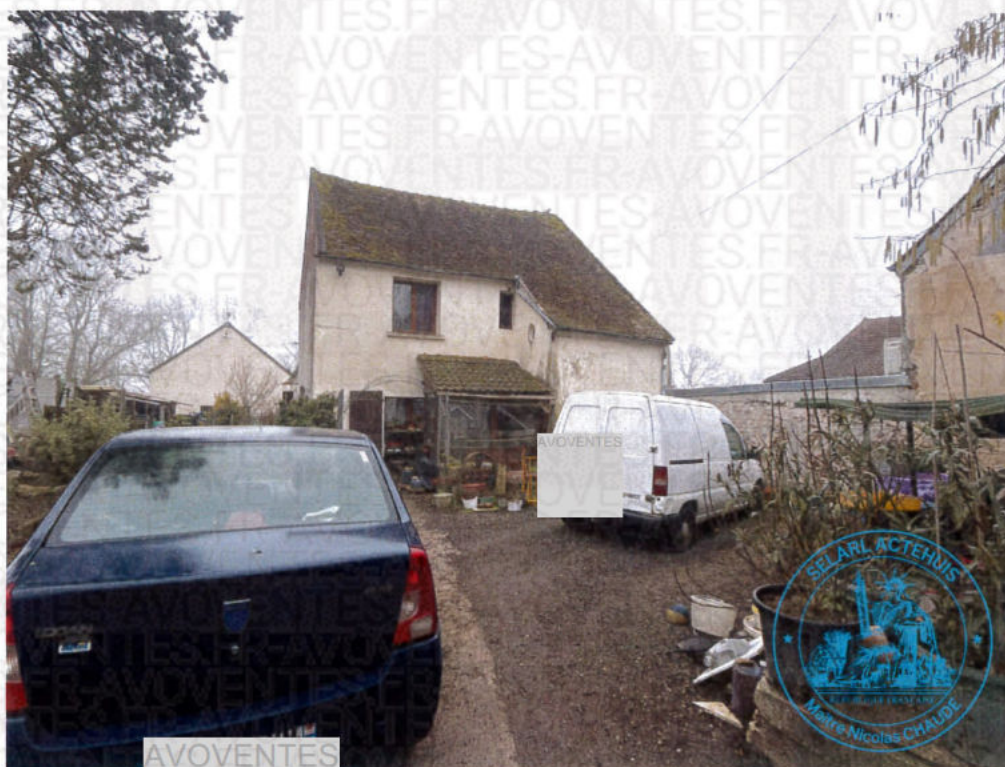
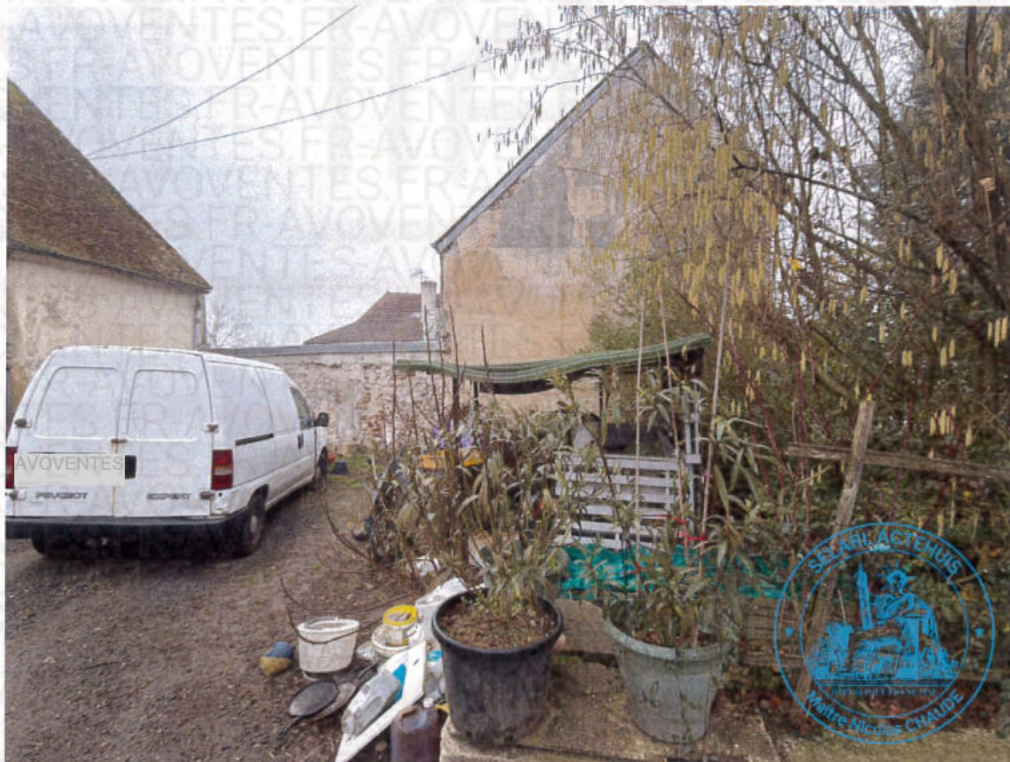
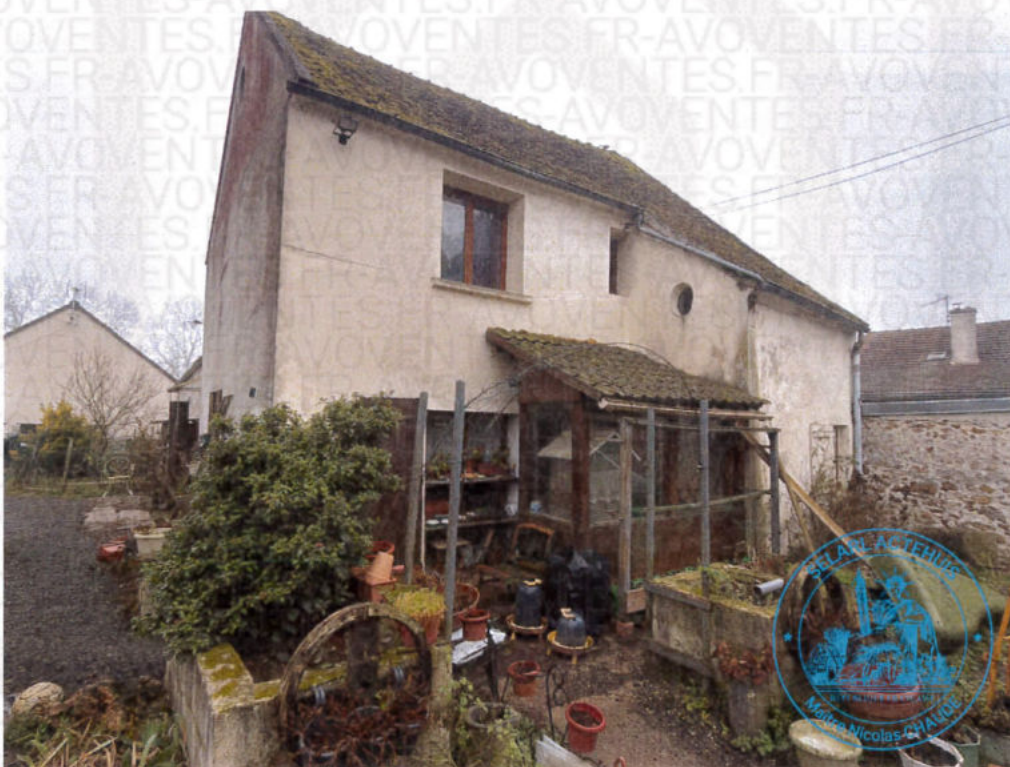
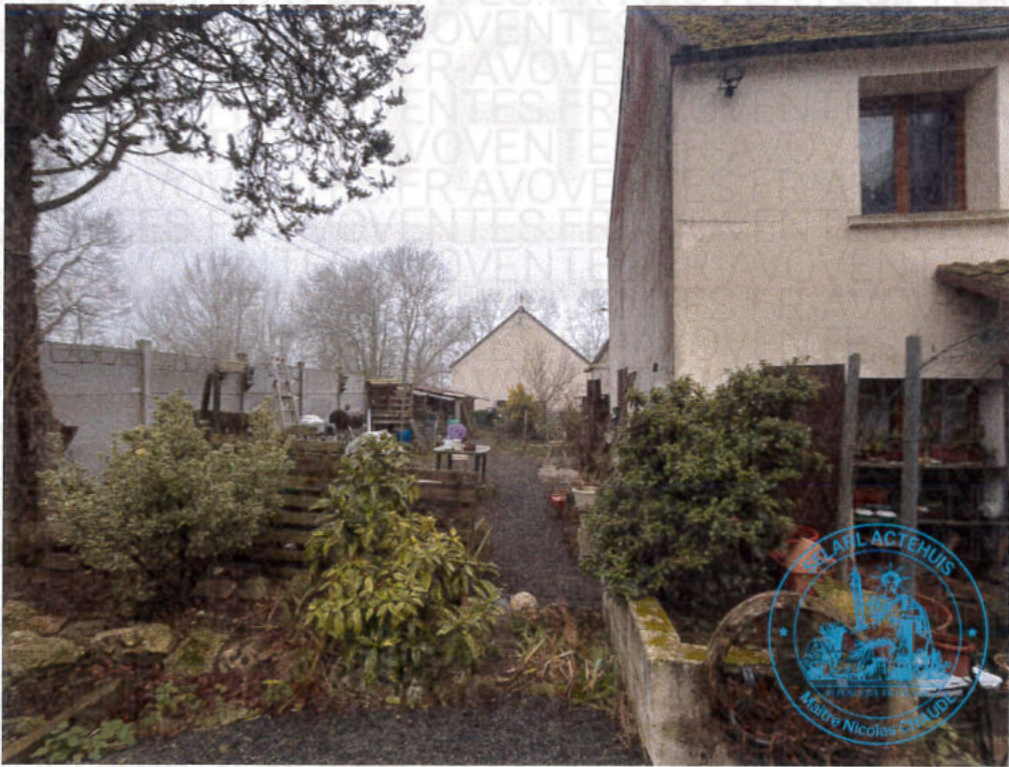
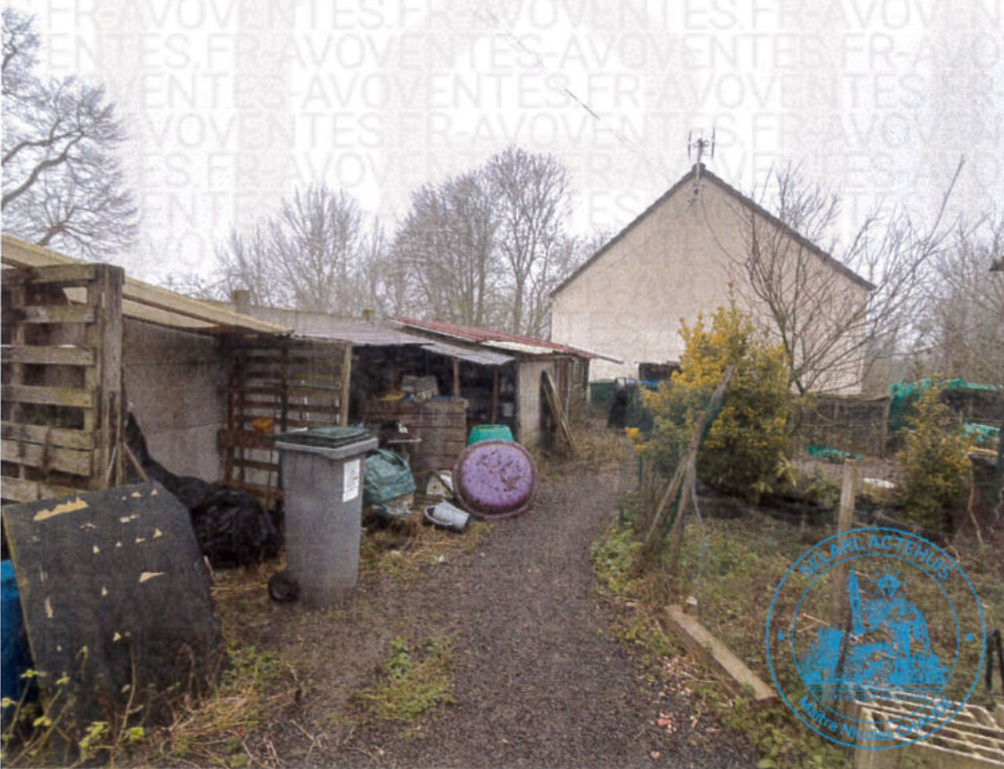
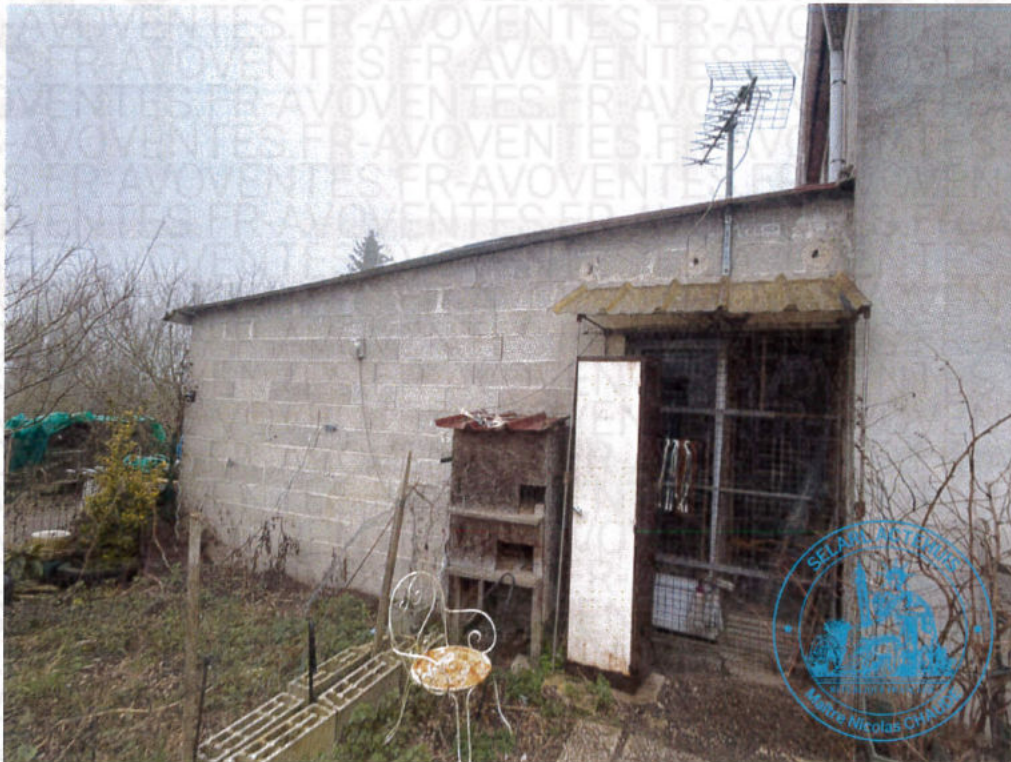
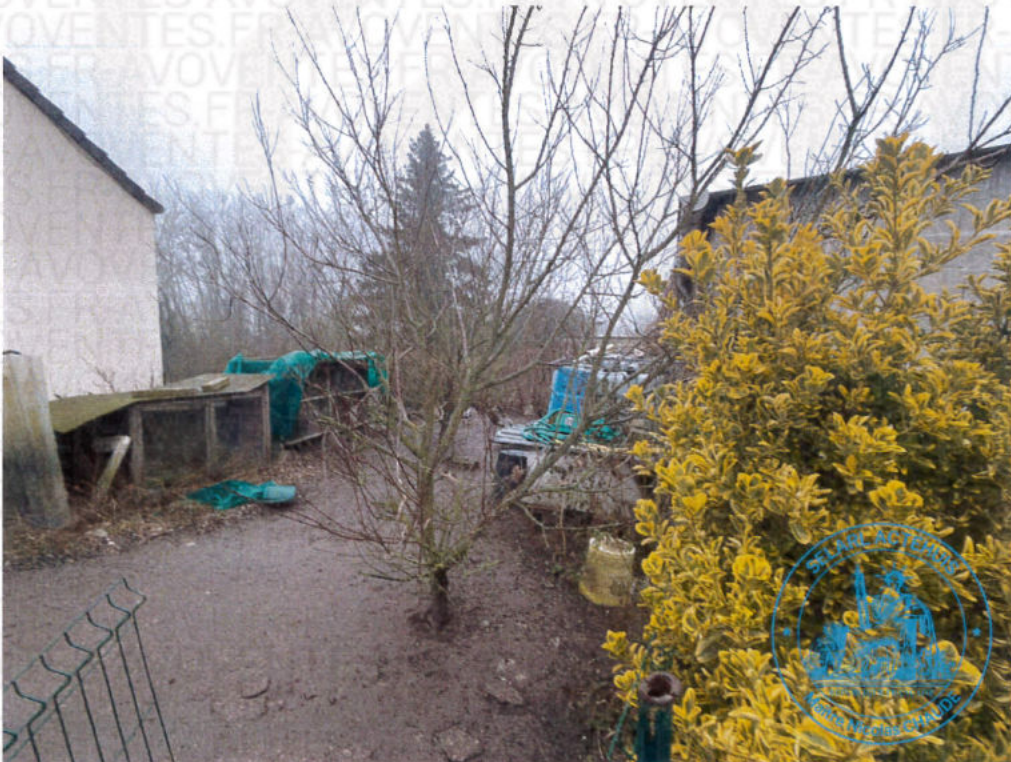
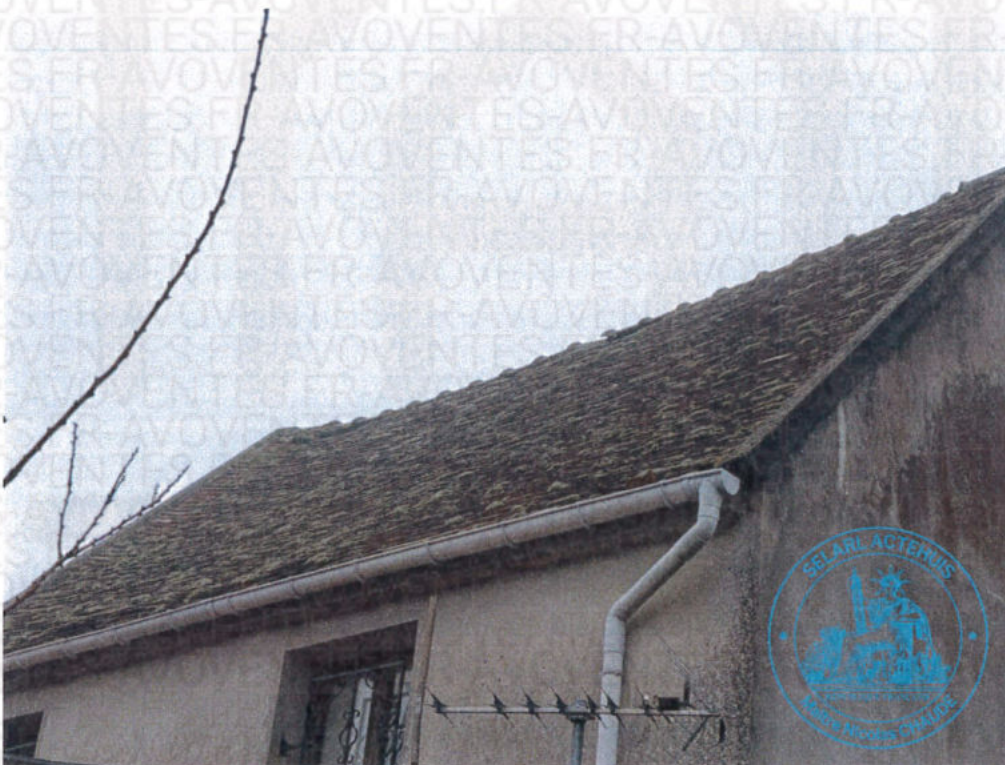
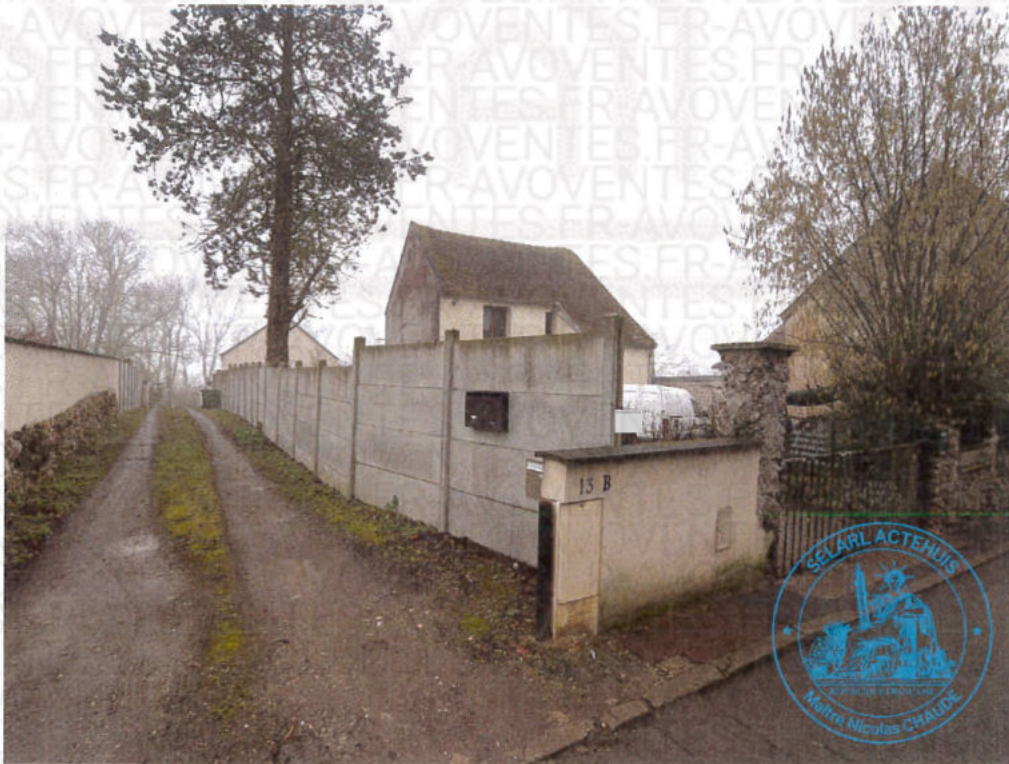
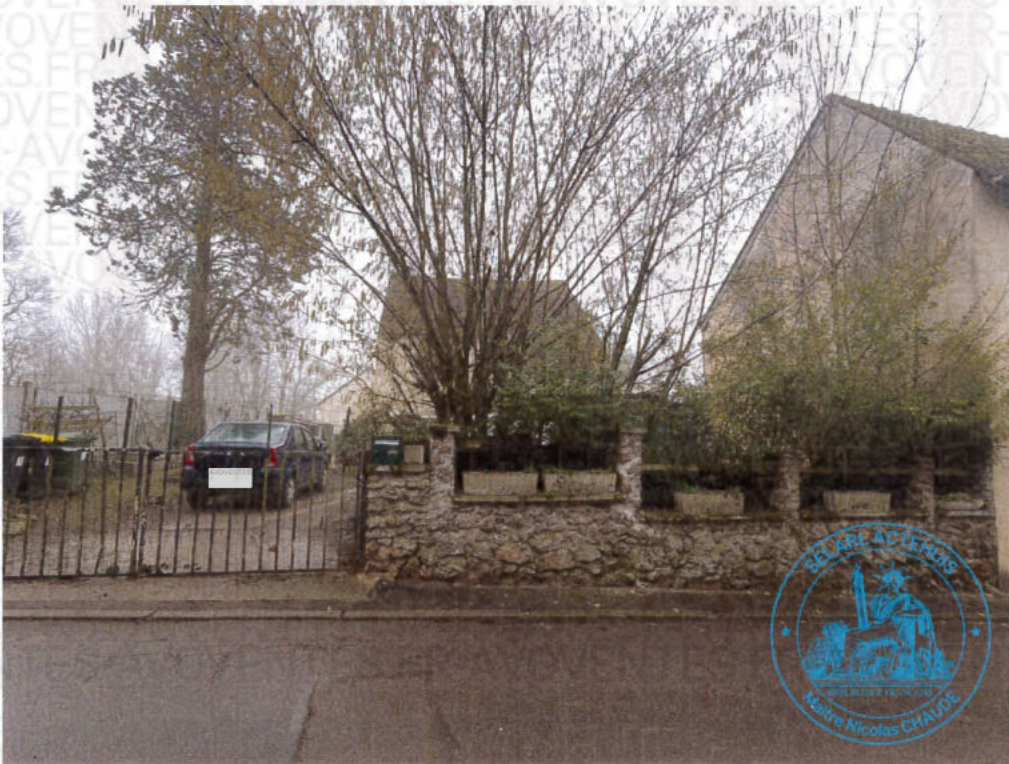
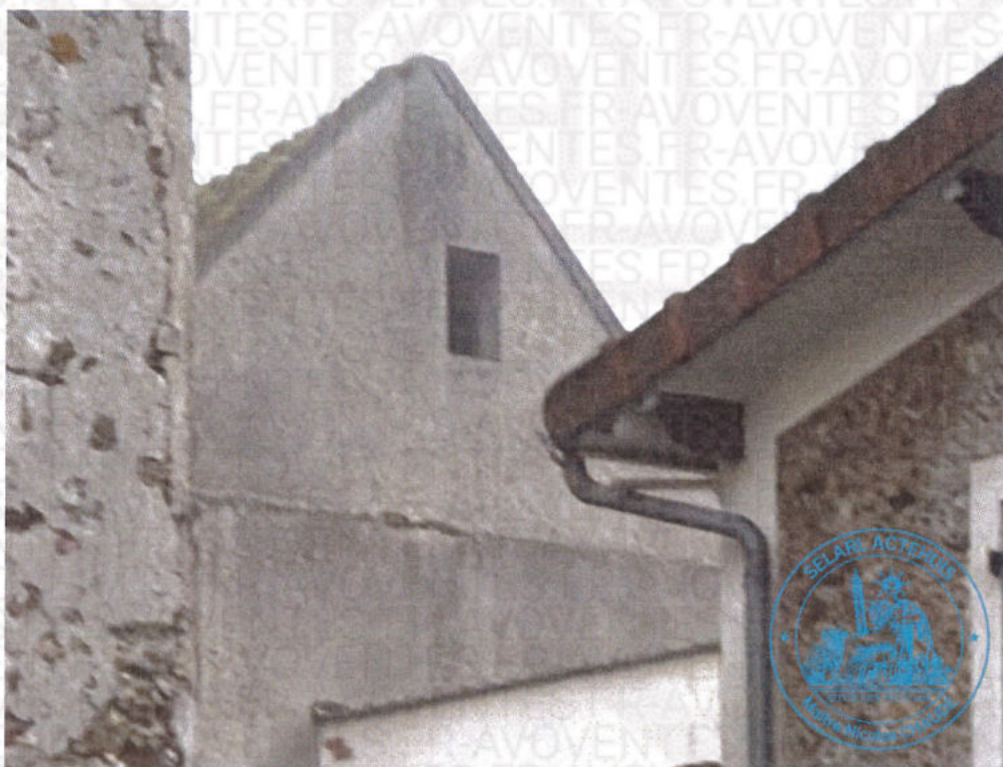
## EXTERIEUR

La clôture séparative avec la rue est constituée d'un muret maçonné, au centre, un portail entre piliers permet l'accès vers la propriété. Ce portail est barreaudé très ancien et en mauvais état. Son système de fermeture est hors d'usage.

Elle est élevée en R+1 et est édifiée en retrait de la rue et en limite de propriété côté droit. Sur l'arrière, une remise est édifiée. Elle est adossée à la maison. Sa construction est de facture plus récente (mur en parpaings et toit en tôle d'acier). Les parpaings sont bruts. Je note la présence de fissures structurelles.

Les ravalements sont assez dégradés dans leur ensemble. Je relève des façades extérieures présentant des variations de teinte avec des raccords localisés certains pans sont très fissurés.

La couverture est en tuile. Elle présente un aspect vétuste et des dégradations importantes notamment au niveau du faitage. Les gouttières sont en zinc à l'avant et en PVC à l'arrière de la maison.

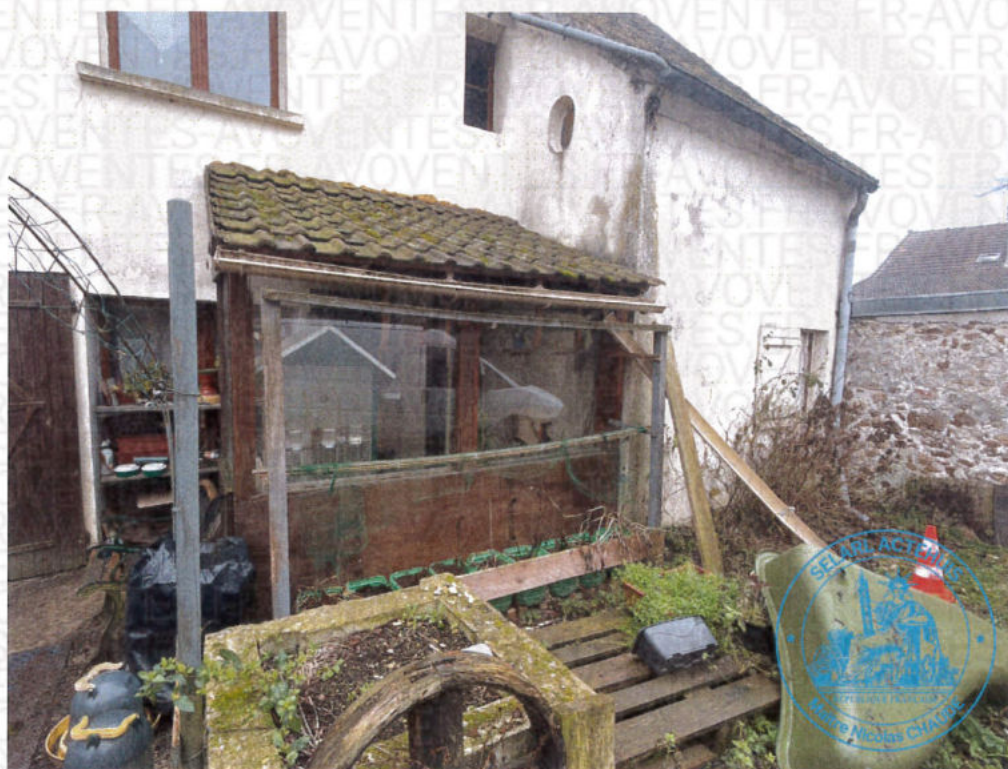
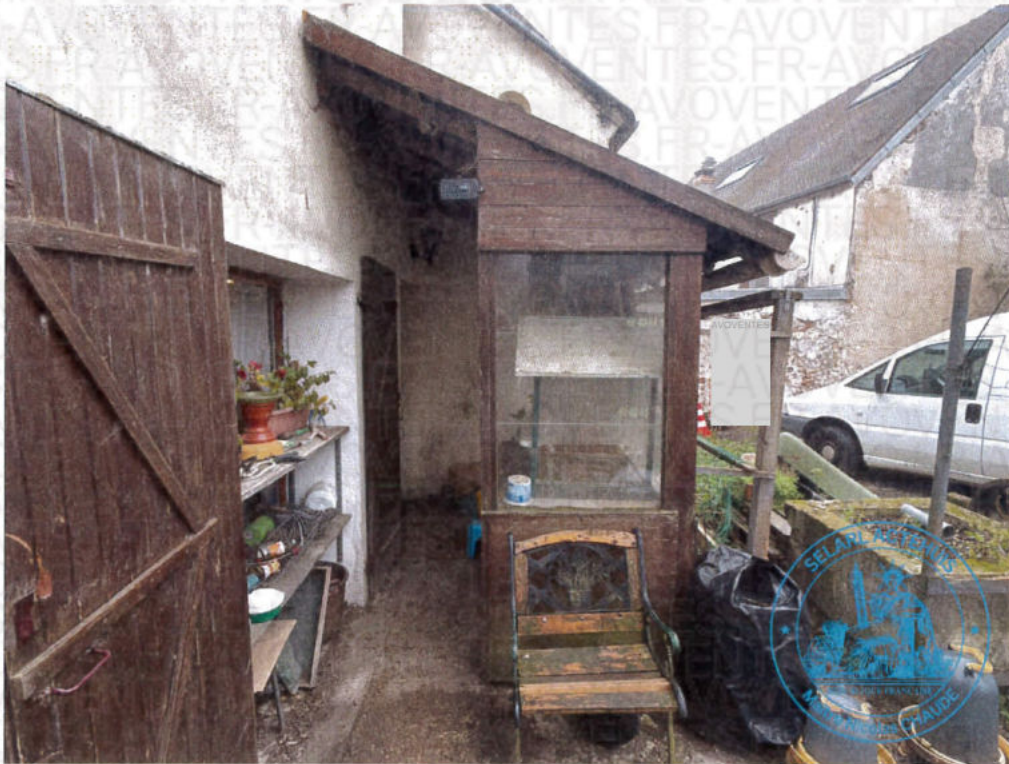
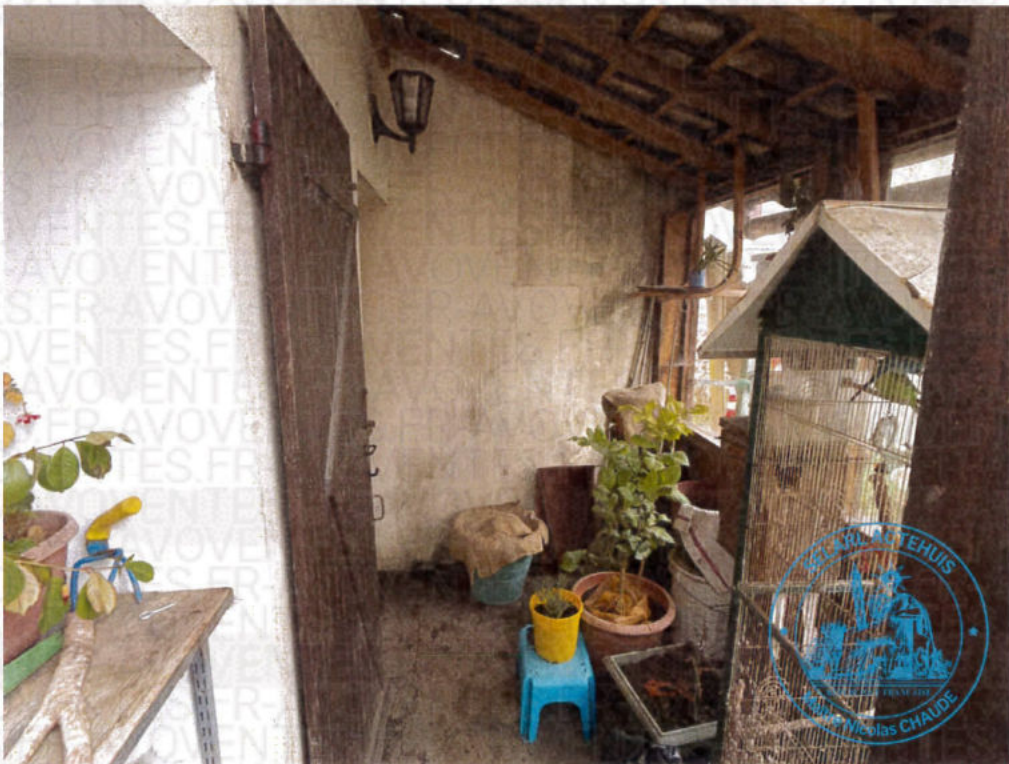
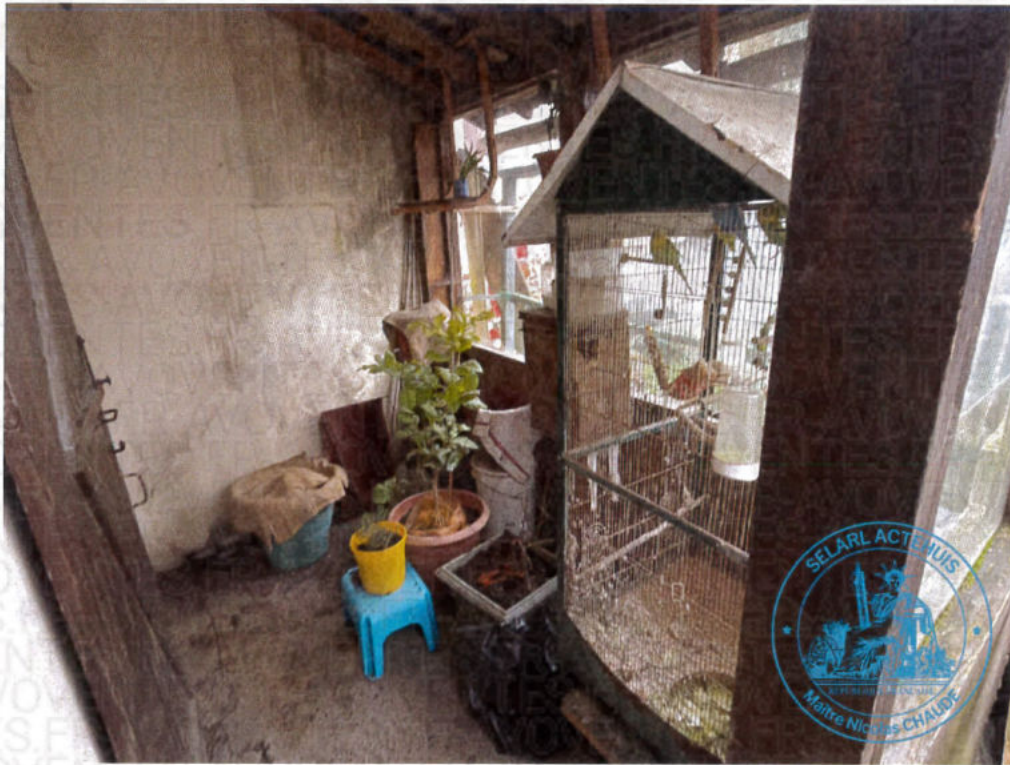
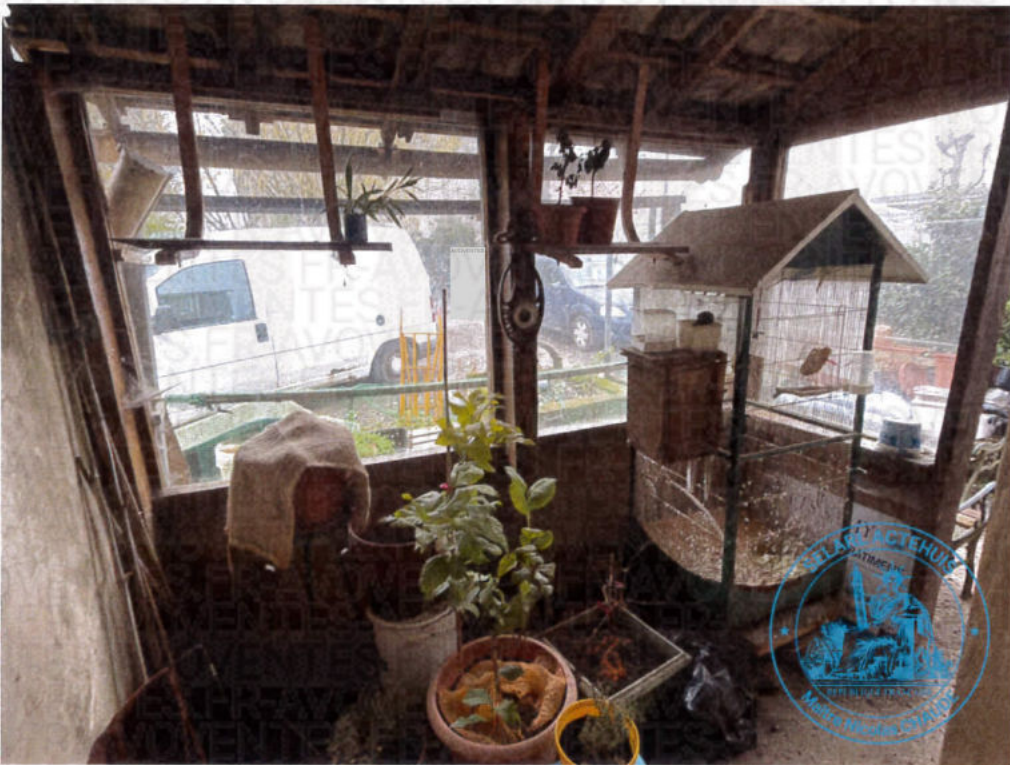
## VERANDA

A l'avant de la porte d'entrée a été aménagée une véranda. Elle est de dimensions modestes et de construction sommaire.

La structure est en bois.

Le vitrage de récupération.

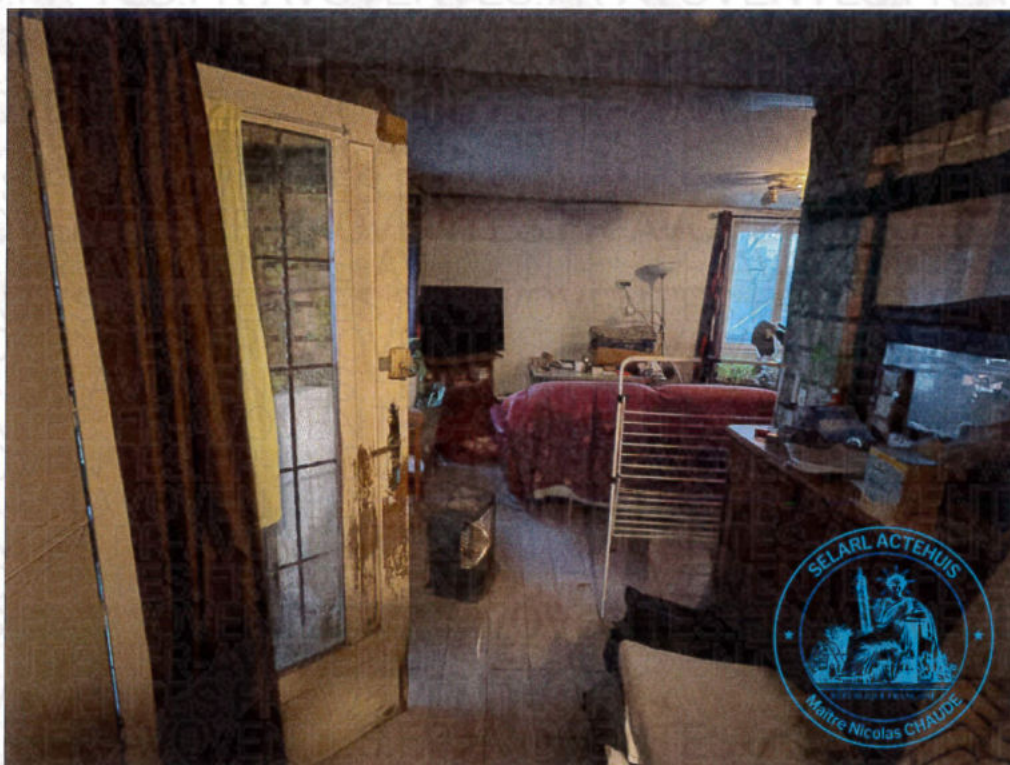
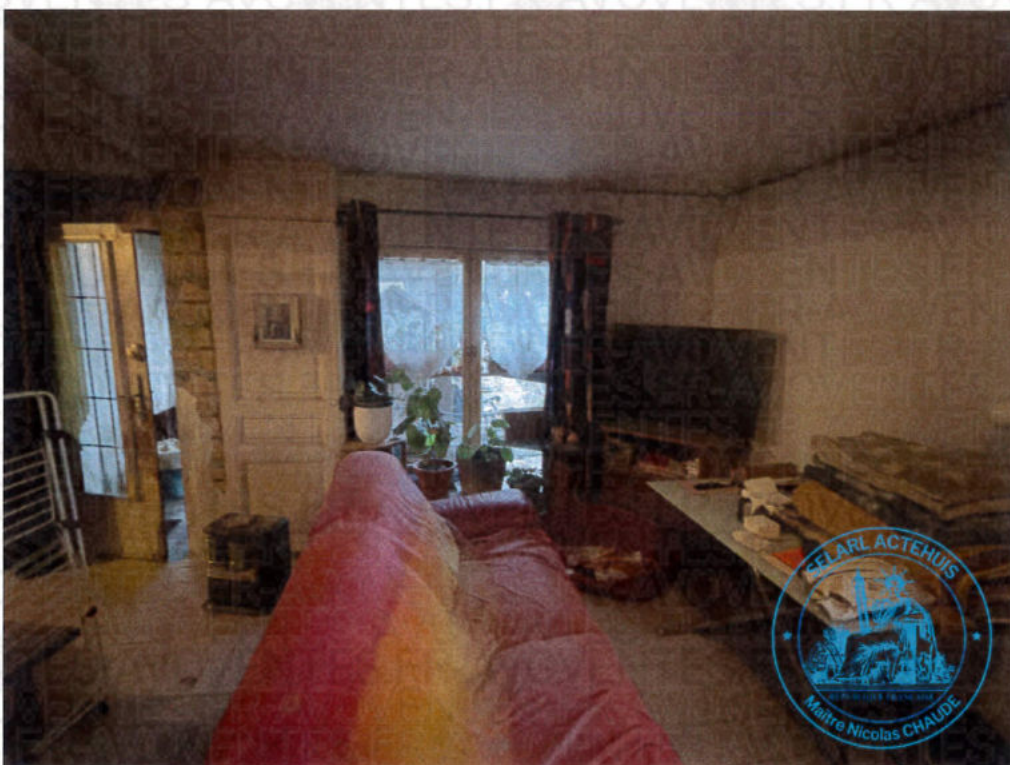
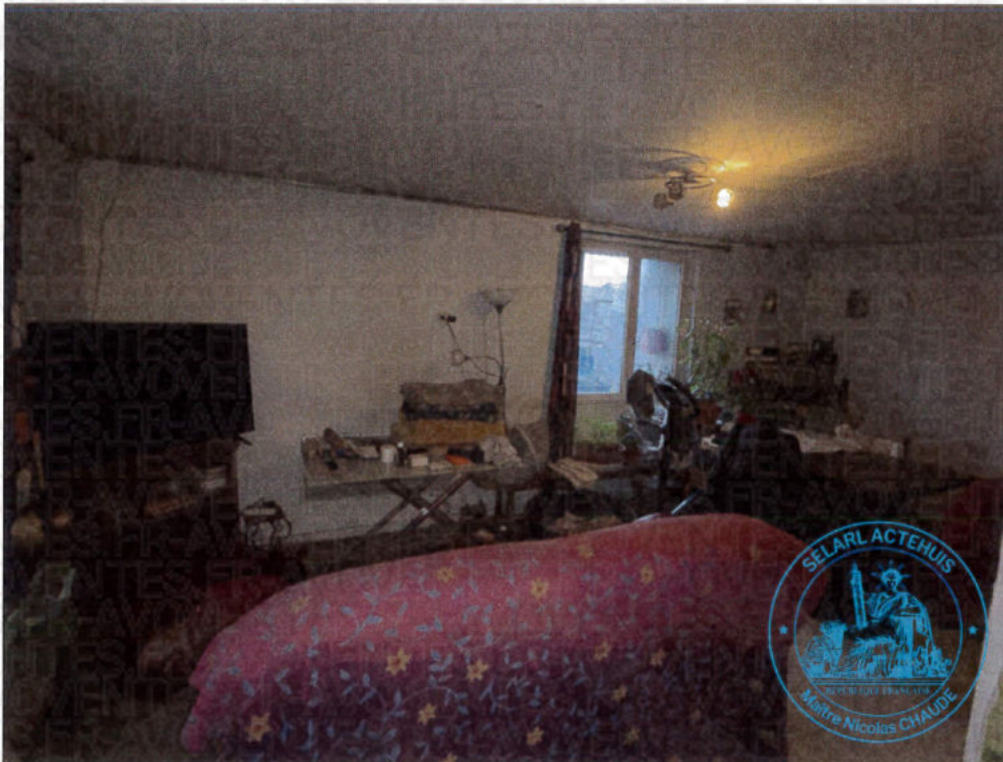
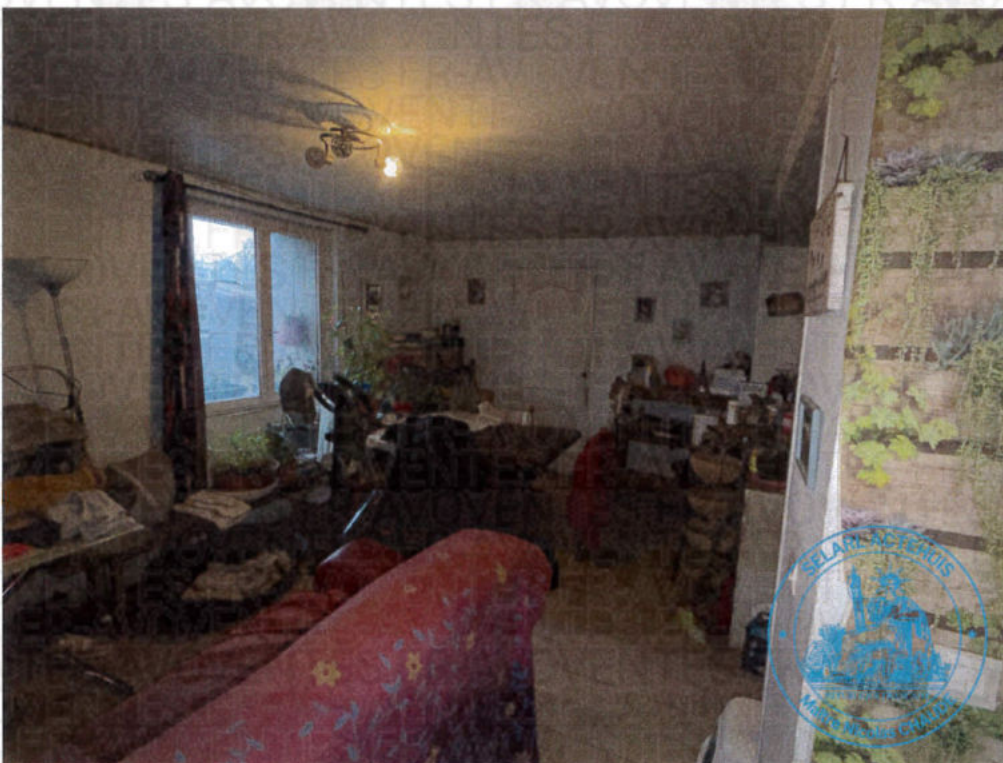
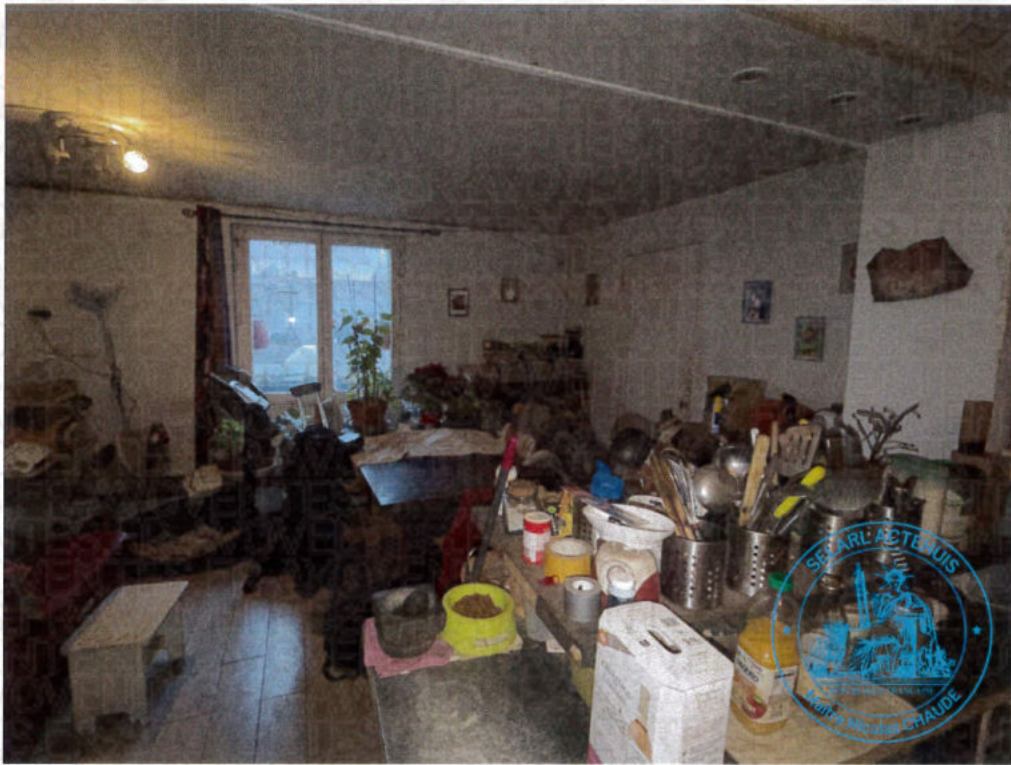
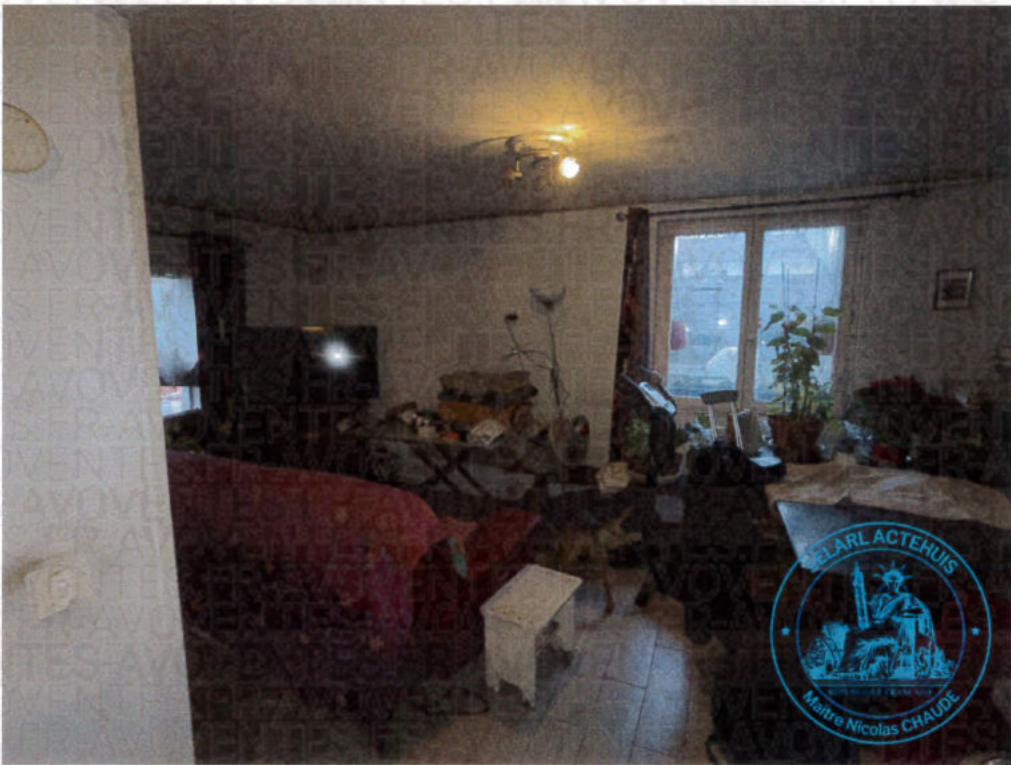
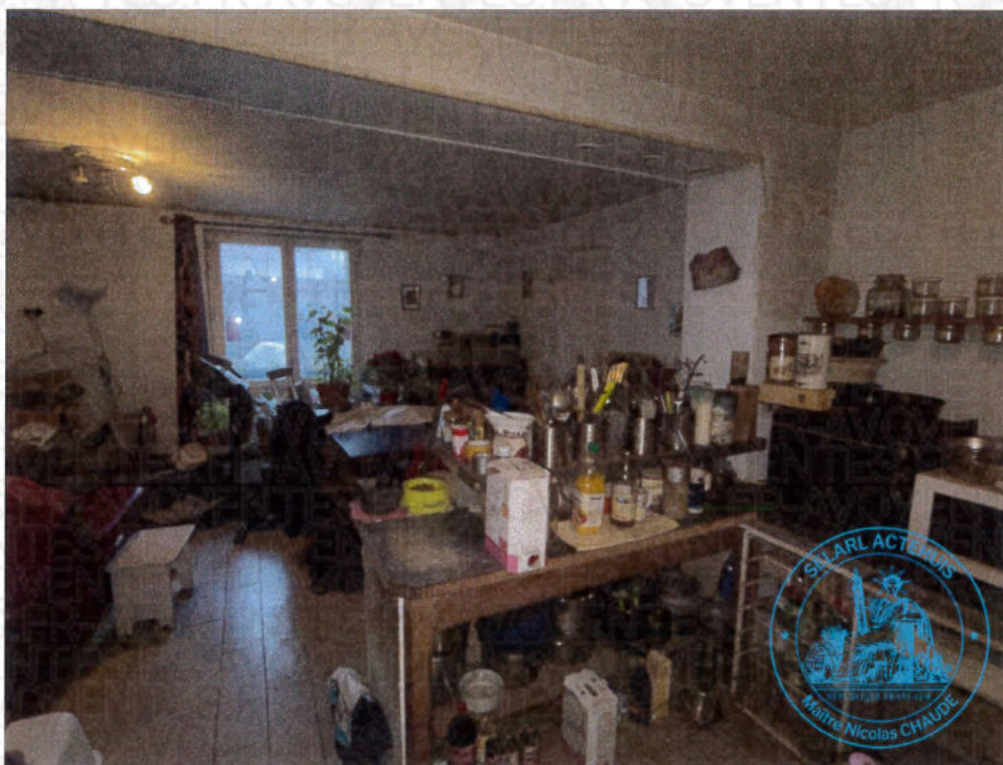
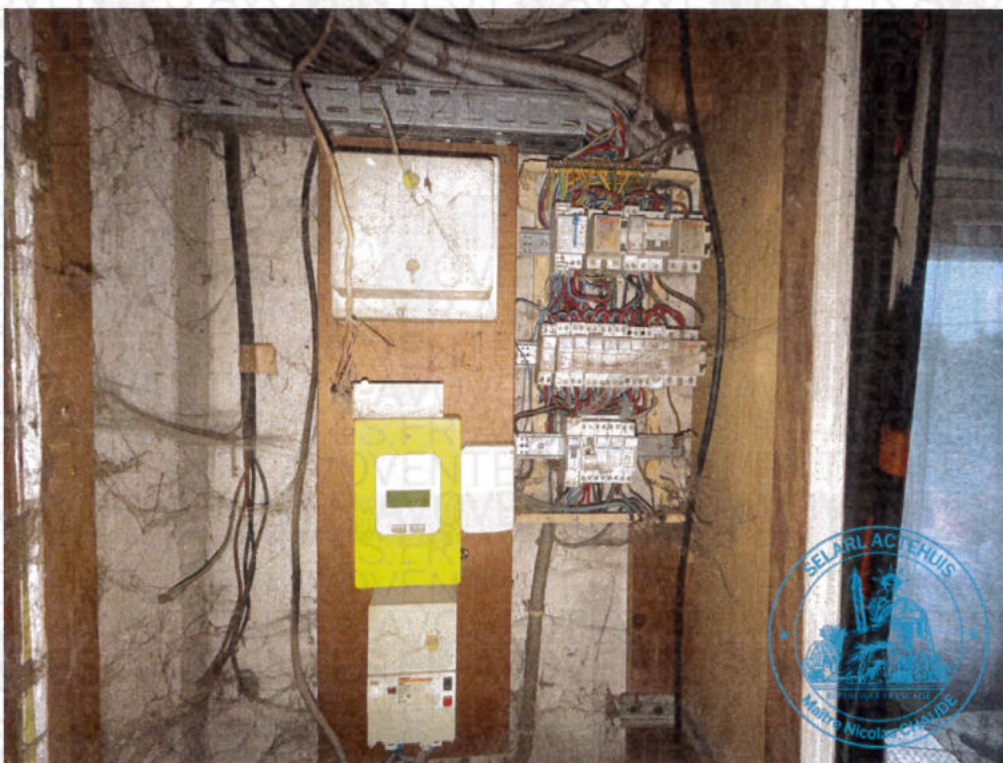
## **SALON RDC**

L'accès se fait depuis la véranda par une porte vitrée battante mono vantail. Elle est ancienne. Ses revêtements sont fortement écaillés et décrépis.

Le sol est carrelé. Il est en mauvais état général.

Les murs sont peints. Les revêtements présentent de fortes altérations.

Le plafond est peint avec de fortes décolorations. Des éléments d'éclairage au plafond, dont des spots encastrés, sont visibles.

Je constate un ensemble d'appareillages modulaires sur platine, avec câblage regroupé en gaines. La surface visible des appareillages muraux présente un aspect dégradé. La distribution électrique et les équipements sont anciens.

Les convecteurs électriques sont hors d'usage.

Le tableau électrique est ouvert, avec conducteurs apparents et modules accessibles.
