## PROCES VERBAL DE DESCRIPTION

**LUNDI VINGT SIX JANVIER  
DEUX MILLE VINGT SIX  
à 09 heures 00**

Une maison avec terrain sise à COCHEREL (77), 13 Rue du Gué Mathieu, le tout cadastré section A n° 872 pour 4a et 72 ca.

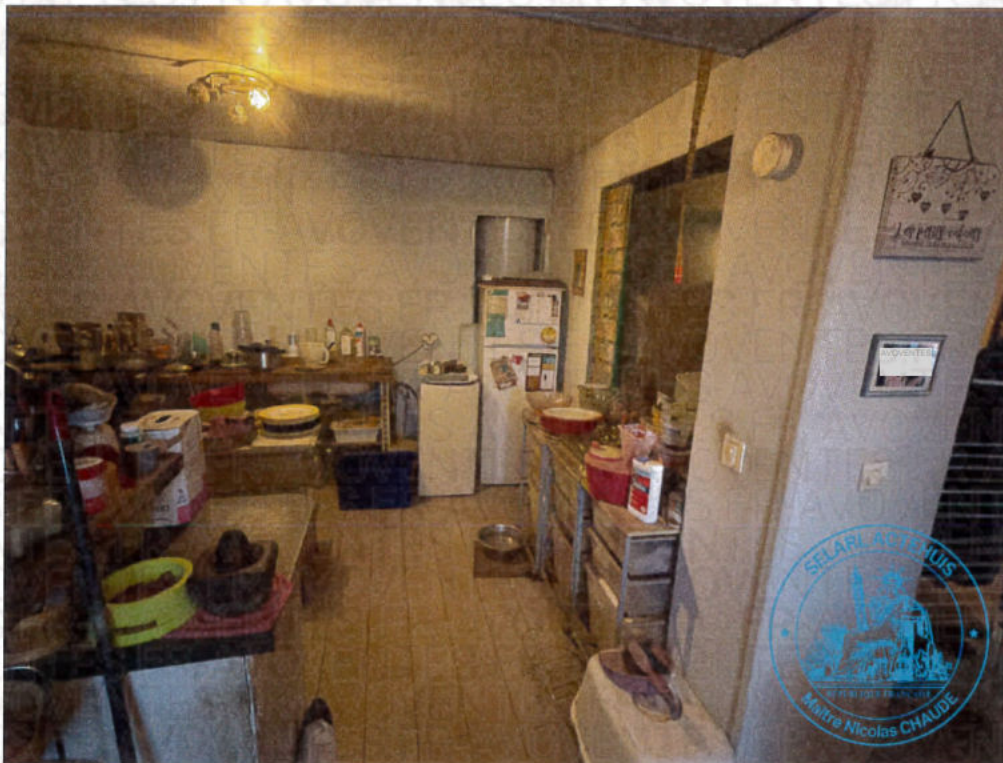
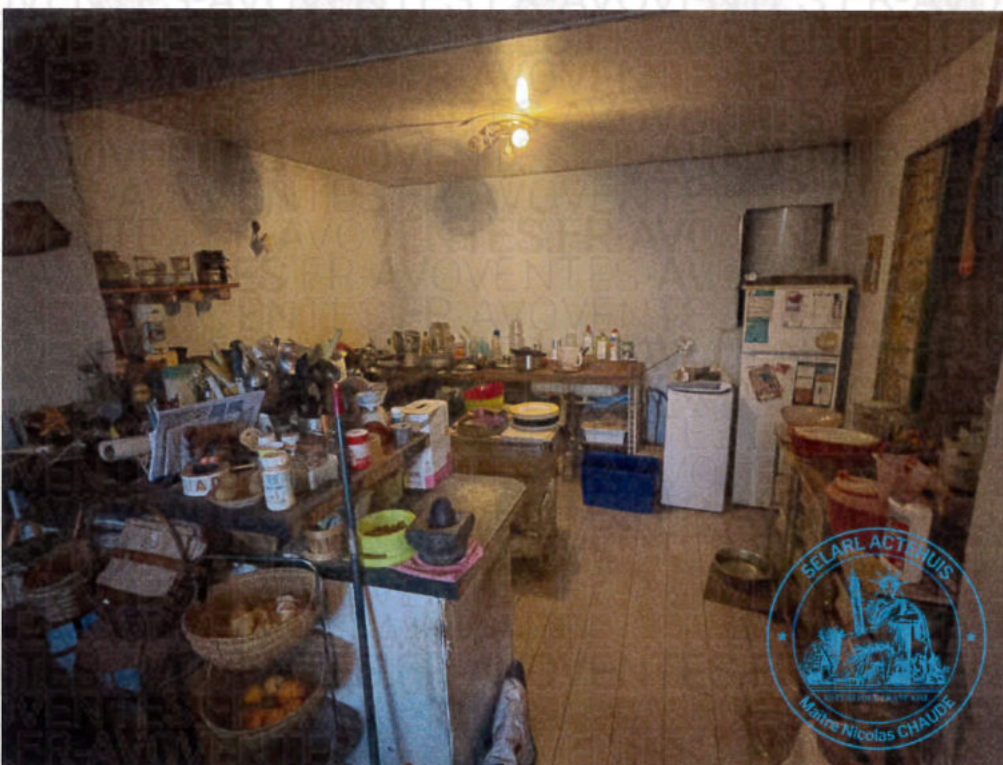
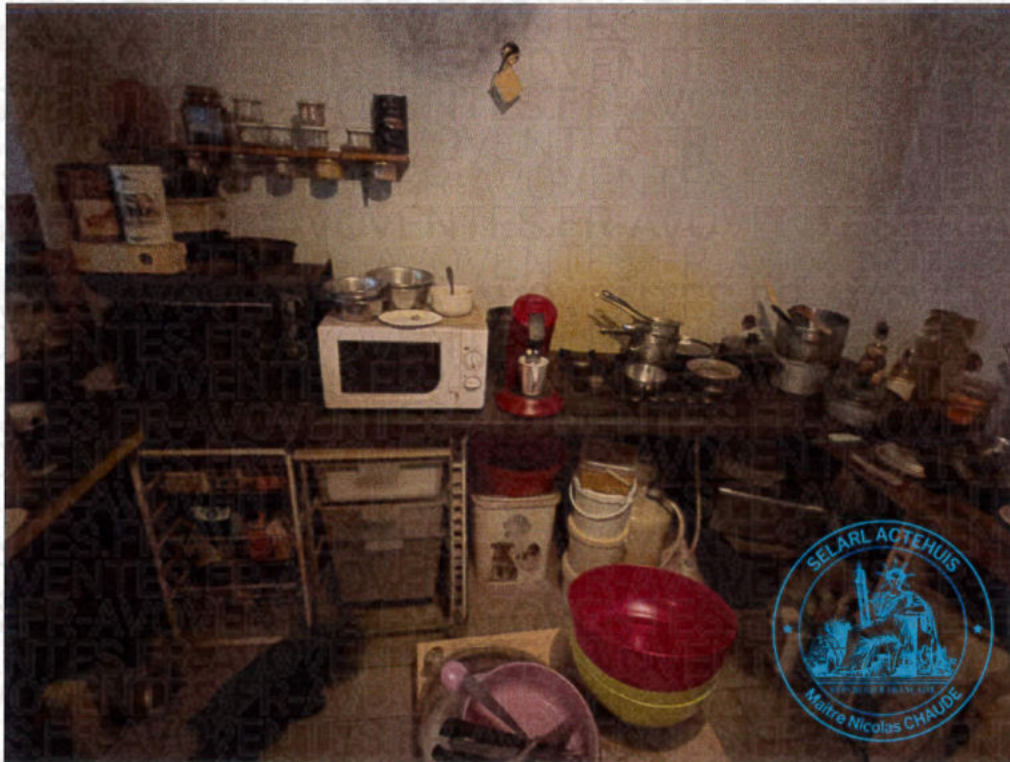
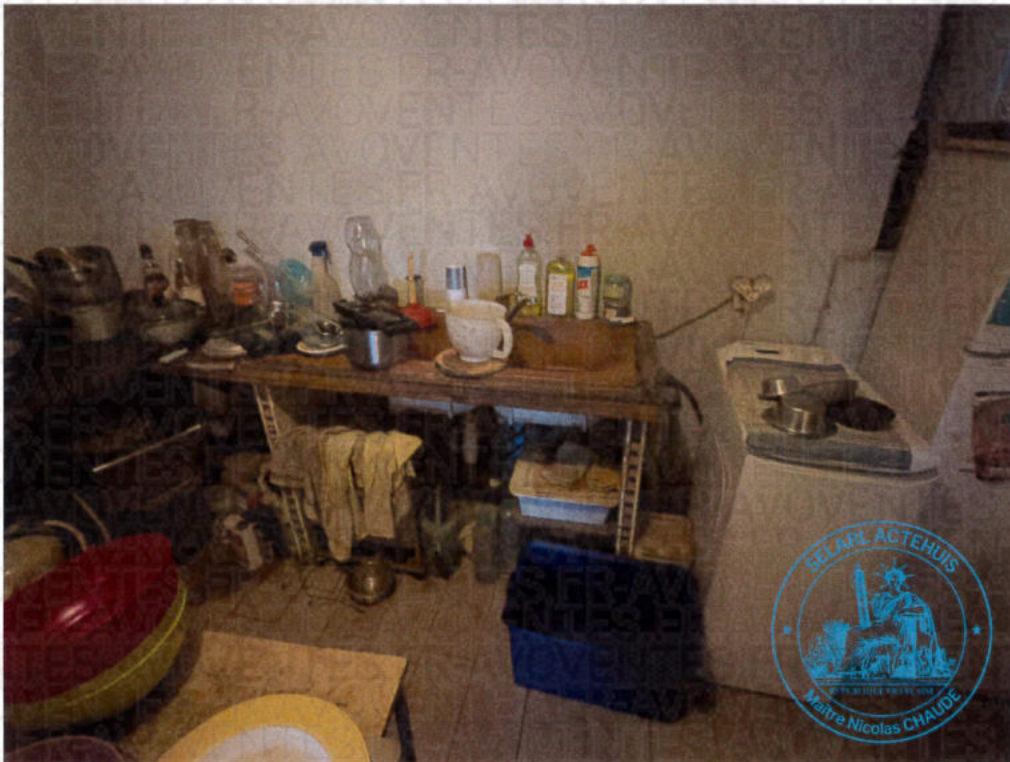
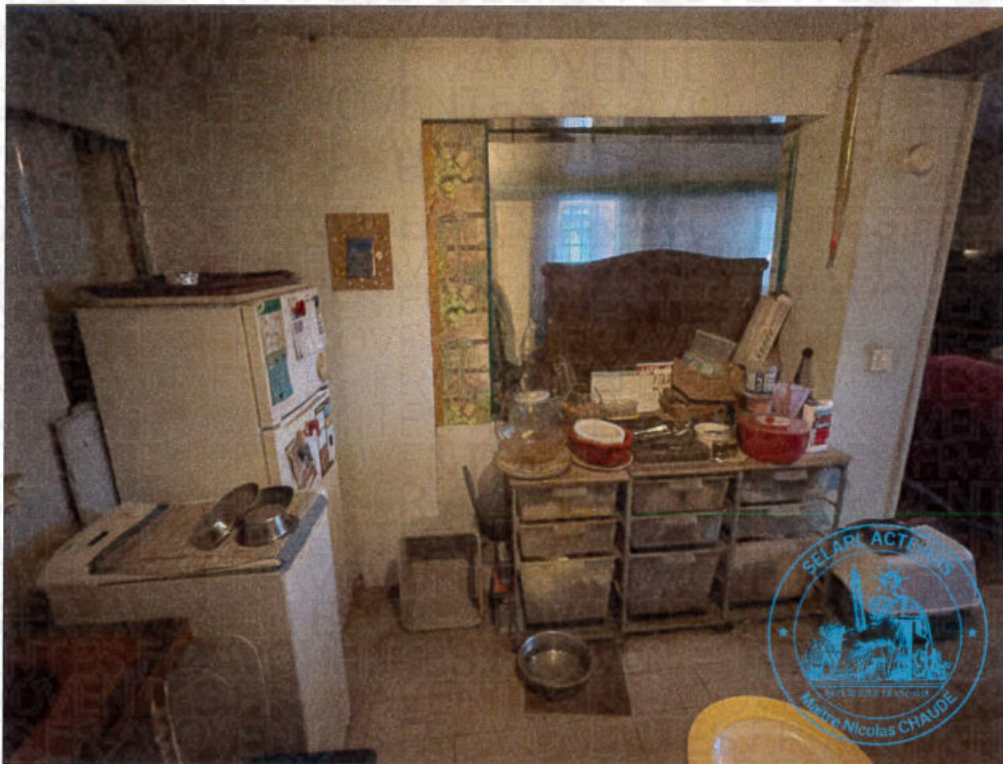
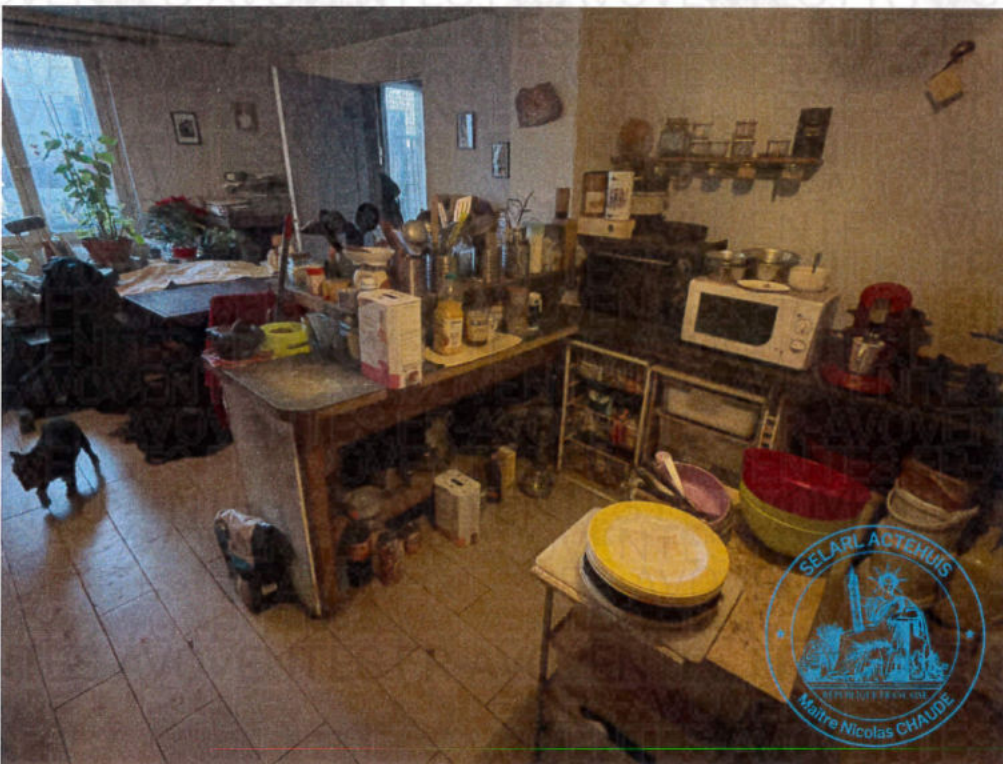
## CUISINE

Le sol est carrelé et vétuste.

Les murs sont peints et présentent des dégradations et traces visibles. Des taches diffuses sont présentes en partie haute, notamment au droit de certaines jonctions. De nombreuses traces de salissures sont localisées au contact du plan de travail. Des zones de revêtement non fini, avec manques localisés, apparaissent autour d'encadrements.

Le plafond est peint. Le revêtement est vétuste. Je remarque des taches diffuses visibles sur le plafond. Je relève des marques de même nature en plusieurs points dispersés.

Un plan de travail est présent. L'équipement est sommaire et ancien. Il est en mauvais état général comme l'ensemble des équipements : évier, robinetterie et plaques de cuisson.

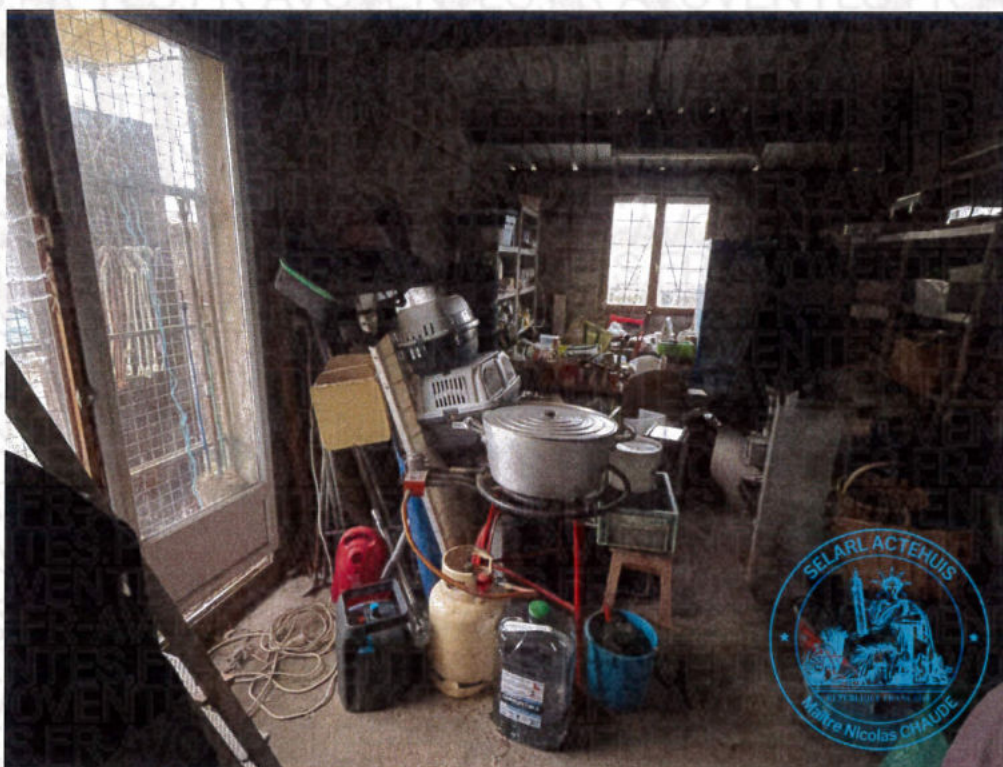
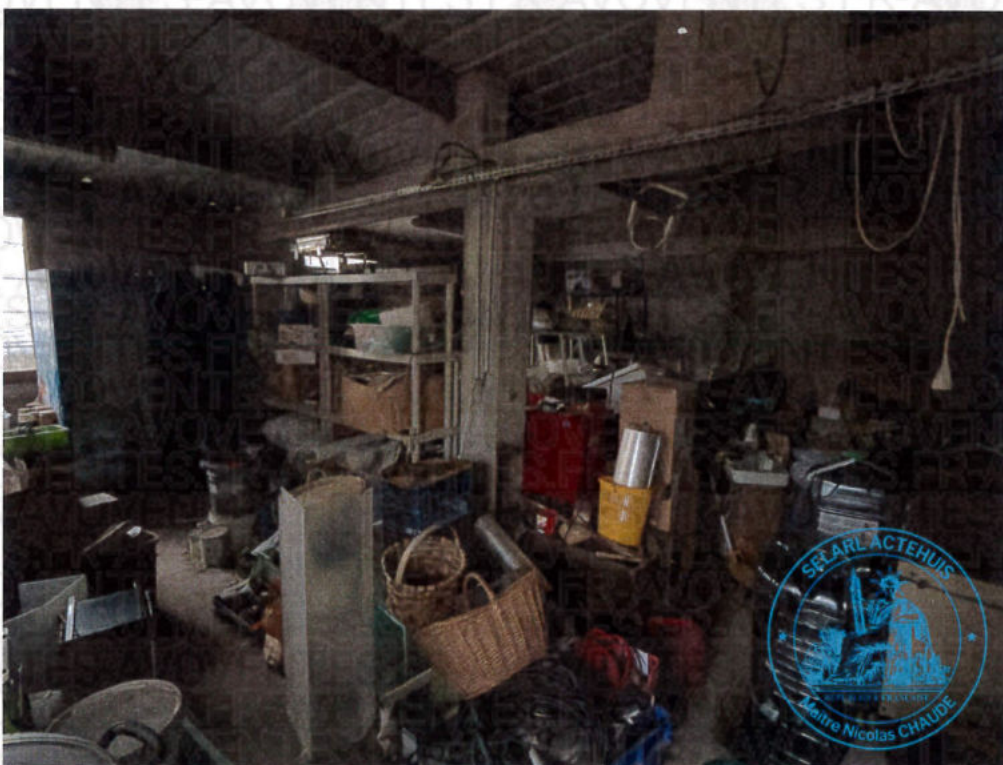
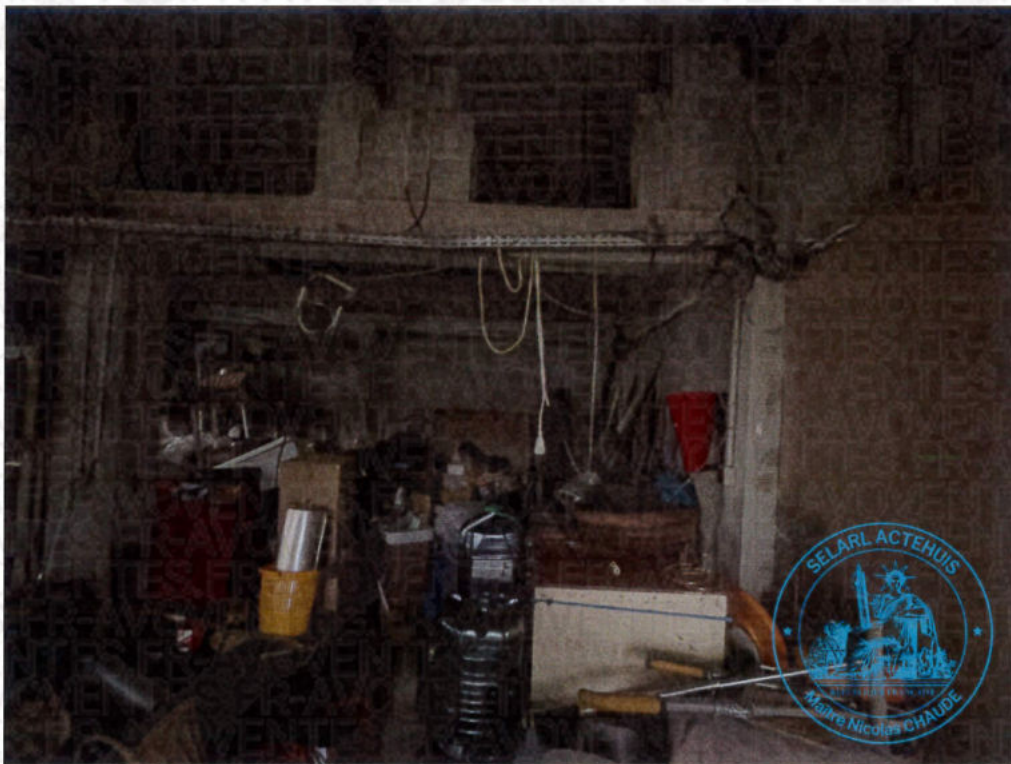
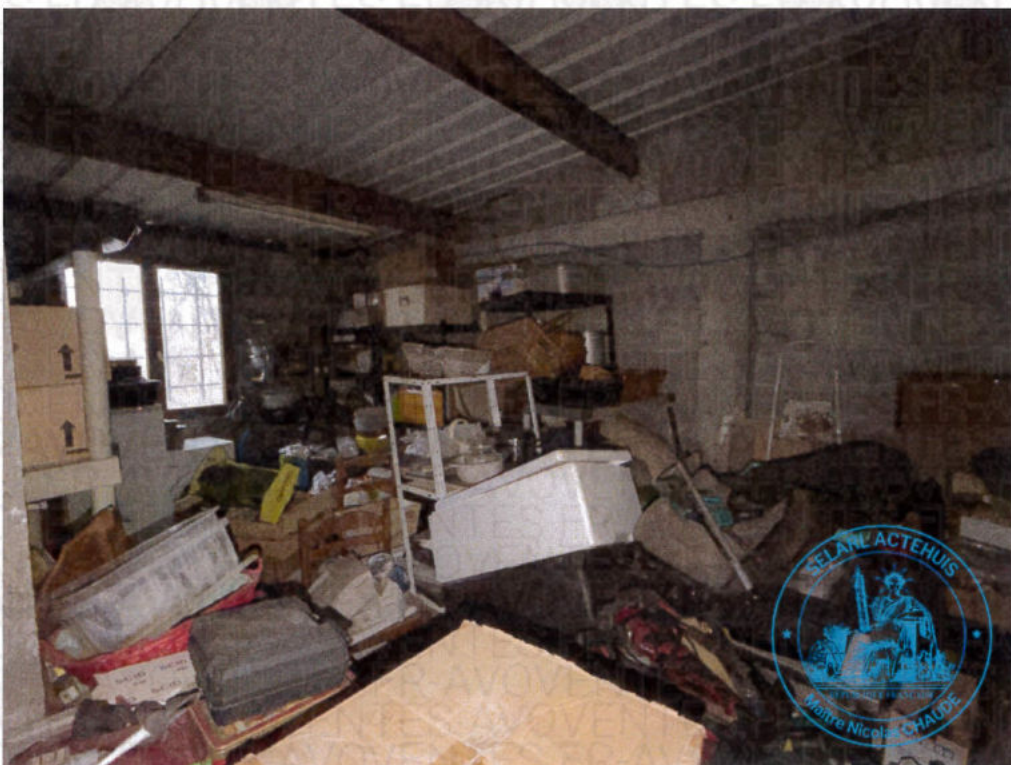
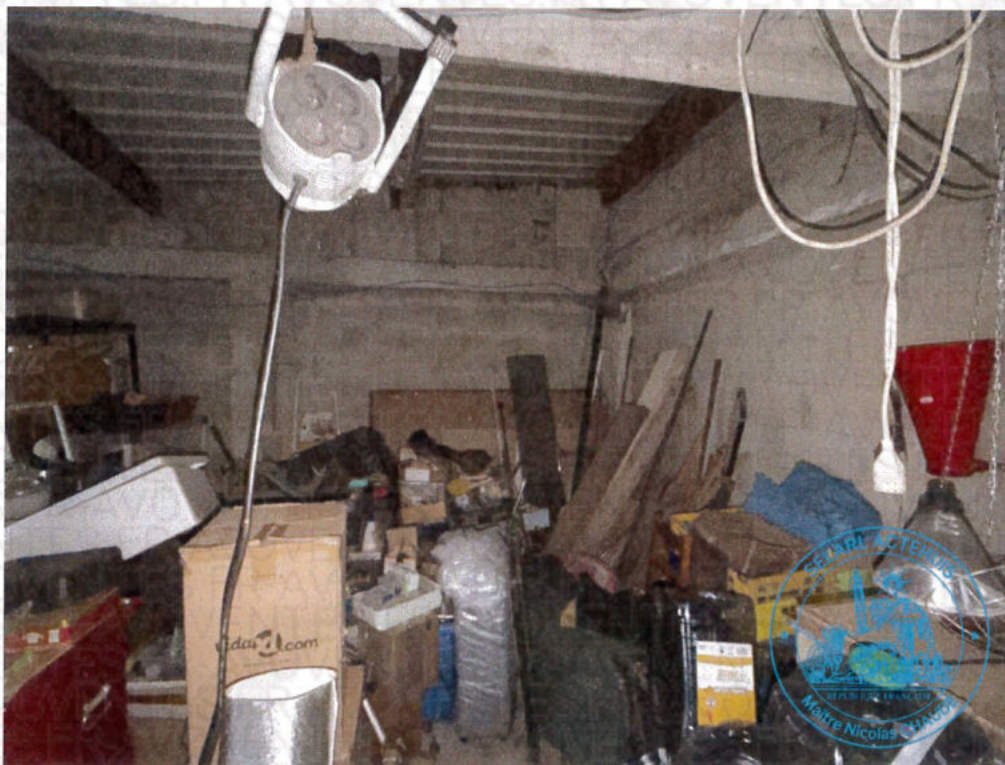
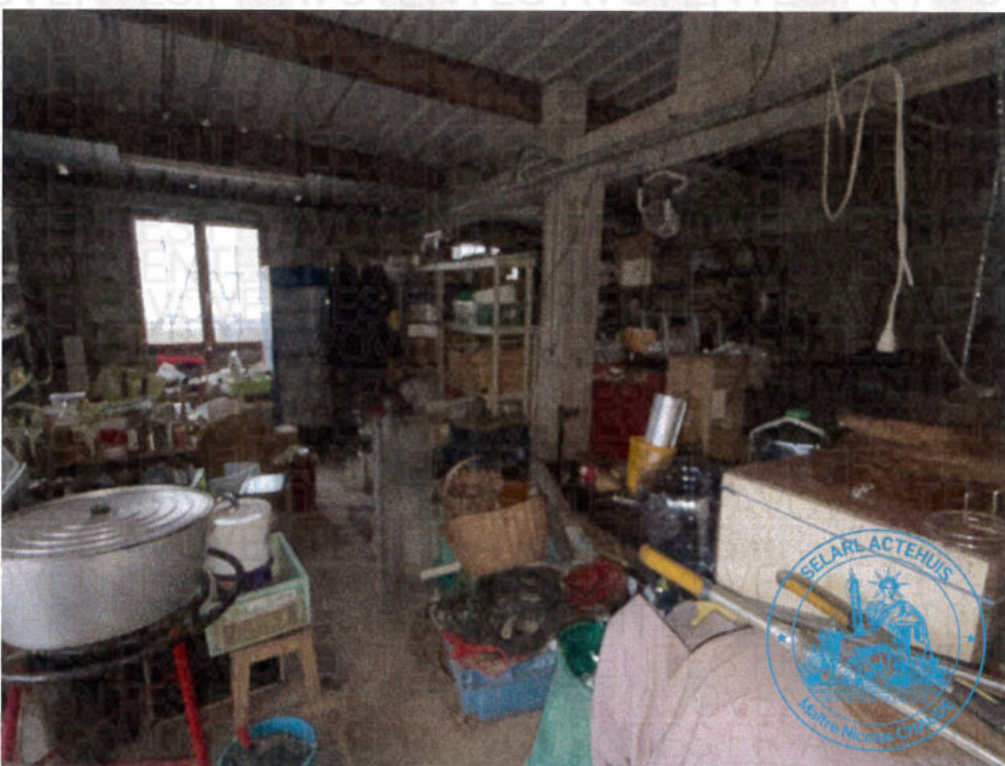
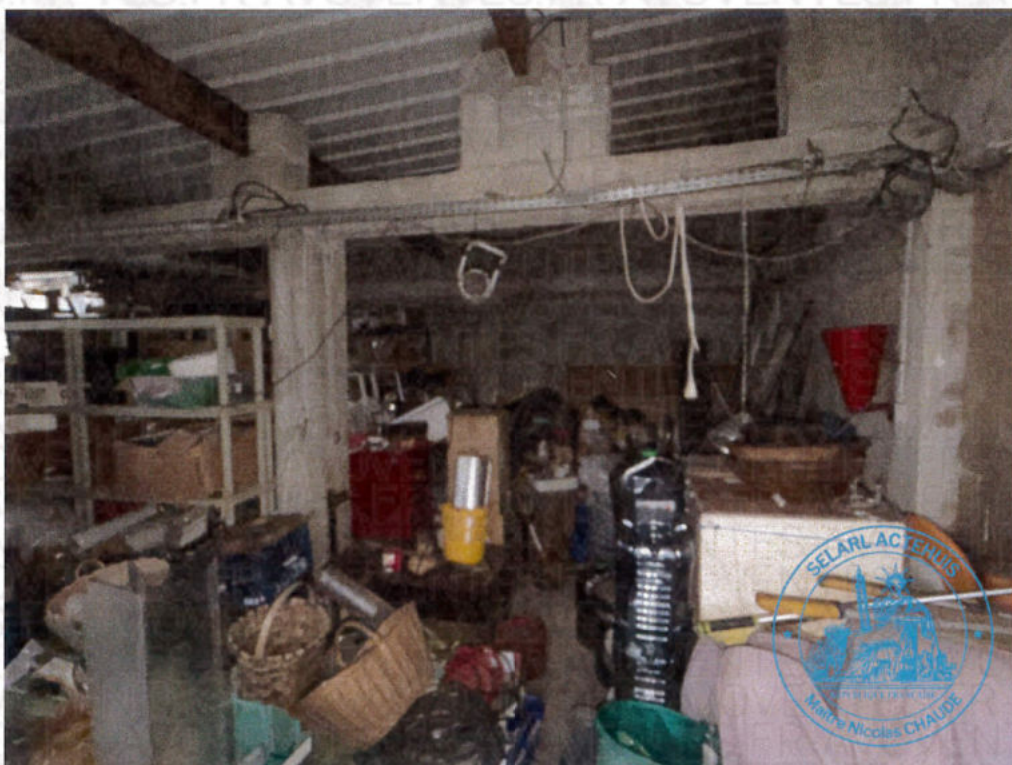
## REMISE

Le sol, murs et plafond sont bruts.

Une alimentation souple en eau traverse la pièce.

La pièce dispose de fenêtres et d'une porte fenêtre. Elles sont dépareillées.

L'appareillage électrique est visible, avec distribution et boîtiers apparents. Des luminaires suspendus et des câbles apparents sont également présents.

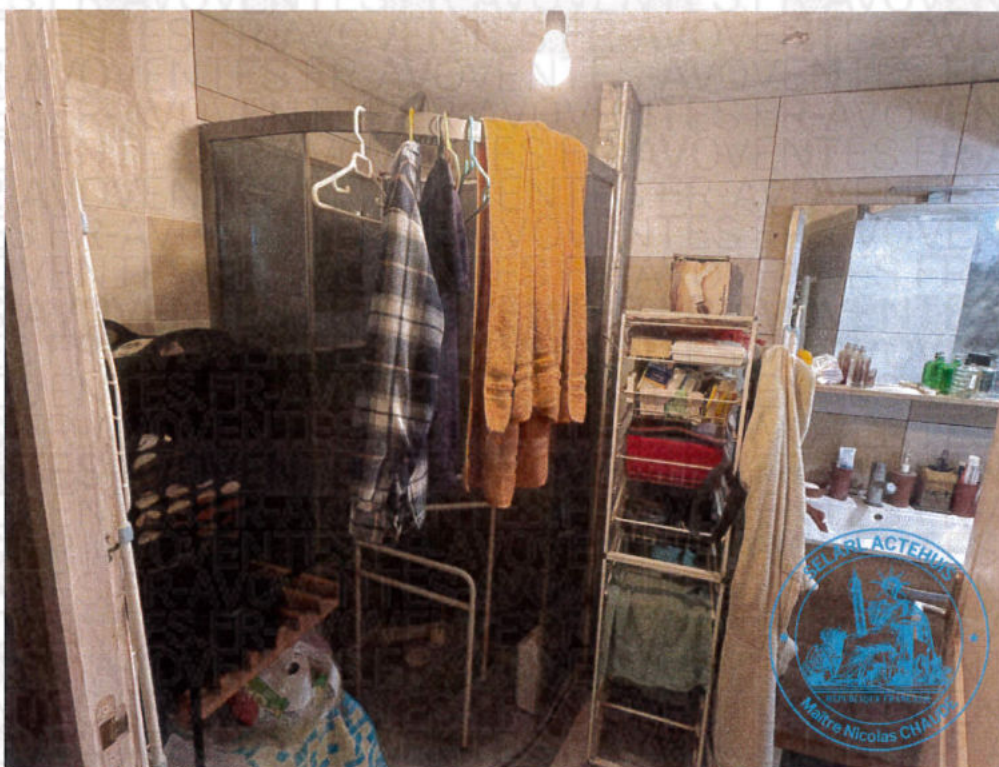
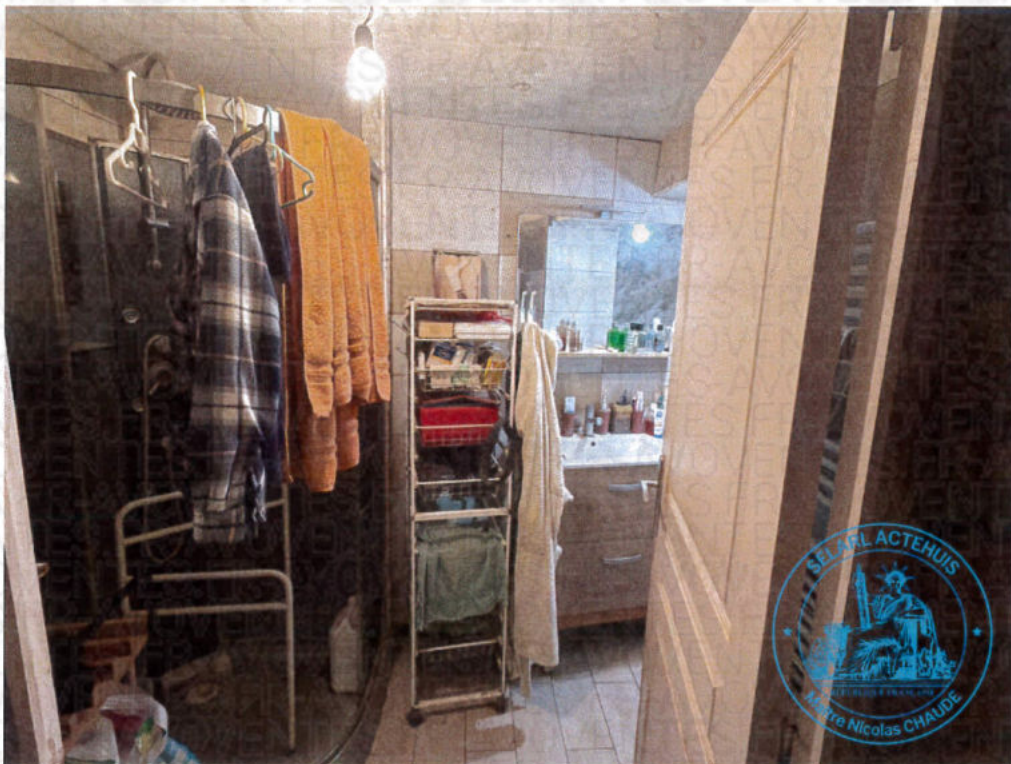
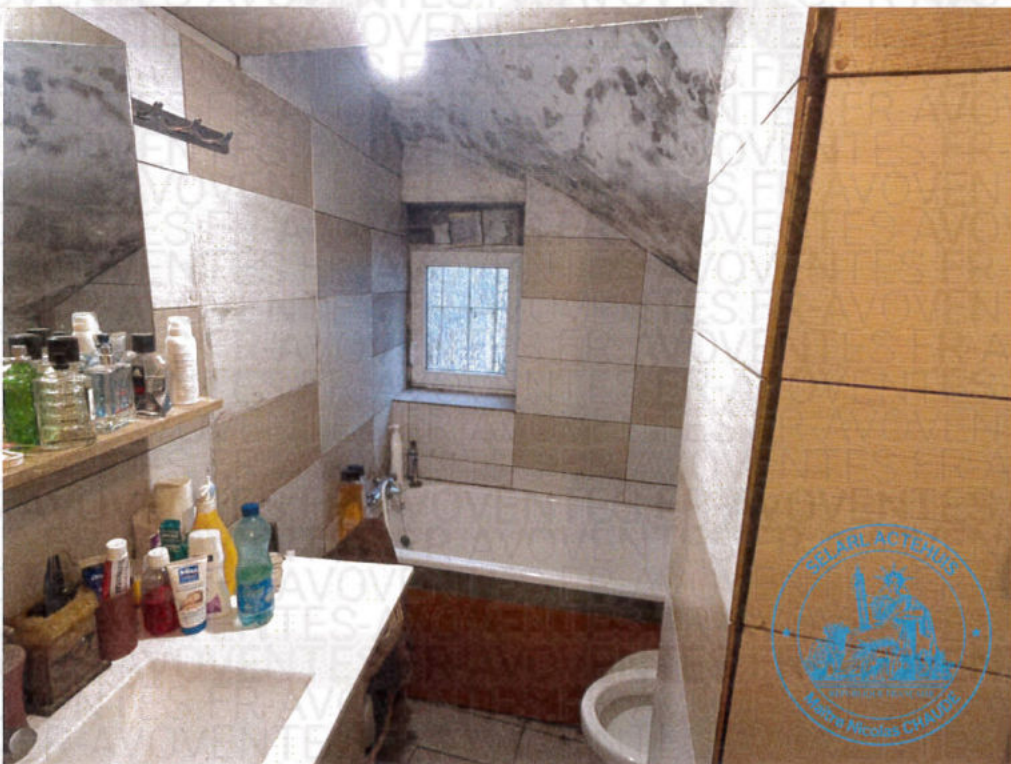
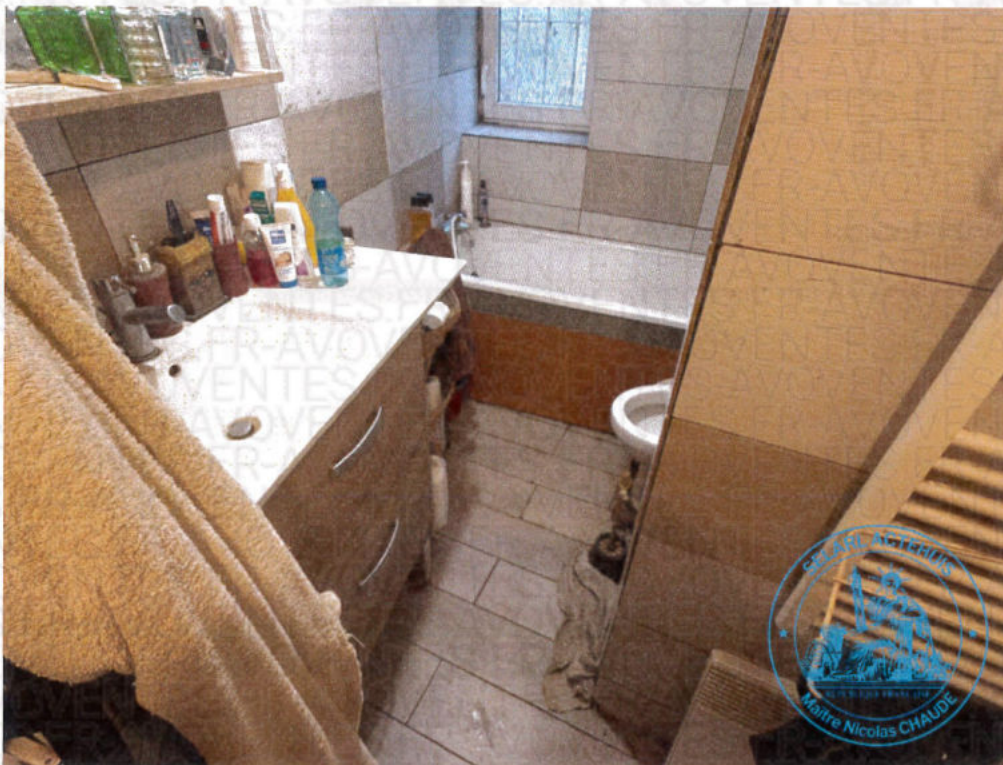
## SALLE D'EAU

La pièce est en mauvais état général.

Le plafond présente une surface continue. La teinte apparaît non uniforme. Des taches diffuses et nombreuses moisissures sont présentes, plus marquées sous le rampant. Un support d'ampoule est apparent en plafond.

Une fenêtre en PVC un battant assure l'éclairage naturel de la pièce. Elle n'est pas dimensionnée à l'ouverture.

Les appareils sanitaires comprennent une cabine de douche, une baignoire, un lavabo et un WC, avec robinetterie apparente. L'ensemble est vétuste et présente des dysfonctionnements manifestes.

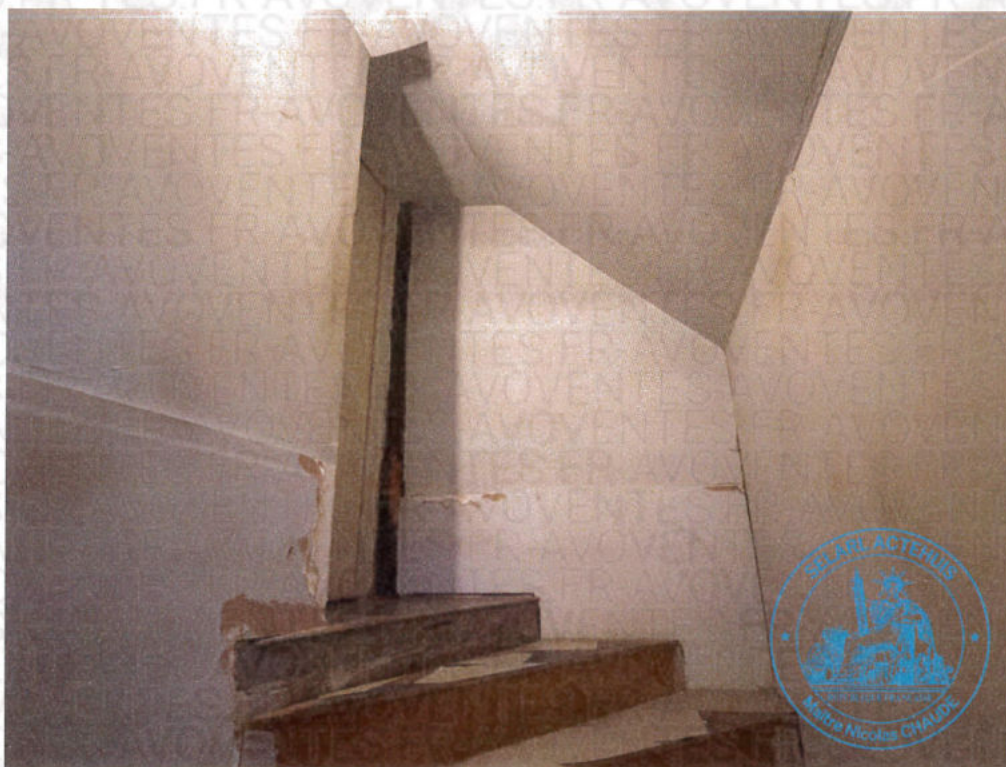
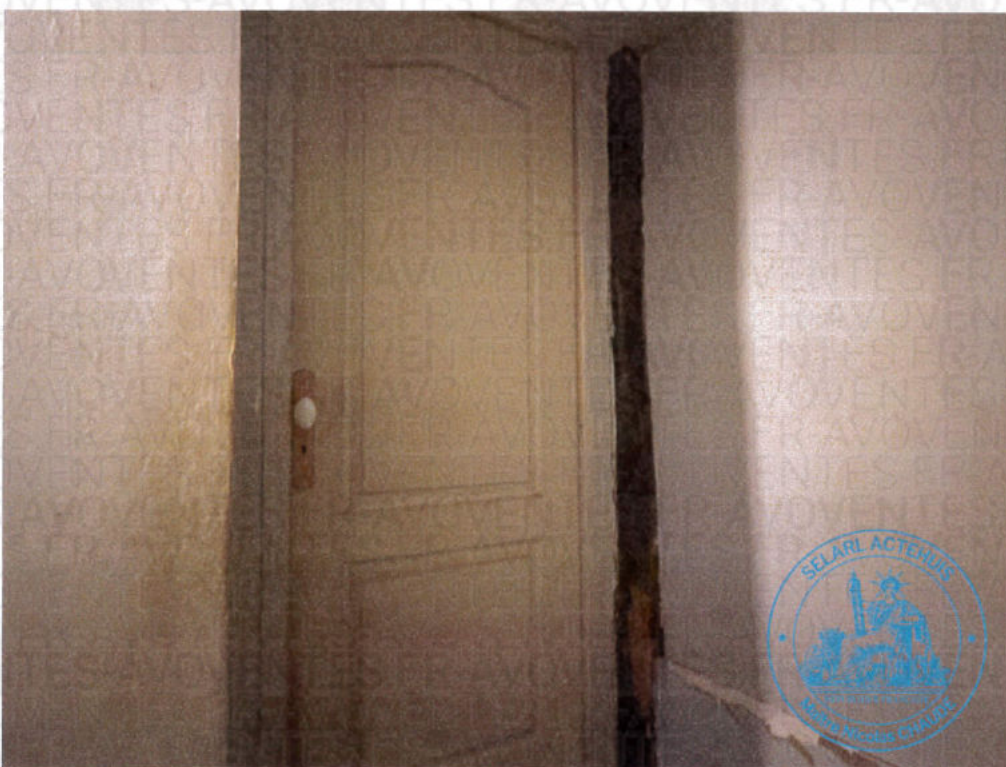
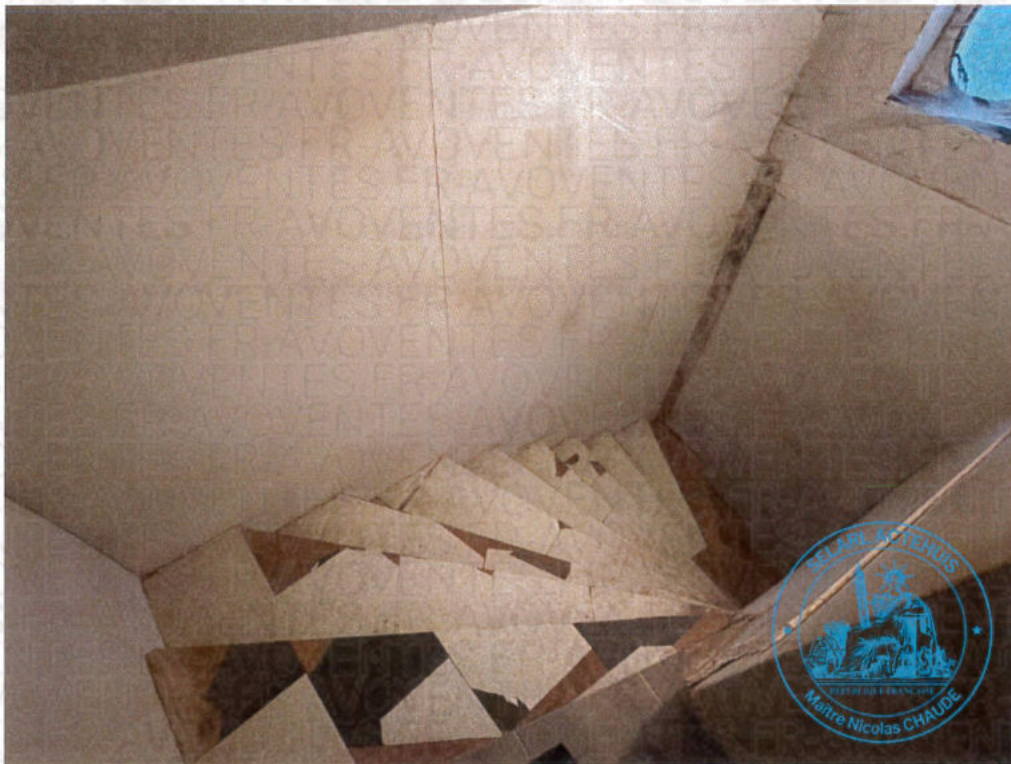
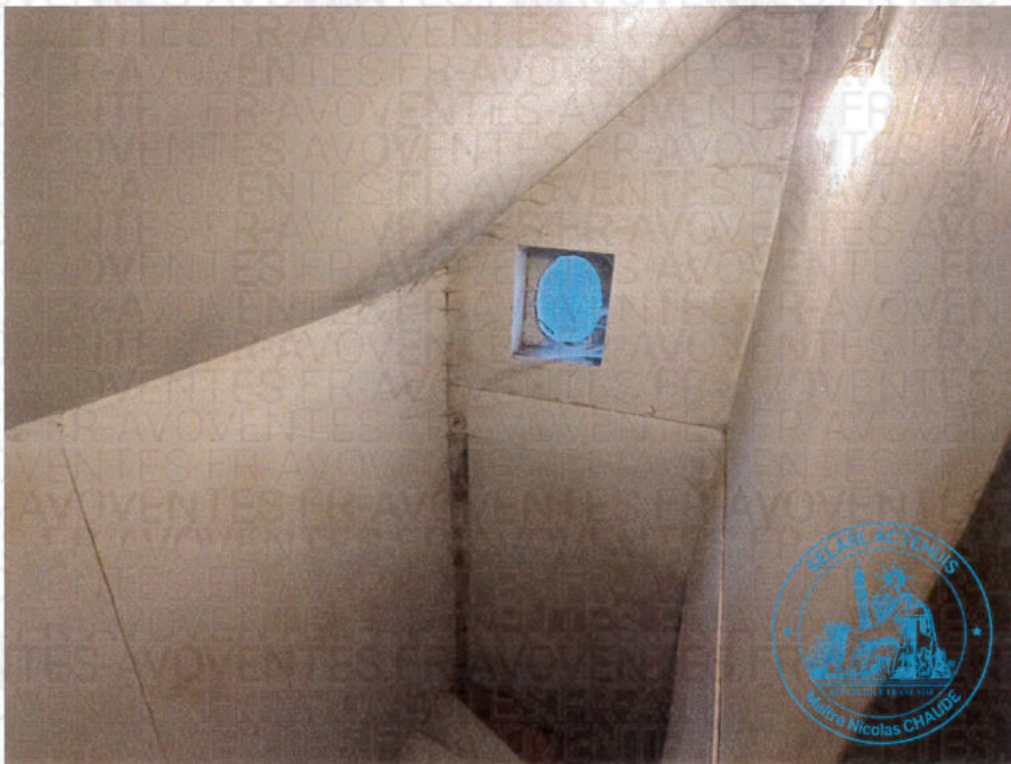
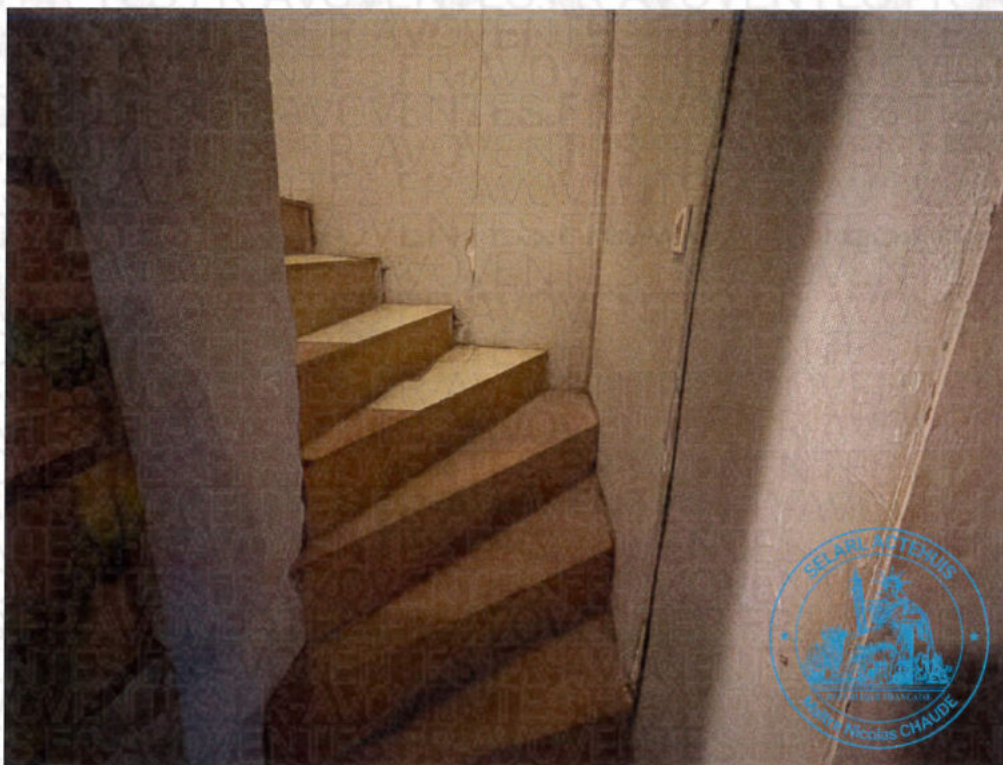
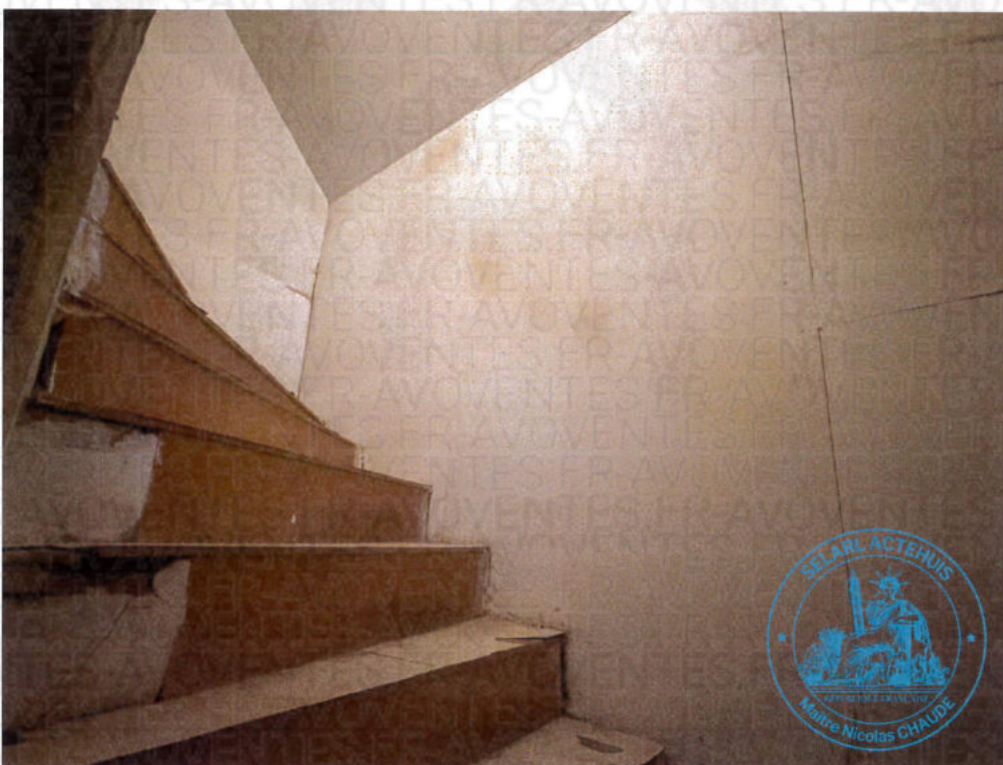
## ESCALIER

Arrivé à l'étage, une porte intérieure avec vantail peint et encadrement apparent. La surface de la porte présente des rayures et éraflures diffuses.

L'état très dégradé du sol est caractérisé par des décollements visibles du revêtement au droit des marches et des contremarches. Je relève des zones où le revêtement est partiellement détaché avec bords irréguliers, ainsi que des manques localisés.

Les surfaces murales présentent de nombreuses dégradations et taches, avec fissures visibles au droit des joints. Des fissures verticales et horizontales en jonction sont lisibles, ainsi qu'une fissure marquée le long d'un angle. Des arrachements du revêtement mural sont présents.

La sous-pente peinte apparaît d'aspect vétuste avec altérations et fissures.

Un oculus vitré assure l'éclairage naturel de la pièce. Châssis bois. Il est vétuste.

L'appareillage électrique est vétuste et avec traces d'usure marquées.

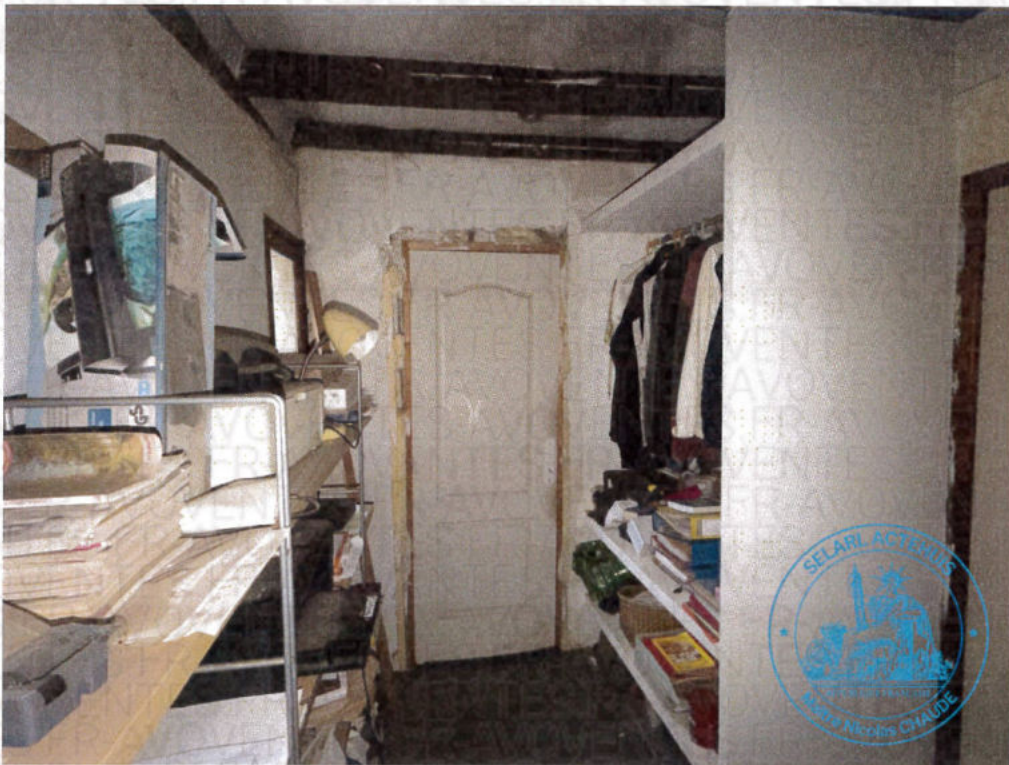
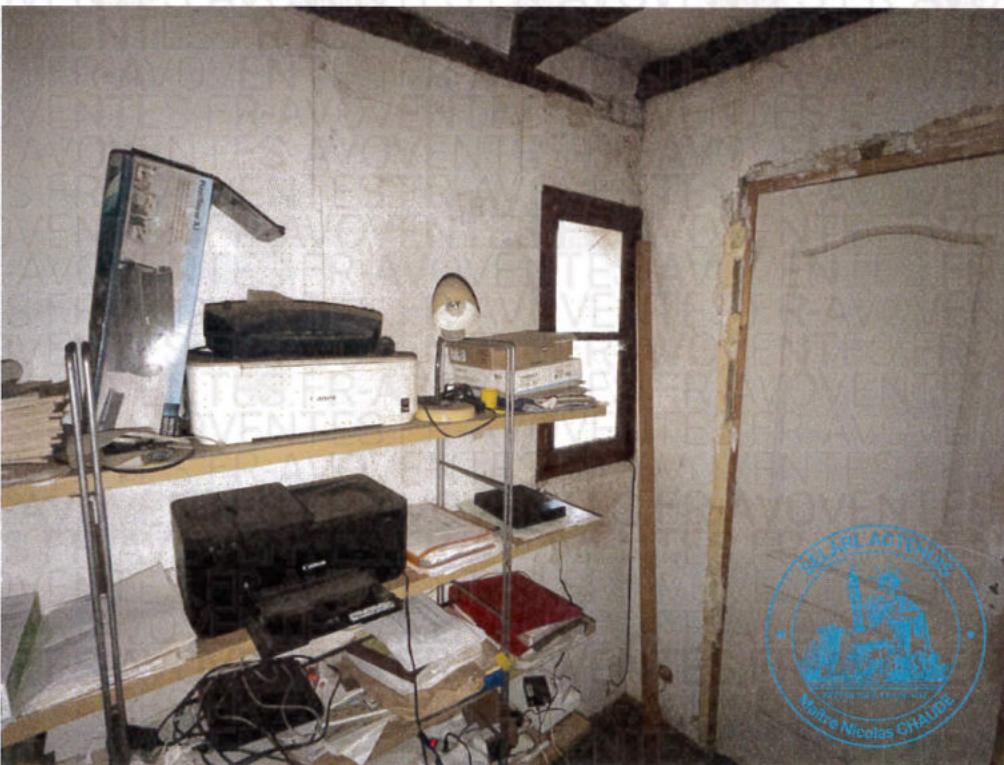
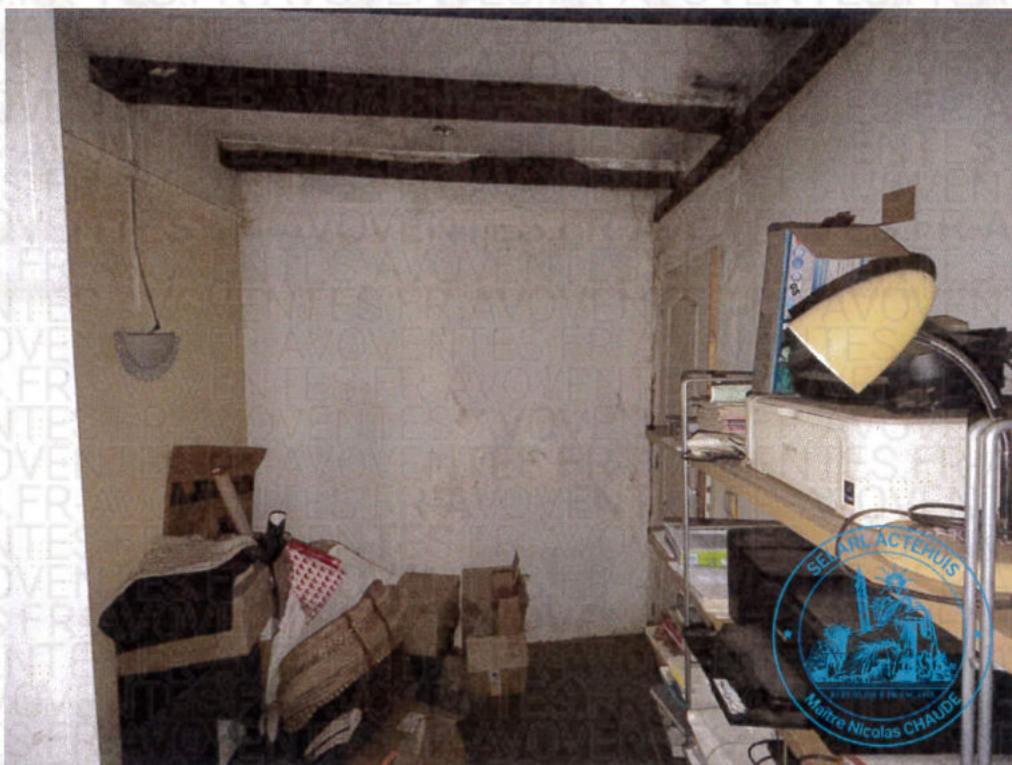
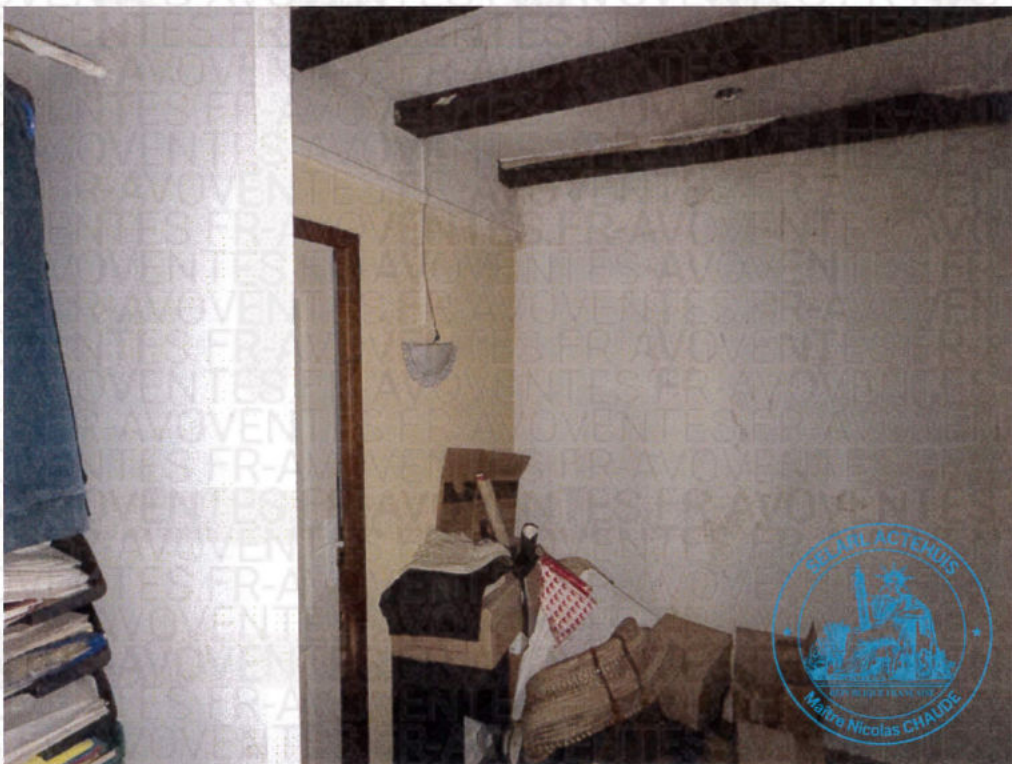
## PALIER R+1

Les huisseries sont vétustes. Les bâtis sont sans finition. L'encadrement de porte est en place et visuellement altéré.

Le sol est en carrelage constitué de dalles rectangulaires. Il est vétuste d'aspect plan mais avec de nombreuses traces de dégradations : chocs, éclats.

Les murs présentent des surfaces hétérogènes avec variations de teinte et traces diffuses sur toute leur surface. Les liaisons au droit des encadrements sont marquées, avec des reprises localisées autour des ouvertures.

Le plafond à poutres apparentes, avec des zones entre poutres d'aspect irrégulier est d'aspect très vétuste. Des taches sombres localisées sont visibles. La zone assombrie présente des contours irréguliers.

La pièce est équipée électriquement. L'appareillage est vétuste et la distribution électrique apparente.
