## PROCES VERBAL DE DESCRIPTION

**LUNDI VINGT SIX JANVIER  
DEUX MILLE VINGT SIX  
à 09 heures 00**

Une maison avec terrain sise à COCHEREL (77), 13 Rue du Gué Mathieu, le tout cadastré section A n° 872 pour 4a et 72 ca.

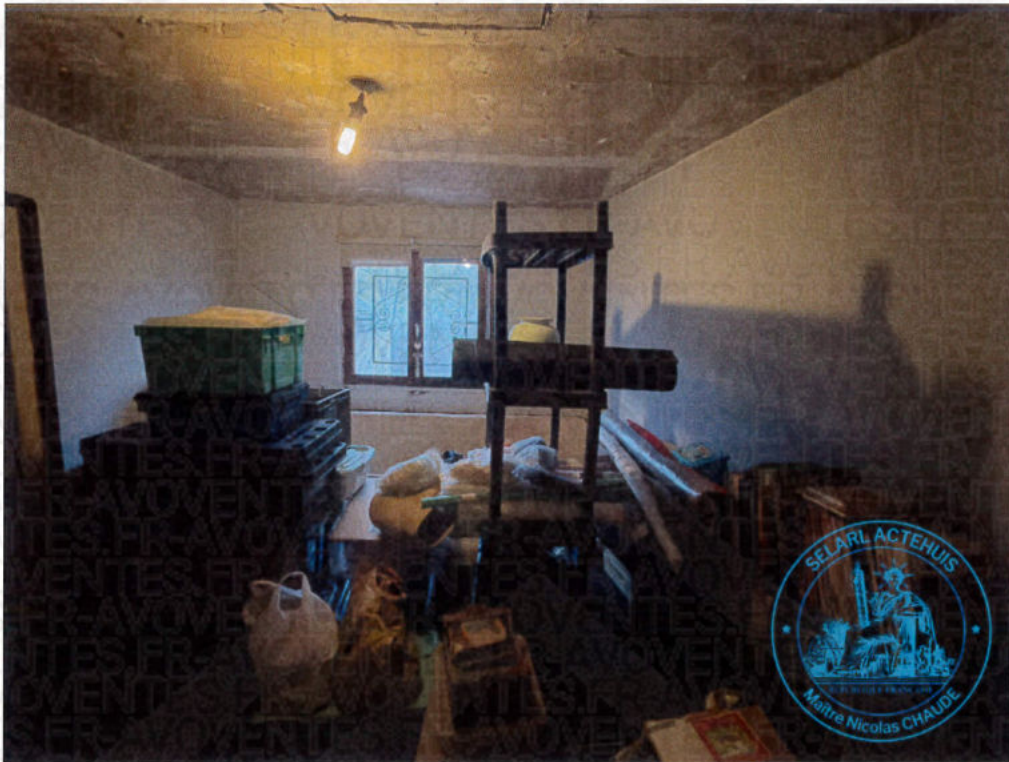
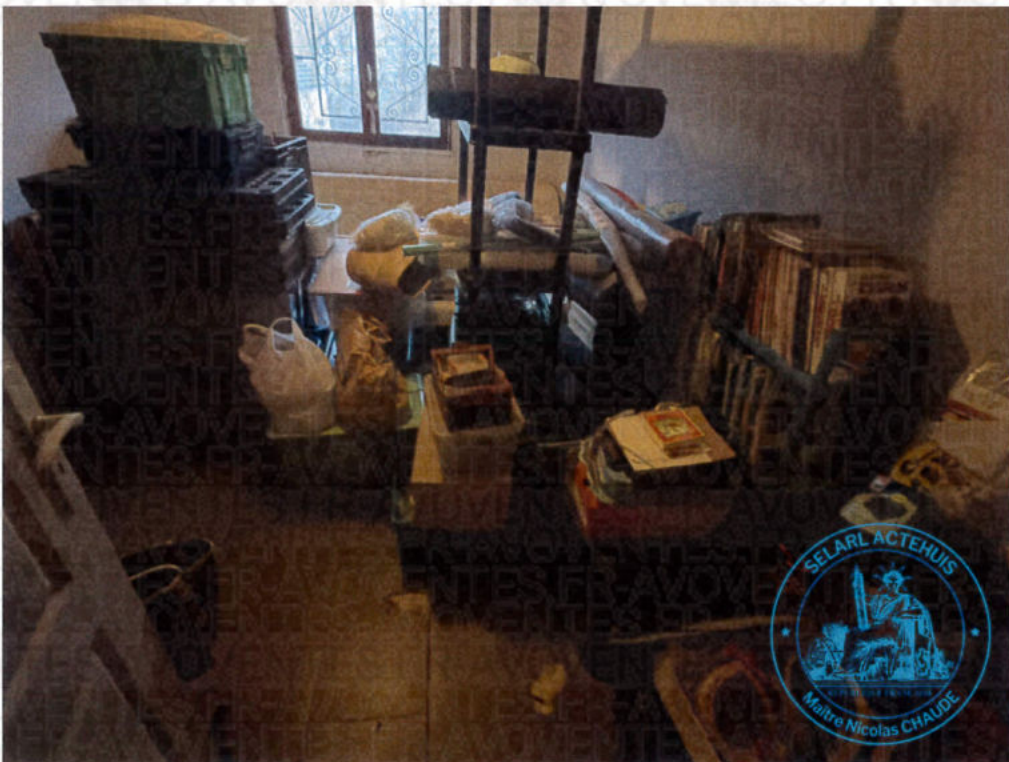
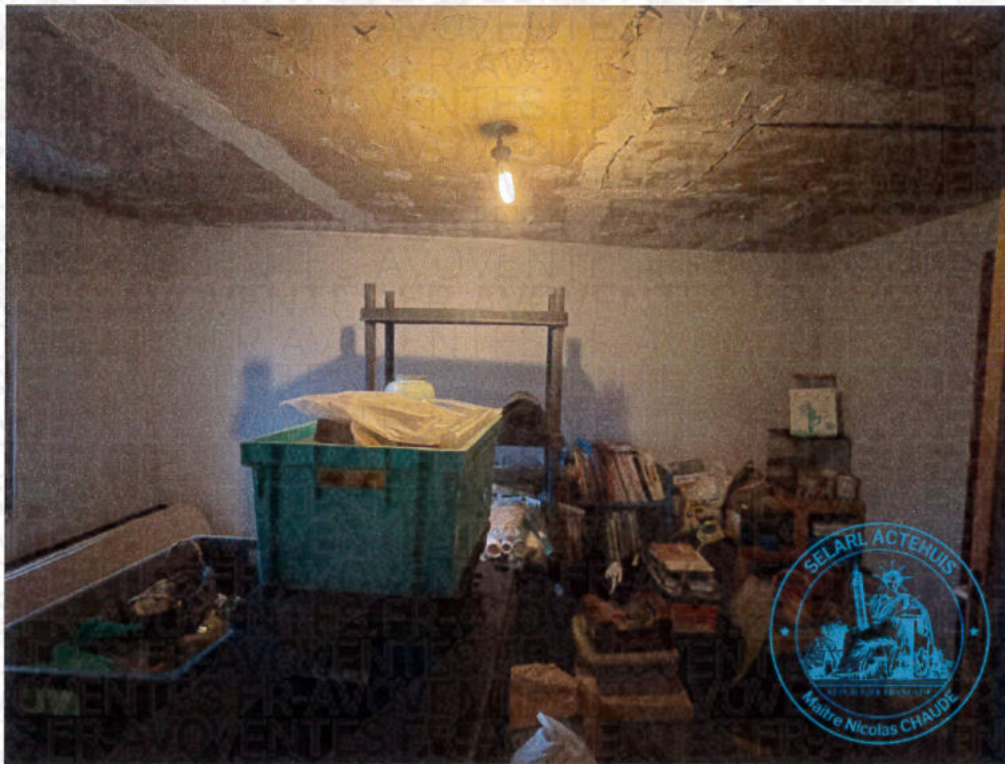
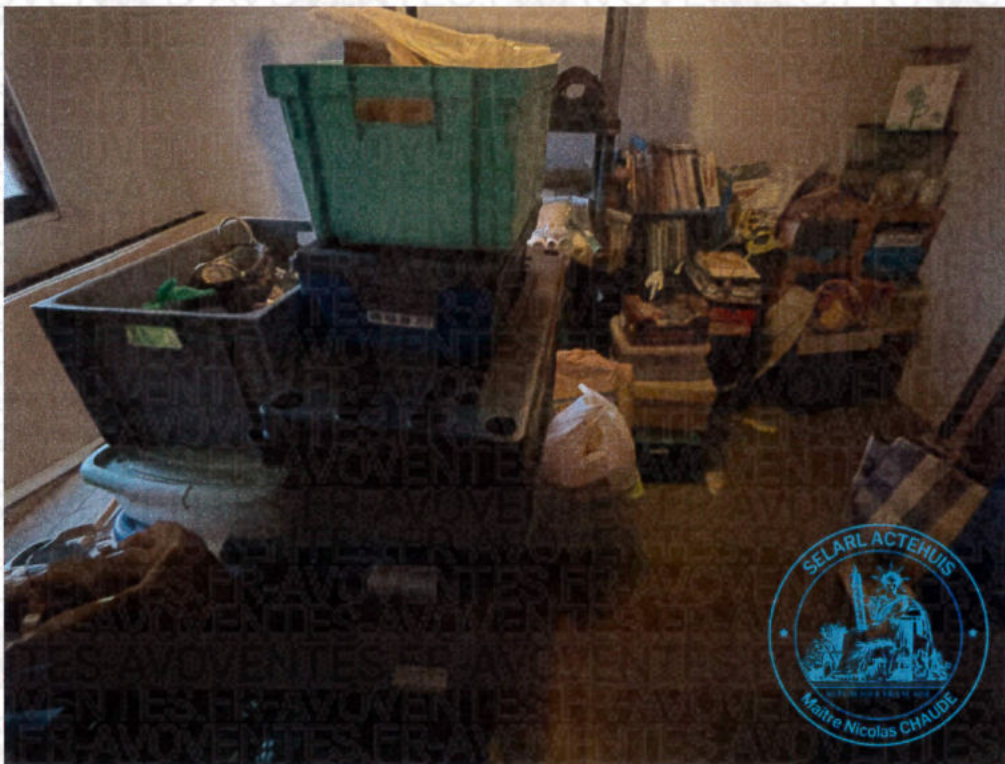
## CHAMBRE 1 R+1

Les huisseries sont vétustes et en mauvais état général.

Le sol est carrelé. Les surfaces sont sombres par endroits. Sur les zones visibles, j'observe des altérations : chocs, rayures et éclats.

Les murs présentent un aspect visuellement homogène. Les revêtements peints sont en état d'usage avec quelques fissures et des traces de salissure réparties sur toute leur surface.

Le plafond est brut et d'aspect hétérogène avec reprises visibles. Je note la présence d'un point lumineux apparent. Une trappe d'accès vers le grenier est présente.

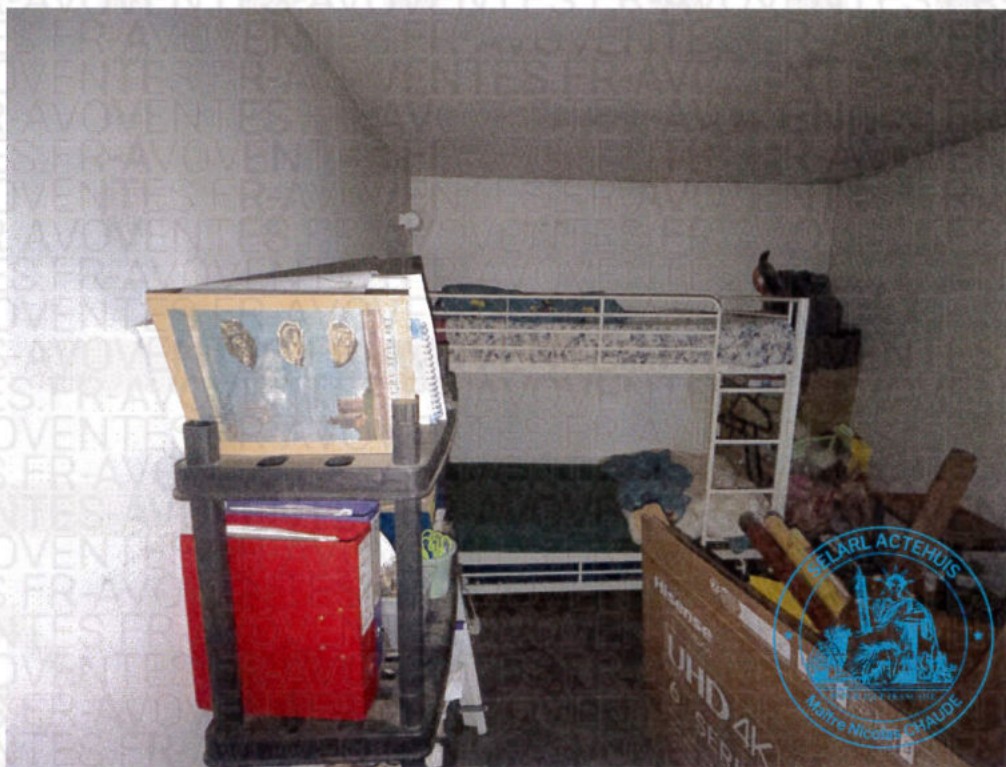
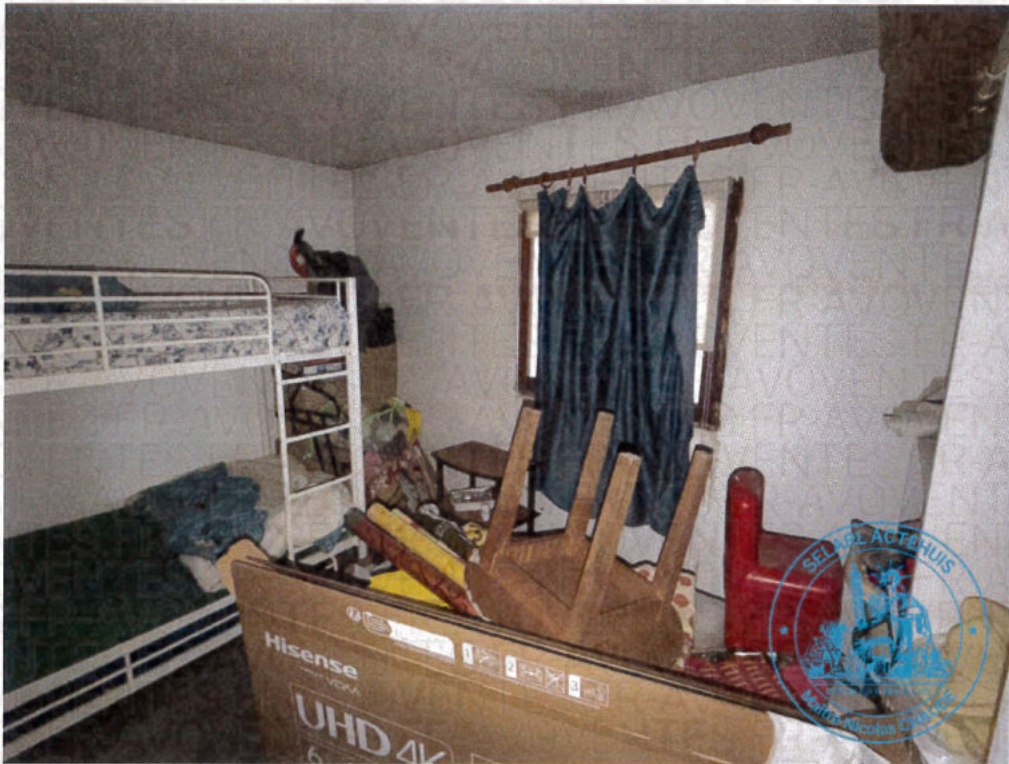
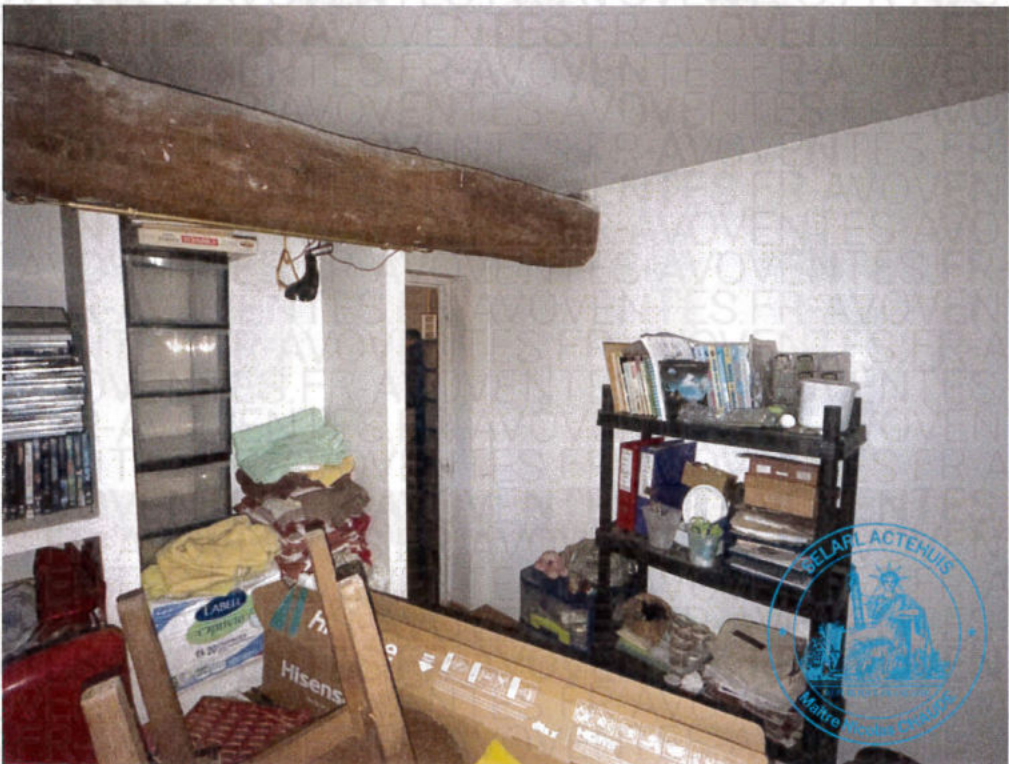
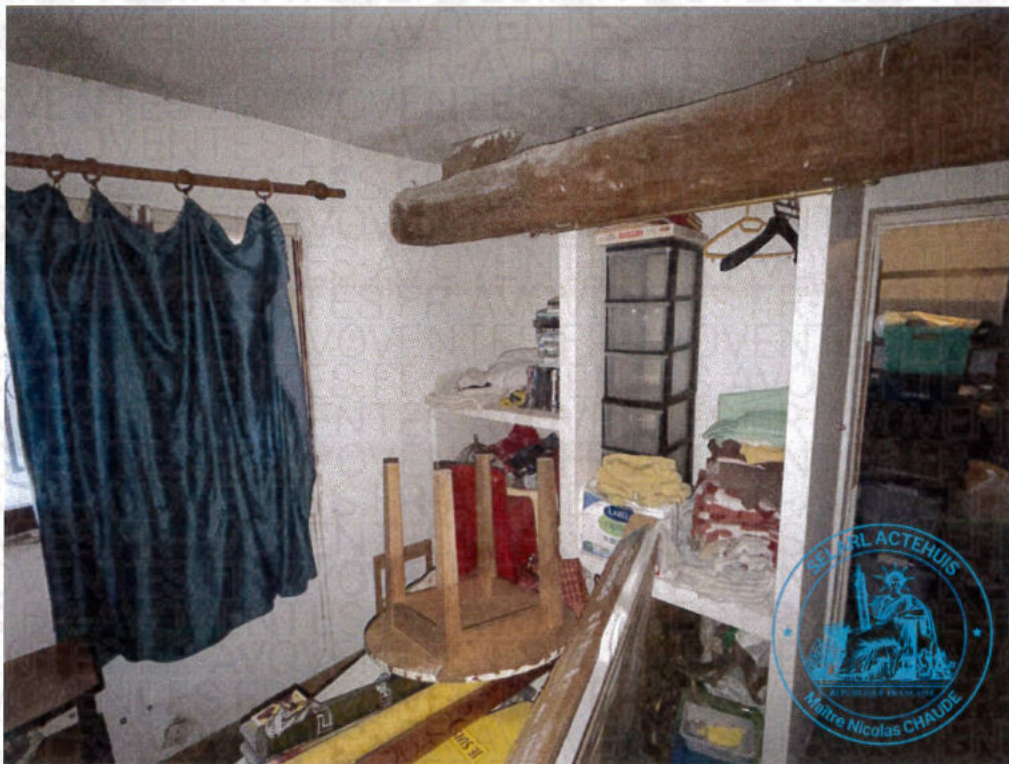
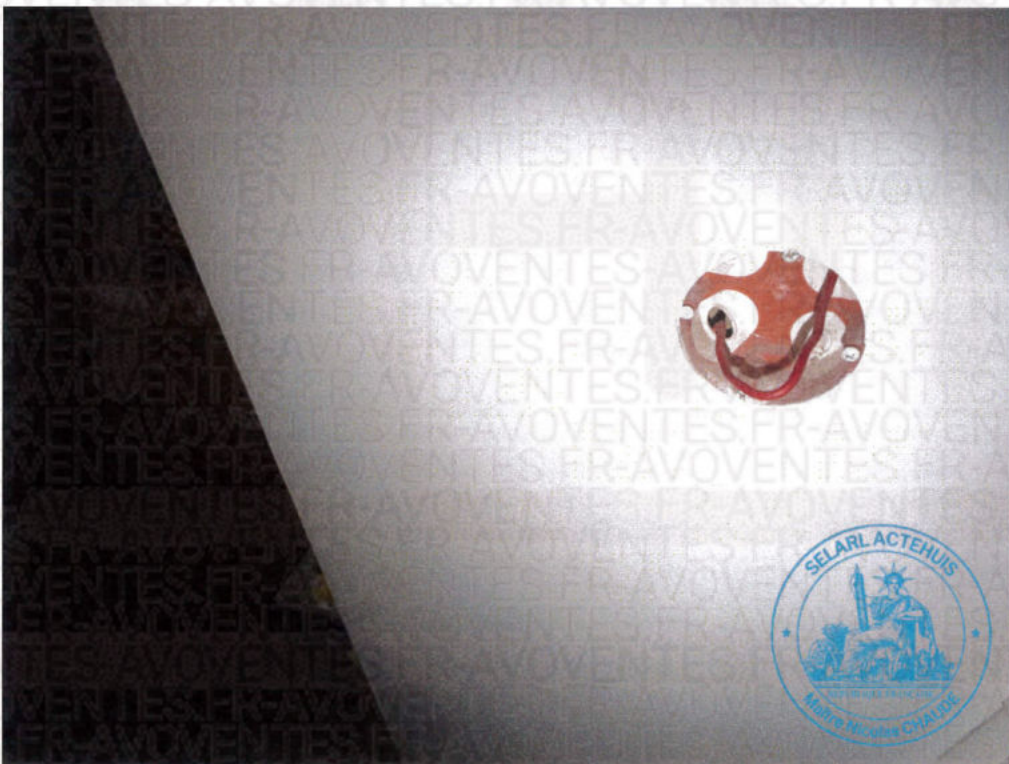
## CHAMBRE 2 R+1

Le sol est carrelé. Sur les zones visibles, j'observe des altérations : chocs, rayures et éclats.

Les murs présentent un aspect visuellement homogène. Les revêtements peints sont en état d'usage avec quelques fissures et des traces de salissure réparties sur toute leur surface.

Le plafond est peint. Les revêtements peints sont en état d'usage avec quelques fissures et de nombreuses traces de salissure, notamment en périphérie.

La pièce est équipée électriquement, mais l'appareillage n'est pas visible. Les parties visibles laissent apparaître des câbles et des éléments arrachés.

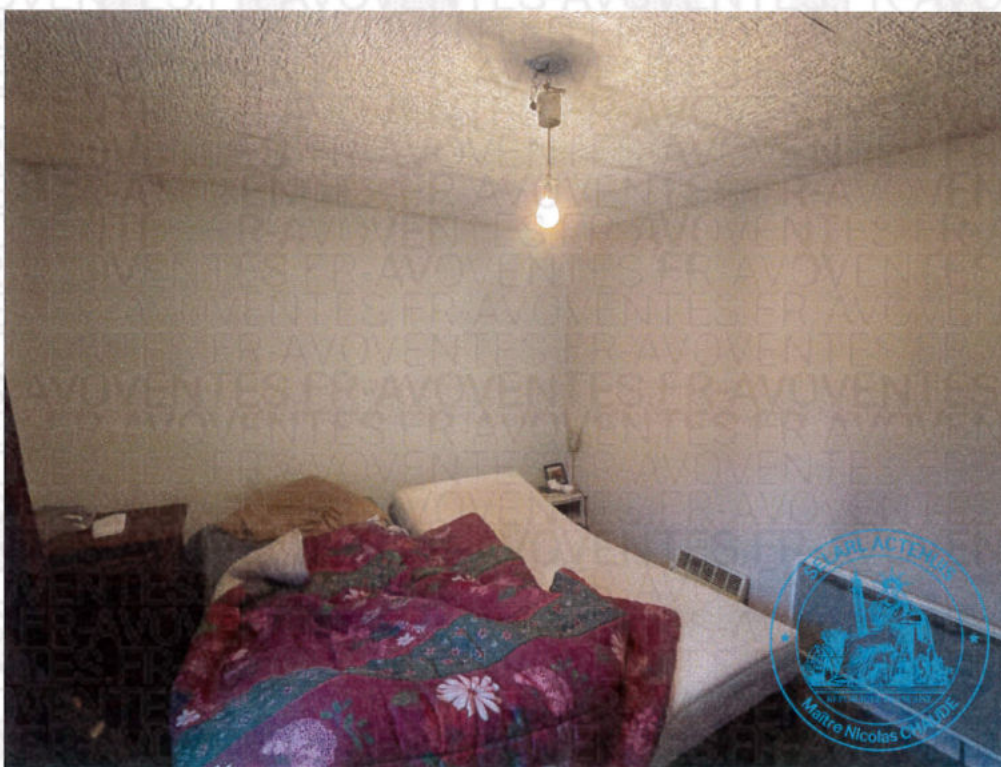
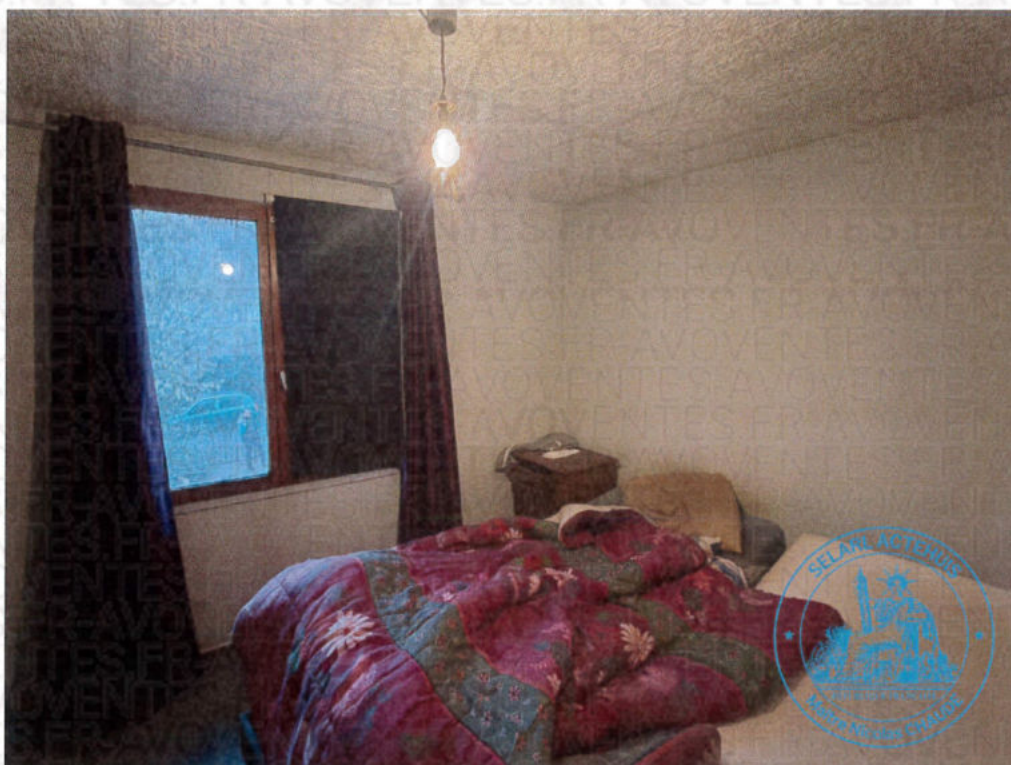
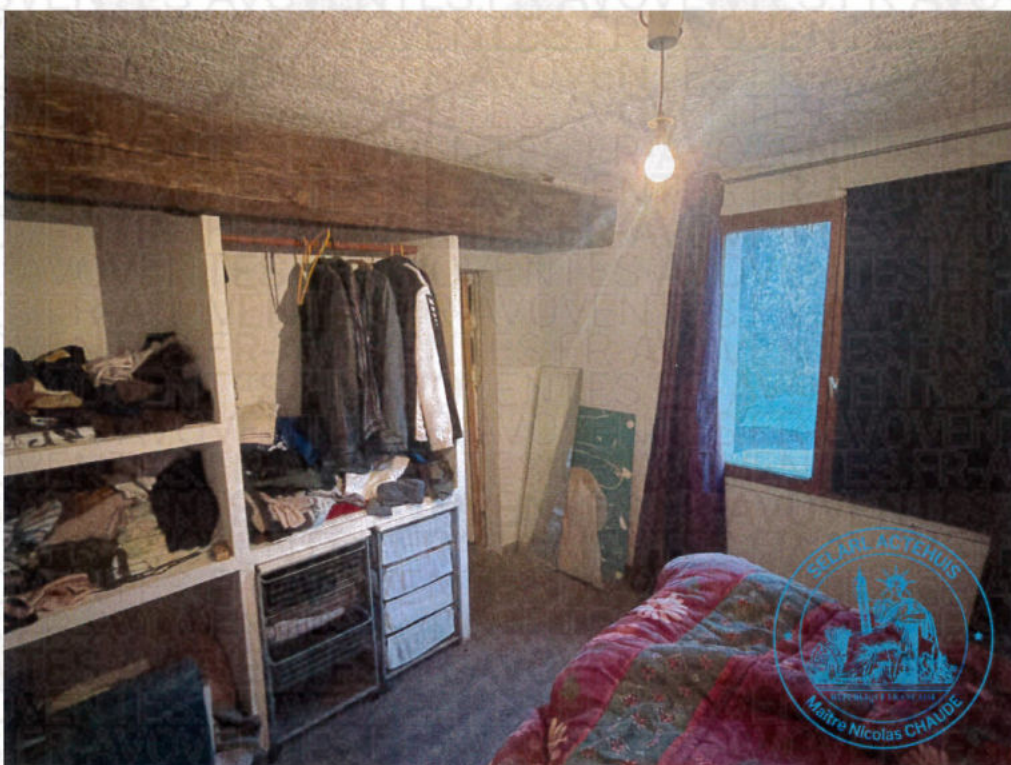
### CHAMBRE 3 R+1

L'accès à cette pièce se fait par le palier par une porte en bois. Les huisseries sont vétustes avec des défauts de finition apparent.

Le sol est carrelé. Sur les zones visibles, j'observe des altérations : chocs, rayures et éclats.

Les murs présentent un aspect visuellement homogène. Les revêtements peints sont en état d'usage avec quelques fissures et des traces de salissure réparties sur toute leur surface.

Le plafond est recouvert de dalles collées. Le revêtement est ancien. Certaines dalles se décollent légèrement. Un point lumineux y est inséré en son centre.

La pièce est équipée électriquement, mais l'appareillage n'est pas visible. Les parties visibles laissent des défauts.

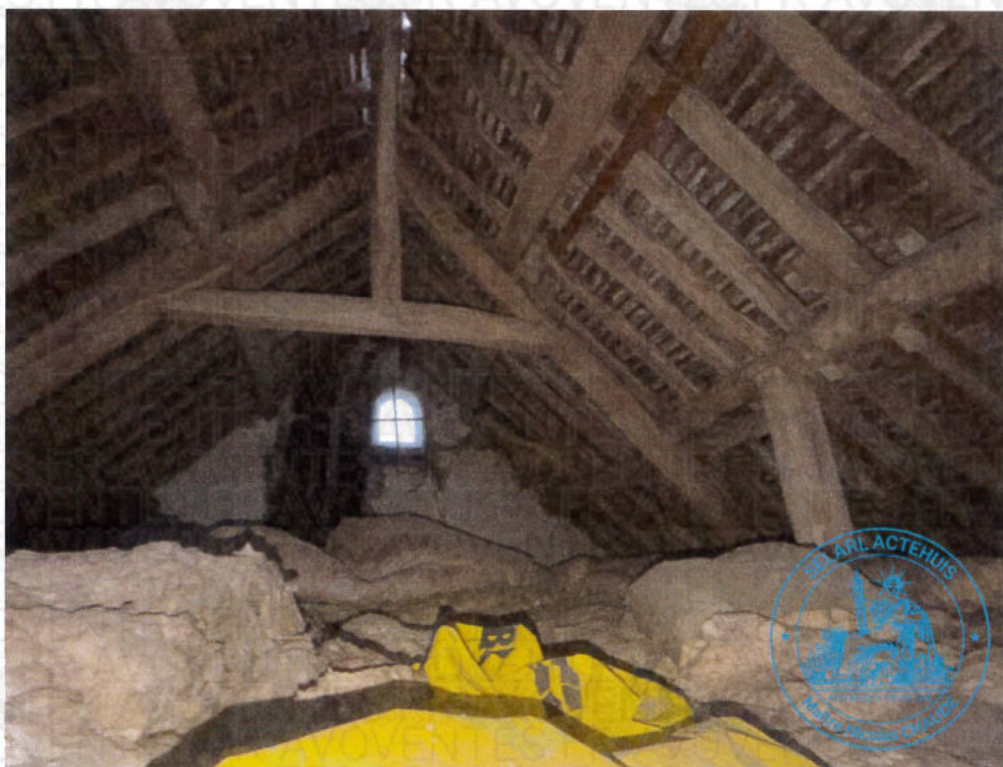
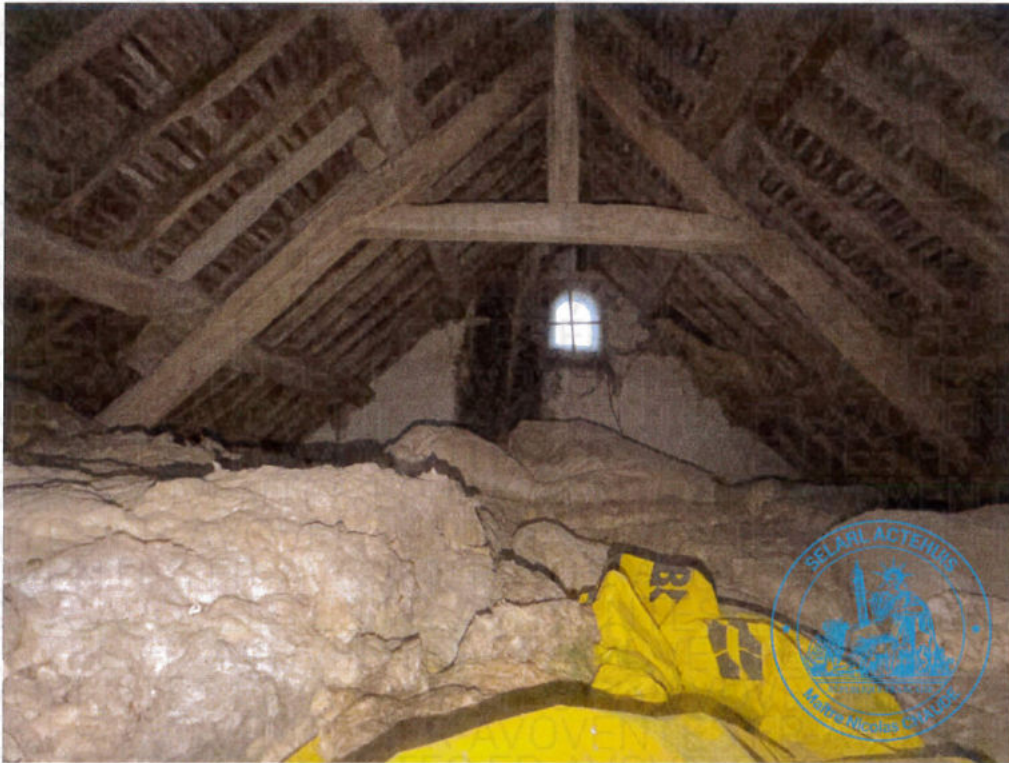
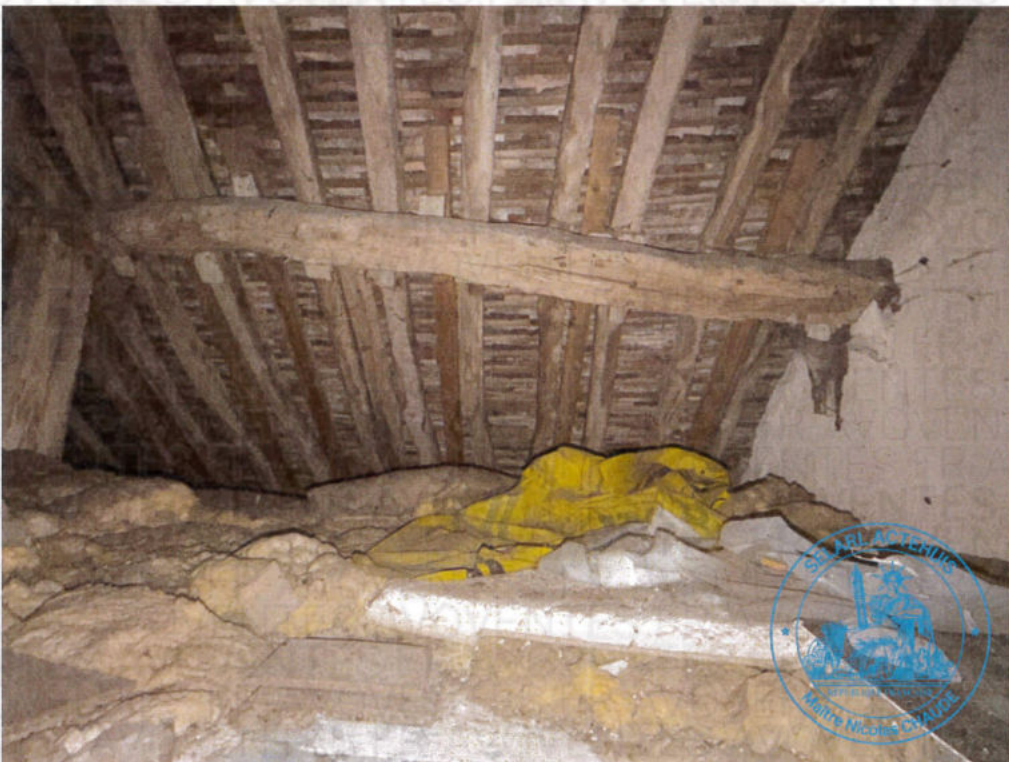
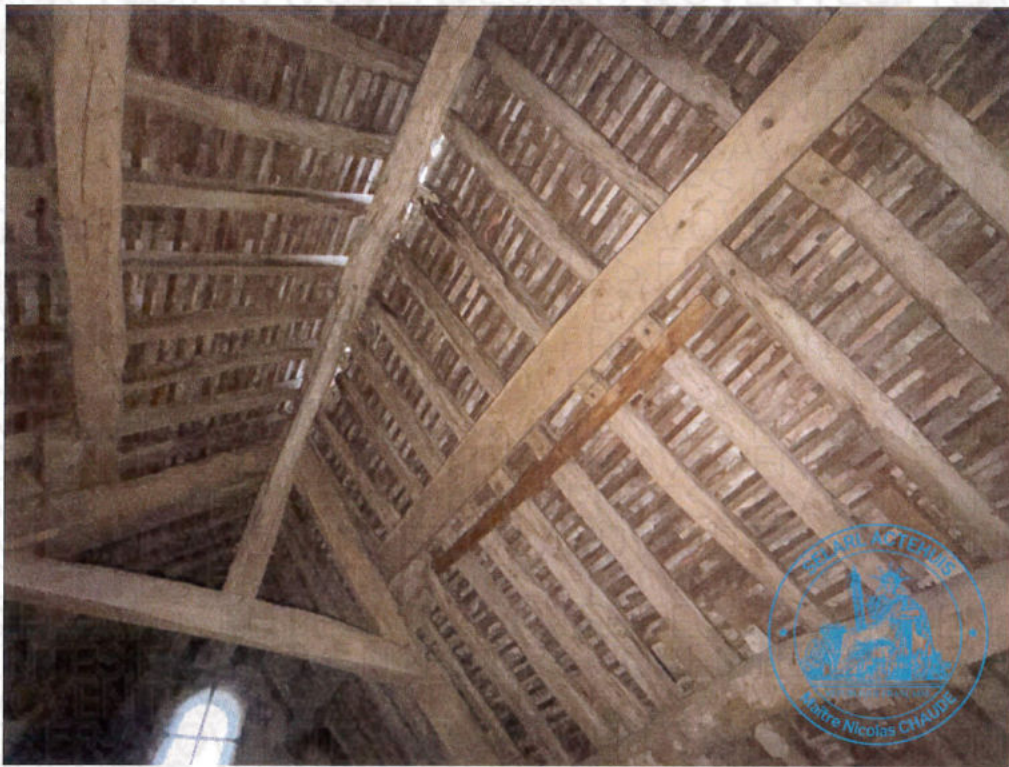
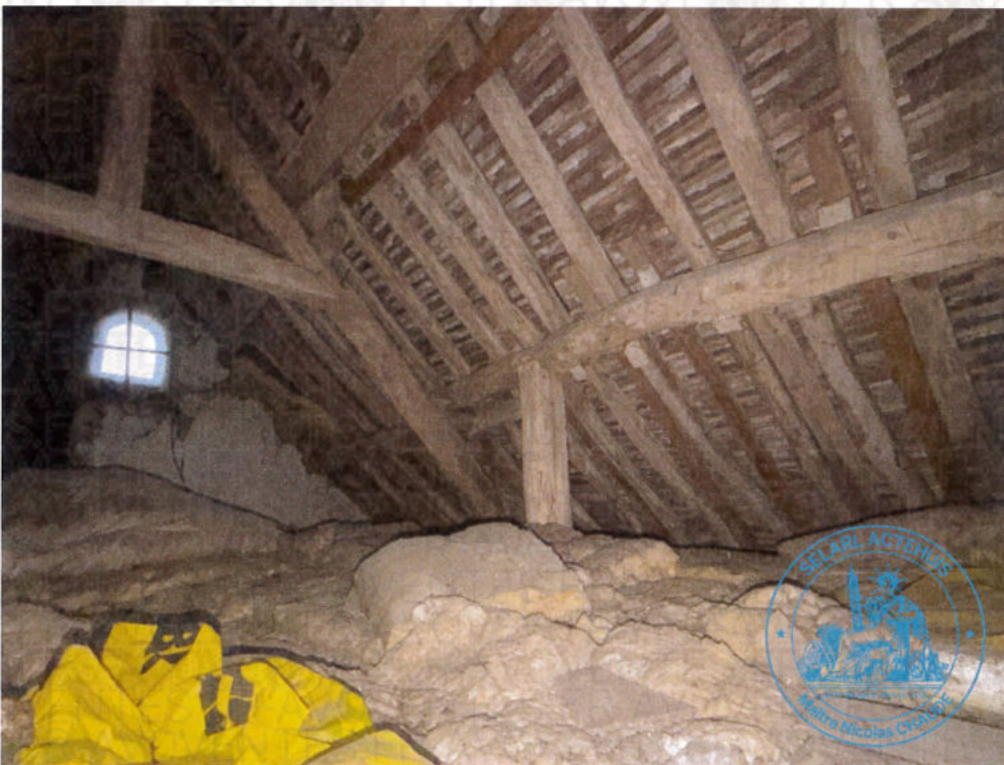
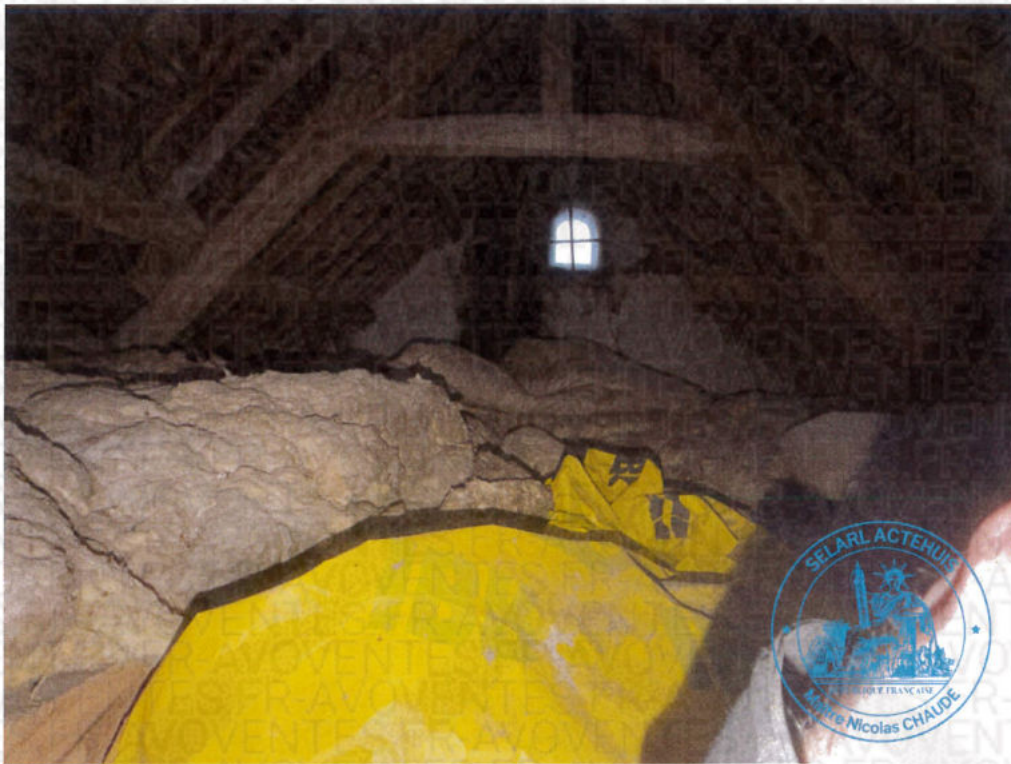
## GRENIER

Les surfaces murales en pignon sont brutes et présentent un aspect hétérogène. La surface apparaît localement irrégulière. Des fissurations sont visibles.

Au plafond, la charpente en bois est apparente. Les liteaux et chevrons visibles présentent des alignements assez réguliers, bien qu'ils semblent assez vétustes. Au niveau du faitage de la couverture des jours sont notables.
