# PROCES-VERBAL DE DESCRIPTION

### PROCES VERBAL DE DESCRIPTION

LE VENDREDI DEUX DÉCEMBRE  
DEUX MILLE VINGT-DEUX

2 Square Berlioz - Rue de la Fontaine Saint-Laurent  
02600 VILLERS-COTTERETS

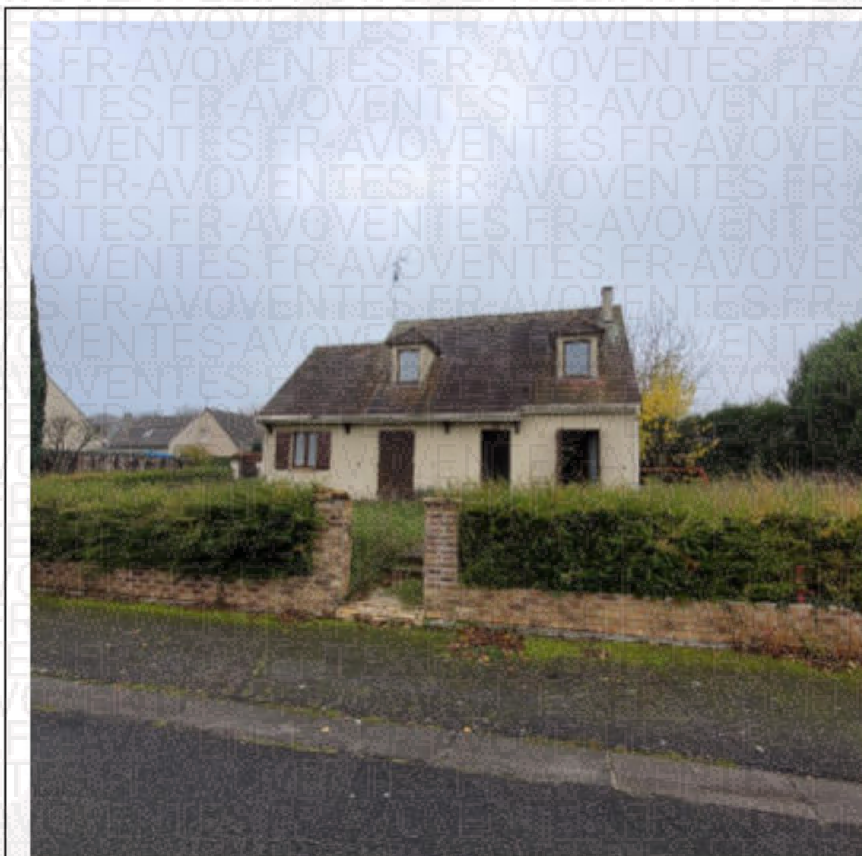
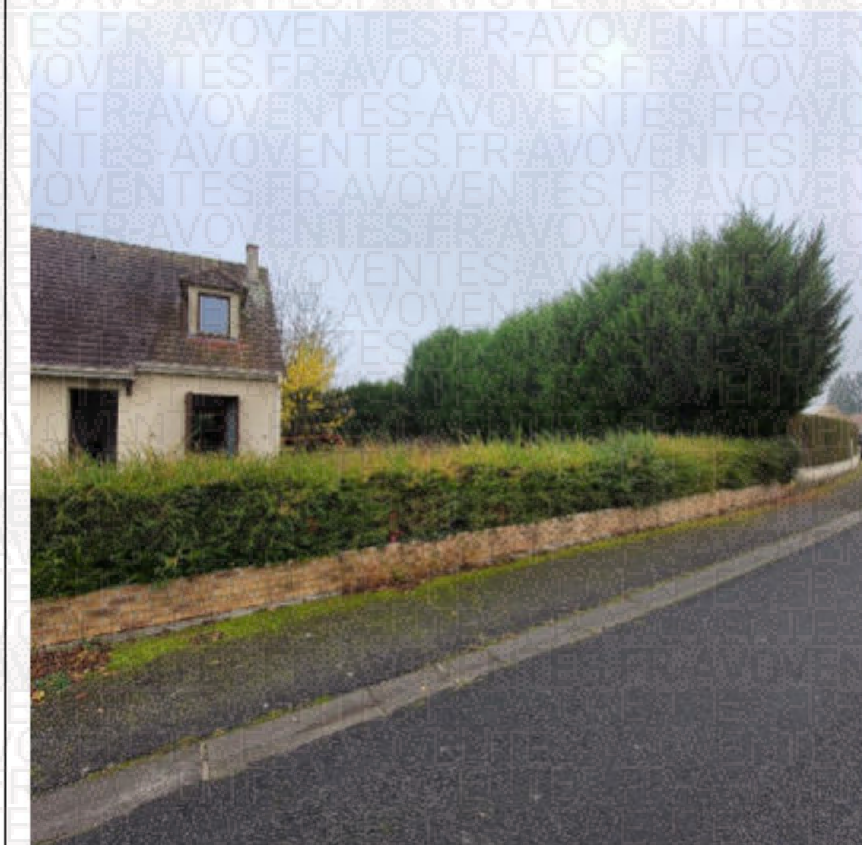
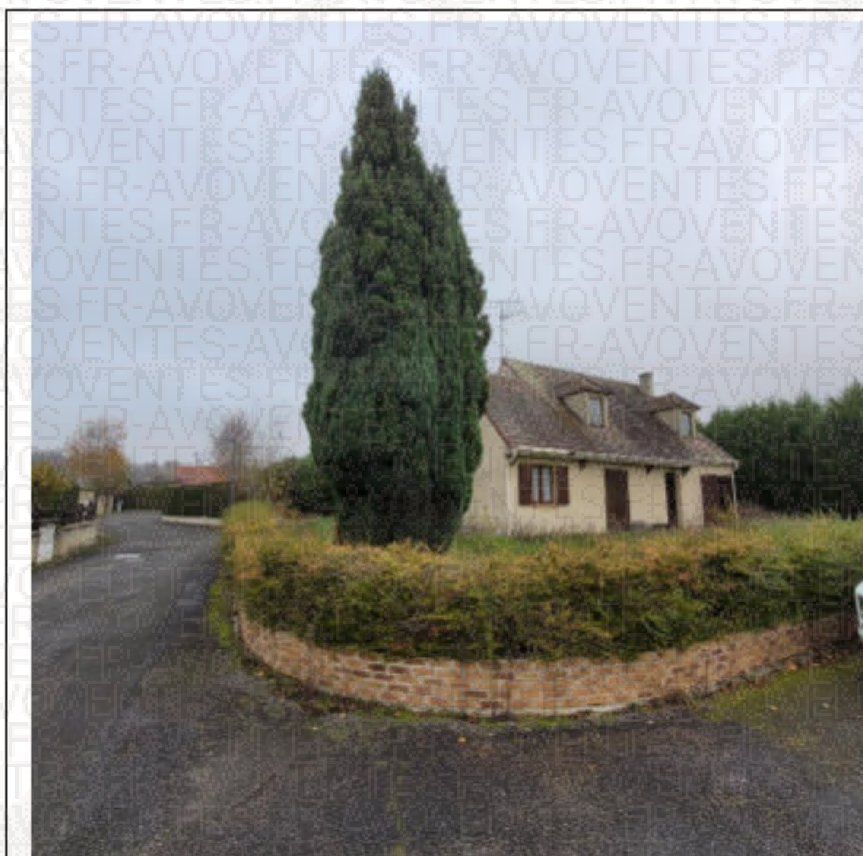
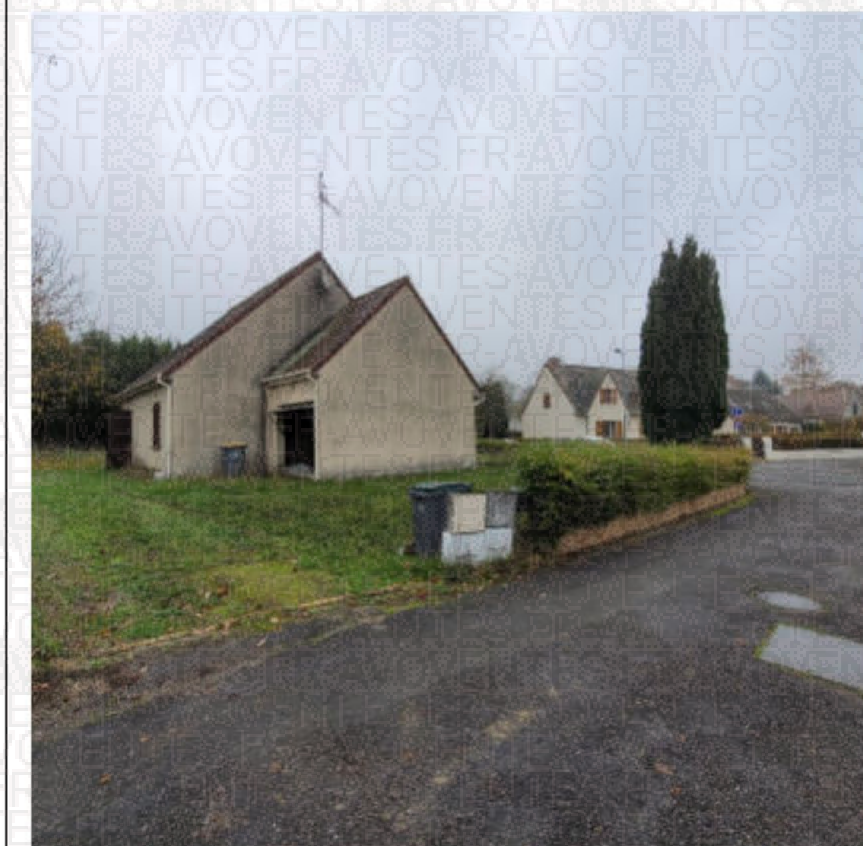
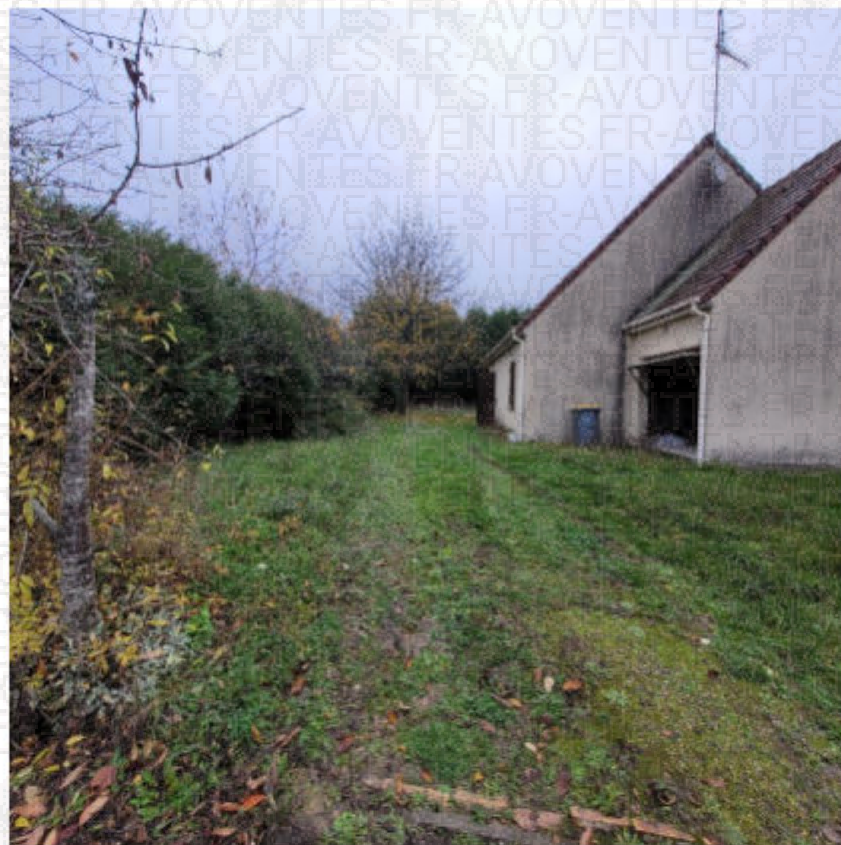
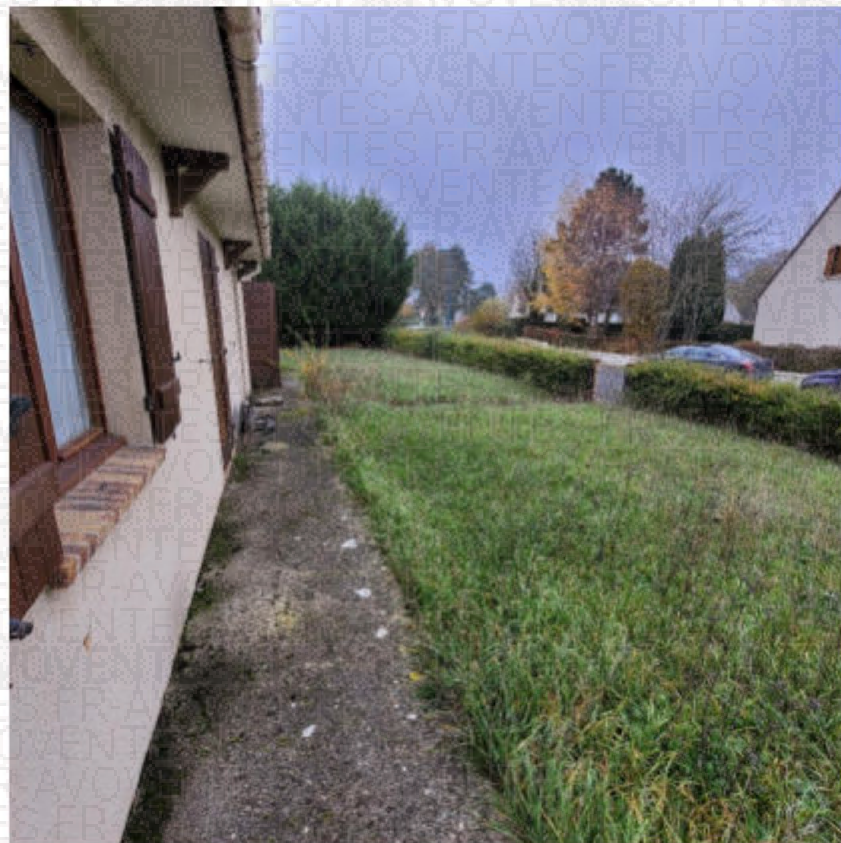
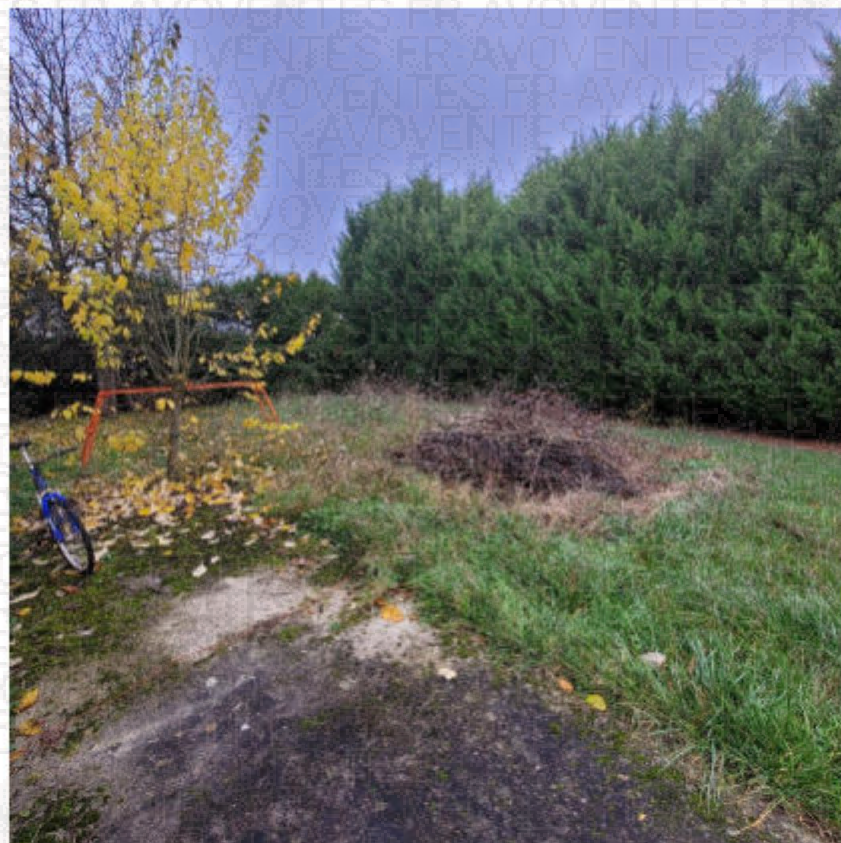
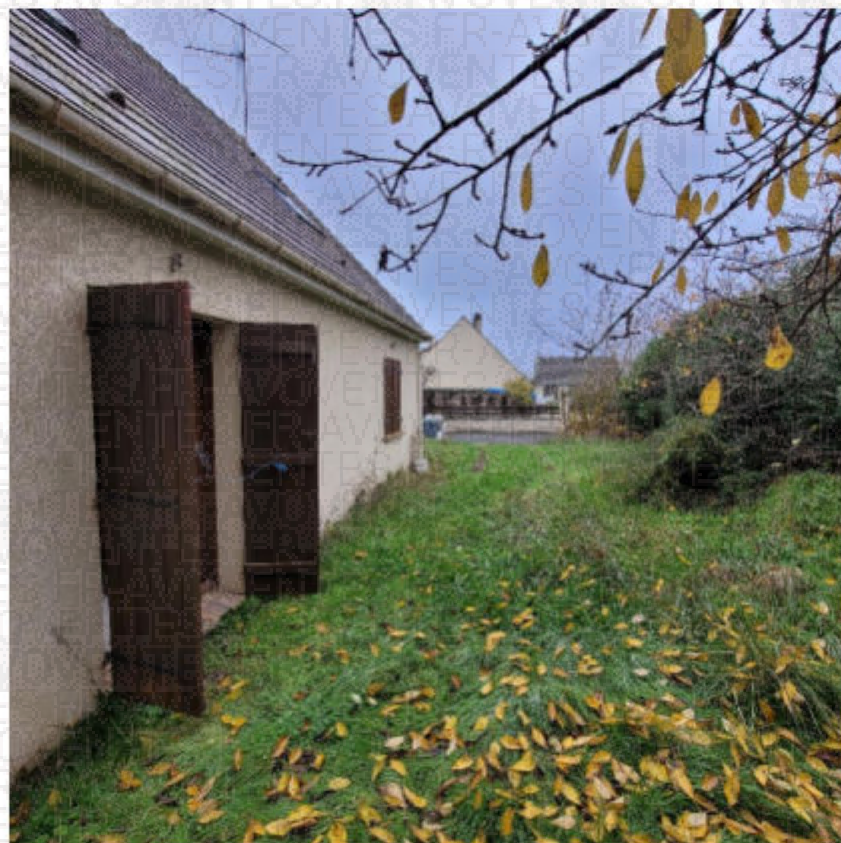
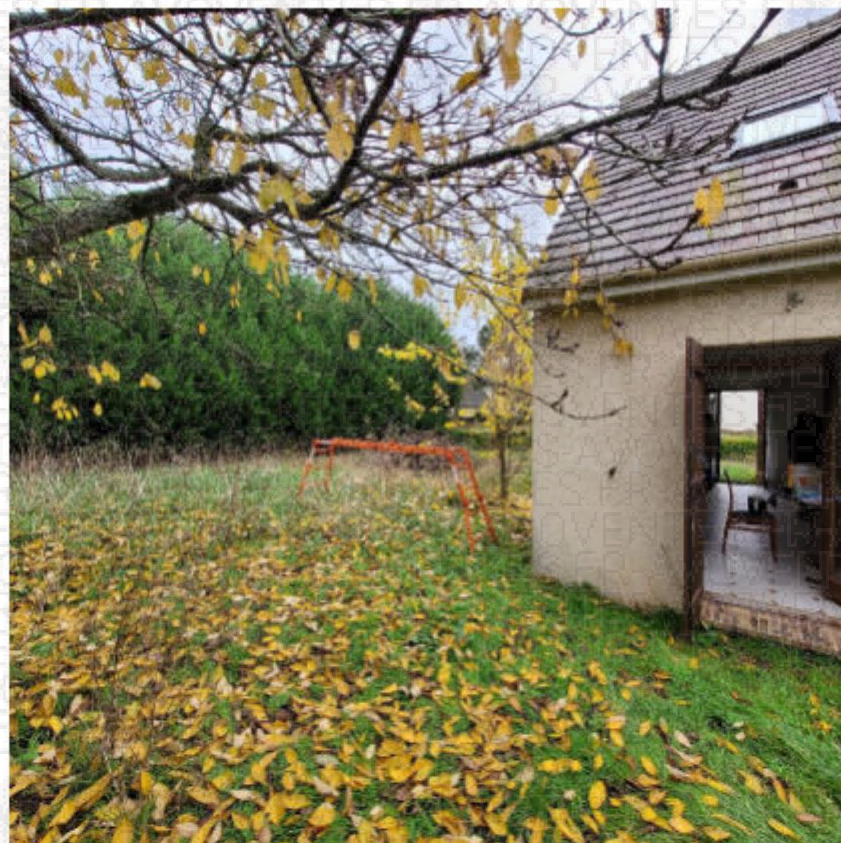
##### **CLICHES PHOTOGRAPHIQUES N°1 A 9**

Il s'agit d'un pavillon indépendant, de construction traditionnelle, dont les façades et pignons sont recouverts d'un crépi gratté en état d'usage.

La maison est couverte d'une toiture en tuiles mécaniques en bon état.

Je constate que les descentes d'eau et gouttières de cette maison, en PVC, présentent quelques dégradations.

A noter la présence de cache-moineaux en bois soutenus par des structures de même nature et couverts d'une peinture blanche quelque peu usagée et dégradée.

Les huisseries extérieures et volets de la maison sont en état d'usage.

Cette clôture s'ouvre à l'avant par un portillon en fer forgé usagé. Je constate que les piliers de de ce portillon sont dégradés, surtout en partie supérieure. Sur le côté, l'accès à la propriété est également assuré par une ouverture dépourvue d'huisserie.

A proximité de ces coffrets, présence d'une boîte aux lettres dont le support métallique est partiellement tordu.

Le fond du jardin est fermé par une haie de thuyas non entretenue. La plus grande partie du jardin est constituée de zones enherbées non entretenues.

En partie avant et le long des deux pignons, je relève la présence d'une terrasse en béton à l'état brut. Cette terrasse est prolongée par marches jusqu'au portillon précité, également à l'état brut.

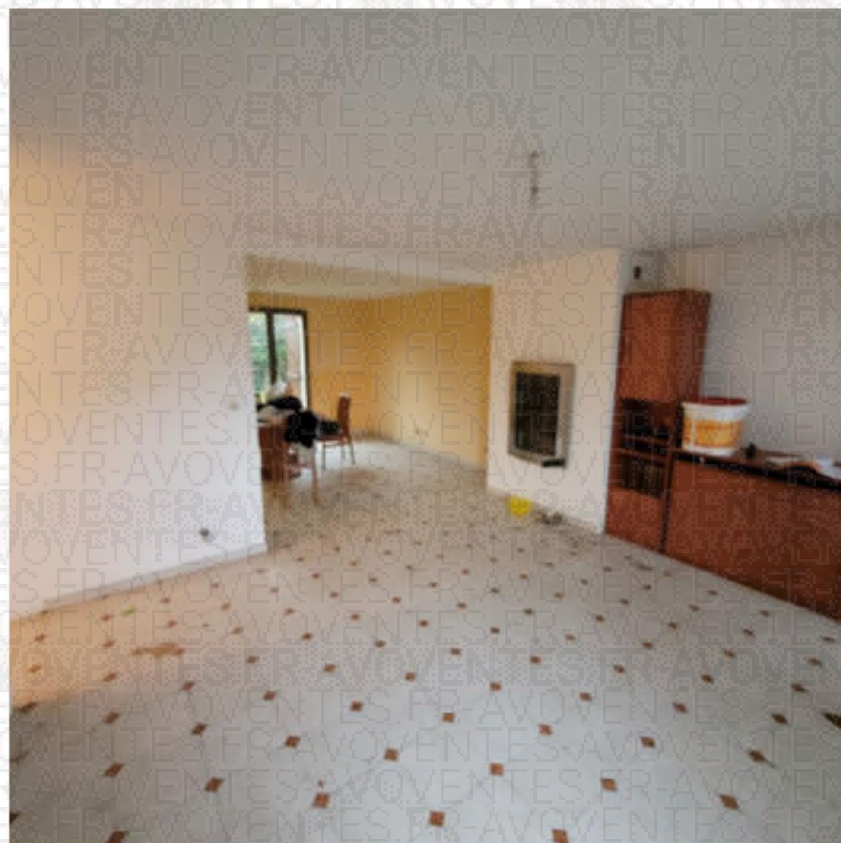
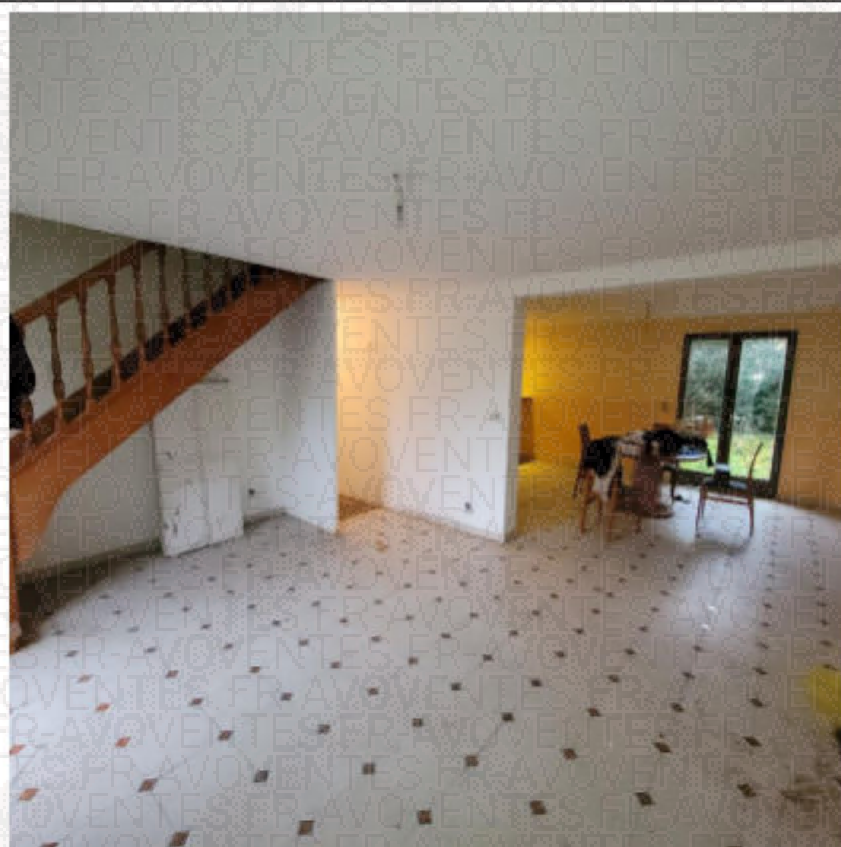
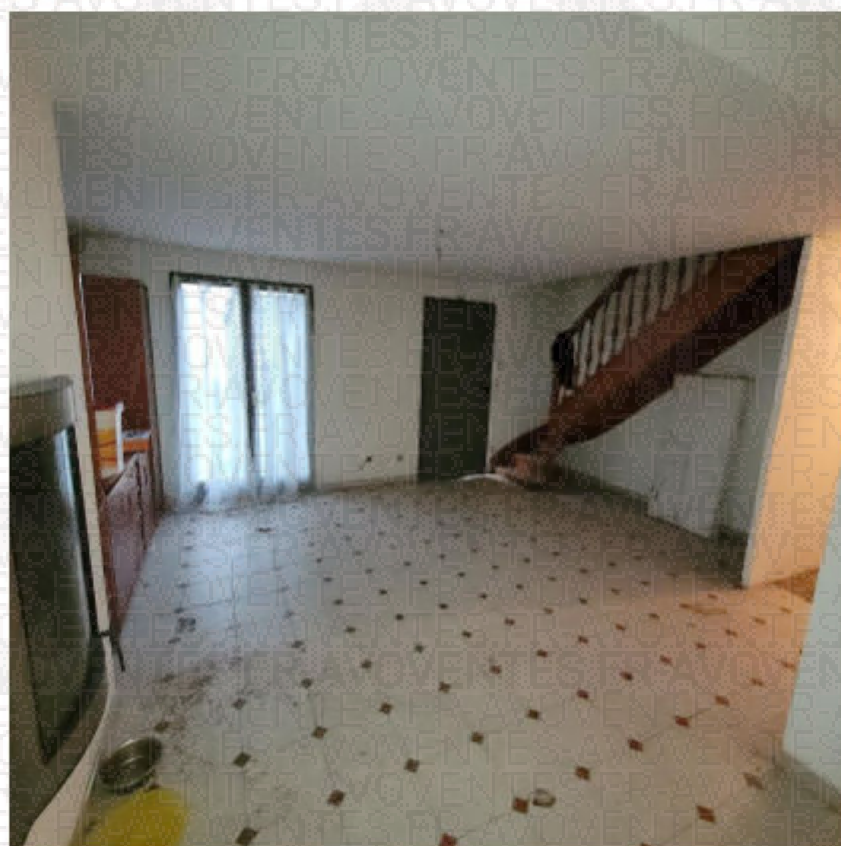
| Description intérieure |
|---|
| <p><b>CLICHES PHOTOGRAPHIQUES N°10 A 12</b></p> <p><b>Pièce de séjour formant entrée :</b></p> <p>Au sol, carrelage à joints ciment avec cabochons, l'ensemble en état d'usage, encrassé.</p> <p>Les plinthes sont en carrelage, assorties au revêtement de sol, en état d'usage. Présence de quelques débordements de peinture.</p> <p>Sur les murs et au plafond, doublage de placoplâtre couvert d'une peinture blanche jaunie et défraîchie, présentant quelques dégradations, particulièrement au-dessus de la porte d'accès à la maison. Je constate par ailleurs que ce revêtement est grisé, noirci et quelque peu écaillé en cueille.</p> <p>Les équipements électriques situés dans cette pièce sont en état d'usage apparent. Je constate néanmoins que plusieurs terminaux sont manquants. Certains d'entre eux sont également déchaussés de leurs compartiments respectifs.</p> <p>La pièce bénéficie d'un insert intégré dans le doublage s'ouvrant par une porte bombée installée sur un cadre en inox brossé, en état d'usage apparent.</p> <p>L'accès à la maison est assuré par une porte en bois agrémentée de caissons et renforcée sur sa face intérieure. La face extérieure est couverte d'un vernis écaillé et usagé et sur la face intérieure d'une peinture grise en état d'usage. Les système de fermeture et poignées sont en état d'usage. Je constate néanmoins que la serrure est quelque peu grippée. A noter la présence de débordements de peinture au niveau des plaques d'hygiène. Le cadre de porte, en bois, est couvert d'un vernis ancien, en état d'usage et d'une peinture en état médiocre.</p> <p>Cette pièce est éclairée par une porte-fenêtre à deux vantaux, en bois exotique, double vitrage, couverte d'un vernis extérieur quelque peu usagé et à l'intérieur d'une peinture grise en état d'usage. Les système de fermeture, poignée et serrure sont en état d'usage. A noter la présence de crochets fixés à la sommité des vantaux. Je relève également la présence de ventilations quelque peu encrassées.</p> <p>Je ne relève dans cette pièce aucun dispositif de chauffage à l'exception de l'insert.</p> <p><b>Superficie de la pièce : 18.31 m².</b></p> |

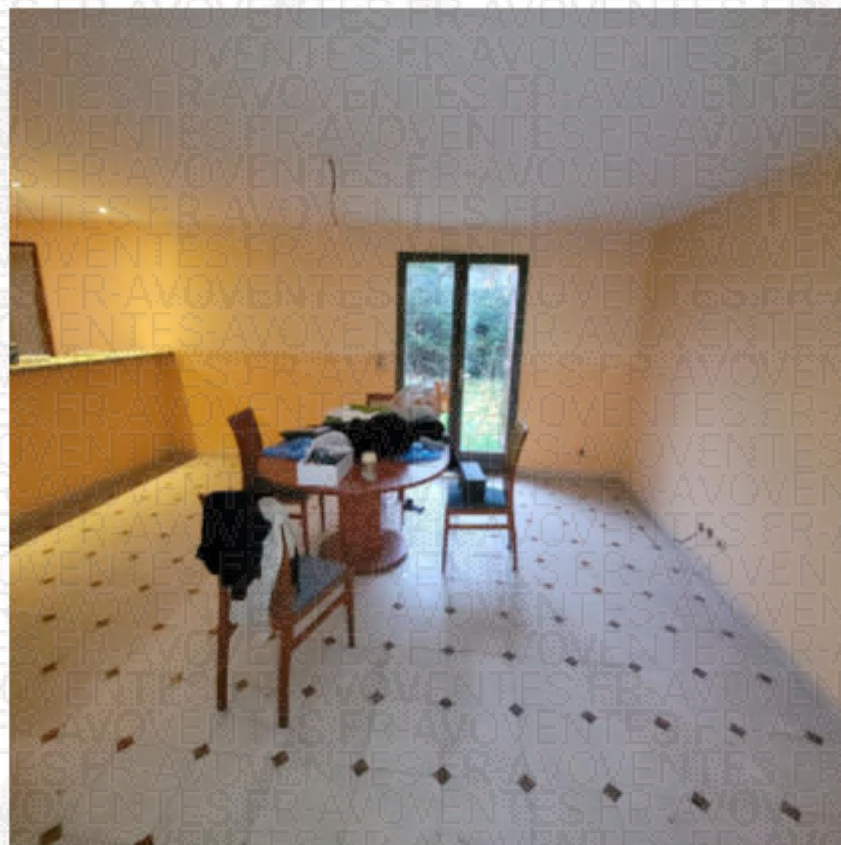
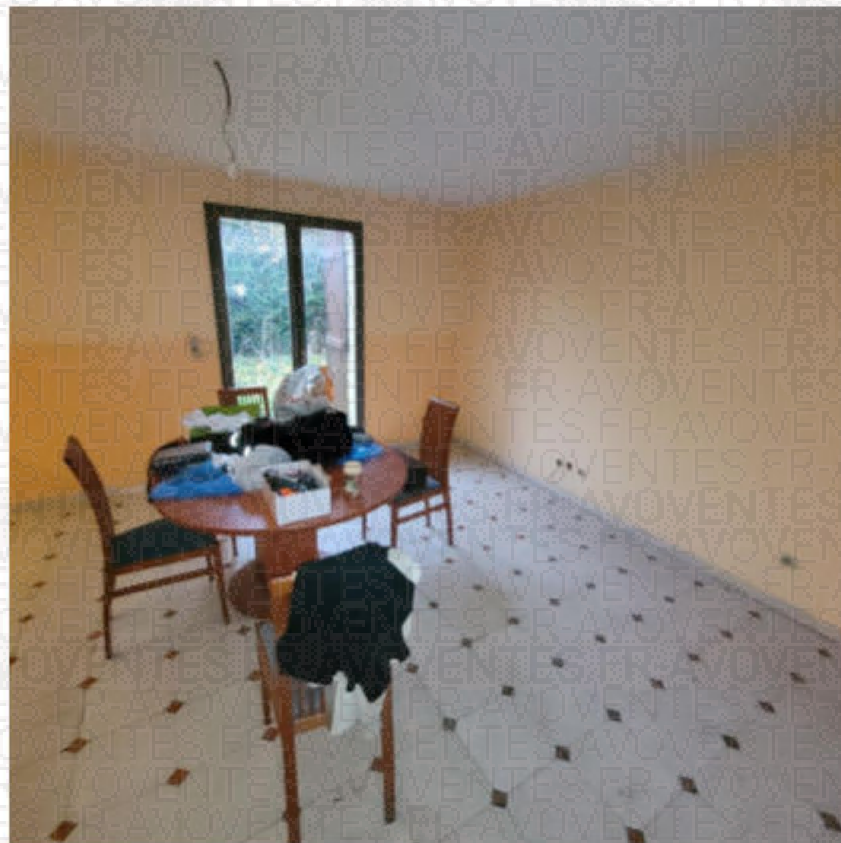
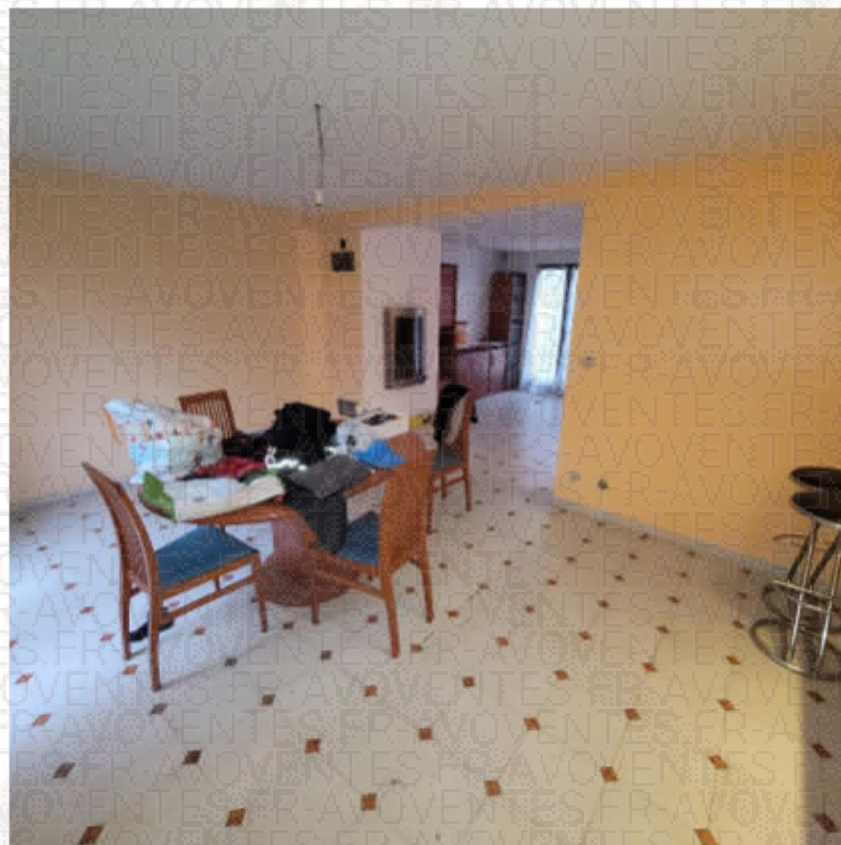
### **CLICHES PHOTOGRAPHIQUES N°13 A 15**

Sol identique à la pièce précédente, encrassé.

Les plinthes sont en carrelage, assorties au revêtement de sol, présentant quelques débordements de peinture.

Sur les murs, doublage de placoplâtre couvert d'une peinture bicolore grossièrement appliquée et présentant quelques éraflures et traces.

Au plafond, doublage de placoplâtre couvert d'une peinture blanche en état d'usage, présentant quelques éraflures.

Les équipements électriques situés dans cet espace sont en état d'usage apparent. Je constate néanmoins que plusieurs terminaux sont manquants ou déchaussés de leurs compartiments respectifs.

Cette pièce est éclairée par une porte-fenêtre à deux vantaux, en bois exotique, double vitrage. La face extérieure est couverte d'un vernis usagé. A l'intérieur, présence d'une peinture grise en état d'usage. Je constate que le système de fermeture et la crémone en partie inférieure sont dégradés. A noter la présence de crochets à la sommité des vantaux et de ventilations en état d'usage.

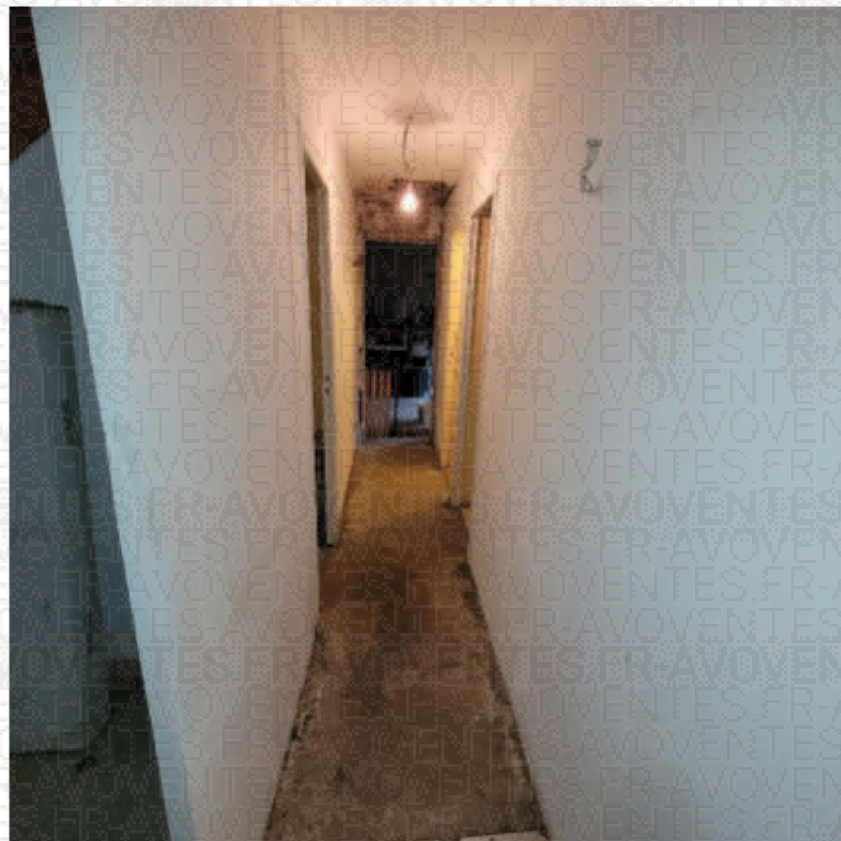
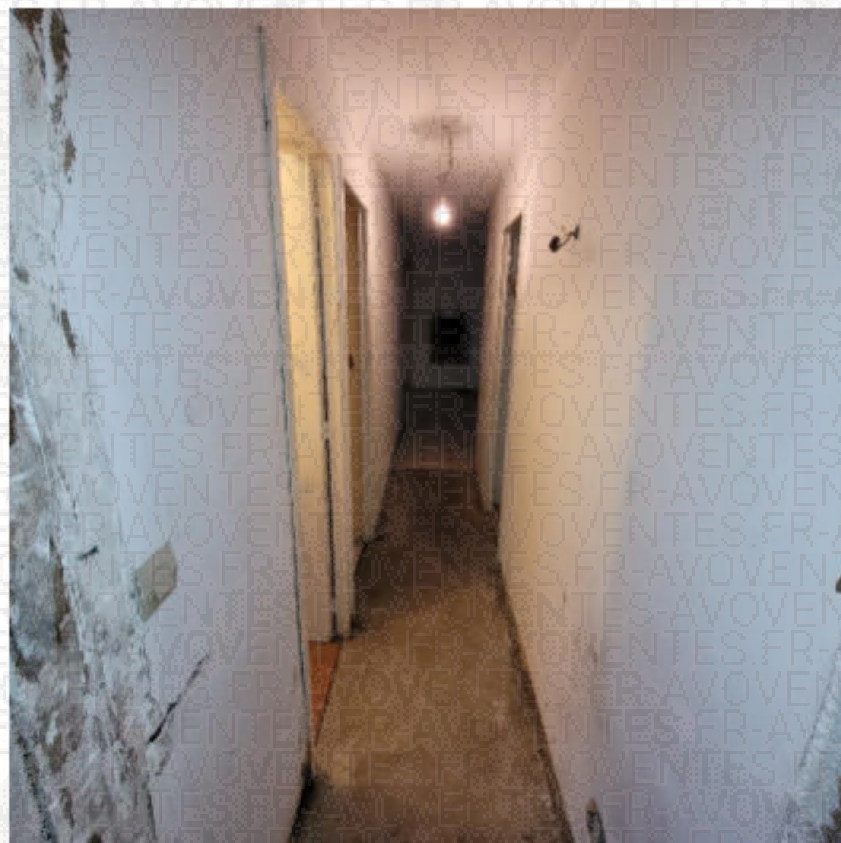
### **CLICHES PHOTOGRAPHIQUES N°16 ET 17**

Au sol, dalle de béton à l'état brut. Absence de plinthe.

Sur les murs, doublage couvert d'une peinture blanche ancienne, grossièrement appliquée, en mauvais état. À l'entrée de la pièce, présence de carreaux de plâtre à l'état brut.

Au plafond, doublage de placoplâtre couvert d'une peinture blanche ancienne, usagée et dégradée. Je constate qu'une partie du doublage s'est effondrée au fond du couloir, laissant apparaître la structure en béton.

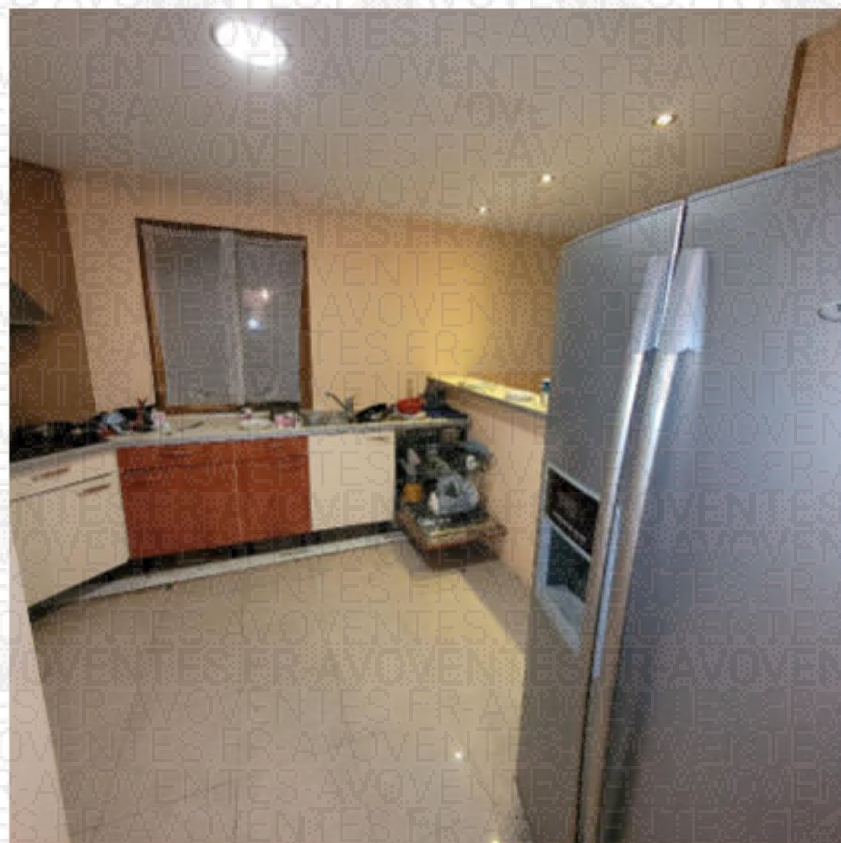
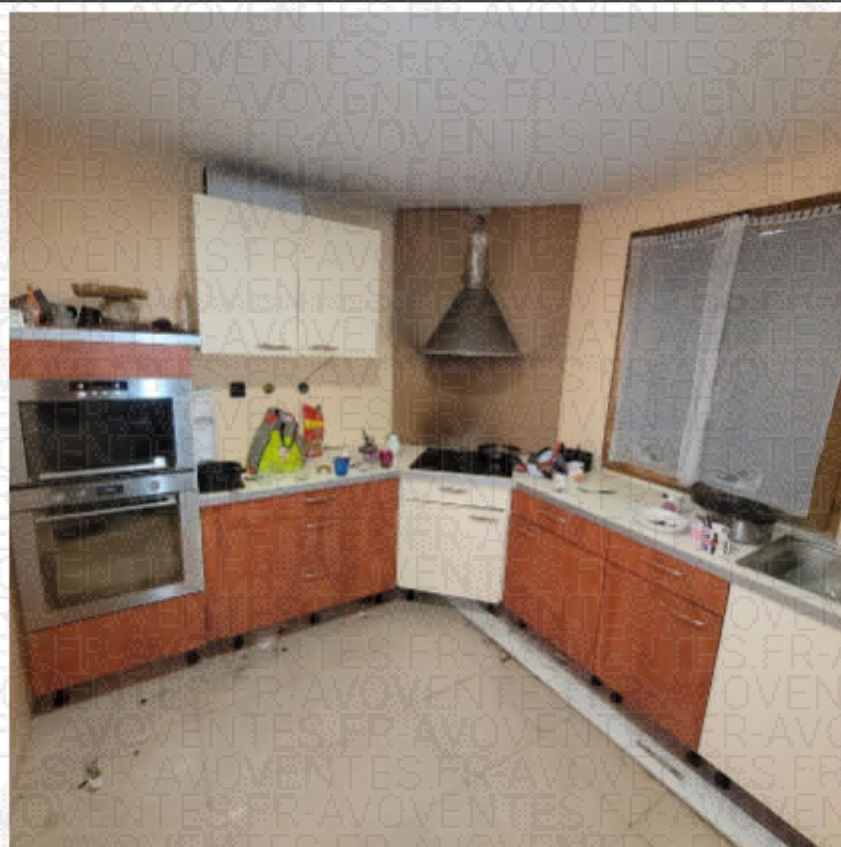
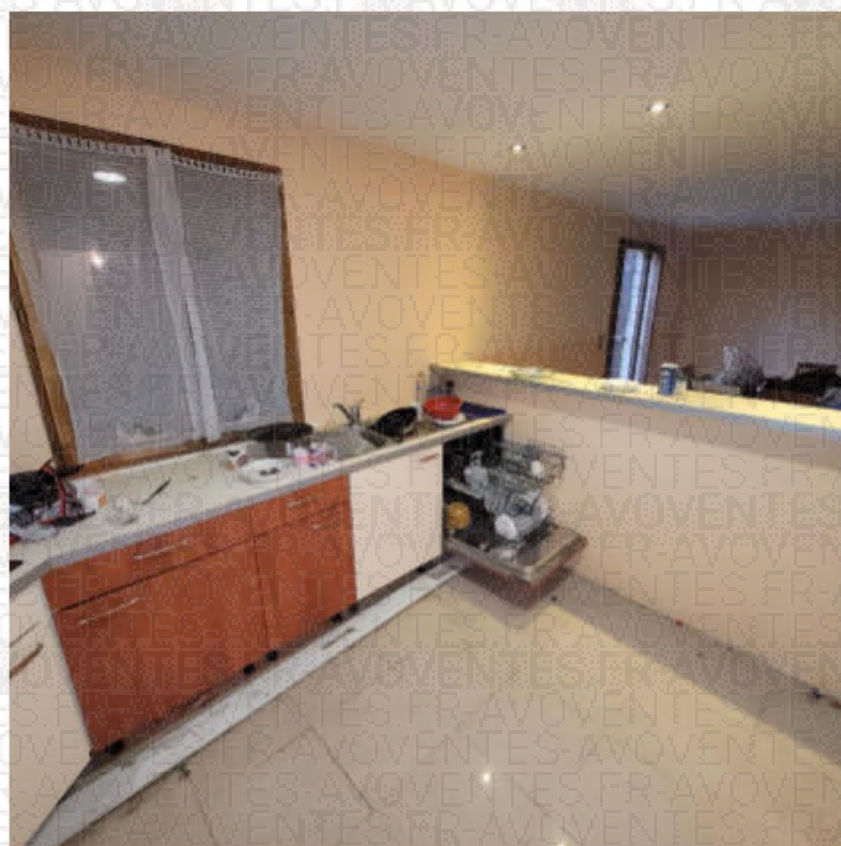
**CLICHES PHOTOGRAPHIQUES N°18 A 20**

Au sol, carrelage brillant à joints ciment en état d'usage, encrassé. Absence de plinthe.

Sur les murs, doublage de placoplâtre couvert d'une peinture bicolore encrassée et grossièrement appliquée.

Au plafond, doublage de placoplâtre couvert d'une peinture blanche grisée et encrassée, particulièrement en cueillie.

Les équipements électriques situés dans cet espace sont en état d'usage apparent. Certains terminaux sont néanmoins manquants.

Cette pièce bénéficie d'un ensemble de meubles intégrés dont les façades en mélaminé avec poignées de tirage sont en état d'usage, quelque peu faussées. Je constate que les plinthes inférieures de ce mobilier sont manquantes. Ce mobilier est surmonté d'un plan de travail en mélaminé assorti avec tranches de finition avant en plastique imitation aluminium, l'ensemble en état d'usage, mais encrassé.

Intégré à ce plan de travail, je relève la présence d'un évier en inox à deux vasques et paillasse latérale rainurée alimenté par un robinet mitigeur eau chaude et eau froide encrassé et entartré.

Au-dessus de cette plaque, je relève la présence d'une hotte aspirante de marque WHIRLPOOL encrassée. La gaine d'évacuation de cet équipement, apparente, présente plusieurs chocs. Cette hotte est fixée sur un panneau de particules plaqué au mur, à l'état brut et encrassé.

Cette cuisine est éclairée par une fenêtre à deux vantaux, en bois exotique, double vitrage, couverte d'un vernis usagé et éclairci en plusieurs endroits. Les système de fermeture et poignée sont en état d'usage. A noter la présence de marques d'adhésif et crochets à la sommité des vantaux.

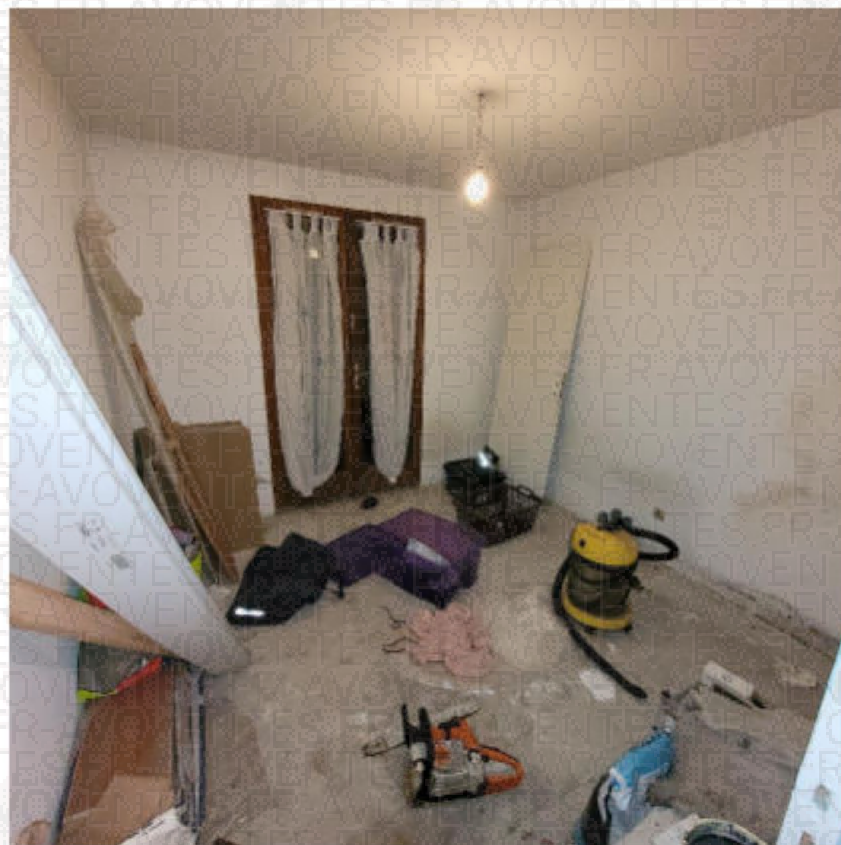
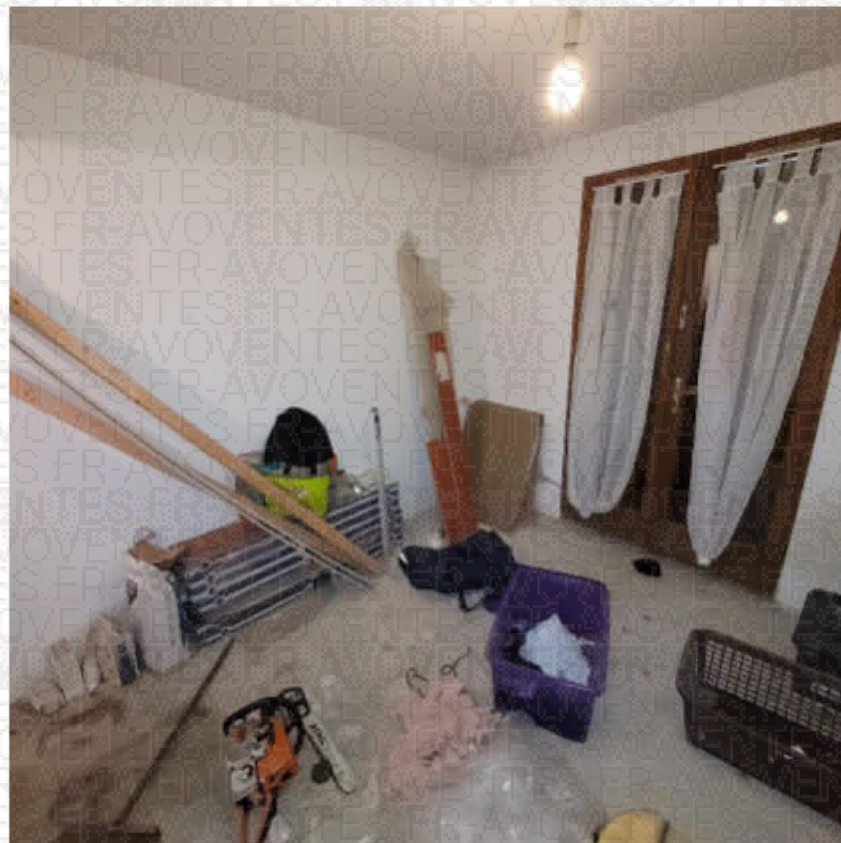
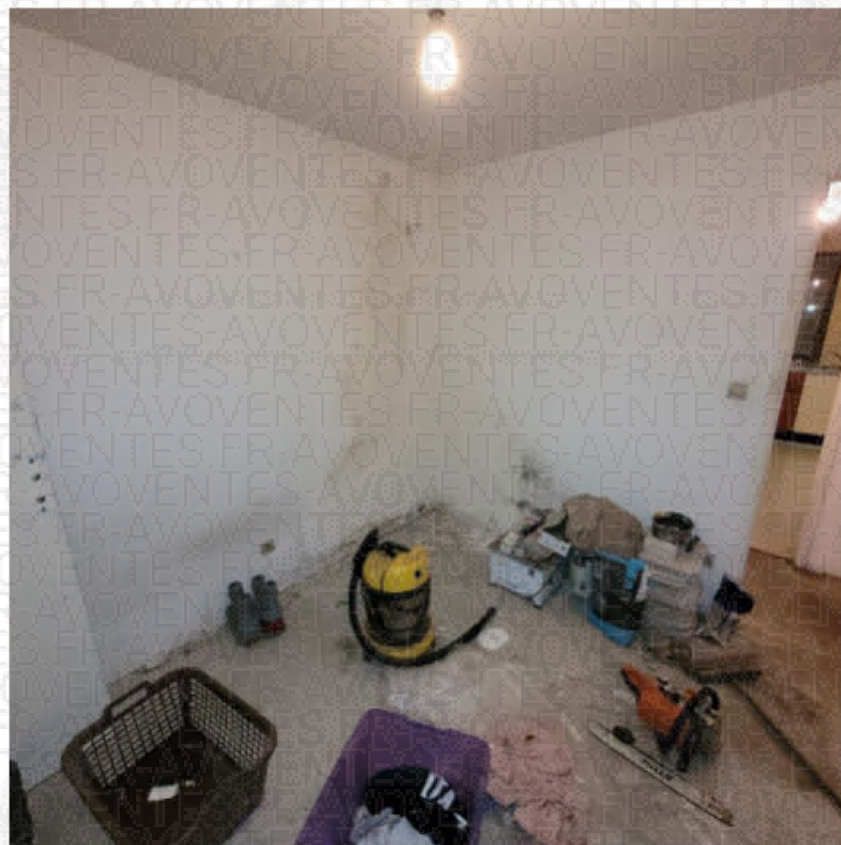
**CLICHES PHOTOGRAPHIQUES N°21 A 23**

Au sol, dalle de béton à l'état brut. Absence de plinthe.

Sur les murs et au plafond, doublage de placoplâtre couvert d'une peinture blanche ancienne, dégradée, présentant plusieurs traces de moisissure, dégradations et écailllements.

L'accès à cette pièce est assuré par une ouverture dépourvue d'hubriserie dont le cadre en bois est couvert d'une peinture beige usagée, encrassée et écaillée.

Les équipements électriques situés dans cette pièce sont en état d'usage apparent. Les terminaux sont néanmoins quelque peu encrassés.

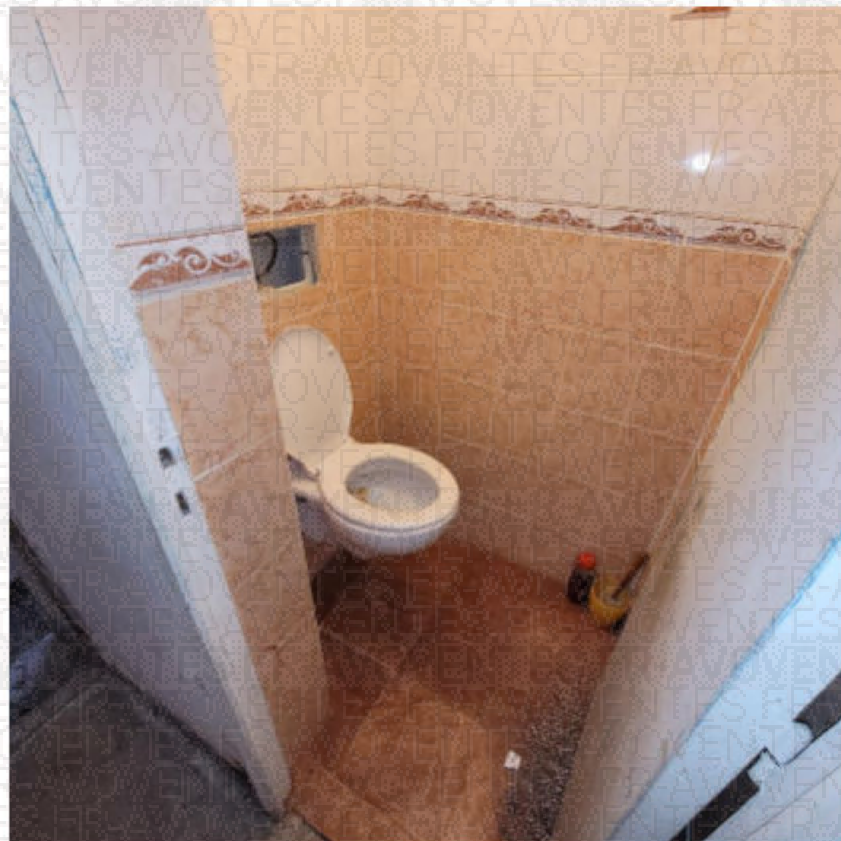
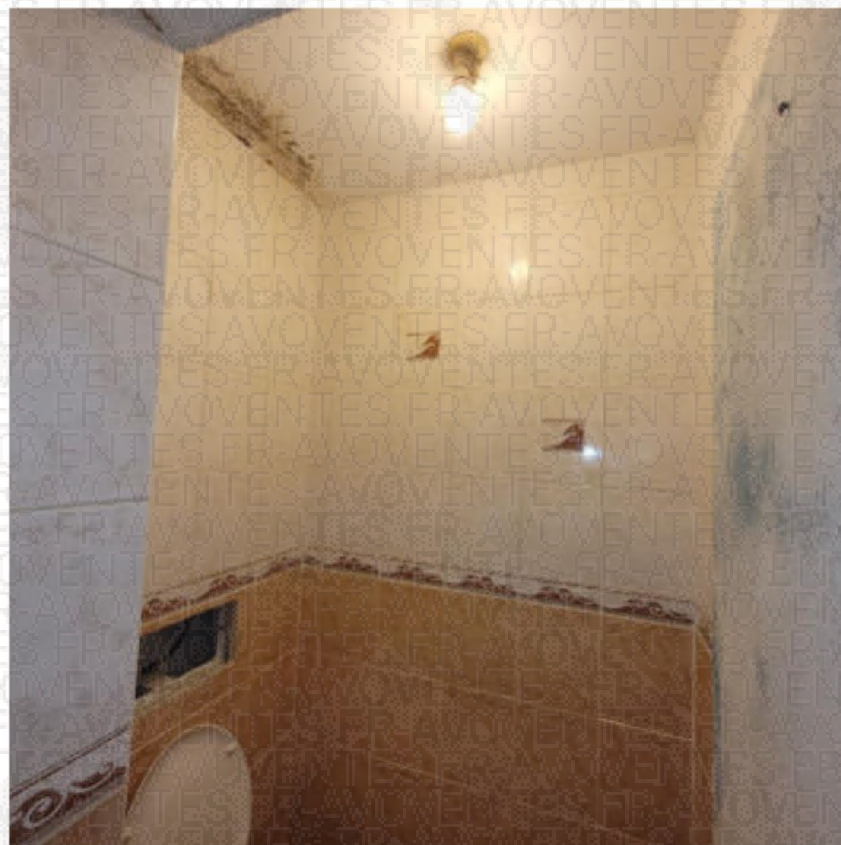
**CLICHES PHOTOGRAPHIQUES N°24 ET 25**

Au sol, carrelage à joints ciment en état d'usage, encrassé. Absence de plinthe.

Sur les murs, faïence murale bicolore avec bandeau intermédiaire à joints ciment blanc en état d'usage, encrassée.

Au plafond, doublage de placoplâtre couvert d'une peinture blanche jaunie, encrassée et présentant plusieurs taches de moisissure.

L'accès à cette pièce est assuré par une porte en bois latté couverte sur ses deux faces d'une peinture blanche en mauvais état (encrassée et écaillée). Cette porte est dépourvue de dispositif de fermeture et de poignée. Le cadre de cette porte, en bois, est couvert d'une peinture blanche éraflée et écaillée.

Cette pièce bénéficie d'une cuvette de toilette en faïence blanche suspendue avec double abattant en plastique. Je constate que le réservoir intégré dans le doublage est dépourvu de ses commandes de déclenchement. Par ailleurs, les parois et le fond de cette cuvette sont encrassés et entartrés.

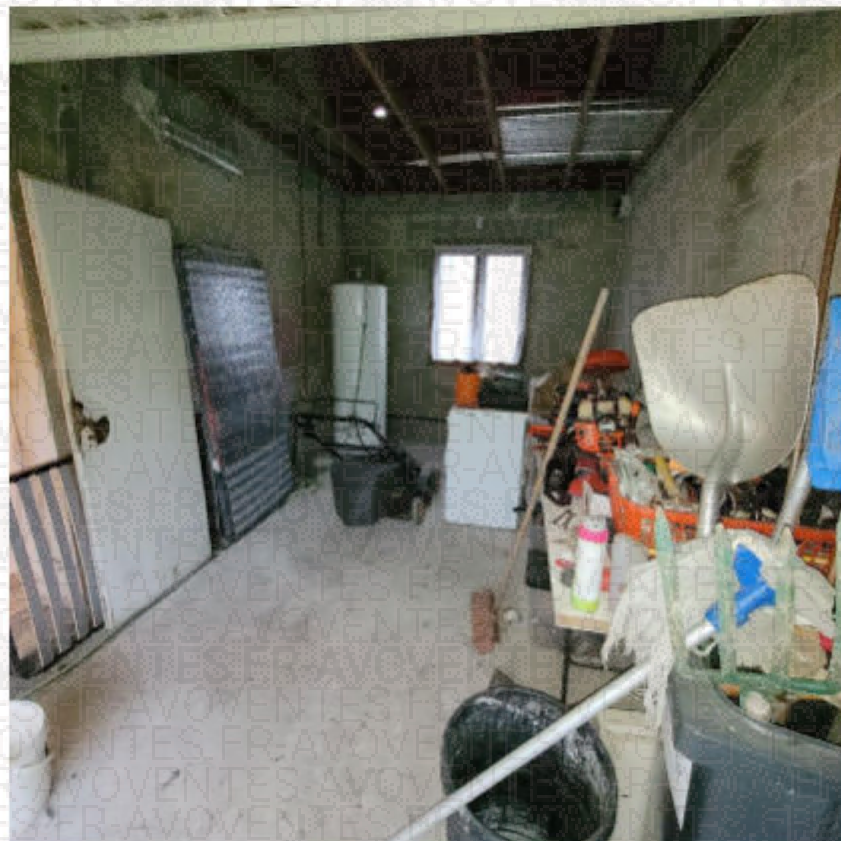
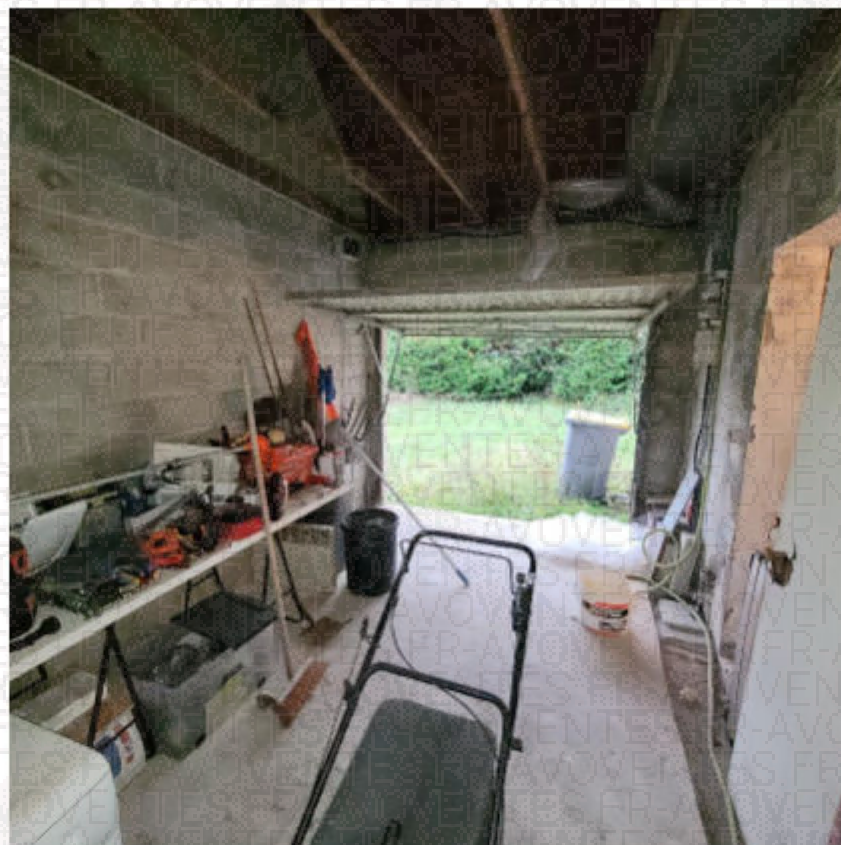
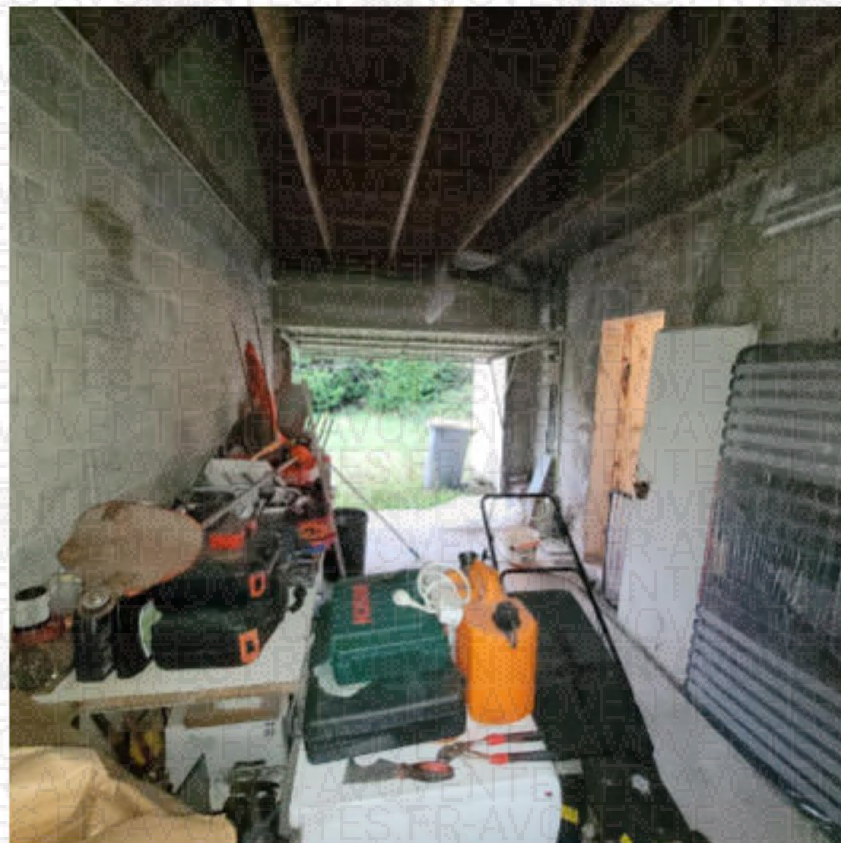
## **CLICHES PHOTOGRAPHIQUES N°26 A 28**

Structure béton apparente à l'état brut.

Je relève également la présence d'une charpente en bois laissant apparaître la couverture en tuiles mécaniques , laquelle n'est pas isolée.

A l'entrée du garage, je relève la présence d'un tableau de disjoncteurs dépourvu de son coffret et d'une coupure générale en état d'usage. De part et d'autre de ces installations, présence de câblages électriques partiellement intégrés dans des goulottes, lesquelles sont dépourvues de couvercle.
