# PROCES-VERBAL DE DESCRIPTION

### PROCES VERBAL DE DESCRIPTION

LE VENDREDI DEUX DÉCEMBRE  
DEUX MILLE VINGT-DEUX

2 Square Berlioz - Rue de la Fontaine Saint-Laurent  
02600 VILLERS-COTTERETS

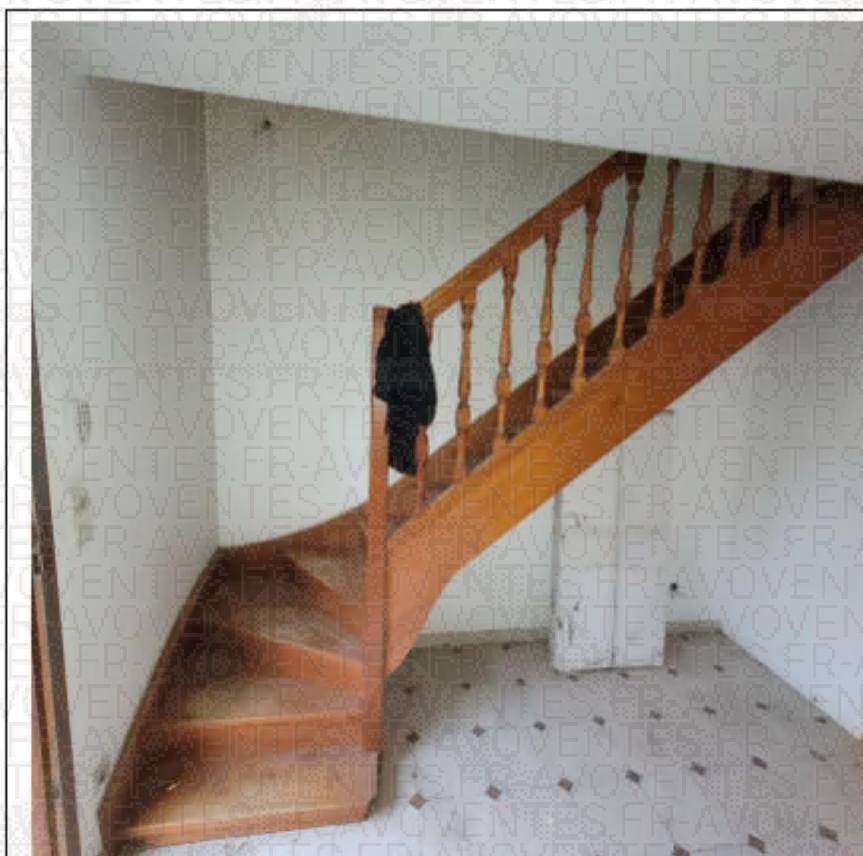
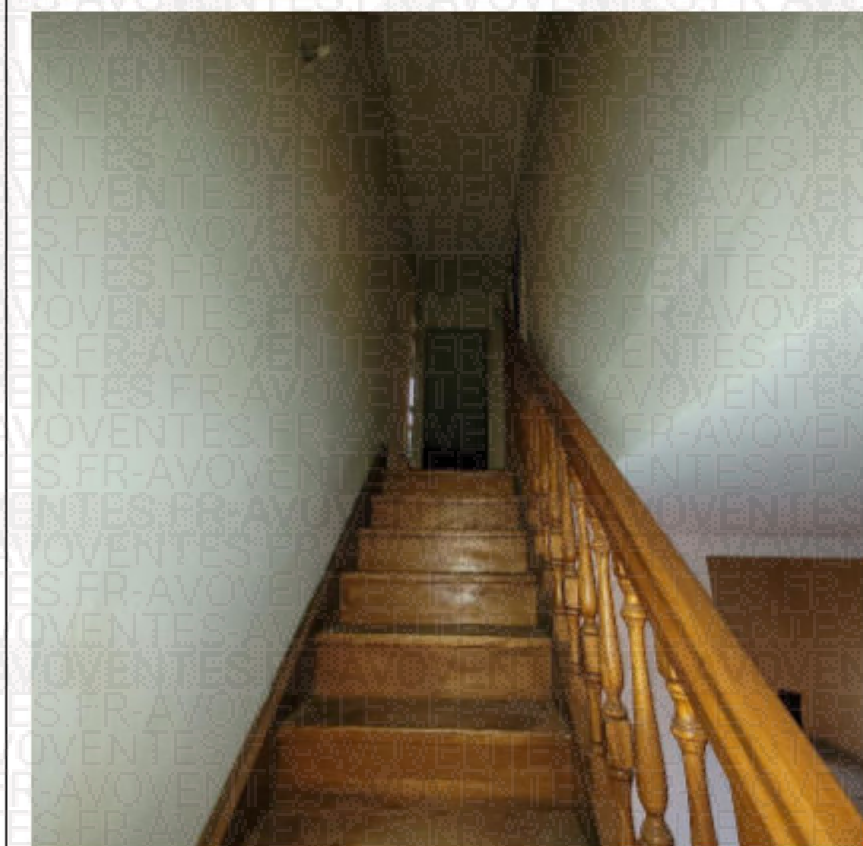
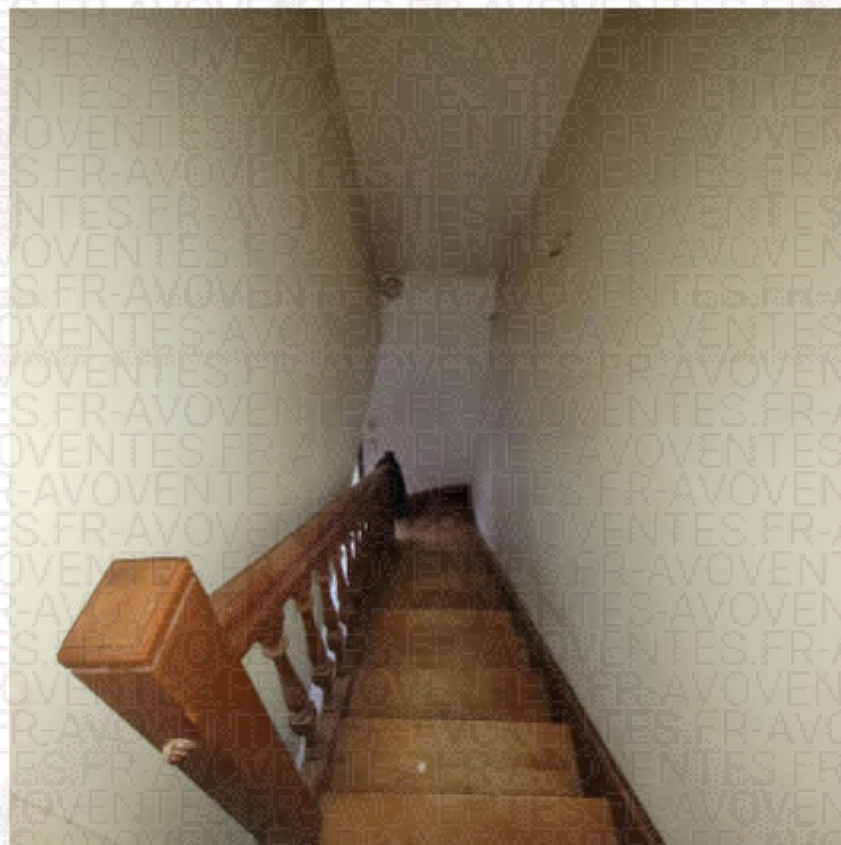
## **CLICHES PHOTOGRAPHIQUES N°29 A 31**

L'accès au premier étage est assuré par un escalier en bois exotique avec rampe et plinthes assorties, l'ensemble couvert d'un vernis présentant quelques marques d'usage, particulièrement au niveau des nez de marche.

Sur les murs et en soupente, doublage de placoplâtre couvert d'une peinture blanche usagée et jaunie. Je relève également la présence de quelques éraflures et taches, surtout en partie basse de ce revêtement. A noter également une disjonction entre deux éléments de doublage nettement visibles.

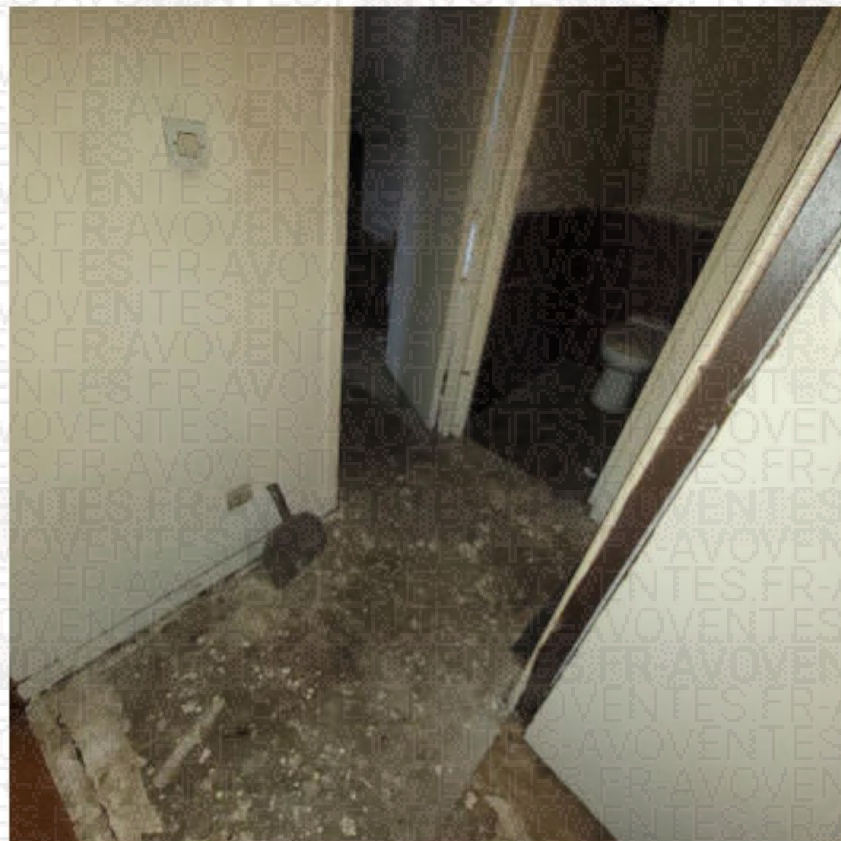
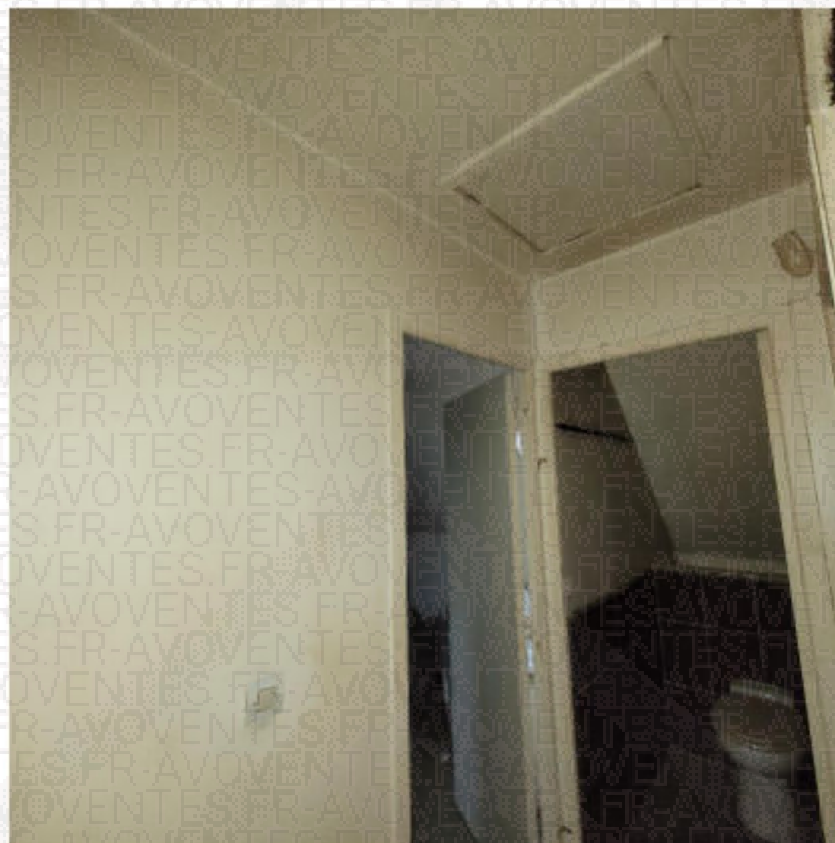
## **CLICHES PHOTOGRAPHIQUES N°32 ET 33**

Au sol, dalle béton à l'état brut.

Les plinthes sont en bois, couvertes d'une peinture blanche usagée et encrassée.

Sur les murs et au plafond, doublage de placoplâtre couvert d'une peinture blanche fortement jaunie et encrassée.

Au centre du plafond, je relève la présence d'une trappe permettant d'accéder aux combles perdus dont le cadre et la porte sont couverts d'une peinture identique au plafond, jaunie et encrassée.

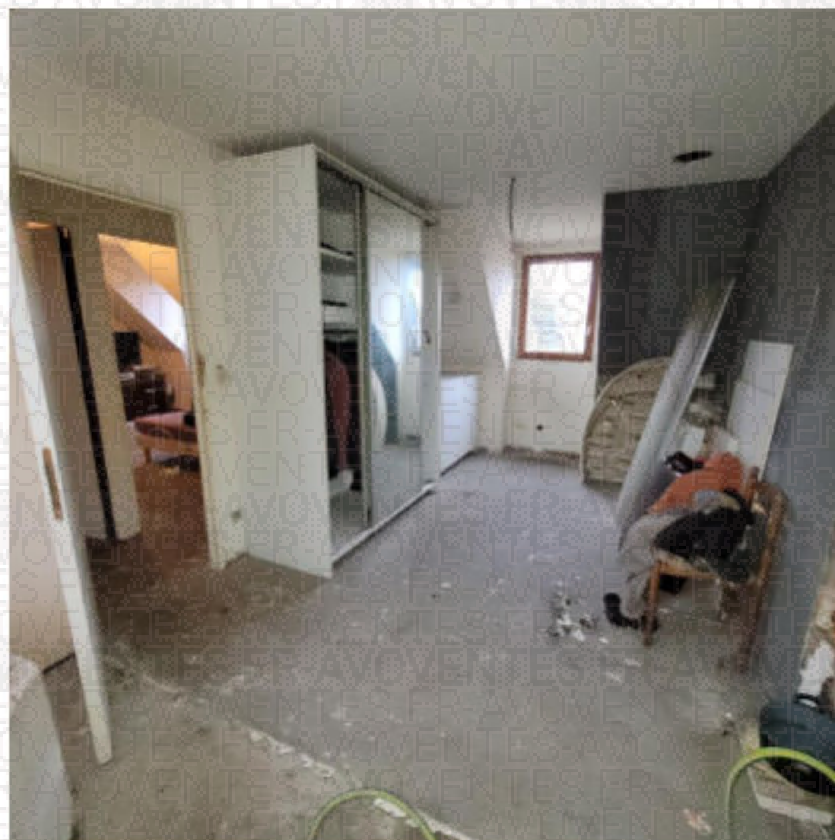
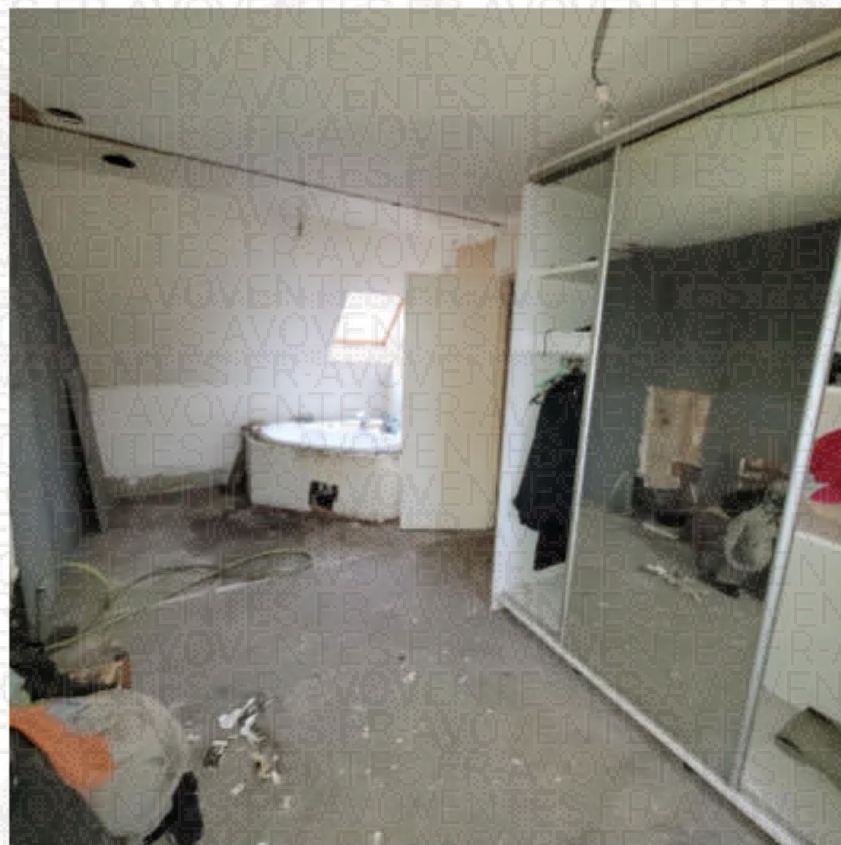
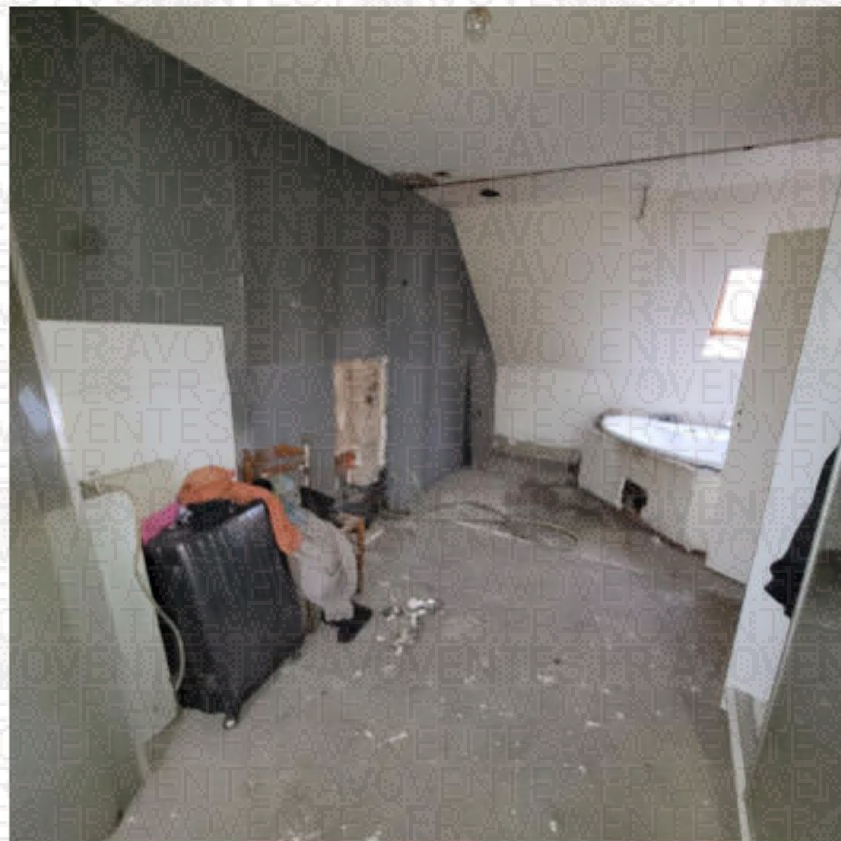
## **CLICHES PHOTOGRAPHIQUES N°34 A 36**

Au sol, dalle béton à l'état brut. Absence de plinthe.

Sur les murs, en soupente et au plafond, doublage de placoplâtre partiellement à l'état brut. Une partie des murs est couverte de panneaux d'isolant à l'état brut.

L'un des panneaux d'isolant a été déposé de manière à accéder directement aux canalisations situées à l'arrière. Enfin, la dernière partie du doublage, en placoplâtre, est couverte d'une peinture blanche fortement jaunie et encrassée.

Concernant le doublage du plafond, je relève la présence de plusieurs percements laissés béants.

L'accès à cette pièce est assuré par une porte en bois latté couverte sur ses deux faces d'une peinture blanche jaunie et encrassée, dépourvue de poignée et de système de fermeture. Le cadre de porte, de même nature, est couvert d'une peinture fortement encrassée et dégradée.

Les équipements électriques situés cette pièce sont en état d'usage apparent. Je constate

néanmoins que plusieurs terminaux sont manquants ou déchaussés de leurs compartiments respectifs.

Cette pièce bénéficie d'une baignoire d'angle en résine blanche alimentée par un robinet mitigeur eau chaude et eau froide avec un dispositif hydromassant, l'ensemble ancien, encrassé et entartré. Je constate que l'évacuation de bonde de cet équipement est fortement corrodée. Autour de cette baignoire, présence d'un habillage en polystyrène à l'état brut, encrassé, noirci et présentant plusieurs chocs. Je constate que le flexible et la pomme de douche équipant la baignoire sont déposés sur le côté.

Face à l'entrée de cette pièce, je relève la présence de plusieurs canalisations apparentes, ainsi qu'un tuyau d'arrosage directement raccordé à l'une desdites canalisations.

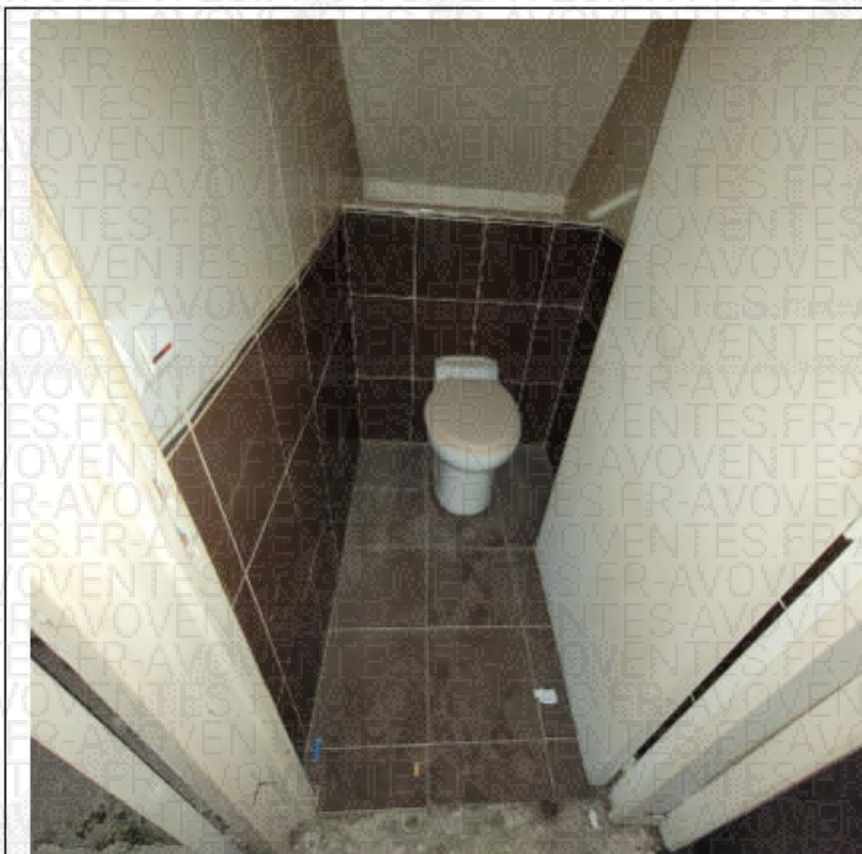
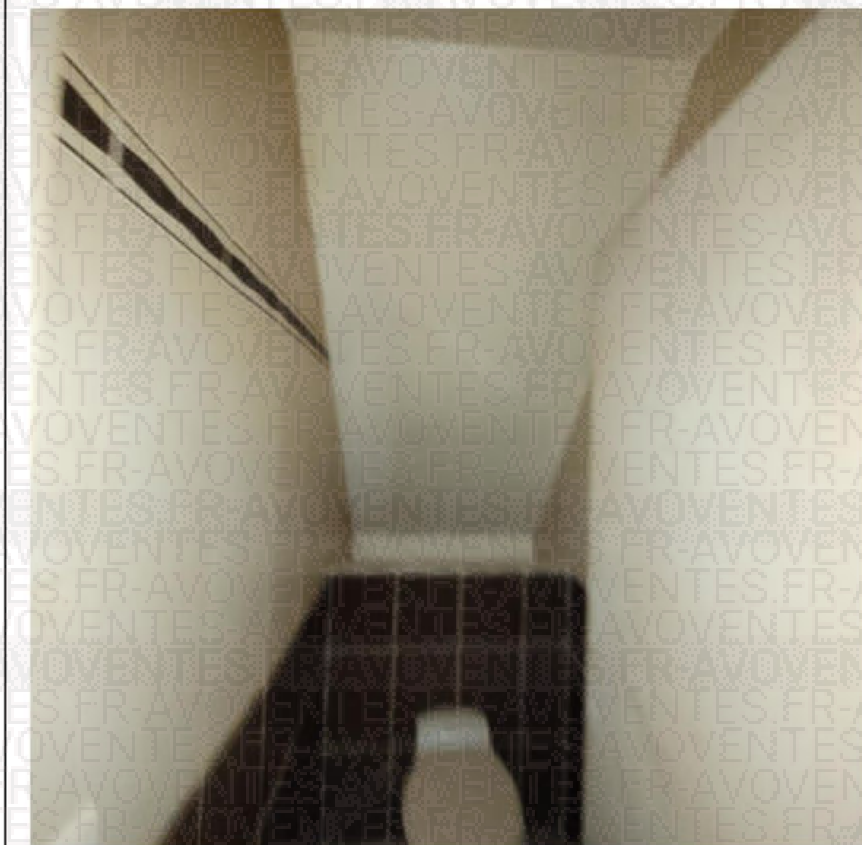
#### **CLICHES PHOTOGRAPHIQUES N°37 ET 38**

Sur les murs, faïence murale bicolore à joints ciment blanc avec bandeau intermédiaire en état d'usage, mais encrassée et jaunie sur toute sa surface.

En soupente et au plafond, doublage de placoplâtre couvert d'une peinture fortement jaunie et encrassée.

L'accès à cette pièce est assuré par une porte en bois latté couverte sur ses deux faces d'une peinture beige fortement jaunie et encrassée. Celle-ci est dépourvue de poignée et de mécanisme de fermeture.

Au plafond, je relève la présence d'une VMC dont la bouche est manquante.

Cette pièce bénéficie d'une cuvette de toilette en faïence blanche avec double abattant en plastique et mécanisme sanibroyeur en état d'usage apparent. Je constate en revanche que cet équipement est encrassé et entartré. A l'arrière du sanibroyeur, je relève la présence d'un compartiment laissé béant (absence de couvercle).

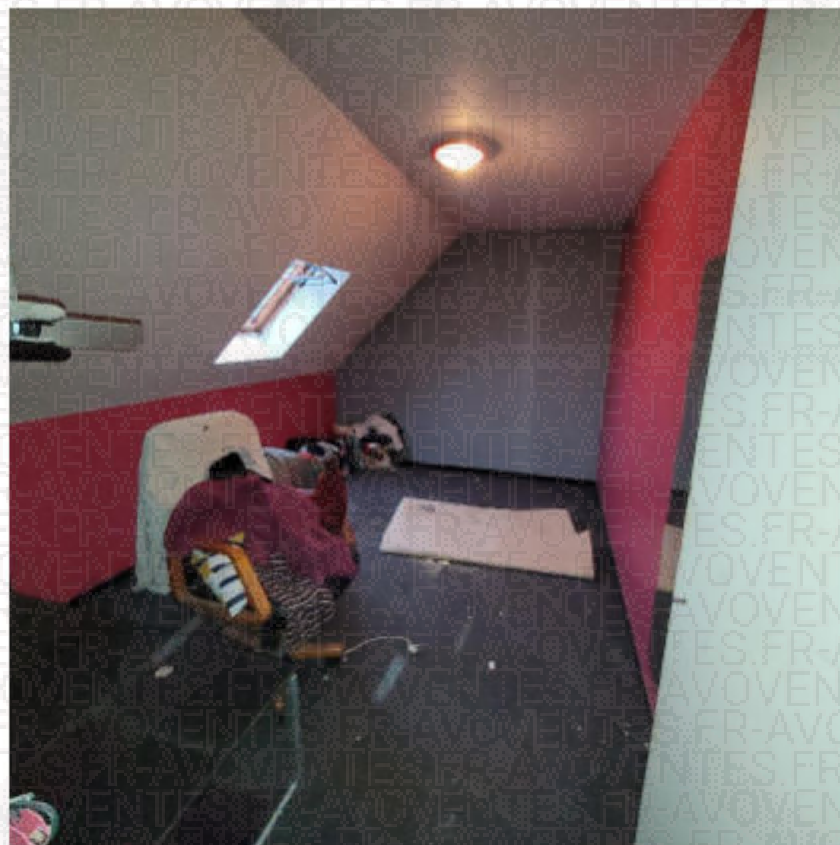
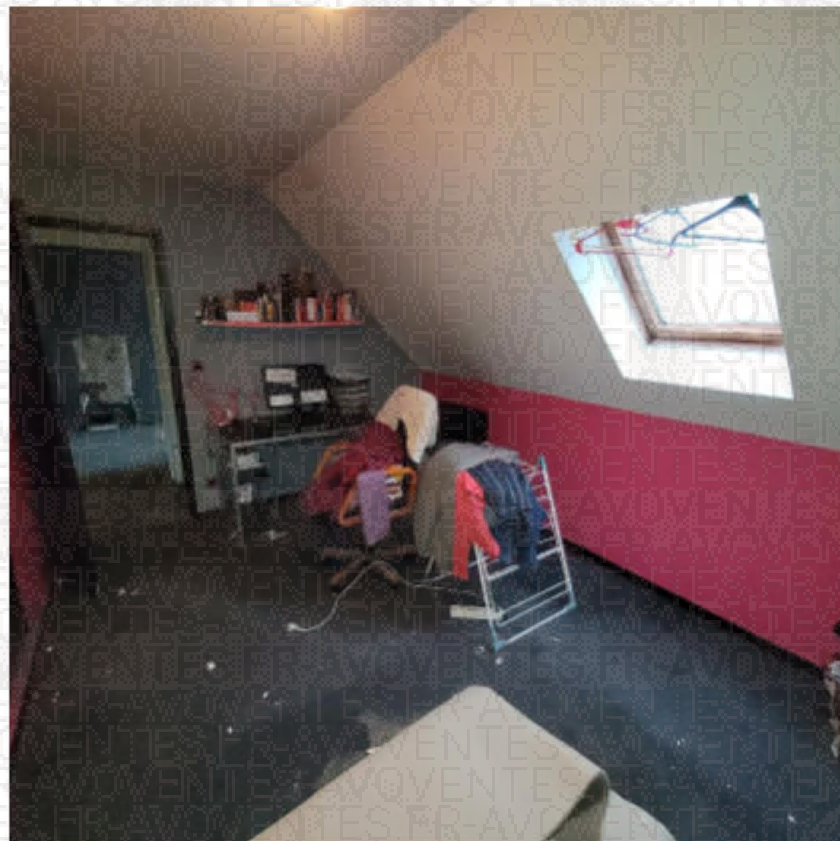
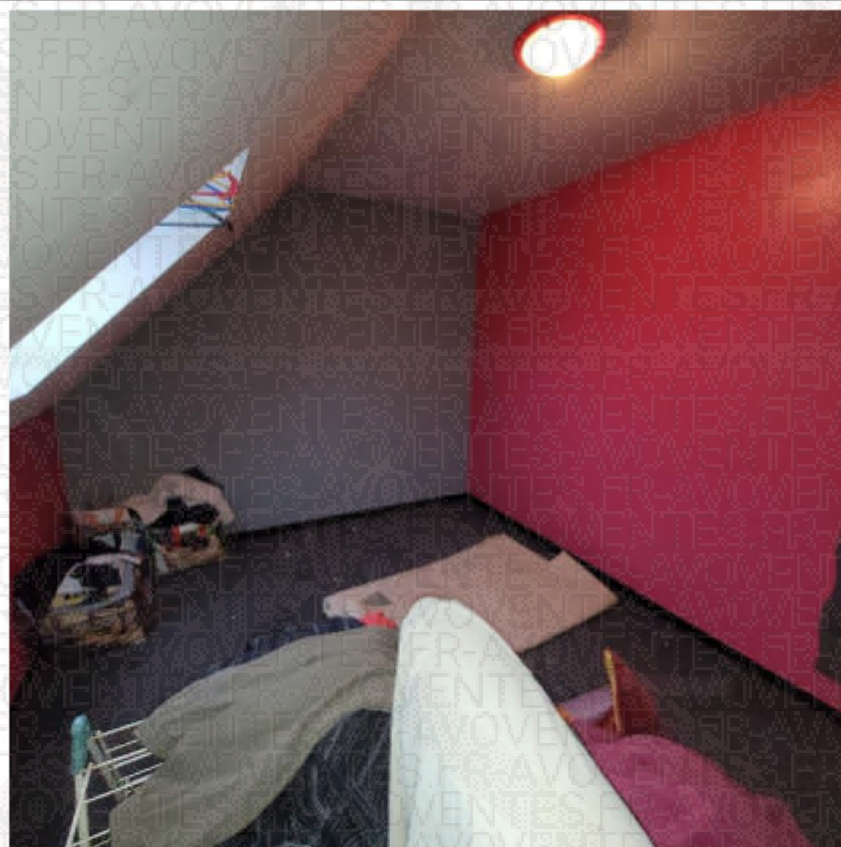
#### **CLICHES PHOTOGRAPHIQUES N°39 A 41**

Au sol, moquette velours ancienne, encrassée sur toute sa surface.

Sur les murs, doublage de placoplâtre couvert d'une peinture bicolore grossièrement appliquée, quelque peu défraîchie et noircie, particulièrement au-dessus du radiateur équipant cette pièce.

Au plafond et en soupente, peinture blanche encrassée et jaunie sur toute sa surface.

L'accès à cette pièce est assuré par une porte en bois latté couverte sur sa face extérieure d'une peinture noire grossièrement appliquée et écaillée et sur sa face intérieure d'une peinture beige jaunie et encrassée. Je constate que le dispositif de cette porte est en état d'usage. Cette dernière est néanmoins dépourvue de poignée. Le cadre de porte, en bois, est couvert d'une peinture bicolore grossièrement appliquée et encrassée. Au sol, la barre de seuil est manquante.

A l'arrière de la porte, à environ 1,80 mètre de haut, je constate que le doublage du mur est entièrement percé (ouverture béante donnant directement sur la chambre voisine).

Les équipements électriques situés dans cette pièce sont en état d'usage apparent. Les terminaux sont néanmoins partiellement couverts de peinture et encrassés.

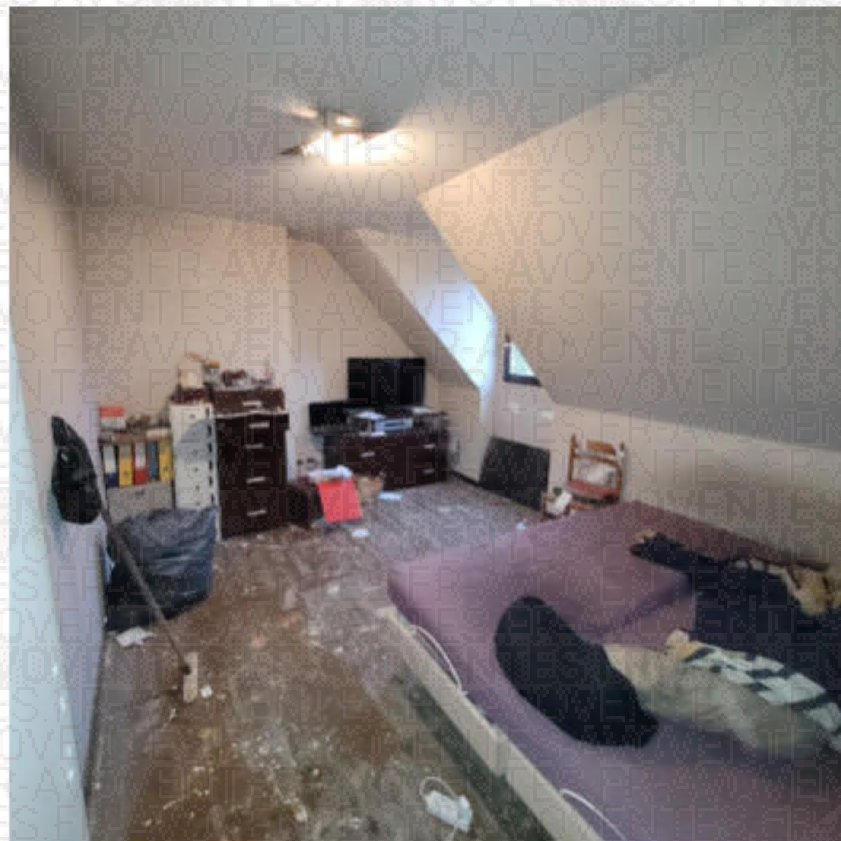
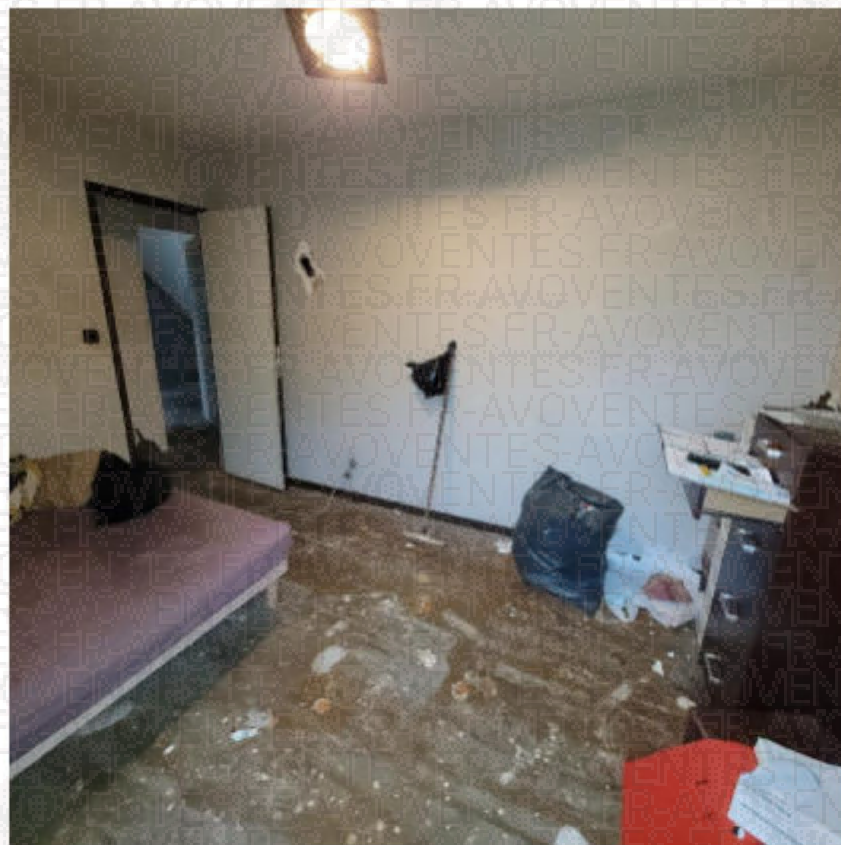
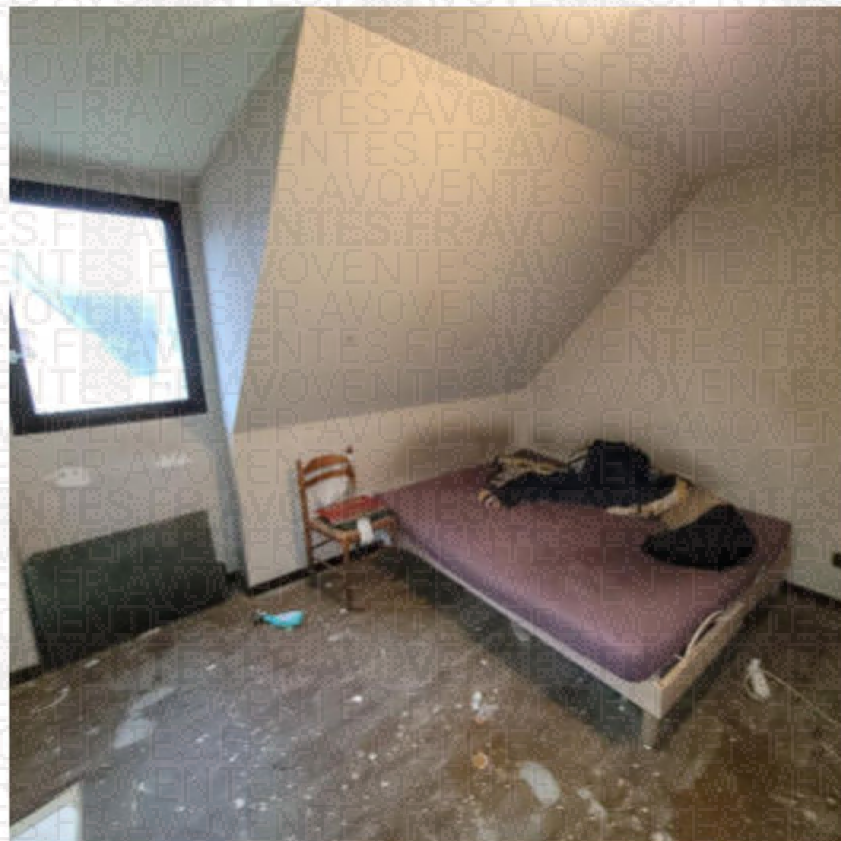
#### **CLICHES PHOTOGRAPHIQUES N°42 A 44**

Au sol, dalle béton à l'état brut présentant quelques dégradations et chocs.

Les plinthes sont en bois, couvertes d'une peinture marron ancienne, éraflée et écaillée.

Sur les murs, au plafond et en soupente, doublage de placoplâtre couvert d'une peinture fortement jaunie et encrassée sur toute sa surface. A noter la présence d'un important percement dans le doublage à gauche en entrant dans la pièce.

L'accès à cette chambre est assuré par une porte en bois latté couverte sur ses deux faces d'une peinture bicolore écaillée et encrassée. Le mécanisme de fermeture est en état d'usage. La porte est néanmoins dépourvue de ses poignées. Le cadre de porte, en bois, est couvert d'une peinture bicolore encrassée et jaunie.

Les équipements électriques situés dans cette pièce sont en état d'usage apparent. Néanmoins, plusieurs terminaux encrassés, sont déchaussés de leurs compartiment ou manquants.

Cette pièce est chauffée par un radiateur en tôle électrique en état de fonctionnement. Je constate en revanche que les supports muraux de cet équipement, sont arrachés.
