# PROCES-VERBAL DE DESCRIPTION

# PROCES VERBAL DE DESCRIPTION

## LE LUNDI TREIZE MARS DEUX MILLE VINGT-TROIS

43 Rue Roland Vachette  
60180 NOGENT-SUR-OISE

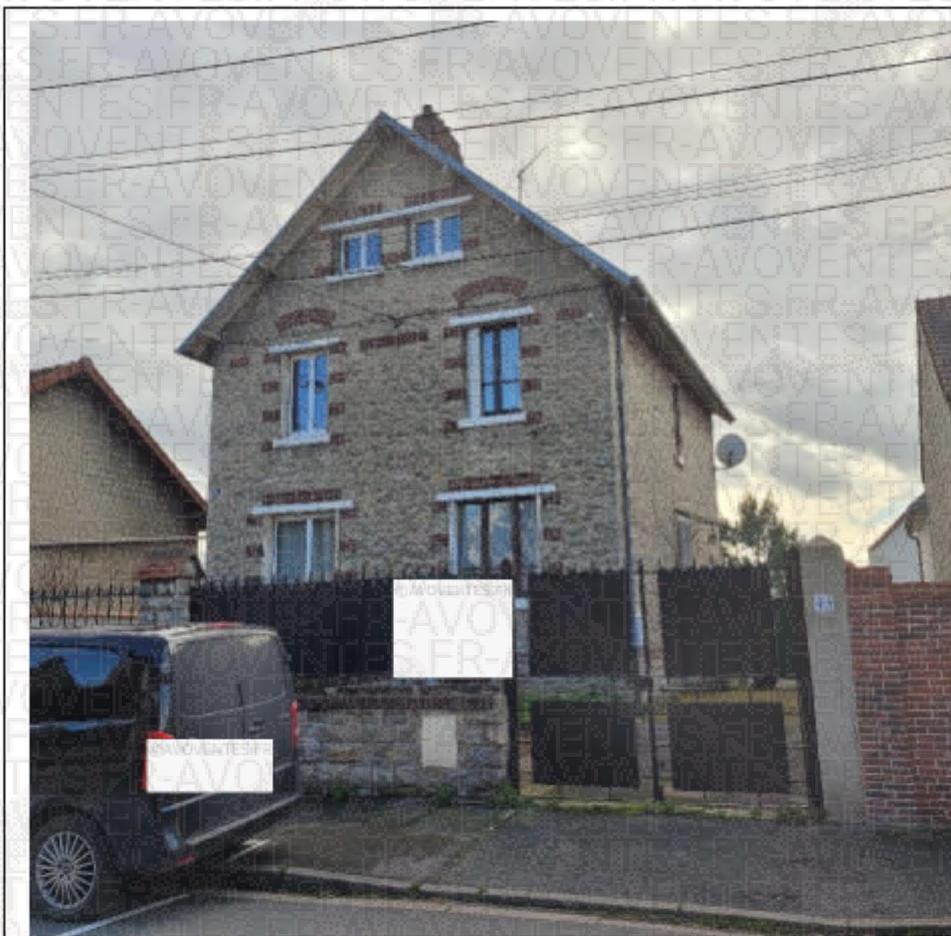
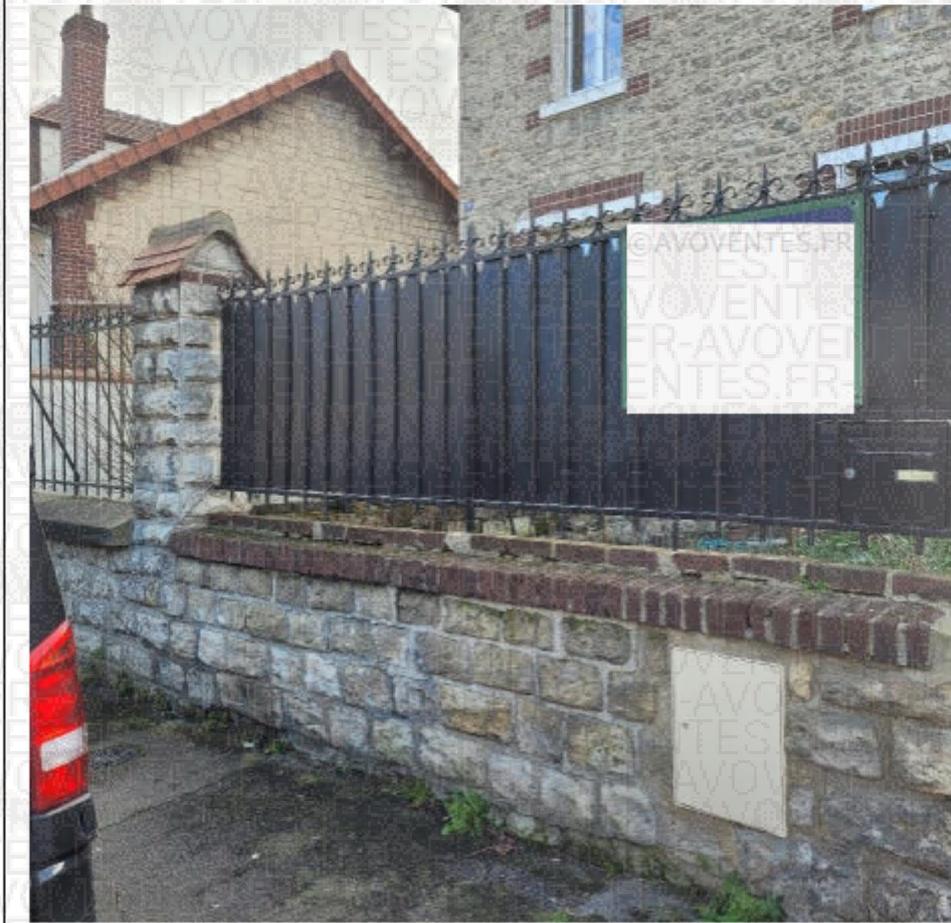
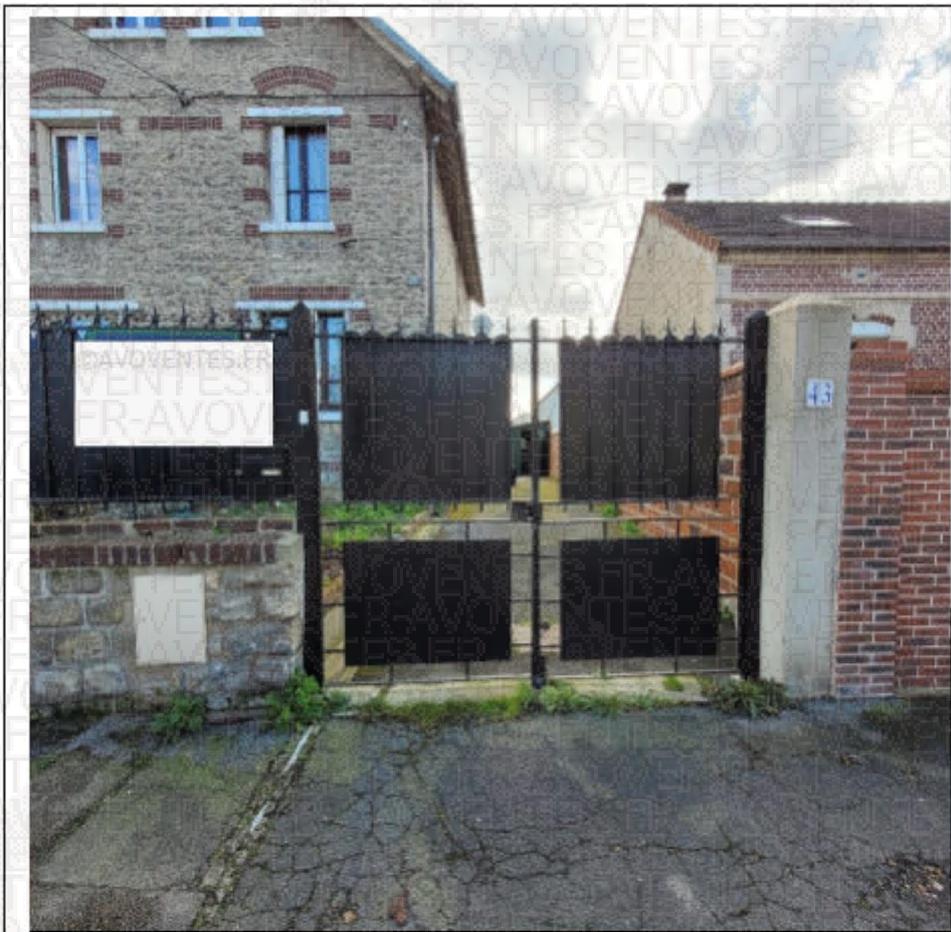
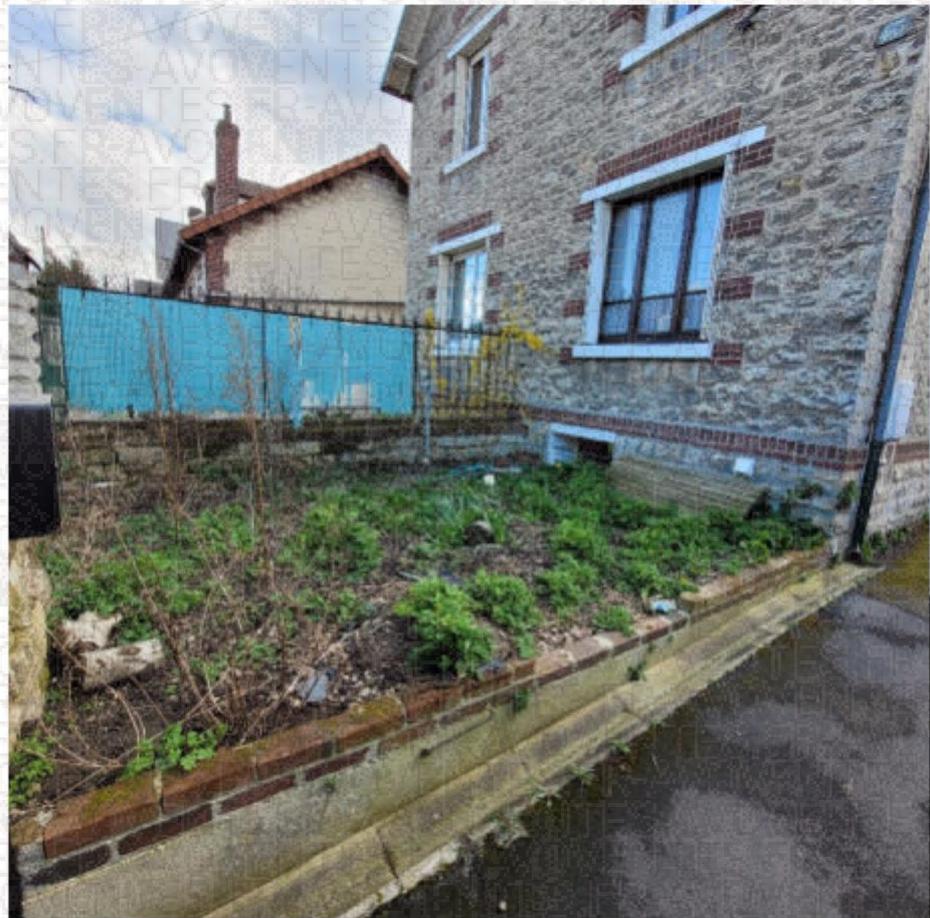
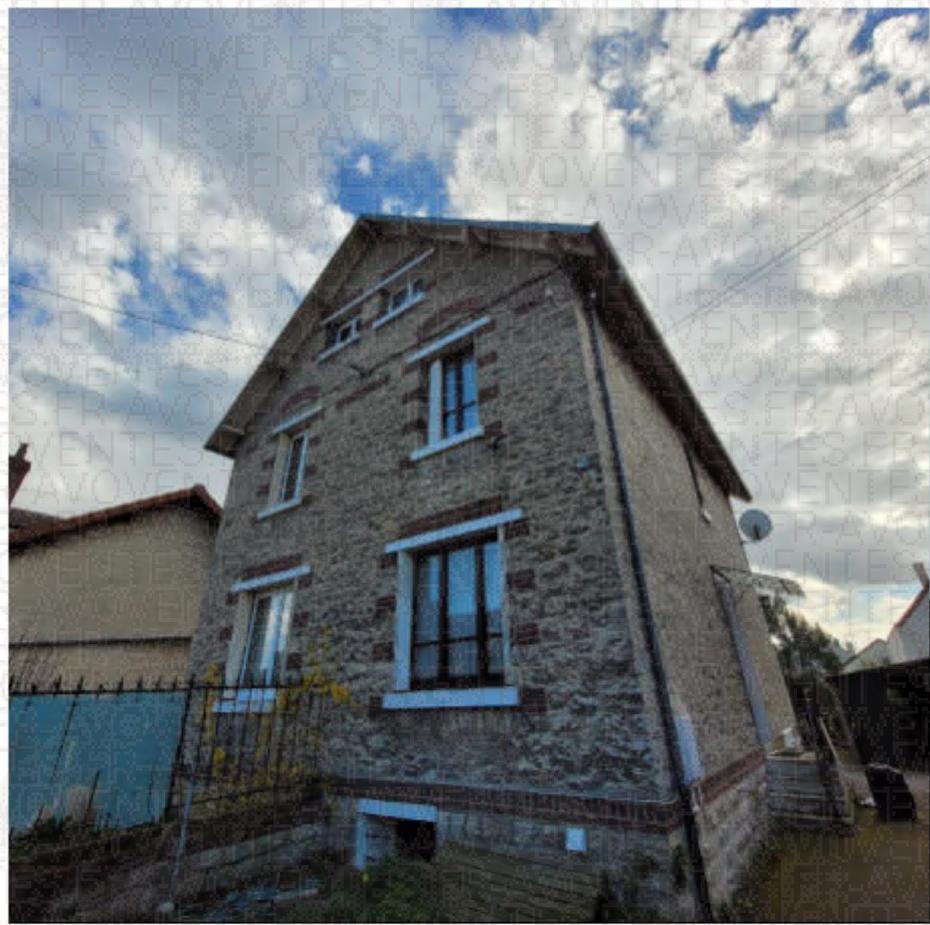
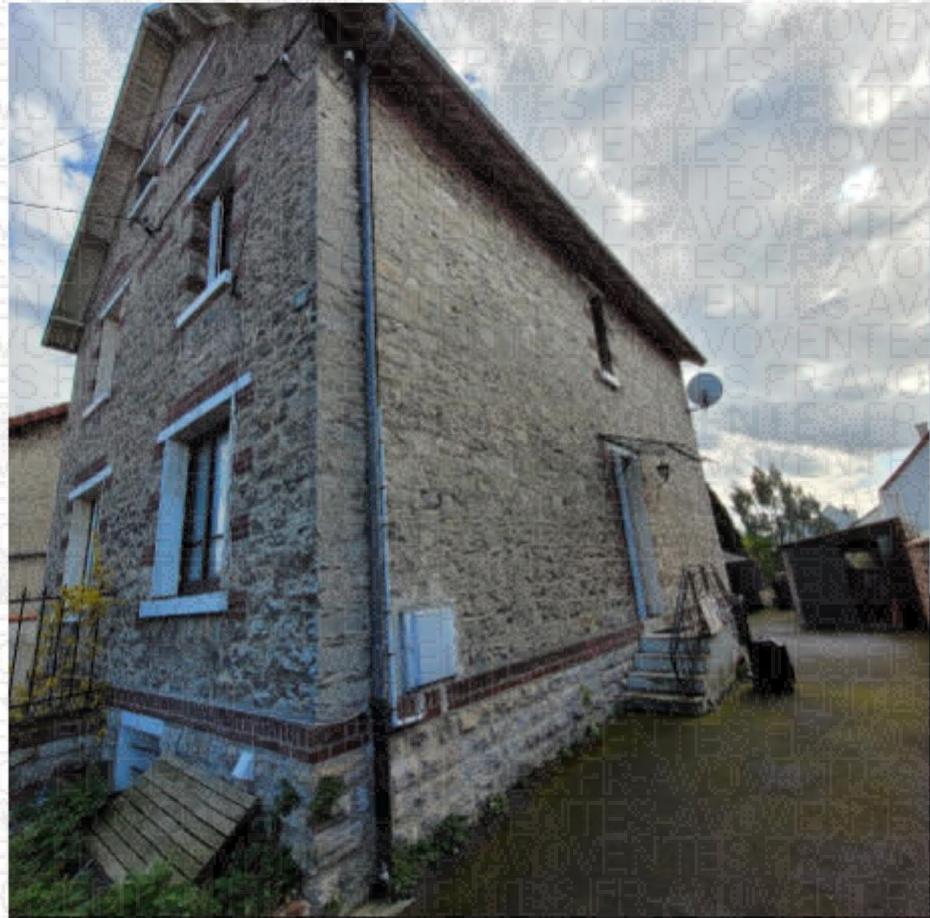
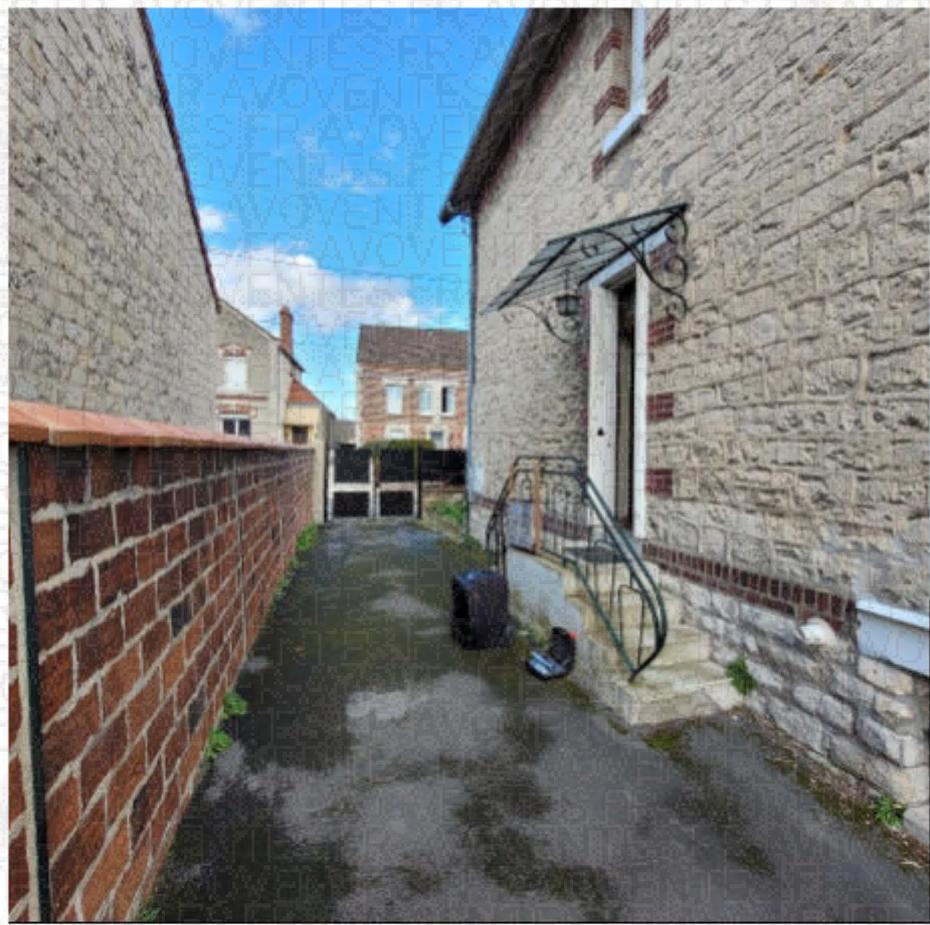
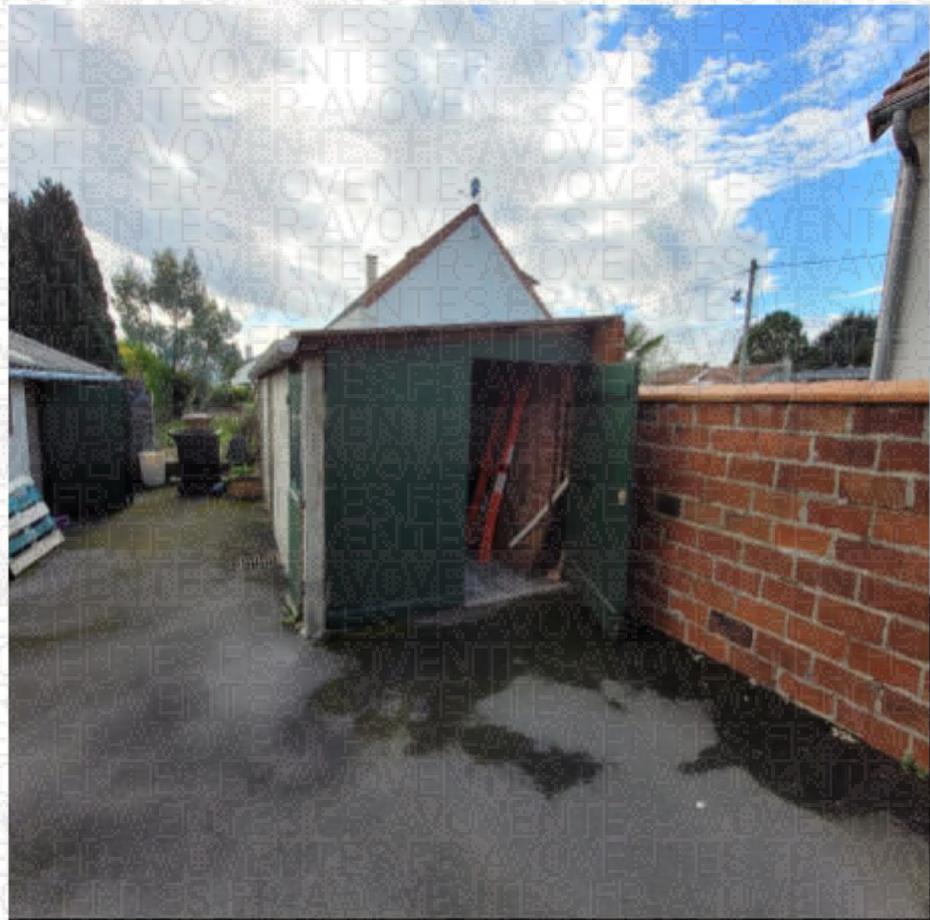
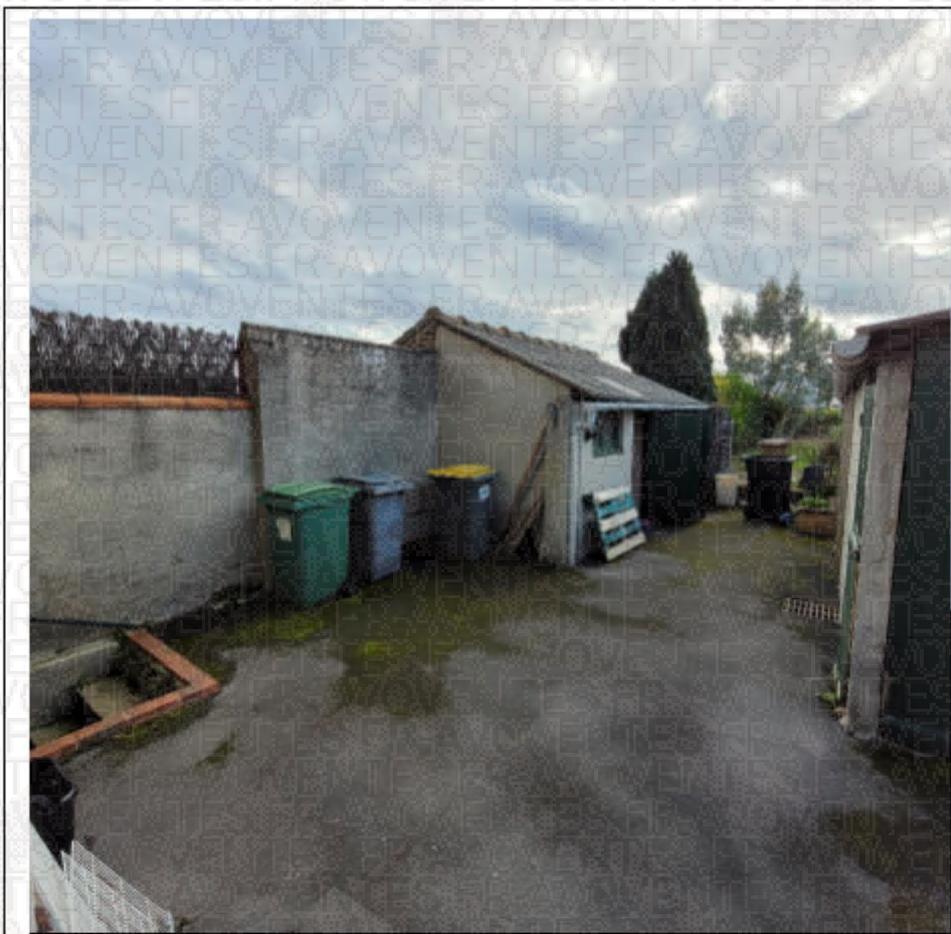
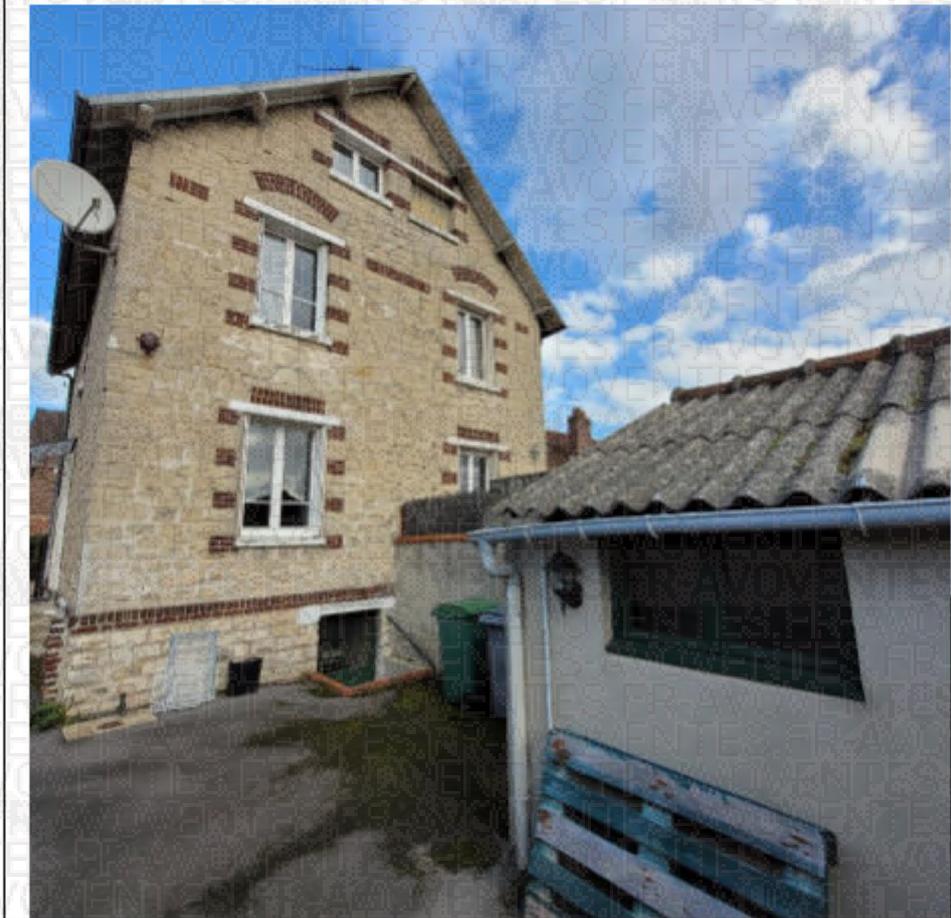
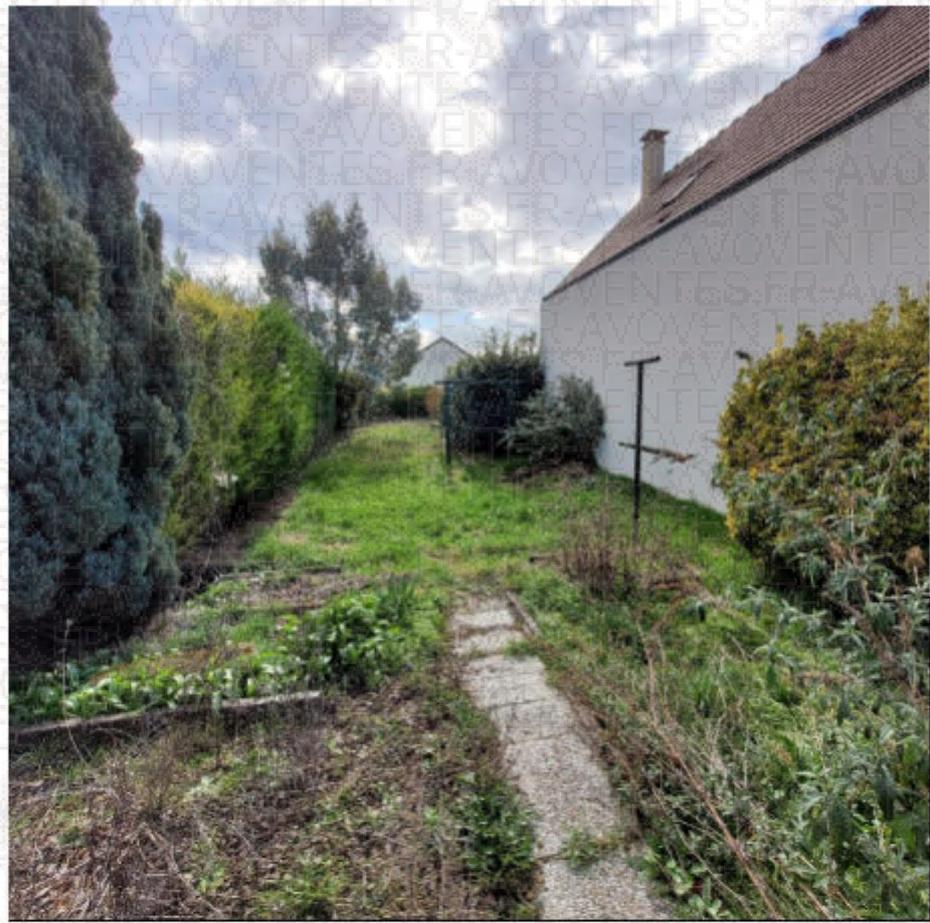
#### **CLICHES PHOTOGRAPHIQUES N°1 A 11**

Il s'agit d'une maison mitoyenne édifiée en moellons de pierre jointés de ciment avec modénatures brique, l'ensemble couvert d'une toiture en ardoise en bon état d'ensemble. Je constate que les gouttières et descentes d'eau sont également en bon état.

Les huisseries extérieures de la maison sont en bon état d'ensemble.

La propriété est fermée sur la voie publique par un muret en pierre et brique surmonté d'une grille métallique s'ouvrant en partie latérale droite par un portail métallique à deux vantaux, l'ensemble en état d'usage à l'exception de quelques marques de délitement et épaufrures.

La propriété est desservie à l'arrière de ce portail par un accès goudronné ancien, en état d'usage.

En première partie de cet accès à gauche, présence d'un parterre de fleurs fermé par une bordure en brique. Je constate que plusieurs éléments de cette bordure sont manquants ou présentent des épaufrures.

Ce parterre est fermée sur la propriété voisine par un muret ancien en pierre et brique surmonté d'une grille métallique présentant plusieurs dégradations et rafistolages.

A l'arrière de la maison, je relève la présence de deux petites dépendances édifiées en béton, éléments béton préfabriqués et brique. Le premier appentis est protégé par une toiture en bac acier et le second par des tôles ondulées en fibrociment. Ces dépendances sont desservis par une surface goudronnée en état d'usage.

La partie droite de l'accès est fermée sur la propriété voisine par un mur en briques jointées de ciment et soutenu par des poteaux intermédiaires métalliques, l'ensemble couvert d'un chapeau en brique en état d'usage à l'exception de quelques dégradations.

Au-delà des deux dépendances, je constate que cette propriété bénéficie d'un jardin clos dont la végétation n'est plus entretenue depuis de nombreuses semaines.

A l'entrée de ce jardin, je relève la présence d'un passage dont le sol est couvert de dalles gravillonnées, l'ensemble réalisé de façon artisanale et présentant plusieurs dégradations.

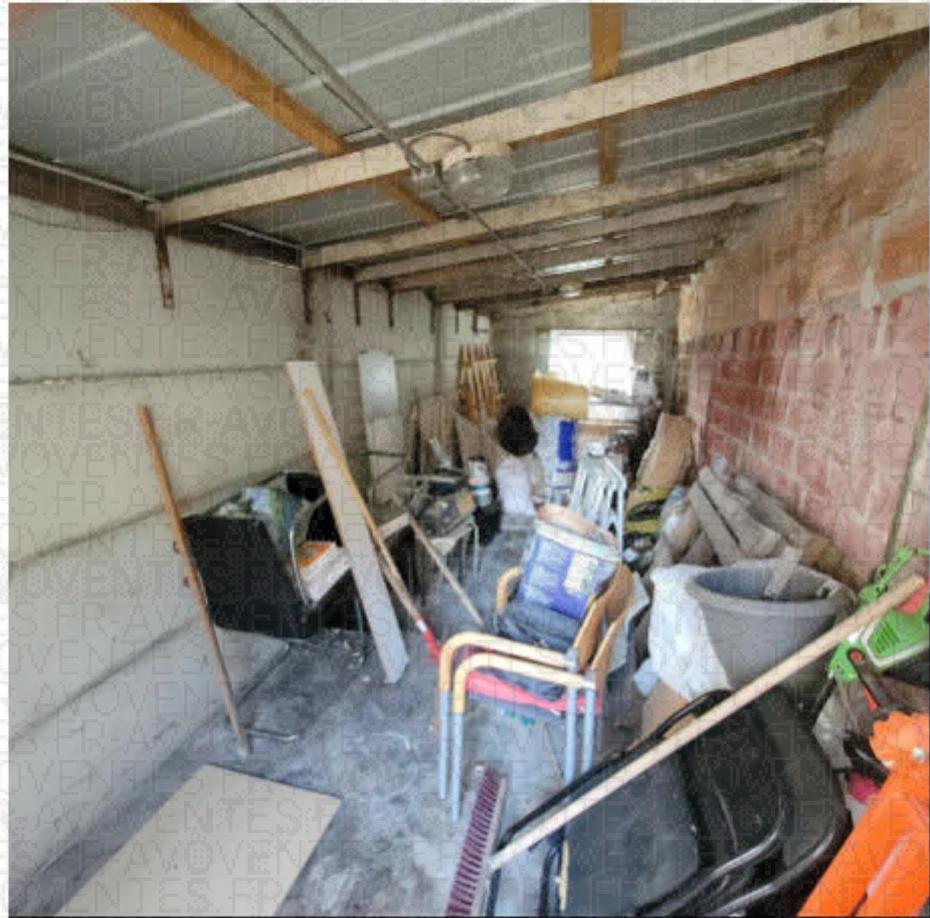
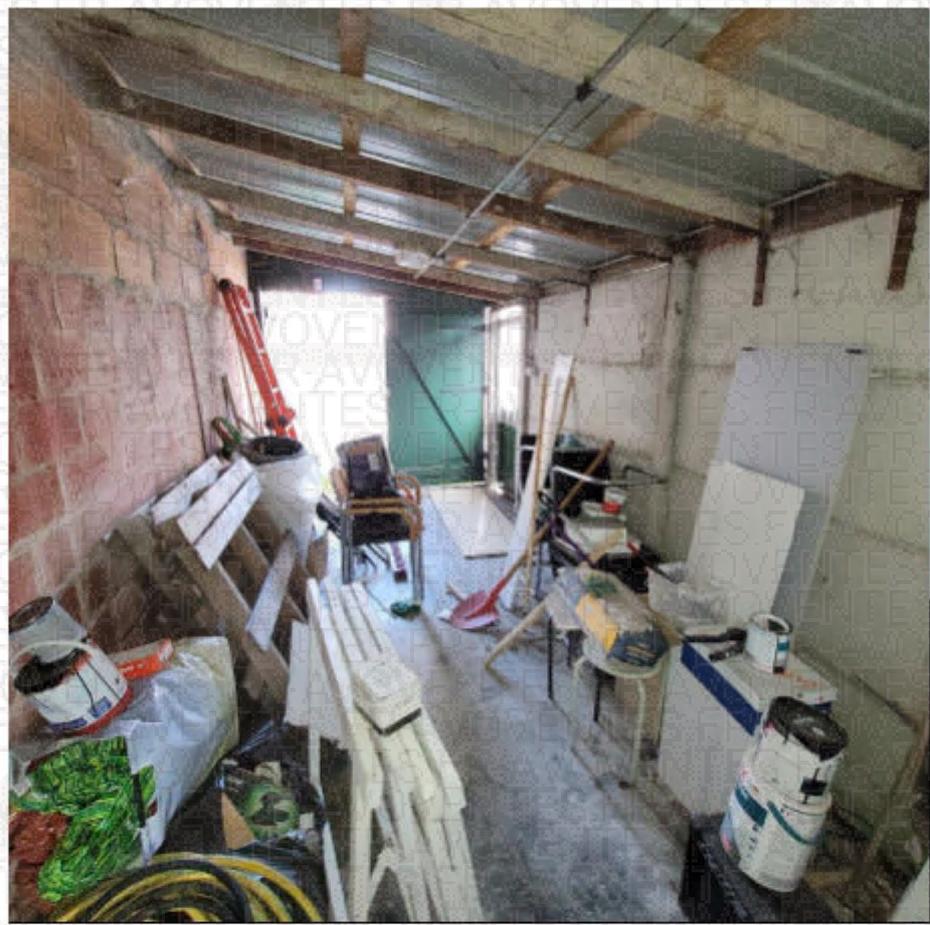
### **CLICHES PHOTOGRAPHIQUES N°12 ET 13**

Au sol, dalle béton ancienne présentant plusieurs fissures.

Murs, structure à état brut en béton et brique en état d'usage.

En soupente, toiture en bac acier soutenue par une charpente en bois apparente à l'état brut.

L'accès à cet appentis est assuré par deux portes, dont l'une à deux vantaux, en bois peint en état médiocre (peinture usagée et éléments en partie basse partiellement vermoulus).

Au fond cet espace, je relève la présence d'une fenêtre en PVC, double vitrage à simple vantail, en état d'usage.

Dans cette première dépendance, les équipements électriques sont en état d'usage.

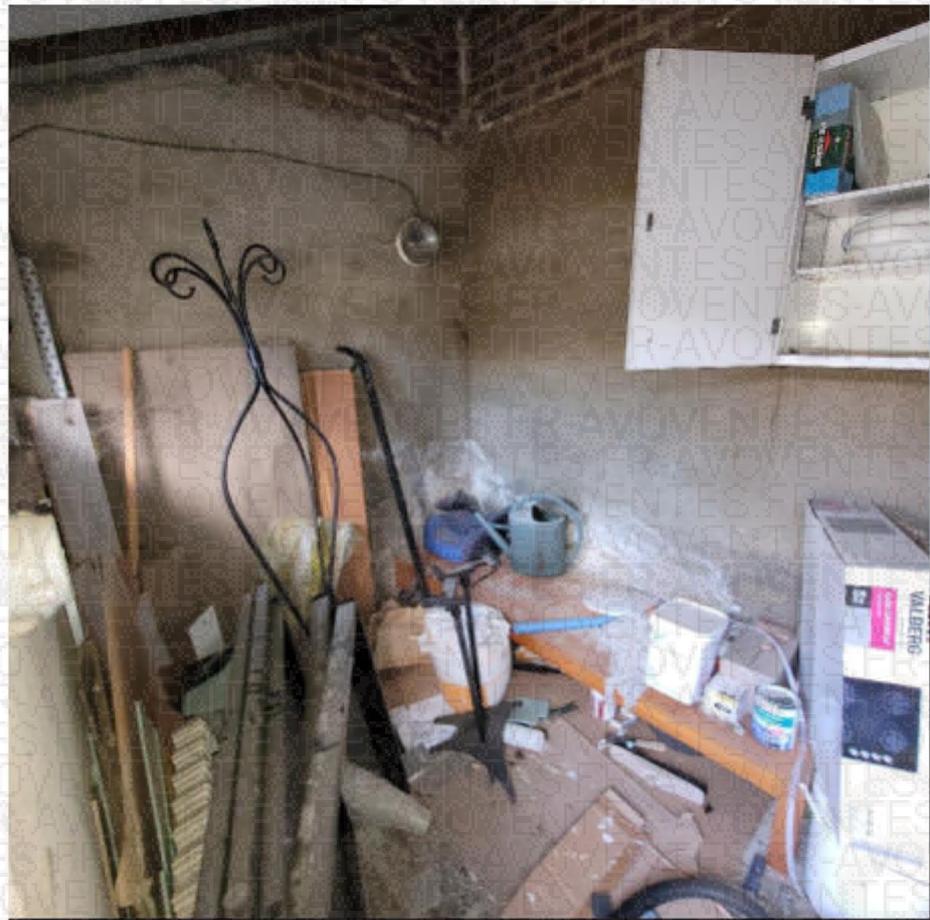
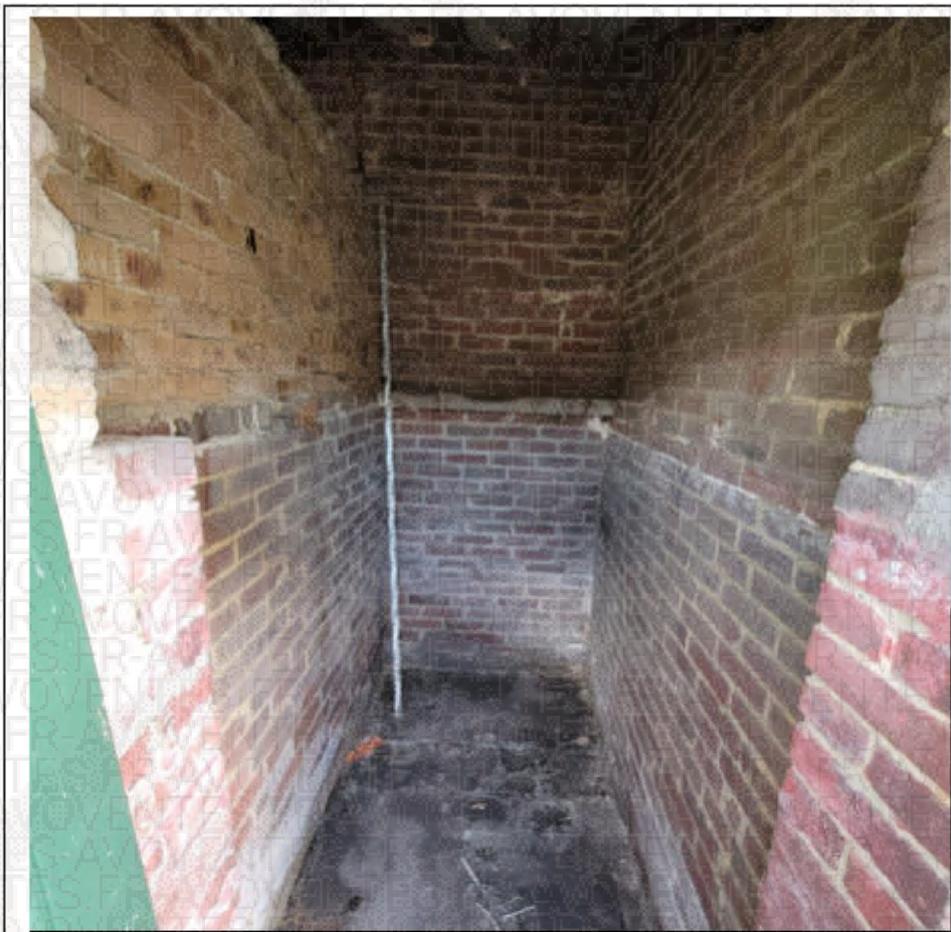
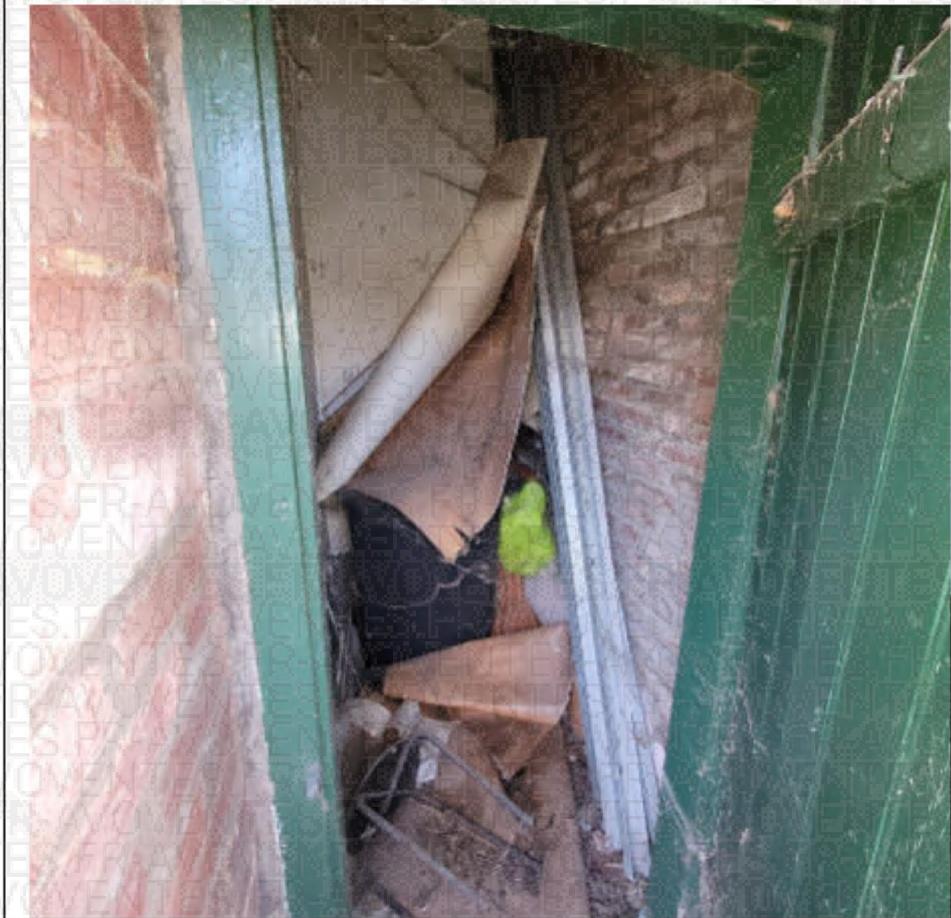
### **CLICHES PHOTOGRAPHIQUES N°14 A 16**

Sol et murs en béton à l'état brut, présentant quelques dégradations.

Couverture et charpente en bois apparentes en état d'usage.

L'accès à cette pièce est assuré par une porte en planches couverte d'une peinture verte présentant quelques dégradations. Les système de fermeture et poignées sont en état d'usage.

Cette pièce est éclairée par une fenêtre à deux vantaux, en bois, simple vitrage, couverte d'une peinture verte en état d'usage.

Au sol, dalle béton et brique à l'état brut, en état médiocre.

L'accès à cet espace est assuré directement de l'extérieur par une porte à caissons en bois ancienne partiellement découpée et vermoulue en partie basse.

Au sol, dalle béton ancienne présentant des dégradations.

L'accès à cet espace est assuré directement de l'extérieur par une porte en planches dont le gond inférieur est arraché. Cette porte est couverte d'une peinture verte en état d'usage.

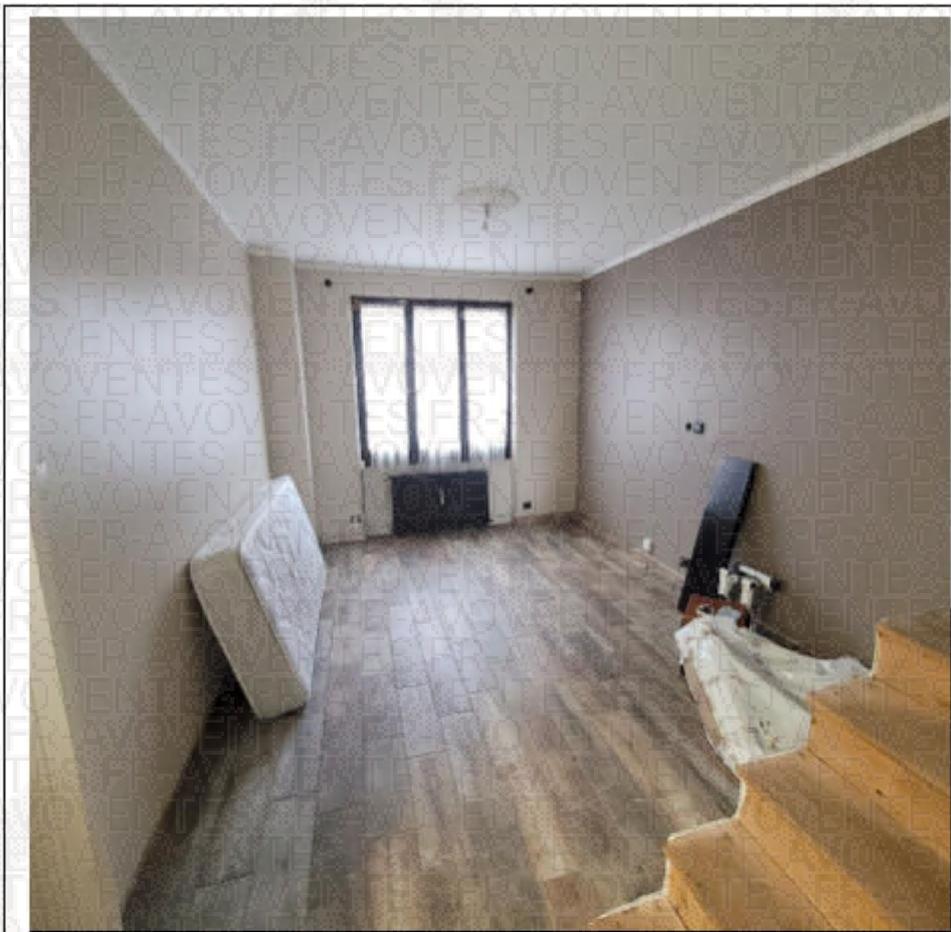
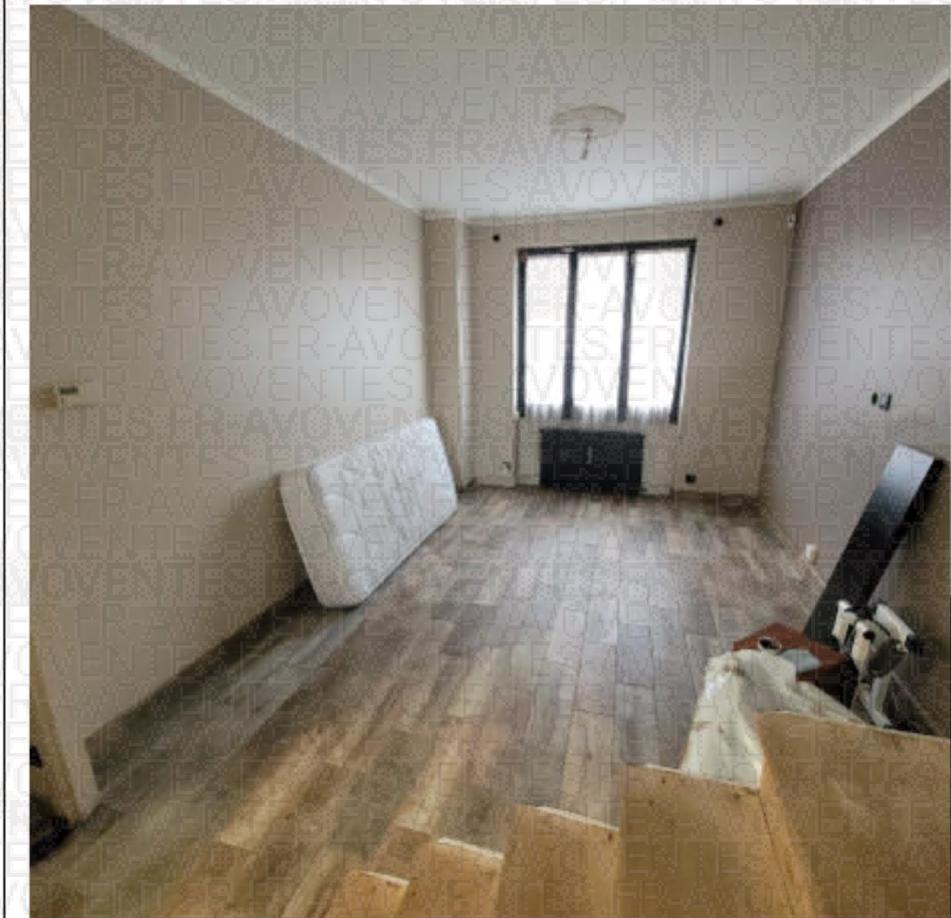
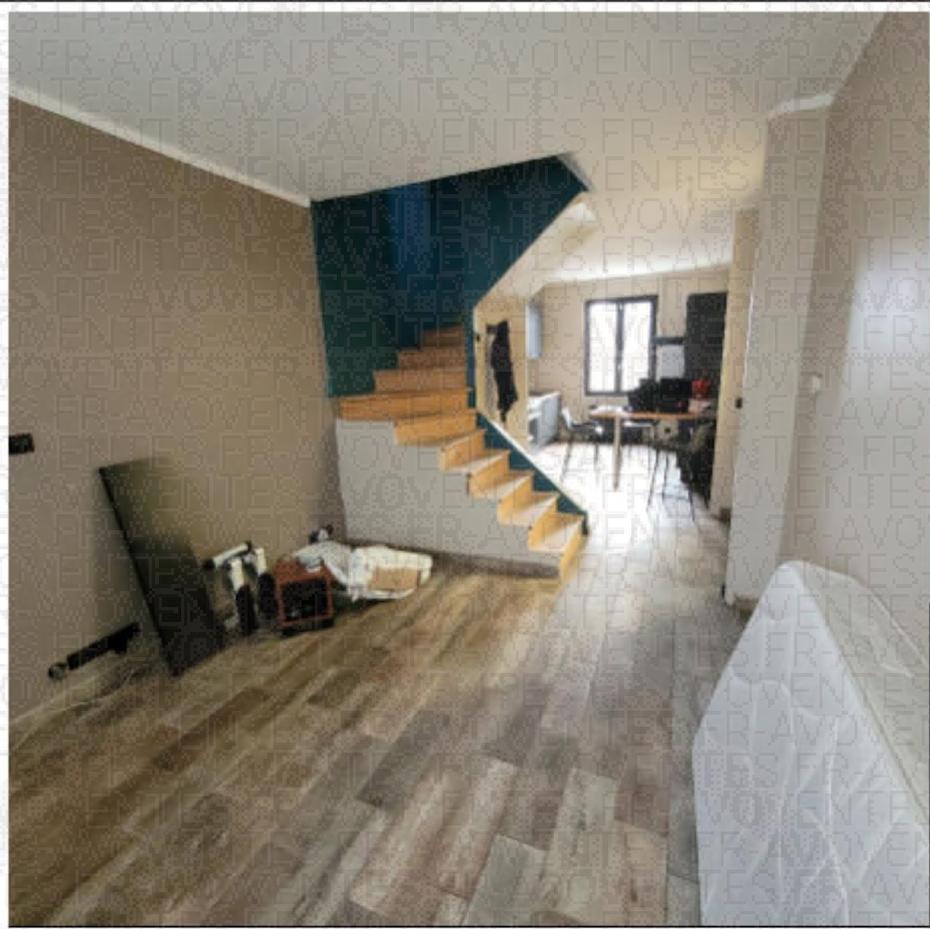
**CLICHES PHOTOGRAPHIQUES N°17 A 19**

Au sol, carrelage à joints ciment imitation parquet en état d'usage.

Sur les murs, toile de verre appliquée grossièrement et couverte d'une peinture bicolore présentant quelques percements et éraflures.

Au plafond, toile de verre peinte en blanc en état d'usage. Au centre, présence d'une rosace en polystyrène peinte en blanc en état d'usage.

Les équipements électriques situés dans cette pièce sont en état d'usage. Je constate néanmoins que certains compartiments sont dépourvus de terminaux.

Cette pièce est chauffée par radiateur en fonte couvert d'une peinture noire présentant plusieurs éclats. Ce radiateur est équipé d'un robinet thermostatique ancien, en état d'usage.

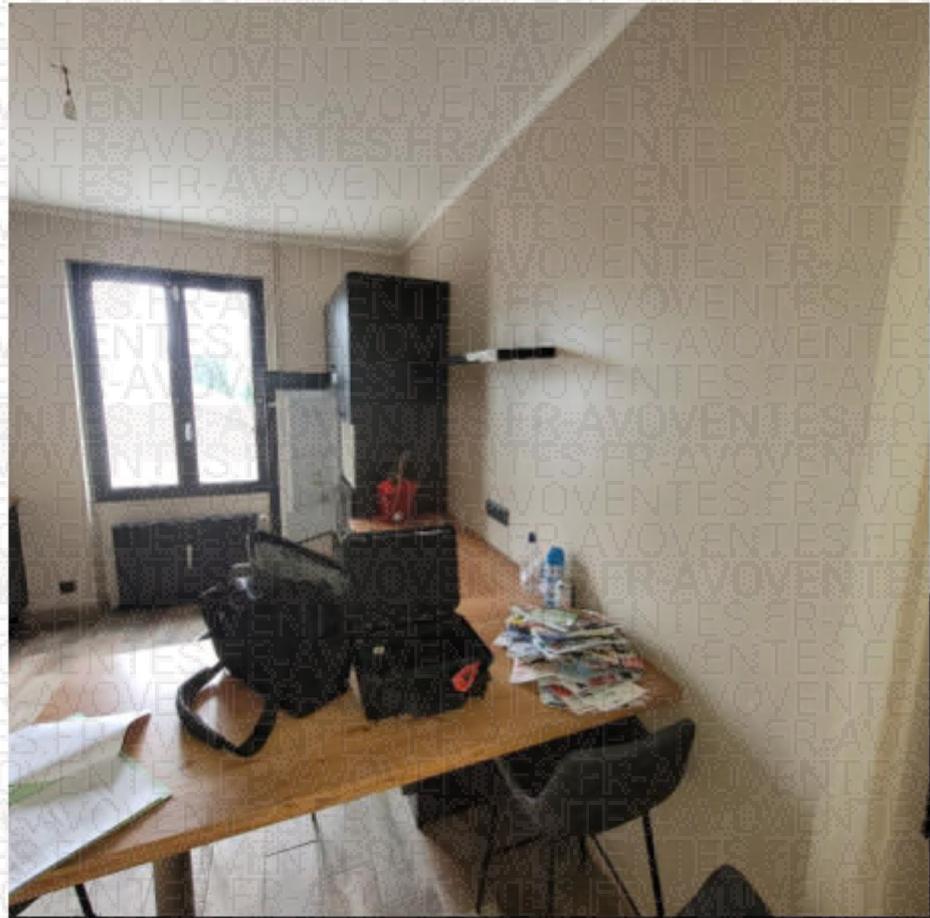
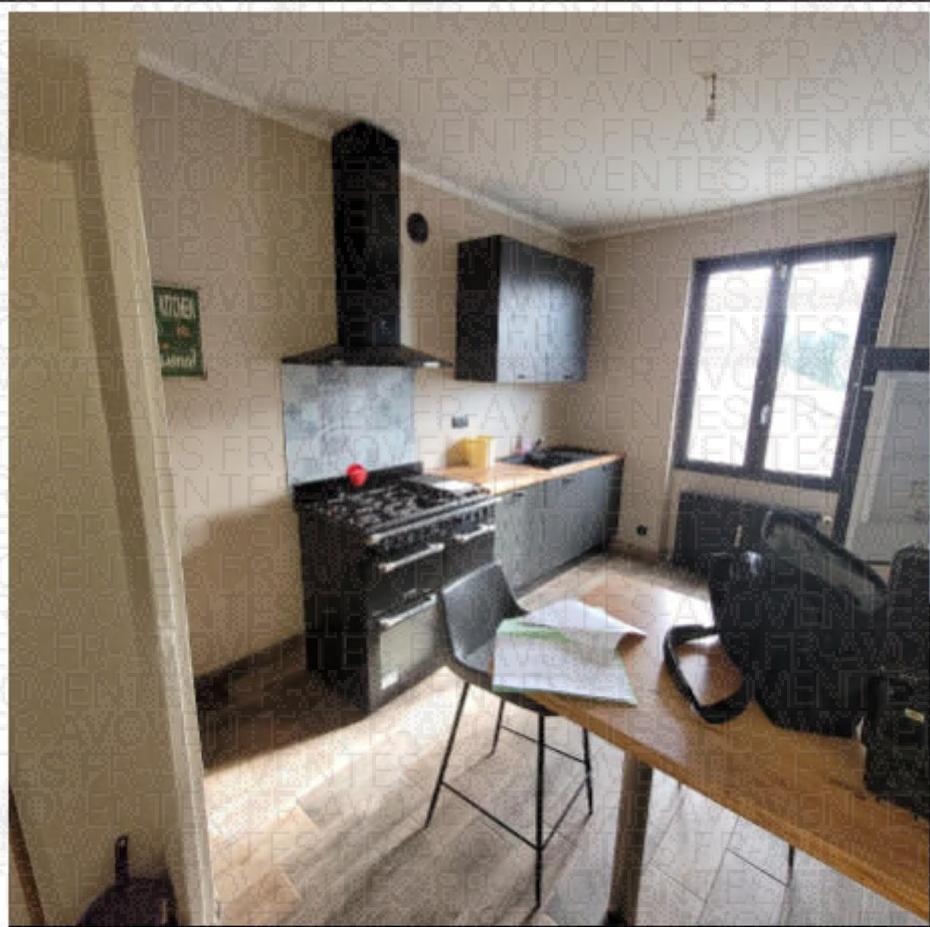
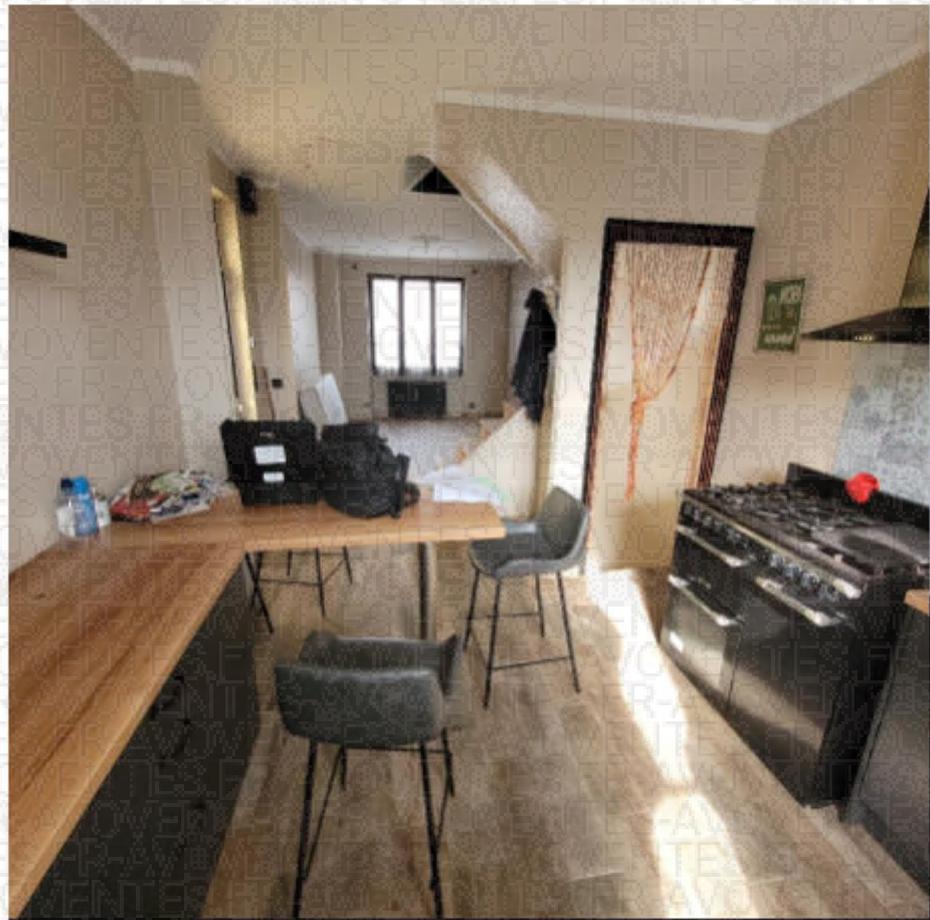
### **CLICHES PHOTOGRAPHIQUES N°20 A 22**

Sur les murs, papier peint repeint en beige. Je constate que le support est irrégulier et que la peinture présente plusieurs chocs et percements laissés en l'état.

Au plafond, plâtre couvert d'une peinture blanche en état d'usage à l'exception de quelques percements. Je constate par ailleurs que cette peinture a été appliquée de façon grossière (traces de rouleau visibles).

Cette cuisine est éclairée par une fenêtre en PVC, double vitrage, couverte d'une peinture noire en état d'usage à l'exception de quelques chocs et traces d'adhésif. Les système de fermeture et poignée sont en état d'usage.

Ce mobilier est surmonté de deux plans de travail en mélaminé imitation bois en état d'usage. A noter que le second plan de travail est prolongé par une table formant comptoir, laquelle est installée sur un jambage en inox brossé en bon état. A l'intérieur de ces meubles, je constate que les compartiments sont en état d'usage, mais quelque peu encrassés.
