# PROCES-VERBAL DE DESCRIPTION

# PROCES VERBAL DE DESCRIPTION

## LE LUNDI TREIZE MARS DEUX MILLE VINGT-TROIS

43 Rue Roland Vachette  
60180 NOGENT-SUR-OISE

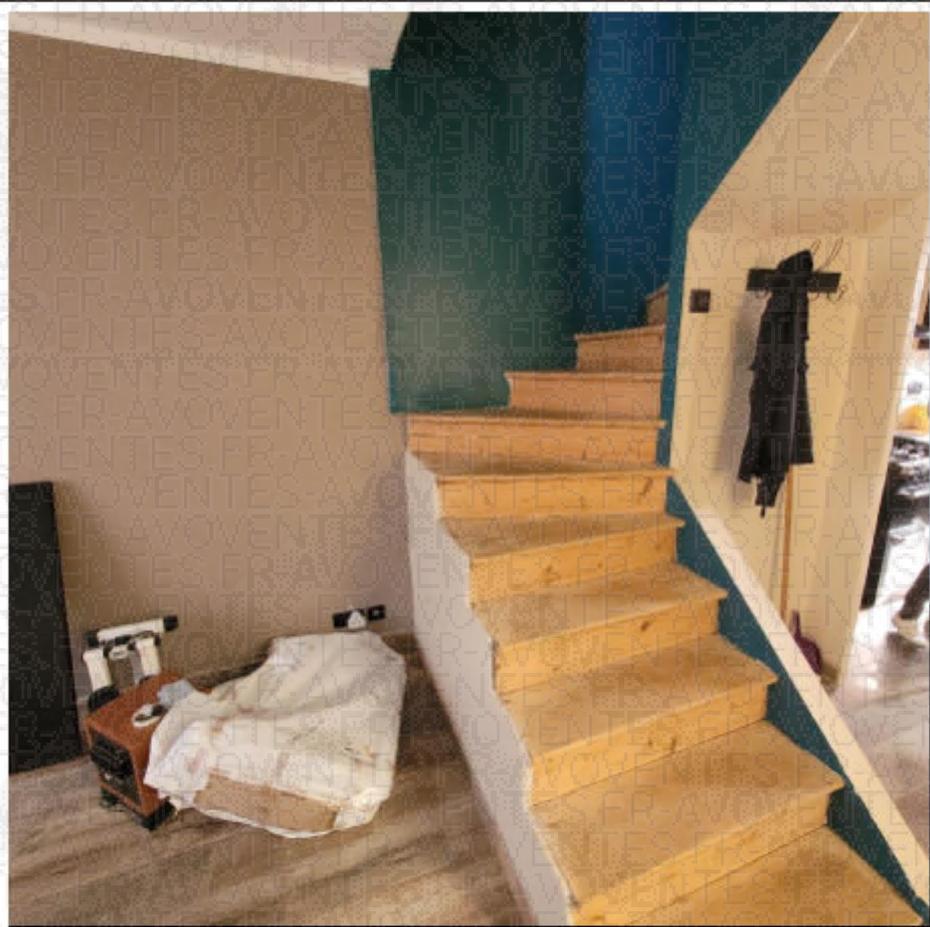
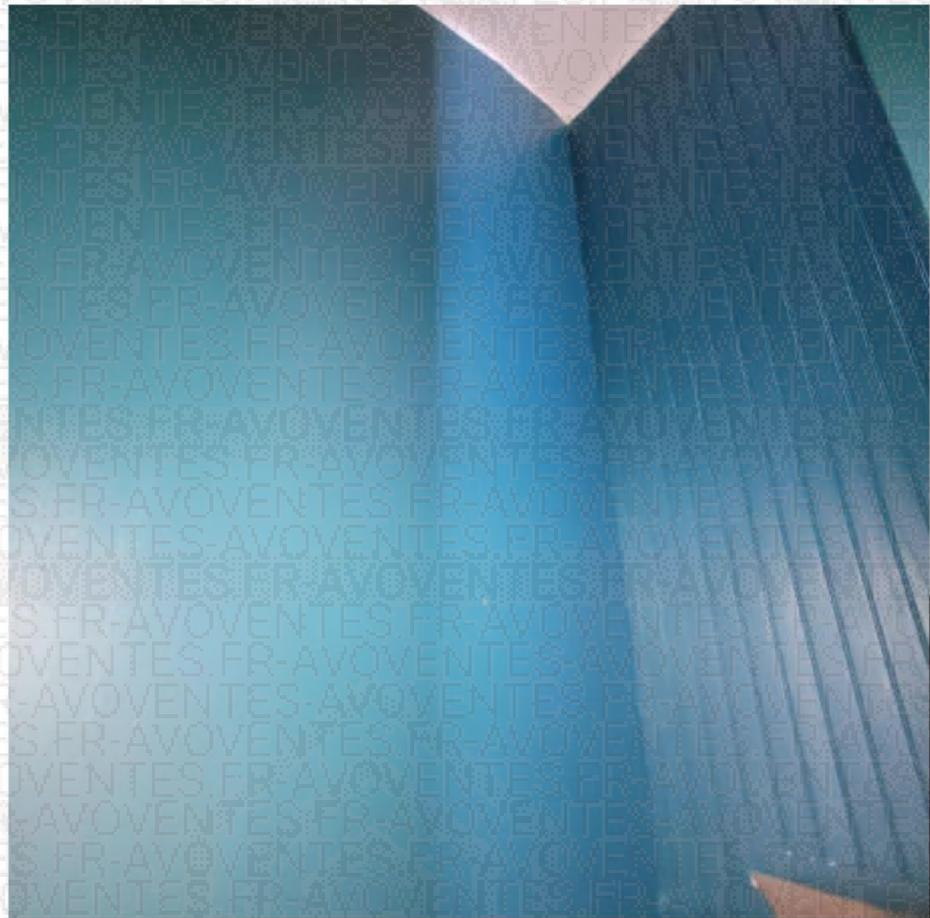
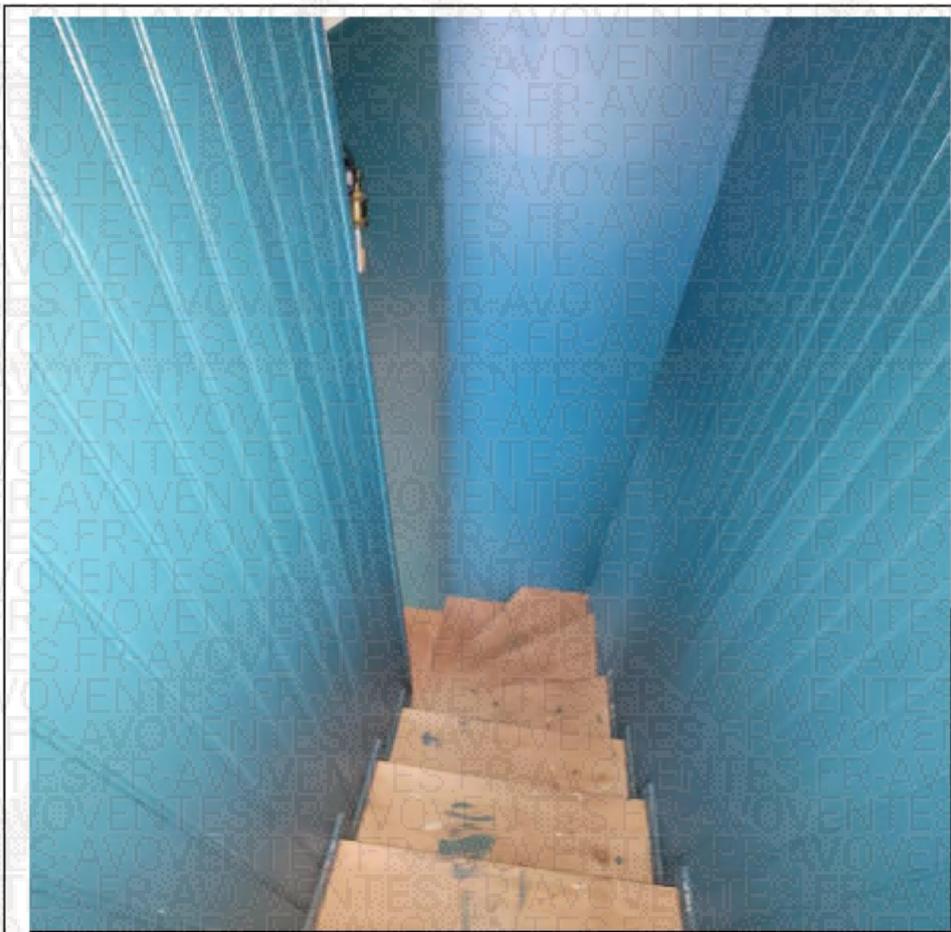
#### **CLICHES PHOTOGRAPHIQUES N°23 A 25**

L'accès au premier étage est assuré par un escalier en sapin ancien dépourvu de rambarde. Je constate que la structure de cet escalier est en état d'usage à l'exception de quelques traces d'usure. A noter également la présence de nombreuses taches de peinture en partie supérieure.

Les murs sont couverts d'un doublage et d'une frisette de sapin, l'ensemble couvert d'une peinture bleue en état d'usage à l'exception de légers chocs.

A noter la présence de plinthes en bois en partie supérieure couvertes d'une peinture identique présentant quelques éclats.

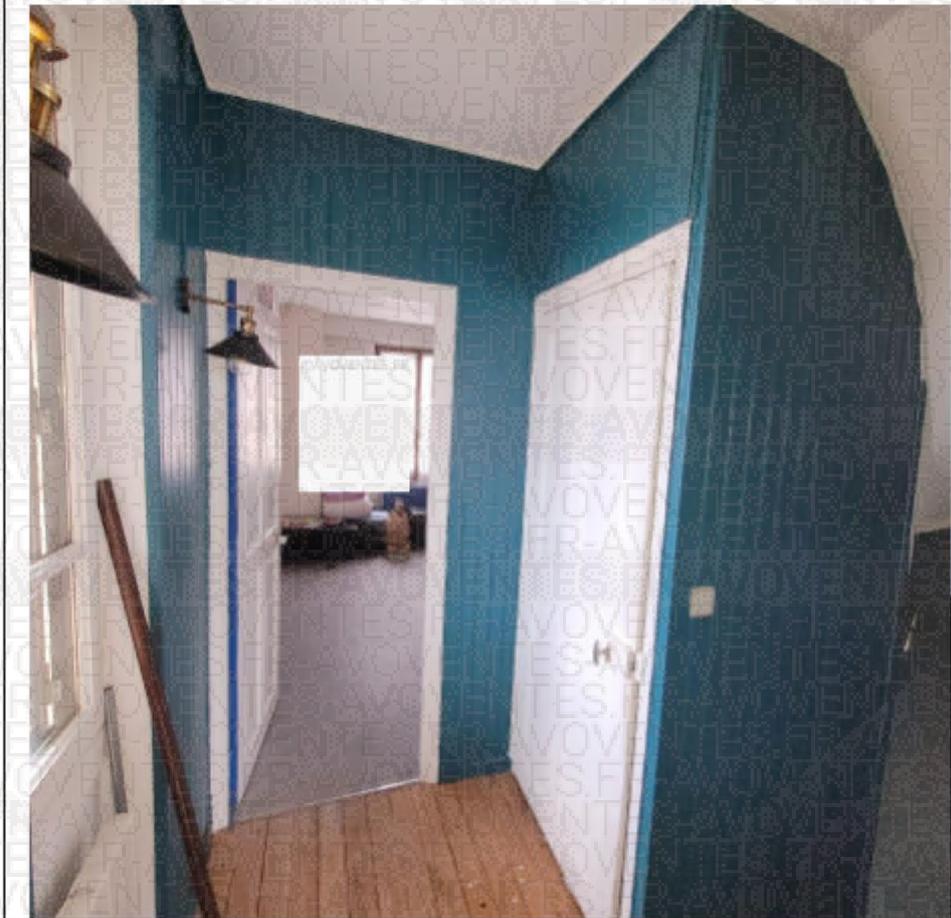
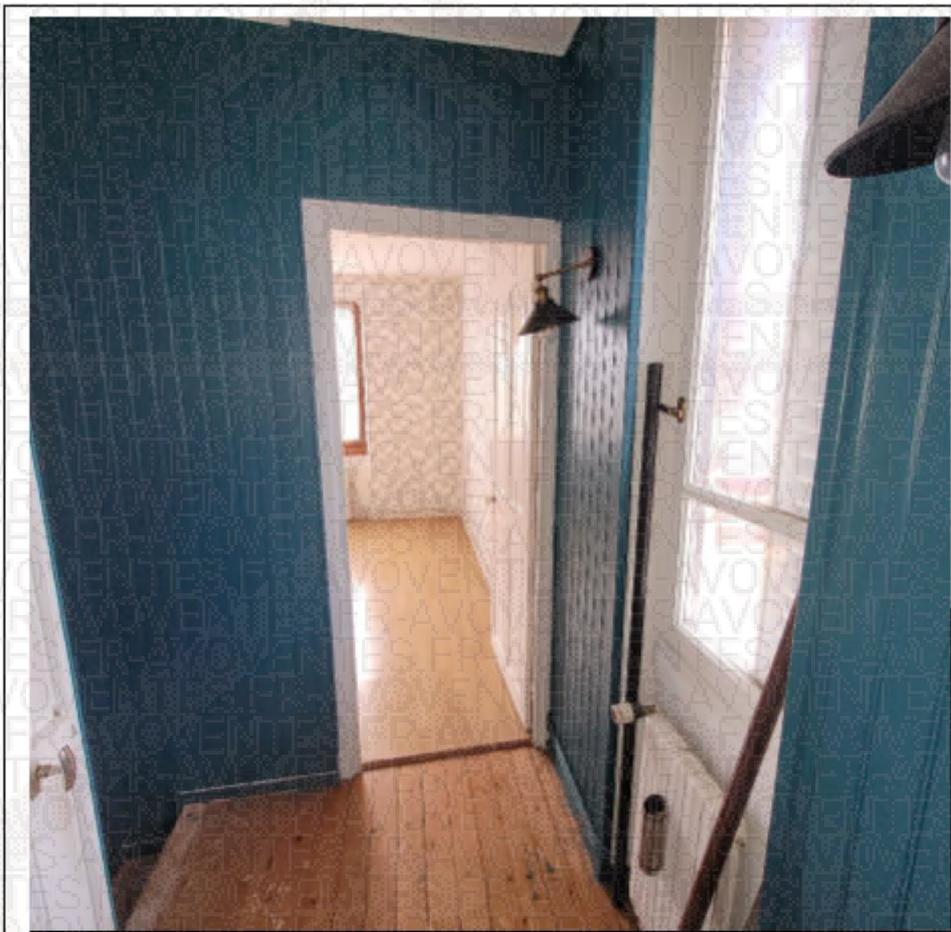
#### **CLICHES PHOTOGRAPHIQUES N°26 ET 27**

Au sol, parquet en pitchpin ancien, en état d'usage à l'exception de quelques traces d'usure et de nombreuses taches de peinture.

Les plinthes sont en bois, couvertes d'une peinture bleue présentant quelques éclats.

Au plafond, plâtre couvert d'une peinture blanche en état d'usage à l'exception de deux percements et d'une tache jaune en partie centrale.

Cet espace est chauffé par un radiateur en fonte ancien couvert d'une peinture blanche en état d'usage, quelque peu jaunie et défraîchie. Ce radiateur est équipé d'un robinet thermostatique ancien, en bon état.

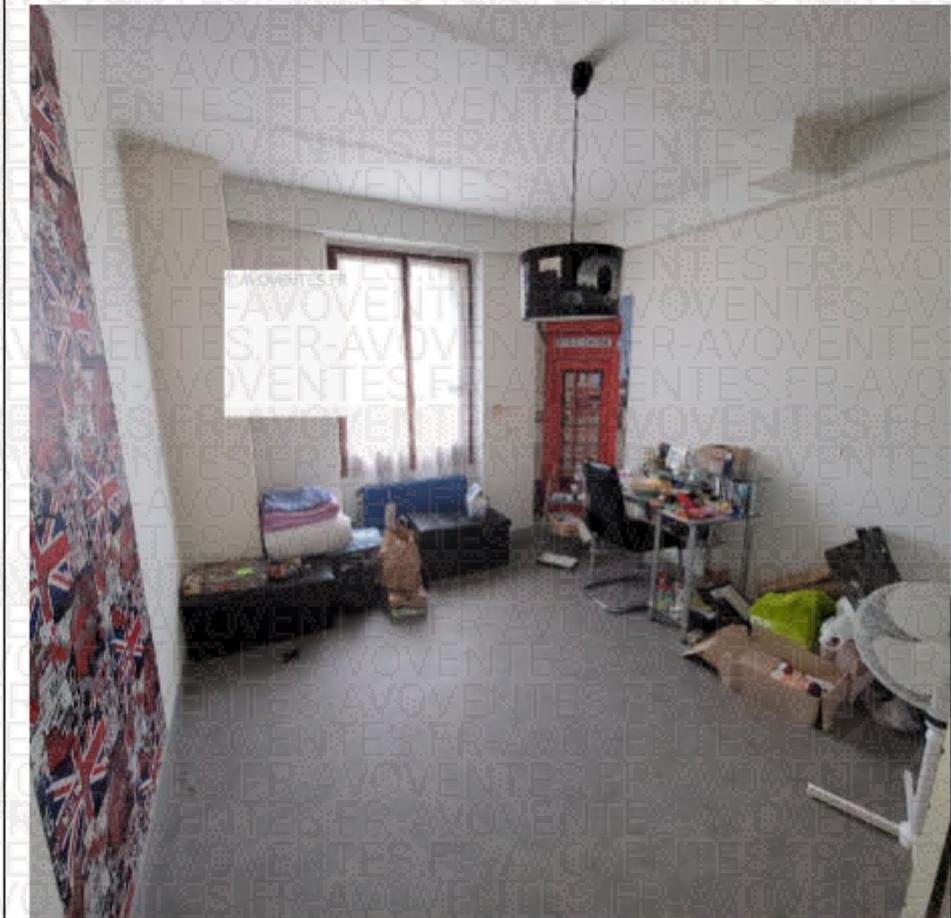
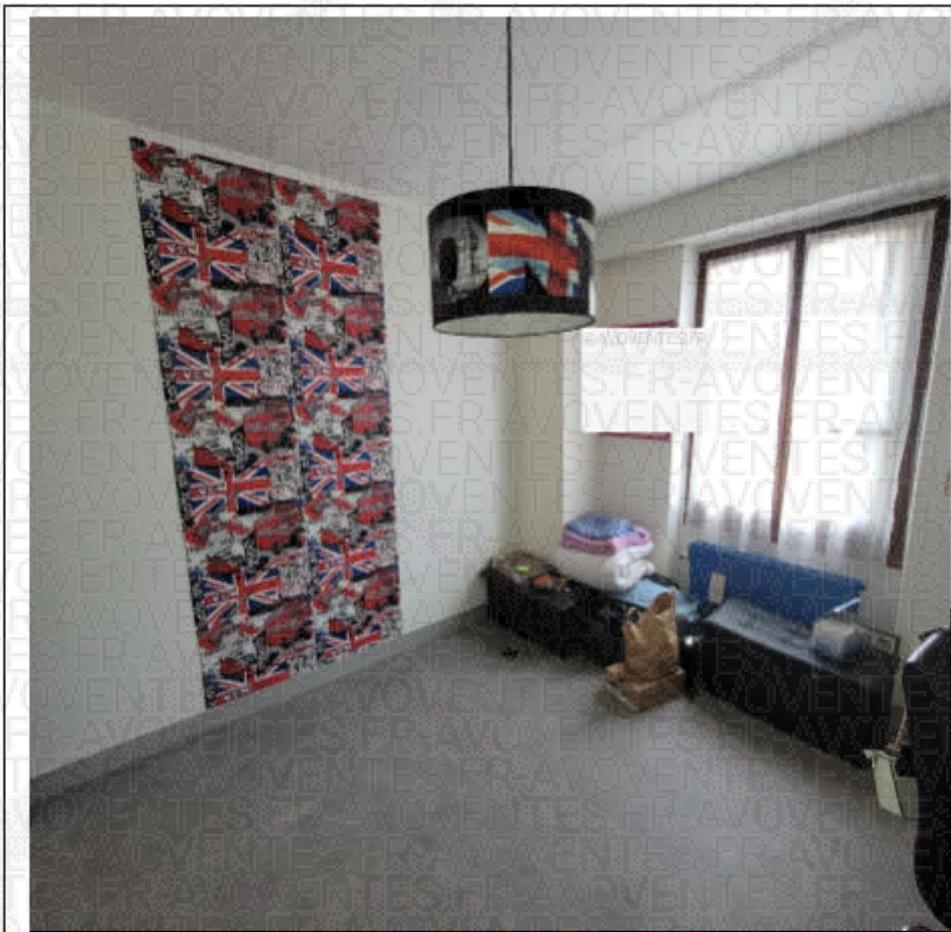
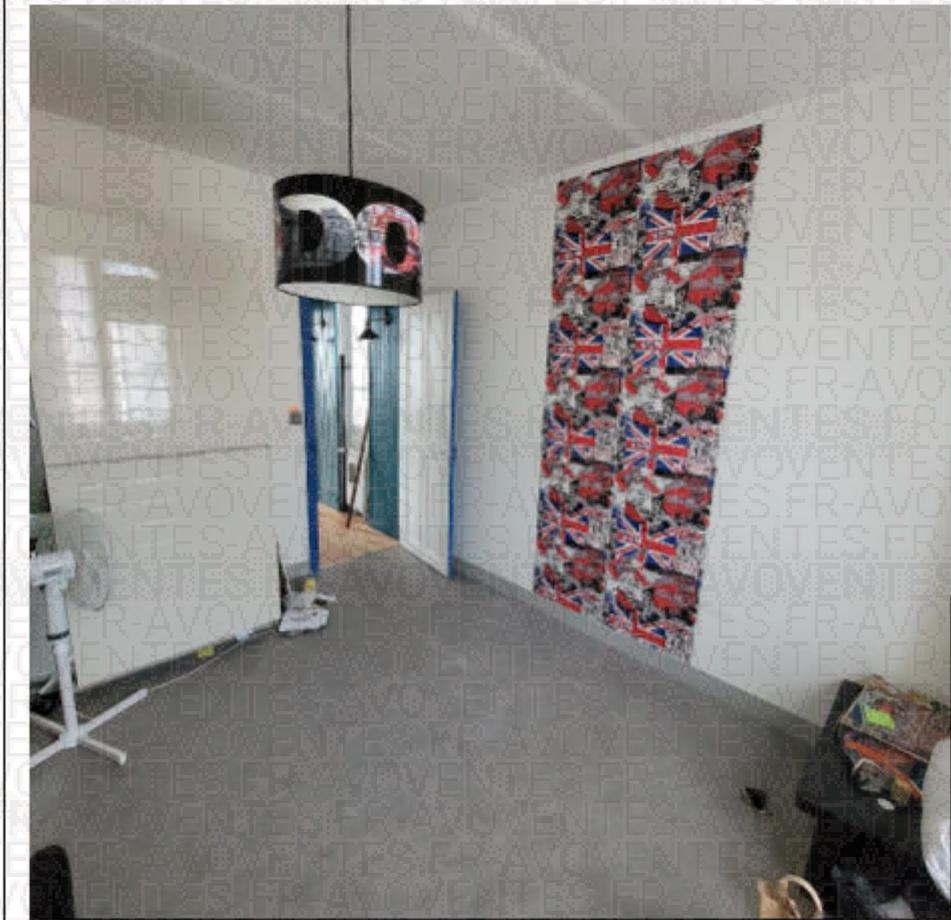
## **CLICHES PHOTOGRAPHIQUES N°28 A 30**

Au sol, linoléum appliqué sur un support irrégulier en état d'usage, à l'exception de quelques marques d'arrachement et traces de meubles le long des plinthes.

Sur les murs, doublage couvert d'un papier peint blanc présentant quelques traces d'arrachement et éraflures. A noter également la présence de quelques lés de papier fantaisie.

Au plafond, toile de verre peinte en blanc de façon grossière. Je constate que les raccords entre les bandes de toile de verre sont nettement visibles.

L'accès à cette pièce est assuré du palier par une porte ancienne à caissons couverte d'une peinture bicolore ancienne, en état d'usage à l'exception de quelques traces d'usure au niveau de la tranche. Les système de fermeture et poignées anciennes sont en état d'usage. Le cadre de porte, en bois, est couvert d'une peinture bicolore en état d'usage. Au sol, présence d'une barre de seuil en inox vissée en état d'usage, légèrement déformée en partie centrale.

Cette chambre est chauffée par un radiateur en fonte couvert d'une peinture bleue présentant quelques marques d'usure. Ce radiateur est équipé d'un robinet thermostatique ancien, en état d'usage.

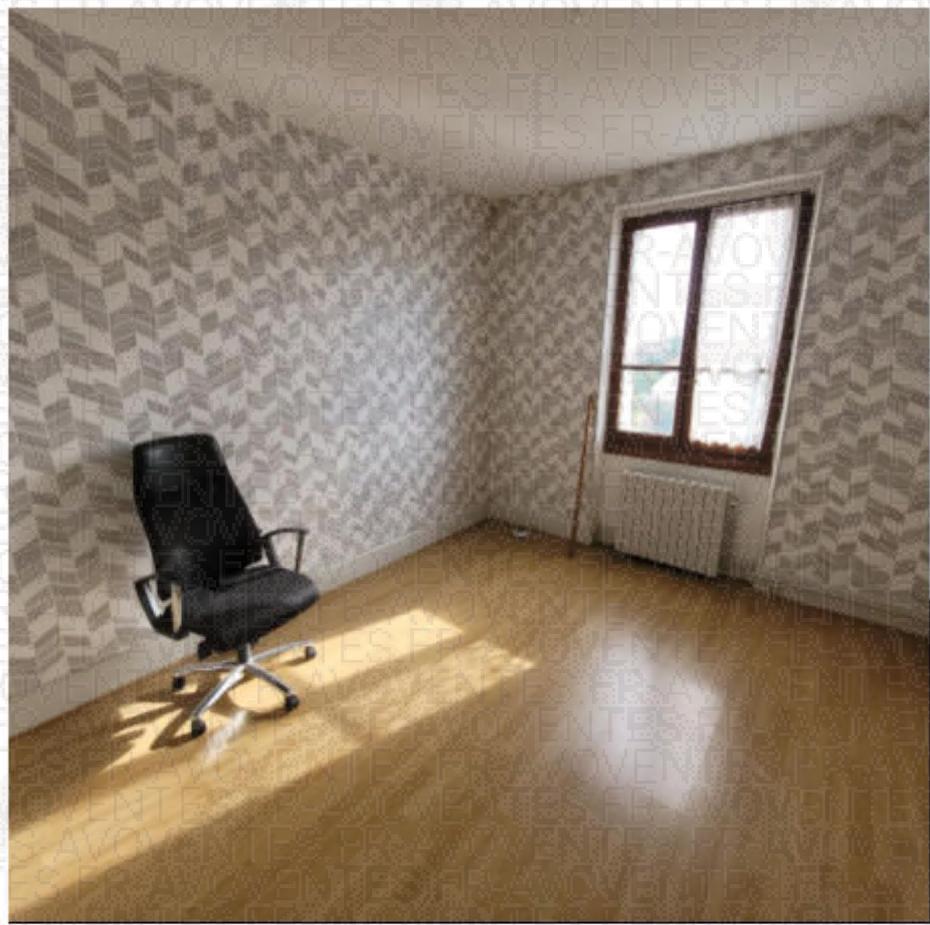
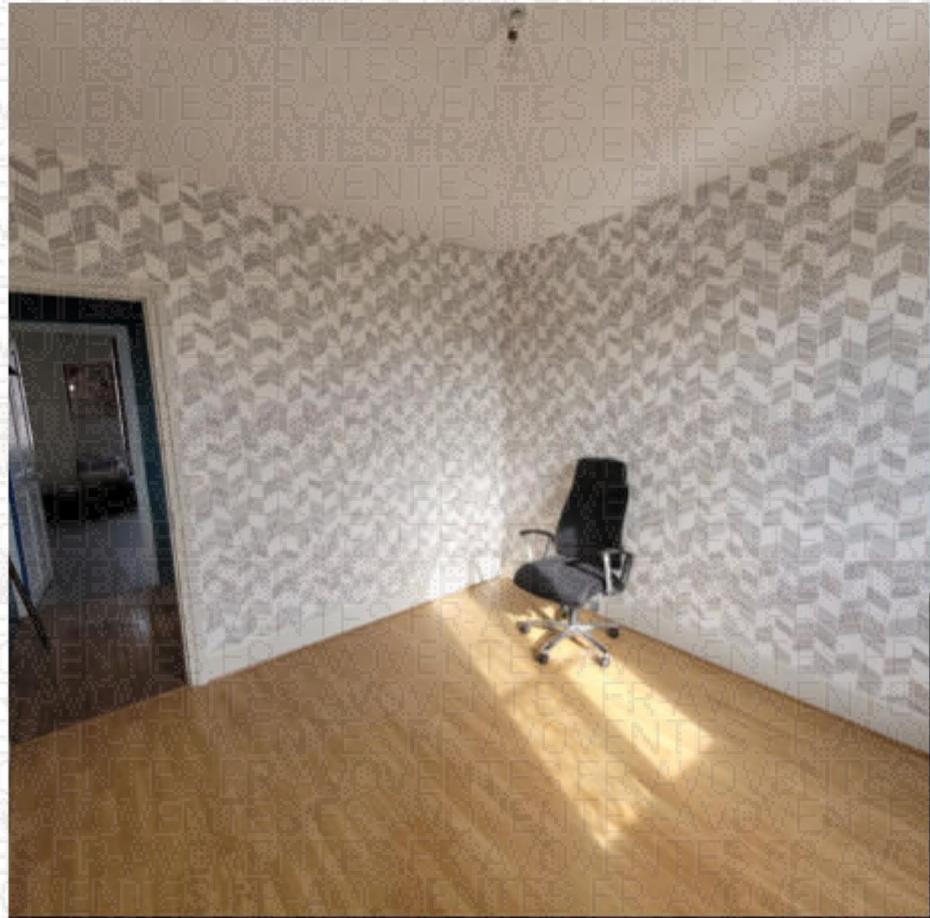
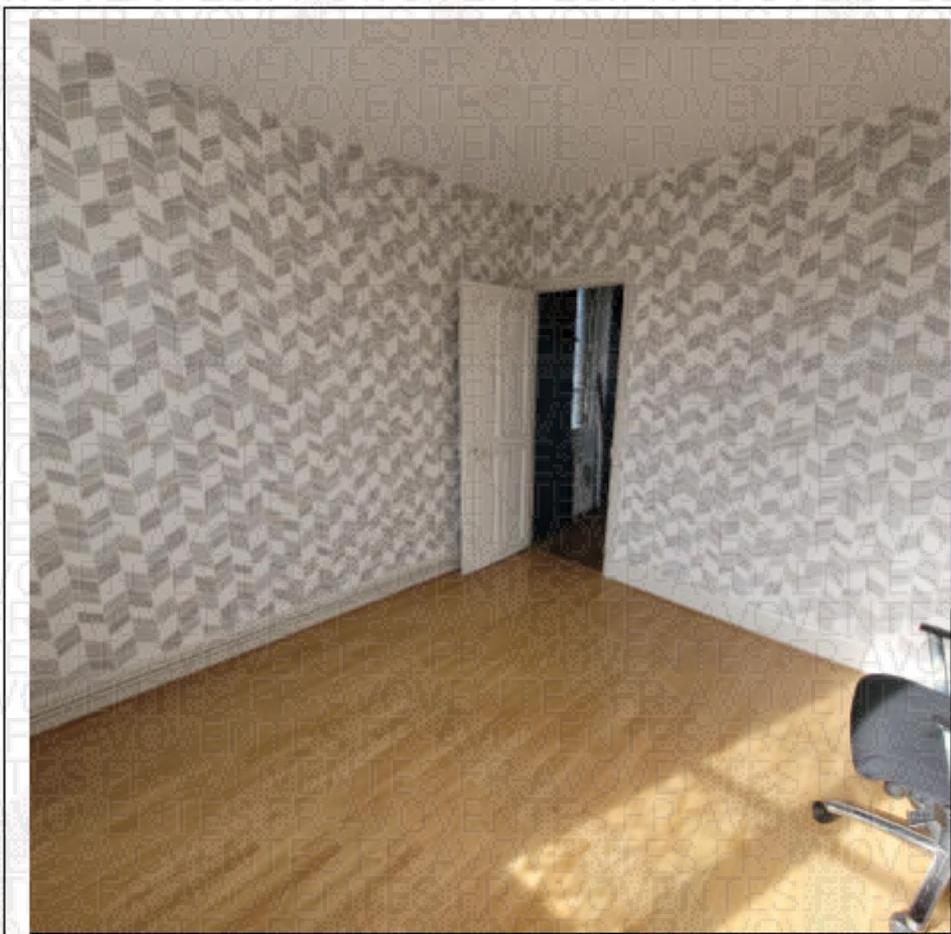
## **CLICHES PHOTOGRAPHIQUES N°31 A 33**

Au plafond, doublage couvert d'une peinture blanche jaunie et présentant plusieurs éraflures.

Cette pièce est accessible du palier par une porte en bois ancienne à caissons couverte sur ses deux faces d'une peinture beige en état d'usage à l'exception de quelques traces de raccords côté palier. Les système de fermeture et poignées anciennes sont en état d'usage. Le cadre de porte, en bois, est couvert d'une peinture beige en état d'usage à l'exception de quelques éclats. Au sol, présence d'une barre de seuil autocollante imitation bois en état d'usage.

couverte d'un vernis en bon état. Je relève la présence de quelques traces de coulures et marques d'humidité sous cette fenêtre le long du mur.

Cette chambre est chauffée par un radiateur en fonte ancien couvert d'une peinture beige en état d'usage à l'exception de quelques éclats. Je constate que ce radiateur bénéficie d'un robinet thermostatique ancien, lequel est incomplet.

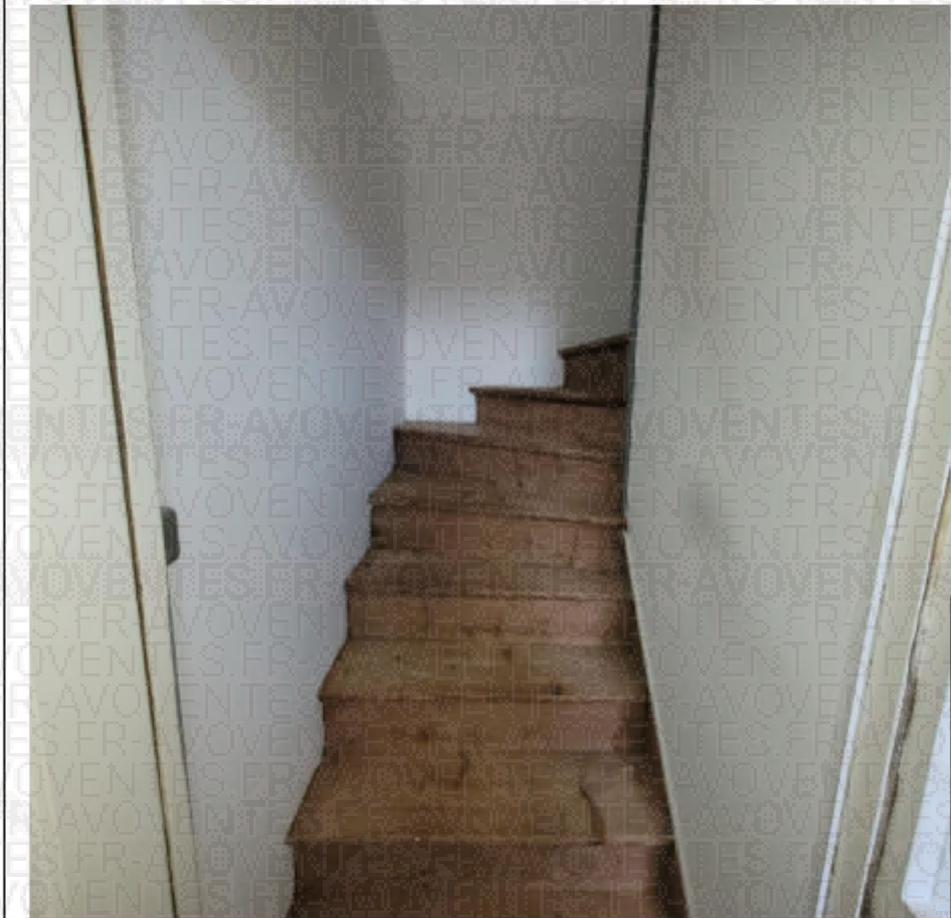
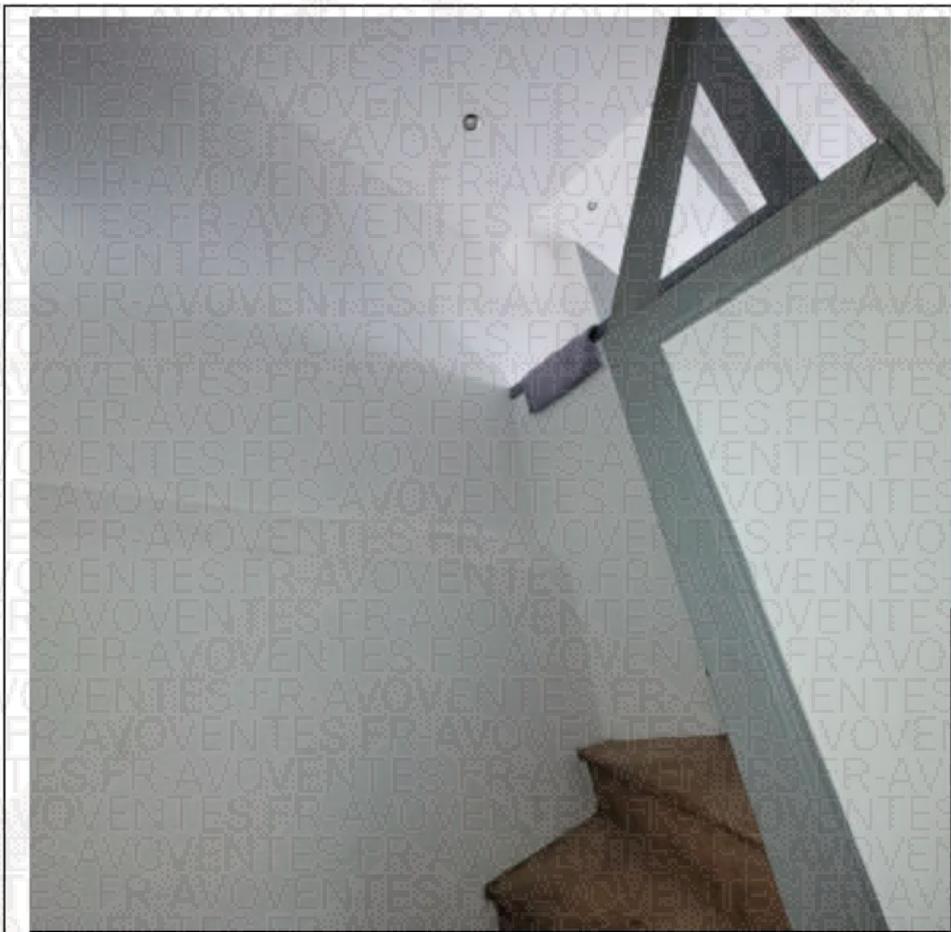
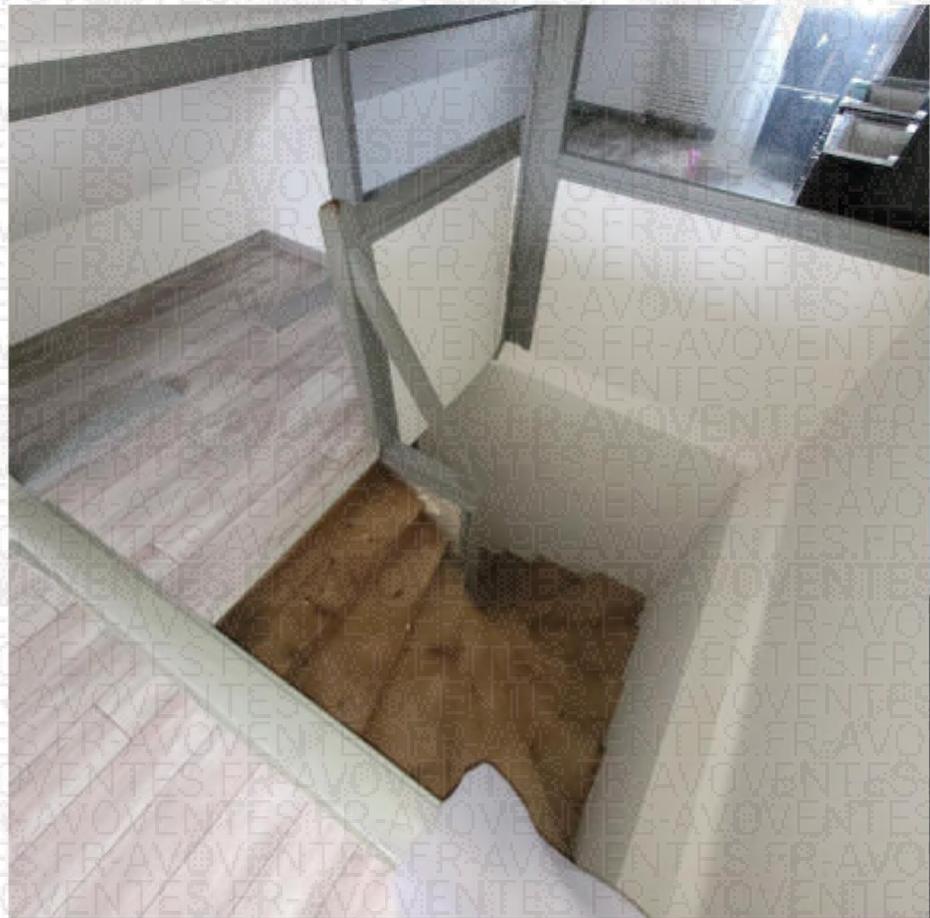
#### **CLICHES PHOTOGRAPHIQUES N°34 A 36**

L'accès au deuxième étage est assuré par un escalier en bois ancien, à l'état brut. Je constate que les marches et contremarches de cet escalier présentent plusieurs taches de peinture et marques d'usure.

La partie basse des escaliers menant au deuxième étage est fermée par une porte ancienne en bois à caissons couverte sur ses deux faces d'une peinture beige présentant quelques marques d'usure. Les système de fermeture et poignées sont en bon état. Le cadre de porte, en bois, est couvert d'une peinture blanche en bon état.

Sur les murs, plâtre ancien couvert d'une peinture blanche en état d'usage. A noter la présence d'un cadre en bois surmonté d'une rampe en partie centrale, l'ensemble couvert d'une peinture grise en bon état.

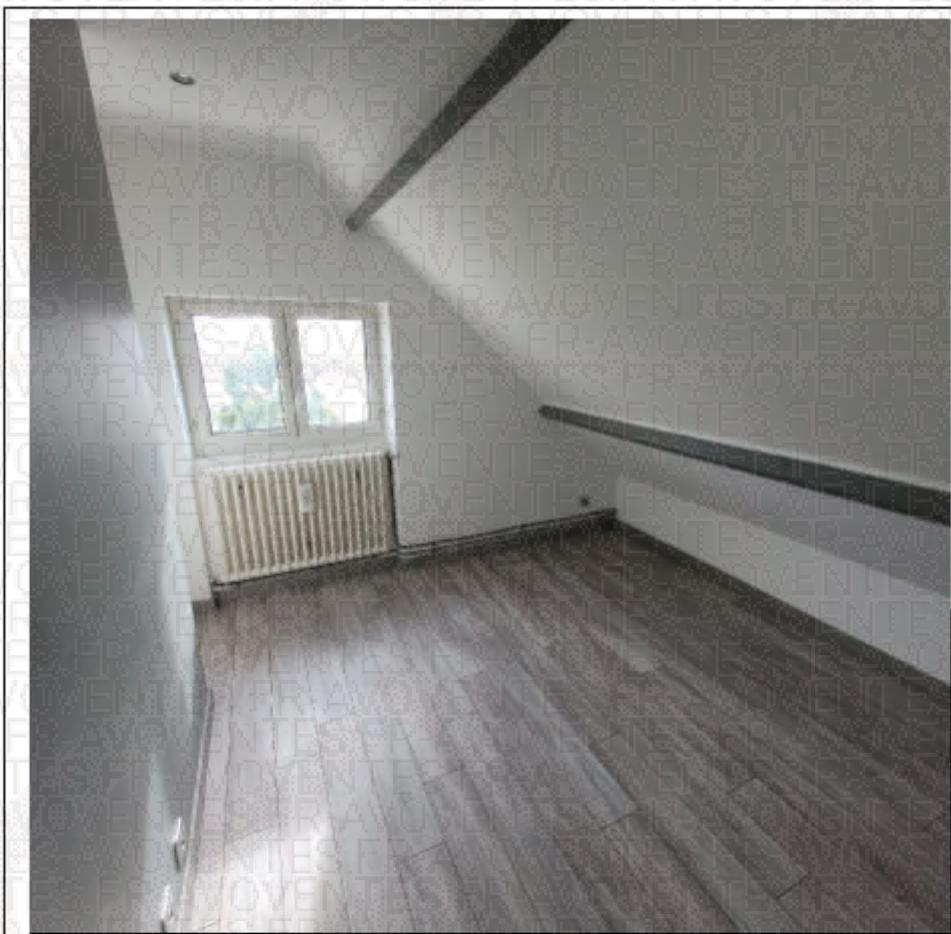
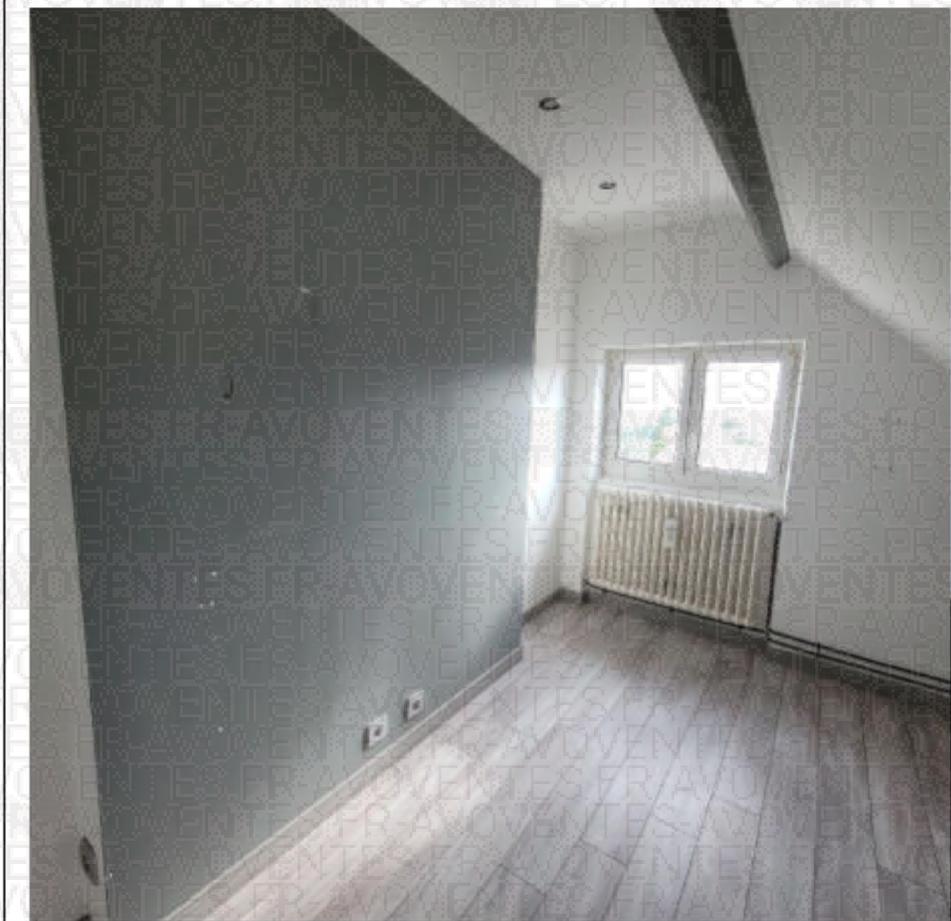
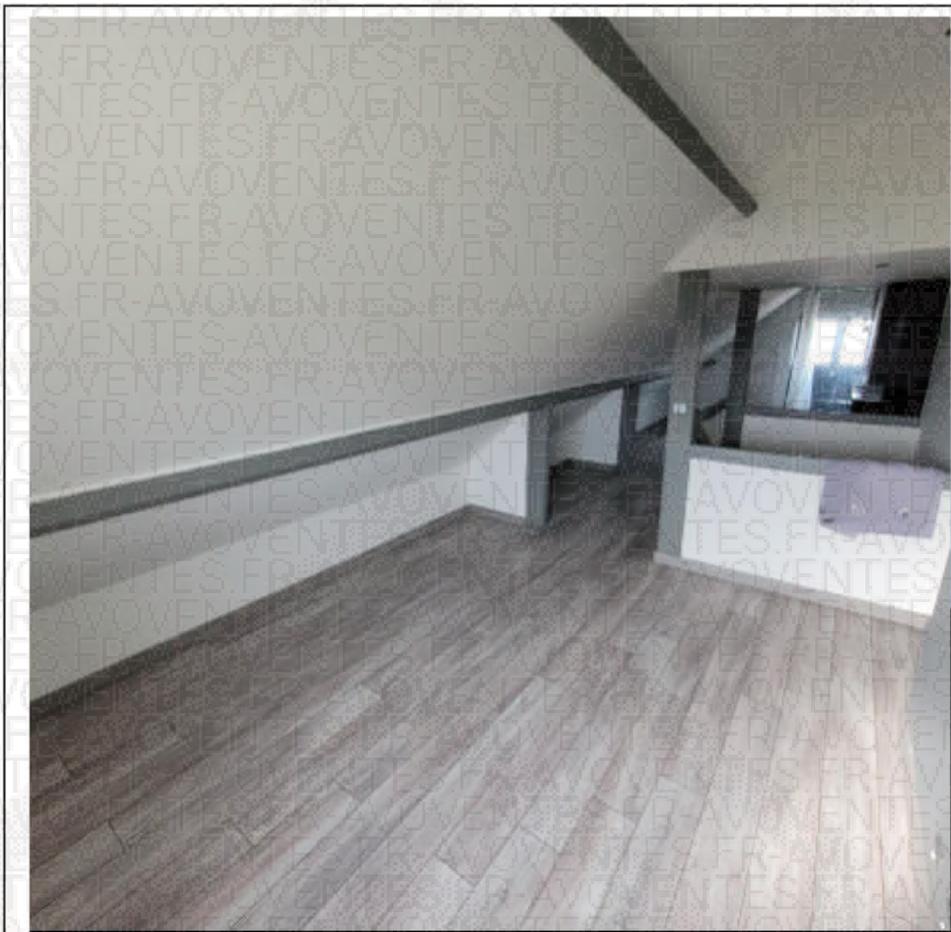
#### **CLICHES PHOTOGRAPHIQUES N°37 A 39**

Sur les murs, au plafond et en soupente, doublage de placoplâtre couvert d'une peinture blanche en bon état. A noter la présence d'un caisson en placoplâtre en partie centrale couvert d'une peinture grise en bon état. Je relève néanmoins la présence de plusieurs éraflures et chocs sur le côté gauche dudit caisson.

Cette pièce est éclairée par une fenêtre en PVC blanc, à deux vantaux et double vitrage en bon état, légèrement jaunie et présentant des traces d'adhésif. Les système de fermeture et poignée sont en bon état.

Cette chambre est chauffée par radiateur en fonte ancien, couvert d'une peinture blanche en état d'usage à l'exception de quelques marques d'écaillage. Présence d'un robinet d'alimentation simple en état d'usage.

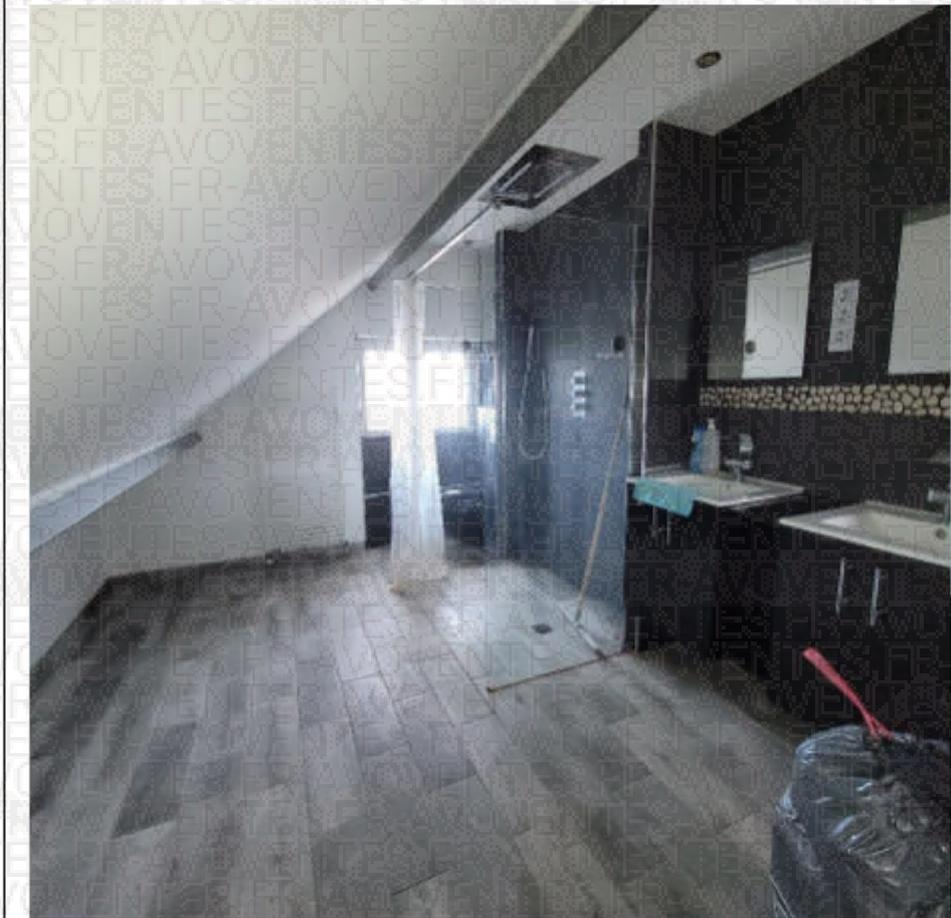
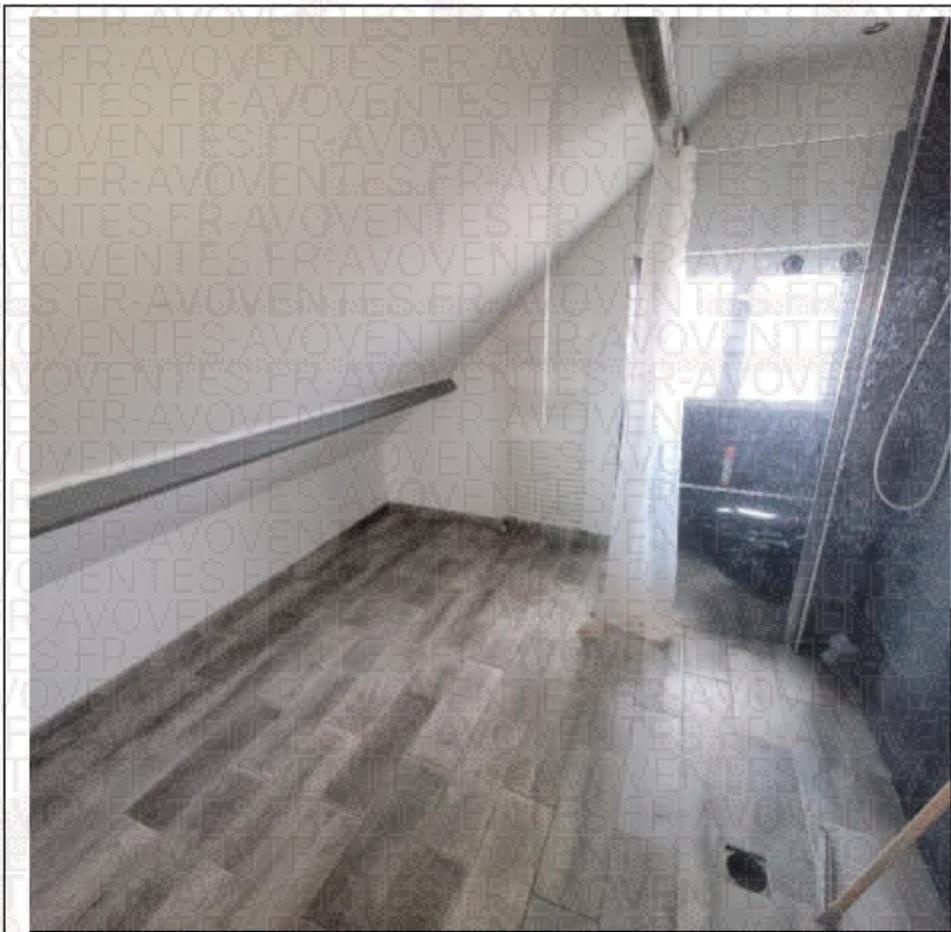
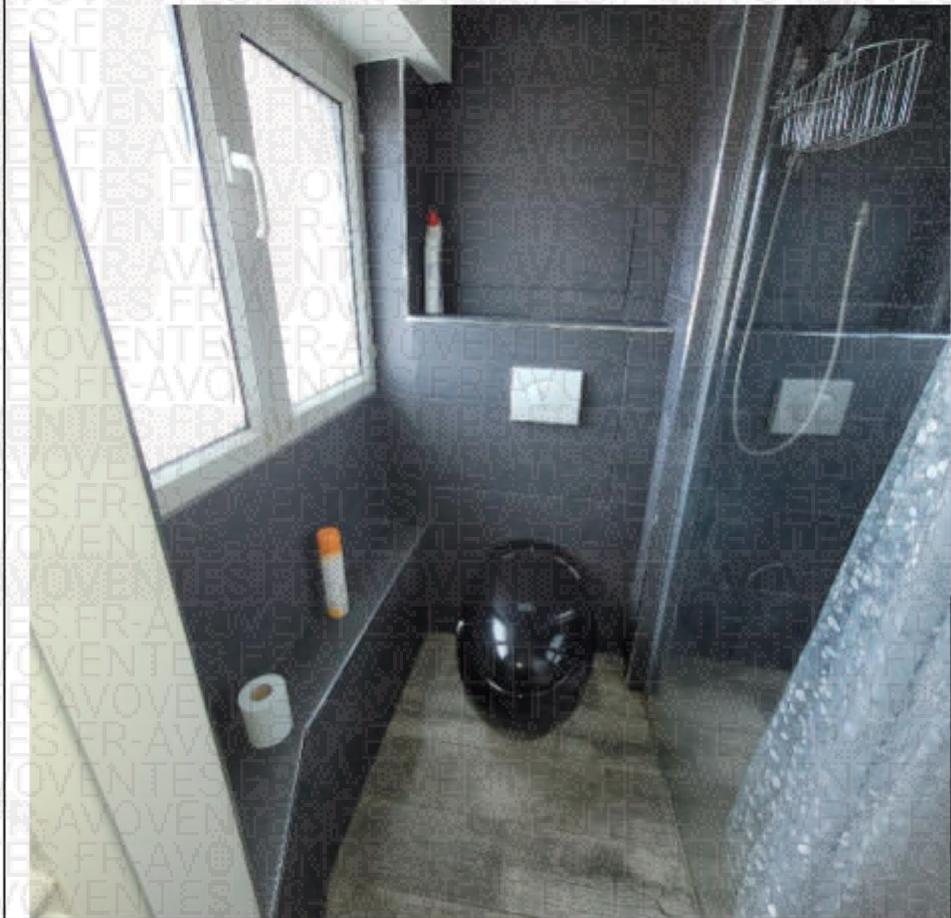
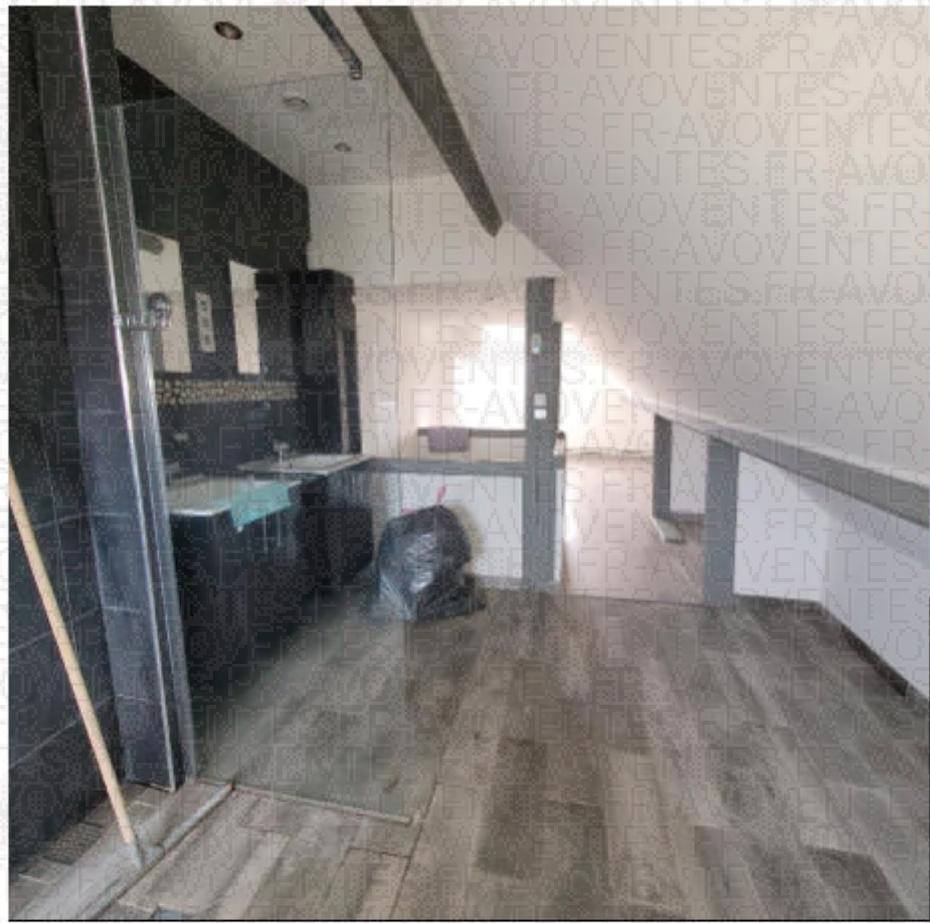
### **CLICHES PHOTOGRAPHIQUES N°40 A 43**

Au sol, carrelage à joints ciment imitation parquet en bon état. Je constate néanmoins que certains joints sont quelque peu noircis.

Cette pièce est éclairée par une fenêtre à deux vantaux, en PVC blanc, double vitrage partiellement dépoli, l'ensemble en état d'usage à l'exception de quelques traces d'adhésif. Les système de fermeture et poignée sont en bon état. Autour de cette fenêtre, présence d'un habillage en faïence jointée de ciment en bon état.

Cette pièce bénéficie d'une cabine de douche à l'italienne dont les parois latérales sont fermées par de larges vitres translucides en état d'usage, quelque peu entartrées. Ces deux parois sont rejointes à l'avant par une barre métallique sur laquelle est accroché un rideau de douche. La cabine de douche est alimentée par un robinet mitigeur eau chaude et eau froide intégré, avec flexible et pomme de douche intégrés. A noter également la présence d'un ciel de douche intégré au plafond, l'ensemble en état d'usage, quelque peu entartré.

A droite de la cabine de douche, présence de deux lavabos jumeaux alimentés par des robinets fantaisie eau chaude et eau froide en inox, l'ensemble en bon état, quelque peu entartré.

Ces deux lavabos sont installés sur un meuble en mélaminé noir verni présentant des marques d'usure et de déformation.

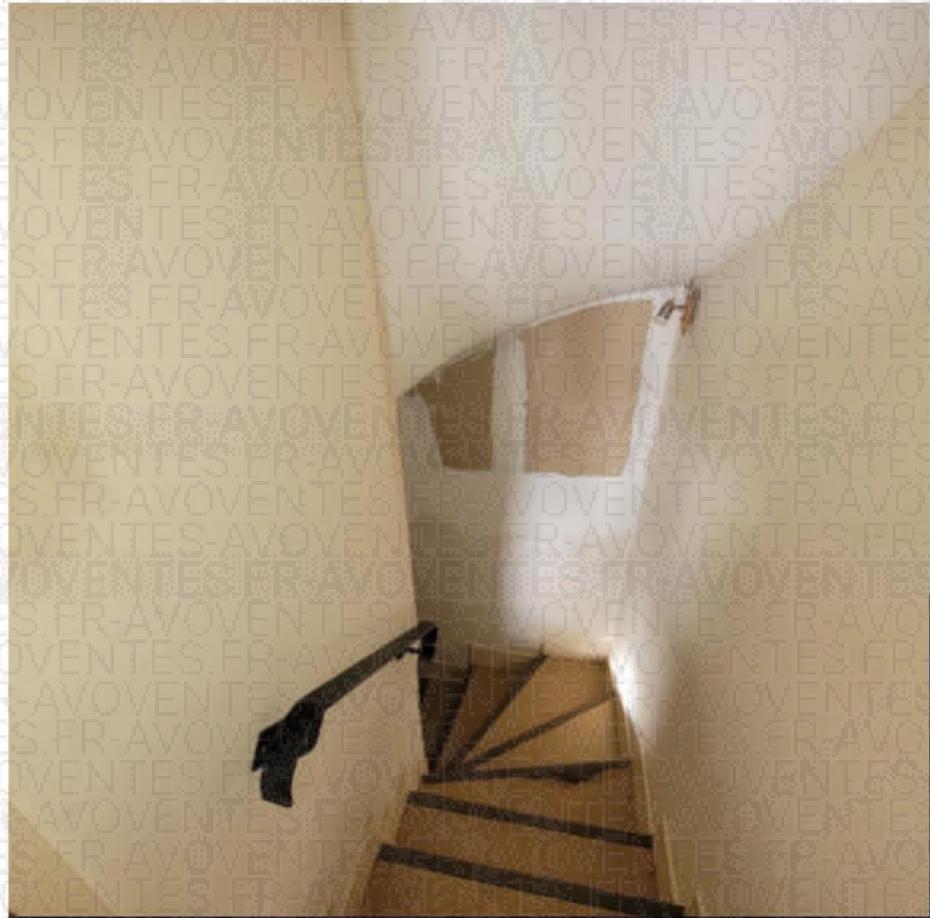
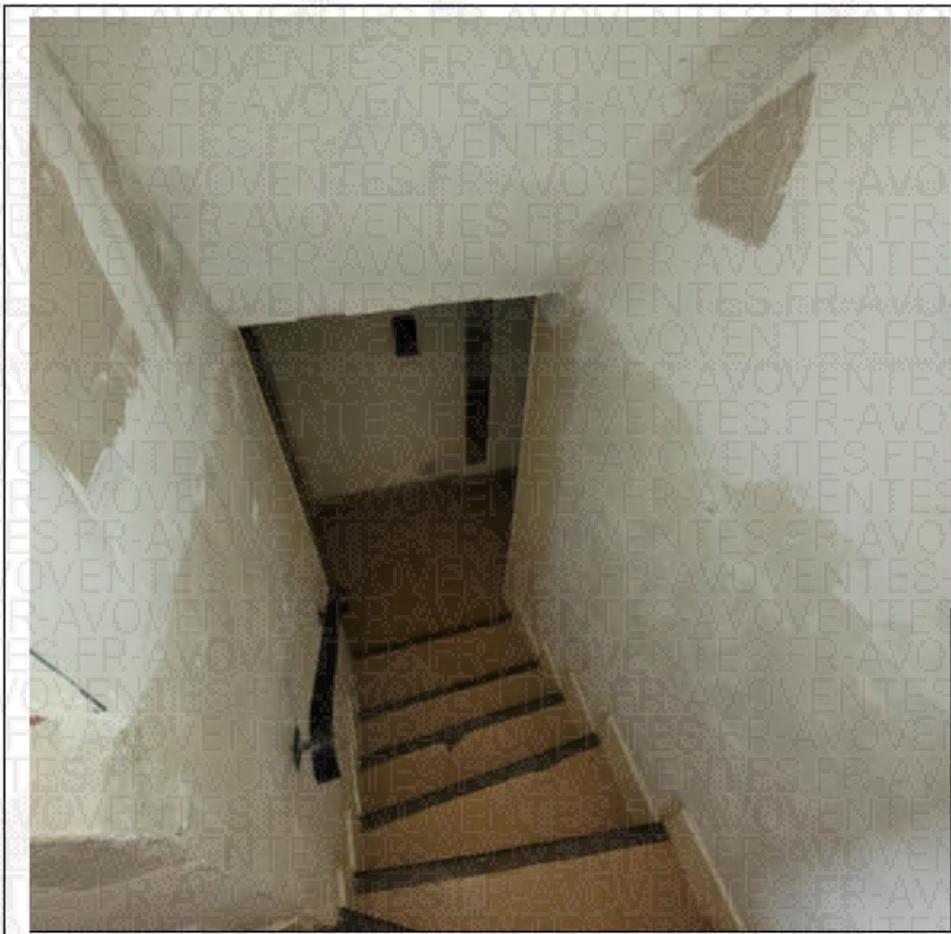
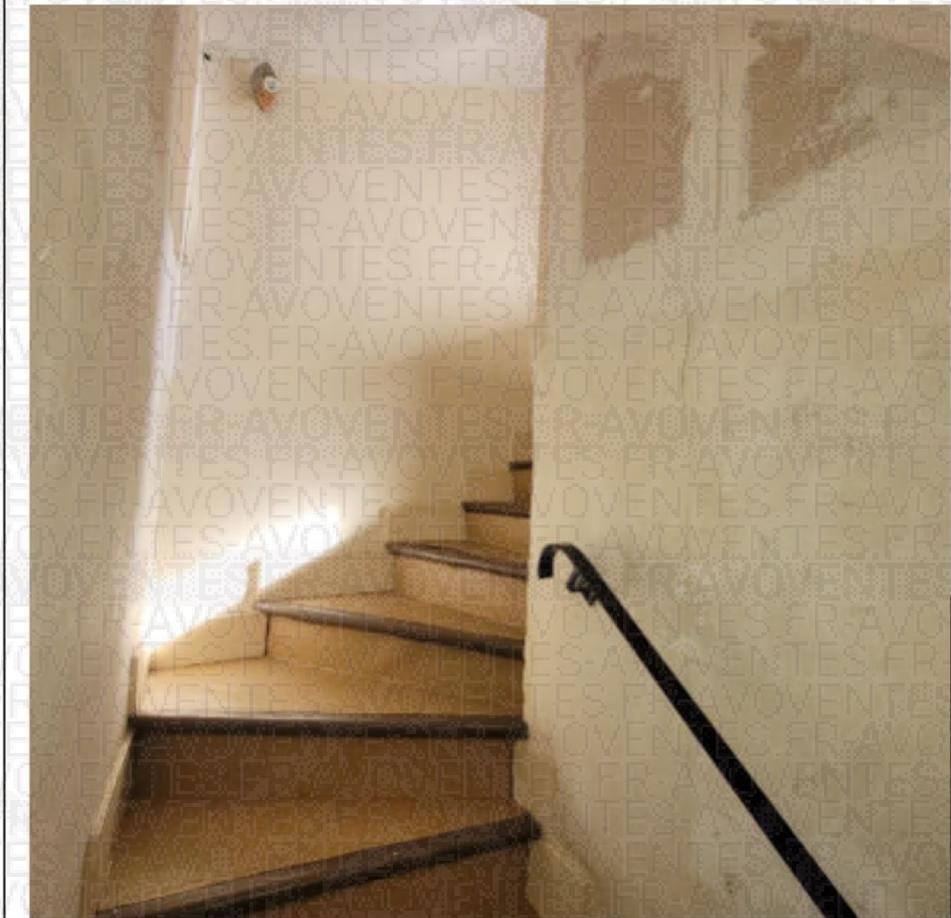
#### **CLICHES PHOTOGRAPHIQUES N°44 A 46**

L'accès au sous-sol est assuré directement de la cuisine par un escalier ancien dont les marches et contremarches sont couvertes d'un revêtement plastifié ancien et usé. A noter la présence de cornières antidérapantes au niveau des nez de marches également défraîchies.
