PROCES-VERBAL DE DESCRIPTION

PROCES VERBAL DE DESCRIPTION

LE JEUDI DIX HUIT AVRIL
DEUX MILLE VINGT-QUATRE

518 Route du Pont Qui Penche
60650 ONS-EN-BRAY

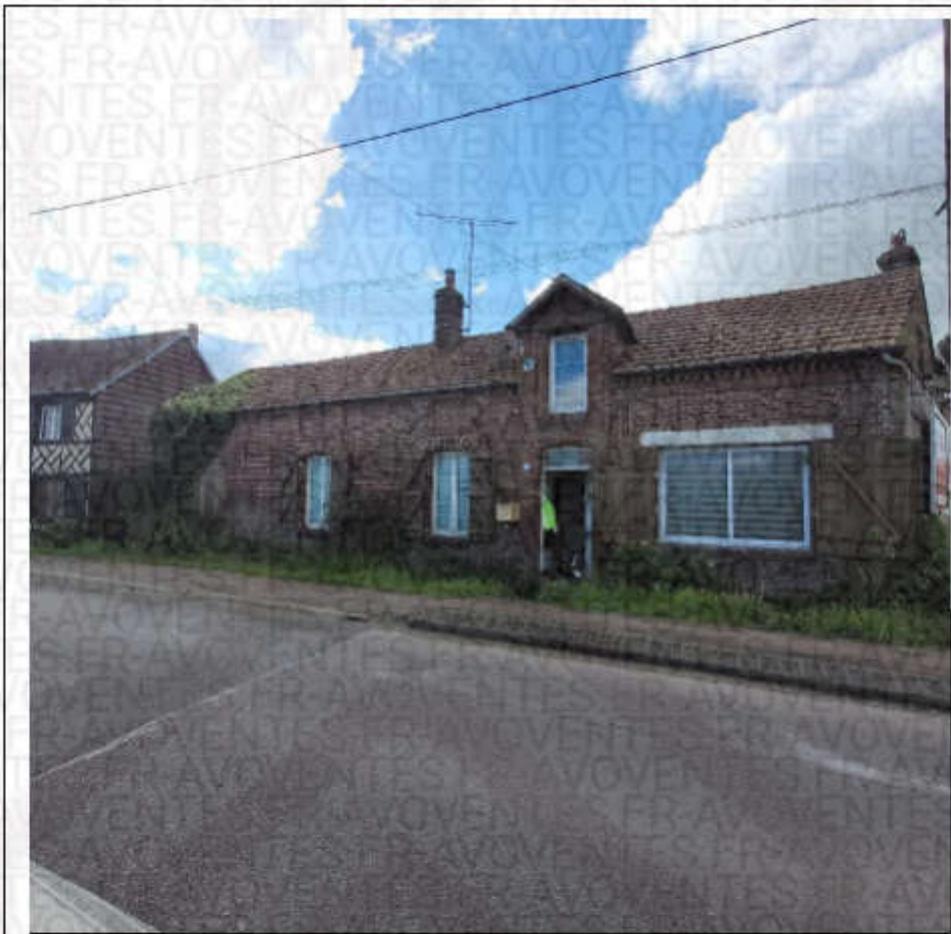
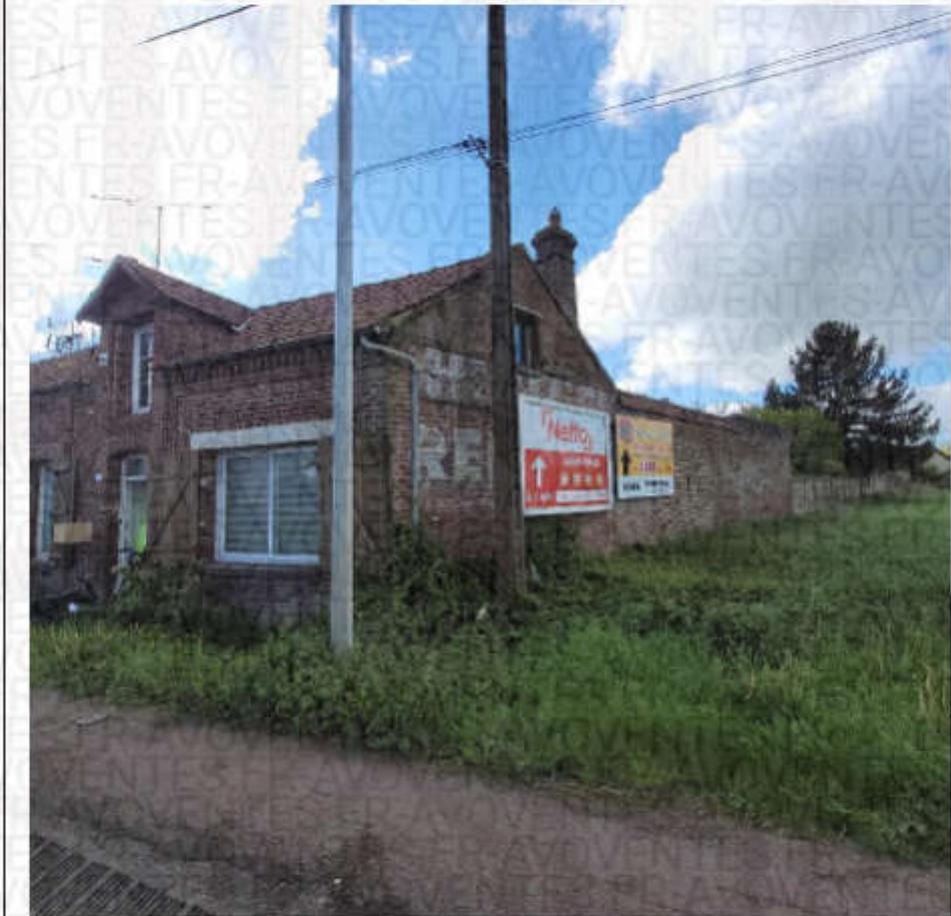
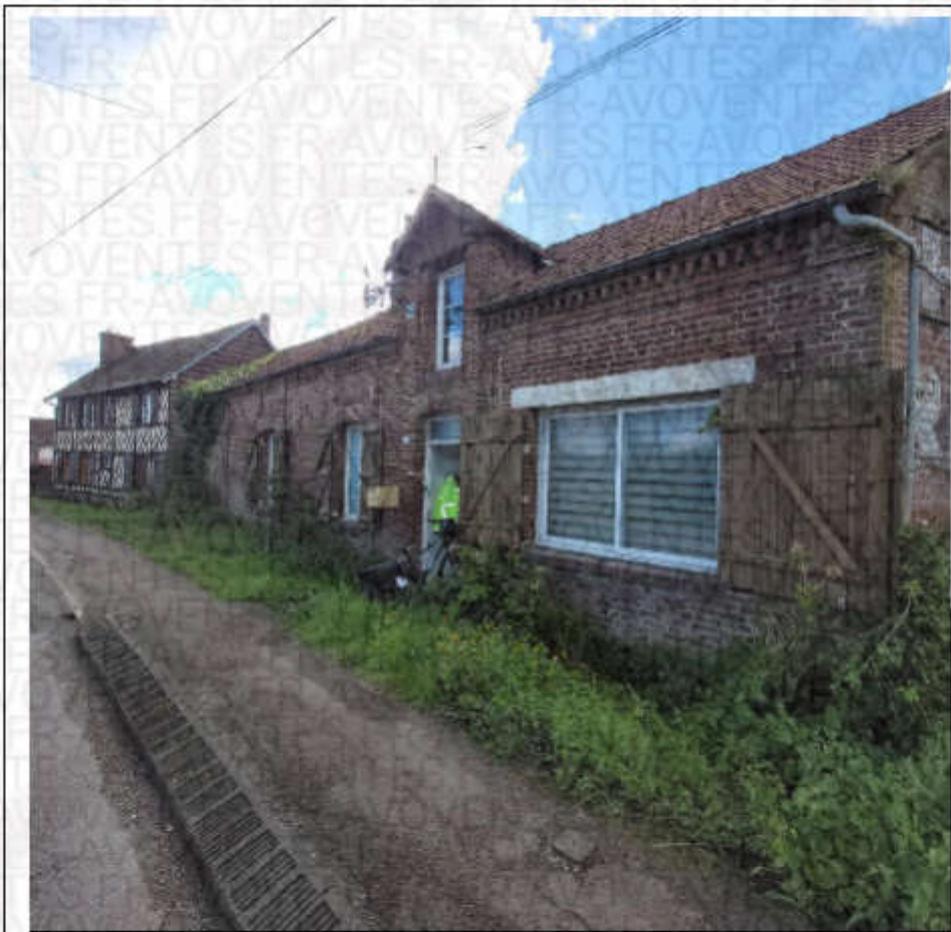
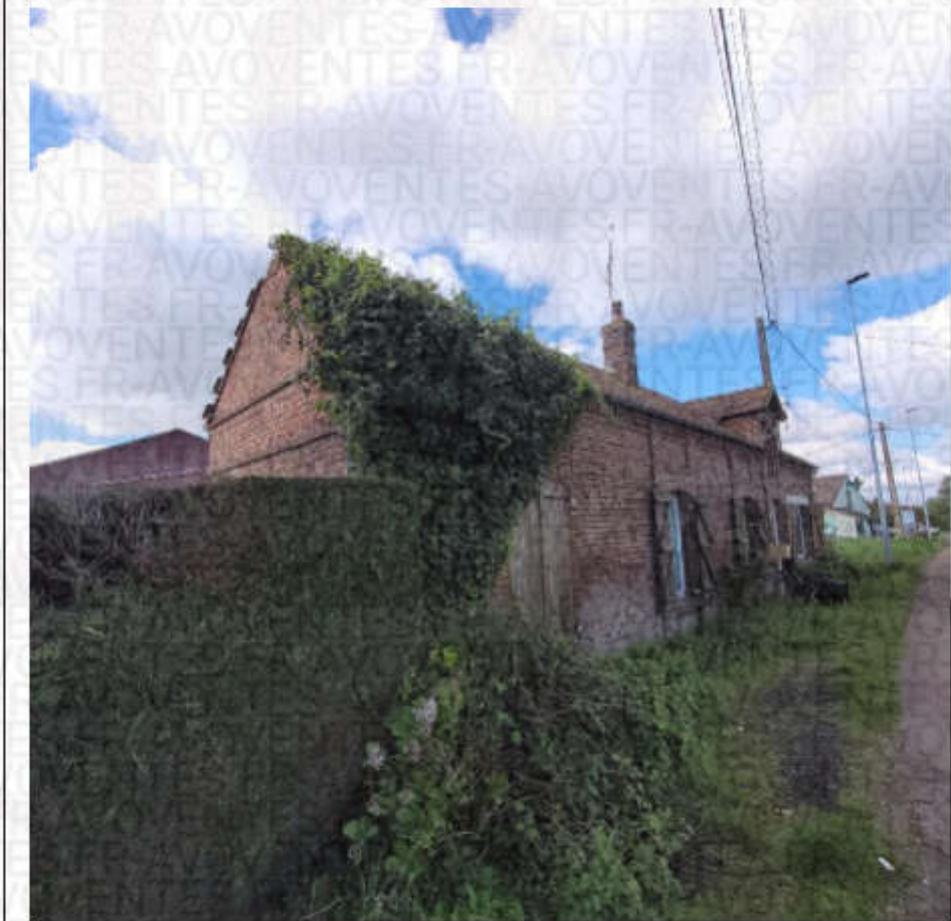
CLICHES PHOTOGRAPHIQUES N°1 A 4

Il s'agit d'une maison de ville ancienne intégralement édifiée en brique.

Cette habitation est surmontée d'une toiture en tuiles mécaniques en mauvais état (développement de mousse, de végétation grimpante, tuiles manquantes en rive de toit et aux extrémités du faîtage).

Au milieu de la toiture, présence de deux cheminées en brique anciennes, en état d'usage.

Les descentes d'eau et gouttières en zinc, anciennes, sont en état d'usage apparent. Les gouttières sont néanmoins envahies de végétation et de mousse.

Les huisseries extérieures de la maison, en PVC, sont en état d'usage apparent.

Les volets extérieurs en planches de bois ne sont plus entretenus et partiellement vermoulus.

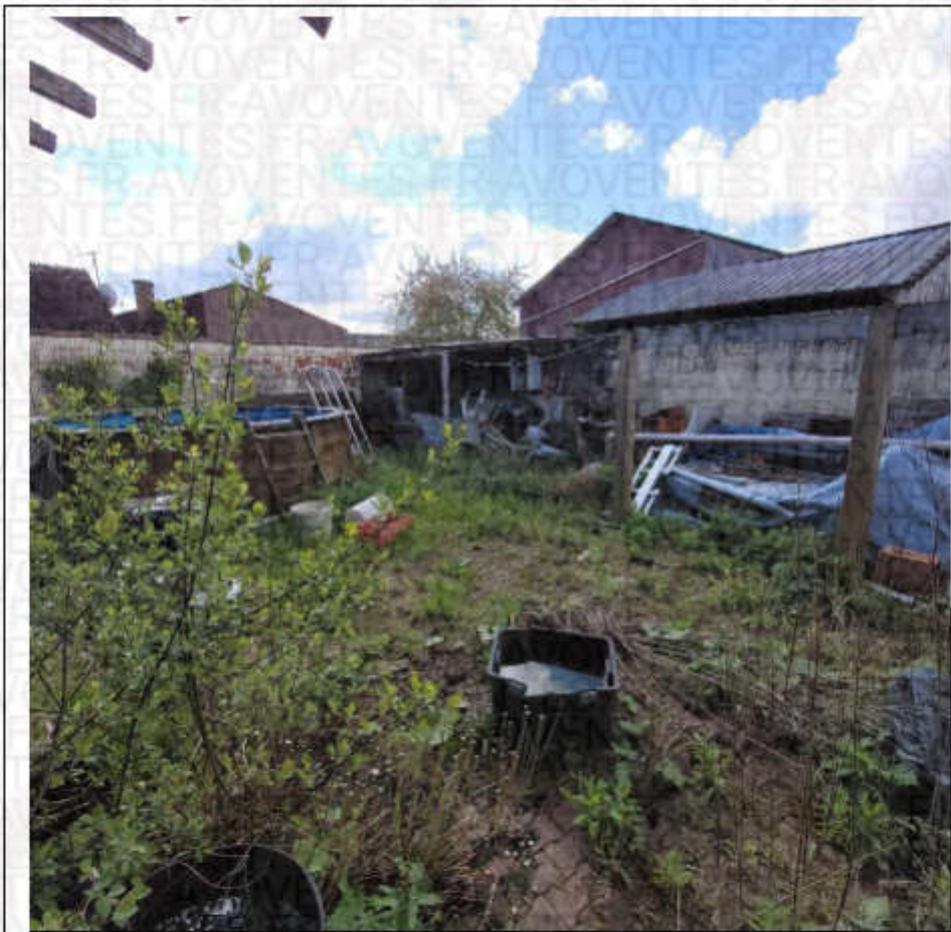
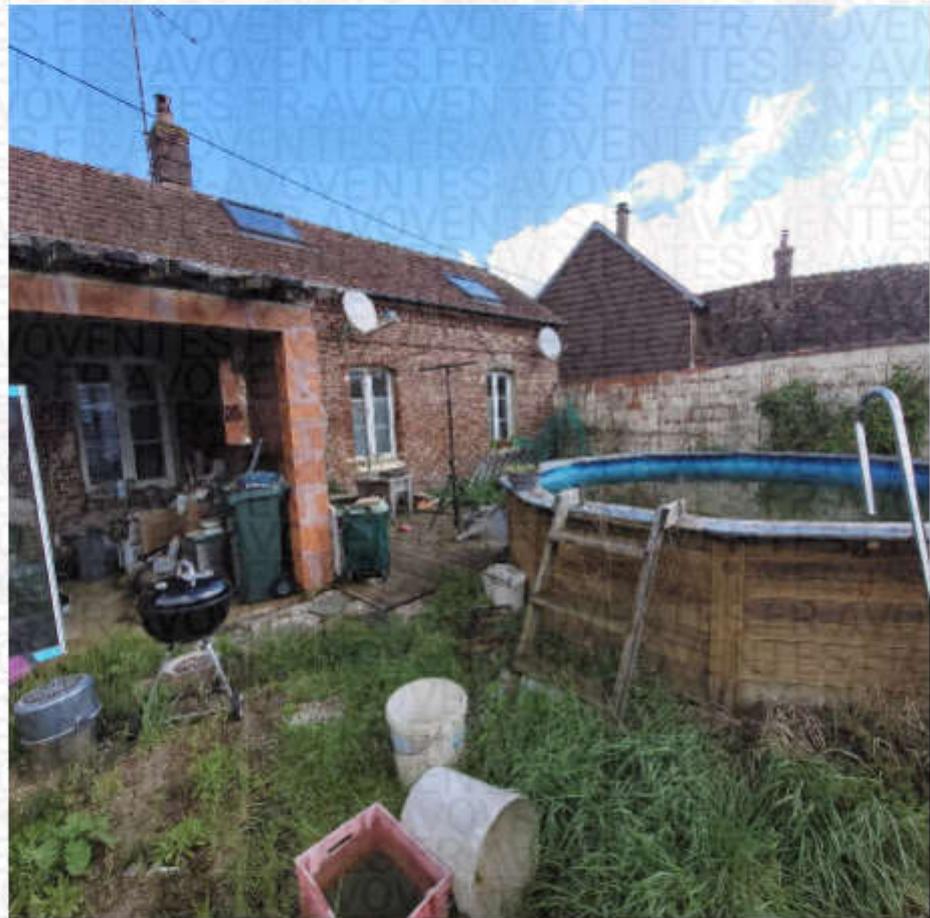
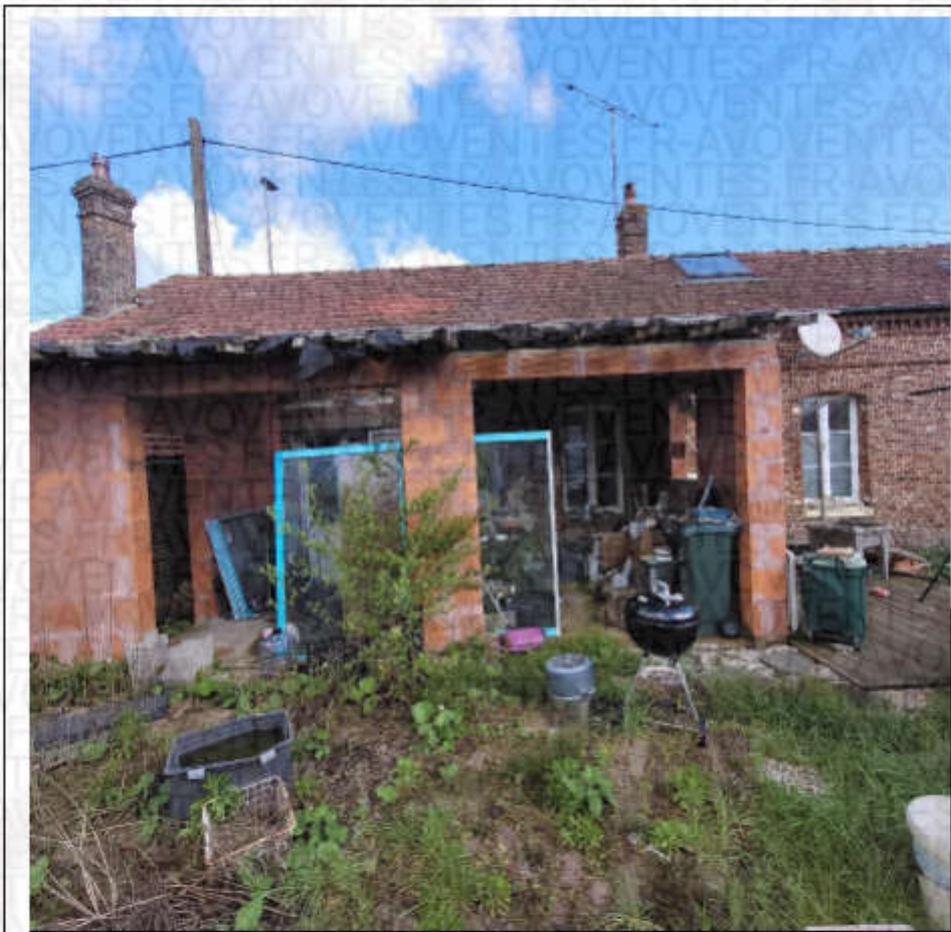
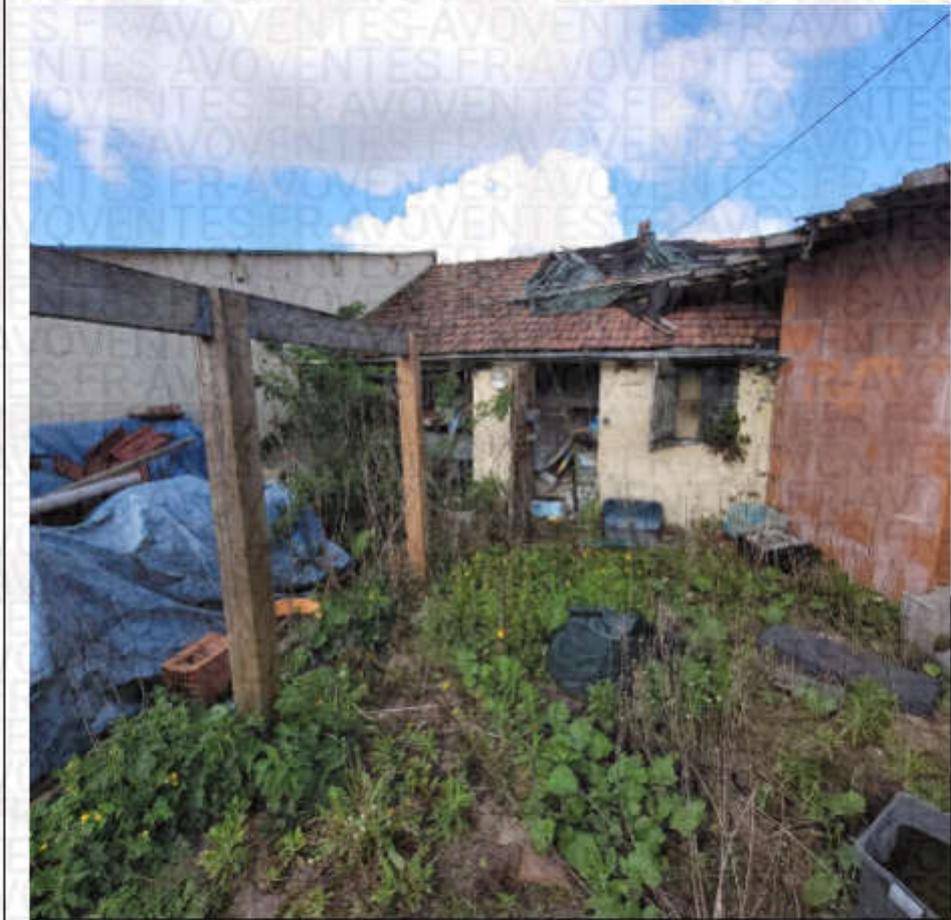
CLICHES PHOTOGRAPHIQUES N°5 A 8

Adossée à la façade arrière, je relève la présence d'une véranda édifiée en briques alvéolaires en cours de construction. Cet espace est dépourvu d'habillage et surmonté d'une charpente simplement couverte d'un géotextile. À noter au sol la présence d'une dalle béton à l'état brut, grossièrement réalisée.

La maison bénéficie d'un jardin arrière clos de murs. Cet espace est en mauvais état d'entretien.

Ce jardin bénéficie d'une petite remise ancienne édifiée en briques couvertes d'un crépi et surmontée d'une toiture en tuiles mécaniques, l'ensemble en mauvais état.

Cette remise est fermée par des huisseries anciennes, en mauvais état.

À l'avant de la remise, présence d'une gouttière en zinc entièrement déformée et dépourvue de descente.

Ce jardin bénéficie également d'un petit appentis réalisé de façon artisanale à l'aide d'éléments de bois et surmonté de tôles ondulées, l'ensemble en état médiocre et déformé.

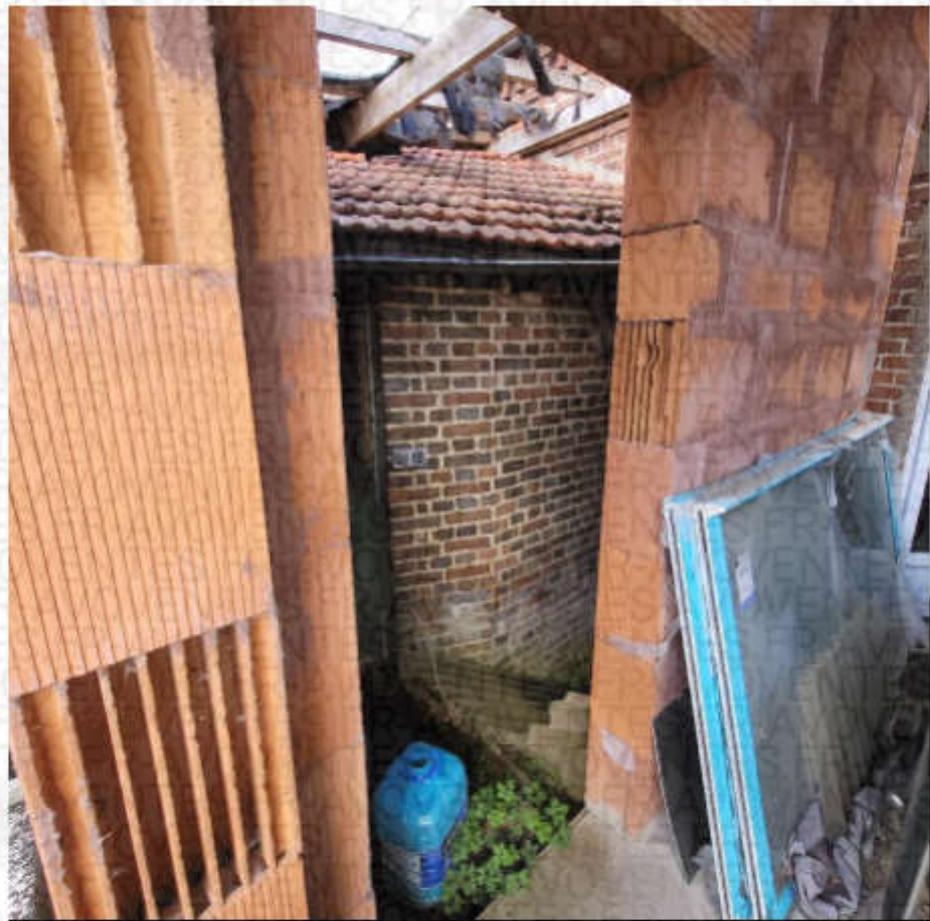
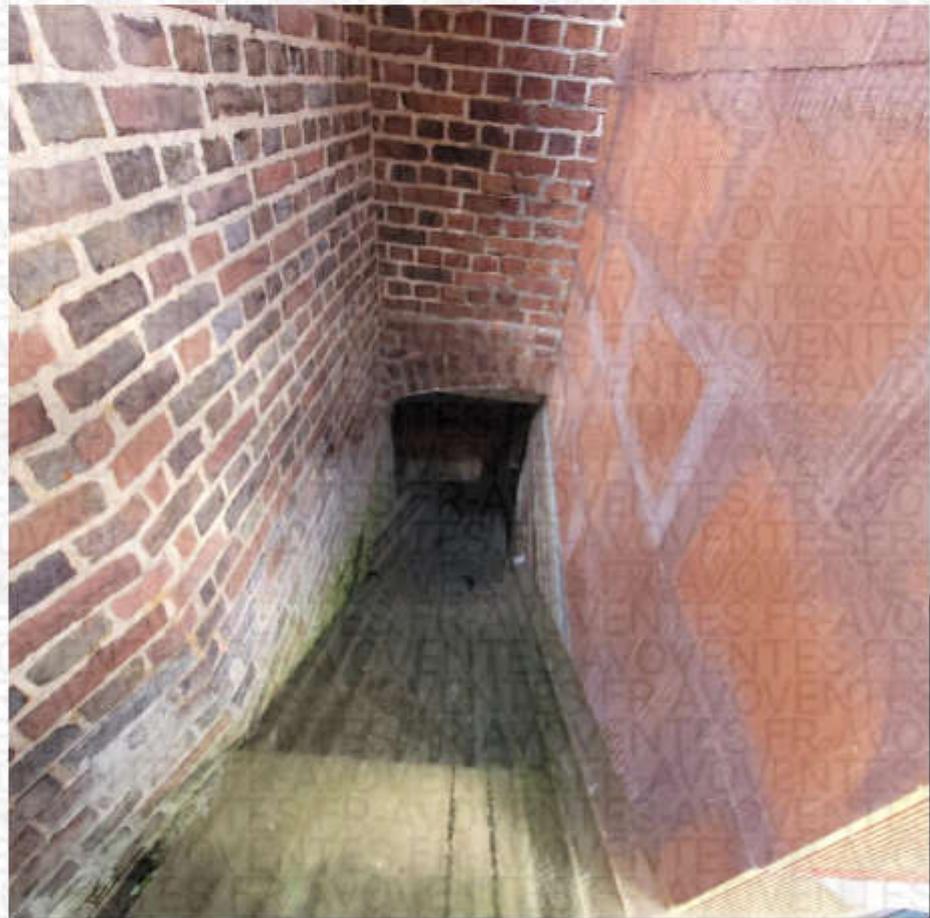
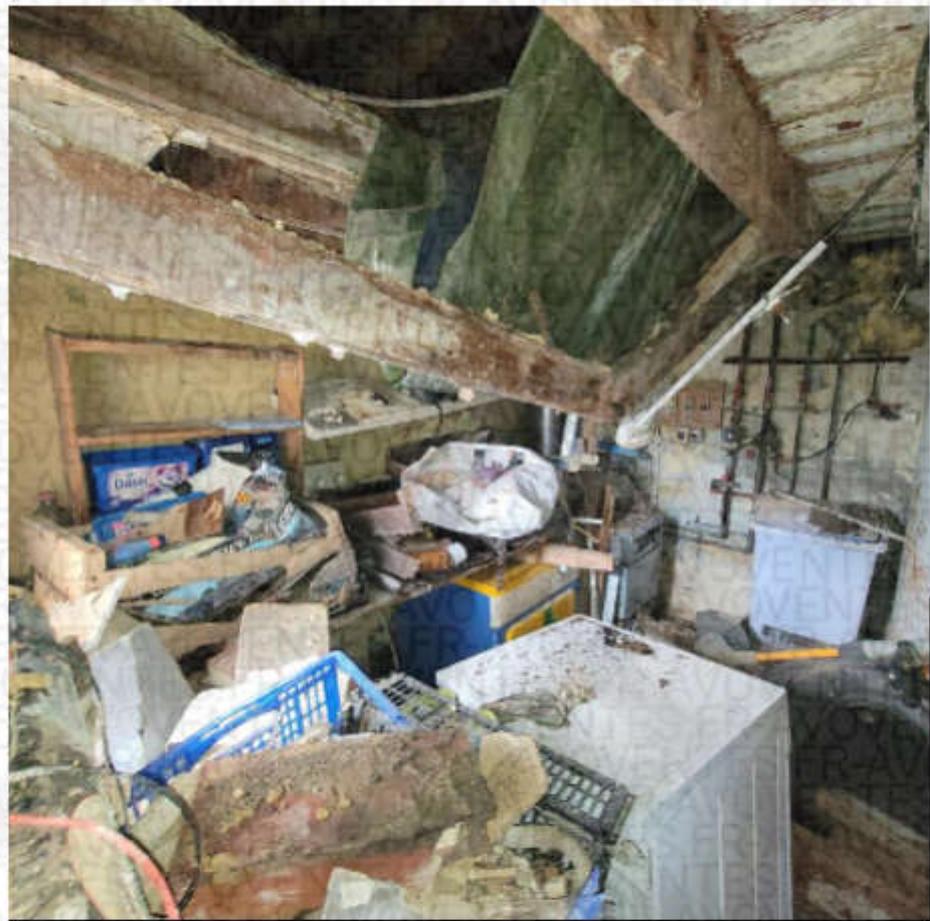
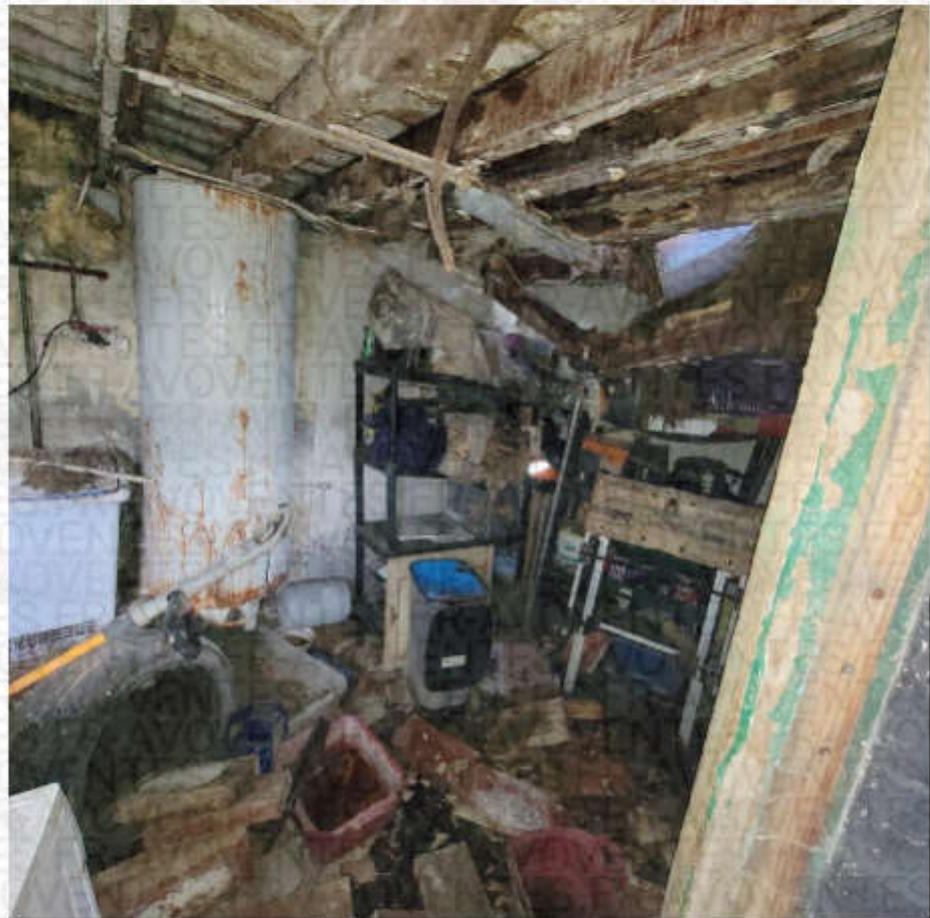
CLICHES PHOTOGRAPHIQUES N°9 A 12

Accessible directement depuis la véranda, je relève la présence d'une seconde remise au sein de laquelle est installé un chauffe-eau électrique rouillé et en très mauvais état.

À proximité de ce chauffe-eau, présence d'une chaudière ancienne, manifestement hors d'usage.

Je constate que la structure en bois du plancher est partiellement effondrée et que de l'eau d'infiltration s'en écoule.

Cette remise bénéficie d'huisseries anciennes en bois en mauvais état, partiellement vermoulues.

Les dispositifs électriques situés dans cet espace, anciens, sont en mauvais état.

La maison bénéficie d'une cave, laquelle est actuellement inaccessible (escaliers encombrés de tôles et de débris). Je constate néanmoins la présence d'une épaisse pellicule d'eau couvrant le sol de cette cave.

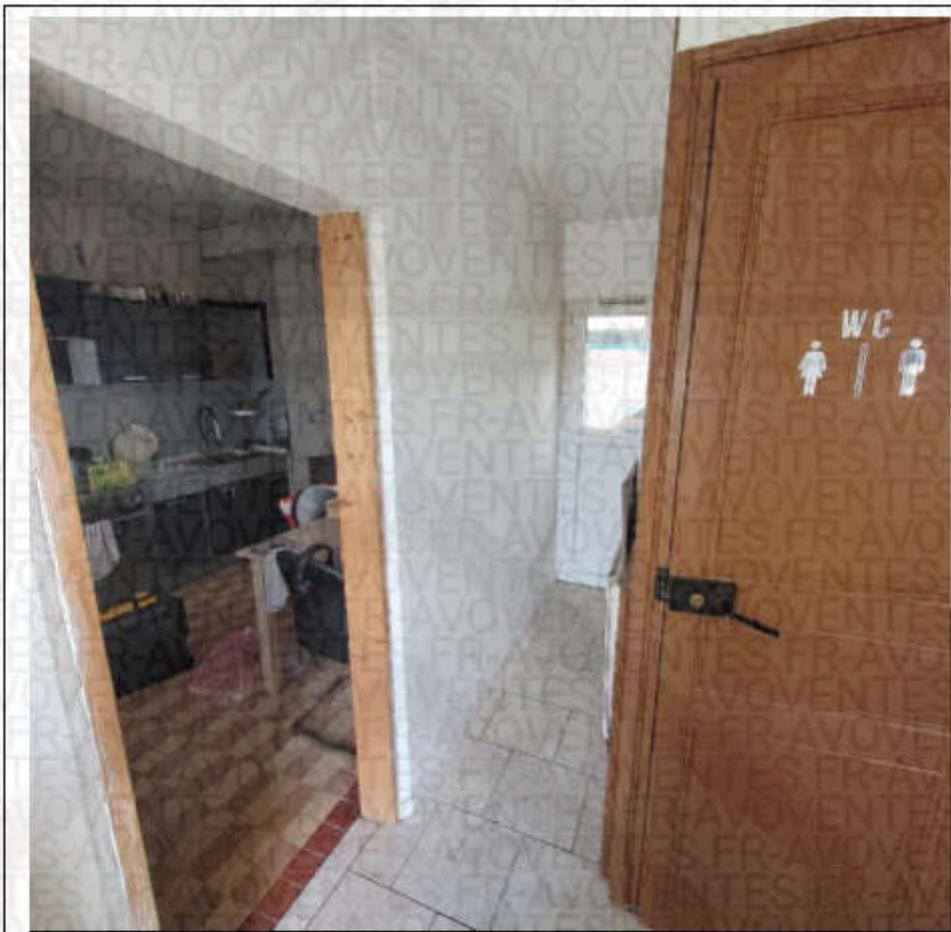
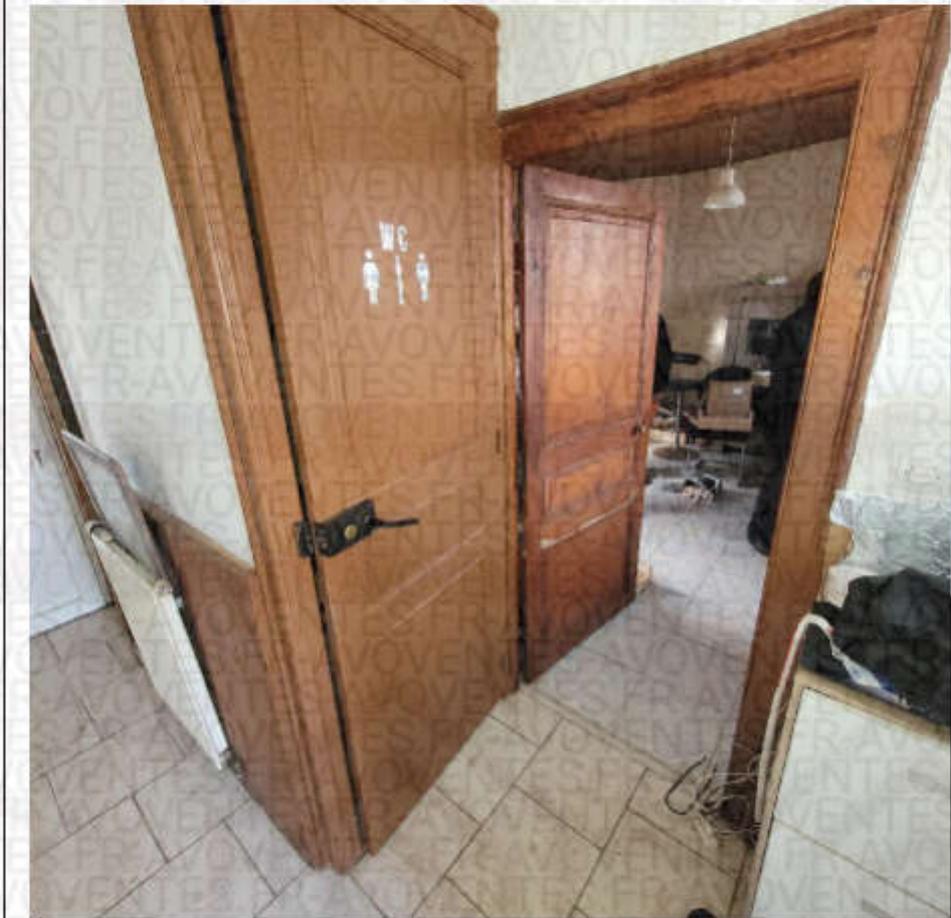
CLICHES PHOTOGRAPHIQUES N°13 ET 14

Au sol, carrelage à joints ciment ancien et usé.

Les plinthes sont en bois, couvertes d'une peinture blanche grossièrement appliquée et usée.

Sur les murs, toile de verre peinte en blanc présentant plusieurs traces de salpêtre et de moisissure.

Au plafond, toile de verre peinte en blanc en état d'usage à l'exception de quelques dégradations en cueillie.

Les équipements électriques sont en état d'usage apparent. Certaines de ces installations semblent néanmoins avoir été réalisées de manière artisanale.

À l'entrée de la maison je relève la présence d'un tableau de fusibles ancien, dépourvu de cadre. Sous cette installation, présence d'un compteur Linky et d'une coupure générale en état d'usage apparent.

À l'arrière du radiateur, en partie basse, le mur est habillé d'une frissette de sapin déformée et encrassée.

À l'intérieur de cette alcôve, je relève la présence d'un tableau de disjoncteurs récent et incomplet.

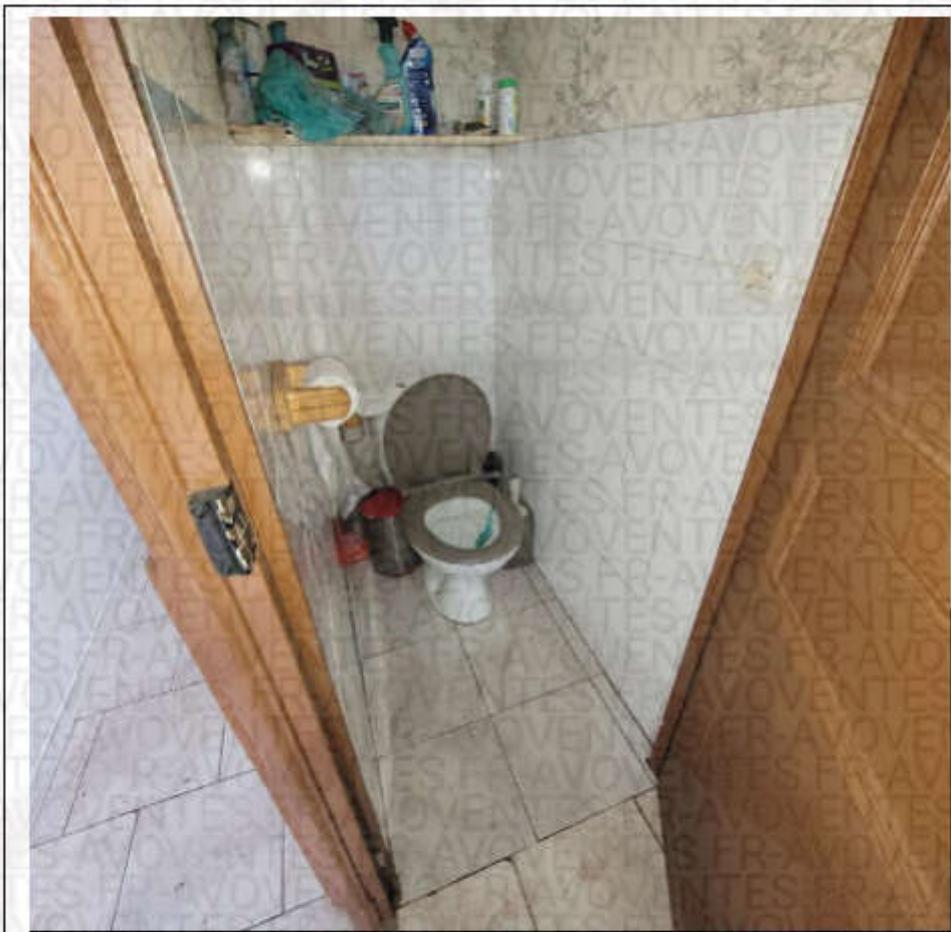
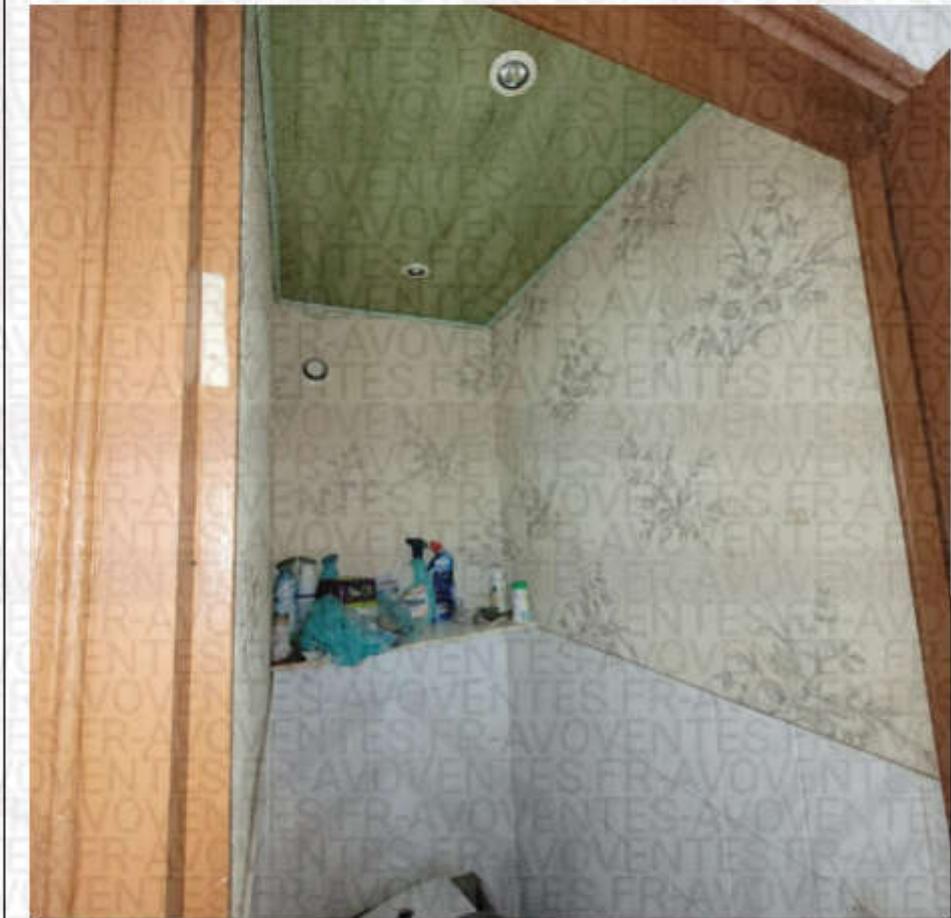
CLICHES PHOTOGRAPHIQUES N°15 ET 16

Au sol, carrelage à joints ciment en état d'usage.

Sur les murs, en partie basse, faïence à joints ciment en état d'usage, quelque peu jaunie et, en partie supérieure, papier peint gaufré ancien, en état d'usage.

L'accès à cette pièce est assuré par une porte ancienne à caissons couverte sur ses deux faces d'une peinture marron ancienne et défraîchie. Les système de fermeture, poignées et clef sont en état d'usage. Le cadre de porte, en bois mouluré, est couvert d'une peinture marron en état d'usage, quelque peu défraîchie.

Cette pièce bénéficie d'une cuvette de toilette en faïence blanche à réservoir dorsal et double abattant en plastique. Le mécanisme est manifestement hors d'usage.

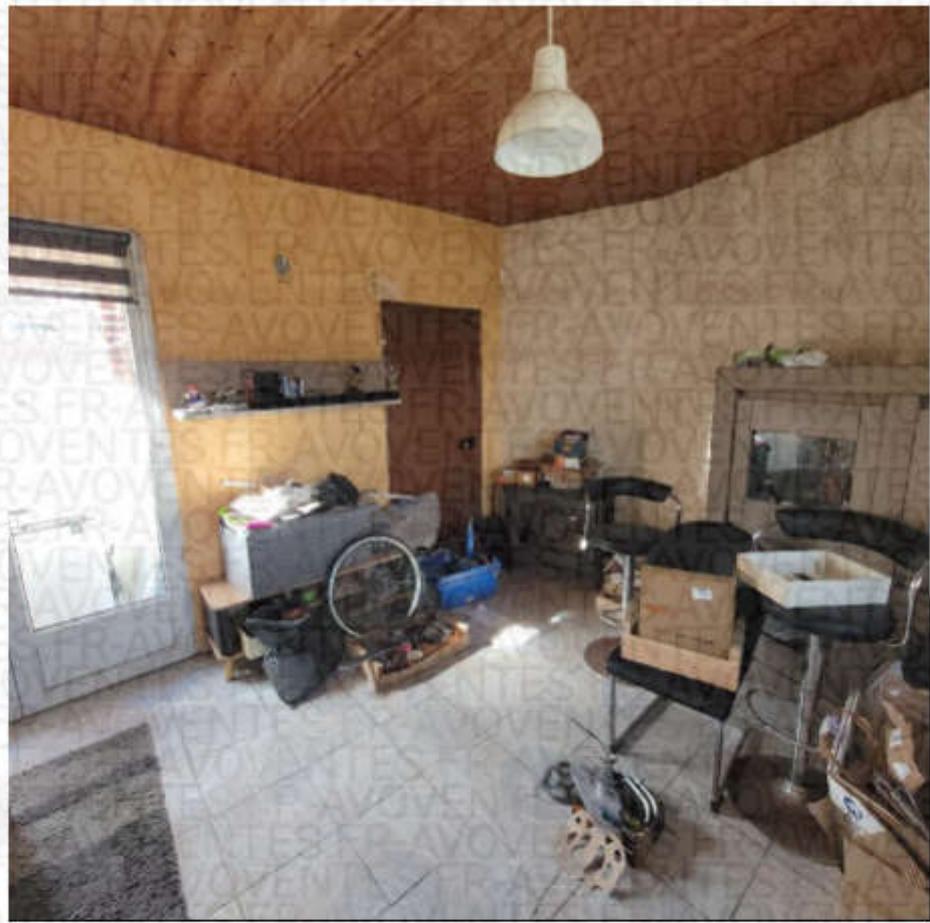
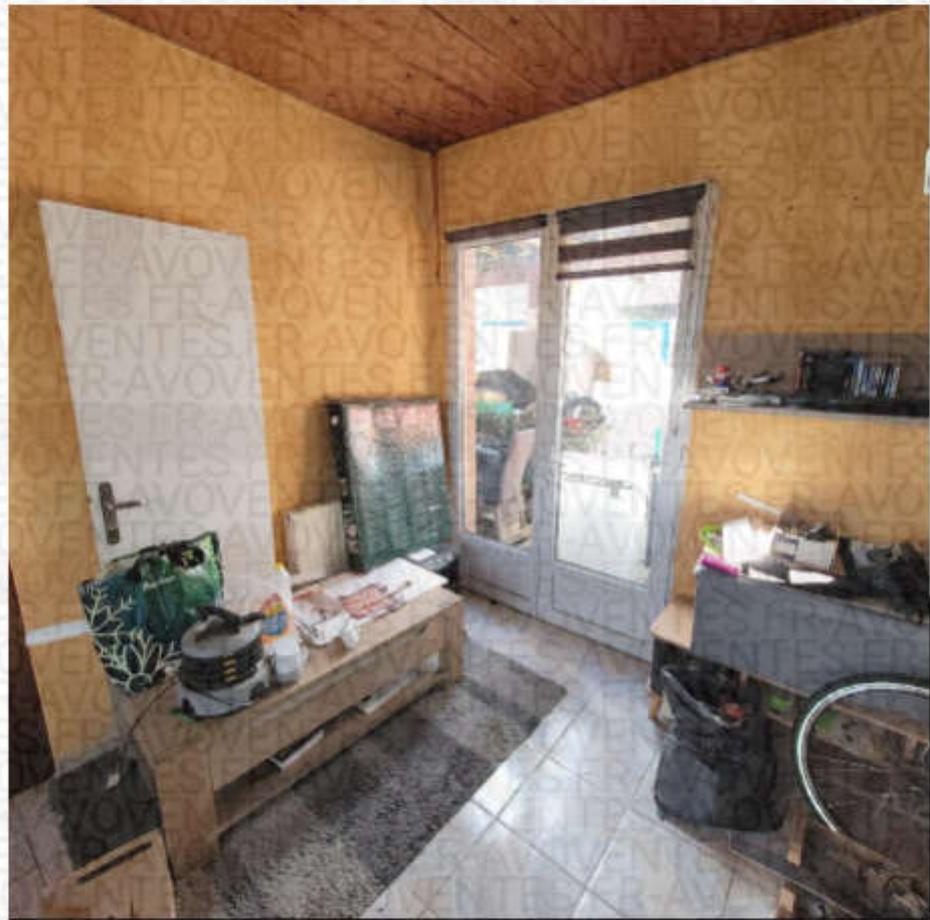
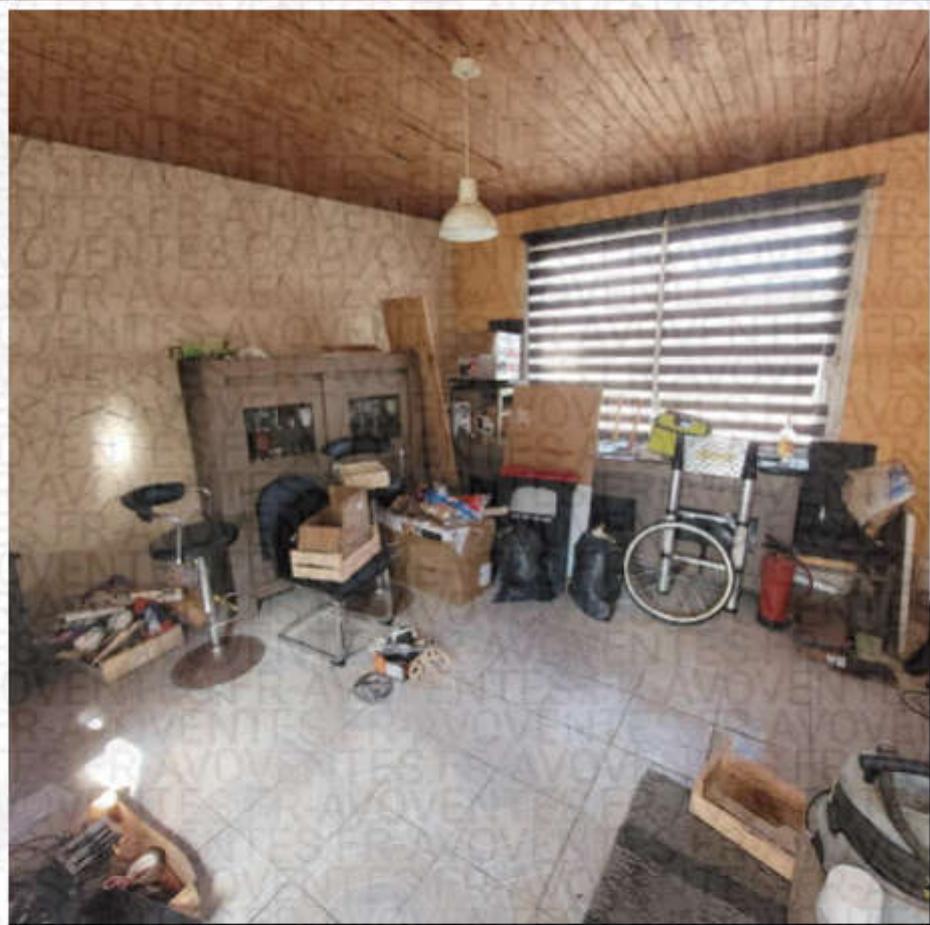
CLICHES PHOTOGRAPHIQUES N°17 A 19

Au sol, carrelage à joints ciment présentant plusieurs fissures et déformations.

Sur les murs, pour partie, revêtement taloché grossièrement réalisé, présentant plusieurs

dégradations et percements et, pour autre partie, parement en fausses pierres jointées de ciment en état d'usage.

Les équipements électriques situés dans cet espace sont en état d'usage apparent. Certains terminaux sont néanmoins déchaussés de leurs compartiments.

Cette pièce est chauffée par un radiateur en tôle avec robinet thermostatique, en état d'usage apparent, mais encrassé.

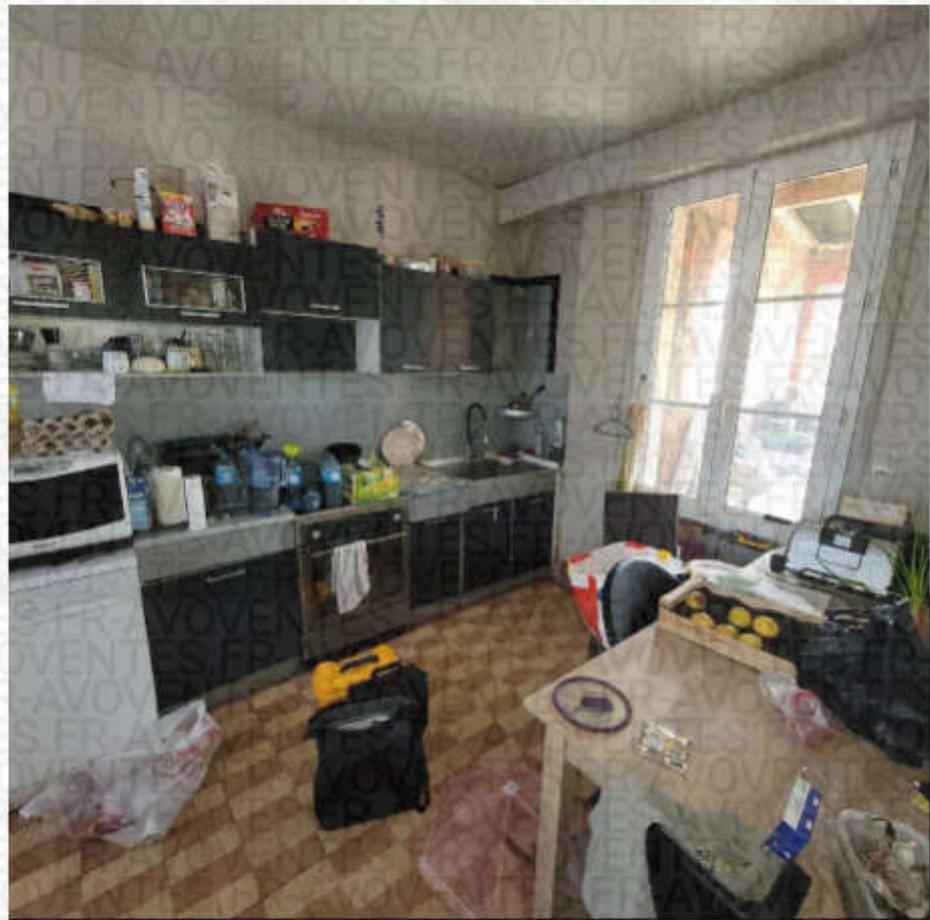
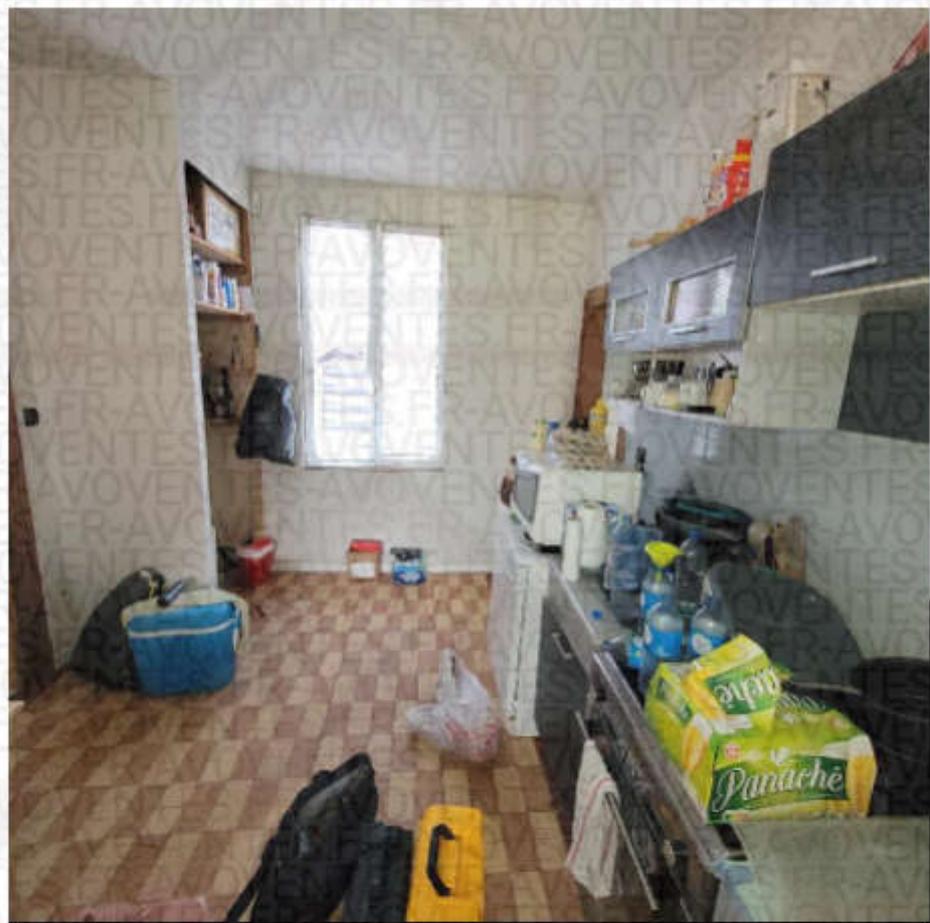
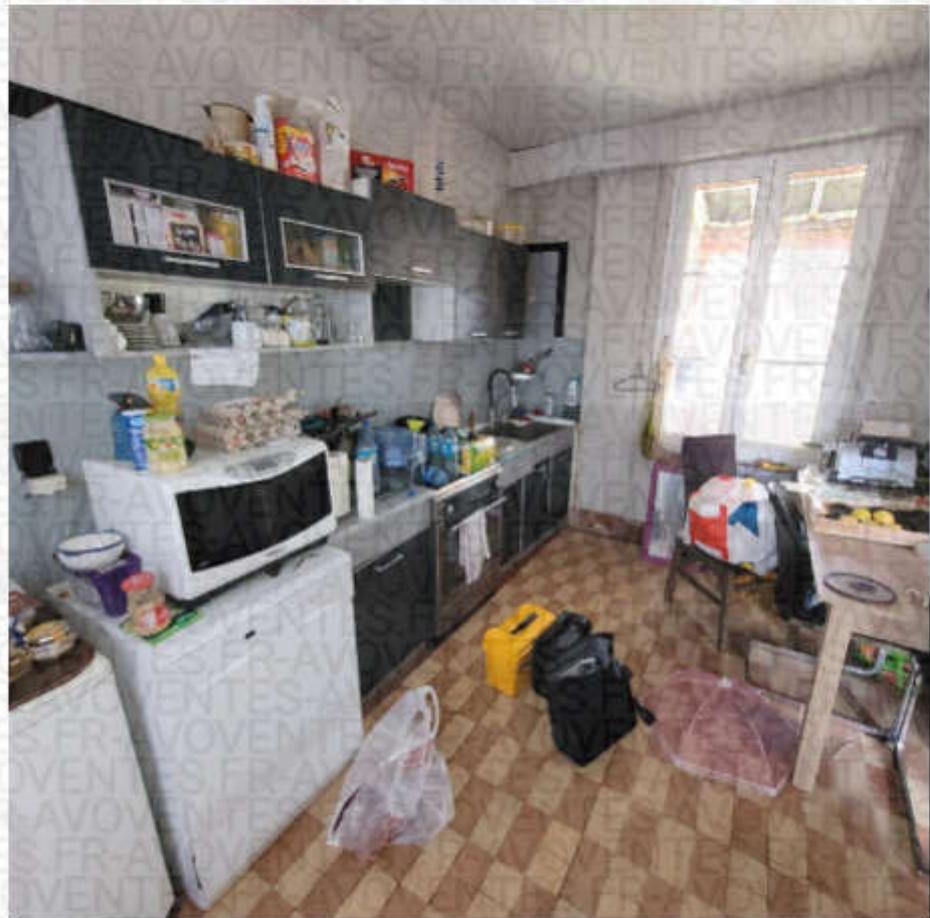
CLICHES PHOTOGRAPHIQUES N°20 A 22

Au sol, carrelage à joints ciment présentant de nombreuses fissures.

Les plinthes sont en bois, couvertes d'une peinture blanche et en tomettes présentant de nombreuses traces d'humidité.

Sur les murs et au plafond, toile de verre peinte en gris présentant plusieurs traces de moisissure et de salpêtre.

L'accès à cette pièce est assuré par une ouverture dépourvue d'huisserie dont le cadre en bois partiellement rafistolé est couvert d'une peinture marron vétuste et ancienne.

En partie haute, présence d'une VMC dont la bouche en PVC couverte de peinture est encrassée.

Cette pièce bénéficie de quelques meubles intégrés en mélaminé bicolore anciens, déformés et encrassés.

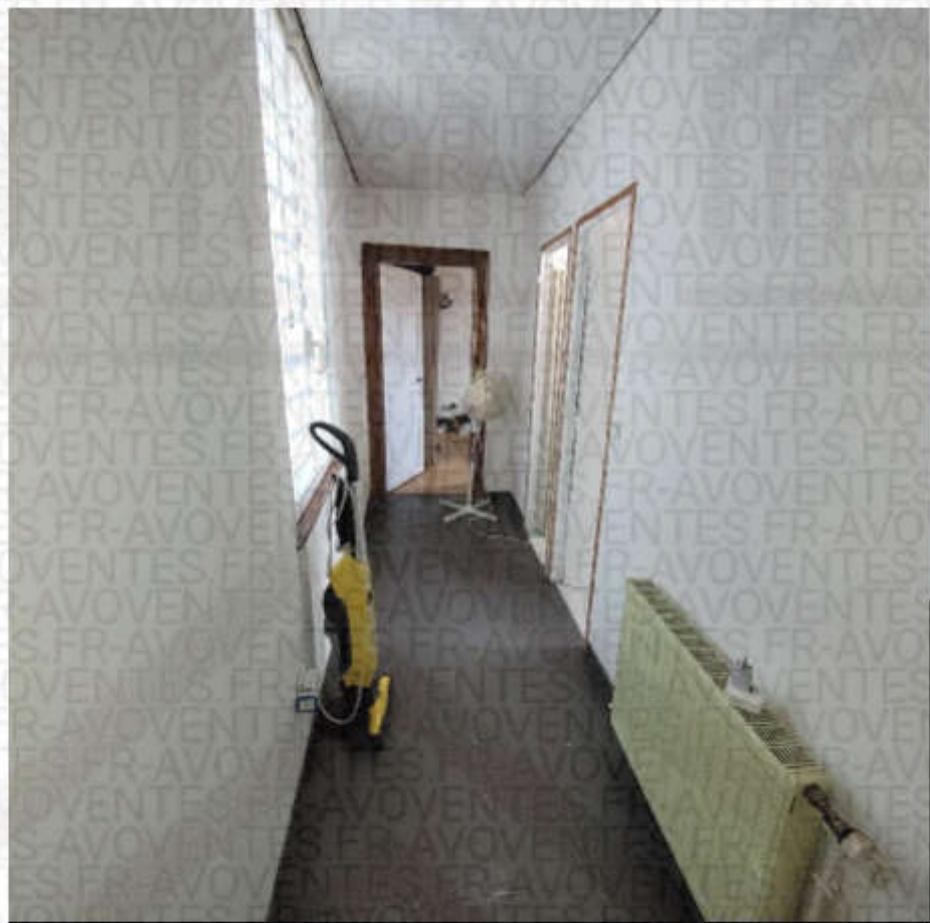
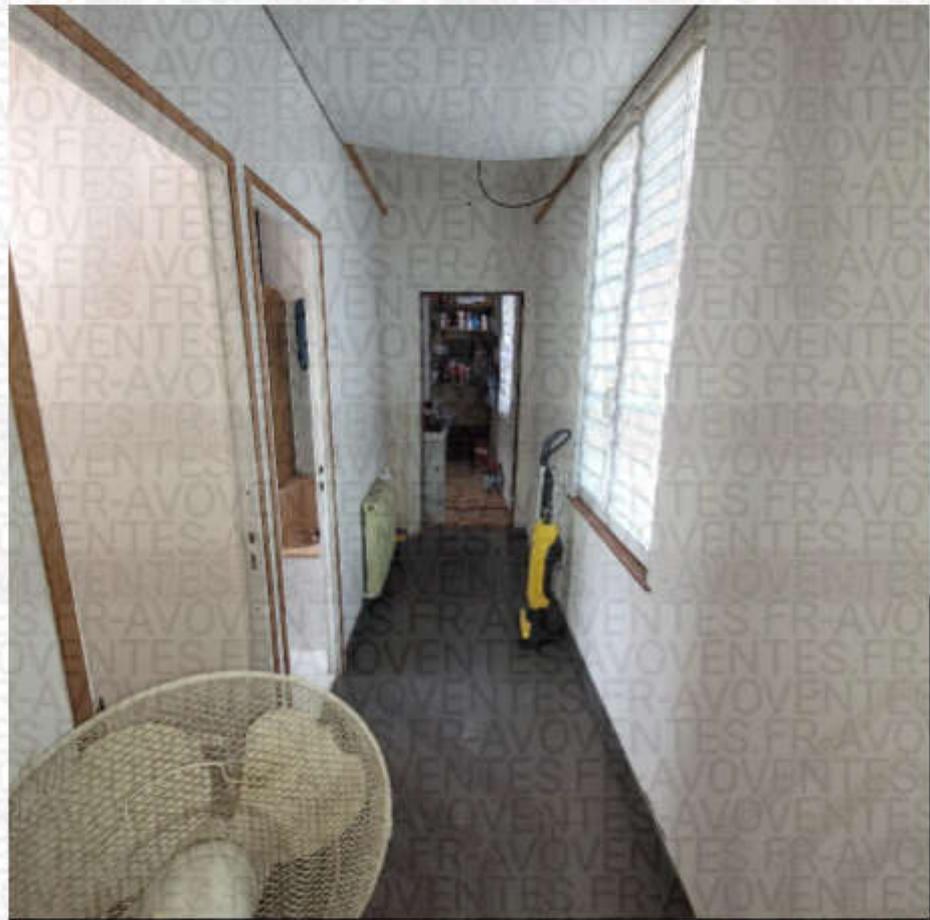
CLICHES PHOTOGRAPHIQUES N°23 ET 24

Au sol, carrelage à joints ciment repeint. Je constate que la peinture présente de nombreuses marques d'usure.

Les plinthes sont en carrelage et bois, couvertes d'une peinture identique à celle du sol, présentant également des marques d'usure et de dégradations.

Sur les murs, doublage de placoplâtre couvert d'une peinture blanche en mauvais état, présentant plusieurs traces de moisissure, surtout en partie basse.

Au plafond, toile de verre peinte en blanc en état d'usage. Je constate qu'une partie de ce plafond est également habillée d'un doublage sur tasseaux de bois réalisé de façon artisanale et affaissé.

L'accès à cet espace est assuré directement de la cuisine par une ouverture dépourvue d'huissierie dont le cadre en bois est couvert d'une peinture bicolore présentant des marques d'usure et de dégradations. Au sol, le seuil est manquant.

Les équipements électriques situés dans cette pièce sont en état d'usage apparent. Certains plastrons sont néanmoins manquants.
