PROCES-VERBAL DE DESCRIPTION

PROCES VERBAL DE DESCRIPTION

LE JEUDI DIX HUIT AVRIL
DEUX MILLE VINGT-QUATRE

518 Route du Pont Qui Penche
60650 ONS-EN-BRAY

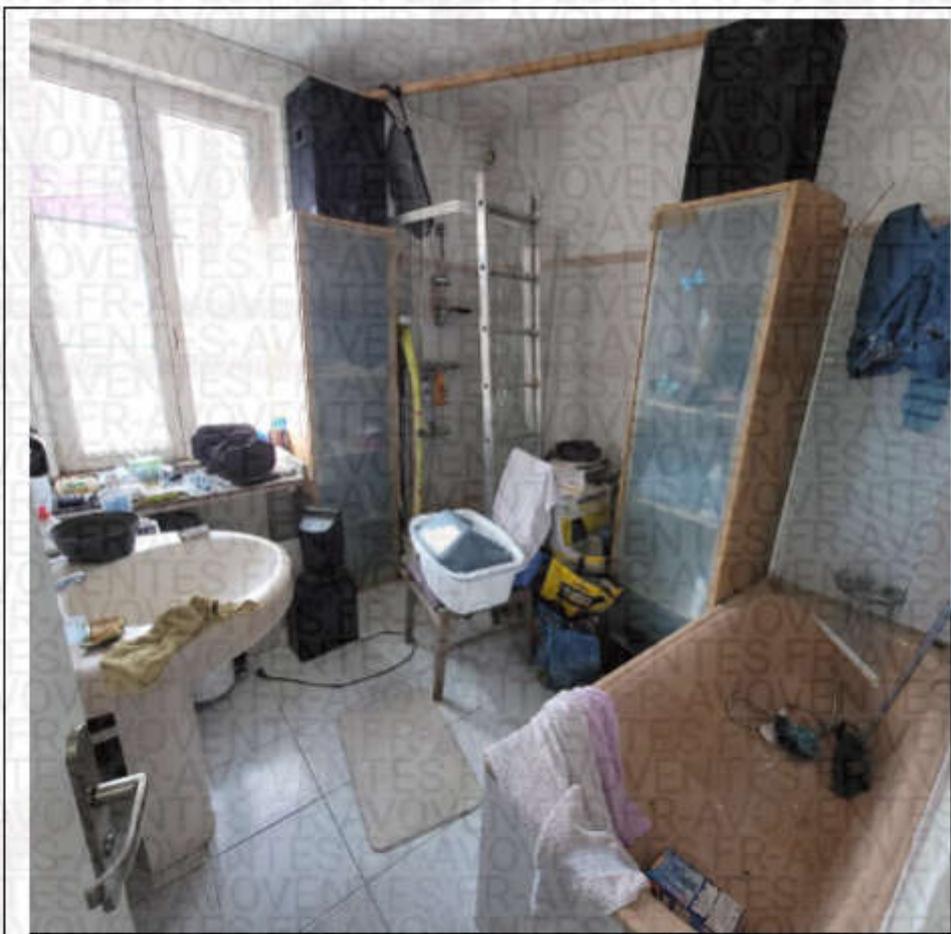
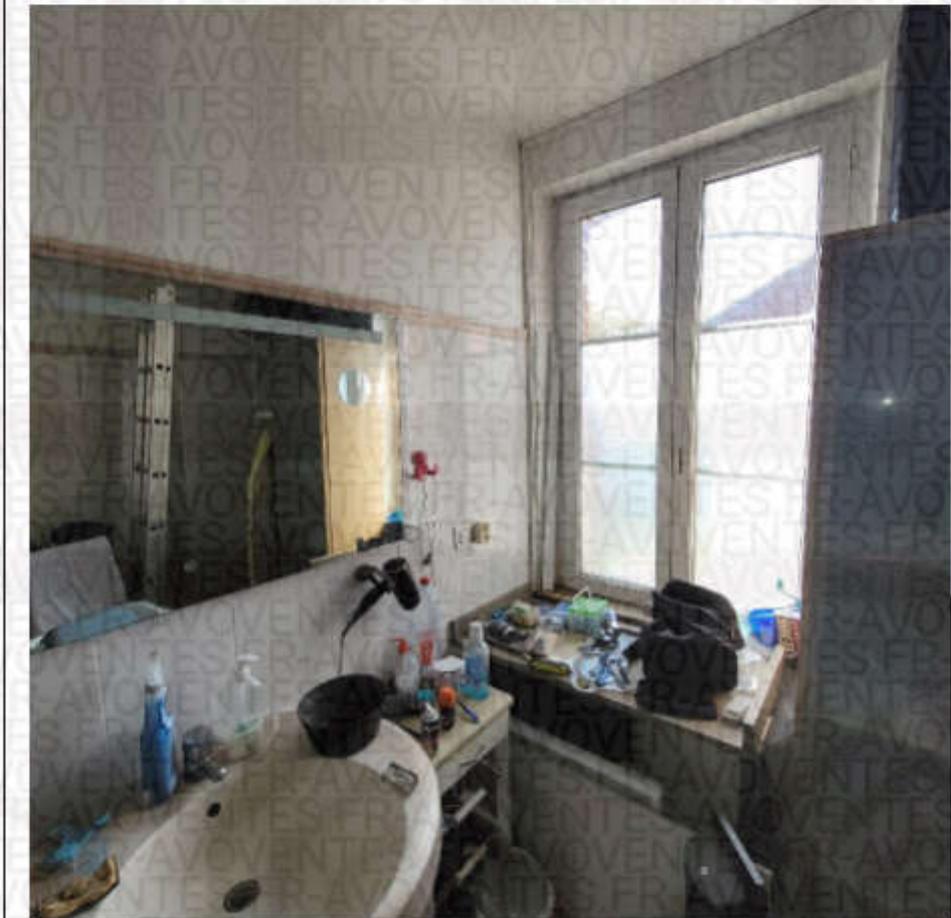
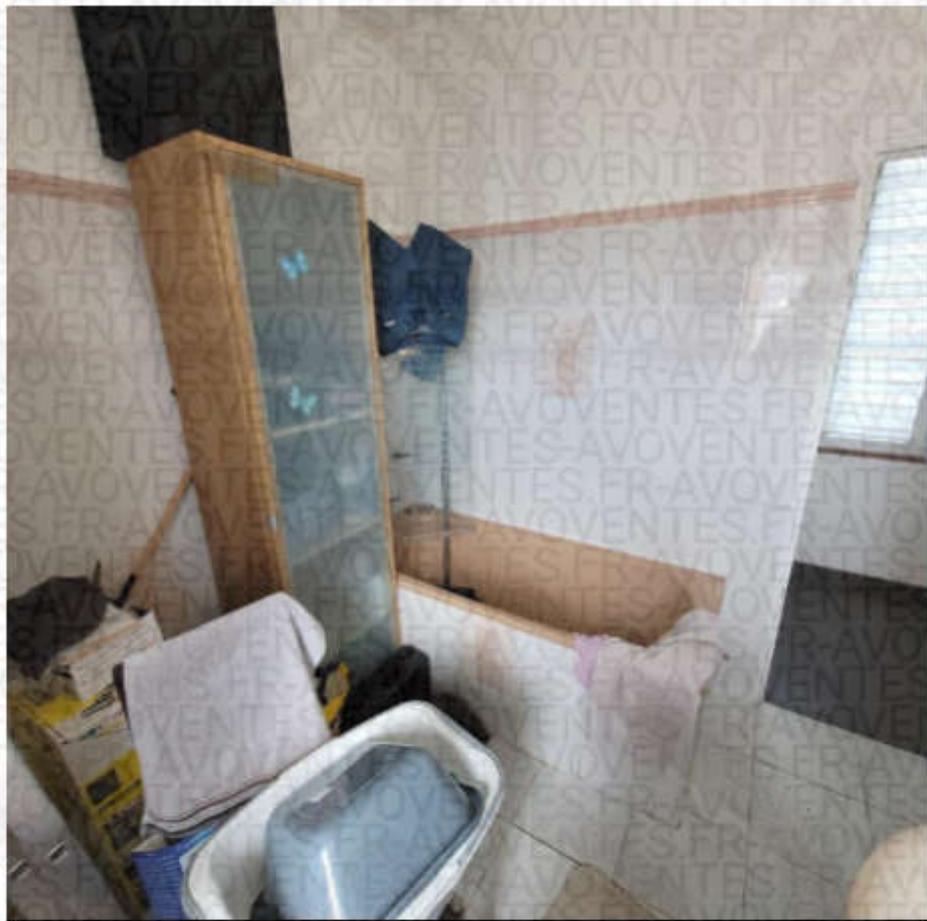
CLICHES PHOTOGRAPHIQUES N°25 A 27

Au sol, carrelage à joints ciment présentant plusieurs fissures. Absence de plinthe.

Sur les murs, en partie basse, faïence à joints ciment blanc en état d'usage à l'exception de quelques chocs et fissures en partie basse. En partie supérieure, peinture blanche grossièrement appliquée, jaunie et présentant quelques taches de moisissure.

Au plafond, toile de verre peinte en blanc en état d'usage à l'exception de quelques traces de moisissure en cueillie de plafond au-dessus de la cabine de douche.

Cette pièce bénéficie d'une baignoire en faïence flammée ancienne, défraîchie, encrassée et entartrée. Elle est alimentée par un robinet mitigeur eau chaude et eau froide avec flexible et pomme de douche en état médiocre et entartré. Autour de la baignoire, présence d'un tablier en faïence assortie aux murs, en état d'usage. Cette baignoire bénéficie d'une porte basculante en verre sérigraphié en état d'usage, quelque peu encrassée et entartrée.

Je relève également la présence d'une cabine de douche dont le bac receveur en faïence flammée est installé sur un massif carrelé en état médiocre (éléments de faïence manquants). Le bac proprement dit est encrassé et entartré. Cette cabine est protégée par deux portes coulissantes en verre sérigraphié sur structure en métal thermolaqué avec poignées intégrées, l'ensemble en état d'usage, quelque peu encrassé et entartré. La cabine est alimentée par un robinet thermostatique eau chaude et eau froide avec flexible, pomme et colonne de douche en état d'usage, mais encrassés et entartrés.

En angle et le long du bac de la cabine de douche, présence de joints d'étanchéité grossièrement réalisés, encrassés et jaunis.

Enfin, cette pièce bénéficie d'un large lavabo sur colonne en faïence flammée encrassé, entartré et éraflé. Il est alimenté par un robinet mitigeur eau chaude et eau froide en inox encrassé et entartré. Ce lavabo est dépourvu de bouchon de bonde.

À l'arrière du lavabo le long de la faïence murale, présence d'un joint d'étanchéité en silicone partiellement décollé et encrassé.

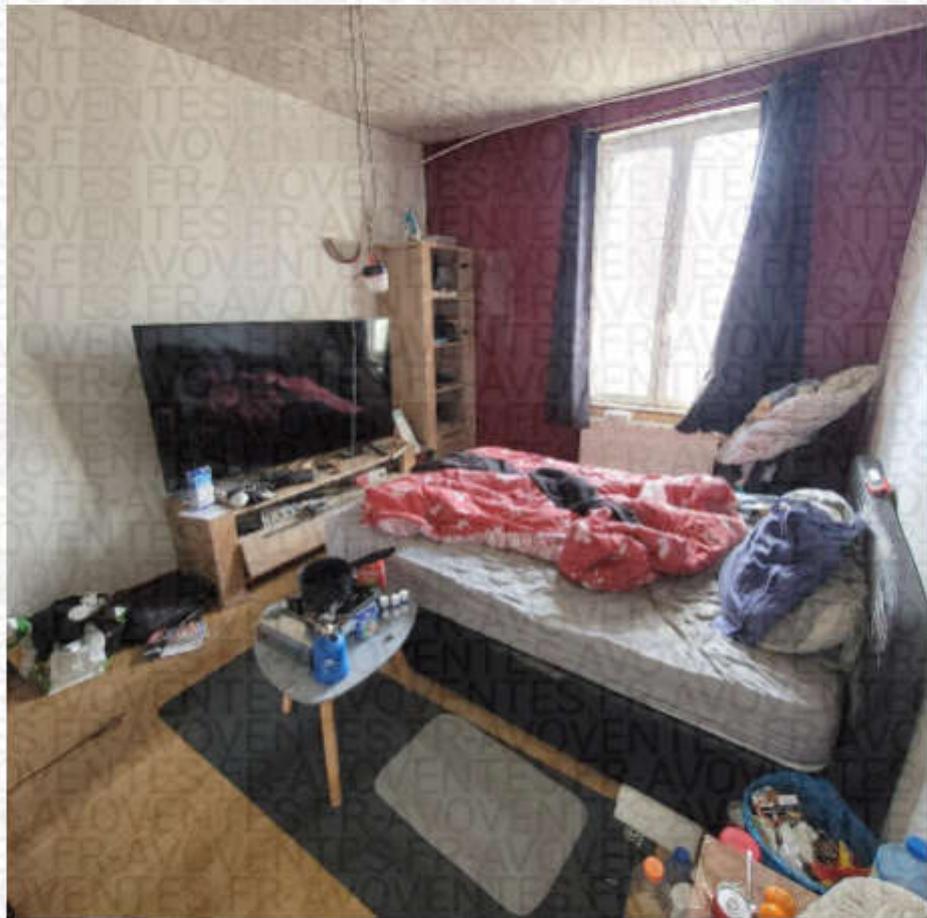
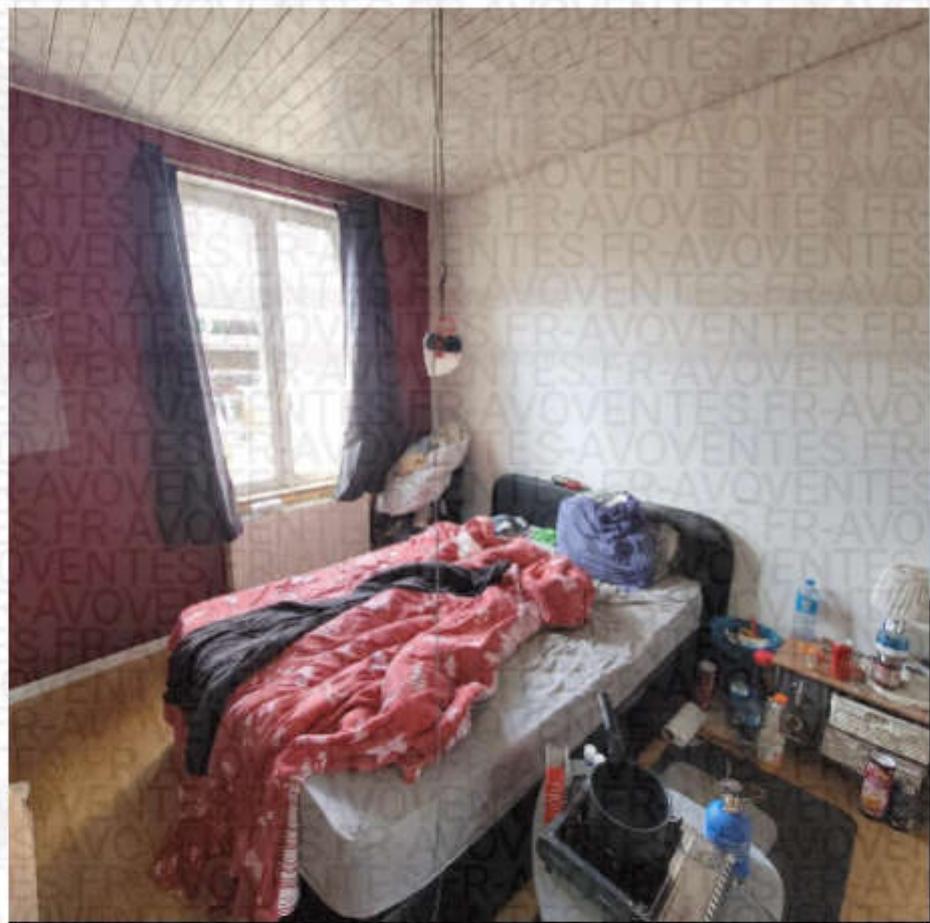
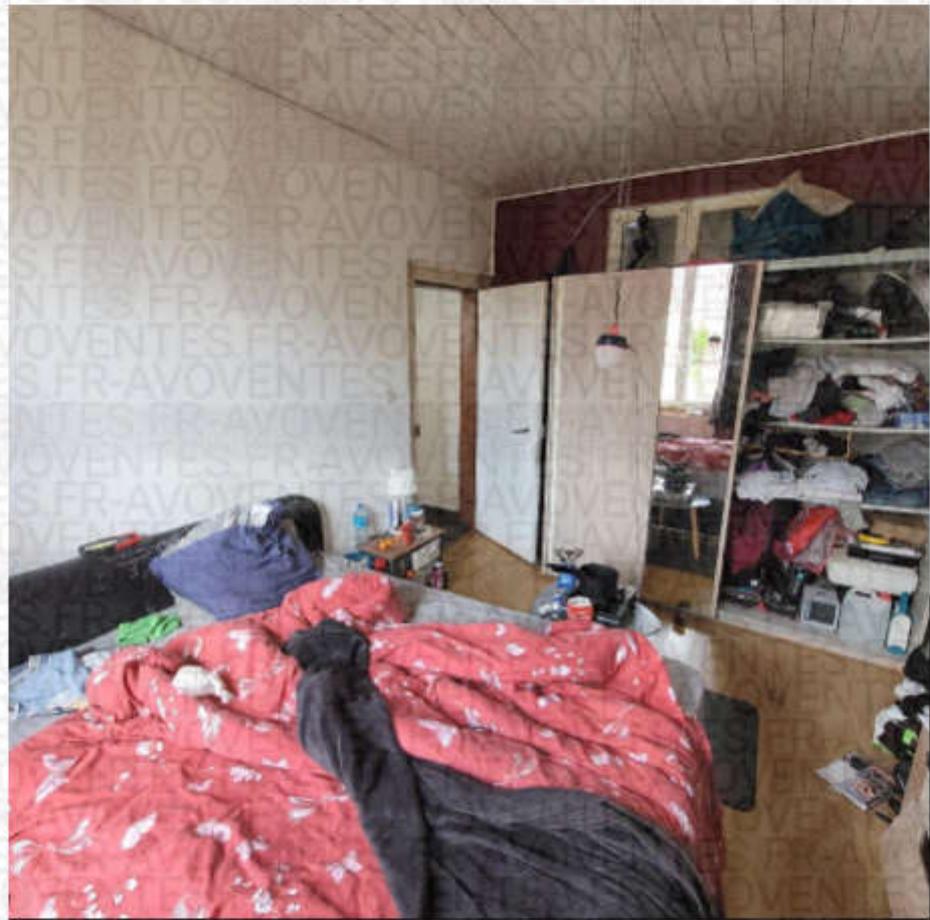
CLICHES PHOTOGRAPHIQUES N°28 A 30

Les plinthes sont en bois, couvertes d'une peinture bicolore grossièrement appliquée et encrassée. Je constate que plusieurs éléments de plinthes sont disjoints ou détachés de leur support.

Sur les murs, doublage de placoplâtre couvert d'une peinture bicolore grossièrement appliquée, jaunie et encrassée.

L'accès à cette pièce est assuré par une porte ancienne, en bois, à caissons, couverte d'une peinture et d'un vernis, l'ensemble encrassé et défraîchi. Le cadre de porte, en bois mouluré, est couvert d'une peinture identique présentant d'importantes marques d'usure. Au sol, présence d'une barre de seuil en bois présentant d'importantes marques d'usure et encrassée.

Cette pièce est éclairée par deux fenêtres à deux vantaux, en PVC blanc, double vitrage, en état d'usage. Je constate néanmoins que le vitrage extérieur du vantail droit est fissuré sur toute sa hauteur et que le vitrage intérieur du vantail gauche est fissuré en partie basse. Les systèmes de fermeture et poignée sont en état d'usage. Cette fenêtre est précédée d'un plateau en bois à l'état brut présentant des traces d'humidité. La fenêtre en façade, en PVC, à deux vantaux, est actuellement condamnée par un important dressing.

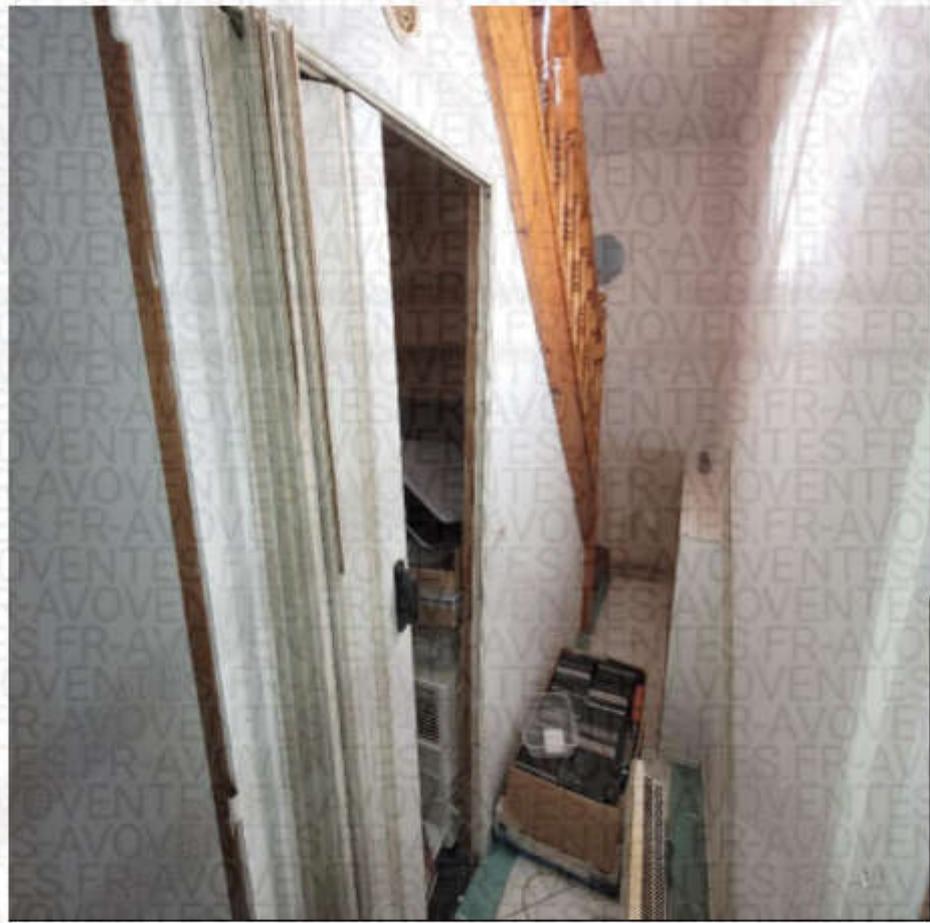
CLICHE PHOTOGRAPHIQUE N°31

Au sol, carrelage à joints ciment réalisé de façon grossière. Les joints sont encrassés.

Sur les murs et au plafond, toile de verre couverte d'une peinture très grossièrement appliquée, présentant plusieurs taches de moisissure et raccords.

L'accès à cet espace est assuré du premier dégagement par une ouverture dépourvue d'hubriserie dont le cadre en bois est couvert d'une peinture blanche très grossièrement appliquée.

Sous la montée des escaliers menant au premier étage, présence d'un placard intégré dont le sol est couvert d'une moquette ancienne et défraîchie, les murs d'un papier peint gaufré ancien, défraîchi et taché. La sous-face de l'escalier, en bois, est à l'état brut. Cette alcôve est fermée par une porte accordéon en PVC défraîchie et encrassée.

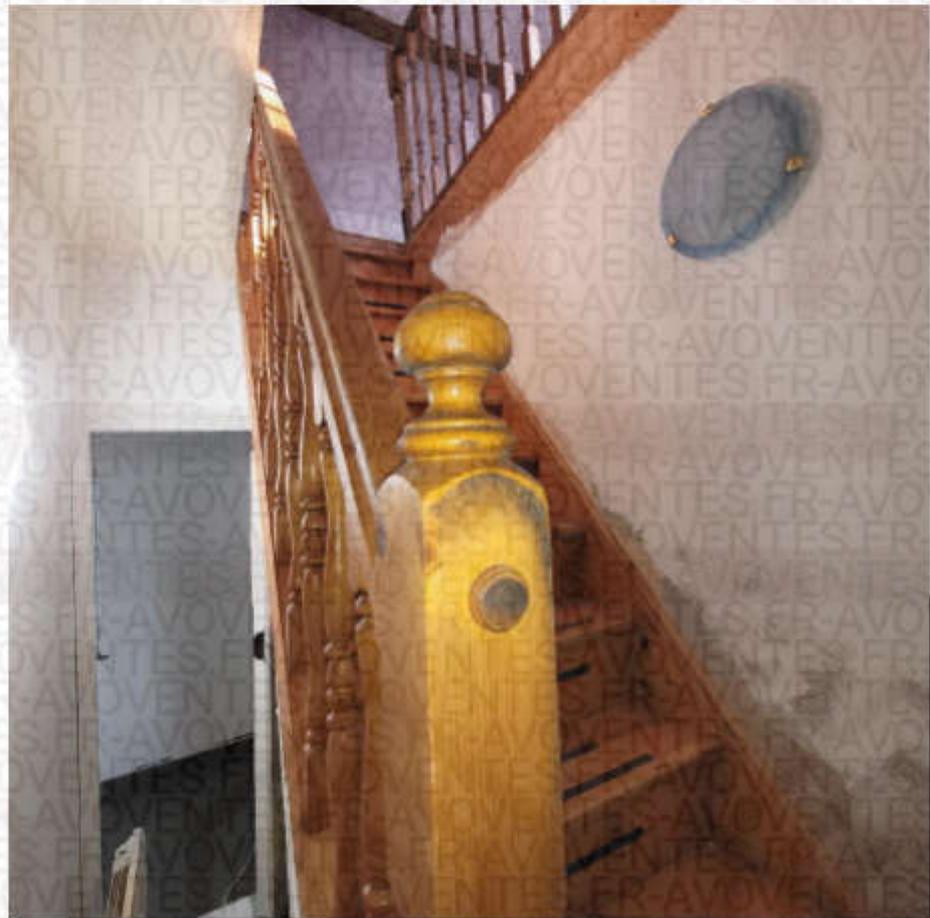
CLICHE PHOTOGRAPHIQUE N°32

Le premier étage de la maison est accessible par un escalier en sapin dont les marches, contremarches, plinthes et rampes sont couvertes d'un vernis défraîchi et encrassé. À noter la présence de plusieurs éléments adhésifs sur les marches. Je constate que trois barreaux de la rampe de ces escaliers sont cassés en partie haute.

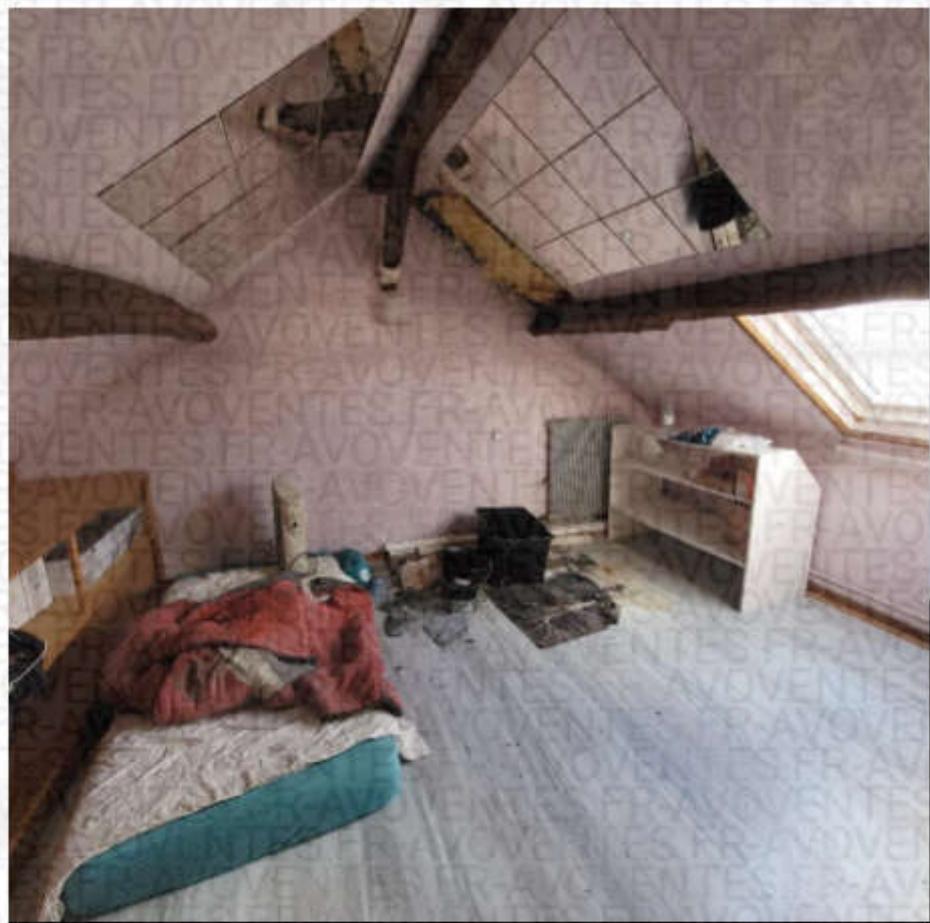
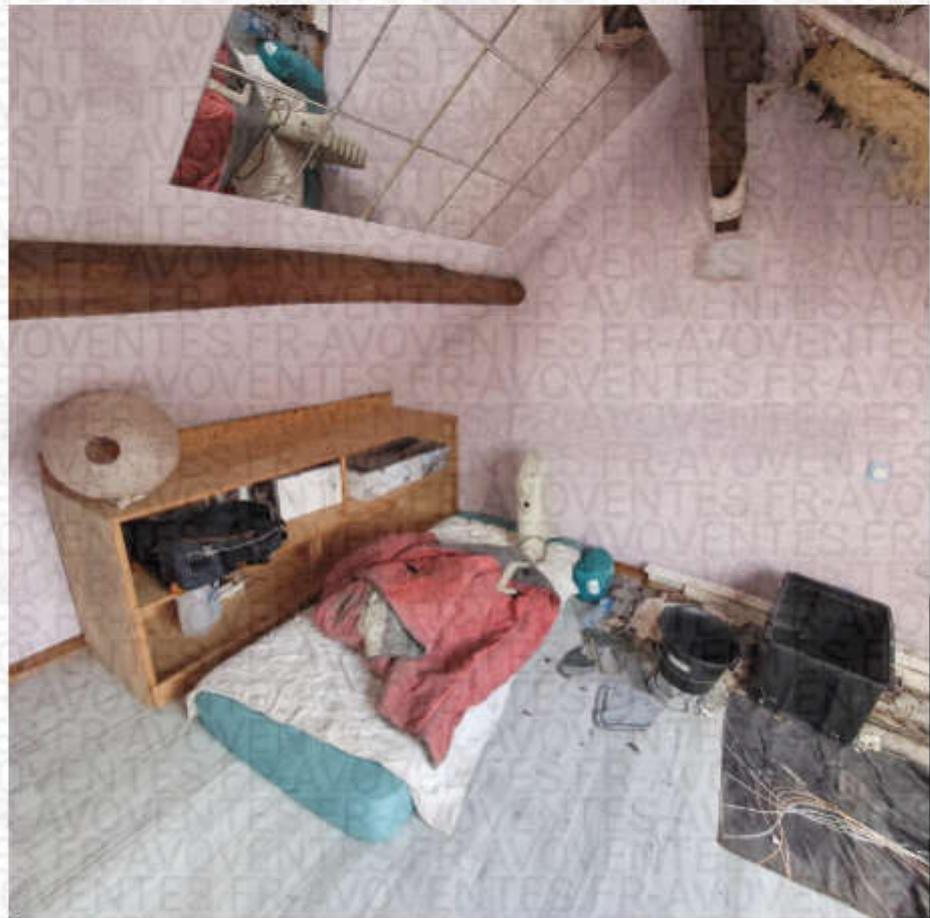
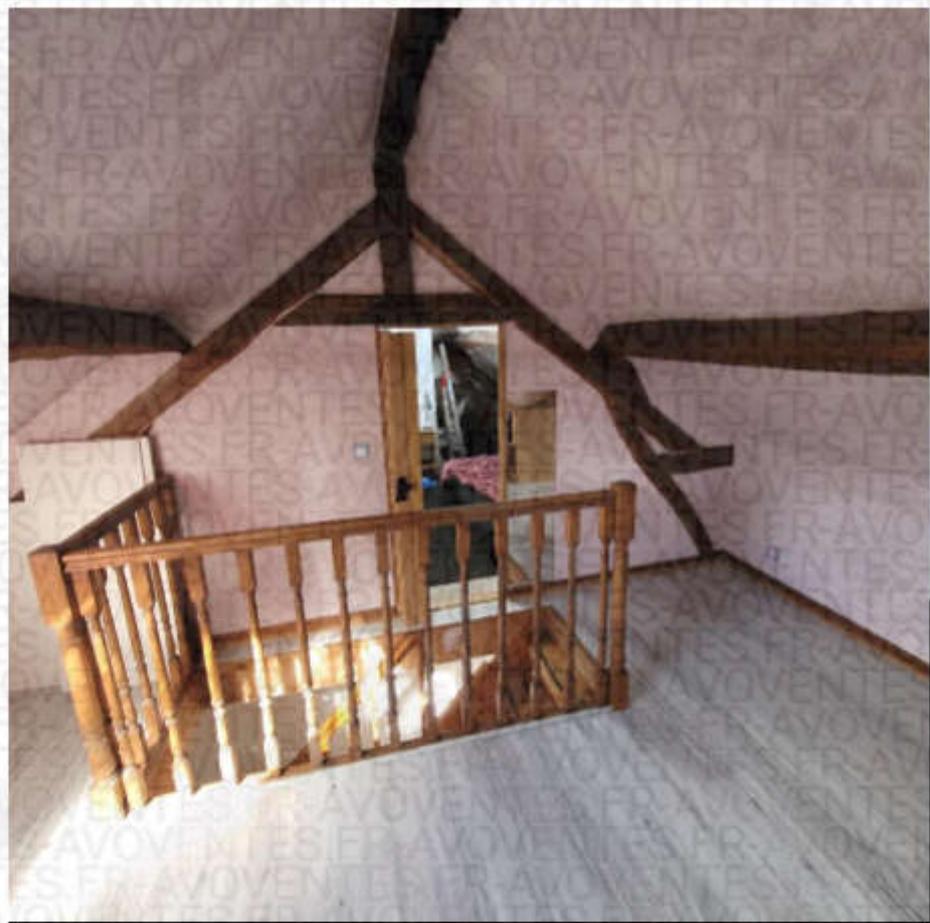
CLICHES PHOTOGRAPHIQUES N°33 A 35

Au sol, stratifié imitation parquet grossièrement posé, en mauvais état (une zone de ce revêtement est couverte de gravats et de marques d'infiltration).

Dans cette zone, je relève la présence de récipients destinés à recevoir les eaux d'infiltration en provenance de la toiture.

Sur les murs, au plafond et en soupente, revêtement taloché grossièrement réalisé. Je constate qu'une partie du doublage en soupente est arraché, laissant apparaître la laine de verre, laquelle est imbibée d'eau.

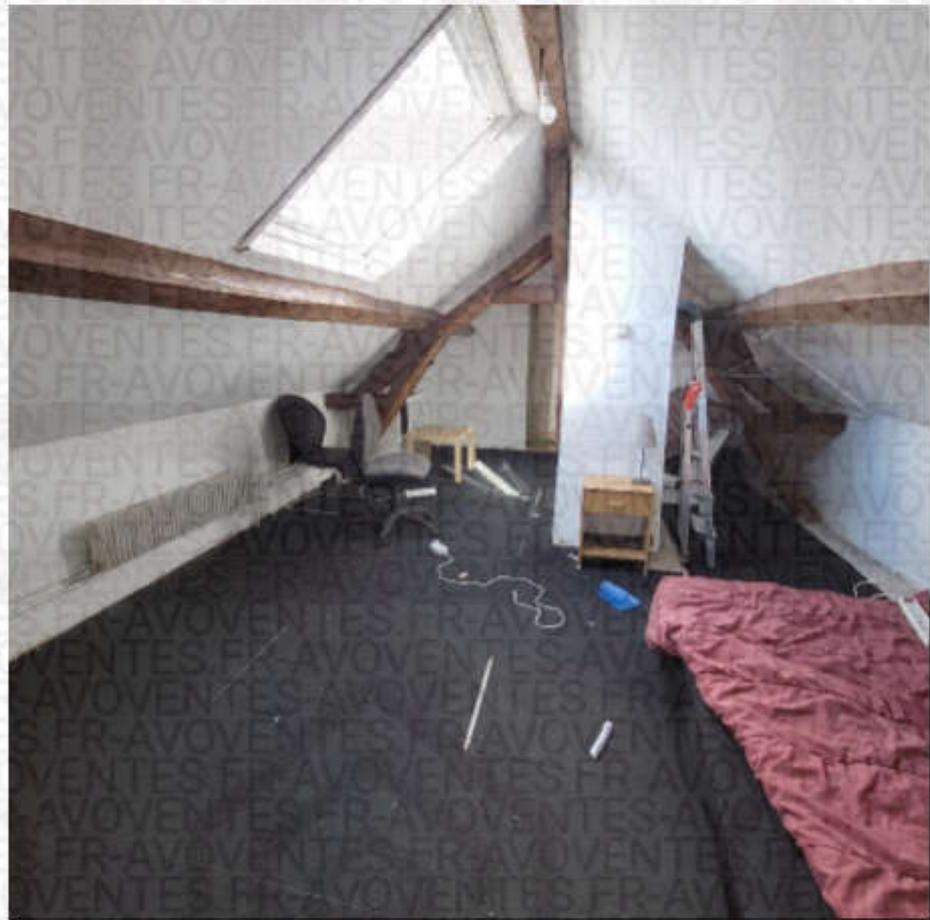
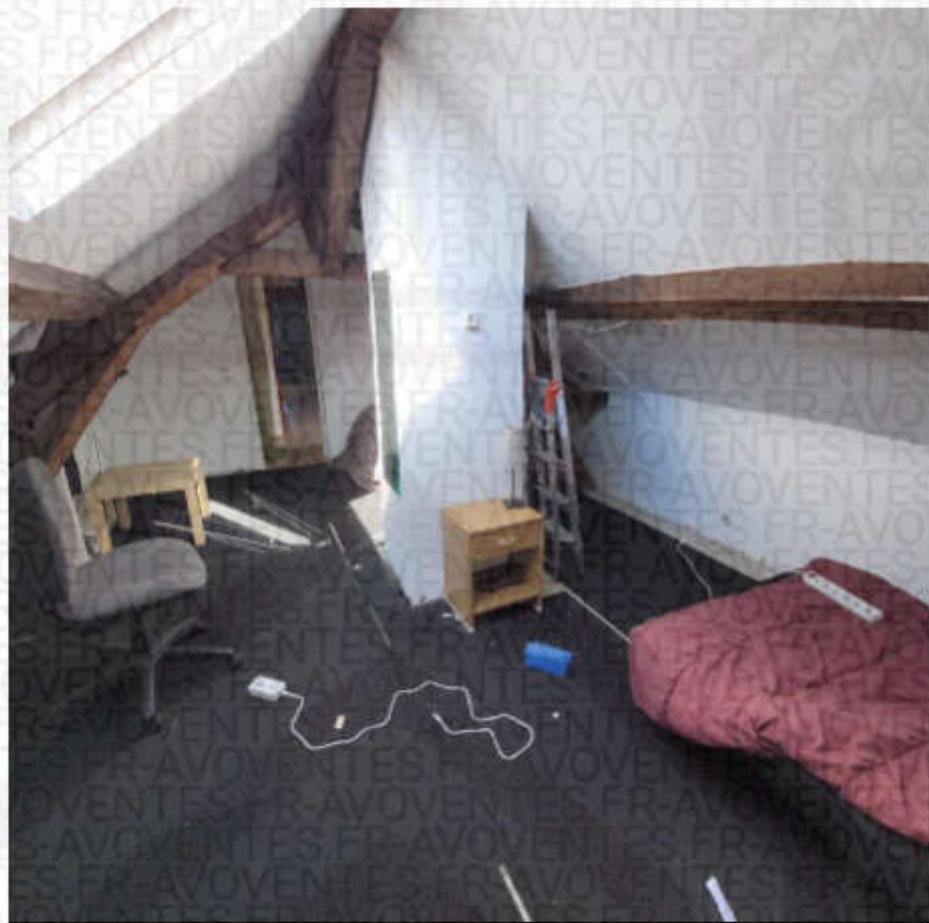
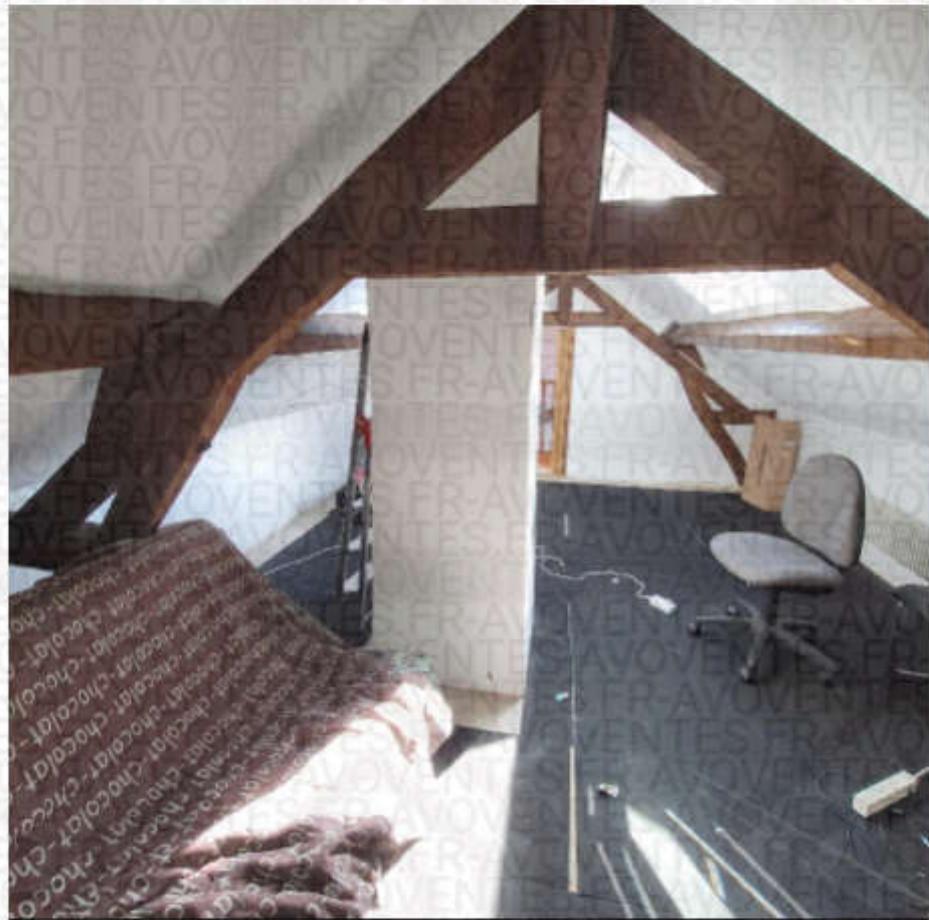
CLICHES PHOTOGRAPHIQUES N°36 A 38

Au sol, béton à l'état brut, partiellement couvert de dalles de moquette défraîchies et encrassées. Absence de plinthe.

Murs, plafond et soupentes, doublage de placoplâtre couvert d'une peinture blanche grossièrement appliquée, présentant plusieurs marques de jaunissement et de gonflements.

Au milieu de cet espace, je relève la présence d'un caisson intérieur correspondant à un conduit de cheminée, lequel est coffré de placoplâtre et couvert d'une peinture blanche défraîchie et jaunie. L'accès à cet espace assuré directement des escaliers par une porte accordéon en PVC dégradée et défraîchie.

Cette chambre est éclairée par une fenêtre de toit de marque Vélux avec store occultant manuel, en état d'usage, mais quelque peu encrassée. Les système de fermeture et poignée sont en bon état. Autour de cette fenêtre, présence de finitions par cornières de bois peintes en beige partiellement arrachées.
