# PROCES-VERBAL DE DESCRIPTION

### PROCES VERBAL DE DESCRIPTION

1 Rue Georges Forest  
Résidence Le Prieure, Appart. 53,  
60200 COMPIEGNE  
FRANCE

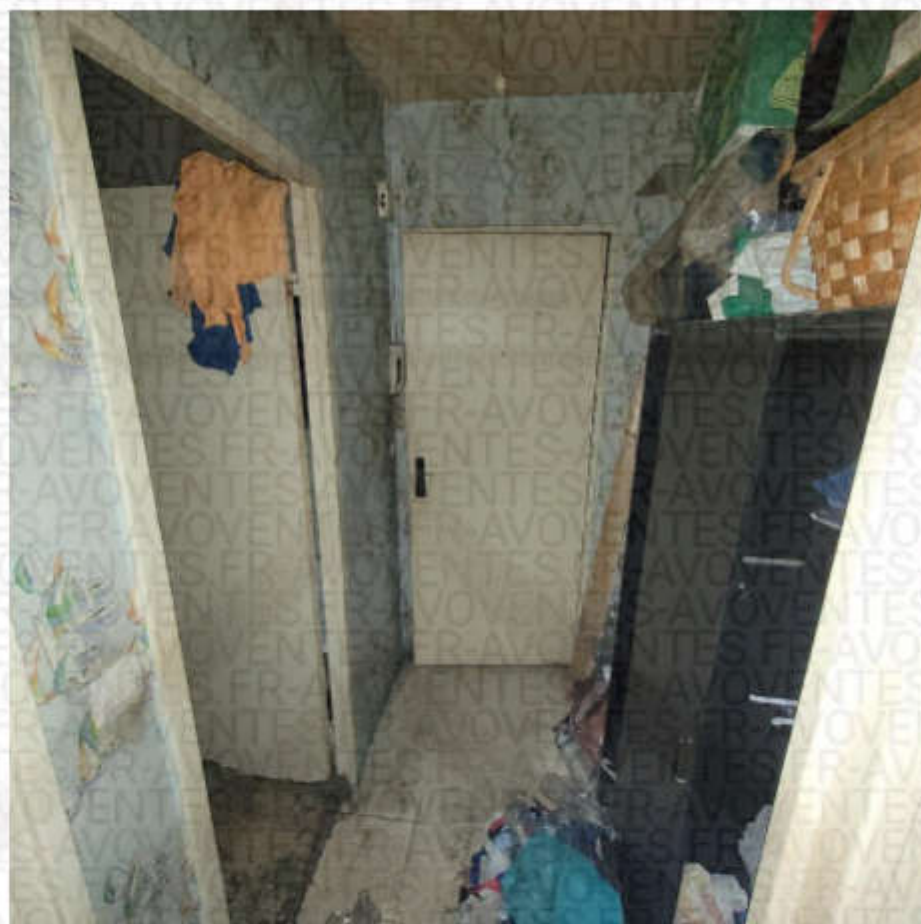
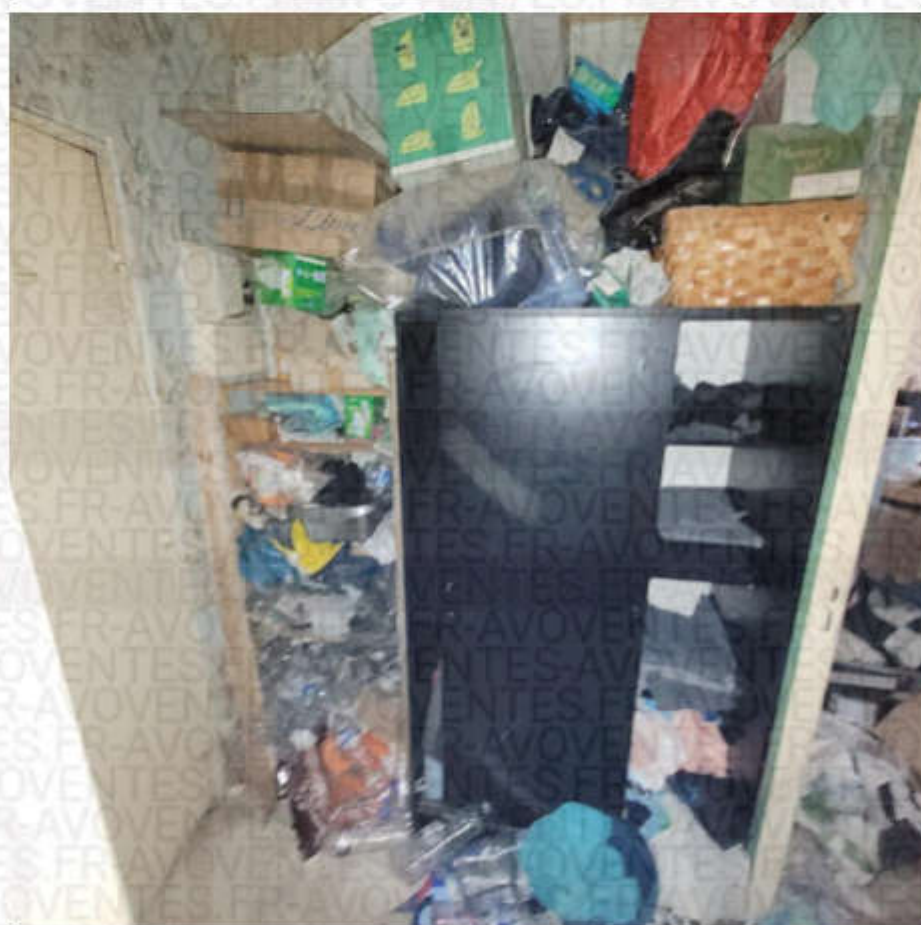
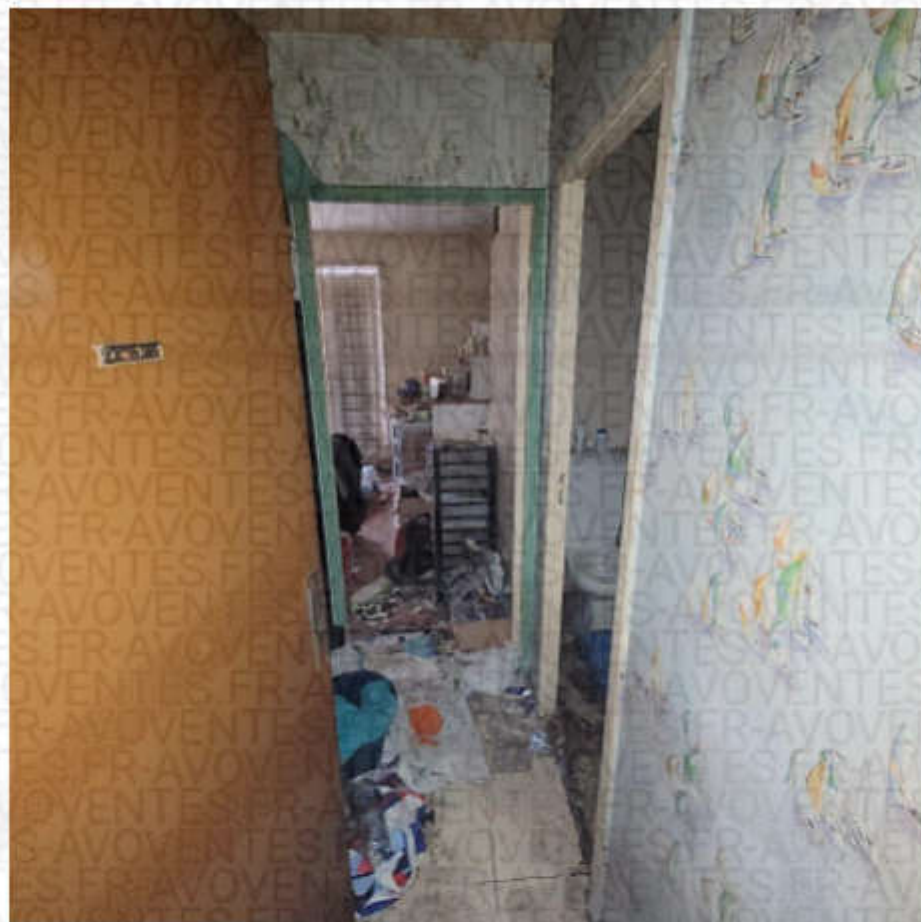
#### **CLICHES PHOTOGRAPHIQUES N°1 A 3**

L'accès au logement des parties communes est assuré par une porte en bois latté, dont la face intérieure est couverte d'une peinture beige défraîchie et écaillée, surtout autour de la poignée. À noter également la présence d'un élément adhésif.

Cette porte est équipée d'un judas dépourvu de capuchon. Le système de fermeture et les poignées sont en état d'usage. Je constate que la plaque d'hygiène intérieure a fait l'objet d'un rafistolage.

Le cadre de porte métallique est couvert d'une peinture défraîchie. Au sol, présence d'une barre de seuil autocollante en inox, éraflée et encrassée.

Sol : dalles de linoléum éraflées et encrassées.

Plinthes : en bois, couvertes d'une peinture verte défraîchie et écaillée.

Murs : papier peint jauni et défraîchi sur toute sa surface.

Plafond : crépi repeint en beige, défraîchi et jauni.

À l'entrée de cet espace, présence d'un tableau de fusibles et d'une coupure générale, l'ensemble couvert d'une peinture beige en état d'usage.

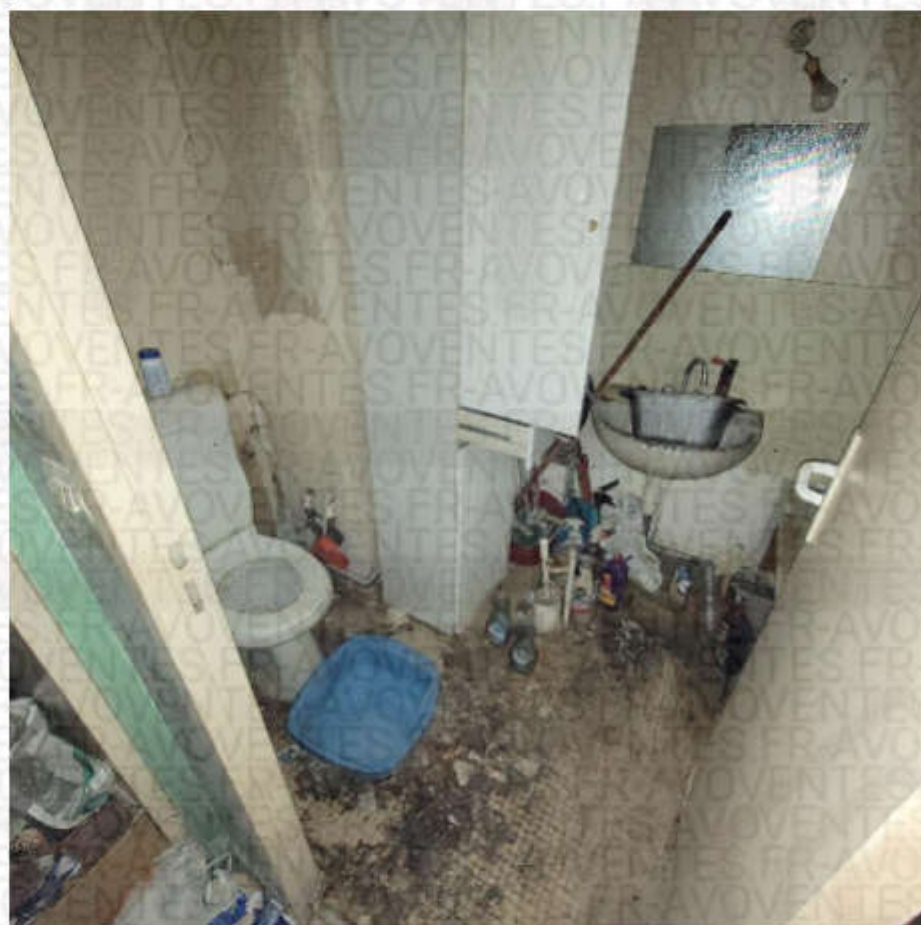
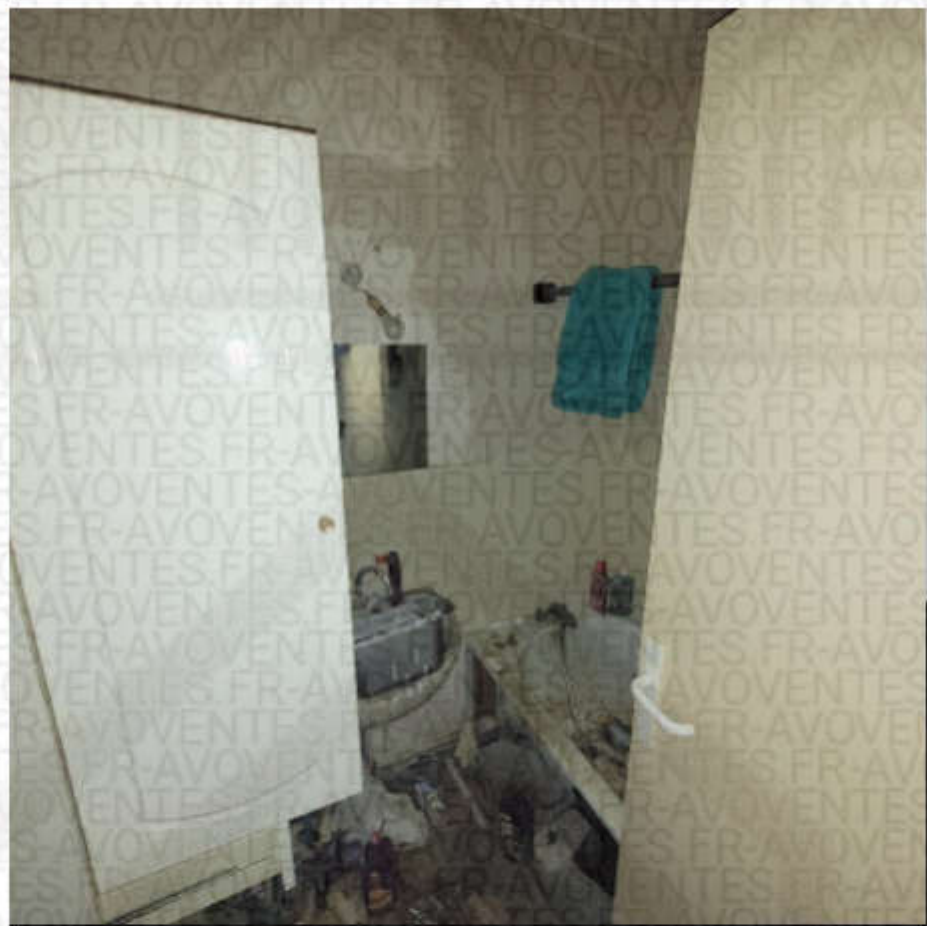
#### **CLICHES PHOTOGRAPHIQUES N°4 ET 5**

On y accède par une porte en bois latté, dont les deux faces sont couvertes d'une peinture beige encrassée et écaillée, particulièrement au niveau de la tranche.

Au sol, présence d'une barre de seuil autocollante en inox dans un grand état de saleté.

Sol : carrelage mosaïque, ancien et dans un grand état de saleté.

Plinthes : en carrelage, en état d'usage, mais fortement encrassées.

Murs et plafond : crépi repeint en beige, présentant de nombreuses dégradations. L'ensemble est encrassé et comporte de nombreuses traces de moisissure en partie basse.

Le chauffage est assuré par un radiateur en tôle repeint en beige, lequel est encrassé et défraîchi.

En partie haute, présence d'une VMC dont la bouche en PVC est repeinte et fortement encrassée.

- Une cuvette de toilette en faïence blanche à réservoir dorsal simple débit en plastique, avec double abattant en plastique. L'ensemble est dans un grand état de saleté et d'entartrement.
- À droite de la cuvette : deux sous-compteurs (eau chaude et eau froide), en état d'usage, mais encrassés.
- Une baignoire en tôle faïencée, fortement encrassée et entartrée, alimentée par un robinet eau chaude-eau froide incomplet, encrassé et dégradé, avec flexible et pomme de douche rafistolés au scotch. Je note que la baignoire est dépourvue de tablier.
- Un lavabo en faïence blanche sur équerres, dans un très grand état de saleté et d'entartrement, alimenté par un robinet eau chaude-eau froide col de cygne en inox, fortement encrassé et entartré.

À l'arrière du lavabo et de la baignoire, les murs sont couverts d'une faïence à joints vifs, laquelle est dans un très grand état de saleté.

Au bas de cette surface, le long des équipements sanitaires, je constate la présence de joints d'étanchéité en silicone blanc, en état d'usage, mais très fortement encrassés.

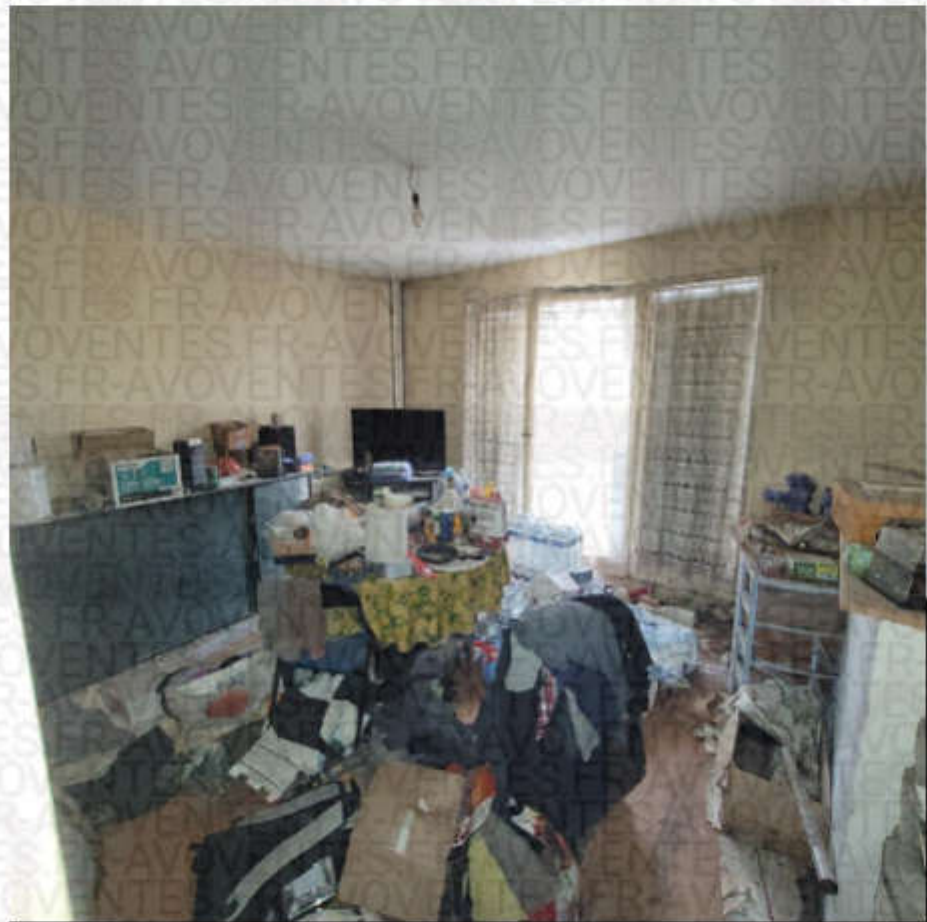
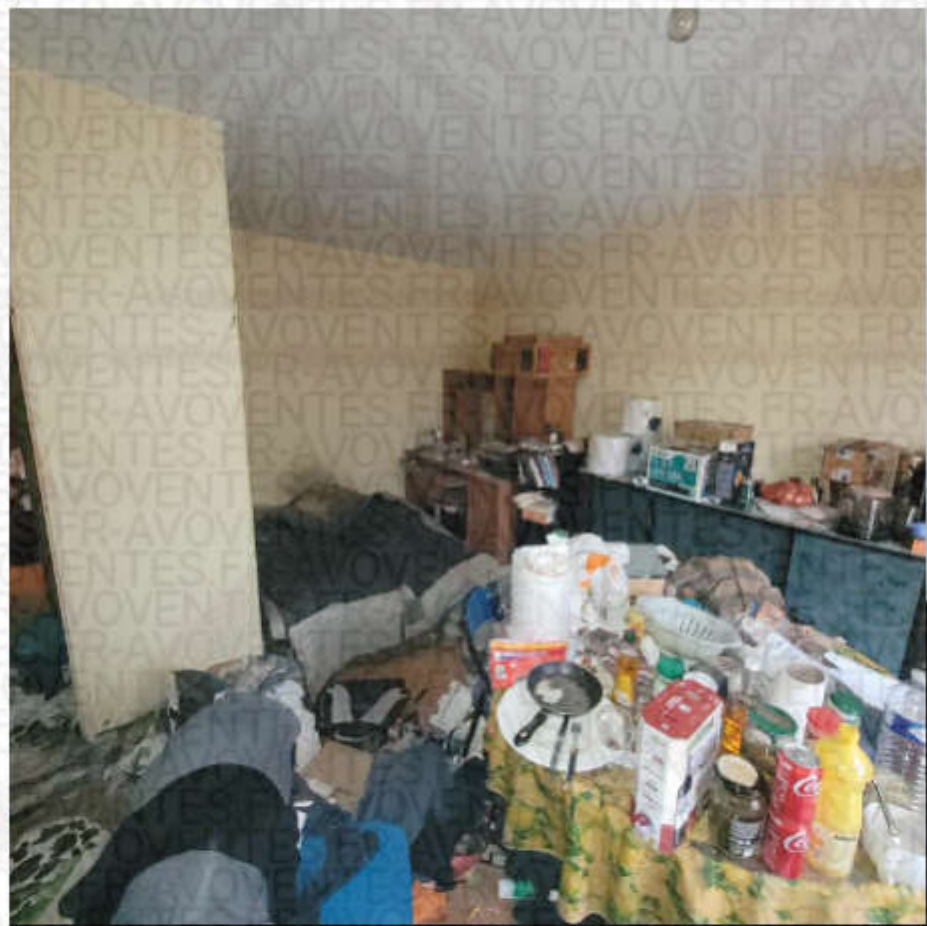
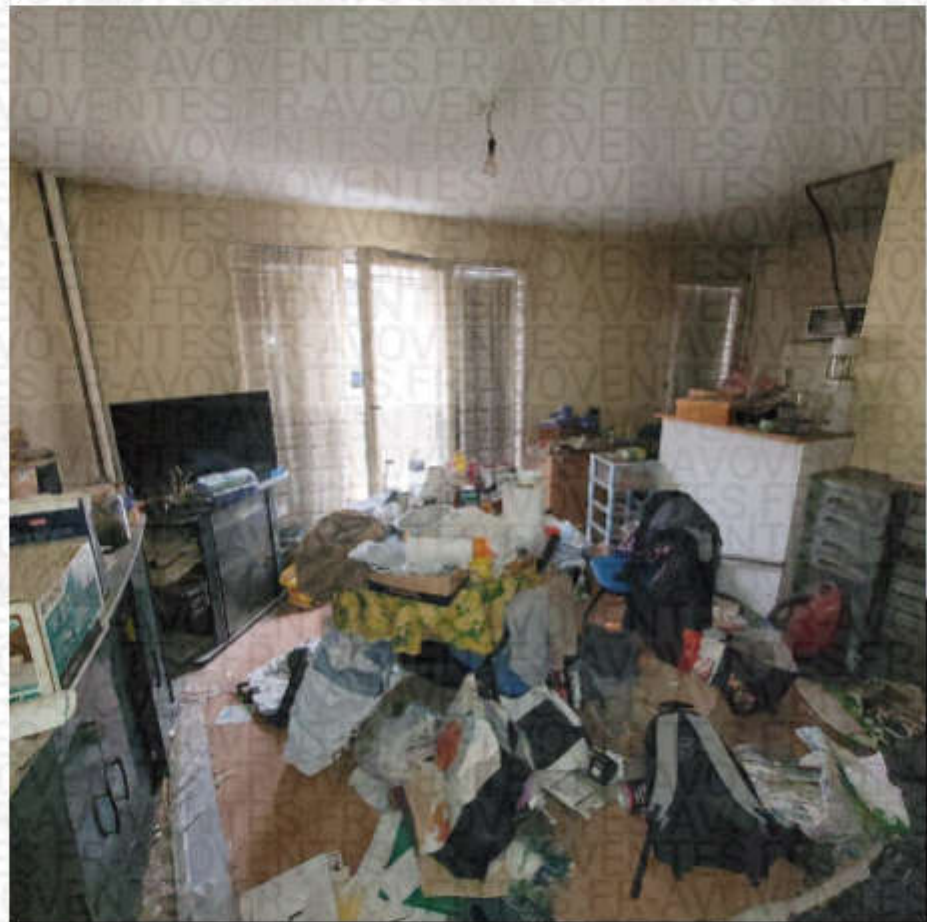
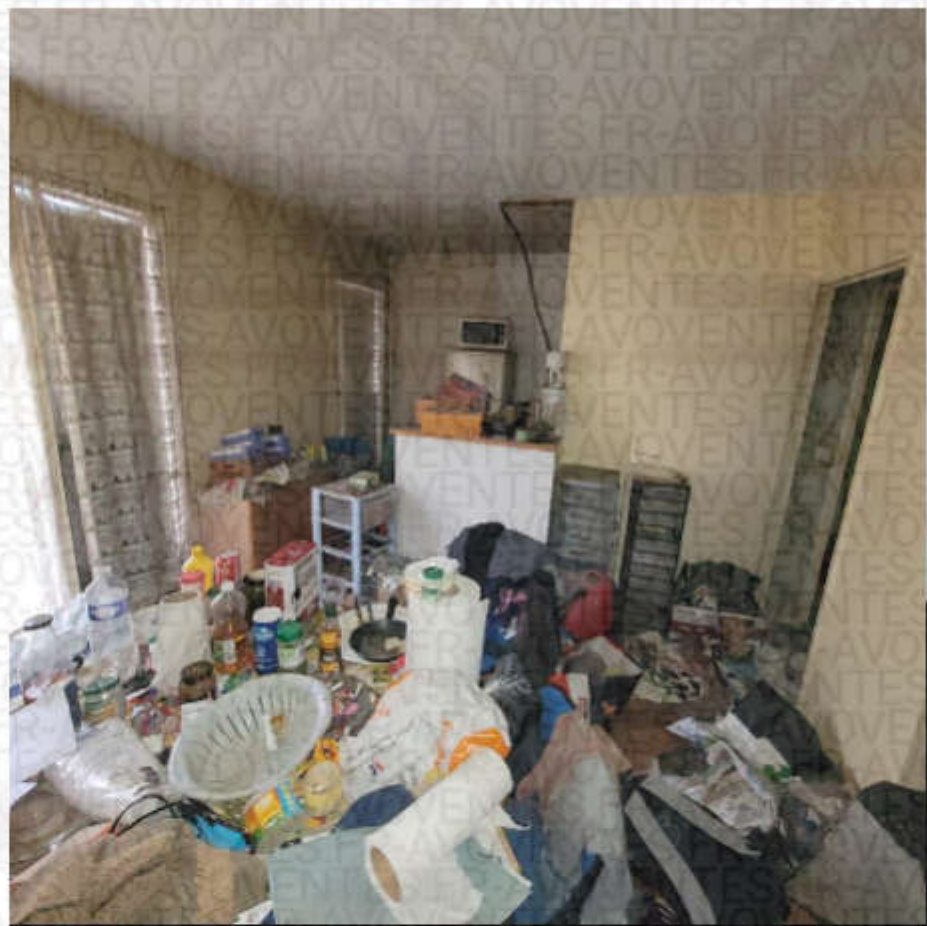
#### **CLICHES PHOTOGRAPHIQUES N°6 A 9**

On y accède depuis l'entrée par une porte en bois latté, dont les deux faces sont couvertes d'une peinture beige encrassée et défraîchie.

Le cadre de porte métallique est couvert d'une peinture jaune, défraîchie et encrassée.

Au sol, présence d'une barre de seuil autocollante en inox, encrassée et éraflée.

Sol : revêtement stratifié imitation parquet, dégradé et dans un très grand état de saleté.

Je constate que ce revêtement tuile sur une partie de sa surface.

Plinthes : en bois, couvertes d'une peinture fortement écaillée et défraîchie.

Je note que de nombreuses longueurs de plinthe sont arrachées.

Murs : doublage de placoplâtre couvert d'une peinture jaune défraîchie et fortement encrassée sur toute sa surface, particulièrement en cueillie.

Plafond : crépi repeint en blanc, présentant de nombreuses petites taches noirâtres.

Les équipements électriques sont en état d'usage apparent. Les terminaux sont cependant fortement encrassés.

La pièce est chauffée par un radiateur en tôle repeint en beige, encrassé, et dont les ailettes de protection sont légèrement déformées.

L'éclairage naturel est assuré par une porte-fenêtre à deux vantaux et châssis fixe latéral, en bois et simple vitrage, couverte d'une peinture beige défraîchie et encrassée.

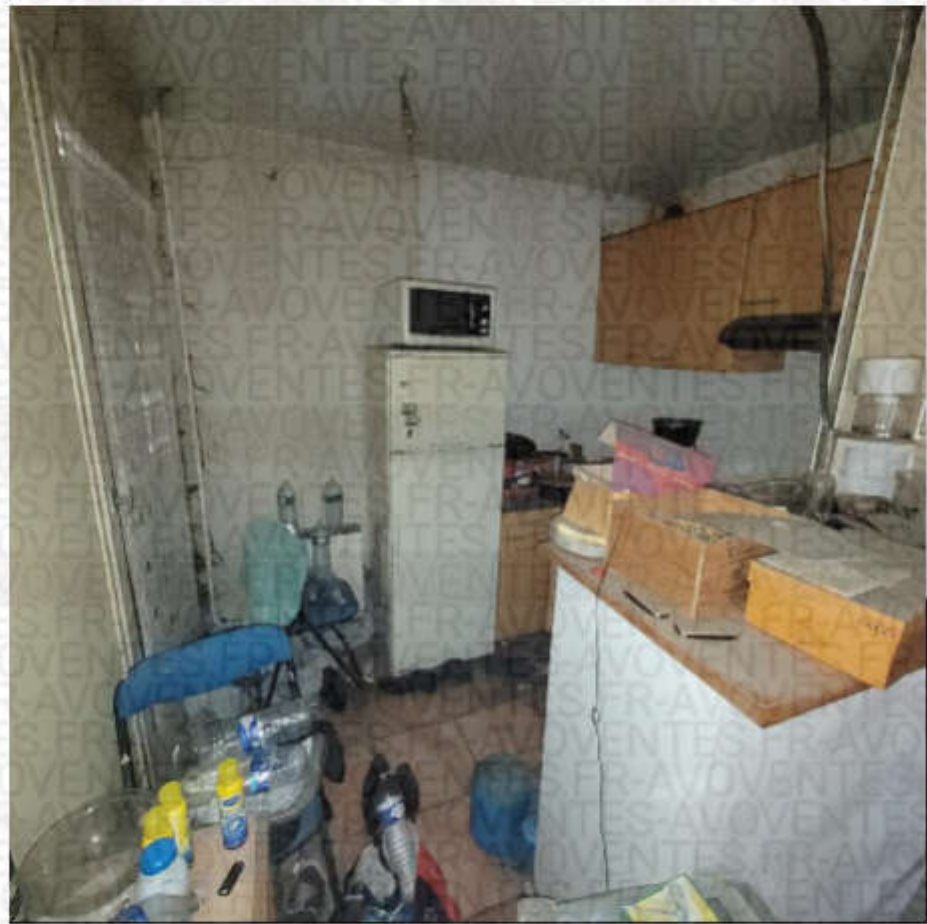
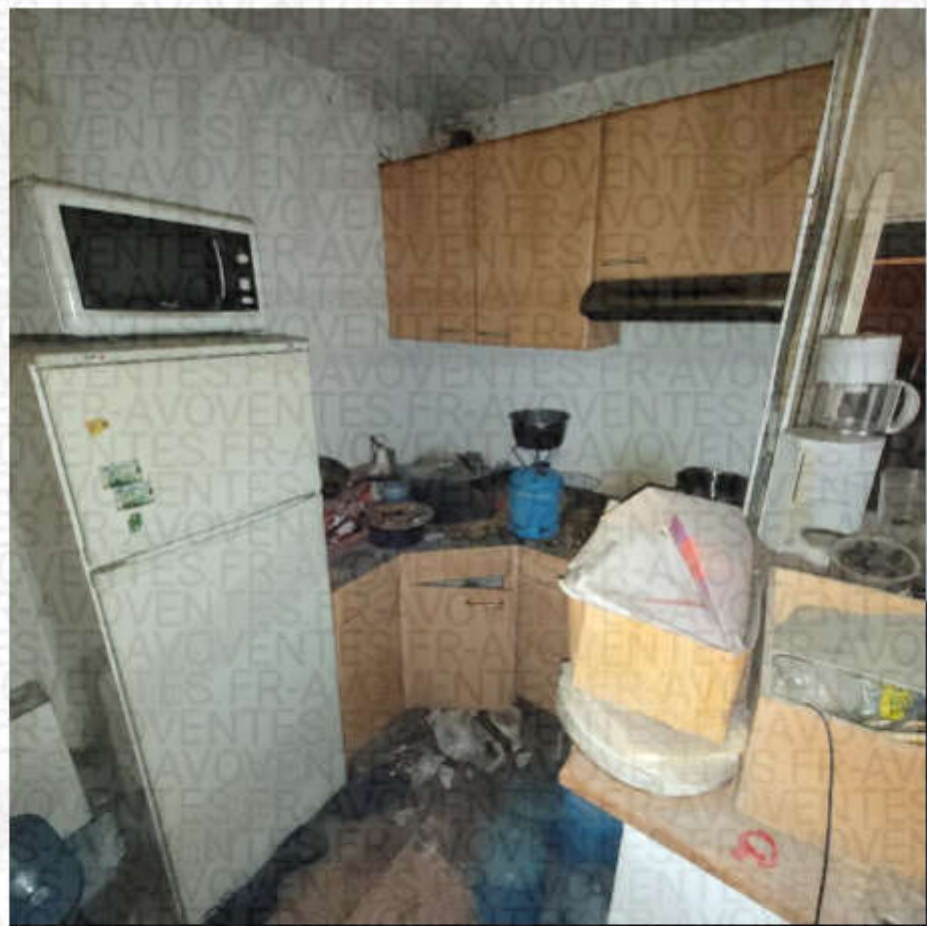
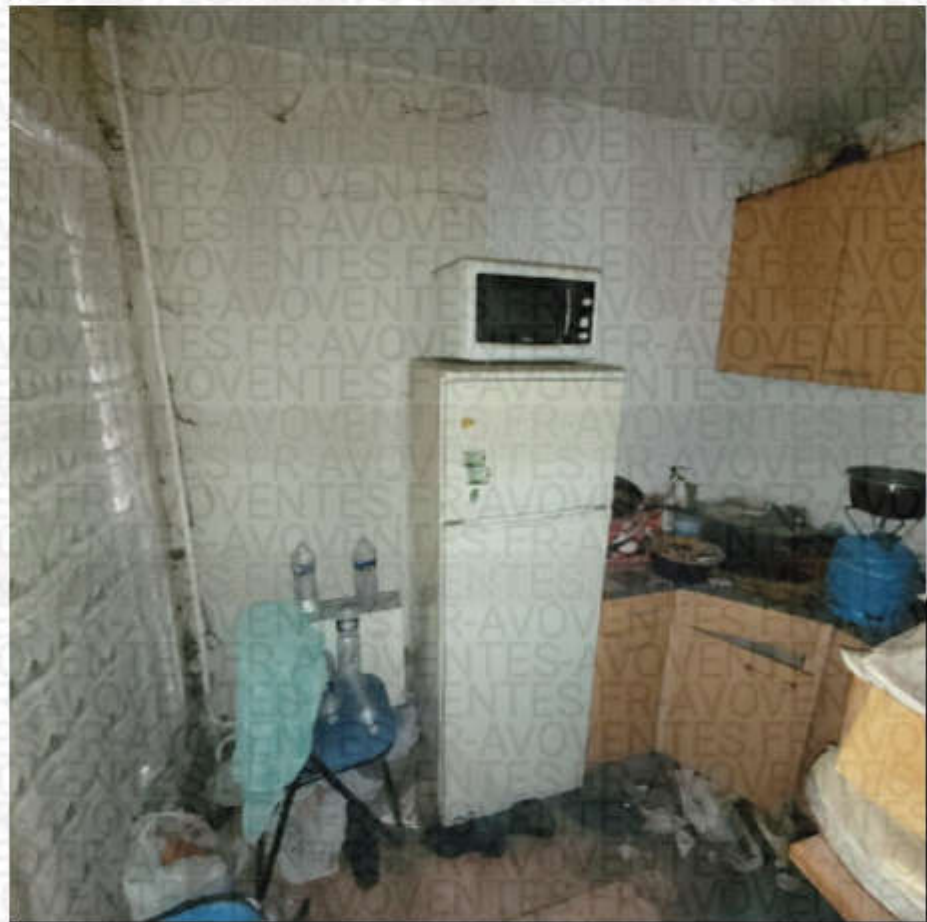
#### **CLICHES PHOTOGRAPHIQUES N°10 A 12**

Sol : carrelage à joints en ciment dans un grand état de saleté.

Je constate qu'au sol, le raccord à la jonction entre la cuisine et la pièce de séjour est manquant.

Plinthes arrachées.

Murs et plafond : doublage de placoplâtre couvert d'une peinture blanche grossièrement appliquée, dans un très grand état de saleté et grisée sur toute sa surface.

Je note qu'une partie du mur séparatif a été découpée et laissée à l'état brut.

Au bas de cette découpe, présence d'un comptoir, réalisé grossièrement et de façon artisanale. Ce comptoir est surmonté d'une planche de bois dans un grand état de saleté.

À l'arrière de cet aménagement, présence d'étagères en bois réalisées de façon artisanale et dans un très grand état de saleté.

L'éclairage naturel est assuré par une porte-fenêtre à simple vantail, en bois et simple vitrage, couverte d'une peinture beige fortement encrassée.

La cuisine est équipée d'un ensemble de meubles intégrés en mélaminé, dans un très grand état de saleté.

À noter la présence d'une hotte aspirante, intégrée à ce mobilier, laquelle est extrêmement sale.

- Une plaque de cuisson électrique deux foyers, dans un très grand état de saleté.
- Un évier simple vasque, alimenté par un robinet-mitigeur eau chaude-eau froide, dans un très grand état de saleté.

Les équipements électriques situés dans cet espace sont en état d'usage apparent. Les terminaux sont néanmoins très fortement encrassés.

En partie haute, présence d'une VMC dont la bouche est arrachée.

Cet espace, ouvert sur la pièce de séjour, est chauffé par un radiateur en tôle couvert d'une peinture blanche grossièrement appliquée et fortement encrassée.

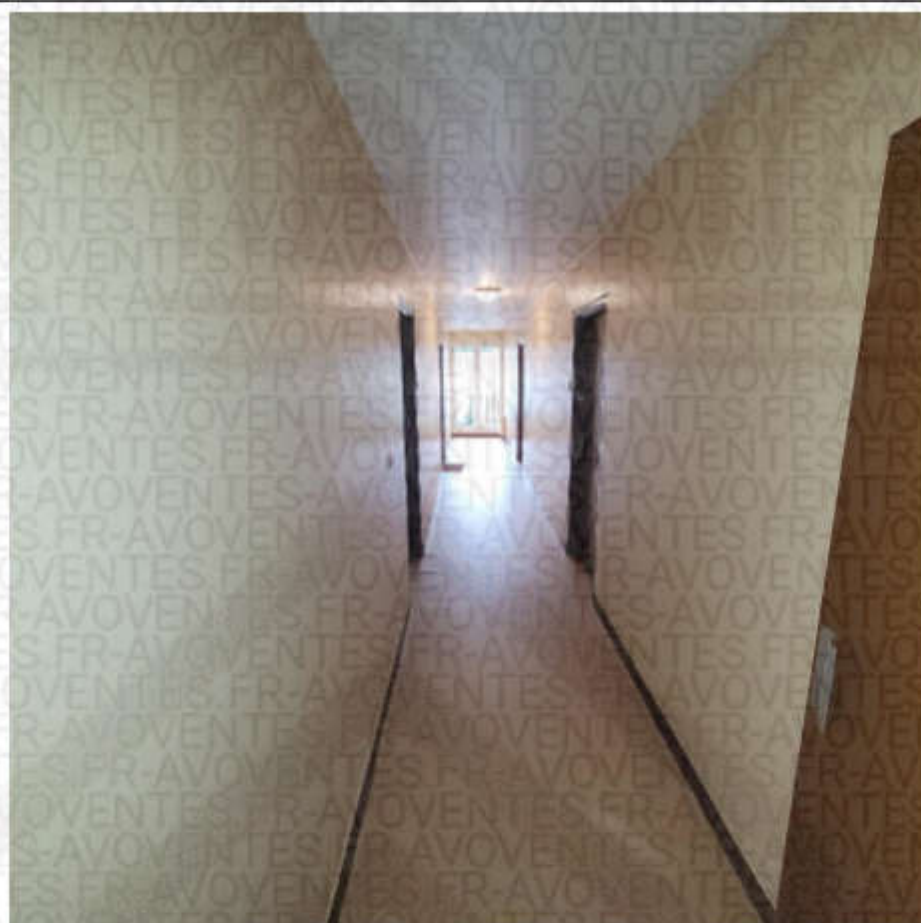
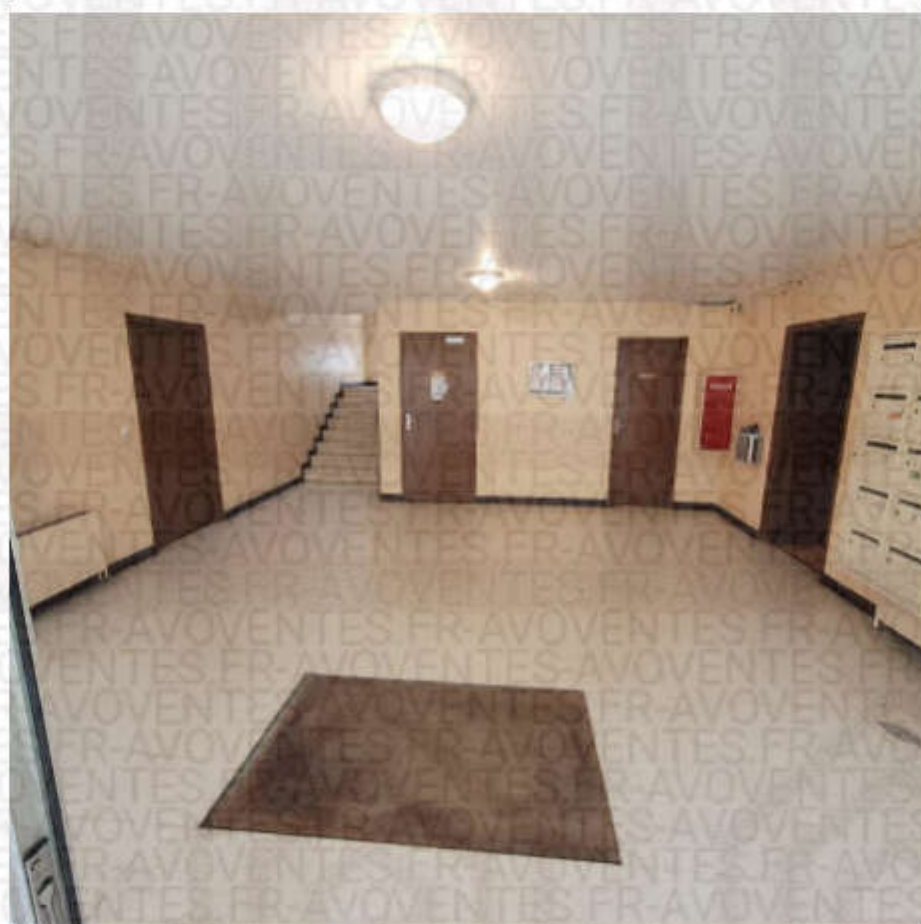
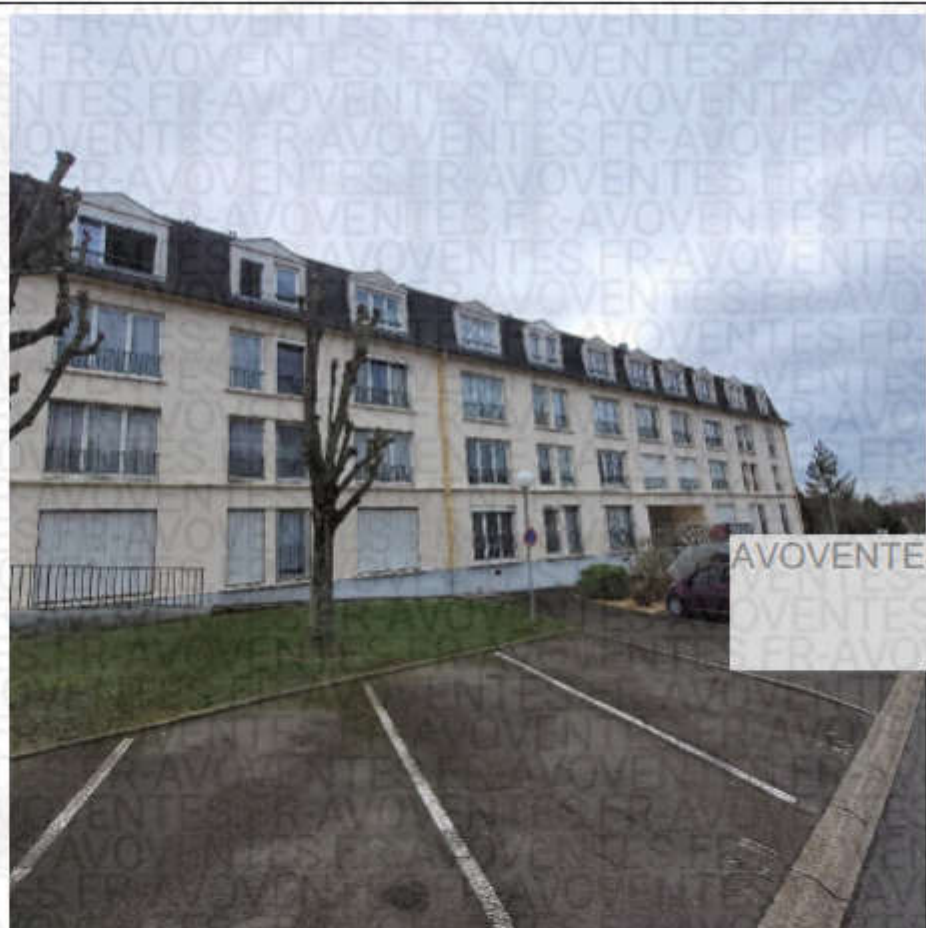
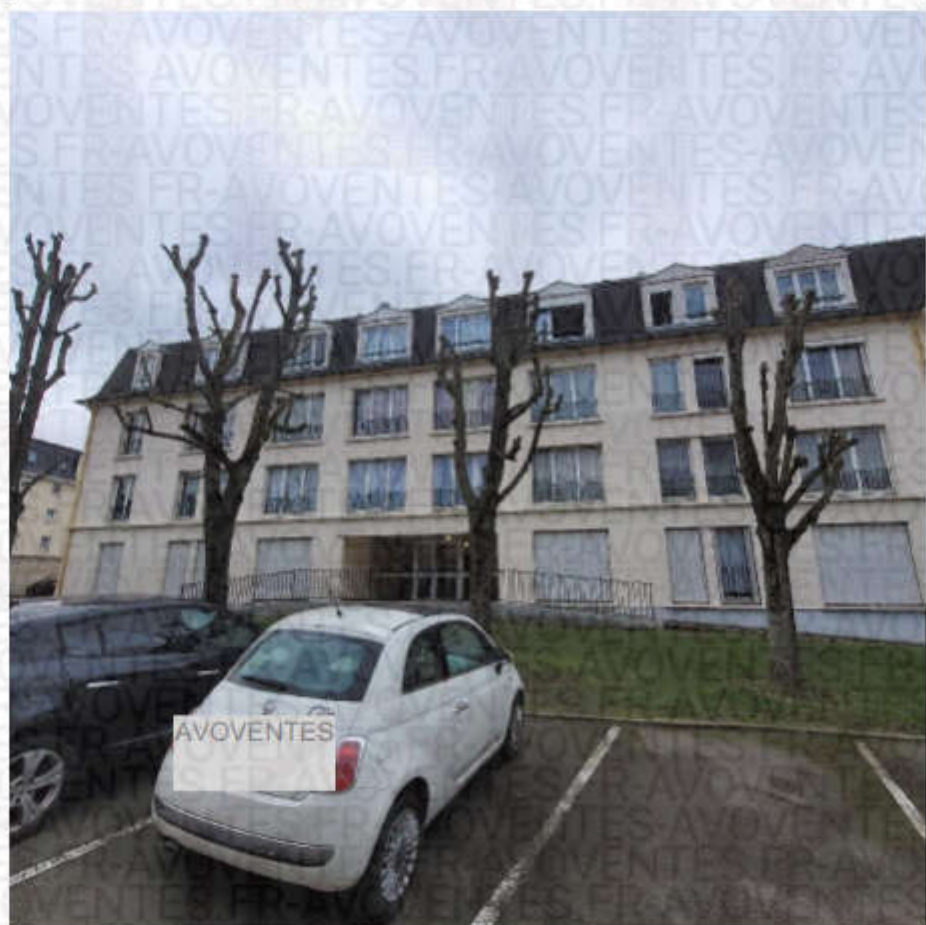
#### **CLICHES PHOTOGRAPHIQUES N°13 A 16**

Le bien saisi est situé au rez-de-chaussée d'un ensemble immobilier construit à la fin des années 60.

A l'intérieur de cet ensemble, je constate que les parties communes sont entretenues et en très bon état.

Les façades de l'immeuble, en béton, repeintes assez récemment, sont en bon état. Par ailleurs la toiture, les gouttières, les descentes d'eau, les abords et les rampes d'accès sont en très bon état général.
