PROCES-VERBAL DE DESCRIPTION

PROCES VERBAL DE DESCRIPTION

LE : VINGT QUATRE JUIN
DEUX MILLE VINGT-QUATRE

12 Rue de la Folie l'Abbé
02400 CHATEAU THIERRY

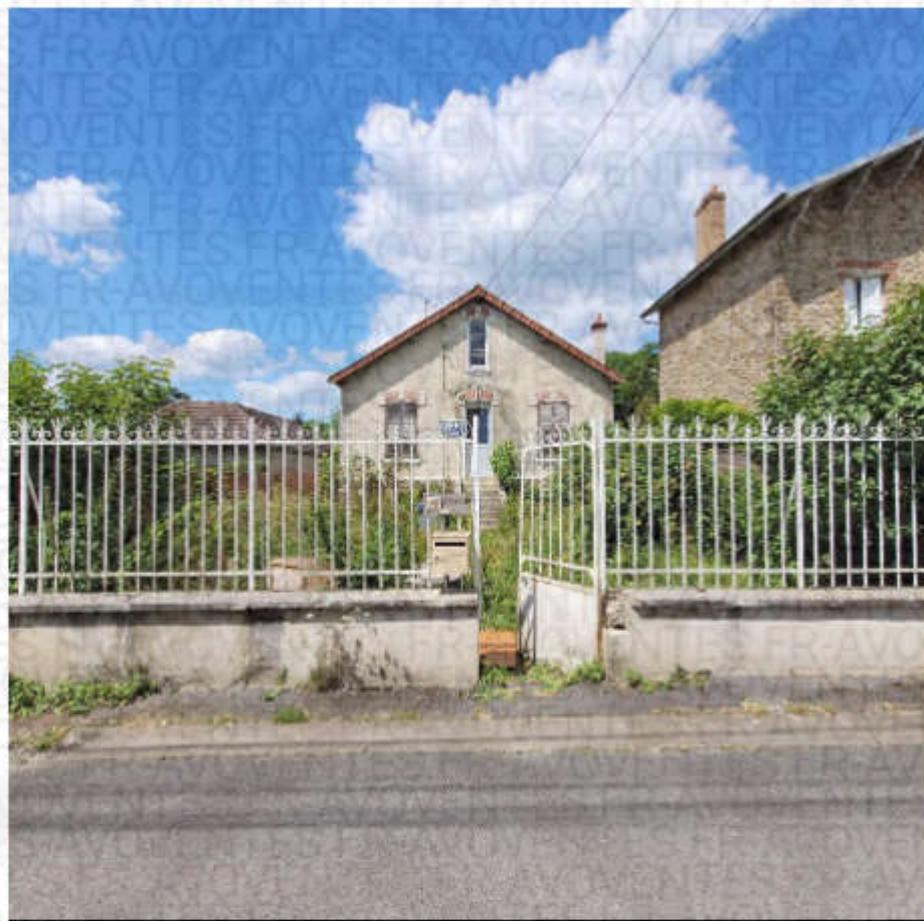
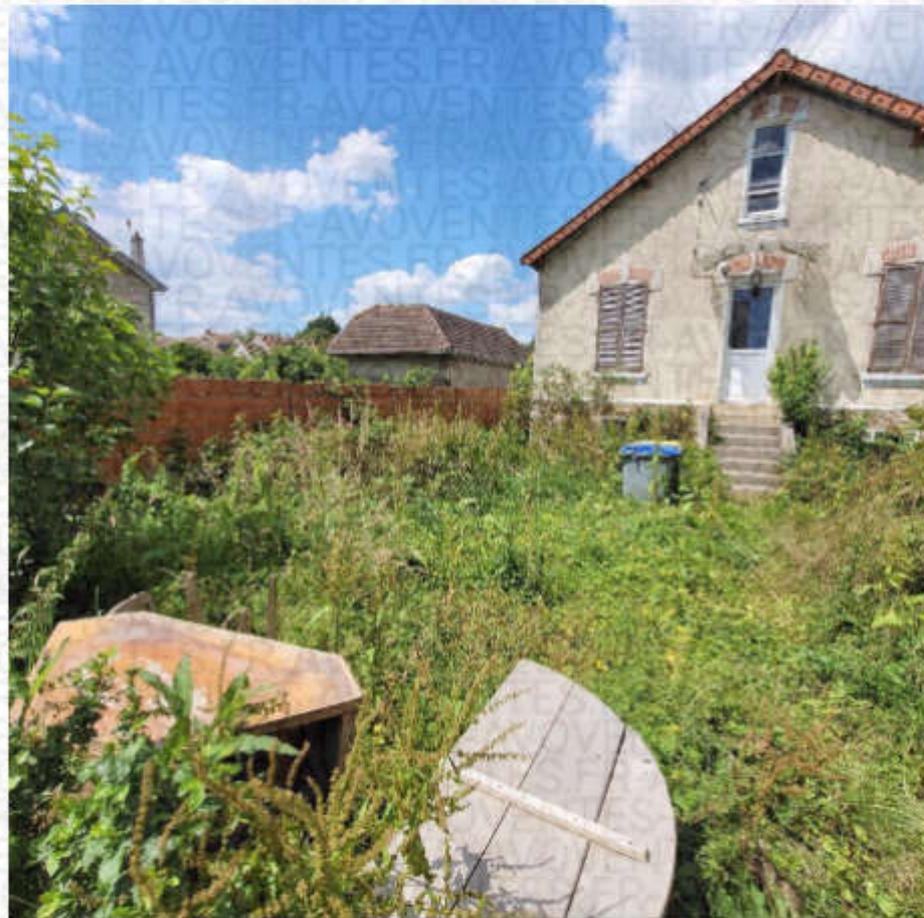
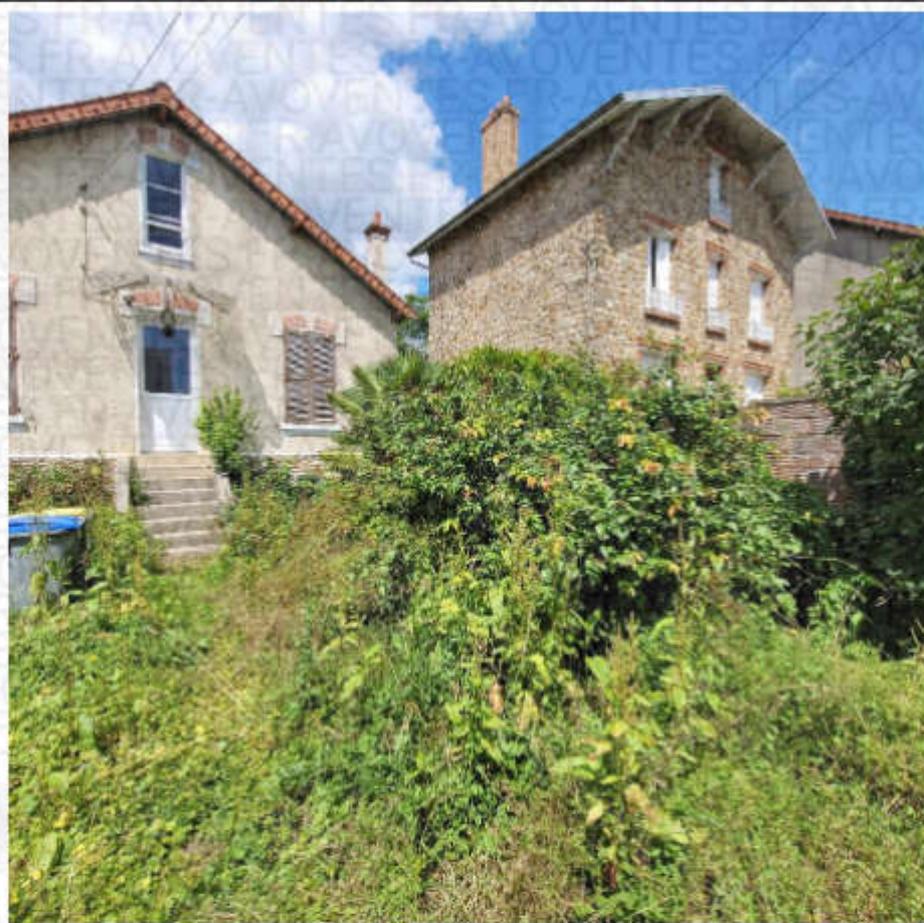
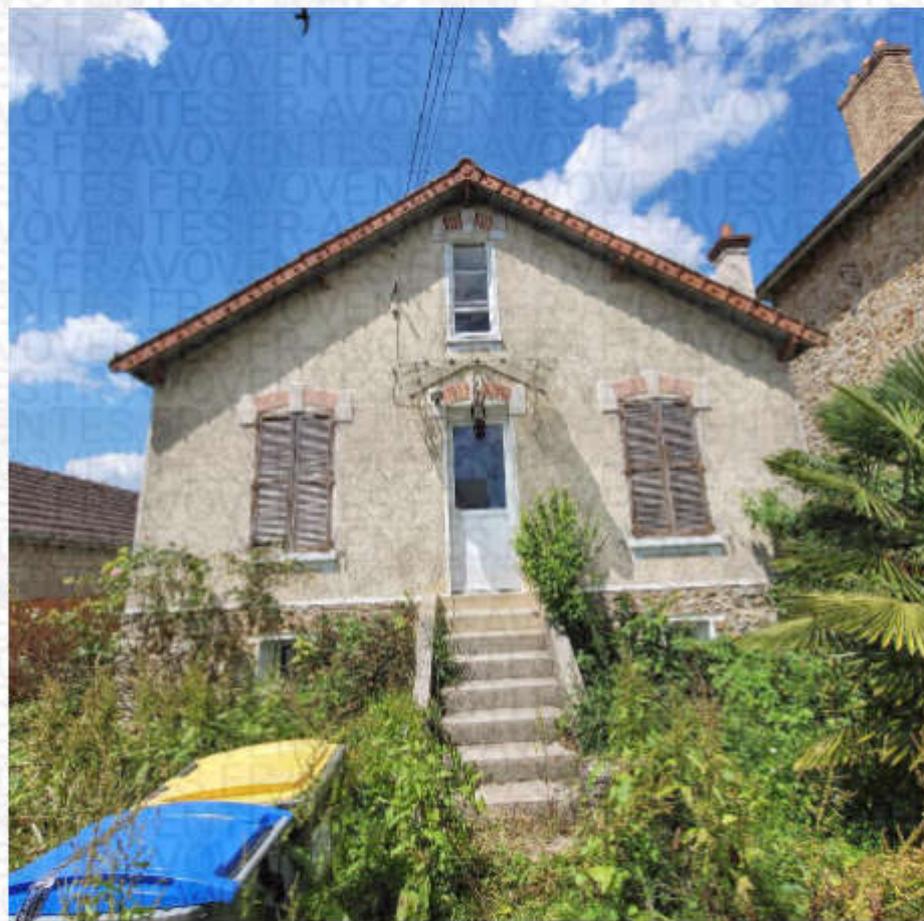
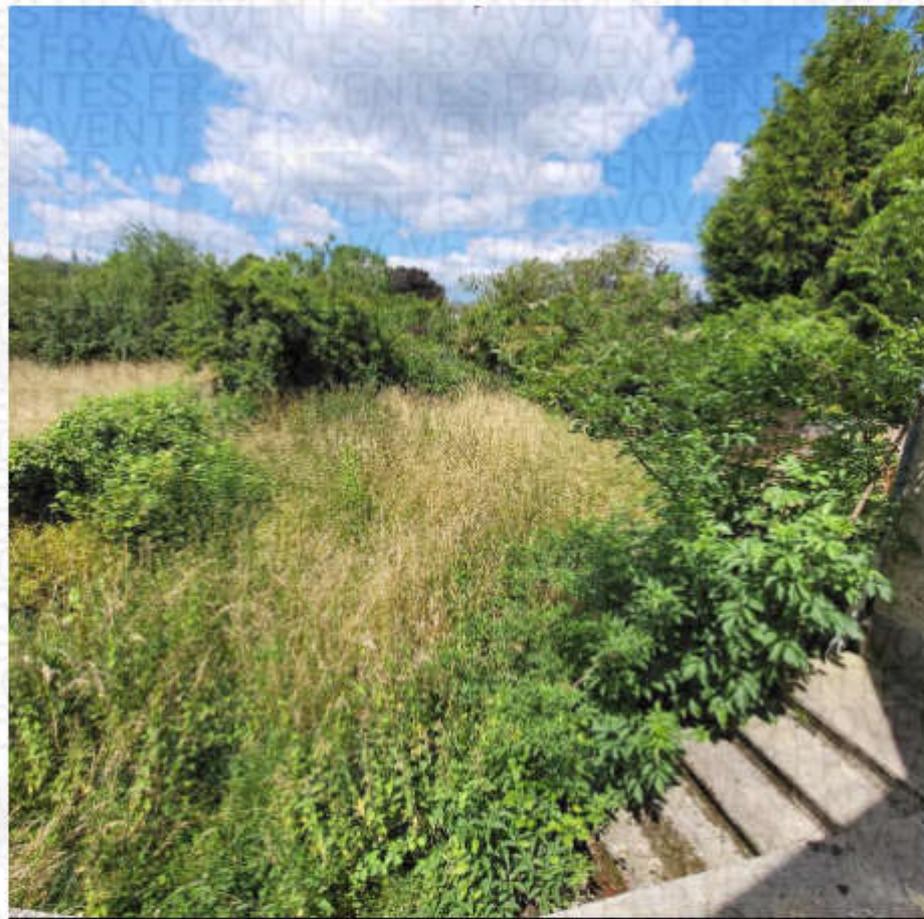
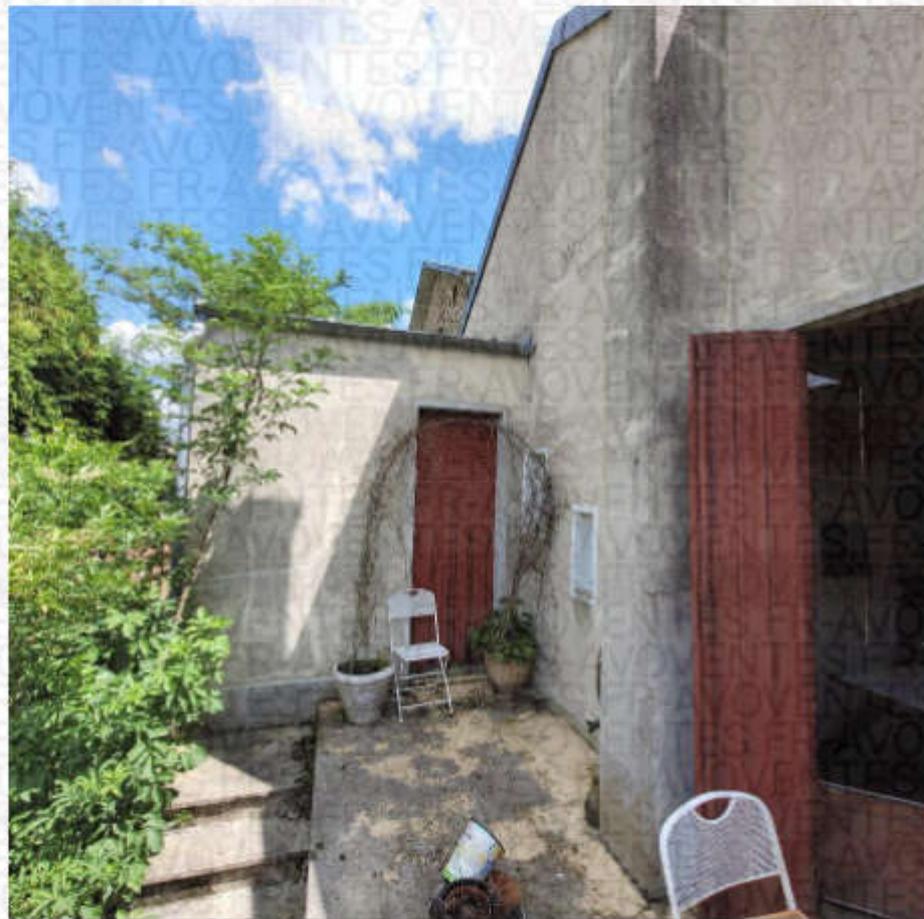
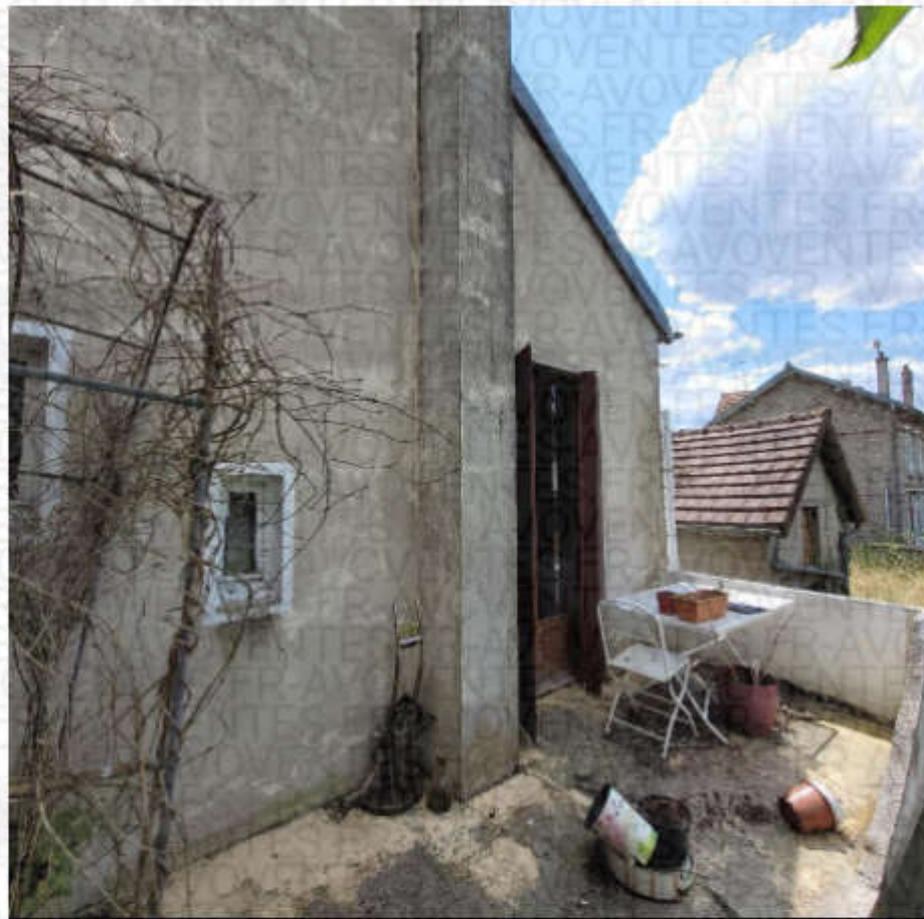
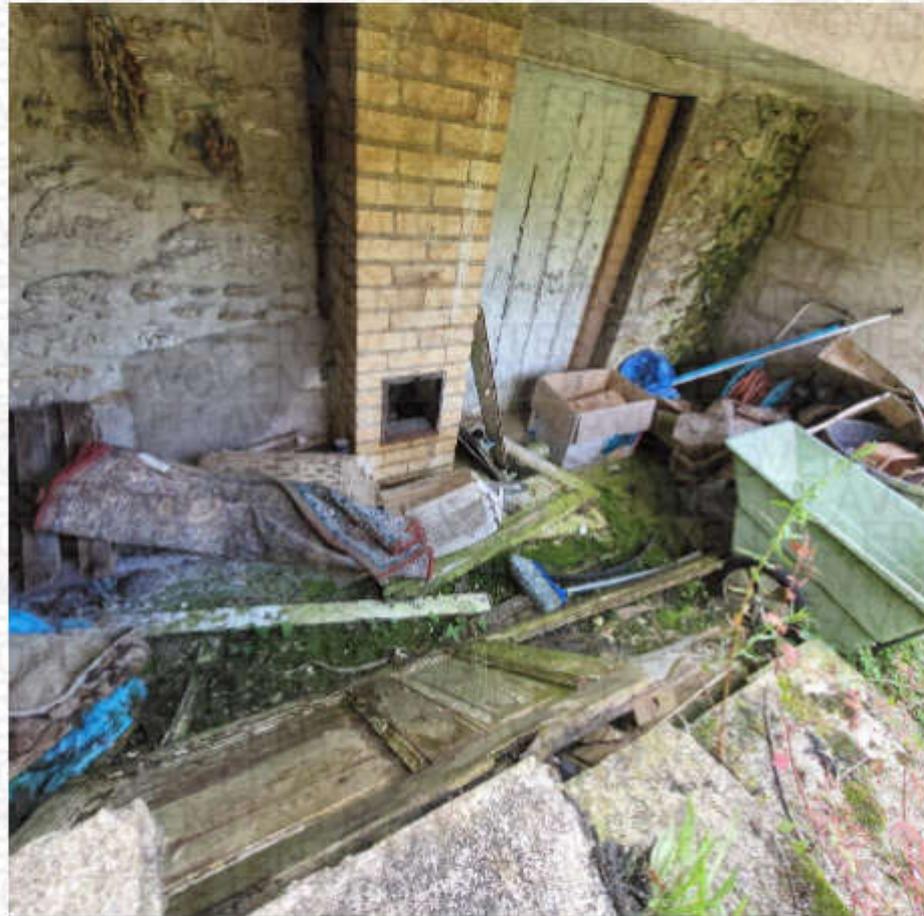
CLICHES PHOTOGRAPHIQUES N°1 A 8

Il s'agit d'une maison ancienne, indépendante, édifiée sur sous-sol total comprenant un rez-de-chaussée et un étage sous combles. Cette maison édifiée en pierre est couverte d'un crépi béton ancien.

Les huisseries extérieures sont encadrées de modénatures en béton et brique, l'ensemble en état d'usage.

Cette maison est couverte d'une toiture à deux pans en tuiles mécaniques anciennes, en état d'usage apparent.

Les descentes d'eau et les gouttières anciennes sont vétustes. Certains éléments des descentes sont manquants.

En partie droite, présence d'une cheminée en béton et brique ancienne et épauférée.

Les huisseries extérieures de la maison sont en état d'usage apparent. Les volets de protection situés au rez-de-chaussée, en bois, sont anciens, vétustes et partiellement vermoulus en partie basse.

L'accès à la porte d'entrée de la maison est assuré par un escalier en béton ancien, épauféré et fissuré.

Cette porte est surmontée d'une marquise en verre sur structure métallique, l'ensemble ancien, quelque peu défraîchi.

À l'avant de la maison, présence d'un jardin à l'état de savart non entretenu depuis de nombreux mois. Cet espace est fermé par un muret en béton surmonté d'une clôture métallique, l'ensemble ancien et vétuste. Je constate que la structure en béton présente plusieurs fissures et épaufures, particulièrement à droite du portillon d'accès.

Cette clôture s'ouvre par un portillon assorti à la clôture, ancien et fortement corrodé. Je constate par ailleurs que la structure de ce portillon est affaiblie en partie centrale. Le dispositif de fermeture est hors d'usage.

Ce jardin avant est séparé des propriétés attenantes par des murs en briques alvéolaires et poteaux en métal, l'ensemble ancien et dégradé. Plusieurs chapeaux de ces murs sont manquants.

À l'arrière, cette maison bénéficie d'un jardin indépendant disposé en longueur, également à l'état de savart.

Cette surface est séparée des parcelles voisines par des murs en briques alvéolaires vétustes et des grillages déformés et envahis de végétation.

Le long du pignon arrière de la maison, je relève la présence d'une petite terrasse en béton avec rambarde de même nature, accessible directement du jardin arrière par des marches en

béton. L'ensemble est ancien, vétuste et épaupéré. Je constate que la rambarde en béton est partiellement cassée.

Adossée à ce pignon arrière, je relève la présence d'une petite extension plus récente, édifiée en béton et couverte d'une toiture en zinc, l'ensemble ancien, en état d'usage.

À l'arrière, les persiennes métalliques de la maison sont couvertes d'une peinture ancienne et vétuste.

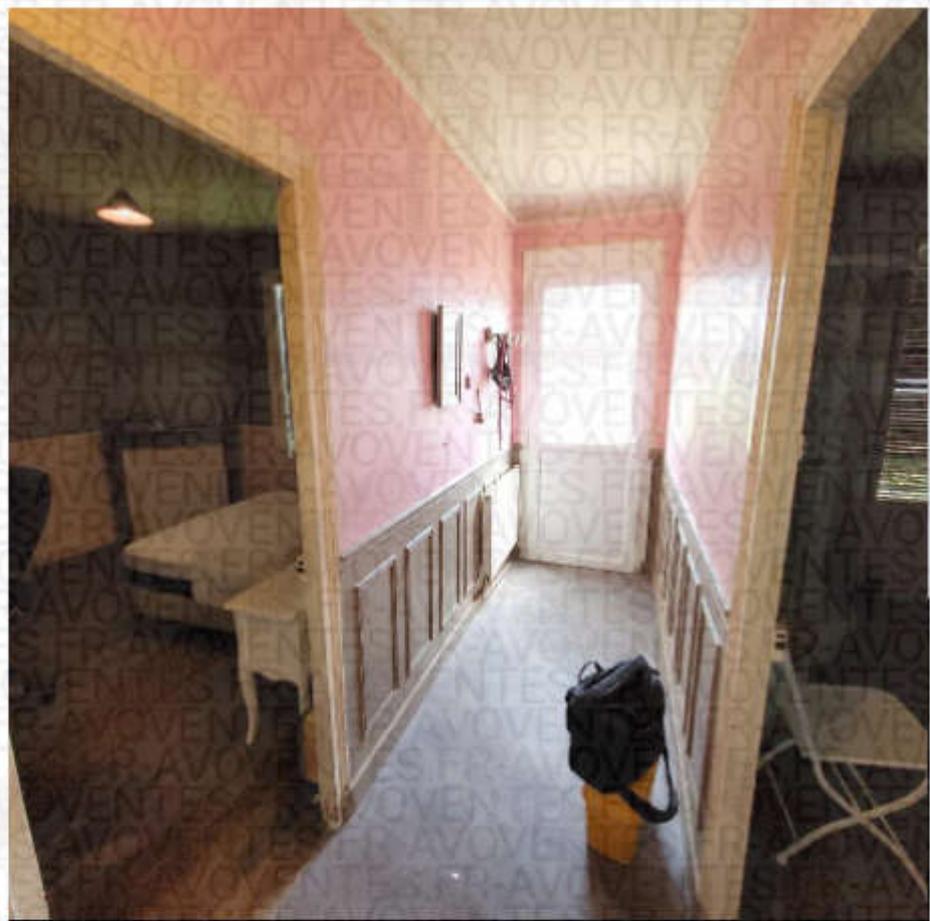
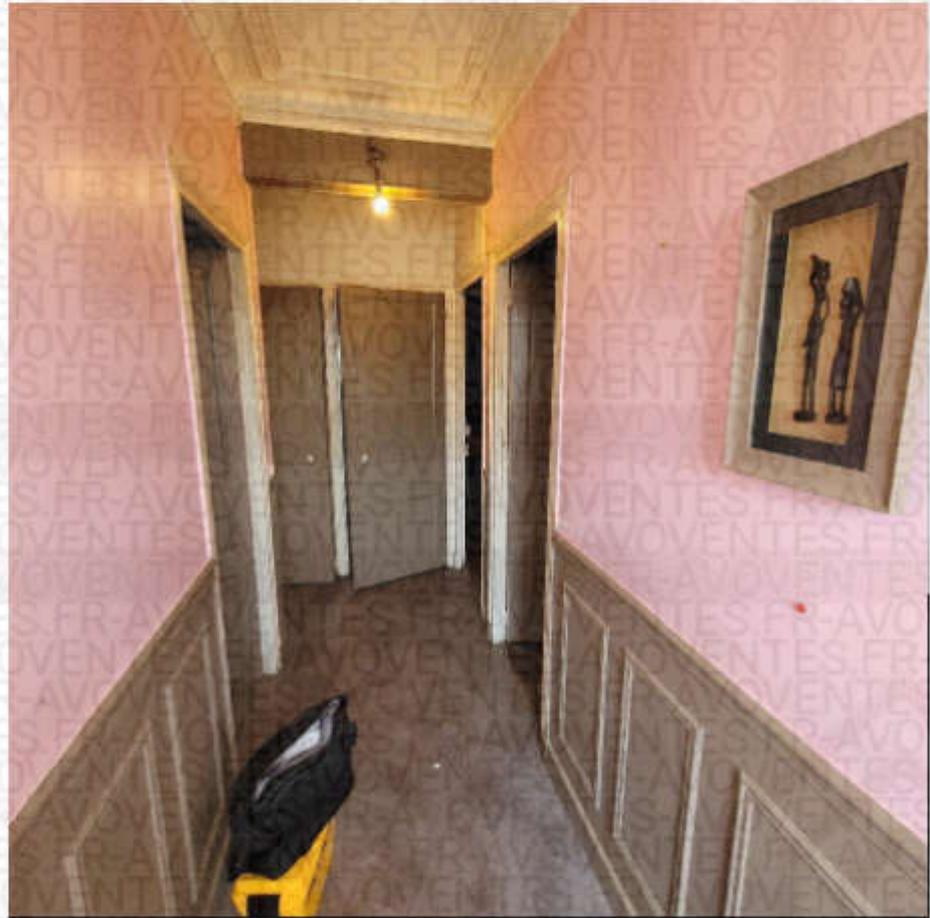
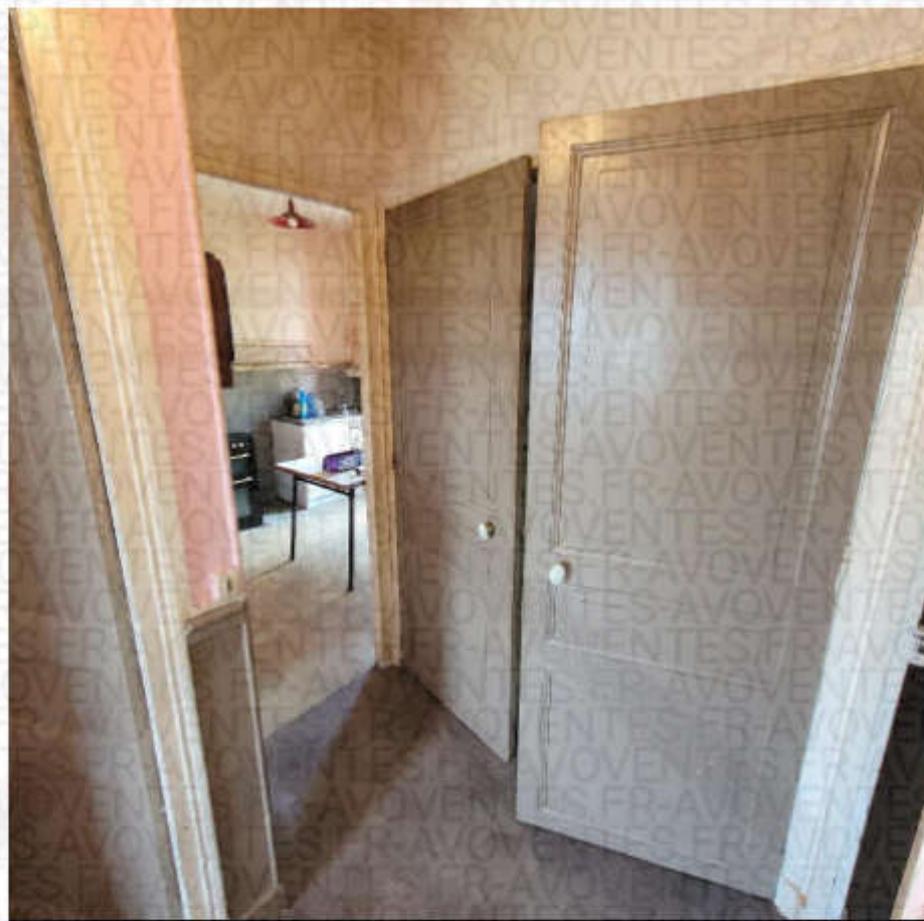
CLICHES PHOTOGRAPHIQUES N°9 A 11

Au sol, linoléum imitation carrelage, vétuste et défraîchi.

Les plinthes sont en bois, couvertes d'une peinture ancienne et vétuste. Certaines longueurs de plinthes sont surmontées de caissons assortis couverts d'une peinture de même couleur, également vétuste.

Sur les murs, peinture de plusieurs nuances appliquée sur support irrégulier. Je constate que ce revêtement, jauni et encrassé, présente plusieurs chocs.

Au plafond, structure en plâtre avec corniches partielles, l'ensemble couvert d'une peinture blanche jaunie et défraîchie sur toute sa surface.

Au fond cet espace, je relève la présence d'une poutre coffrée couverte d'une peinture défraîchie.

L'accès à la maison est assuré par une porte en PVC avec oculus supérieur en double vitrage dépoli, en état d'usage. Les système de fermeture et poignées sont en bon état.

Cet espace est chauffé par un radiateur en tôle thermolaqué avec robinet d'alimentation simple. Je constate que cet équipement est vétuste et que les habillages latéraux sont corrodés et partiellement déchaussés.

Les équipements électriques situés dans cet espace, anciens, sont en état d'usage apparent. Les terminaux sont néanmoins partiellement peints et encrassés.

À gauche de la porte d'accès à la cuisine, je relève la présence d'une coupure générale et d'un compteur très anciens. Ces équipements sont surmontés d'un tableau de fusibles également ancien et fortement encrassé. Autour de ces tableaux, présence de gaines électriques anciennes, rassemblées par des serflex, l'ensemble couvert d'une peinture jaunie et encrassée.

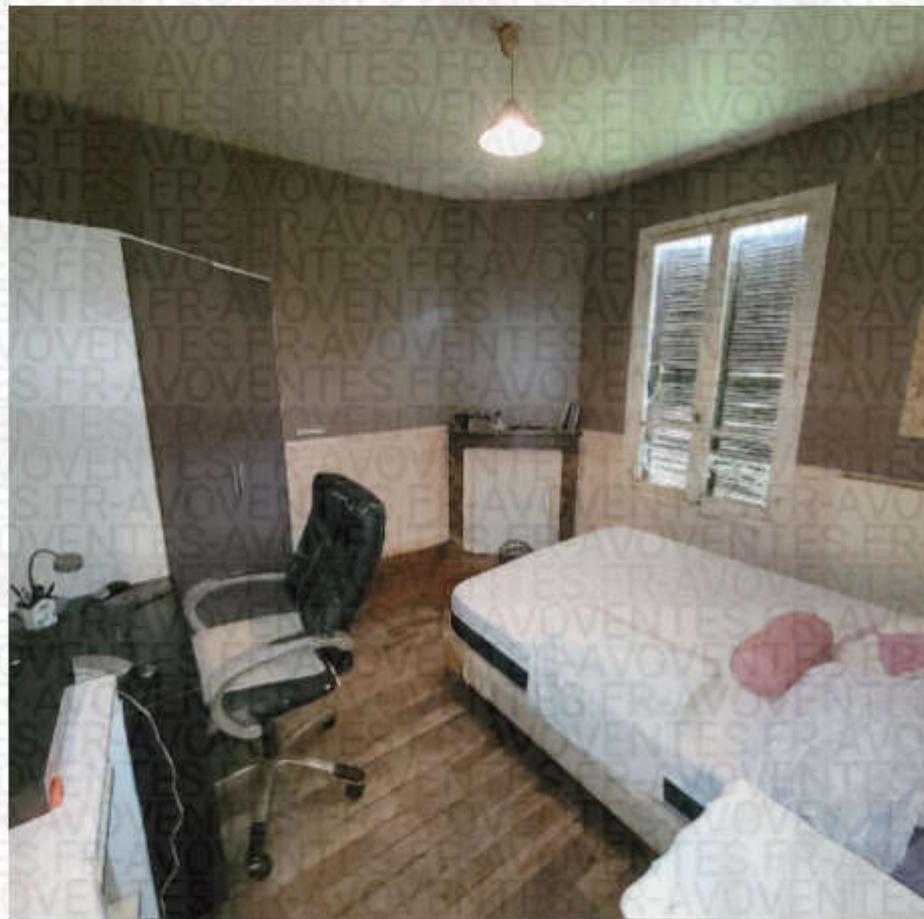
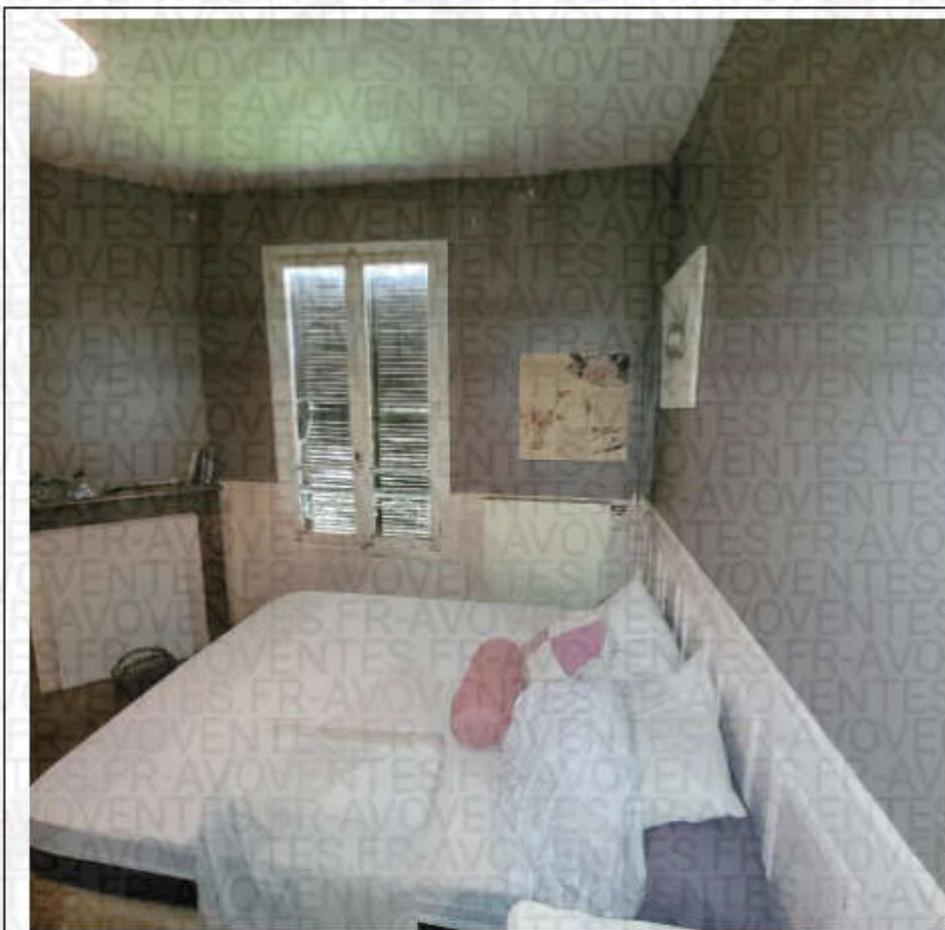
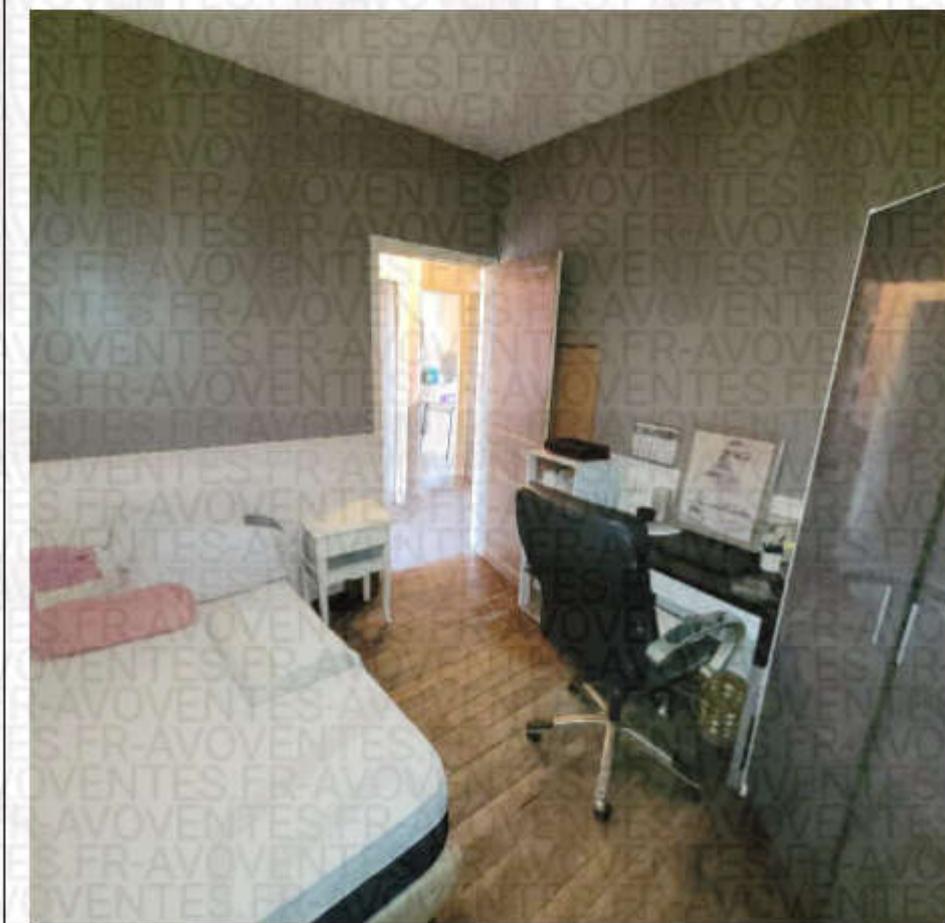
CLICHES PHOTOGRAPHIQUES N°12 A 14

Au sol, parquet en chêne ancien, encrassé et partiellement insolé.

Plinthes hautes en bois, à caissons, couvertes d'une peinture beige ancienne et défraîchie.

Sur les murs, peinture de couleur taupe appliquée grossièrement sur un support irrégulier. Je constate que ce revêtement est jauni et défraîchi.

Au plafond, peinture blanche jaunie et encrassée sur toute sa surface.

L'accès à cette pièce est assuré de l'entrée par une porte ancienne à caissons couverte d'une peinture bicolore grossièrement appliquée et encrassée. Les système de fermeture et poignées bouton anciennes en porcelaine sont en état d'usage. Je constate néanmoins que cette porte frotte fortement au sol dans sa course. Le cadre de porte, en bois, est couvert d'une peinture beige ancienne, défraîchie et écaillée.

Les équipements électriques situés dans cet espace, anciens, sont en état d'usage. Les terminaux, partiellement peints, sont encrassés.

Cette pièce est chauffée par un radiateur en tôle thermolaqué avec robinet thermostatique, jauni et encrassé.

Cette pièce est éclairée par une fenêtre ancienne, à deux vantaux, simple vitrage, couverte d'une peinture beige défraîchie. Les système de fermeture, poignée et crémone sont en état d'usage.

Cette pièce est agrémentée d'une cheminée d'angle en marbre en état d'usage. Le foyer ouvert de cette cheminée est partiellement couvert d'une peinture beige défraîchie.

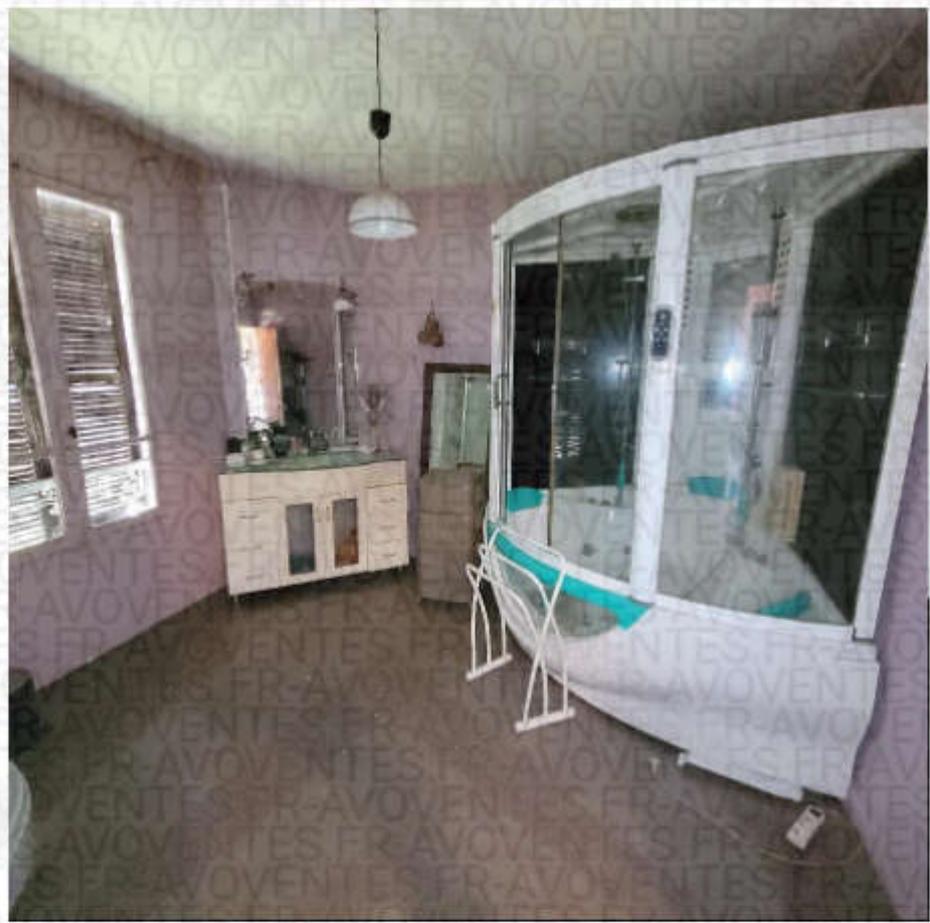
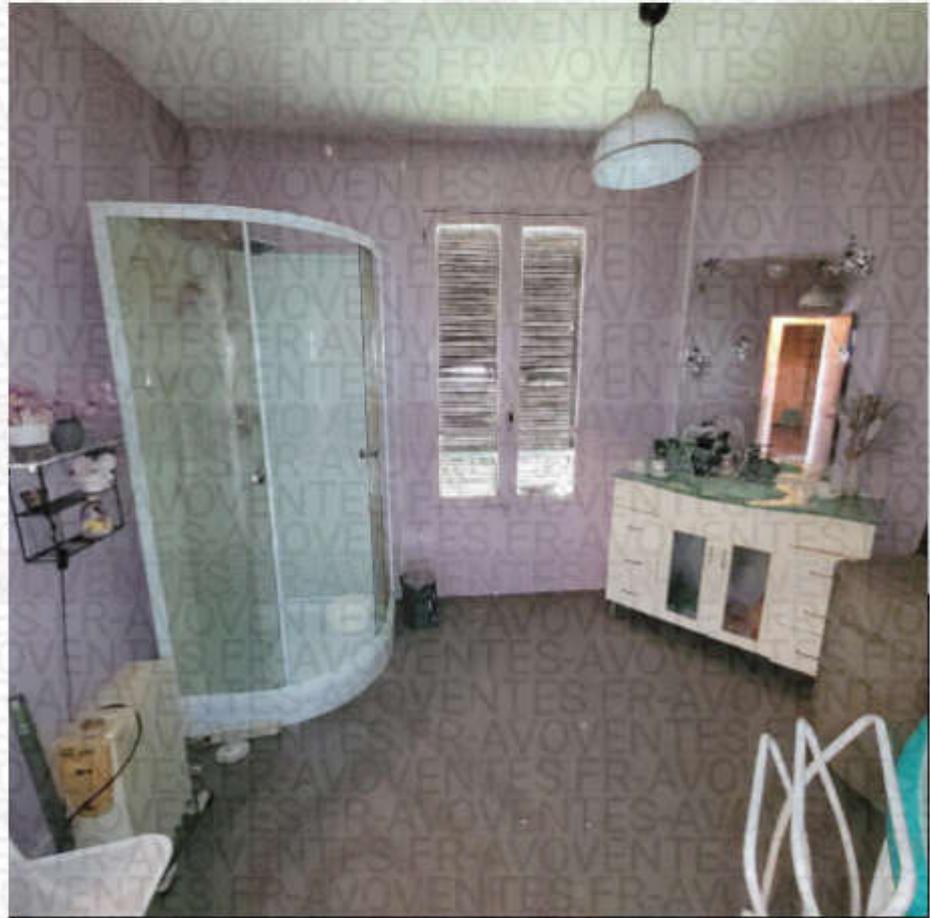
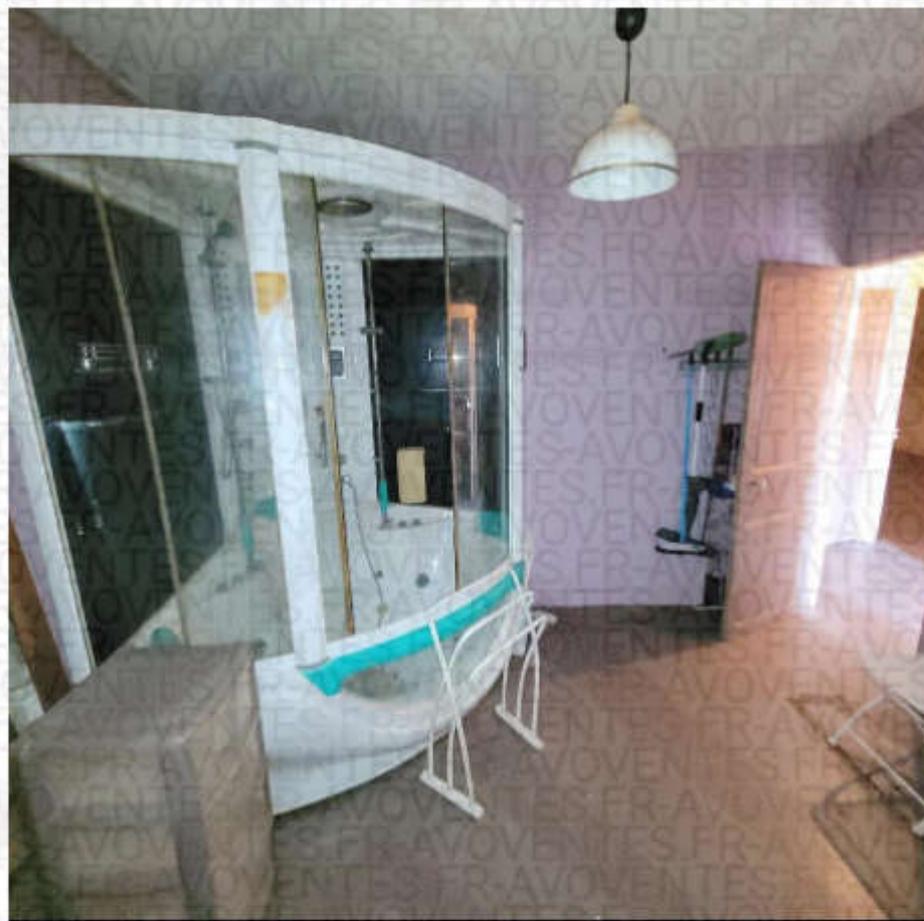
CLICHES PHOTOGRAPHIQUES N°15 A 17

Au sol, linoléum appliqué un support irrégulier. Je constate que ce revêtement est par ailleurs encrassé et éraflé et présente également de nombreuses traces de meubles.

Les plinthes sont en bois, couvertes d'une peinture violette grossièrement appliquée et écaillée.

Sur les murs, peinture identique aux plinthes, appliquée grossièrement sur un support irrégulier, l'ensemble défraîchi et encrassé.

Au plafond, peinture blanche jaunie, vétuste et encrassée sur toute sa surface.

L'accès à cette pièce est assuré de l'entrée par une porte ancienne à caissons couverte sur ses deux faces d'une peinture bicolore ancienne, défraîchie et jaunie. Les système de

fermeture et poignées en porcelaine anciennes sont en état d'usage. Le cadre de porte, en bois, est couvert d'une peinture bicolore défraîchie et écaillée. Au sol, la barre de seuil est manquante.

Cette pièce est éclairée par une fenêtre ancienne à deux vantaux, simple vitrage, en bois, couverte d'une peinture beige vétuste et encrassée. Les système de fermeture, poignée et crémone sont en état d'usage.

Les équipements électriques situés dans cette pièce, anciens, sont en état d'usage apparent. Les terminaux sont néanmoins encrassés et partiellement couverts de peinture.

Cette pièce est chauffée par un radiateur en tôle thermolaqué muni d'un robinet simple, l'ensemble encrassé et corrodé.

Cette pièce bénéficie d'une cabine de douche en PVC accessible par deux portes cintrées fermées par un dispositif aimanté, l'ensemble en état d'usage, quelque peu encrassé. Cette cabine est alimentée par un robinet mitigeur eau chaude et eau froide avec flexible pomme, ciel et multijet en état d'usage, mais entartrés et encrassés.

Dans cet espace, je relève également la présence d'une baignoire en PVC avec dispositif mitigeur hydromassant programmable. Cette cabine est alimentée par deux robinets mitigeurs eau chaude et eau froide avec colonne, flexible, pomme et ciel de douche, l'ensemble vétuste et entartré. Les parois intérieures de cette baignoire bénéficient de supports à savon et serviette présentant des marques de corrosion. Cette baignoire est accessible par une baie vitrée cintrée s'ouvrant par deux portes coulissantes avec dispositifs de fermeture aimantée, l'ensemble en état d'usage, quelque peu entartré. Le tablier avant de cette baignoire, en PVC blanc, translucide dans sa partie centrale, est en état d'usage.

Enfin, cette pièce est équipée d'un lavabo avec plateau intégré en pâte de verre alimenté par un robinet mitigeur eau chaude et eau froide en inox avec mécanisme de bouchon de bonde à poussoir, l'ensemble en état d'usage.

Ce lavabo est supporté par un meuble en mélaminé s'ouvrant par six tiroirs et deux portes présentant des marques d'usure et de dégradation.

L'ensemble est surmonté d'un miroir assorti en état d'usage.

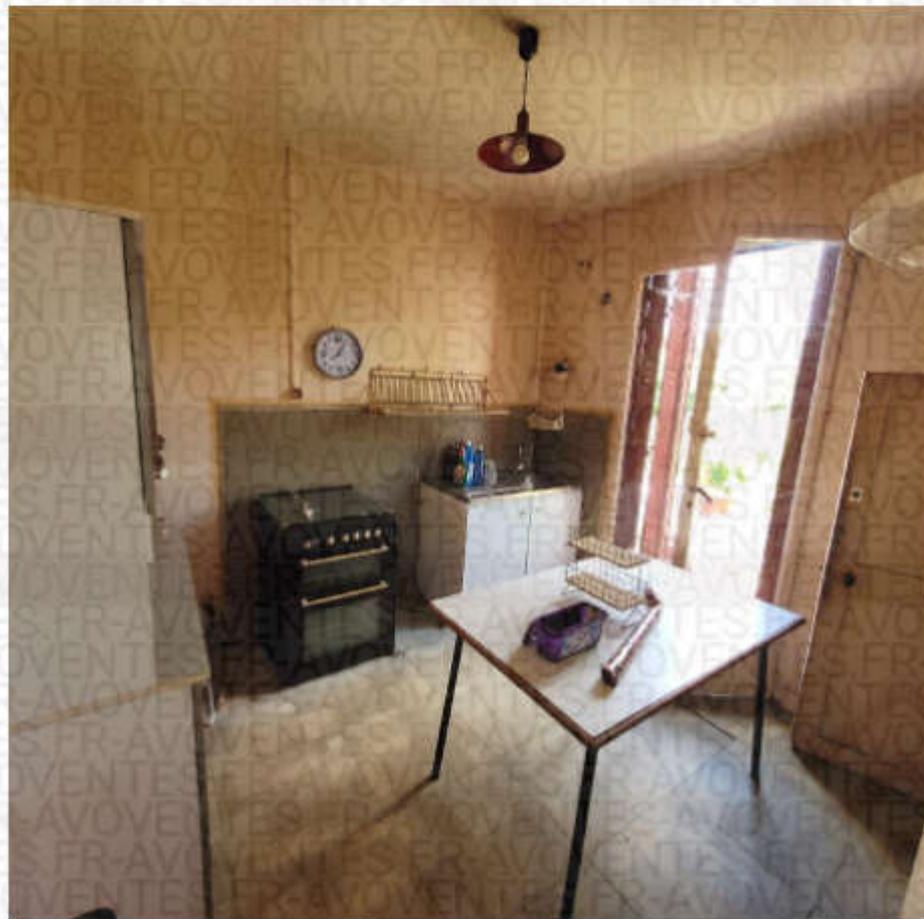
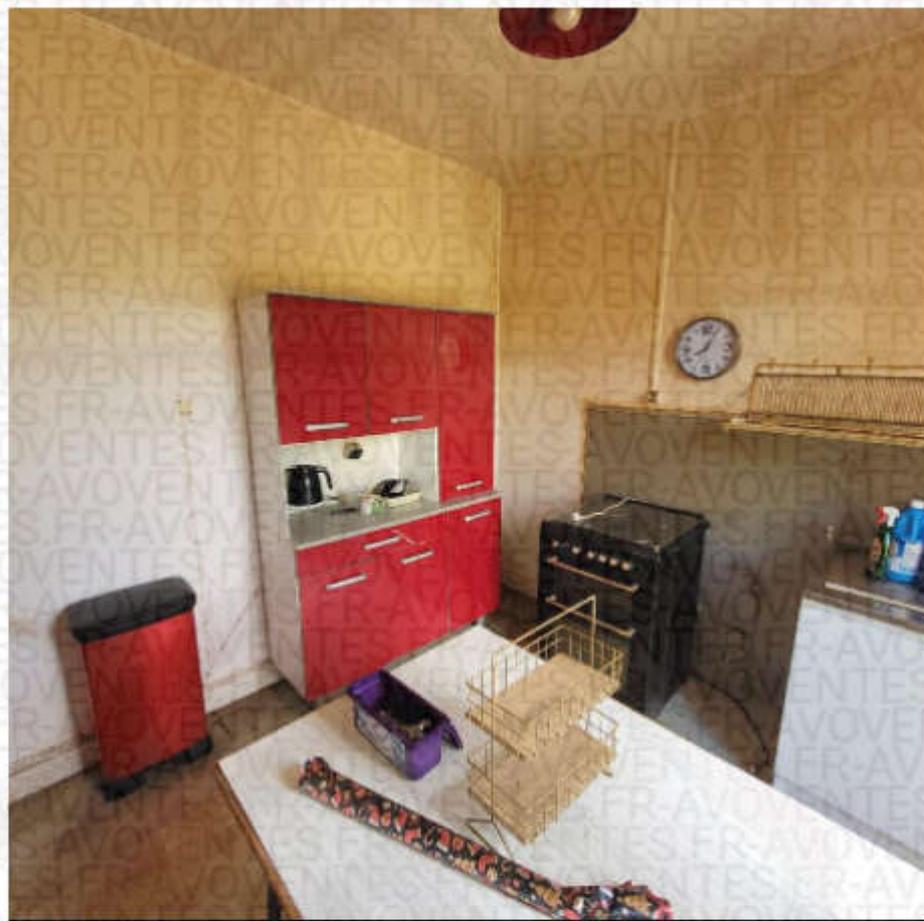
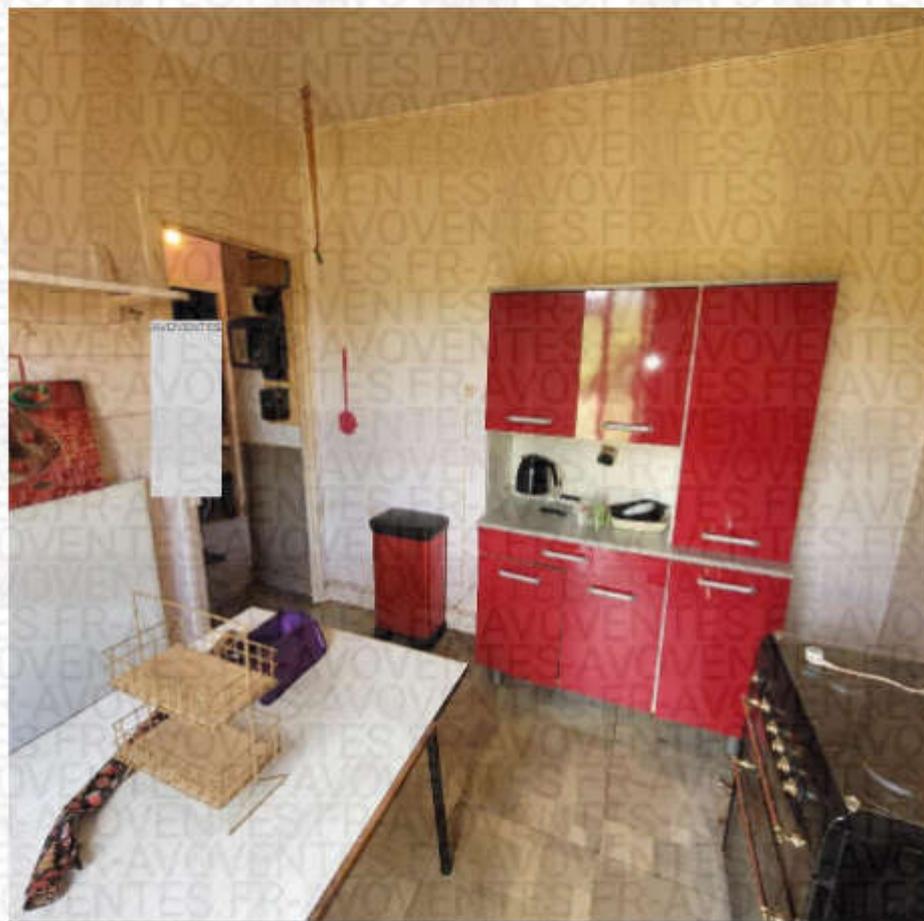
CLICHES PHOTOGRAPHIQUES N°18 A 20

Au sol, dalles de linoléum anciennes, jaunies et encrassées. Je constate que plusieurs éléments de ce revêtement se disjoignent.

Les plinthes sont en bois, couvertes d'une peinture ancienne, encrassée, vétuste et grossièrement appliquée.

Sur les murs et au plafond, peinture sur plâtre. Je constate que ce revêtement appliqué grossièrement est encrassé sur toute sa surface et présente plusieurs coulures et résidus alimentaires.

L'accès à cette pièce est assuré par une ouverture dépourvue d' huisserie dont le cadre en bois

est couvert d'une peinture beige ancienne, encrassée et jaunie. Au sol, la barre de seuil est manquante.

Cette pièce est éclairée par une porte-fenêtre à deux vantaux, en bois, ancienne et simple vitrage, couverte d'une peinture bicolore ancienne, vétuste et encrassée. Les système de fermeture, targette et verrou intérieur sont en état d'usage.

Les équipements électriques situés dans cet espace, anciens, sont en état d'usage apparent. Les terminaux sont jaunés et encrassés. À noter la présence de plusieurs terminaux arrachés.

À gauche de la porte-fenêtre précitée, présence de deux ventilations haute et basse anciennes et encrassées.

Cette pièce est chauffée par un radiateur en tôle thermolaqué muni d'un robinet thermostatique, l'ensemble en l'état d'usage, mais encrassé et jauni.

Cette pièce est dotée d'un évier en inox à simple vasque et paillasse latérale rainurée alimenté par un robinet eau chaude et eau froide à col de cygne en inox en état d'usage.

Celui-ci est soutenu par un meuble en mélaminé s'ouvrant par deux portes en état d'usage à l'exception de quelques marques d'usure à l'intérieur.

À l'arrière du bloc évier et en retour, les murs sont couverts d'un linoléum imitation carrelage grossièrement repeint et fortement encrassé.

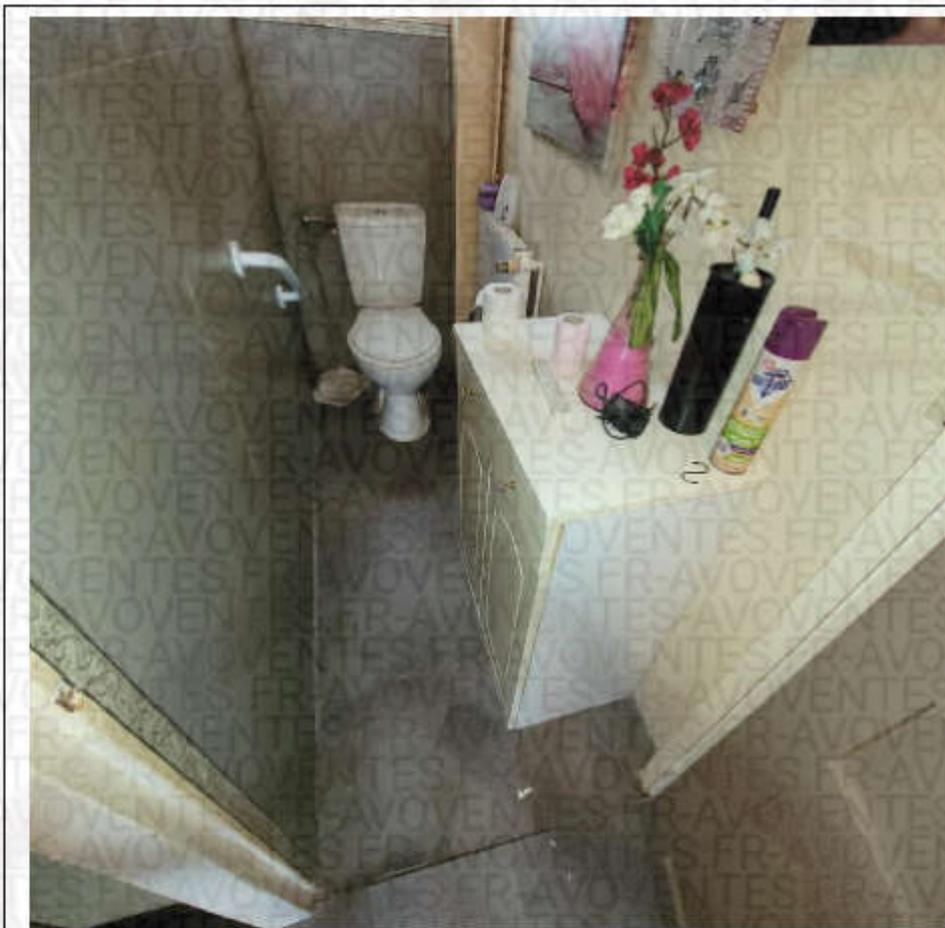
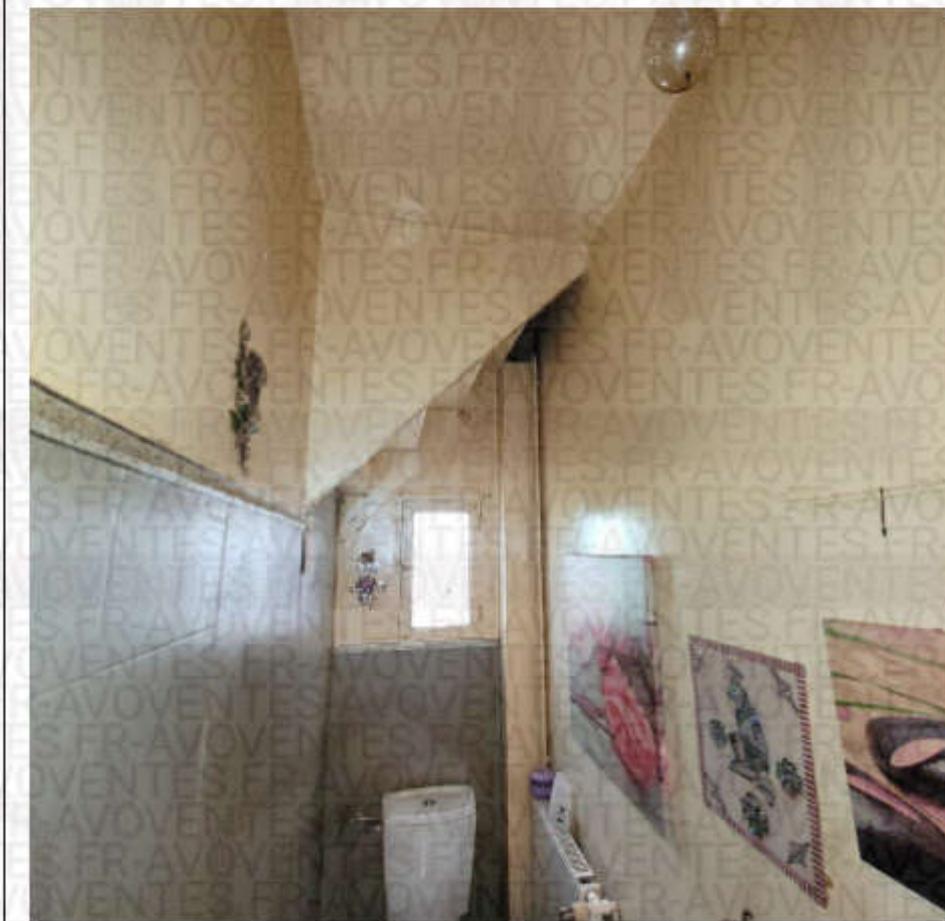
CLICHES PHOTOGRAPHIQUES N°21 ET 22

Au sol, linoléum imitation carrelage encrassé et vétuste. Absence de plinthe.

Sur les murs, linoléum et plâtre couverts d'une peinture bicolore grossièrement appliquée, jaunie et encrassée.

Au plafond, peinture beige jaunie et encrassée sur toute sa surface.

À noter la présence de la sous-face de l'escalier menant au premier étage, en bois, couverte d'une peinture beige défraîchie et encrassée.

L'accès à cette pièce est assuré de l'entrée par une porte en bois moulurée à caissons couverte d'une peinture encrassée et défraîchie. Les système de fermeture et poignées en porcelaine anciennes, sont en état d'usage. Je relève également la présence d'une targette intérieure en état d'usage à l'exception de traces de corrosion. Le cadre de porte, en bois, est couvert d'une peinture beige jaunie et défraîchie. Au sol, la barre de seuil est manquante.

Cette pièce est éclairée par une petite fenêtre ancienne, en bois, simple vitrage, couverte d'un film dépolissant et s'ouvrant par une targette ancienne. L'ensemble est couvert d'une peinture beige défraîchie et encrassée.

Les équipements électriques situés dans cet espace, anciens, sont en état d'usage. Les terminaux sont néanmoins encrassés.

Cette pièce est chauffée par un radiateur tôle thermolaqué muni d'un robinet thermostatique, l'ensemble ancien et défraîchi. Je constate que cet équipement présente d'importantes marques de corrosion.

Cette pièce bénéficie d'une cuvette de toilette en faïence blanche à réservoir dorsal deux débits et double abattant en plastique encrassée et entartrée. Je constate que le double abattant est cassé.

À gauche de cette cuvette, présence d'une poignée de soutien fixée directement au mur, en état d'usage.
