PROCES-VERBAL DE DESCRIPTION

PROCES VERBAL DE DESCRIPTION

LE : VINGT QUATRE JUIN
DEUX MILLE VINGT-QUATRE

12 Rue de la Folie l'Abbé
02400 CHATEAU THIERRY

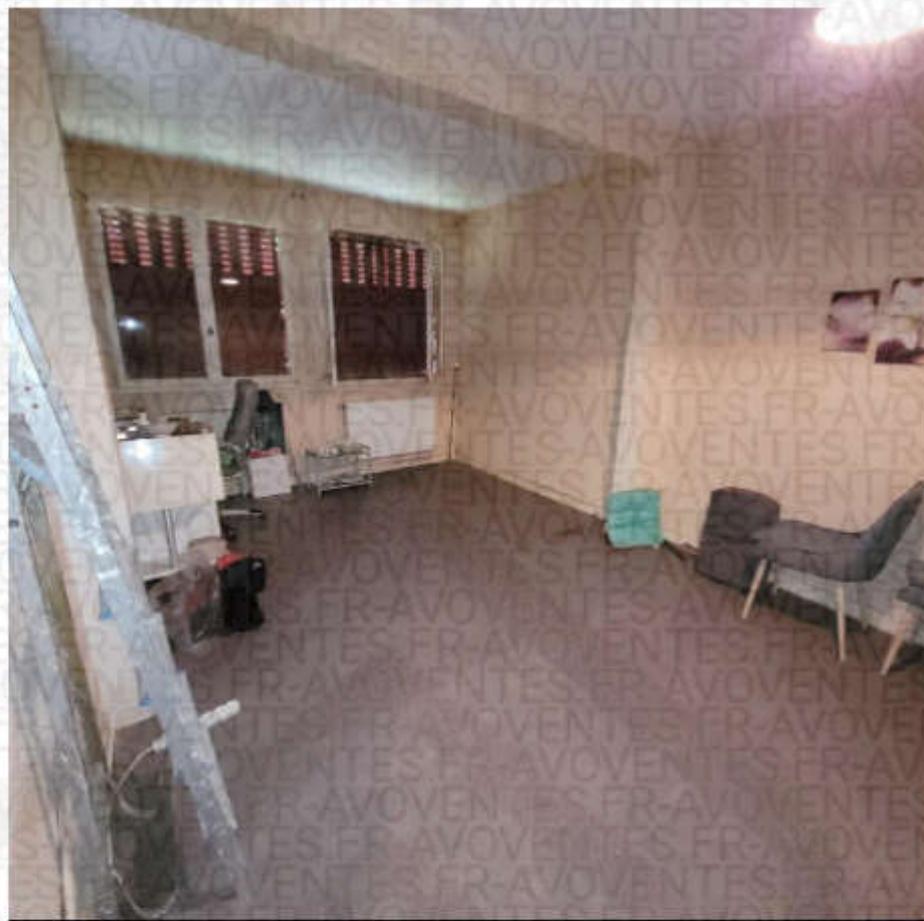
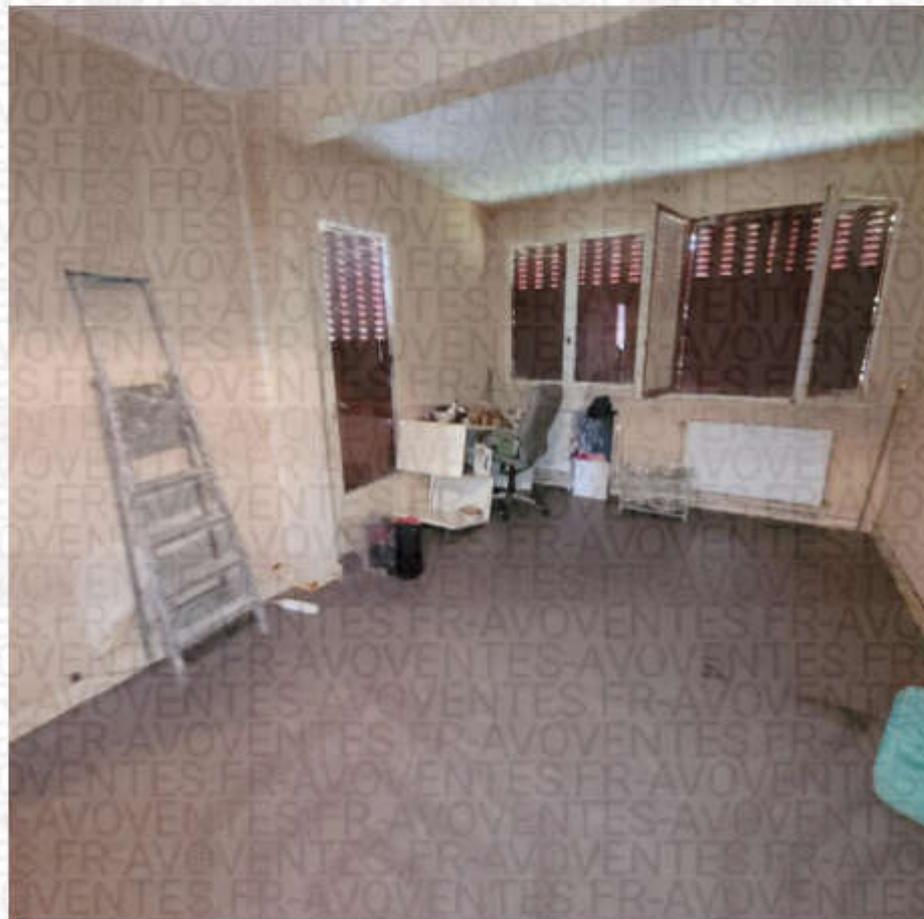
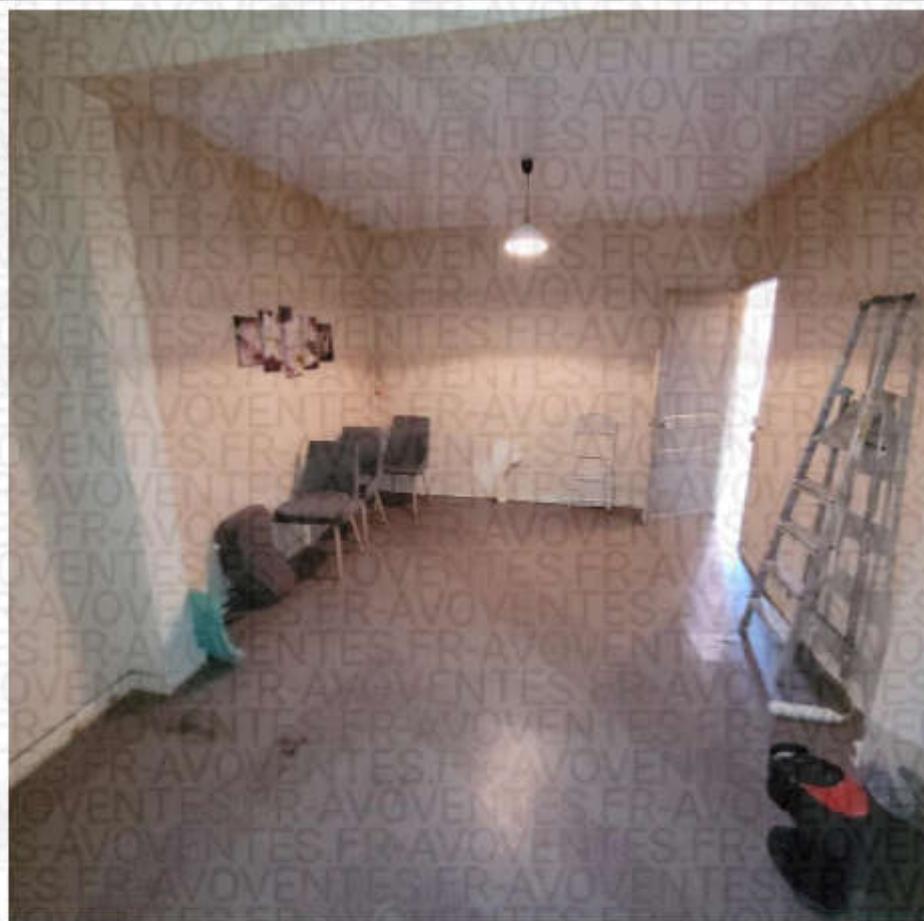
CLICHES PHOTOGRAPHIQUES N°23 A 25

Au sol, linoléum ancien, appliqué sur un support irrégulier et instable en partie centrale. Je constate que ce revêtement est encrassé et présente plusieurs traces de meubles.

Les plinthes sont en bois, couvertes d'une peinture beige défraîchie et tachée sur toute sa surface.

Sur les murs, papier peint ancien, défraîchi, présentant plusieurs zones d'arrachement et percements.

Au plafond, peinture blanche jaunie et encrassée sur toute sa surface.

L'accès à cette pièce est assuré de l'entrée par une porte à caissons en bois moulurée, couverte d'une peinture bicolore défraîchie et encrassée. Je constate que cette porte frotte au sol dans sa course. Les système de fermeture et poignées en porcelaine, anciennes, sont en état d'usage. Le cadre de porte, en bois, est couvert d'une peinture défraîchie et encrassée. Au sol, la barre de seuil est manquante.

Cet espace est éclairé par deux fenêtres à deux vantaux et une fenêtre à simple vantail, en bois exotique, simple vitrage, couvertes d'une peinture beige défraîchie et encrassée. Les systèmes de fermeture sont en état d'usage. Je constate en revanche que deux poignées en plastique de ces fenêtres sont partiellement cassées. Ces huisseries sont protégées à l'extérieur par des persiennes métalliques anciennes, couvertes d'une peinture défraîchie et corrodée.

Les équipements électriques situés dans cet espace, anciens, sont en état d'usage apparent. Les terminaux sont néanmoins encrassés.

Cette pièce est chauffée par deux radiateurs en tôle munis de robinets thermostatiques, en état d'usage, quelques peu jaunis.

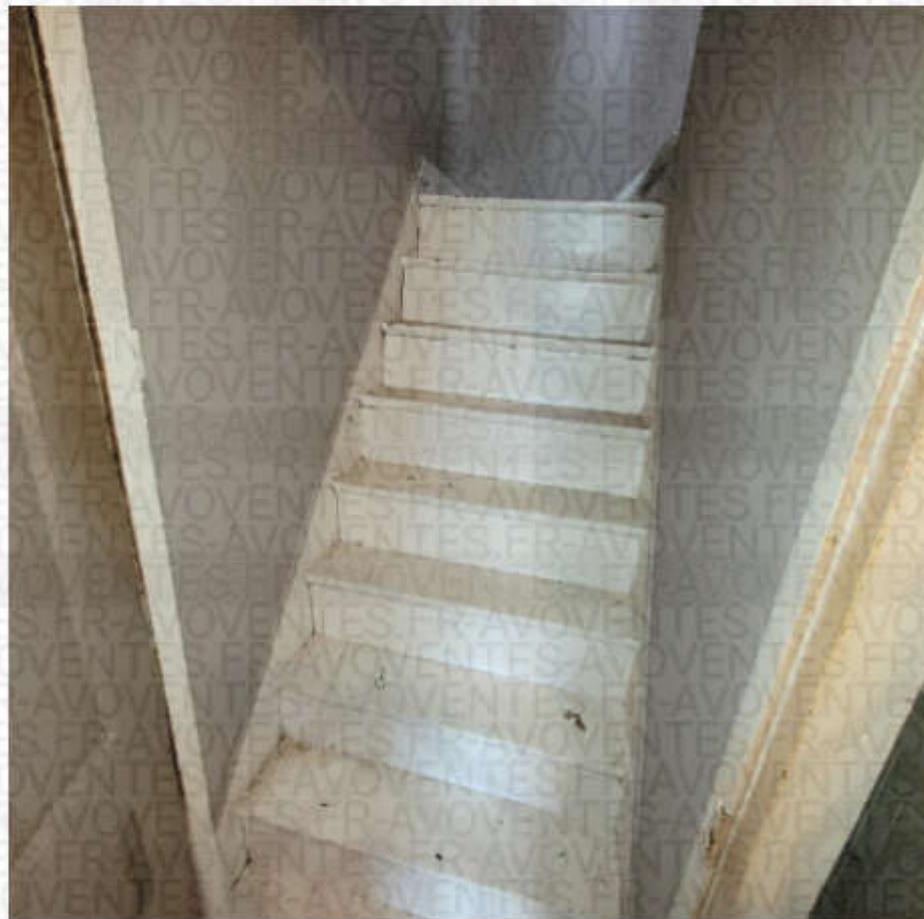
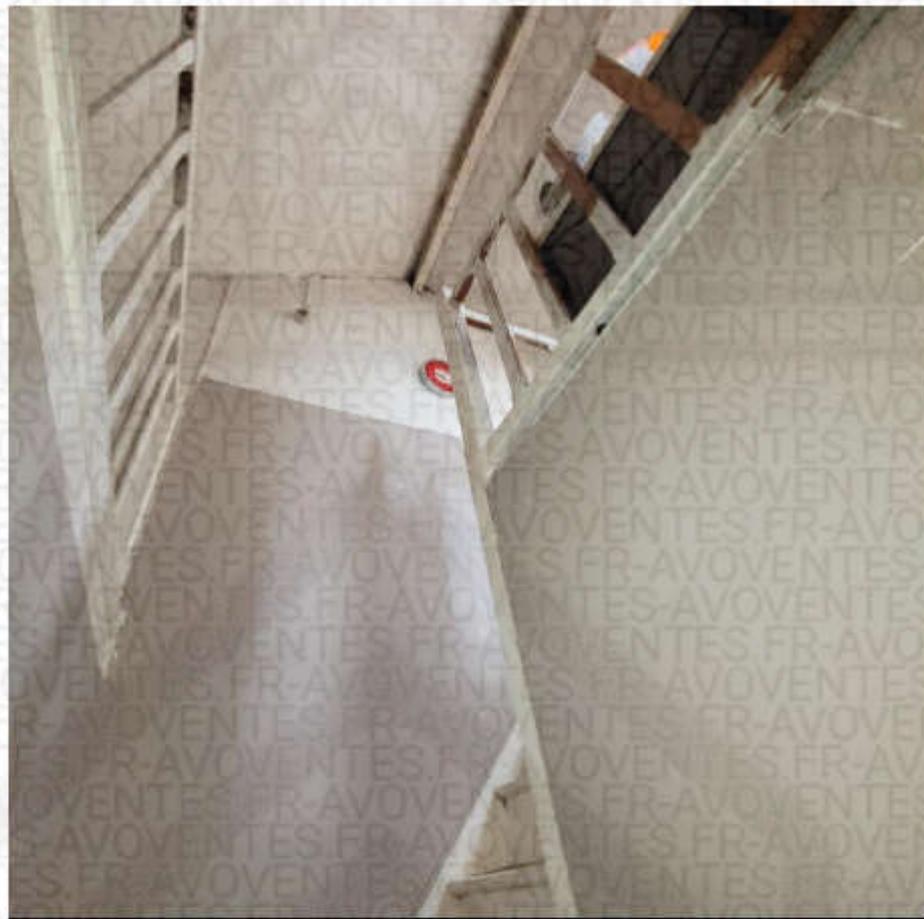
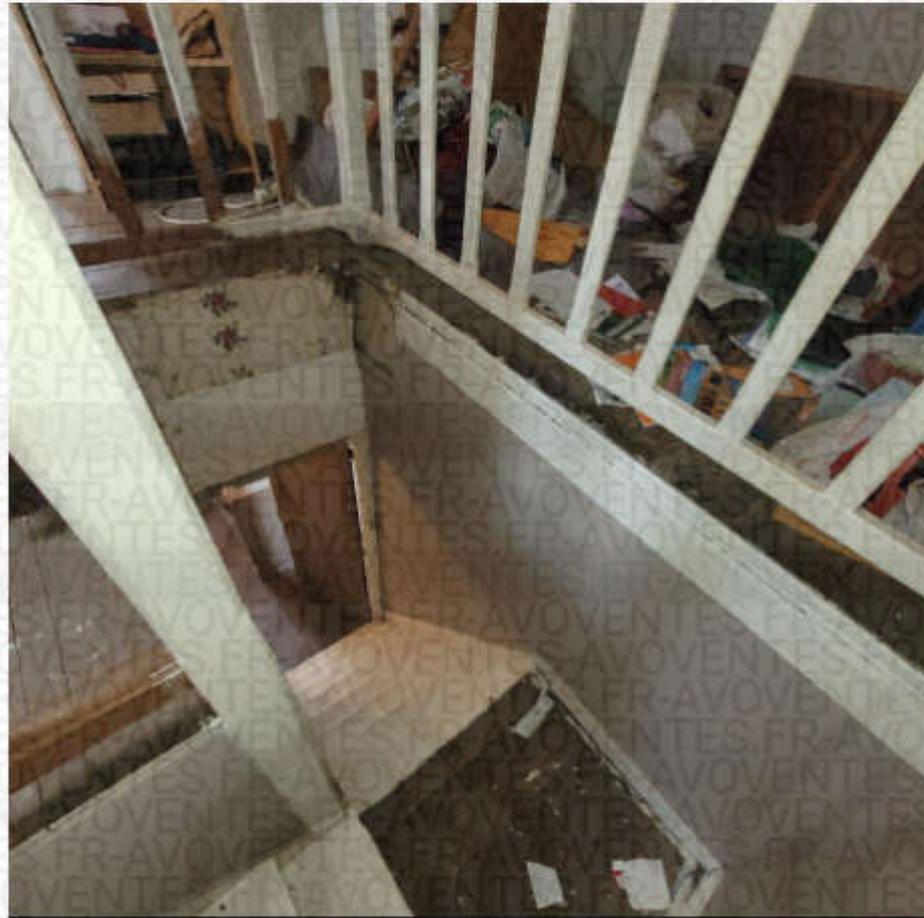
CLICHES PHOTOGRAPHIQUES N°26 A 28

L'accès au premier étage est assuré par un escalier en bois ancien dont les marches, contremarches et plinthes sont couvertes d'une peinture beige défraîchie. Je constate par ailleurs que plusieurs éléments de plinthes sont manquants.

En partie centrale de ces escaliers, je relève la présence d'un petit palier couvert d'un parquet ancien, taché et encrassé.

Les murs de ces escaliers sont couverts de peinture et d'un papier peint anciens, vétustes et partiellement arrachés.

Ces escaliers sont fermés sur le rez-de-chaussée par une porte à caissons en bois, moulurée, couverte d'une peinture ancienne, défraîchie et vétuste. Le système de fermeture est en état d'usage. La poignée bouton en porcelaine de la face intérieure est cassée. L'autre poignée est en état d'usage. Le cadre de porte, en bois, est couvert d'une peinture beige défraîchie et encrassée.

Les équipements électriques situés dans cet escalier, ancien, sont en état d'usage apparent. Les terminaux anciens sont néanmoins encrassés.

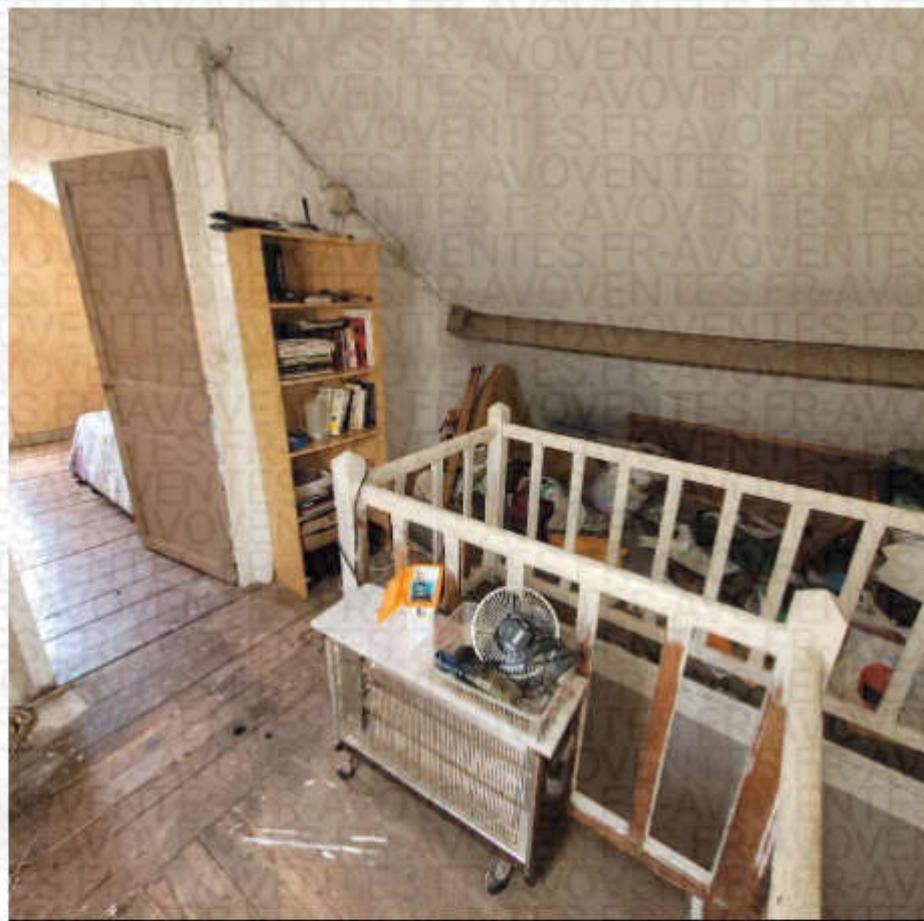
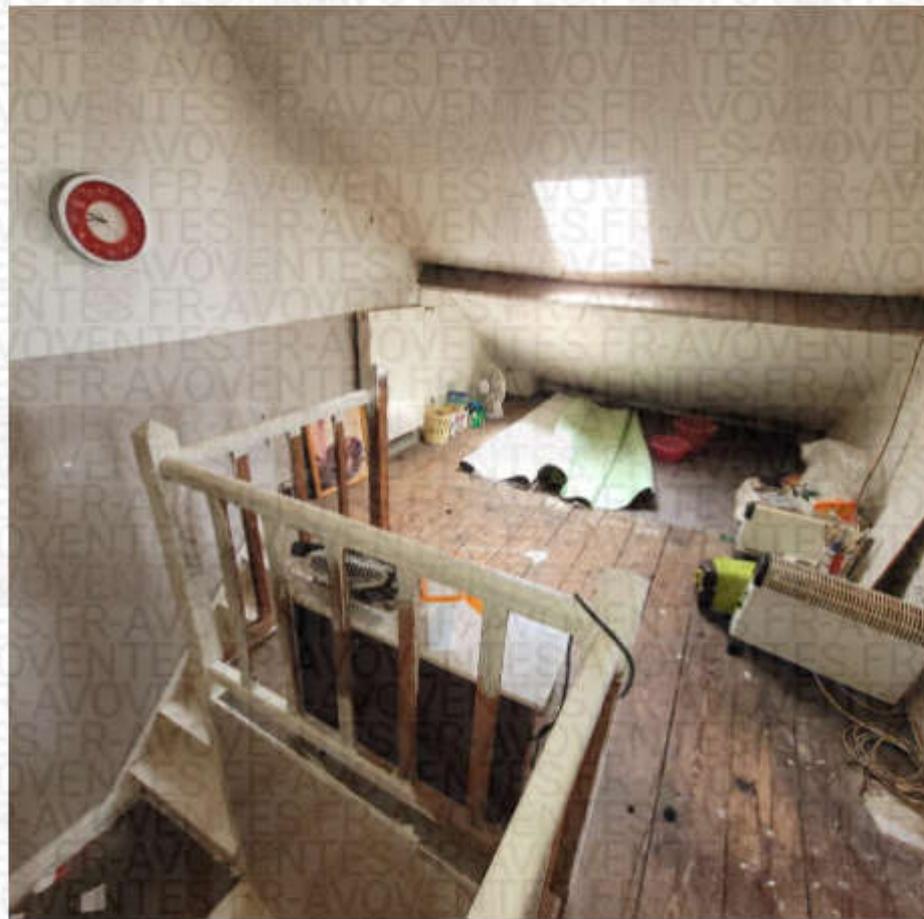
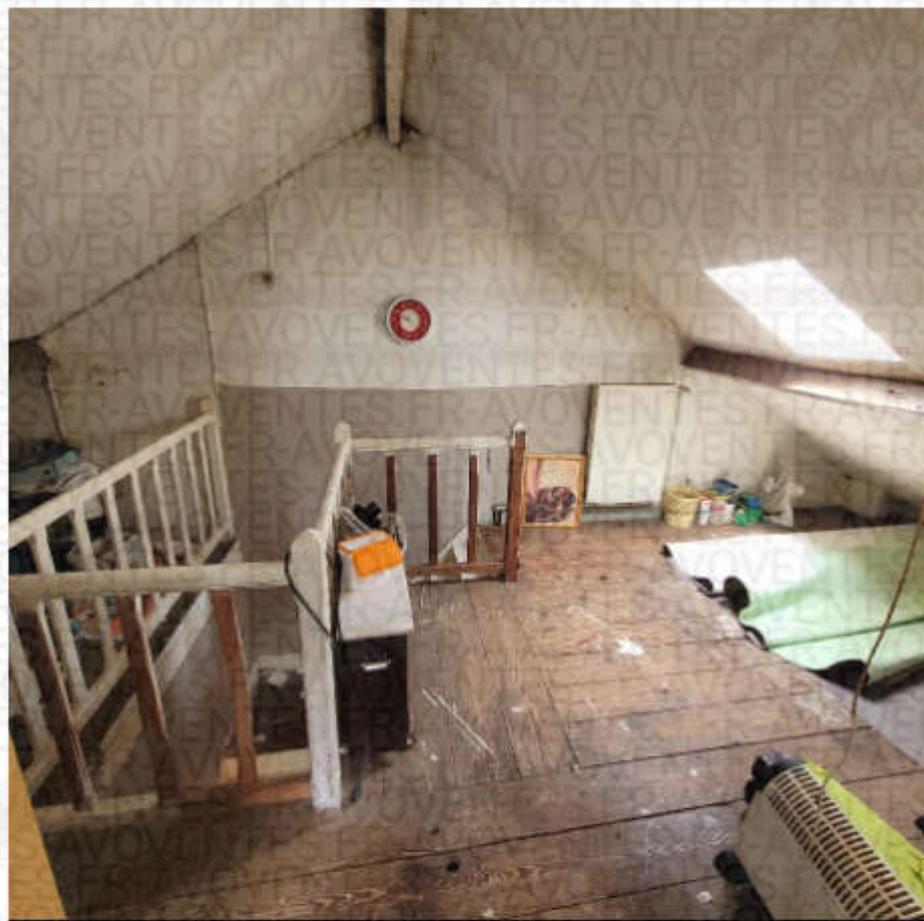
CLICHES PHOTOGRAPHIQUES N°29 A 31

Au sol, parquet ancien en sapin à l'état brut. Je constate que ce revêtement présente plusieurs taches et éraflures.

Les plinthes sont en bois, partiellement arrachées et couvertes d'une peinture vétuste et encrassée.

Sur les murs, au plafond et en soupente, structure plâtre à l'état brut. Certaines zones sont néanmoins couvertes d'un papier peint ancien, partiellement arraché ou d'une peinture grossièrement appliquée sur un support irrégulier.

Dans cet espace, je relève la présence de poutres apparentes anciennes, en bois, couvertes d'une peinture ancienne et défraîchie.

En soupente, je constate la présence d'une large ouverture du doublage laissant passer un câble péritel.

Cette pièce est éclairée par un vasistas ancien et défraîchi. Cette ouverture est entourée d'une structure en bois et plâtre partiellement ouverte.

La mezzanine est protégée sur les escaliers par une rambarde en bois partiellement peinte en beige de façon grossière, l'ensemble jauni et encrassé.

Les équipements électriques anciens, sont en état d'usage apparent. Les terminaux sont néanmoins encrassés.

Ce palier est chauffé par un radiateur en tôle thermolaqué muni d'un robinet thermostatique, en état d'usage, quelque peu jauni.

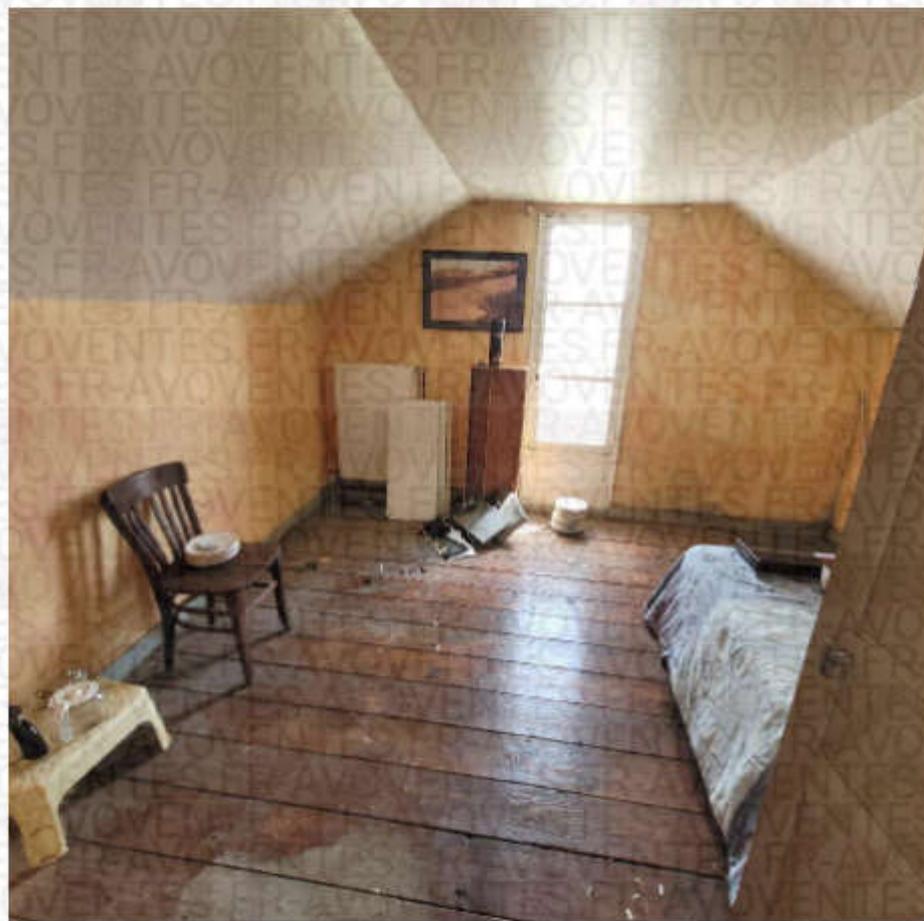
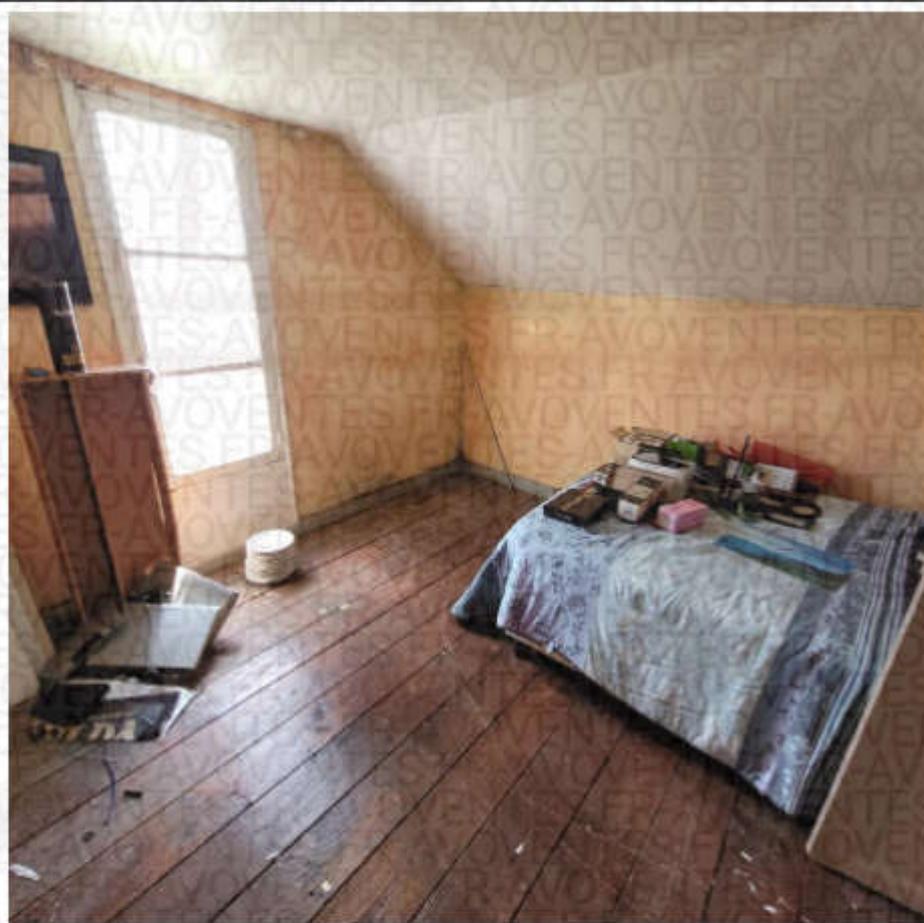
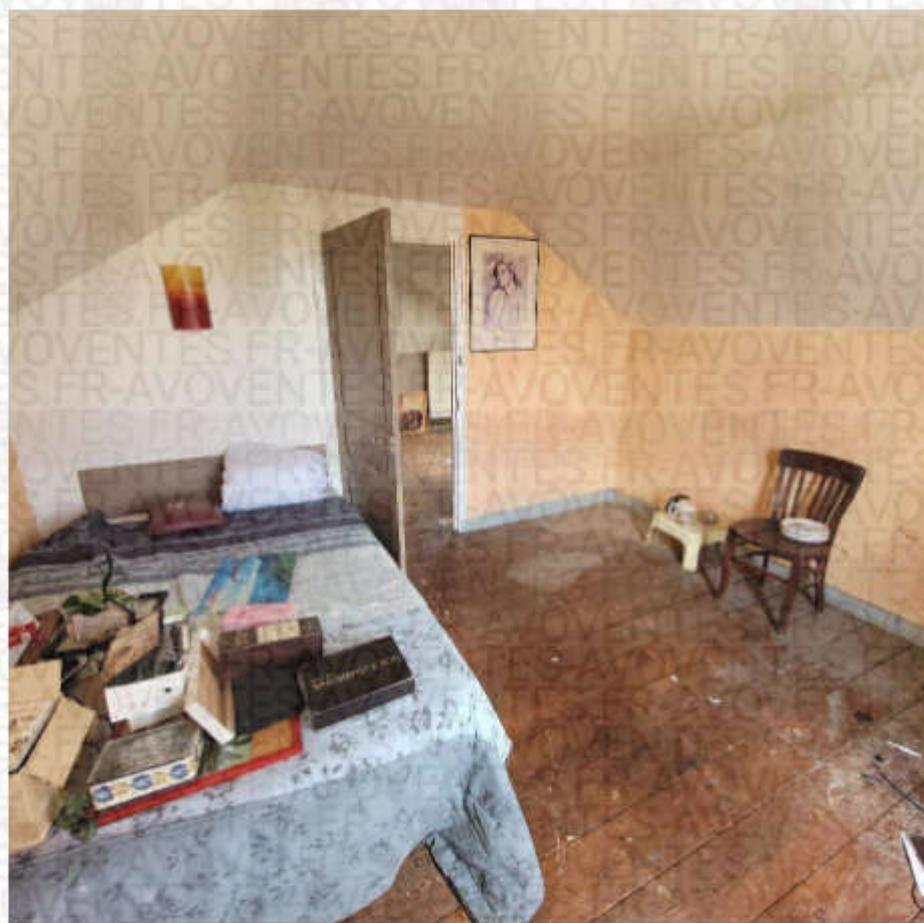
CLICHES PHOTOGRAPHIQUES N°32 A 34

Au sol, parquet en sapin ancien, partiellement couvert d'une couche de vitrification grossièrement appliquée. Je constate que ce parquet présente de nombreuses taches et éraflures.

Les plinthes sont en bois, couvertes d'une peinture ancienne et défraîchie.

Sur les murs, pour partie, peinture et, pour autre partie, revêtement taloché, l'ensemble grossièrement appliqué et défraîchi.

Au plafond et en soupente, structure plâtre couverte d'une peinture beige défraîchie et jaunie.

L'accès à cette pièce est assuré directement du palier par une porte en bois à caissons, moulurée, couverte d'une peinture ancienne, en état d'usage. Les système de fermeture et poignées sont en bon état. Le cadre de porte, en bois, est couvert d'une peinture blanche en état d'usage.

Cette chambre est éclairée par une fenêtre ancienne, en bois, à simple vitrage, couverte d'une peinture blanche défraîchie et encrassée. Cette fenêtre s'ouvre et se ferme difficilement, sa structure étant déformée. Je constate la présence de nombreux jours entre le cadre dormant et le vantail de cette huisserie. Je constate par ailleurs que la poignée et la crémone, anciennes, sont partiellement faussées.

Les équipements électriques situés dans cet espace sont anciens, en état d'usage apparent. Les terminaux sont néanmoins encrassés. Je constate que l'interrupteur situé à l'entrée de cet espace est déchaussé de son compartiment.

Cette chambre est chauffée par un radiateur en tôle thermolaqué muni d'un robinet thermostatique, en état d'usage, mais jauni et encrassé.

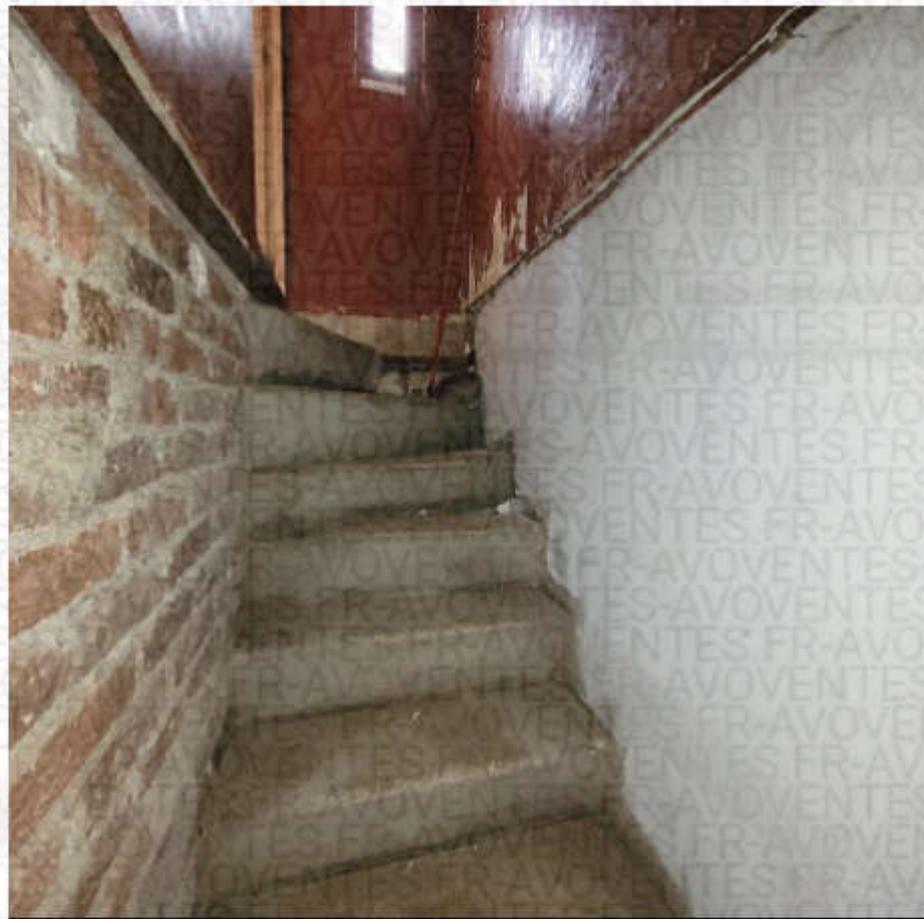
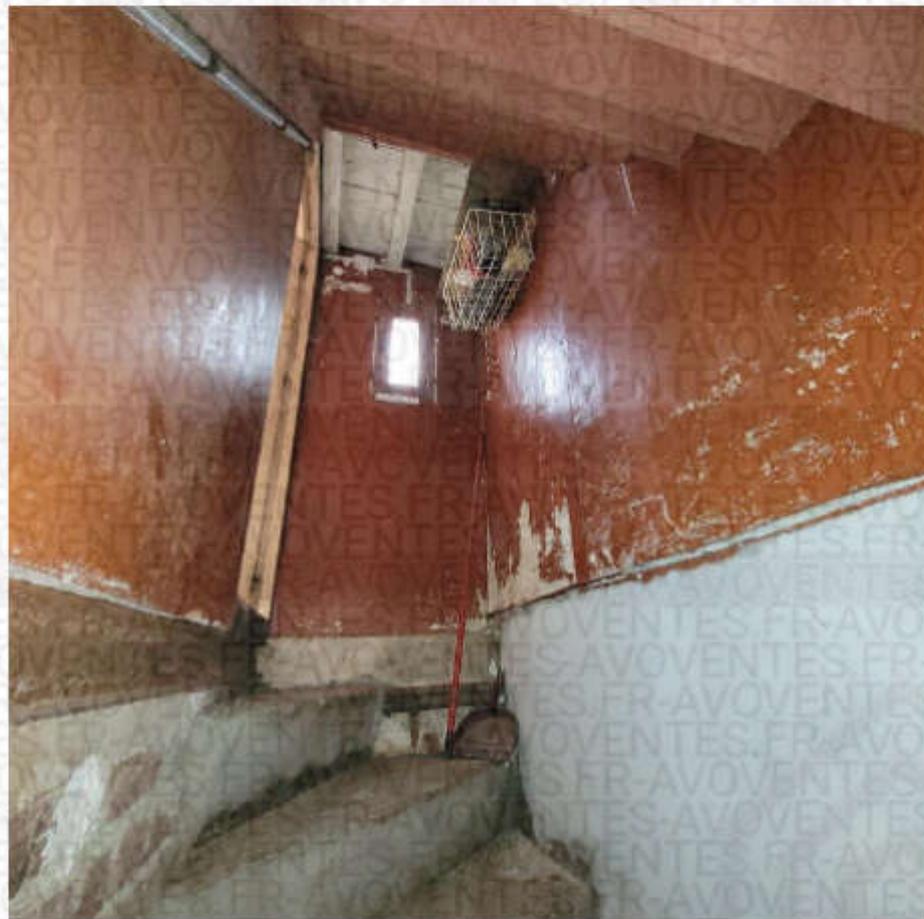
CLICHES PHOTOGRAPHIQUES N°35 ET 36

L'accès à la cave est assuré par un escalier en béton ancien, à l'état brut.

Les murs sont couverts d'une peinture ancienne, vétuste et partiellement écaillée.

La sous-face d'escalier menant au premier étage, en bois, est couverte d'une peinture ancienne et vétuste.

Cet escalier est fermé sur la cuisine par une porte en bois à caissons, moulurée, couverte d'une peinture défraîchie. Les système de fermeture et poignées anciennes en porcelaine sont en état d'usage. Le cadre de porte, en bois, est couvert d'une peinture défraîchie. Je constate que cette porte frotte fortement au sol en fin de course. Elle bénéficie par ailleurs d'un verrou de sécurité fixé sur sa face extérieure, ancien, en état d'usage. Le seuil est manquant.

Cet escalier est éclairé par une petite fenêtre ancienne, en bois exotique, à simple vitrage, avec film dépolissant, couverte d'une peinture marron ancienne et défraîchie.

Les équipements électriques situés dans cet escalier, anciens, sont en état d'usage apparent.

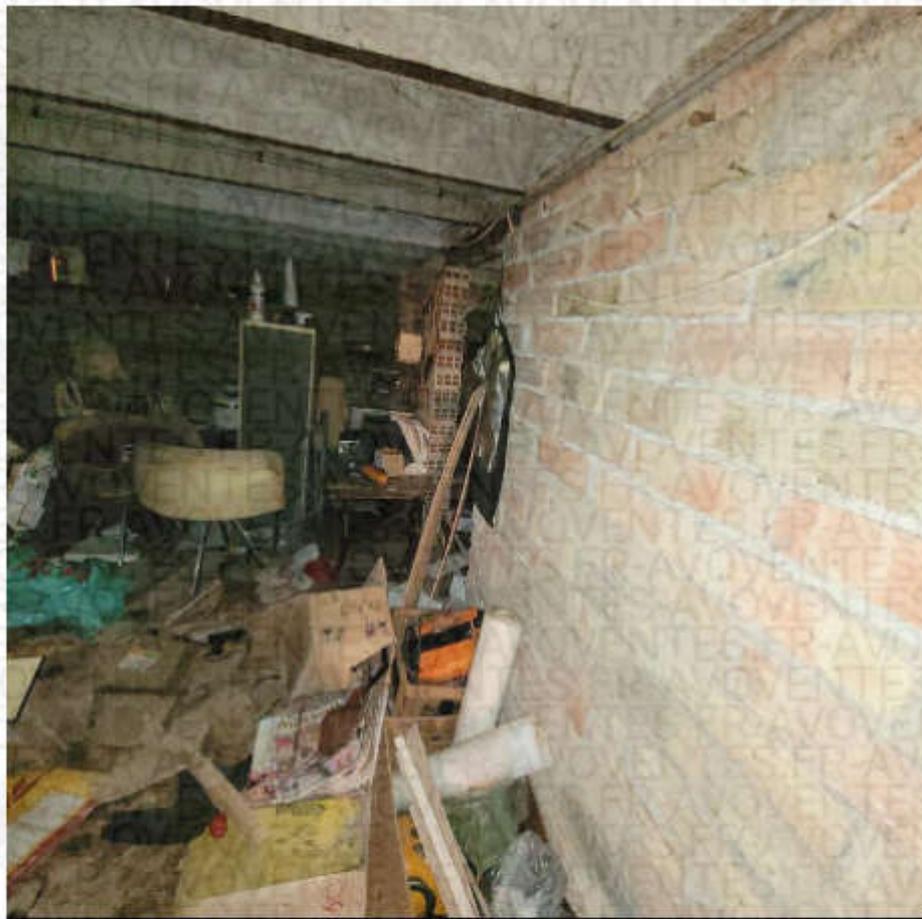
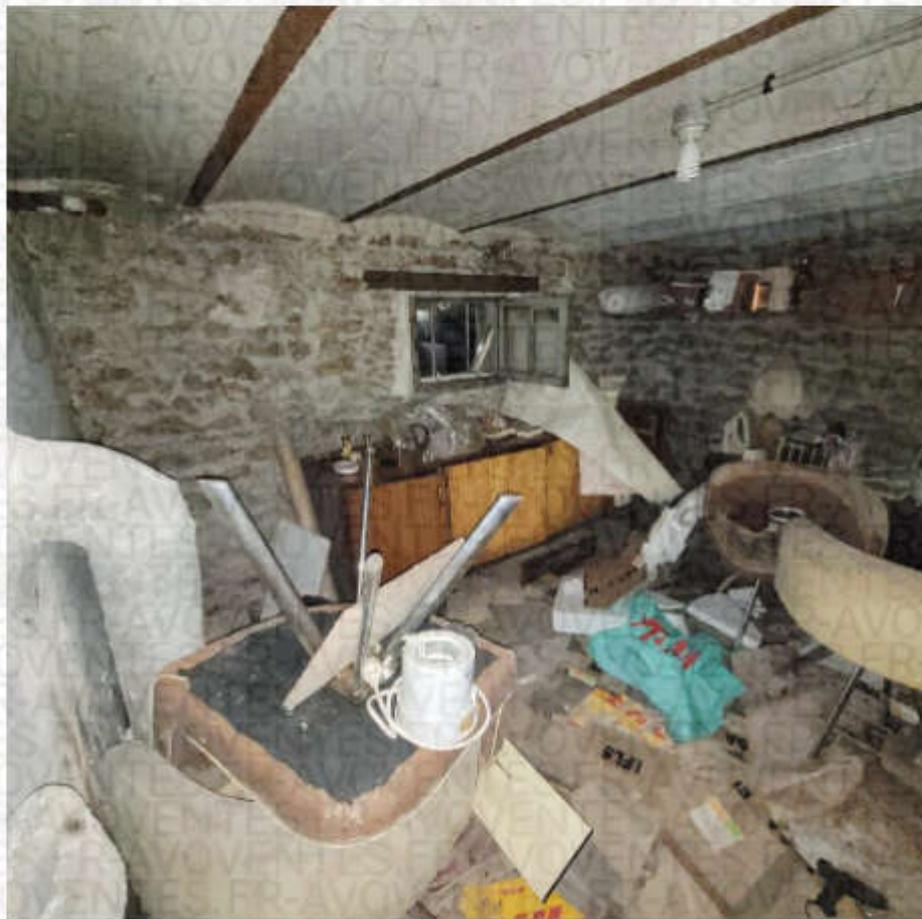
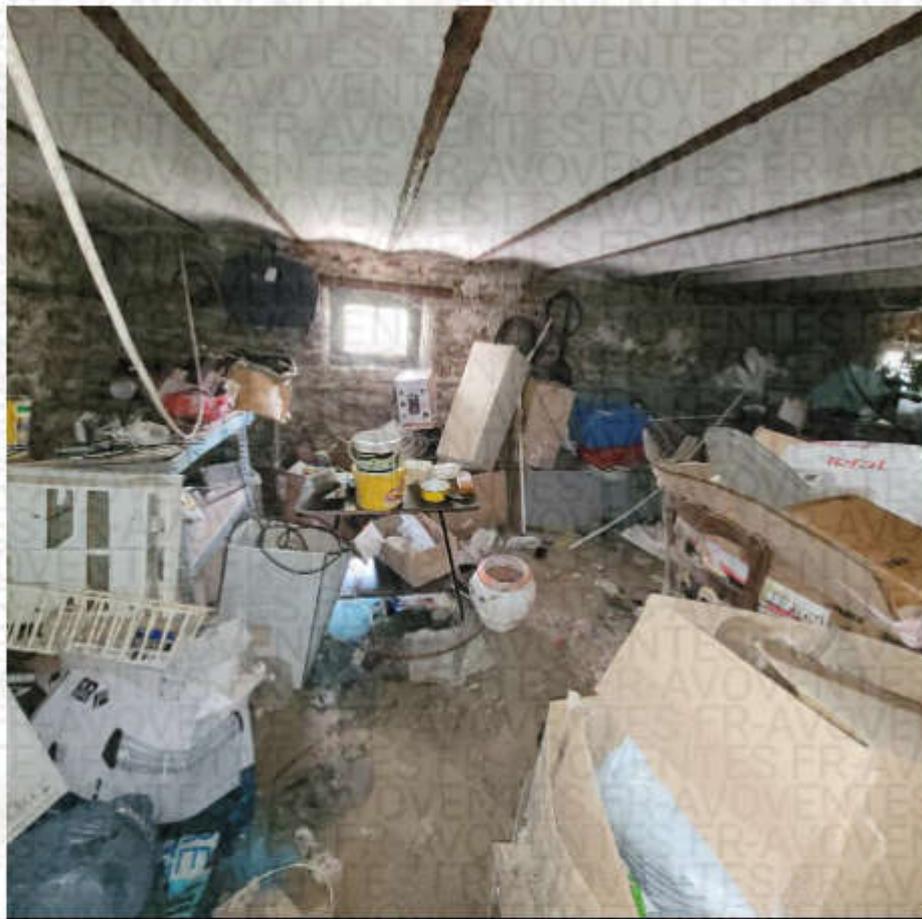
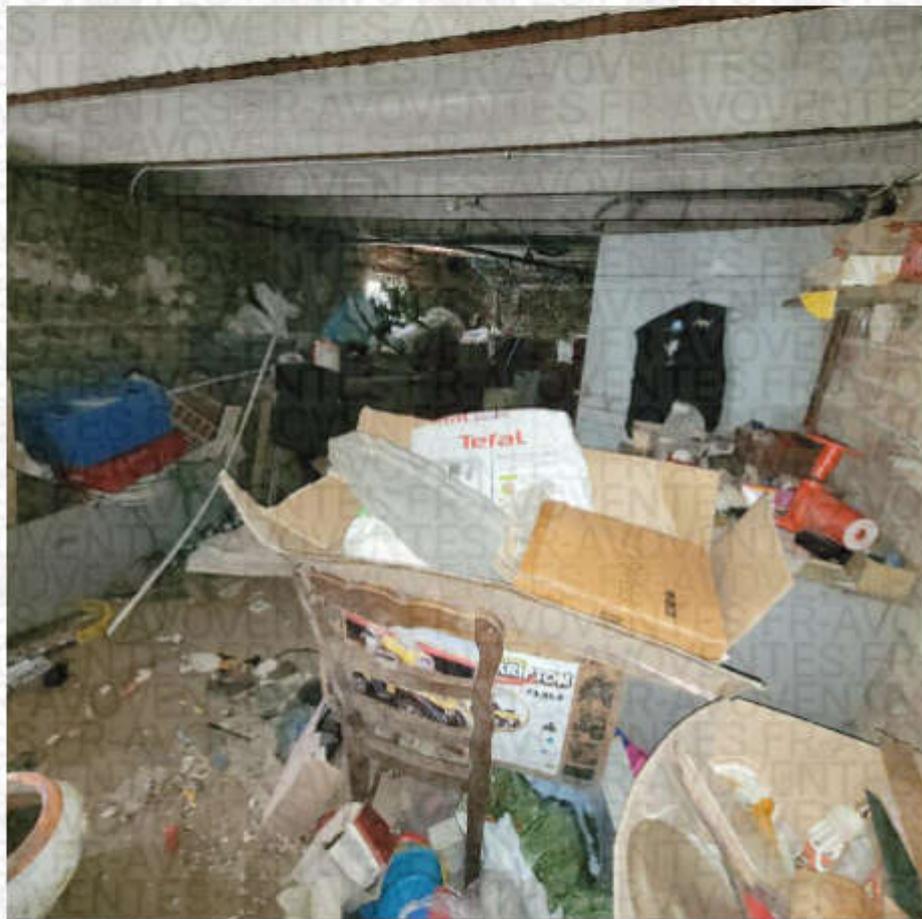
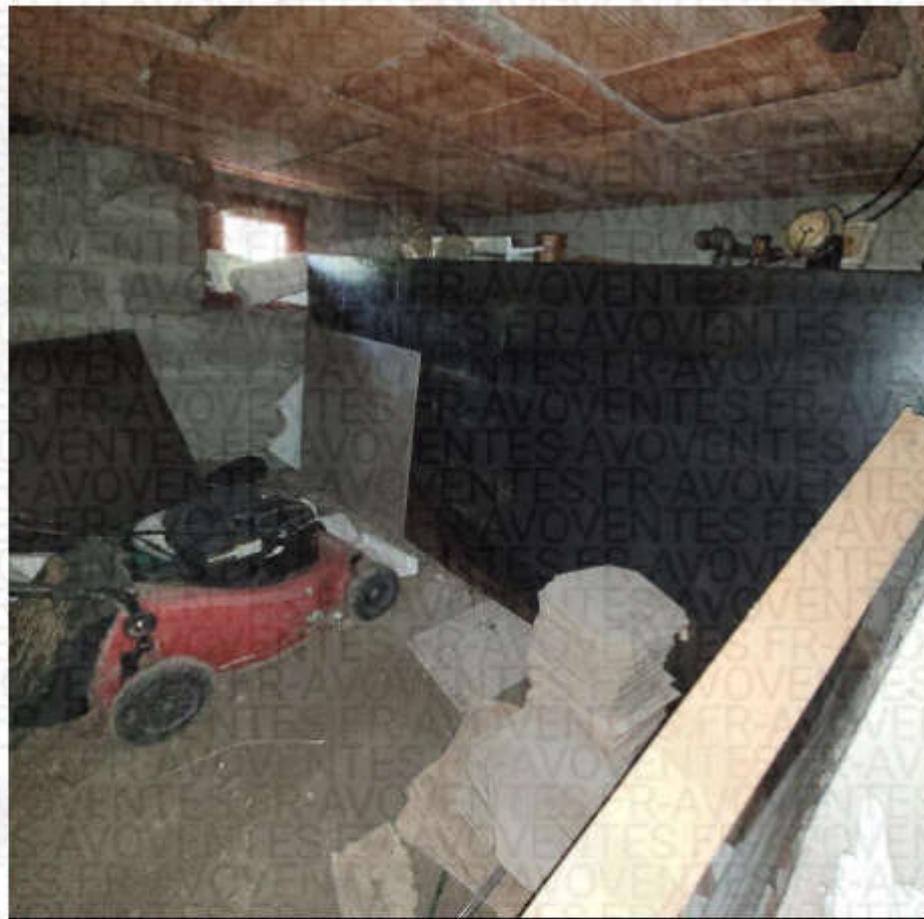
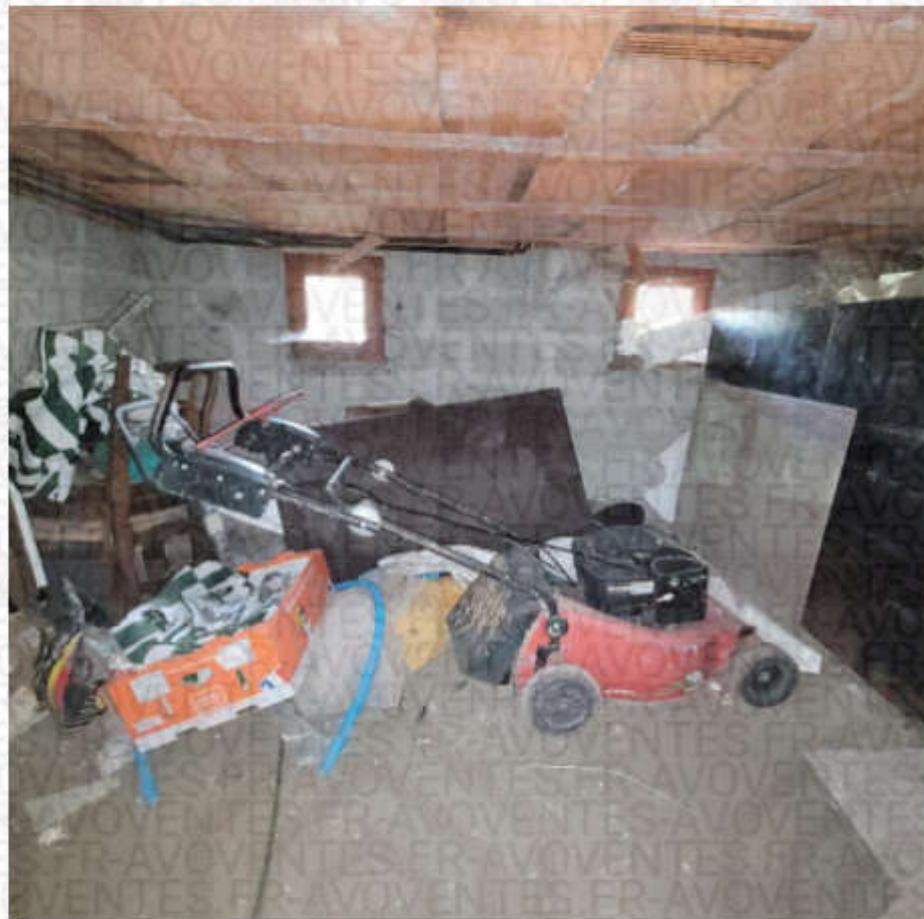
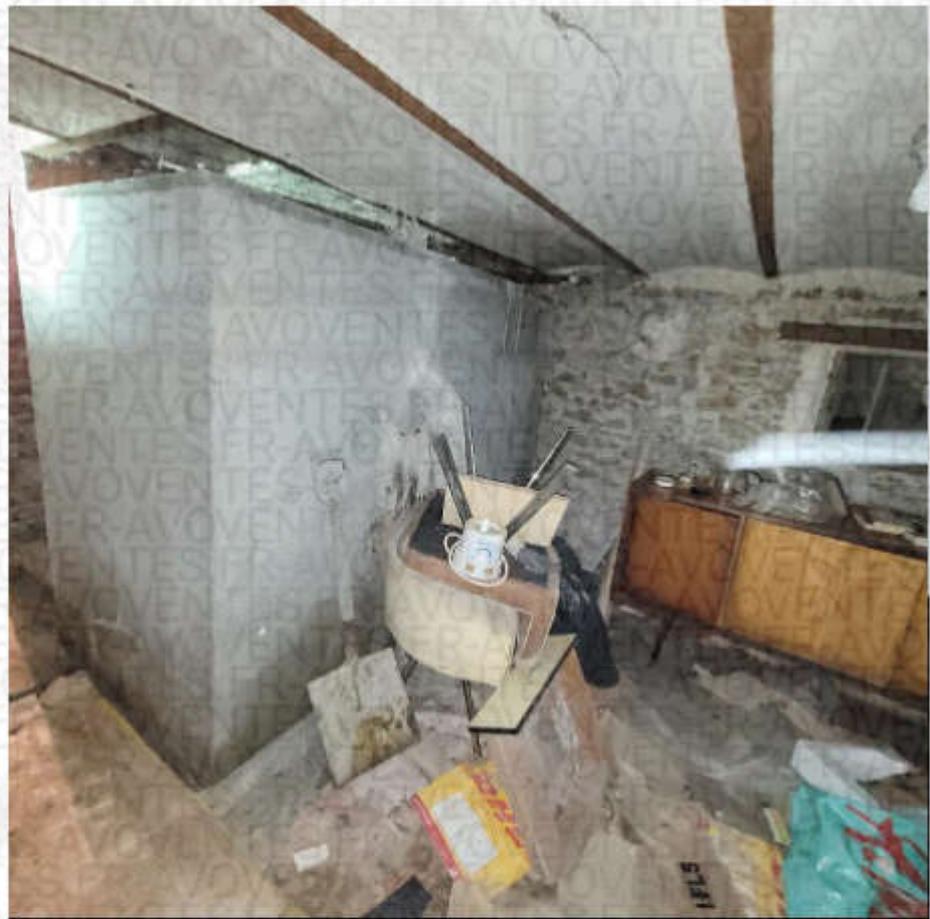
CLICHES PHOTOGRAPHIQUES N°37 A 43

Le sol est en terre battue, les murs et plafonds, en structure béton, brique et pierre à l'état brut.

Ces espaces sont éclairés par des soupiraux anciens, simple vitrage, couverts d'une peinture vétuste.

Les deux portes intérieures situées dans ces pièces, en planches de bois, sont couvertes d'une peinture ancienne et vétuste. Les dispositifs de fermeture et poignées sont en état d'usage.

Les équipements électriques situés dans ces pièces, anciens, sont en état d'usage apparent. Je relève la présence d'un tableau de disjoncteurs récent et en état d'usage.

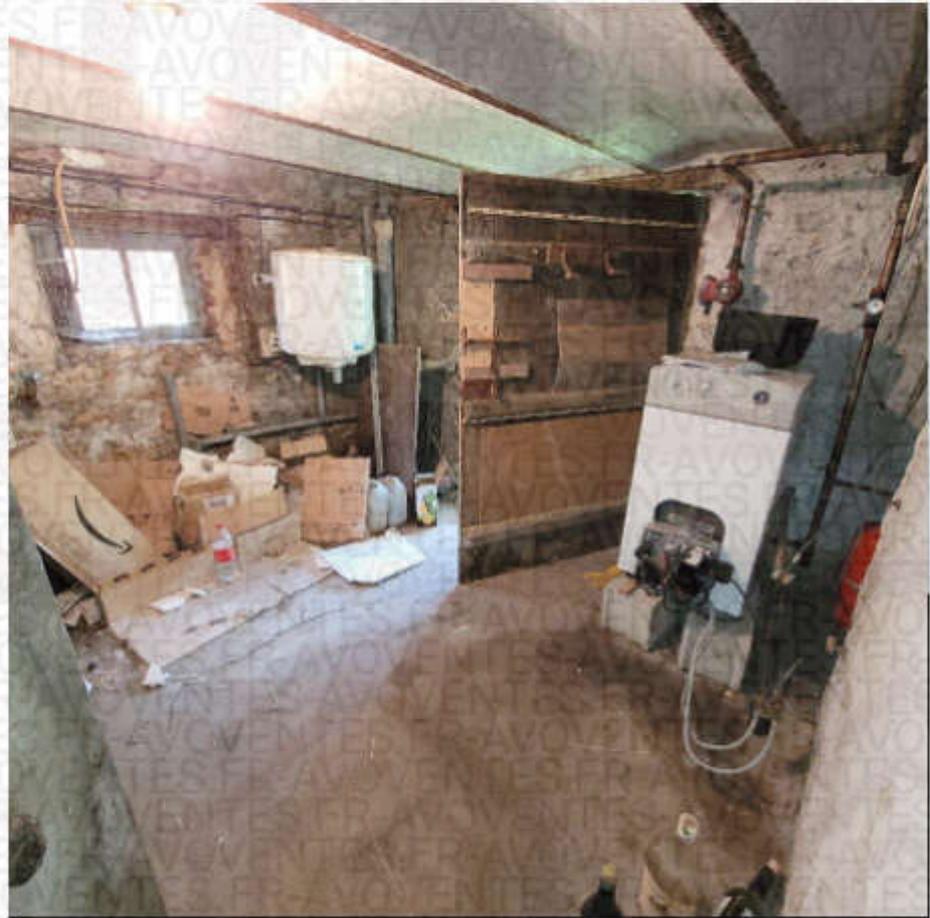
CLICHE PHOTOGRAPHIQUE N°44

La pièce de la cave, à usage de chaufferie, dispose d'un sol couvert d'une dalle de béton ancienne et fissurée. Les murs et le plafond sont identiques aux deux pièces précédemment décrites.

Dans cet espace, je relève la présence d'une chaudière de marque DEVILLE installée sur des parpaings de béton, l'ensemble ancien.
