PROCES-VERBAL DE DESCRIPTION

PROCES VERBAL DE DESCRIPTION

LE MARDI TROIS SEPTEMBRE
DEUX MILLE VINGT-QUATRE

10 Allée Louis Pasteur
60270 GOUVIEUX
FRANCE

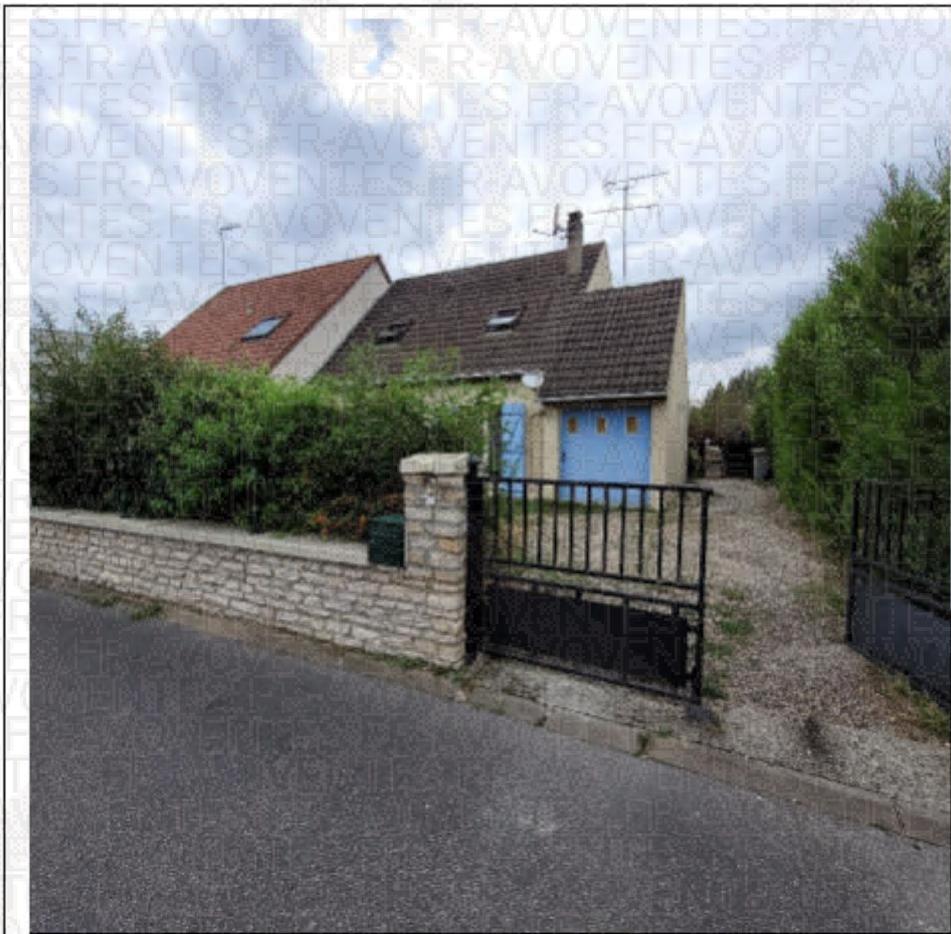
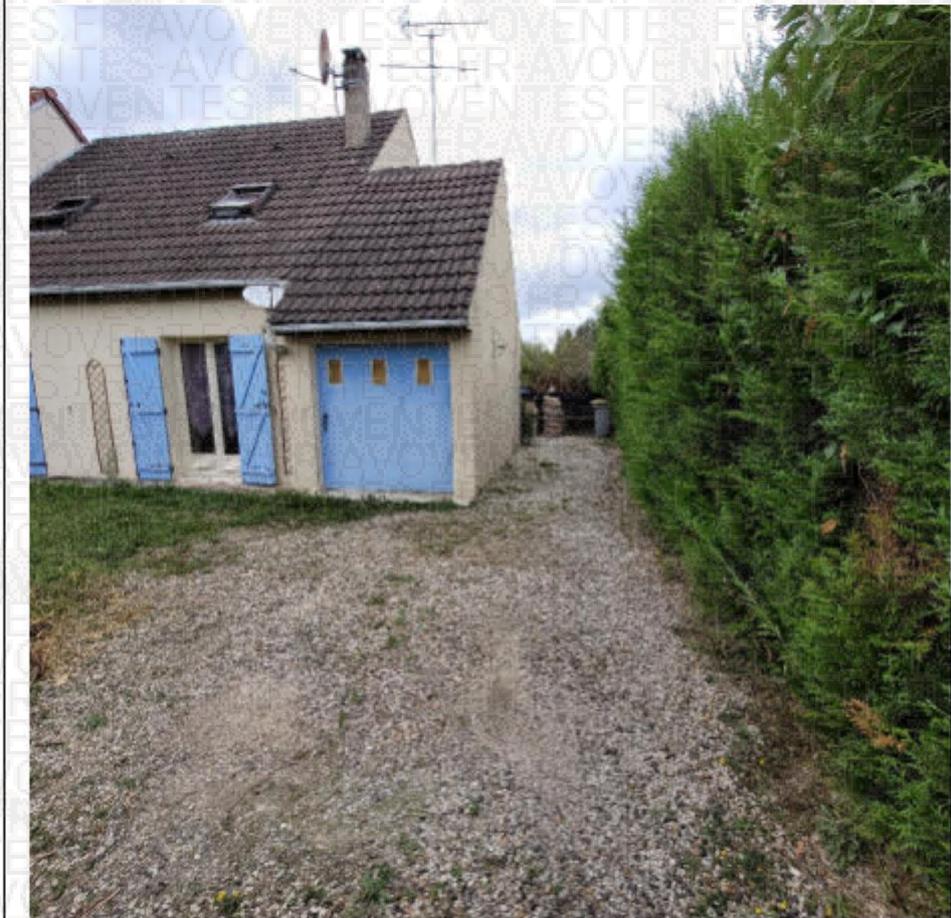
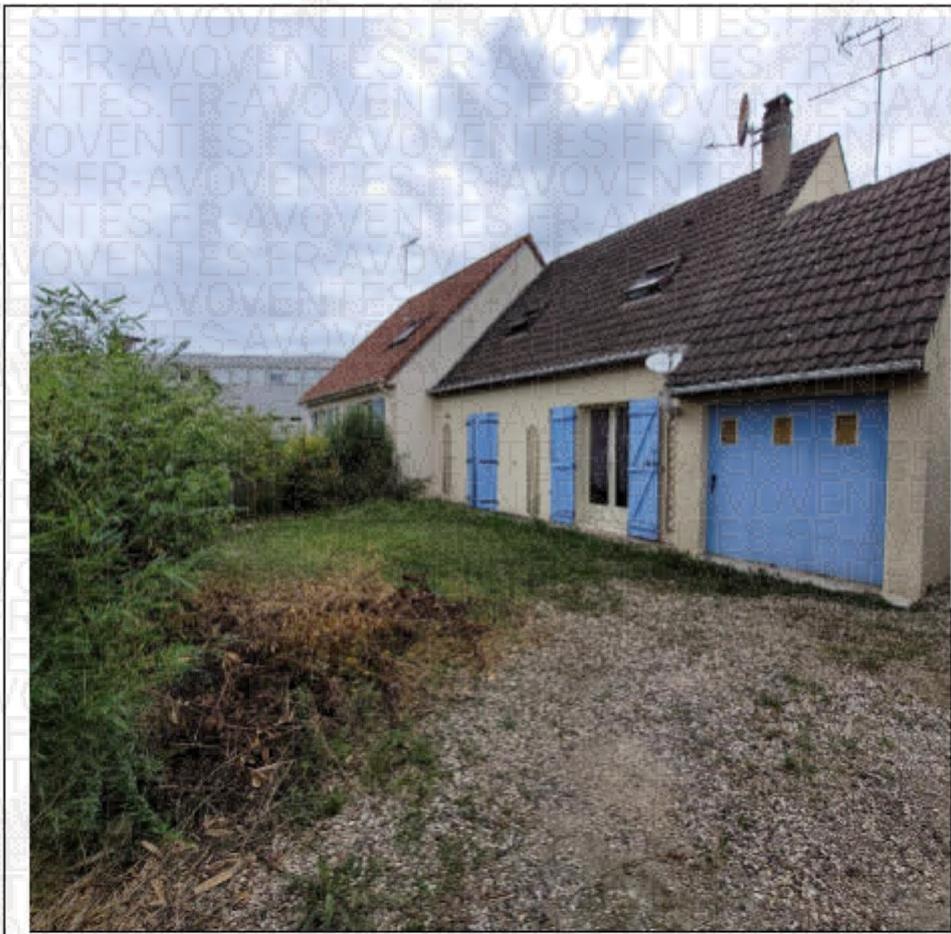
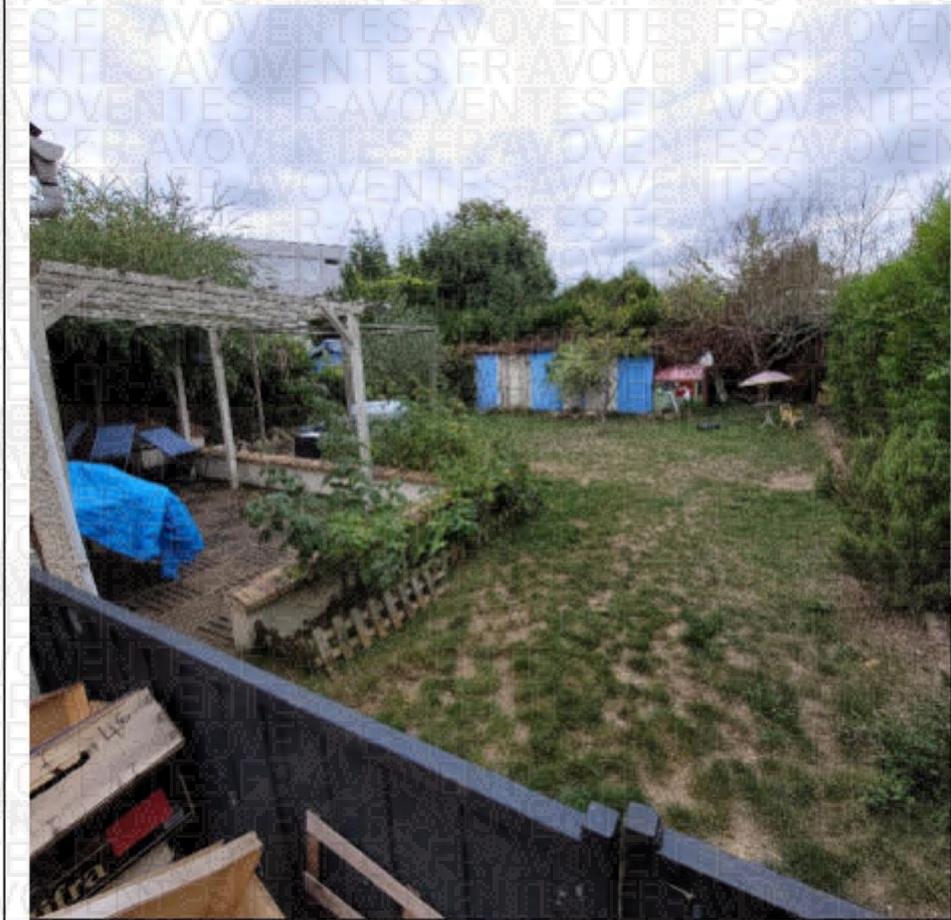
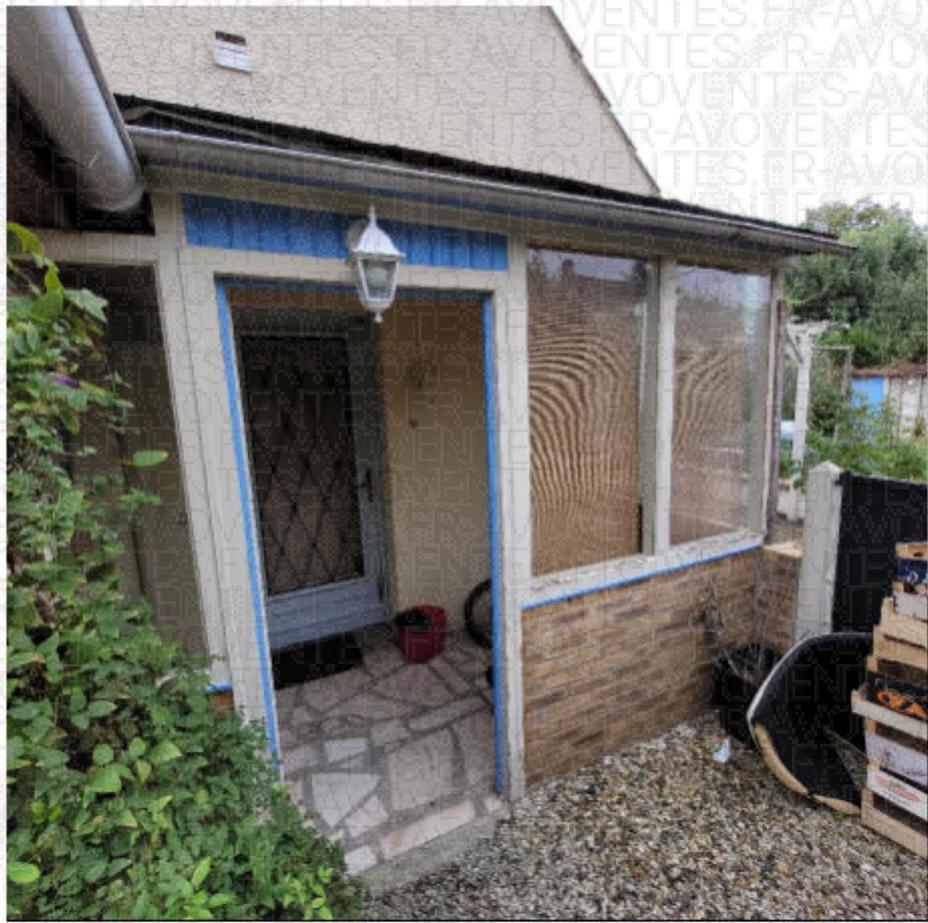
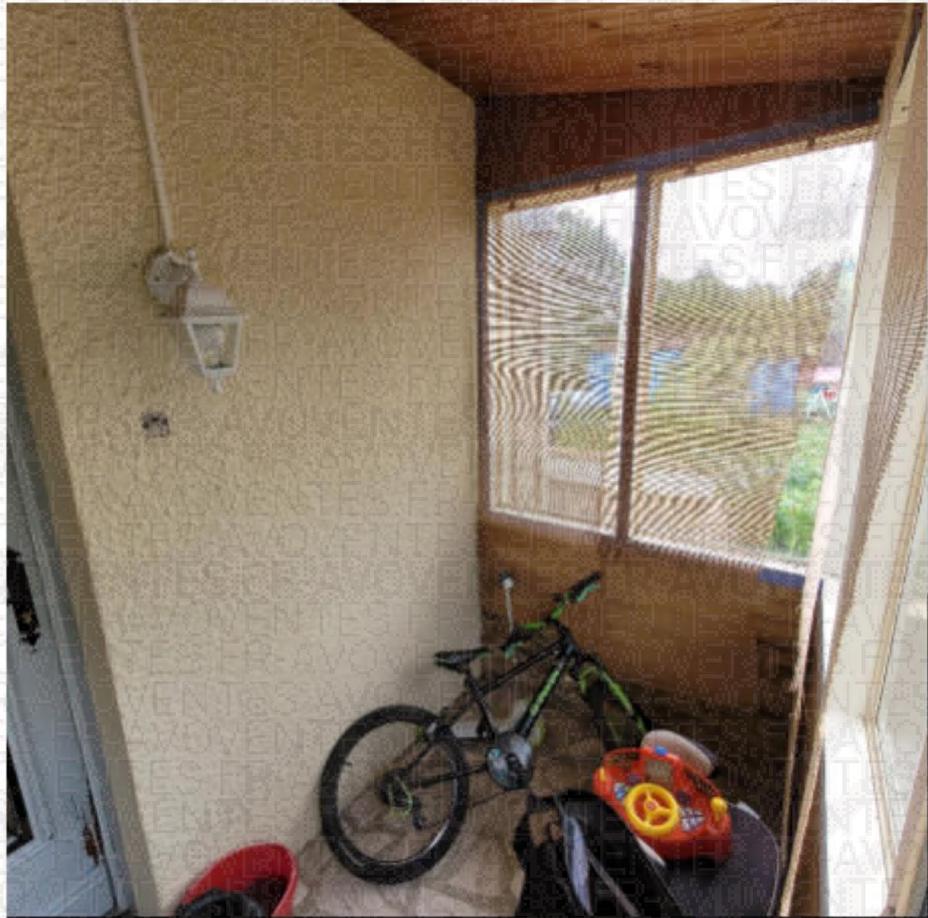
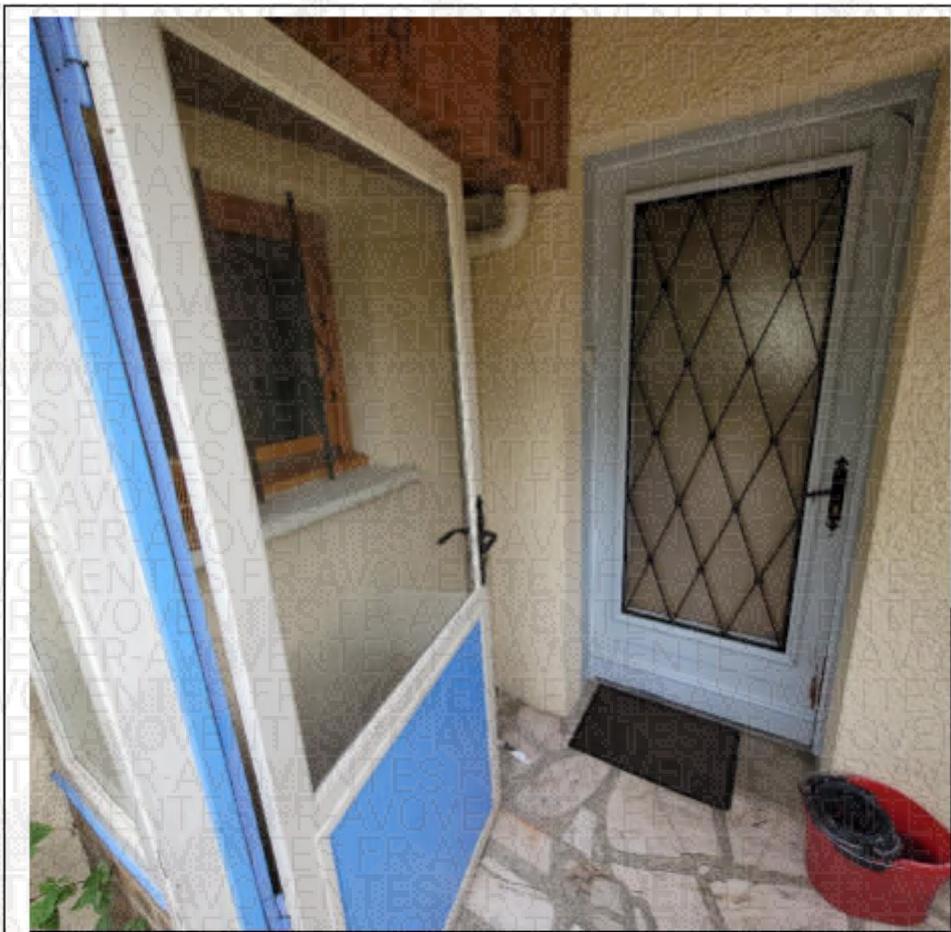
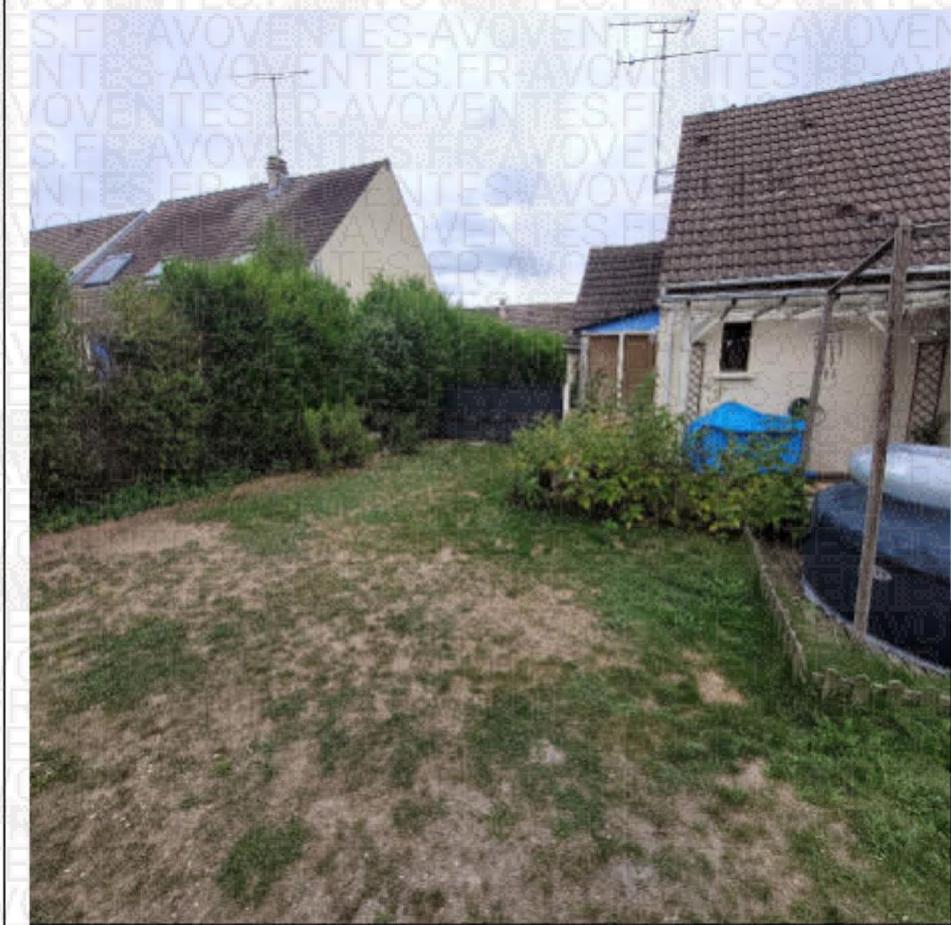
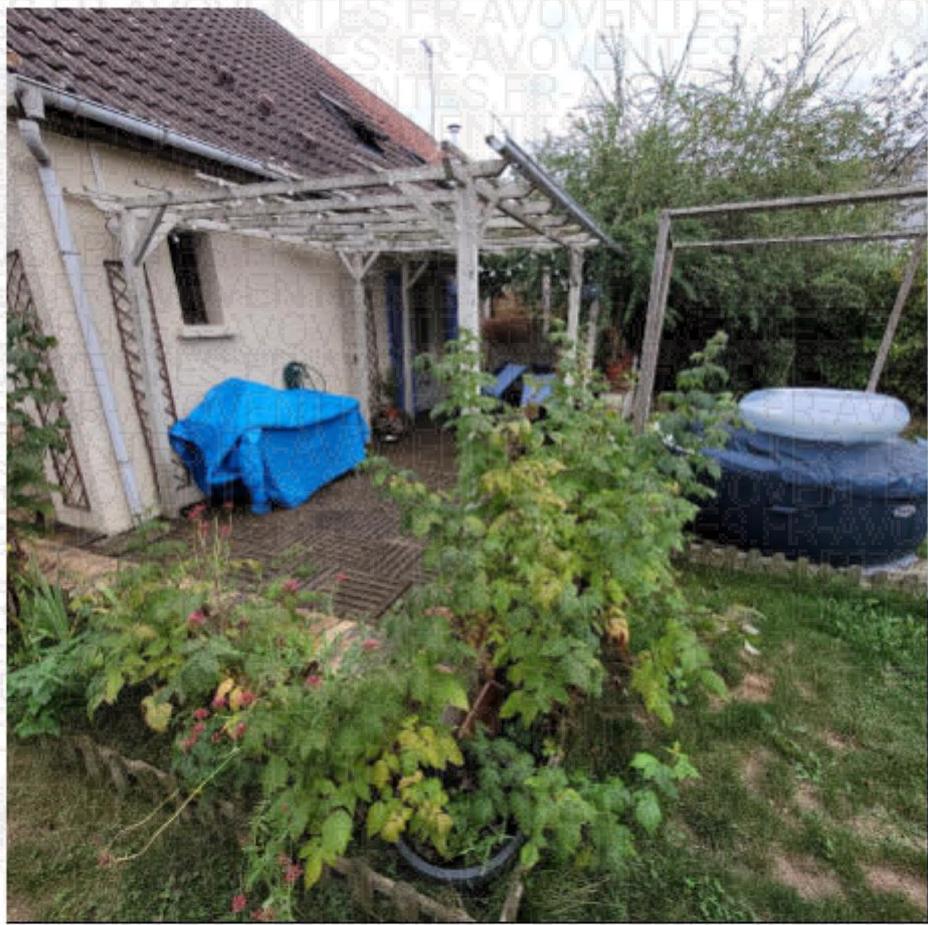
CLICHES PHOTOGRAPHIQUES N°1 A 9 ET 15

Il s'agit d'un pavillon mitoyen sur un pignon édifié en béton sur vide sanitaire en 1983. Les façades et le pignon visible sont couverts d'un crépi projeté beige ancien, en état d'usage.

Cette maison est surmontée d'une toiture en tuiles mécaniques en bon état.

Les gouttières et descentes d'eau en PVC sont en état d'usage.

L'entrée principale de la maison, située à l'extrémité du pignon visible, est protégée par un abri en brique et structure bois avec châssis fixe vitré simple vitrage. L'ensemble est en état d'usage, quelque peu défraîchi.

Cet abri est surmonté d'une toiture en bac acier, ancienne, en état d'usage, avec gouttières en PVC anciennes, légèrement affaissées.

Cet espace est fermé sur la voie publique par un muret en pierres jointées de ciment surmonté d'un grillage de type Pierrefonds et s'ouvrant en partie latérale par un portail métallique à deux vantaux couvert d'une peinture noire défraîchie.

À l'arrière de ce portail, je relève la présence d'une allée gravillonnée ancienne, légèrement affaissée.

La façade avant de la maison est longée d'une petite terrasse dont le sol est couvert d'un dallage en marbre jointé de béton avec bordures en éléments béton en état d'usage. Cette surface est prolongée par un seuil en béton situé à l'avant de la porte d'accès au garage, ledit seuil présentant une fissure centrale.

Le jardin arrière est agrémenté d'une terrasse située le long de la façade dont le sol est constitué de dalles de bois, l'ensemble ancien, en état d'usage, quelque peu affaissé.

Au-dessus d'une partie de cette tonnelle, présence d'un store banne manuel en tissu, ancien, en mauvais état et partiellement déchiré.

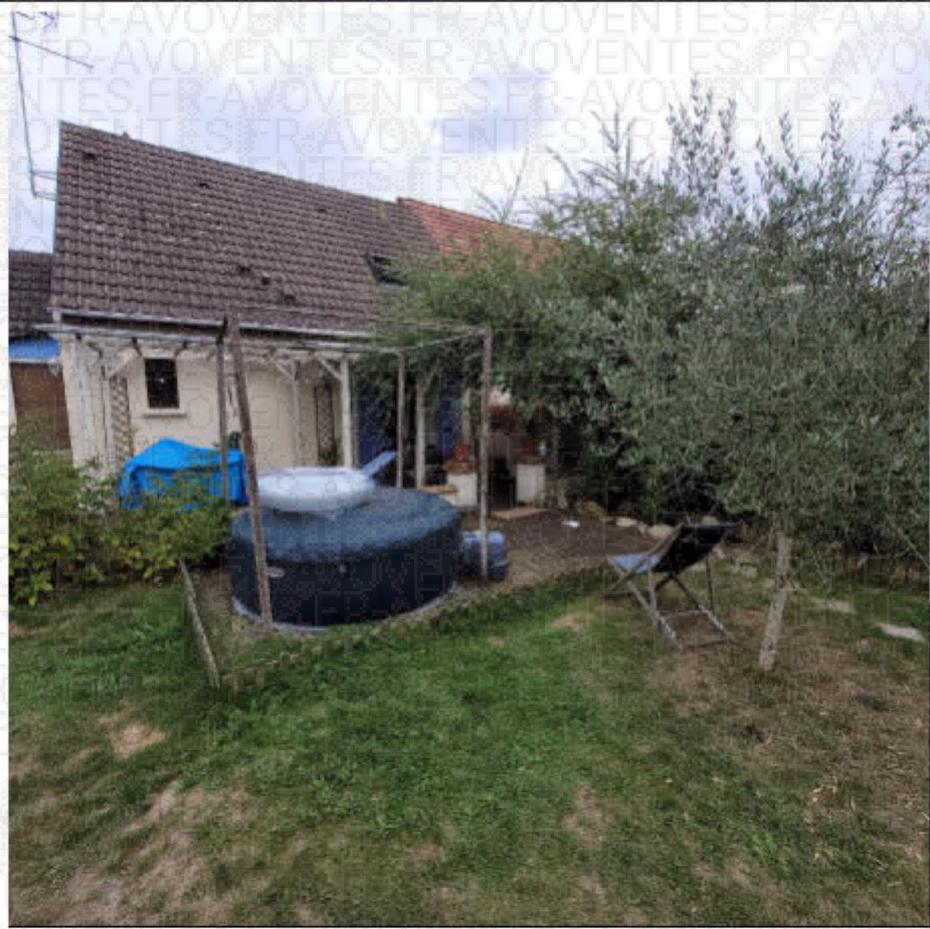
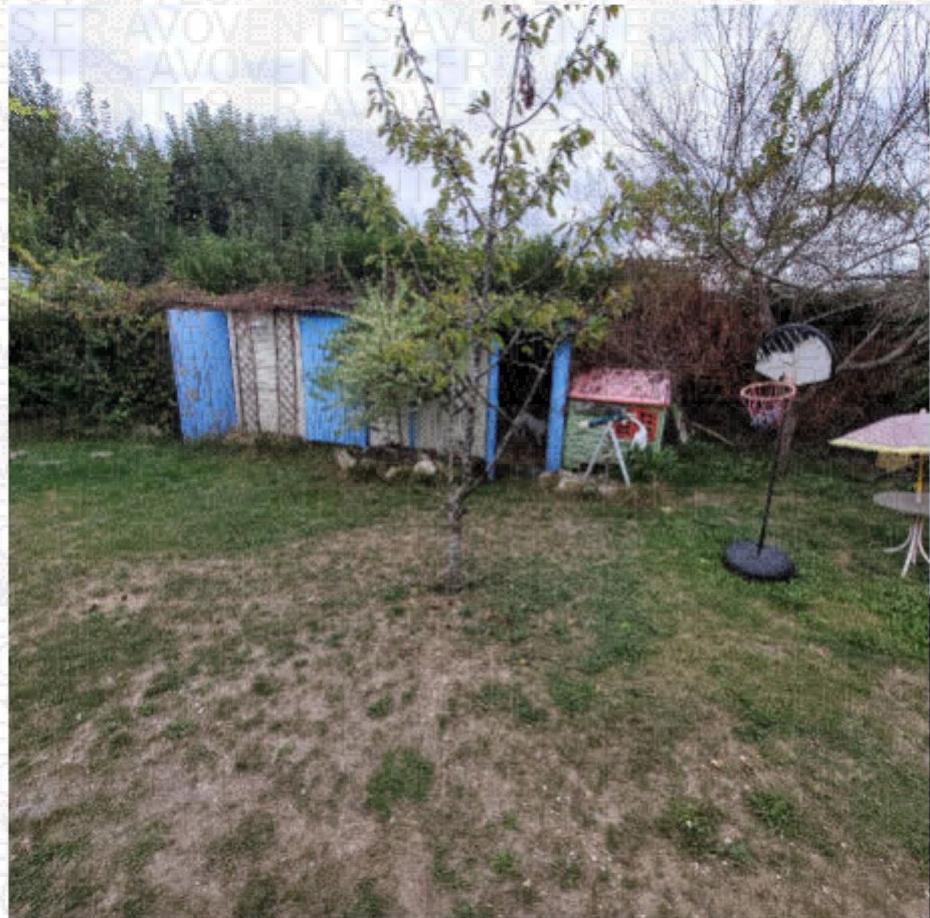
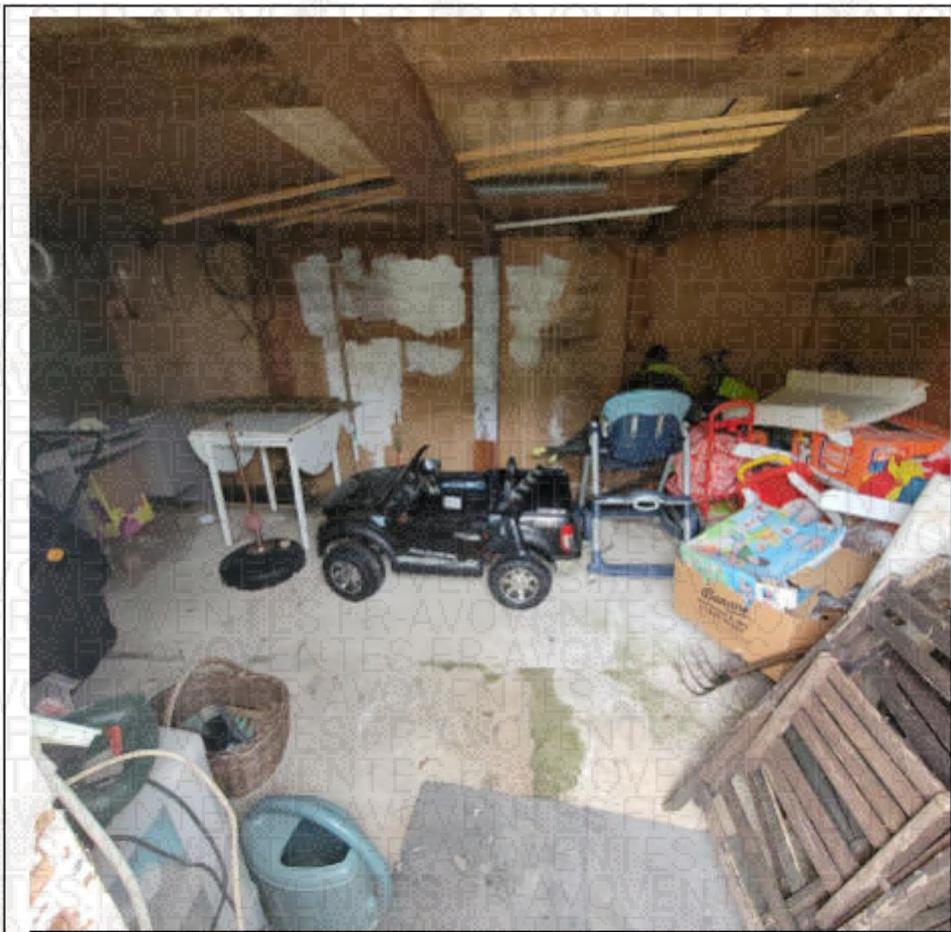
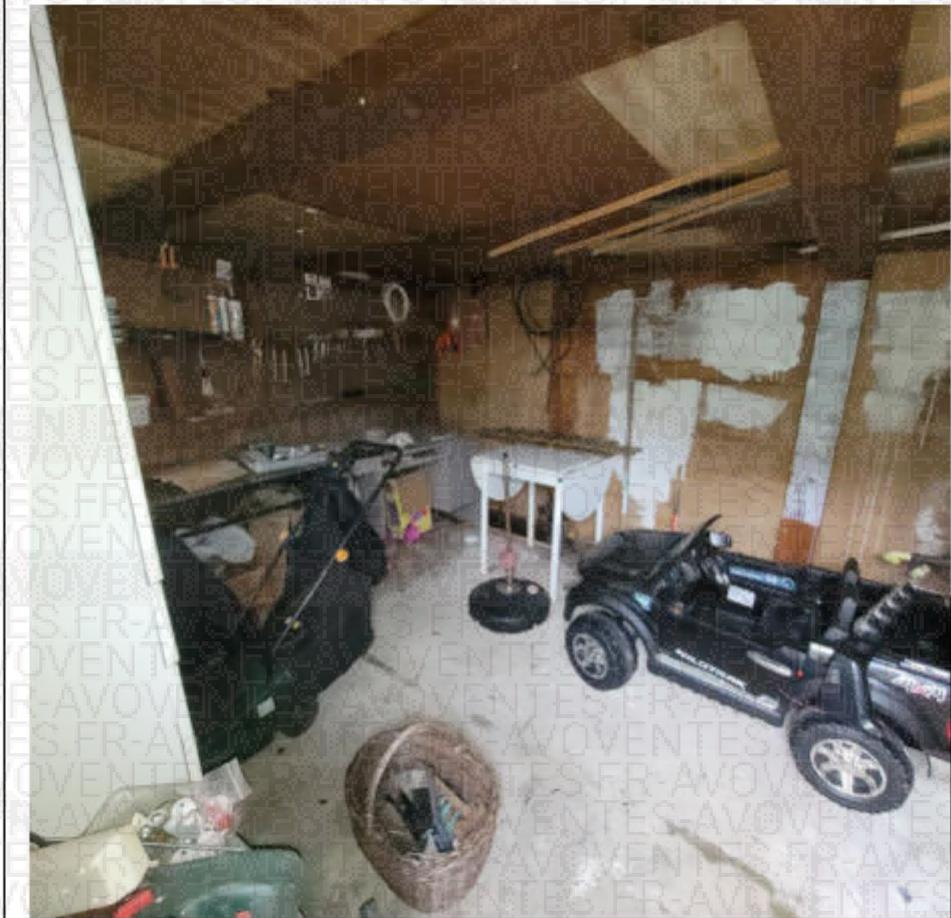
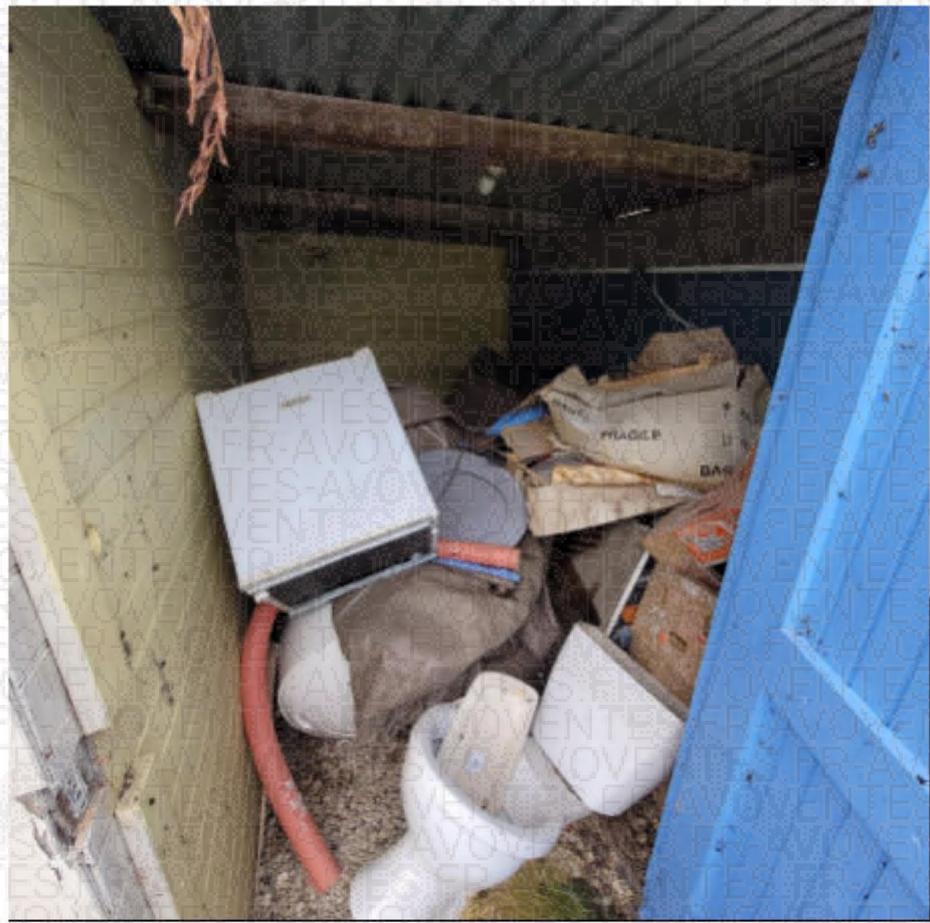
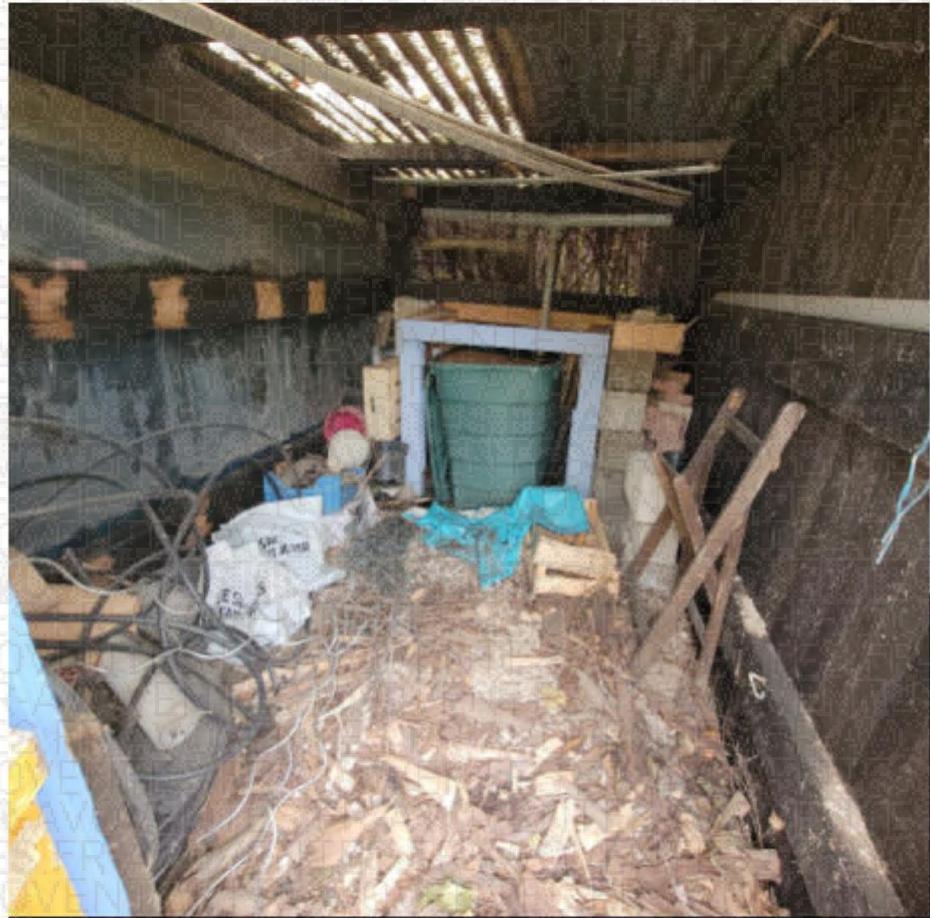
CLICHES PHOTOGRAPHIQUES N°10 A 14

Le fond du jardin est doté d'un grand appentis en bois surmonté de tôles ondulées métalliques. Les éléments extérieurs dudit appentis sont couverts d'une peinture ancienne, défraîchie et écaillée.

Cet appentis comprend trois pièces indépendantes accessibles par trois portes en planches de bois couvertes d'une peinture ancienne, défraîchie et écaillée.

À l'intérieur, ces trois pièces sont à l'état brut et bénéficient de quelques équipements électriques alimentés par de simples câbles pendants.

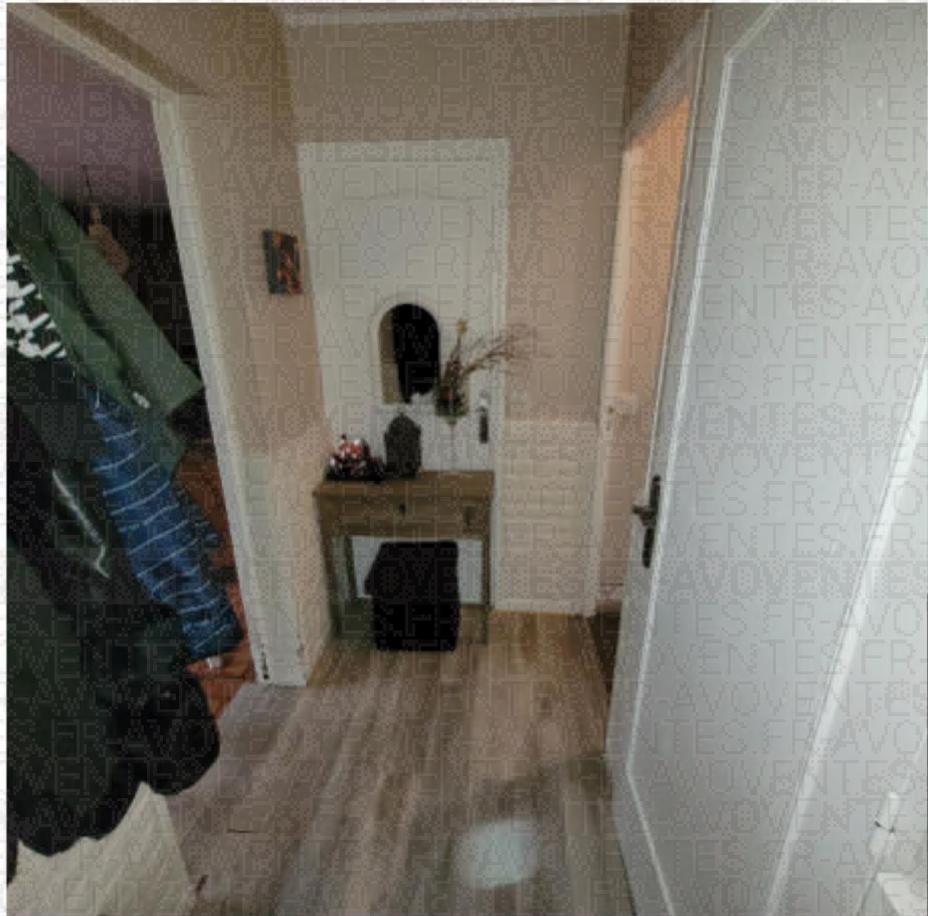
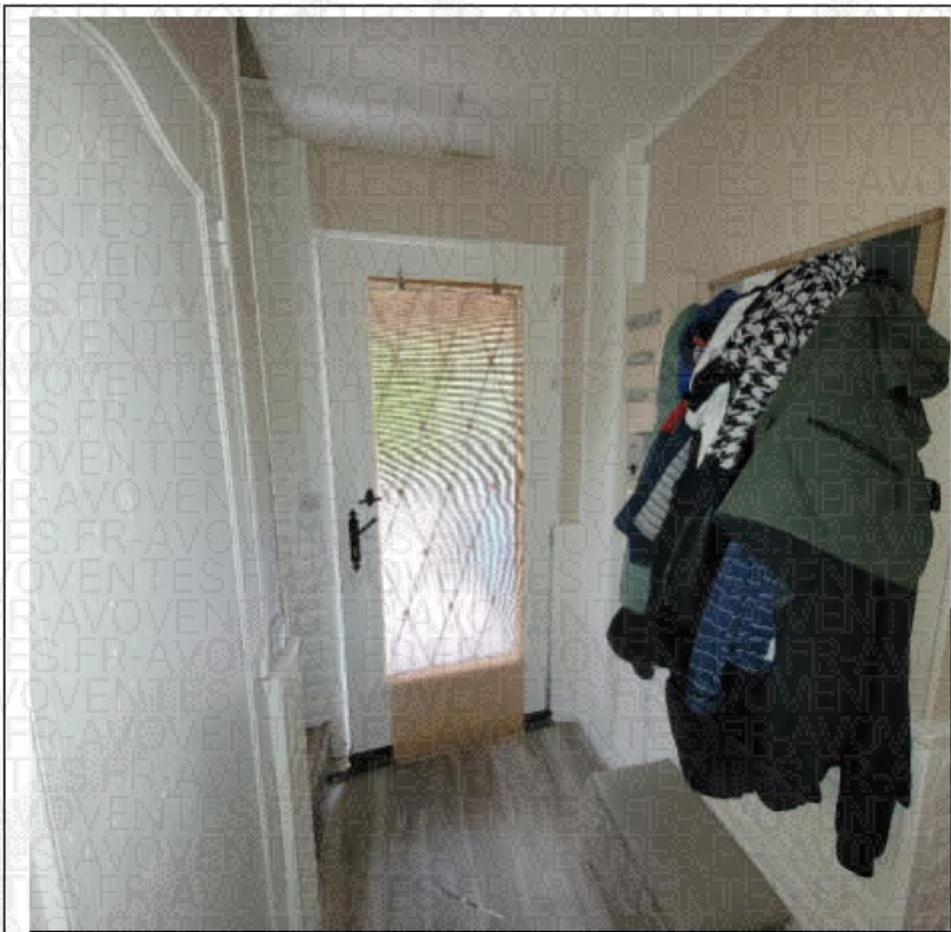
CLICHES PHOTOGRAPHIQUES N°16 ET 17

Au sol, Gerflor imitation parquet grossièrement découpé et présentant des marques d'usage.

Les plinthes sont en bois, couvertes d'une peinture blanche en état d'usage. Certains éléments de plinthes sont néanmoins déposés.

Au plafond, dalles de polystyrène avec corniches et rosace centrale de même nature en état d'usage. Certains éléments de ce plafond sont grossièrement découpés.

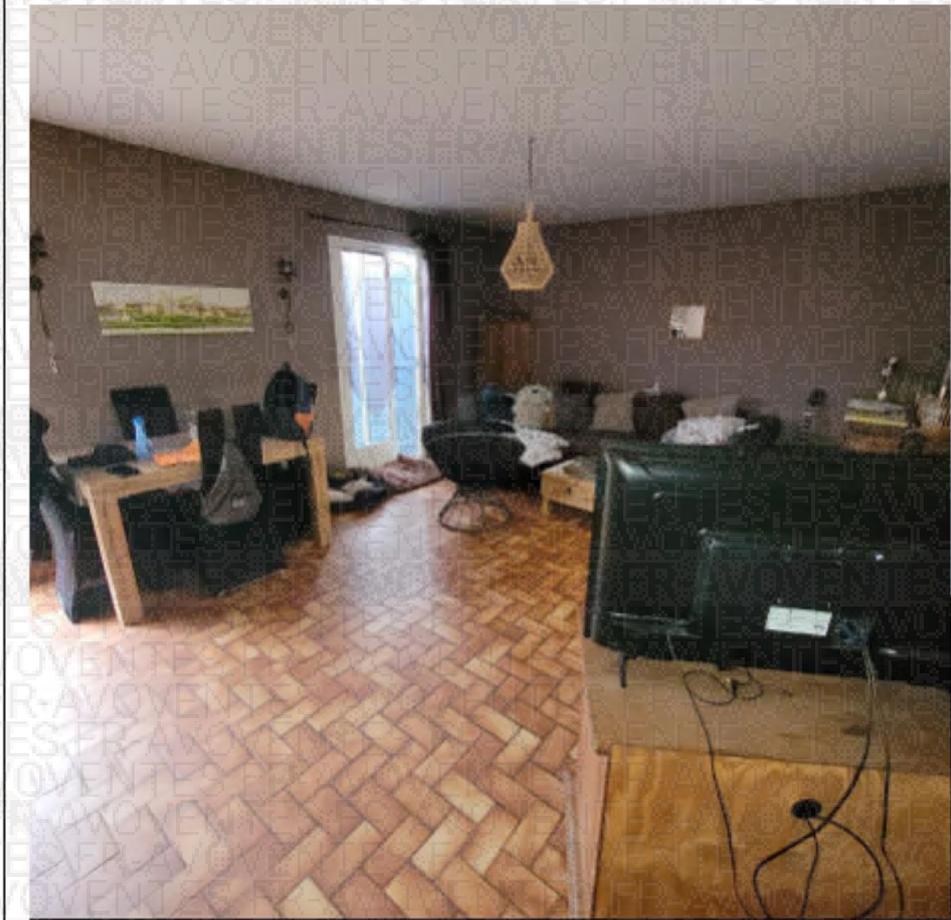
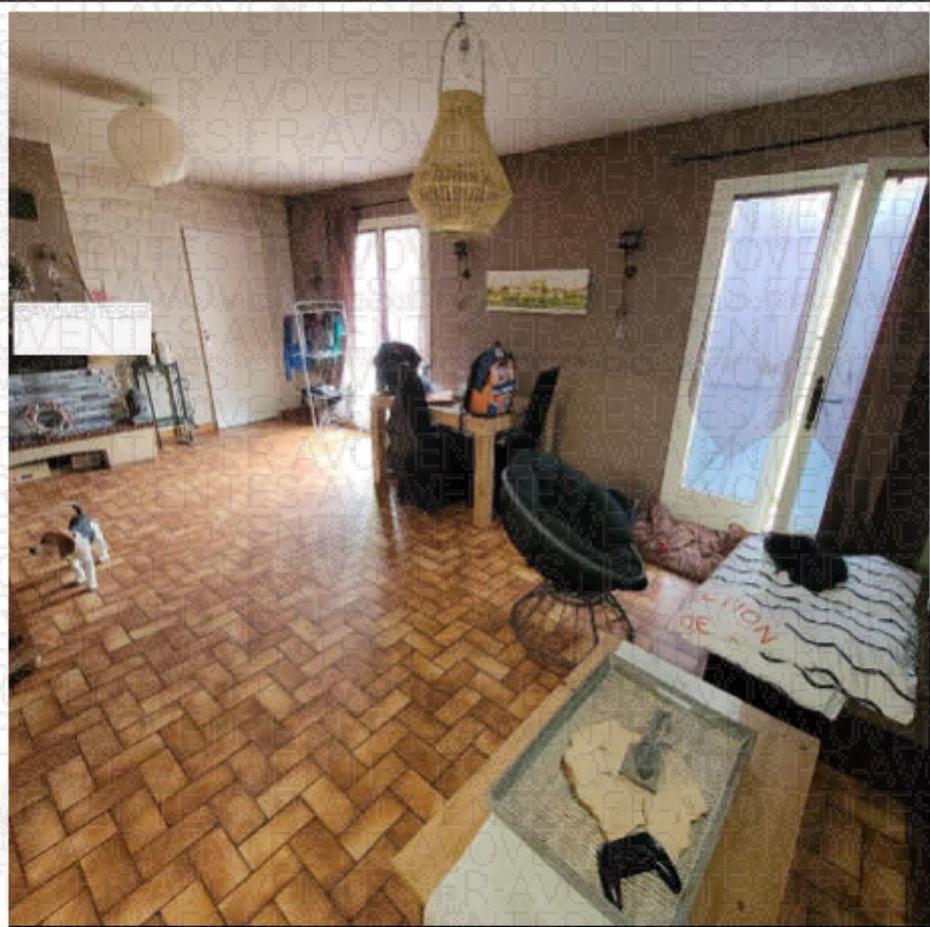
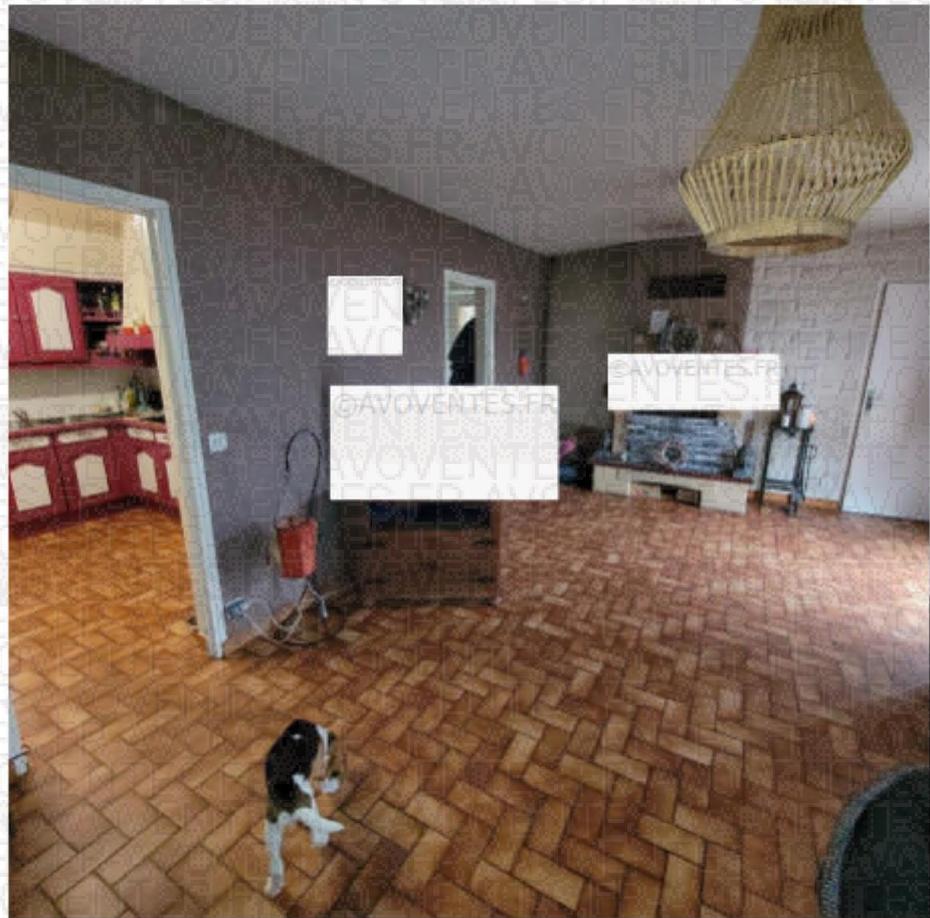
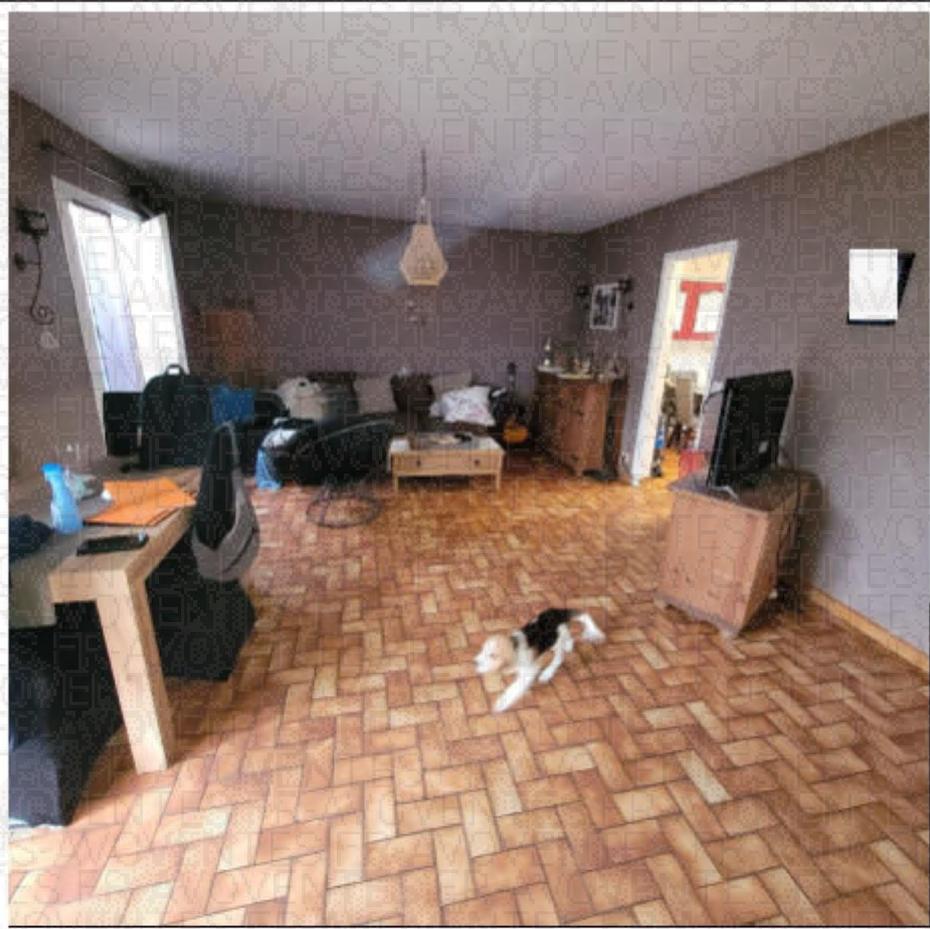
CLICHES PHOTOGRAPHIQUES N°18 A 21

Au sol, carrelage flammé à joints ciment ancien, en état d'usage.

Au plafond, doublage de placoplâtre couvert d'une toile de verre peinte en blanc présentant de nombreuses traces de rouleau.

L'accès à cet espace est assuré de l'entrée par une ouverture dépourvue d'hubrisserie dont le cadre en bois est couvert d'une peinture blanche présentant quelques chocs.

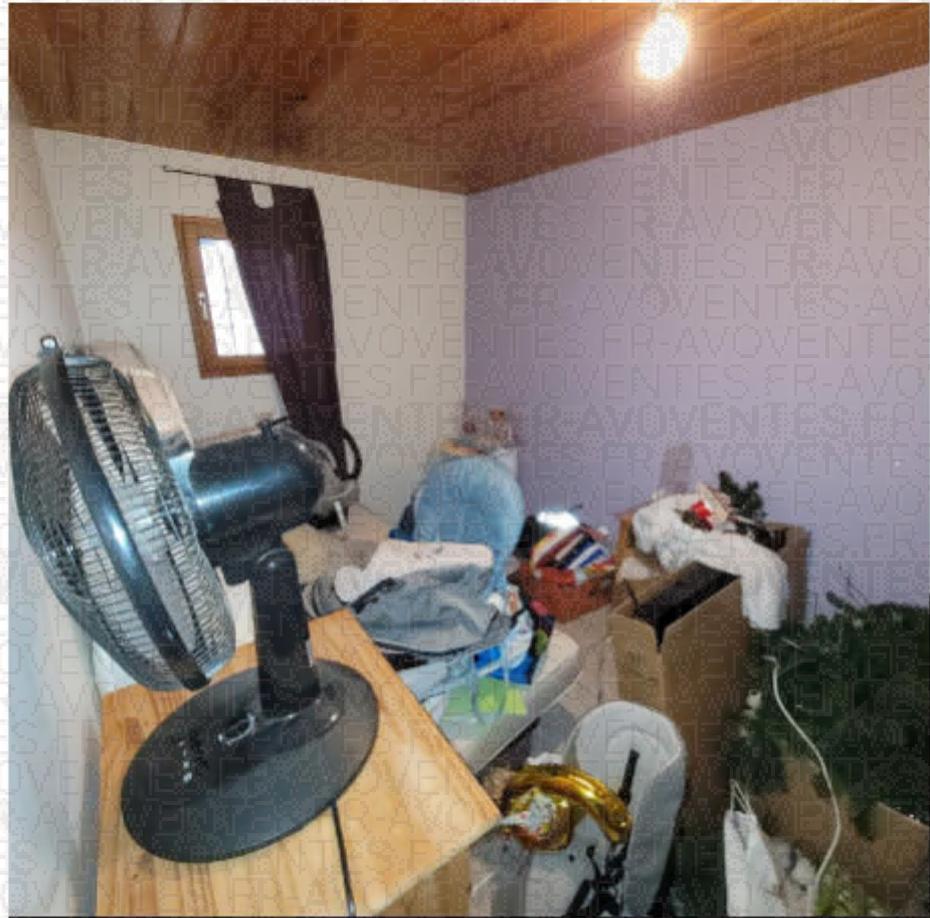
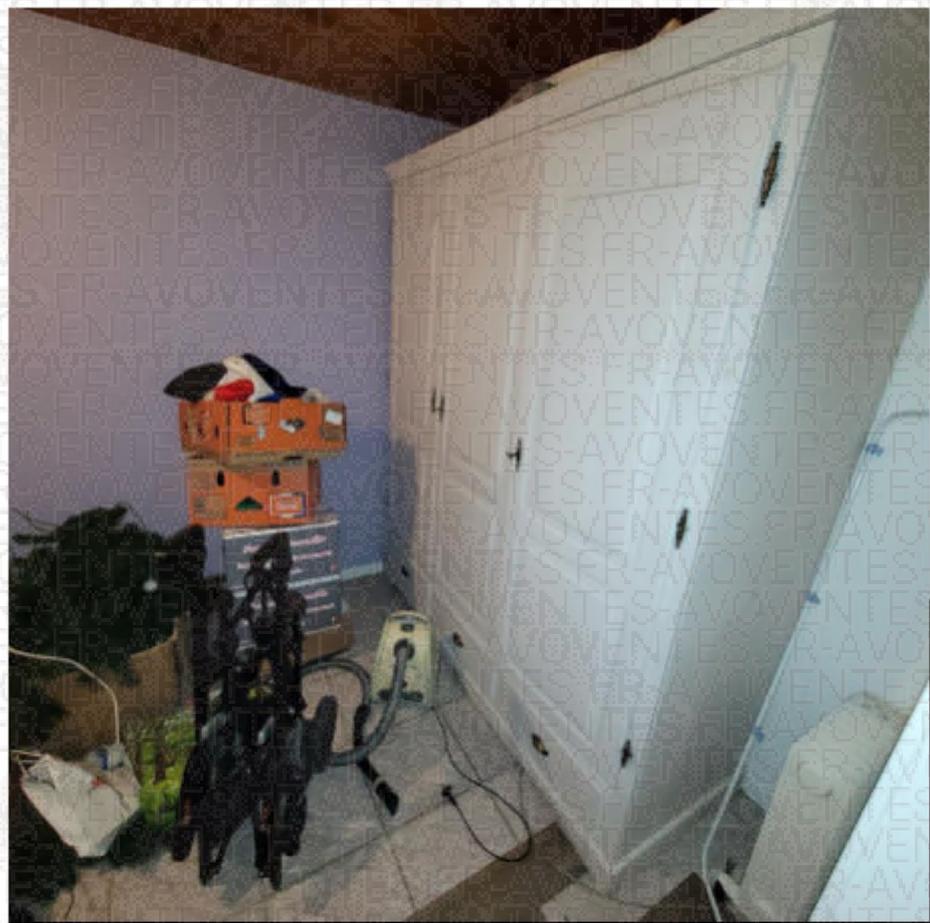
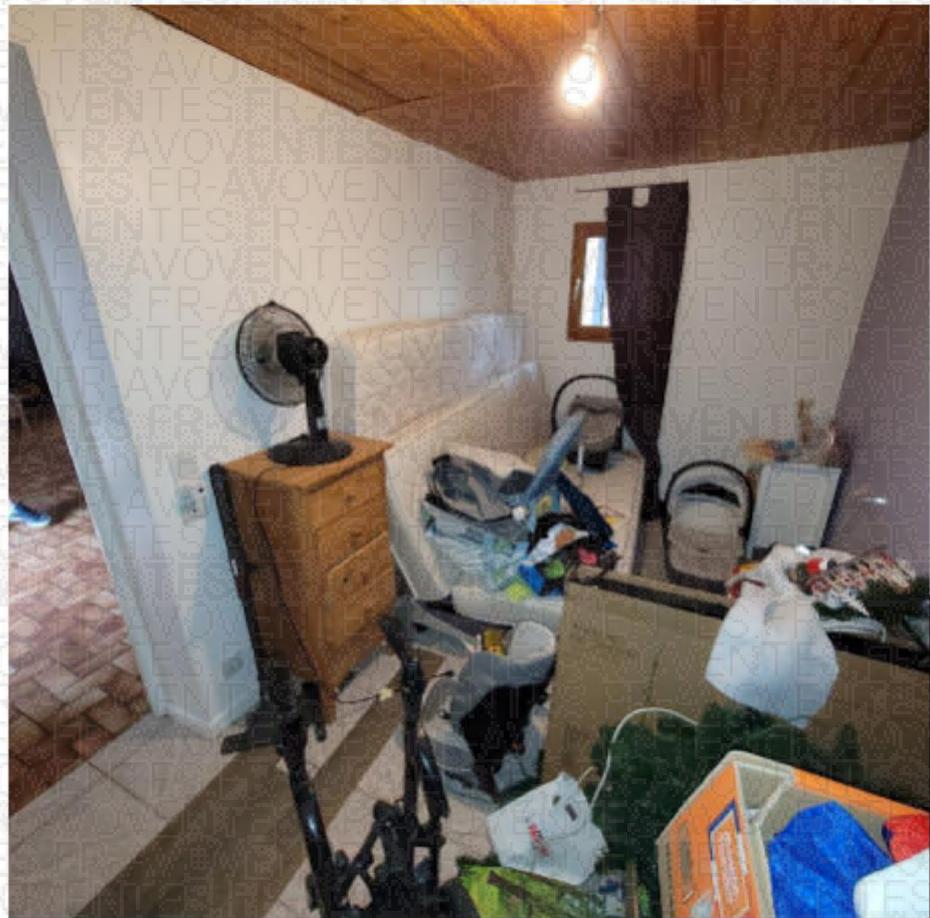
CLICHES PHOTOGRAPHIQUES N°22 A 24

Cette chambre a été aménagée en lieu et place du garage originel de la maison.

Le sol est couvert d'un carrelage à joints ciment en bon état.

Au plafond, frisette de sapin vernie en état d'usage.
