PROCES-VERBAL DE DESCRIPTION

PROCES VERBAL DE DESCRIPTION

LE MARDI TROIS SEPTEMBRE
DEUX MILLE VINGT-QUATRE

10 Allée Louis Pasteur
60270 GOUVIEUX
FRANCE

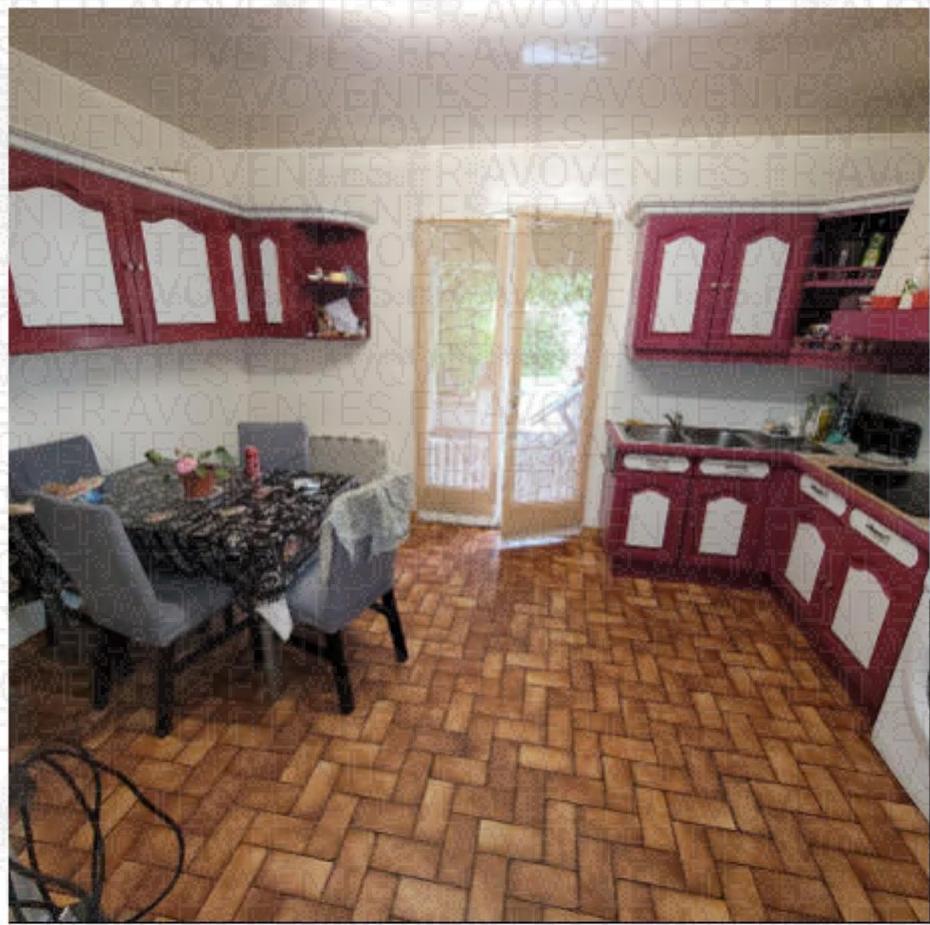
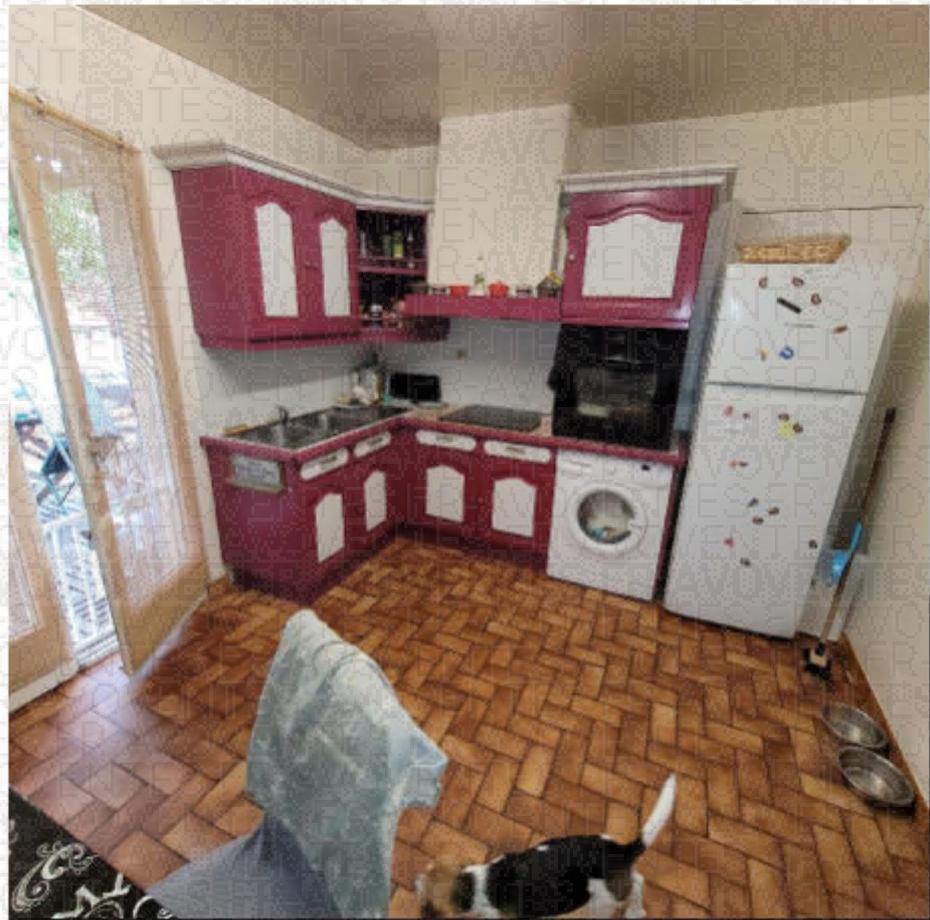
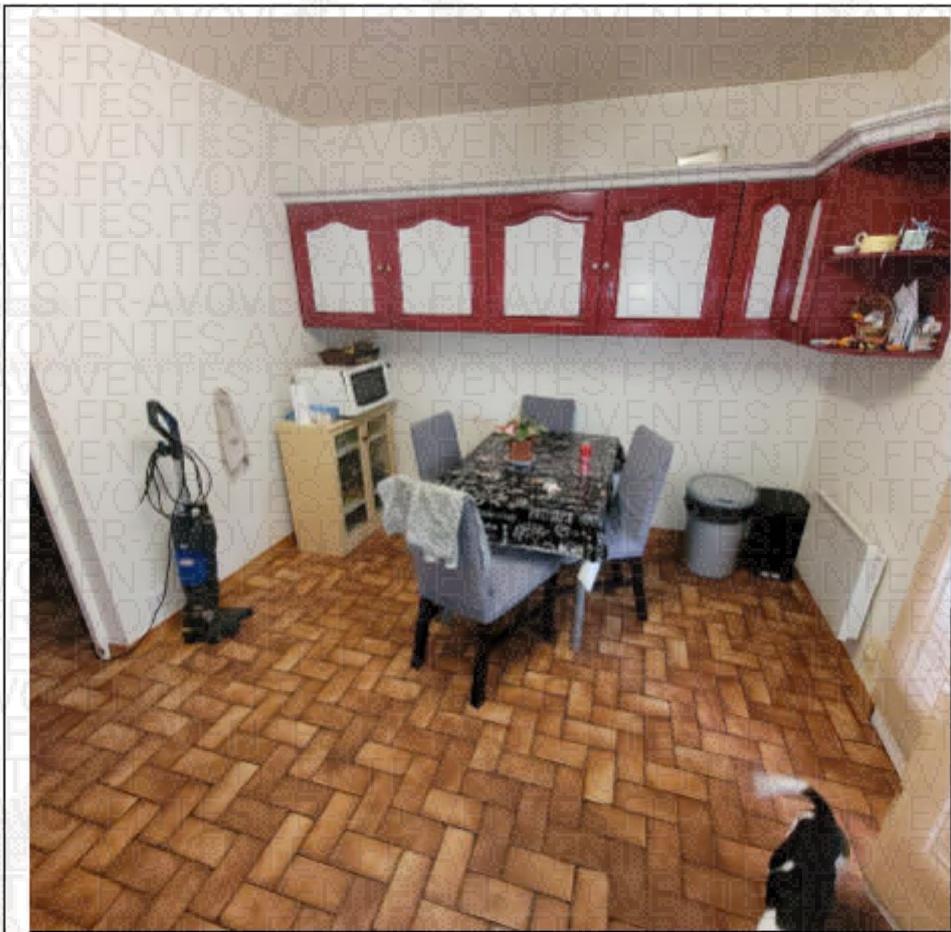
CLICHES PHOTOGRAPHIQUES N°25 A 27

Au sol, carrelage à joints ciment en état d'usage à l'exception de quelques marques d'usure.

Sur les murs et au plafond, structure plâtre couverte d'une peinture laquée quelque peu défraîchie et éraflée, surtout en partie basse.

Ce mobilier est surmonté d'un plan de travail en L carrelé et repeint. Je constate que ce plan de travail présente de nombreuses marques d'usure.

La crédence carrelée située à l'arrière de celui-ci, également peinte, présente des marques d'usure.

Celle-ci est surmontée d'une hotte aspirante intégrée dans une structure d'inspiration rustique en état d'usage. La hotte aspirante est néanmoins encrassée.

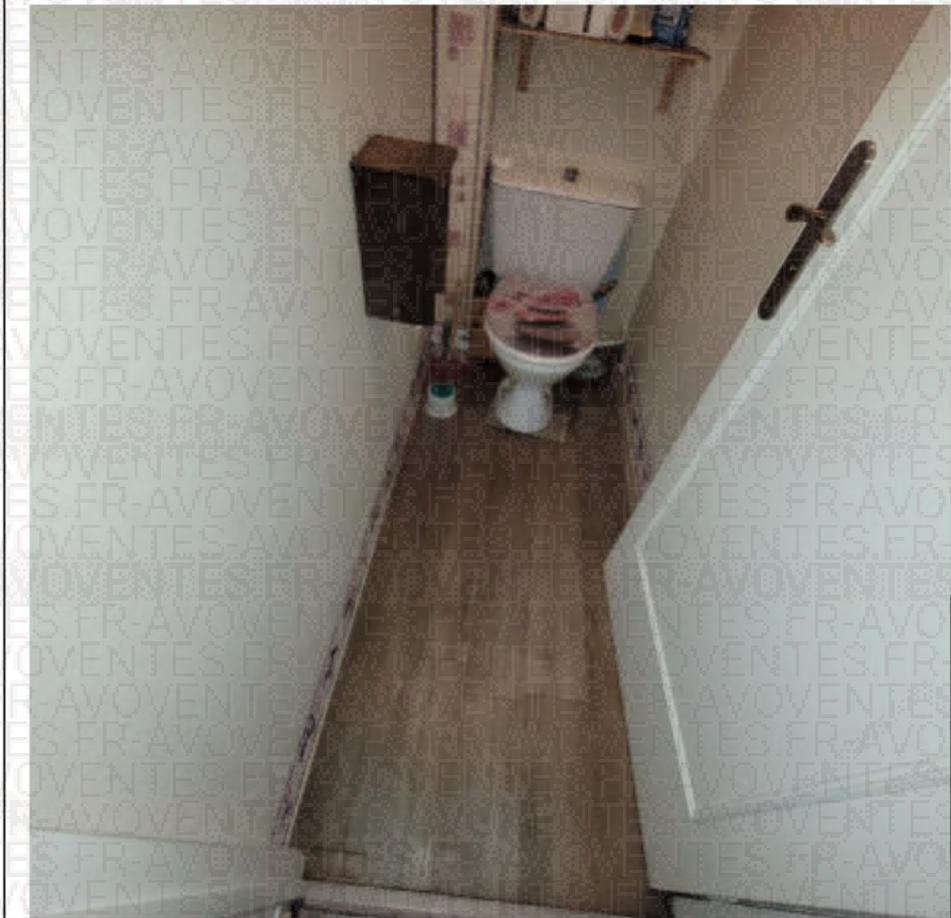
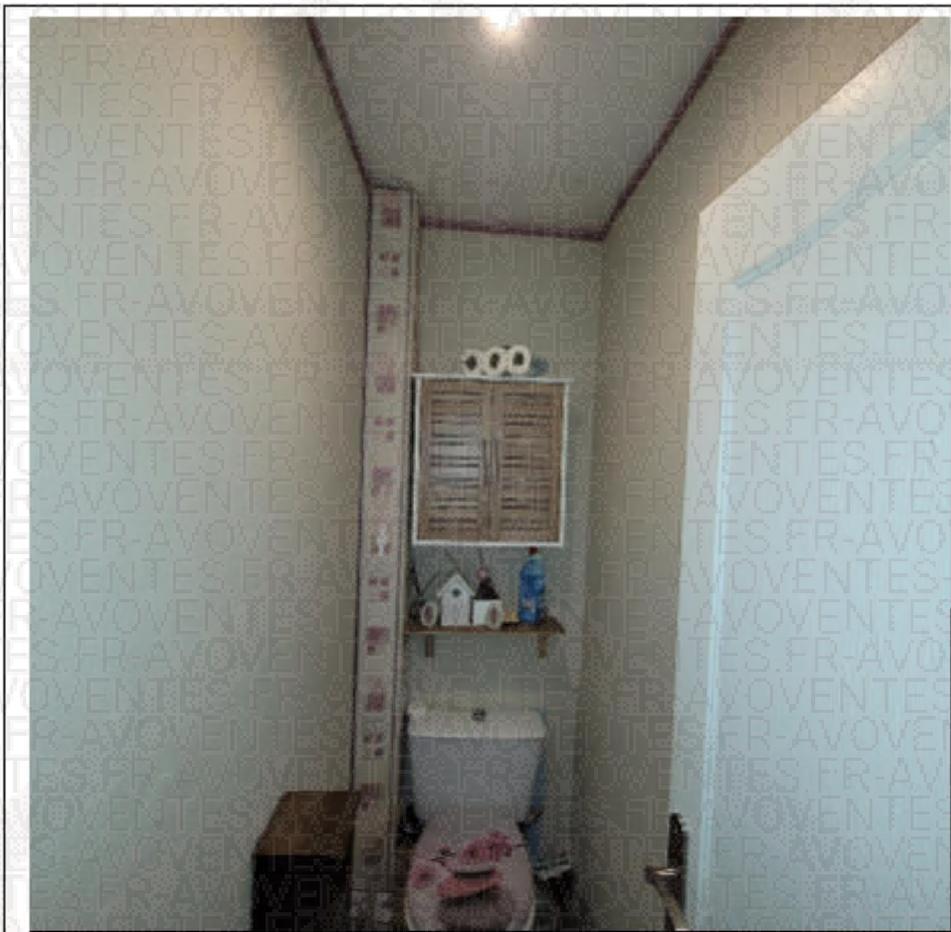
CLICHES PHOTOGRAPHIQUES N°28 ET 29

Les plinthes sont en stratifié, partiellement décollées. Certains éléments sont également manquants.

Cette pièce est équipée d'une cuvette de toilette en faïence blanche à réservoir dorsal deux débits et double abattant en plastique en état d'usage, légèrement entartrée.

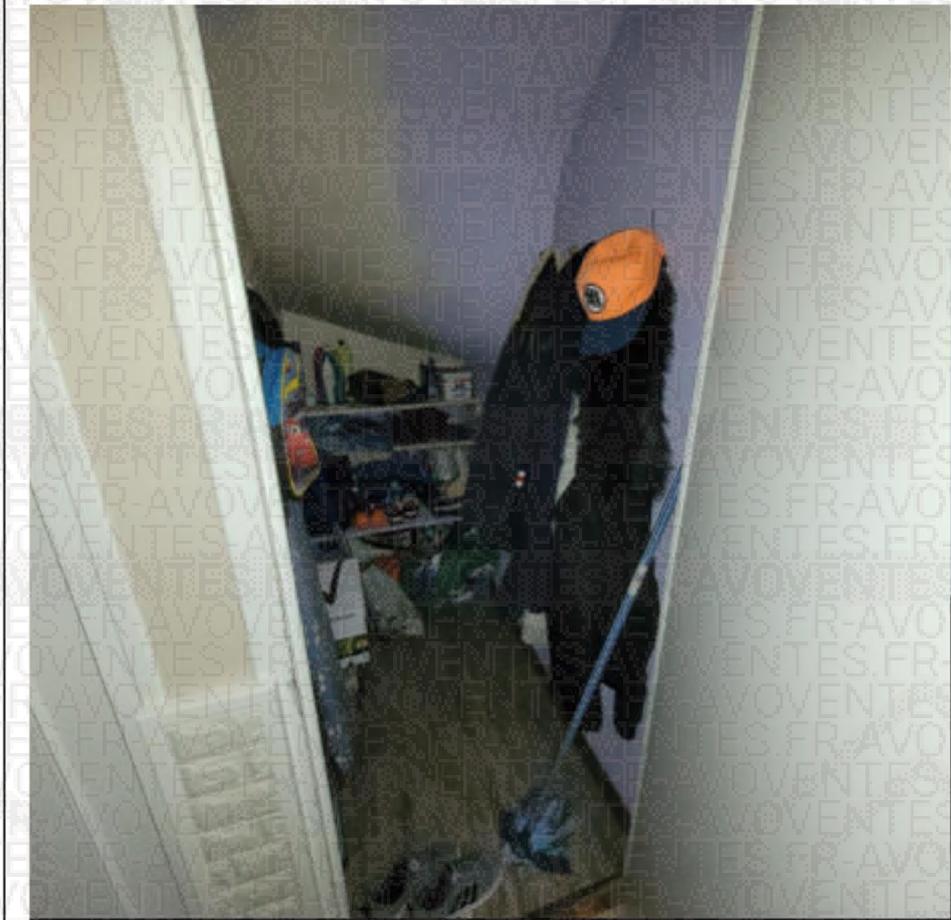
CLICHE PHOTOGRAPHIQUE N°30

Au sol, linoléum imitation parquet en état d'usage, mais incorrectement découpé à l'entrée de la pièce.

Sur les murs, au plafond et en sous-face des escaliers menant au premier étage, plâtre recouvert d'une peinture grossièrement appliquée.

Cette pièce est fermée par une porte en bois latté couverte sur ses deux faces d'une peinture blanche agrémentée de moulures de bois sur sa face extérieure, en bon état. Les système de fermeture et poignées sont en bon état. Le cadre de porte, en bois, est couvert d'une peinture blanche quelque peu écaillée. Au sol, la barre de seuil est manquante.

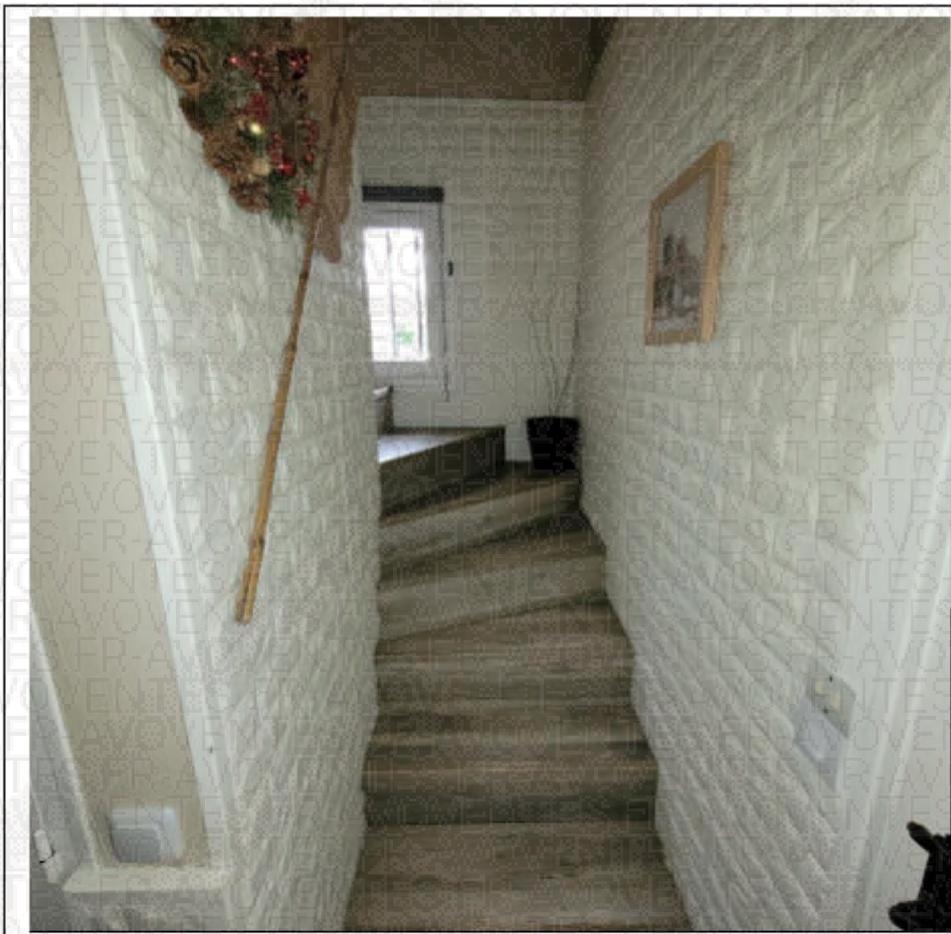
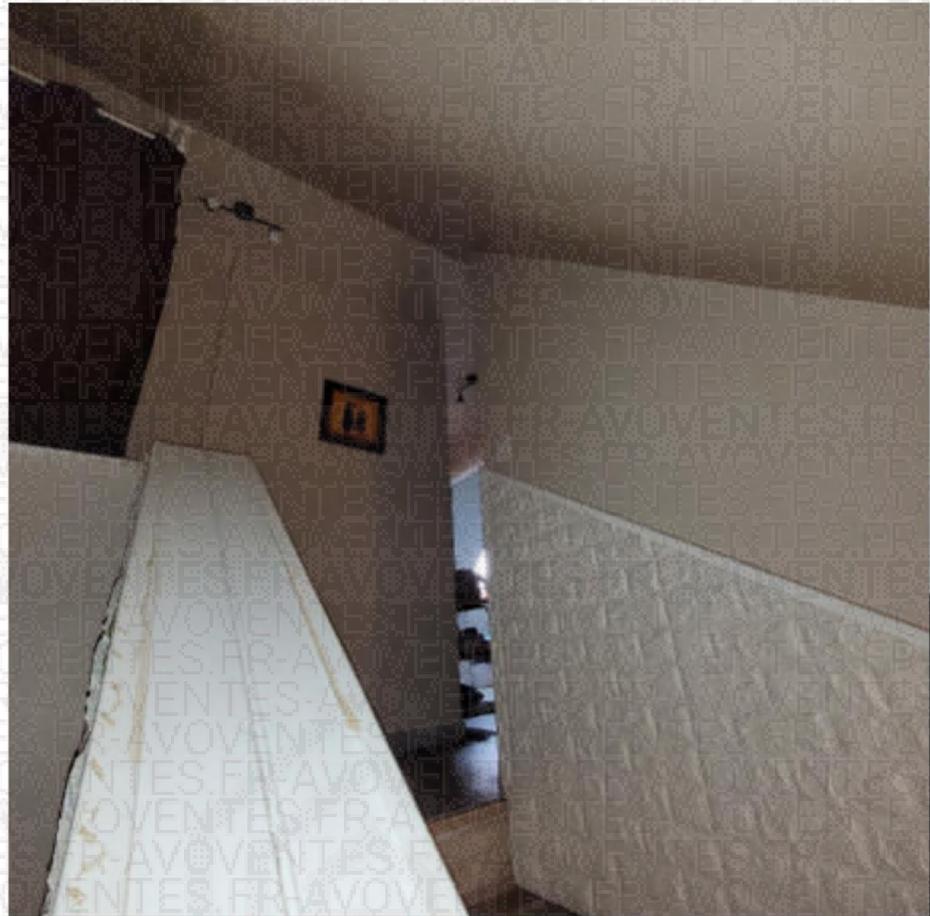
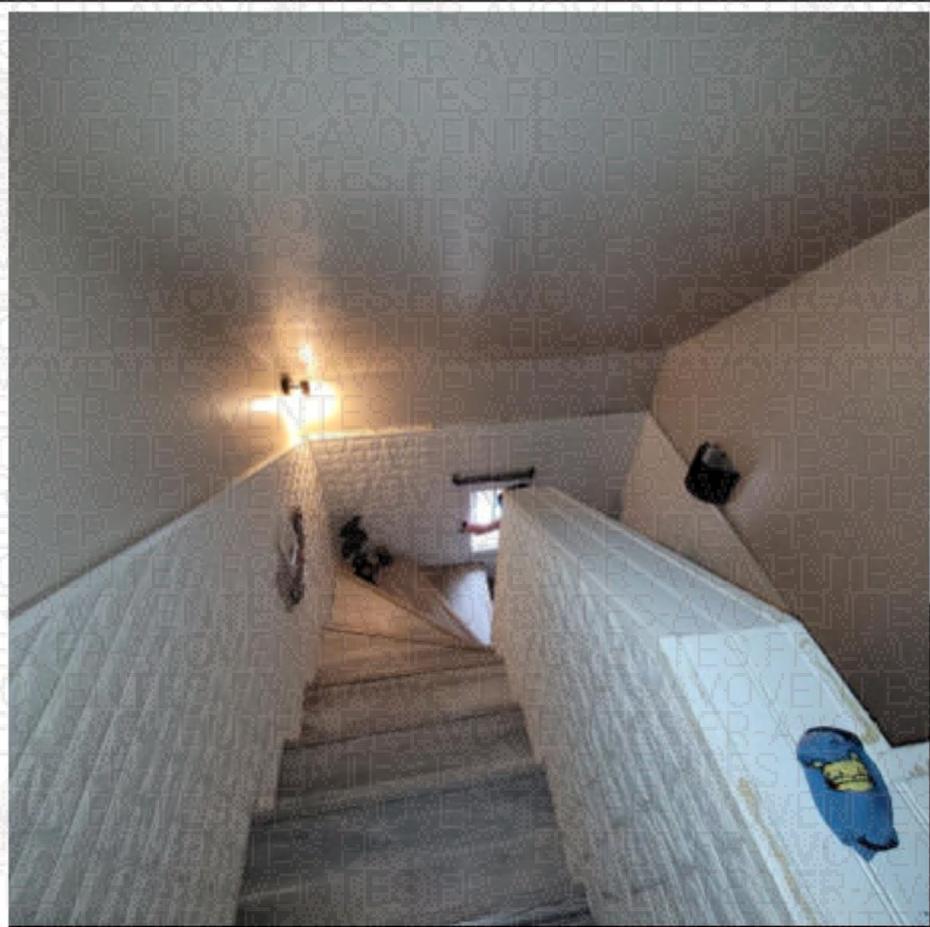
CLICHES PHOTOGRAPHIQUES N°31 A 33

L'accès au premier étage est assuré par un escalier en béton dont les marches et contremarches sont couvertes d'un linoléum imitation parquet en bon état. Les nez de marches sont renforcés par des cornières en bois présentant quelques marques d'usure.

Sur les murs, en partie basse, revêtement en polystyrène imitation pierre en état d'usage. Les cornières de finition en bois de ce revêtement sont couvertes d'une peinture blanche en bon état. En partie supérieure, doublage de placoplâtre couvert d'une peinture beige en bon état.

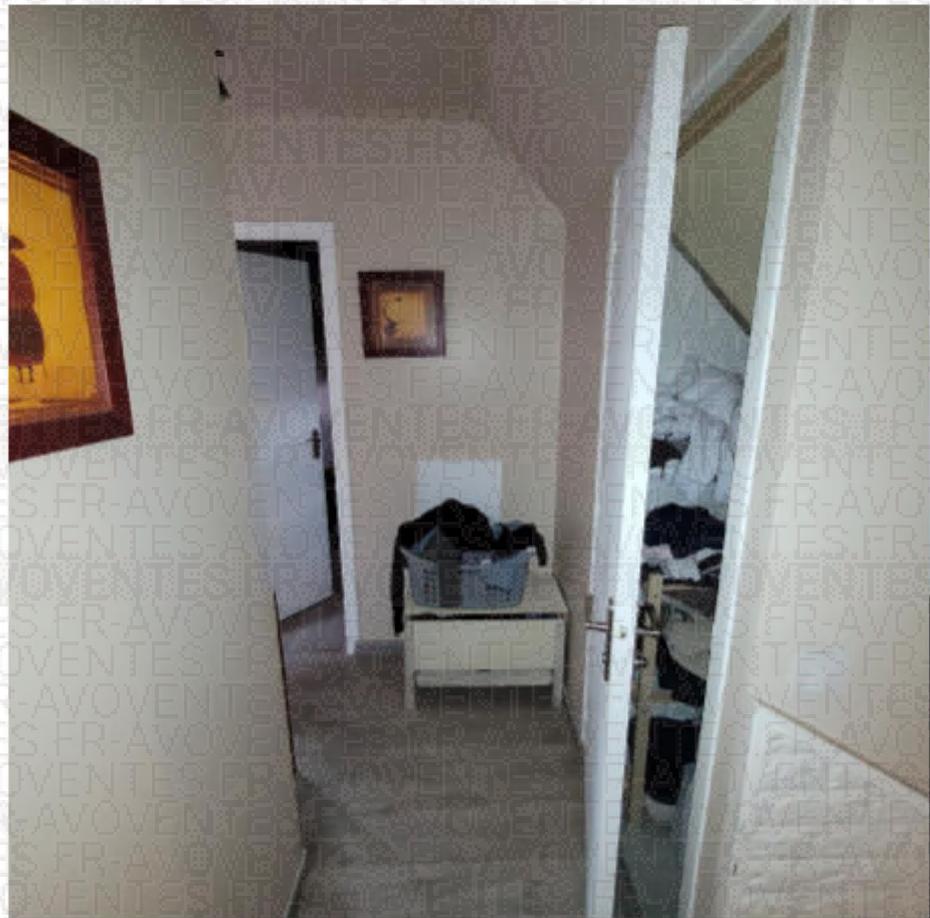
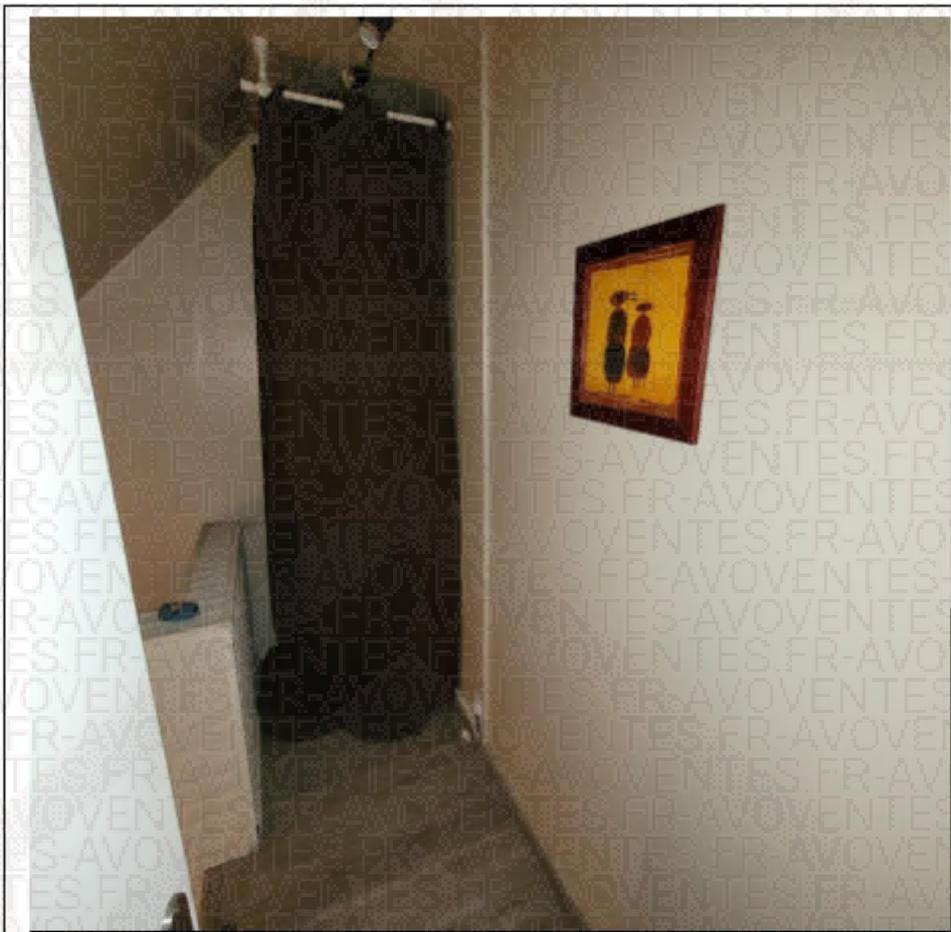
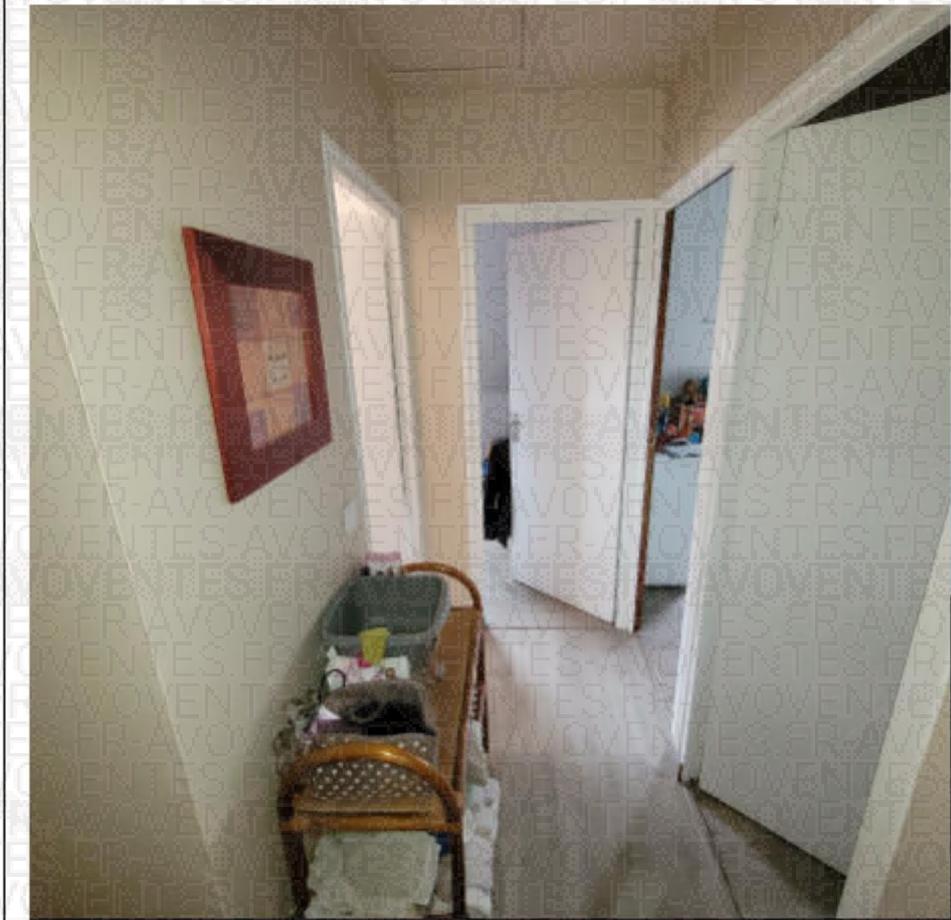
CLICHES PHOTOGRAPHIQUES N°34 A 36

Les plinthes sont en stratifié, assorties au revêtement de sol, en état d'usage. Je constate que les finitions de profil ne sont pas réalisées.

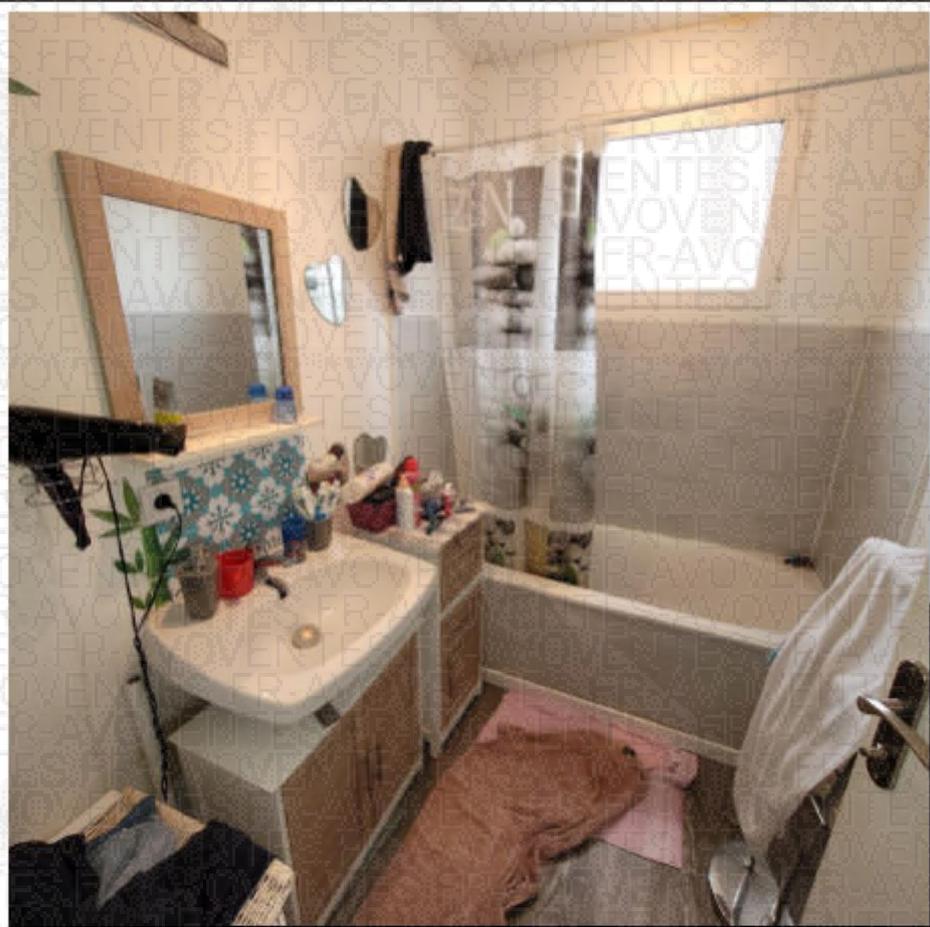
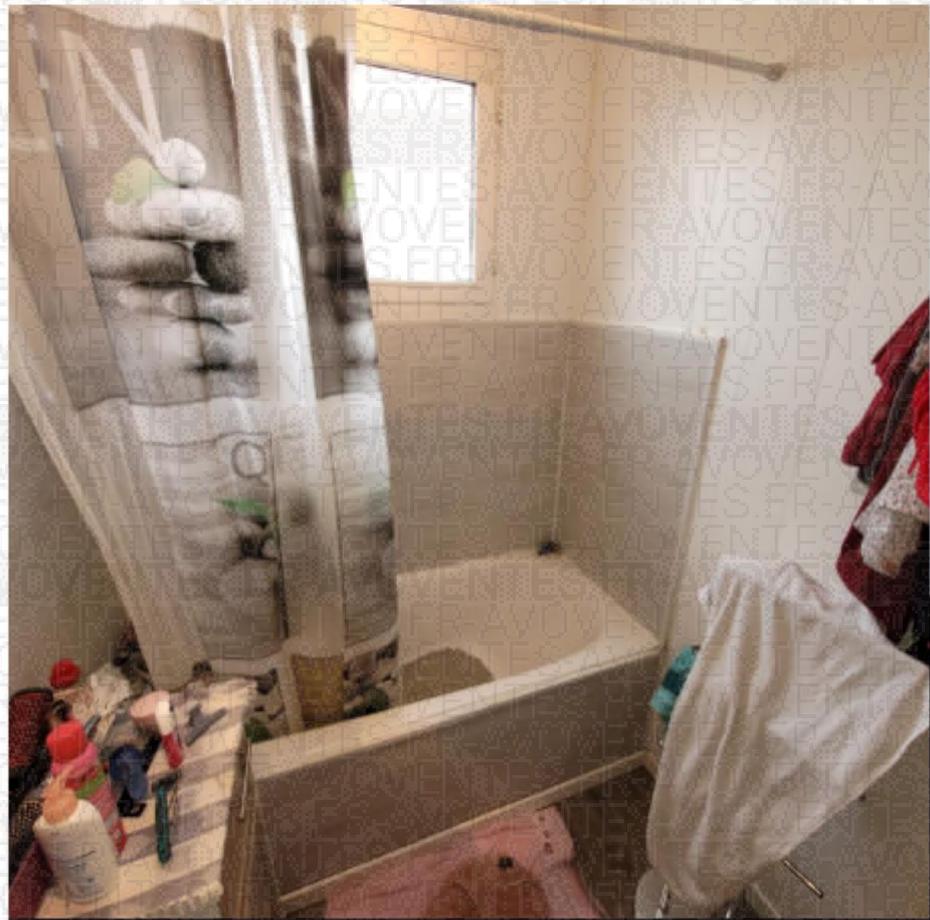
CLICHES PHOTOGRAPHIQUES N°37 ET 38

Au plafond, dalles de polystyrène en état d'usage à l'exception de deux dalles décollées.

Cette pièce est équipée d'une baignoire en faïence blanche en état d'usage, légèrement entartrée. Elle est alimentée par un robinet mitigeur eau chaude et eau froide en inox avec flexible et pomme de douche de même nature quelque peu entartrés. Autour de la baignoire, le mur est couvert d'un revêtement en PVC avec joints en silicone blanc en état d'usage à l'exception de quelques chocs et marques de moisissure en partie basse. À l'avant de la baignoire, présence d'un tablier de même nature en état d'usage à l'exception du joint d'étanchéité situé le long de la cornière supérieure.

Cette pièce est par ailleurs équipée d'un lavabo en faïence blanche installé sur équerres et alimenté par un robinet mitigeur eau chaude et eau froide, l'ensemble ancien, quelque peu entartré. Le mécanisme de bouchon de bonde est en état d'usage.

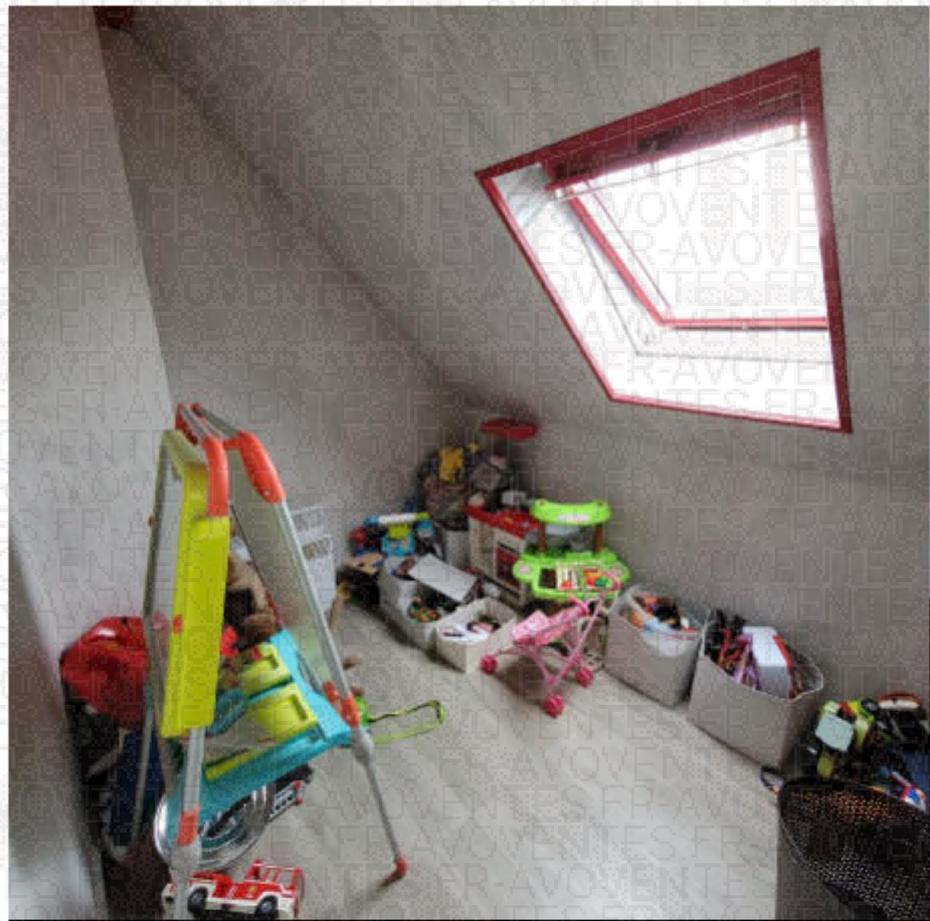
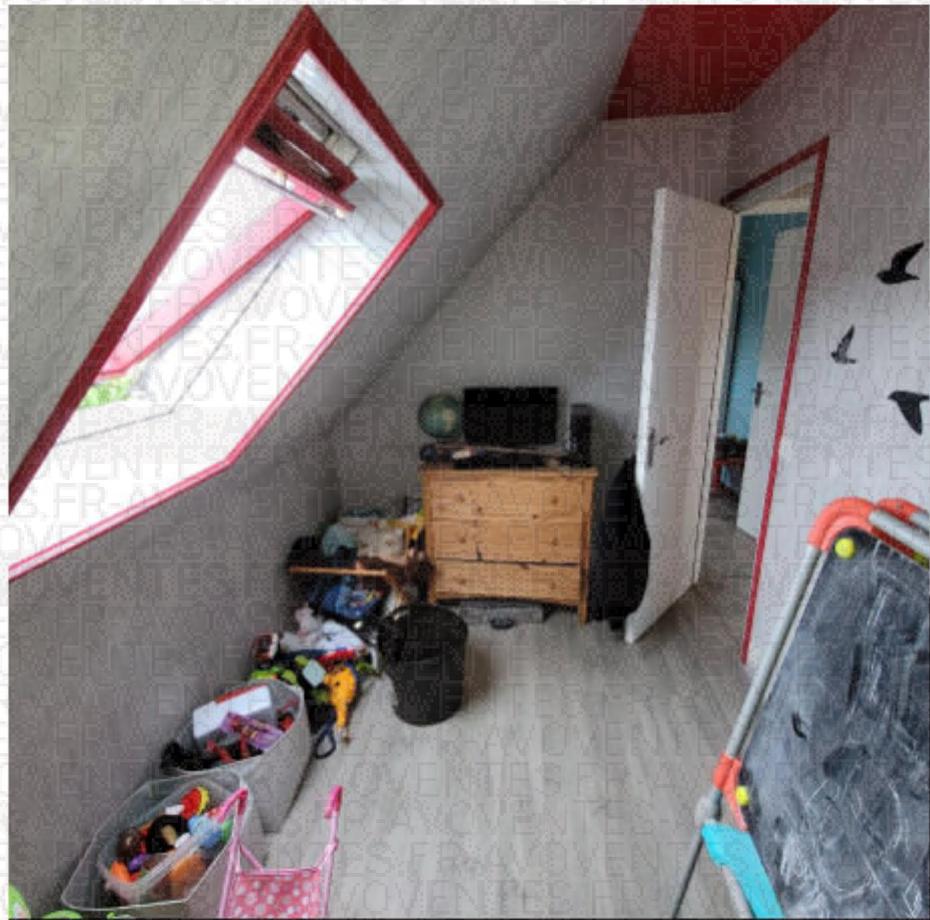
CLICHES PHOTOGRAPHIQUES N°39 ET 40

Cette pièce est éclairée par une fenêtre de toit en bois, double vitrage, couverte d'une peinture rouge en état d'usage. Autour de cette huisserie, présence d'un coffrage habillé d'une frisette de sapin couverte d'une peinture bicolore en état d'usage à l'exception de quelques chocs.

Cette pièce est chauffée par un convecteur électrique en état d'usage. Je constate néanmoins que les fixations au mur de cet équipement sont partiellement arrachées.

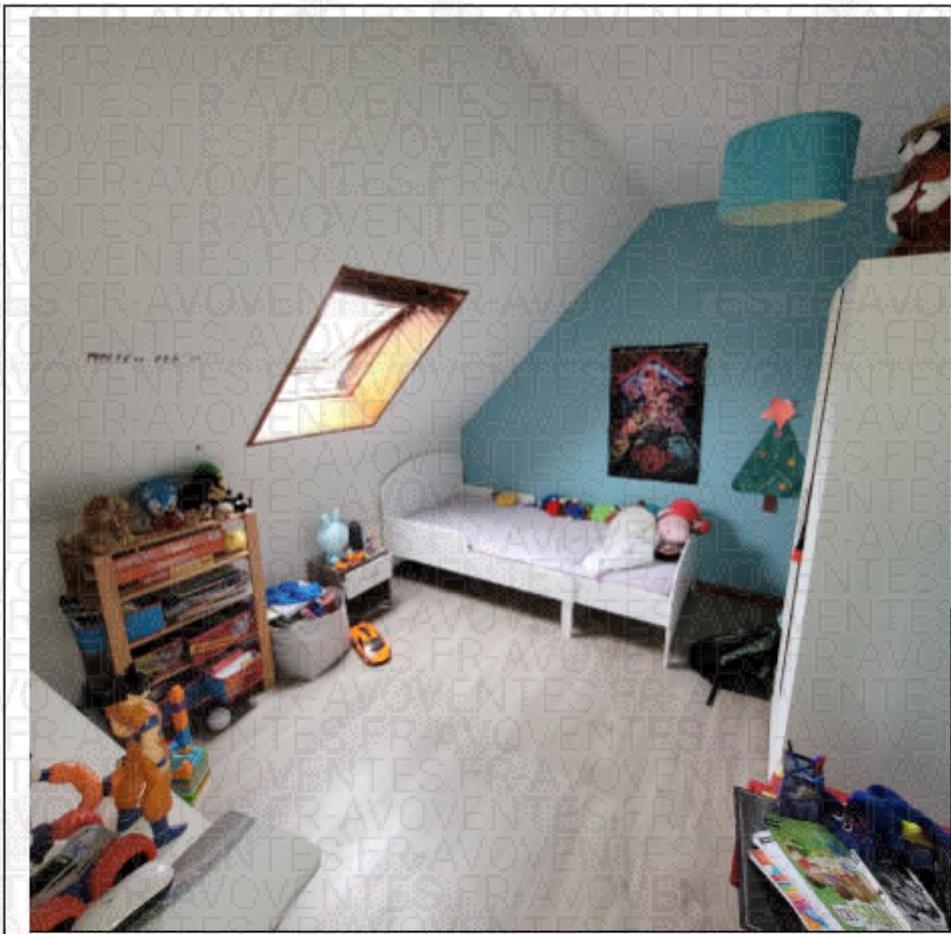
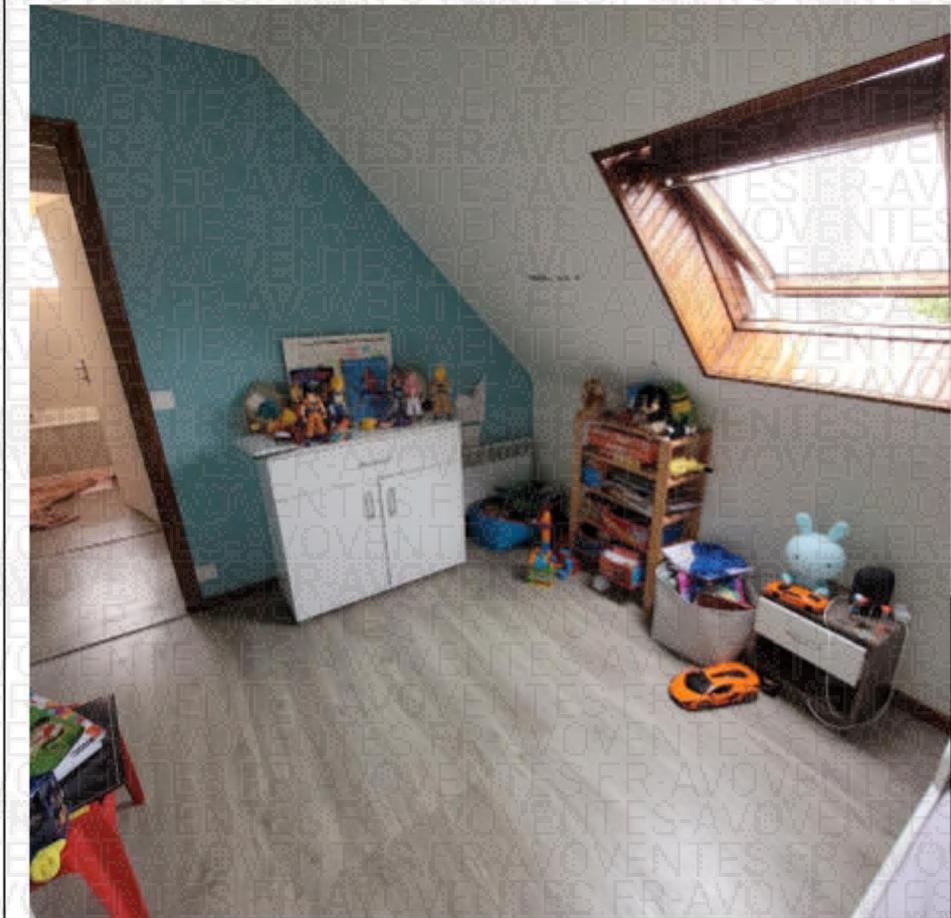
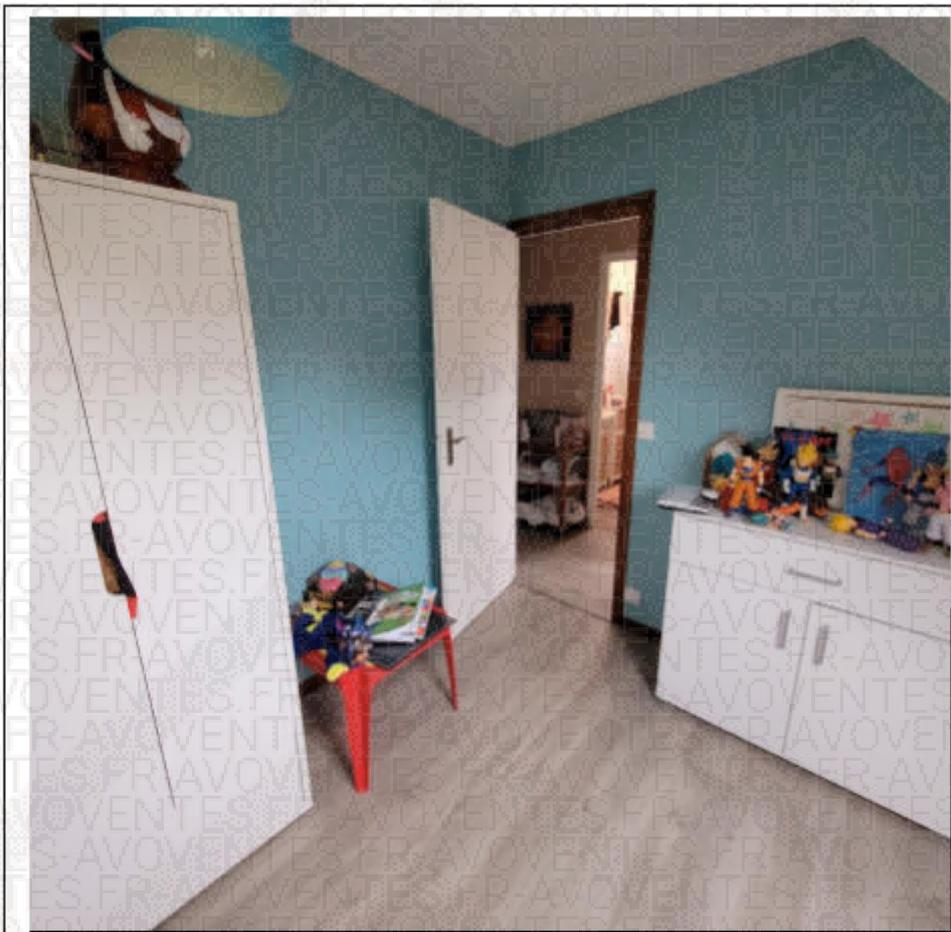
CLICHES PHOTOGRAPHIQUES N°41 A 43

Sur les murs et en soupente, papier peint bicolore en état d'usage à l'exception d'un début de décollement.

L'accès à cette pièce est assuré par une porte en bois latté couverte sur ses deux faces d'une peinture blanche en état d'usage. Le cadre de porte, en bois, est verni, partiellement couvert d'une peinture blanche en état d'usage. Au sol, présence d'une barre de seuil en stratifié autocollante en bon état.

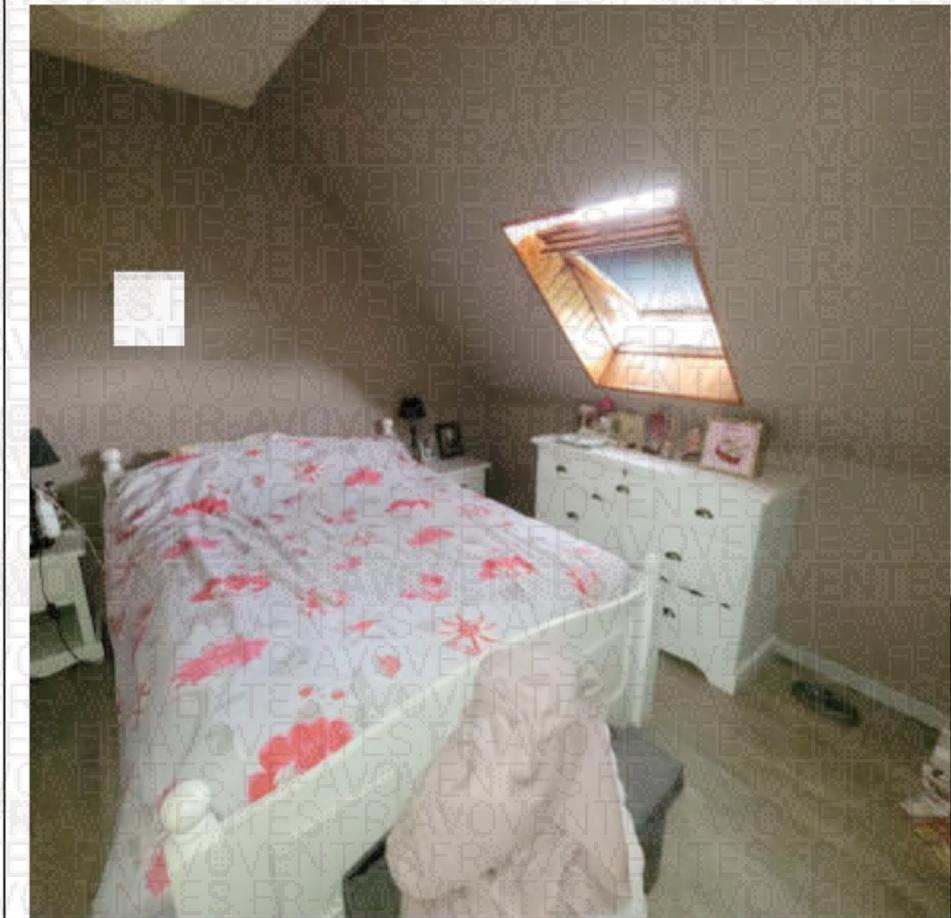
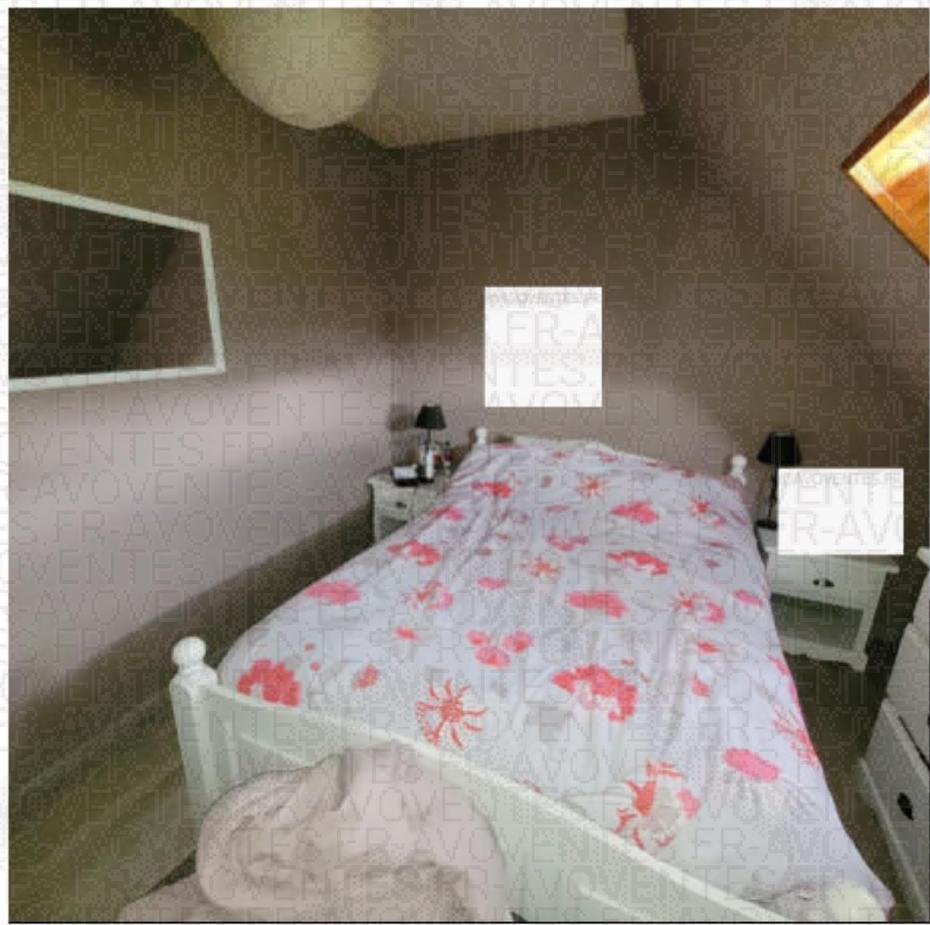
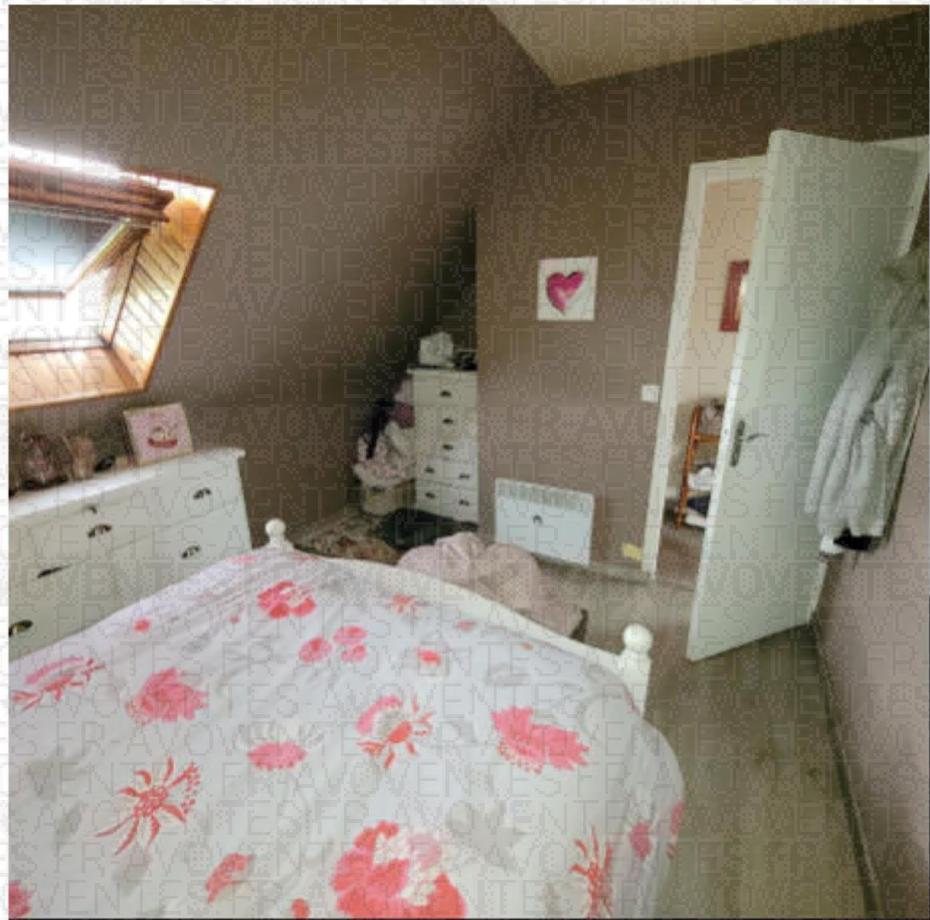
CLICHES PHOTOGRAPHIQUES N°44 A 46

Au plafond, papier peint repeint en blanc en état d'usage.

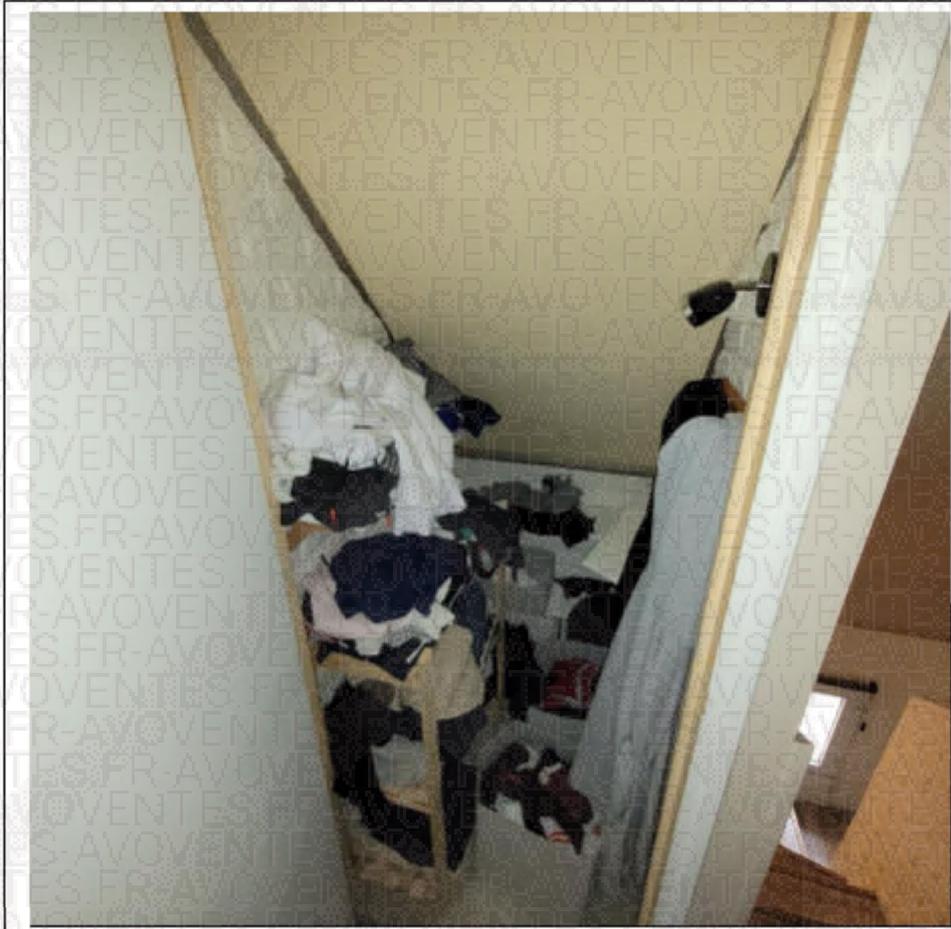
CLICHE PHOTOGRAPHIQUE N°47

Les murs sont couverts d'un revêtement en polystyrène imitation pierre partiellement décollé et la soupente d'un crépi repeint en état d'usage.
