# PROCES-VERBAL DE DESCRIPTION

### PROCES VERBAL DE DESCRIPTION

LE MERCREDI QUATRE JUIN  
DEUX MILLE VINGT-CINQ

178 Rue de la Forêt  
60640 QUESMY

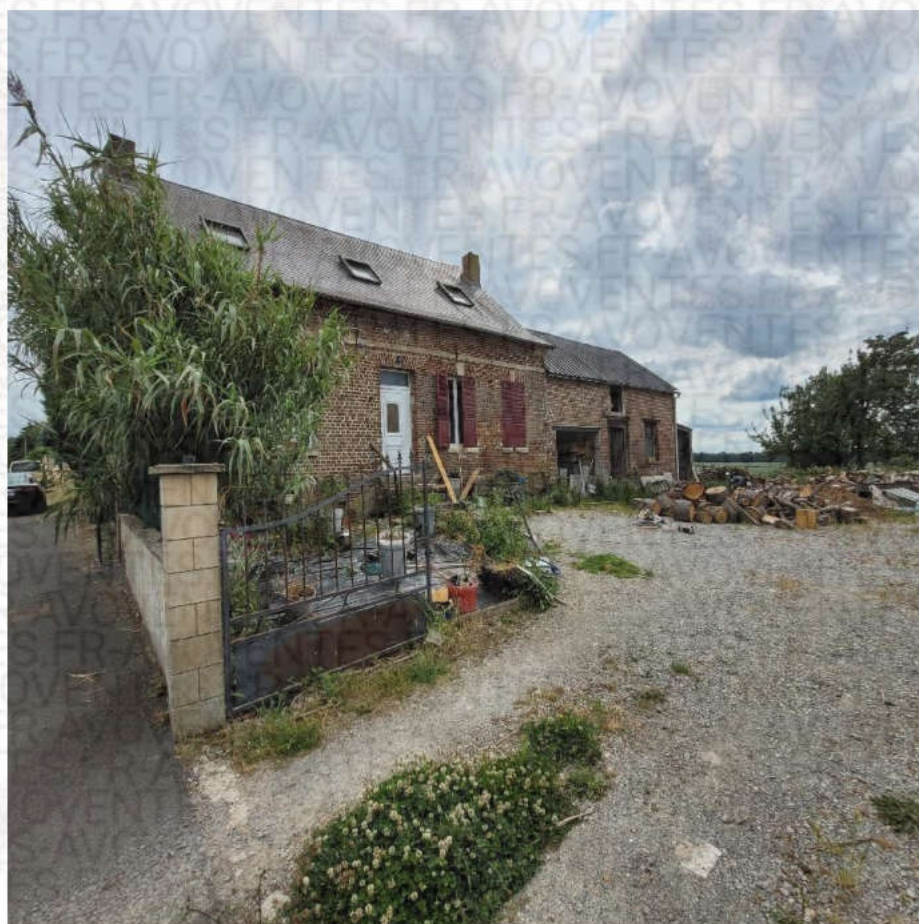
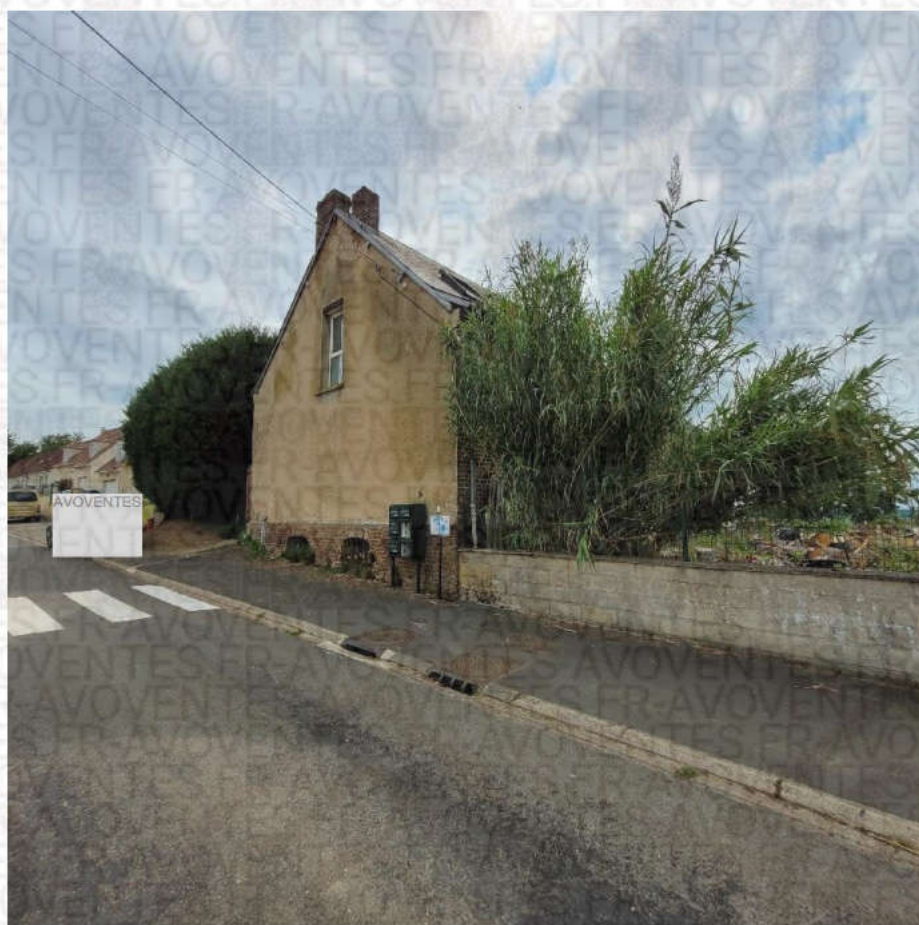
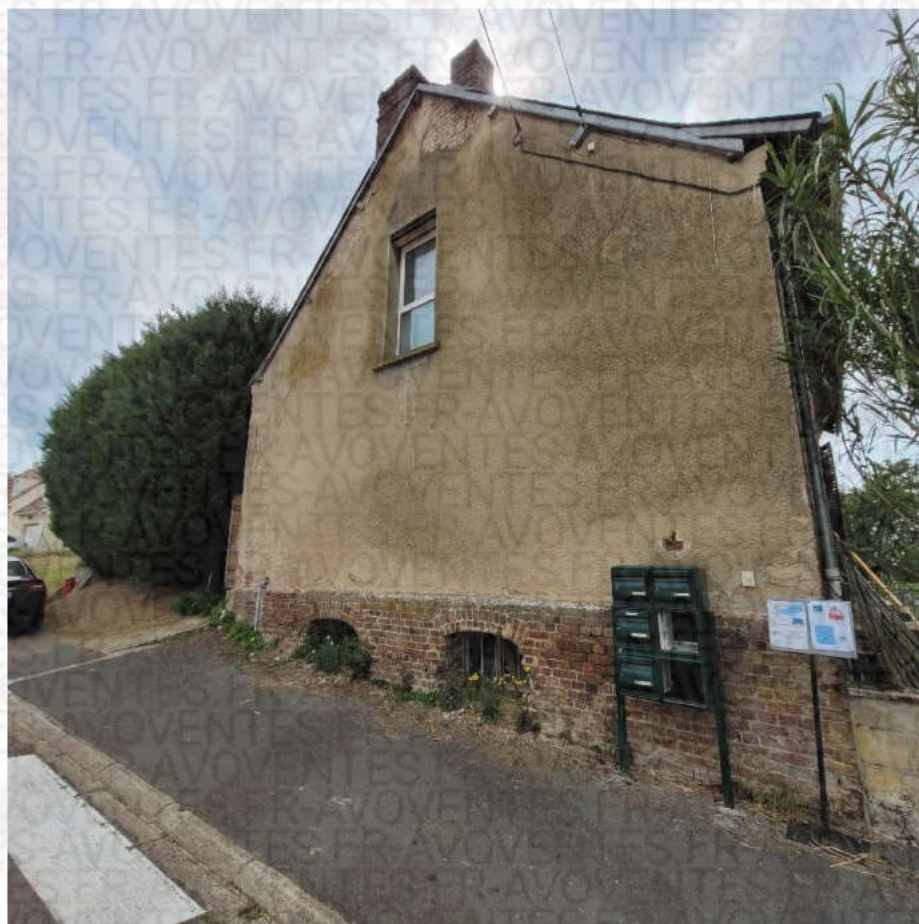
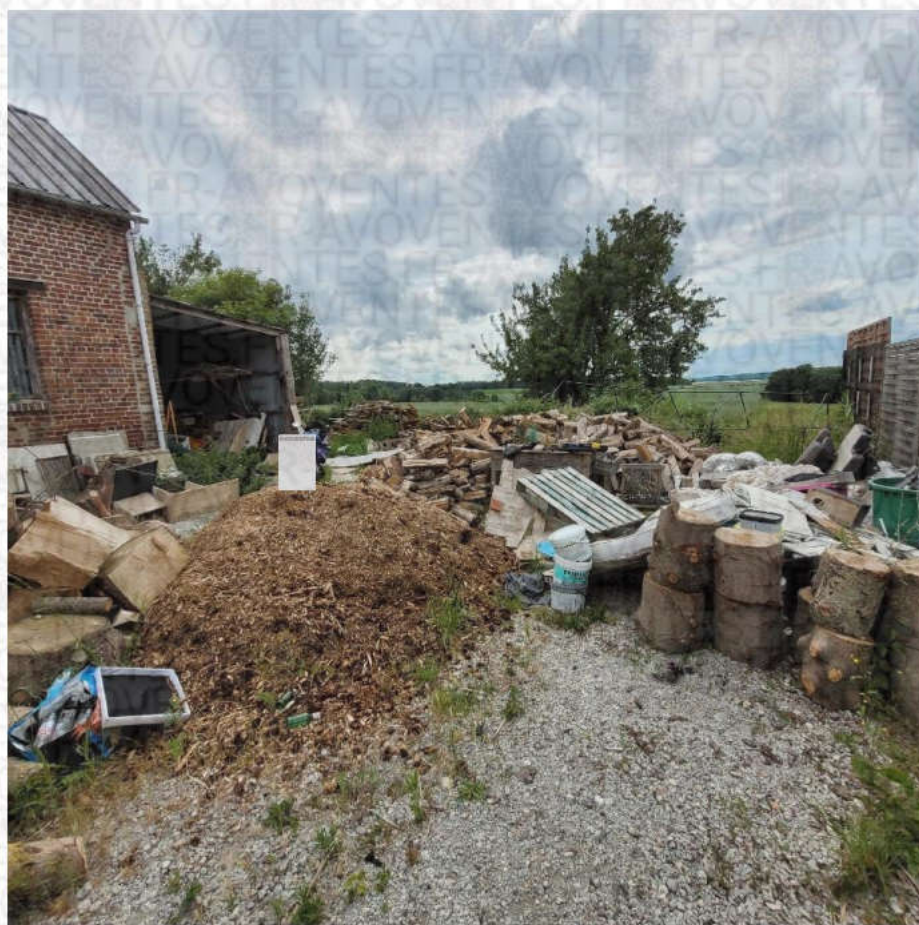
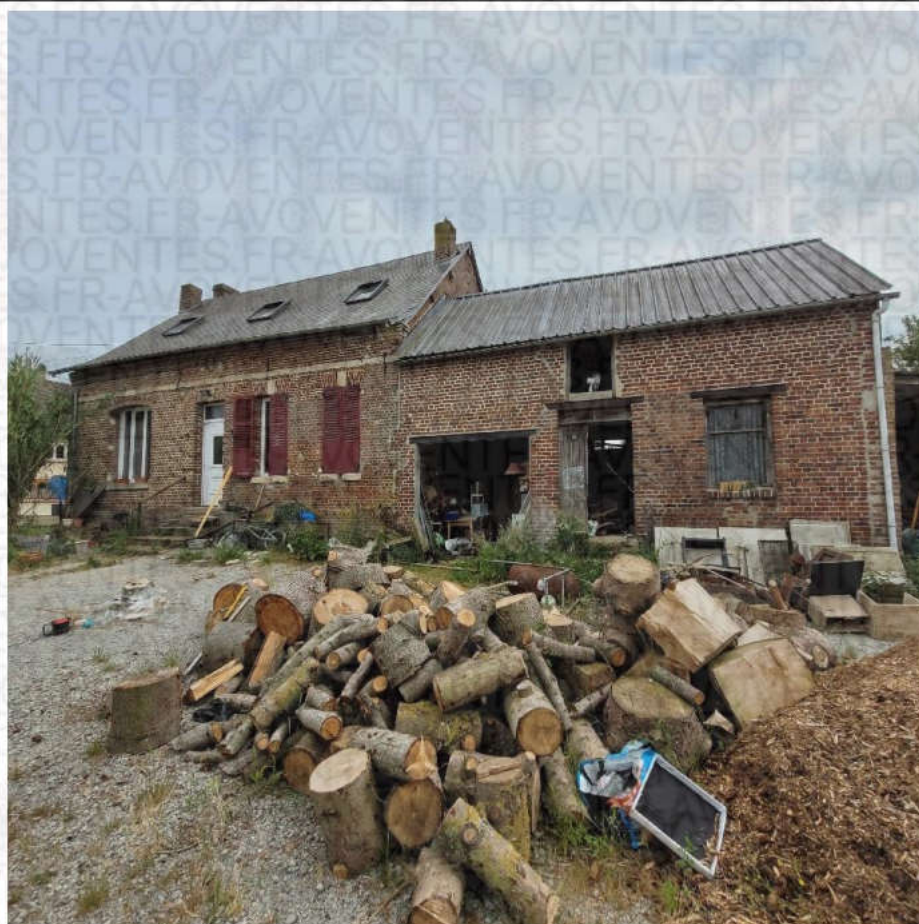
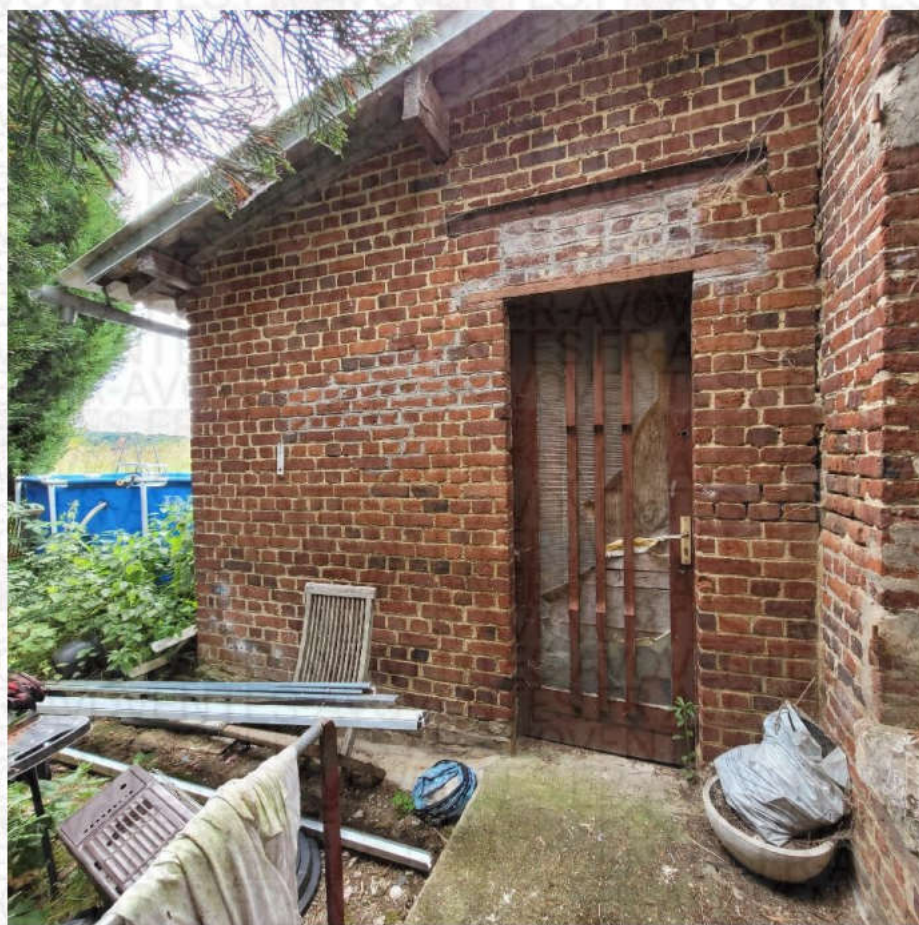
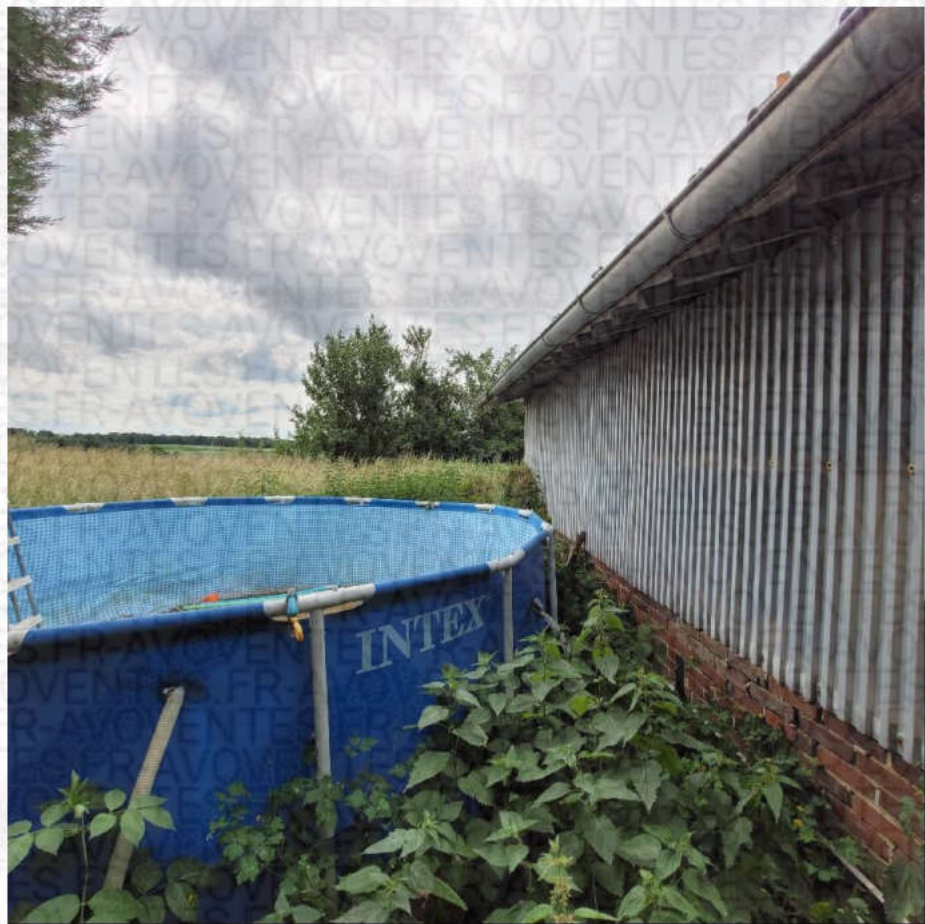
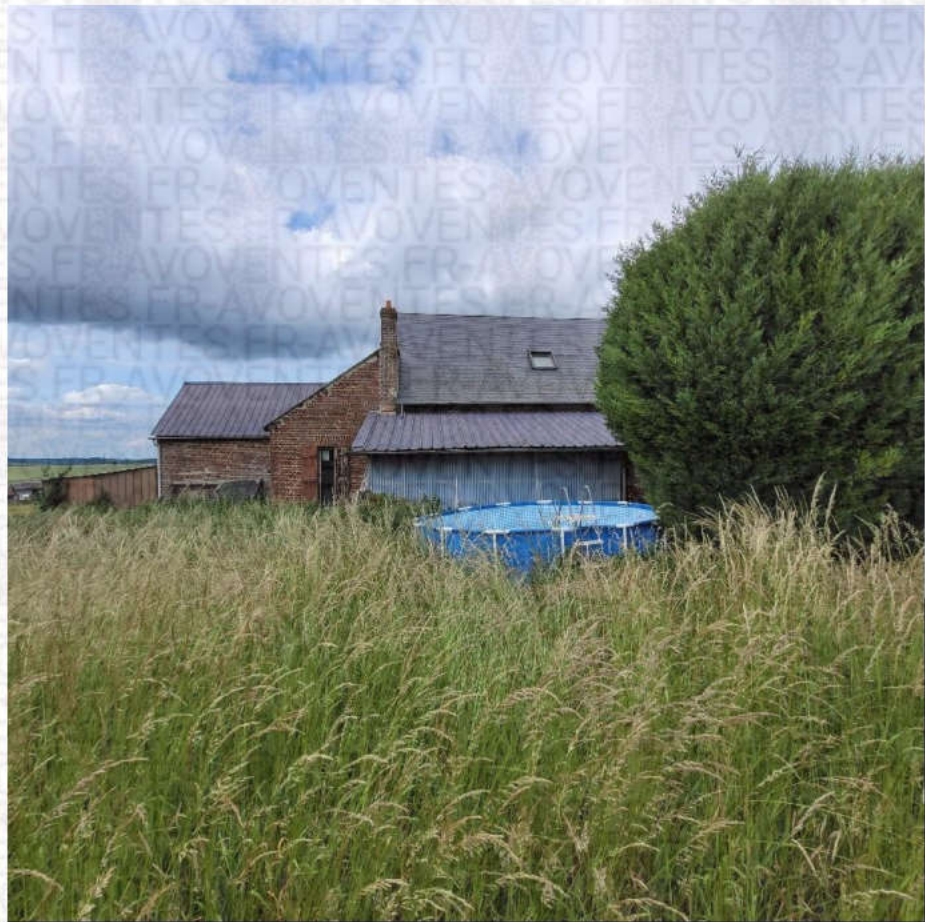
##### **CLICHES PHOTOGRAPHIQUES N°1 A 8**

La maison principale est couverte d'une toiture à deux pans en ardoises, ancienne, en état d'usage.

À noter la présence de cheminées anciennes en brique, partiellement épaufrées et délitées en partie supérieure.

Le pignon gauche édifié sur la voie publique, également en brique, est couvert d'un crépi ancien, usagé et délité.

Les gouttières et descentes d'eau en zinc anciennes sont en état médiocre, particulièrement en façade avant où les descentes sont déconnectées des gouttières.

Les appuis de fenêtres en pierre présentent d'importantes épaufrures.

Adossée à la façade arrière, je relève la présence d'une extension en brique, l'ensemble ancien. Cette extension est couverte d'une toiture en bac acier en état d'usage apparent. Les gouttières et descentes d'eau sont en mauvais état (gouttières déconnectées de la descente d'eau dont de nombreux éléments sont manquants).

Le long de la façade avant de la maison, je relève la présence d'une cour gravillonnée irrégulière en état médiocre et encombrée de nombreux gravats, bûches et effets divers.

Cette clôture s'ouvre par un portail métallique à deux vantaux fortement corrodé et dépourvu de dispositif de fermeture. Il est supporté par deux piliers en pierres reconstituées et béton en état d'usage.

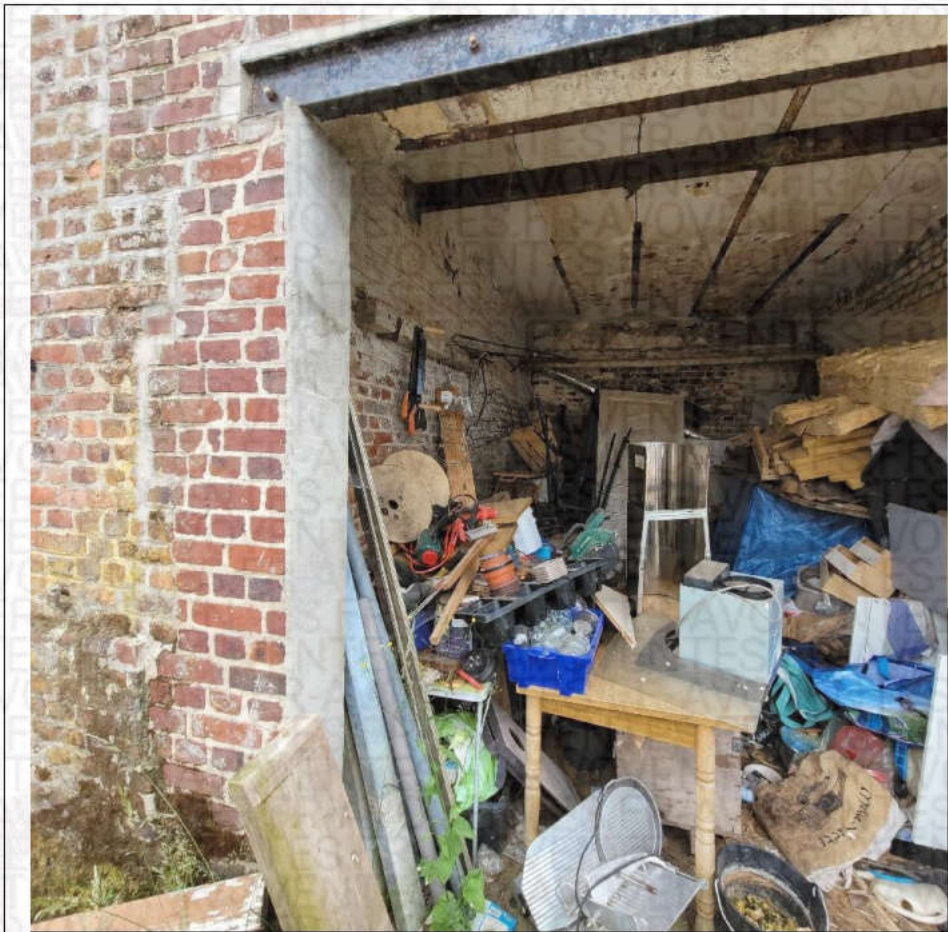
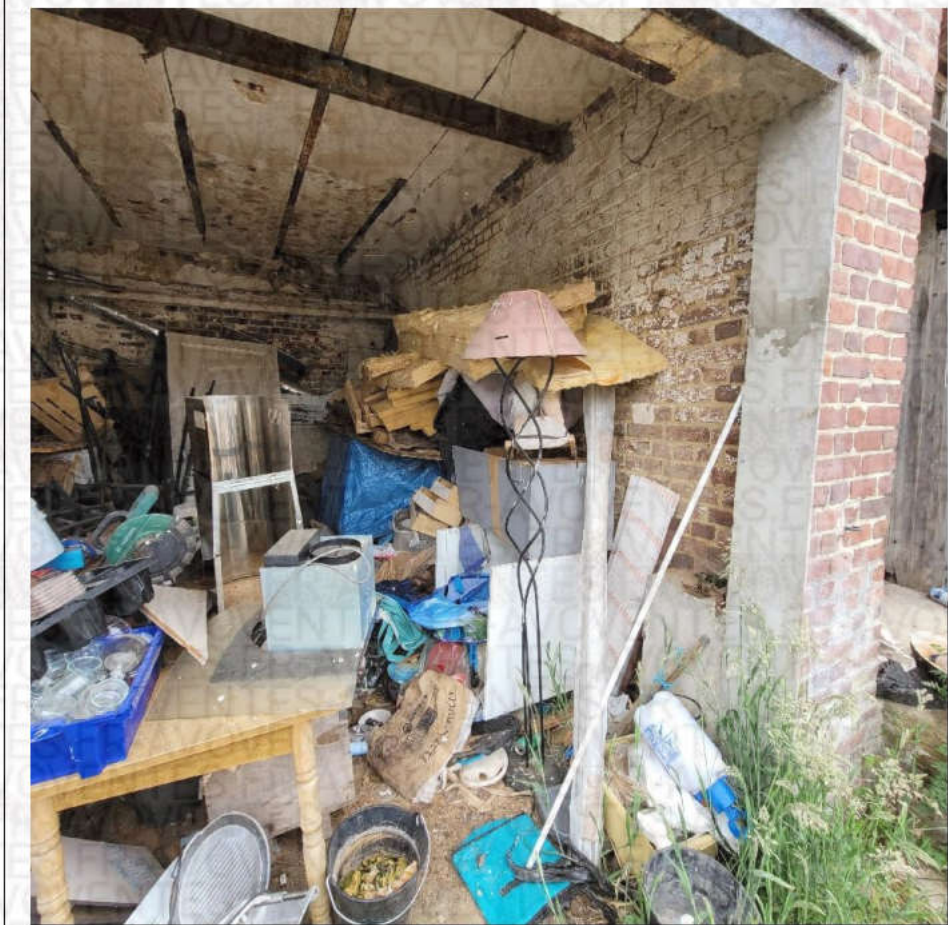
#### **CLICHES PHOTOGRAPHIQUES N°9 ET 10**

Je constate que la structure du plafond est partiellement affaissée et présente de nombreuses épaufrures et fissures.

L'ouverture donnant sur la cour est dépourvue d'huisserie. Son encadrement en béton et poutrelles IPN est à l'état brut.

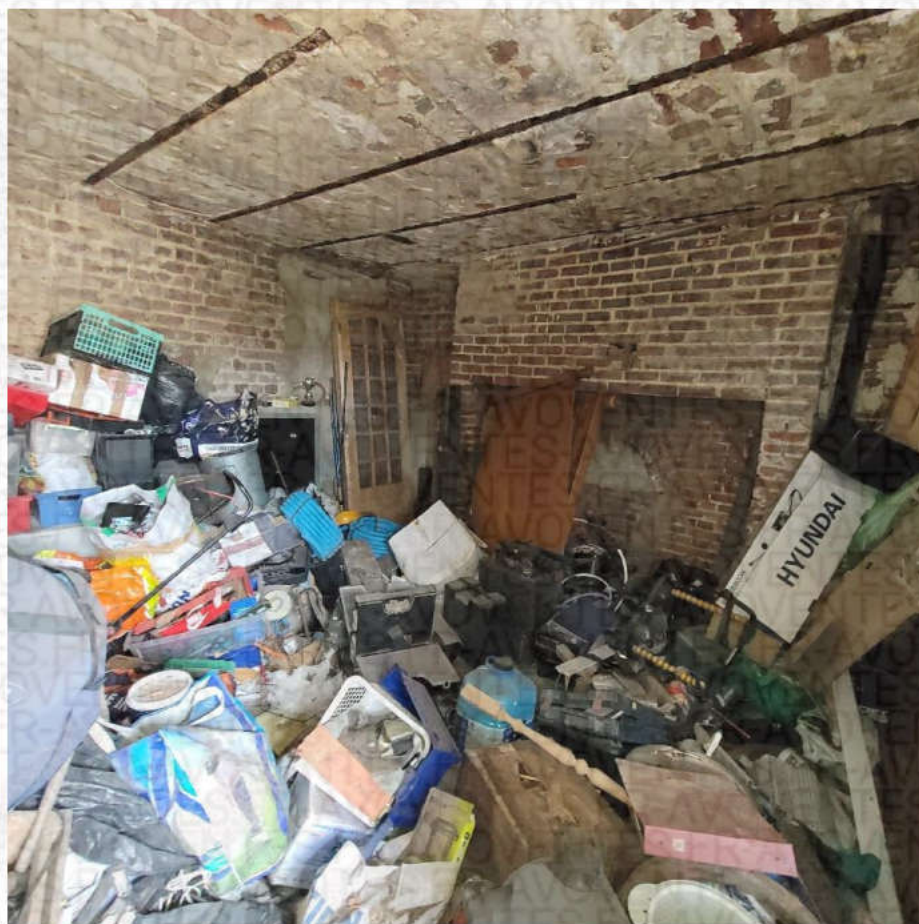
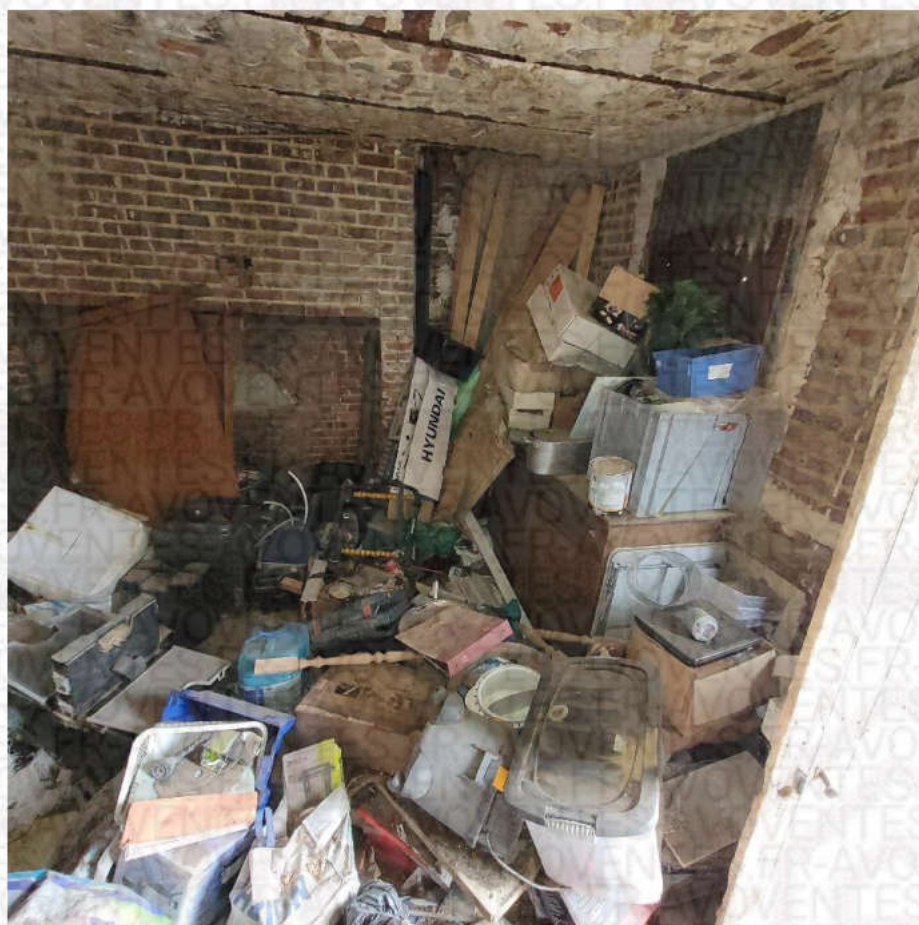
#### **CLICHES PHOTOGRAPHIQUES N°11 ET 12**

À droite de cette première pièce, également au rez-de-chaussée, la dépendance dispose d'un second espace dont les sol, murs et plafond en briques, plâtre, béton et poutrelles métalliques sont à l'état brut. Je constate que l'habillage de plâtre du plafond, ainsi qu'une partie de cette structure sont affaissés, épaufrés et fissurés.

Cette pièce est accessible par l'arrière et par l'avant au moyen de portes anciennes en planches de bois défraîchies et partiellement vermoulues et dont les dispositifs de fermeture sont hors d'usage. Côté cour, la première porte est précédée de marches en pierre anciennes et épaufrées.

Cette pièce est par ailleurs éclairée par une fenêtre obturée par une tôle métallique ondulée, laquelle est fortement corrodée.

Elle bénéficie d'une cheminée ancienne, rustique, en brique, dont le linteau est constitué d'une

poutre IPN, l'ensemble ancien, défraîchi et dégradé (épaufrement, chocs et délitements).

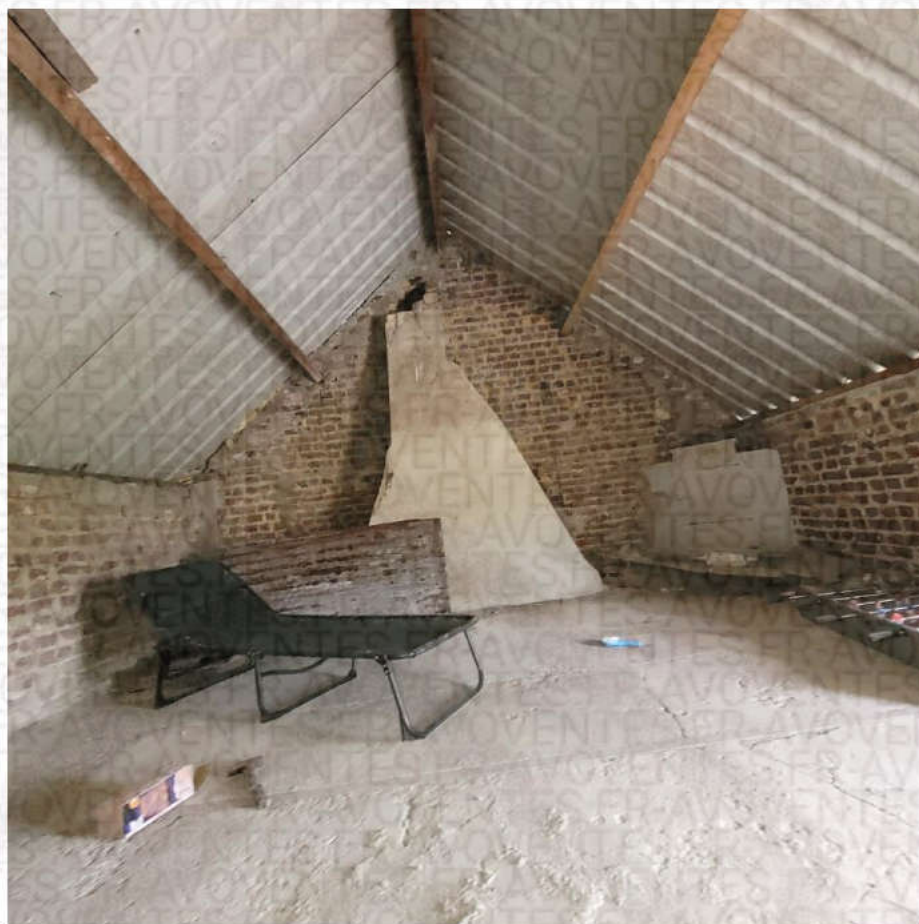
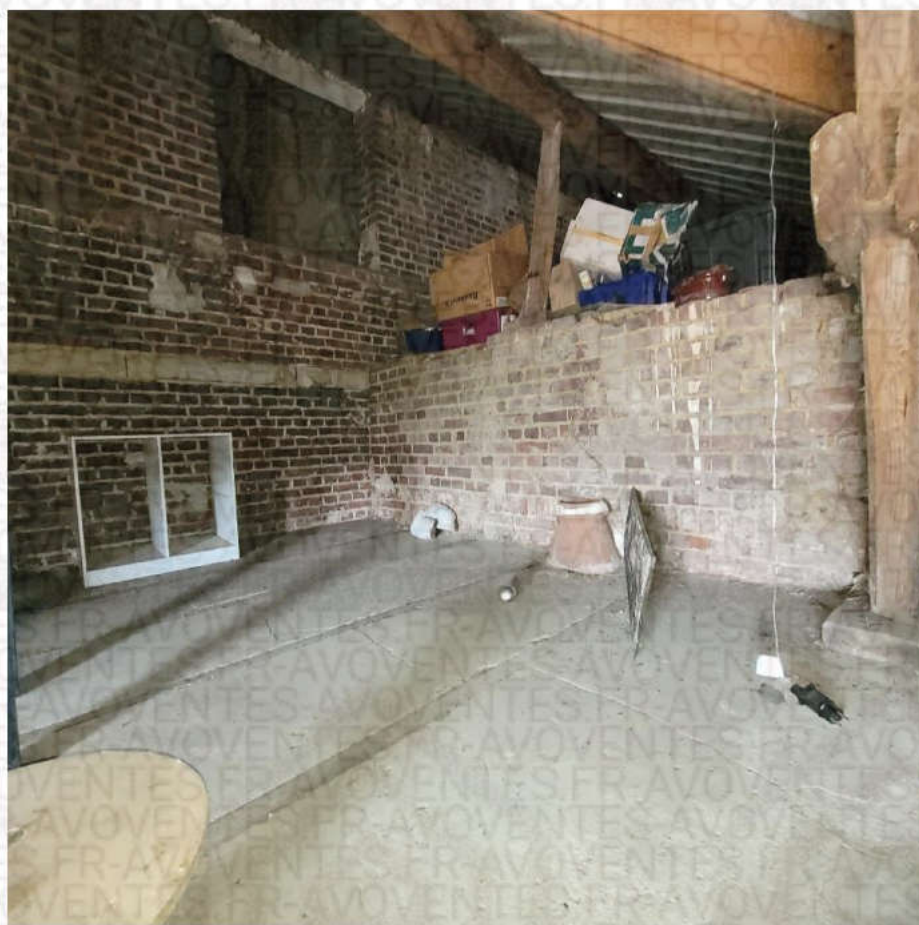
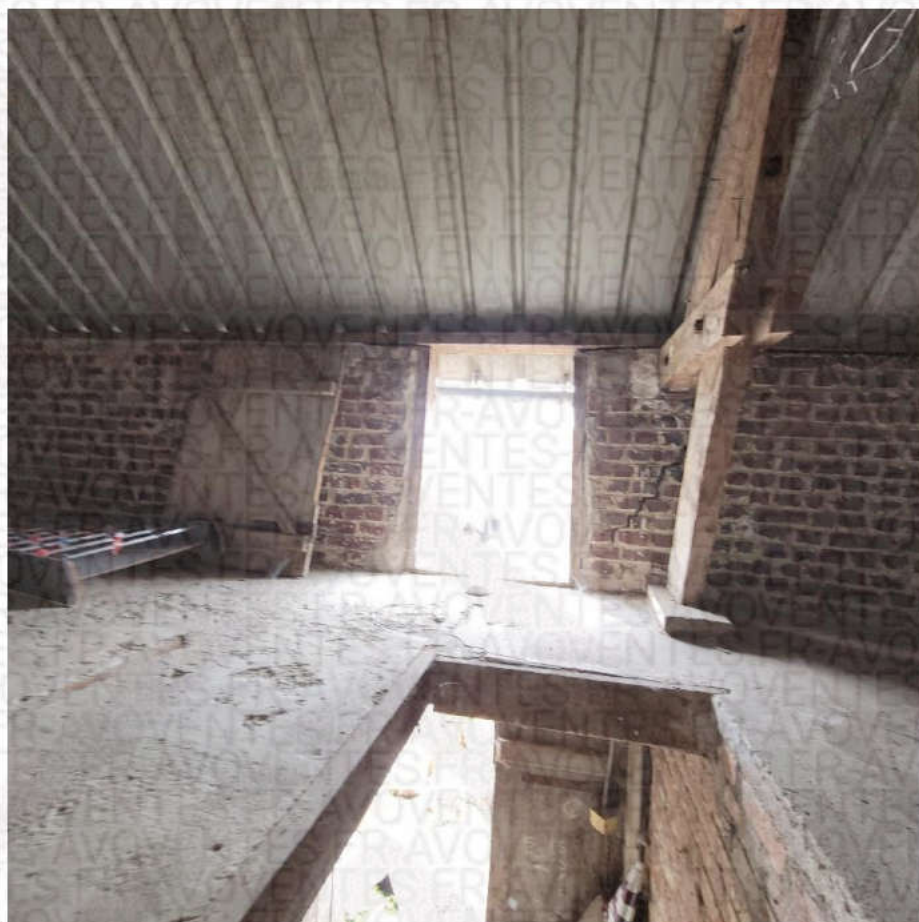
#### **CLICHES PHOTOGRAPHIQUES N°13 A 15**

Au moyen d'un escalier de meunier en bois en très mauvais état (structure vermoulue, marches dégradées ou partiellement arrachées), la dépendance dispose à l'étage d'une pièce sous combles. Les sol et murs de cet espace, en béton, plâtre, poutrelles métalliques et briques sont à l'état brut. Au fond à droite de cet espace, le plancher est percé.

À proximité de ce percement, je relève la présence du conduit en béton de la cheminée précitée, lequel est cassé en partie supérieure.

Cette pièce est éclairée par une ouverture dont l'encadrement en bois et béton est à l'état brut. Le volet de protection de cette ouverture, arraché, est actuellement déposé au sol.

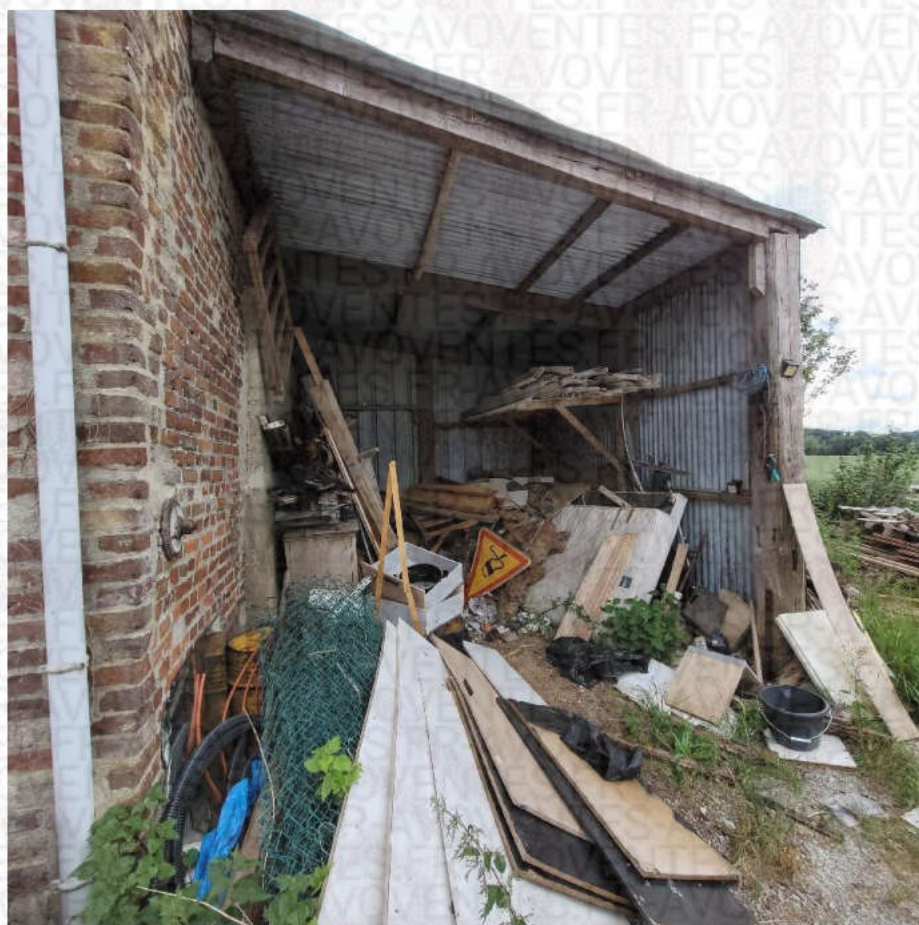
#### **CLICHE PHOTOGRAPHIQUE N°16**

Adossé à la dépendance, je relève la présence d'un appentis en bac acier et tôle ondulée fixés sur une charpente en bois, l'ensemble ancien et grossièrement réalisé.

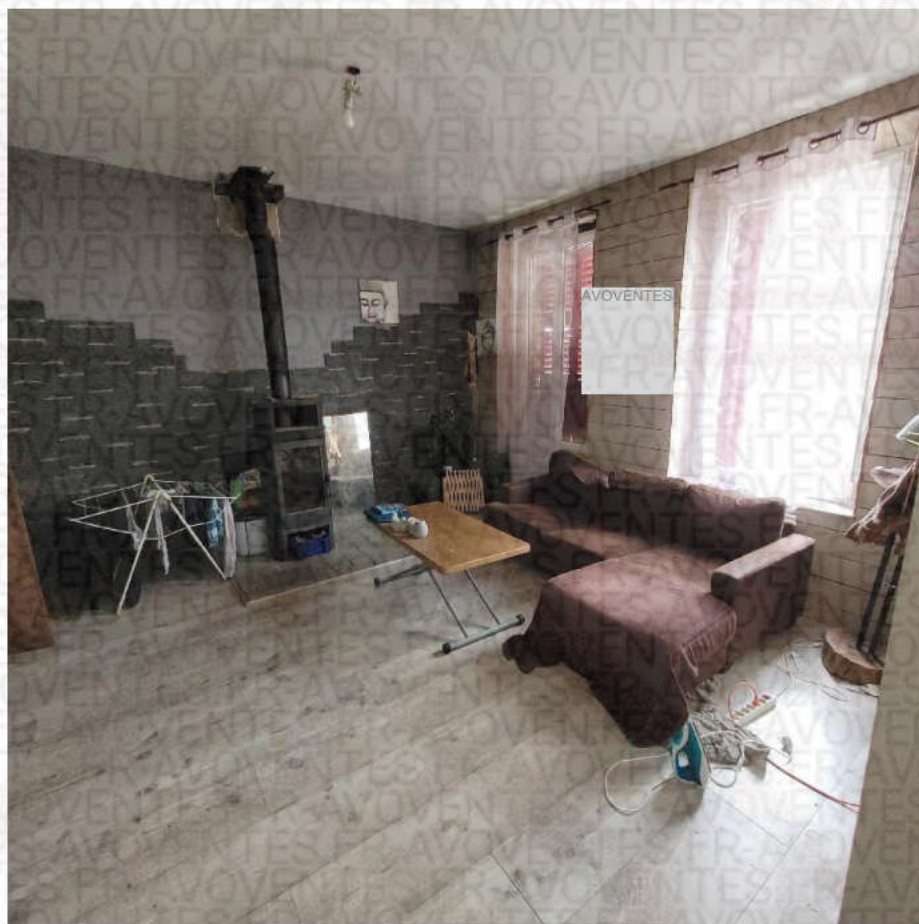
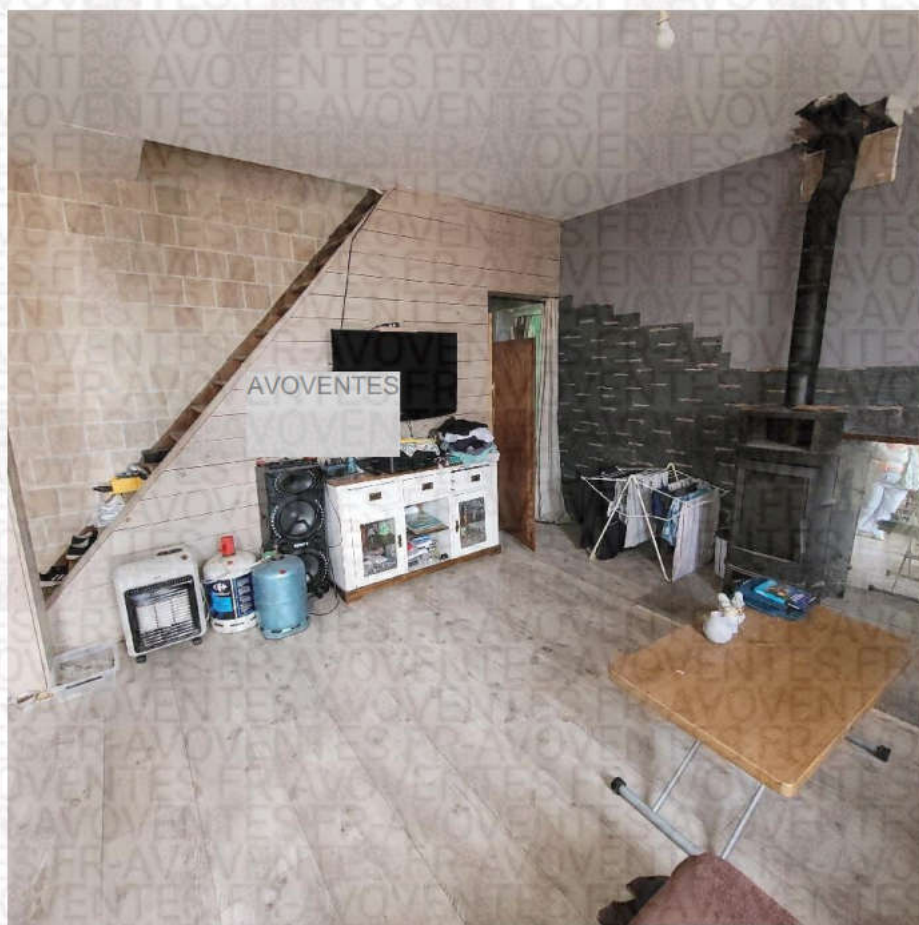
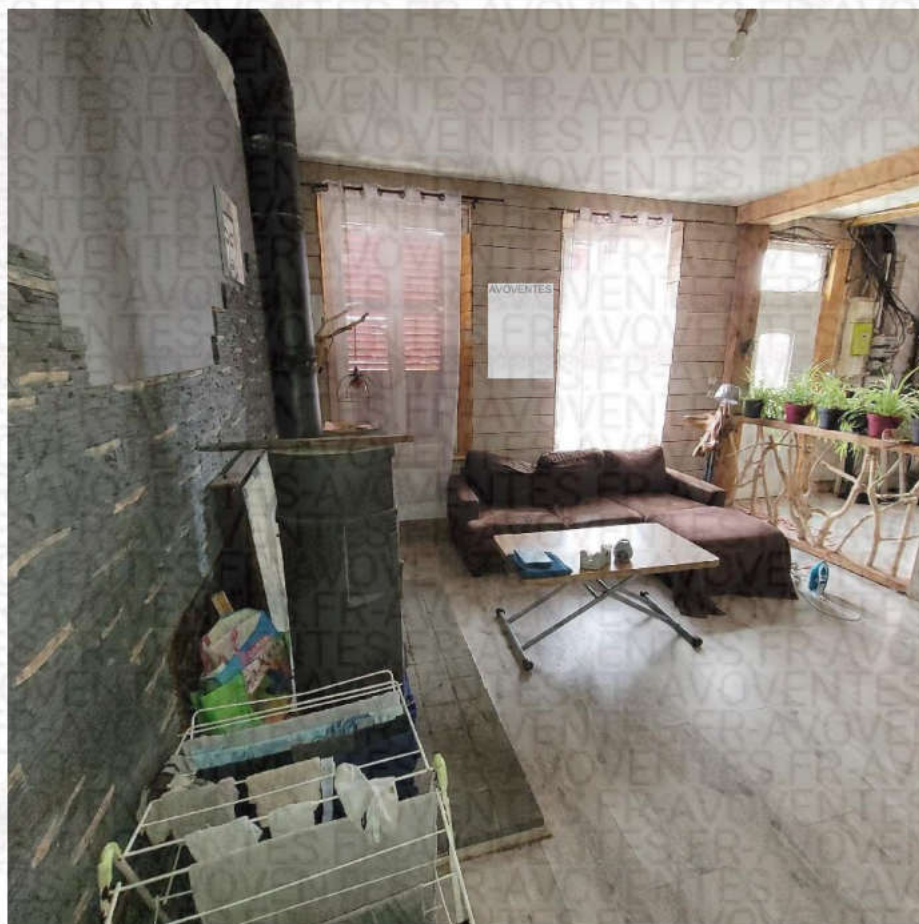
#### **CLICHES PHOTOGRAPHIQUES N°17 A 19**

Sur les murs, pour partie, doublage de placoplâtre couvert d'une peinture pailletée, l'ensemble en état d'usage. Quelques finitions restent à achever, particulièrement autour des fenêtres.

Au plafond, doublage de placoplâtre couvert d'une simple couche d'apprêt grossièrement appliquée (traces de rouleau visibles). Une finition reste à achever. La structure est légèrement affaissée à proximité de la montée d'escalier.

Cette pièce est chauffée par un poêle à bois en état d'usage. Je constate que le conduit d'évacuation de cet équipement est apparent. Autour du passage du conduit dans le plafond, les finitions ne sont pas achevées. Le poêle est installé sur un massif en pavés de béton anciens, présentant des épaufrures et fissures.

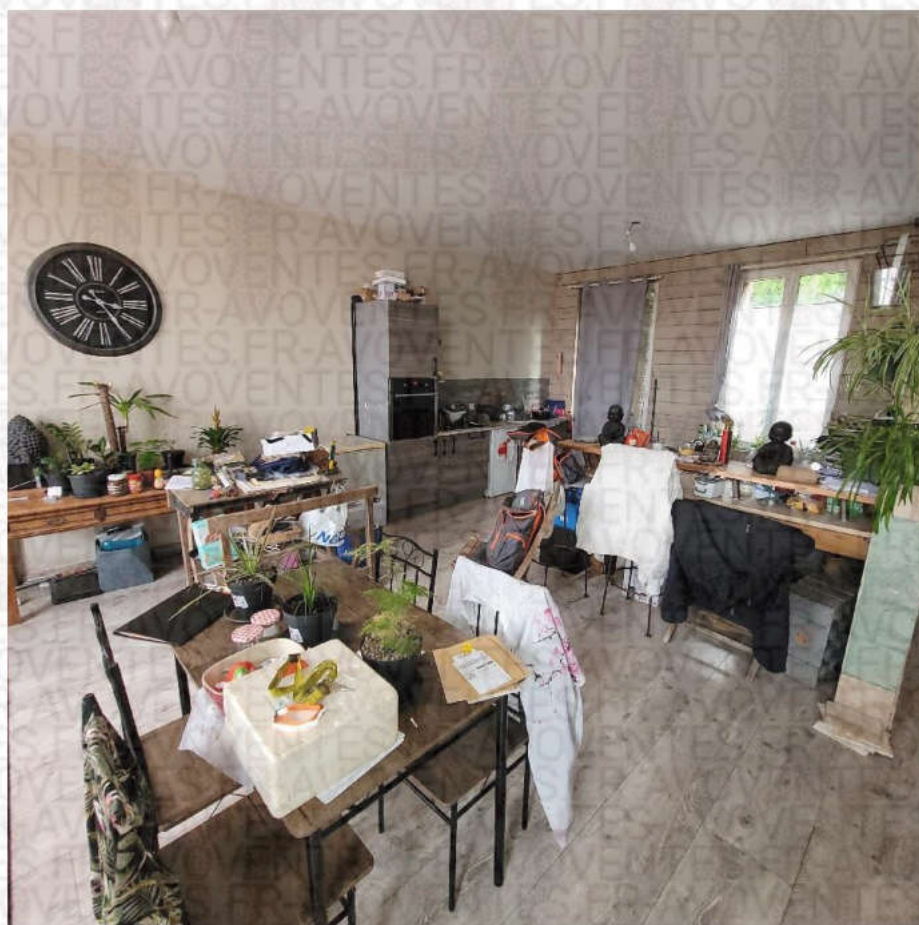
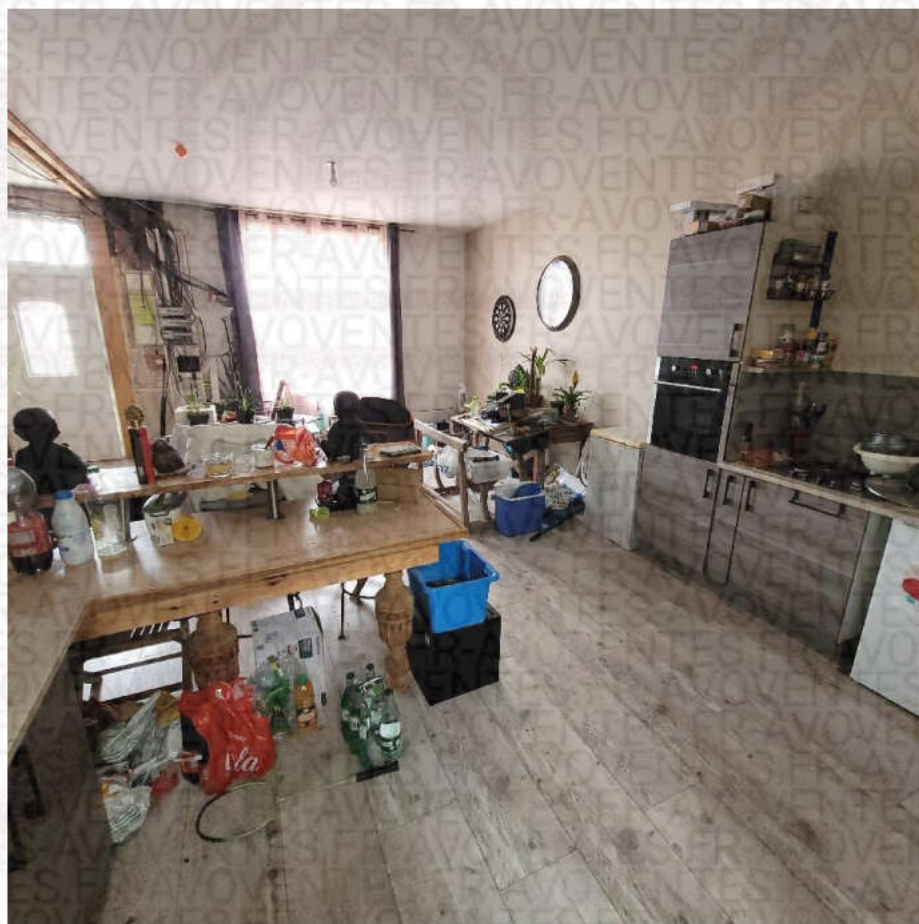
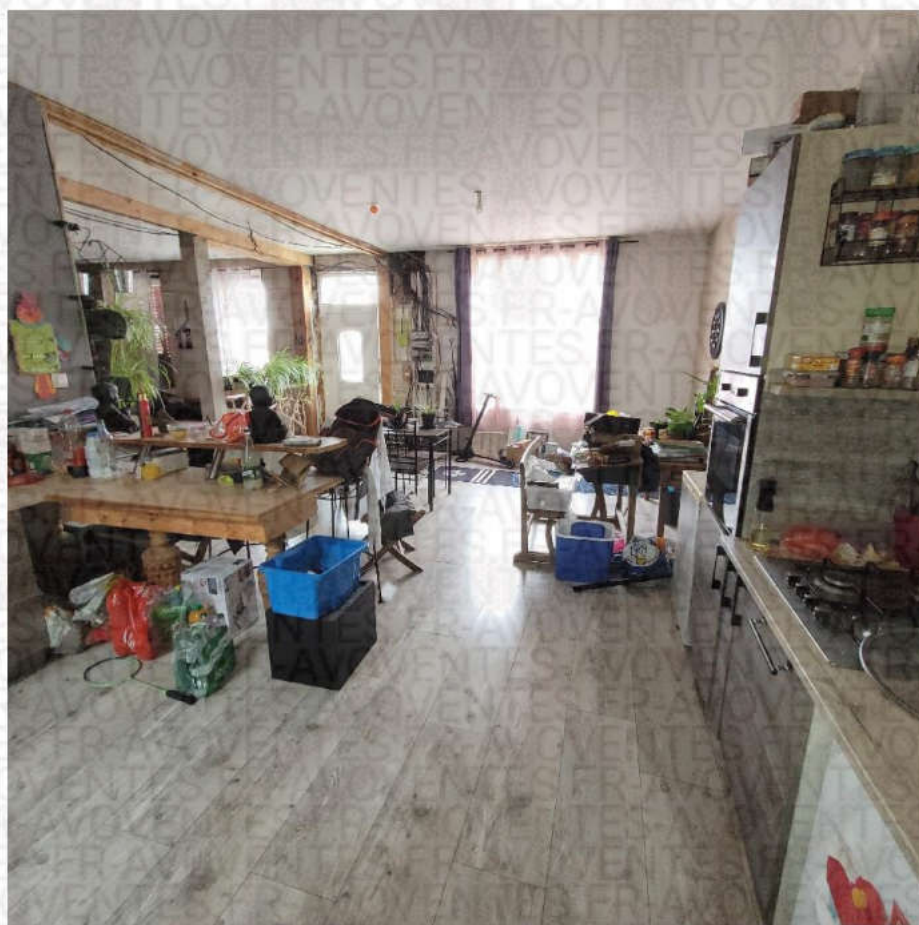
#### **CLICHES PHOTOGRAPHIQUES N°20 A 22**

Au sol, stratifié imitation parquet en état d'usage à l'exception de quelques déformations et dégradations, particulièrement au niveau du coin cuisine (revêtement tuilé, déformé et usé).

Sur les murs, pour partie, bardage de bois et, pour autre partie, doublage de placoplâtre couvert d'une peinture tricolore qui a été grossièrement appliquée. En façade avant, le doublage de placoplâtre, non fini, n'est pas peint. Je constate par ailleurs que le pan de mur situé autour de la porte d'accès et du tableau électrique central est à l'état brut (absence de doublage, gaines et goulottes apparentes, structure de soutien en bois apparente).

Au plafond, doublage de placoplâtre non finalisé et couvert d'une simple couche d'apprêt grossièrement appliquée.

L'accès est assuré de la cour avant par une porte en PVC surmontée d'une imposte fixe à oculus, l'ensemble récent et en état d'usage. A l'extérieur, cette porte est précédée d'un escalier dont les marches en pierre sont anciennes, irrégulières et épaufrées. Cet escalier dispose en partie gauche d'une rambarde en bois vermoulue et rafistolée.

À l'arrière du plan de travail principal, je relève la présence d'une crédence carrelée dont les joints ne sont pas achevés.

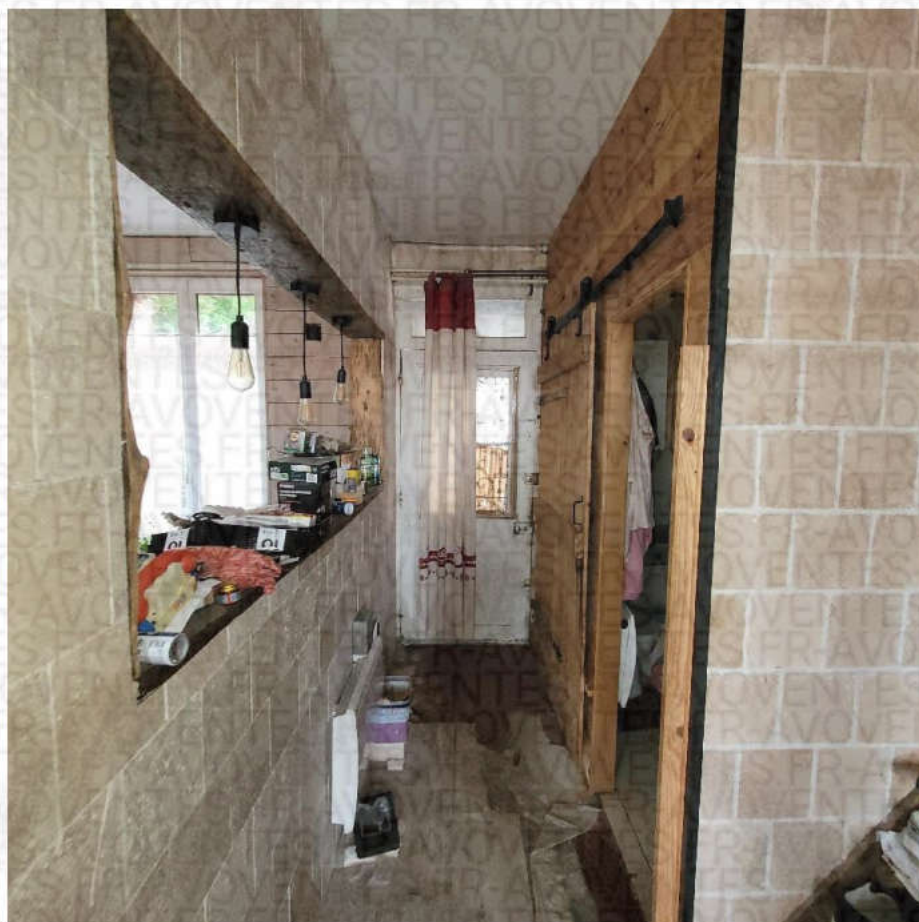
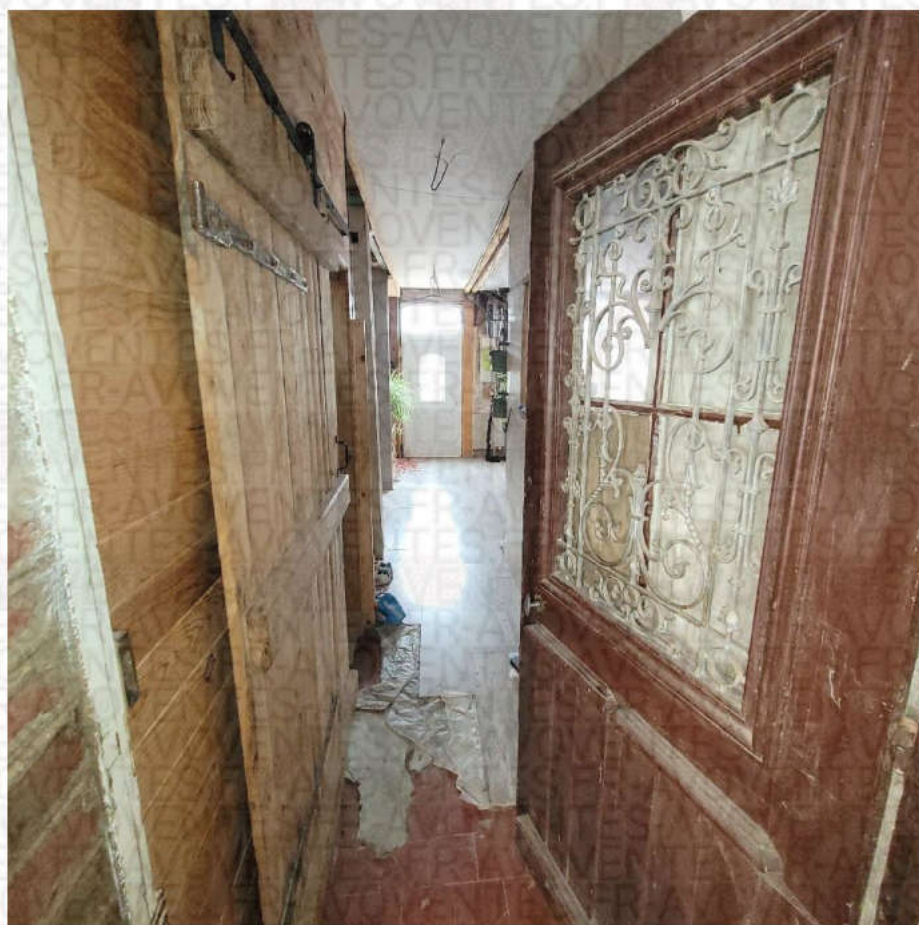
#### **CLICHES PHOTOGRAPHIQUES N°23 ET 24**

Au sol, tomettes anciennes, partiellement couvertes d'un revêtement stratifié imitation parquet grossièrement posé. La structure en tomettes présente plusieurs dégradations et raccords au plâtre anciens. Absence de plinthe.

Sur les murs, pour partie, travertin sans joint et, pour autre partie, frissette de sapin à l'état brut, et déformée.

Au plafond, doublage de placoplâtre dont les finitions ne sont pas achevées, couvert d'une simple couche d'apprêt grossièrement appliquée.
