# PROCES-VERBAL DE DESCRIPTION

### PROCES VERBAL DE DESCRIPTION

LE MERCREDI QUATRE JUIN  
DEUX MILLE VINGT-CINQ

178 Rue de la Forêt  
60640 QUESMY

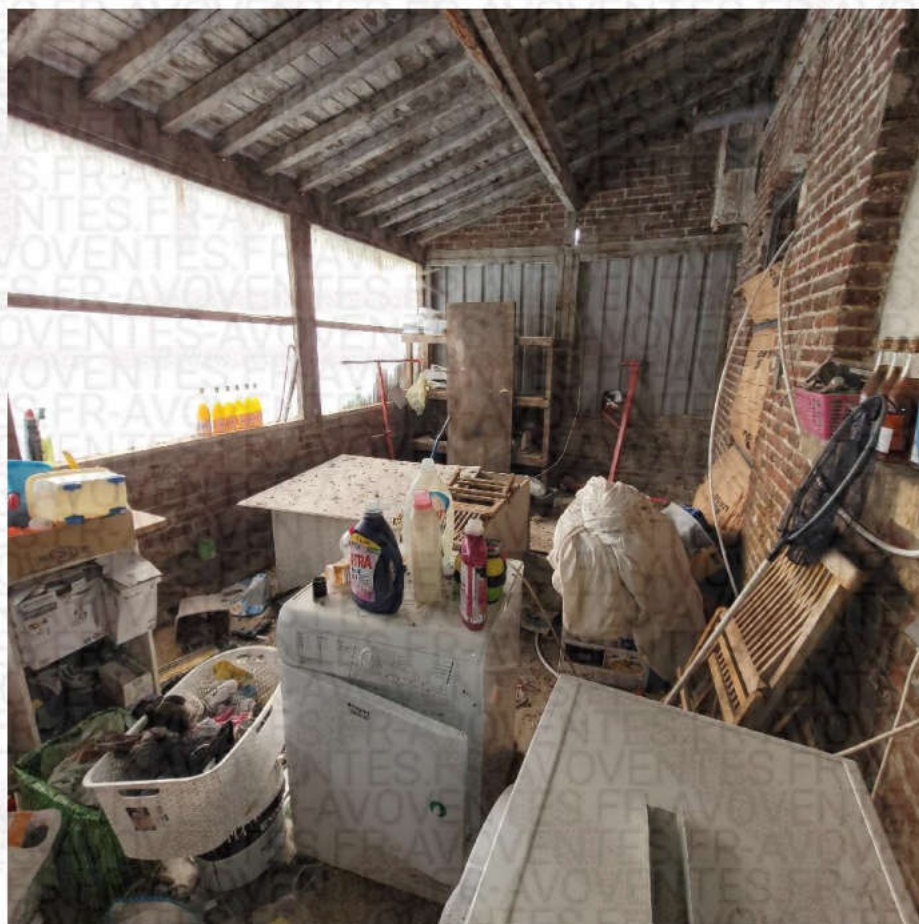
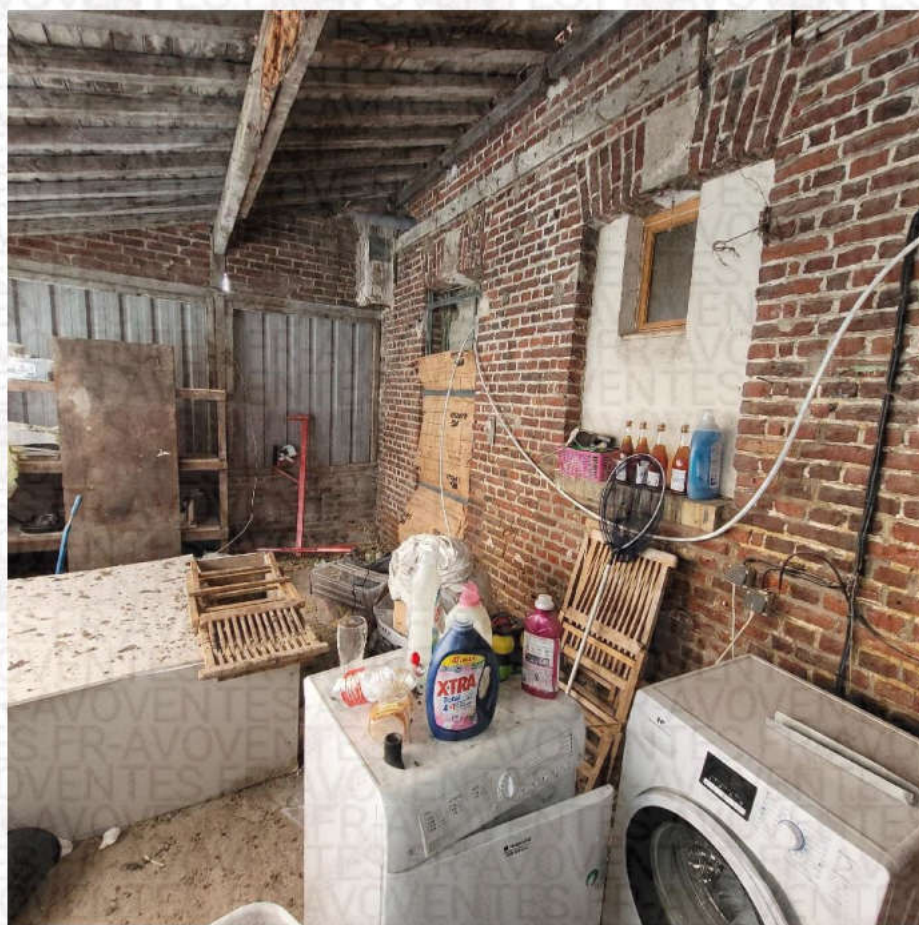
#### **CLICHES PHOTOGRAPHIQUES N°25 ET 26**

Au sol, dalle béton à l'état brut, encrassée et épauffrée.

Au plafond, charpente ancienne à l'état brut, en mauvais état (structure fortement vermoulue,

arrachements et manques).

L'accès à cet espace est assuré directement de l'extérieur par la courette arrière au moyen d'une porte en bois exotique ancienne et en état médiocre (vitre centrale cassée et rafistolée à l'aide d'une plaque de contreplaqué fixée directement, dispositif de fermeture hors d'usage).

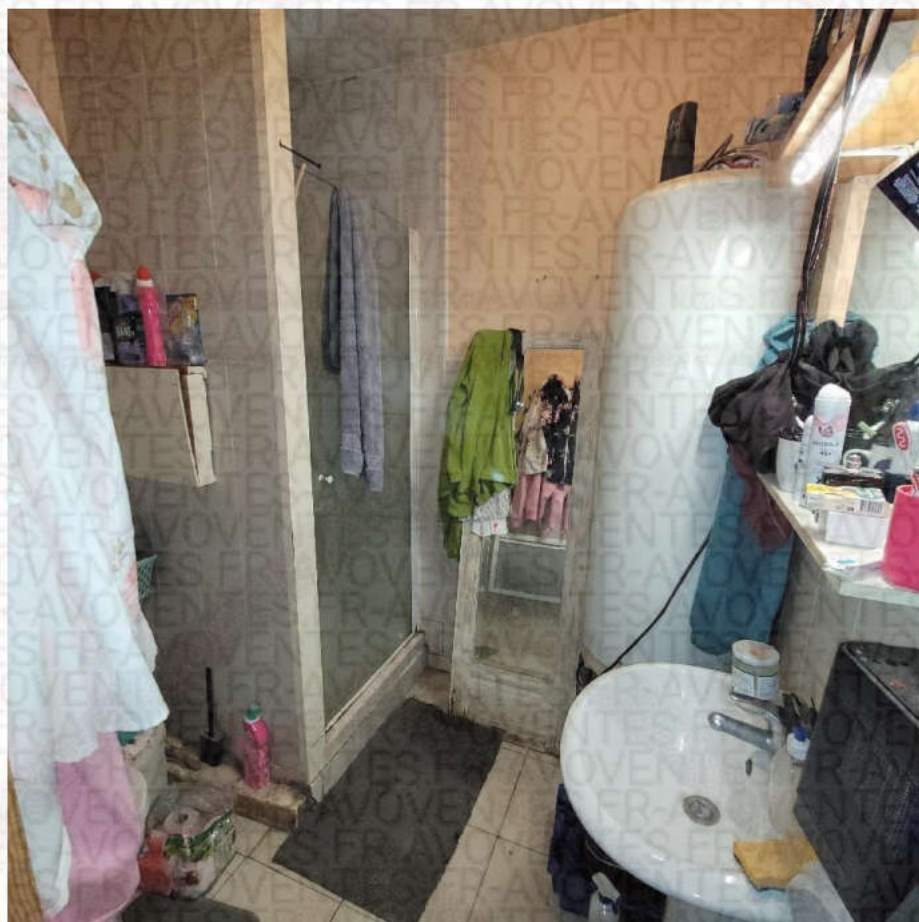
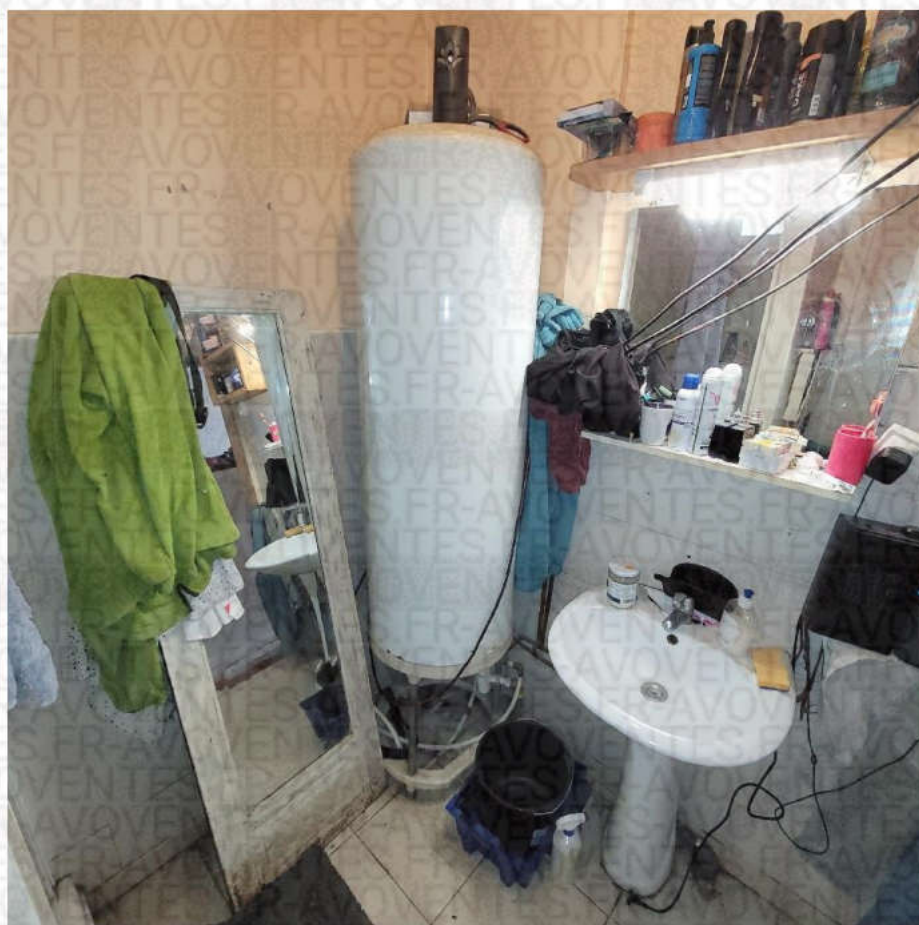
#### **CLICHES PHOTOGRAPHIQUES N°27 A 29**

Au sol, carrelage à joints ciment ancien, en état médiocre épaufrures, fissures, délitements des joints).

Sur les murs, en partie basse, faïence à joints ciment blanc ancienne et défraîchie (revêtement encrassé, présence de plusieurs percements) et, en partie supérieure, toile de verre peinte également défraîchie et présentant plusieurs percements.

Je relève la présence d'un chauffe-eau électrique ancien, en état d'usage à l'exception de quelques marques de corrosion. Le groupe de sécurité de cet équipement est fortement entartré.

Cette pièce est chauffée par un convecteur électrique en état d'usage, partiellement arraché de son support.

Cette pièce est par ailleurs équipée d'une cabine de douche dont les parois intérieures sont couvertes d'une faïence à joints ciment ancienne, défraîchie (joints encrassés et noircis). Elle est accessible par une porte basculante en verre translucide, en état d'usage, mais fortement entartrée et encrassée, surtout en partie basse où la structure est quelque peu gonflée. Le bac de la cabine, en faïence blanche, est fortement encrassé et entartré. Il est installé sur un massif carrelé, lequel est dégradé et délité, particulièrement en partie gauche. La cabine est

Enfin, dans cet espace, je relève présence d'un lavabo sur colonne en faïence blanche encrassé et entartré. La vasque de cet équipement est fissurée. Il est alimenté par un robinet mitigeur eau chaude et eau froide en inox encrassé et entartré.

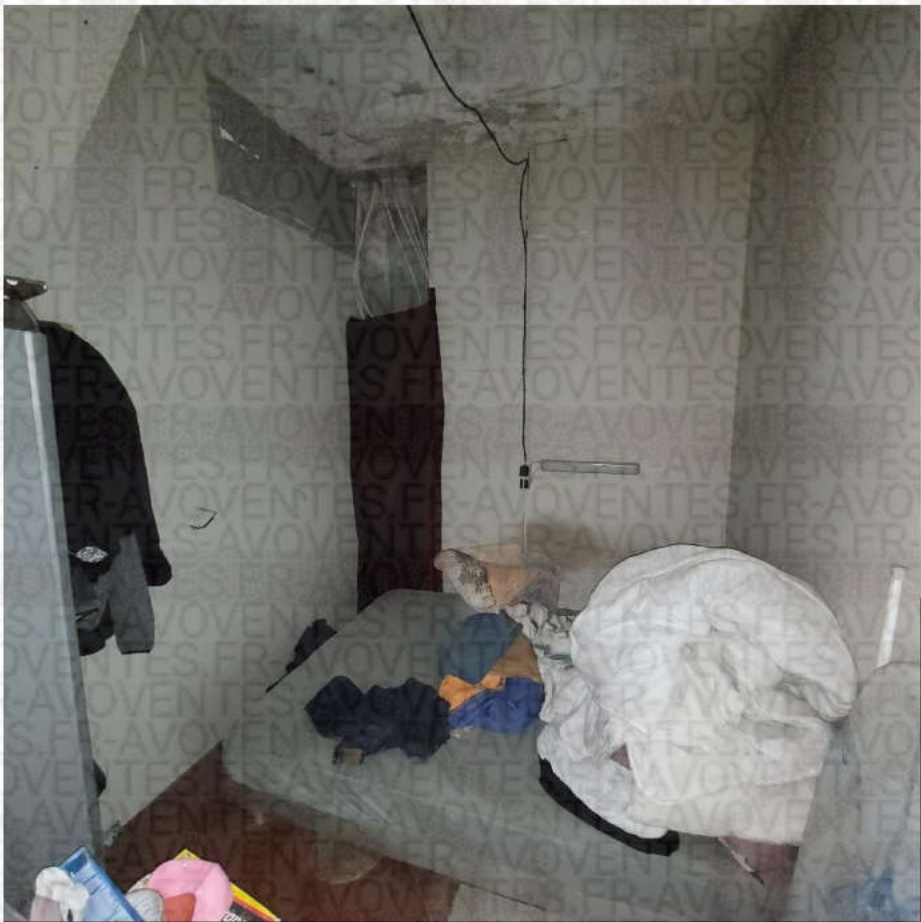
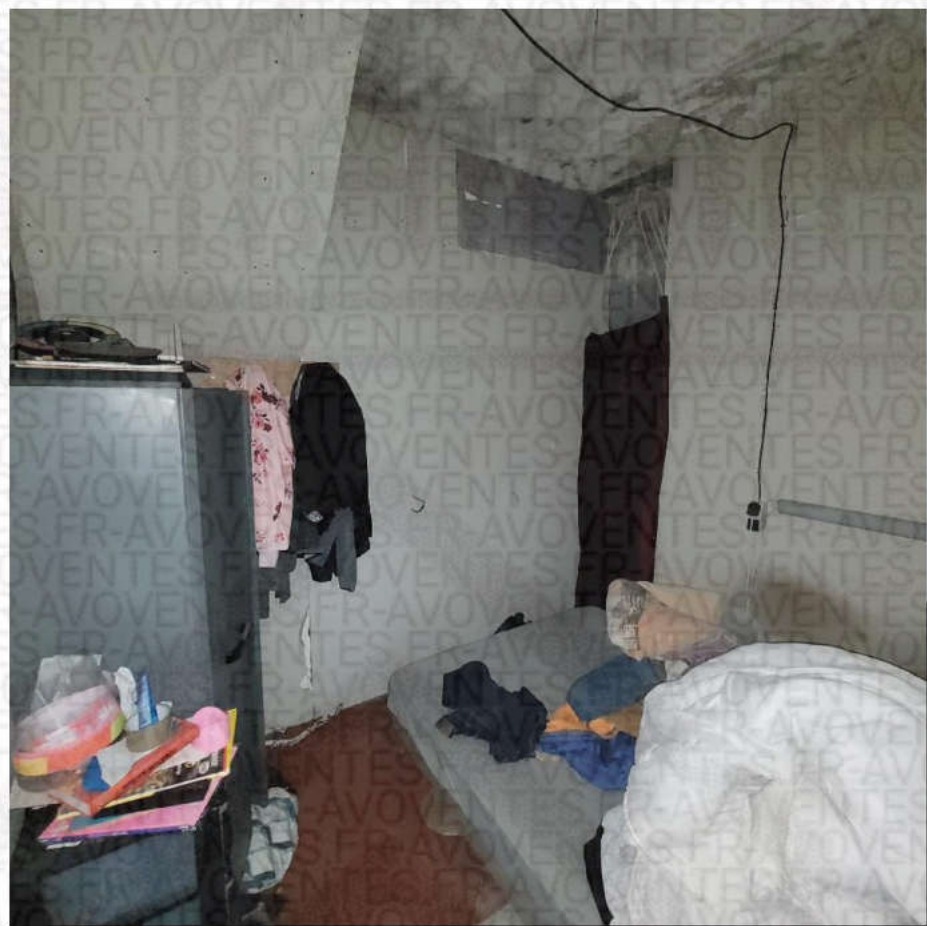
#### **CLICHES PHOTOGRAPHIQUES N°30 ET 31**

Au sol, tomettes anciennes, partiellement couvertes d'un revêtement stratifié imitation parquet, l'ensemble en mauvais état. Absence de plinthe.

Sur les murs, doublage de placoplâtre à l'état brut.

Cette pièce est accessible directement du séjour par une demi-porte de façon artisanale dont les finitions restent à achever. Celle-ci se ferme par une simple targette située côté chambre.

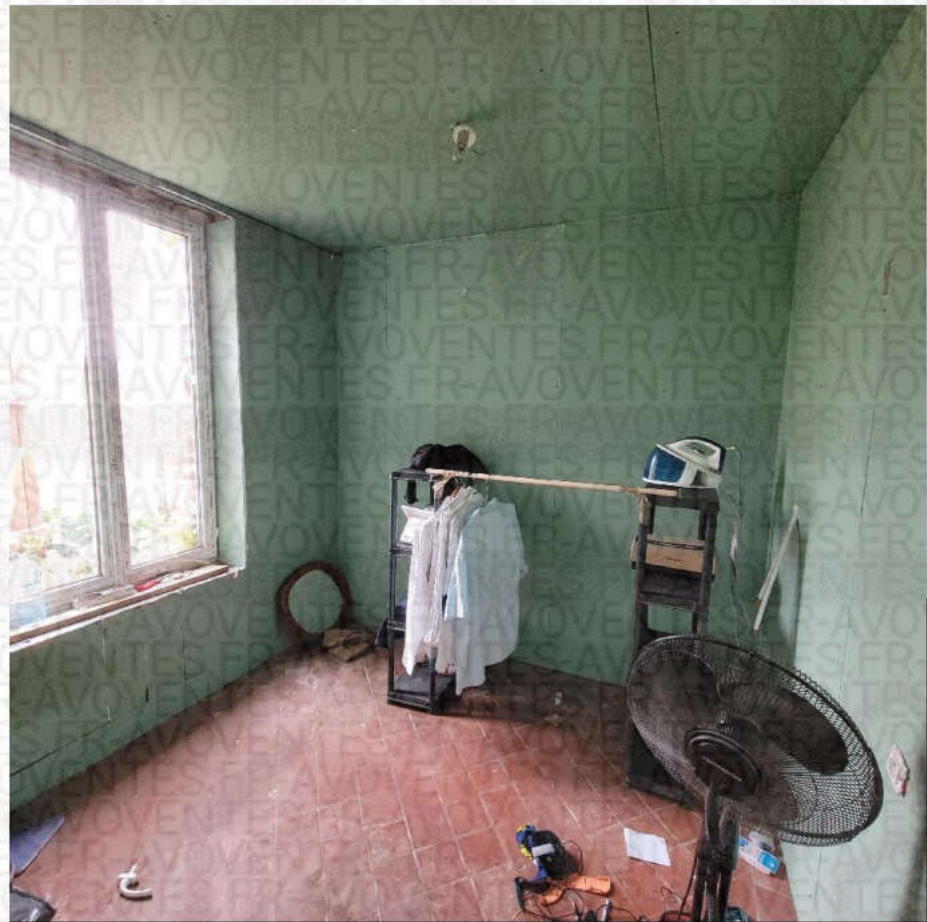
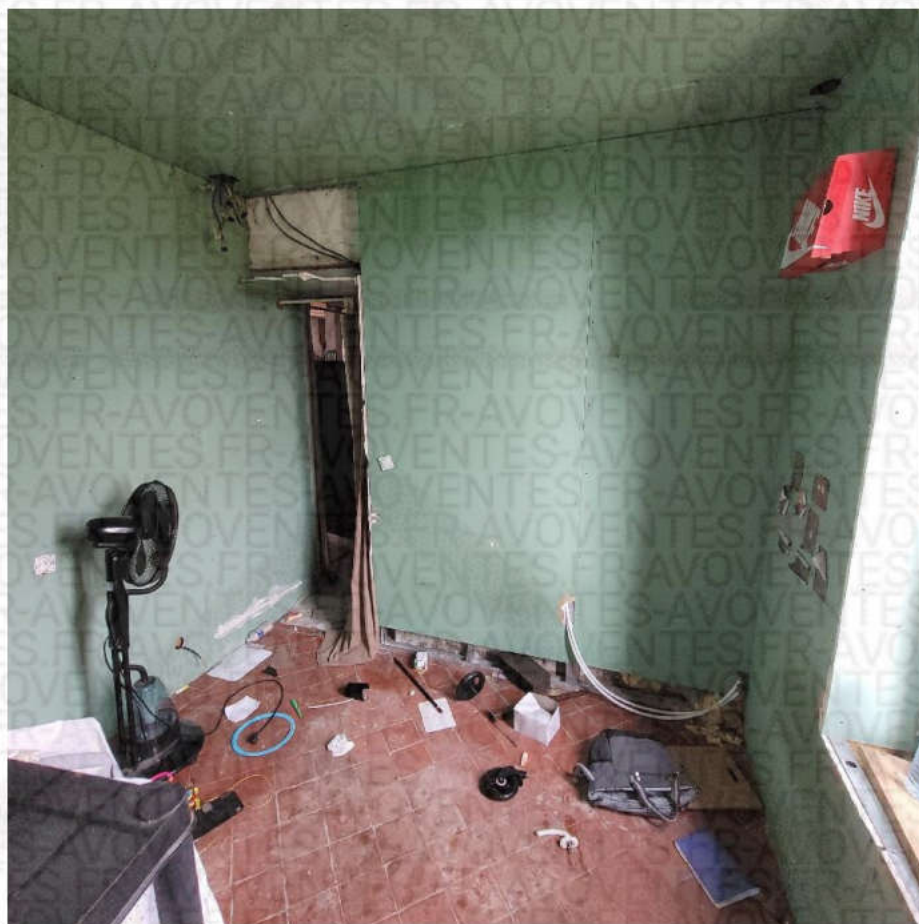
#### **CLICHES PHOTOGRAPHIQUES N°32 ET 33**

Sur les murs et au plafond, doublage de placoplâtre hydrofuge à l'état brut. Je constate que plusieurs éléments de ce revêtement sont manquants.

Le câblage électrique ainsi que certaines arrivées d'eau, sont tirés à l'arrière des doublages. Je ne relève en revanche la présence d'aucun terminal, ni robinetterie dans cet espace.

En partie haute, installée en cueillie de plafond, présence d'une ouverture de VMC dépourvue de bouche.

Cette pièce est éclairée par une fenêtre à deux vantaux, en PVC blanc, double vitrage, récente et en bon état. La poignée est manquante. L'entourage de fenêtre n'est fini.

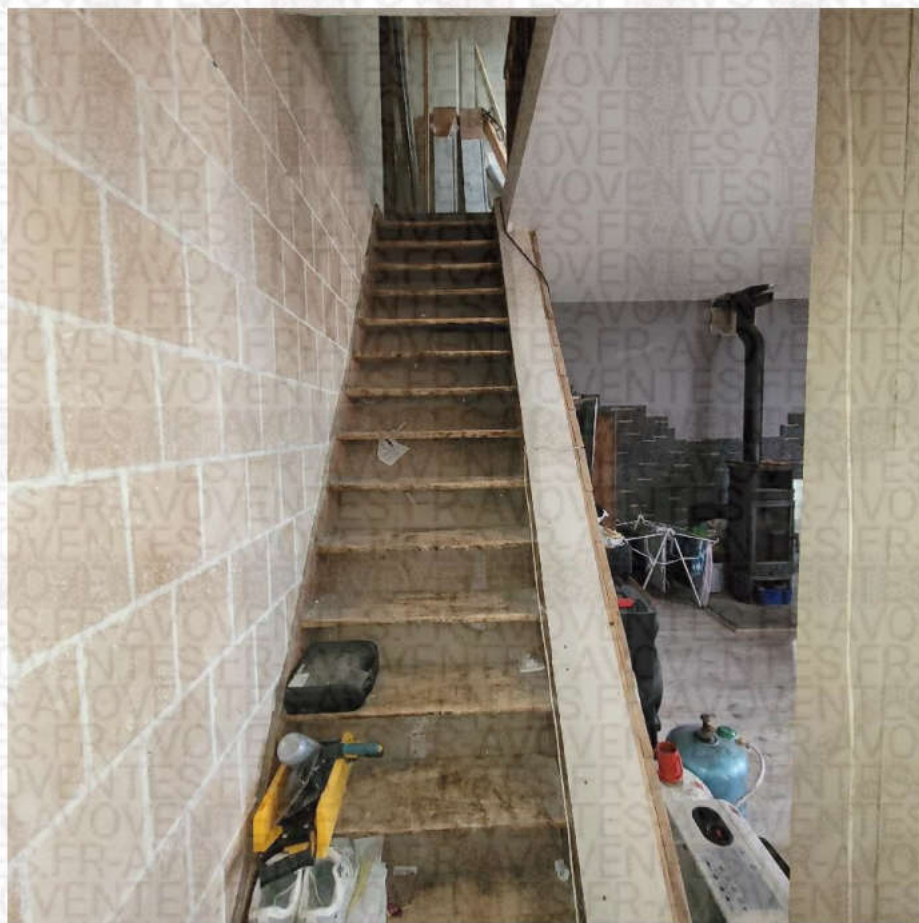
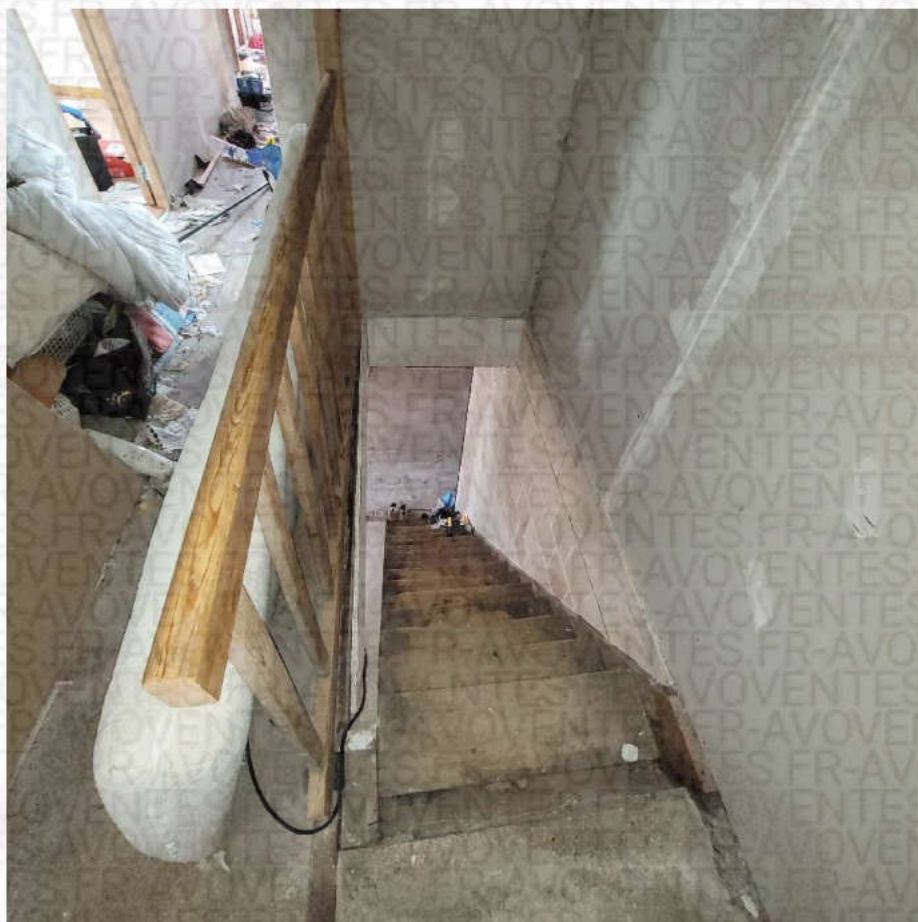
#### **CLICHES PHOTOGRAPHIQUES N°34 ET 35**

L'accès au premier étage est assuré par un escalier de meunier dépourvu de contremarche, en bois, ancien, à l'état brut. La rampe est manquante (présence d'un simple support en doublage de placoplâtre à l'état brut).

Le mur de cette montée d'escalier est couvert d'un travertin jointoyé en état d'usage à l'exception de quelques percements avec vis laissés en l'état.

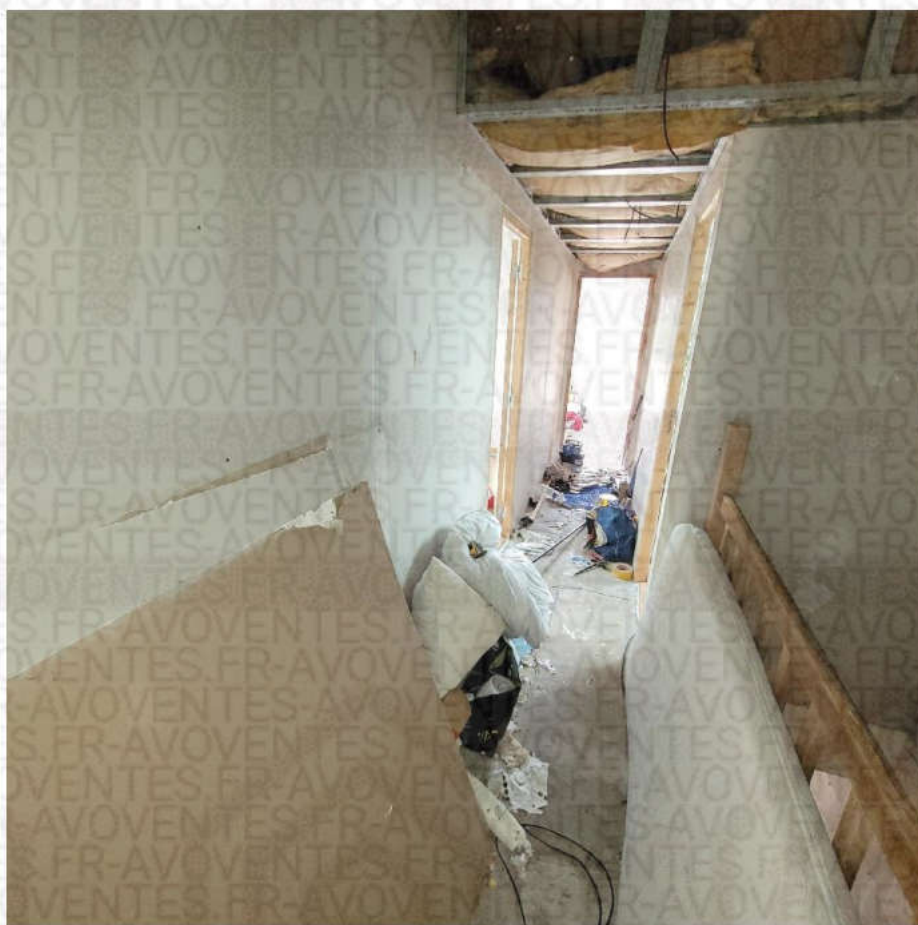
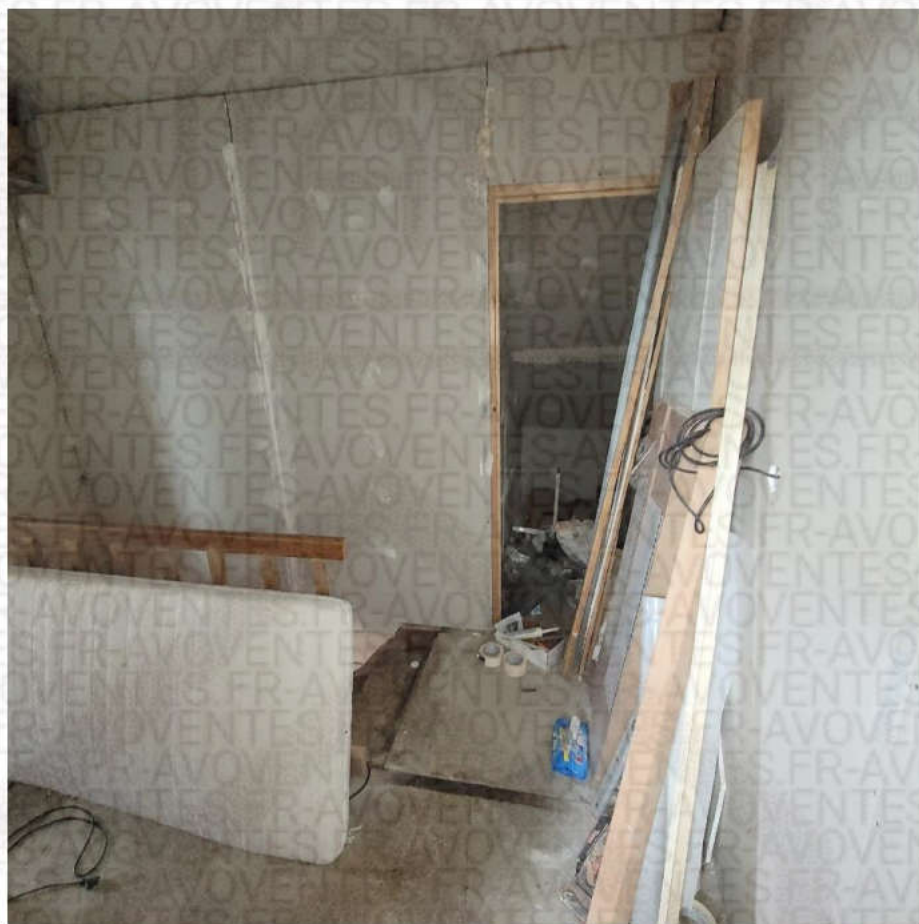
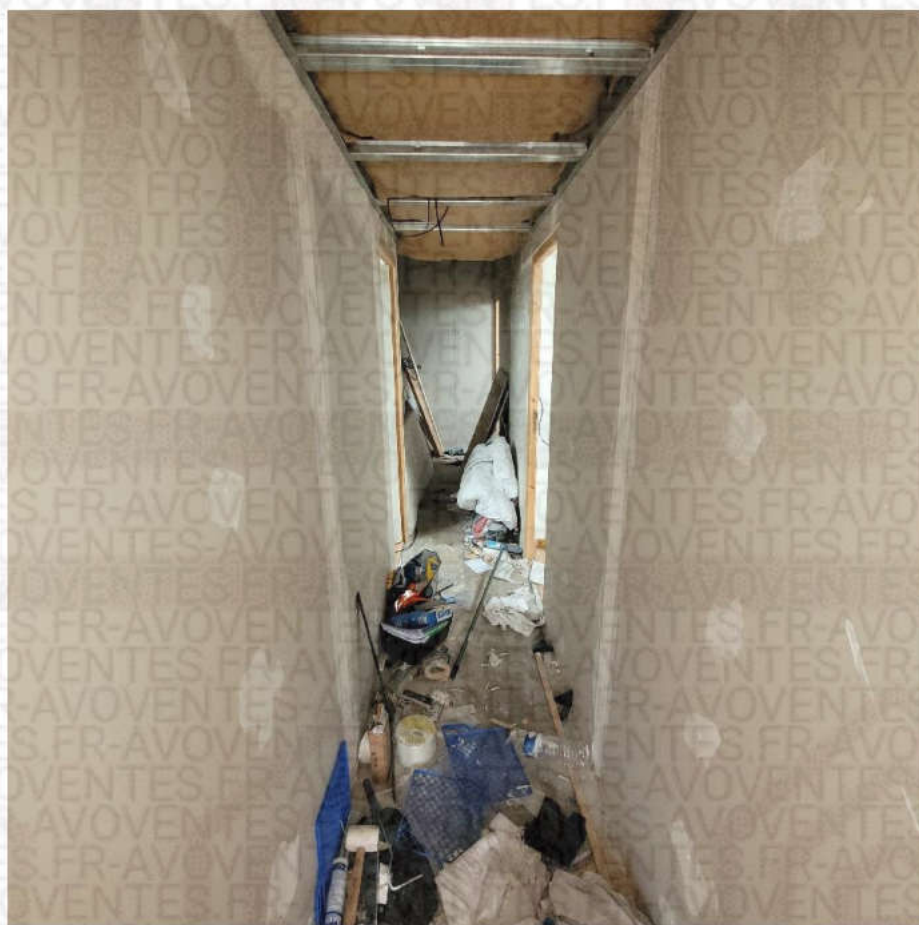
#### **CLICHES PHOTOGRAPHIQUES N°36 A 38**

Au sol, dalle béton à l'état brut, présentant plusieurs fissures. Absence de plinthe.

Sur les murs et au plafond, doublage de placoplâtre à l'état brut. Je constate qu'une partie du plafond est dépourvue de doublage (structure de support isolant apparent).

À l'arrière des doublages, des câbles électriques sont tirés, mais dépourvus de terminal.

En haut des escaliers, à gauche, présence d'un placard intégré à l'état brut et dépourvu de porte. Dans cet espace, un câblage électrique est également tiré à l'arrière des doublages et dépourvu de terminal.

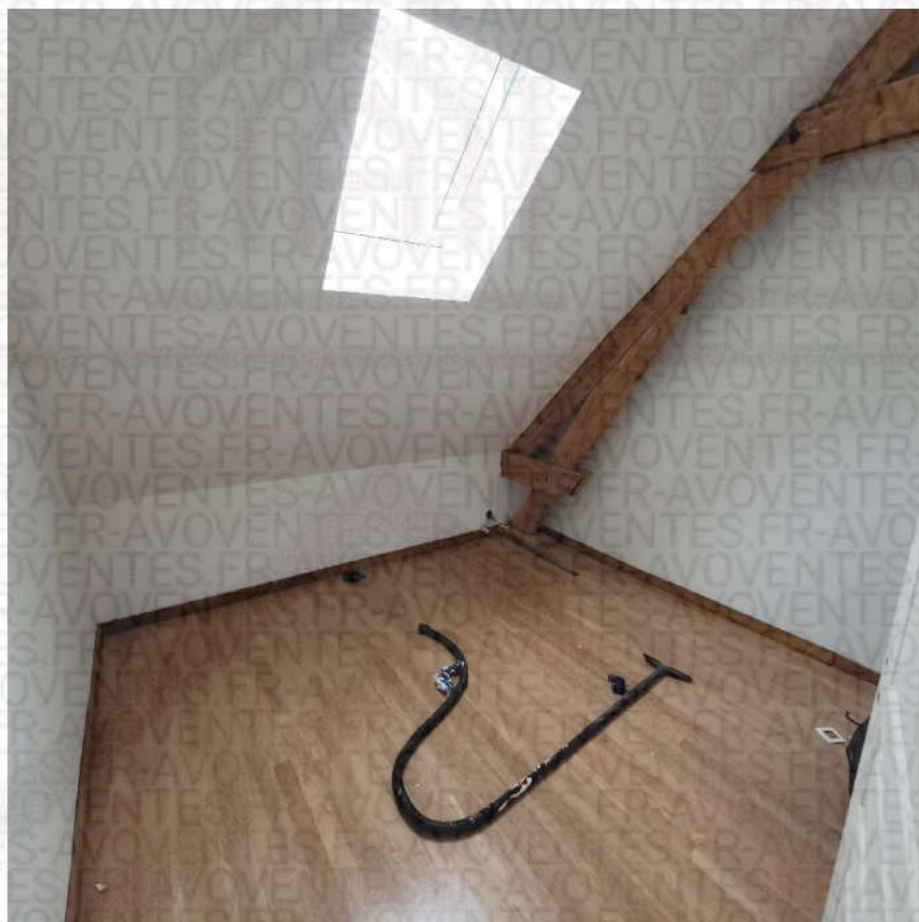
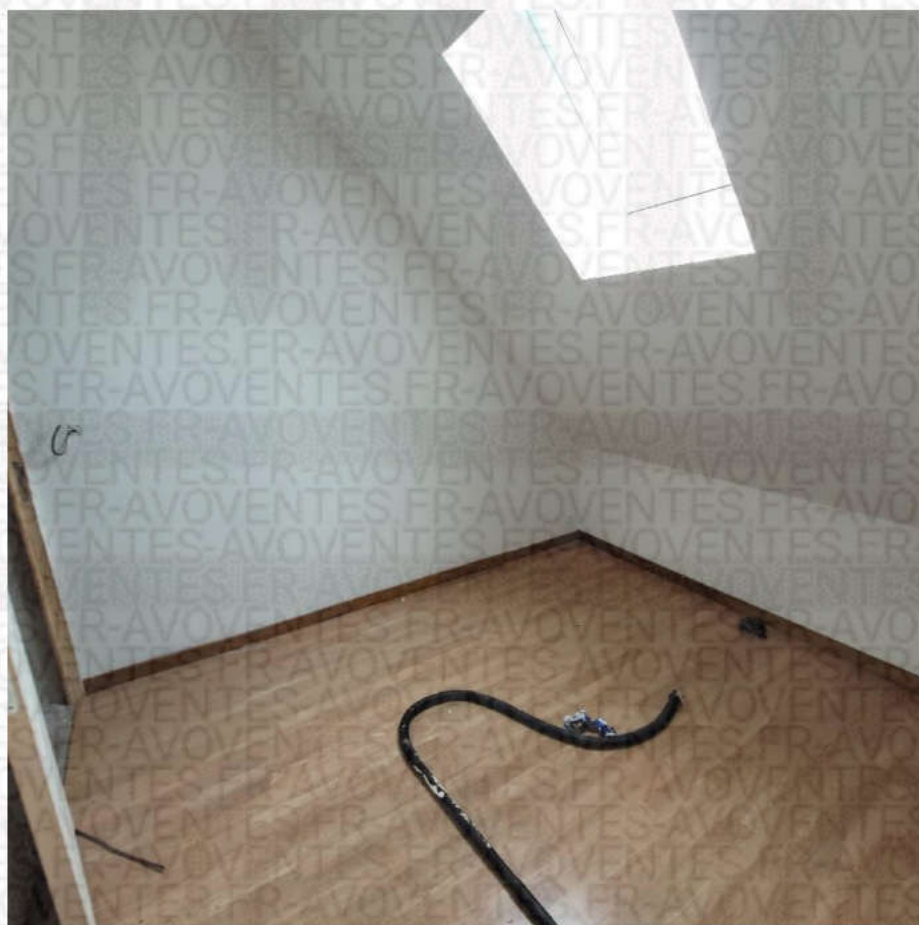
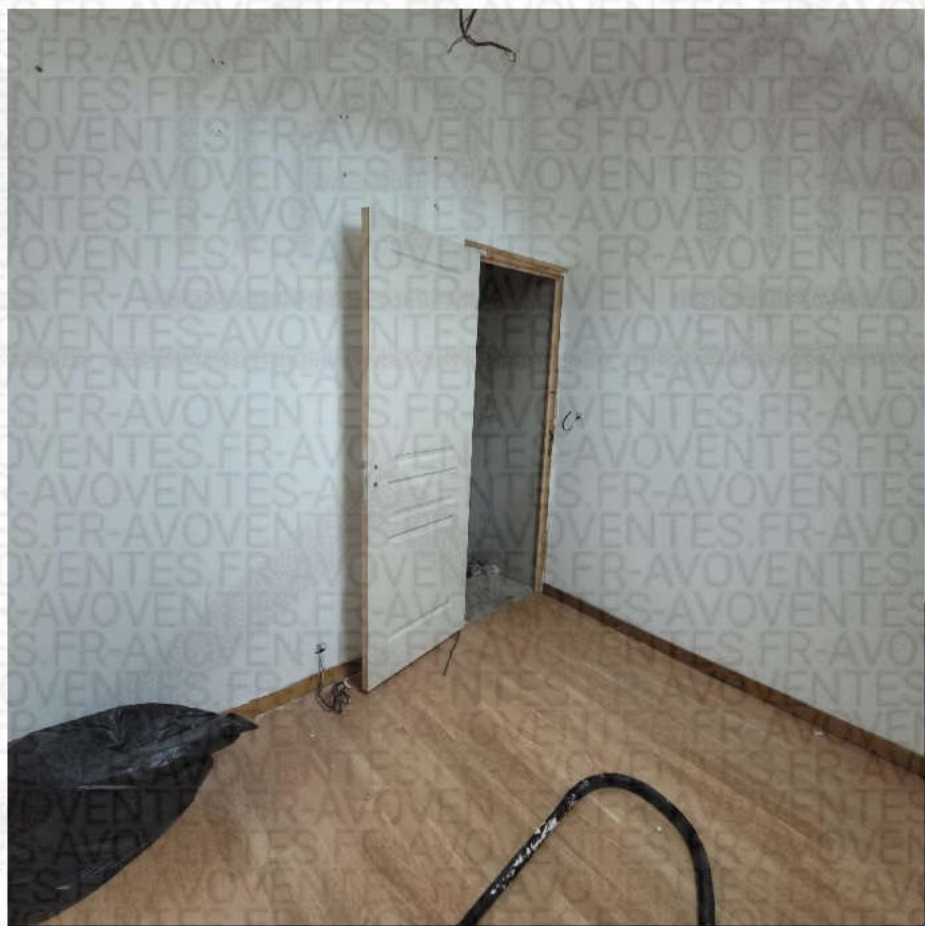
## **CLICHES PHOTOGRAPHIQUES N°39 A 41**

Les plinthes sont en sapin, vernies, grossièrement réalisées (vis visibles et défauts d'alignement).

Sur les murs, au plafond et en soupente, doublage de placoplâtre couvert d'une toile de verre peinte quelque peu jaunie, présentant plusieurs percements avec chevilles laissés en l'état. Je constate en outre des surfaces jaunies en cueillie.

Cette pièce est accessible par une porte à caissons thermomoulée à l'état brut et dépourvue de poignée. Le cadre en bois de celle-ci est également à l'état brut.

Les équipements électriques situés dans cet espace sont en état d'usage apparent. Je constate que de nombreux terminaux sont néanmoins manquants ou sortis de leurs compartiments.

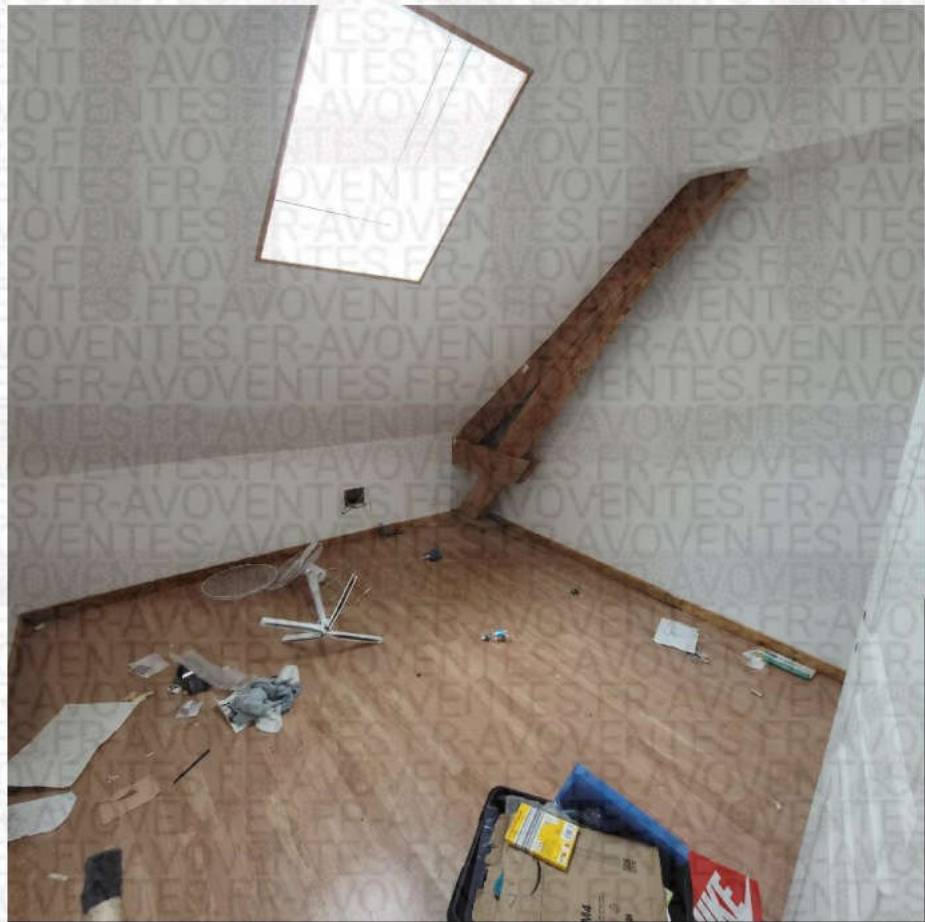
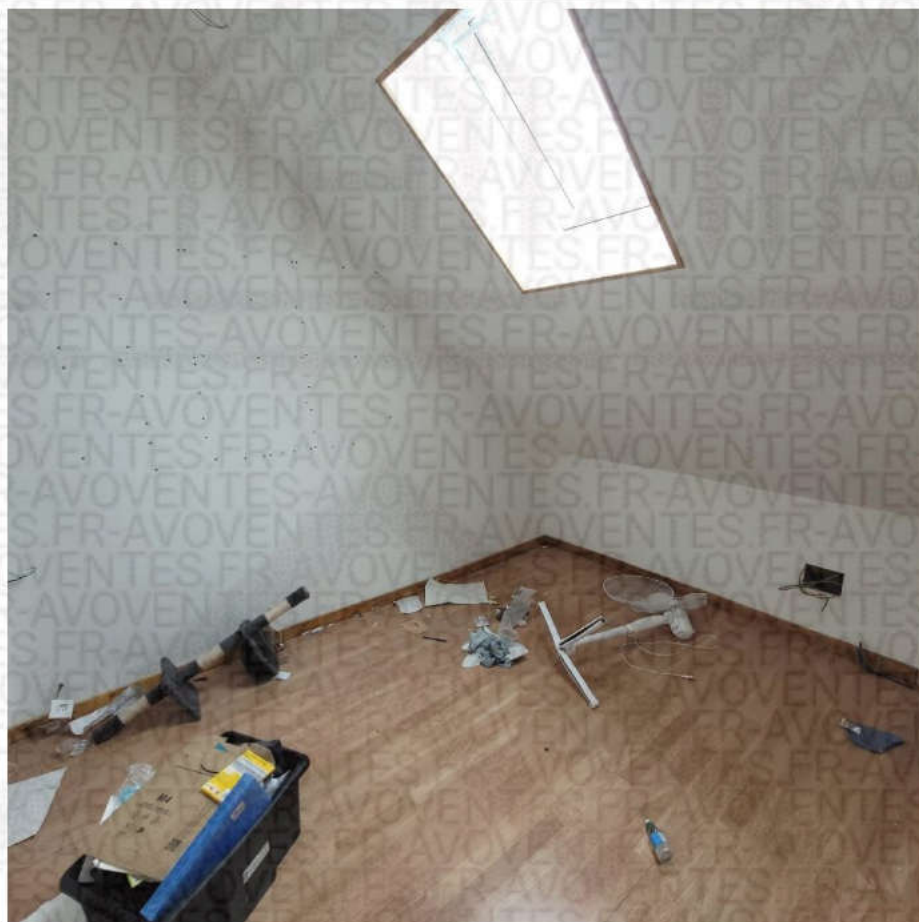
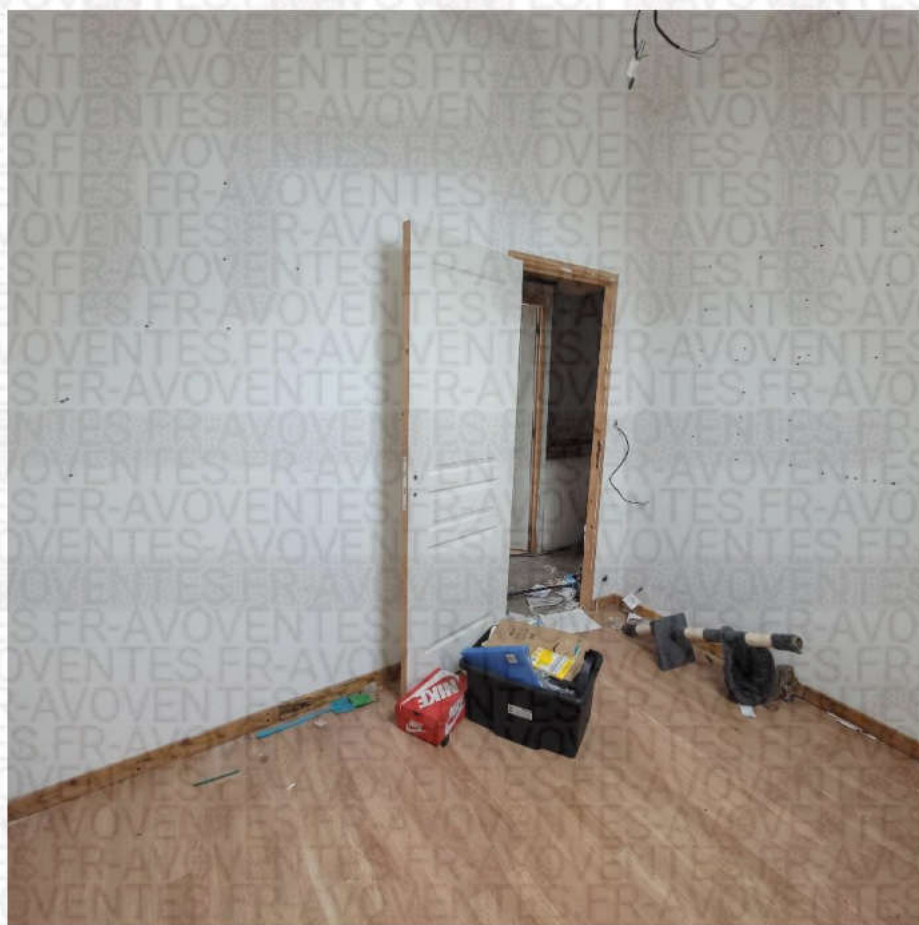
## **CLICHES PHOTOGRAPHIQUES N°42 A 44**

Les plinthes sont en sapin grossièrement réalisées (défaut de coupe et d'alignement, vis nettement visibles).
