PROCÈS - VERBAL DE CONSTAT

PROCES VERBAL DE DESCRIPTION

Commune de MARSANNAY-LA-COTE (21160), 68 Bis Route des Grands Crus,

Aux fins de procéder à **l'état descriptif du bien immobilier saisi.**

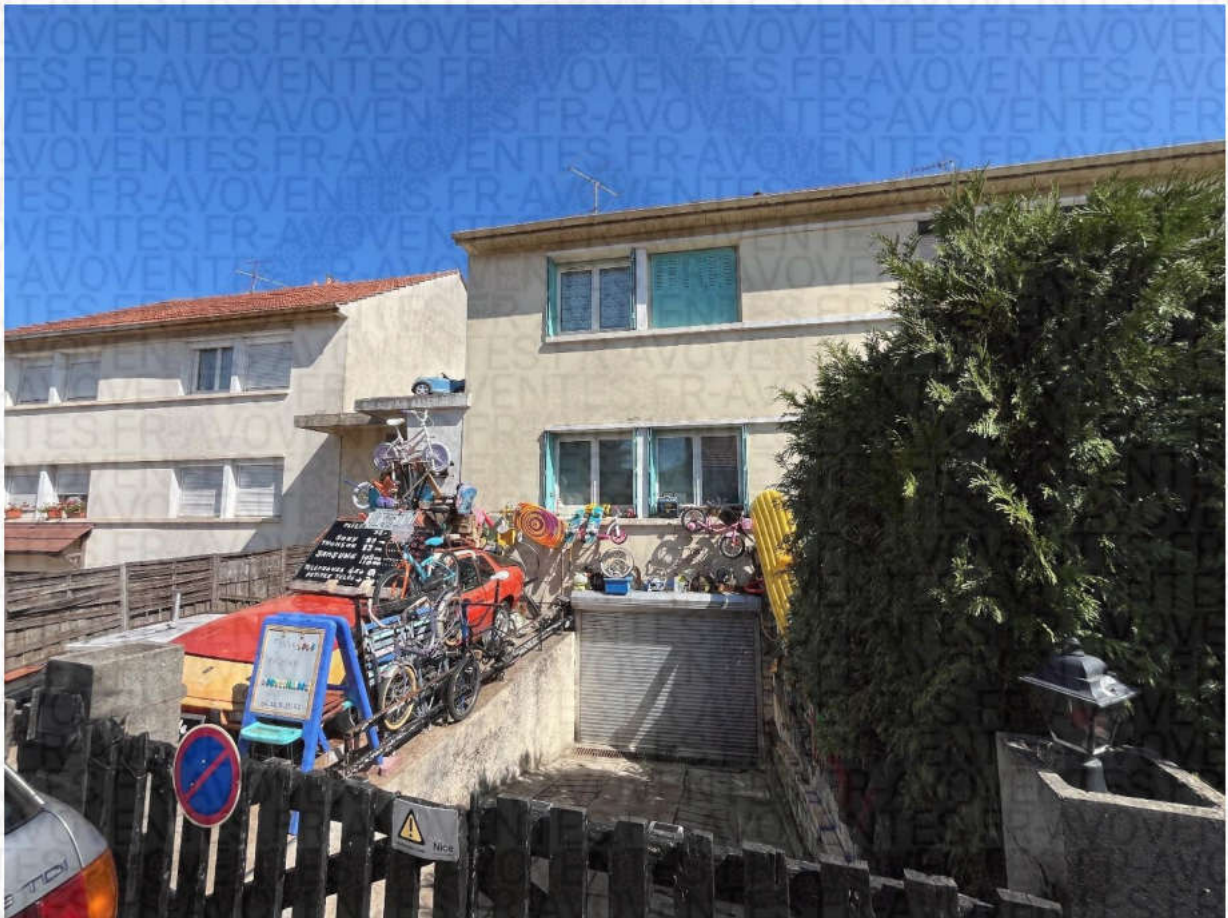
VUE EXTÉRIEURE DU BIEN IMMOBILIER SAISI DEPUIS LA VOIE PUBLIQUE

La maison d'habitation dispose de deux portes d'entrée (une en bois située juste devant la porte principale qui est en métal).

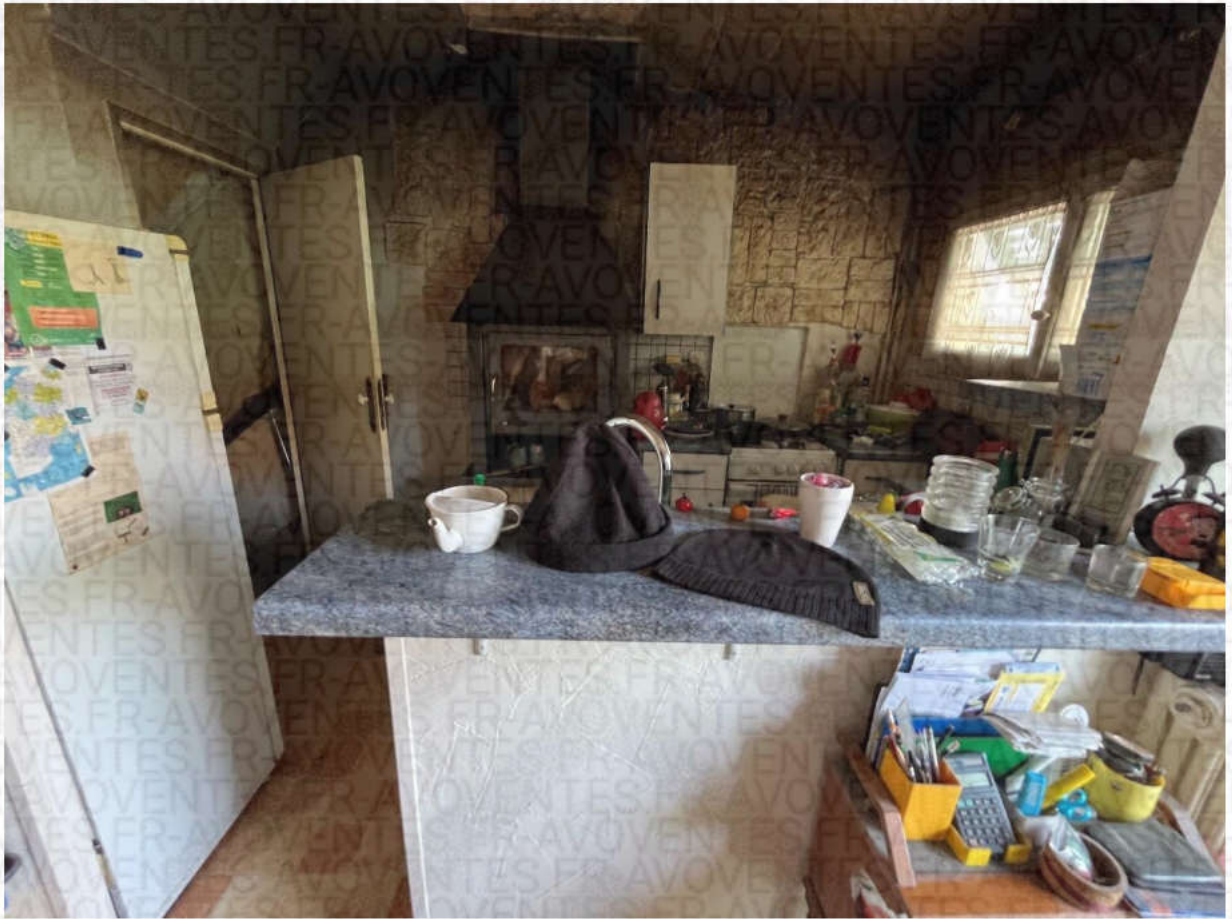
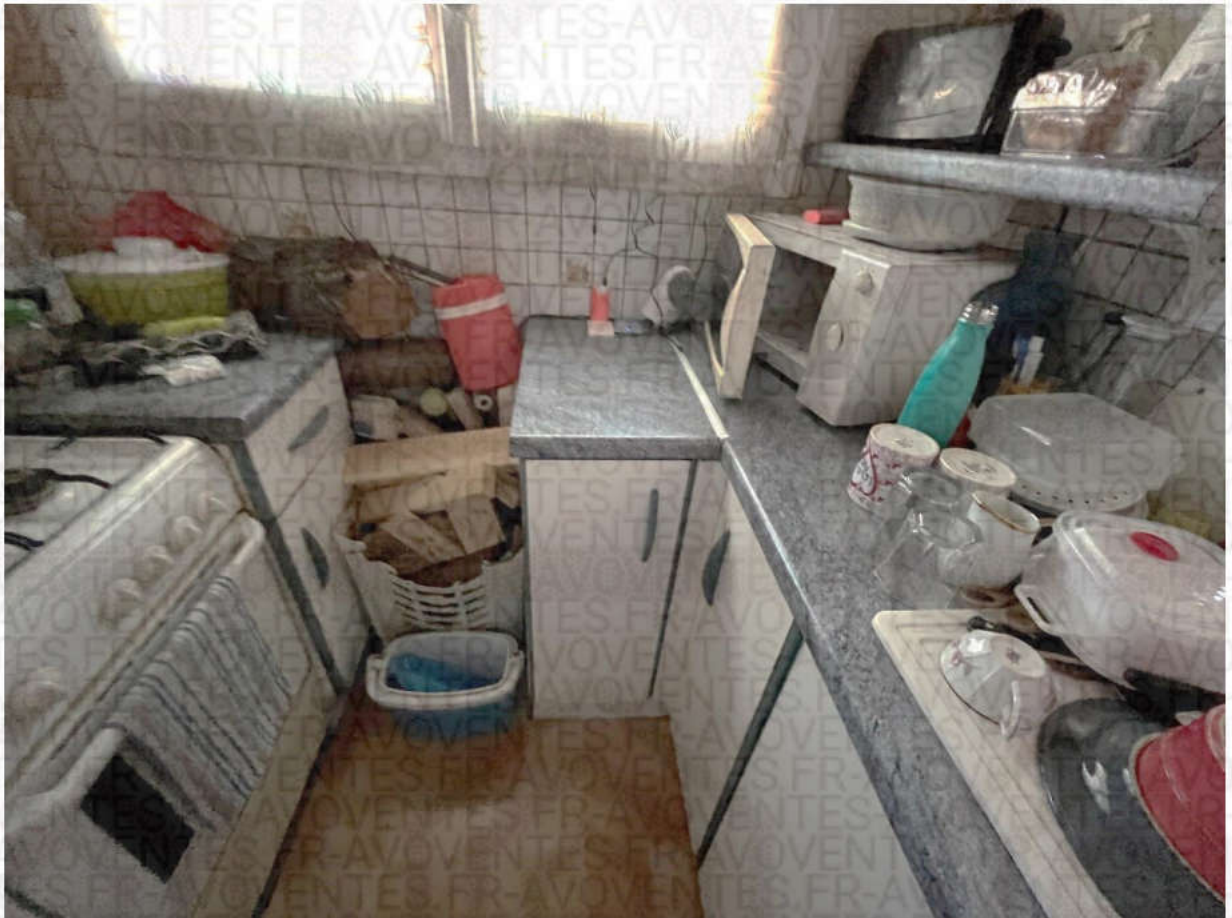
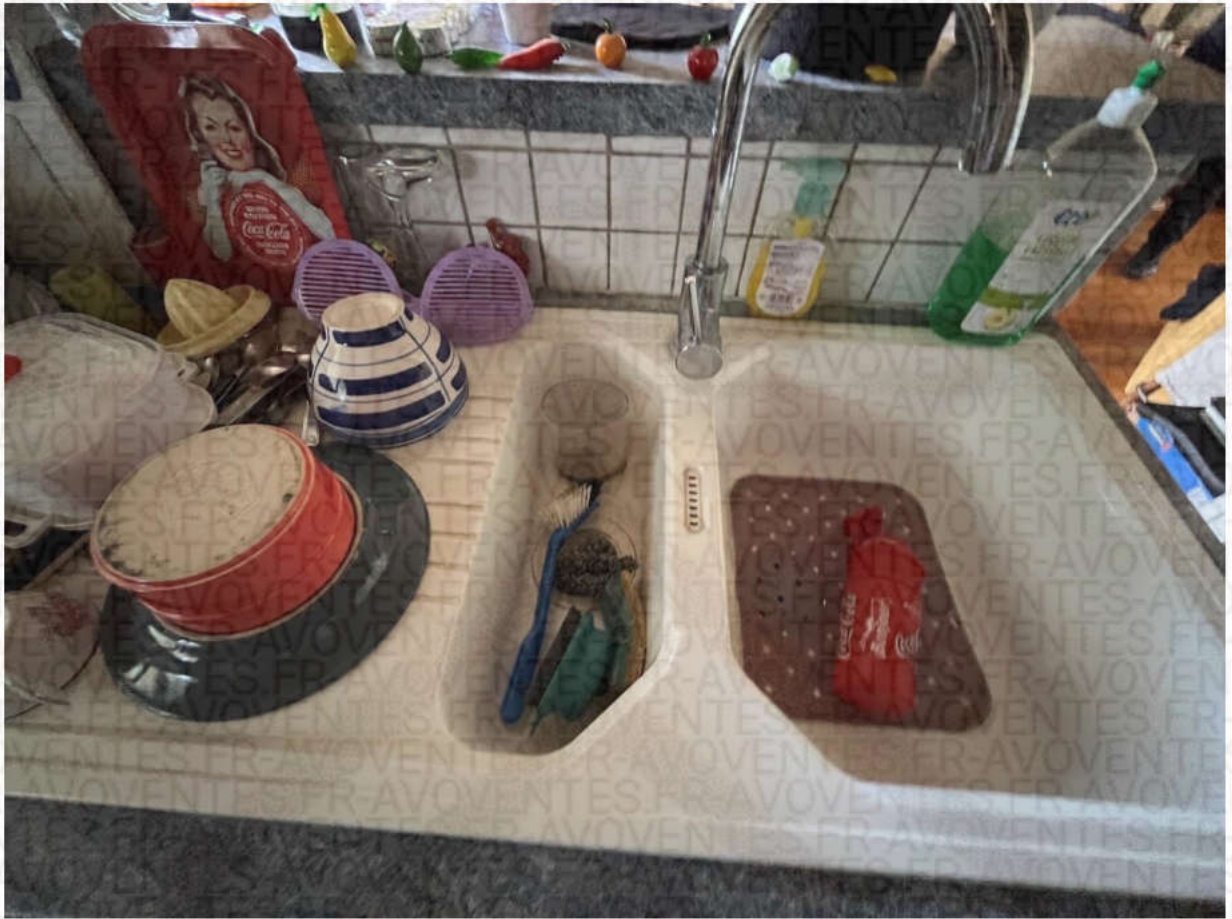
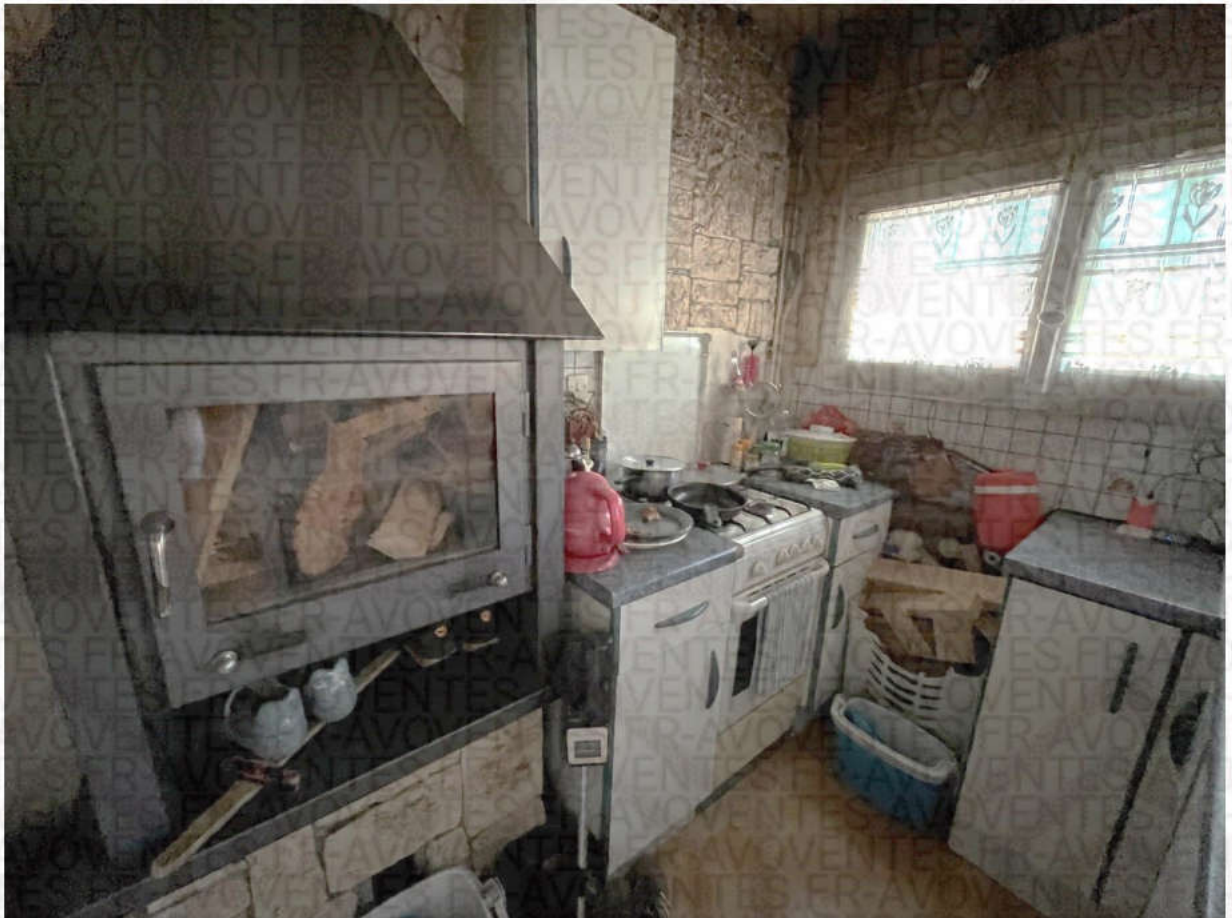
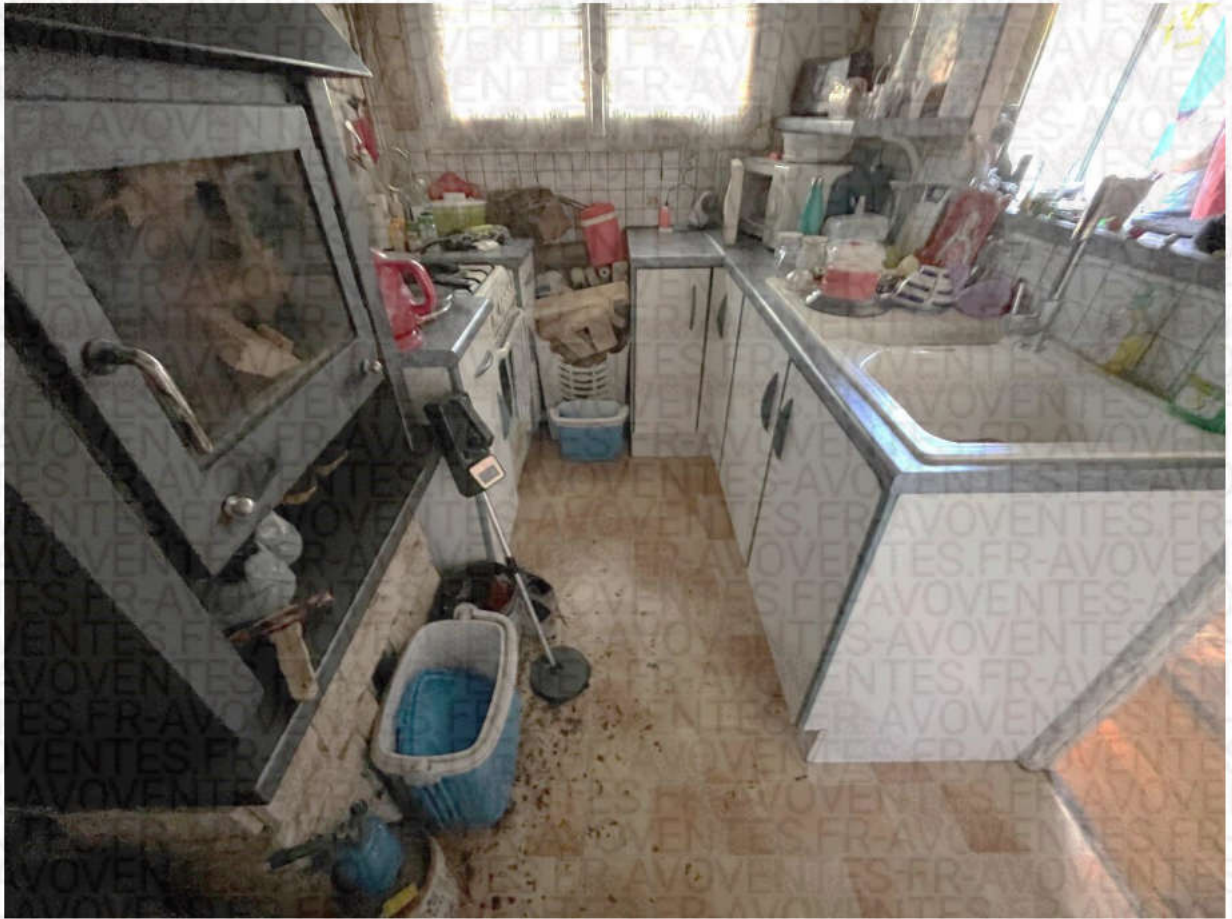
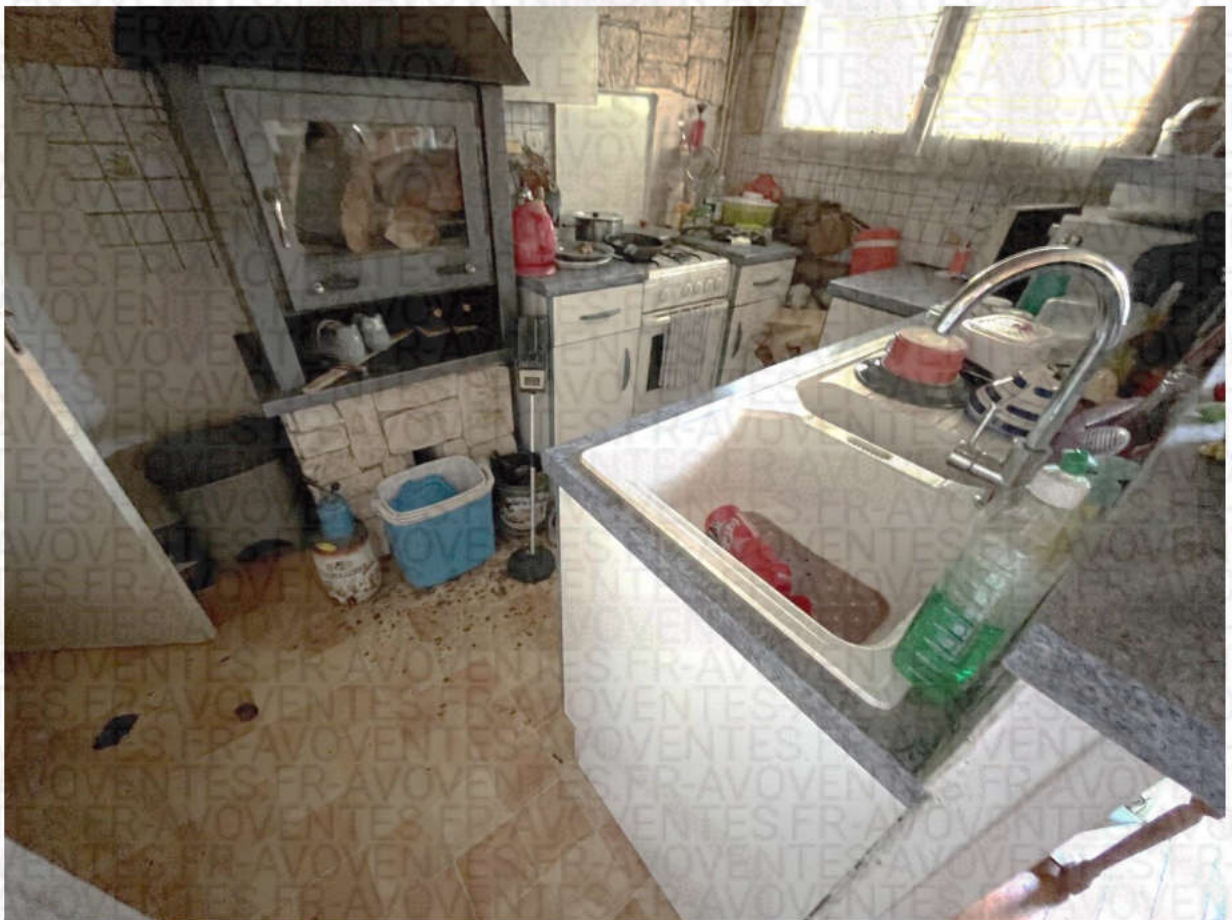
CUISINE

Dalles en polystyrène (noircies)

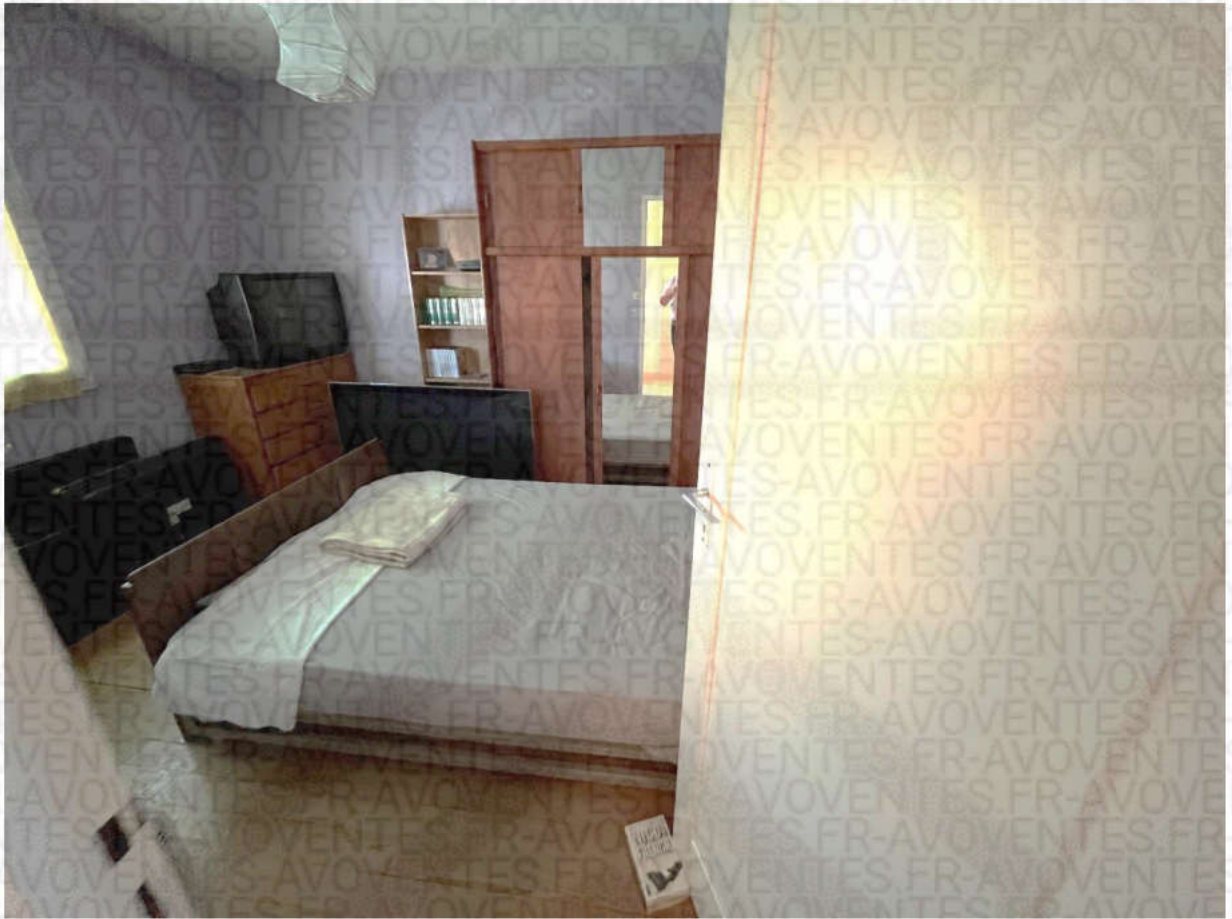
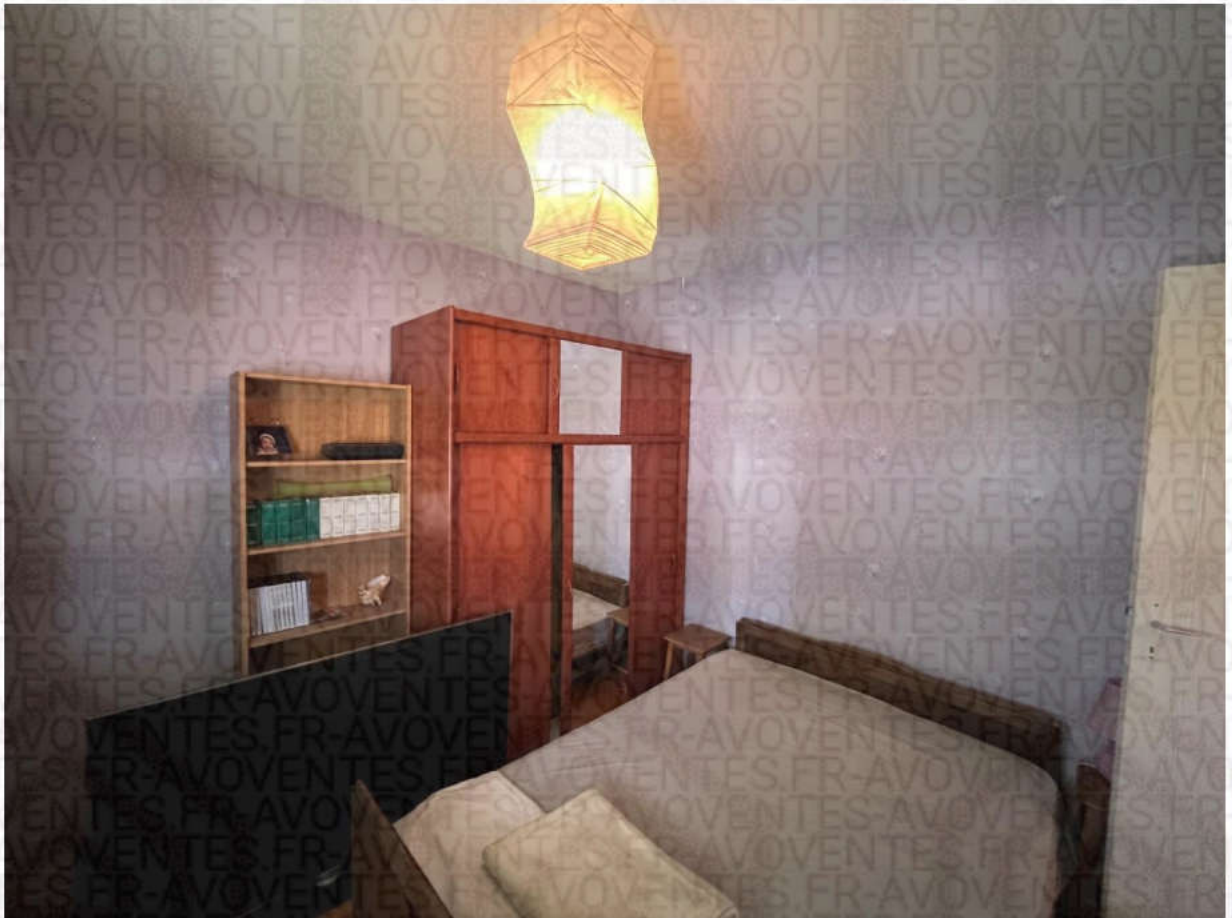
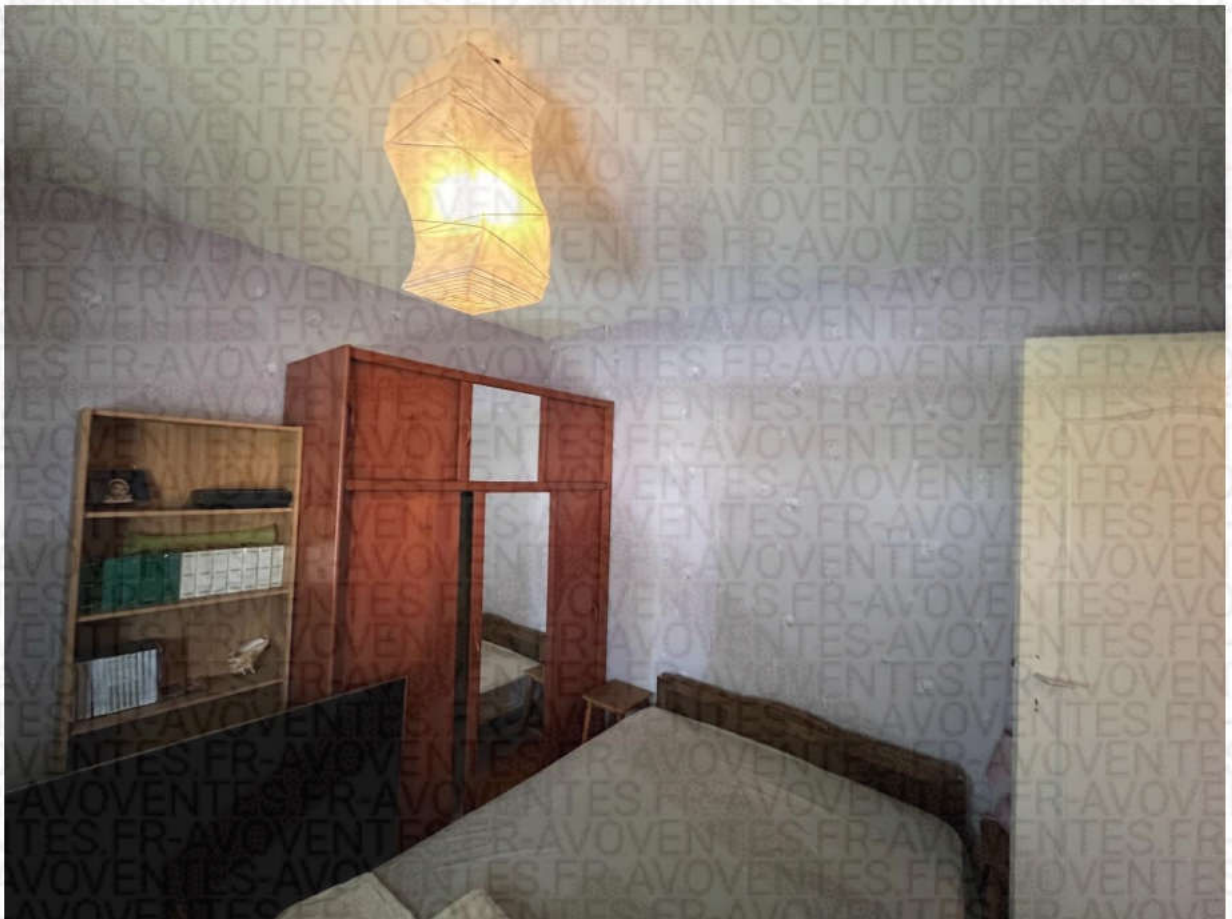
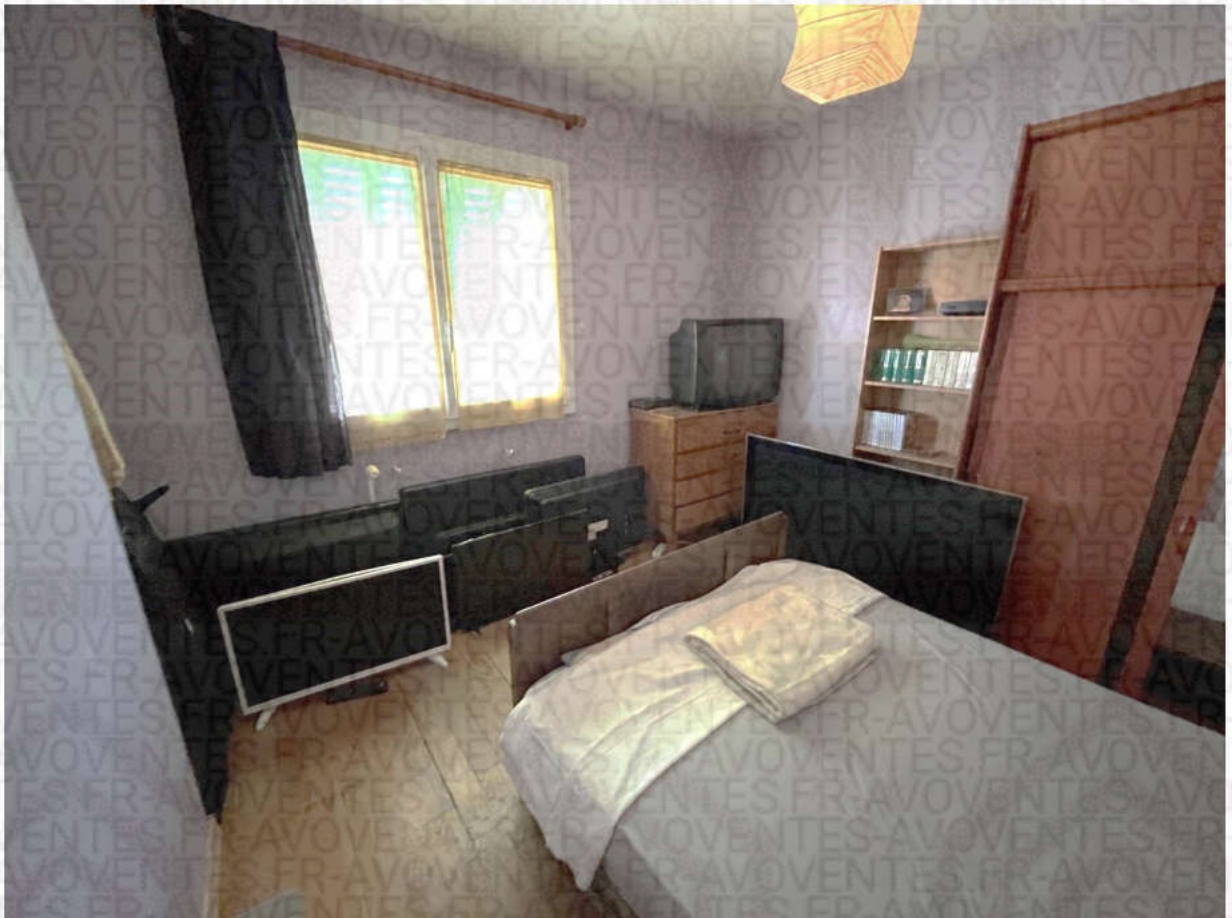
CHAMBRE N°1

- Une fenêtre double battant encadrement PVC avec double vitrage. Volet extérieur métallique pliant.
- **Le radiateur a été déposé. Il est manquant.**
- Eclairage, prises et interrupteurs électriques usuels.

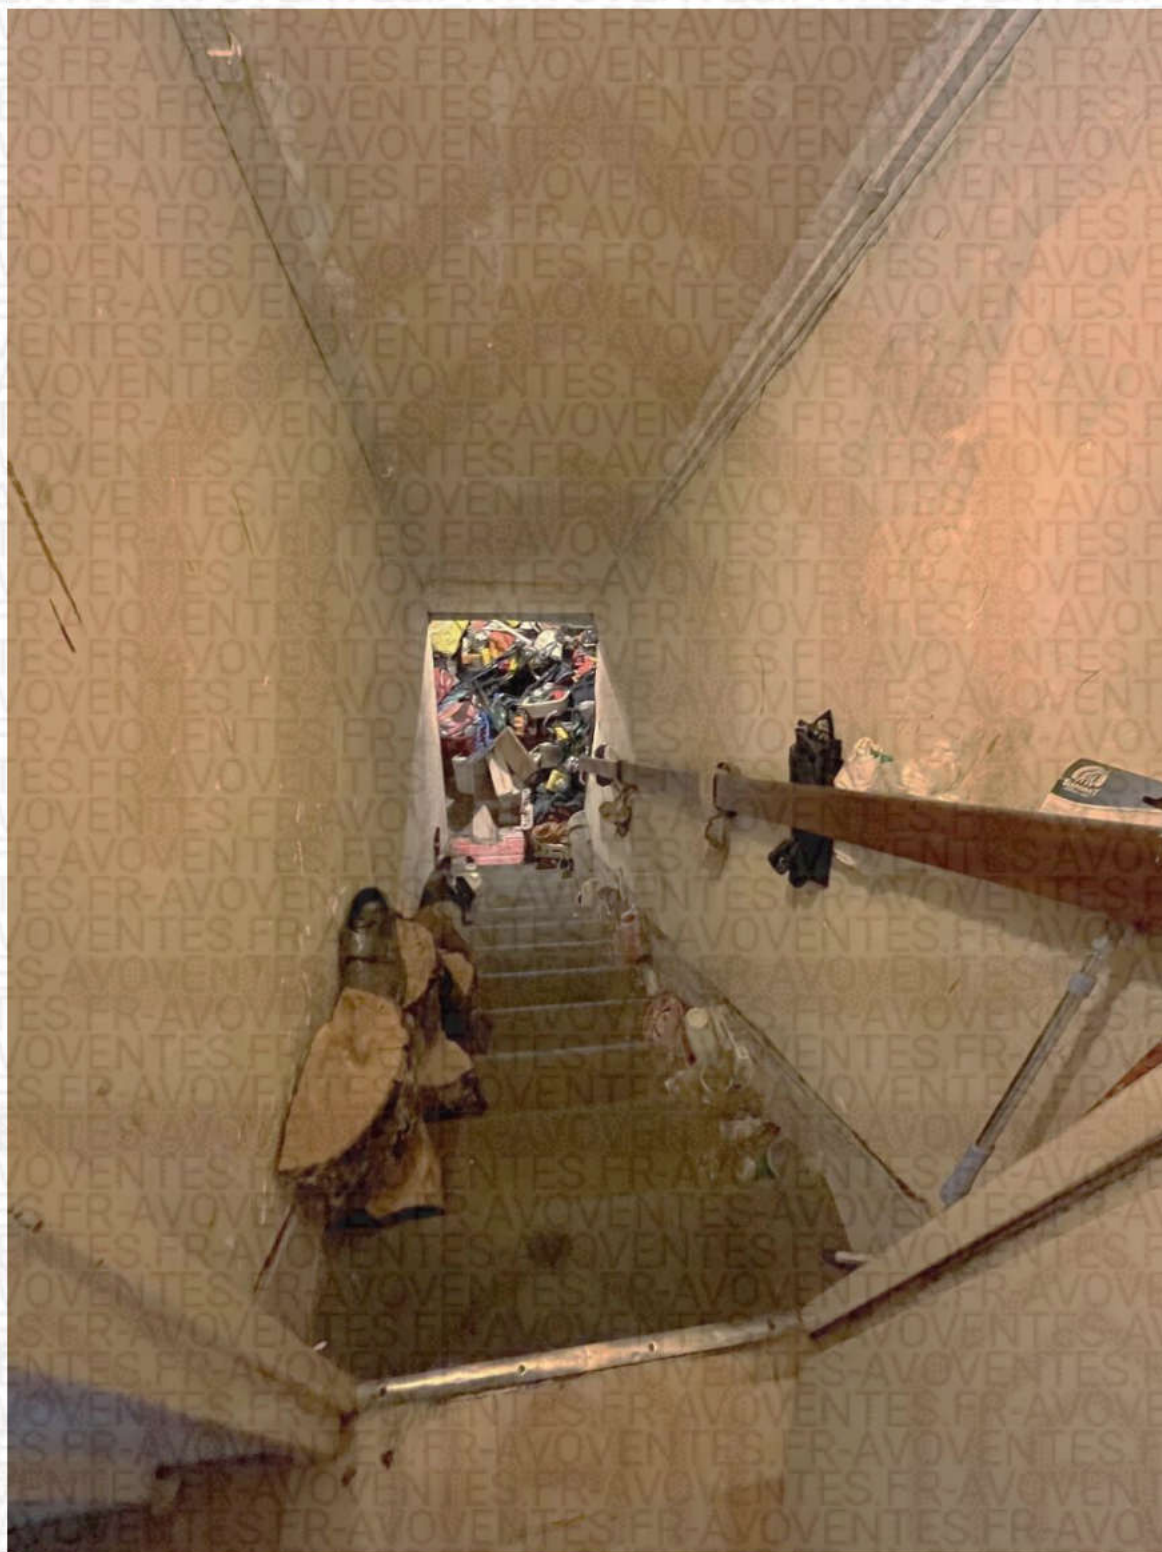
Escalier d'accès au sous-sol :

Cloisonnement avec peinture vétuste

Soupenne vétuste.
