PROCÈS - VERBAL DE CONSTAT

PROCES VERBAL DE DESCRIPTION

Commune de MARSANNAY-LA-COTE (21160), 68 Bis Route des Grands Crus,

Aux fins de procéder à **l'état descriptif du bien immobilier saisi.**

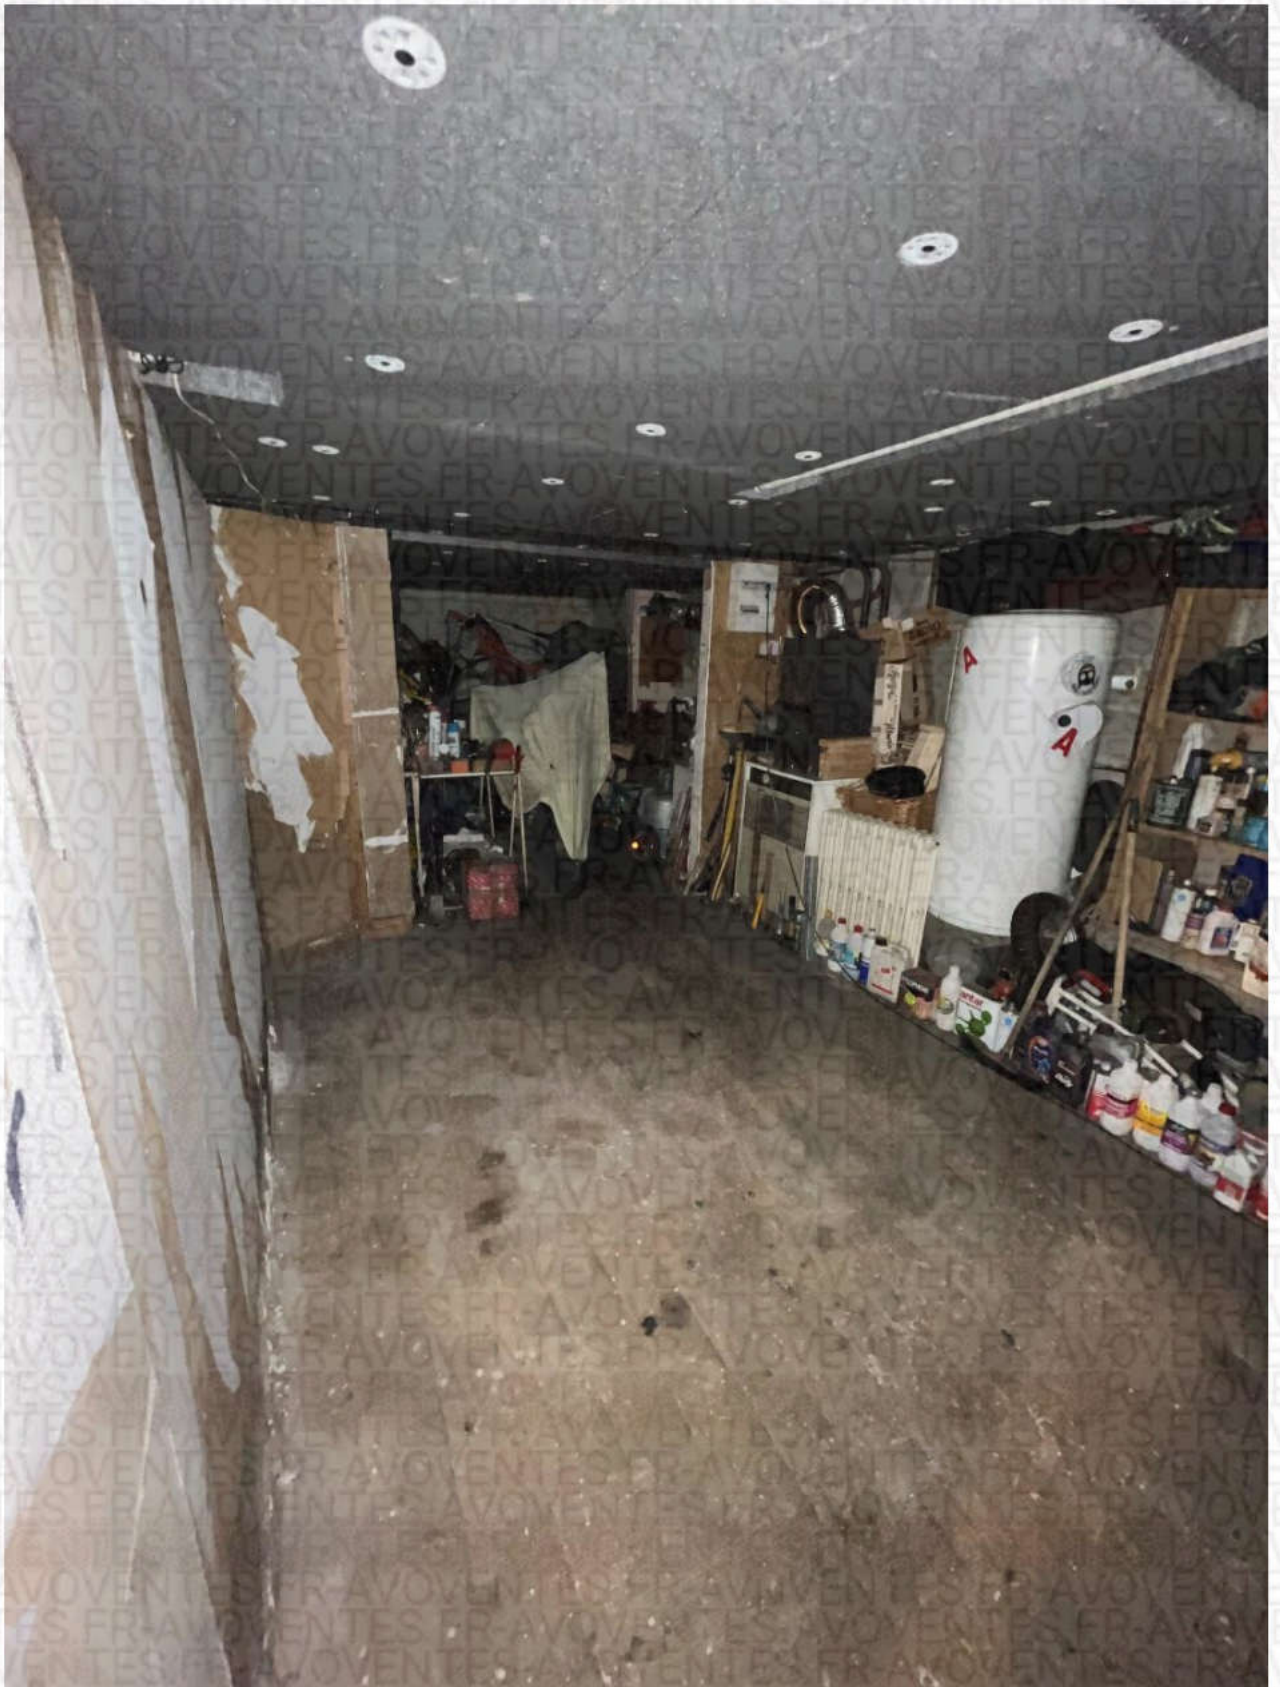
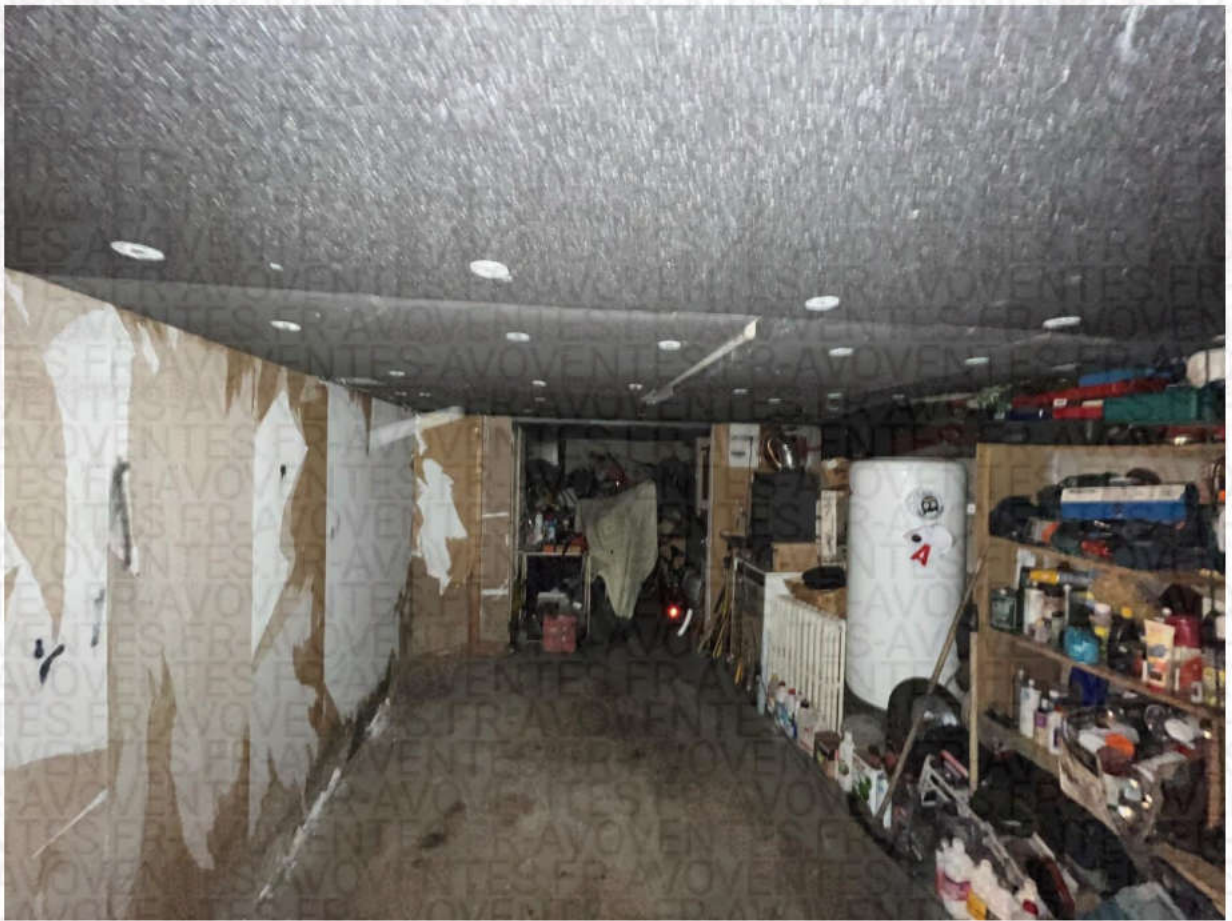
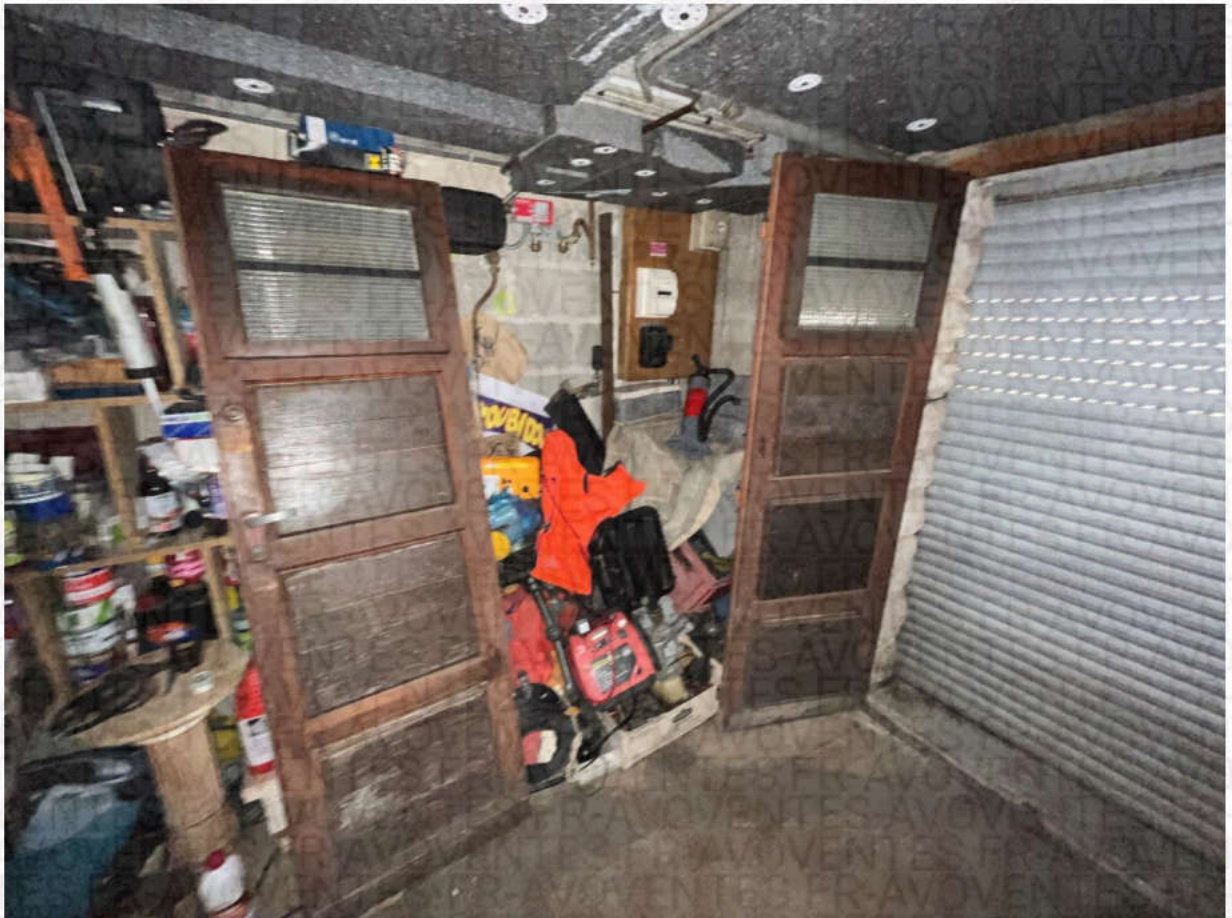
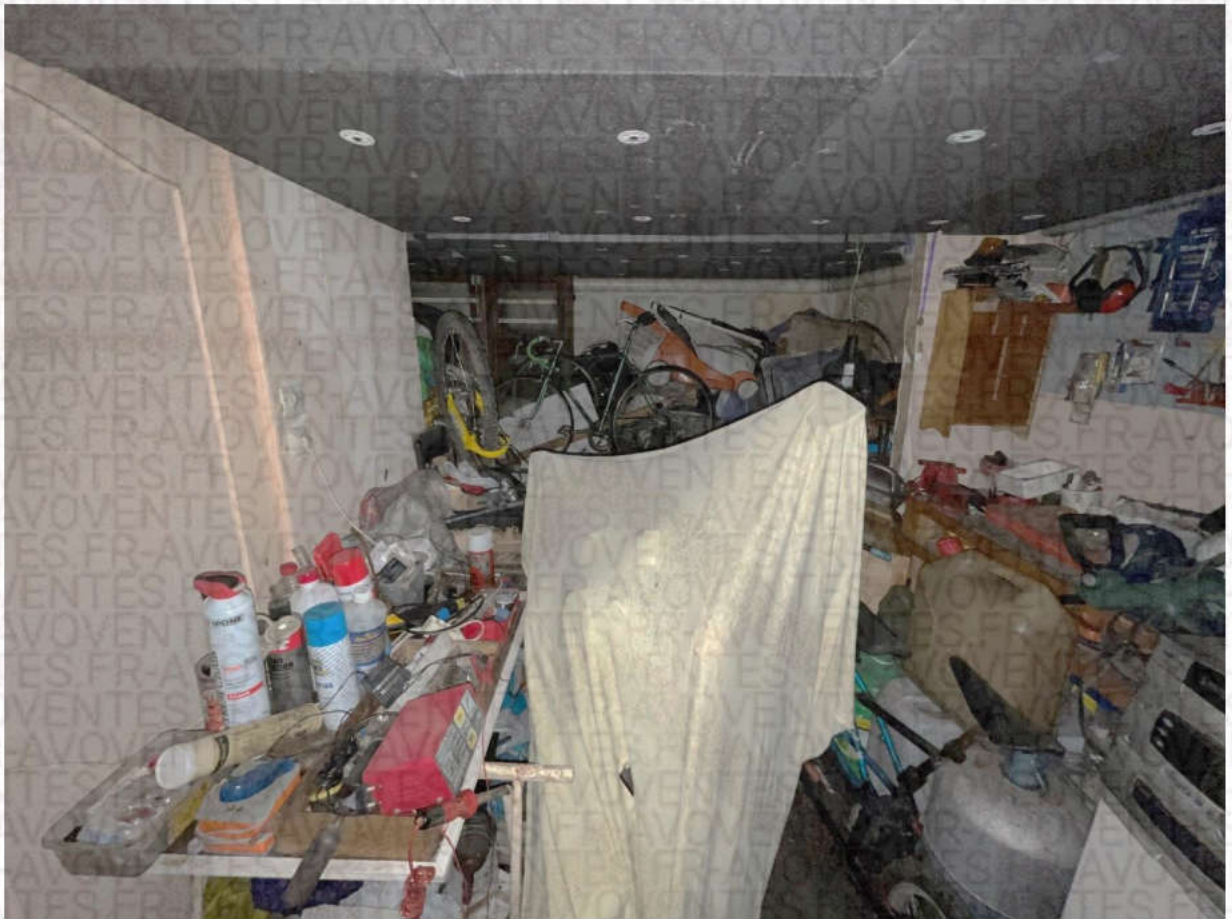
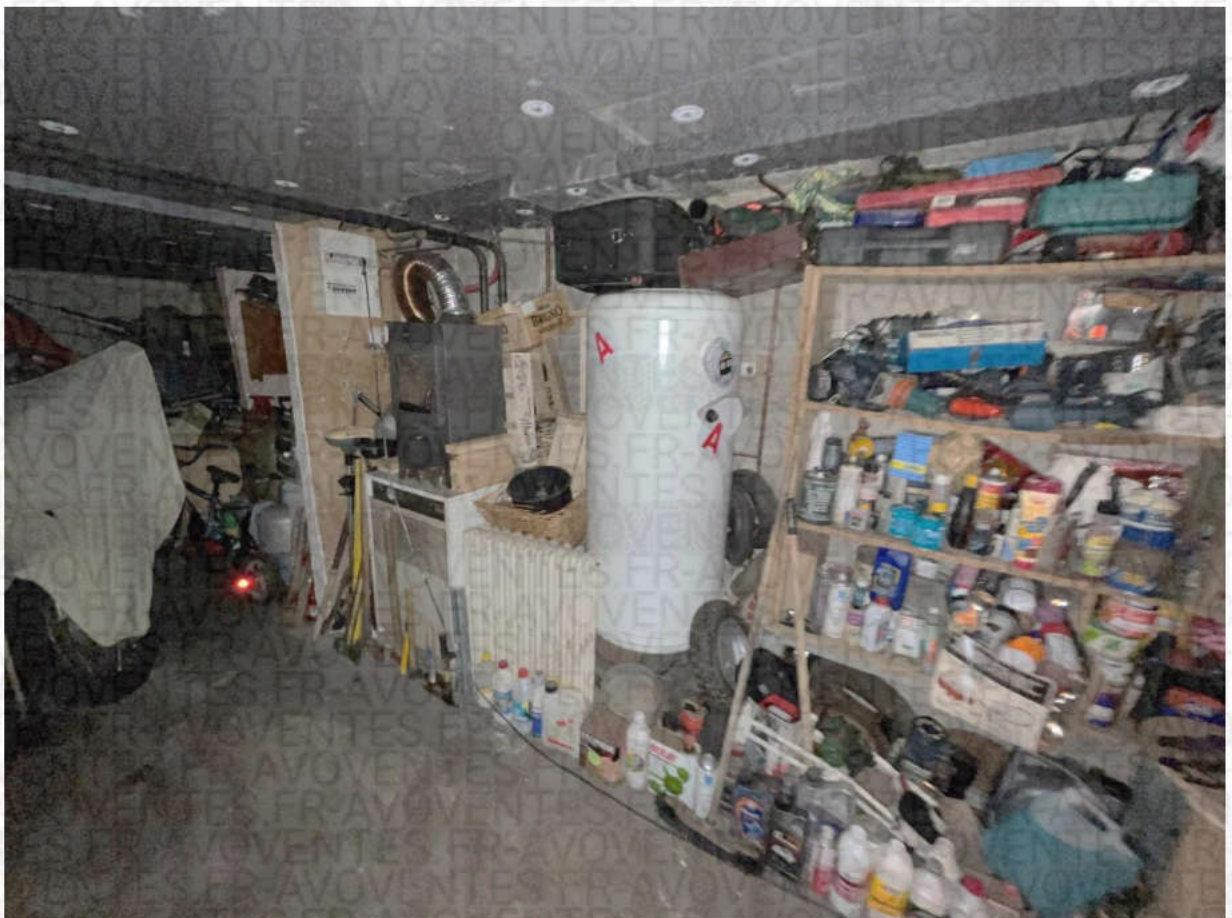
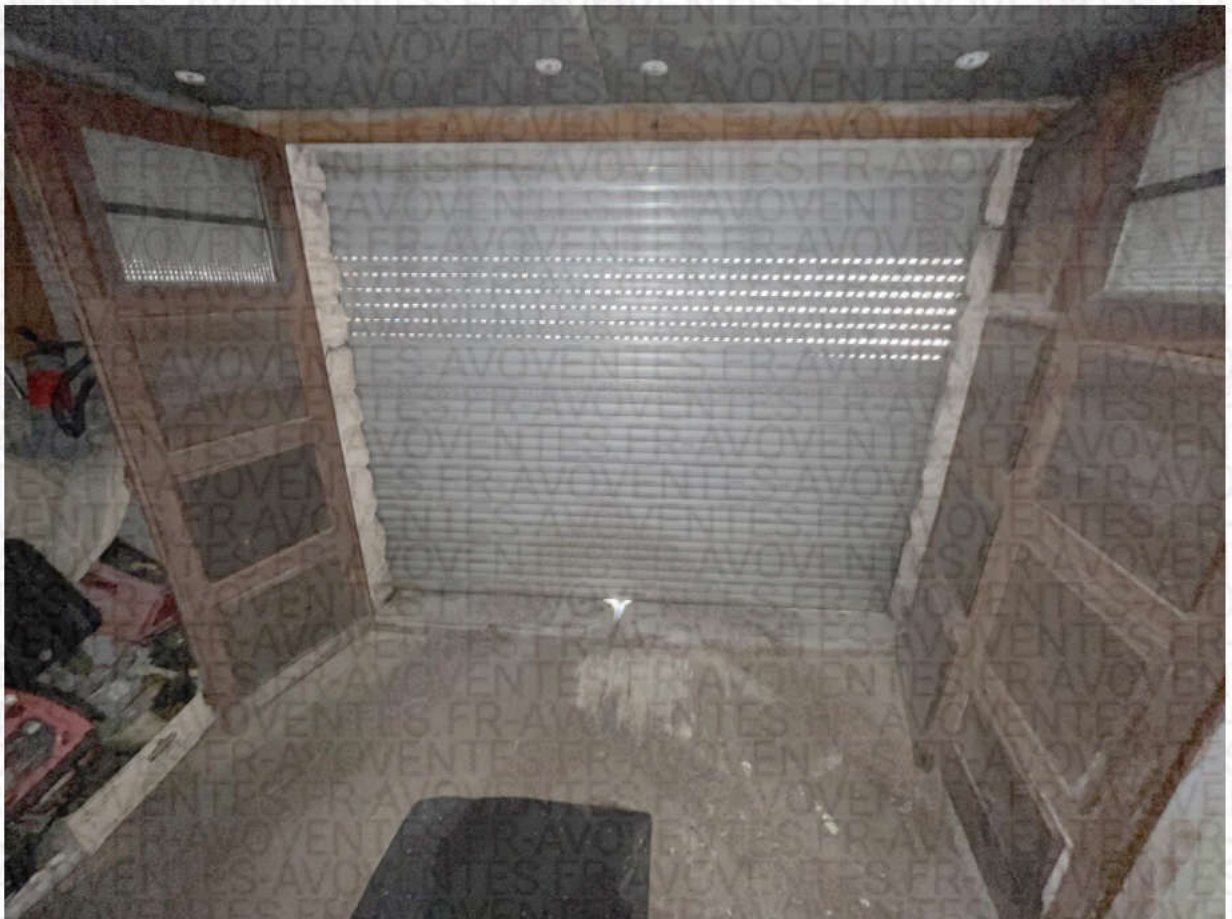
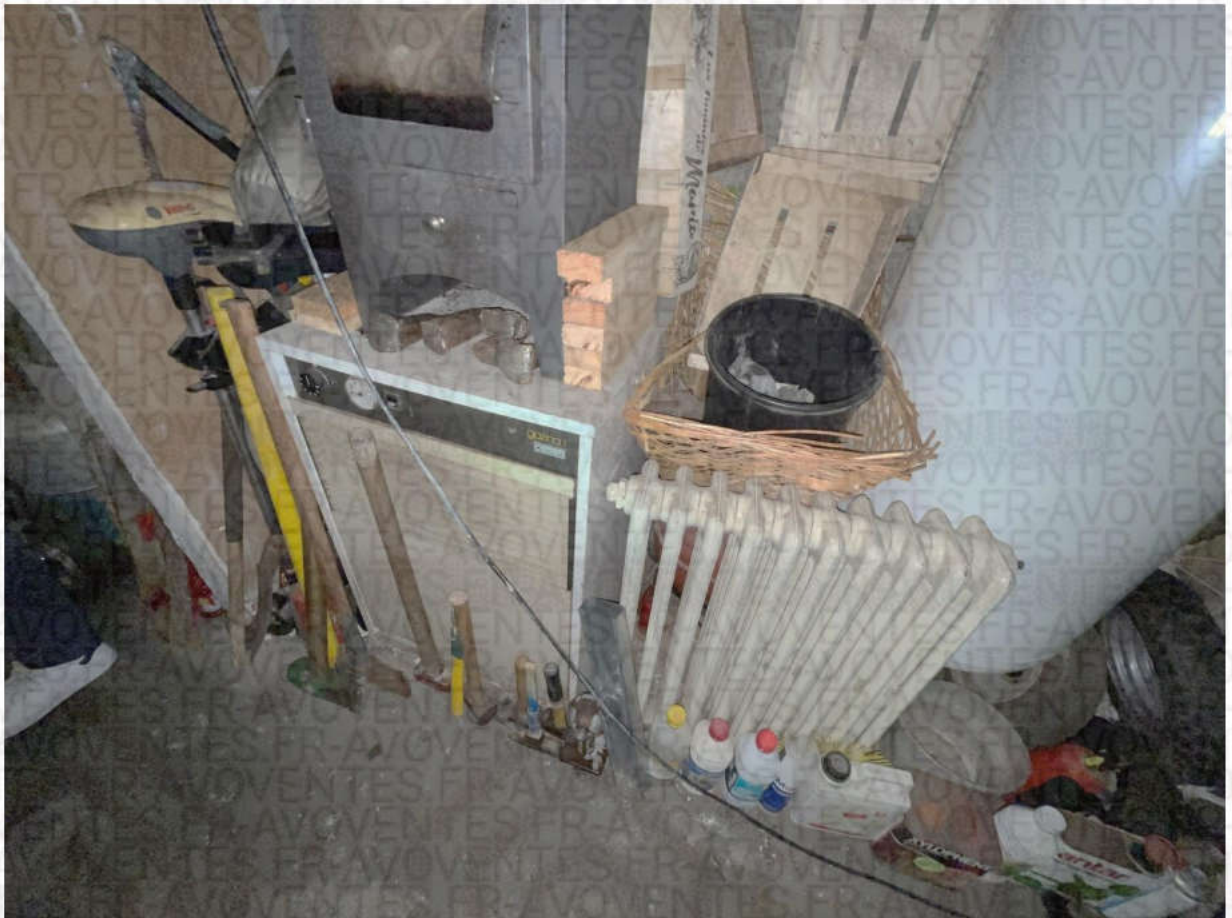
- Une chaudière (manifestement plus utilisée et remplacée par un poêle à bois raccordé à la gaine).
- Un cumul électrique.
- Une porte pliante en bois avec vitrage (partiellement démontée) et remplacée par un volet roulant en aluminium.
- Eclairage par néon
