PROCÈS - VERBAL DE CONSTAT

PROCES VERBAL DE DESCRIPTION

Commune de MARSANNAY-LA-COTE (21160), 68 Bis Route des Grands Crus,

Aux fins de procéder à **l'état descriptif du bien immobilier saisi.**

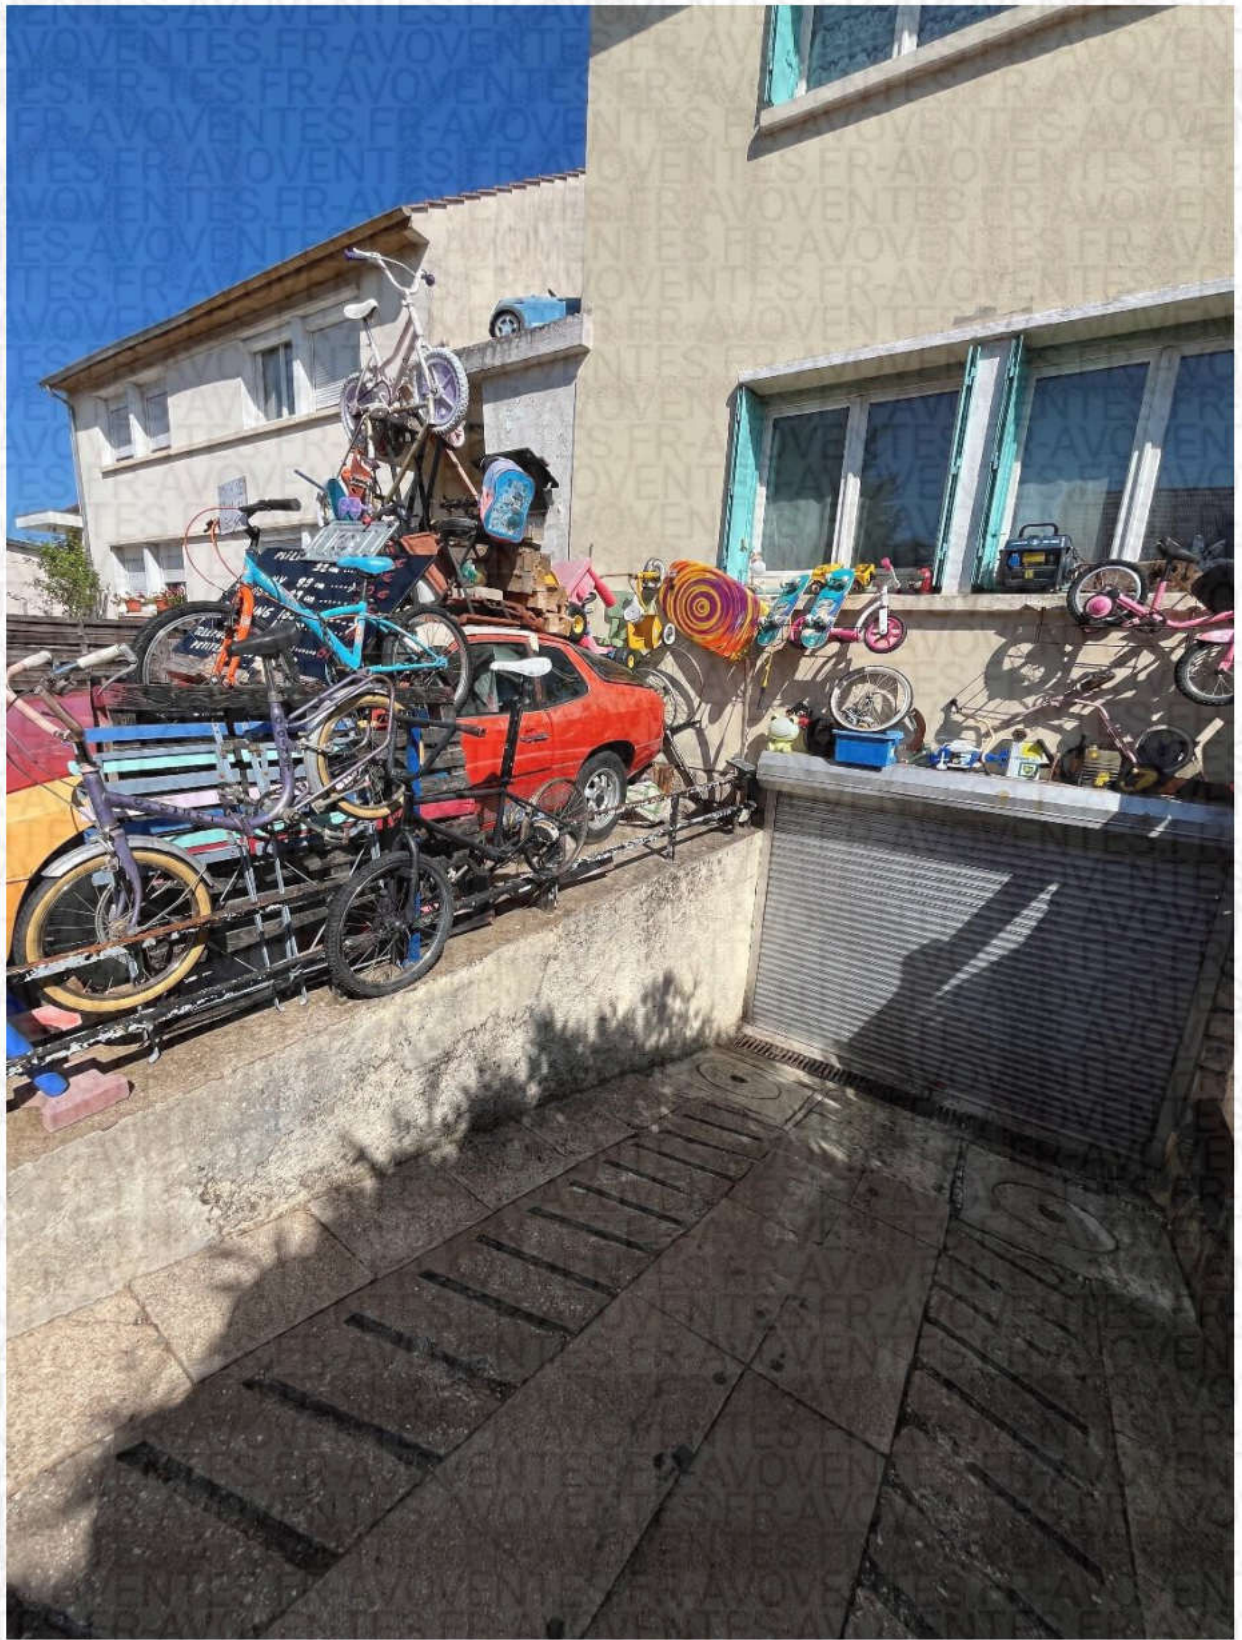
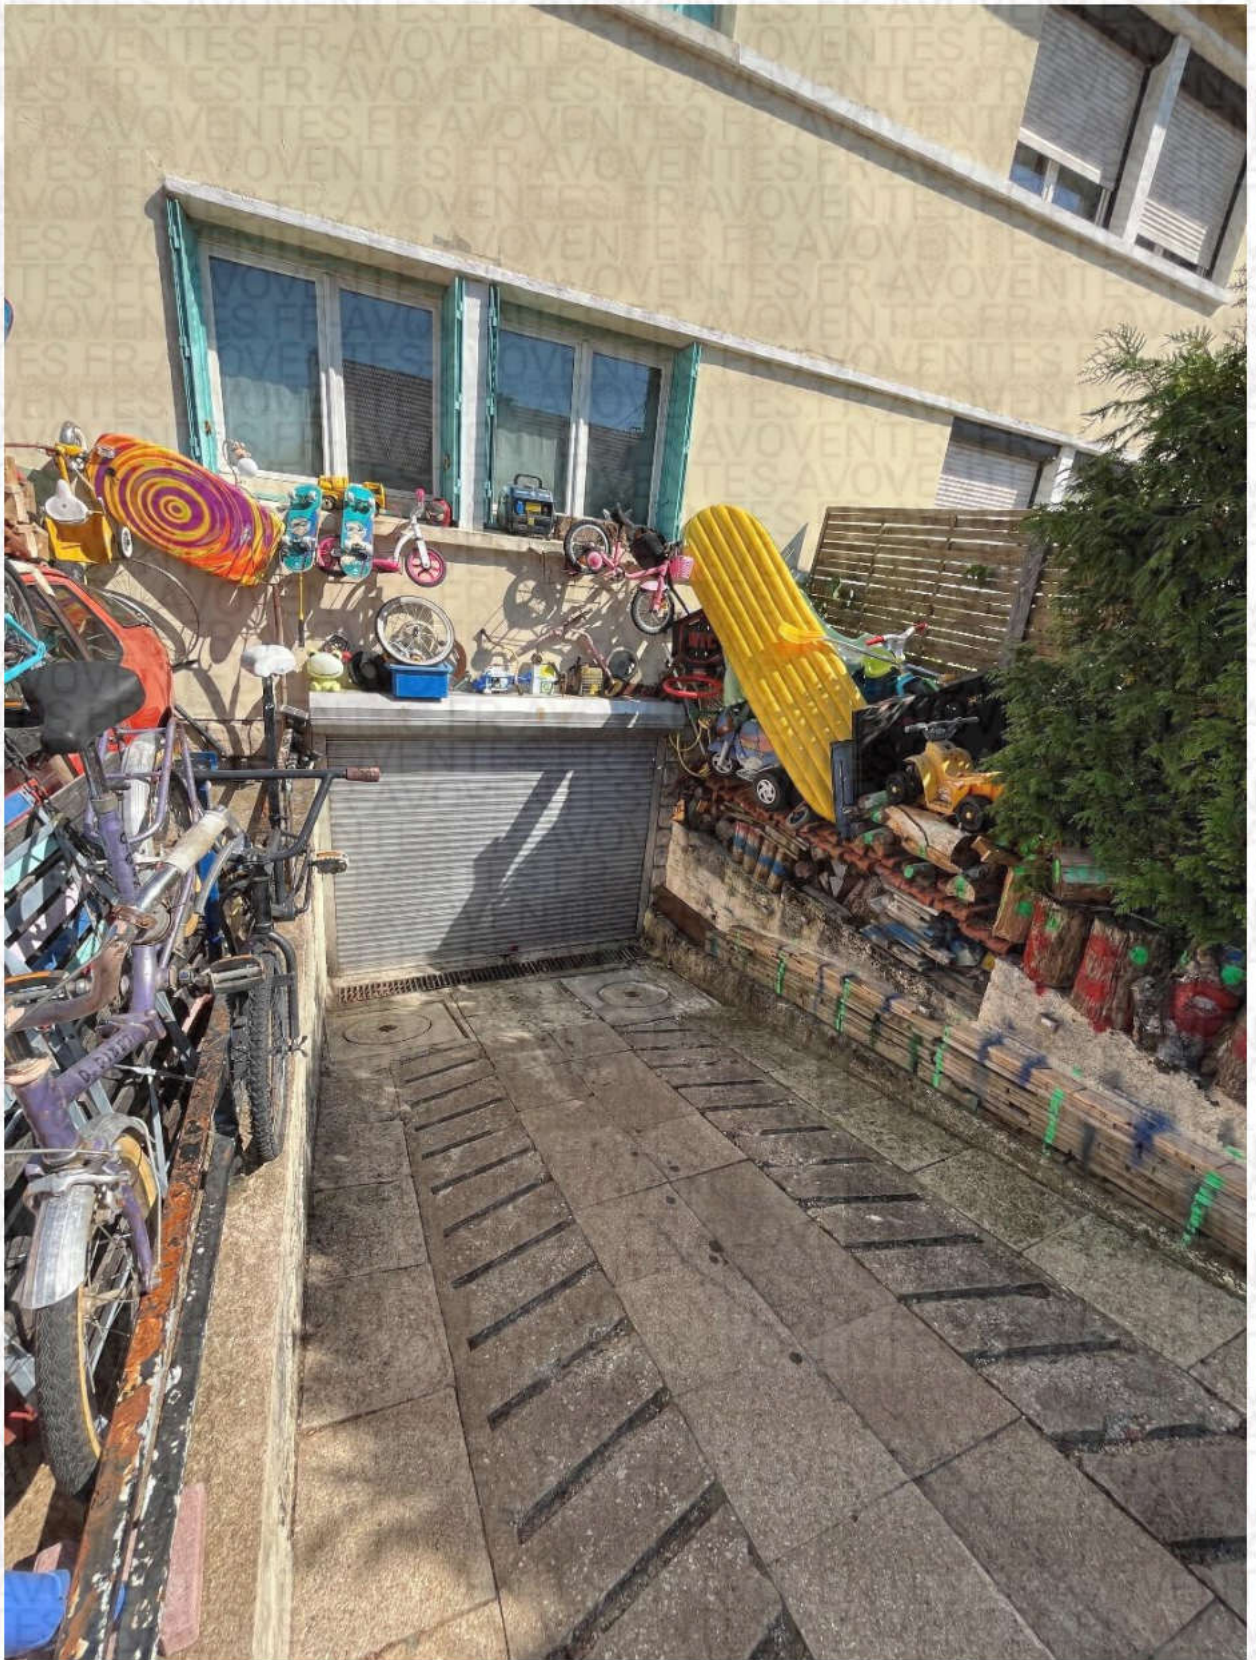
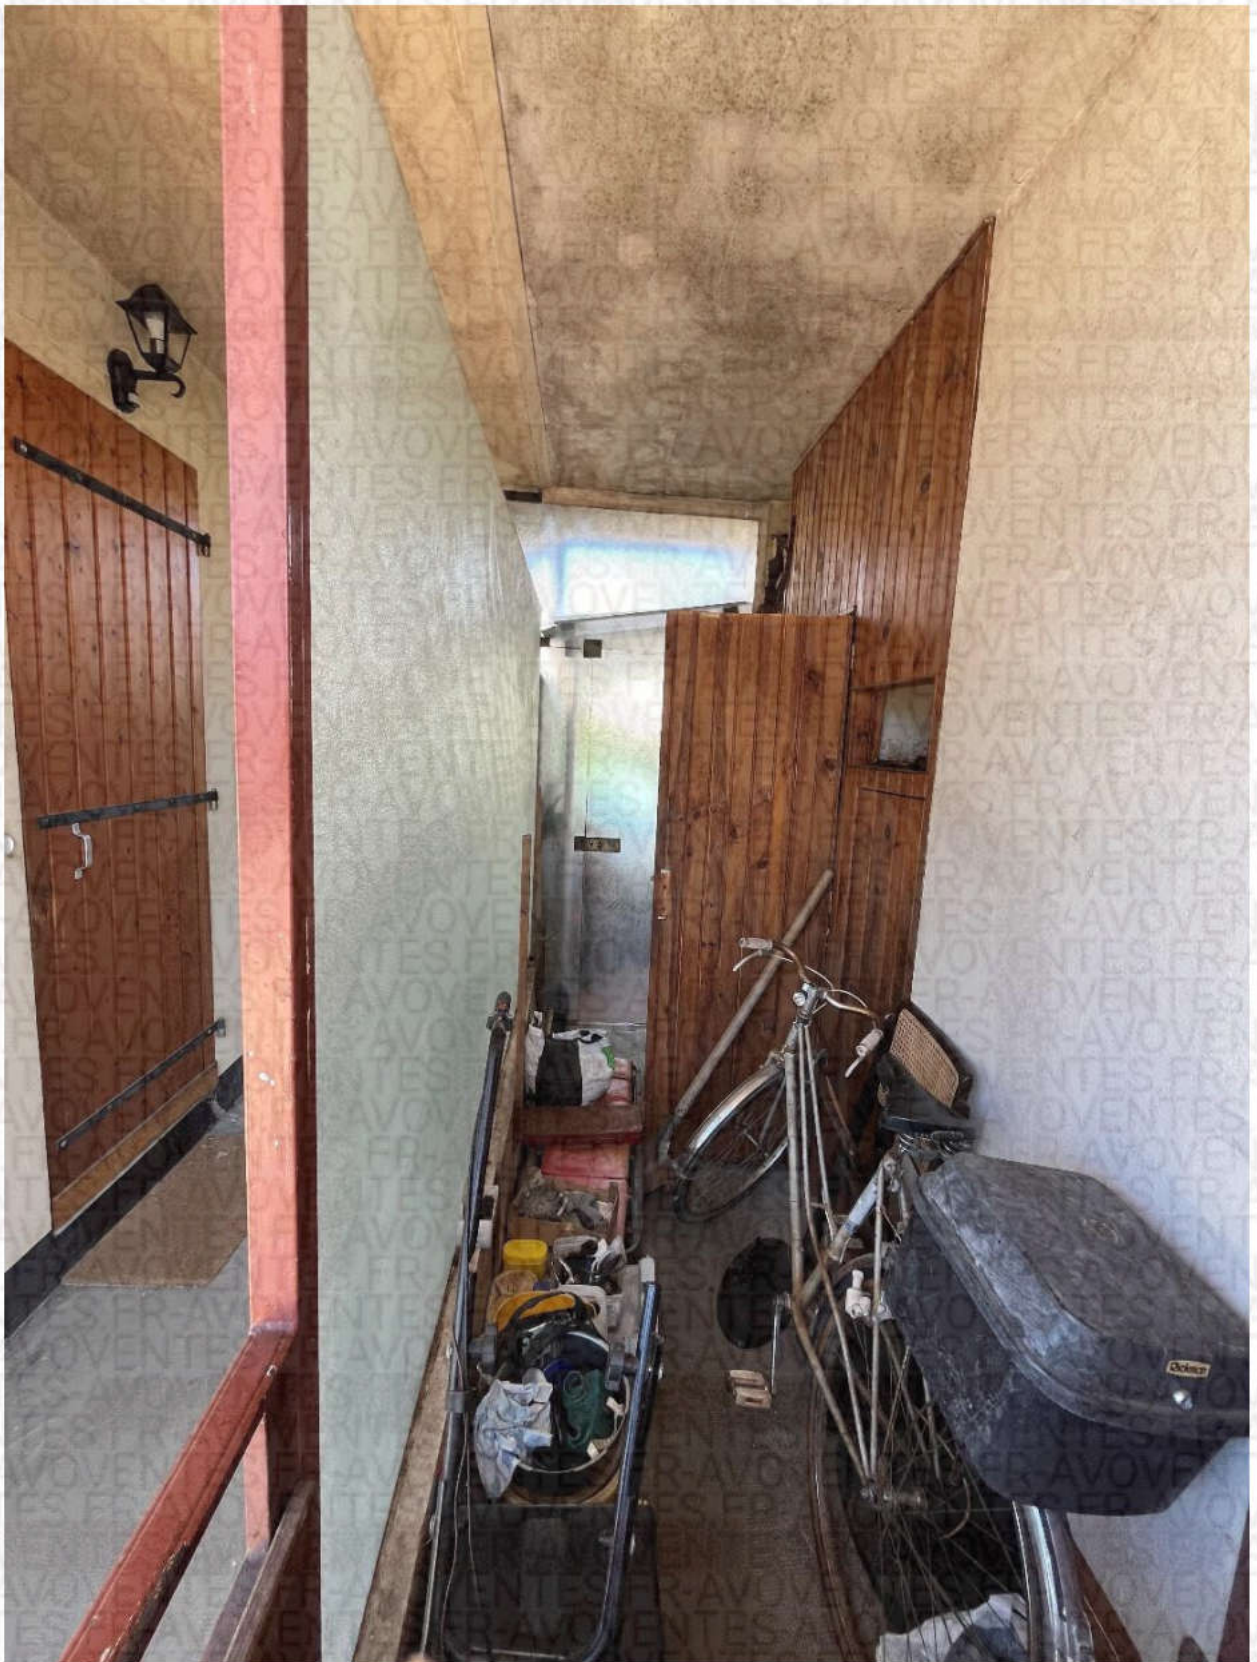
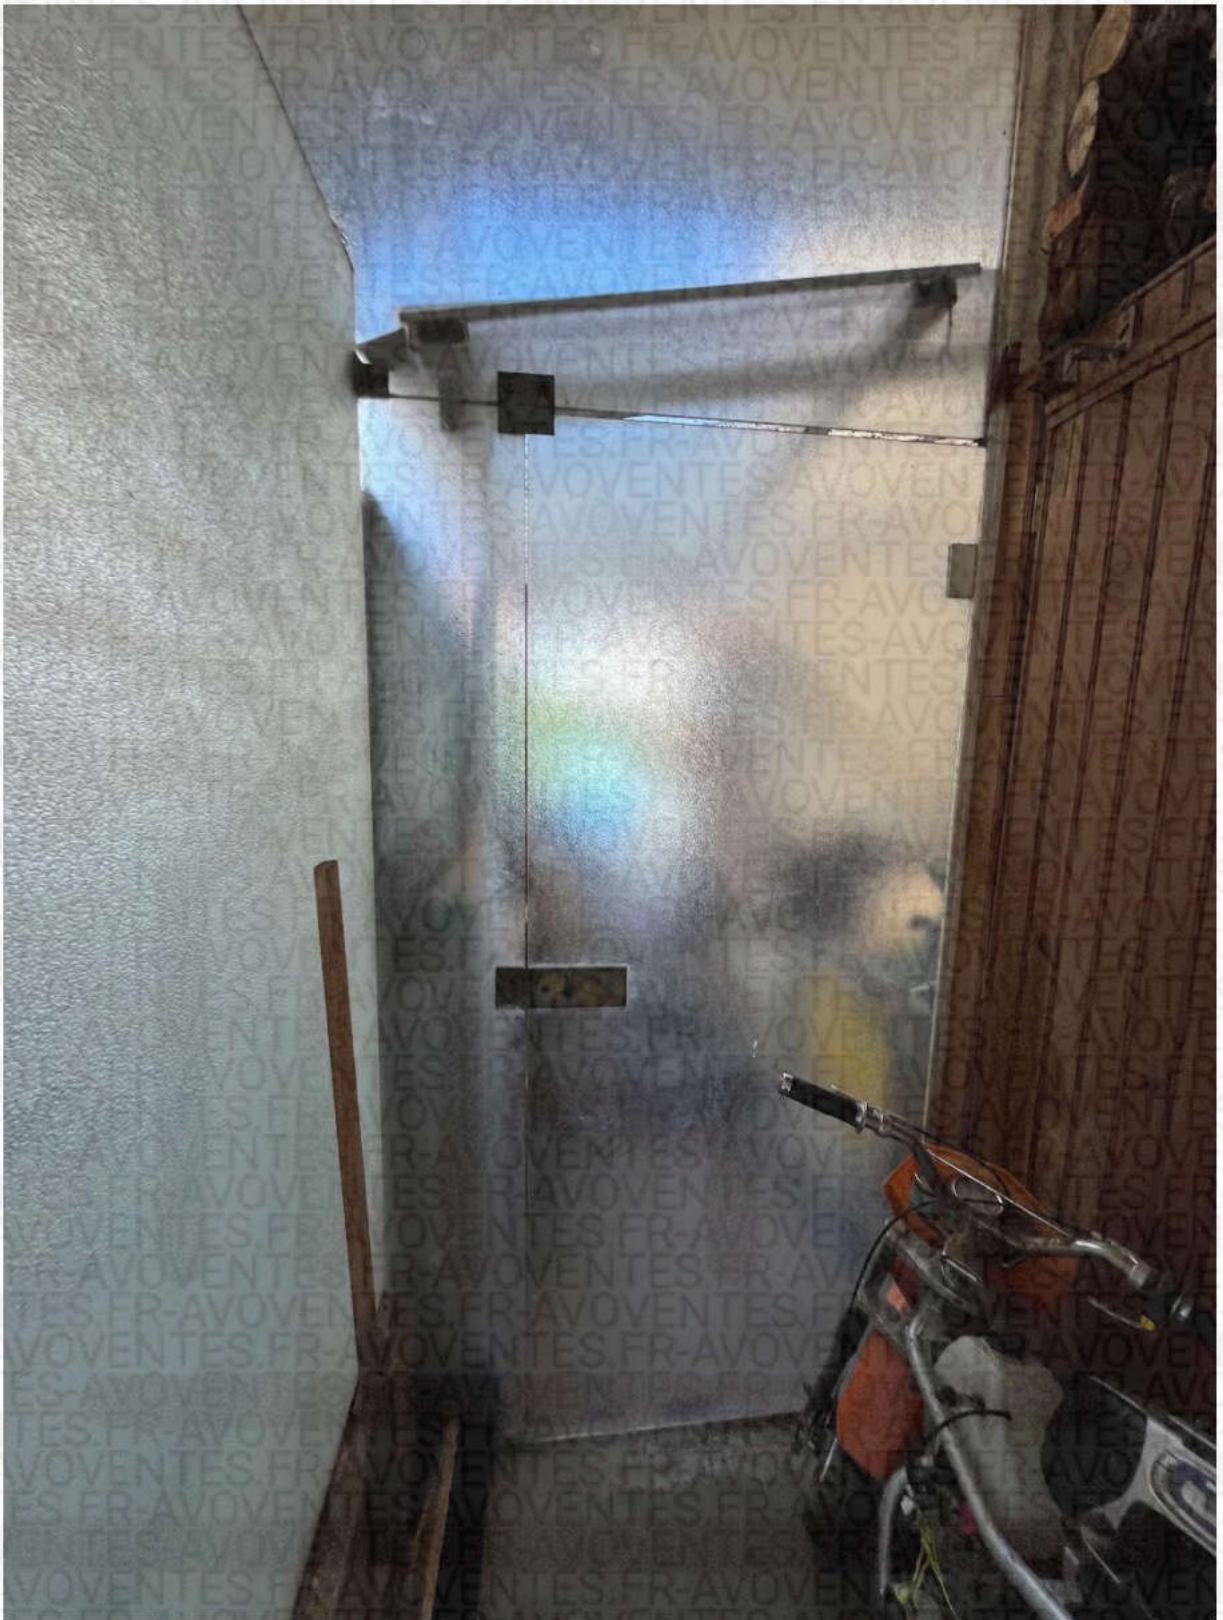
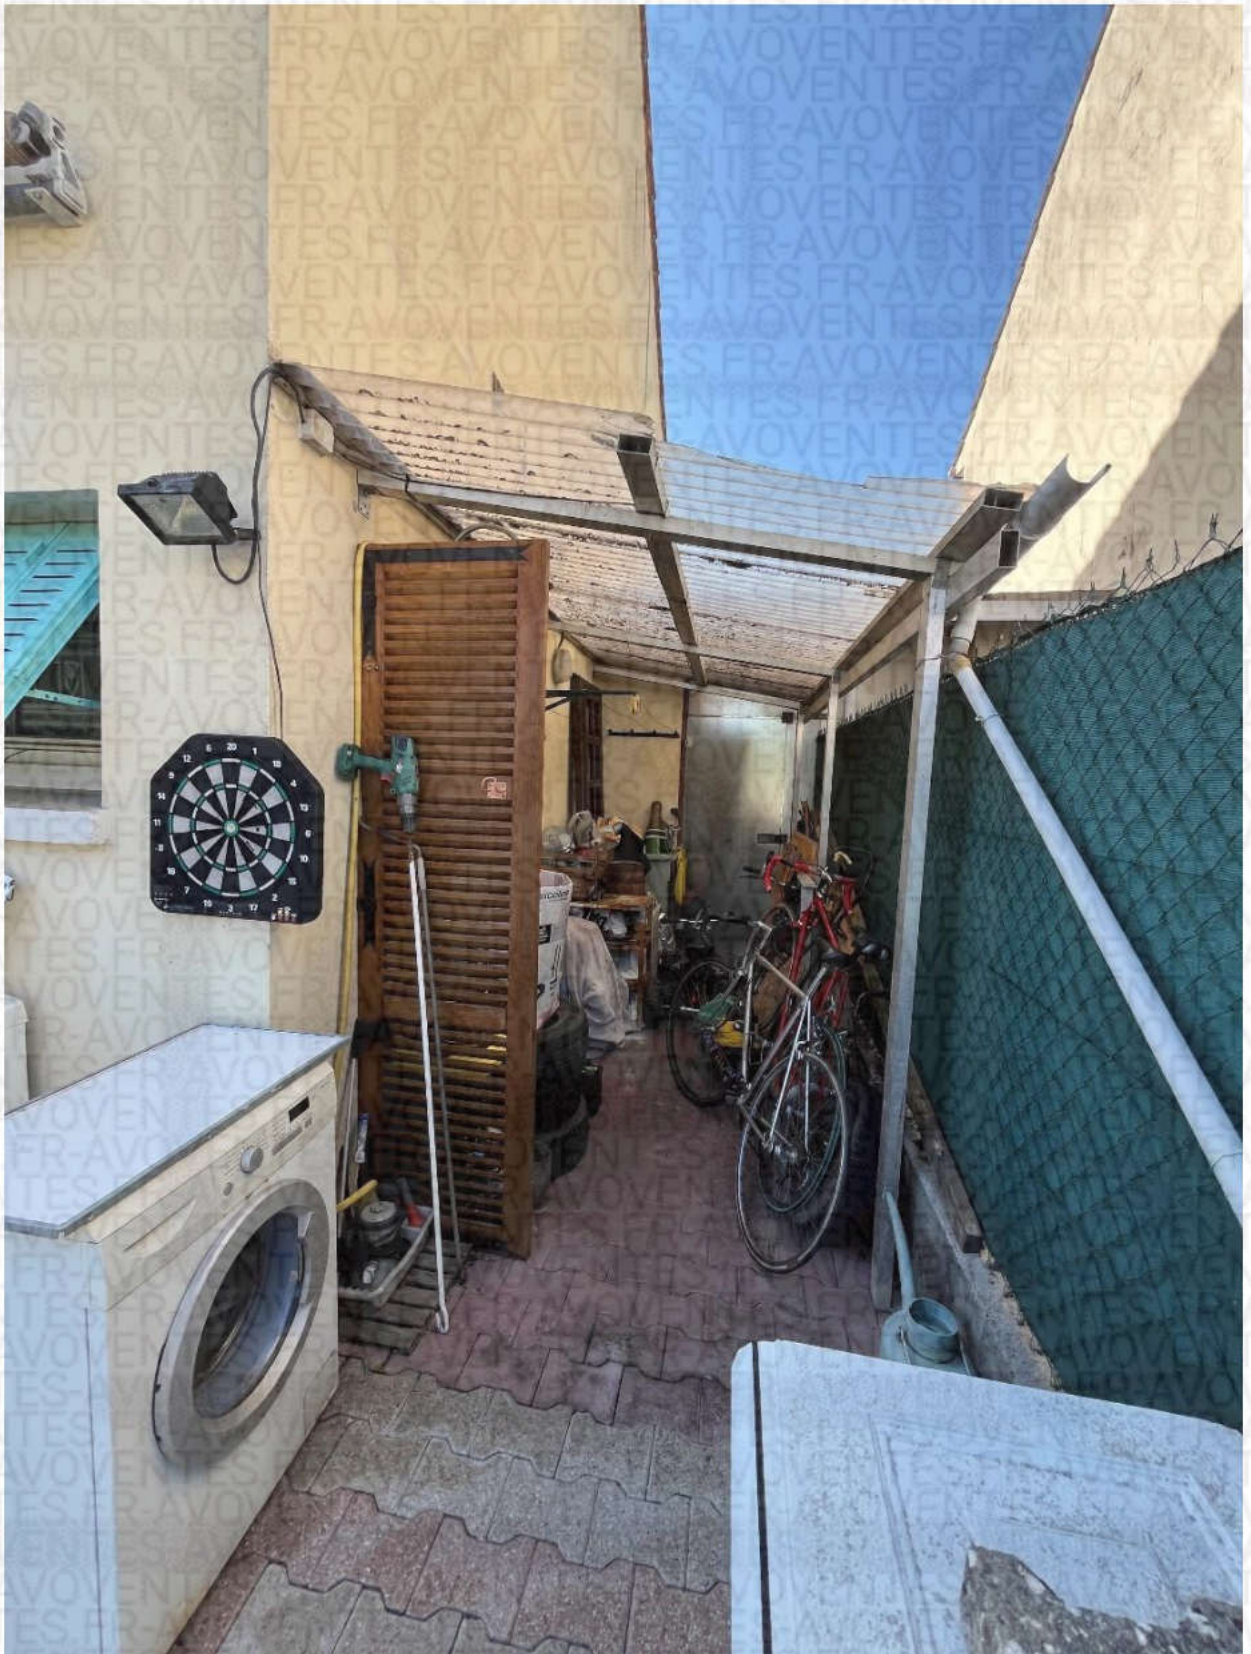
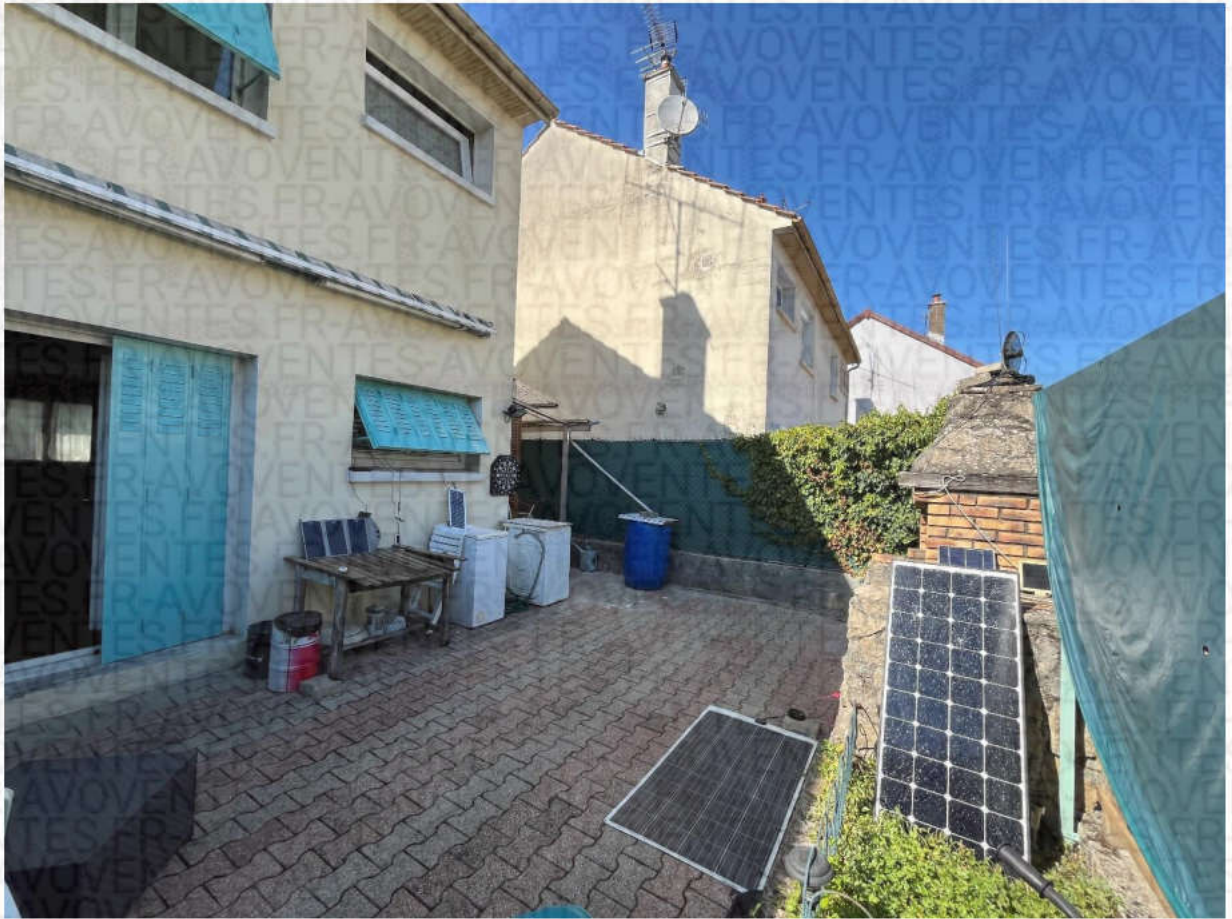
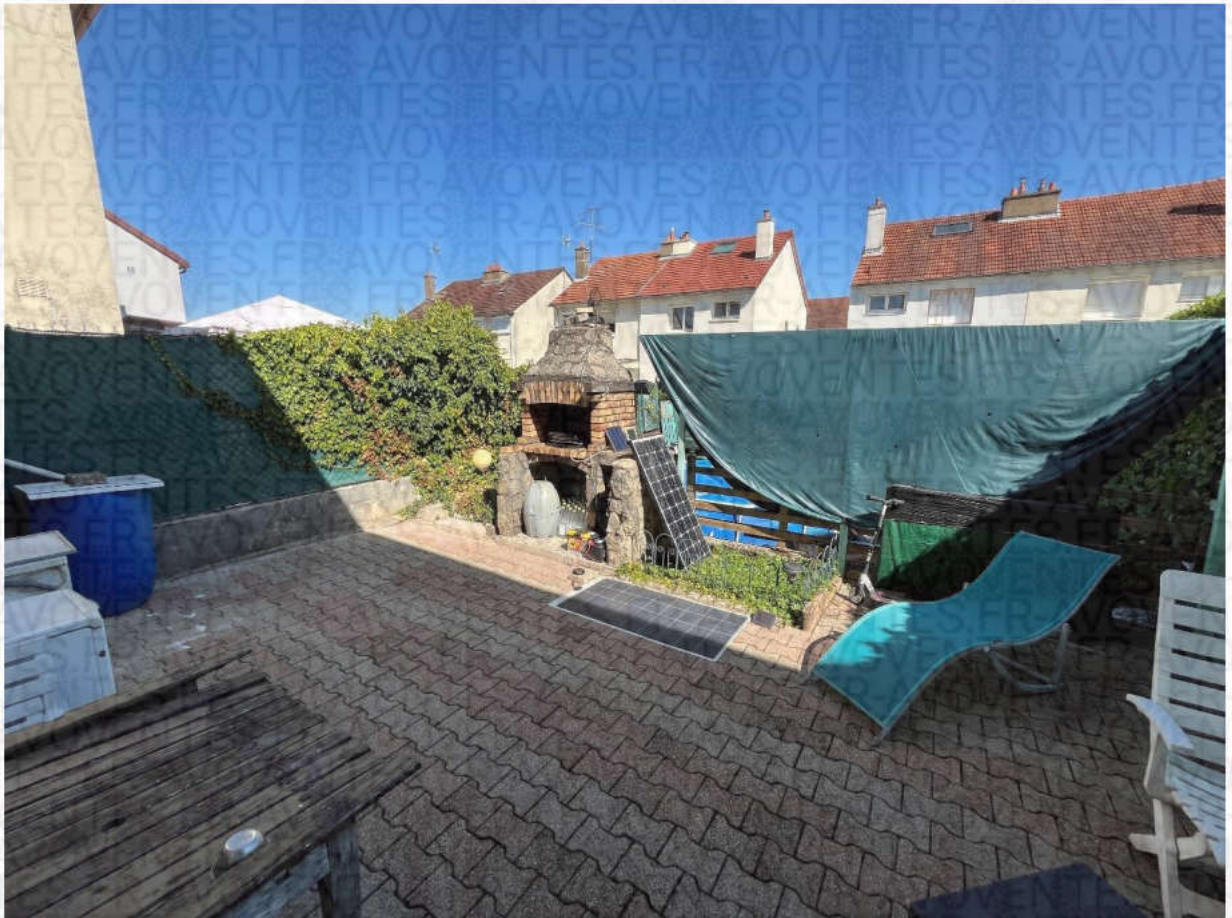
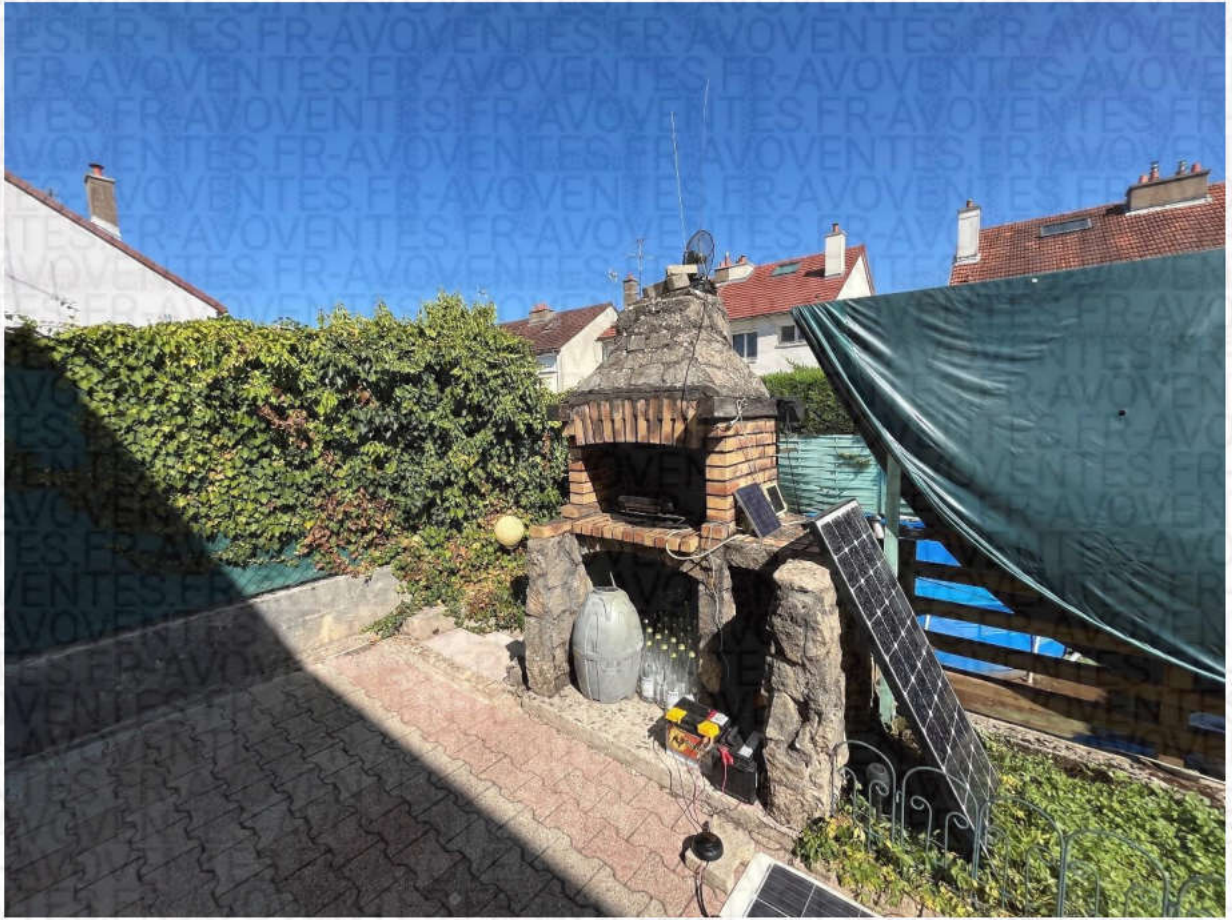
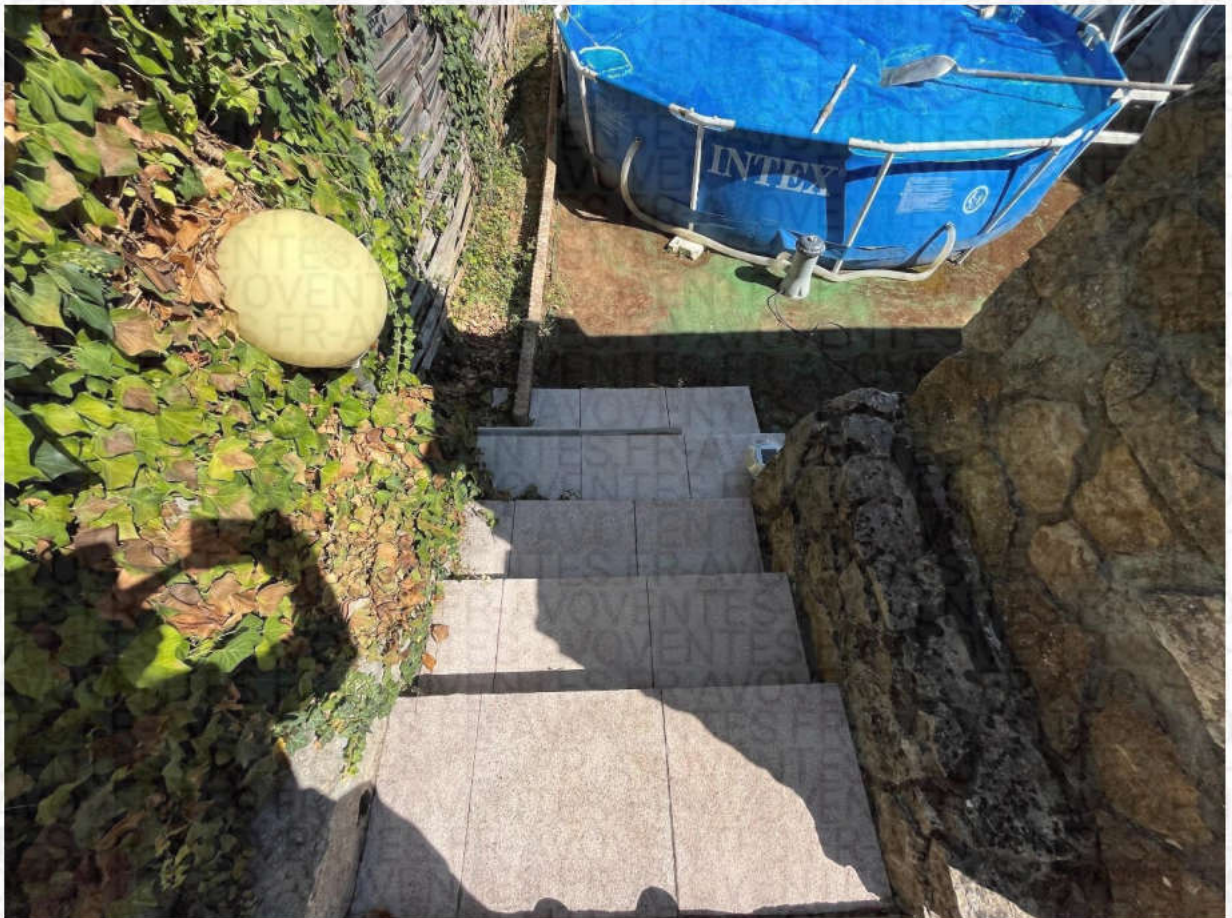
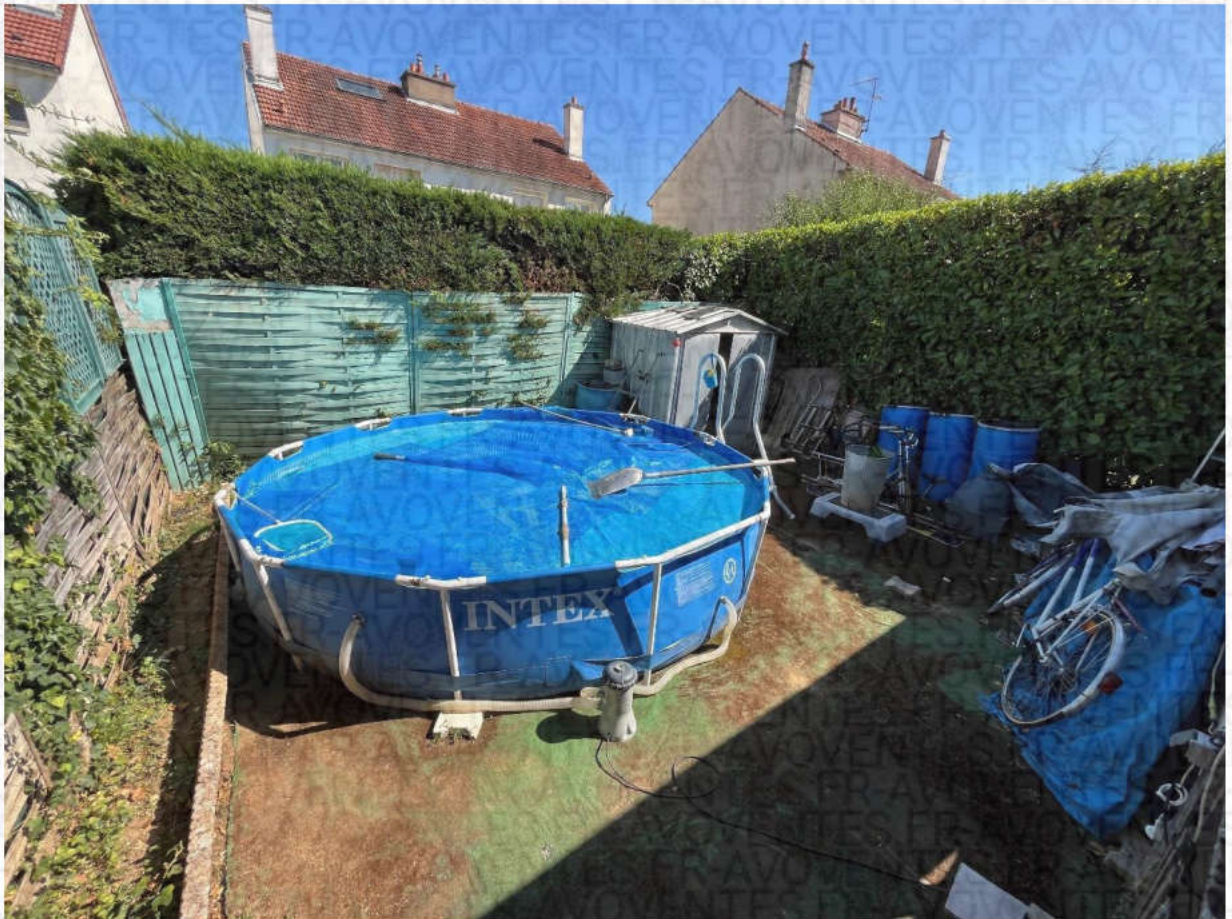
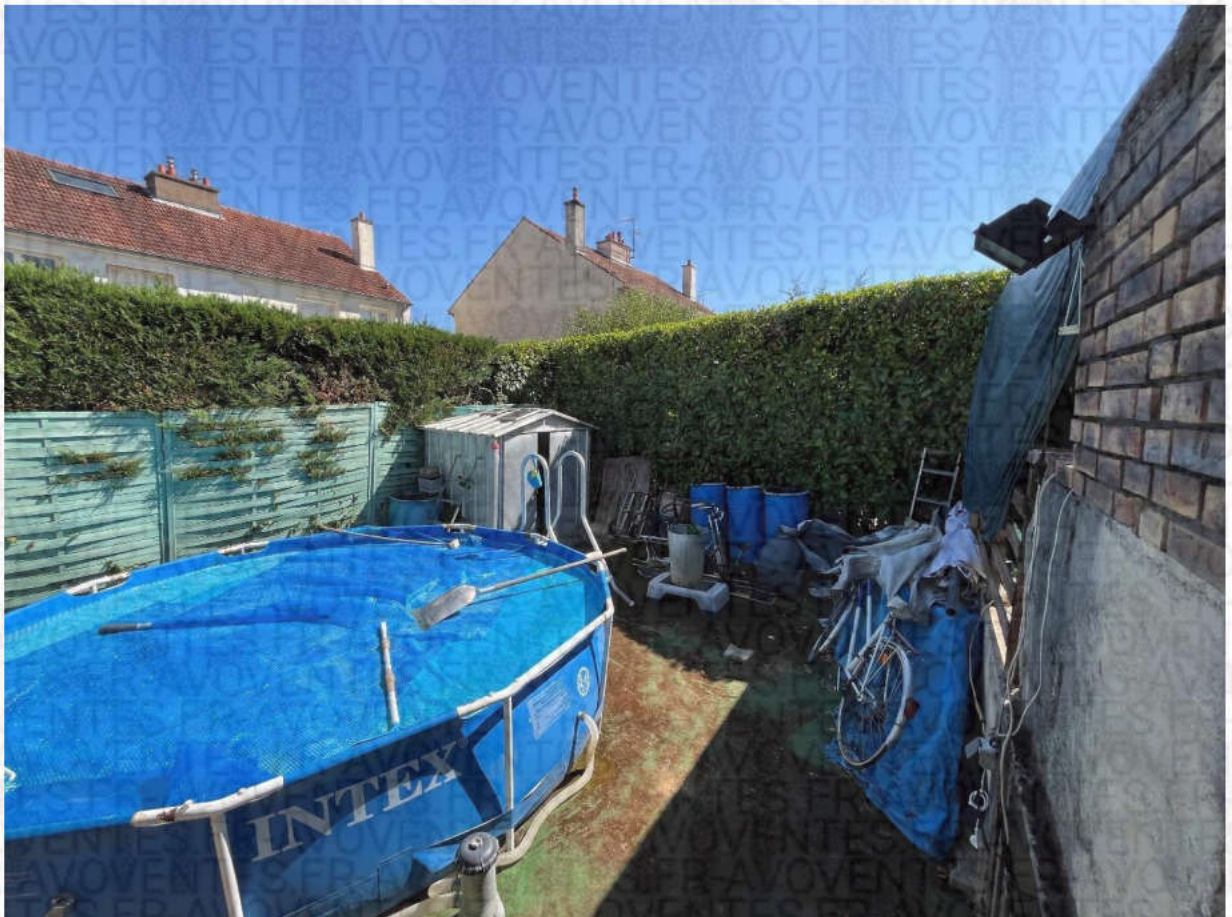
DÉPENDANCES DU BIEN IMMOBILIER SAISI

La parcelle de terrain est accessible depuis la rue par deux portails en bois en mauvais état.

La partie avant du terrain est fortement encombrée.

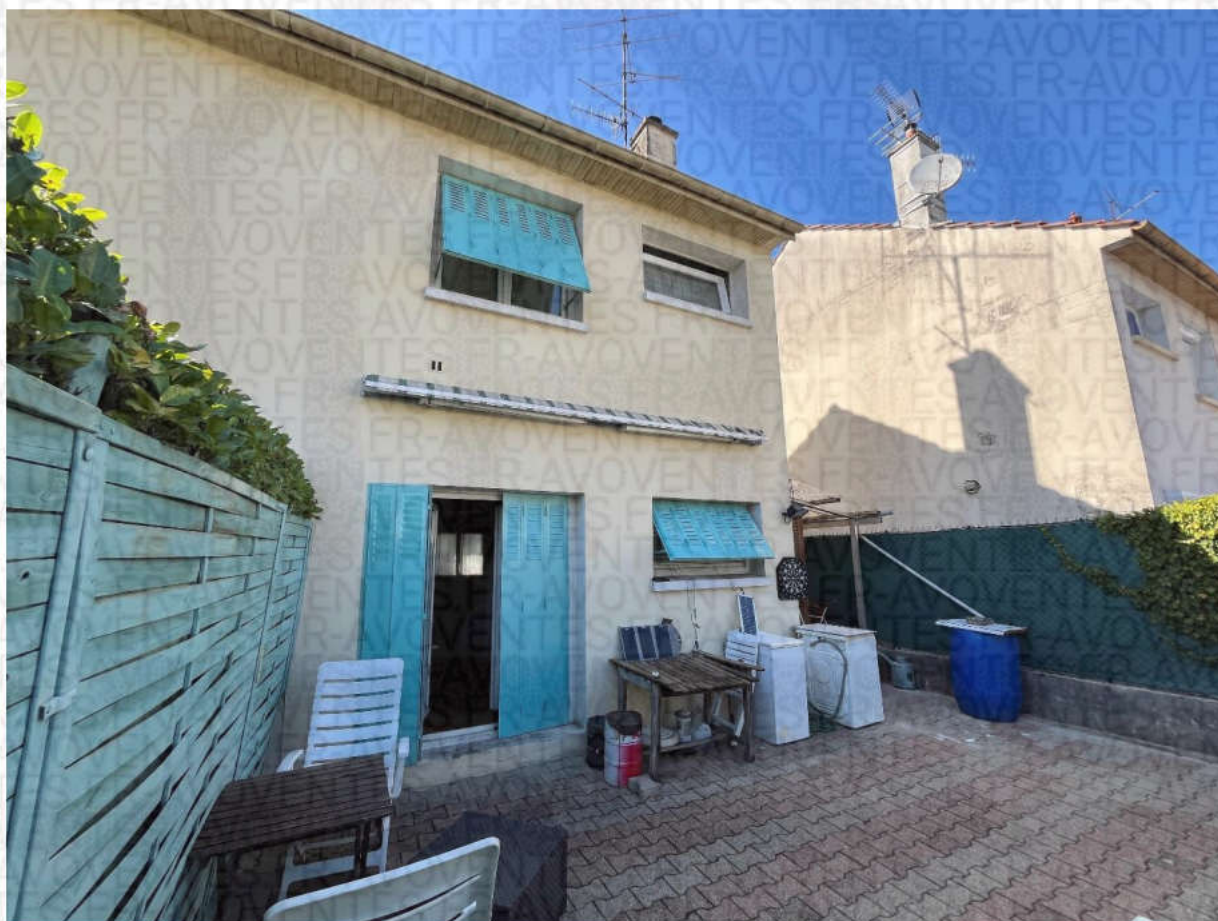
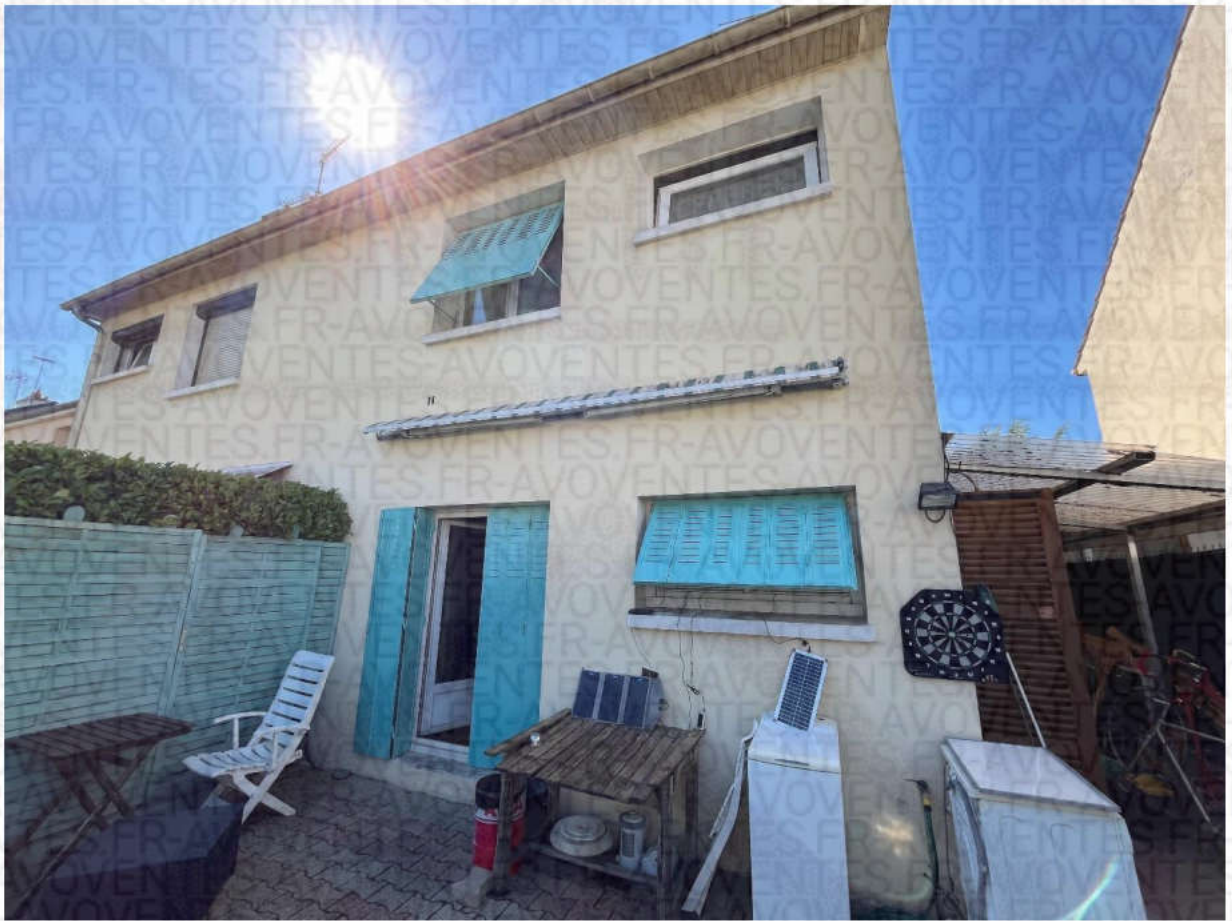
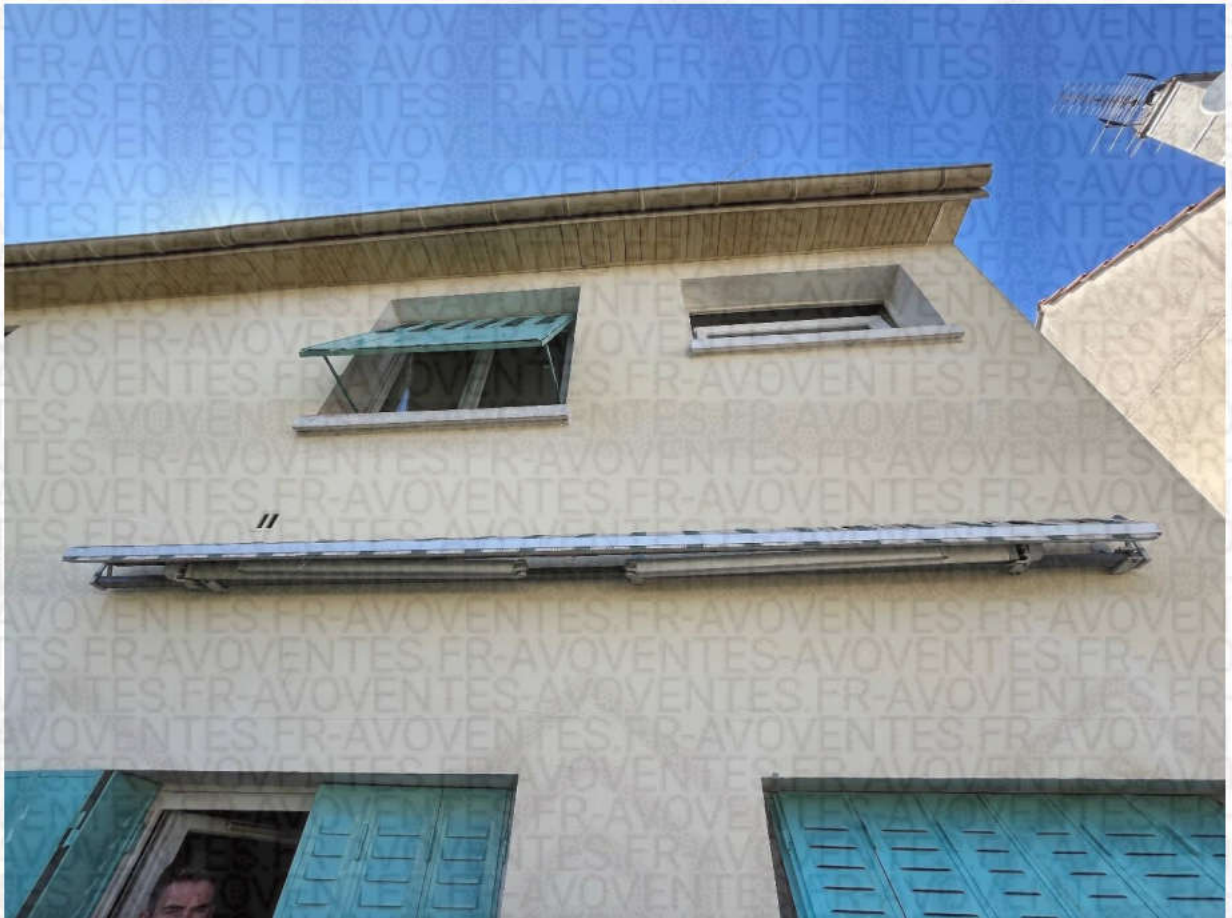
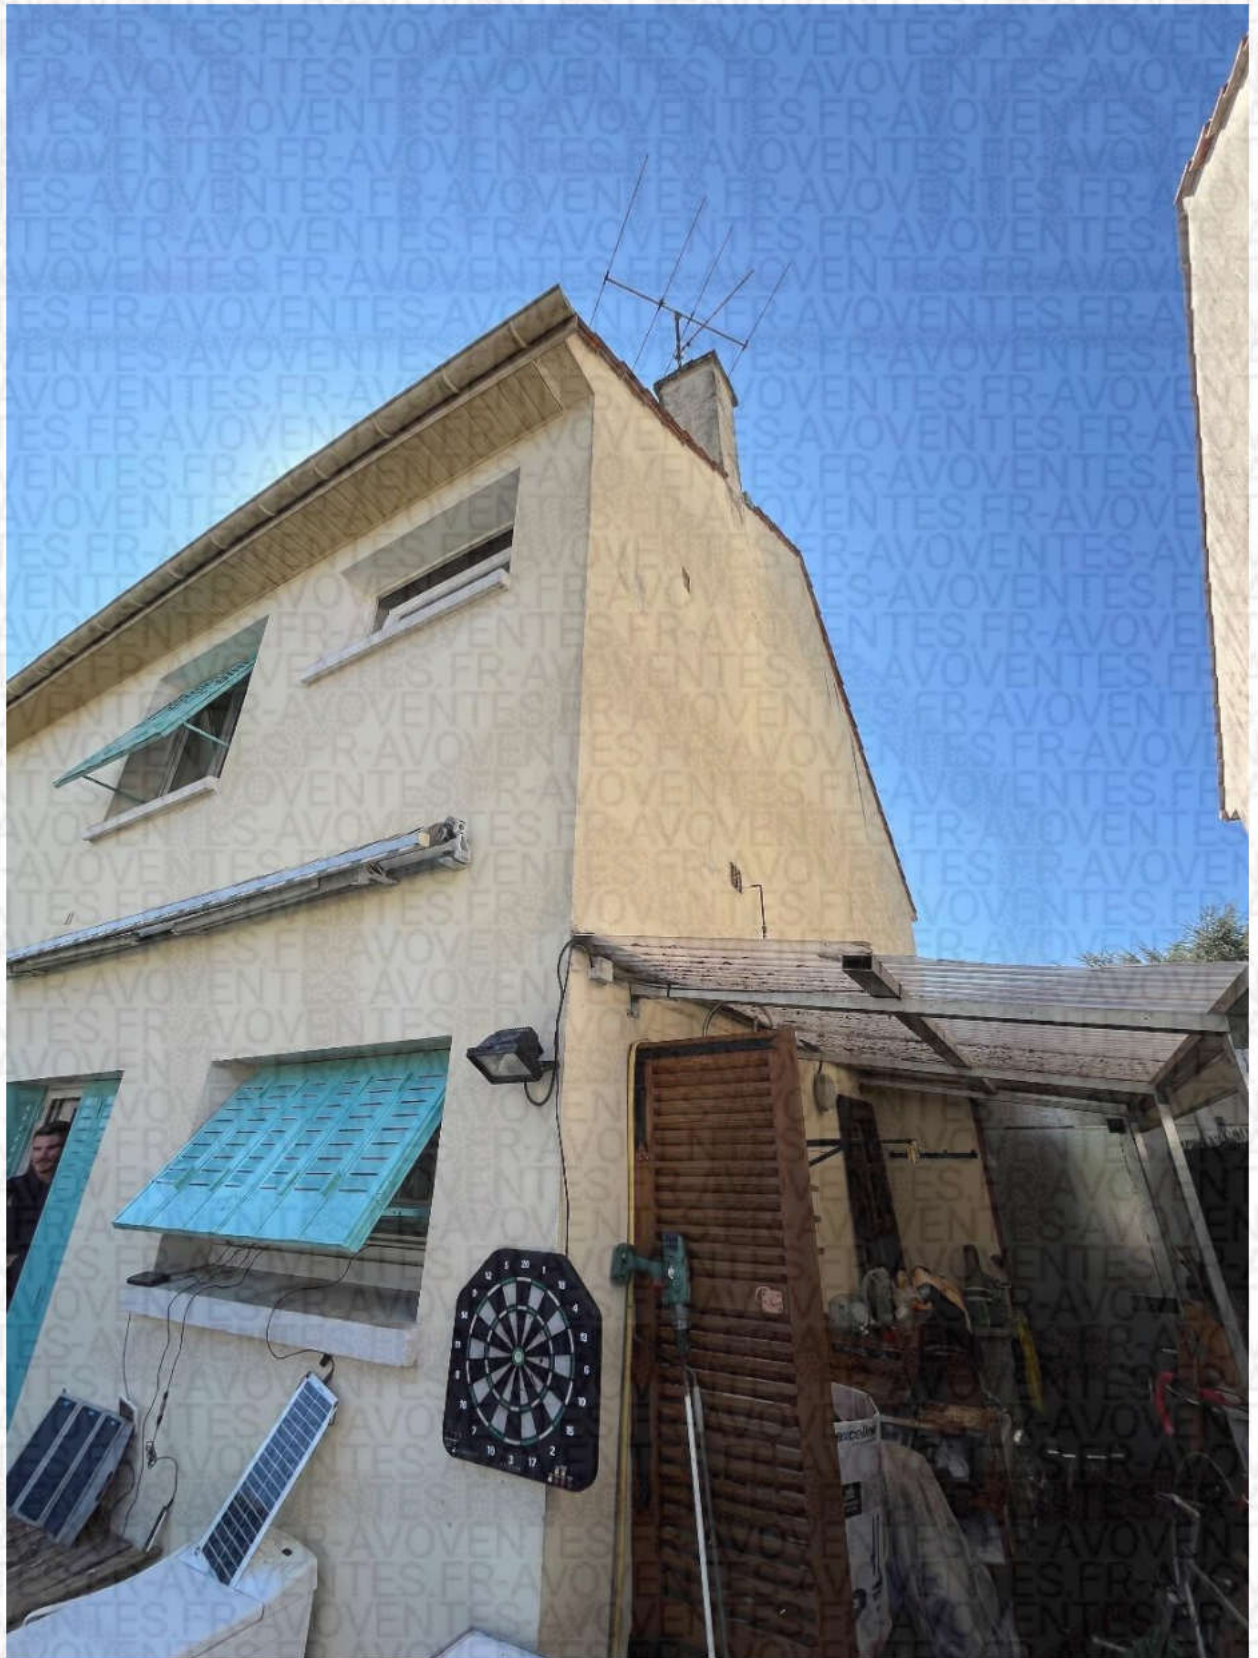
FACADES DU BIEN IMMOBILIER SAISI

Les façades sont enduites, en état.
