## **PROCES VERBAL DE DESCRIPTION**

**AIRAINES 40 RUE DU HAMEL**

40 rue du Hamel  
Lieudit "Le Hamel"  
80270 AIRAINES

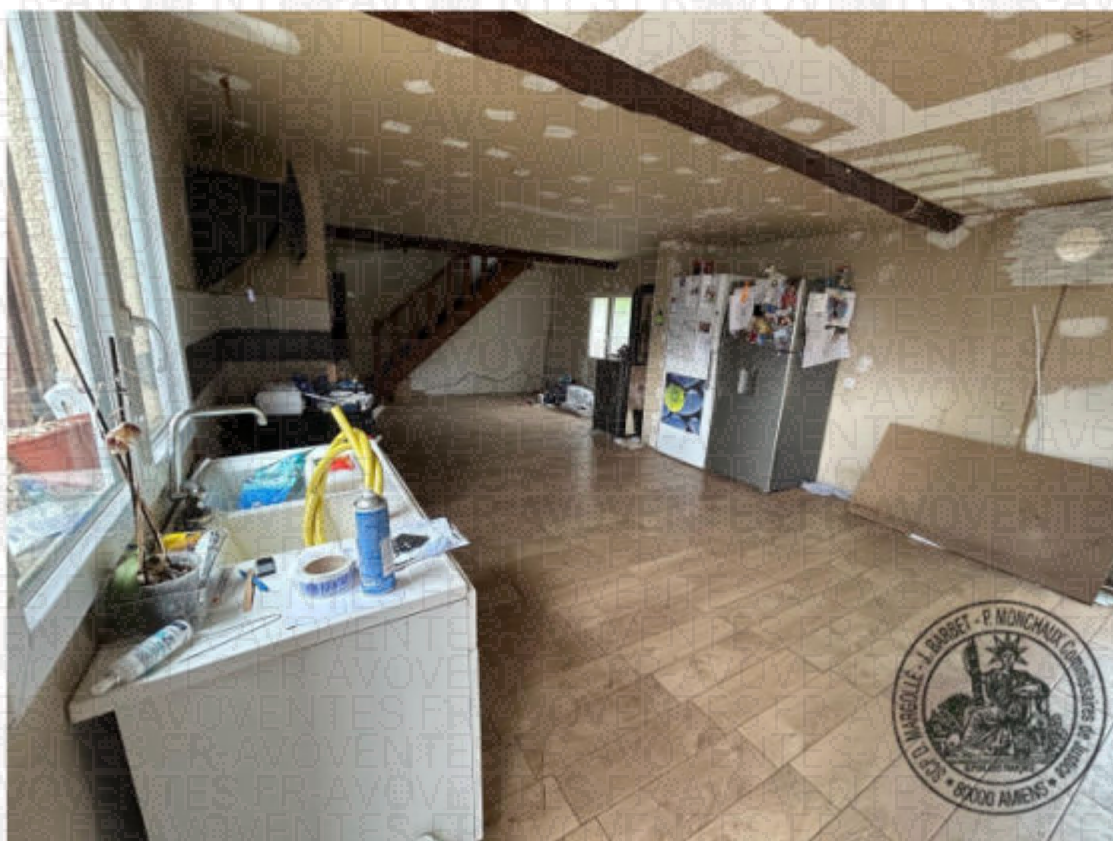
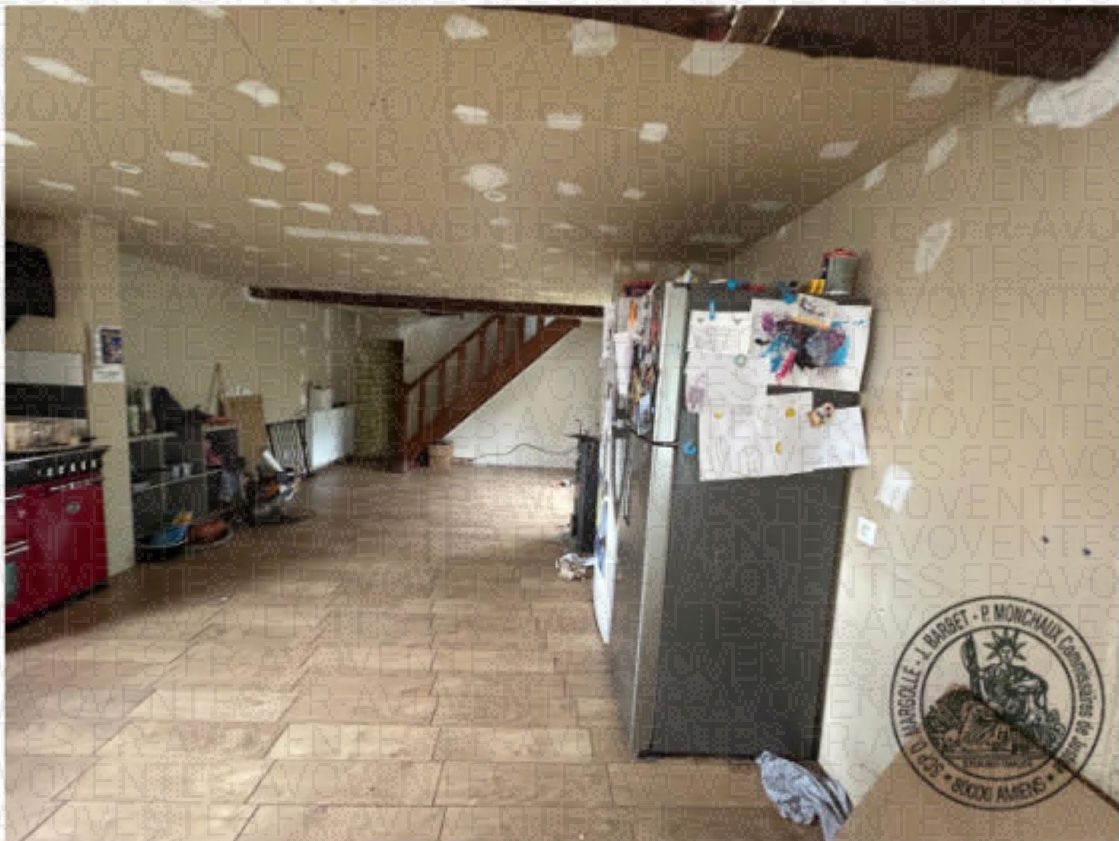
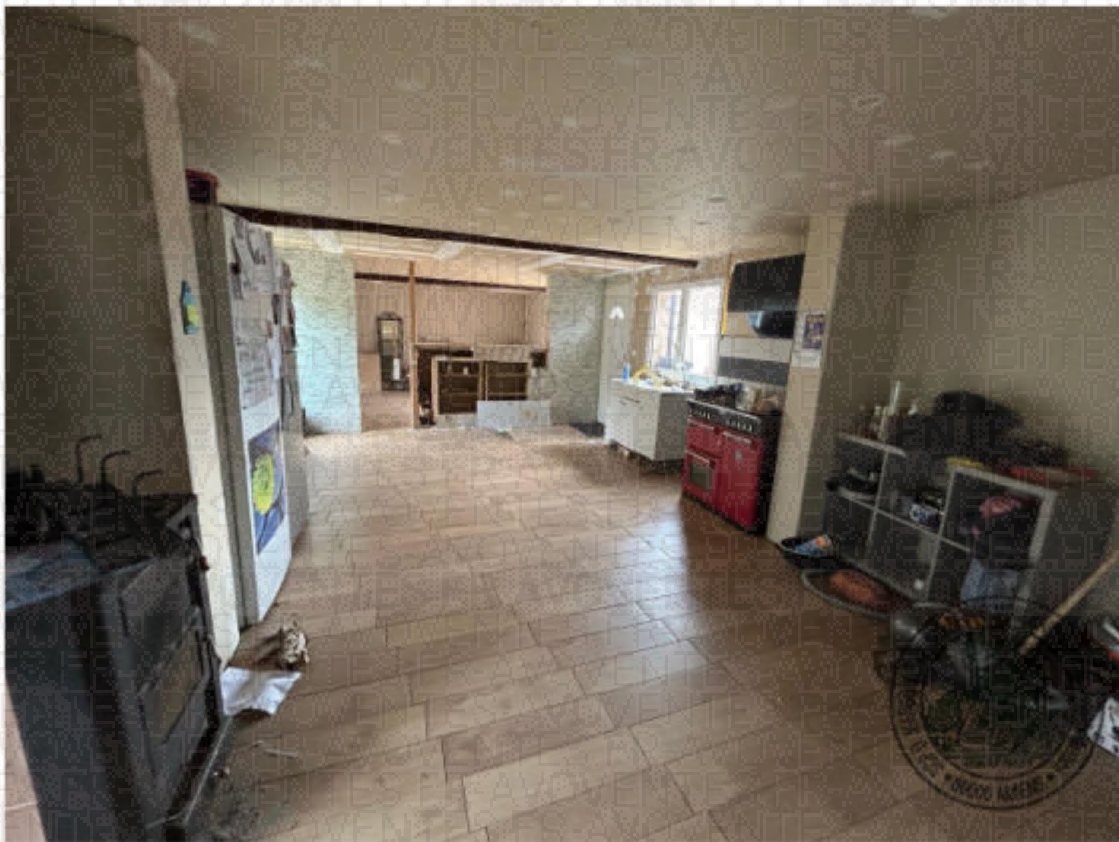
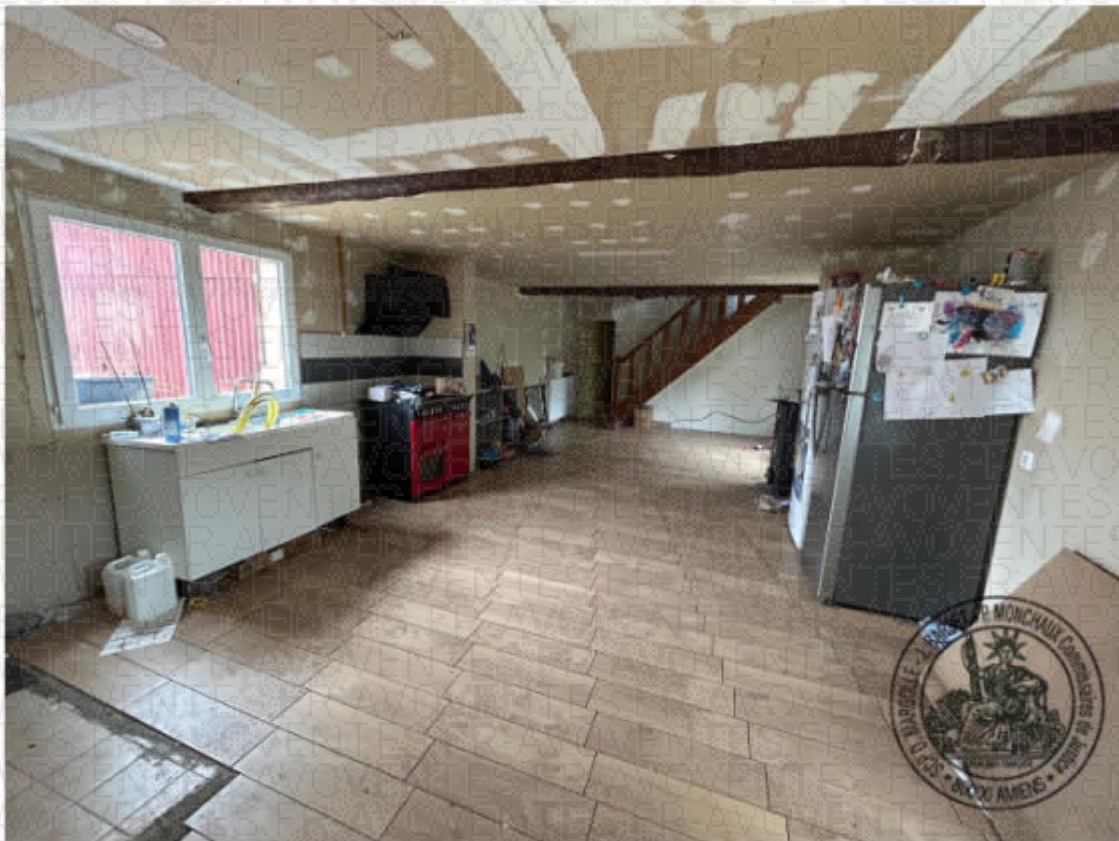
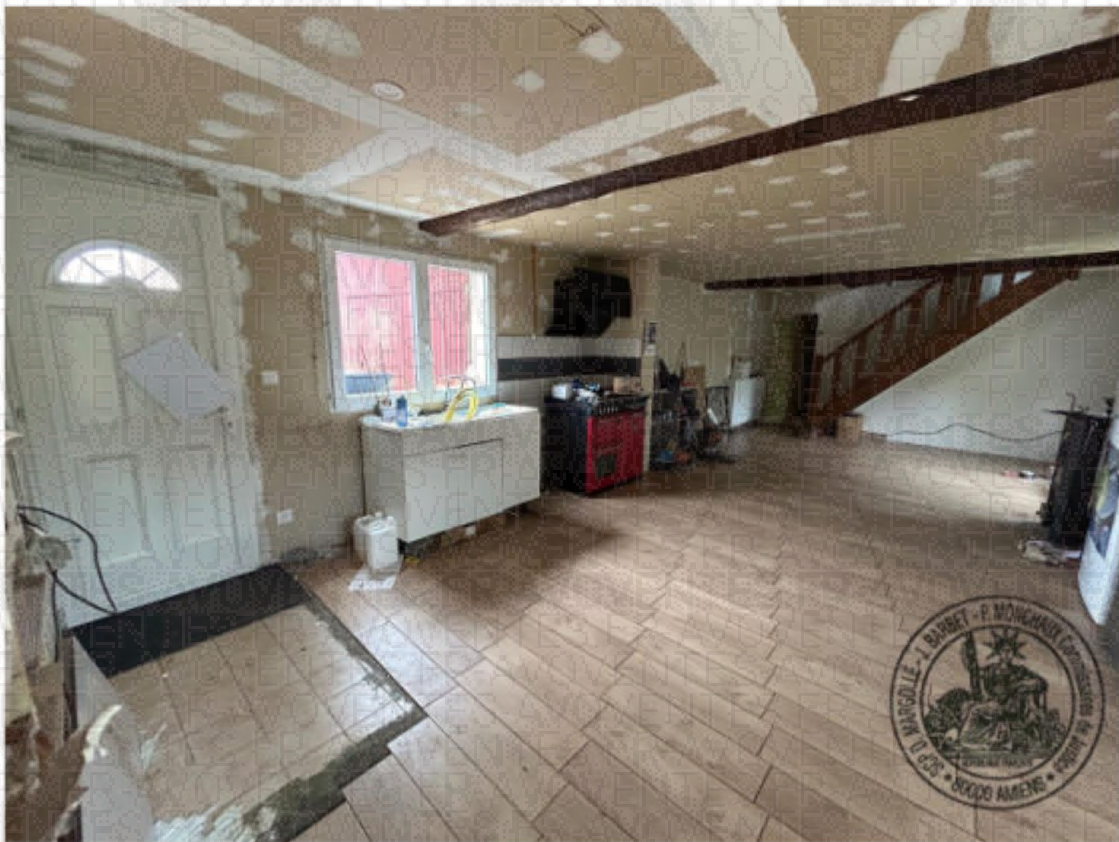
## CUISINE / SALLE À MANGER

La porte d'accès en façade avant est en bon état de fonctionnement.

Le sol est carrelé.

Les murs sont en partie à l'état brut.

Le plafond est à l'état brut.

Le poêle à bois se trouve dans la pièce de vie.

La cuisine est équipée d'un bloc évier, une gazinière avec une bouteille de gaz, une hotte.

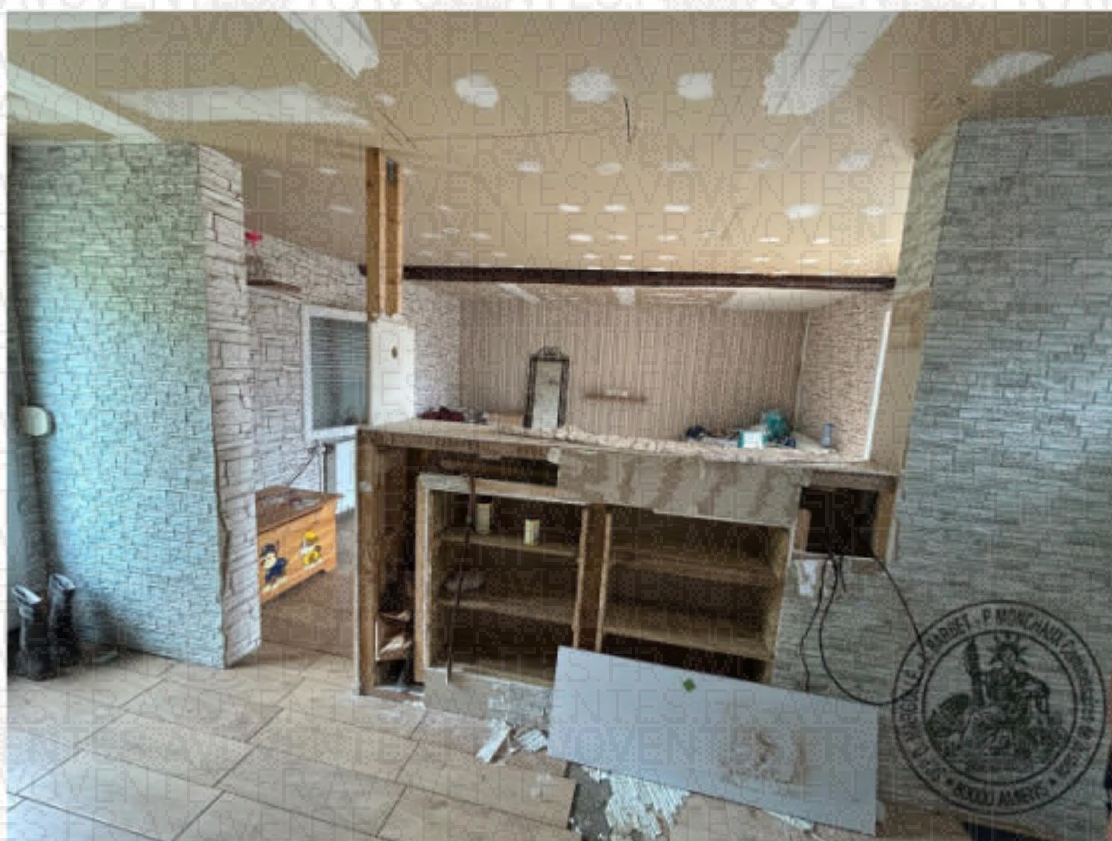
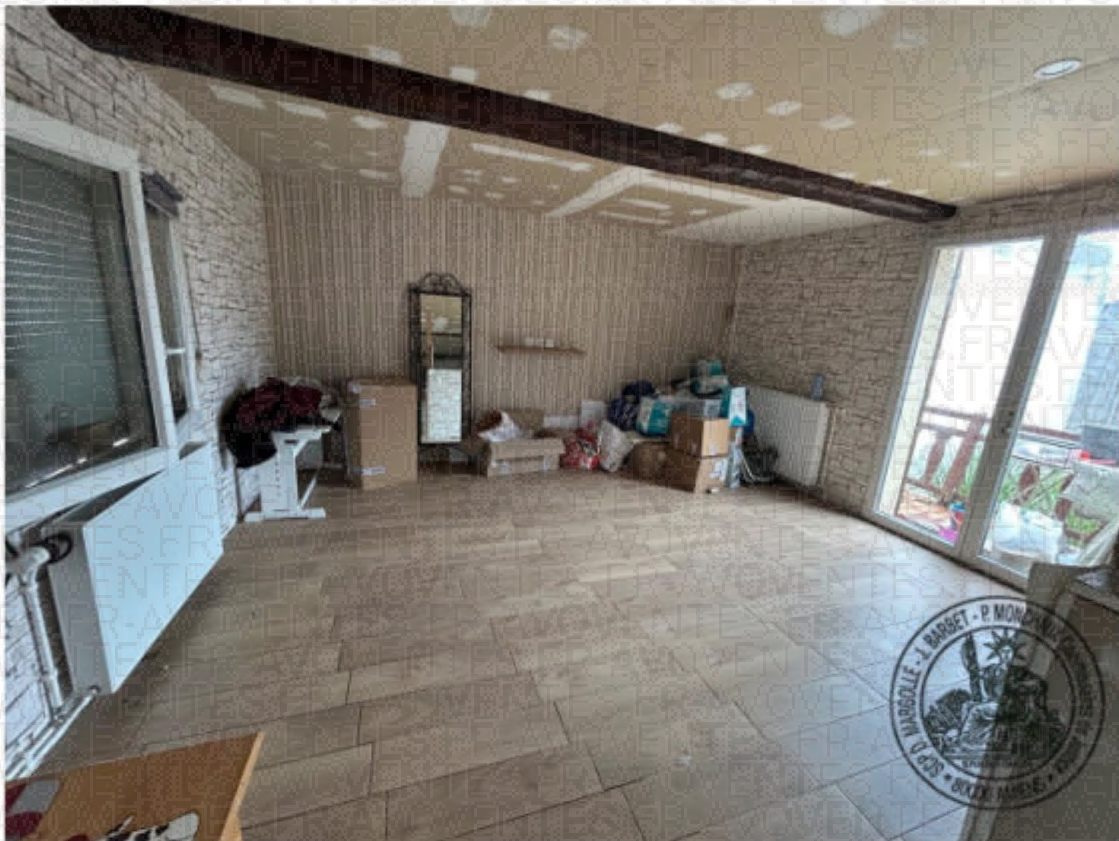
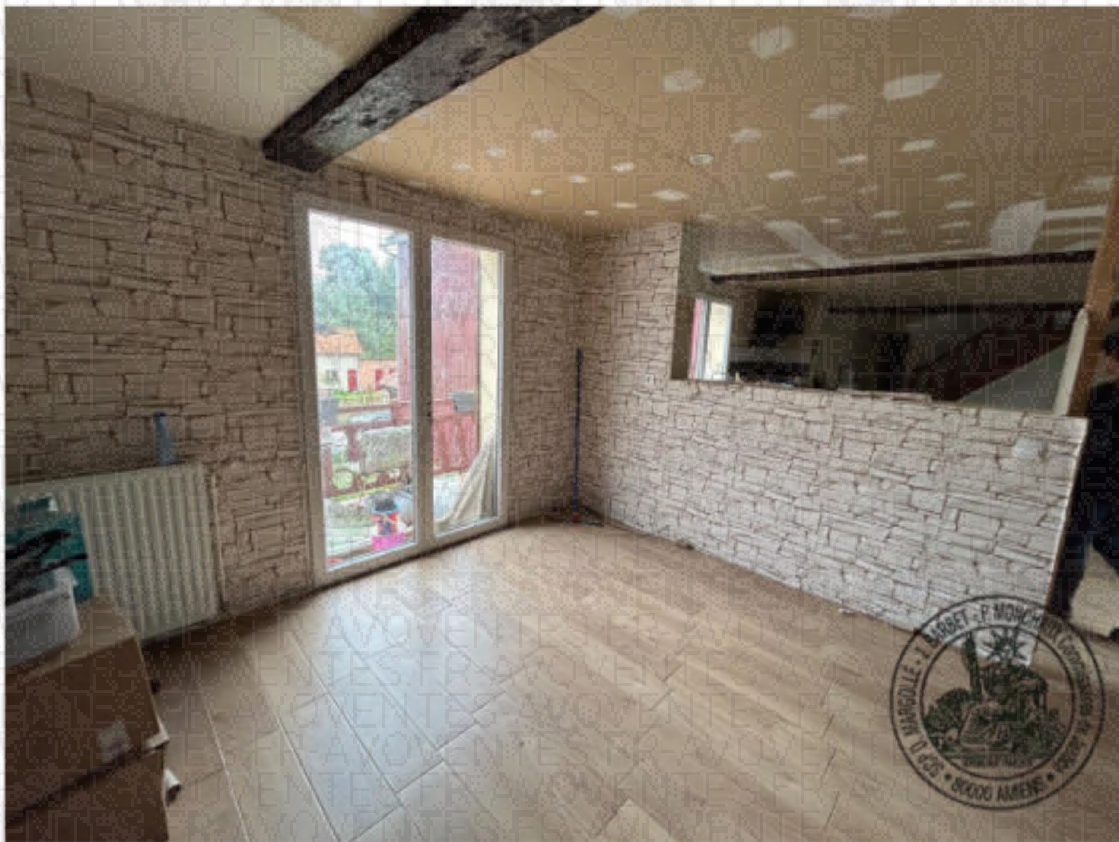
## SALON

Le sol est carrelé.

Les murs sont recouverts d'un papier peint.

Le plafond est à l'état brut.

Le disjoncteur se trouve dans cette pièce.

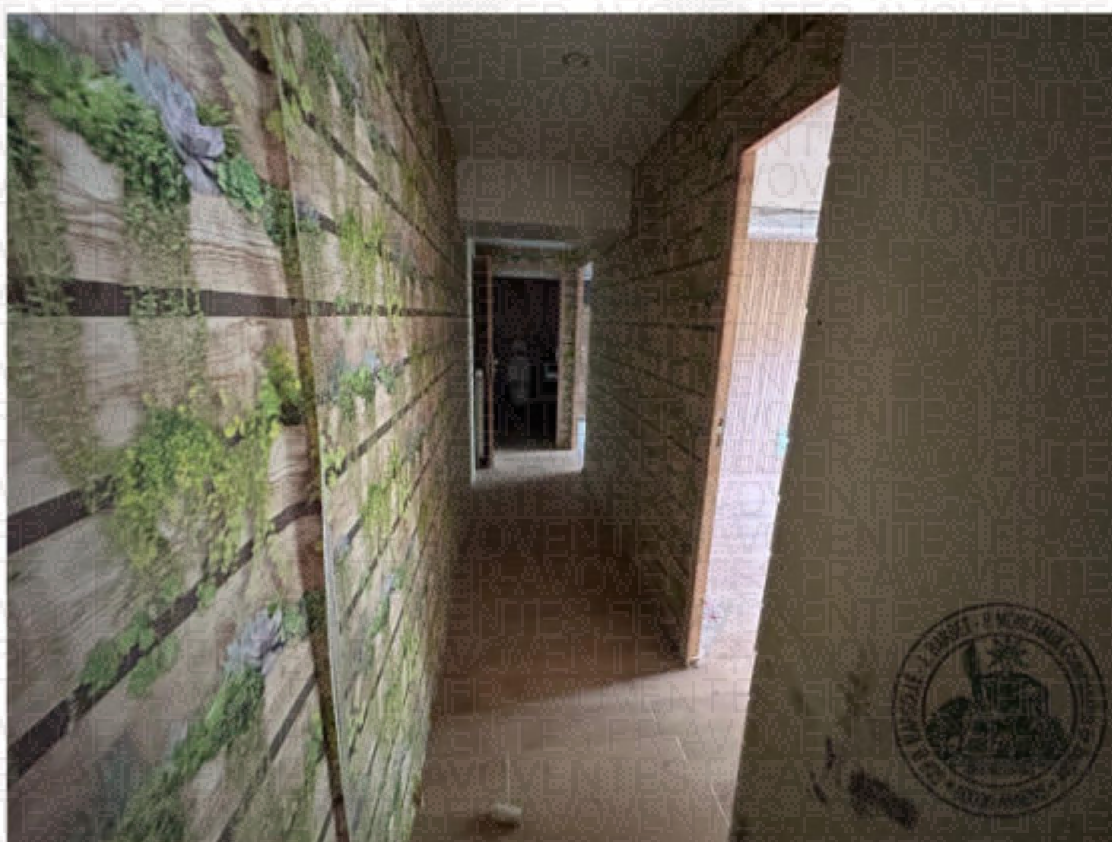
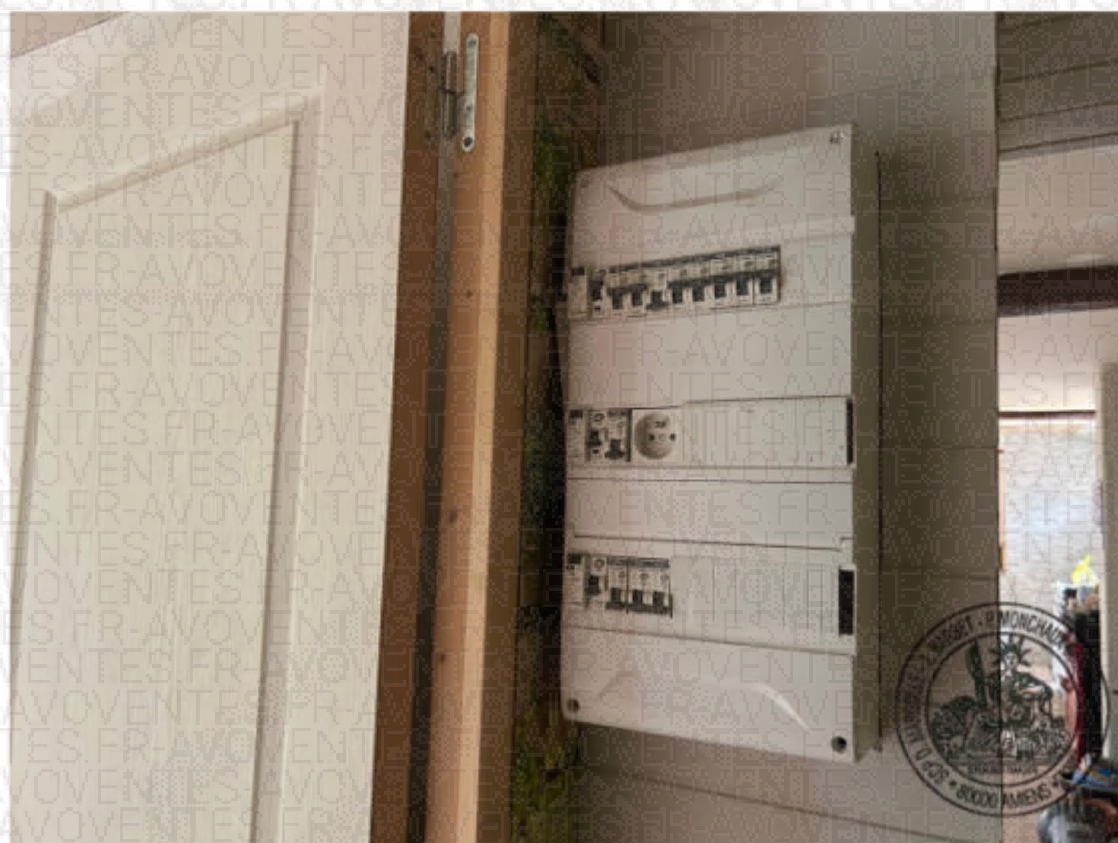
## COULOIR DE DISTRIBUTION

Le sol est carrelé.

Les murs sont recouverts d'un papier peint.

Le plafond est recouvert d'un lambris PVC.

Le tableau électrique se trouve à ce niveau.

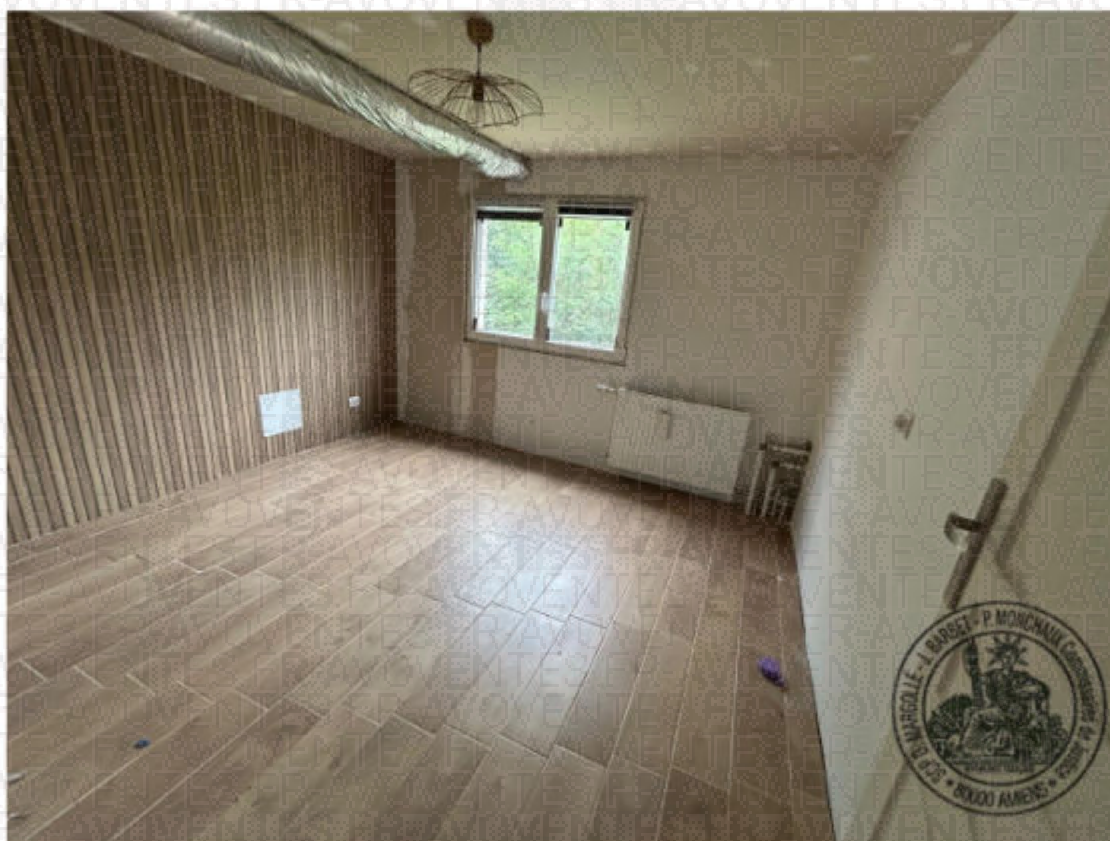
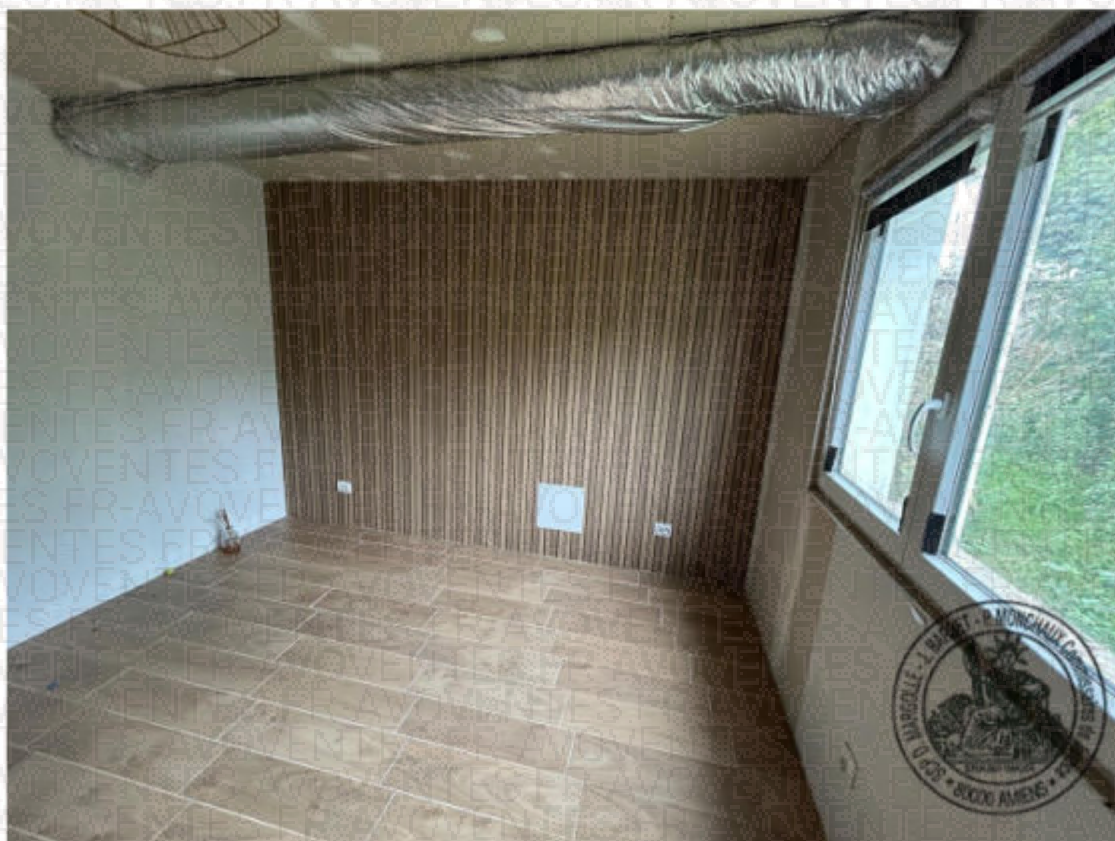
## CHAMBRE 1

Le sol est carrelé.

Les murs sont recouverts d'un papier peint.

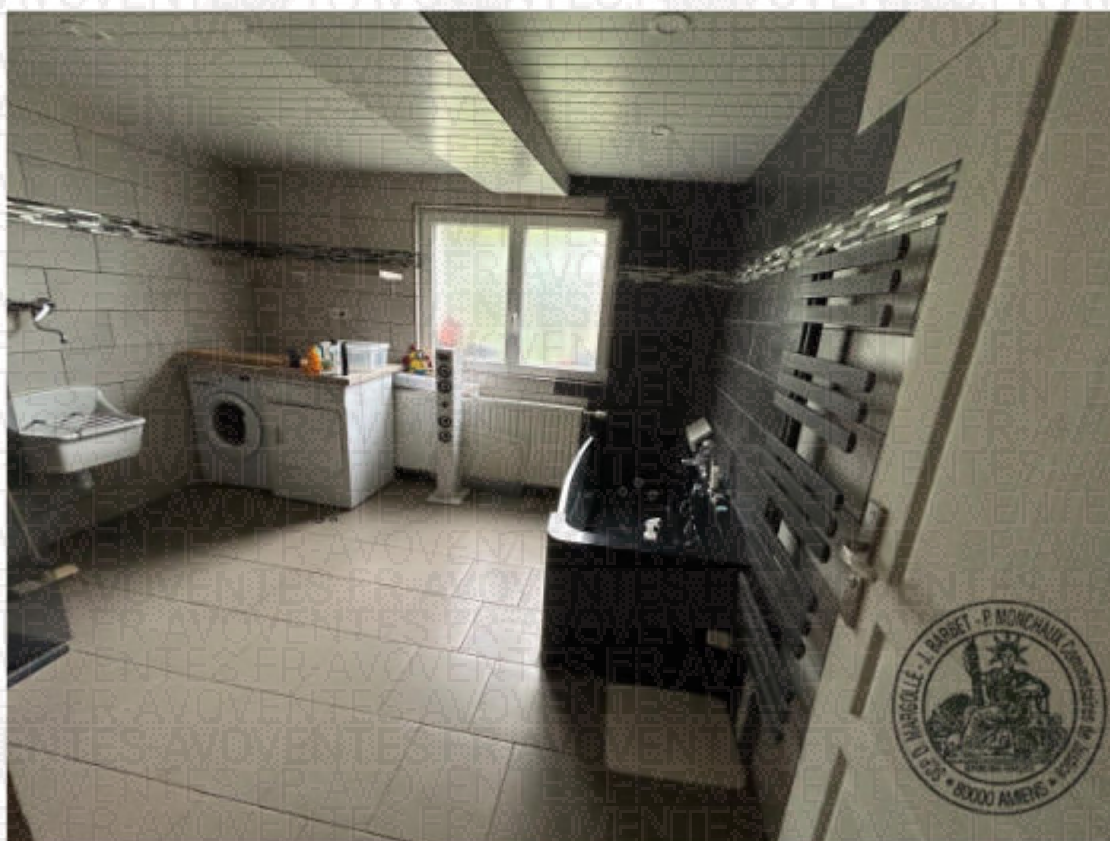
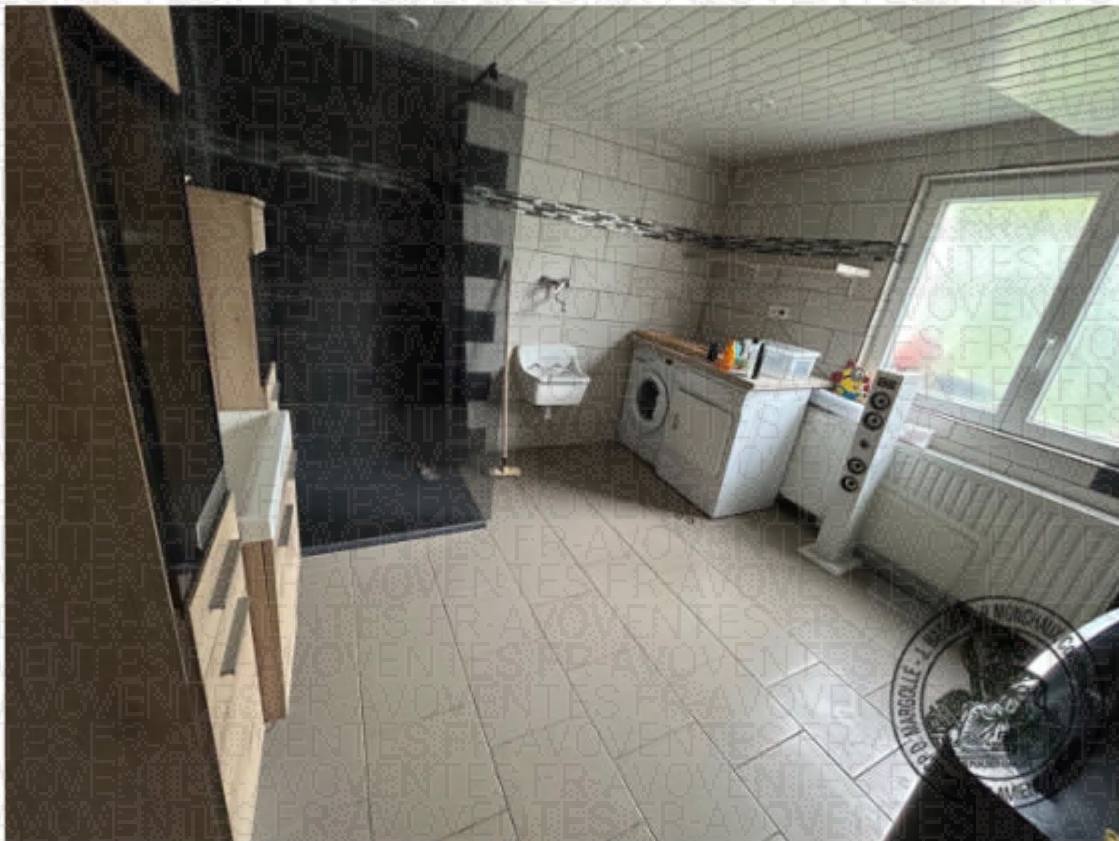
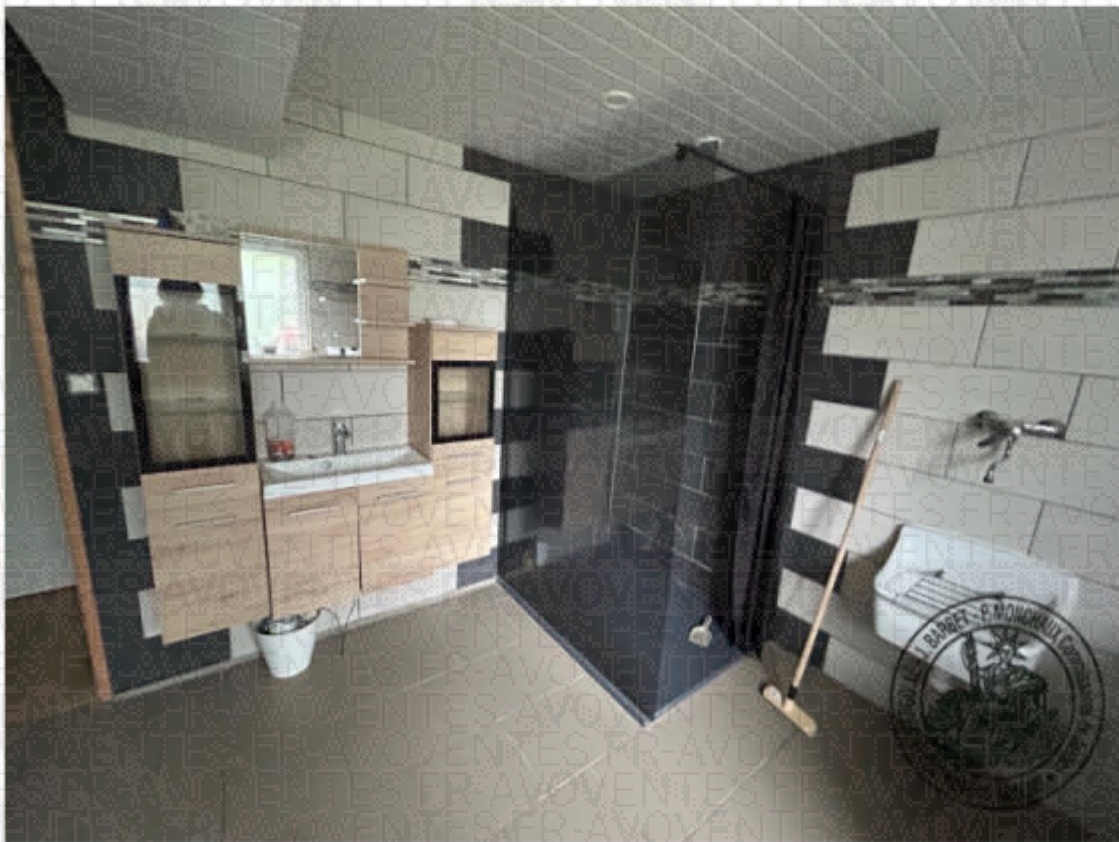
## SALLE DE BAIN

Madame me déclare que le WC et la douche sont PMR.

Une douche à l'italienne avec hydromassage et une baignoire sont présentes dans cette pièce.

La machine à laver et le sèche-linge se situent dans cette pièce.

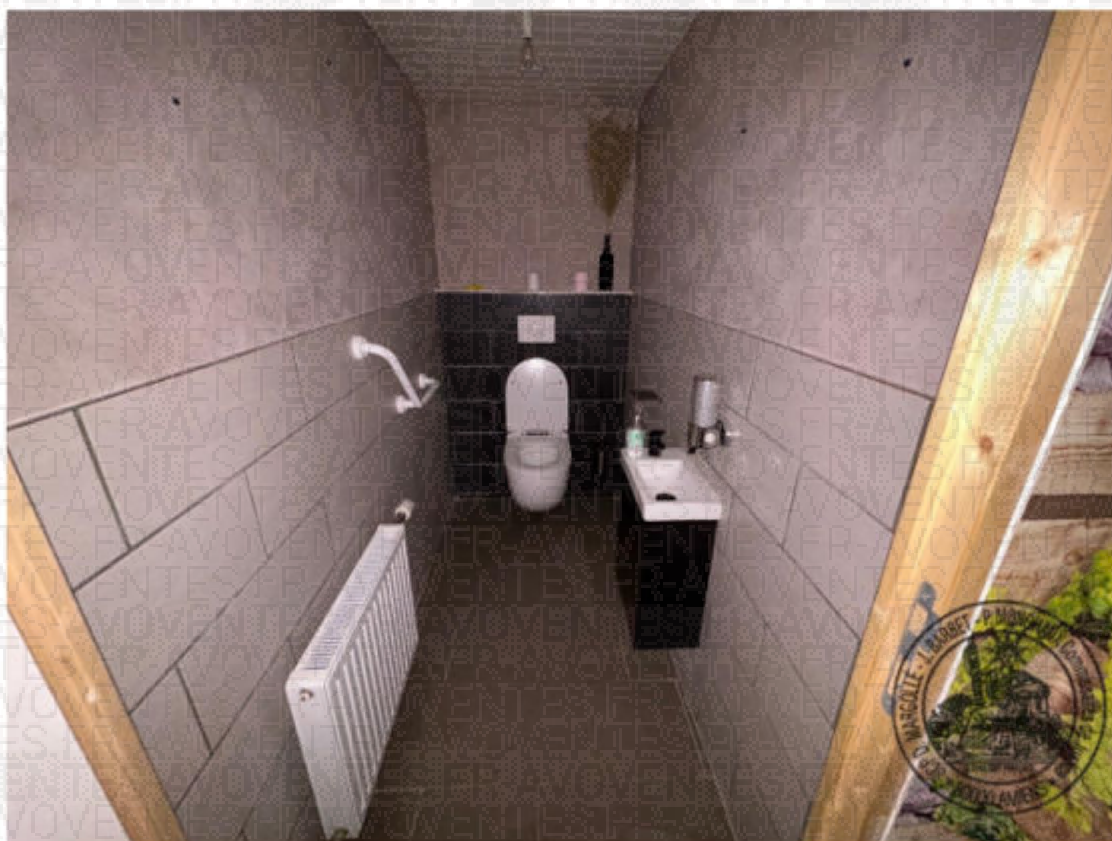
## WC

La porte est en bon état de fonctionnement, le verrou également.

Le sol est carrelé.

Les murs sont carrelés en partie.

Un WC suspendu.

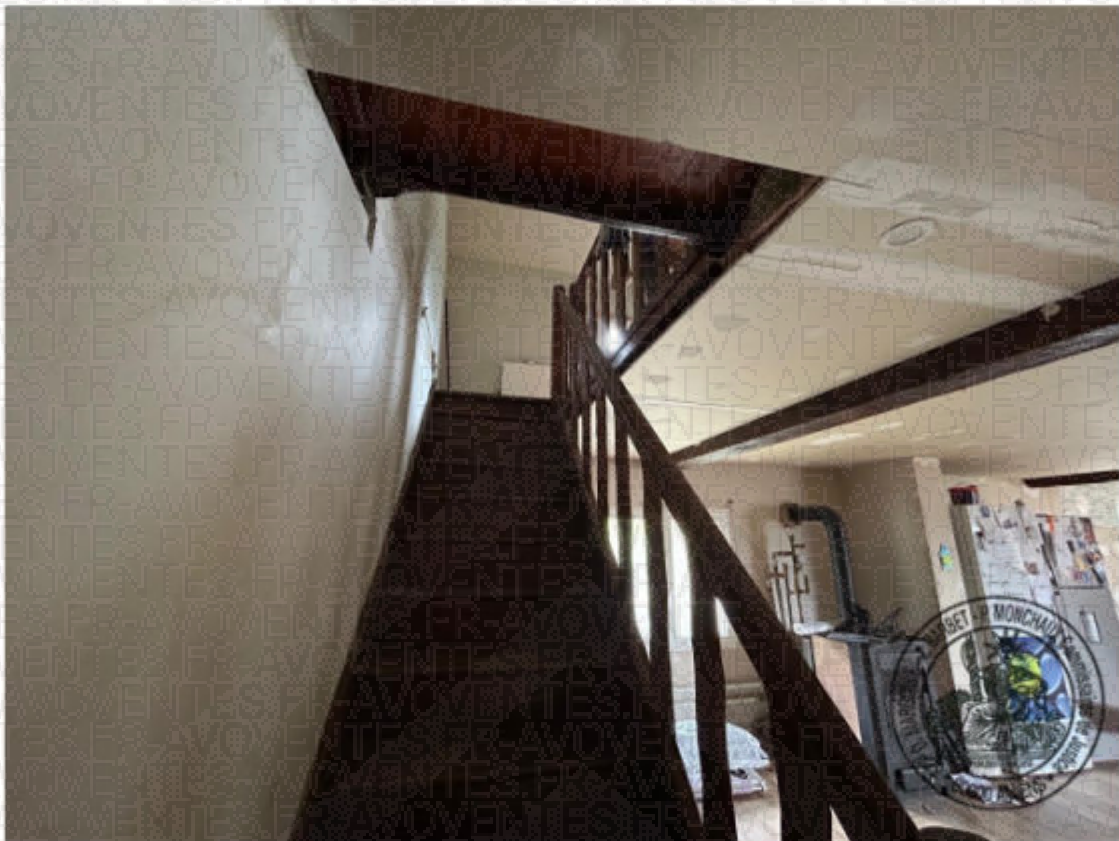
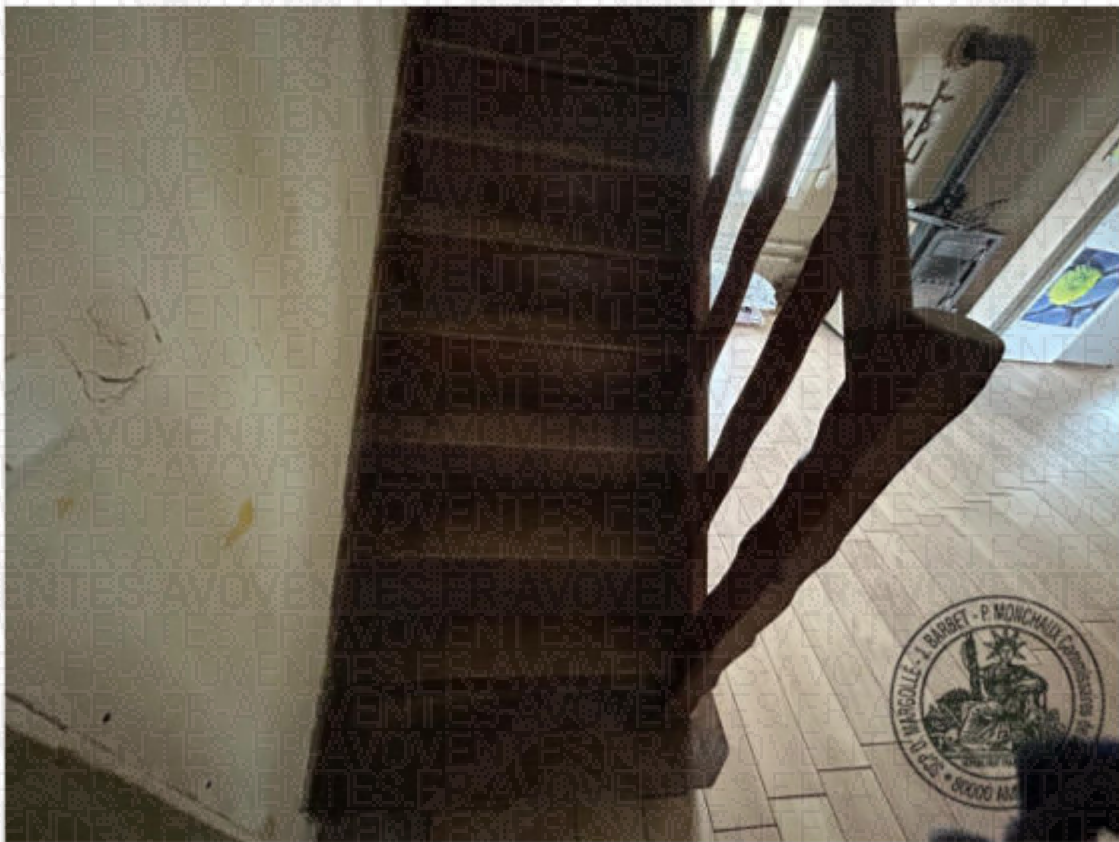
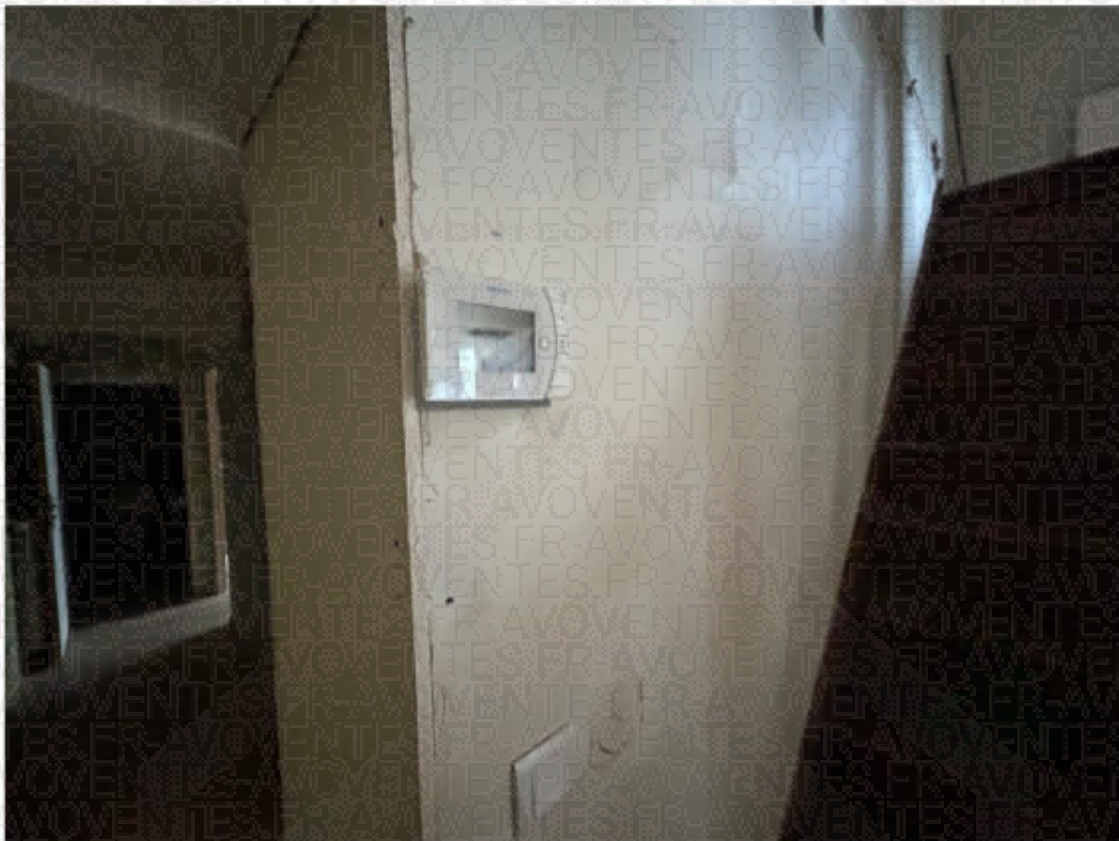
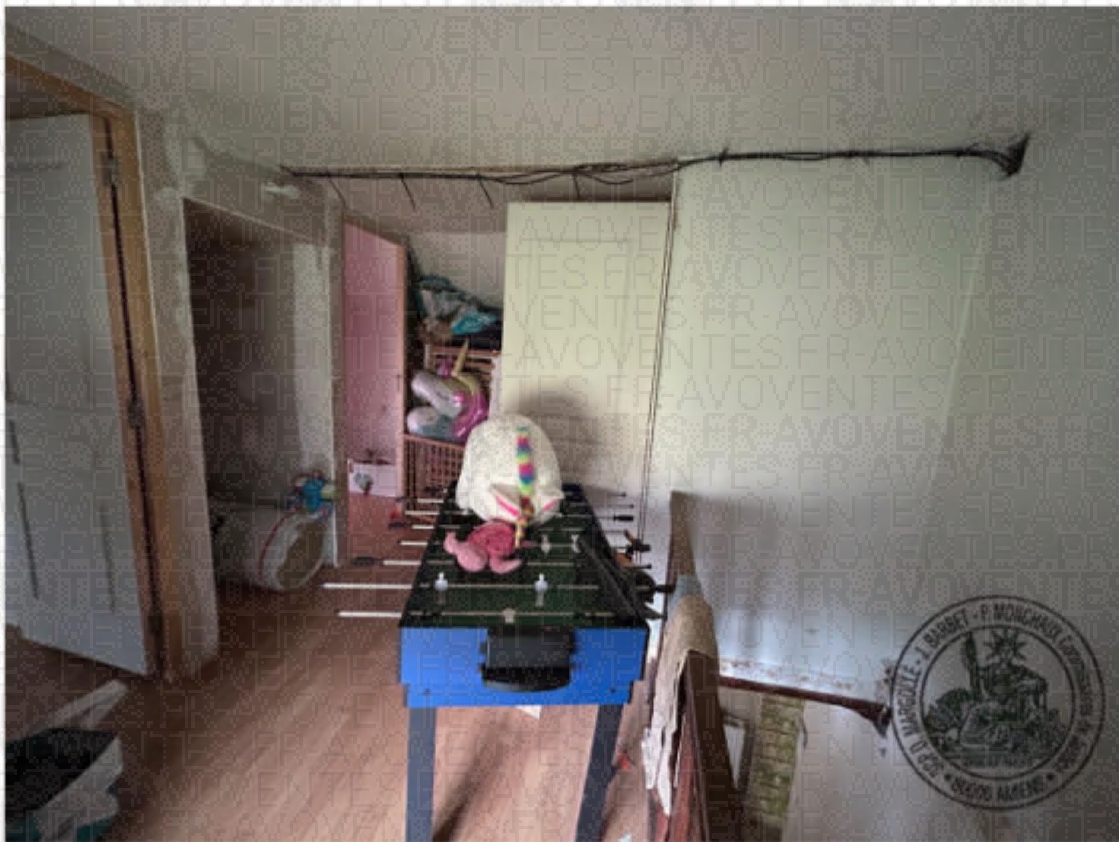
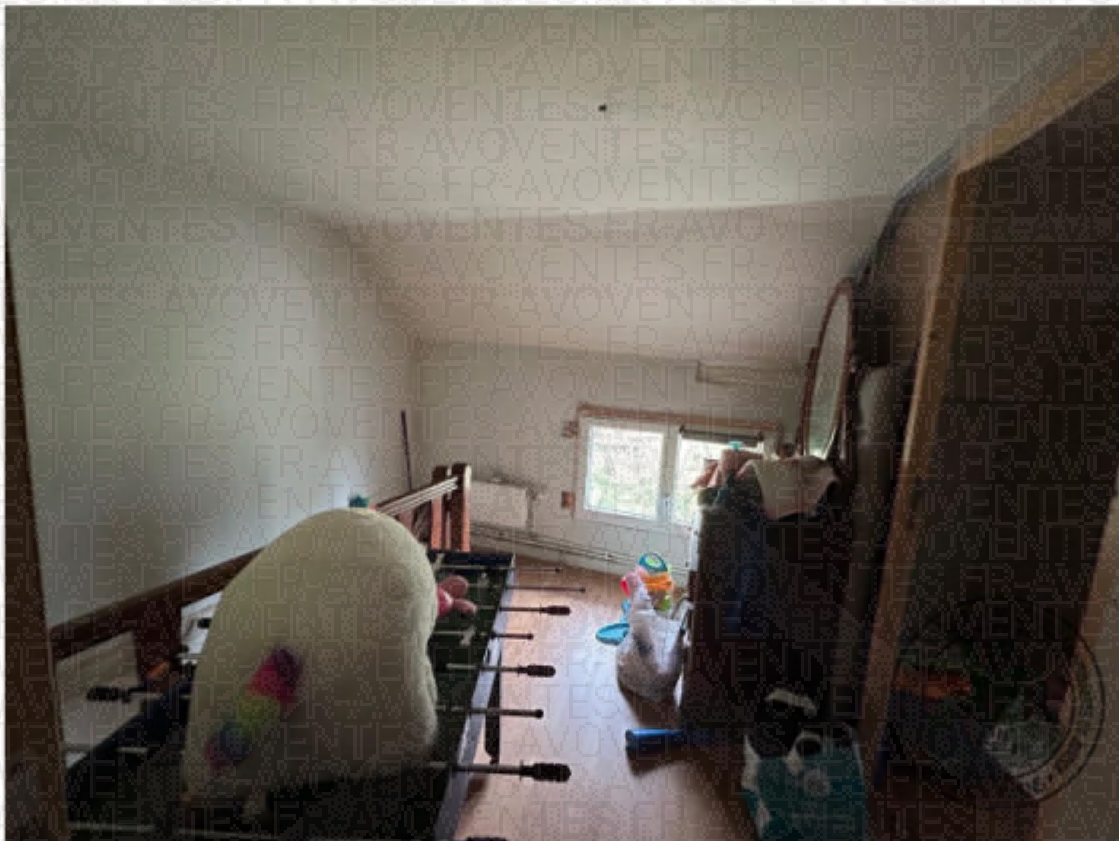
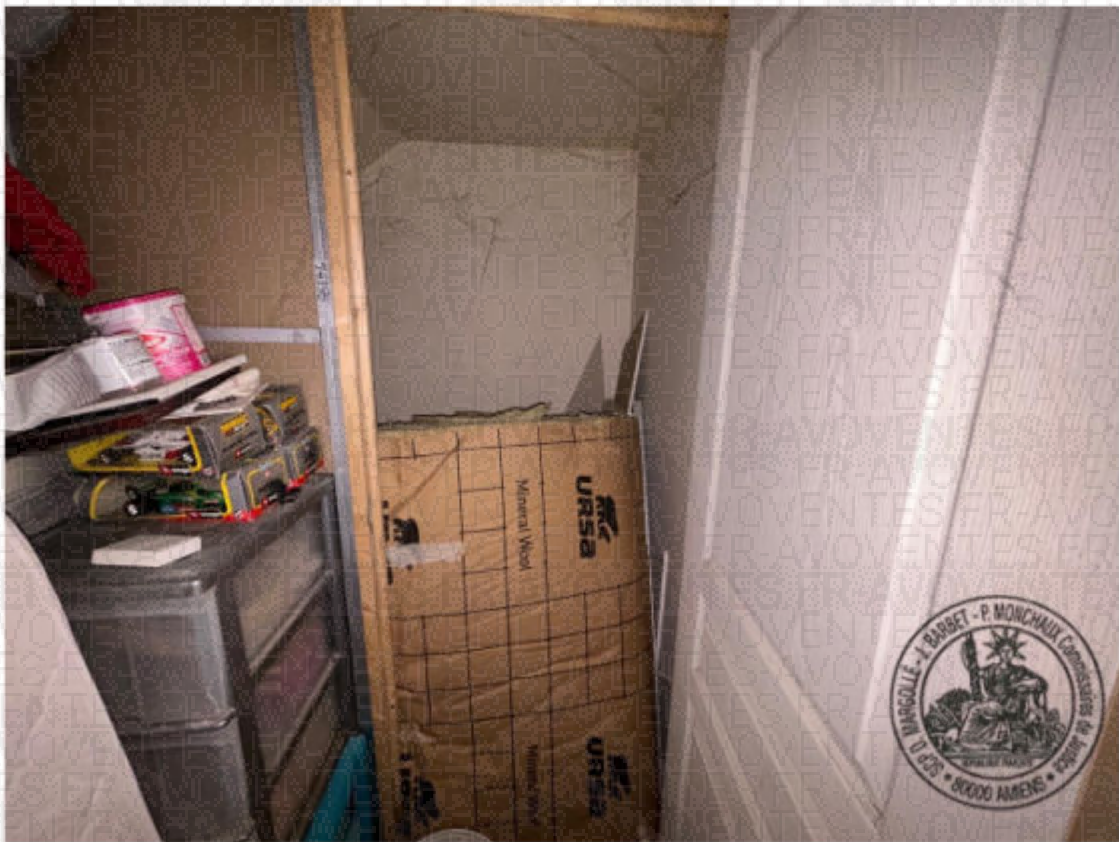
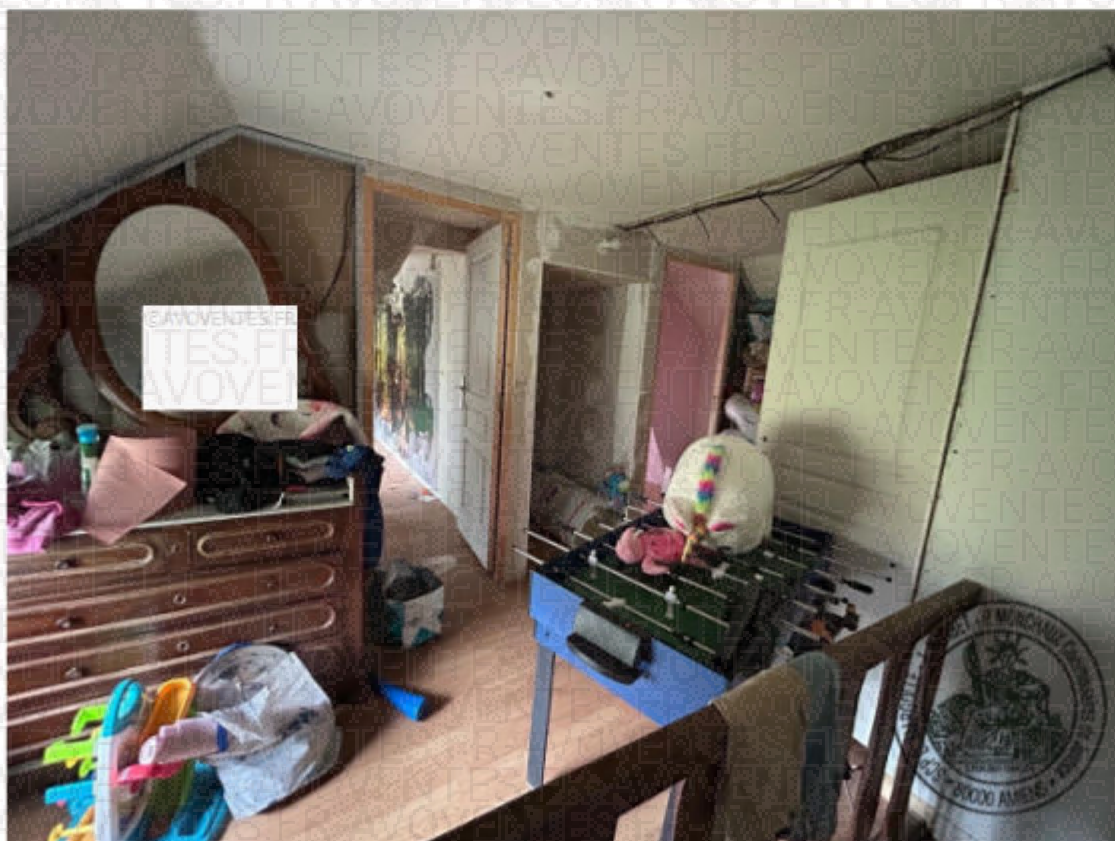
### **PALIER**

Le palier est recouvert d'un parquet flottant.

Absence de poignée et plaque de propreté.

Pièce en cours de travaux.
