## **PROCES VERBAL DE DESCRIPTION**

**AIRAINES 40 RUE DU HAMEL**

40 rue du Hamel  
Lieudit "Le Hamel"  
80270 AIRAINES

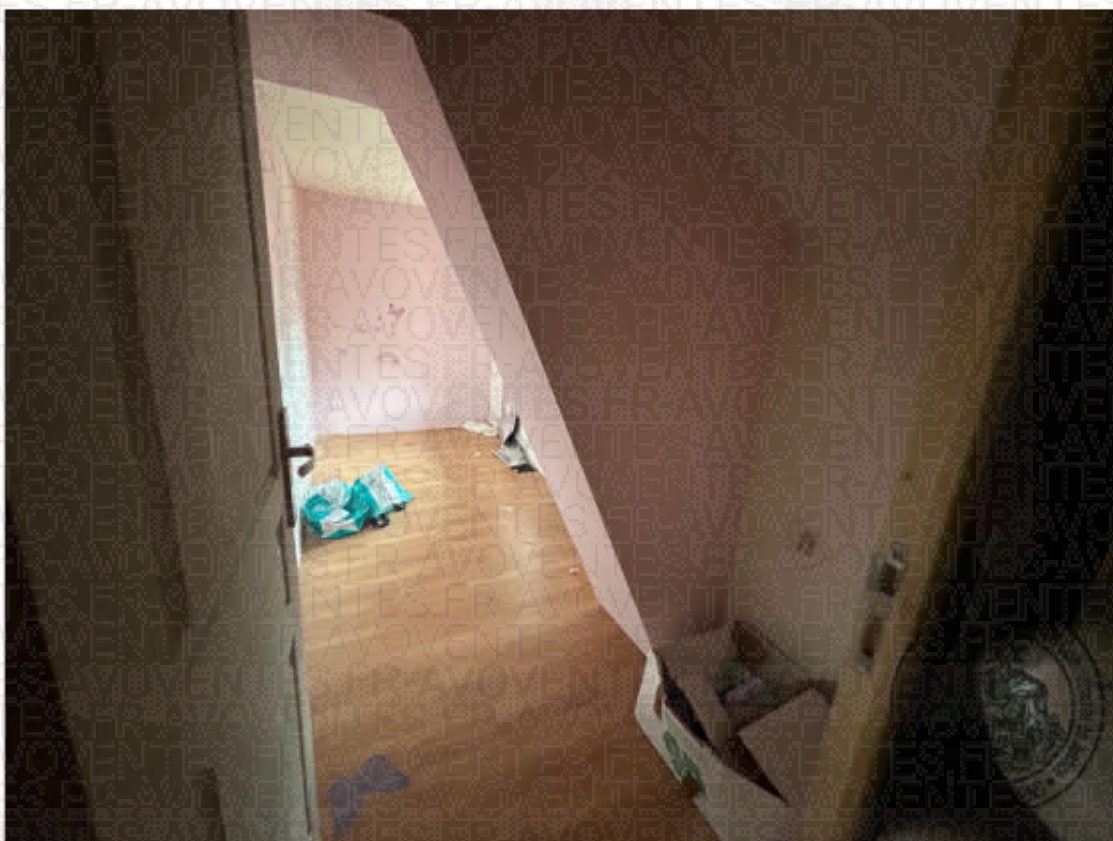
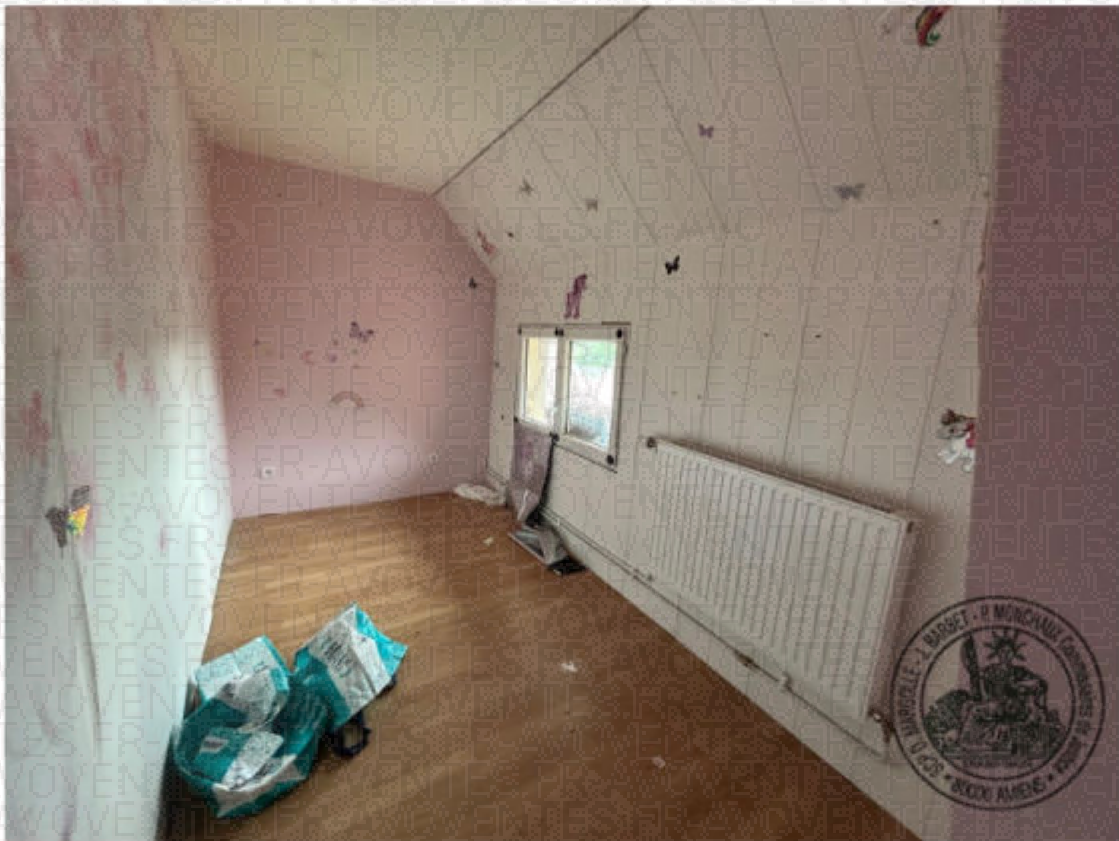
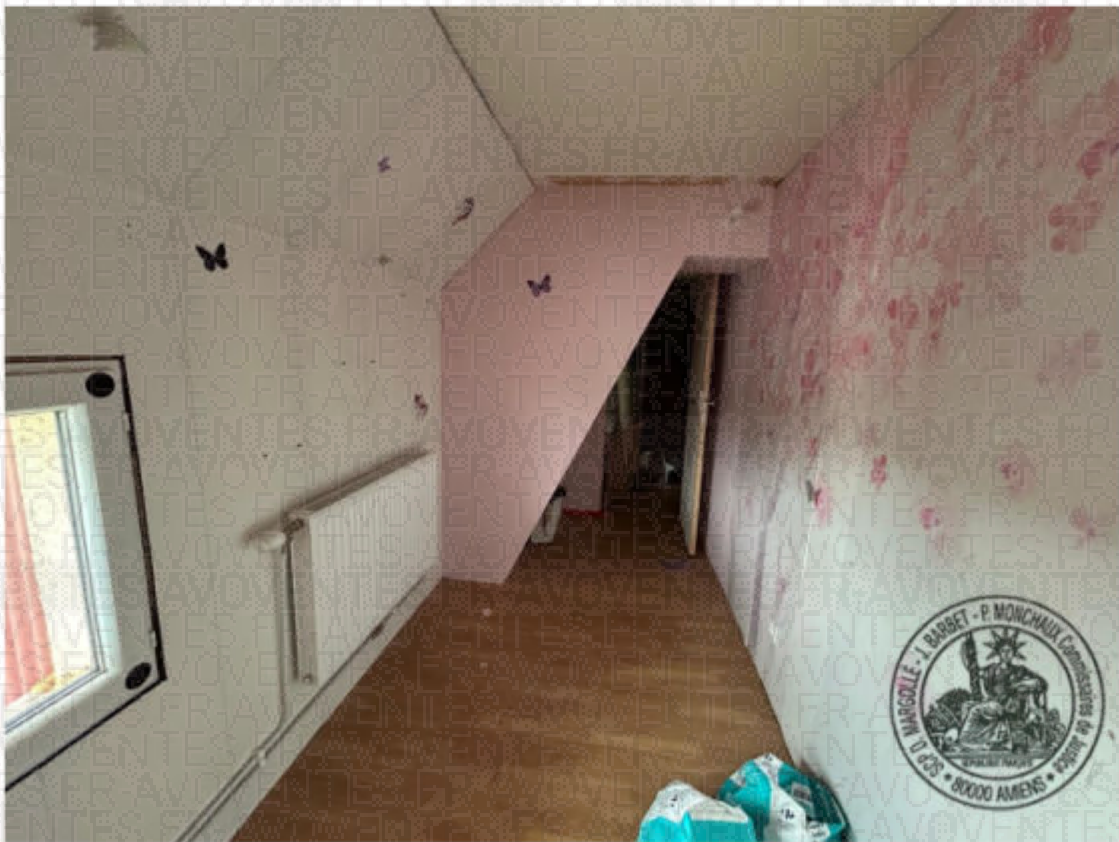
## CHAMBRE 2

Le sol est recouvert d'un parquet flottant.

Les murs sont recouverts d'un papier peint et de lambris PVC sur une partie.

Le plafond est peint.

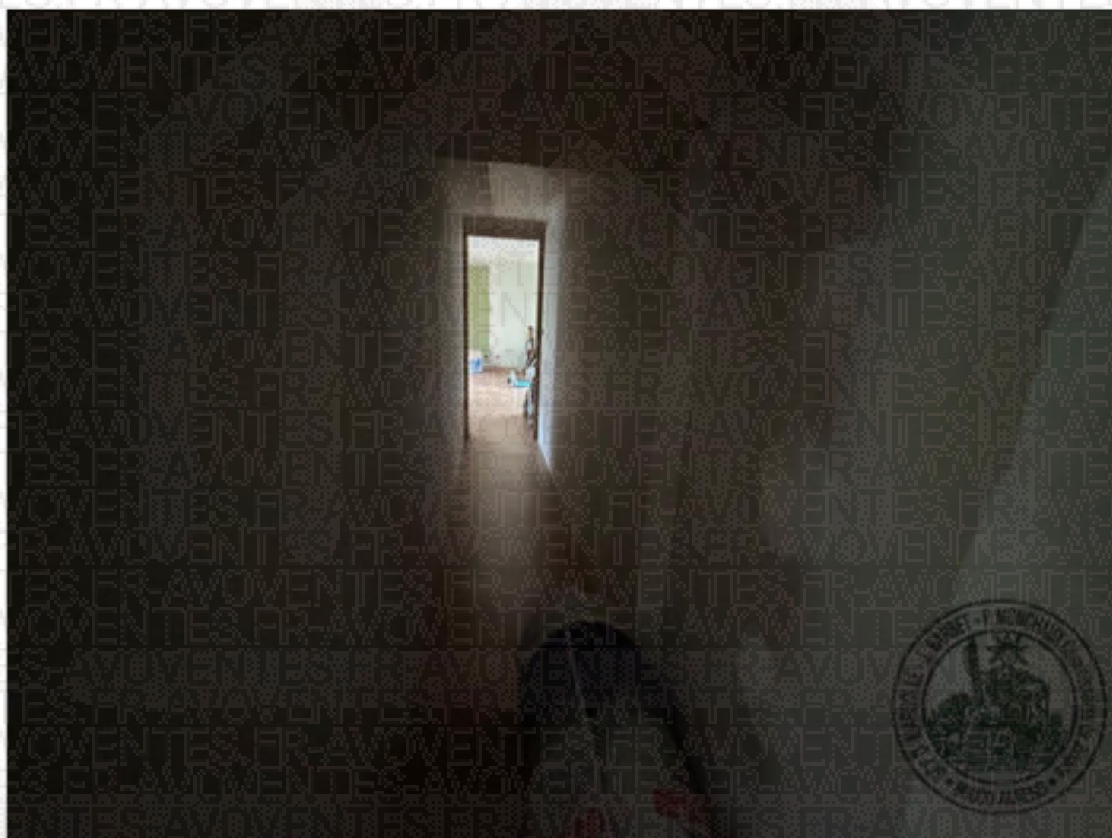
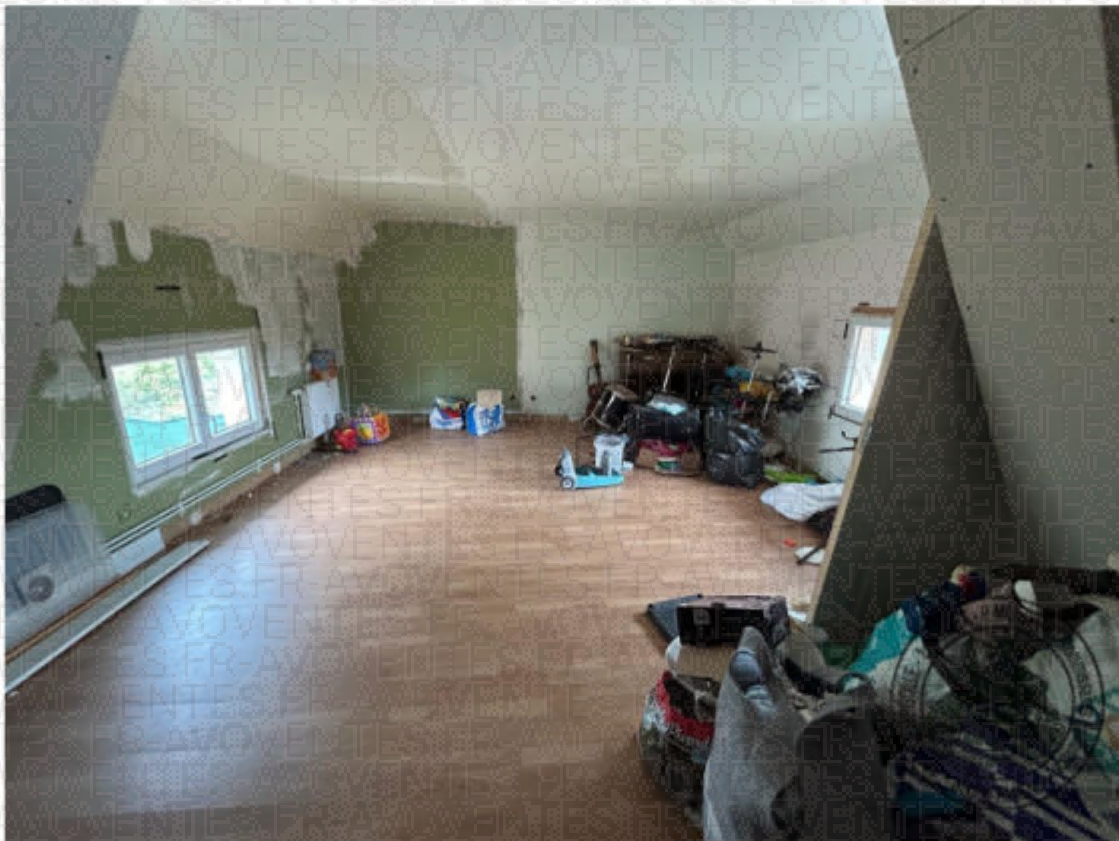
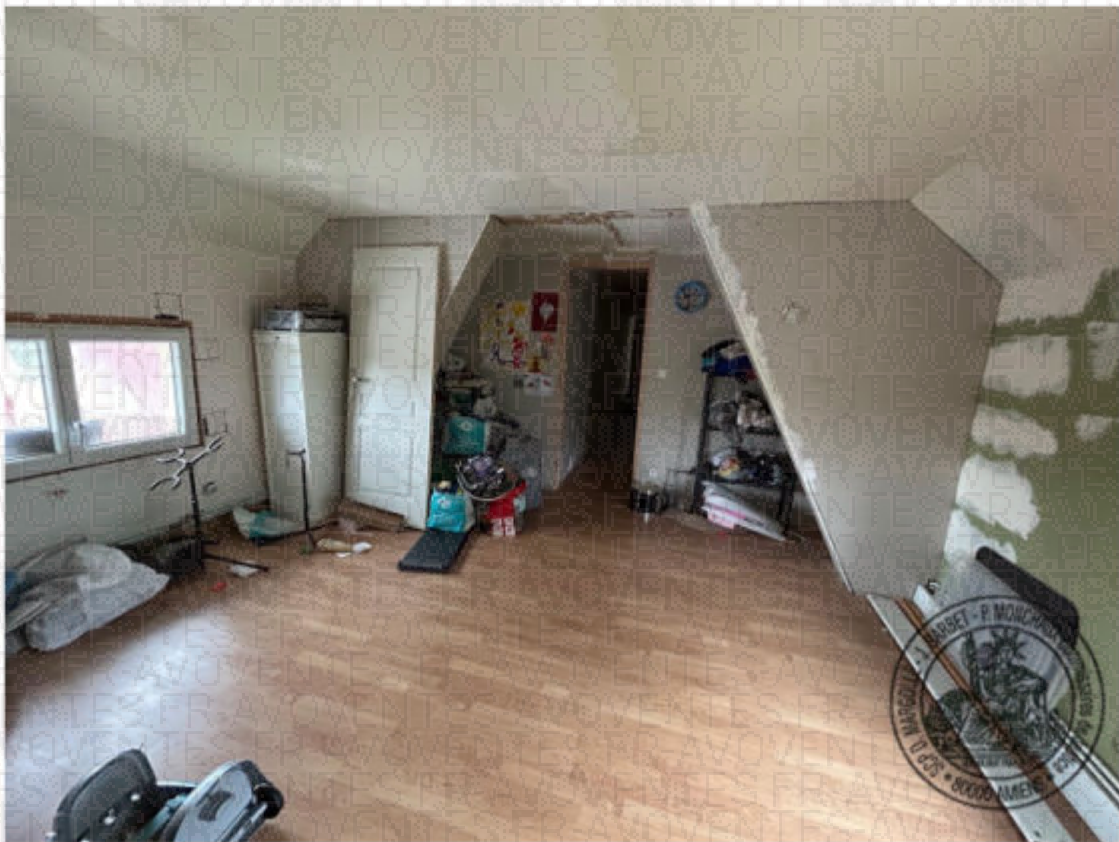
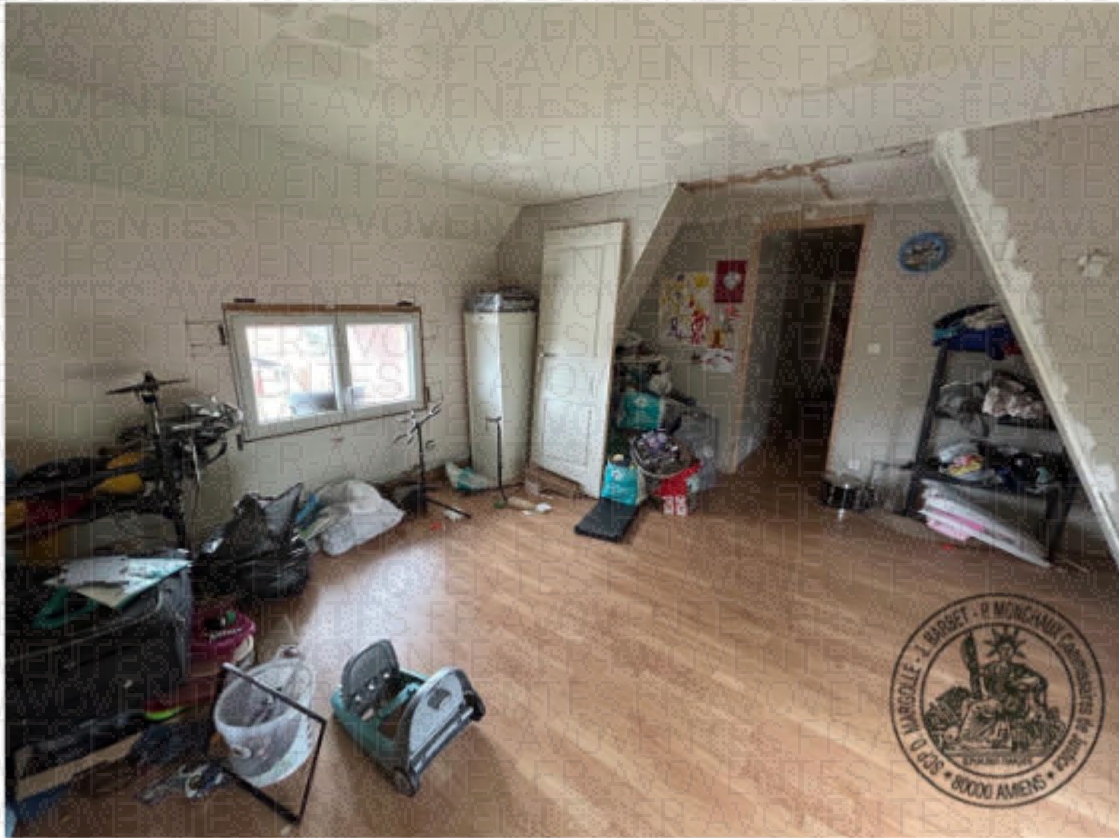
### CHAMBRE 3

Les murs sont à l'état brut.

Le plafond est à l'état brut.

Le sol est recouvert d'un parquet flottant.

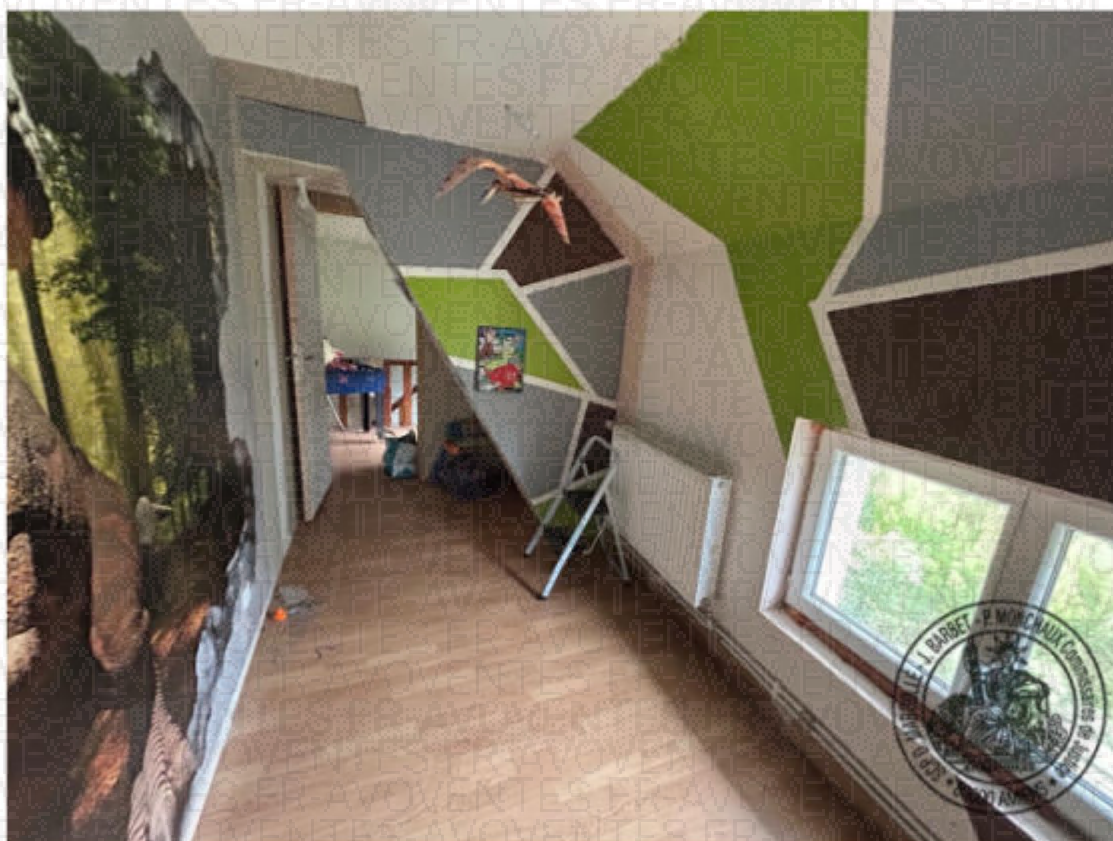
#### CHAMBRE 4

La porte est en bon état de fonctionnement.

Le sol est recouvert d'un parquet flottant.

Les murs sont peints.

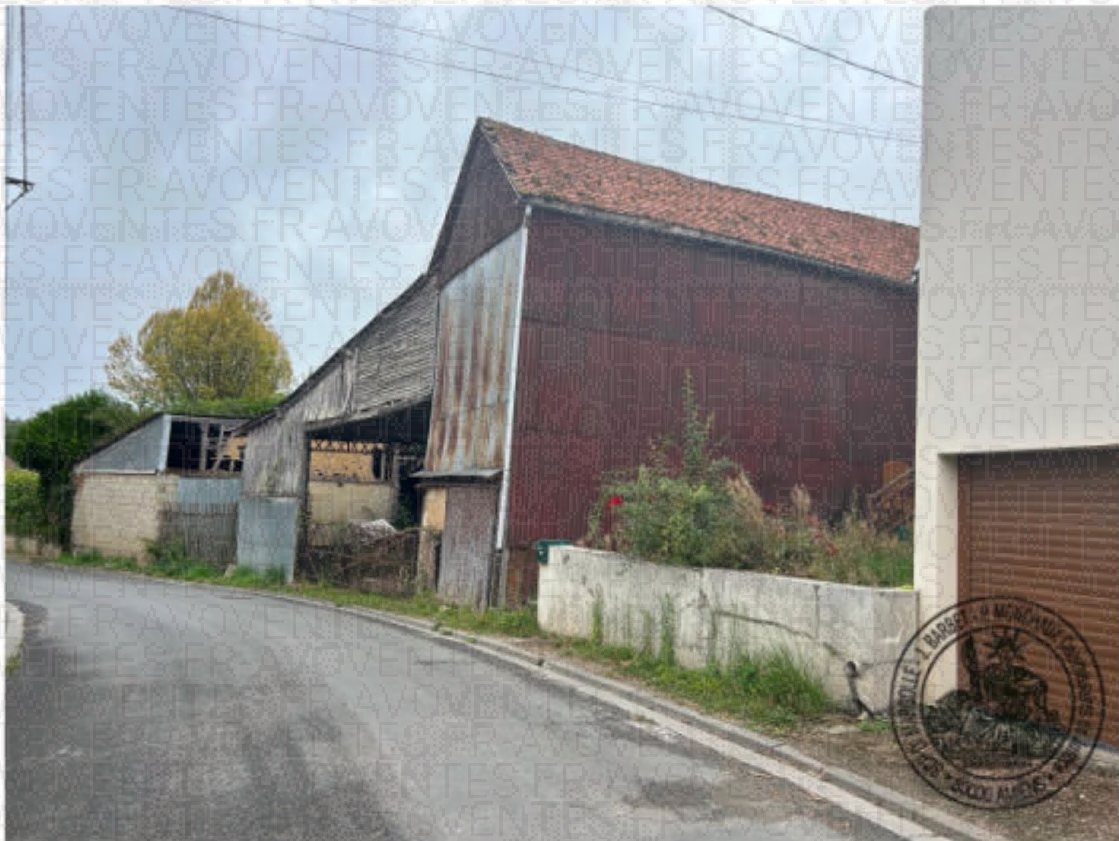
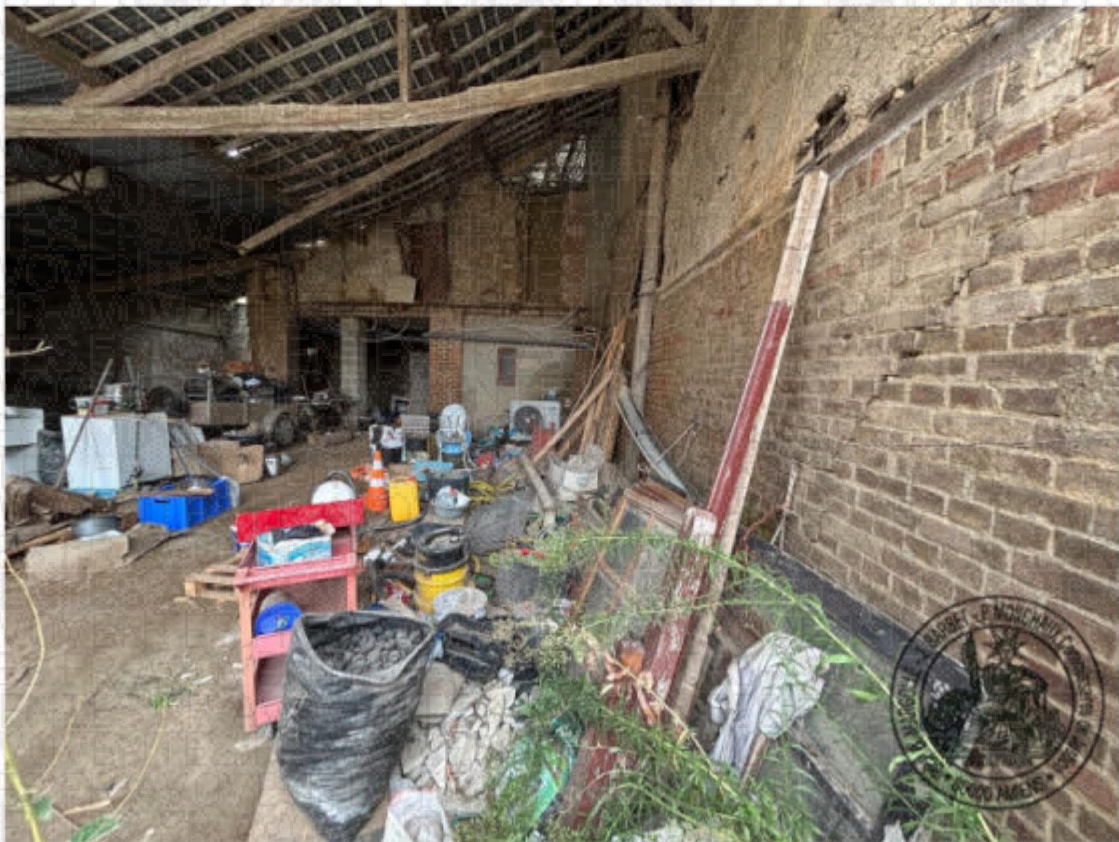
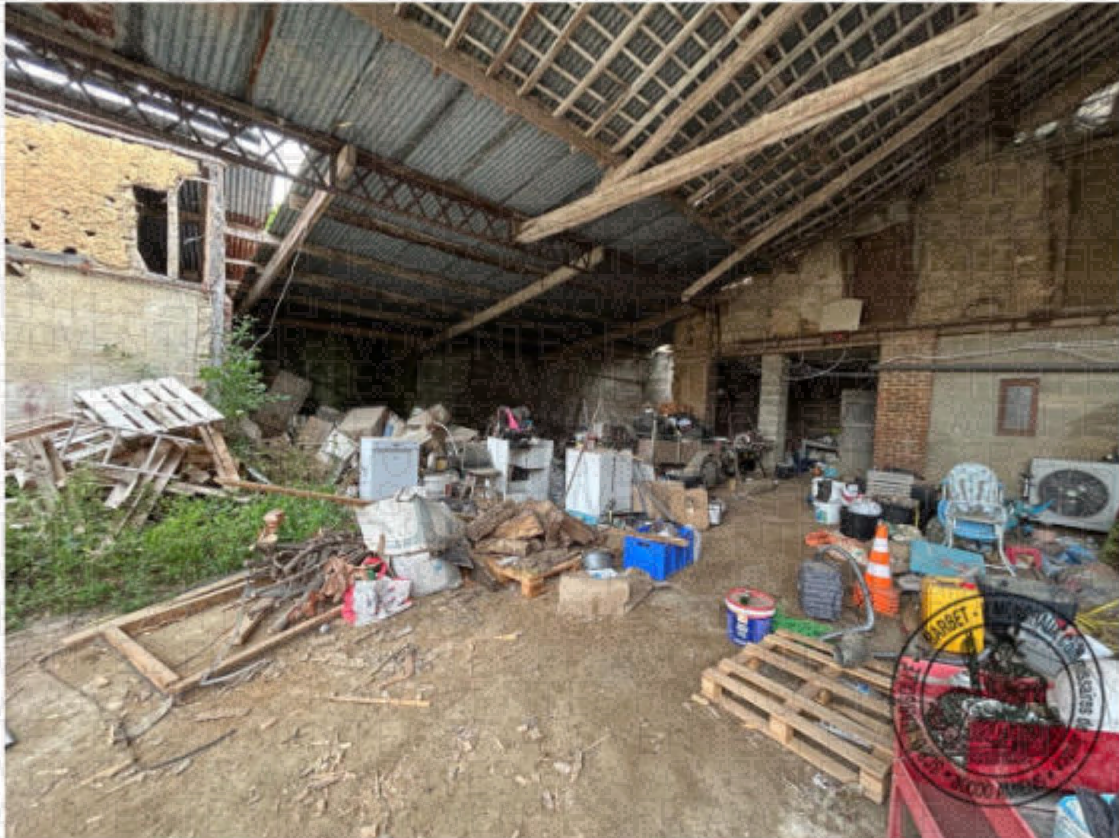
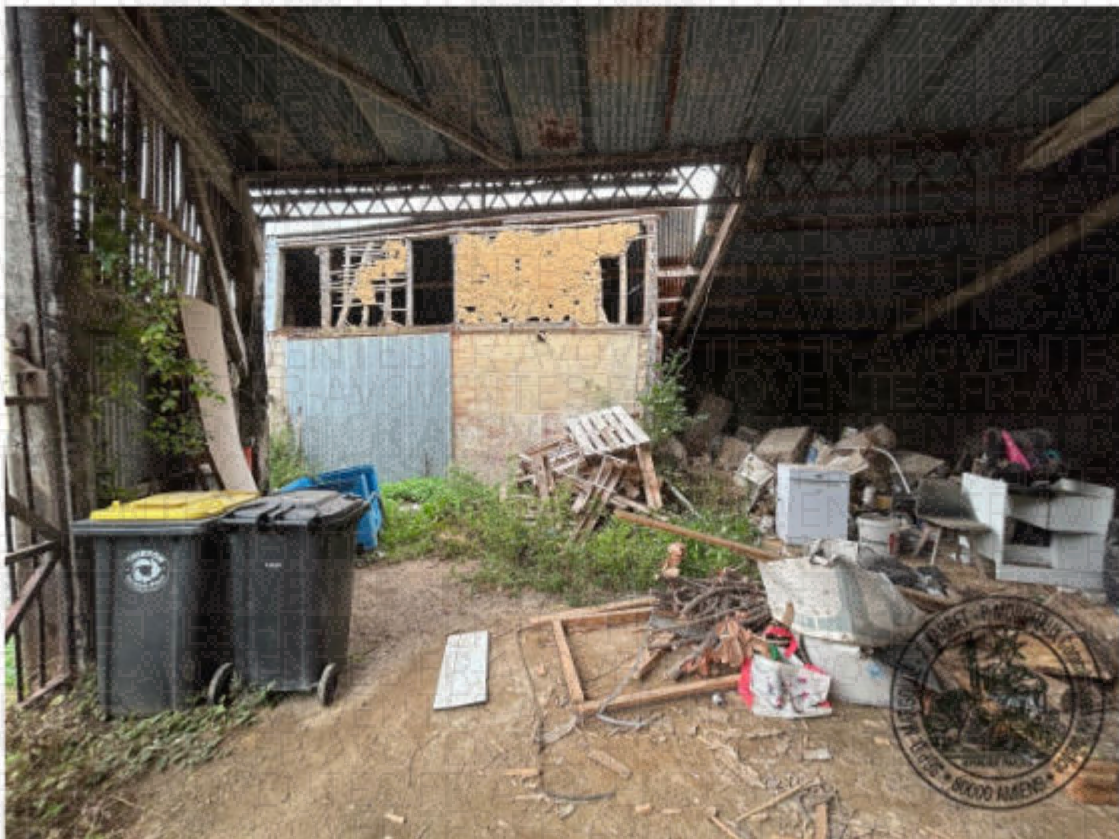
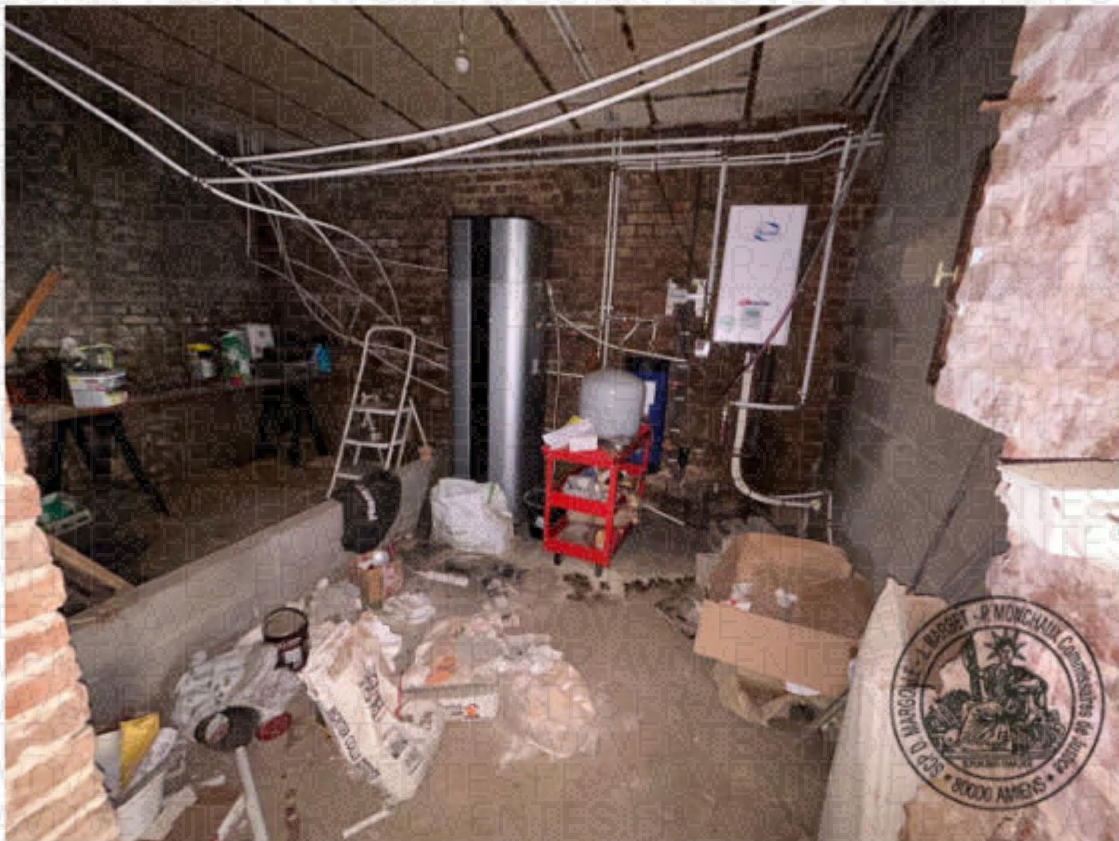
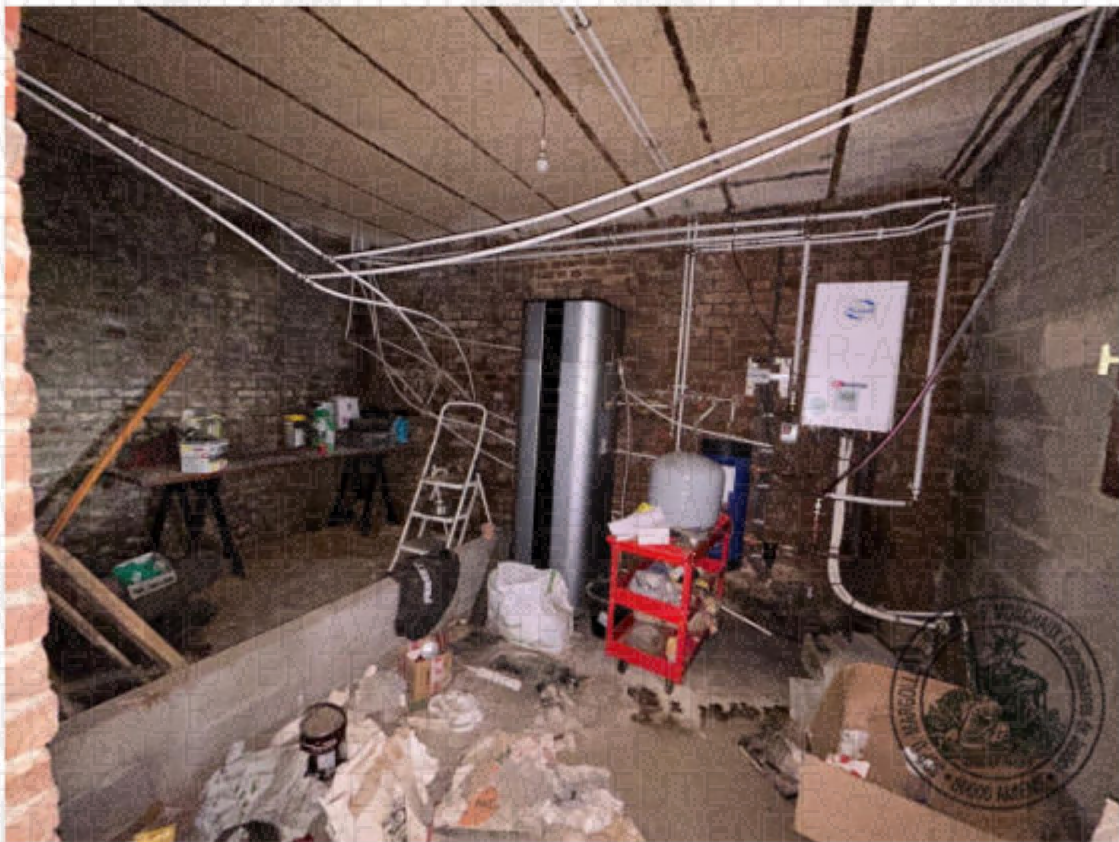
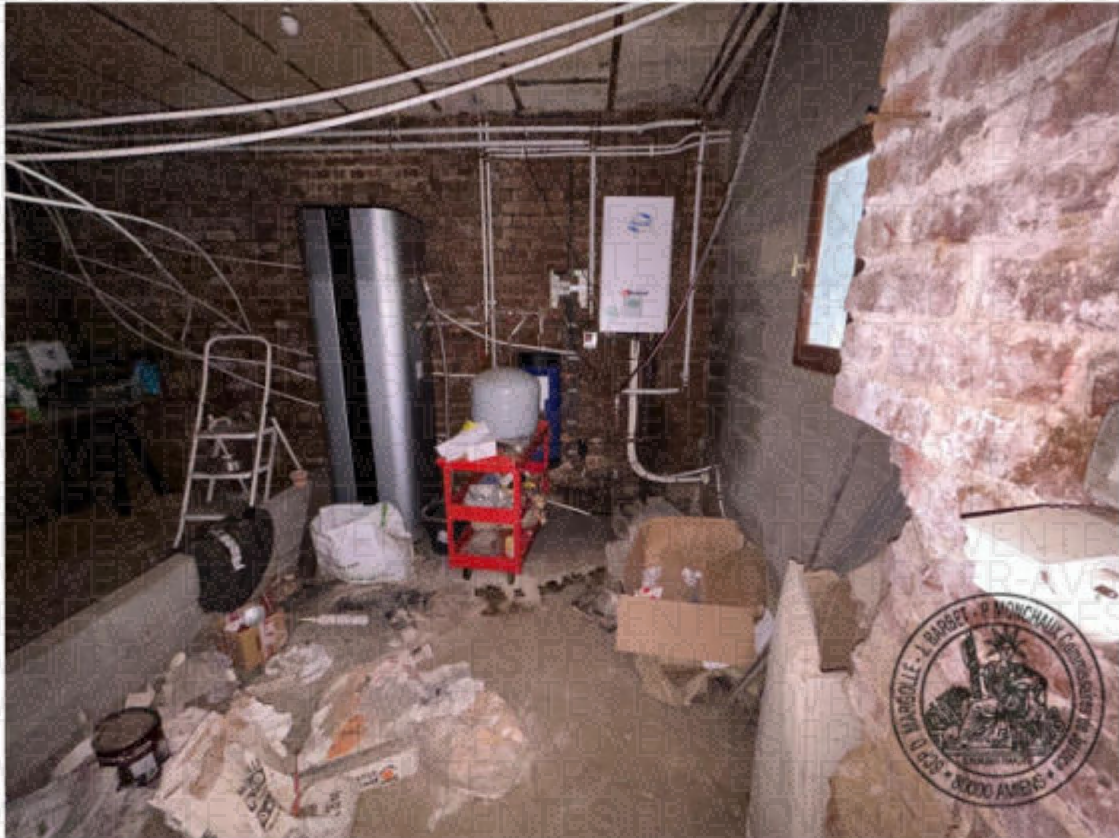
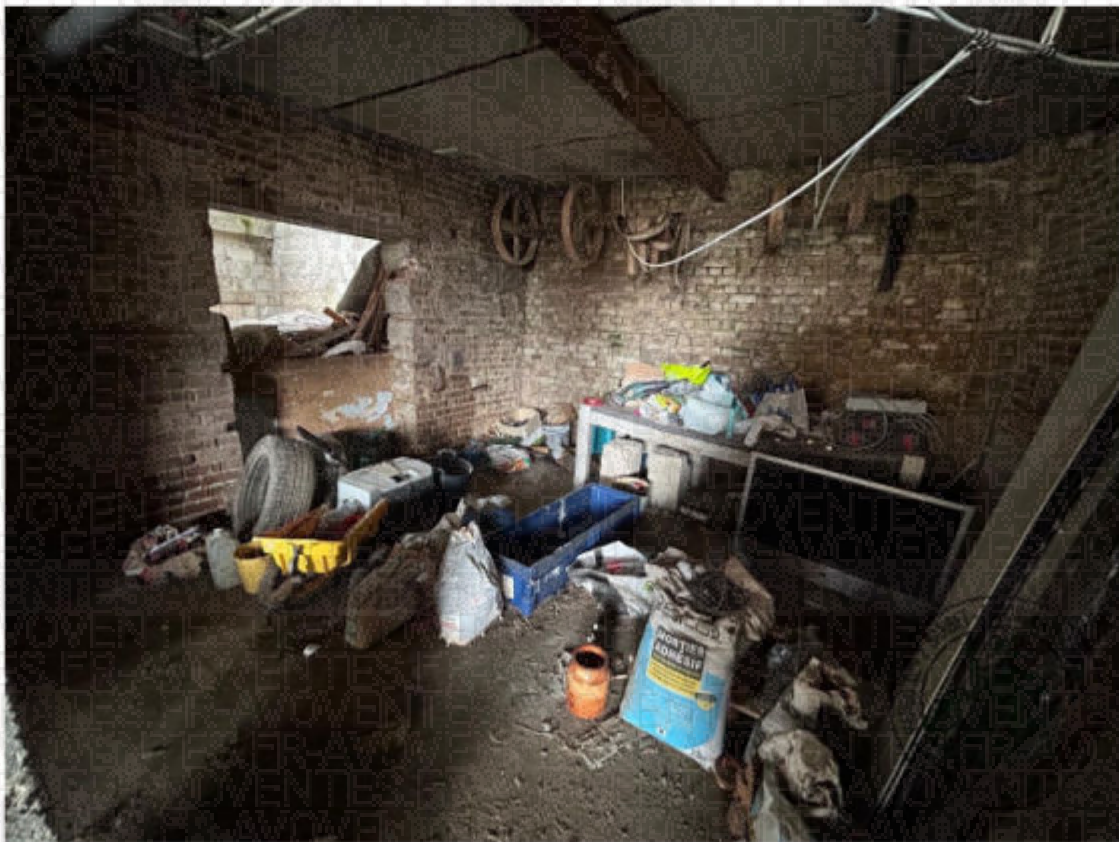
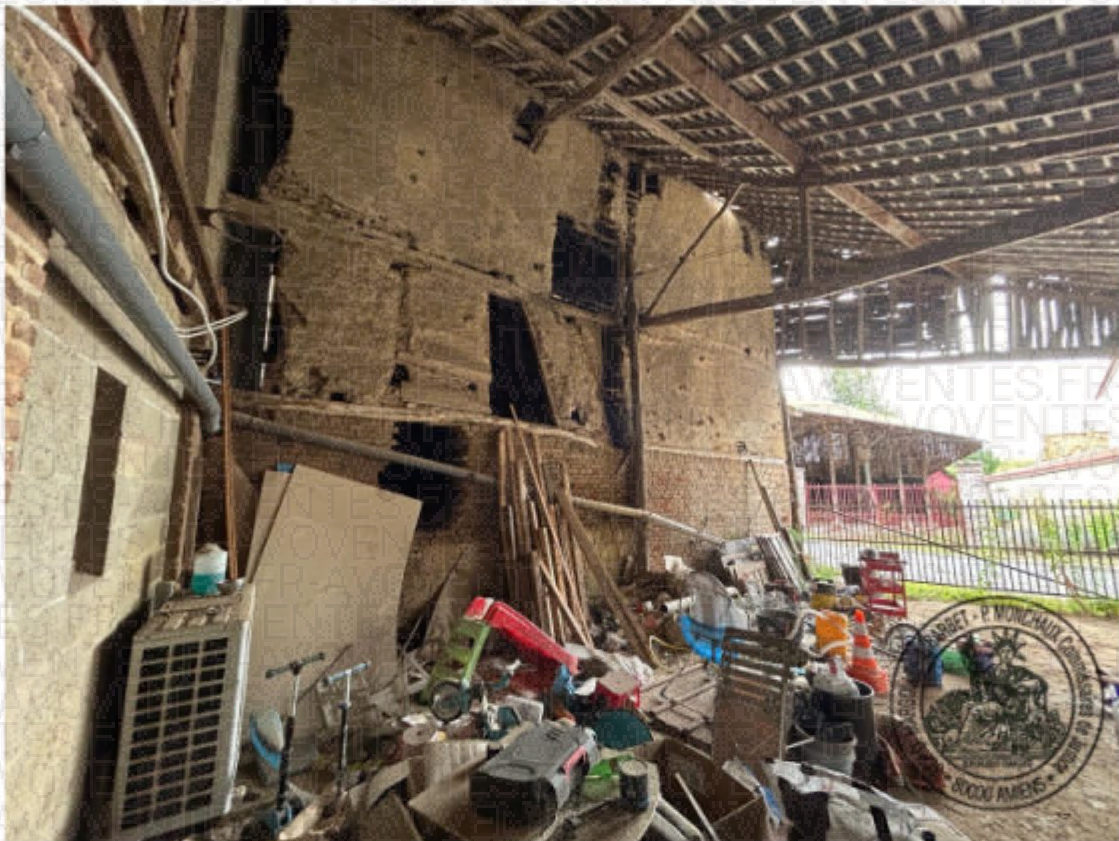
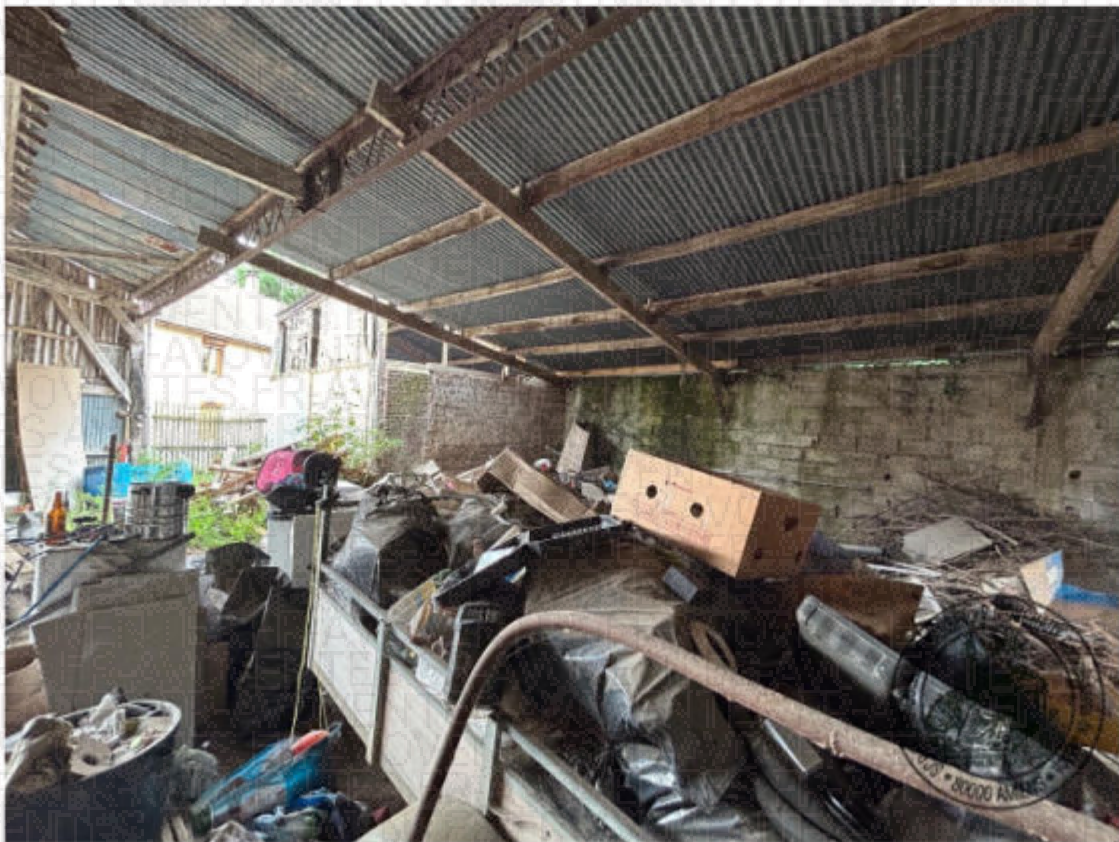
## **DÉPENDANCES / BATIMENTS**

⇒ **L'ensemble est d'origine, à l'état brut, toiture apparente, d'origine.**

Des réserves sur l'état.

Présence de la pompe à chaleur et du ballon thermodynamique.

Installation de la pompe à chaleur et du ballon thermodynamique datant de juillet 2021 selon les déclarations de Madame

L'ensemble est à l'état brut.

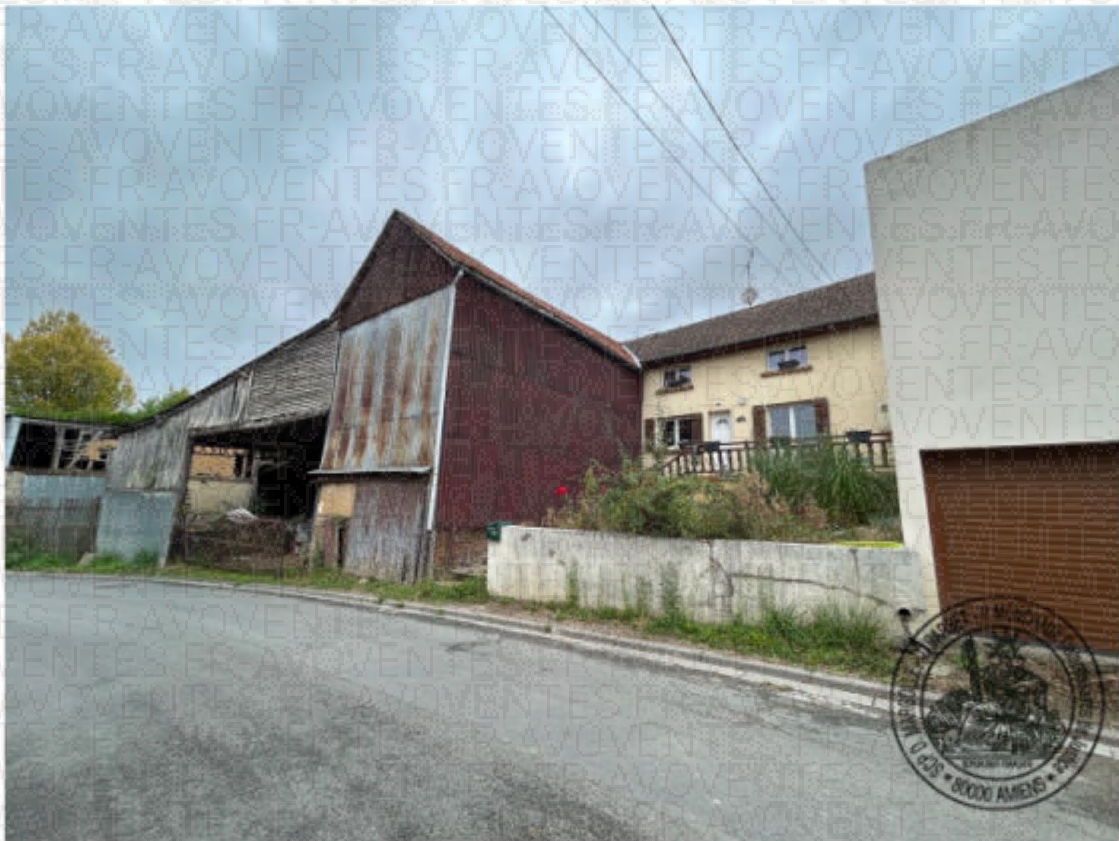
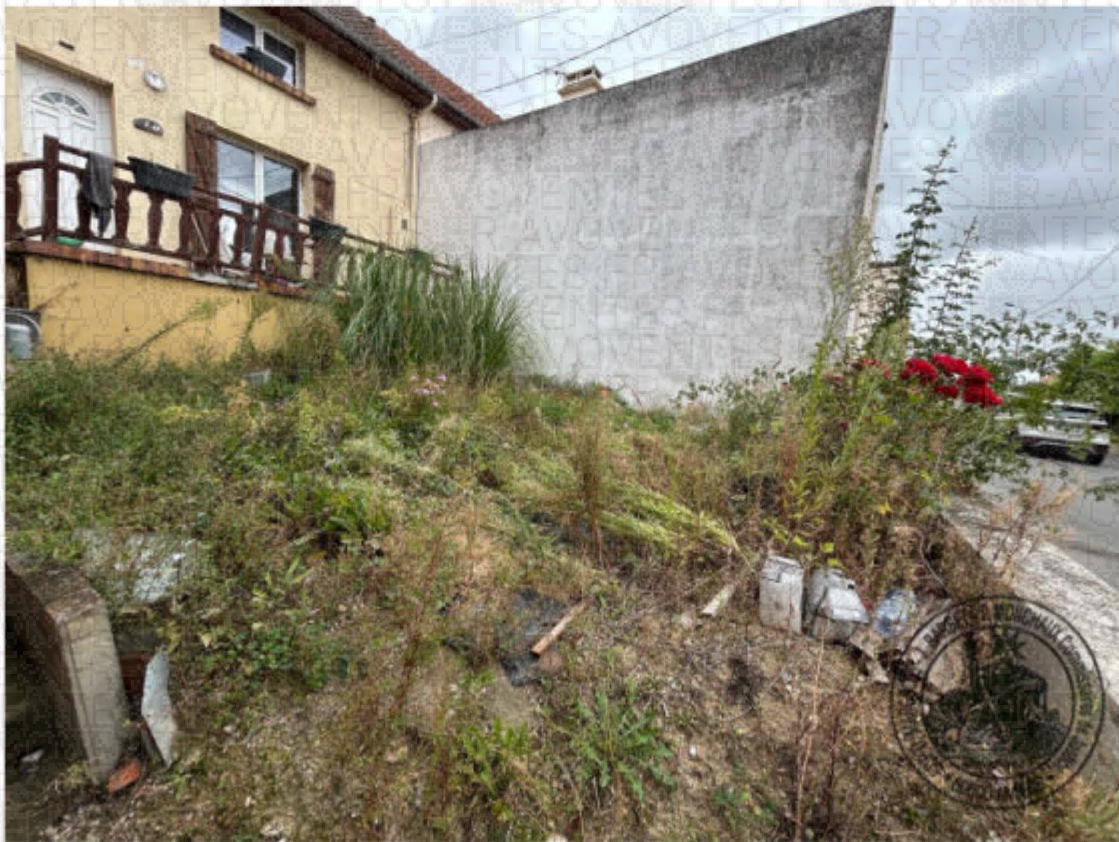
### Extérieur, façade avant :

La façade de la maison est recouverte d'un crépi.

L'accès est libre : on y accède par des marches à l'état brut, présentant quelques fissures sur certaines.

Une rambarde en bois d'origine, penchée.

Au niveau de l'entrée de la maison, présence d'une trappe.

Madame me déclare qu'il s'agit d'une source, d'un puits.

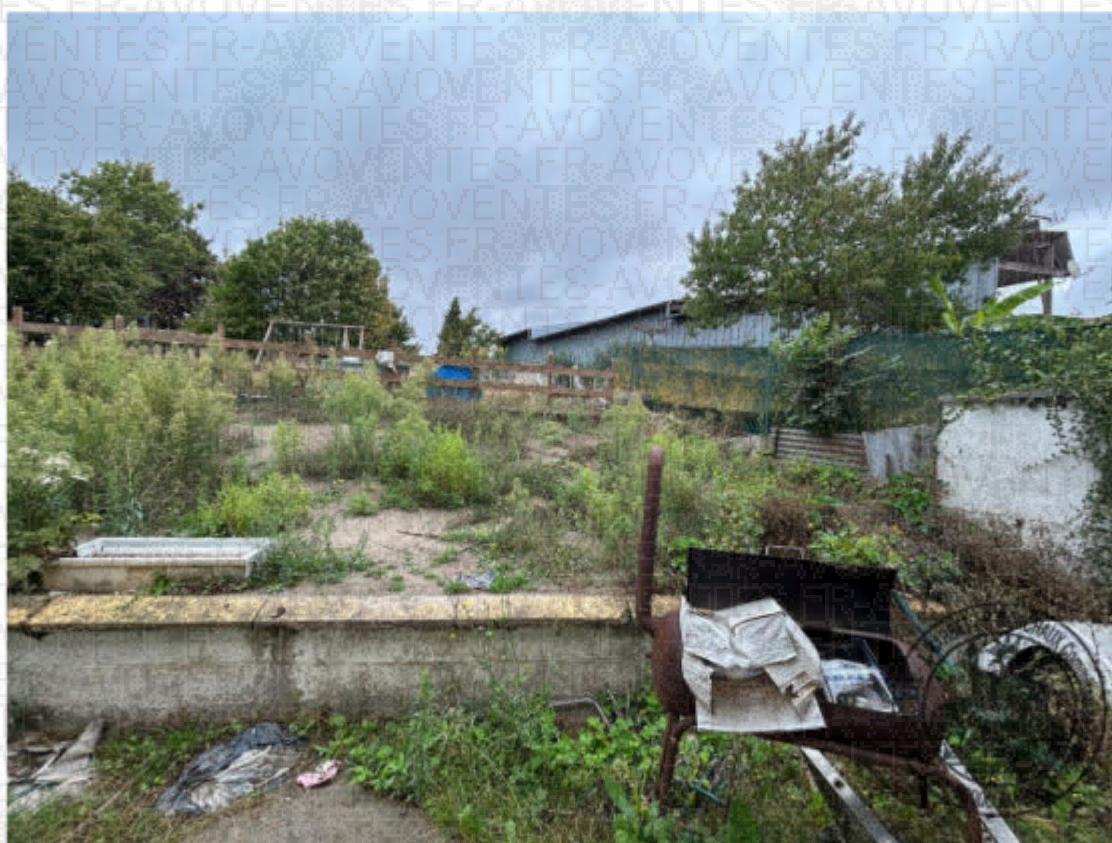
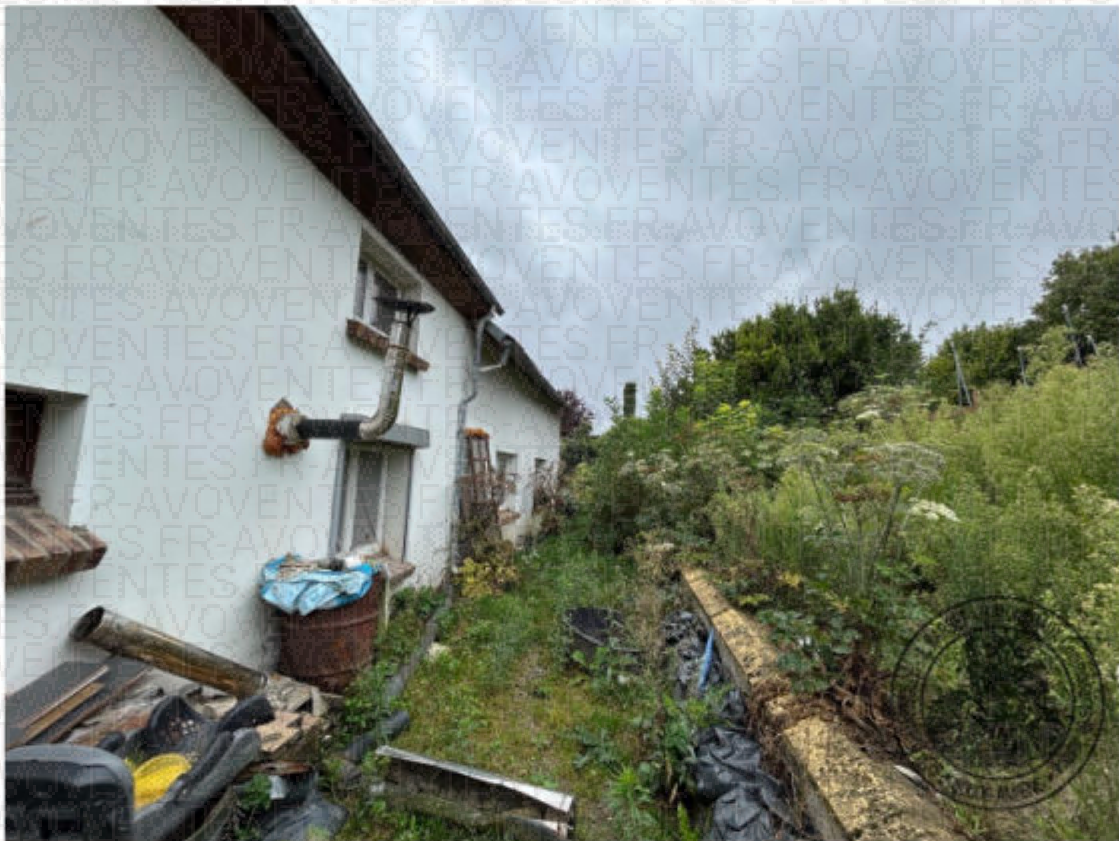
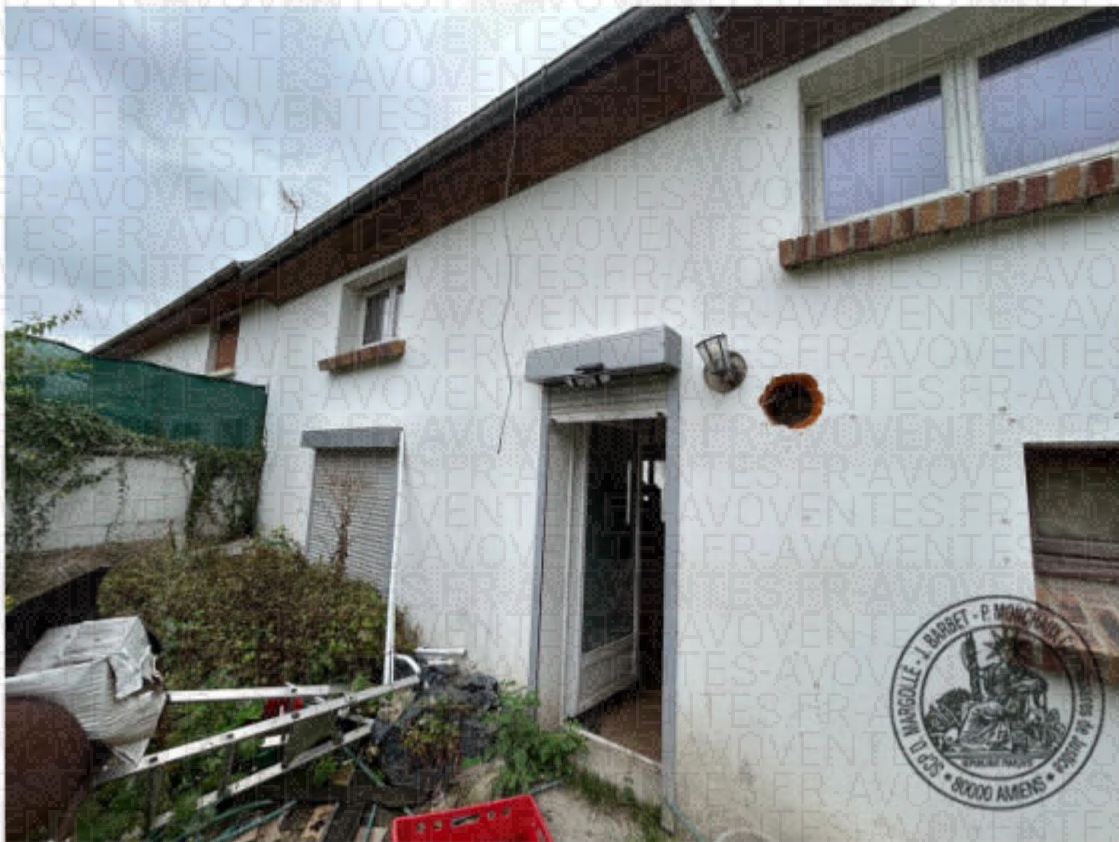
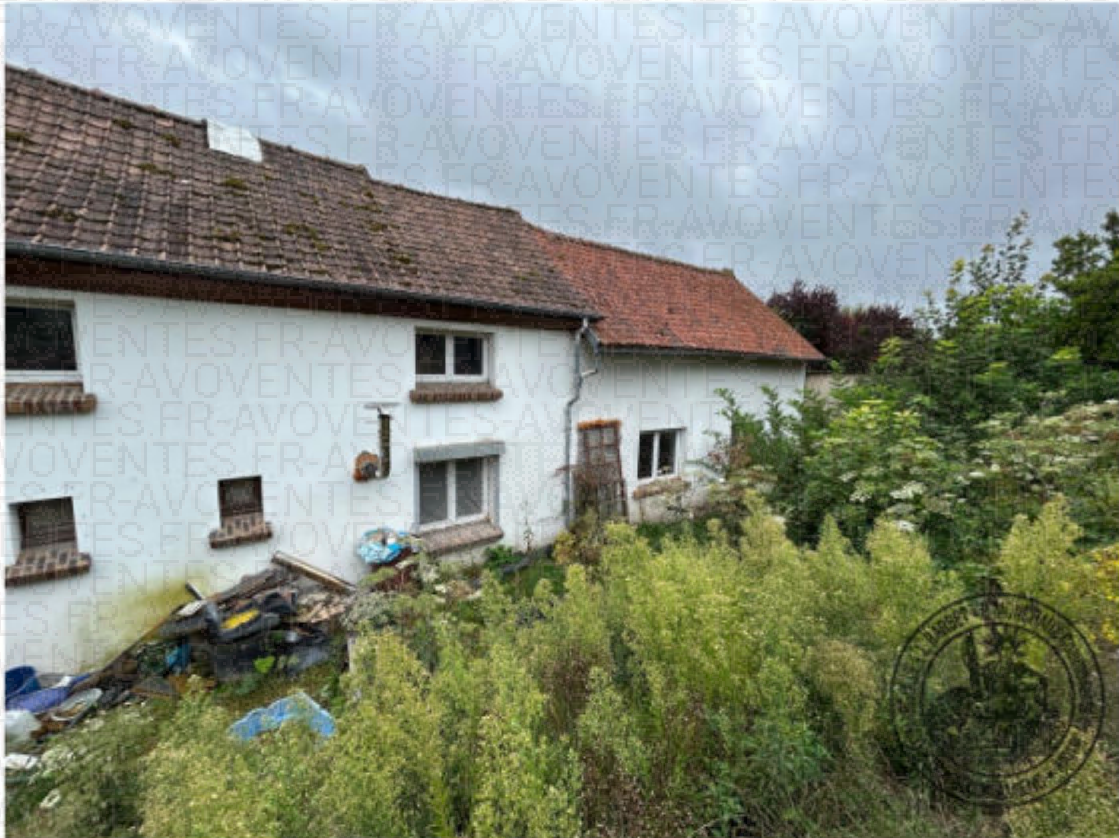
**Façade arrière de la maison :**

Le terrain de la propriété est en pointe et en pente.

Une clôture délimite la propriété.

Une partie de l'extérieur est gazonnée, la première partie à l'état brut.

Au fond du jardin, présence d'une cave, à l'état brut.
