PROCES-VERBAL DE DESCRIPTION

PROCES VERBAL DE DESCRIPTION

1 Rue de la Rochefoucauld
Appartement numéro 51
60180 NOGENT SUR OISE

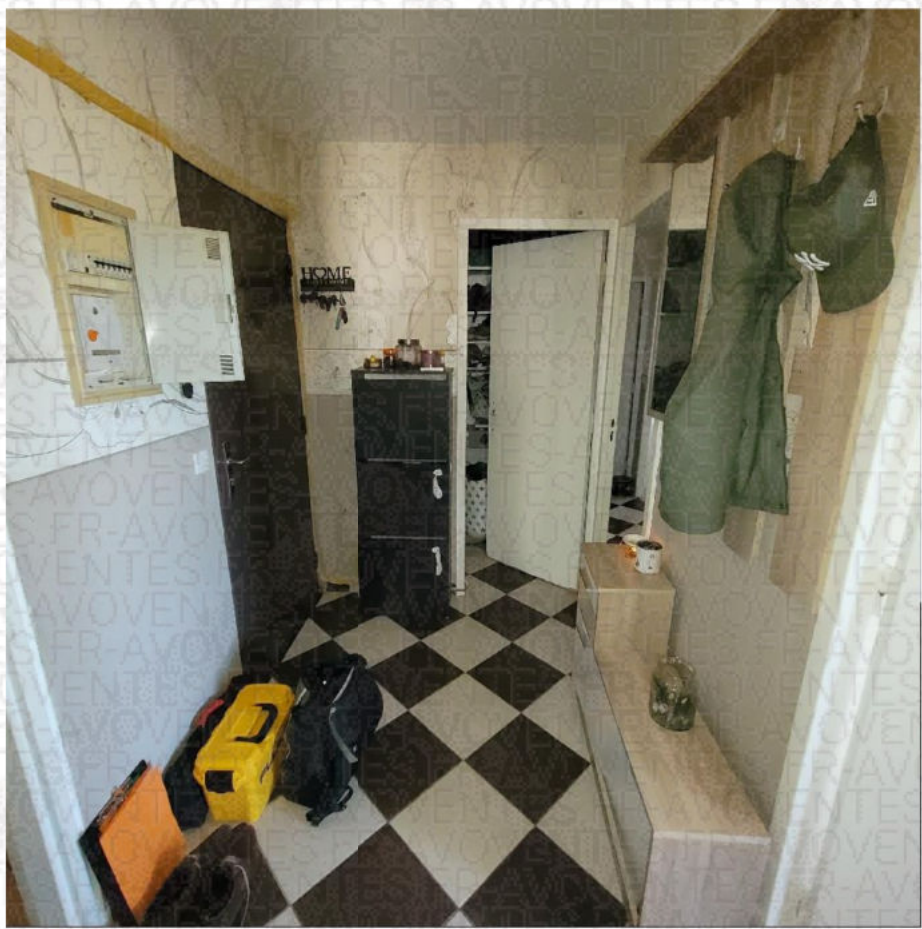
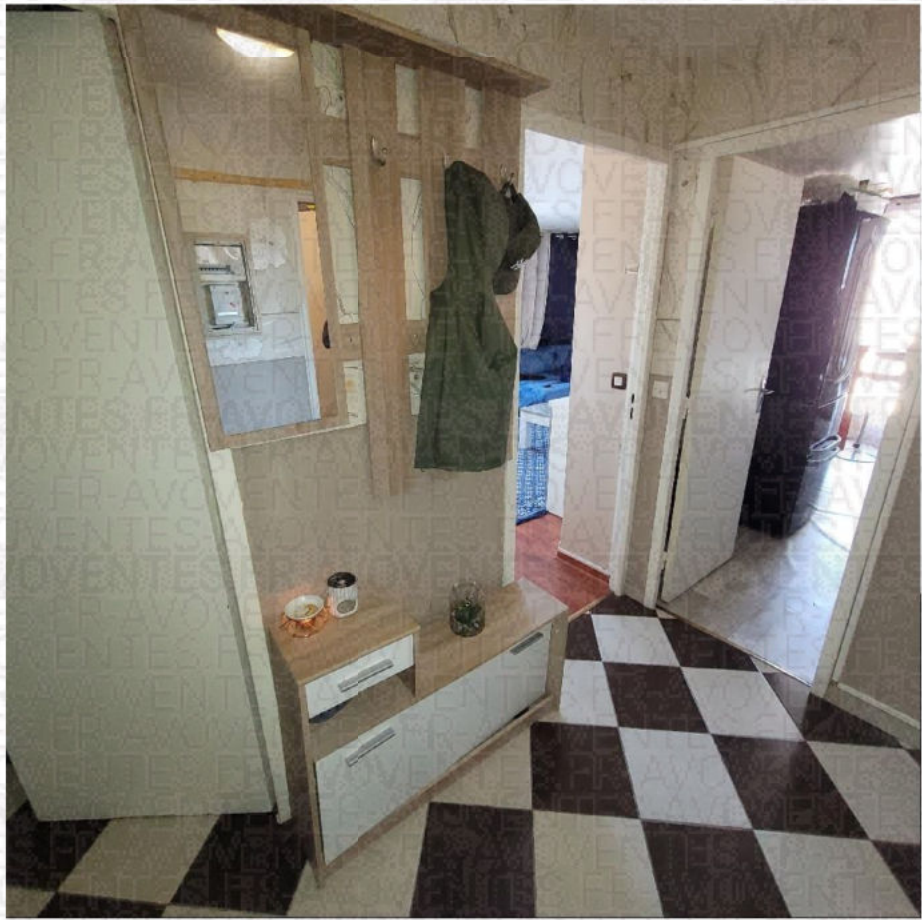
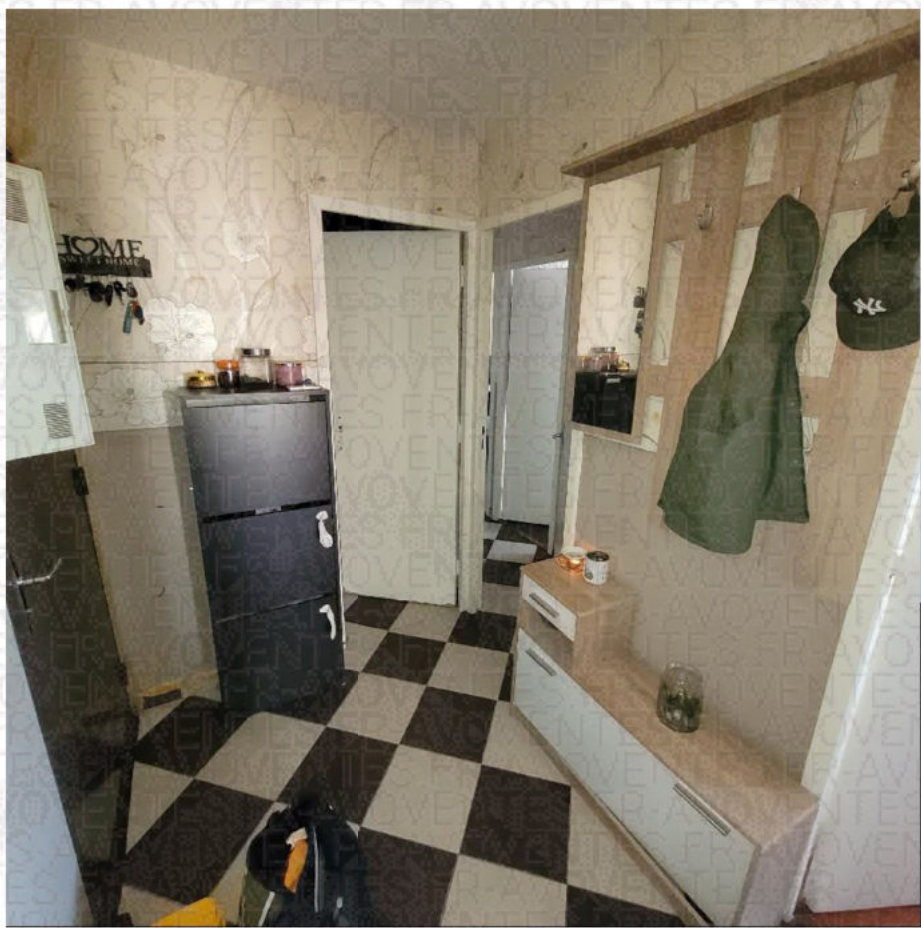
CLICHES PHOTOGRAPHIQUES N°1 A 3

Sur les murs, papier peint gaufré avec bandeau intermédiaire en état d'usage. À noter la présence d'éléments adhésifs à une partie de ce revêtement.

L'accès au logement est assuré des parties communes par une porte sécurisée dont la face intérieure est couverte d'une peinture marron ancienne, présentant quelques chocs. Les dispositifs de fermeture et pognées sont en bon état. Le cadre de porte, métallique, est couvert d'une peinture identique en état d'usage.

Cet appartement dispose d'un interphone ancien et jauni. Il m'est précisé que ce dispositif n'est plus fonctionnel. Je constate par ailleurs qu'il est partiellement arraché du mur.

À côté de l'interphone, présence d'une armoire électrique intégrée à la structure avec coupure générale et tableau de disjoncteurs fermée par une porte en PVC et cadre similaire en état d'usage, mais jaunie.

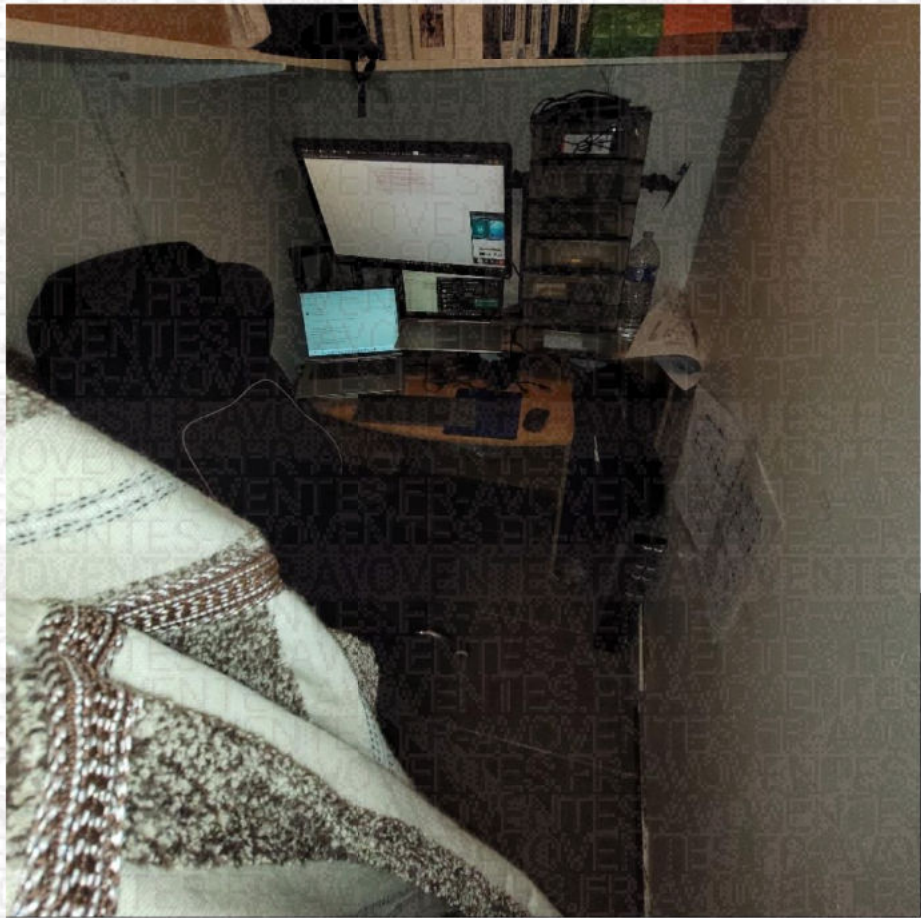
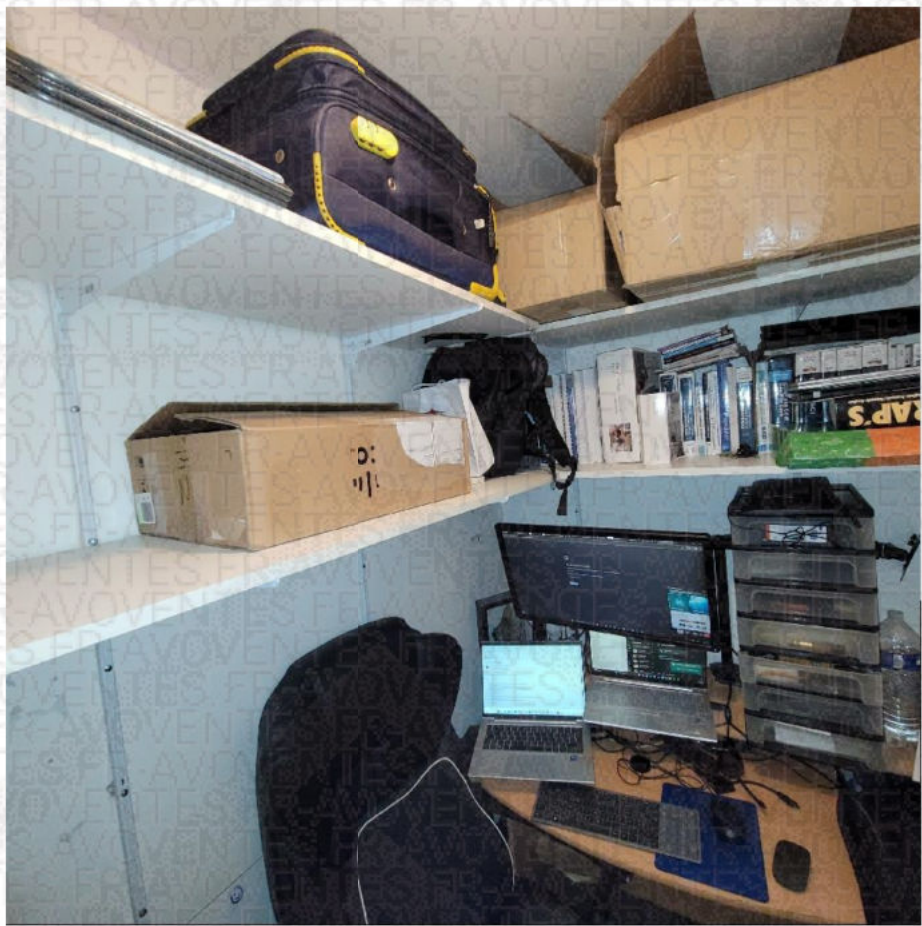
CLICHES PHOTOGRAPHIQUES N°4 ET 5

Sol et plinthes, carrelage à joints ciment en bon état à l'exception de quelques débordements de peinture à la sommité des plinthes.

Sur les murs et au plafond, structure béton à l'état brut couverte d'une peinture blanche grossièrement appliquée, laissant apparaître la couche de peinture inférieure de couleur mauve.

Cette pièce est accessible de l'entrée par une porte en bois latté couverte sur ses deux faces d'une peinture beige en état d'usage. Le dispositif de fermeture est hors d'usage. Les poignées sont en bon état. Le cadre de porte, métallique, est couvert d'une peinture beige grossièrement

appliquée et présentant quelques chocs et marques de dégradations.

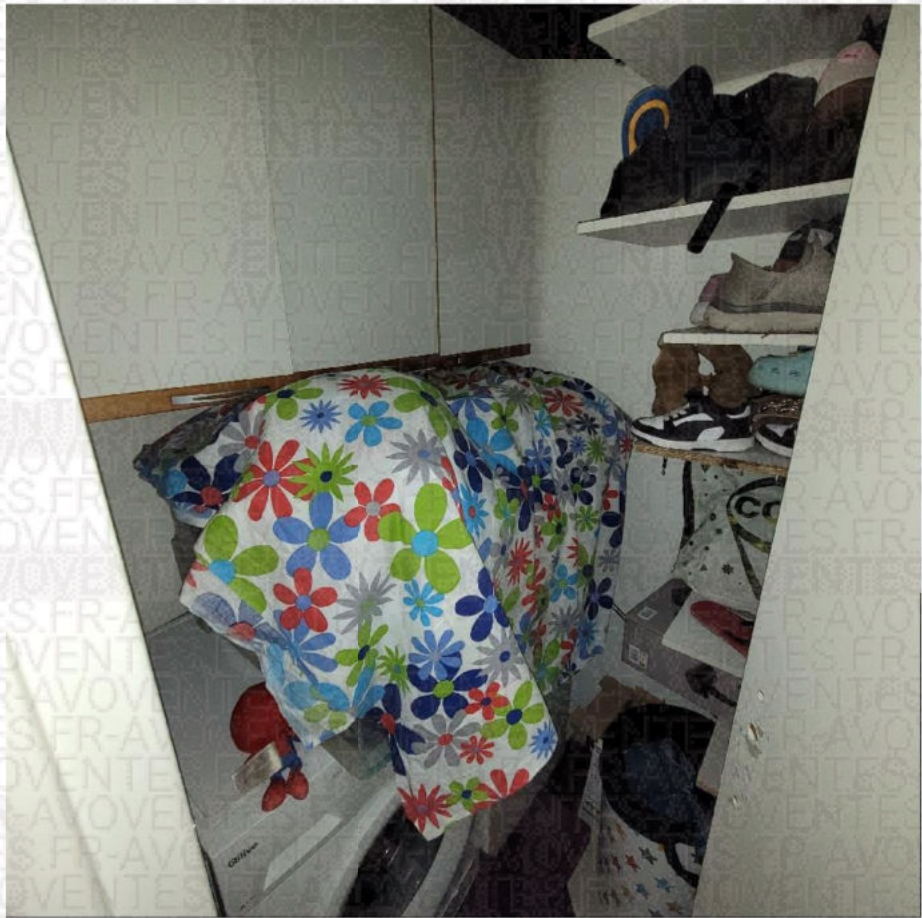
CLICHE PHOTOGRAPHIQUE N°6

Sur les murs, papier peint gaufré partiellement arraché et repeint en blanc.

Cette pièce est accessible de l'entrée par une porte en bois latté dépourvue de poignée et couverte sur ses deux faces d'une peinture beige usée et écaillée, particulièrement autour des emplacements de poignée. Le dispositif de fermeture est en bon état. Le cadre de porte, métallique, est couvert d'une peinture beige en état d'usage.

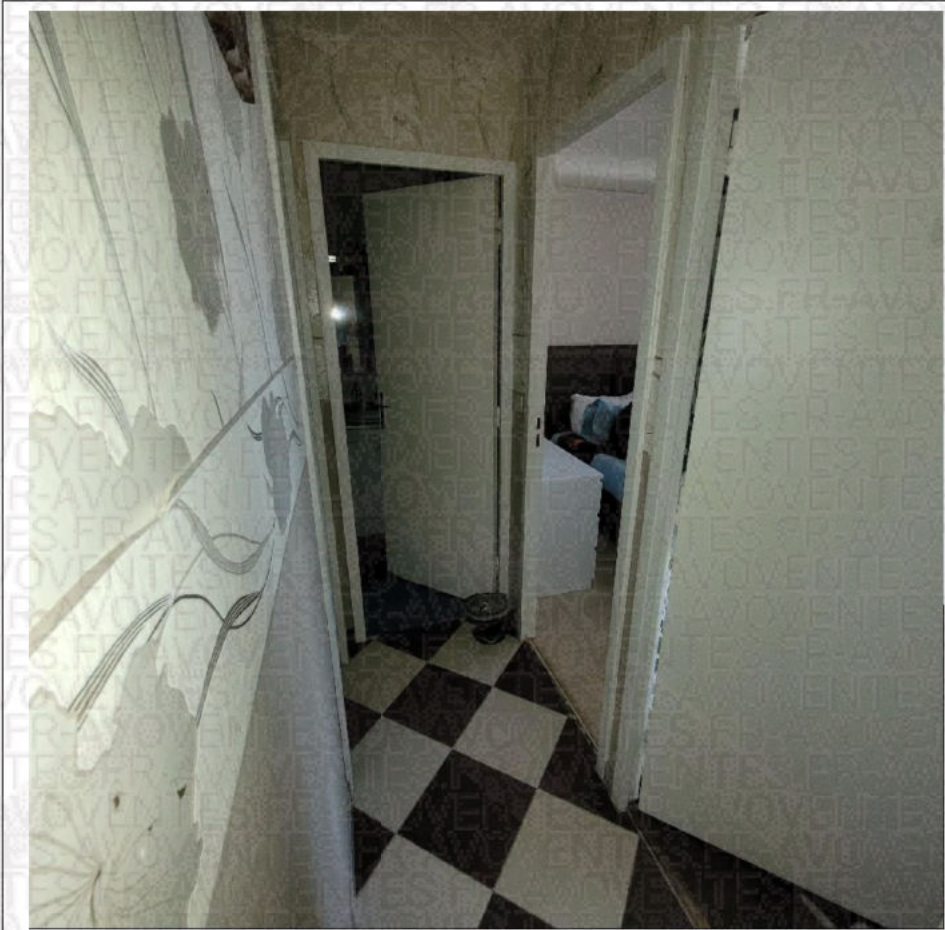
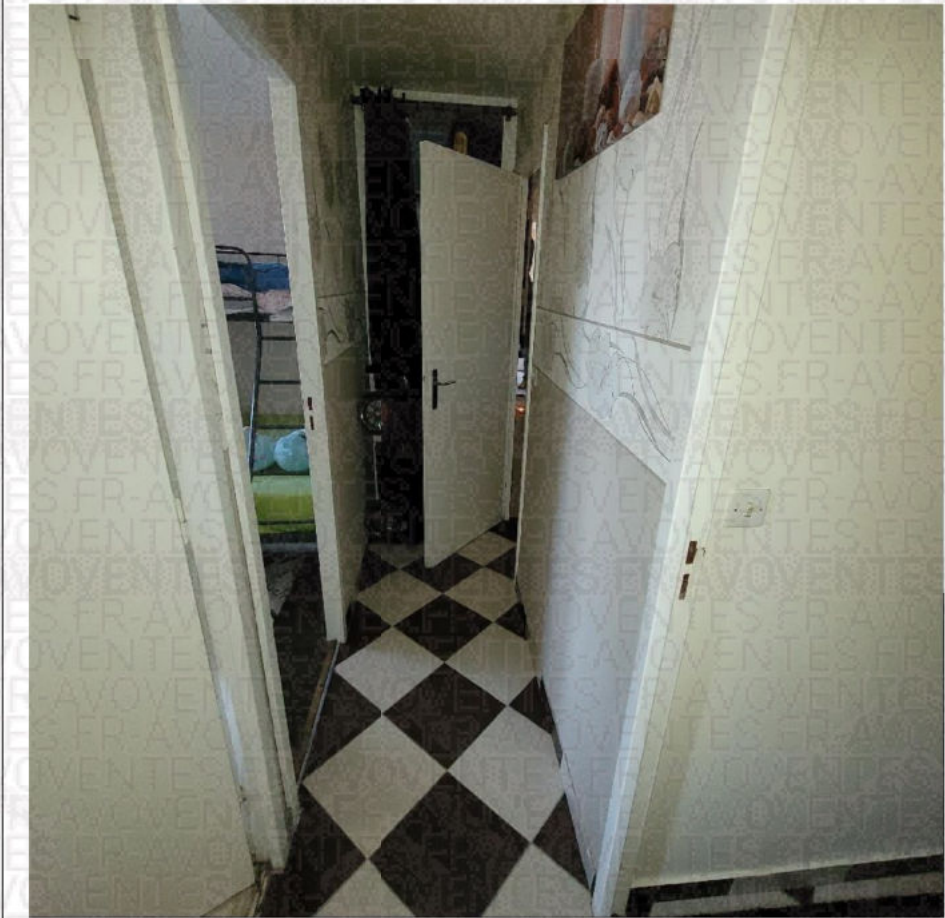
CLICHES PHOTOGRAPHIQUES N°7 ET 8

Sur les murs, papier peint gaufré avec bandeau intermédiaire en état d'usage.

Ce dégagement est séparé de l'entrée par une porte en bois latté couverte sur ses deux faces d'une peinture beige en état d'usage. Les dispositifs de fermeture et poignées sont en bon état. Le cadre de porte, métallique, est couvert d'une peinture beige en bon état.

Au fond de cet espace, présence d'un ancien placard fermé par un simple rideau dont le cadre en bois est couvert d'une peinture blanche en état d'usage. À l'intérieur, les revêtements de murs et plafond, anciens, sont en état d'usage. Je relève la présence de plusieurs

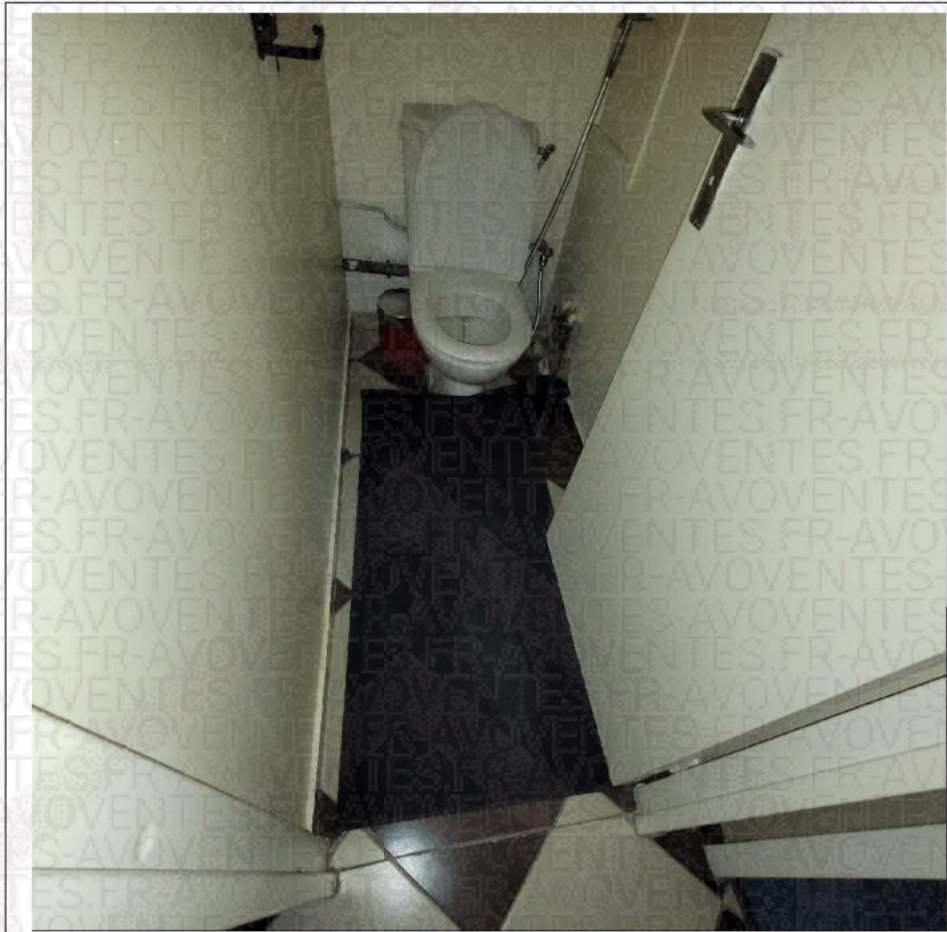
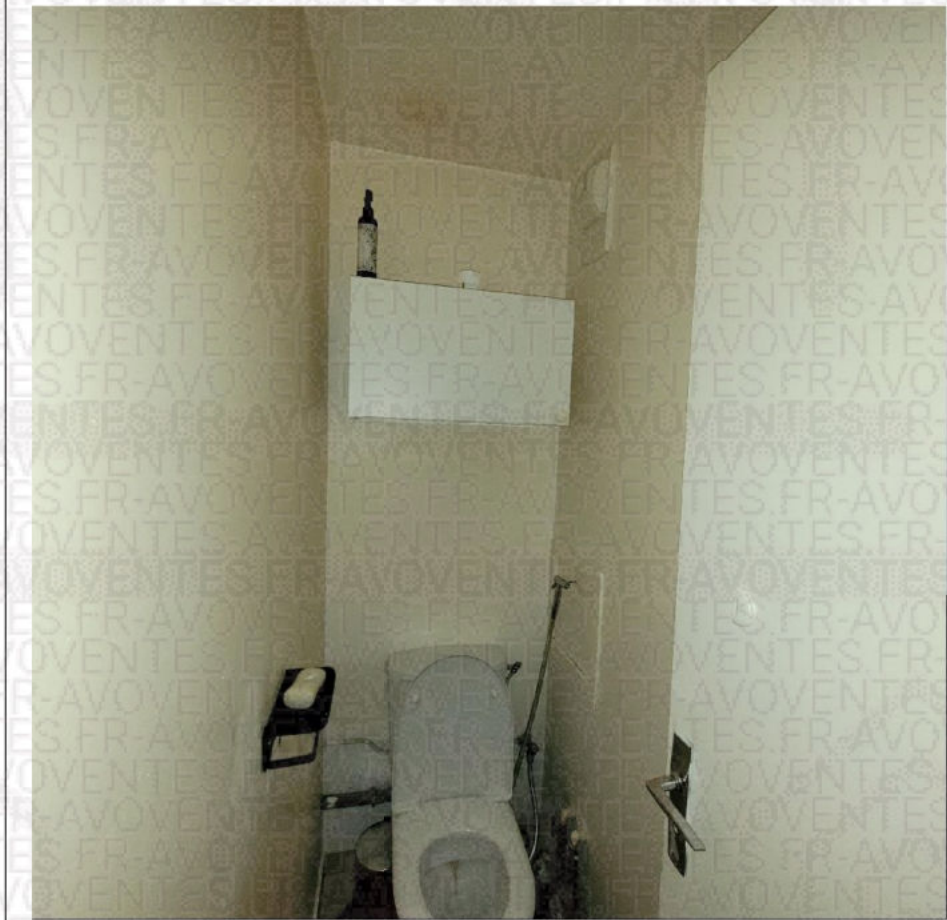
CLICHES PHOTOGRAPHIQUES N°9 ET 10

Sol et plinthes, carrelage à joints ciment en bon état à l'exception de quelques débordements de peinture à la sommité des plinthes.

Sur les murs et au plafond, doublage couvert d'une peinture blanche jaunie sur toute sa surface.

Cette pièce est accessible du dégagement par une porte en bois latté couverte sur ses deux faces d'une peinture beige en état d'usage à l'exception de quelques marques d'usure au niveau de la tranche. Les dispositif de fermeture, poignées et verrou à ailette intérieur sont en bon état. À hauteur de poignée, à l'arrière de la porte, présence d'un choc dans le doublage. Le cadre de porte, métallique, est couvert d'une peinture beige en état d'usage à l'exception de quelques éraflures au niveau du linteau.

Cette pièce bénéficie d'une cuvette de toilette en faïence blanche à réservoir dorsal deux débits et double abattant en plastique en bon état à l'exception de quelques marques de tartre. Cet équipement bénéficie d'une douchette branchée directement à l'arrivée d'eau, en bon état.

À droite de la cuvette, présence d'une trappe de visite dont le cadre et la porte en bois sont couverts d'une peinture beige quelque peu défraîchie. Autour de cette ouverture, je relève la présence de reprises au plâtre laissées à l'état brut.

À noter également la présence de deux sous-compteurs d'eau chaude et eau froide anciens, en état d'usage. Autour de ces sous-compteurs, la peinture couvrant le mur est fortement écaillée.

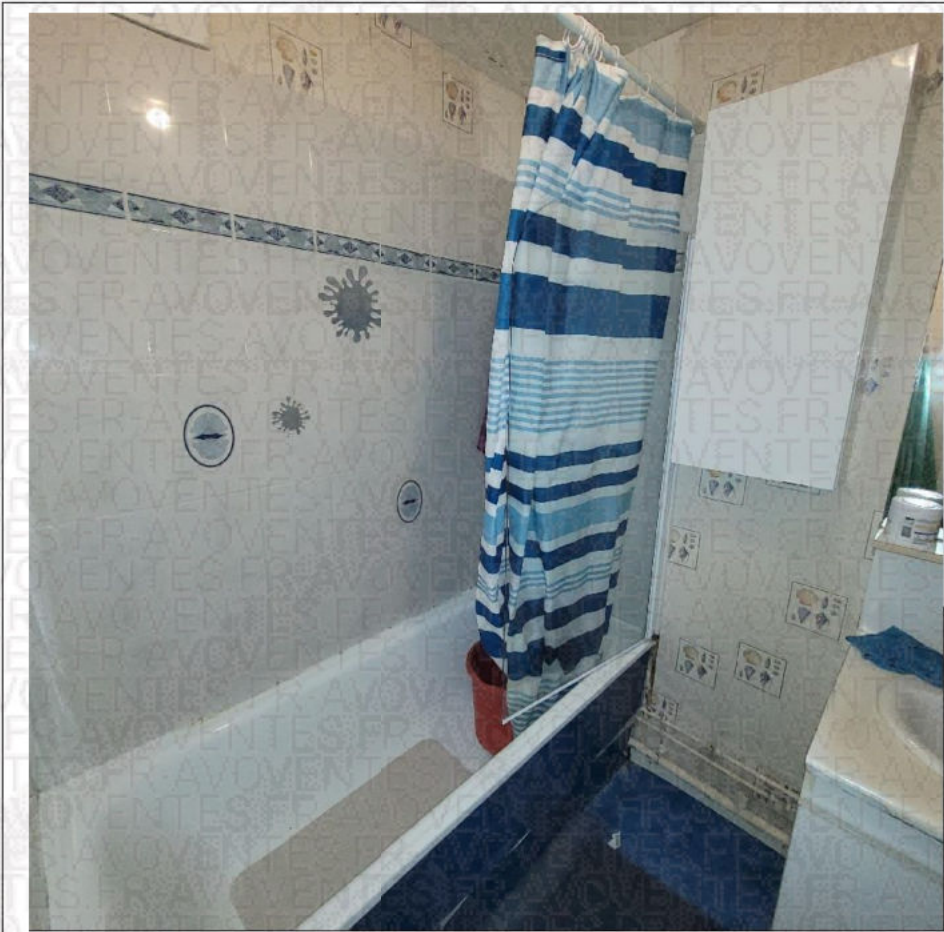
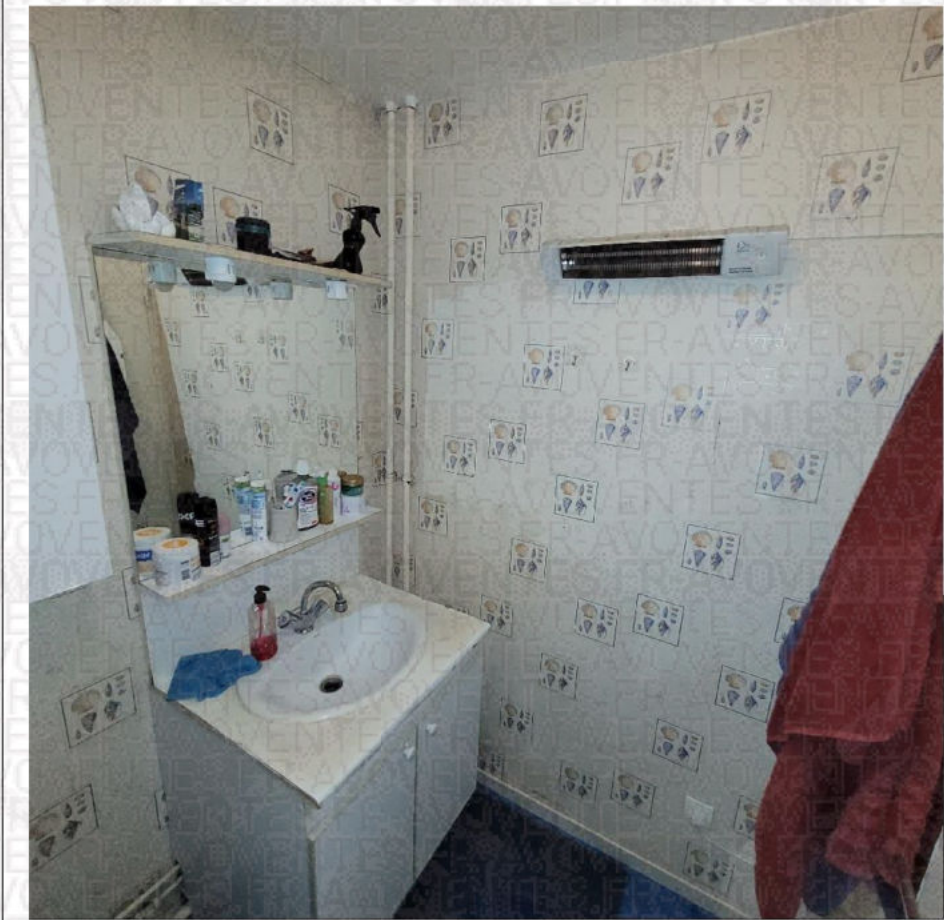
CLICHES PHOTOGRAPHIQUES N°11 ET 12

Au sol, dalles de linoléum anciennes, défraîchies.

Les plinthes sont en bois, couvertes d'une peinture beige ancienne et défraîchie. Je constate que plusieurs éléments de plinthes sont déformés ou décrochés de leur support.

Sur les murs, papier peint gaufré défraîchi et présentant quelques dégradations en partie

basse, particulièrement de part et d'autre de la baignoire.

Au plafond, peinture blanche appliquée sur support irrégulier, jaunie et écaillée.

Cette pièce bénéficie d'une baignoire en tôle faïencée en état d'usage, quelque peu entartrée, présentant quelques chocs au fond. Cette baignoire est alimentée par un robinet eau chaude et eau froide avec flexible, pomme et colonne de douche, l'ensemble ancien. Absence de bouchon de bonde. Autour de la baignoire, les murs sont couverts d'une faïence à joints ciment blanc en bon état. Le joint d'étanchéité en silicone situé au bas de cette surface est légèrement noirci. Cette baignoire bénéficie d'une cloison basculante en verre translucide en bon état. Le tablier de la baignoire, constitué d'une plaque de bois habillée de dalles de PVC décollées est en état médiocre.

Ce lavabo est installé sur un meuble en stratifié s'ouvrant par deux portes usées et dégradées au niveau de leurs profils.

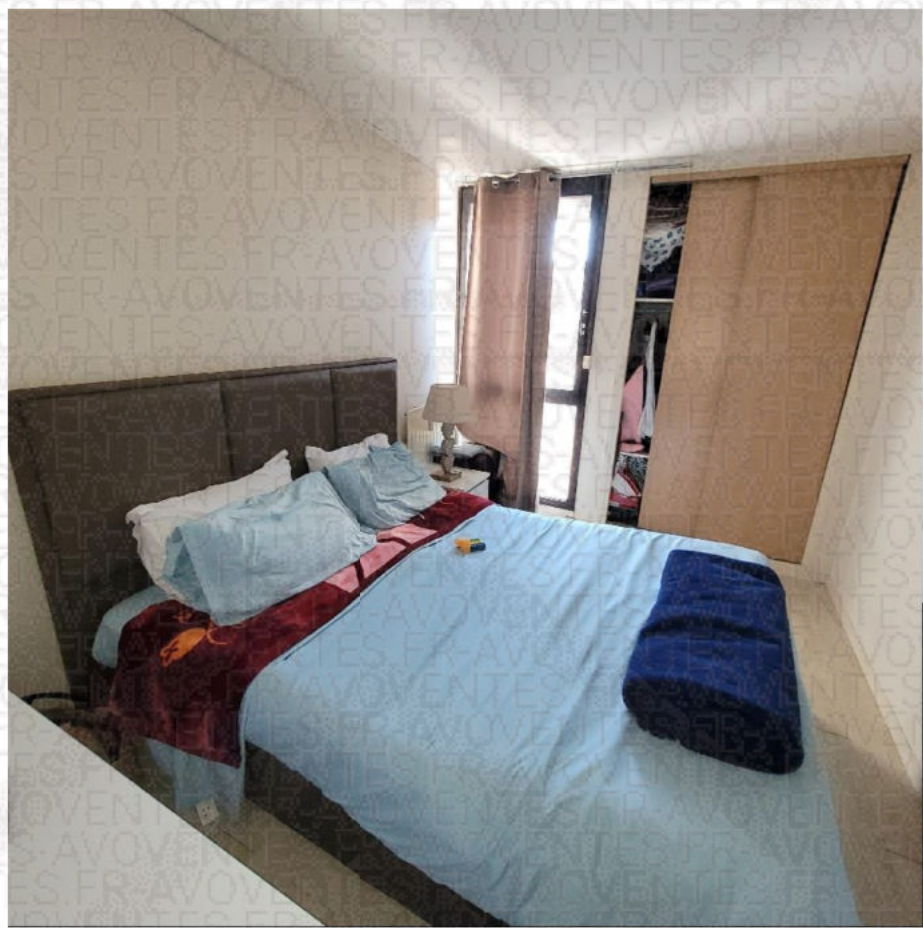
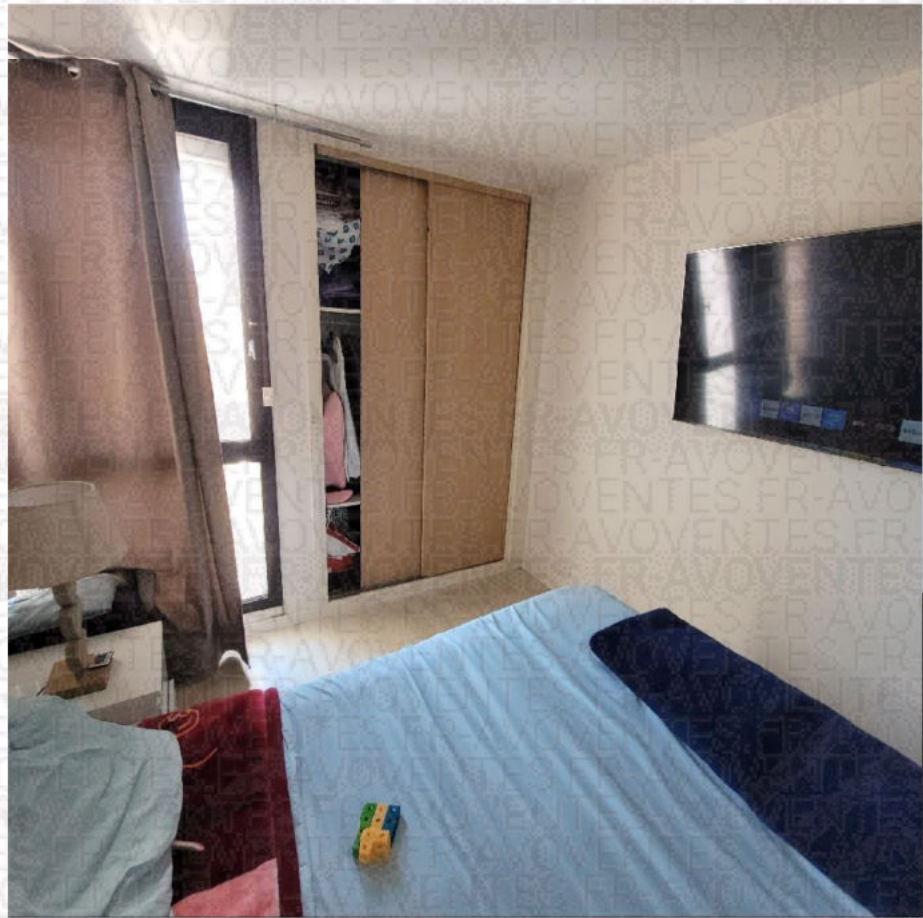
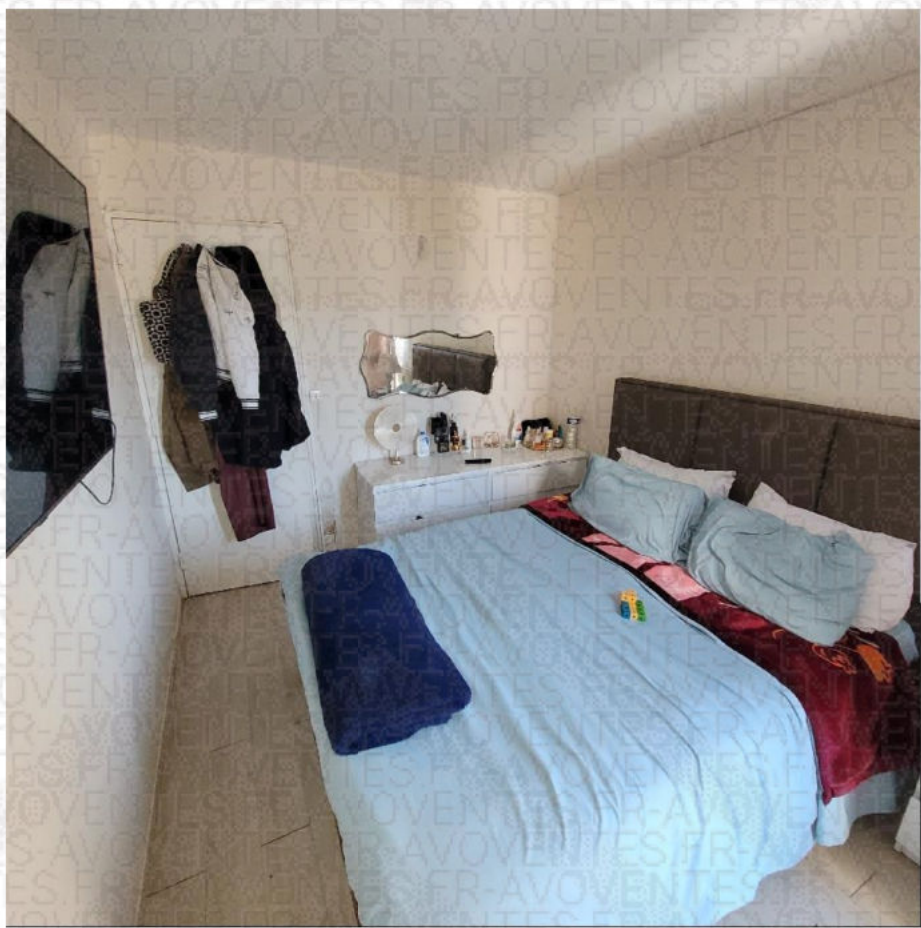
CLICHES PHOTOGRAPHIQUES N°13 A 15

Les plinthes sont en bois, couvertes d'une peinture beige défraîchie et écaillée, particulièrement le long de la façade avant de l'immeuble.

Sur les murs, papier peint gaufré en état d'usage. Je constate néanmoins que ce revêtement présente quelques taches et éraflures en partie basse, ainsi que quelques points d'arrachement.

Au plafond, peinture blanche grossièrement appliquée et jaunie.

poignées sont également en bon état. Les plaques d'hygiène sont partiellement dévissées. Le verrou à ailette intérieur est en bon état. Le cadre de porte, métallique, est couvert d'une peinture blanche en état d'usage. Au sol, la barre de seuil est arrachée.

Cette pièce est éclairée par une fenêtre en bois à simple vantail et simple vitrage, avec châssis fixe inférieur couverte d'un vernis sombre en bon état d'ensemble. Les dispositif de fermeture et poignée sont en bon état. À noter la présence d'un entrebâilleur incomplet. En partie supérieure du vantail, présence d'une ventilation fermée par un cache en PVC en bon état. Cette fenêtre est protégée sur l'extérieur par un volet roulant électrique à commande latérale en parfait état de fonctionnement.

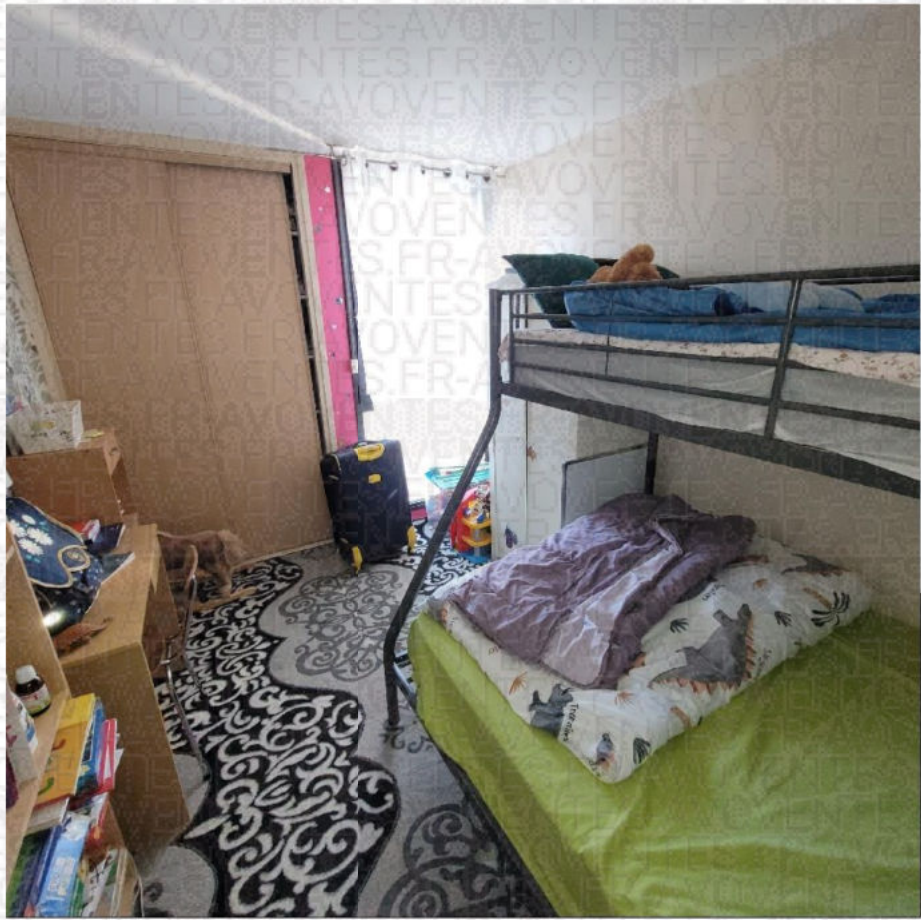
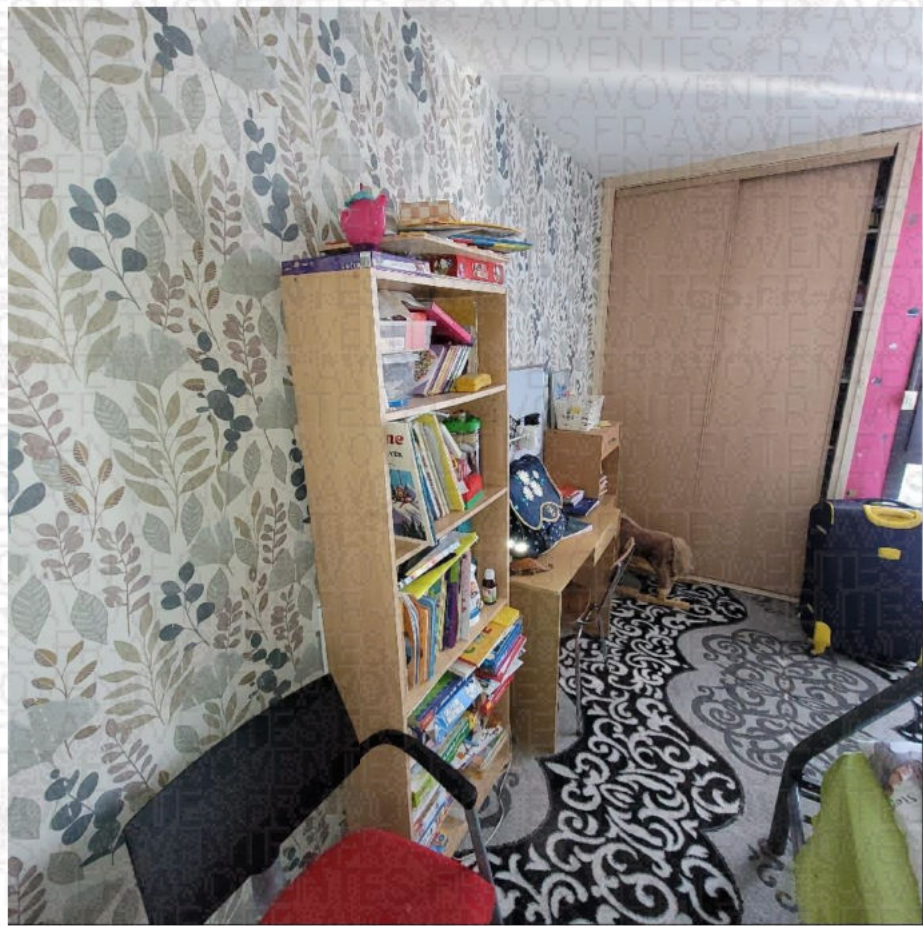
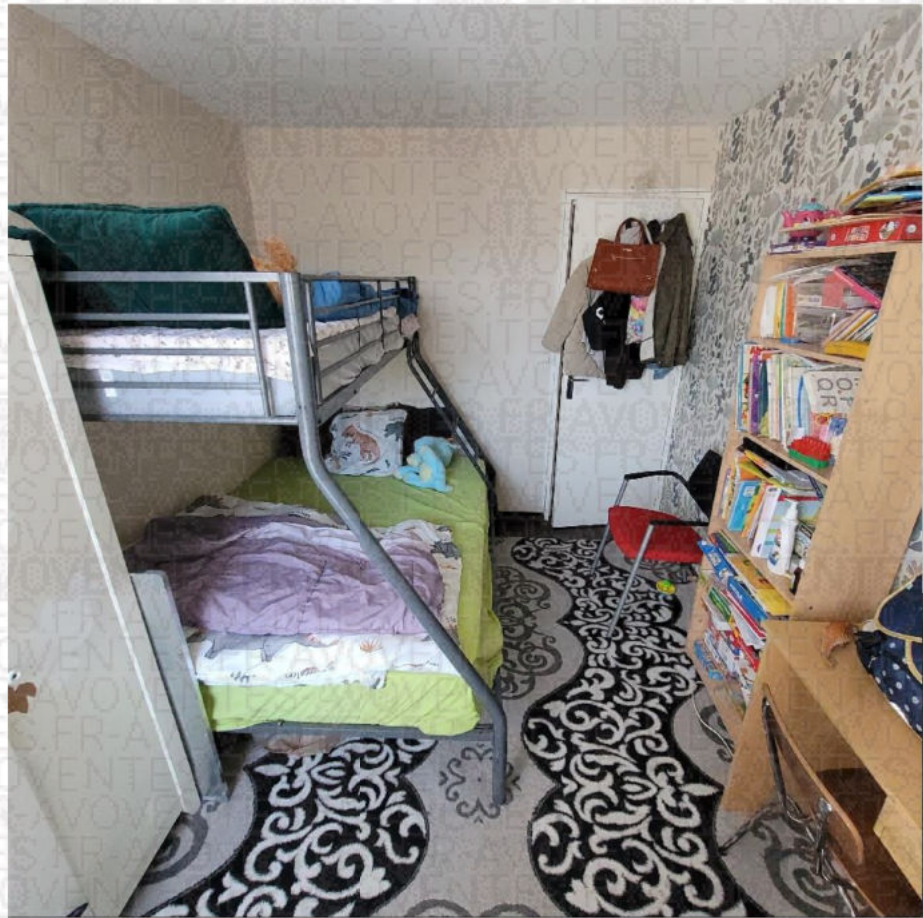
CLICHES PHOTOGRAPHIQUES N°16 A 18

Les plinthes sont en bois, couvertes d'une peinture marron ancienne et écaillée.

Au plafond, peinture blanche présentant quelques chocs et éraflures.

Cette pièce est accessible par une porte en bois latté couverte sur ses deux faces d'une peinture blanche en état d'usage à l'exception de quelques chocs et taches, particulièrement sur sa face intérieure. Les dispositif de fermeture et poignées sont en bon état. Le cadre de porte, métallique, est couvert d'une peinture blanche également tachée en partie basse. Au sol, barre de seuil en laiton vissée, en bon état.

Cette chambre est éclairée par une fenêtre en bois, à simple vantail et châssis fixe inférieur avec simple vitrage, couverte d'un vernis sombre en bon état. Les dispositif de fermeture et poignée sont en bon état. Je relève la présence d'un vestige d'entrebâilleur incomplet. Cette fenêtre est protégée à l'extérieur par un volet roulant électrique à commande latérale en parfait état. À la sommité du vantail, présence d'une ventilation fermée par un cache en PVC en bon état.

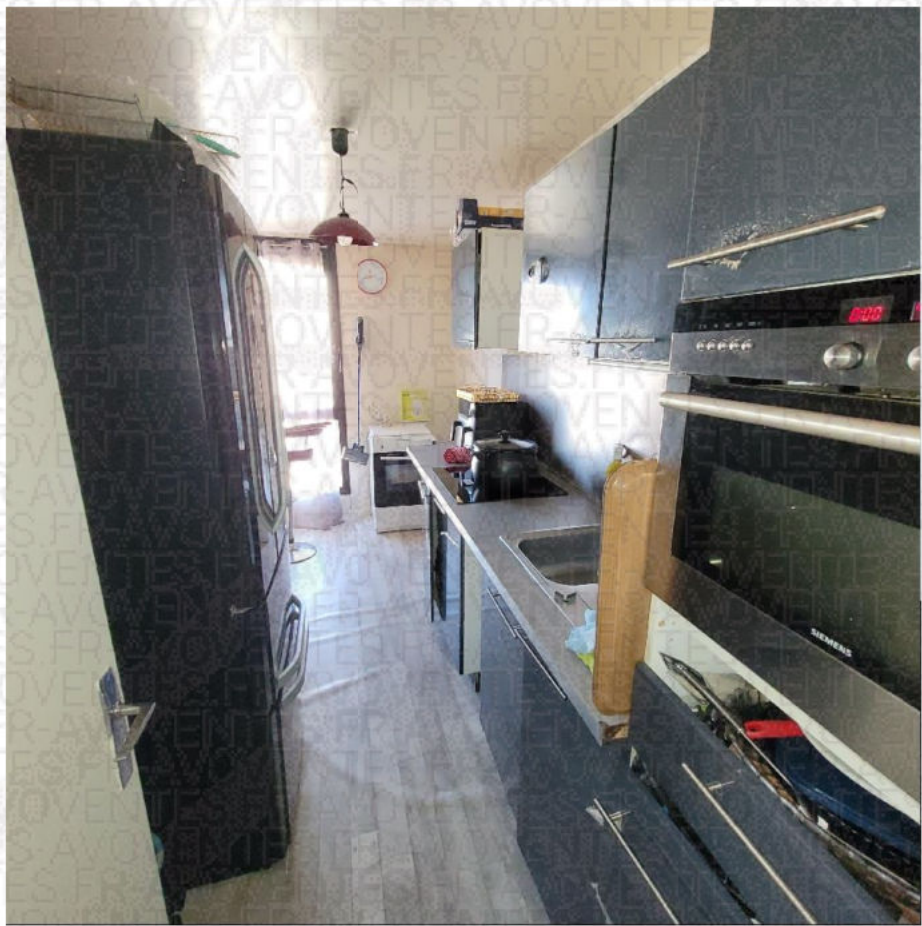
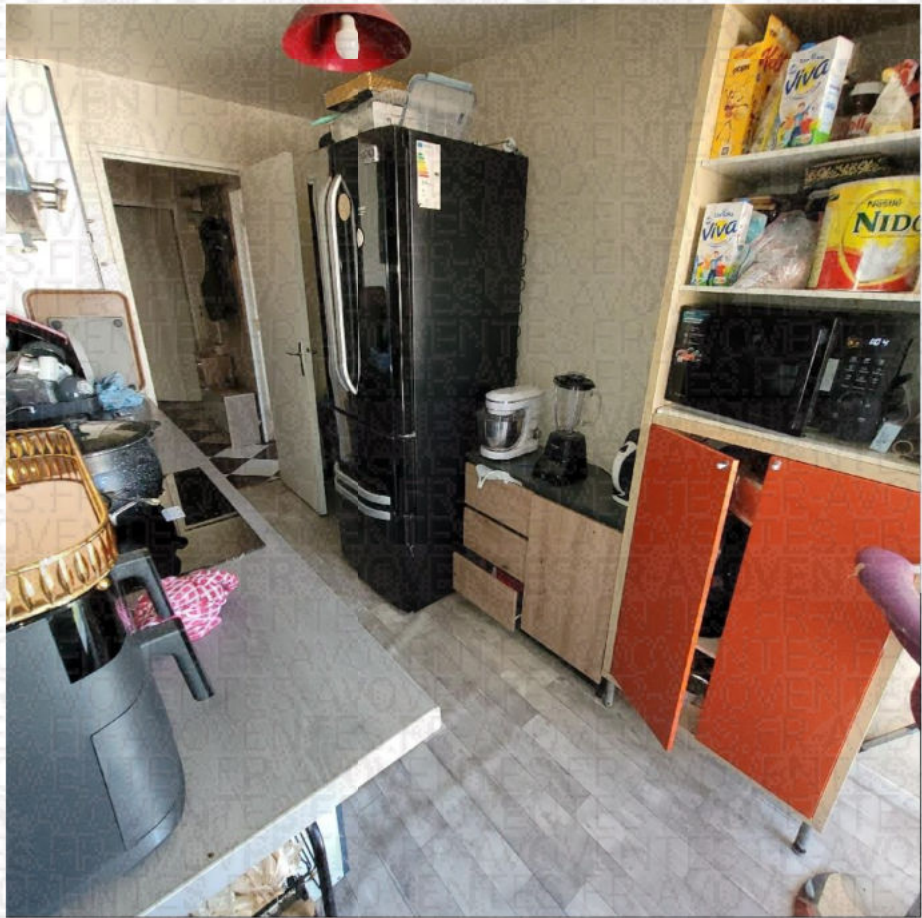
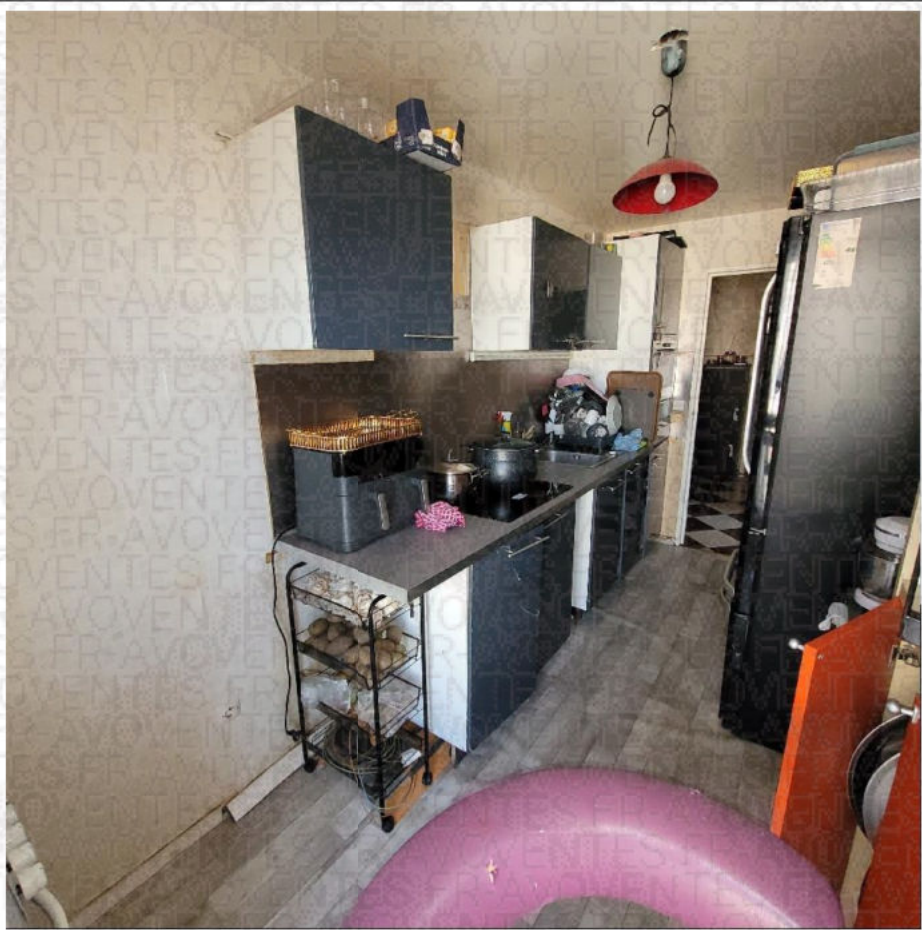
CLICHES PHOTOGRAPHIQUES N°19 A 21

Au sol, linoléum imitation parquet grossièrement appliqué (revêtement gondolant et présentant de légères éraflures).

Les plinthes partielles sont en bois, couvertes d'une peinture blanche défraîchie et encrassée. Plusieurs éléments de plinthes sont arrachés ou décollés de leur support.

Sur les murs, papier peint imitation carrelage défraîchi et jauni. Je constate que ce revêtement est légèrement décollé en bord de lés. Certaines longueurs de ce revêtement sont également manquantes sous la fenêtre éclairant cet espace.

Au plafond, peinture blanche jaunie et tachée sur toute sa surface, particulièrement au-dessus de la plaque de cuisson.

Cette pièce est éclairée par une fenêtre en bois, à simple vantail et châssis fixe inférieur avec simple vitrage, l'ensemble couvert d'un vernis sombre en état d'usage, légèrement usagé. À noter la présence d'un entrebâilleur ancien, partiellement arraché. Les dispositif de fermeture et poignée sont en bon état.

La pièce bénéficie d'un ensemble de meubles intégrés en stratifié avec poignées de tirage en inox brossé en état d'usage, quelque peu encrassés. Le film de protection, non retiré, est partiellement décollé. Les caissons en stratifié blanc sont jaunis et écornés.

À l'arrière du plan de travail, présence d'une crédence en inox brossé cloquée et présentant des marques d'usure et éraflures.

Au-dessus de la plaque de cuisson, je constate que l'emplacement de l'ancienne hotte aspirante est laissé à l'état brut
