PROCES-VERBAL DE DESCRIPTION

PROCES VERBAL DE DESCRIPTION

1 Rue de la Rochefoucauld
Appartement numéro 51
60180 NOGENT SUR OISE

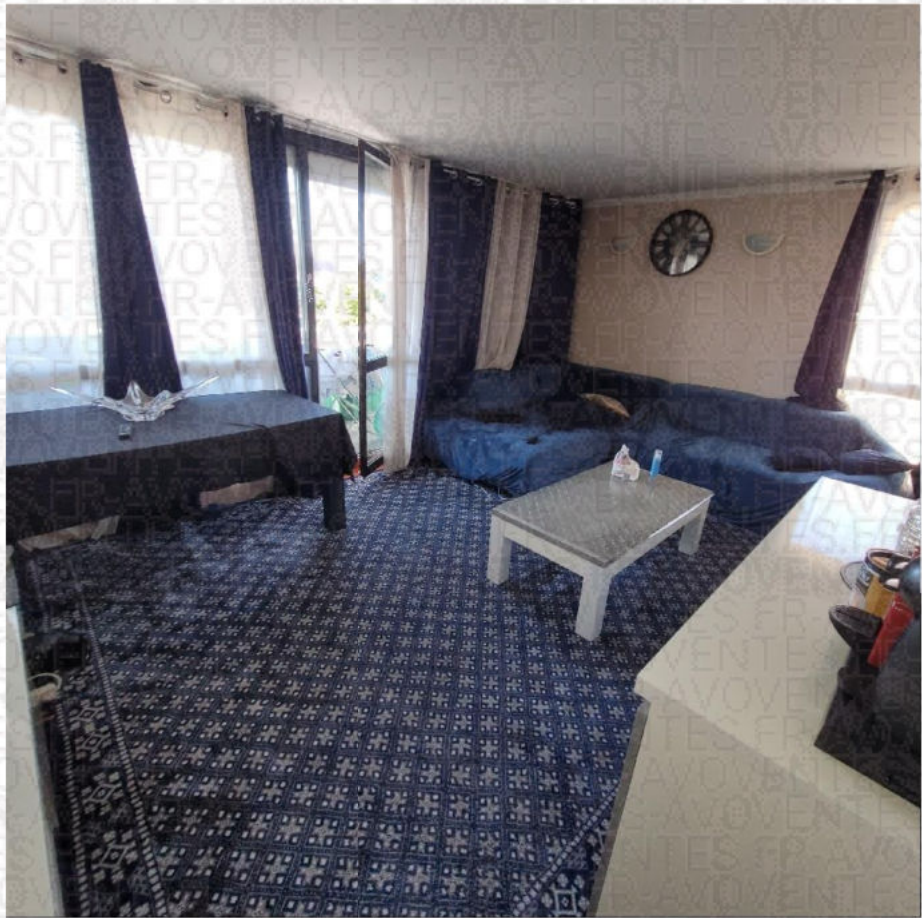
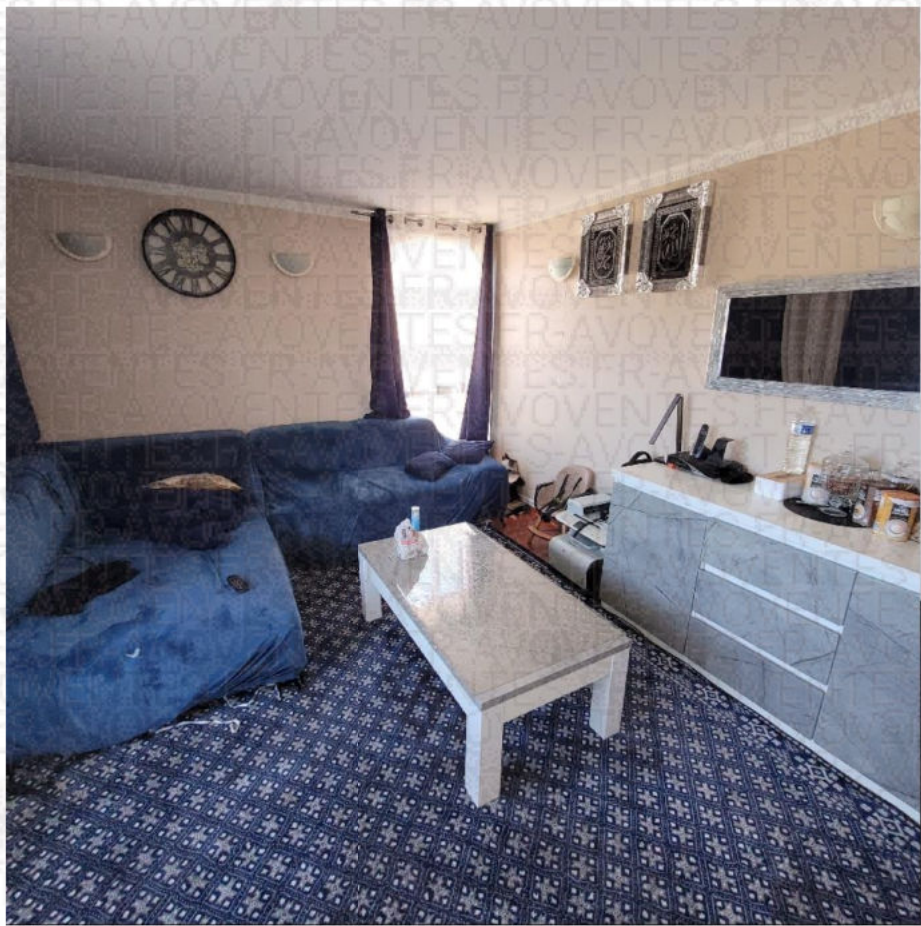
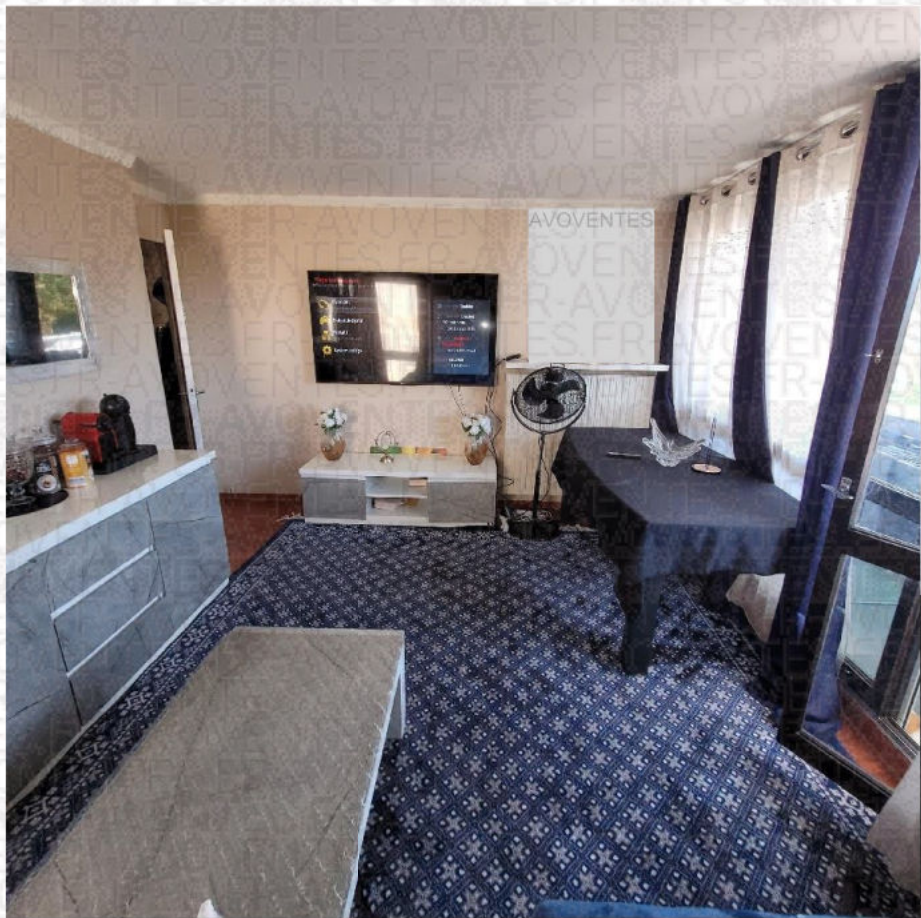
CLICHES PHOTOGRAPHIQUES N°22 A 24

Les plinthes sont en bois, couvertes d'une peinture marron ancienne, présentant quelques marques d'usure.

Sur les murs, papier peint gaufré ancien, en état d'usage à l'exception de quelques décolllements légers en bord de lés.

Au plafond, peinture blanche avec corniches en cueillie, l'ensemble couvert d'une peinture blanche en bon état à l'exception de quelques marques d'usure visibles au niveau des corniches.

Cette pièce est chauffée par un grand radiateur en tôle couvert d'une peinture beige en état d'usage à l'exception de quelques éclats.

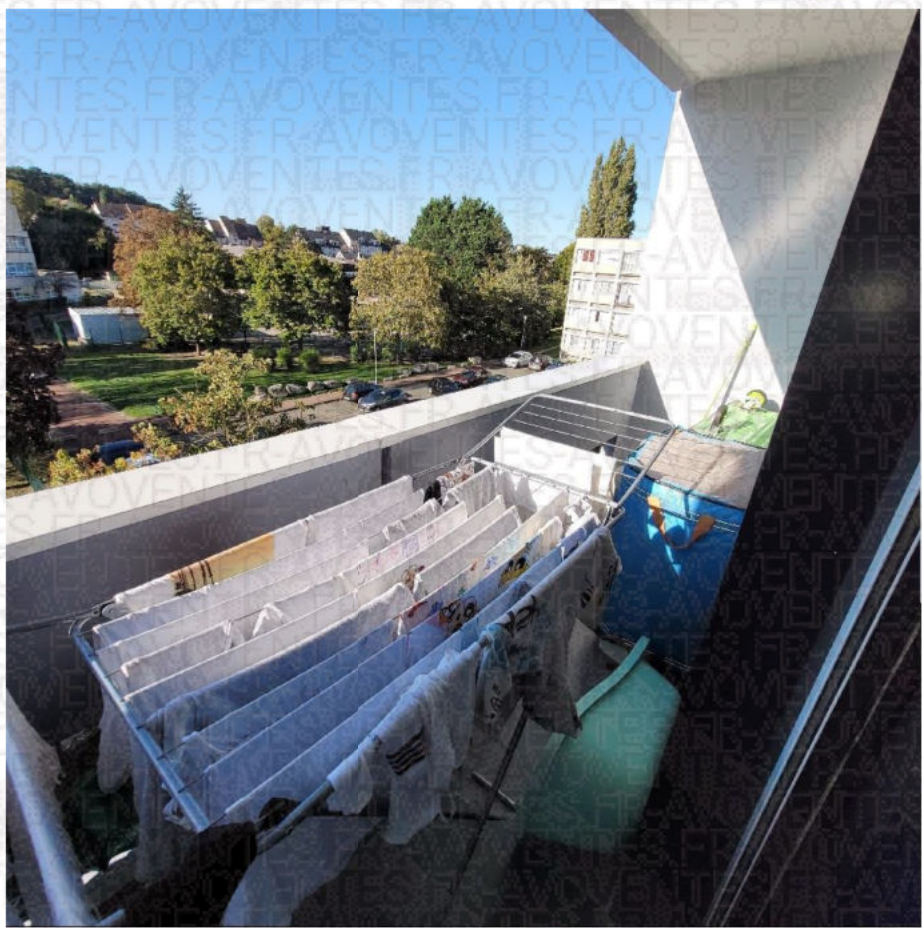
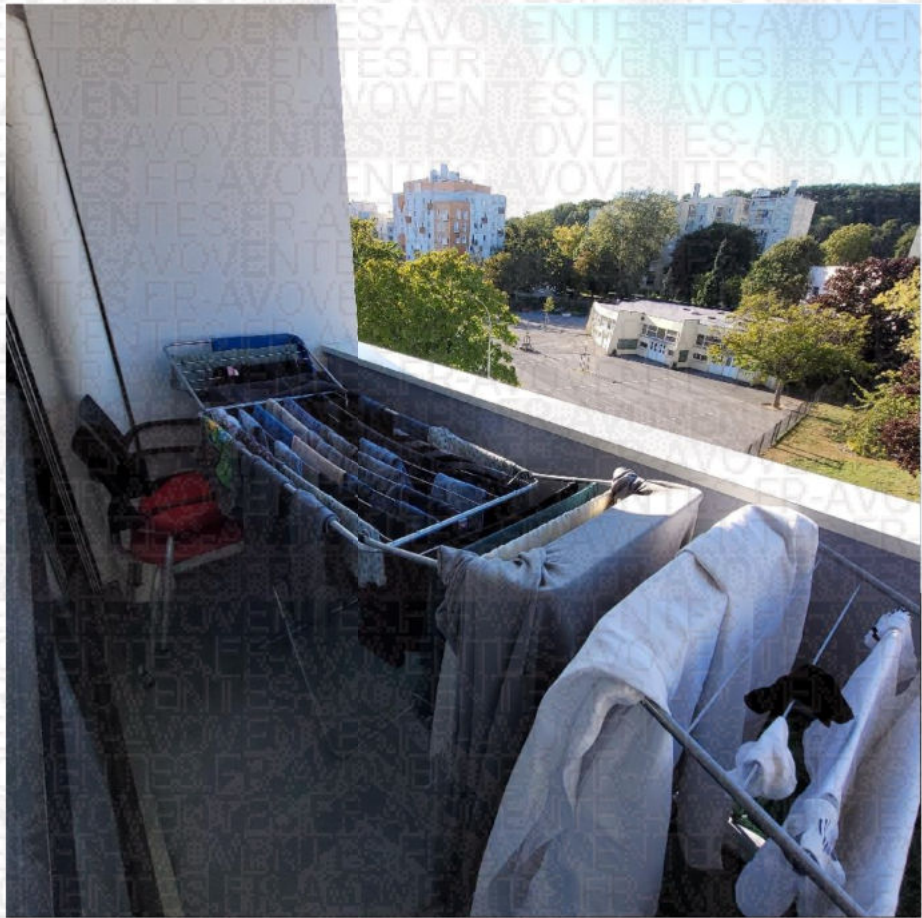
CLICHES PHOTOGRAPHIQUES N°25 ET 26

La baie vitrée permet d'accéder à une loggia dont le sol en béton est couvert d'un béton peint en bon état.

Le garde-corps en béton surmonté d'une couverture en aluminium thermolaqué est en parfait état.

Les murs et plafond de la loggia, en crépi et peinture, ont été récemment rénovés.
