PROCES-VERBAL DE DESCRIPTION

PROCES VERBAL DE DESCRIPTION

LE LUNDI DIX HUIT AOÛT
DEUX MILLE VINGT-CINQ

687 Rue des Acacias Boite postale 14
60480 NOYERS-SAINT-MARTIN

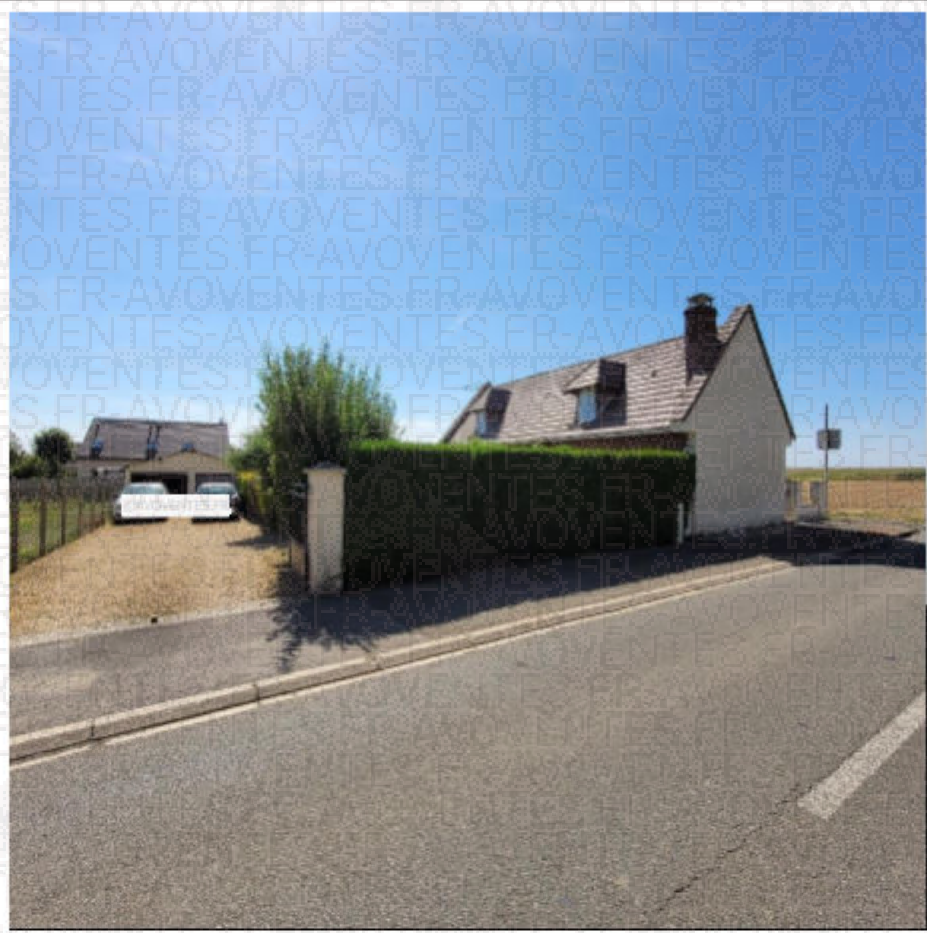
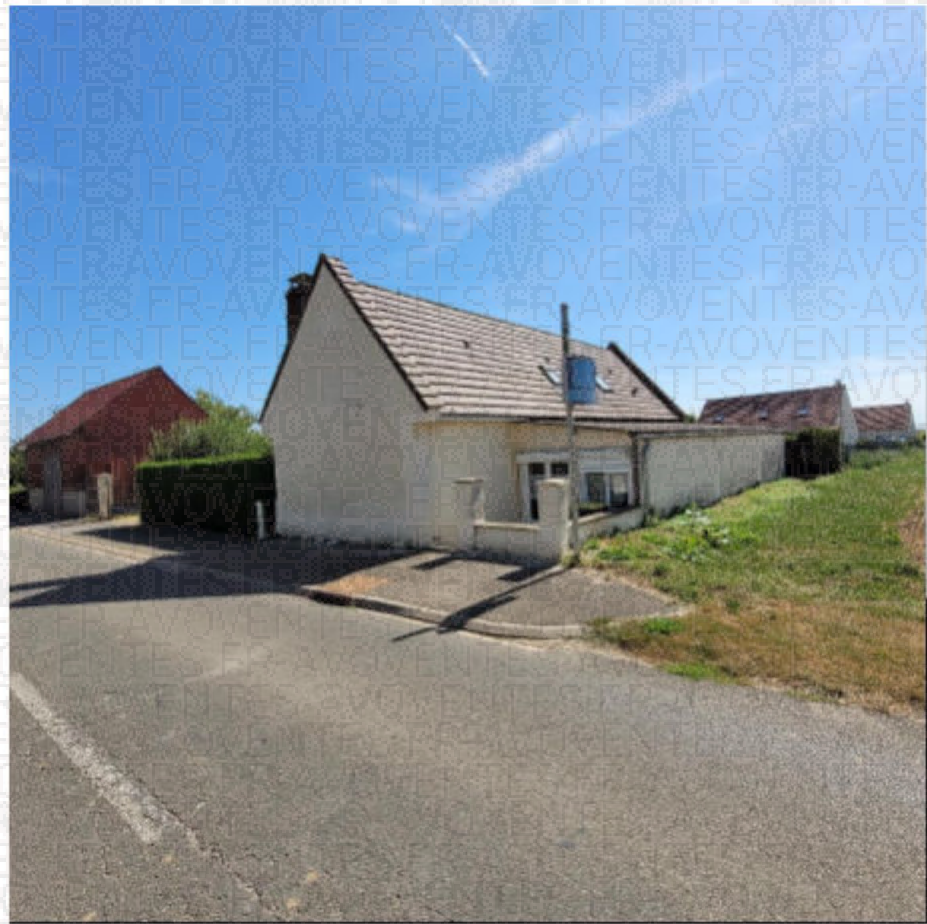
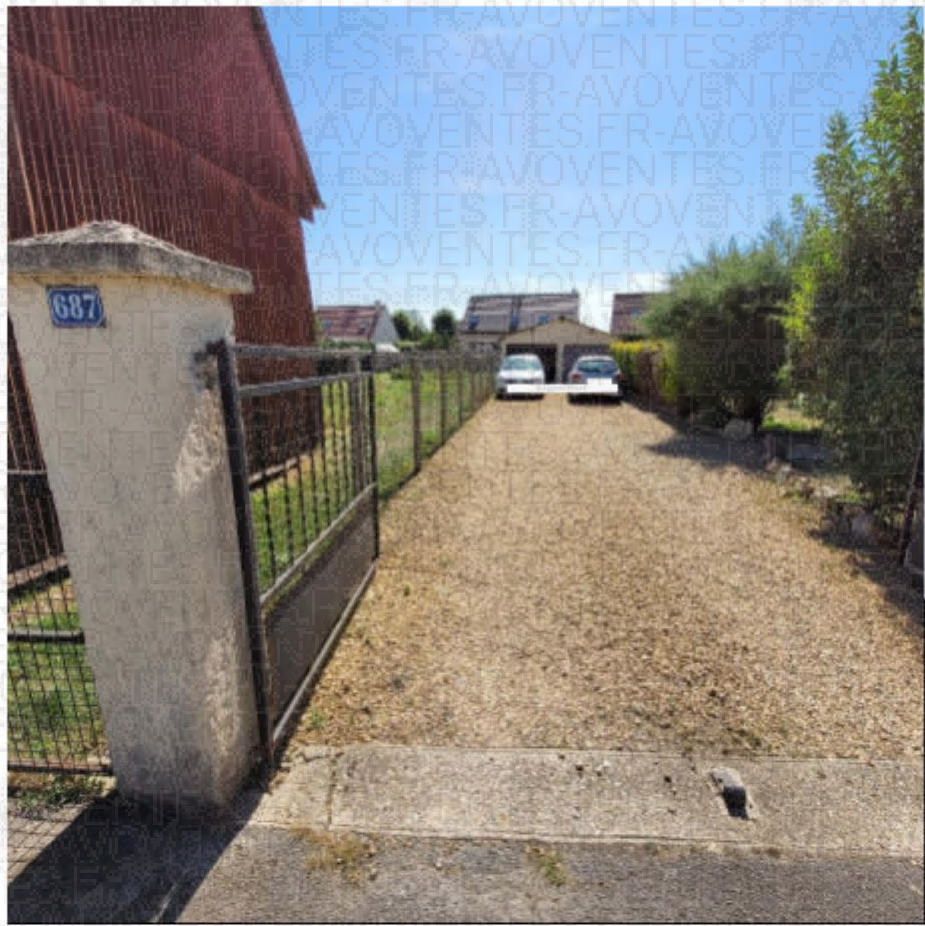
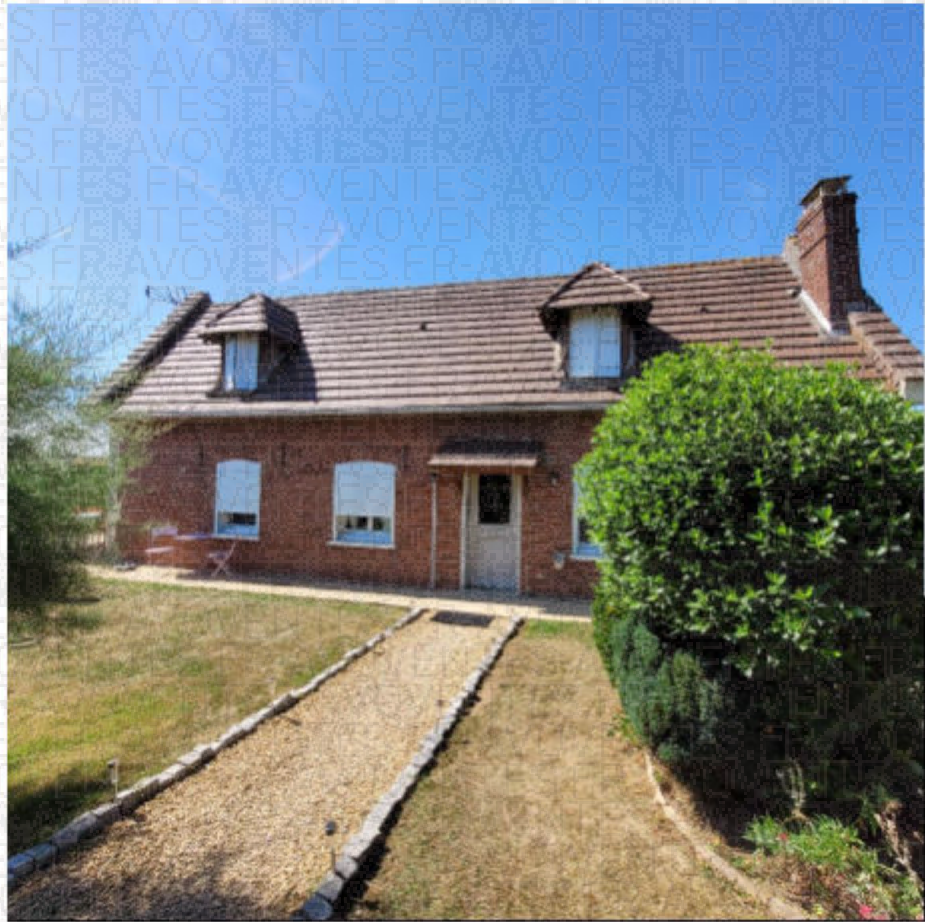
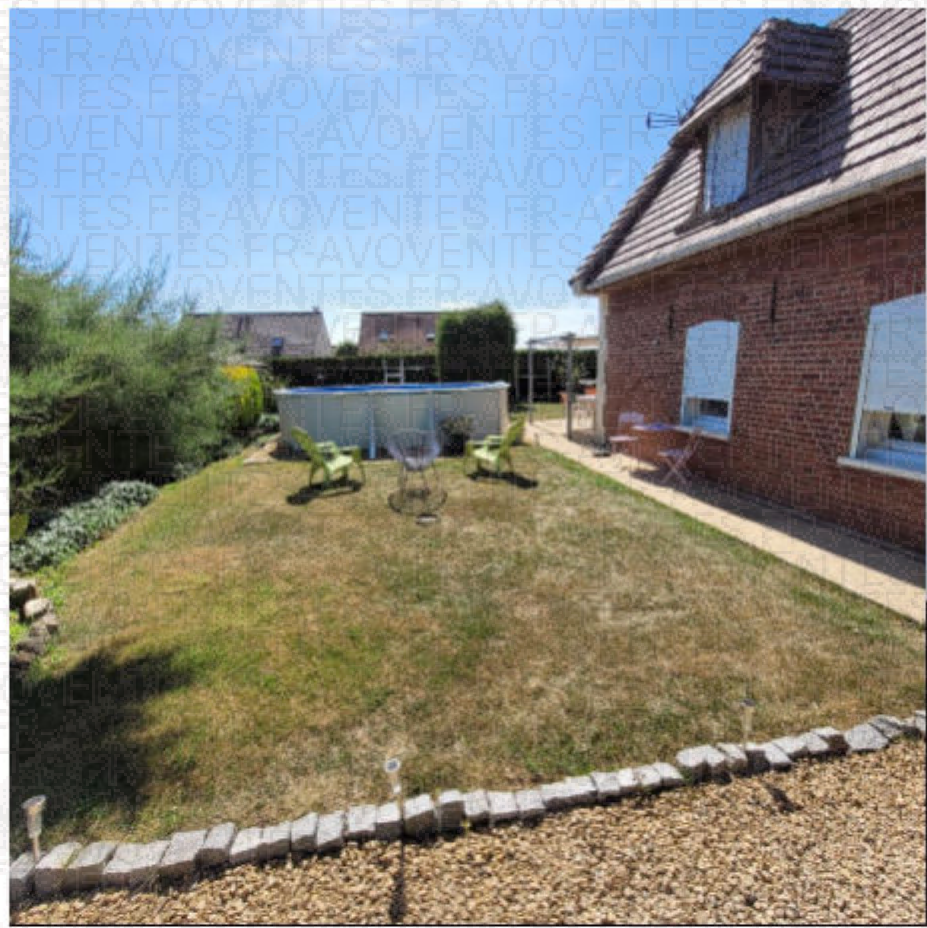
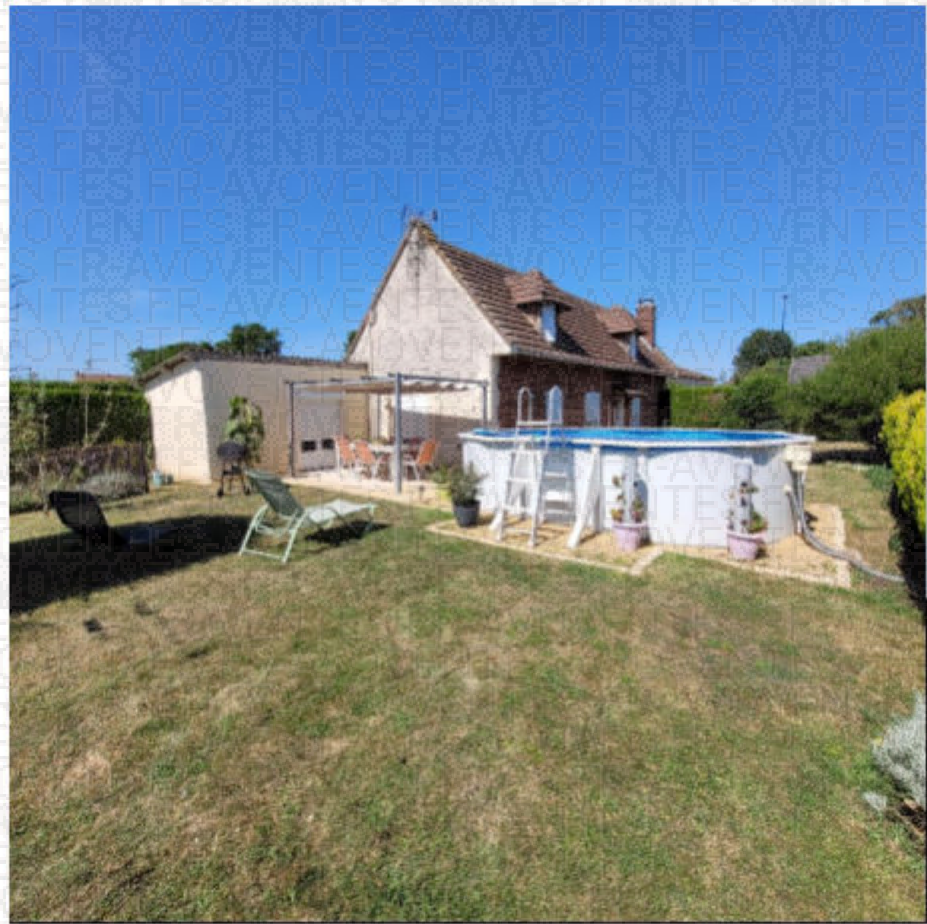
CLICHES PHOTOGRAPHIQUES N°1 A 6

Il s'agit d'une maison de village indépendante dont l'un des pignons est édifié sur rue. L'habitation originelle, ancienne, en briques, est couverte d'une toiture à deux pans en tuiles mécaniques en très bon état d'entretien.

Les deux pignons sont agrémentés d'un revêtement en plaquettes de pierres jointoyées en très bon état.

Adossée à la façade arrière de la maison, je relève la présence d'une extension en béton couverte d'un crépi et de plaquettes de pierres jointoyées avec modénatures de décor en état d'usage à l'exception de quelques dégradations.

Cette extension est couverte de plaques ondulées en fibrociment anciennes, en bon état.

Les gouttières et descentes d'eau en zinc sont en bon état. En façade avant, je constate que la gouttière en PVC est dégradée à son extrémité droite (élément déchaussé).

Les huisseries extérieures de la maison, ainsi que les volets roulants et persiennes en PVC sont récents et en bon état.

Je relève la présence d'un conduit de cheminée en brique avec mitron en béton en bon état.

La propriété bénéficie d'un jardin accessible de la voie publique par un portail à deux vantaux métallique ancien, en état d'usage.

Ce terrain est séparé de la voie publique par des grillages et une haie arbustive en thuyas en bon état d'entretien.

À l'arrière du portail, je relève la présence d'un accès gravillonné encadré de bordures en pavés et moellons de pierre en bon état.

La porte d'accès principale à la maison est surmontée d'une marquise en bois et tuiles mécaniques en bon état.

L'extension adossée à la façade arrière est accessible directement de la voie publique par deux marches en béton à l'état brut. Celles-ci permettent d'accéder à une courette gravillonnée encadrée de murs en béton agrémentés de plaquettes de pierre jointoyées présentant

quelques dégradations et épaufrures.

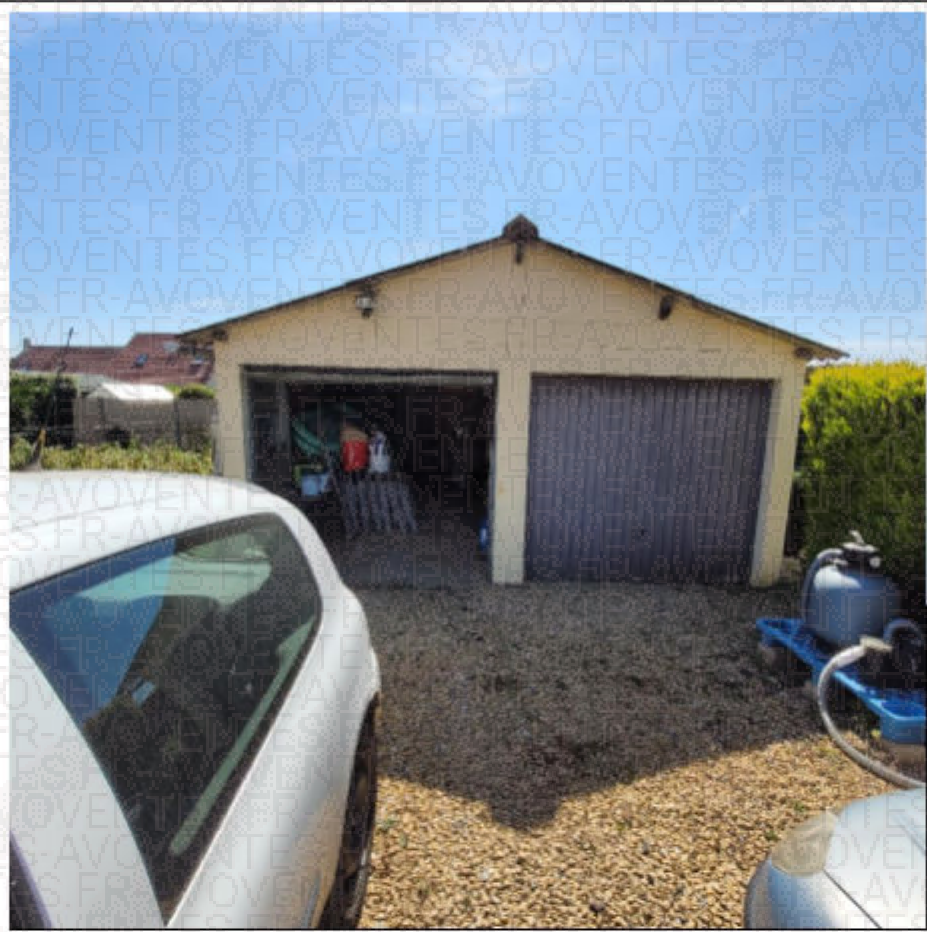
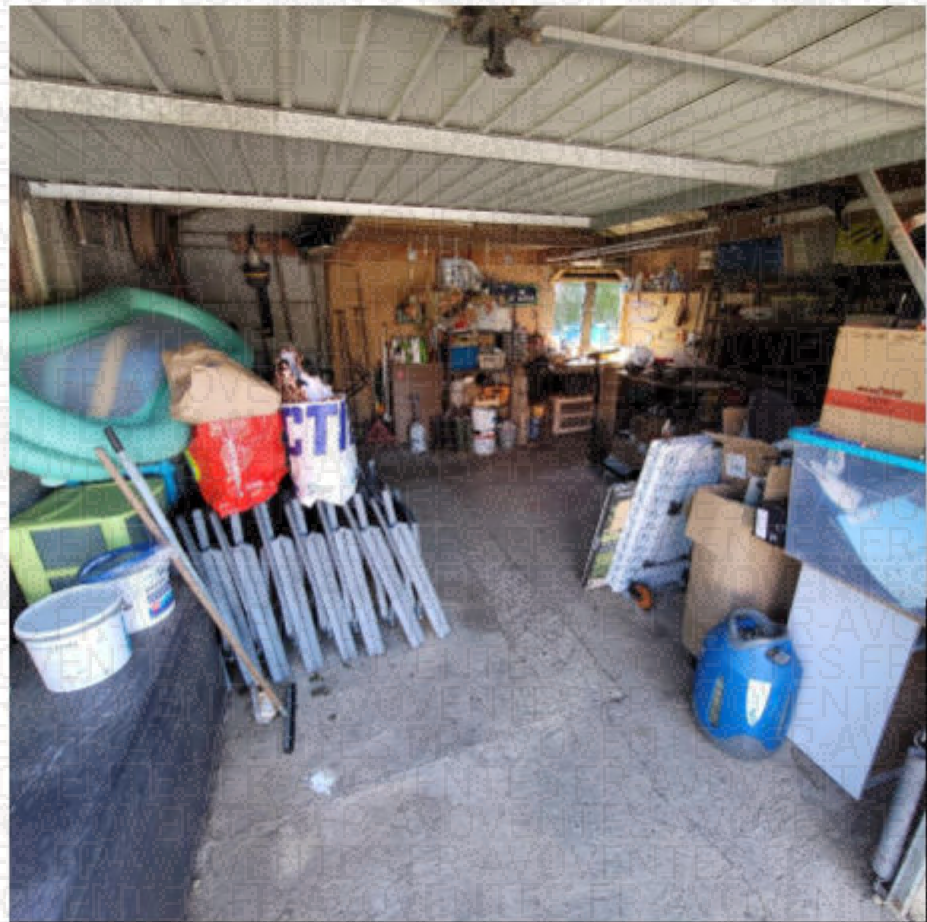
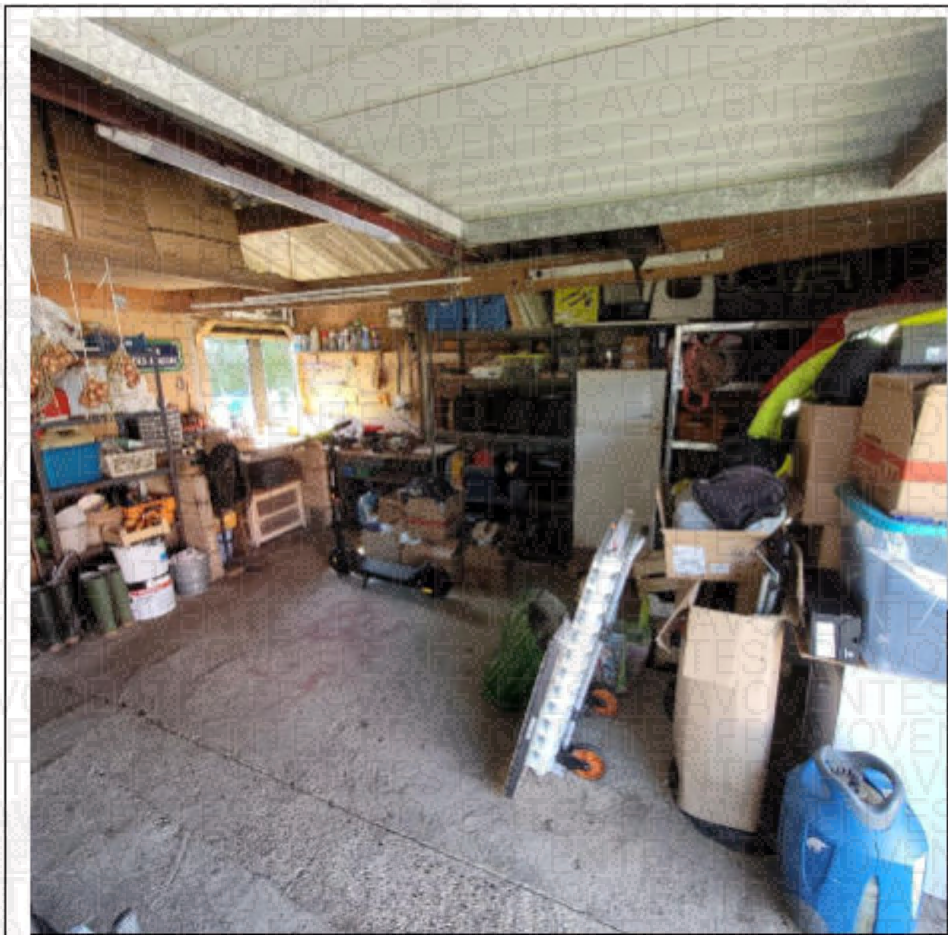
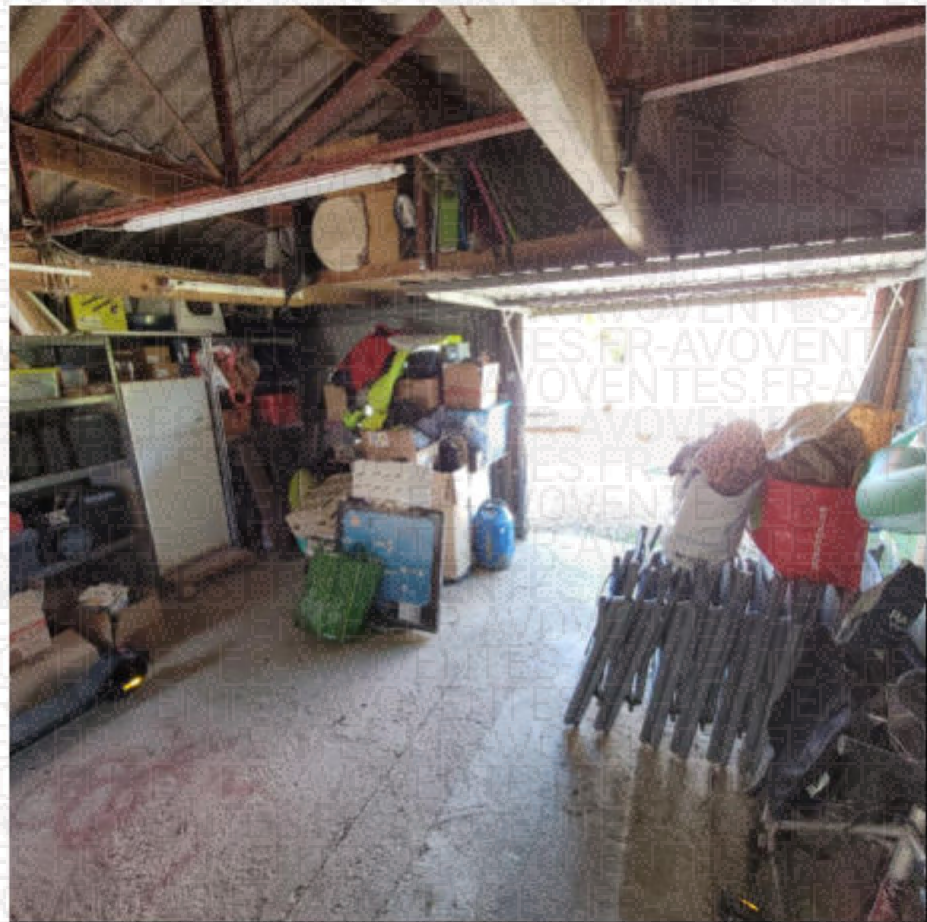
CLICHES PHOTOGRAPHIQUES N°7 A 10

L'allée principale située face au portail permet d'accéder directement à un garage édifié en éléments béton couvert d'une toiture en fibrociment, l'ensemble ancien, en bon état.

Les murs extérieurs de ce garage sont couverts d'une peinture beige en bon état.

Cet espace est accessible par deux portes basculantes en acier galvanisé anciennes, en état d'usage.

Au fond, le garage est éclairé par un châssis fixe ancien, réalisé de façon artisanale au moyen de matériaux hétéroclites.

Le sol du garage est constitué d'une dalle de béton à l'état brut présentant quelques raccords et fissures.

Les murs en béton sont à l'état brut.

La charpente apparente est à l'état brut.

Cet espace bénéficie d'équipements électriques en état d'usage. À noter la présence en partie supérieure d'un tableau de disjoncteurs récent et en bon état.

L'allée menant au garage est séparée la propriété voisine par un grillage supporté par des poteaux en béton en état d'usage.

Face à ce grillage, je relève la présence d'une haie arbustive délimitant le jardin d'agrément de la maison. Celui-ci est principalement constitué d'une zone enherbée avec piscine extérieure en très bon état d'entretien.

Le long du pignon gauche, se prolongeant au bas de la façade avant, la maison bénéficie d'une terrasse constituée de dalles de béton en bon état.

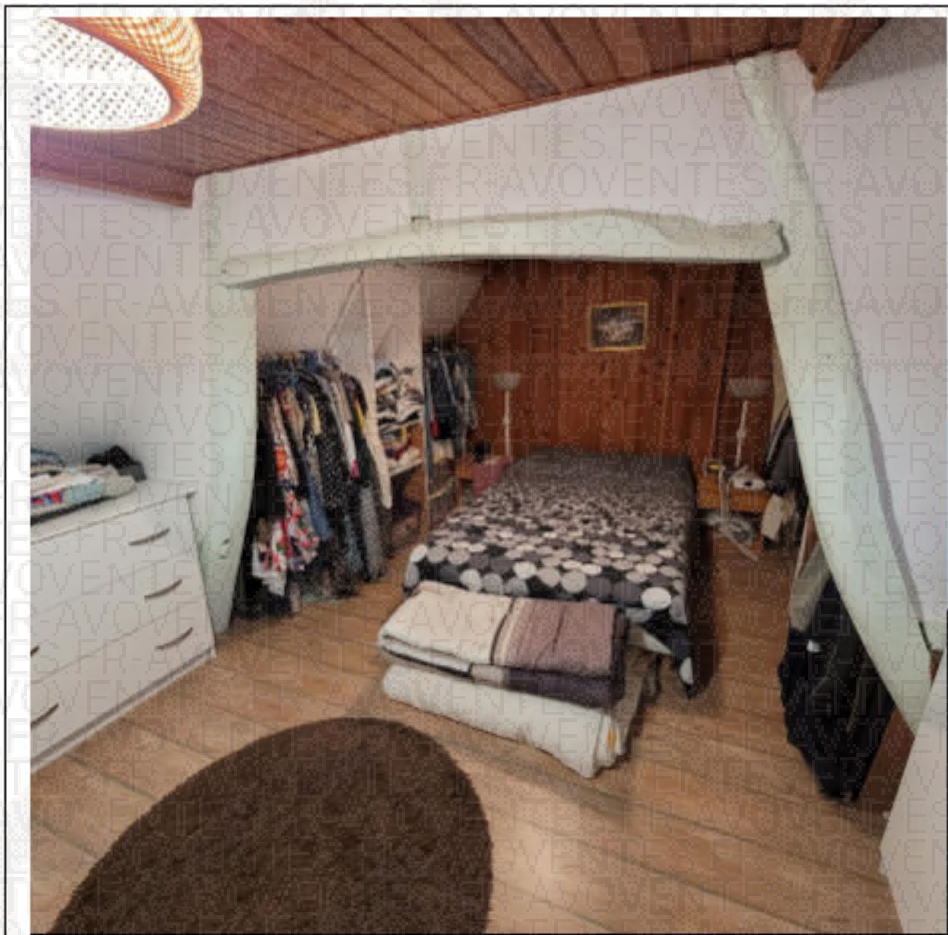
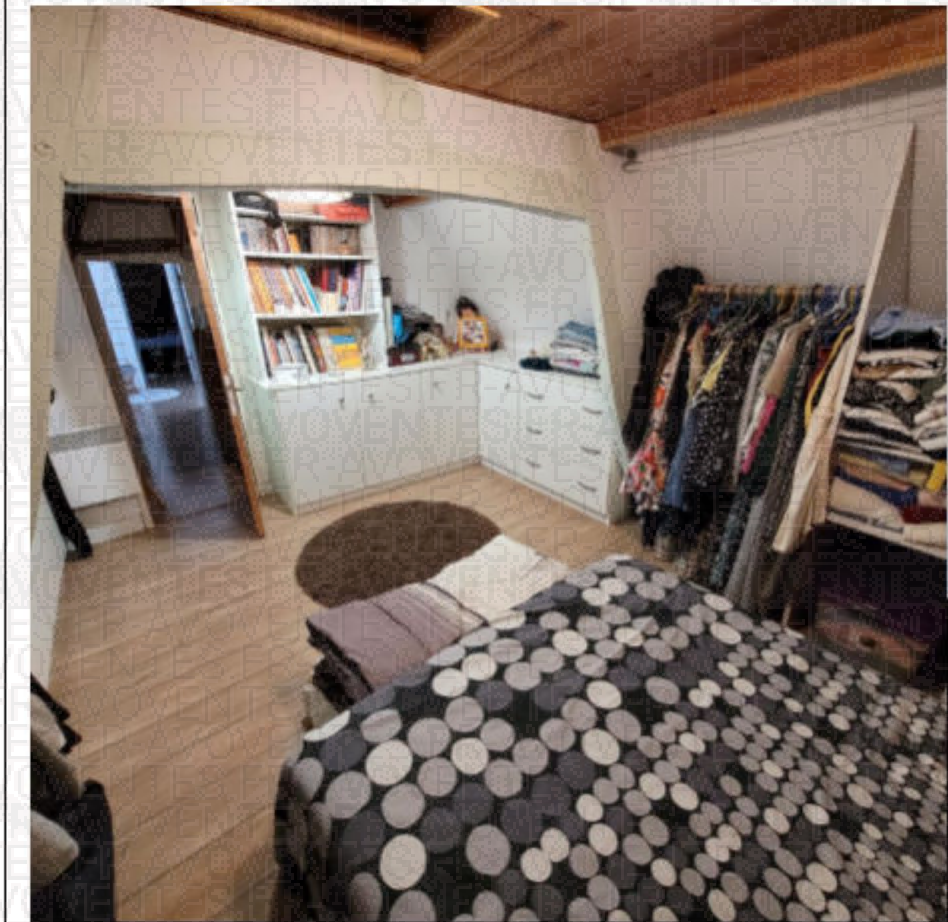
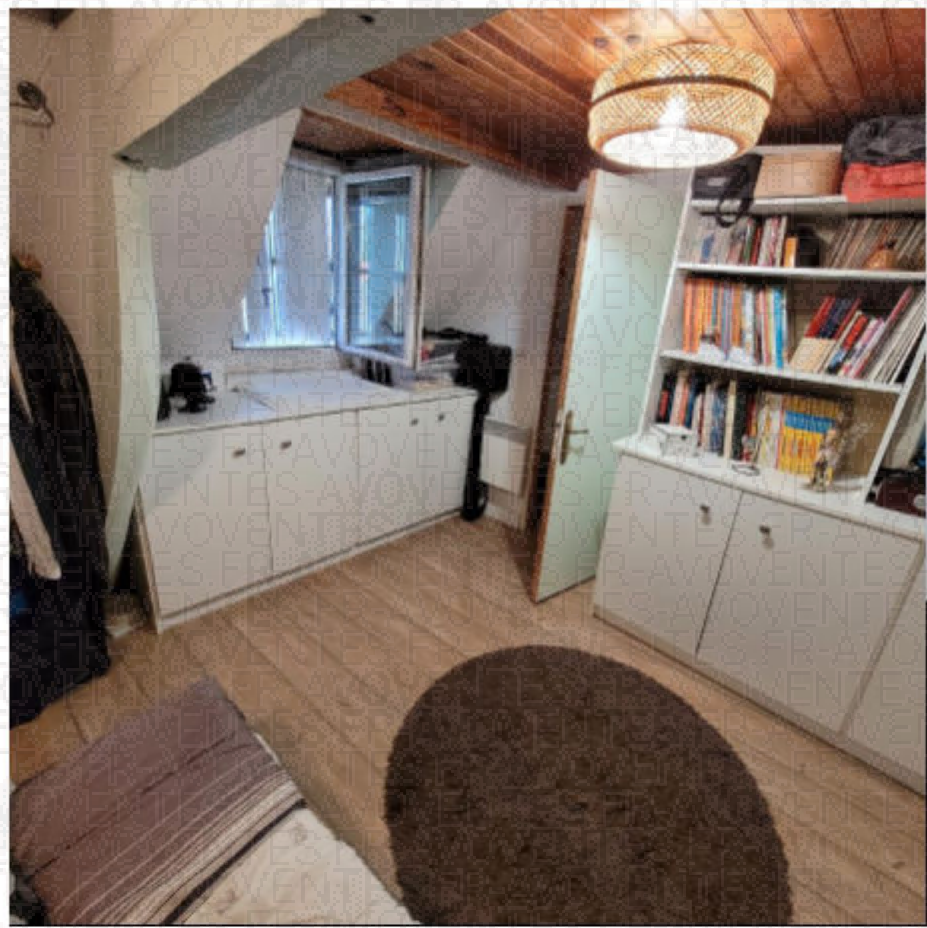
CLICHES PHOTOGRAPHIQUES N°11 A 13

Chambre numéro 1 :

Au sol, stratifié imitation parquet bateau en bon état.

Les plinthes sont en bois, couvertes d'une peinture blanche en bon état.

Sur les murs, au plafond et en soupente, pour partie, frisette de sapin vernies anciennes en bon état et, pour autre partie, doublage de placoplâtre couvert d'une peinture blanche appliquée sur un support irrégulier, pour autre partie, revêtement taloché couvert d'une peinture blanche en état d'usage, enfin, doublage de placoplâtre couvert de toile de verre et de peinture en bon état.

En partie centrale, présence d'une ouverture soutenue par une structure en poutres anciennes couverte d'une peinture quelque peu jaunie.

Je constate que les murs et soupente bénéficient de rayonnages et meubles de rangement en stratifié réalisés sur mesure en bon état.

Cette pièce est accessible par une porte en bois latté couverte sur ses deux faces d'une peinture bicolore en état d'usage. La tranche n'est pas peinte. Les dispositif de fermeture et poignées sont en bon état. Le cadre de porte en bois, verni et peint, est en état d'usage. Au sol, barre de seuil en bois en bon état.

Les équipements électriques situés dans cette pièce sont récents et en bon état.

Cette chambre est éclairée par une fenêtre à simple vantail, en PVC blanc, double vitrage en bon état. Les dispositif de fermeture et poignée sont en bon état.

Cette pièce est chauffée par un convecteur électrique en état d'usage.

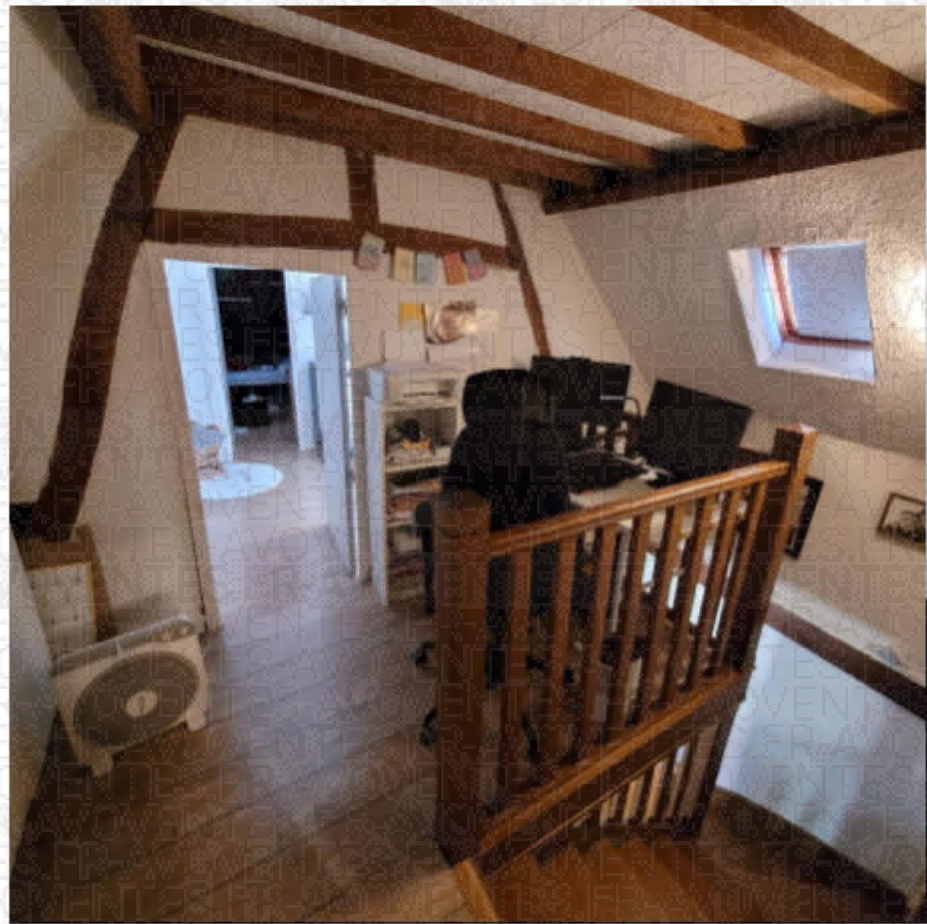
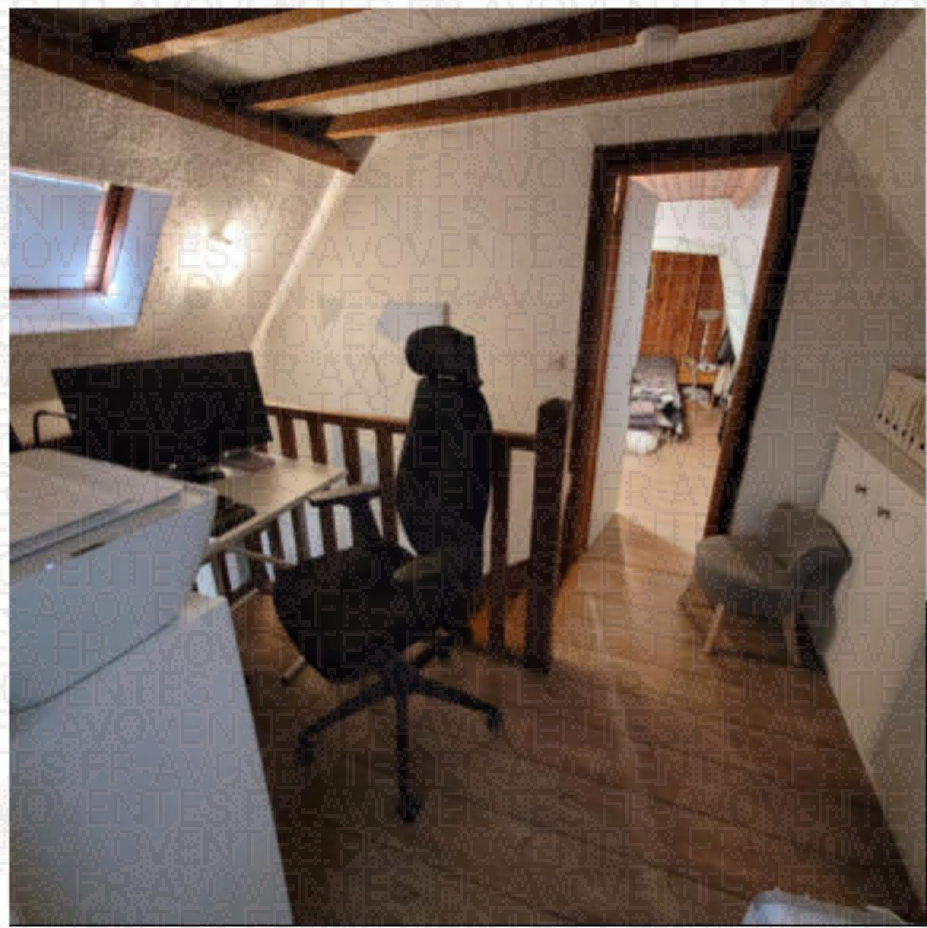
CLICHES PHOTOGRAPHIQUES N°14 ET 15

Palier :

Au sol, stratifié imitation parquet bateau en bon état. Absence de plinthe.

Sur les murs, crépi repeint en état d'usage.

À noter la présence d'une structure de soutien en poutres anciennes, en bon état.

Au plafond, poutres apparentes vernies et remplissages couverts de dalles de polystyrène en état d'usage.

Cette pièce est éclairée par une fenêtre de toit en bois, double vitrage, avec store occultant, ancienne, en bon état.

Les équipements électriques situés dans cette pièce sont en bon état.

Absence de dispositif de chauffage.

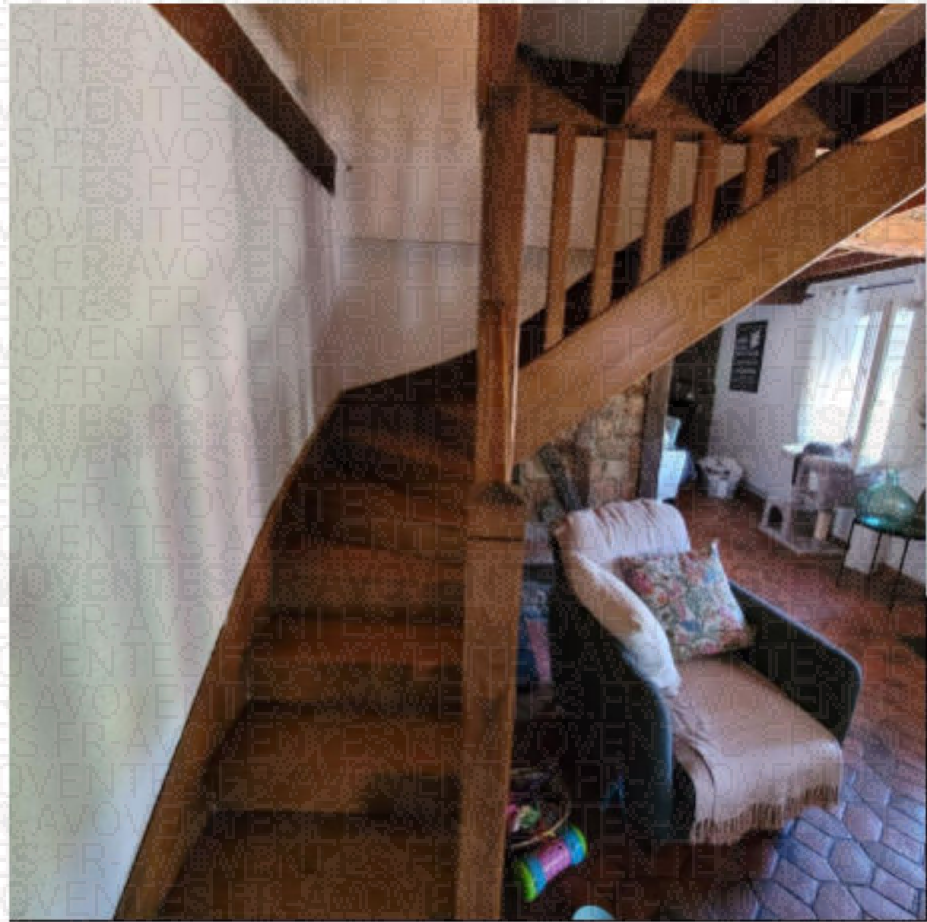
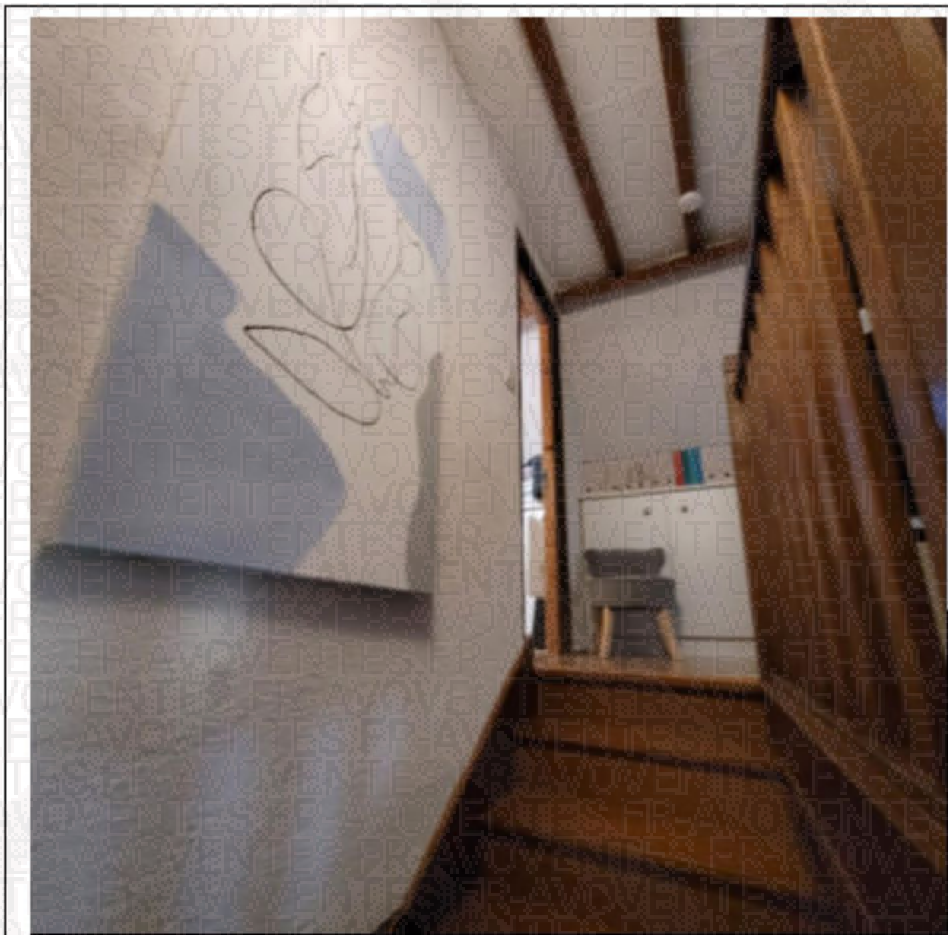
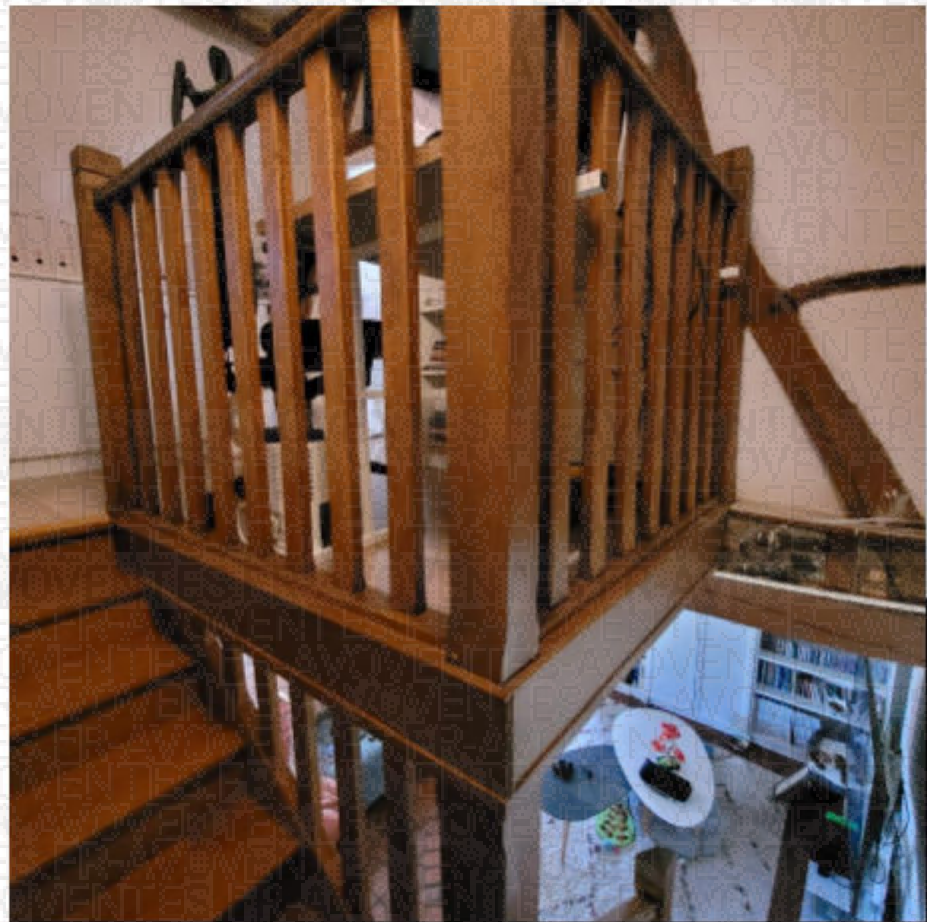
CLICHES PHOTOGRAPHIQUES N°16 A 18

Le palier est accessible du rez-de-chaussée par un escalier en bois dont les marches, contremarches, plinthes, rampes et garde-corps sont couverts d'un vernis en bon état.

À noter la présence d'une trémie d'escalier apparente en poutres anciennes, vernies, en bon

état.

Les murs, plafond et soupente de ces escaliers sont couverts d'un crépi repeint en blanc en état d'usage.

Les équipements électriques sont en bon état.

En haut des escaliers, présence d'un seuil en bois en bon état.

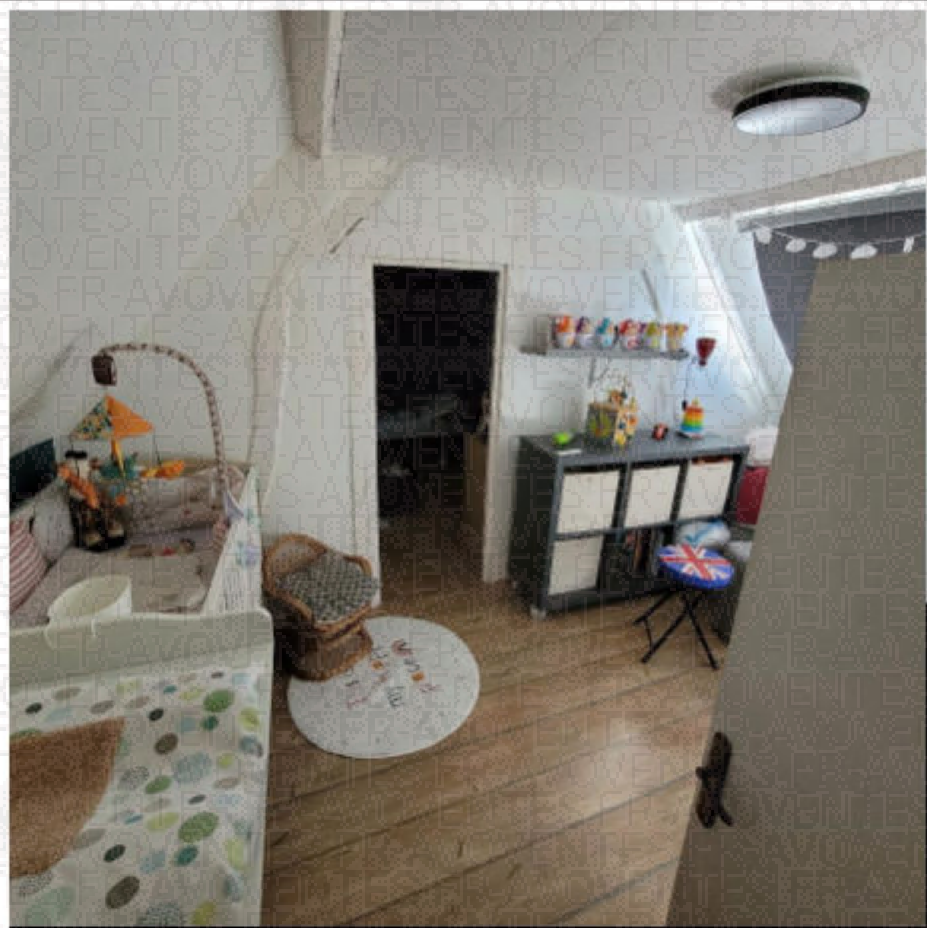
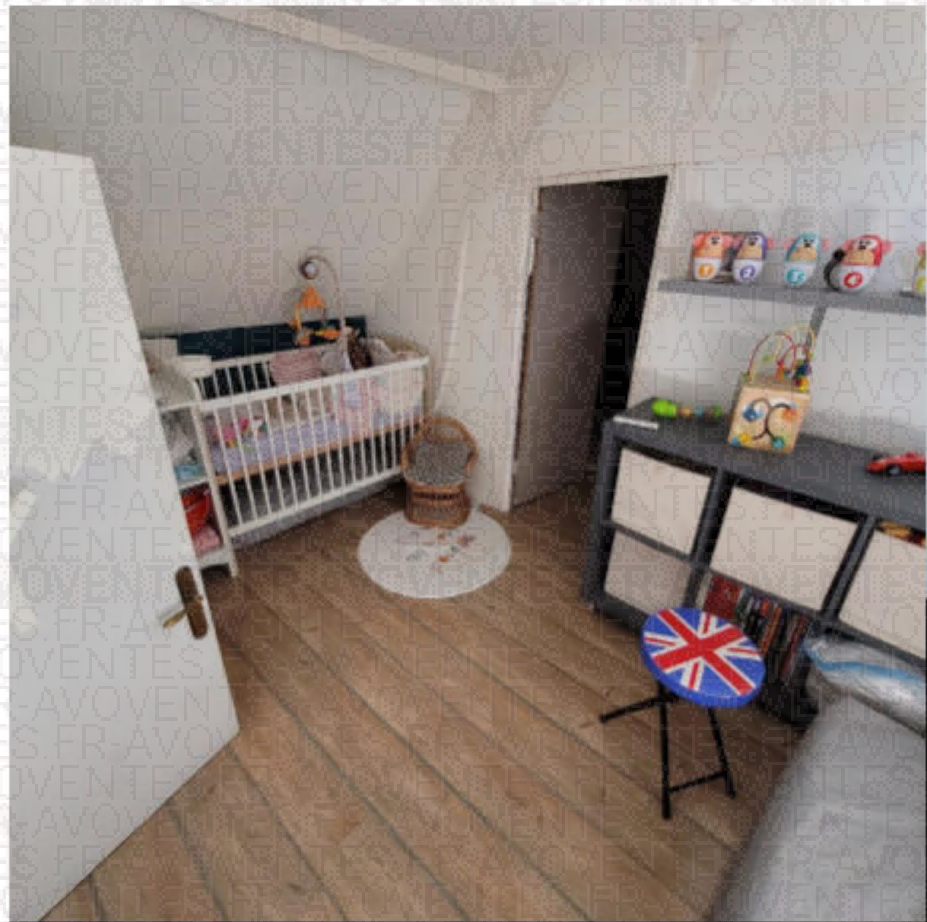
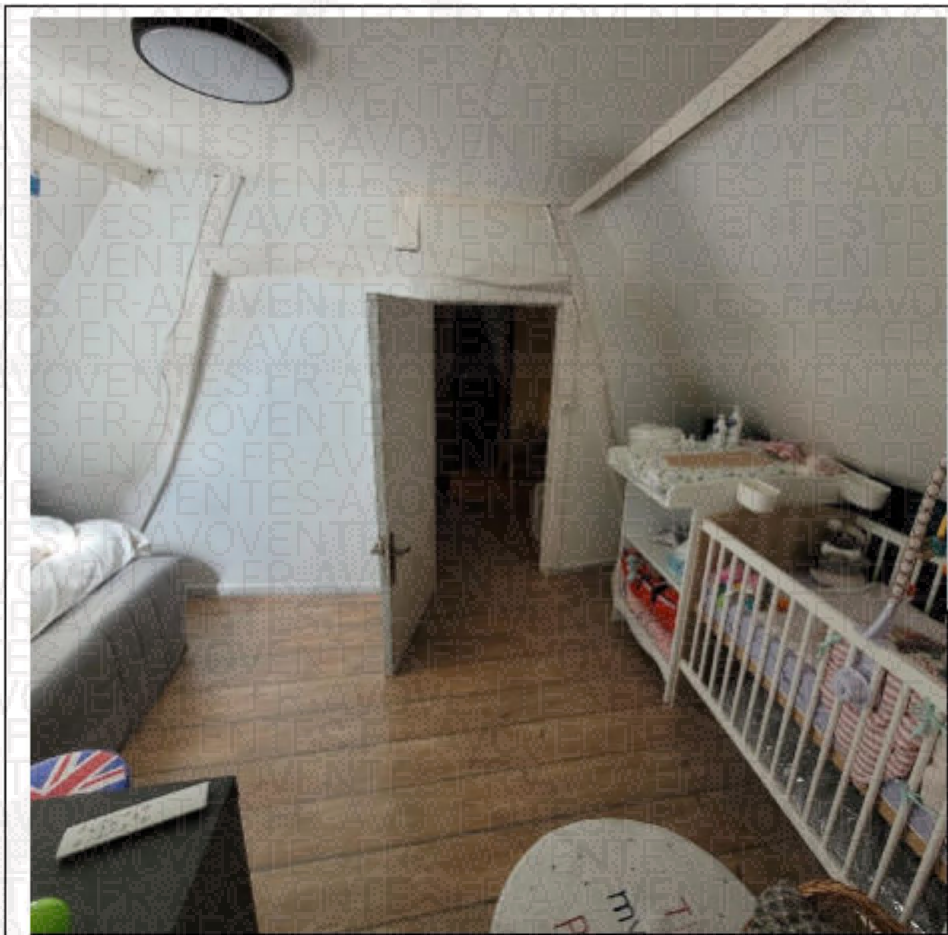
CLICHES PHOTOGRAPHIQUES N°19 A 21

Chambre numéro 2 :

Au sol, stratifié imitation parquet bateau en bon état.

Les plinthes partielles sont en bois, couvertes d'une peinture blanche grossièrement appliquée.

Sur les murs et en soupente, plâtre et doublage de placoplâtre avec poutres apparentes, l'ensemble couvert d'une peinture bicolore en état d'usage.

Au plafond, dalles de polystyrène repeintes, en bon état.

Cette pièce est accessible par une porte basse en bois latté couverte sur ses deux faces d'une peinture grossièrement appliquée et partiellement arrachée. Les poignées et dispositif de fermeture sont en bon état. Le cadre de porte, en bois, est couvert d'une peinture blanche grossièrement appliquée.

Cette pièce est éclairée une fenêtre de toit en bois, double vitrage, avec store occultant manuel, l'ensemble couvert d'une peinture blanche grossièrement appliquée et fortement noircie.

Les équipements électriques situés dans cette pièce sont en bon état. La chambre est chauffée par un convecteur électrique en bon état.

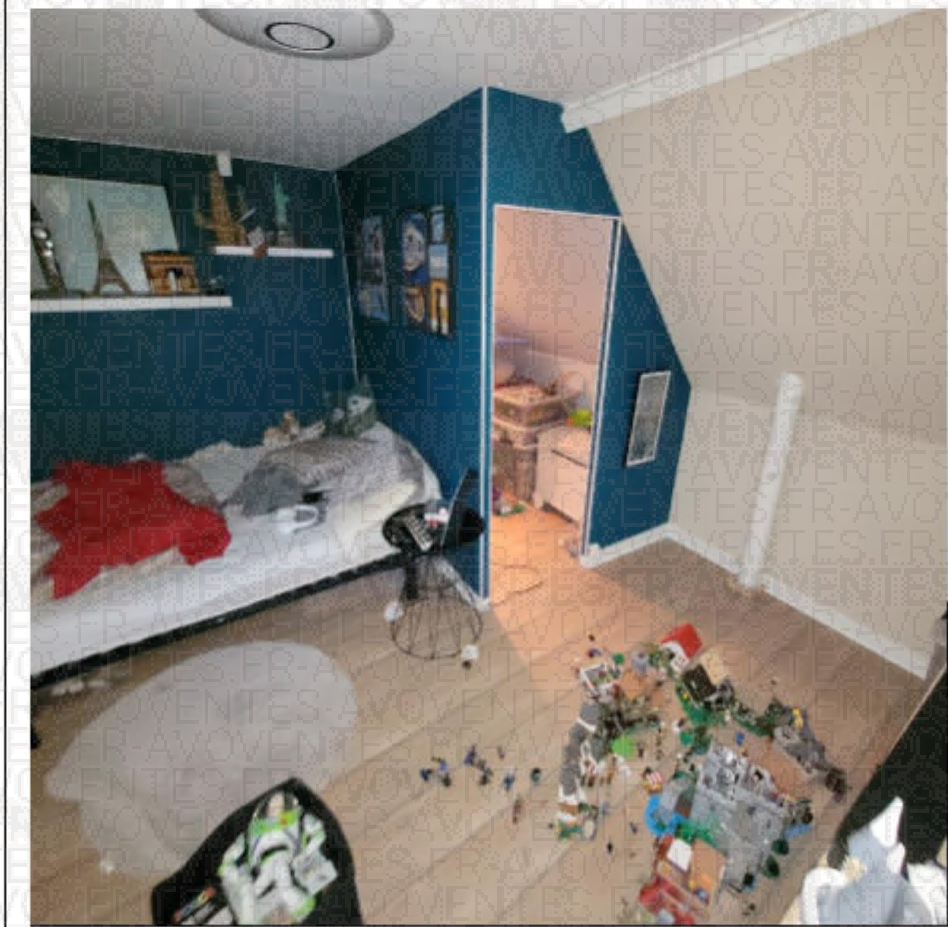
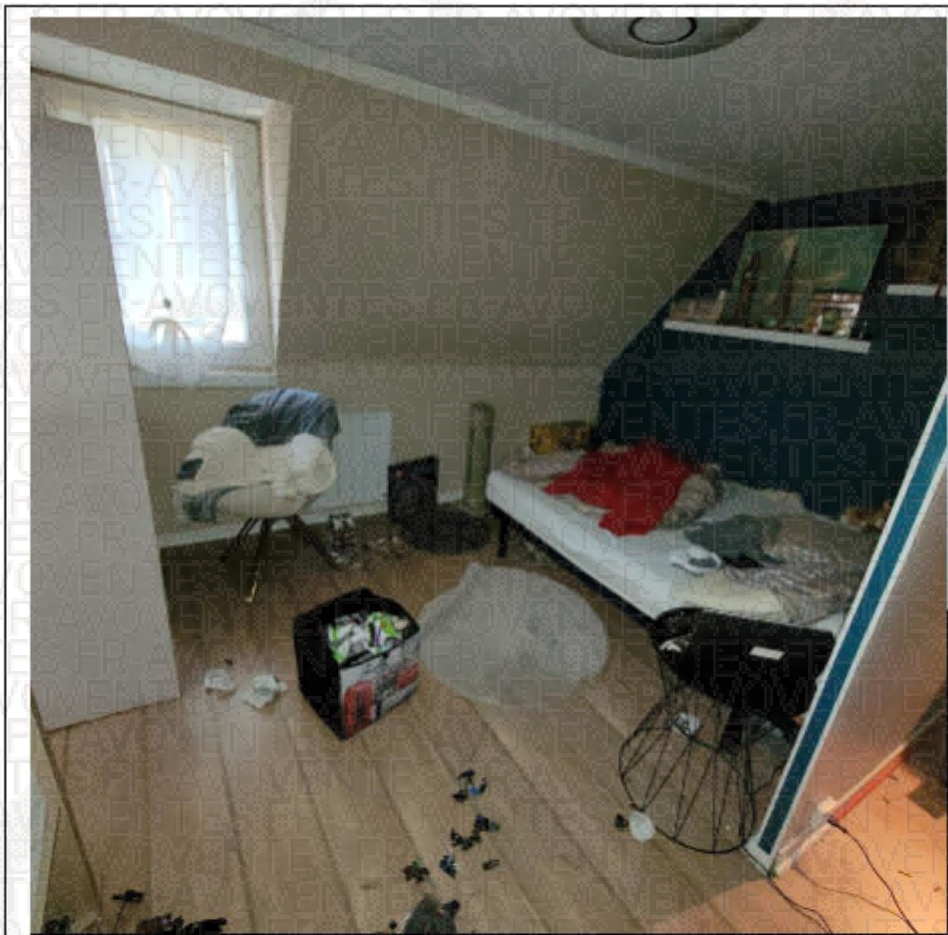
CLICHES PHOTOGRAPHIQUES N°22 ET 23

Chambre numéro 3 :

Au sol, stratifié imitation parquet bateau en bon état.

Les plinthes sont en bois, couvertes d'une peinture blanche grossièrement appliquée.

Sur les murs et en soupente, plâtre, doublage de placoplâtre et toile de verre, l'ensemble couvert d'une peinture bicolore en bon état.

À noter la présence de poutres apparentes peintes également en bon état.

Au plafond, doublage de placoplâtre couvert d'une peinture blanche en bon état.

L'accès à cette pièce est assuré de la chambre numéro 2 par une porte dépourvue de dispositif de fermeture et constituée d'une plaque de médium habillée sur ses deux faces d'une toile de verre peinte, l'ensemble en état d'usage. Le cadre de cette ouverture, en bois, est

couvert d'une peinture bicolore présentant quelques chocs.

Cette chambre est éclairée par une fenêtre à simple vantail, en PVC blanc, double vitrage récente et en bon état. Les dispositifs de fermeture et poignée sont en bon état.

Les équipements électriques situés dans cette pièce sont en bon état.

Cette pièce est chauffée par un radiateur en tôle électrique en bon état.

Au fond de la chambre, présence d'une canalisation apparente couverte d'une peinture blanche en bon état.
