PROCES-VERBAL DE DESCRIPTION

PROCES VERBAL DE DESCRIPTION

LE LUNDI DIX HUIT AOÛT
DEUX MILLE VINGT-CINQ

687 Rue des Acacias Boite postale 14
60480 NOYERS-SAINT-MARTIN

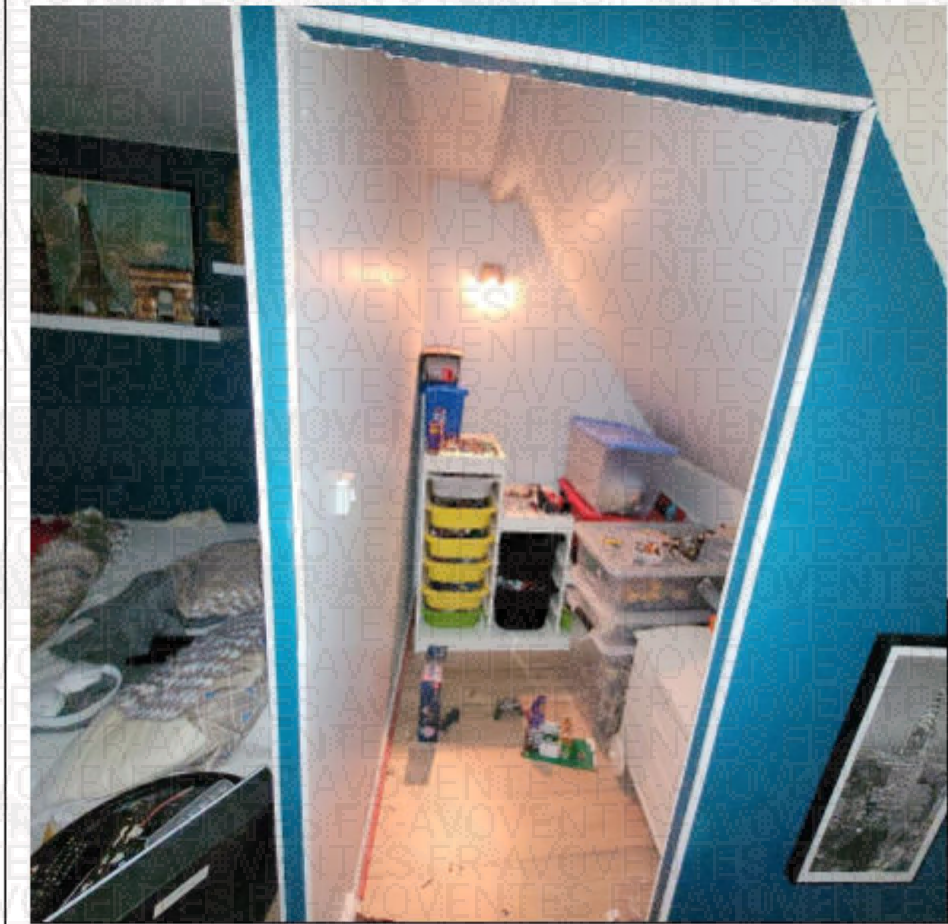
CLICHE PHOTOGRAPHIQUE N°24

Petit placard attenant :

Cette pièce bénéficie d'un petit placard dont le sol est identique à la chambre.

Les murs, plafond et soupente en plâtre, doublage de placoplâtre, poutres apparentes sont couverts d'une peinture beige grossièrement appliquée sur un support irrégulier.

Ce placard est accessible par une ouverture abaissée avec finition par cornières en PVC en état d'usage.

Les équipements électriques situés dans ce placard sont en bon état.

Absence de dispositif de chauffage.

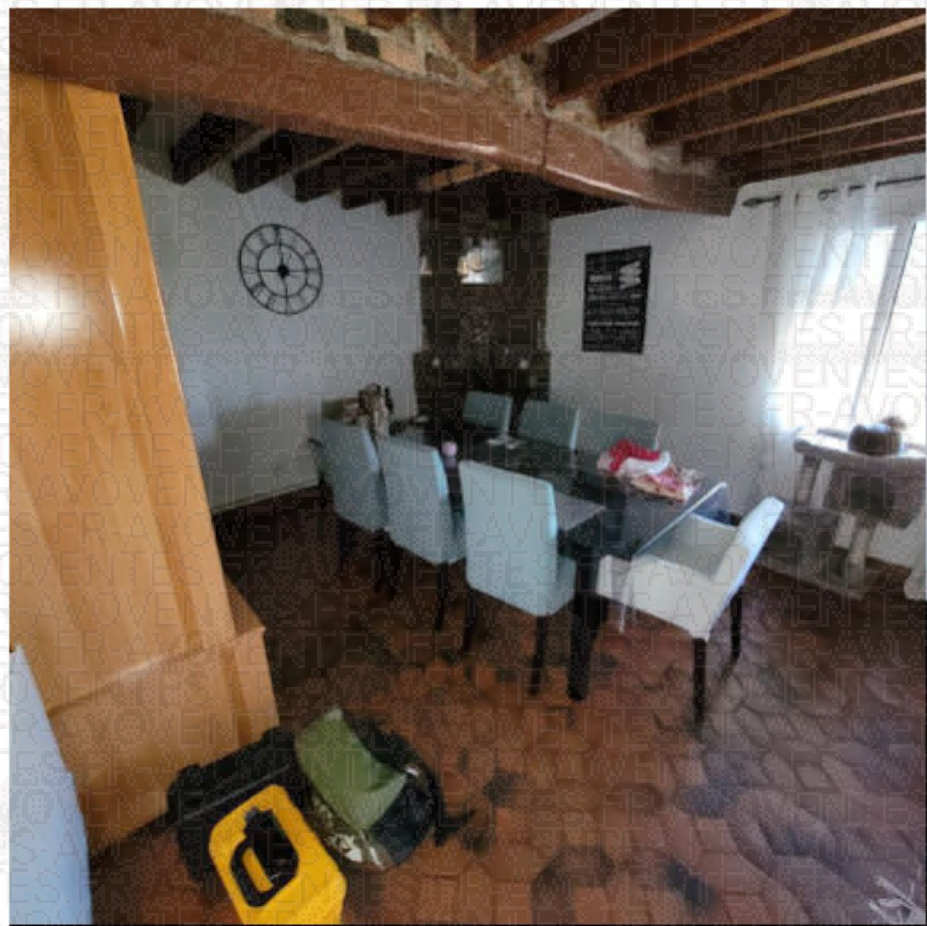
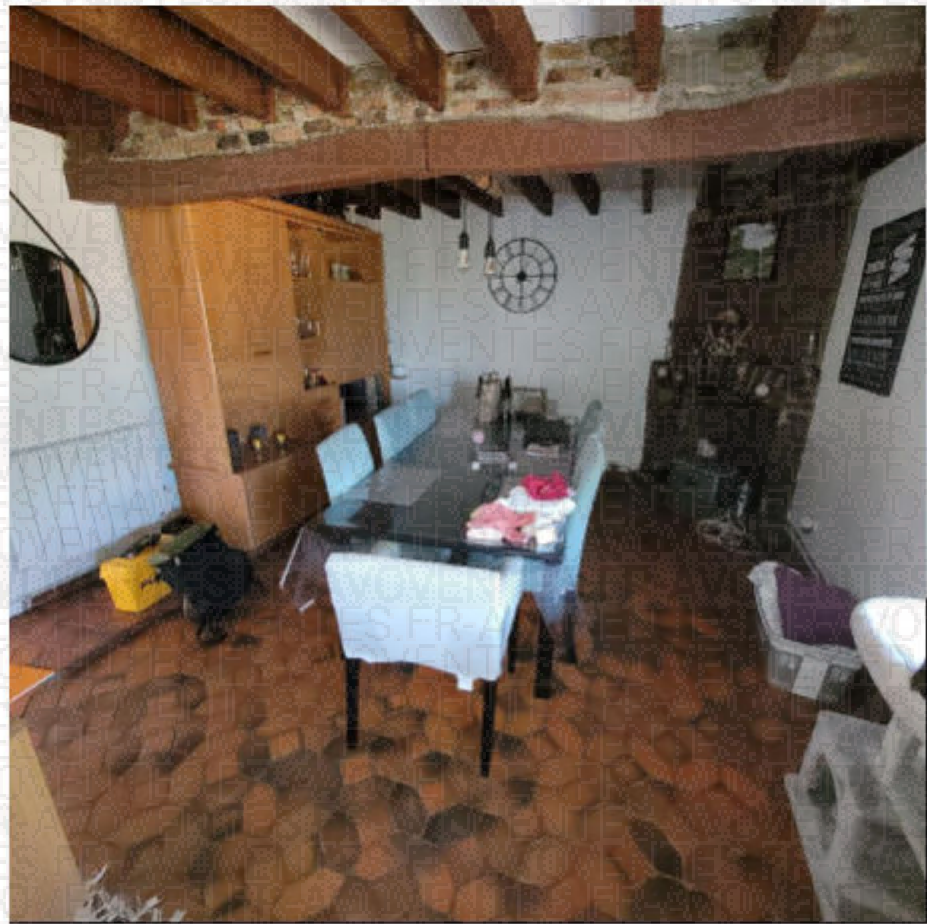
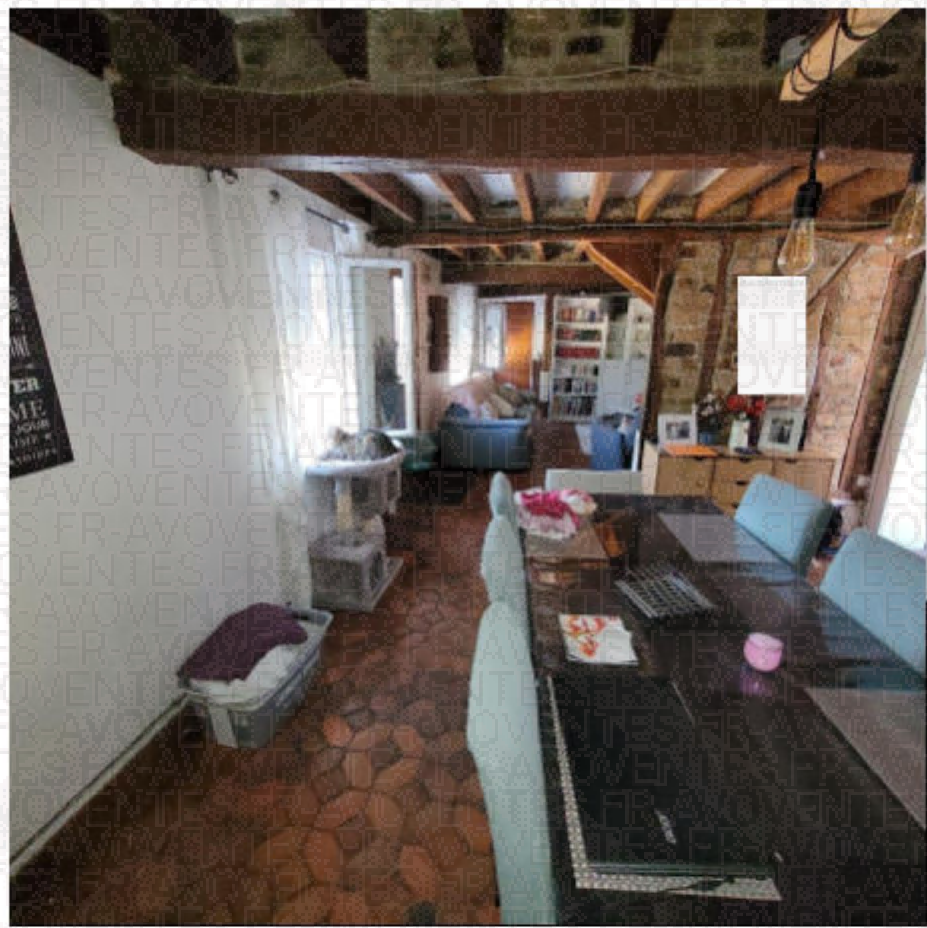
CLICHES PHOTOGRAPHIQUES N°25 A 27

Salle à manger :

Au sol, tomettes à cabochon à joints ciment en bon état.

Les plinthes sont assorties au revêtement de sol, en bon état.

Sur les murs, revêtement taloché couvert d'une peinture blanche présentant quelques marques d'usure et briques avec poutres apparentes anciennes et en bon état.

Au plafond, structure de soutien en bois apparente vernie et peinte en bon état, remplissages en doublage de placoplâtre couverts d'une peinture blanche en bon état.

Au-dessus la poutre de refend, structure en briques ancienne jointoyées de ciment en bon état.

Cette pièce est entièrement ouverte sur le séjour.

Cet espace bénéficie d'une cheminée d'angle en briques réfractaires ancienne, en bon état. L'occupante m'indique que cet équipement n'est actuellement pas fonctionnel.

Cette pièce est éclairée par une fenêtre à deux vantaux, en PVC blanc, double vitrage en bon état. Les dispositif de fermeture et poignée sont en bon état. Celle-ci est protégée à l'extérieur par un volet roulant manuel avec sangle et enrouleur en bon état.

Les équipements électriques situés dans cette pièce sont en bon état.

Cette salle à manger est chauffée par un radiateur en tôle électrique en très bon état.

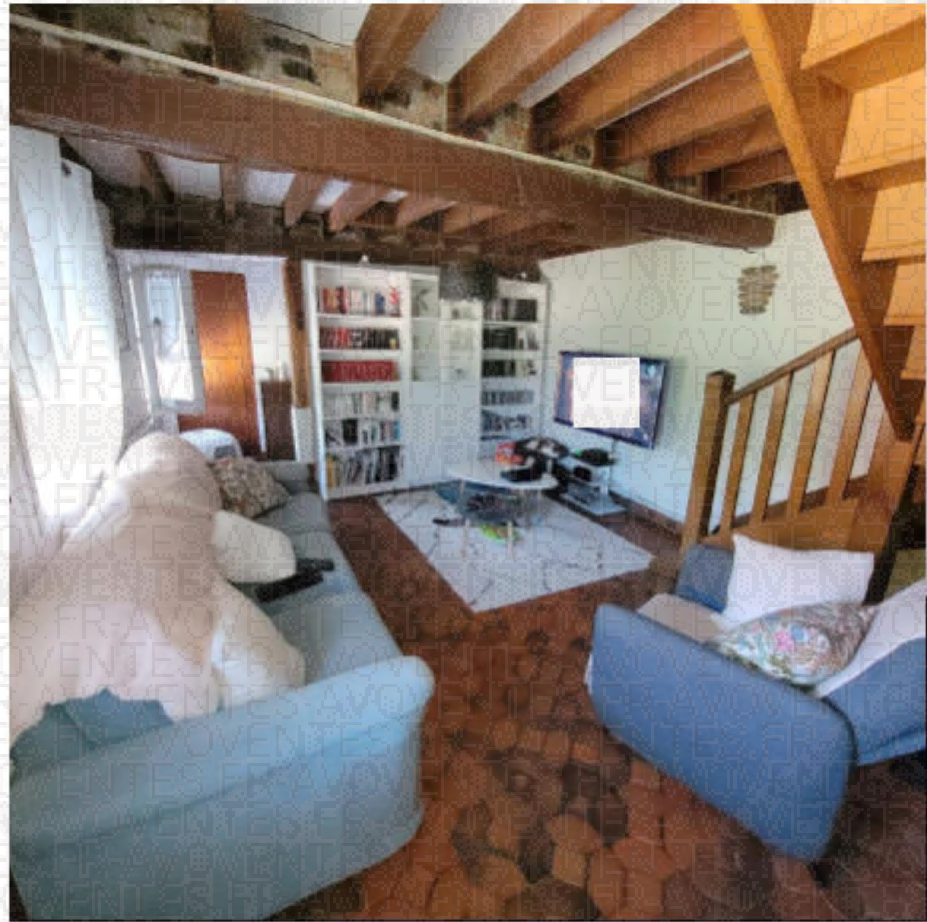
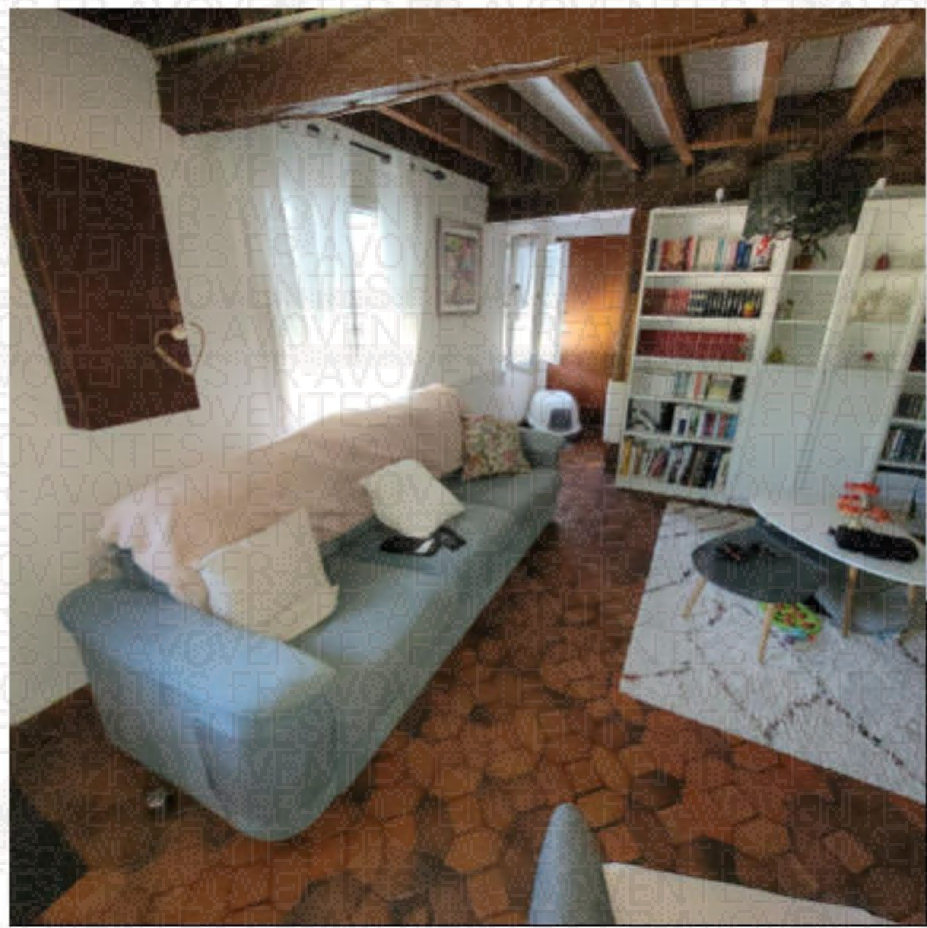
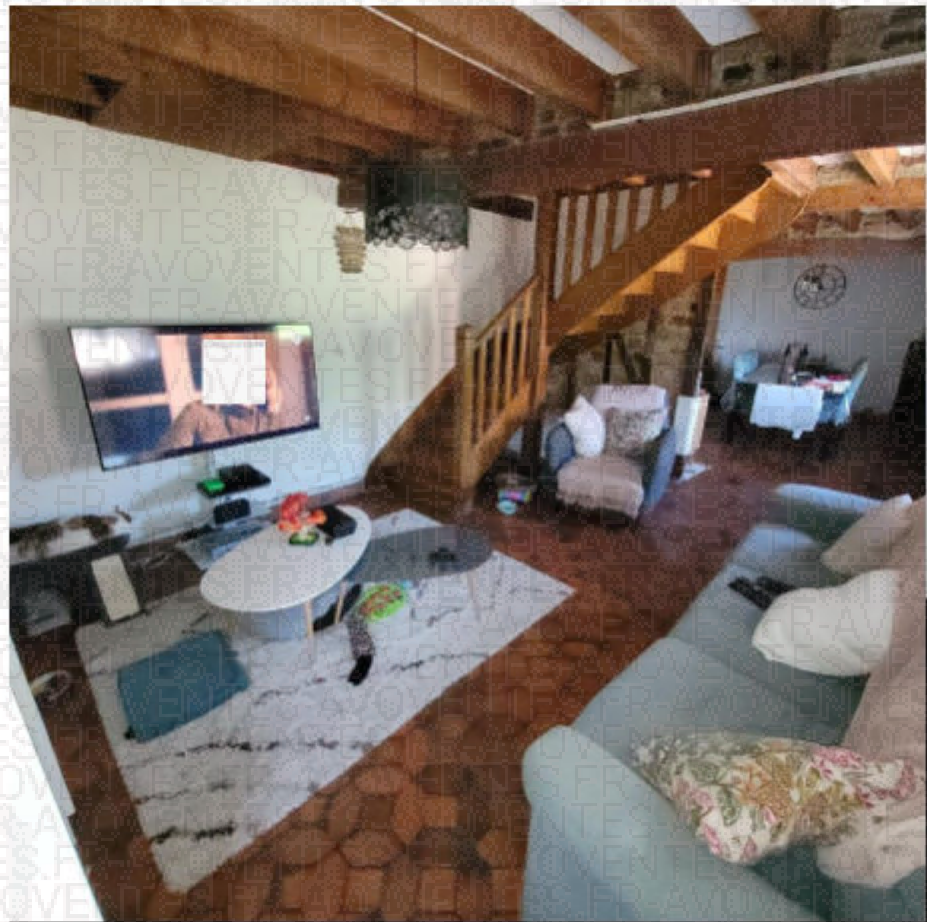
CLICHES PHOTOGRAPHIQUES N°28 A 30

Séjour :

Sol identique à la salle à manger, en bon état.

Les plinthes sont assorties au revêtement de sol, en bon état à l'exception de quelques éléments manquants autour de la porte d'accès à maison.

Sur les murs, crépi repeint en blanc en état d'usage.

Au plafond, structure identique à la salle à manger, en bon état.

Cette pièce est accessible directement de l'extérieur par une porte en bois exotique avec oculus supérieur en double vitrage dépoli. Cette huisserie vernie est en bon état d'ensemble. Les dispositif de fermeture et poignées sont en bon état. Le cadre de celle-ci est également en très bon état.

Les équipements électriques situés dans cette pièce sont en bon état d'ensemble. Masqués par un coffrage en bois fermé par une porte aimantée, je relève la présence d'un compteur Linky et d'une coupure générale en bon état. Ce panneau est surmonté d'un tableau de fusibles ancien, en bon état.

Cette pièce est chauffée par un radiateur en tôle électrique en bon état.

La pièce de séjour est éclairée par une fenêtre à deux vantaux, en PVC blanc, double vitrage récente et en bon état. Les dispositif de fermeture et poignée sont en bon état. Celle-ci est protégée à l'extérieur par un volet roulant en PVC à sangle et enrouleur en bon état.

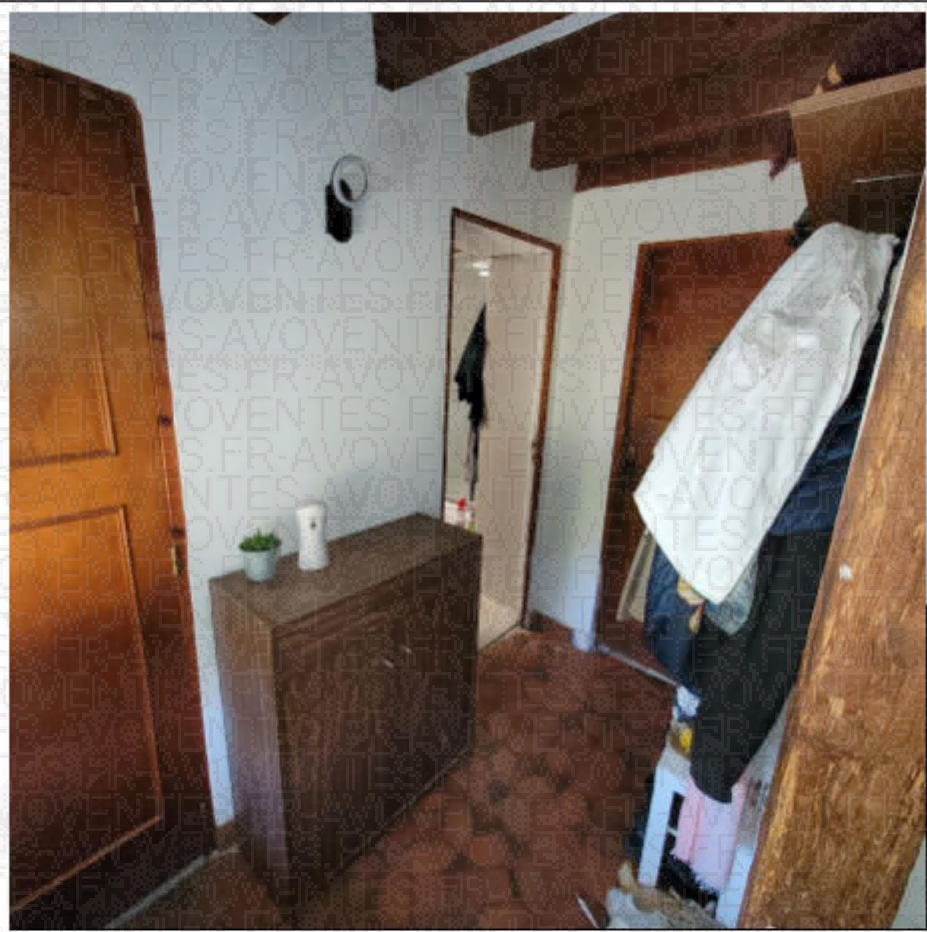
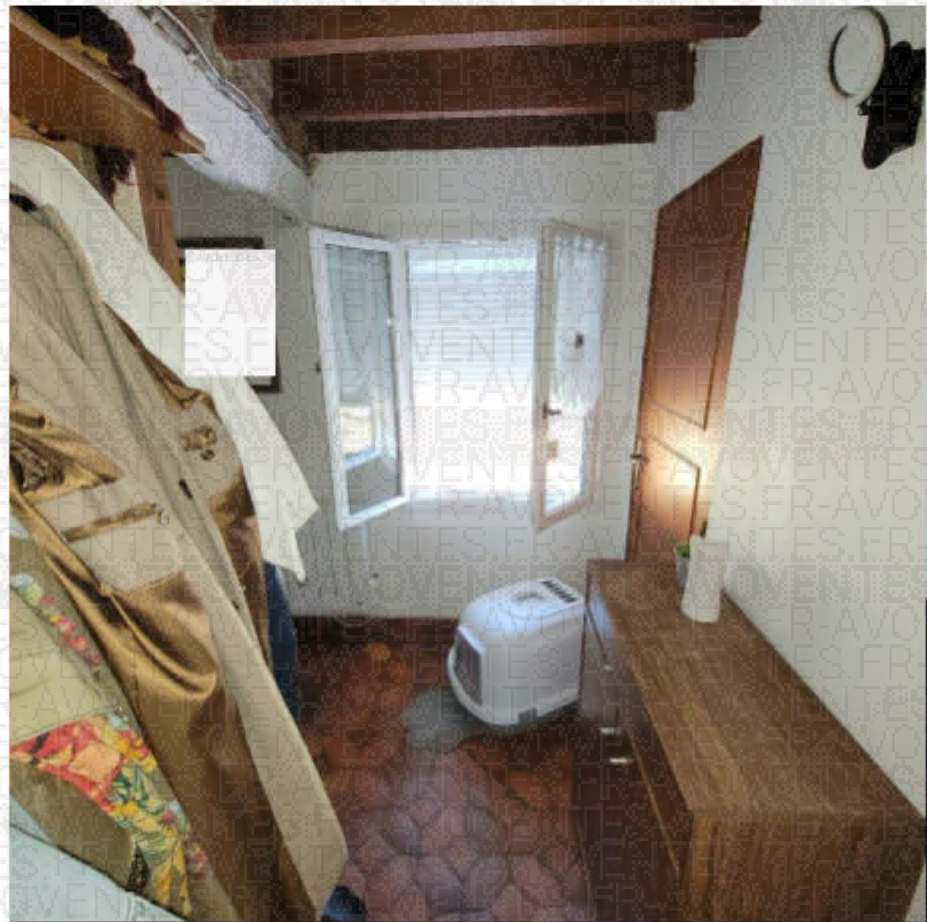
CLICHES PHOTOGRAPHIQUES N°31 ET 32

Premier dégagement situé dans le prolongement de la pièce de séjour :

Sol identique aux deux pièces précédentes.

Les plinthes sont assorties au revêtement de sol, en bon état à l'exception d'un élément

manquant à gauche de la porte d'accès au toilettes.

Sur les murs, revêtement taloché repeint en blanc, ainsi que briques jointées de ciment et structure en bois à l'état brut.

Plafond identique aux deux pièces précédentes.

Ce dégagement est accessible du séjour par une ouverture dépourvue d'hubriserie dont le cadre est constitué de poutres en bois anciennes, vernies et peintes en état d'usage.

Les équipements électriques situés dans cette pièce sont en bon état.

Absence de dispositif de chauffage.

En partie supérieure du mur en brique, je relève la présence de plusieurs gaines apparentes.

Cette pièce est éclairée par une fenêtre à deux vantaux, en PVC blanc, double vitrage, en bon état. Les dispositif de fermeture et poignée sont en bon état. Celle-ci est protégée à l'extérieur par un volet roulant à sangle et enrouleur en bon état.

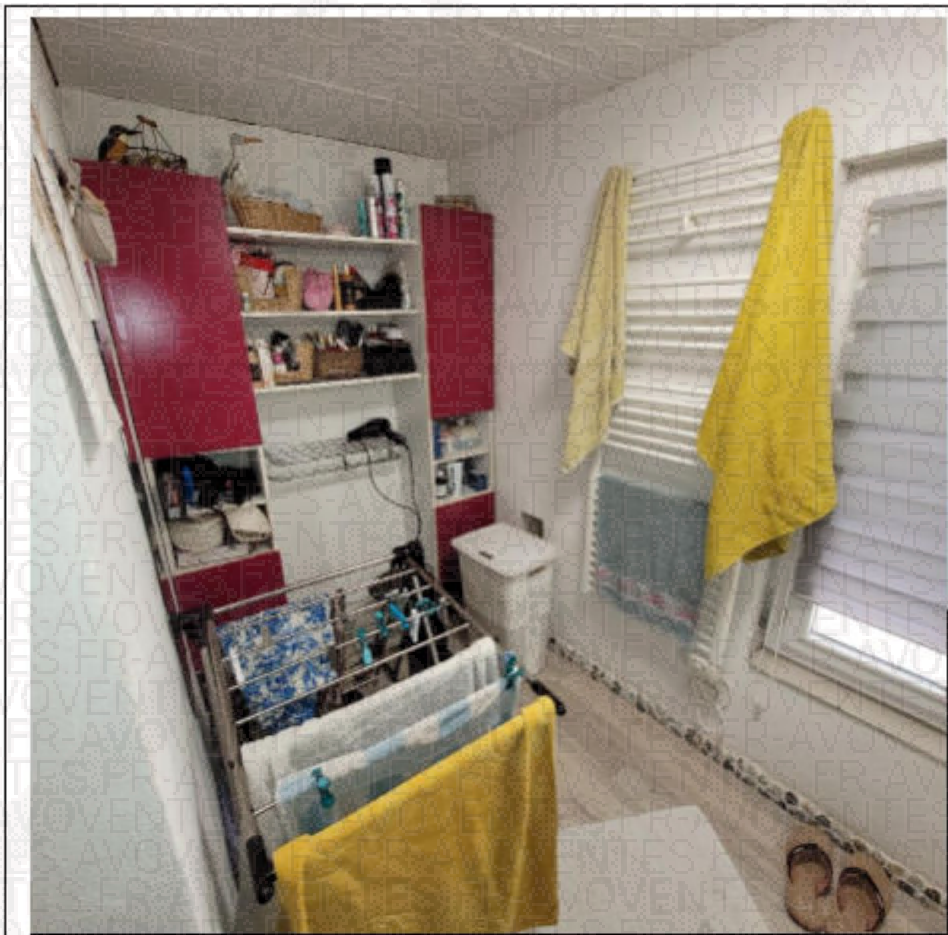
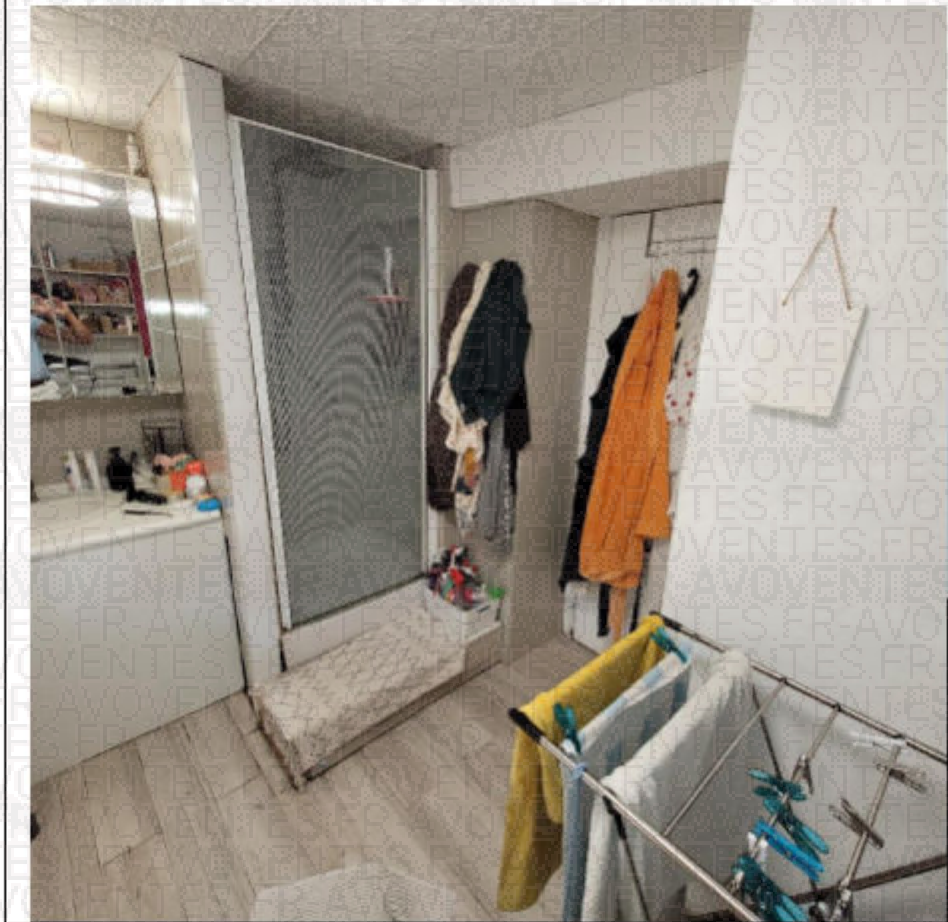
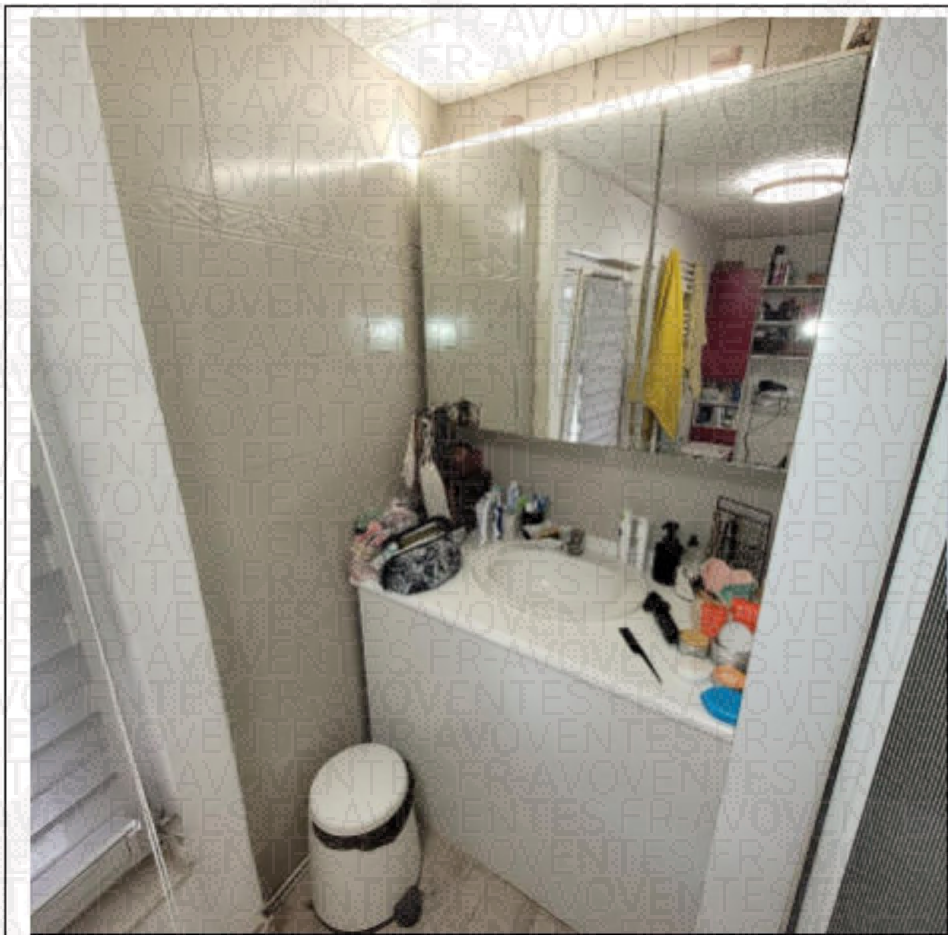
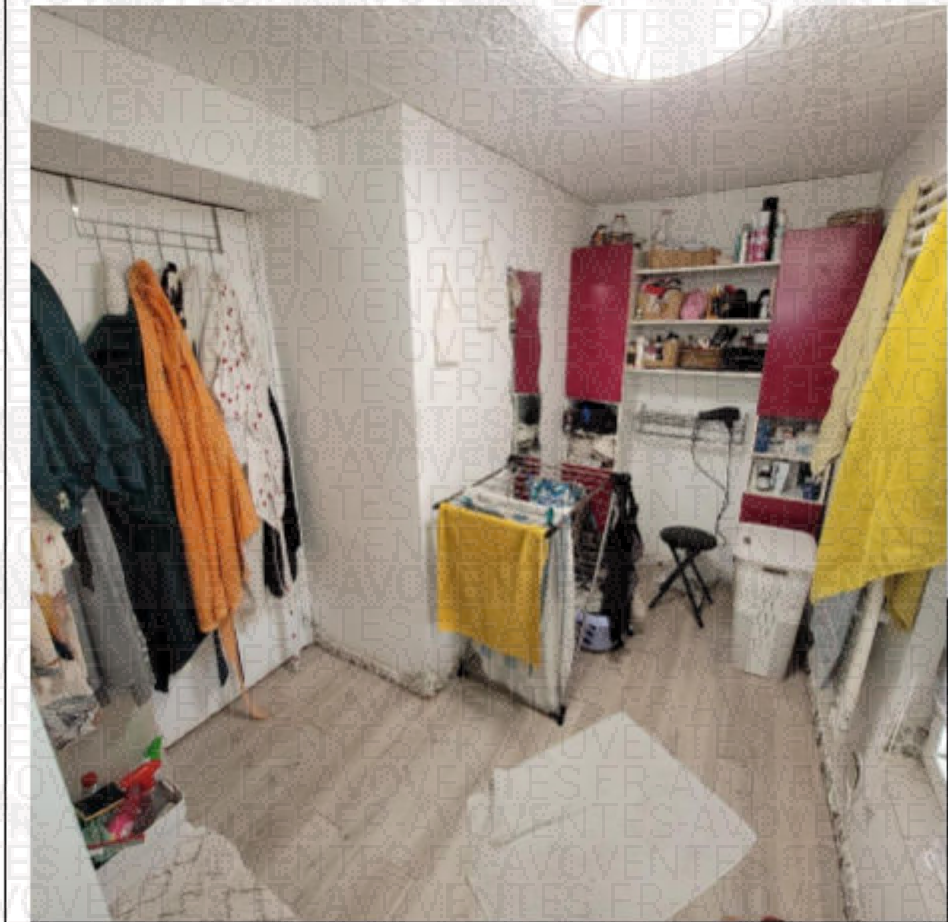
CLICHES PHOTOGRAPHIQUES N°33 A 36

Salle de bain :

Au sol, dalles de Gerflex imitation parquet en état d'usage.

Les plinthes sont en galets jointoyés d'enduit blanc en état d'usage.

Sur les murs, pour partie, crépi repeint en blanc en bon état et, pour autre partie, faïence à joints ciment peinte en beige en état d'usage.

Au plafond, dalles de polystyrène repeintes en blanc, en état d'usage.

L'accès à cette pièce est assuré du premier dégagement par une porte en bois latté couverte sur sa face extérieure d'un placage et de moulures de bois vernies en état d'usage et, sur sa face intérieure, d'une peinture blanche grossièrement appliquée. Les dispositif de fermeture, poignées et verrou à ailette intérieur sont en état d'usage. Le cadre de porte, en bois verni et peint, est en état d'usage.

Cette pièce est éclairée par une fenêtre à deux vantaux, en PVC blanc, double vitrage, avec mécanisme à oscillo-battant en bon état d'ensemble. À l'avant de cette fenêtre, le plateau est agrémenté d'une faïence repeinte et d'une finition en galets destinée à rappeler les plinthes de la pièce, l'ensemble en bon état.

Les équipements électriques situés dans cette pièce sont en bon état d'ensemble.

Cette salle de douche est chauffée par un radiateur de type sèche-serviette électrique en état d'usage. Le thermolaquage est légèrement jauni.

Cette pièce bénéficie d'un lavabo en faïence blanche alimenté par un robinet mitigeur eau chaude et eau froide en inox avec mécanisme de bouchon de bonde en bon état.

Ce sanitaire a été installé sur un meuble en stratifié plein et dépourvu de tiroir, en état d'usage.

Le lavabo est surmonté d'un placard s'ouvrant par trois portes avec miroirs en bon état.

Cette pièce bénéficie par ailleurs d'une cabine de douche dont le bac receveur en faïence blanche est en état d'usage. Celui-ci est installé sur un massif et précédé d'une marche en stratifié habillée d'un revêtement identique au sol, présentant des marques d'usure et noircie. Les parois internes de la cabine de douche sont couvertes d'une faïence identique à celle de la pièce, présentant néanmoins plusieurs chocs et dégradations en partie basse. Je note également la présence de plusieurs percements avec chevilles laissés en l'état. Cette cabine est alimentée par un robinet thermostatique eau chaude et eau froide avec flexible, pomme et ciel de douche en inox thermolaqué noir, l'ensemble encrassé et entartré. Cette cabine est accessible par une porte basculante à simple vantail en verre sérigraphié. Le cadre en aluminium thermolaqué est en état d'usage, mais quelque peu entartré. Je constate par ailleurs que l'axe de cette porte est légèrement faussé.

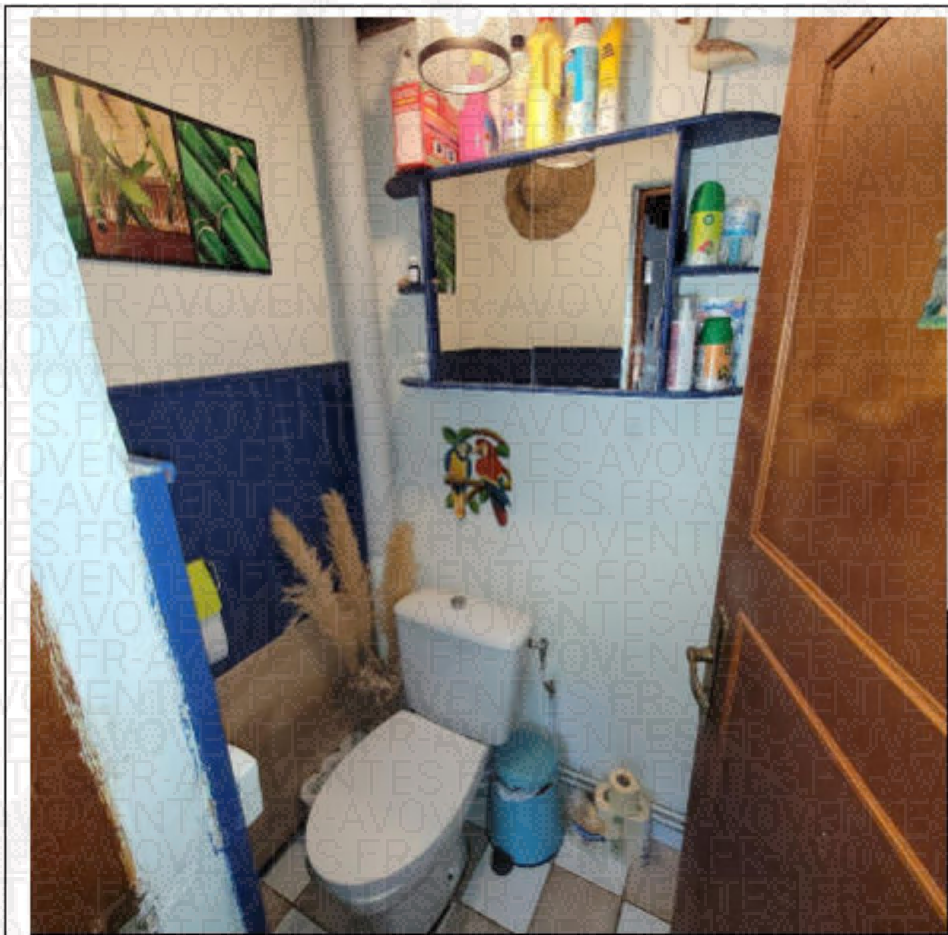
CLICHE PHOTOGRAPHIQUE N°37

Toilettes :

Au sol, carrelage bicolore à joints ciment en bon état.

Les plinthes partielles sont assorties au revêtement de sol en bon état.

Sur les murs, pour partie, frisette de sapin couverte d'une peinture bleu marine grossièrement appliquée et, pour autre partie, d'un papier peint gaufré en état d'usage, mais grossièrement arasé. En partie basse de la frisette, je relève la présence d'une plaque de contreplaqué vissée directement à cette structure.

Au plafond, poutres apparentes et remplissages en dalles de polystyrène en bon état.

Cette pièce est accessible par une porte en bois latté couverte sur ses deux faces d'un plaquage de bois et de moulures vernies et peintes en état d'usage. Les dispositifs de fermeture, poignées et verrou à ailette intérieur sont en bon état.

Les équipements électriques situés dans cette pièce sont en bon état.

Absence de dispositif de chauffage.

Cet espace bénéficie d'une cuvette de toilette en faïence blanche à réservoir dorsal deux débits et double abattant en plastique en parfait état d'entretien et de propreté.

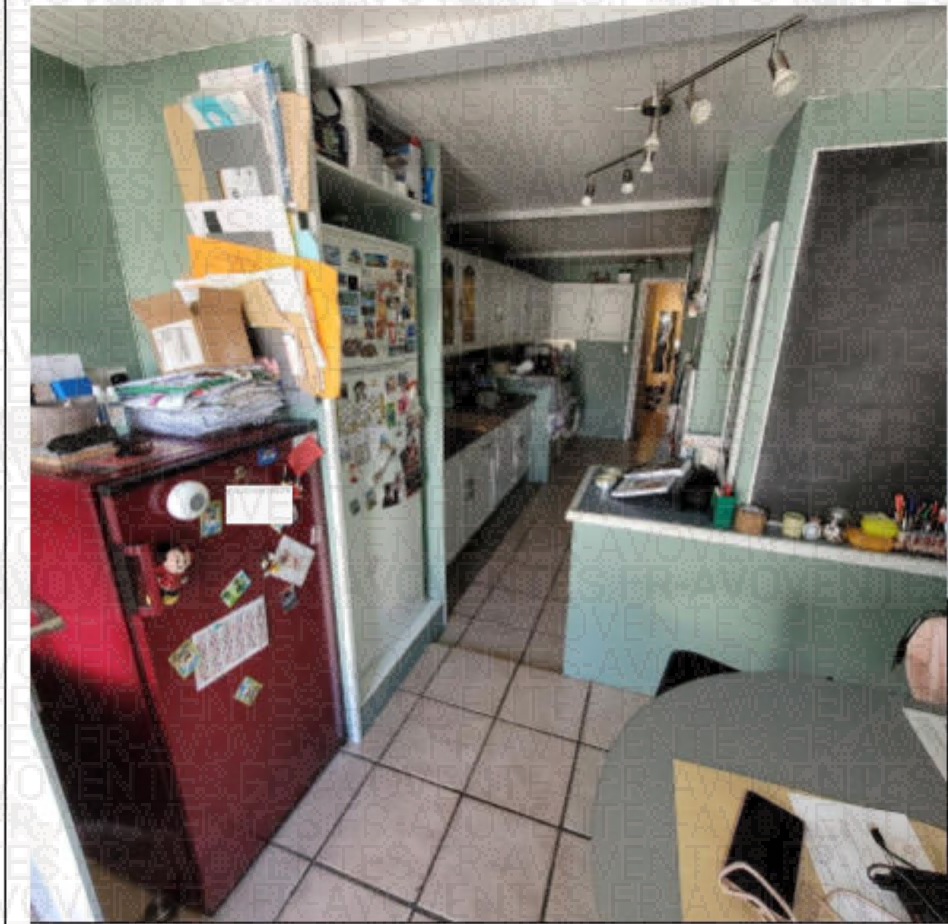
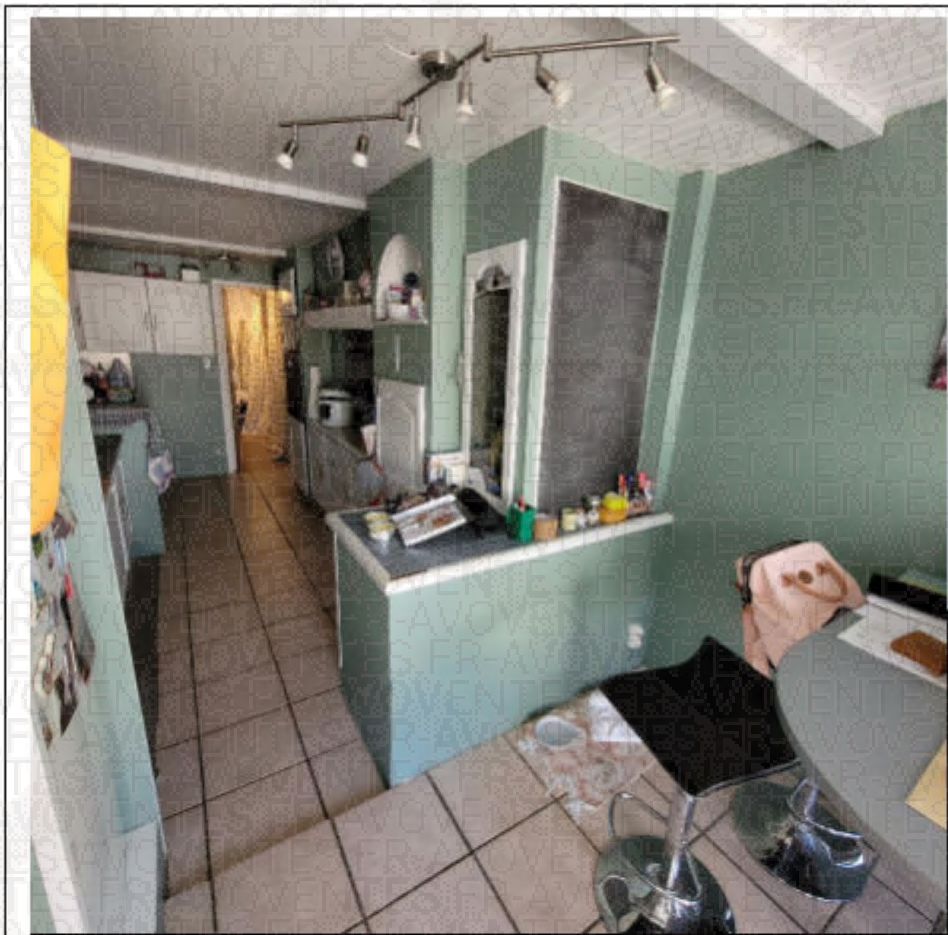
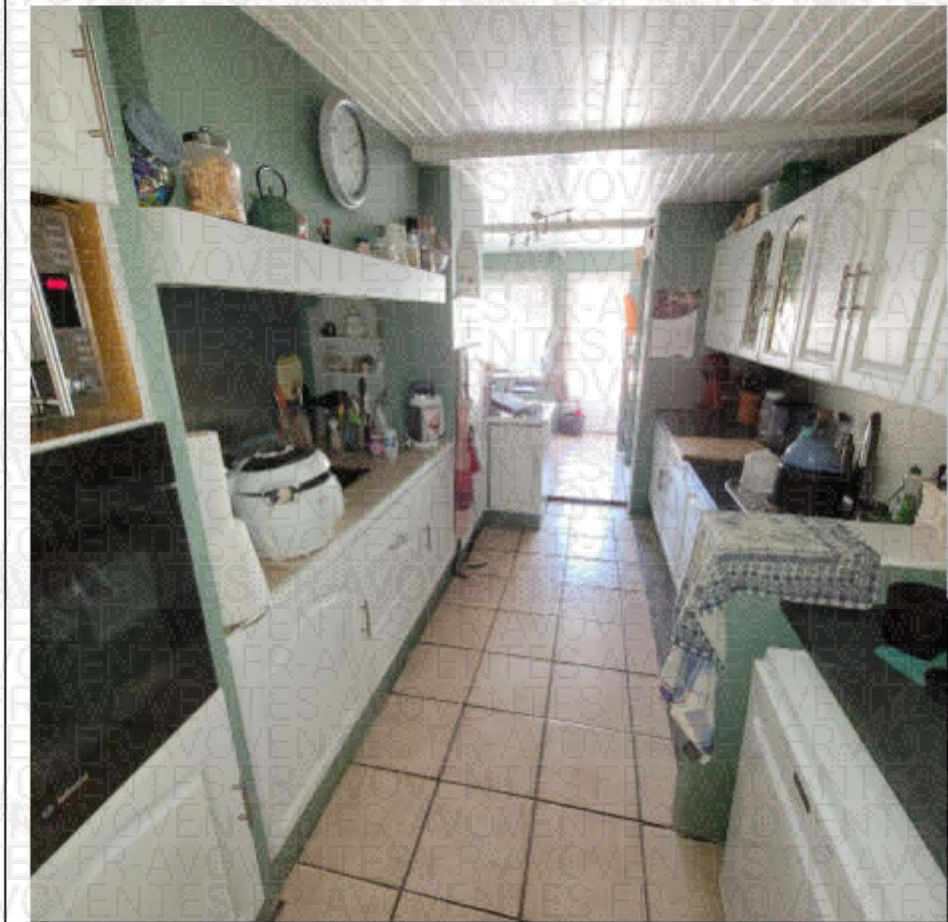
CLICHES PHOTOGRAPHIQUES N°38 A 40

Cuisine :

Au sol, carrelage à joints ciment avec marche intermédiaire en état d'usage à l'exception de quelques chocs et épaufrures, particulièrement le long de la marche. Le long de certains meubles intégrés, présence d'un raccord en béton grossier nettement visible.

Absence de plinthe.

Sur les murs, toile de verre couverte d'une peinture verte en état d'usage. Je constate néanmoins que ce revêtement cloque et se décolle en plusieurs points. Celui-ci a par ailleurs été appliqué sur un support irrégulier.

Au plafond, structure de soutien en bois et frisée de sapin, l'ensemble couvert d'une peinture blanche en état d'usage.

L'accès à cette pièce est assuré directement de la salle à manger par une porte en bois à petits carreaux couverte sur ses deux faces d'une peinture bicolore en bon état. Les dispositifs de fermeture et poignées sont en bon état. À noter la présence d'un cadre en bois et doublage de placoplâtre couvert d'une peinture bicolore également en bon état.

Cette pièce est éclairée par une fenêtre à deux vantaux et une porte-fenêtre, l'ensemble en PVC, récent et en bon état. Les poignées et dispositifs de fermeture de ces huisseries sont en très bon état. Elles sont protégées à l'extérieur par deux volets roulants électriques à commandes latérales fixes en très bon état. À l'avant de la fenêtre, présence d'un habillage de plateau en PVC en très bon état.

Cette pièce bénéficie d'un ensemble de meubles intégrés dont les façades en bois mouluré sont couvertes d'une peinture blanche en état d'usage à l'exception de quelques marques d'usure. Les poignées de tirage en inox brossé sont également en bon état.

La pièce bénéficie d'un plan de travail principal en stratifié imitation granit séparé en partie centrale par un muret, en bon état.

À l'arrière de ce plan de travail, je relève la présence d'une crédence en inox brossé en parfait état.

Intégré à ce plan de travail, la cuisine bénéficie d'un évier en inox texturé à simple vasque et paillasse latérale rainurée alimenté par un robinet mitigeur eau chaude et eau froide de même nature avec douchette intégrée, l'ensemble en bon état. La vasque bénéficie d'un bouchon de bonde manuel en bon état.

Intégré au sein d'une alcôve, je relève la présence d'un second plan de travail carrelé ancien, en état d'usage à l'exception de quelques marques d'usure.

Intégrée à ce plan de travail, la cuisine est équipée d'une plaque de cuisson au gaz quatre feux avec plaque de protection arrière en inox brossé en état d'usage à l'exception de marques de brûlures et d'usure en partie basse.

La crédence située à l'arrière du plan de travail, de même nature que celui-ci, est couverte d'une peinture en état d'usage.

La plaque de cuisson est surmontée d'une hotte aspirante intégrée en état d'usage, mais grasse.

De part et d'autre du plan de travail, je relève la présence de petits rayonnages intégrés réalisés de façon artisanale et en bon état.
