PROCES-VERBAL DE DESCRIPTION

PROCES VERBAL DE DESCRIPTION

LE VENDREDI DOUZE AVRIL
DEUX MILLE VINGT-QUATRE

Cottage numéro 507
Domaine du Lac de l'Ailette
Hameau G
02860 CHAMOUILLE

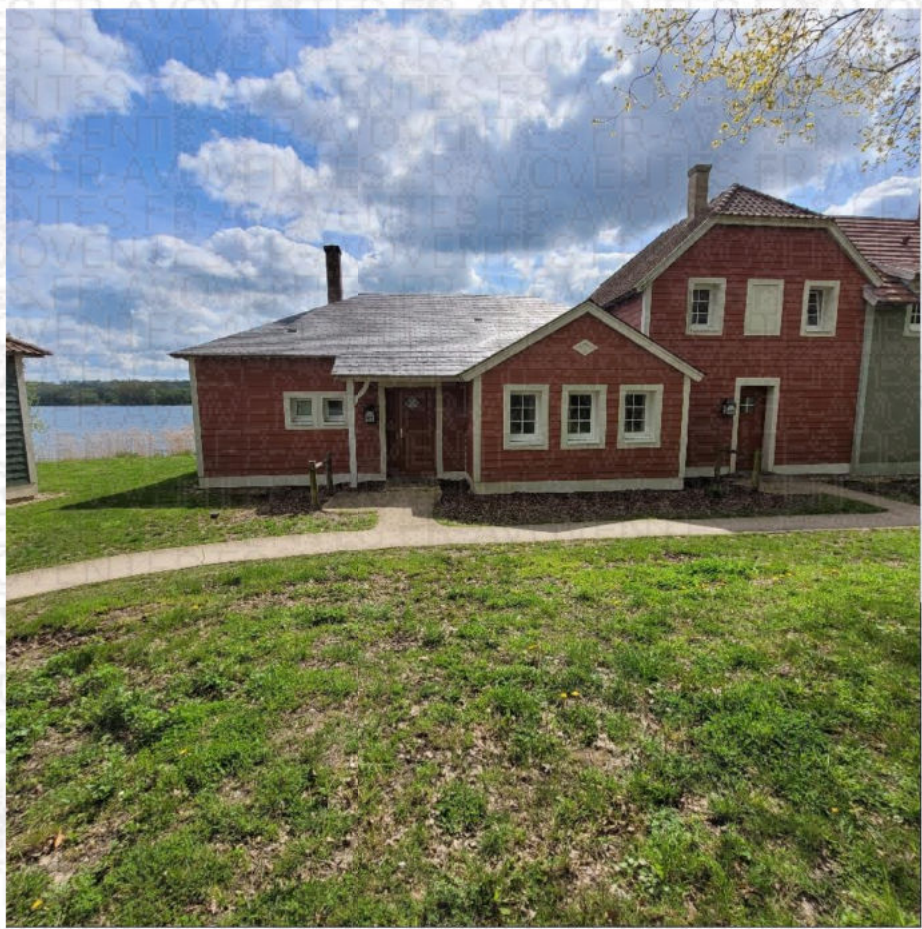
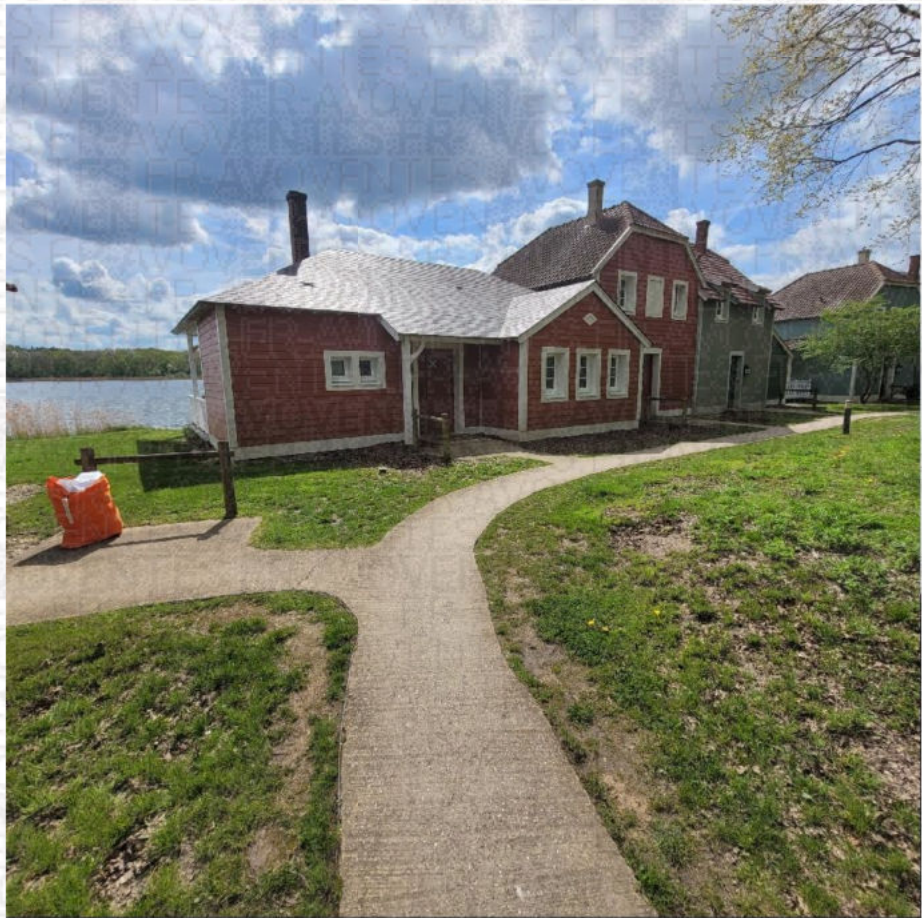
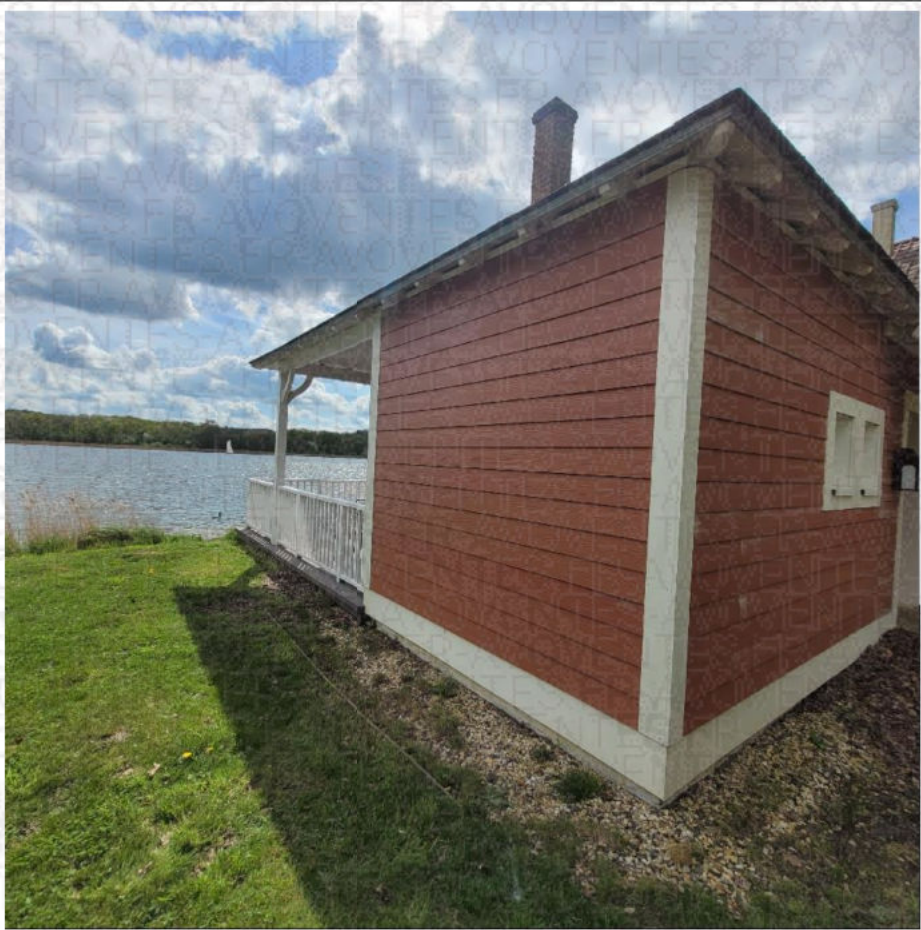
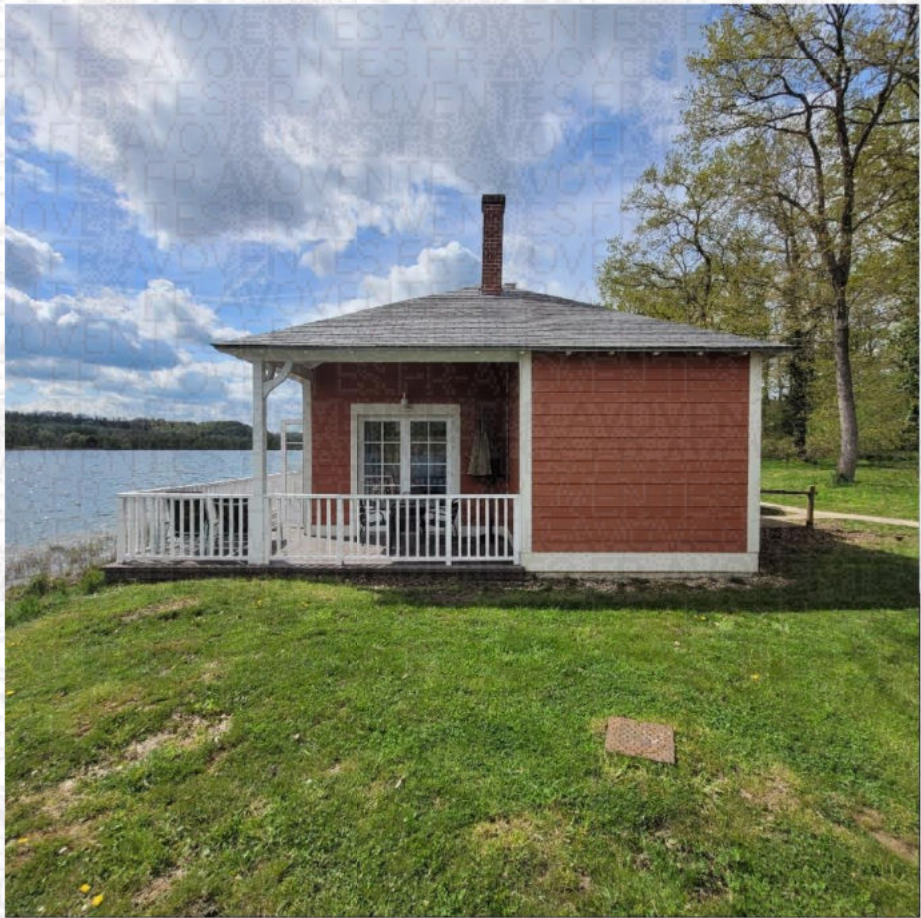
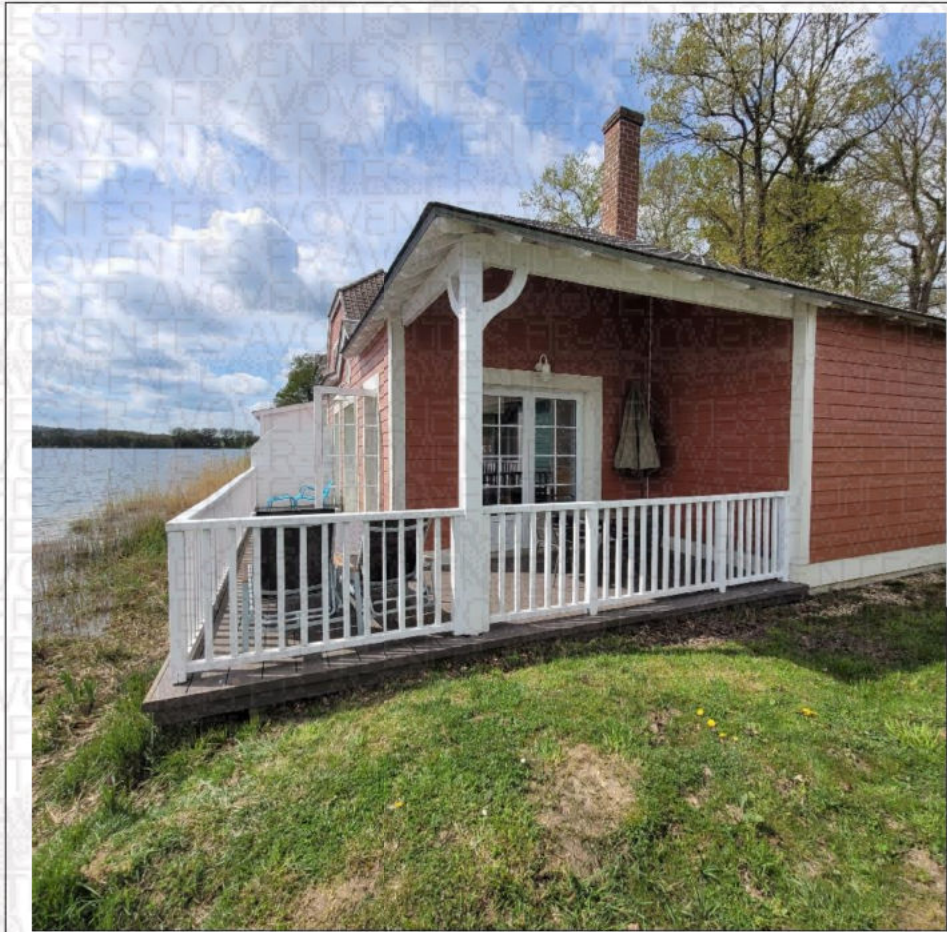
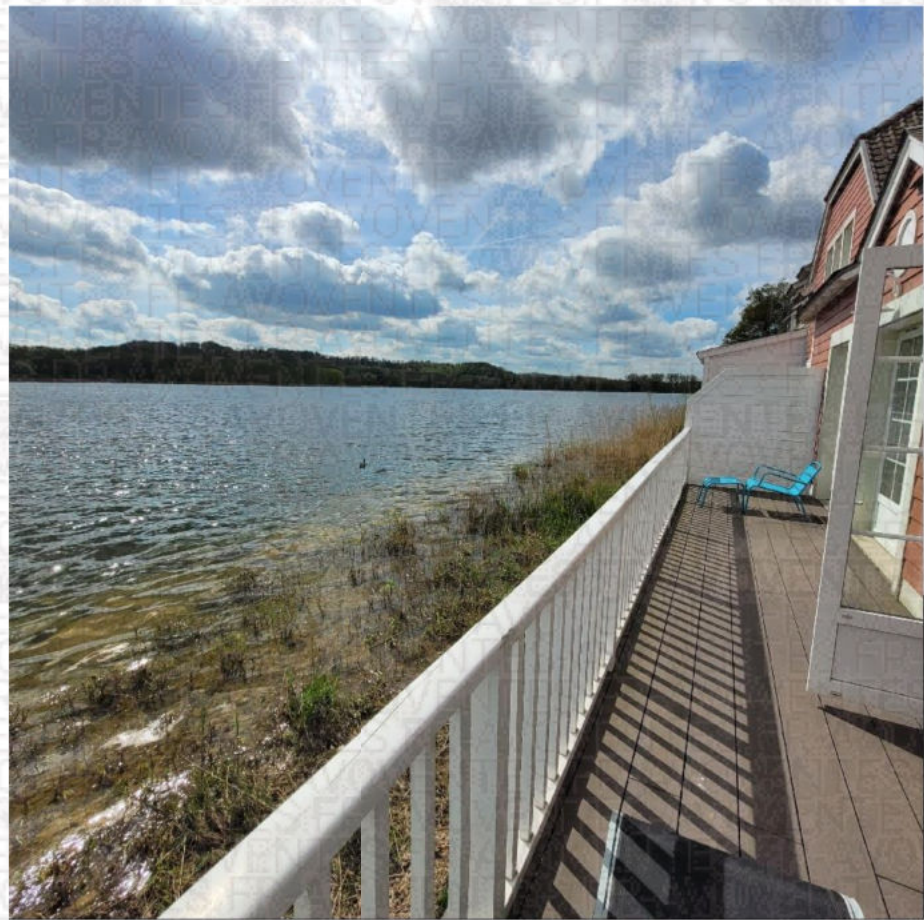
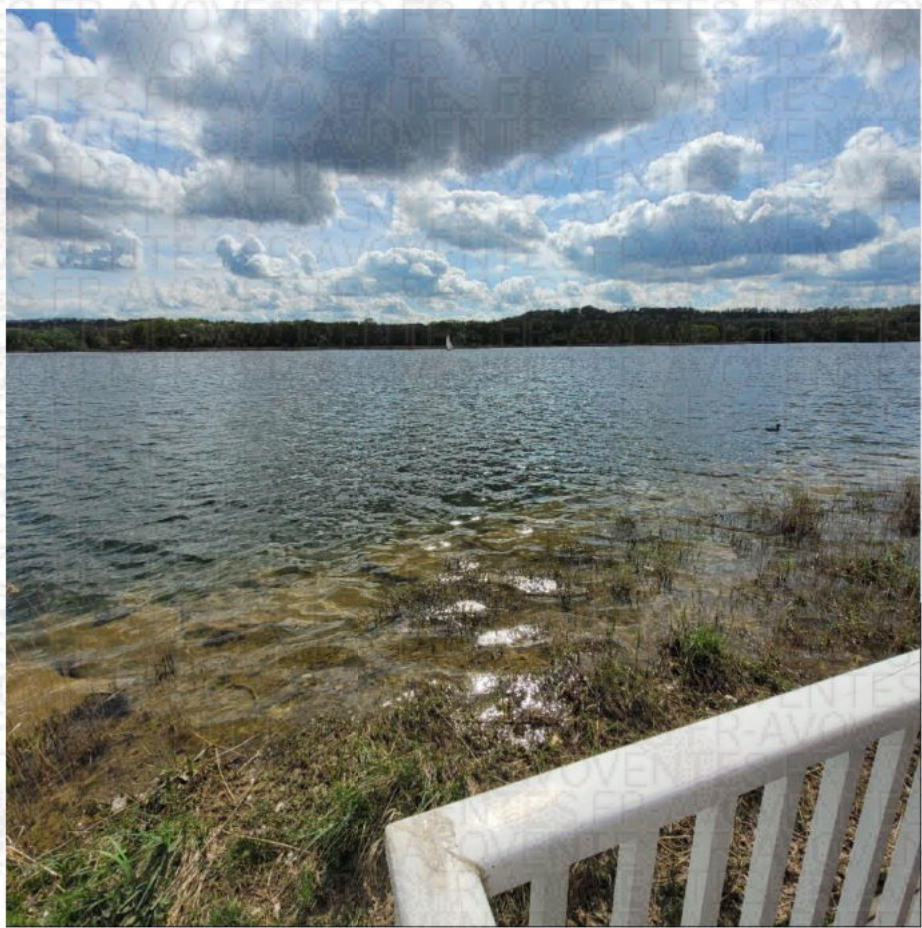
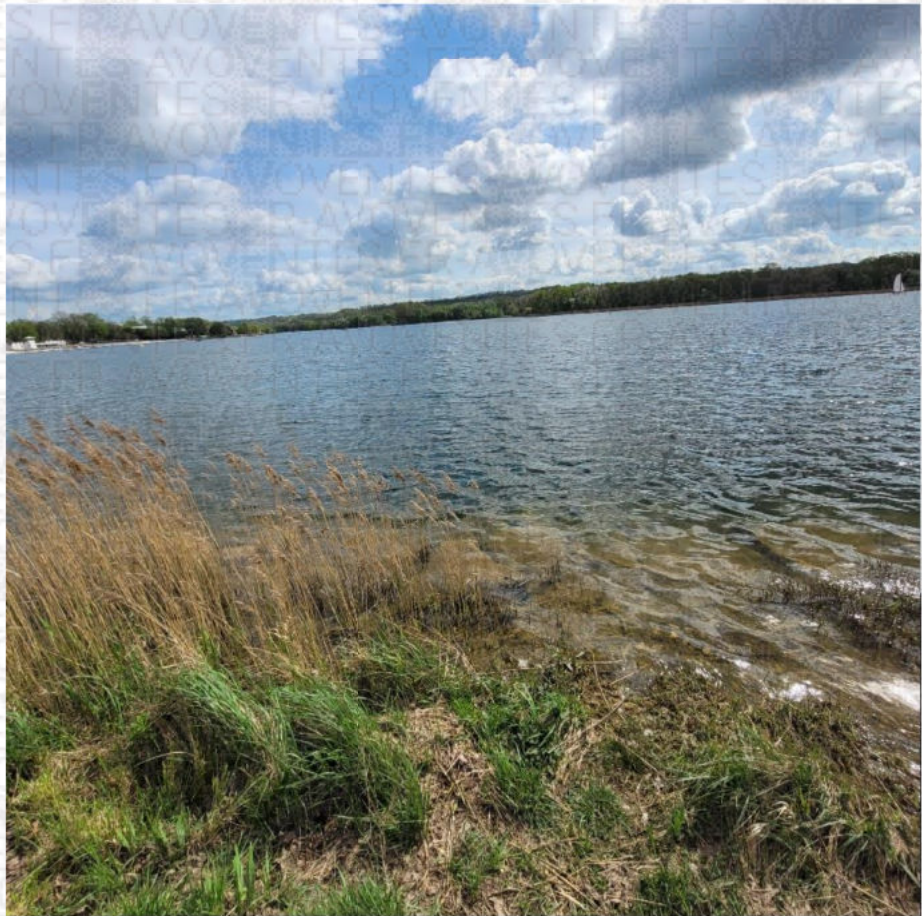
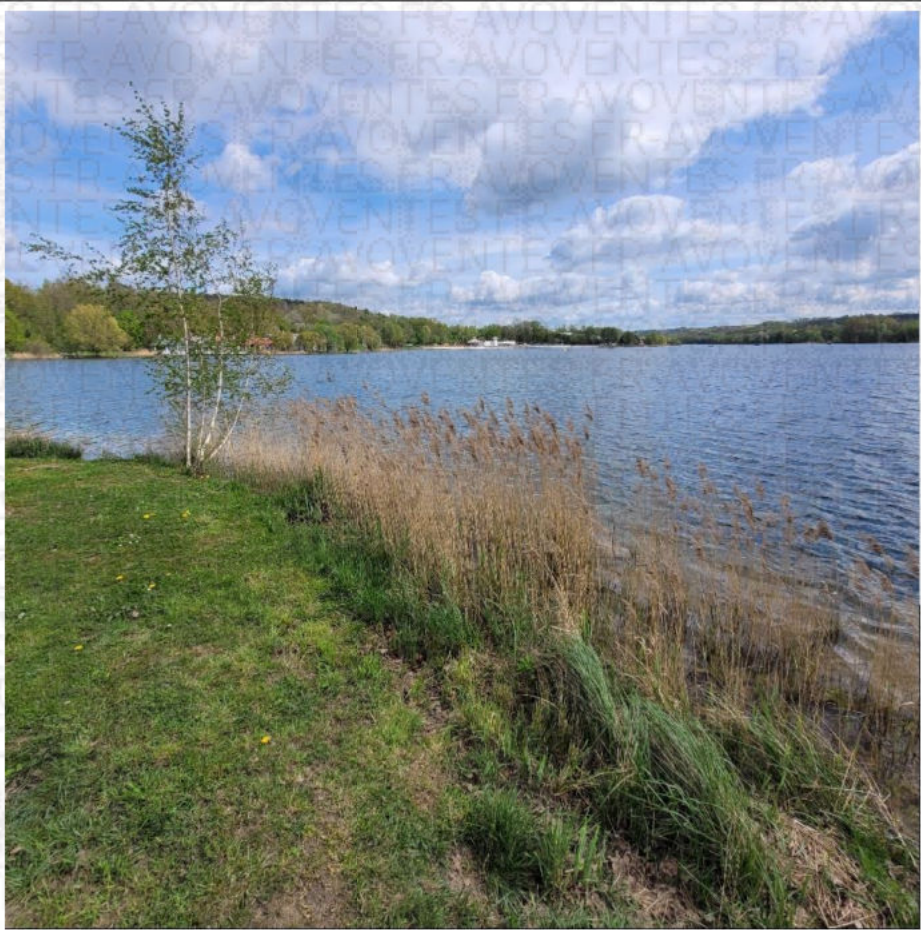
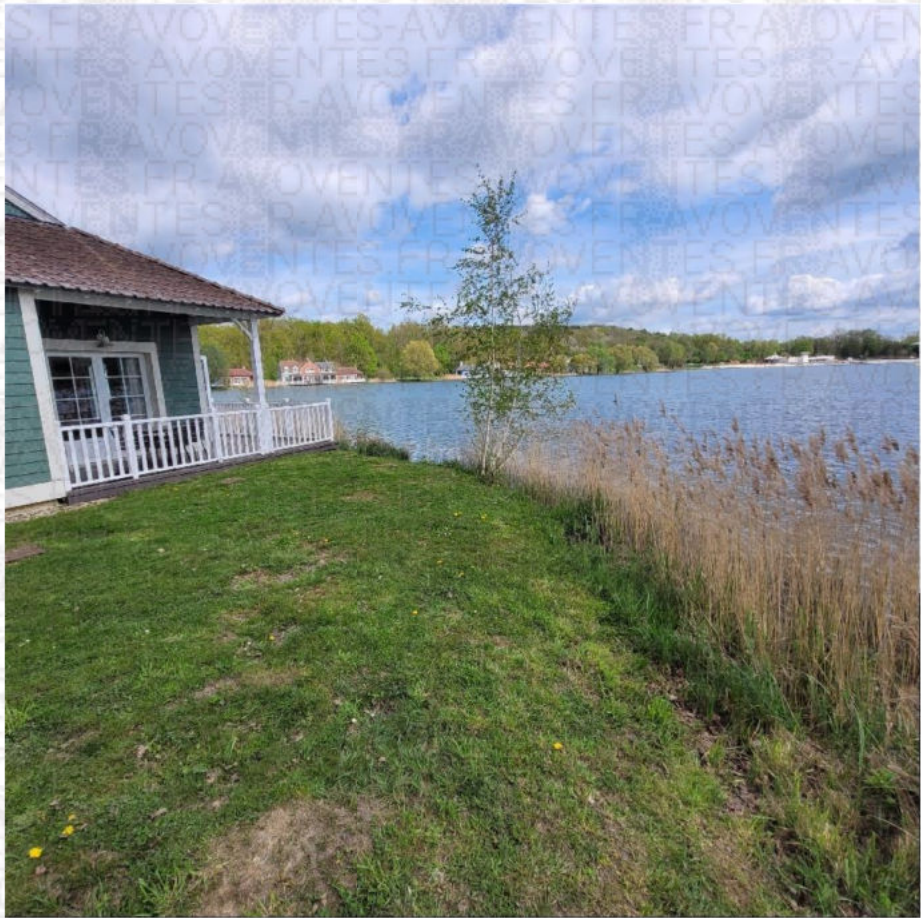
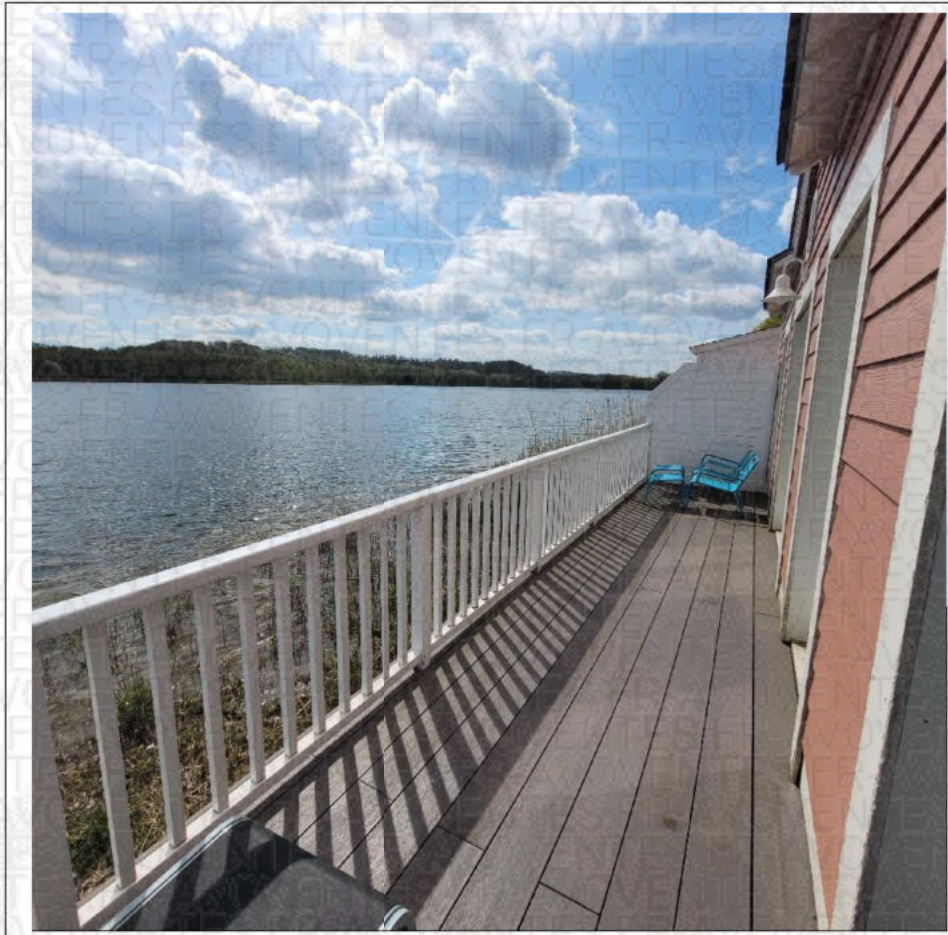
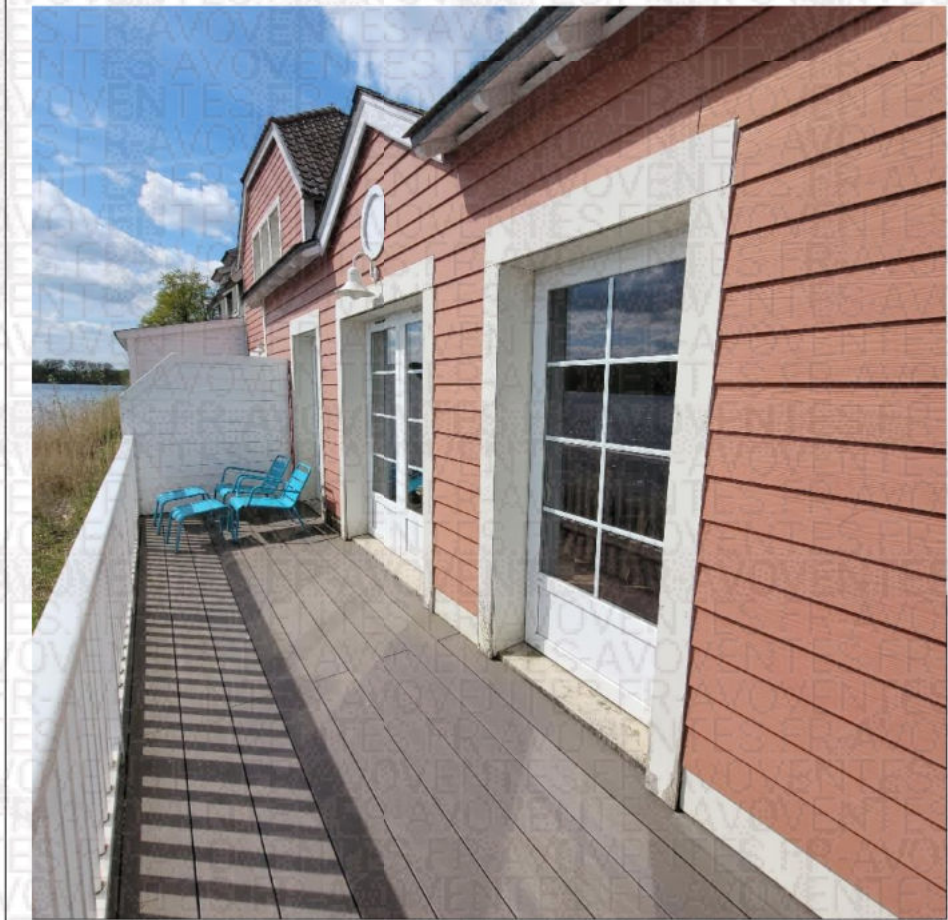
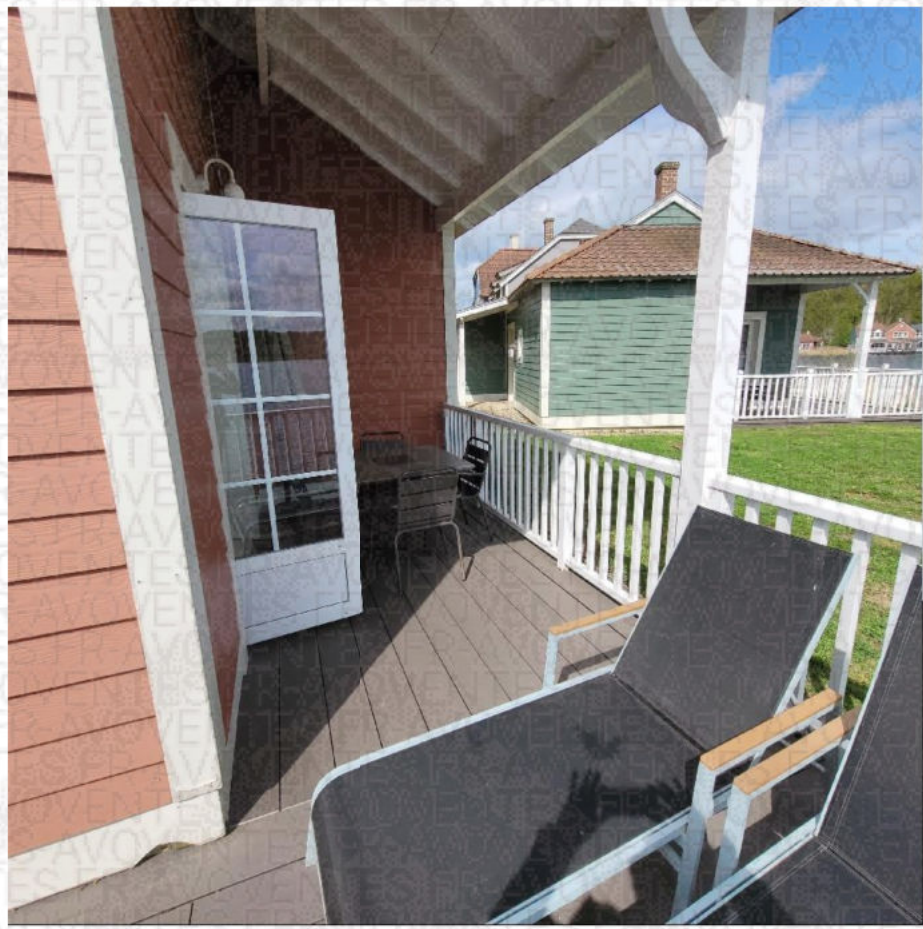
CLICHES PHOTOGRAPHIQUES N°1 A 10 ET 47 A 49

Le cottage portant le numéro 507 est édifié en parpaings de béton couverts d'un bardage imitation bois en fibres ciment, de couleur ocre.

Celui-ci est surmonté d'une toiture en ardoises récente et en parfait état.

À noter la présence d'une cherrinée en brique surmontant l'ensemble, en parfait.

Ce cottage est entouré d'une surface enherbée en parfait état.

Le cottage bénéficie à l'arrière d'une terrasse extérieure donnant directement sur le lac. Le sol de cette terrasse est constitué de lames de PVC récentes et en parfait état. Cette terrasse est protégée par un garde-corps en bois couvert d'une peinture blanche en parfait état.

Séparant cet espace de la terrasse voisine, présence d'un claustra en bois peint en blanc également en bon état.

Une partie de la terrasse est couverte d'un auvent en prolongement de toiture soutenu par une structure en bois peinte en blanc et chevillée en parfait état.

Les huisseries extérieures de ce cottage sont récentes et en très bon état.

La porte d'accès au cottage est protégée par une avancée de toiture soutenue par une structure en bois chevillée peinte en blanc en état d'usage à l'exception de quelques dégradations et zones vermoulues en partie basse.

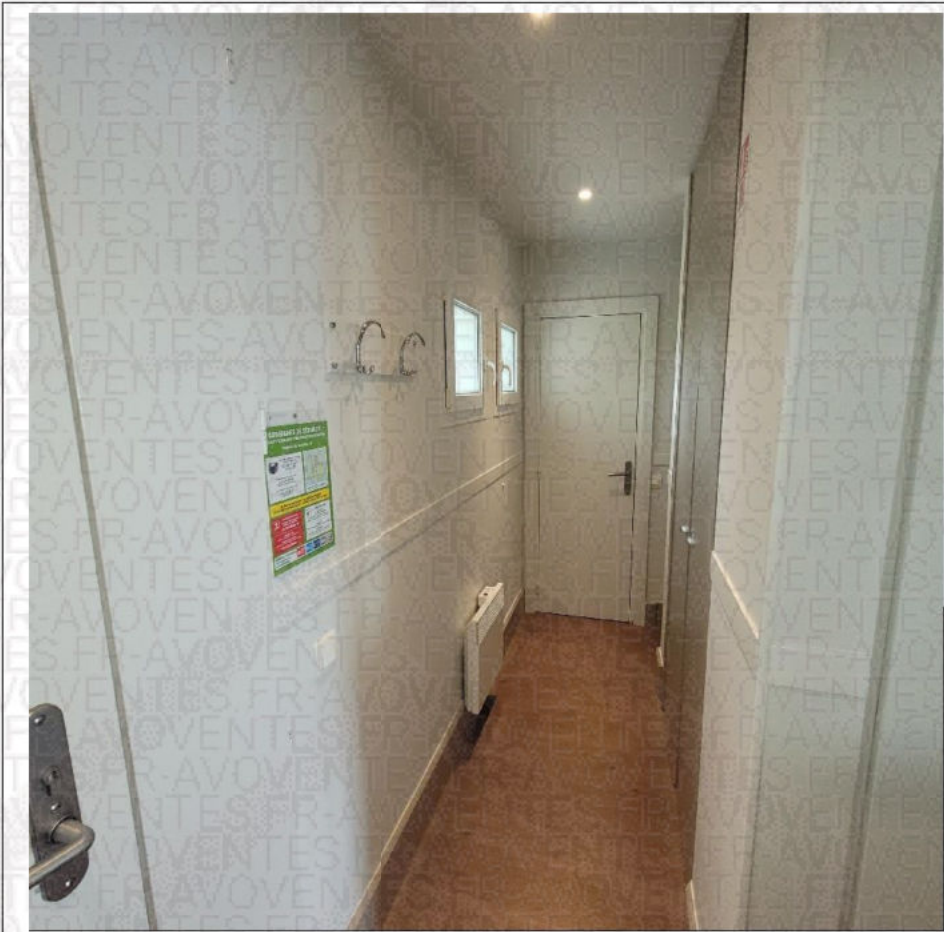
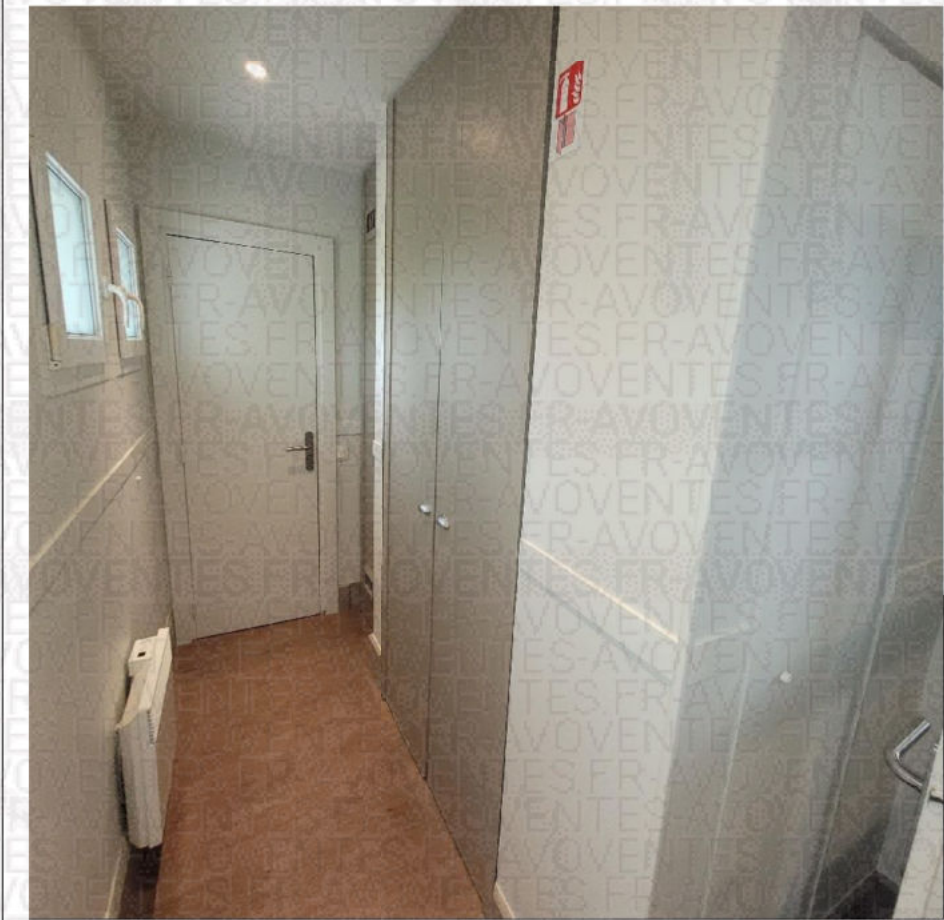
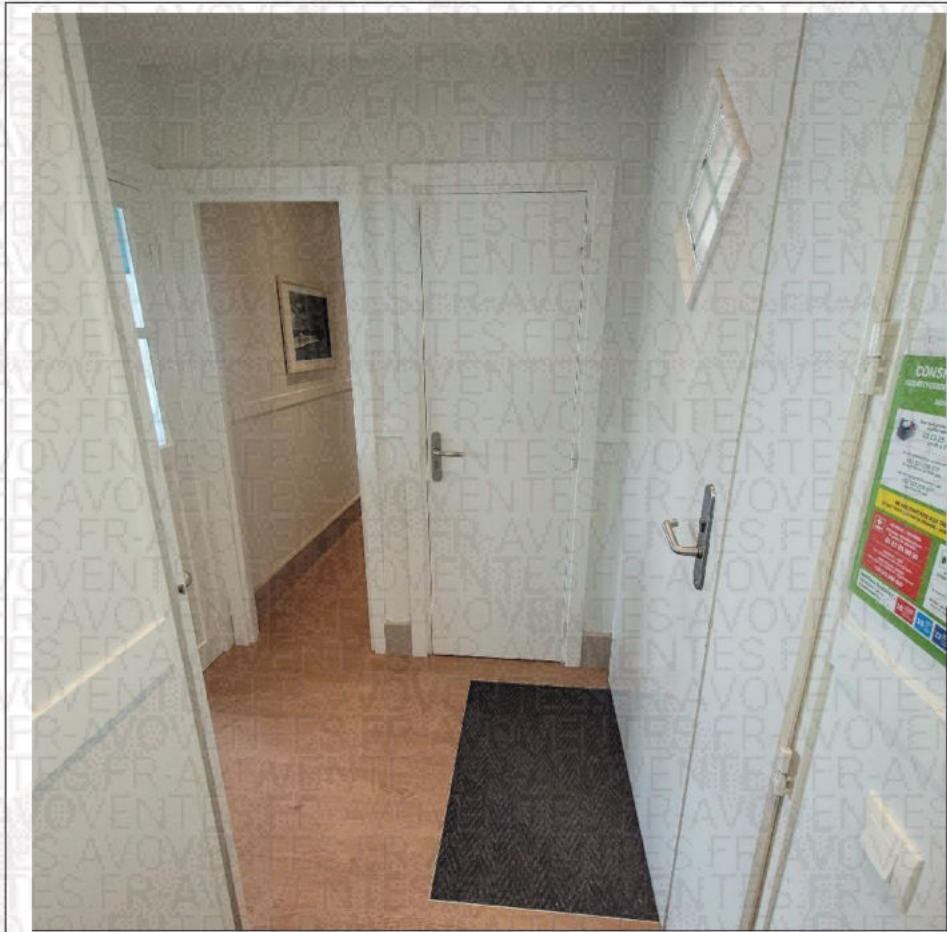
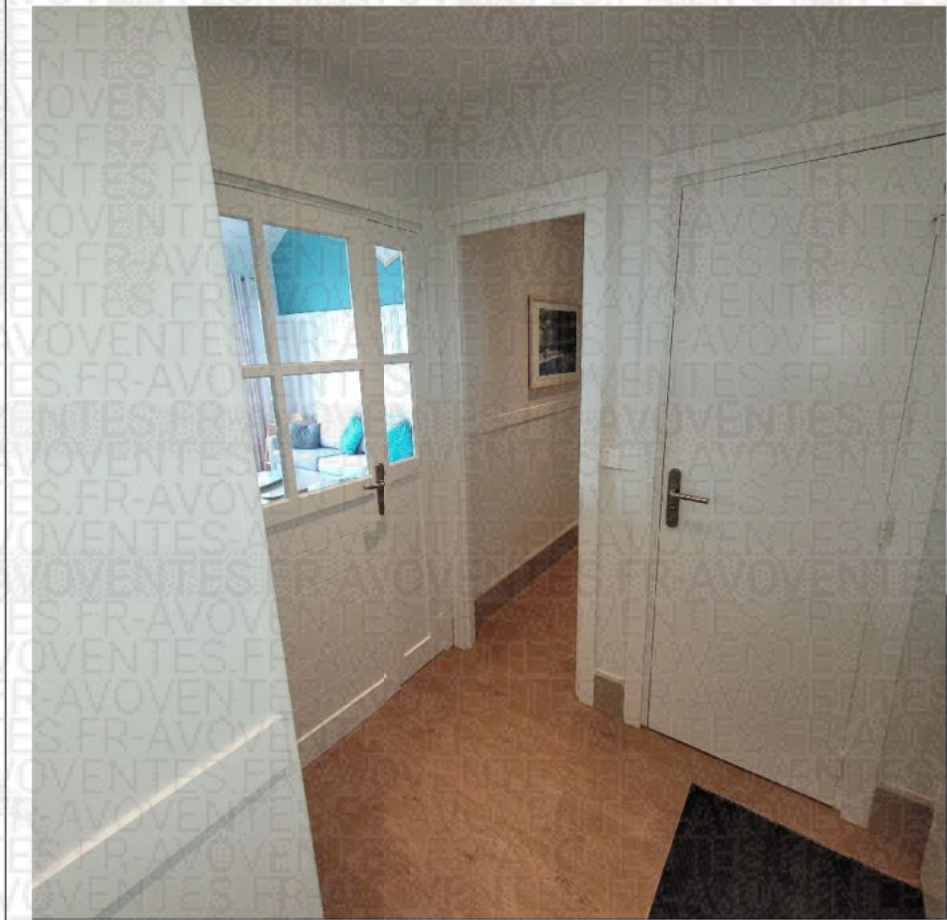
CLICHES PHOTOGRAPHIQUES N°11 A 14

Au sol, PVC imitation parquet récent et en très bon état.

Les plinthes sont en bois, couvertes d'une peinture taupe en parfait état.

Sur les murs, structure plâtre et bois couverte d'une peinture grise en parfait état.

Au plafond, doublage de placo-plâtre couvert d'une peinture blanche en très bon état.

L'accès au cottage est assuré par une porte sécurisée métallique couverte d'une peinture beige en bon état à l'exception de quelques éraflures dans le prolongement de la poignée sur la face intérieure. En partie haute, présence d'un oculus en verre dépoli double vitrage en parfait état. Les système de fermeture et poignées sont en très bon état. À l'arrière de cette porte, présence d'un paillason intégré au sol en très bon état.

Cet espace est éclairé par deux fenêtres hautes en PVC blanc, double vitrage dépoli, avec mécanisme à oscillo-battant en parfait état. Je constate néanmoins que le cache d'un gond est manquant.

Dans cet espace, je relève la présence d'un premier placard intégré contenant un ballon d'eau chaude. Je constate que ce local est à l'état brut. Le ballon d'eau chaude est en état d'usage apparent. Ce premier placard est fermé par une porte en planches de bois couverte d'une peinture taupe avec ventilations inférieure et supérieure en bon état.

Cet espace bénéficie également d'un placard intégré s'ouvrant par deux portes en planches couverte d'une peinture taupe avec poignée de tirage de métallique en très bon état. À l'intérieur, présence d'un rayonnage en bois couvert d'une peinture blanche en état d'usage. Les plafond, murs et sol sont identiques à l'entrée, en état d'usage.

À gauche de la porte menant à la pièce de séjour, je relève la présence d'un placard intégré à l'intérieur duquel est installé un tableau de disjoncteurs récent et en bon état. Ce placard est fermé par une porte en bois couverte d'une peinture grise avec poignées en caoutchouc en état d'usage.

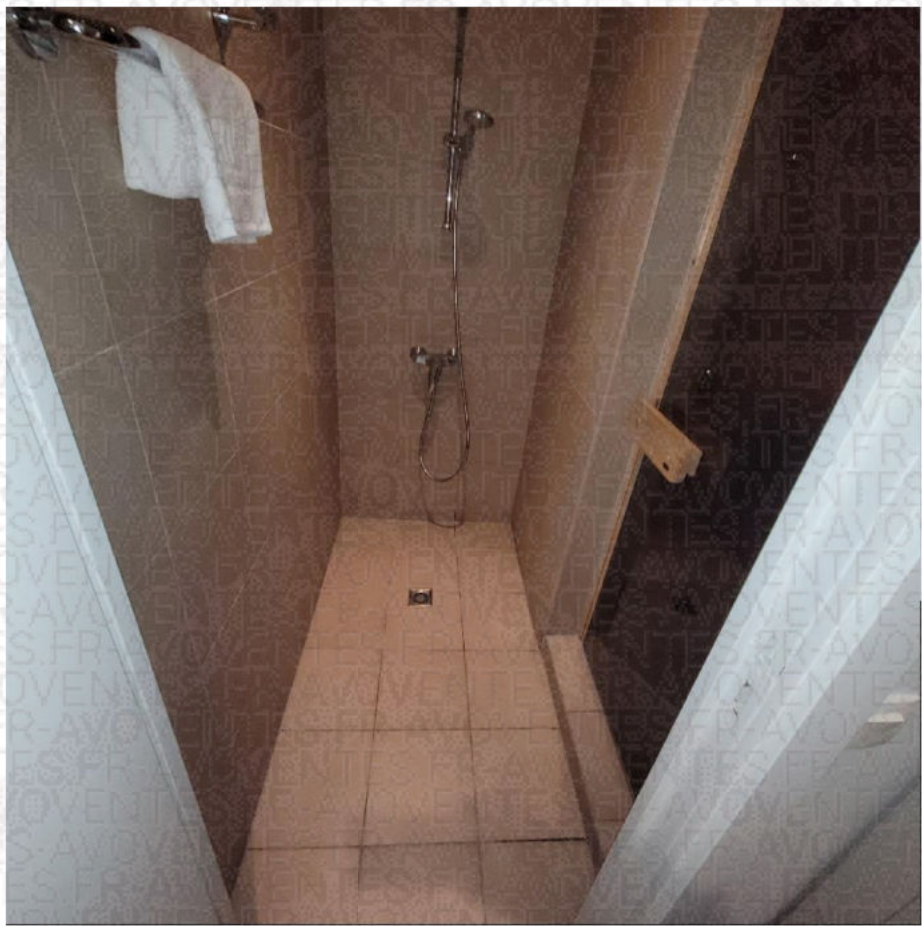
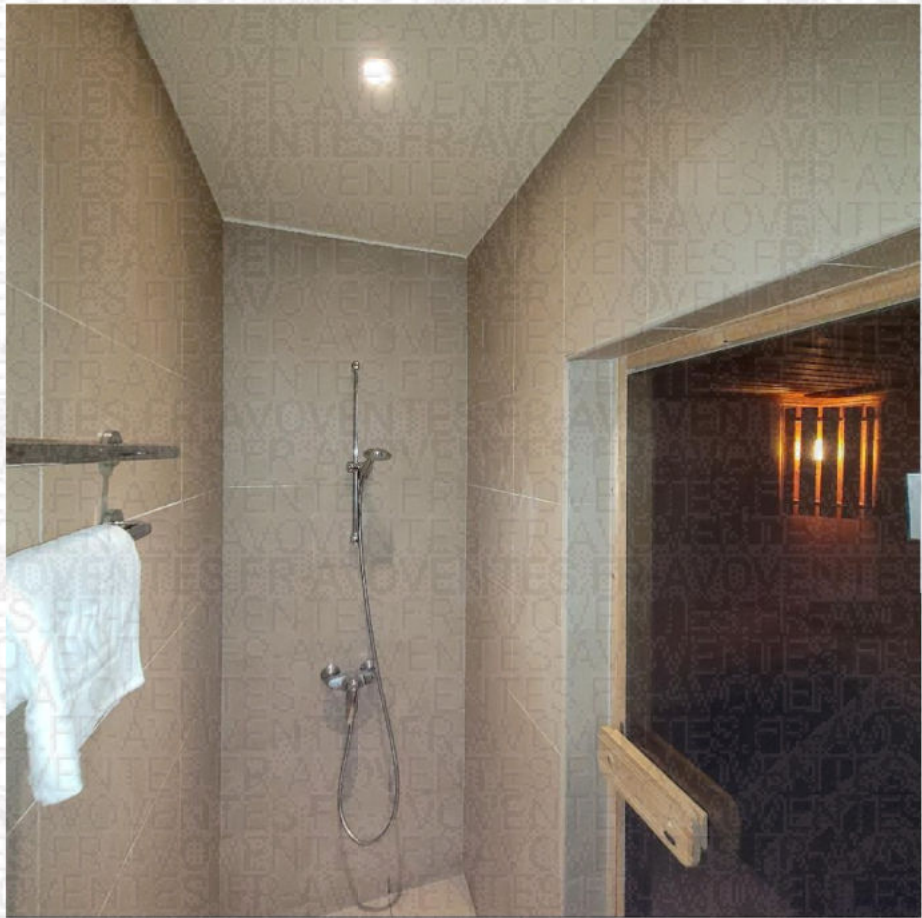
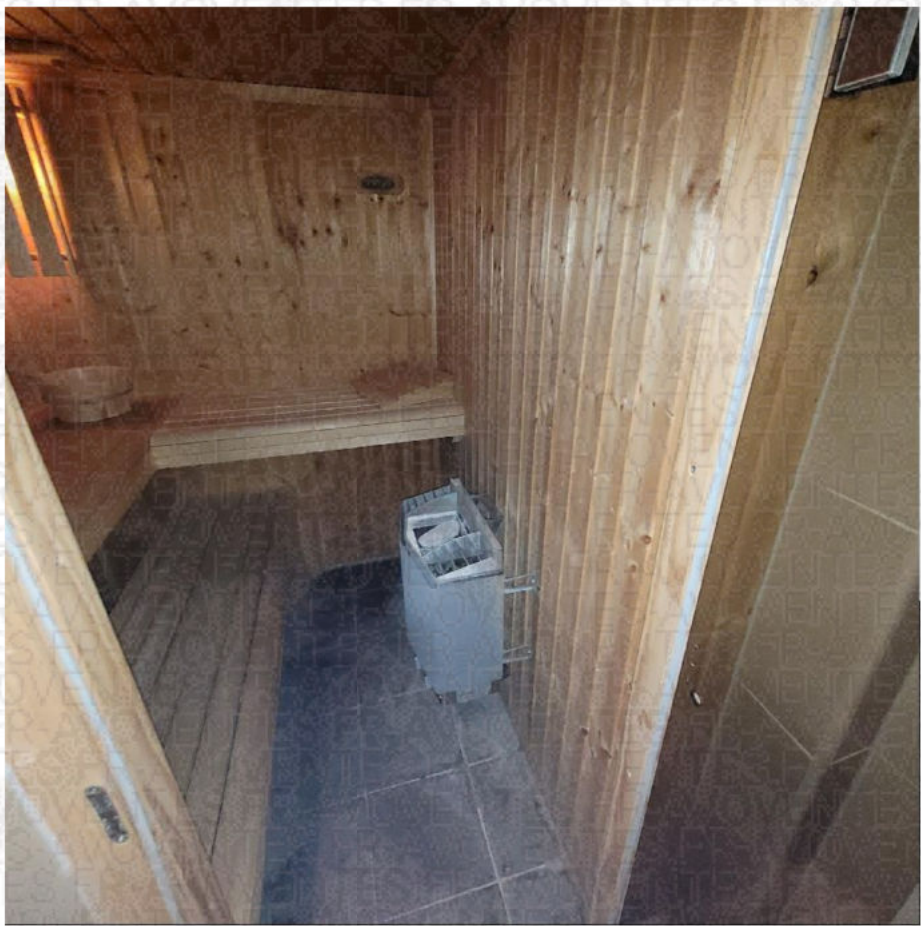
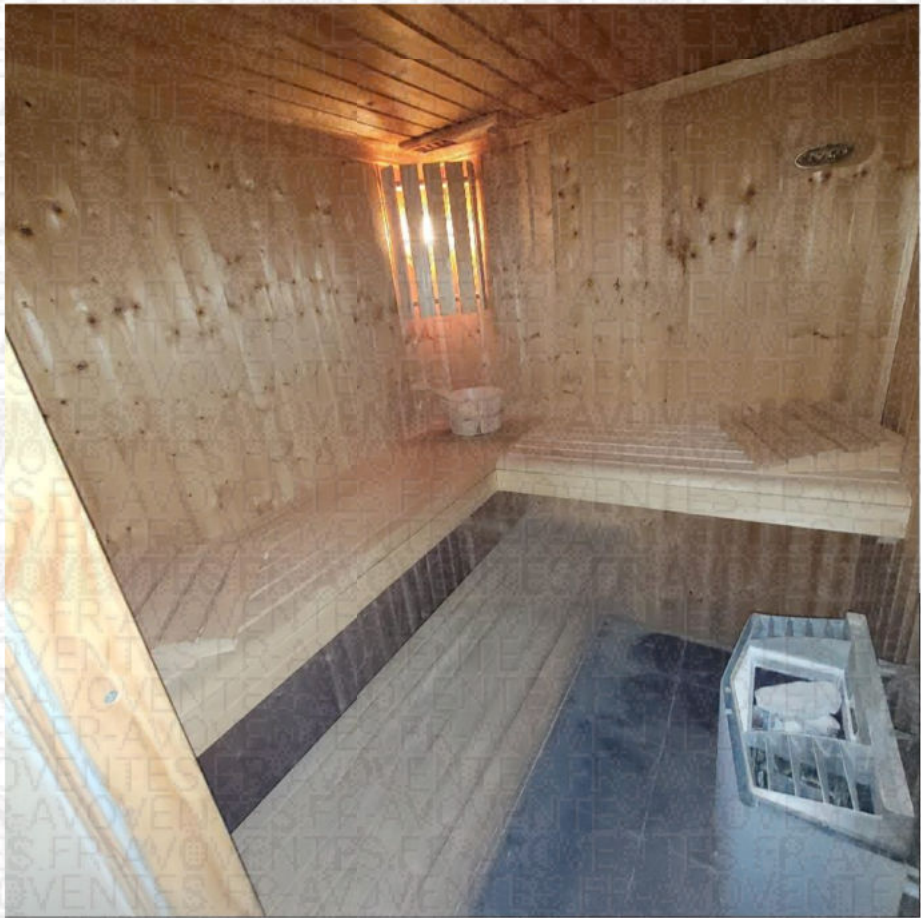
CLICHES PHOTOGRAPHIQUES N°15 A 18

Cabine de douche dont le sol et les murs sont entièrement couverts d'une faïence à joints ciment avec évacuation centrale, l'ensemble en parfait état à l'exception d'un carreau fissuré.

Au plafond, peinture blanche en bon état.

L'accès à cet espace est assuré de l'entrée par une porte en bois latté couverte sur ses deux faces d'une peinture grise en parfait état. Les système de fermeture, poignées et verrou à ailette intérieur sont en parfait état. En haut de la face intérieure, présence de deux supports de serviettes en parfait état. Le cadre de porte, en bois, est couvert d'une peinture identique en très bon état. Cette cabine de douche est alimentée par un robinet mitigeur eau chaude et eau froide en inox avec flexible, pomme et colonne de douche en très bon état. Fixés à la faïence murale, présence de deux supports de serviettes en inox en très bon état.

Cette cabine de douche permet d'accéder directement à un sauna dont le sol est couvert d'un carrelage à joints ciment imitation ardoise en très bon état.

Les murs et le plafond sont habillés d'une frisure de sapin avec bancs intégrés en parfait état.

L'accès au sauna est assuré directement de la cabine de douche précédemment décrite par une porte en verre fumé avec mécanisme de fermeture aimanté et poignées en bois, l'ensemble en très bon état. Je relève néanmoins la présence de quelques décollements du joint d'étanchéité de cette huisserie.

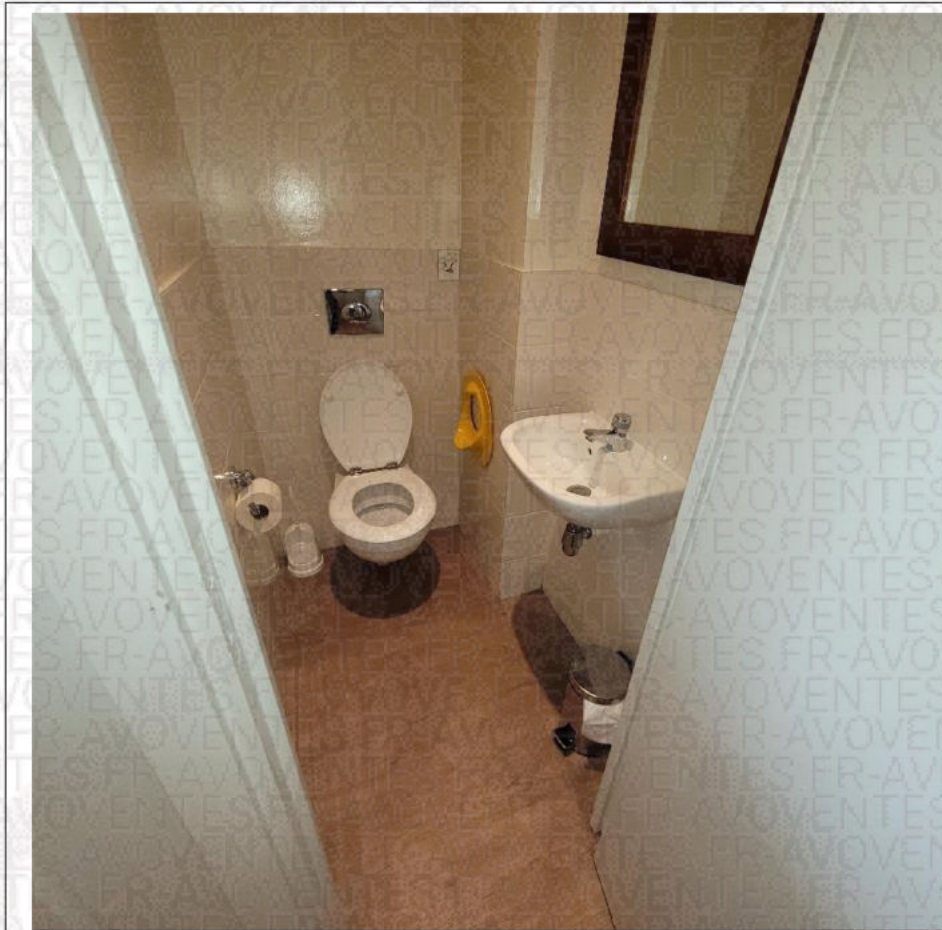
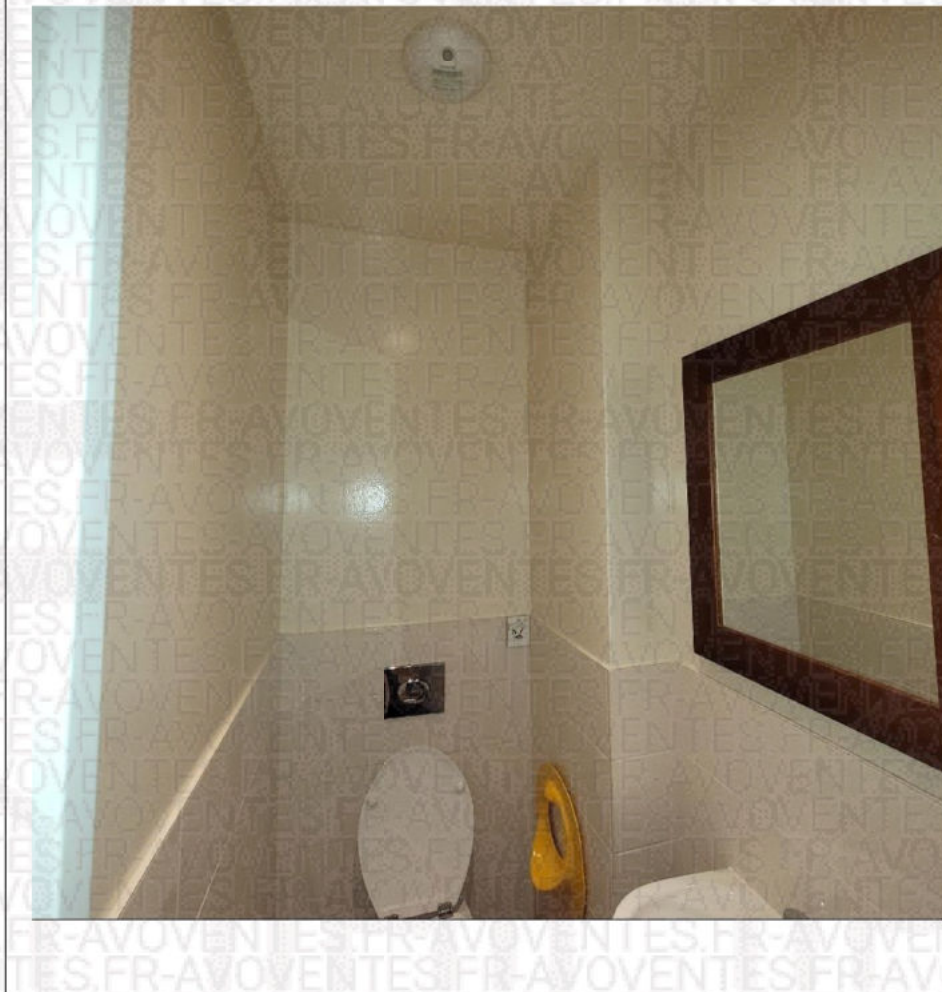
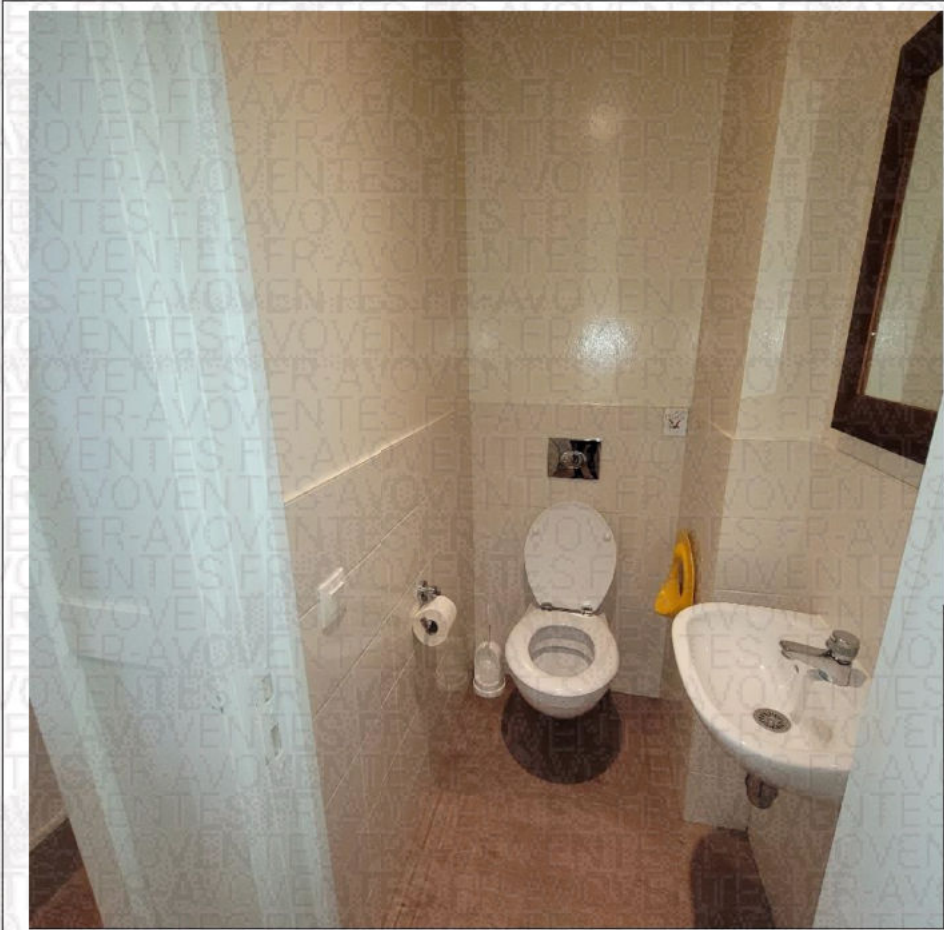
CLICHES PHOTOGRAPHIQUES N°19 A 21

Au sol, PVC imitation parquet en bon état. Absence de plinthe.

Sur les murs, en partie basse, faïence à joints ciment blanc avec cornières de finition en parfait

état et en partie supérieure, peinture laquée beige en très bon état.

Au plafond, peinture blanche sur doublage de placoplâtre en parfait état.

L'accès à cette pièce est assuré par une porte en bois latté couverte sur ses deux faces d'une peinture beige en parfait état. Le système de fermeture est en parfait état. Le verrou à ailette intérieur est en état d'usage. Le cadre de porte, en bois, est couvert d'une peinture beige en état d'usage à l'exception de quelques chocs à hauteur de la poignée.
