PROCES-VERBAL DE DESCRIPTION

PROCES VERBAL DE DESCRIPTION

LE VENDREDI DOUZE AVRIL
DEUX MILLE VINGT-QUATRE

Cottage numéro 507
Domaine du Lac de l'Ailette
Hameau G
02860 CHAMOUILLE

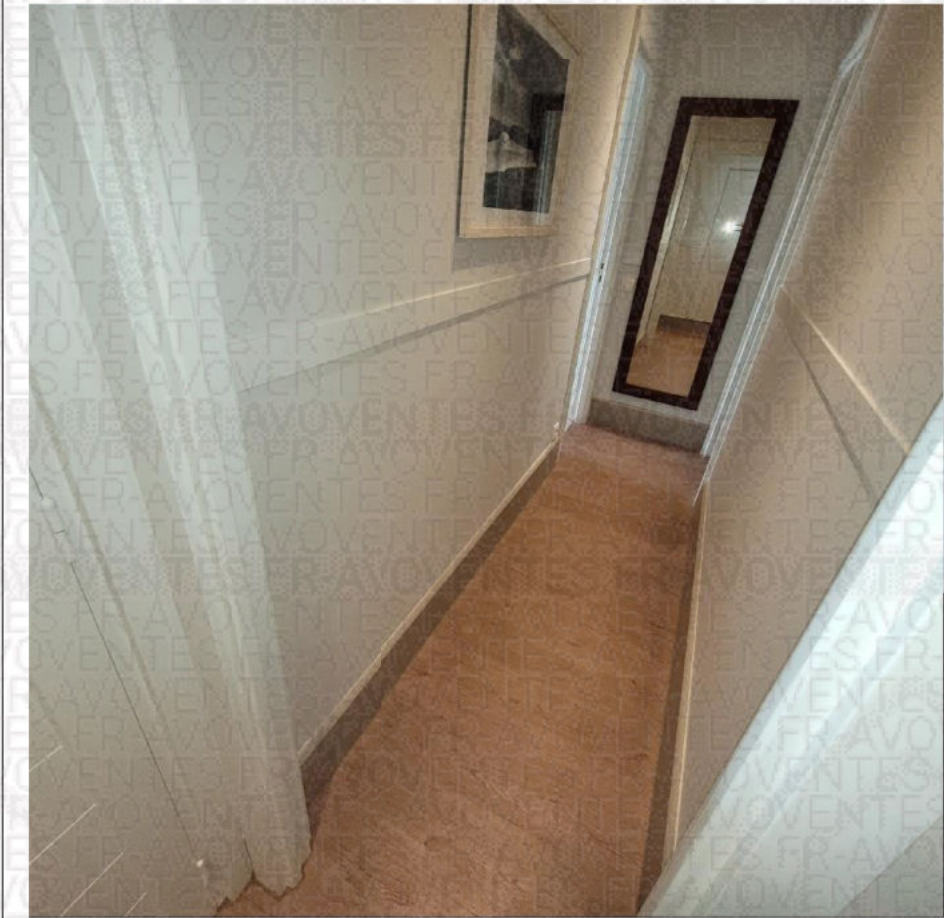
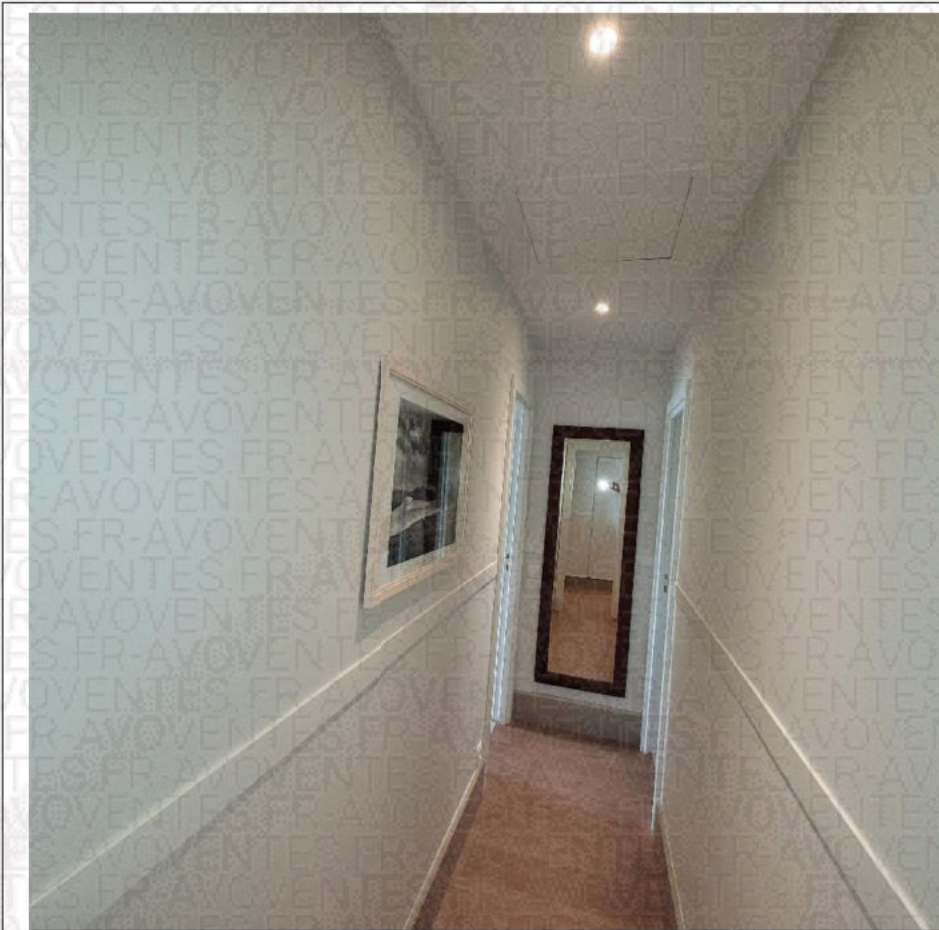
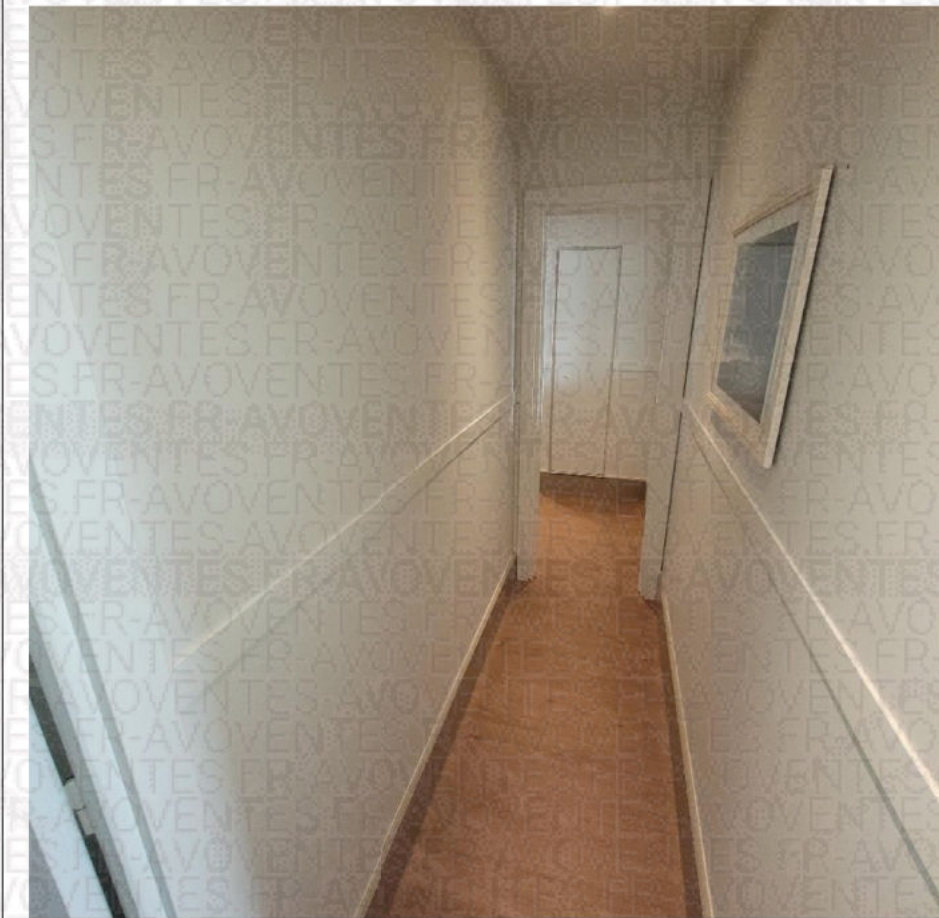
CLICHES PHOTOGRAPHIQUES N°22 A 24

Au sol, PVC imitation parquet en parfait état.

Les plinthes sont en bois, couvertes d'une peinture taupe en très bon état.

Sur les murs et au plafond, peinture grise en parfait état.

Au milieu du plafond, présence d'une trappe de visite dont la porte et le cadre en bois sont couverts d'une peinture grise en parfait état.

L'accès à cet espace assuré de l'entrée par une ouverture dépourvue d' huisserie dont le cadre en bois est couvert d'une peinture grise en parfait état.

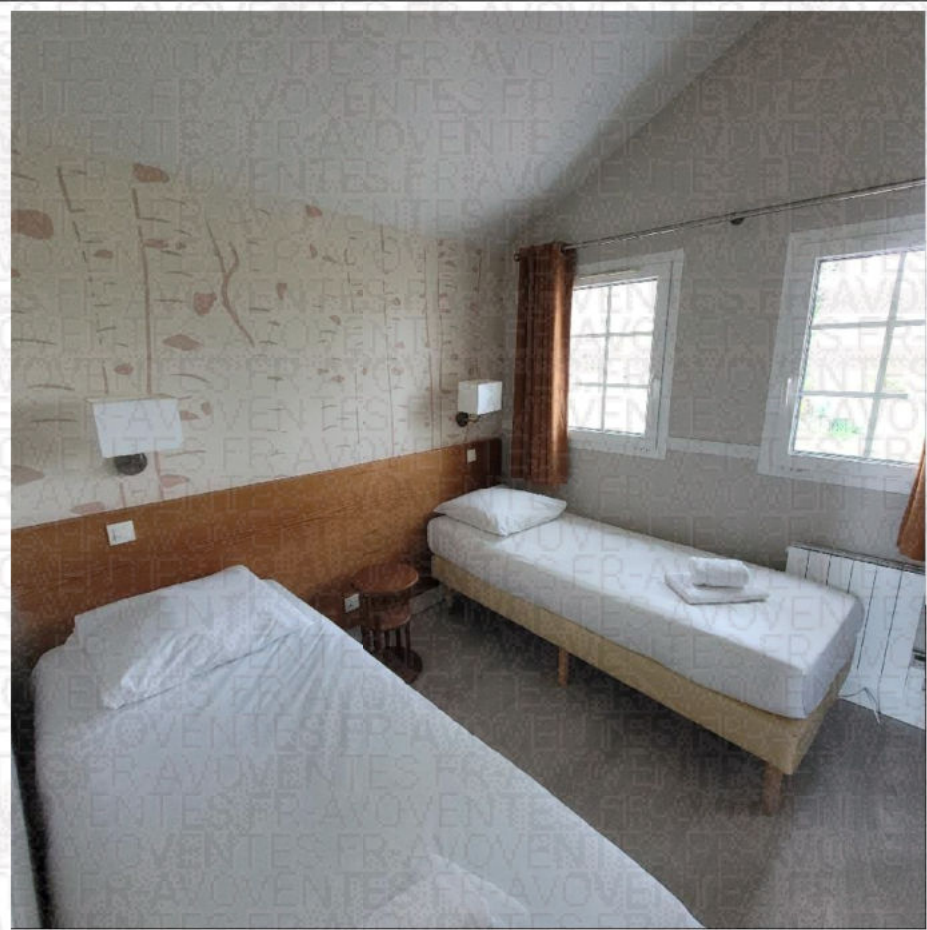
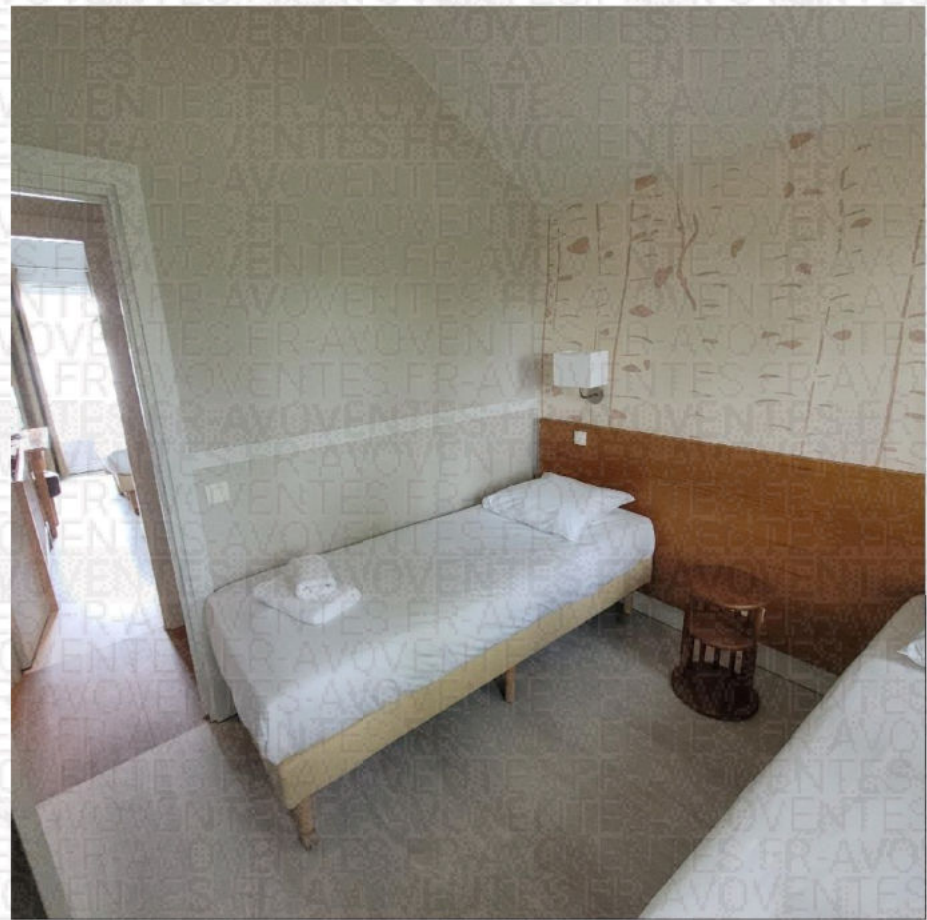
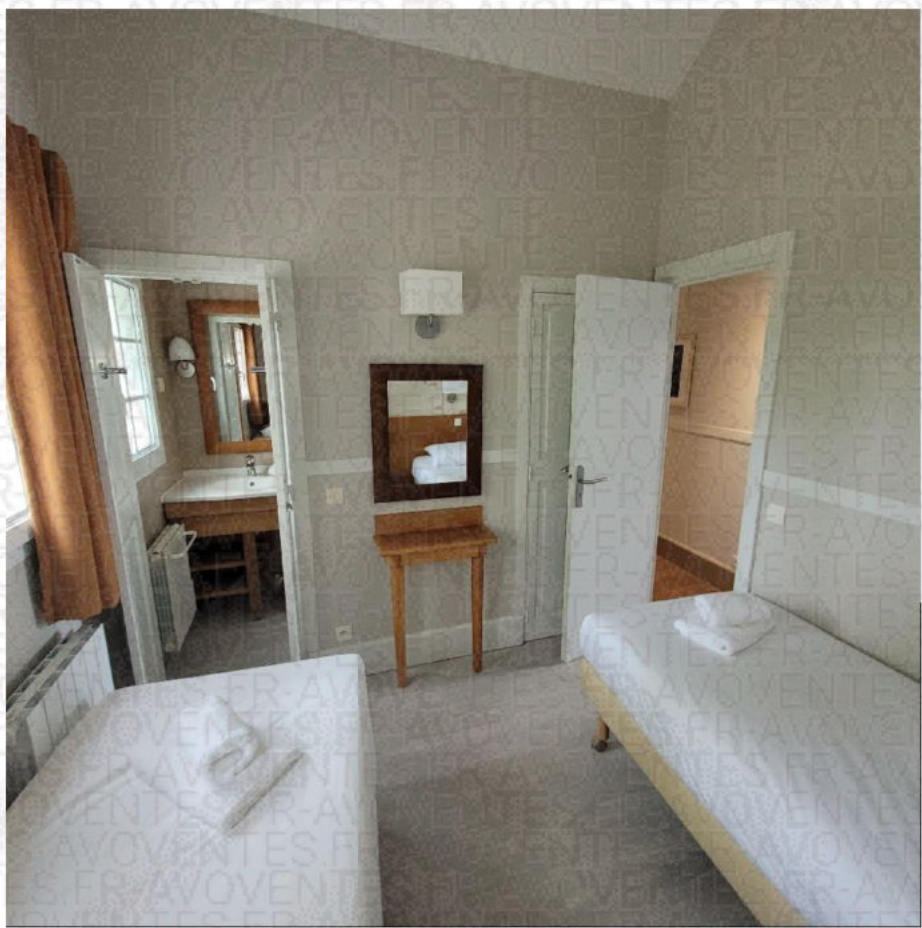
CLICHES PHOTOGRAPHIQUES N°25 A 27

Au sol, PVC imitation parquet en très bon état.

Les plinthes sont en bois, couvertes d'une peinture grise en très bon état.

Sur les murs, bois et plâtre couverts de peinture et de papier peint, l'ensemble récent et en très bon état.

Au plafond et en soupente, dcublage de placoplâtre couvert d'une peinture blanche en très bon état à l'exception de quelques traces noires.

L'accès à cette pièce est assuré par une porte en bois latté couverte sur ses deux faces d'une peinture grise en très bon état à l'exception de quelques éclats au niveau la tranche. Les système de fermeture et poignées sont en parfait état. Le cadre de porte, en bois, est couvert d'une peinture identique en bon état.

Cette pièce est éclairée par deux fenêtres à simple vantail, petits bois intermédiaires et mécanisme à oscillo-battant, er PVC blanc, double vitrage, en très bon état.

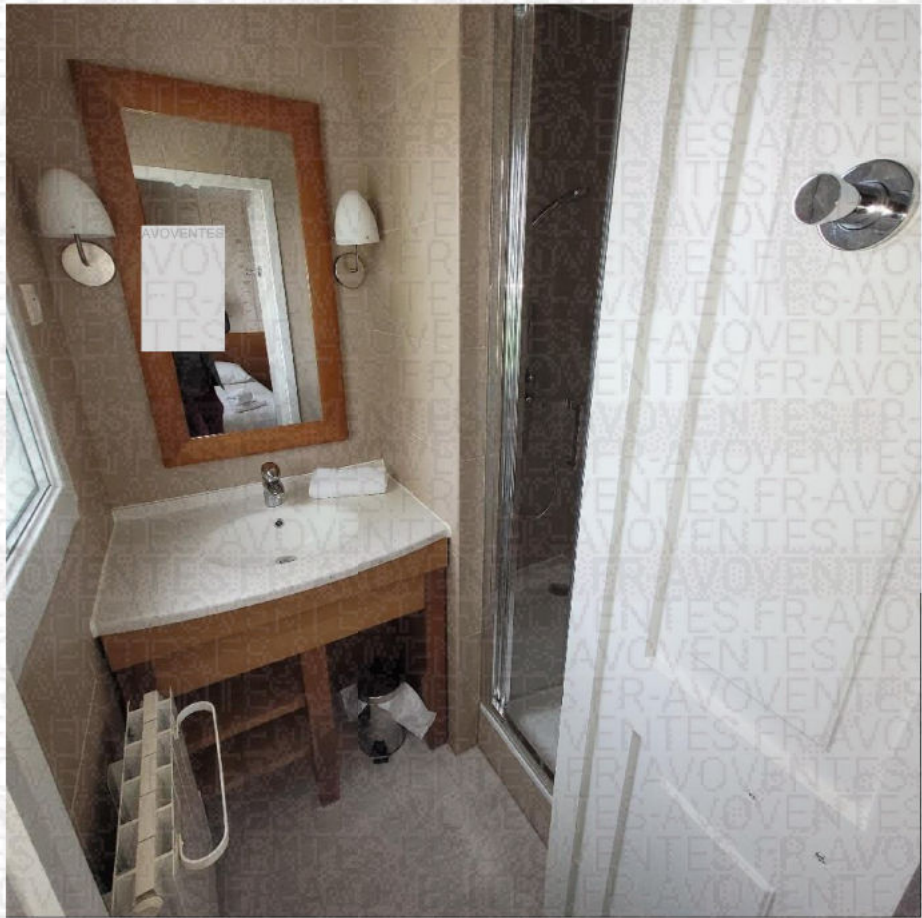
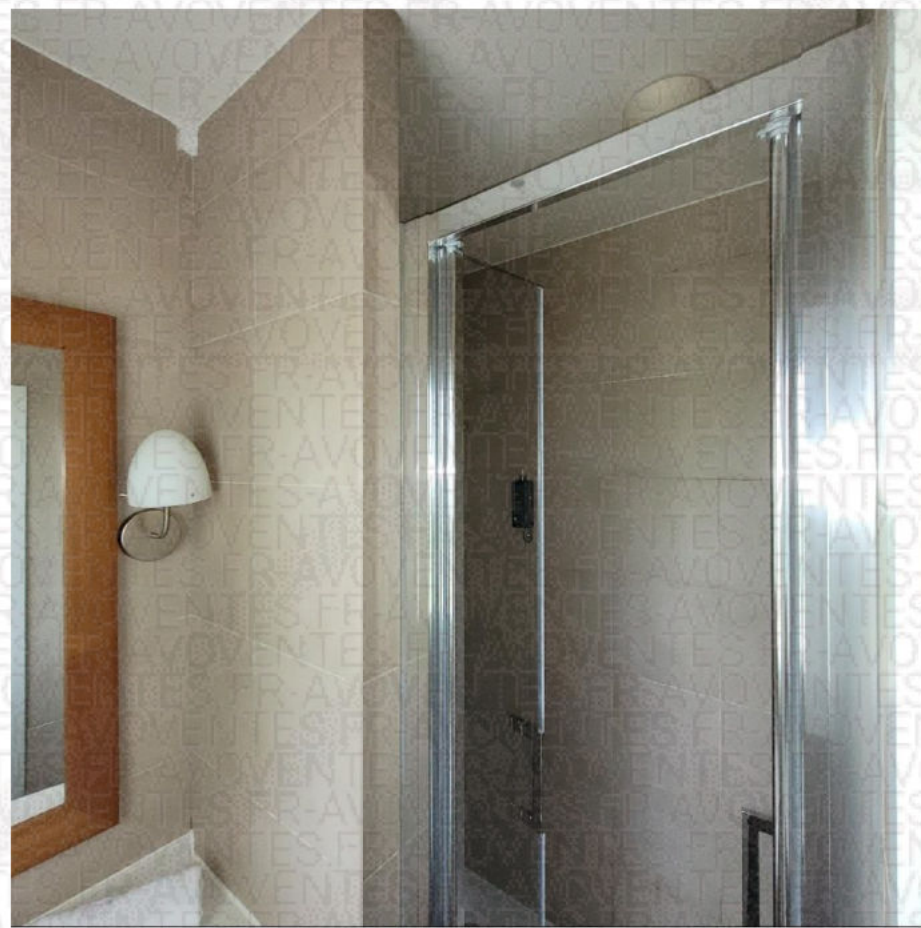
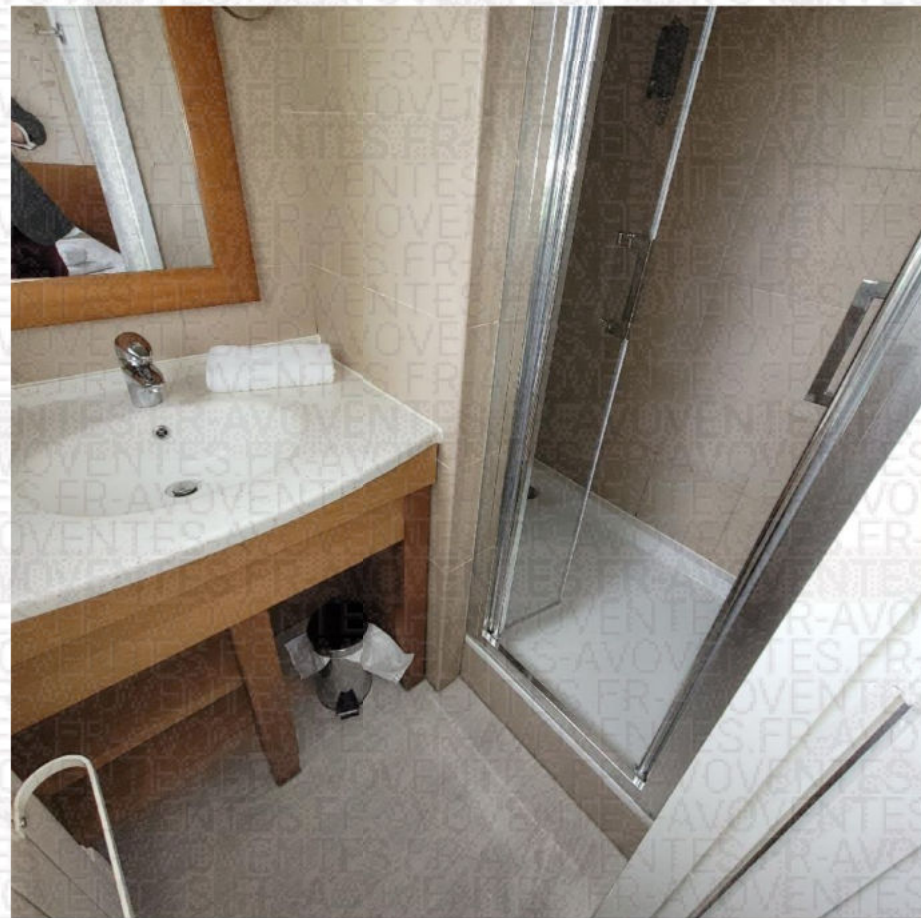
CLICHES PHOTOGRAPHIQUES N°28 A 30

Cette chambre bénéficie d'une salle d'eau. Au sol, PVC imitation parquet en bon état. Absence de plinthe.

Sur les murs, faïence à joints ciment avec cornières de finition en PVC en bon état d'ensemble.

Au plafond, peinture laquée en état d'usage, légèrement défraîchie.

À noter la présence d'une VMC dont la bouche en PVC est quelque peu jaunie.

Cette pièce est chauffée par radiateur en tôle électrique avec support serviette couvert d'un

thermolaquage ancien, légèrement jauni.

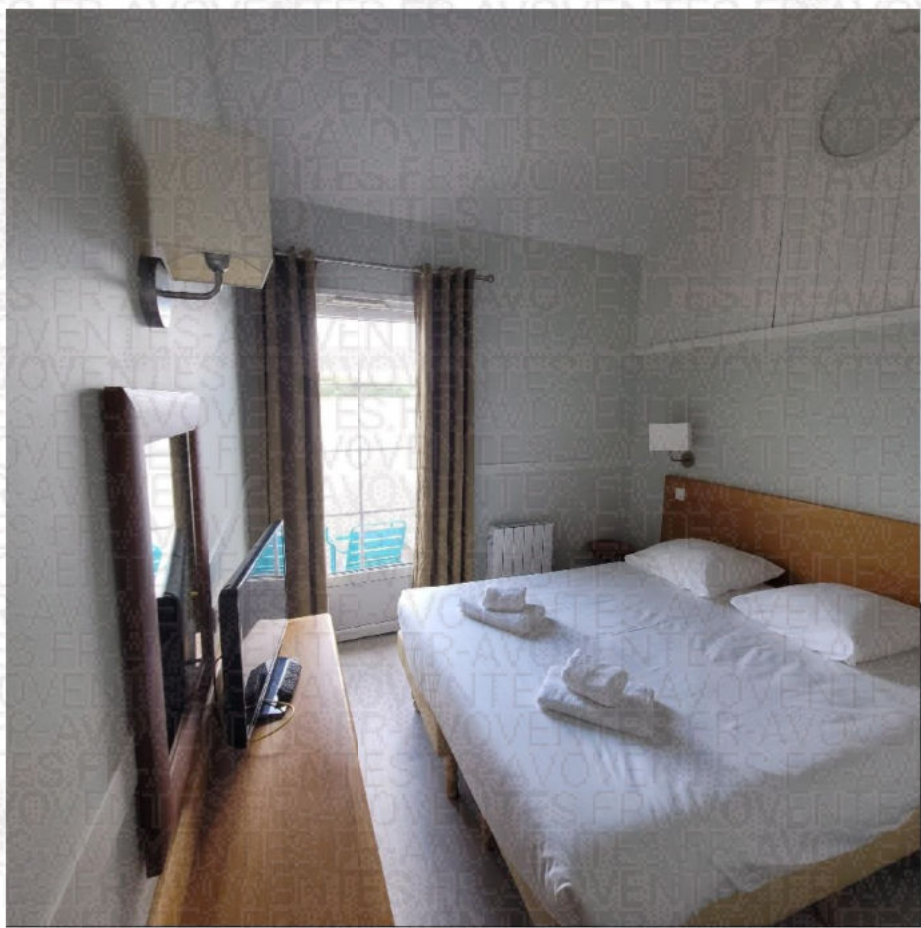
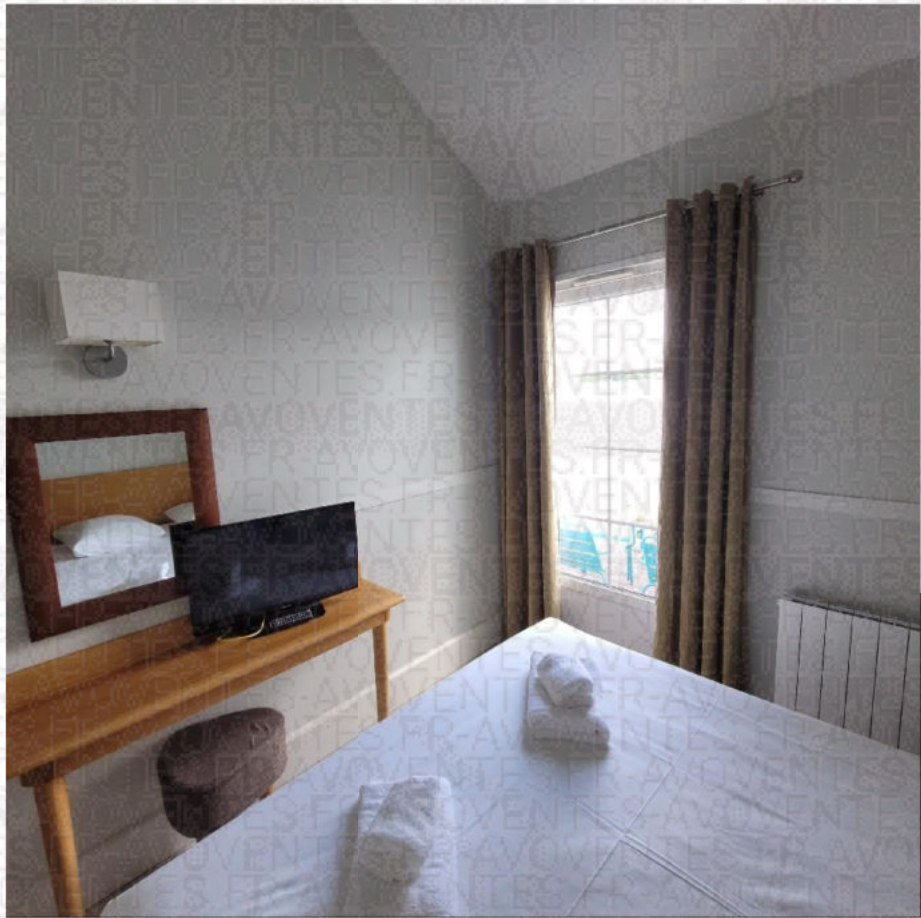
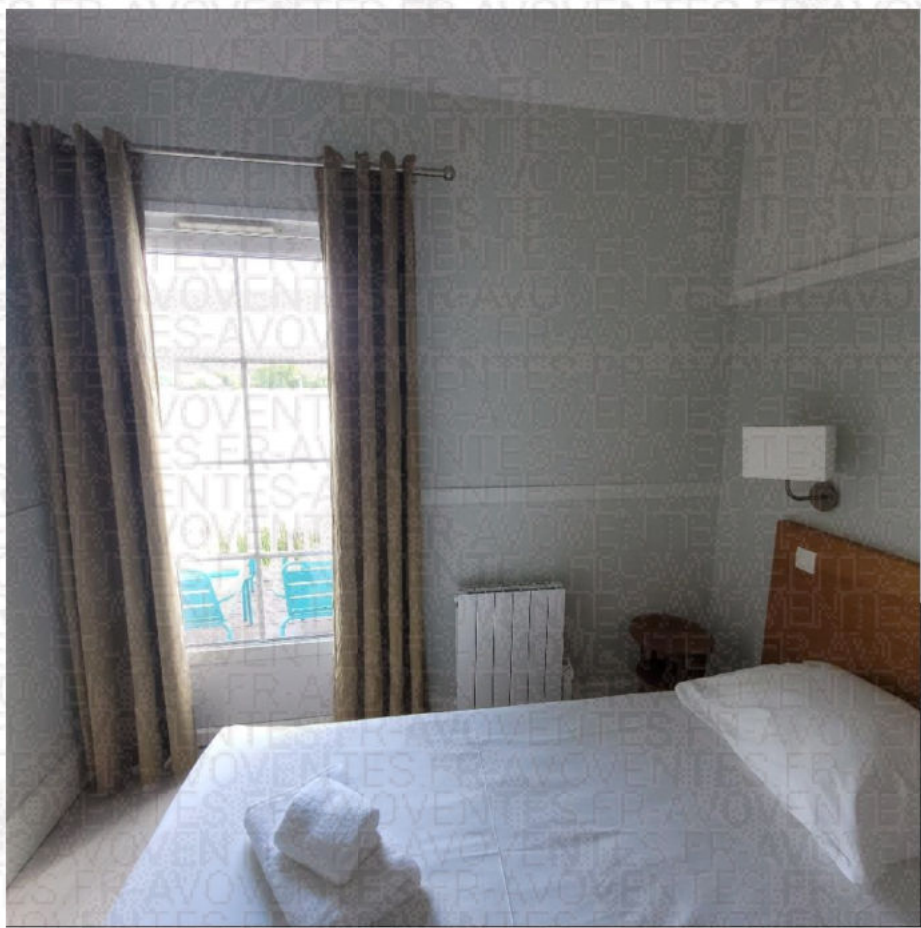
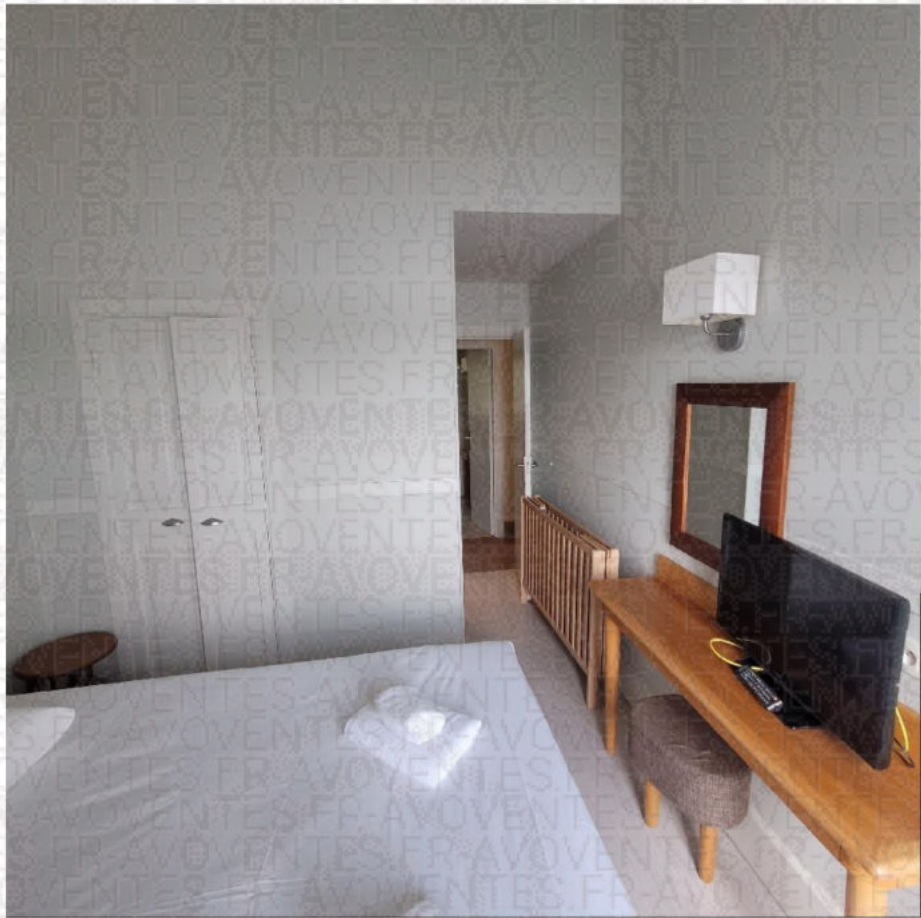
CLICHES PHOTOGRAPHIQUES N°31 A 34

Au sol, revêtement PVC imitation parquet en bon état.

Les plinthes sont en bois, couvertes d'une peinture blanche en bon état.

Sur les murs, plâtre et structure bois couverts d'une peinture bicolore en très bon état.

Au plafond et en soupende, doublage de placoplâtre couvert d'une peinture blanche en parfait état.

L'accès à cette pièce est assuré par une porte en bois latté couverte sur ses deux faces d'une peinture grise en très bon état. Les système de fermeture et poignées sont en parfait état. Le cadre de porte, en bois, est couvert d'une peinture identique en très bon état.

Cette pièce est éclairée par une porte-fenêtre à simple vantail, en PVC blanc, double vitrage, petits bois intermédiaires, avec entrebâilleur, l'ensemble en bon état. Les système de fermeture et poignées sont en parfait état. Cette porte-fenêtre permet d'accéder directement à la terrasse arrière du cottage.

Cette chambre bénéficie d'un placard intégré s'ouvrant par deux portes en bois à caissons moulurée couverte d'une peinture blanche en très bon état. À l'intérieur du placard, sol, plinthes, murs et plafond identiques à la chambre, en état d'usage. Je relève la présence de deux rayonnages anciens, quelque peu affaîssés. Sur le premier rayonnage, présence d'un coffre-fort ancien, en état d'usage.

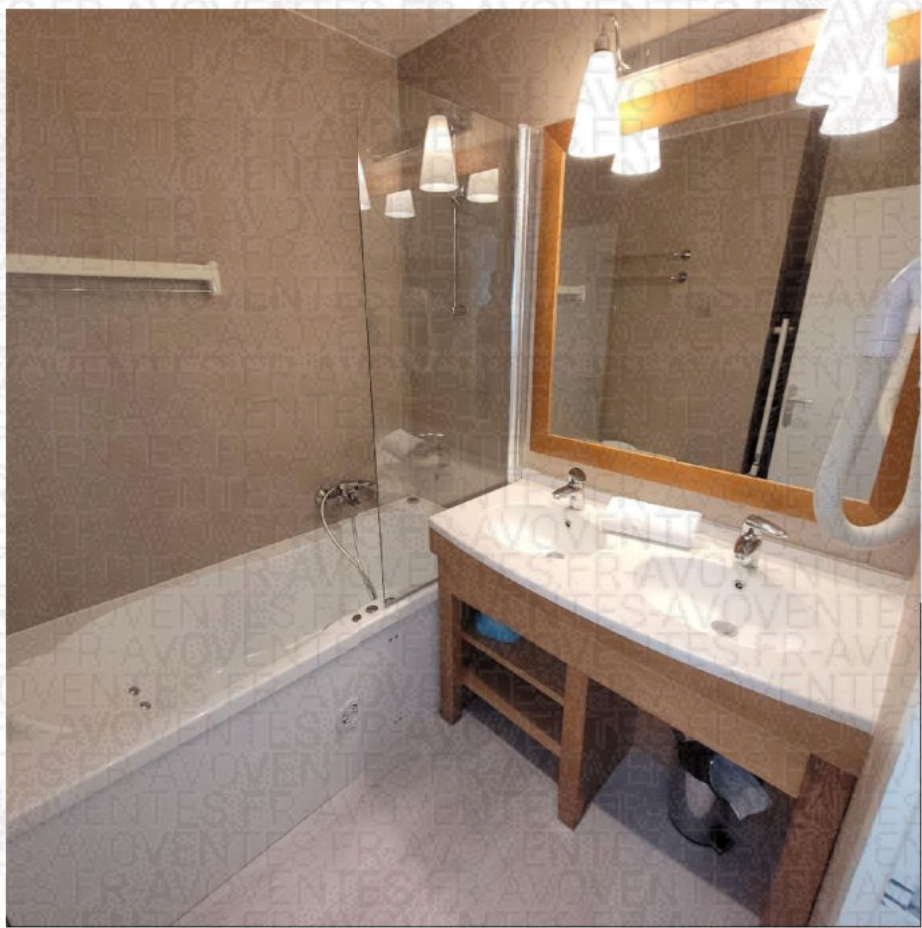
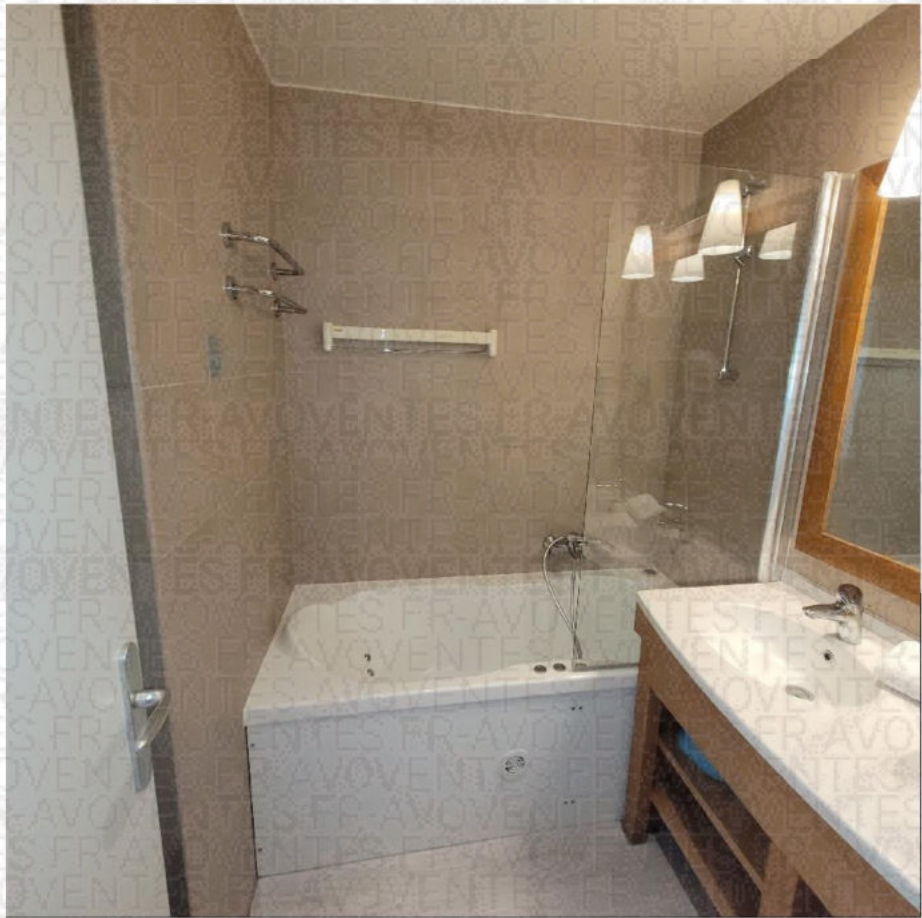
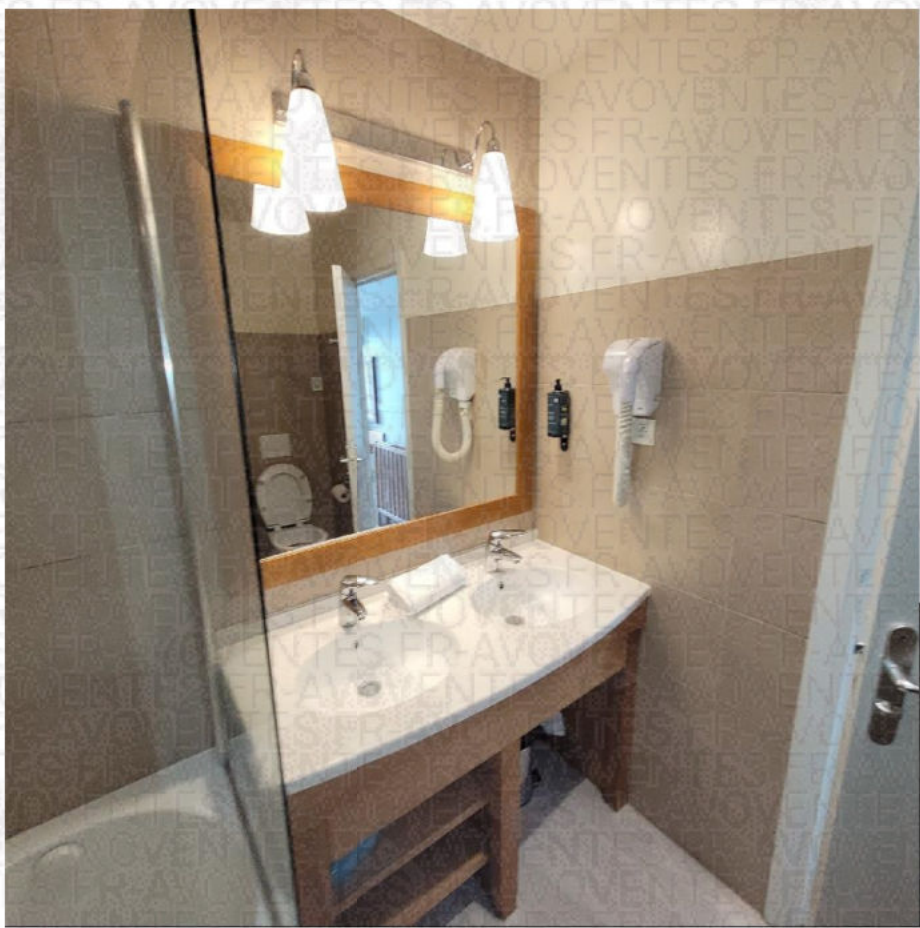
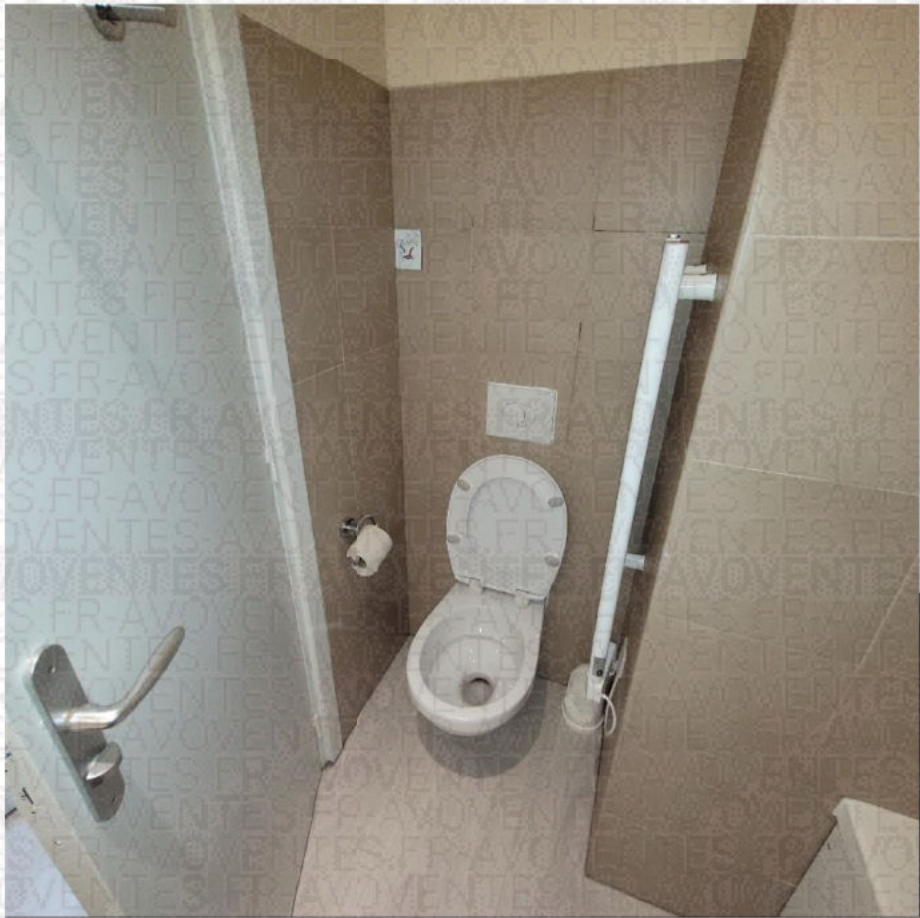
CLICHES PHOTOGRAPHIQUES N°35 A 38

Cette chambre bénéficie d'une salle de bain. Au sol, revêtement PVC imitation parquet en état d'usage à l'exception de quelques éraflures. Absence de plinthe.

Sur les murs, faïence à joints ciment en bon état et peinture laquée en état d'usage.

Cette pièce est chauffée par radiateur électrique de type sèche-serviette en état d'usage à l'exception de quelques taches visibles à la surface du thermolaquage.

Cette pièce est équipée d'une cuvette de toilette suspendue en faïence blanche et double abattant en plastique en très bon état. Le réservoir intégré est équipé d'un déclencheur en PVC deux débits en bon état. Je constate néanmoins que l'habillage de ce déclencheur a été grossièrement collé à l'aide de silicone.

Cette pièce bénéficie également d'une baignoire en résine équipée d'un mécanisme à bulles commandé par trois boutons situés à l'avant de la baignoire, l'ensemble en état d'usage, légèrement jauni. Cette baignoire est alimentée par un robinet mitigeur eau chaude et eau froide avec flexible et pomme de douche en parfait état. Le mécanisme de bouchon est en très bon état.

Enfin, cette pièce bénéficie de deux lavabos jumelés sur plat-bord unique en résine imitation pierre en état d'usage à l'exception de quelques éraflures de surface. Ces lavabos sont alimentés par deux robinets mitigeur eau chaude et eau froide en inox avec mécanismes de bouchon de bonde en parfait état.

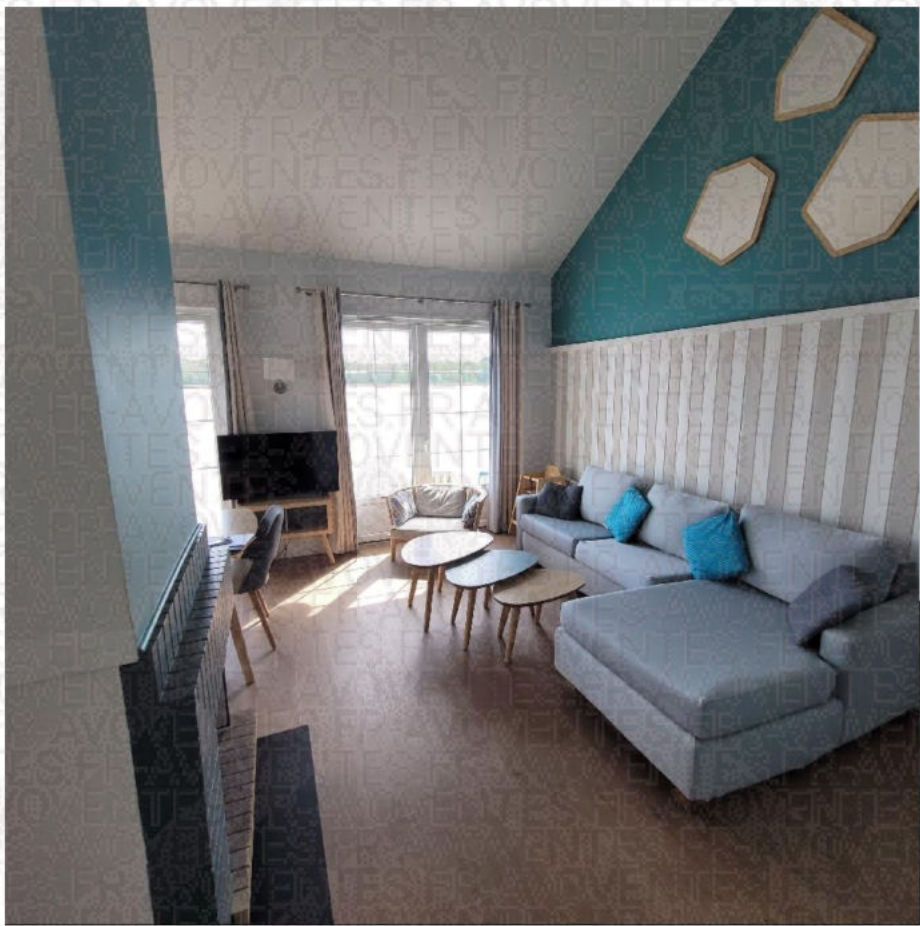
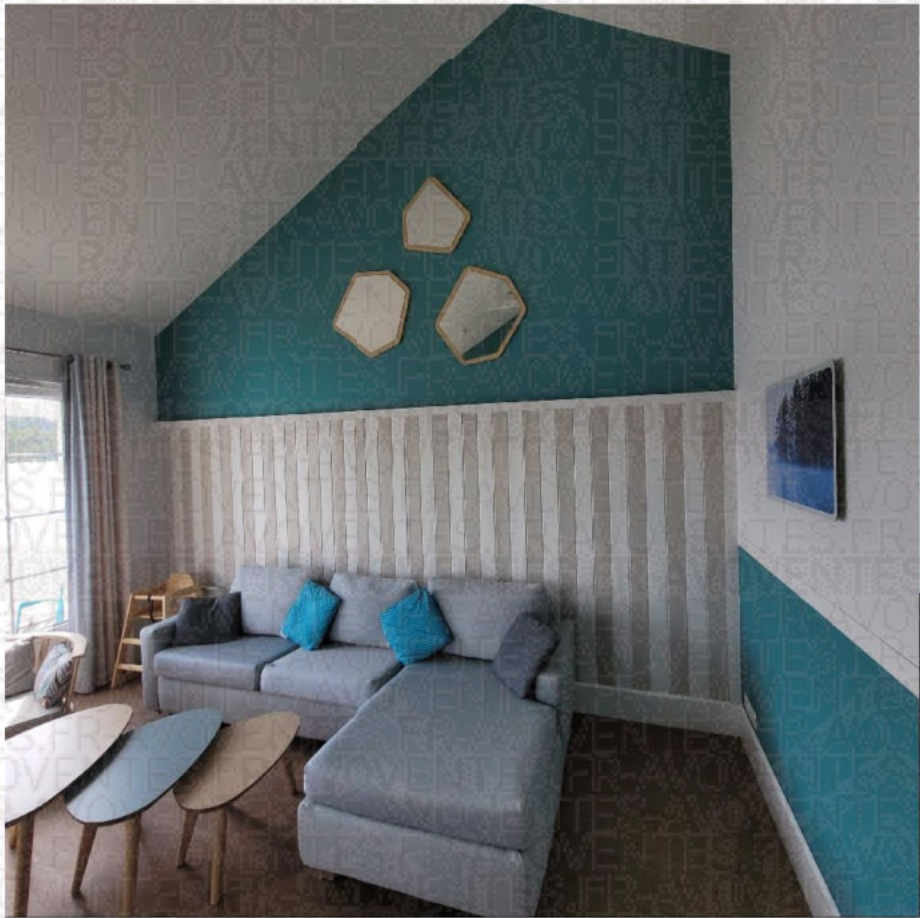
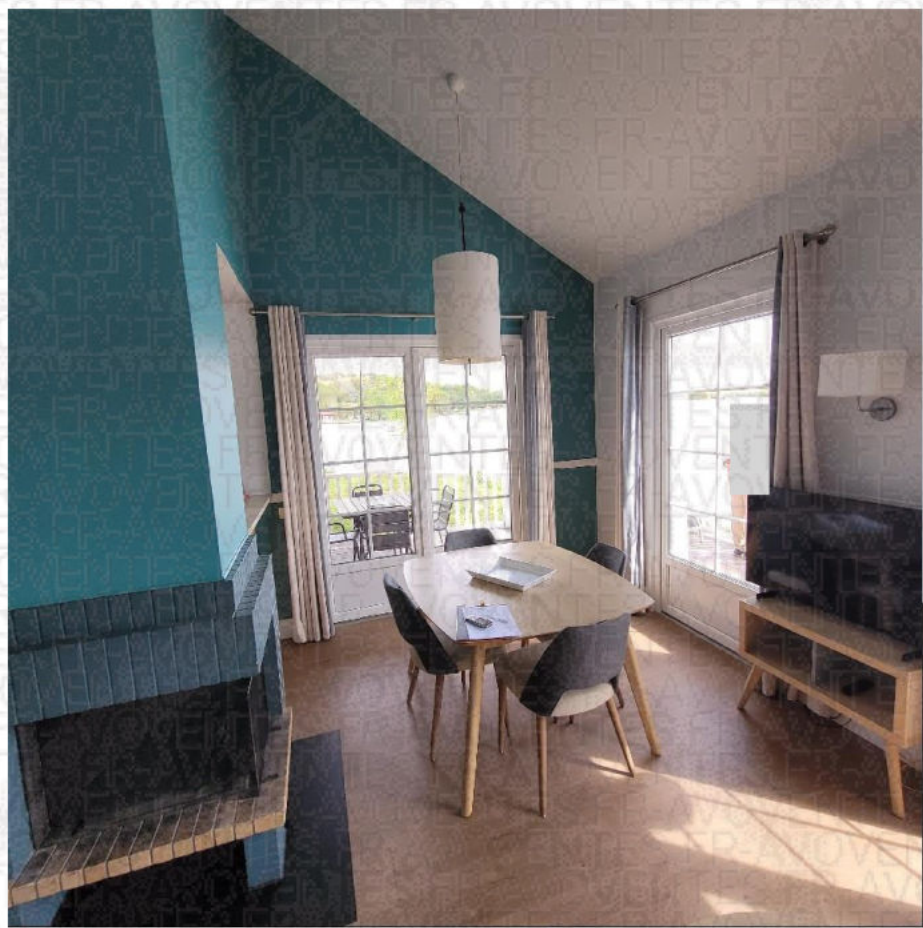
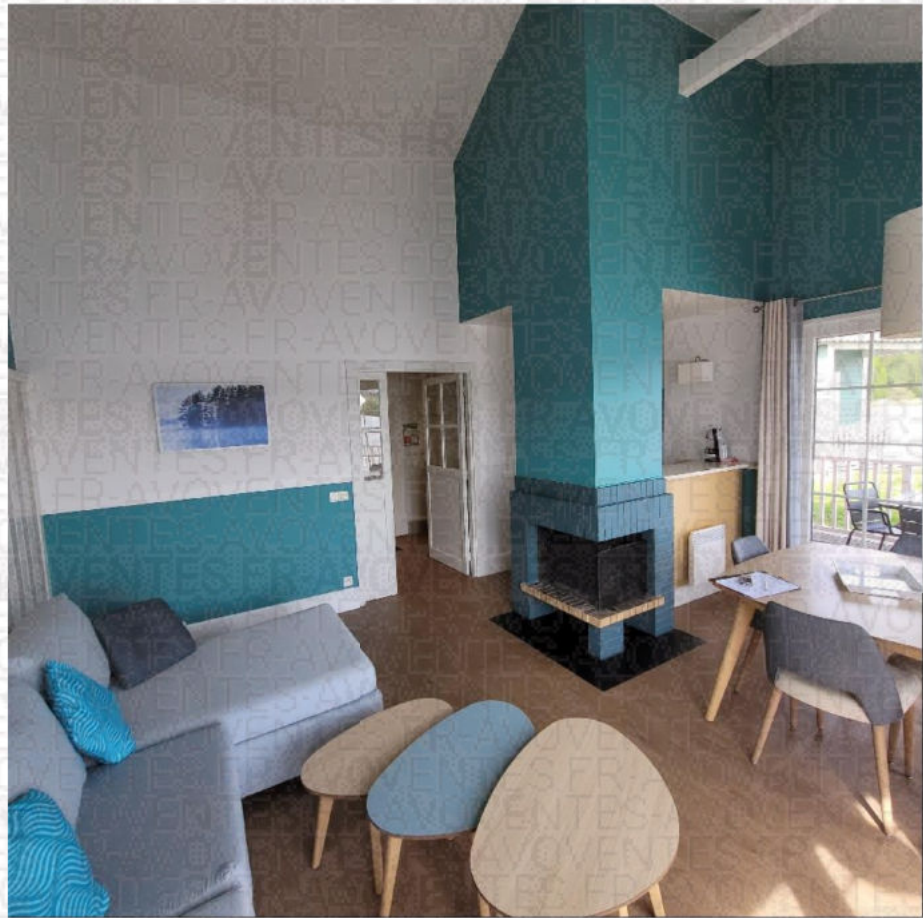
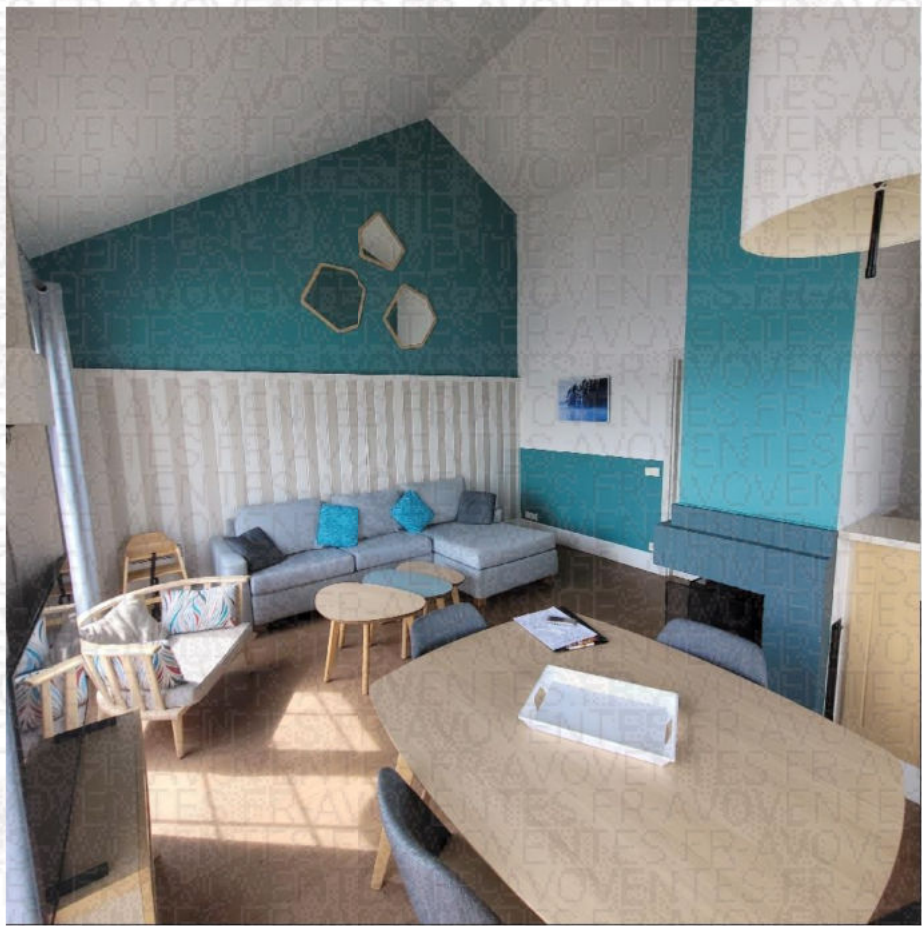
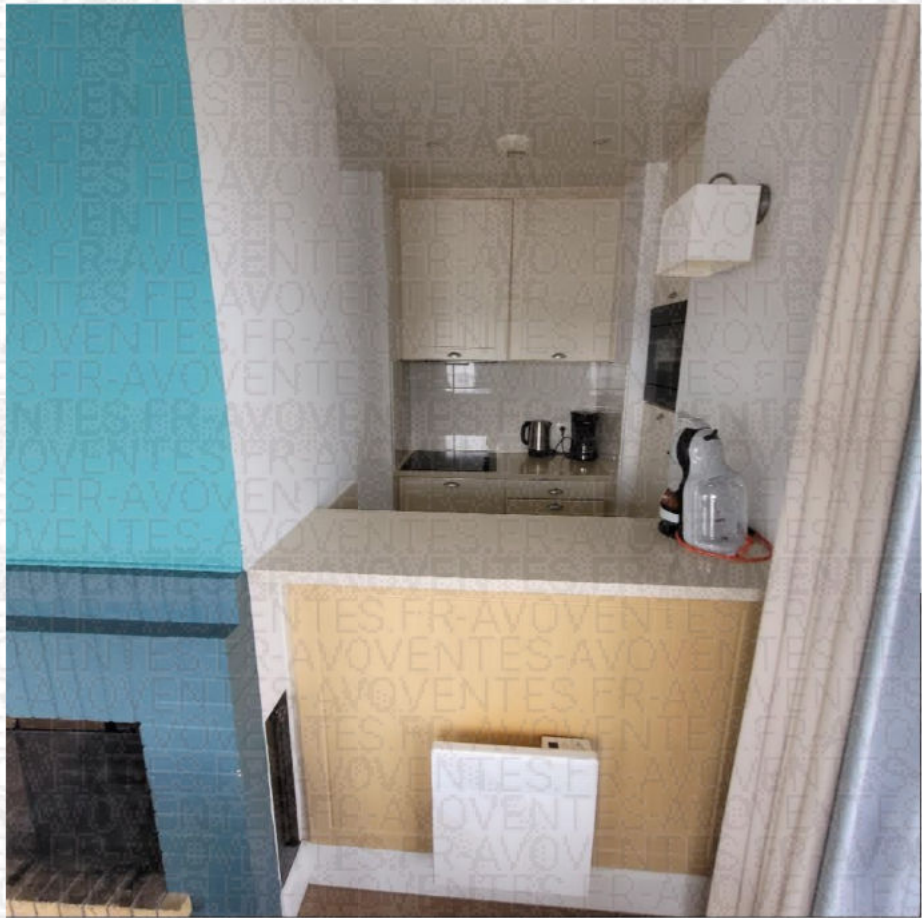
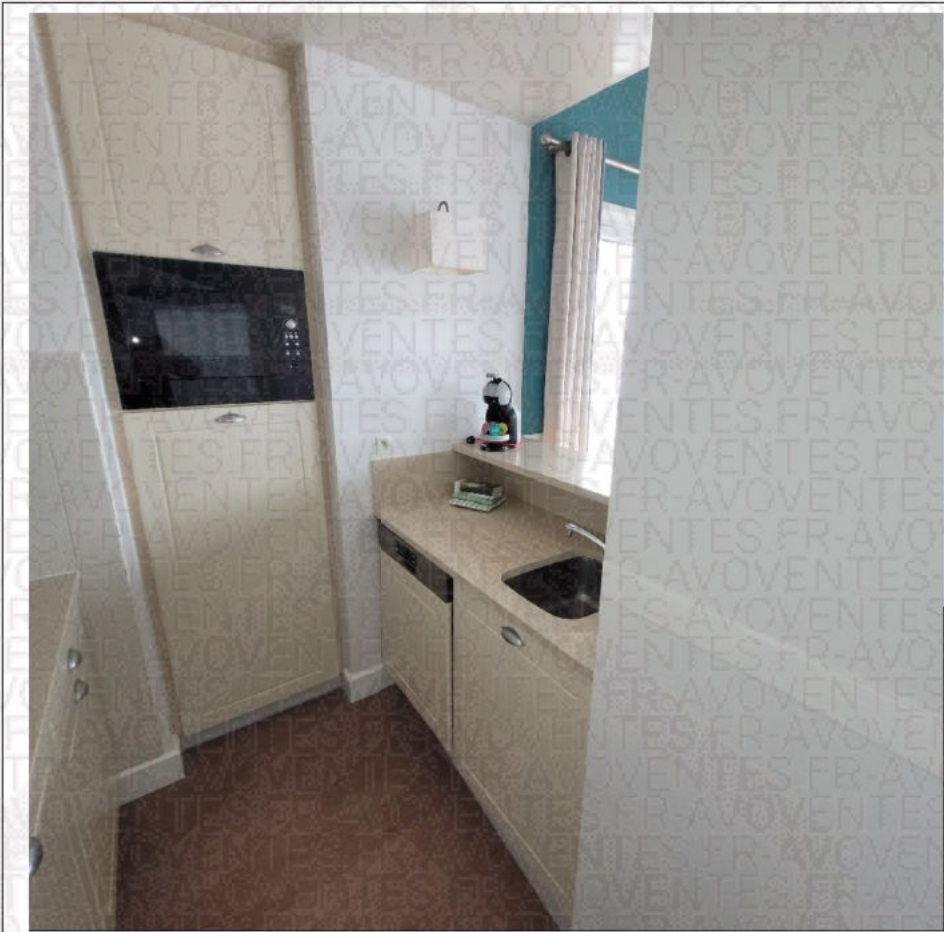
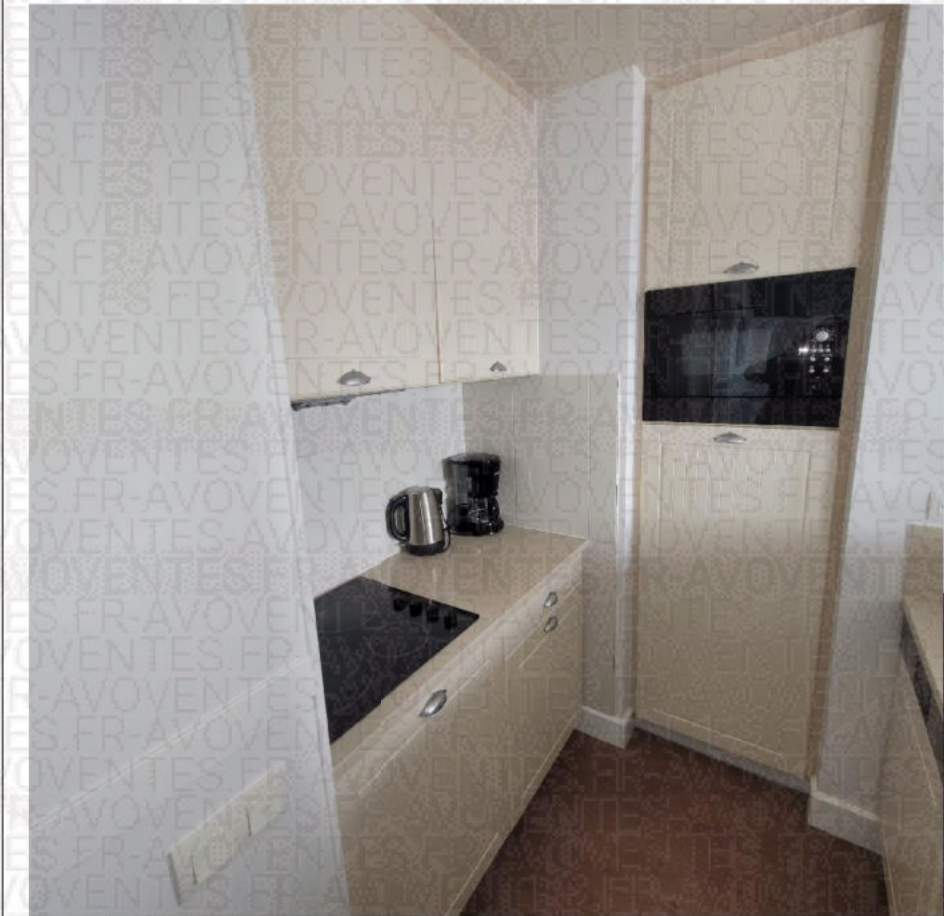
CLICHES PHOTOGRAPHIQUES N°39 A 46

Au sol, PVC imitation parquet en bon état.

Sur les murs, plâtre et bois couverts d'une peinture multicolore récente et en parfait état.

À noter la présence d'une poutraison apparente couverte d'une peinture identique en parfait état.

L'accès à cet espace est assuré directement de l'entrée par une porte vitrée avec battant latéral couverte d'une peinture blanche en bon état. Les système de fermeture et poignées sont en bon état. Le cadre de porte, en bois, est couvert d'une peinture identique en parfait état.

Cette pièce bénéficie d'une cheminée à foyer ouvert en briques réfractaires partiellement peinte avec grille de protection et structure intérieure en fonte en bon état. Cette cheminée est entourée au sol d'un revêtement métallique peint en noir en état d'usage.

Intégrée au premier plan de travail, je relève la présence d'une plaque de cuisson de marque ELECTROLUX surmontée d'une hotte aspirante en état d'usage à l'exception de quelques marques d'usure et éraflures.

pierre identique à ceux des plans de travail précédemment décrits, en parfait état. La face extérieure du comptoir est habillée d'une structure en bois en état d'usage.
